# 瑞浪超深地層研究所における 立坑覆工コンクリートの健全性調査

## ● 報 告 書

平成 16年 2月

三井住友建設株式会社

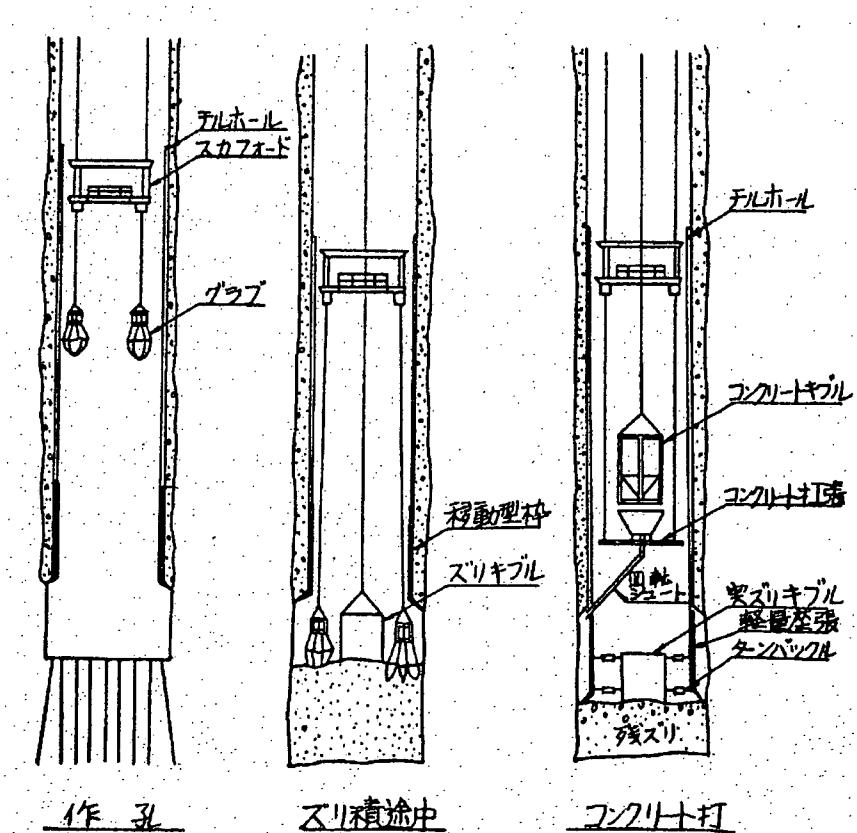
図3-1 下部立坑開削の作業概要（ショートステップ工法）

下部立坑はショートステップ工法により開削を行った。ショートステップ工法は、穿孔、装薬、発破、ずり出し、一次覆工を1サイクルごとに順次行っていく工法で、切羽側壁を掘削後間もなくコンクリートで覆工していくため、通常支保工を必要とせず、安全性の高い工法である。ショートステップ工法による下部立坑開削の作業概要を図3-1に示す。

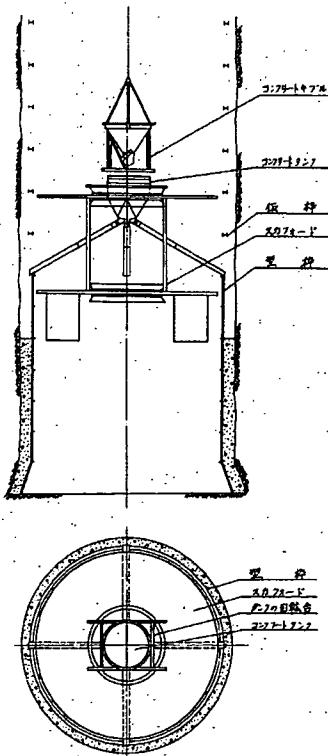
図3-3 覆工コンクリートの打設概要図

所定の深度まで掘削が完了した後、スカフォードを所定の位置まで移動し、仮枠回収、型枠組立が終了したらスカフォード上段に回転台を据え付け、コンクリートタンク（容量 1.4m<sup>3</sup>）を設置し、流し込みシートを取り付ける。

坑外のバッチャープラントで製造された生コンは、コンクリートキブル（容量 1.4m<sup>3</sup>）で坑内のコンクリートタンクに持ち込み、回転台を回しながらシートを用いて現場打ちする。図3-3に覆工コンクリートの打設概要図を示す。

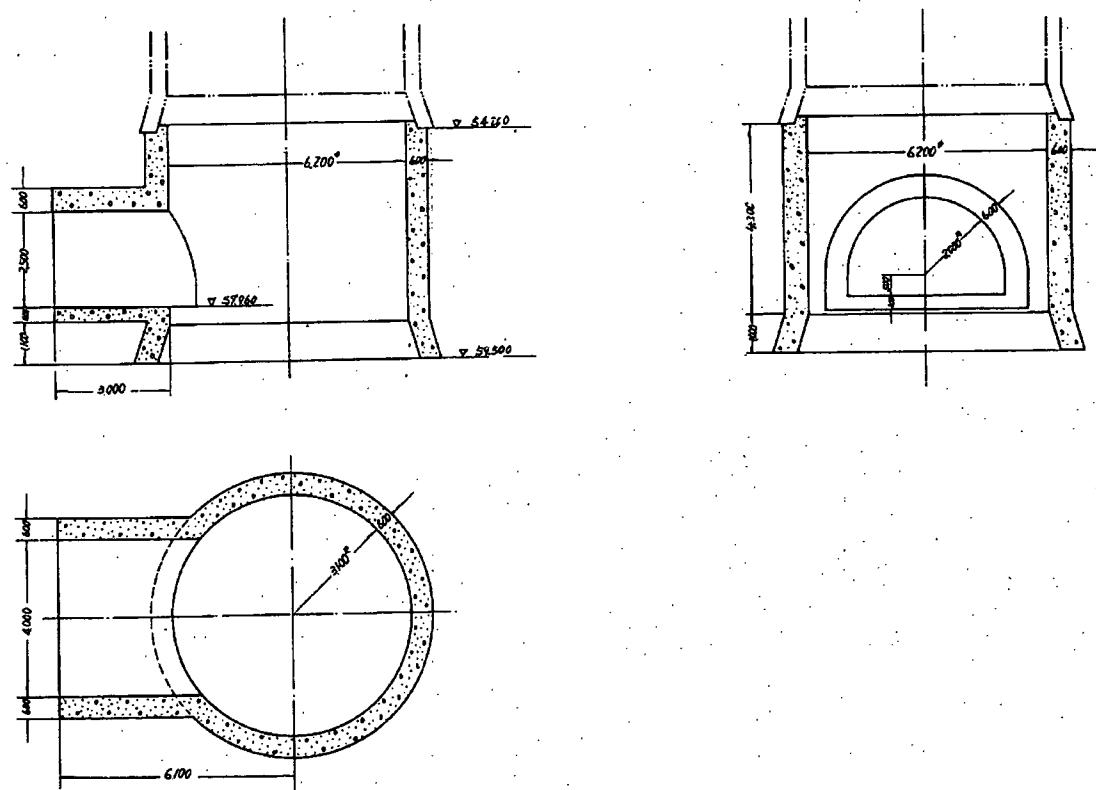
図3-5 連接部一般図

この連接部は壁厚60cmの鉄筋コンクリート構造である。図3-5に連接部の一般図を示す。

この区間は掘削、築壁とも全断面施工した。岩質は粘土層に玄武岩の転石が混入しているため、掘削時はアーチ仮枠を1m枠間で施枠して岩石の崩落を防止した。

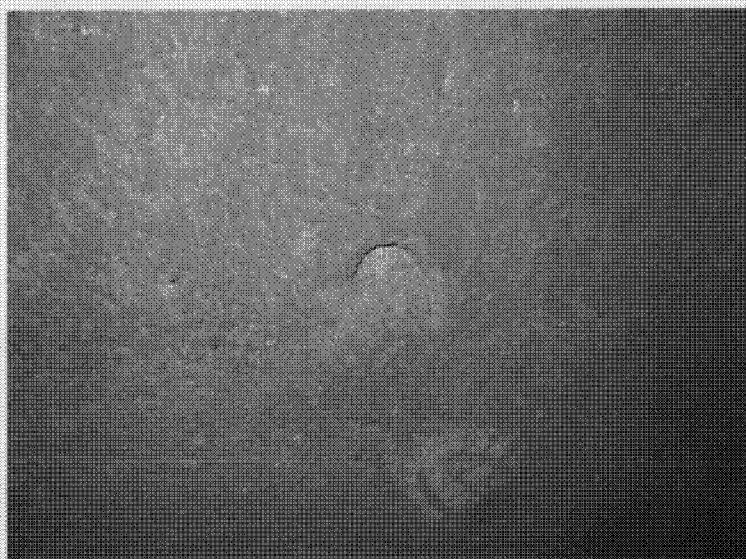
Y立坑内の状況を写真4-1～写真4-4に示す。Y立坑内は、写真4-1～写真4-3に見られるように、全体的にコンクリート表面の劣化が進んでいた。コンクリート表面がザラザラした状態になっており、部分的に薄く剥離している箇所も見られた。経年劣化や炭酸化により劣化したものと考えられる。

写真4-1 表面の劣化

写真4-2 表面の劣化

写真 4-3 表面の劣化

Y立坑の覆工コンクリートでは、全体的にコンクリート表面の劣化が進んでいた。コンクリート表面がザラザラした状態になっており、部分的に薄く剥離している箇所も認められた。これは、X立坑と同様に、風化・老化（炭酸化を含む）によるものと考えられる。その他に、横坑との接合部で、コールドジョイントが確認されたが、コールドジョイントからの漏水や周辺のジャンカなどは認められなかった。Y立坑の覆工コンクリートは、比較的健全な状態であった。

覆工表面部における風化・老化（炭酸化を含む）については、構造性能に影響を及ぼすような劣化ではないが、表層剥離の原因にもなるため、必要に応じて、水セメント比の低減などによる水密性の向上、被膜養生剤などによる養生対策、含浸材などによる表面処理などの適用を検討する。なお、これらの対策は、乾燥収縮などに伴うひび割れの低減に対しても有効であると考える。

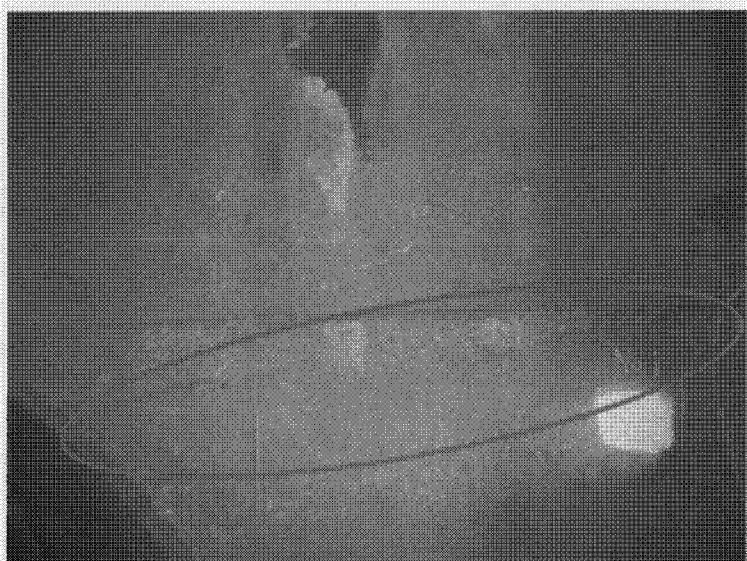
写真 4-4 横坑接合部付近のひび割れ

横坑との接合部では、写真4-4に示すようなコールドジョイントが確認されたが、コールドジョイントからの漏水や周辺のジャンカなどは見られなかった。

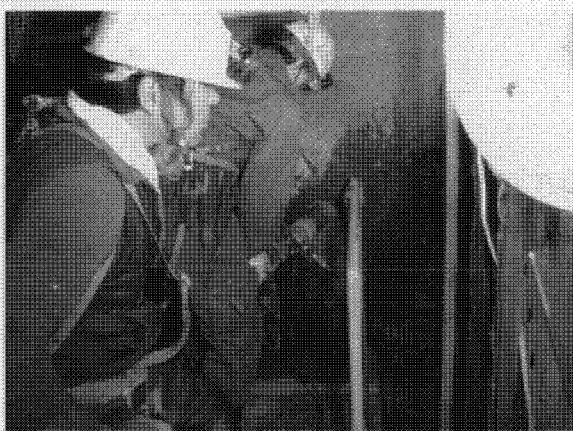
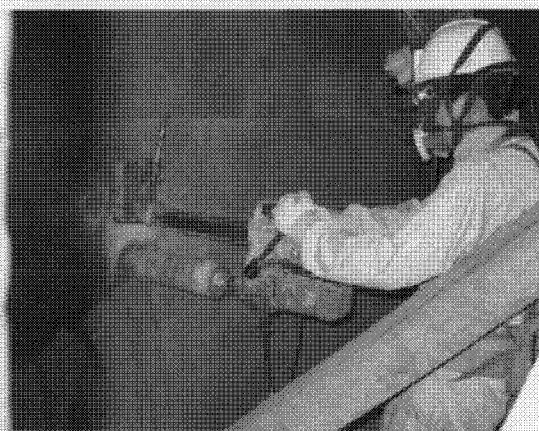
X立坑では、施工年代の異なる上部と下部の2箇所からコアを採取し、上部は坑口より383.4m、下部は坑口より668.4mの位置とした。Y立坑では、坑口より58mの水平パイプ坑道との連接部の2箇所からコアを採取した。

コアの直径は100mmとし、1箇所当たり3本採取した。コアの長さは、供用中の立坑であることから貫通はさせず、200mm以上を目標とした。コアの採取状況を写真5-1および写真5-2に、採取したコアの状況を写真5-3および写真5-4に示す。

写真 5-1 X立坑でのコア採取状況

写真 5-2 Y立坑でのコア採取状況

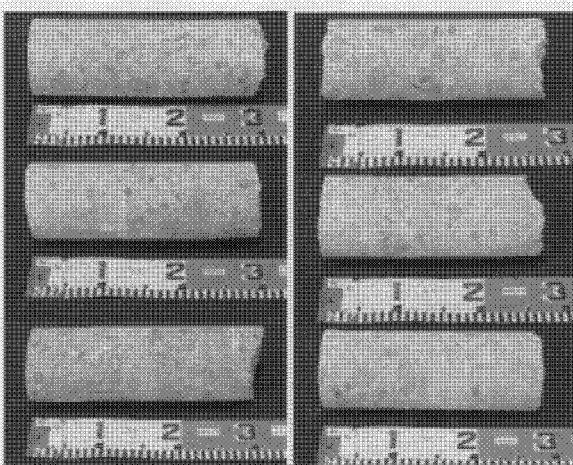
写真 5-3 X立坑コアの状況

(a) 上部(坑口より 383.4m) (b) 下部(坑口より 668.4m)

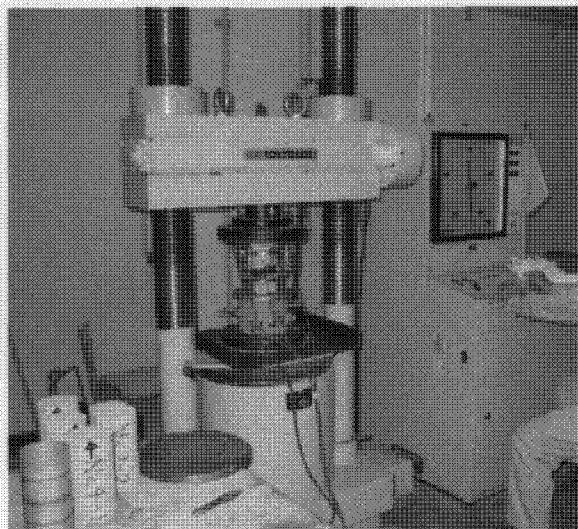
写真 5-5 コアの圧縮強度試験状況

ヤング係数は、X立坑の上部で  $0.203 \times 10^5 \text{ N/mm}^2$ 、下部で  $0.115 \times 10^5 \text{ N/mm}^2$ 、Y立坑で  $0.251 \times 10^5 \text{ N/mm}^2$  であり、土木学会コンクリート標準示方書【構造性能照査編】に示されている圧縮強度  $24 \sim 40 \text{ N/mm}^2$  で  $0.25 \sim 0.31 \times 10^5 \text{ N/mm}^2$  に比べると大分小さな値を示した。原因については明確ではないが、ヤング係数は骨材の種類や品質の程度によって、また地域によって大きく変動することが知られている。

ボアソン比は  $0.178 \sim 0.200$  を示した。一般的には 0.2 程度といわれていることから、一般的な値であると考えられる。

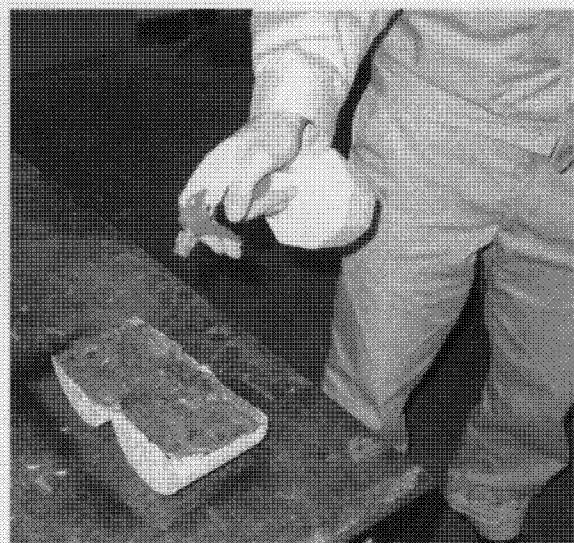
写真5-6 中性化深さの測定状況

立坑覆工コンクリートから採取した全てのコアの表面から約50mmを切り出し、コンクリートの中性化深さの測定を行った。中性化深さの測定は、コアの割裂面にフェノールフタレインの1%アルコール溶液を噴霧し、紫赤色に発色しない部分を中性化領域として表面からの深さを測定した。中性化深さの測定状況を写真5-6に示す。

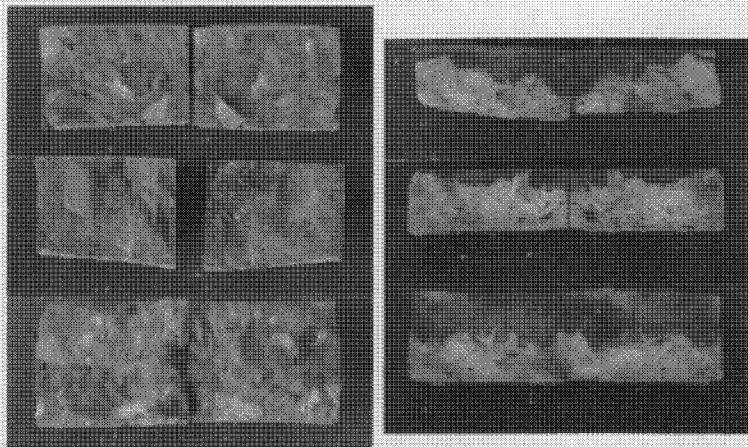
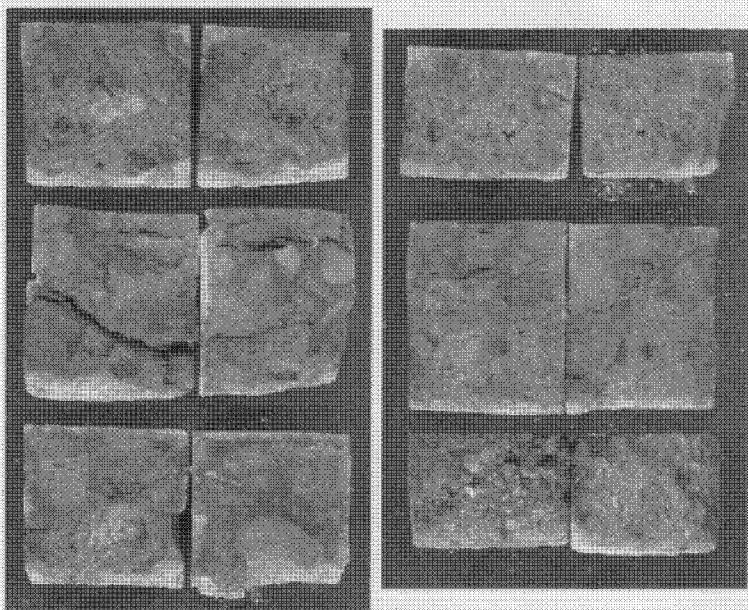
中性化深さの測定結果を表5-2に、試薬噴霧時におけるコア割裂面の発色状況を写真5-7および写真5-8に示す。

中性化深さは、X立坑の上部（坑口より383.4m）で2mm、下部（坑口より668.4m）で28mm、Y立坑で8mmを示し、施工年代が最も古いX立坑の上部で最も小さな値を示した。

写真 5-7 X立坑コアの発色状況

写真 5-8 Y立坑コアの発色状況

立坑覆工コンクリートの劣化機構としては、表面部での風化・老化（炭酸化を含む）によるセメント水和物の変質の可能性と中性化が確認された。中性化深さは、X立坑の上部で  $2\text{mm}$ （約 52 年間）、下部で  $28\text{mm}$ （約 34 年間）、Y立坑で  $8\text{mm}$ （約 37 年間）であった。また、X立坑の下部覆工コンクリートでは、促進剤として塩化カルシウムが使用された可能性があり、鋼材腐食発生限界濃度（一般に  $1.2\text{kg/m}^3$ ）を超える、

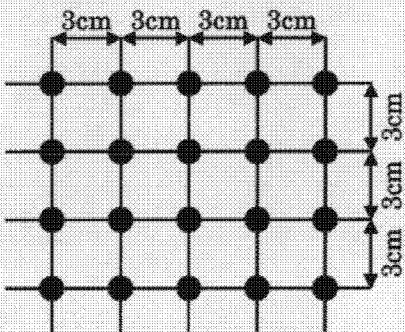
図 6-1 打撃点

テストハンマーは、X立坑では亀倉精機製、Y立坑では Proceq 社製を使用した。反発硬度の測定は、JSCE-G 504-1999「硬化コンクリートのテストハンマー強度の試験方法」に準じて行い、1 箇所の測定打撃点数は、図 6-1 に示すように、互いに 3cm 以上の間隔を持った 20 点とした。

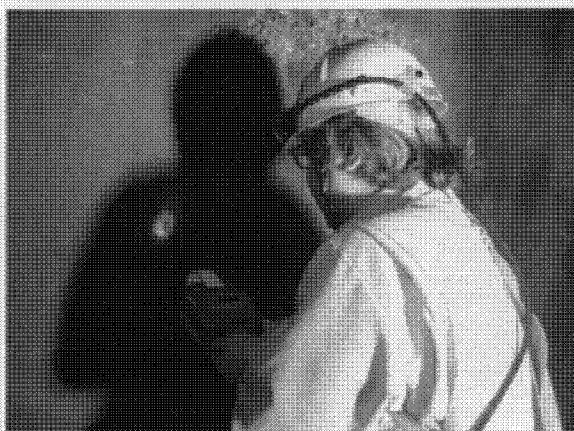
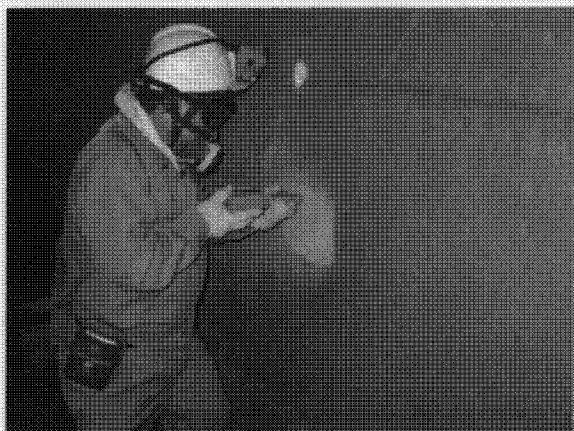
テストハンマーを用いて立坑覆工コンクリートの反発硬度を測定した。X立坑における測定位置は、コア採取位置を含め、立坑の深さ方向に約 100mm の間隔で 9 箇所とし、Y立坑では、コア採取位置を含め、坑口より 58m の水平パイプ坑道との連接部における 7 箇所とした。反発硬度の測定状況を写真 6-1 および写真 6-2 に示す。

写真 6-1 X立坑での反発硬度の測定状況

写真 6-2 Y立坑での反発硬度の測定状況

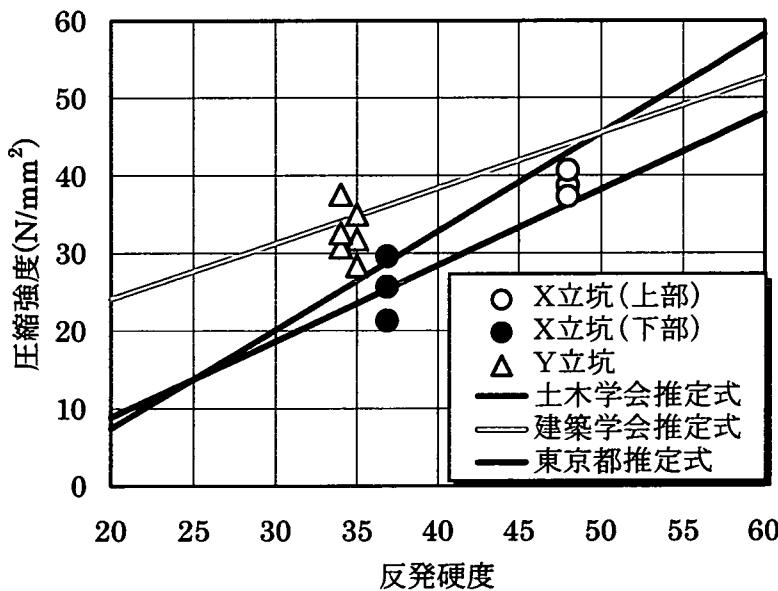
図 6-2 反発硬度と圧縮強度の関係

この結果から、X立坑における反発硬度とコア強度の関係は、土木学会または東京都における推定式に比較的近く、Y立坑における反発硬度とコア強度の関係は、建築学会における推定式に比較的近いことがわかる。

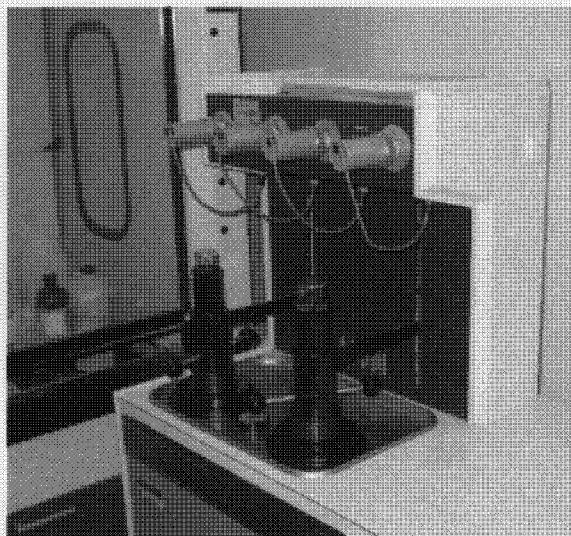
写真7-1 細孔径分布測定装置

細孔径分布の測定は、Micromeritics社製 AUTOPORE II 9220 を用い、水銀圧入法により行った。使用した測定装置の写真を写真7-1に示す。

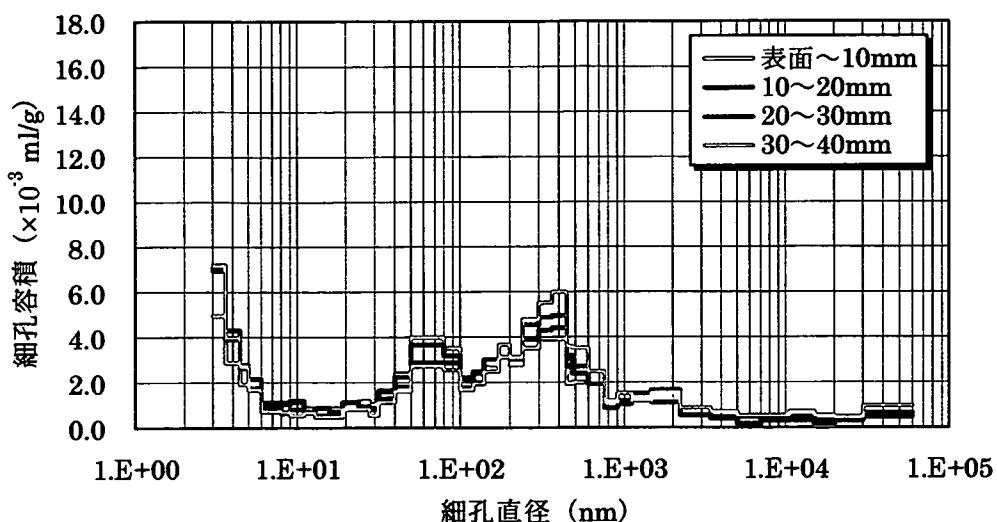
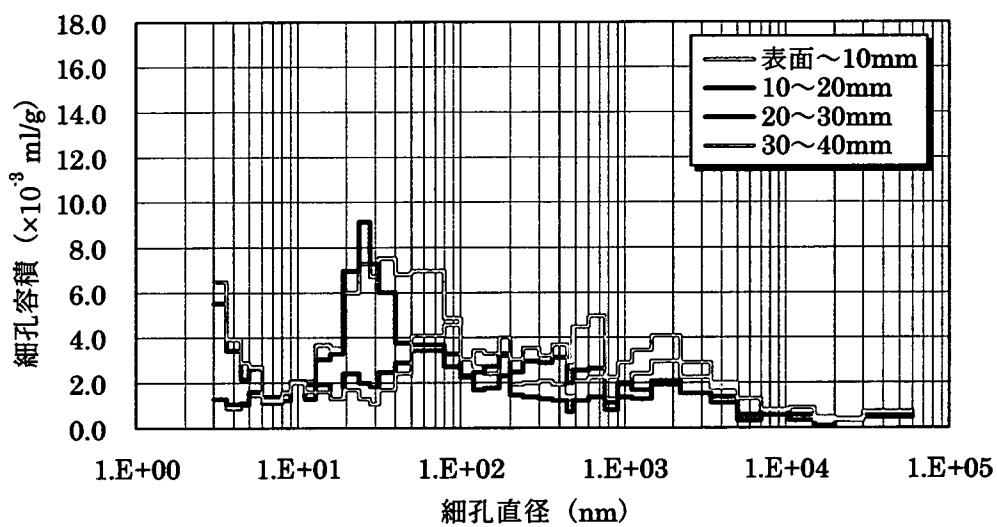
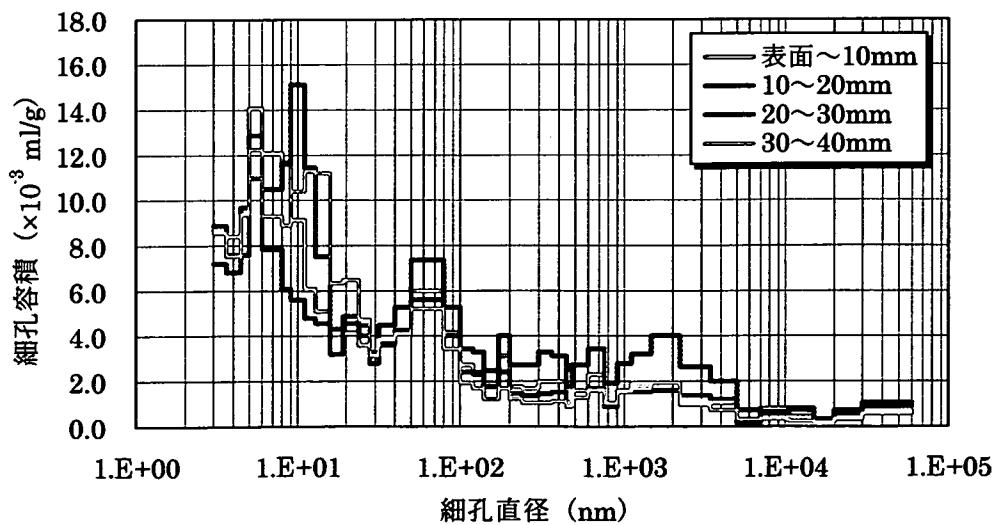
細孔径分布の測定は、使用コンクリートが異なるX立坑の上部、下部およびY立坑の覆工コンクリートについて行った。試料は、中性化深さ測定後のコアから採取し、表面から10mm毎に深さ40mmの位置まで切断した。切断後、アセトンに漬けて脱水し、それをさらに5mm角程度の大きさにした後、1週間真空乾燥をしてから測定に使用した。

図 7-1 X立坑上部覆工コンクリートの細孔径分布

図 7-2 X立坑下部覆工コンクリートの細孔径分布

図 7-3 Y立坑覆工コンクリートの細孔径分布

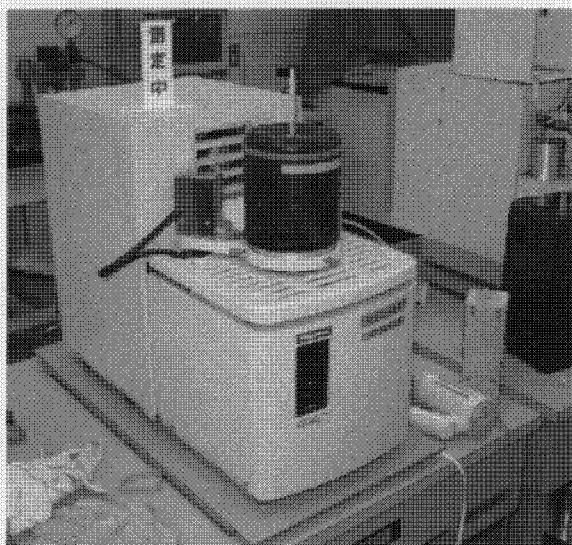
写真8-1 示差熱天秤

熱分析は理学電機社製示差熱天秤TAS-200を用いて行い、分析条件は測定温度範囲30~1000°C、昇温速度10°C/分、窒素雰囲気下とした。使用した示差熱天秤の写真を写真8-1に示す。

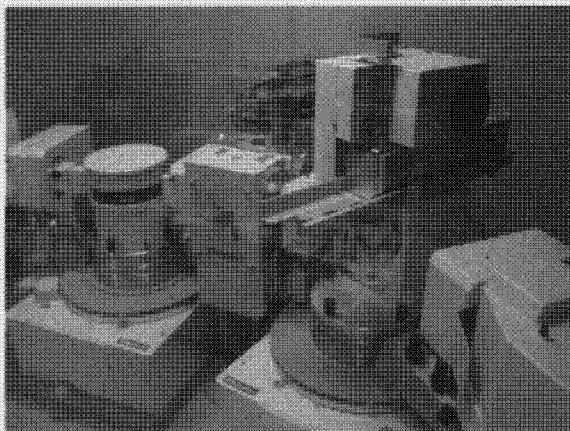
写真 11-1 粉末X線回折装置

粉末X線回折は理学電機社製粉末X線回折装置 RINT2500 を用いて行った。使用した粉末X線回折装置の写真を写真 11-1 に示す。

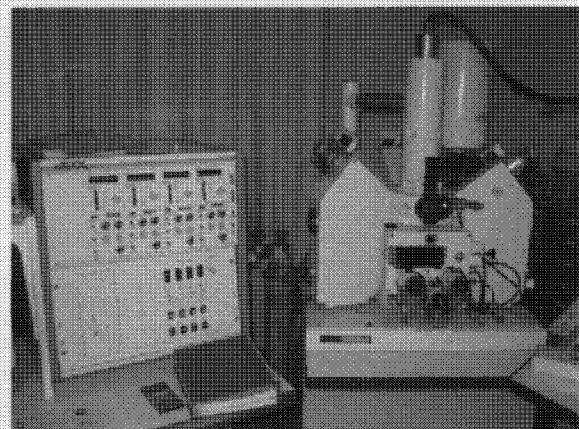
写真 11-2 EPMA

EPMAによるマッピング分析は日本電子社製電子線マイクロアナライザーJXA-8621Mを用いて行った。使用した電子線マイクロアナライザーの写真を写真11-2に示す。

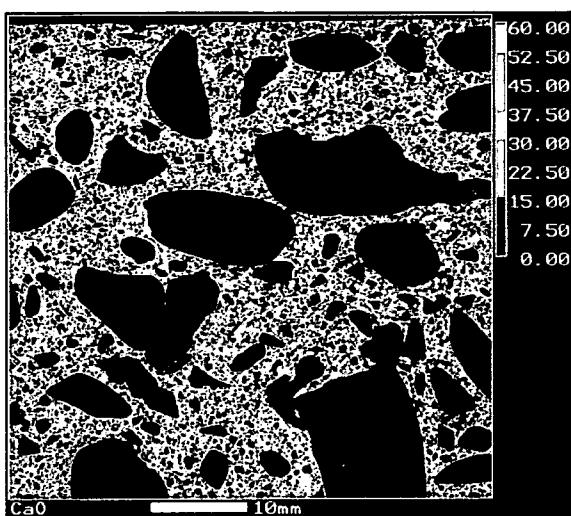
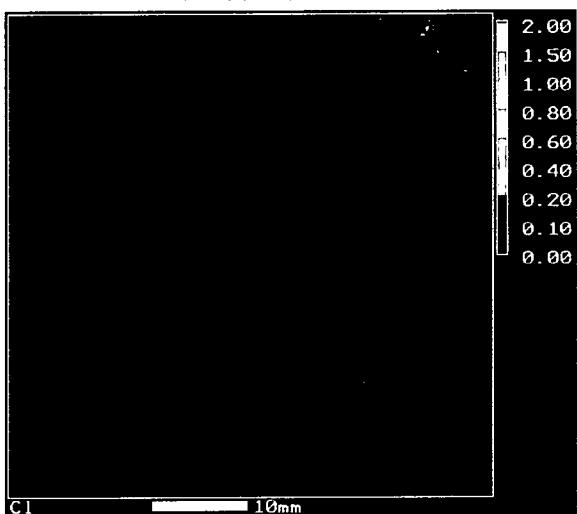
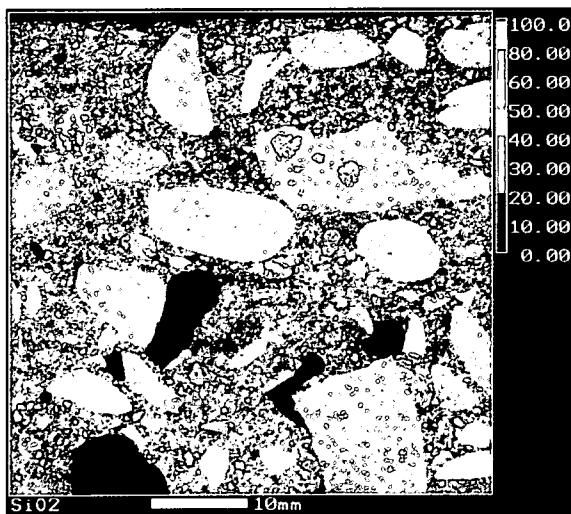
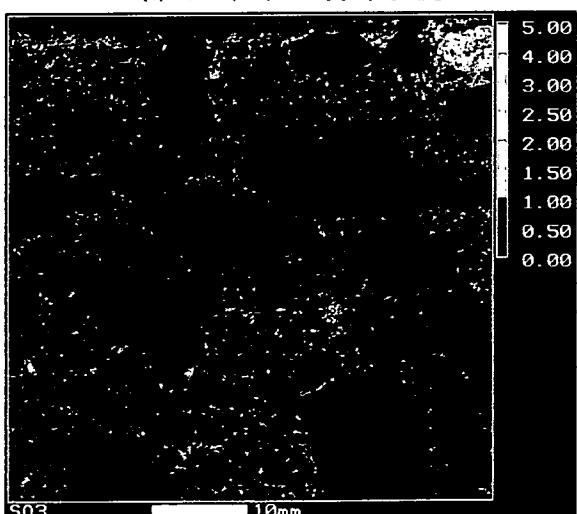
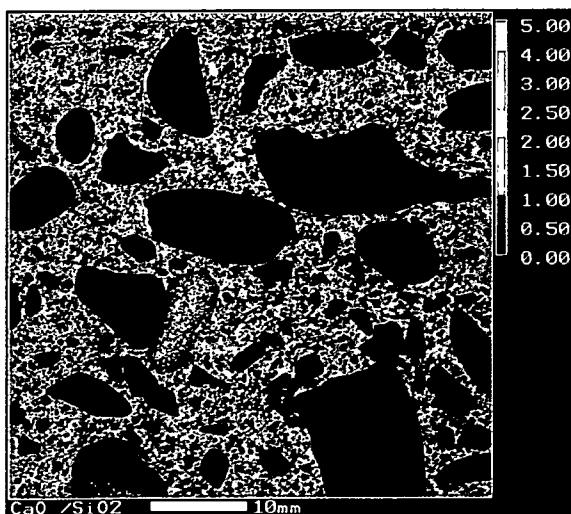
図 11-1 X立坑上部コアのEPMAマッピング分析結果

- ① 一般に、セメント水和物の変質は、 $\text{Ca}$  の溶脱による  $\text{CaO}/\text{SiO}_2$  の低下によって確認できるが、今回の結果では、いずれの試料においても表面で大きく、内部に行くに従って小さくなる傾向を示した。これは、 $\text{Ca}$  量の低下も見られるものもあるが、主に  $\text{Si}$  量の低下によるものであり、けい酸カルシウム水和物( $3\text{CaO} \cdot 2\text{SiO}_2 \cdot x\text{H}_2\text{O}$ )量の低下によるものと考えられる。したがって、立坑覆工コンクリート表面部においては、けい酸カルシウム水和物の分解や溶脱などによるセメント水和物の変質が生じている可能性があると考える。なお、 $\text{Ca}$  量の低下が比較的少なかった原因としては、炭酸化による炭酸カルシウム ( $\text{CaCO}_3$ ) の析出が考えられる。
- ② Y 立坑での  $\text{CaO}/\text{SiO}_2$  は、X 立坑に比べ全体的に低い値を示すことから、X 立坑と Y 立坑ではセメントの種類が異なる可能性が考えられる。
- ③ X 立坑の下部と Y 立坑で確認された、 $\text{Cl}$  濃度の低下 ( $\text{Cl}$  の移動) と  $\text{SO}_3$  濃度の変動 ( $\text{SO}_3$  の移動) が同じ場所で生じる現象は、コンクリートの中性化が生じた場合に見られる現象であり、その範囲は中性化深さの測定結果とほぼ一致するものである。

表層剥離は、全体を通して散見された。EPMAによるマッピング分析の結果から、覆工表面部では、けい酸カルシウム水和物の分解や溶脱などによるセメント水和物の変質の可能性が確認されており、表層剥離の発生原因としては、風化・老化（炭酸化を含む）が考えられる。風化・老化は、海洋環境、強酸や高濃度の硫酸根との接触、あるいは凍結融解作用を受ける環境などの特別な劣化促進因子に曝される環境を除外して、通常の使用条件で経年的にコンクリートが変質・劣化していく現象と定義されている。

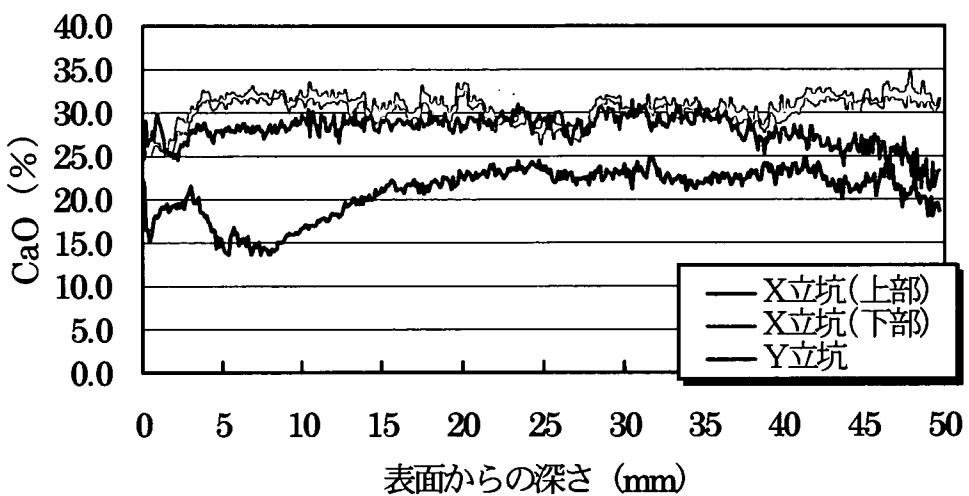
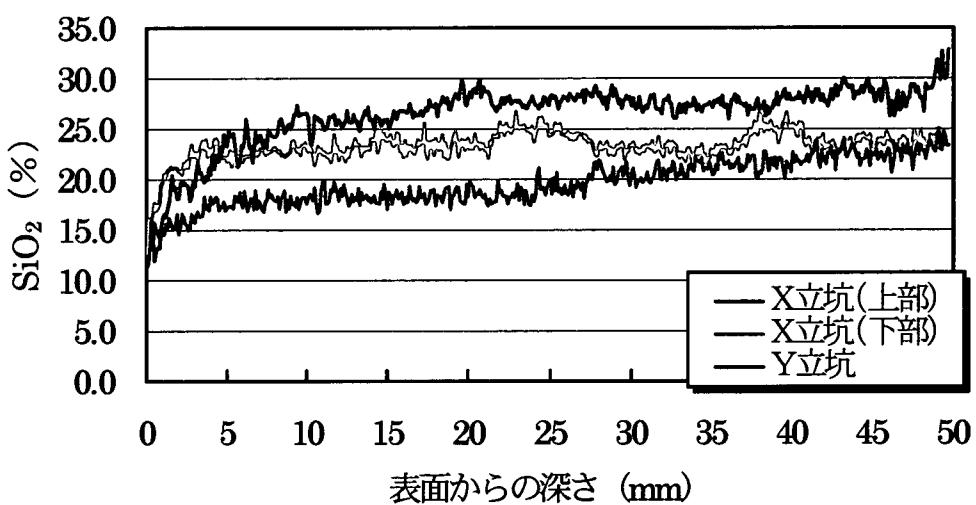
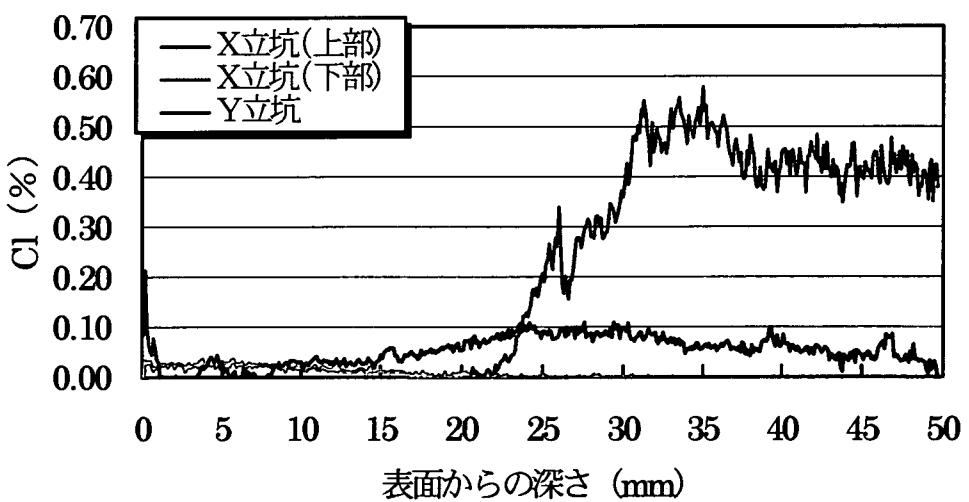
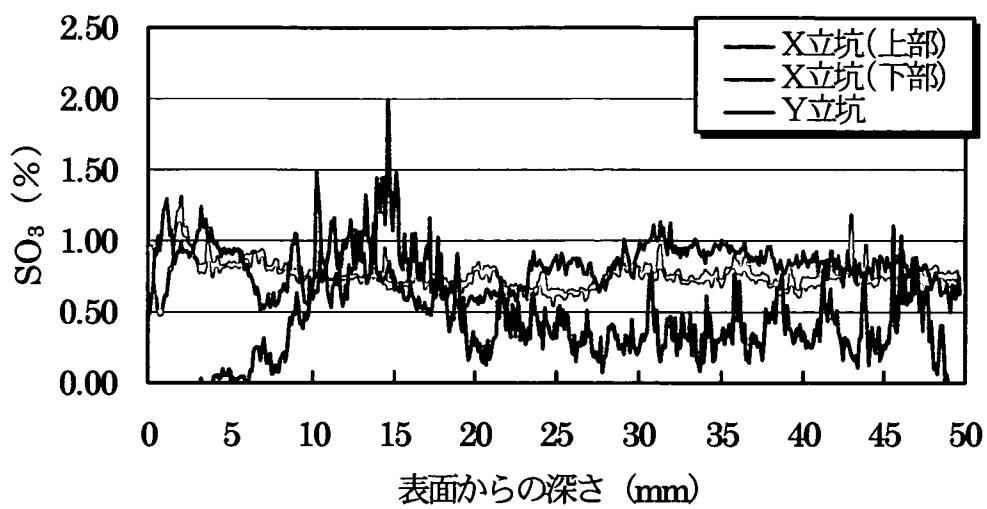
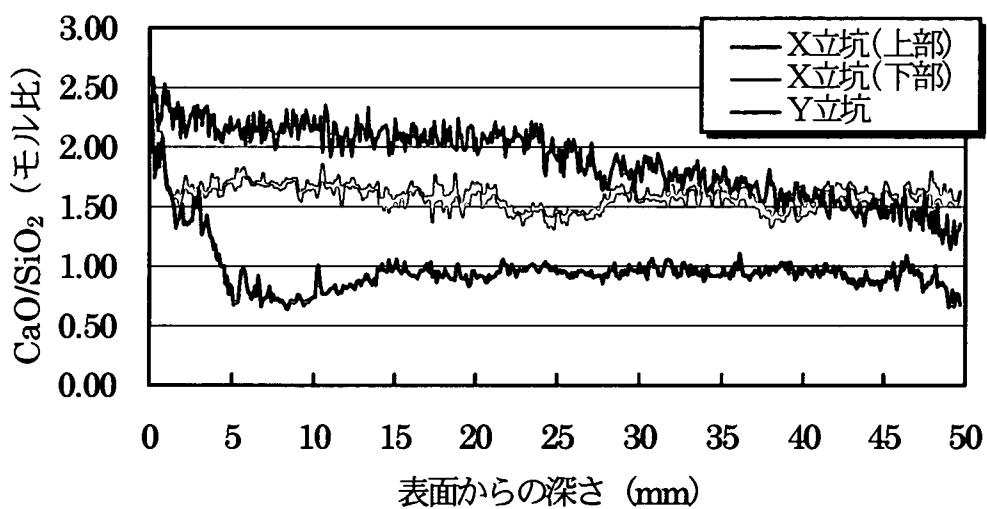
図 11-4 EPMA マッピング分析における CaO 分布

図 11-5 EPMA マッピング分析における SiO<sub>2</sub> 分布

図 11-6 EPMA マッピング分析における Cl 分布

図 11-7 EPMA マッピング分析における  $\text{SO}_3$  分布

図 11-8 EPMA マッピング分析における  $\text{CaO}/\text{SiO}_2$  分布

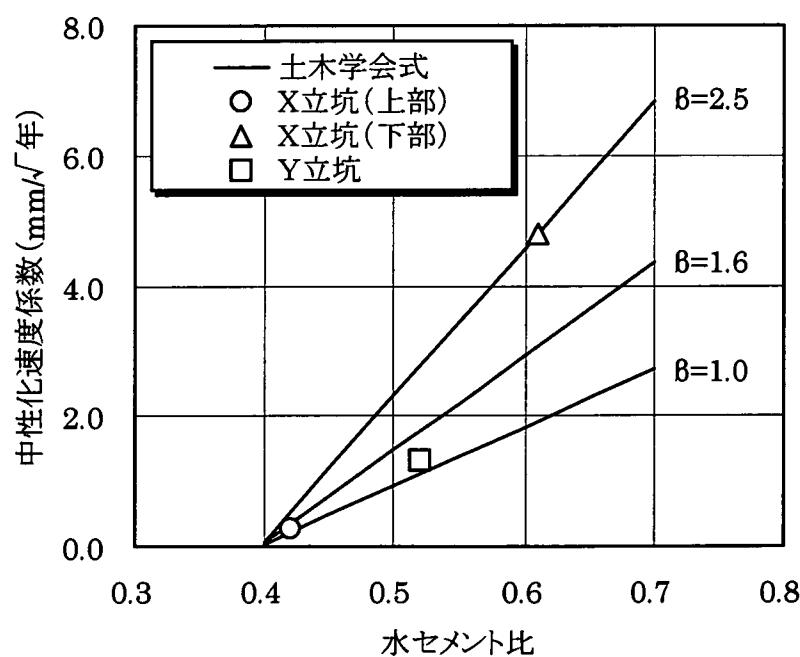
図 12-1 中性化速度係数の比較

そこで、中性化深さの測定値から求めた中性化速度係数と、土木学会の提案式における中性化速度係数の比較を行った。その結果を図 12-1 に示す。なお、結合材の種類は普通ポルトランドセメントとし、覆工コンクリートの水セメント比は推定値とした。

X立坑の上部とY立坑における中性化速度係数は、土木学会の提案式に近い値を示したが、X立坑の下部では大きな値を示しており、環境の影響を表す係数 $\beta=2.5$ に相当する。したがって、今回の結果から判断すれば、立坑覆工コンクリートの中性化に関する照査は、環境の影響を表す係数 $\beta=2.5$ を用いて行うことが考えられる。

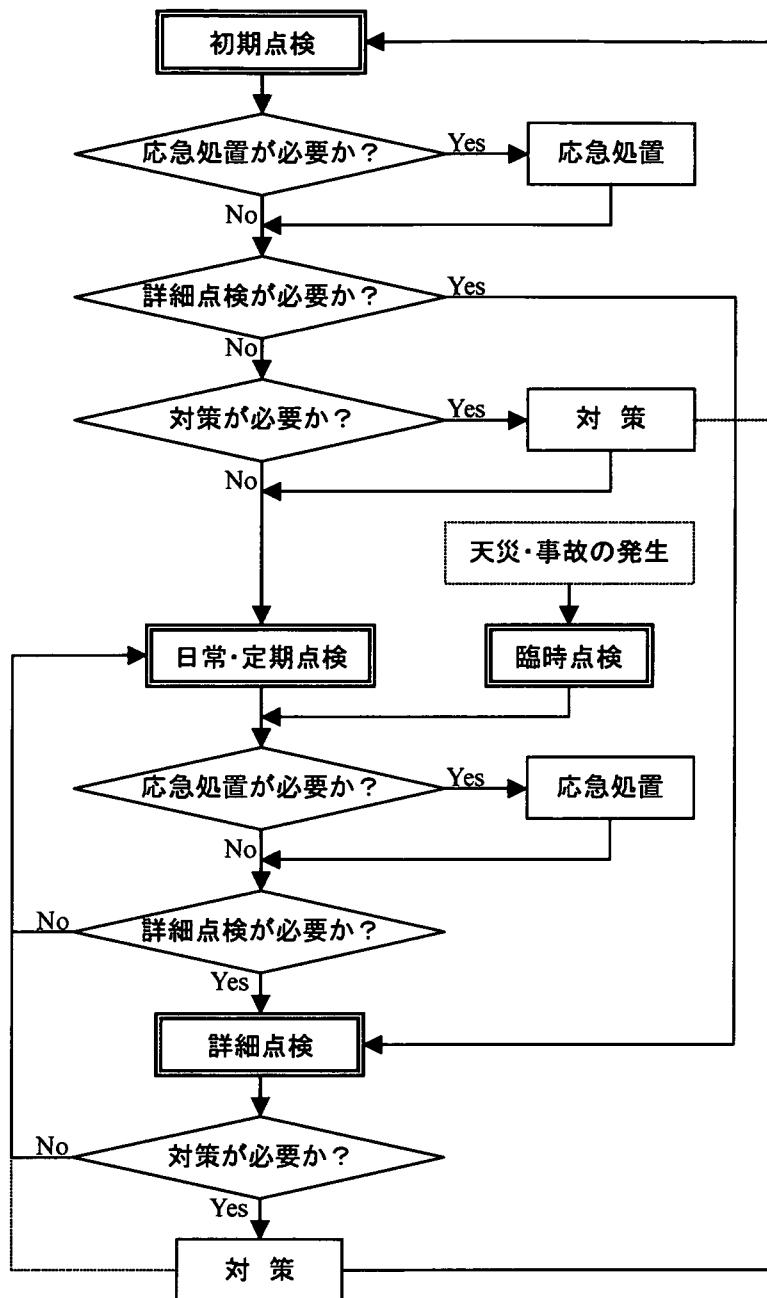
図 12-2 コンクリート構造物の維持管理の流れ<sup>8)</sup>

初期点検は、竣工後あるいは大規模な補修・補強後に初期欠陥、損傷、劣化の有無を把握するとともに、劣化機構の推定および劣化予測を行うことを目的として実施する。構造物全体を対象とし、目視や打音法による点検と、設計や施工に関する図書調査を原則とする。目視や打音法による点検では、ひび割れ、豆板、コールドジョイント、砂すじなどの初期欠陥や損傷の有無の確認を行い、基礎や地中構造物の背面など、目視や打音法による点検が困難な部位については、設計の記録や工事記録に基づく調査のみでよい。

日常点検は、日常の巡回で点検可能な箇所について、劣化、損傷、初期欠陥の有無や程度の把握を目的として実施する。点検は、目視、写真、ビデオ、双眼鏡などによる目視点検を主体とし、異常等が発見された場合は、打音法による点検を行うことを原則とする。目視点検や打音法による点検の項目には、①ひび割れ状況、②浮き、剥離、剥落、スケーリングの有無、③鋼材の露出状況や錆の有無、④錆汁、遊離石灰の有無、⑤漏水の有無、⑥異常な変位、変形、⑦支持状態の異常、⑧異常音や異常な振動、⑨変色の有無などがある。

定期点検は、日常点検による点検部位に日常点検で把握し難い構造物の細部も含めて、劣化、損傷、初期欠陥の有無や程度の把握を目的として実施する。点検の部位は原則として構造物全体とする。点検は、目視点検や打音法による点検を主とし、必要に応じて非破壊検査やコア採取などを組み合わせるものとする。点検項目は、日常点検と同様とする。点検の頻度は、一般に1回／数年程度である。
