正馬様洞 A N-1 号孔における地下水採水

報 告 書

清水建設株式会社

正馬様洞AN-1号孔における地下水採取報告書

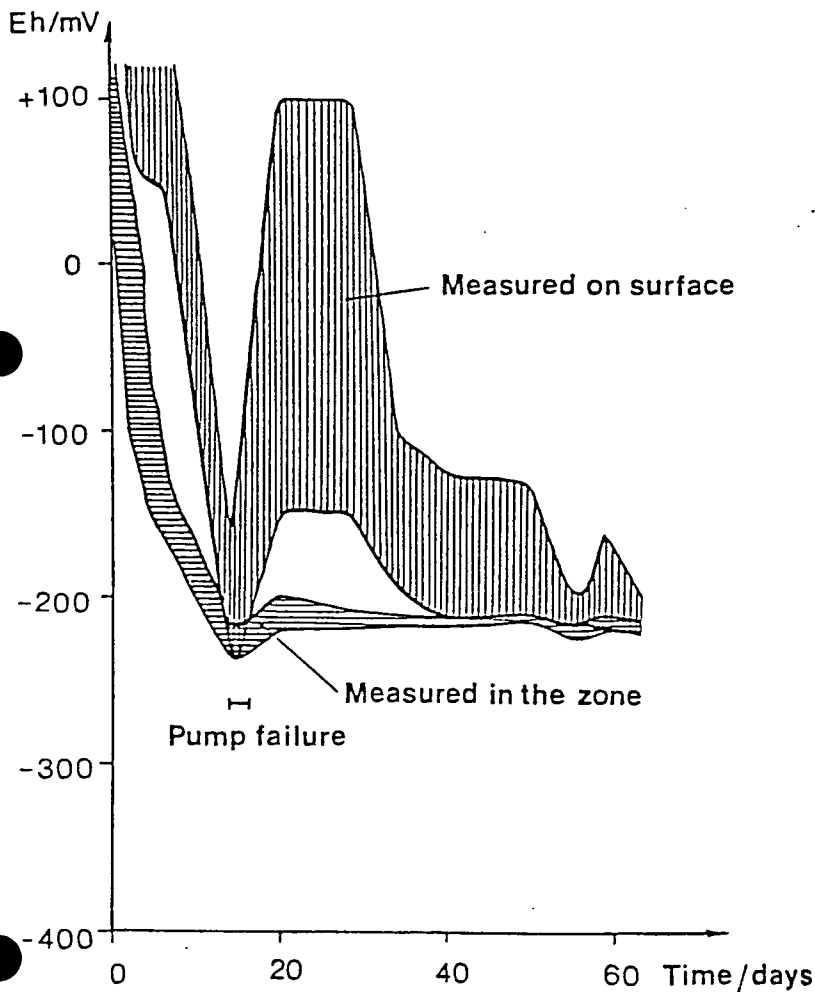
Figure 7.

Eh versus time plot of the surface and down-hole measured values. Both measurements are made in continuously flowing water. The dashed fields represent the largest differences between the potentials of the gold, platinum and glassy carbon electrodes. The length of a pumpfailure period is indicated.

地下のセンサーによる Eh の測定は、77m 深度地点の時にしか継続的なデータがないため、詳しい検討はできない。当初は地上、地下のどちらのセンサーも同様の低下傾向を示すが、その後地上のセンサーが上昇したときには、地下のセンサーは還元性を示したままで変化してない。100m 深度地点の測定においても、40から50時間付近まで同様の傾向がでているように見受けられる。このような地上、地下の Eh 変化パターンは、下図に示すスウェーデンにおける測定結果においても類似した現象がみられており、そこでは地上フローセル部での測定値の変化は、若干量の酸素の浸入の結果であるとコメントされている。
