東濃鉾山及び正馬川・柄石川流域の 湧水点踏査確認業務

(核燃料サイクル開発機構 契約業務報告書)

2000年3月

基礎地盤コンサルタンツ株式会社

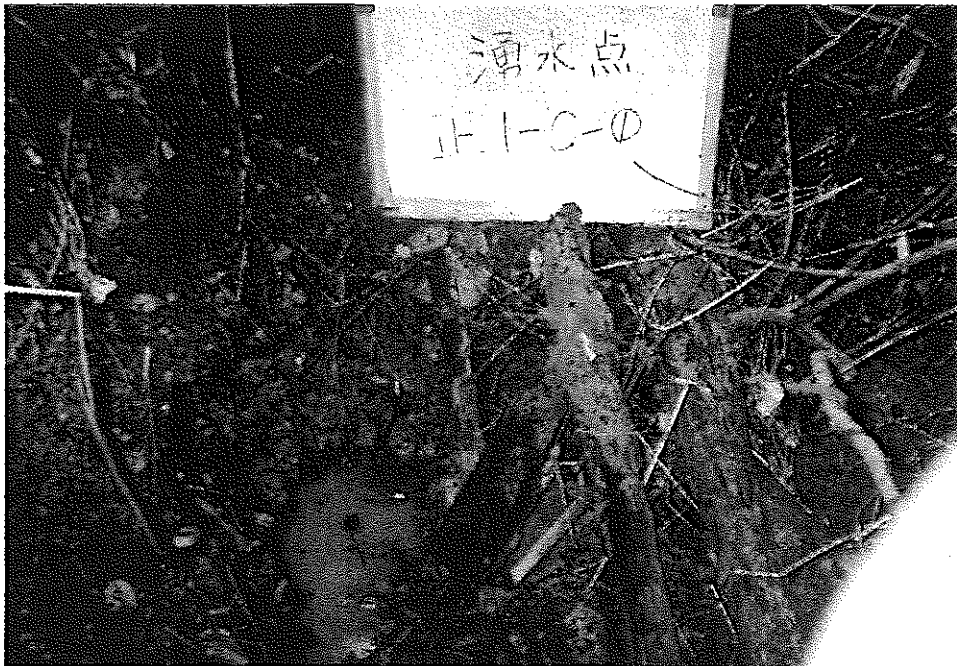
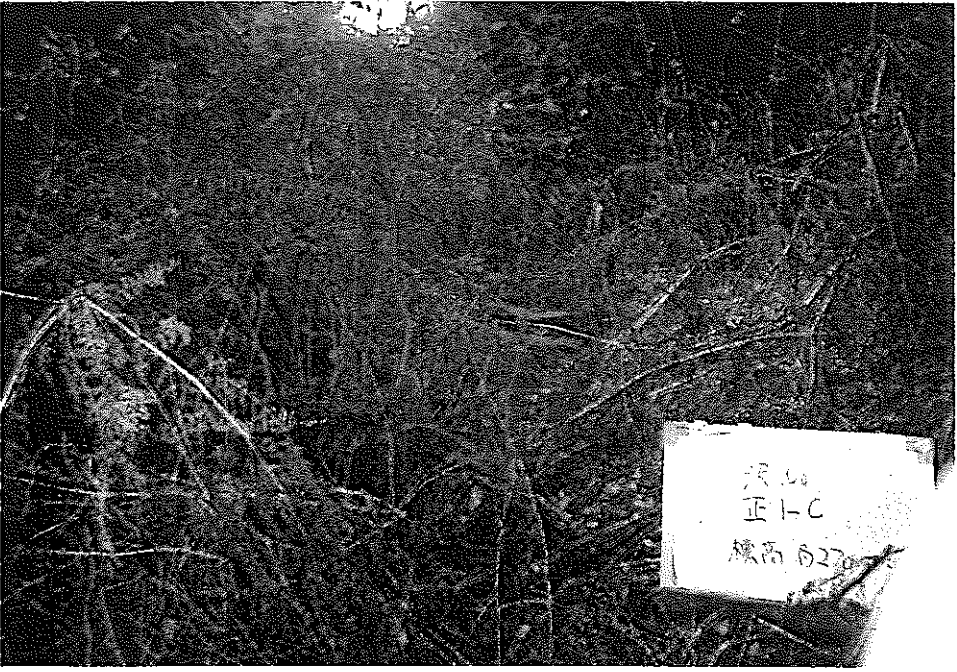
流域名	正馬川	湧水確認地点名	正-1-c-①

近景写真

遠景写真

図2. 2. 3-2 整理票 (2/2) の記載例

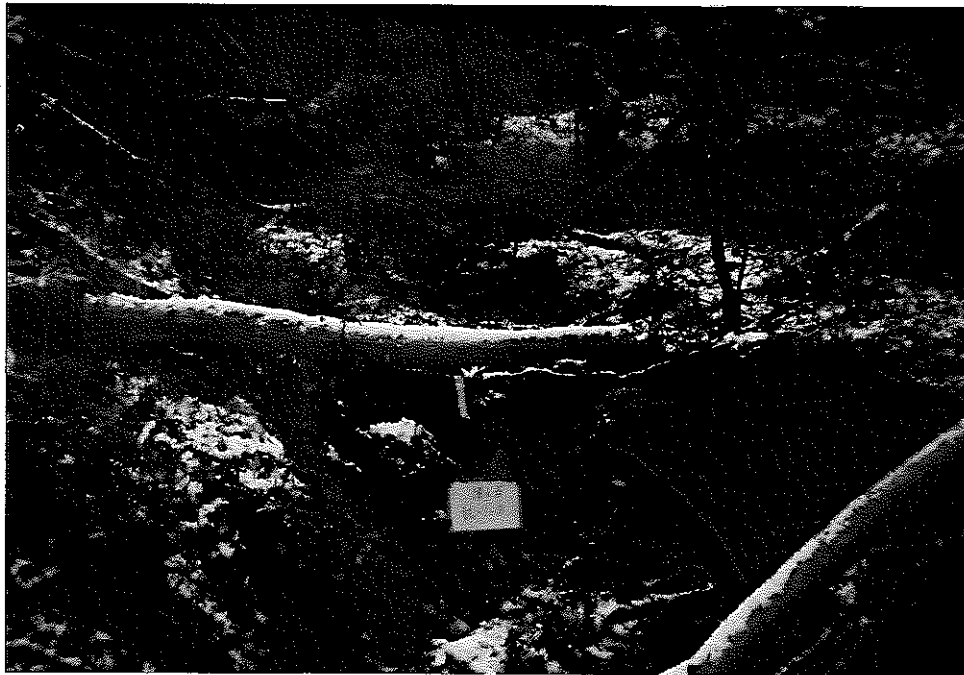
流域名	東濃鉾山	湧水確認地点名	鉾-1-①
-----	------	---------	-------

上記の湧水確認地点の内、「鉦1-①」では、表層が粘性土で覆われており、その粘性土の下部に砂質土（土岐砂礫層）が分布する地質概況を確認した。湧水状況としては、粘性土と砂質土の境界から浸み出し程度の湧水を確認した。また、粘性土は湧水確認地点から数m程上方まで確認され、それより上方は乾いた表土となっていた。さらに、踏査日には、流水は確認されなかったものの湧水確認地点直下流に人工的な石積み水路があるなどから、降雨後または豊水期には流水が確認されるものと想定される。

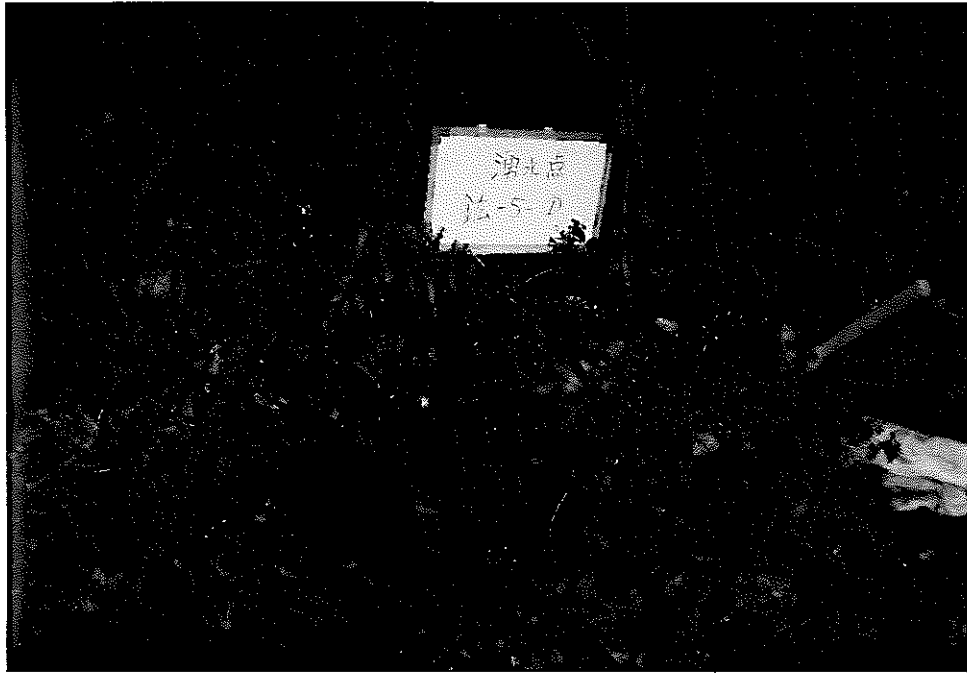
流域名	東濃鉾山	湧水確認地点名	鉾-5-①
-----	------	---------	-------

「鉦5-①」、「鉦5-②」は、明確な沢ではなく凹地を形成しており、流水は確認されなかったものの、地質は両者ともに薄い粘性土層を確認し、湧水は表土とこの粘性土の境界から滴るように浸み出していた。

流域名	東濃鉦山		整理票 (1/2)			
確認地点名	鉦-5-①		確認者名	佐々木勝	踏査確認日	平成 12年 2月 28日
確認内容	湧水点の状況					
	湧水量	約 12/min	流水の状況	浸出程度	湧水点の地質	表土 (粘土)
湧水点の位置						
標高	約 295 m		北緯座標	35° 23' 04.5"	東経座標	137° 13' 11.5"
調査日の天候	晴・曇・雨・雪					
利水状況	なし					
備考	沢方位NS, 沢傾斜16°

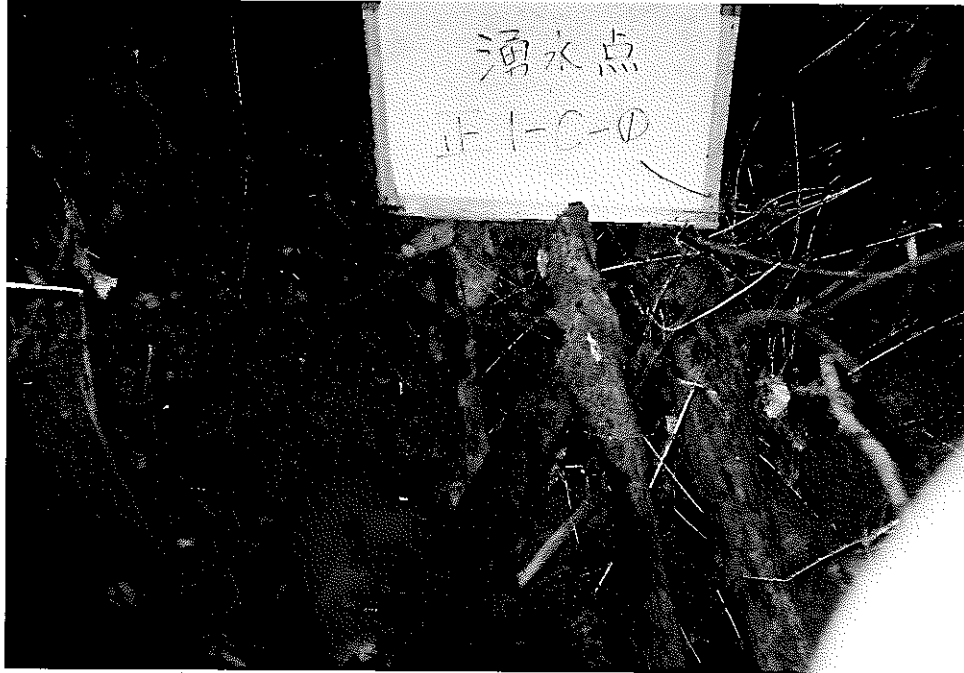
流域名	正馬川	湧水確認地点名	正-1-c-①
-----	-----	---------	---------

近景写真

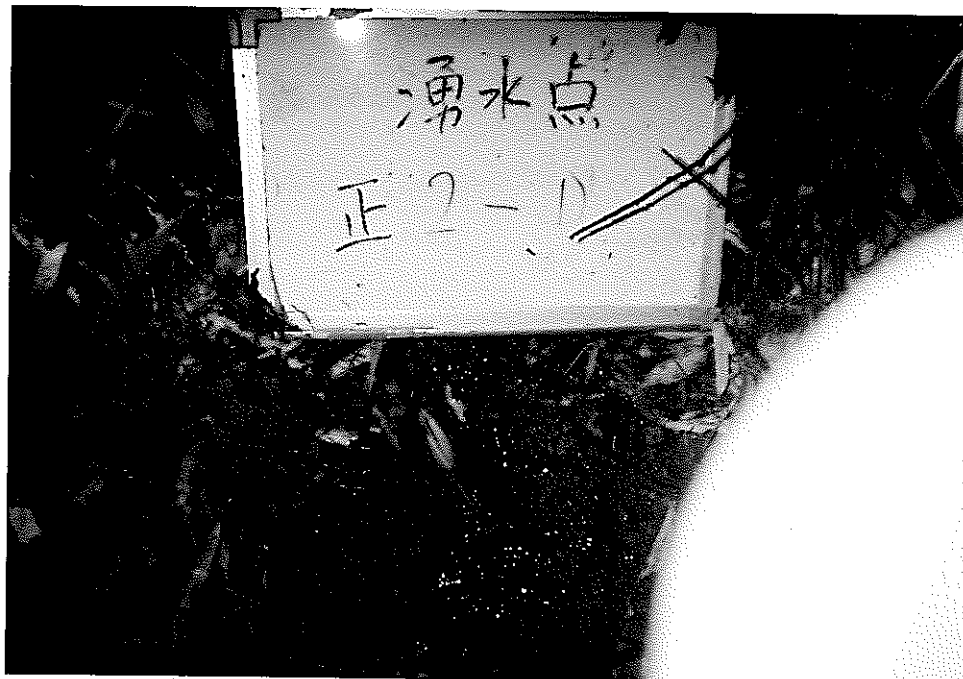
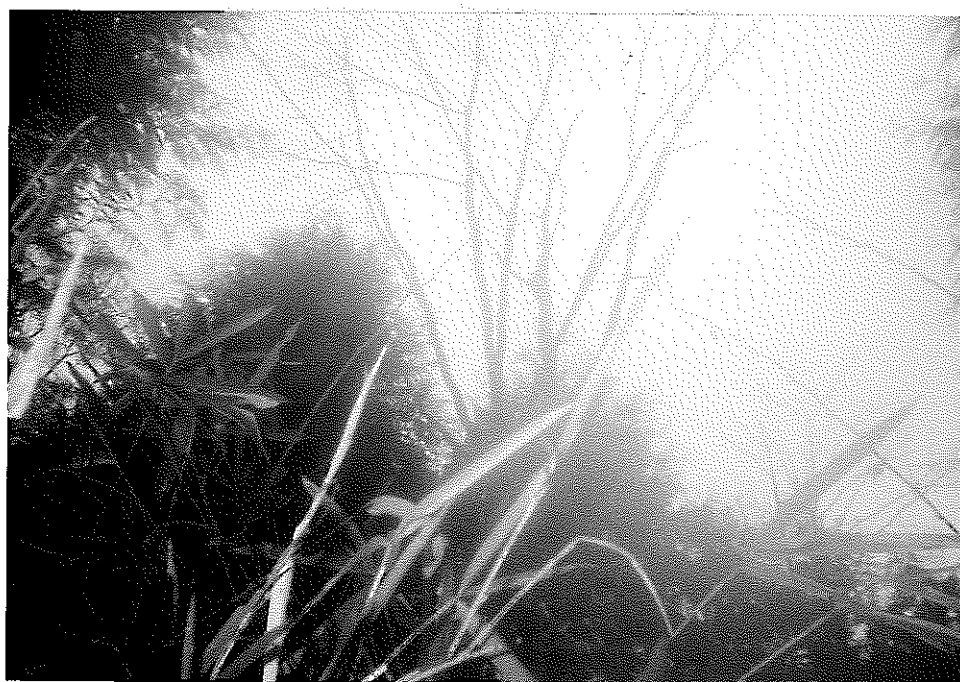
流域名	正馬川	湧水確認地点名	正-2-①
-----	-----	---------	-------

西側斜面「正-1」、「正-2」の沢では、標高約260~270mの地点で湧水点「正1-c-①」、「正2-①」が確認された。「正1-c-①」は、瑞浪層群の風化泥岩層（粘性土）と表層の土砂（土岐砂礫層）との境界からの浸み出し程度の湧水であり、「正2-①」においては瑞浪層群泥岩層と土岐砂礫層との境界からの浸み出しであった。

流域名	正馬川		整理票 (1/2)			
確認地点名	正-2-①		確認者名	豊嶋賢治	踏査確認日	平成 12年 2月24日
確認内容	湧水点の状況					
	湧水量	約 30/min	流水の状況	浸出程度	湧水点の地質	砂礫/瑞浪層群
湧水点の位置						
標高	約 260 m		北緯座標	35°22'59.5"	東経座標	137°13'27.0"
調査日の天候	晴・曇・雨・雪					
利水状況	なし					
備考	沢方向N75° E, 沢傾斜28°					
S60° W方向に枯木, 沢上流方向に高い枯木あり

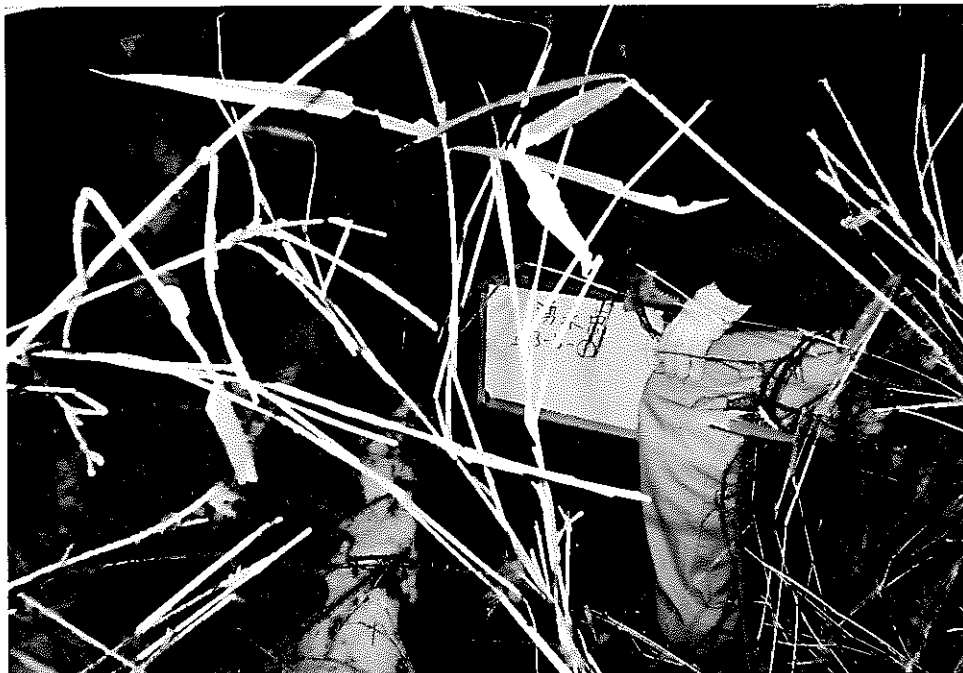
流域名	正馬川	湧水確認地点名	正-3-b-①
-----	-----	---------	---------

近景写真

遠景写真

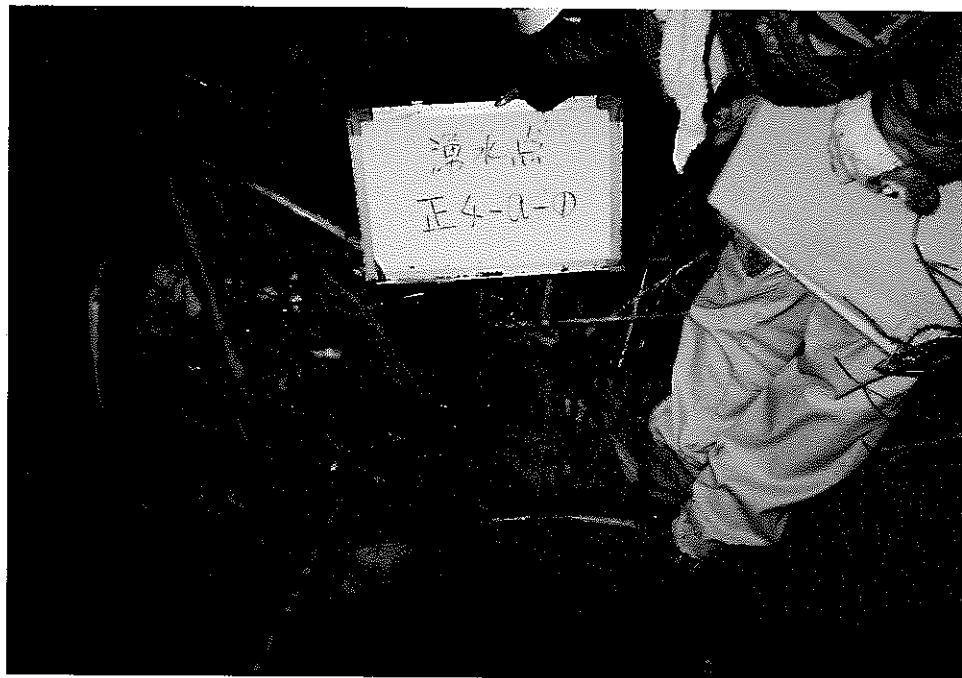
流域名	正馬川	湧水確認地点名	正-4-a-①
-----	-----	---------	---------

流域名	正馬川		整理票 (1/2)			
確認地点名	正-4-a-①	確認者名	池田雅俊	踏査確認日	平成 12年 2月21日	
確認内容	湧水点の状況					
	湧水量	約 1%/min	流水の状況	浸出程度	湧水点の地質	砂礫層
湧水点の位置						
標高	約 280 m	北緯座標	35°23'04.0"	東経座標	137°13'19.0"	
調査日の天候	晴・曇・雨・雪					
利水状況	なし					
備考	上流側斜距離 7 m 程度に土留工あり

近景写真

遠景写真

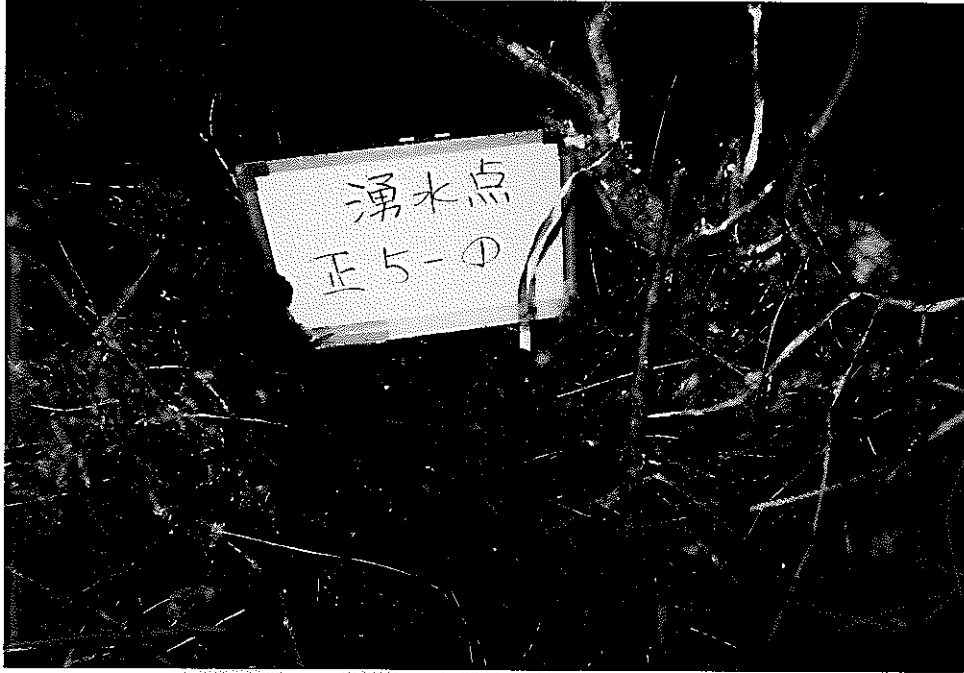
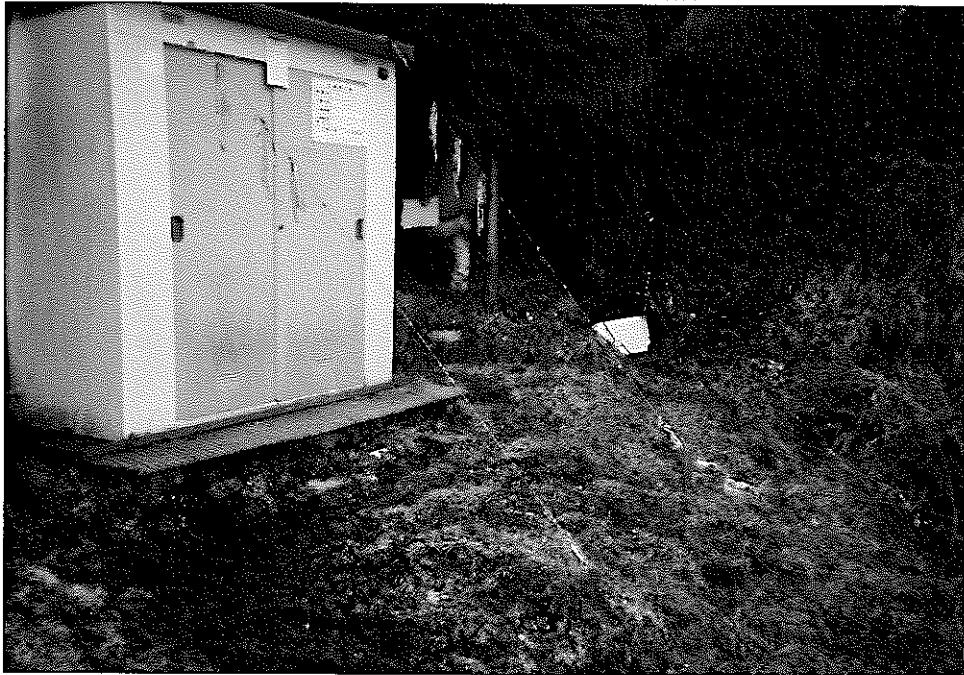
流域名	正馬川	湧水確認地点名	正-5-①
-----	-----	---------	-------

流域名	正馬川		整理票 (1/2)			
確認地点名	正-5-①	確認者名	池田雅俊	踏査確認日	平成 12年 2月21日	
確認内容	湧水点の状況					
	湧水量	約 200/min	流水の状況	浸出程度	湧水点の地質	砂礫層/粘土
湧水点の位置						
標高	約 280 m	北緯座標	35° 23' 09.0"	東経座標	137°13'18.5"	
調査日の天候	晴・曇・雨・雪					
利水状況	なし					
備考	KA-2号孔近傍

近景写真

遠景写真

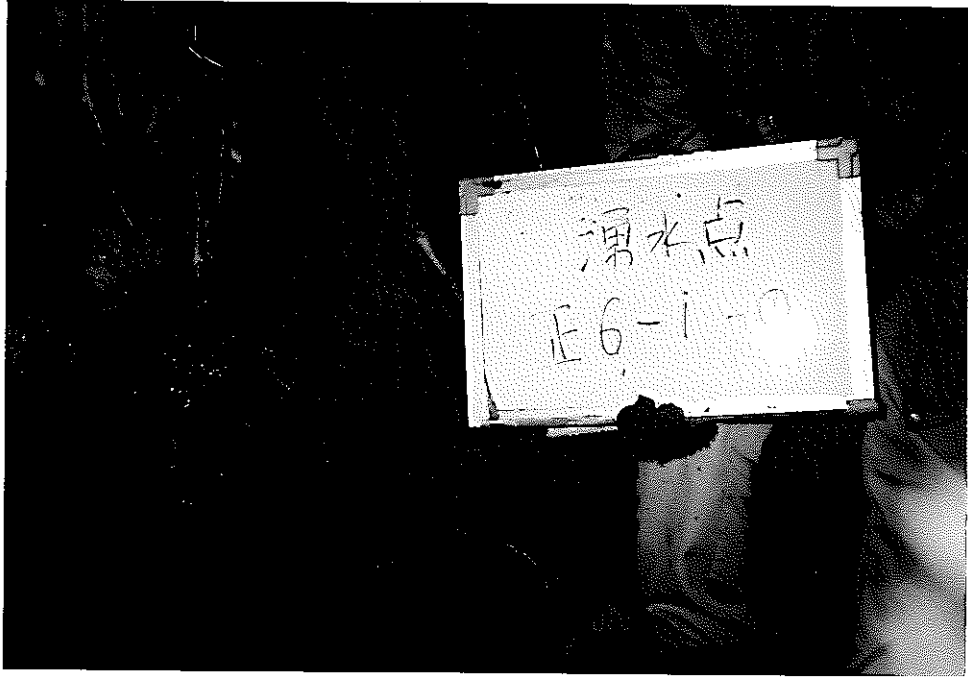
流域名	正馬川	湧水確認地点名	正-6-i-①

流域名	正馬川		整理票 (1/2)			
確認地点名	正-6-i-①	確認者名	池田雅俊	踏査確認日	平成 12年 2月22日	
確認内容	湧水点の状況					
	湧水量	約 100/min	流水の状況	浸出程度	湧水点の地質	瑞浪層群泥岩
湧水点の位置						
標高	約 270 m	北緯座標	35°3'14.0"	東経座標	137°13'17.5"	
調査日の天候	曇・曇・雨・雪					
利水状況	なし					
備考	沢方位N85°W, 沢傾斜28°					
表土と瑞浪層群との境界より浸出						
<p>砂混の石 (河床礫) 瑞浪層群 泥岩 沢正-6-i N85°W</p>			<p>河床礫 瑞浪層群 泥岩 (硬質) 28°</p>			
概略平面図			沢縦断方向概略断面図			
湧水地点位置図

近景写真			
遠景写真

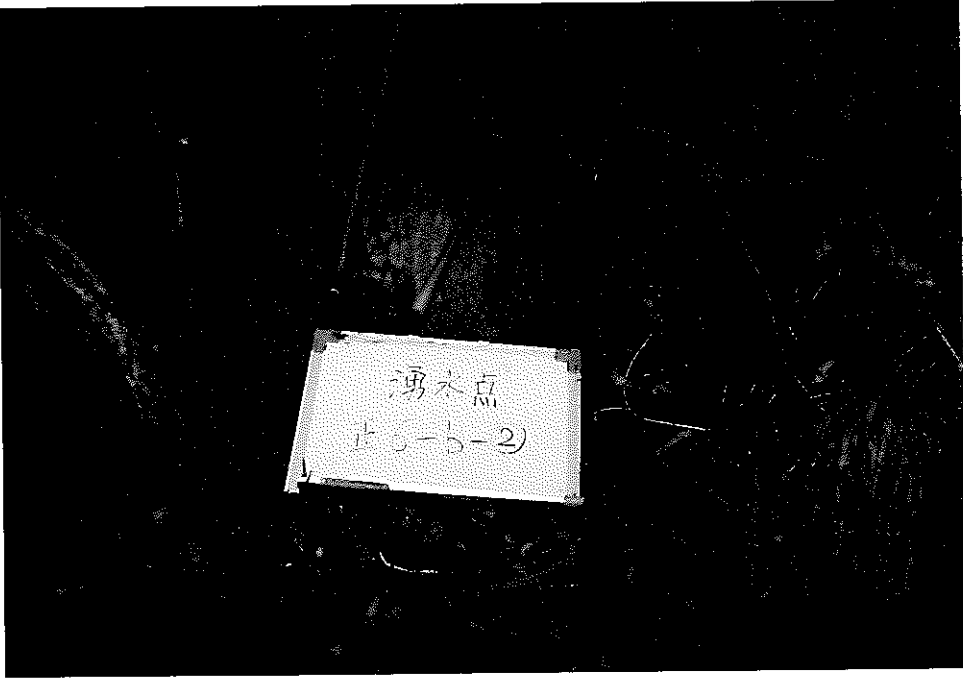
流域名	正馬川	湧水確認地点名	正-6-b-②

近景写真			
遠景写真

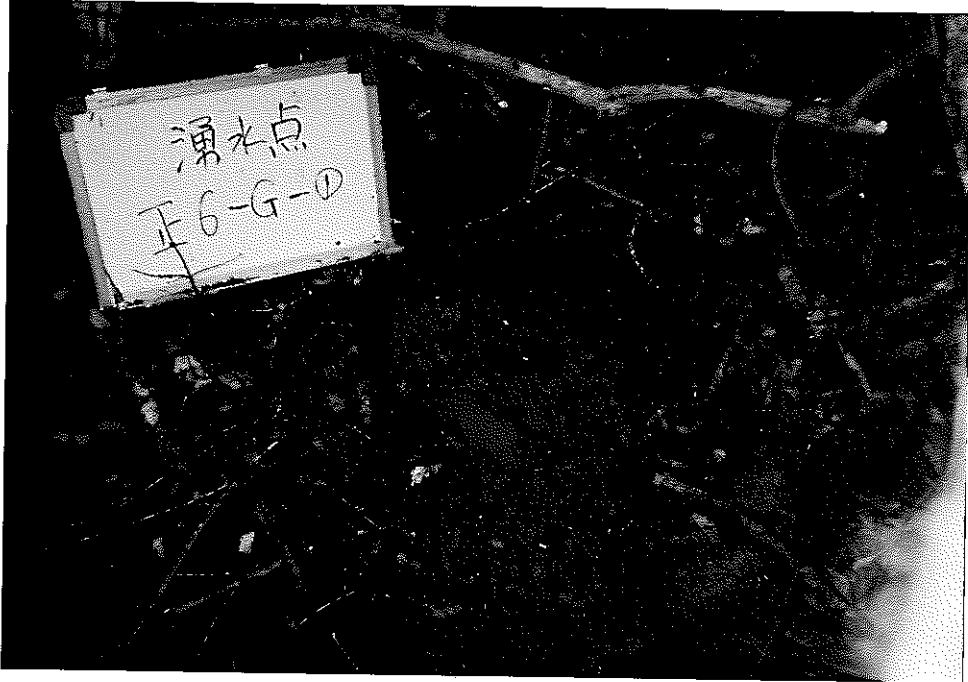
流域名	正馬川	湧水確認地点名	正-6-g-①
-----	-----	---------	---------

近景写真

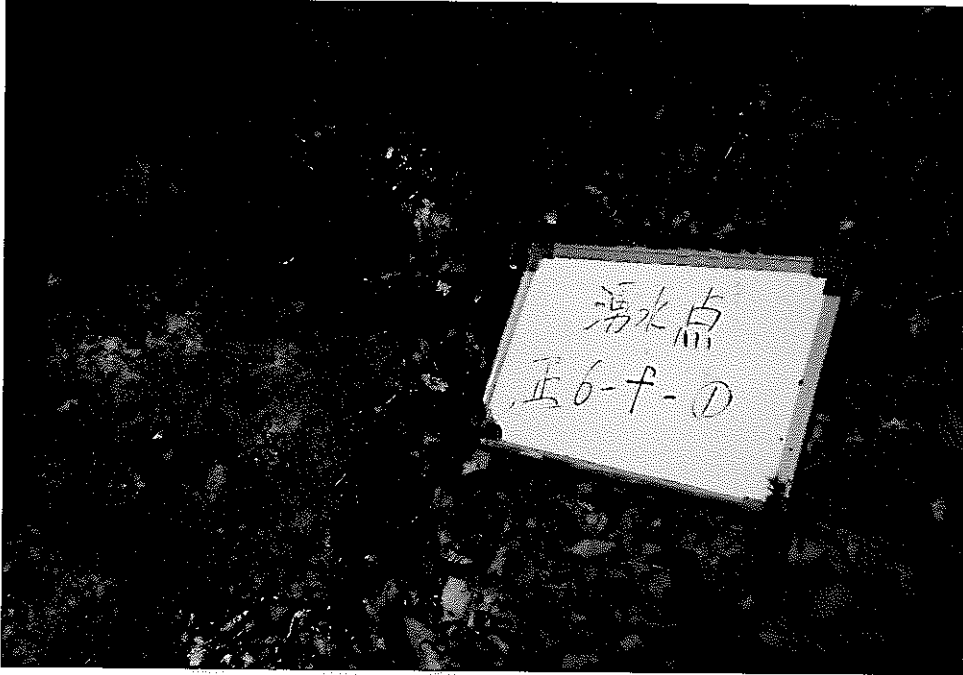
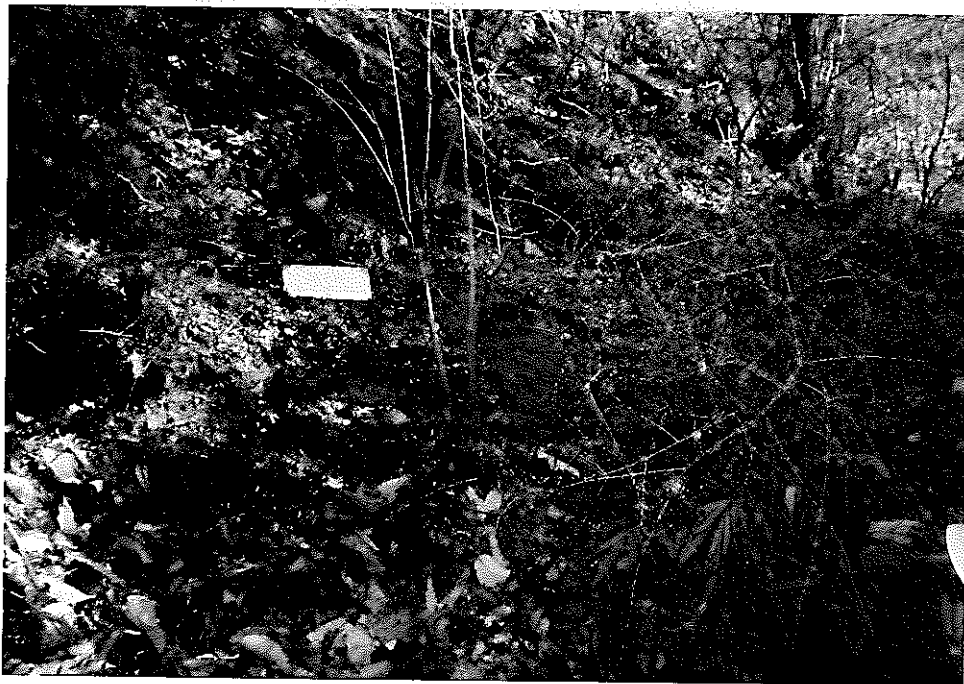
流域名	正馬川	湧水確認地点名	正-6-f-①
-----	-----	---------	---------

流域名	正馬川		整理票 (1/2)			
確認地点名	正-6-f-①	確認者名	池田雅俊	踏査確認日	平成 12年 2月22日	
確認内容	湧水点の状況					
	湧水量	約 100/min	流水の状況	浸出程度	湧水点の地質	砂礫層/瑞浪層群
湧水点の位置						
標高	約 280 m	北緯座標	35°23'19.5"	東経座標	137°13'19.0"	
調査日の天候	晴・曇・雨・雪					
利水状況	なし					
備考	沢方位 S 85° E, 沢傾斜 32°					
沢入口に緑色ネットあり

近景写真

遠景写真

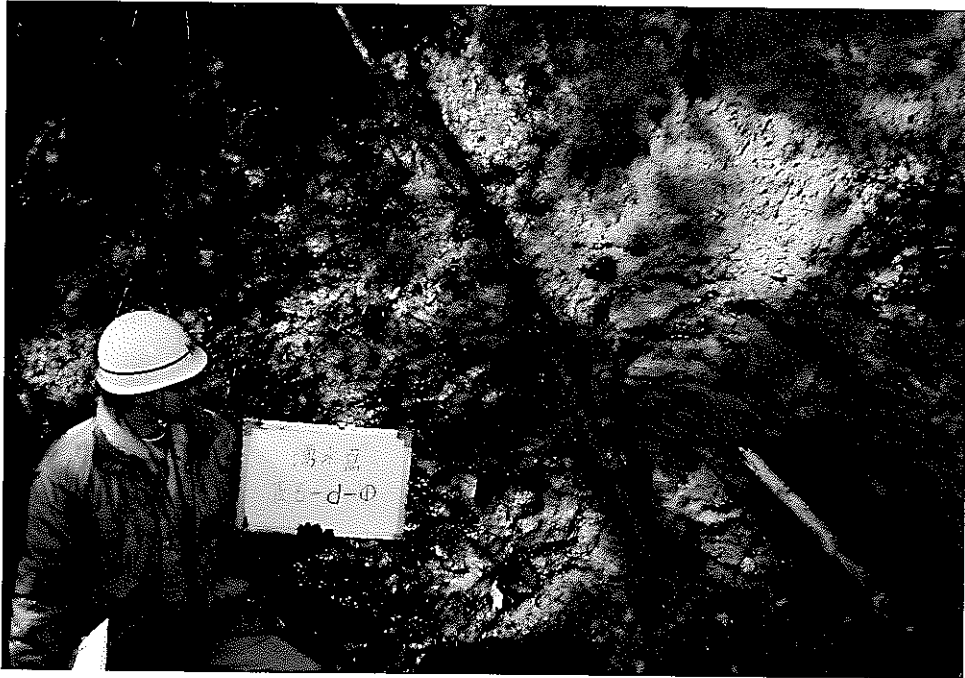
流域名	正馬川	湧水確認地点名	正-6-d-①
-----	-----	---------	---------

近景写真

遠景写真

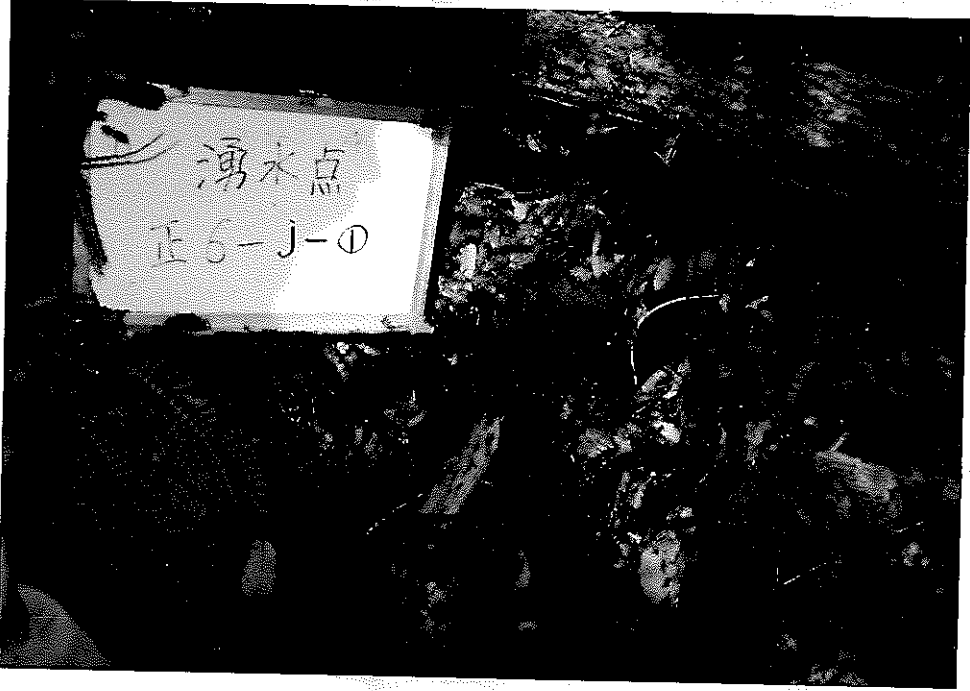
流域名	正馬川	湧水確認地点名	正-6-j-①

近景写真			
遠景写真

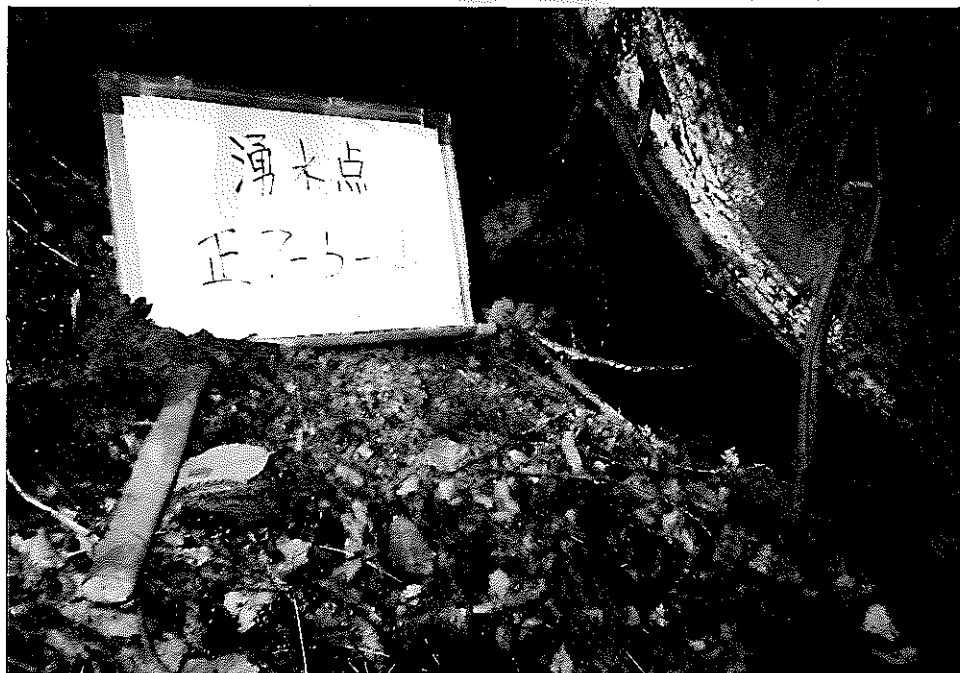
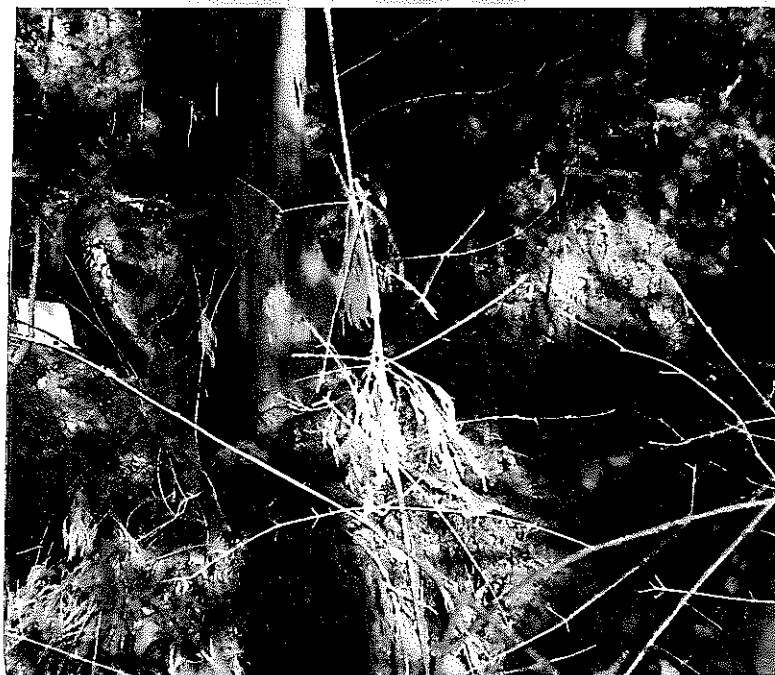
流域名	正馬川	湧水確認地点名	正-7-b-①
-----	-----	---------	---------

流域名	正馬川		整理票 (1/2)			
確認地点名	正-7-b-①	確認者名	池田雅俊	踏査確認日	平成 12年 2月23日	
確認内容	湧水点の状況					
	湧水量	約 13/min	流水の状況	浸出程度	湧水点の地質	砂礫/瑞浪層群
湧水点の位置						
標高	約 280 m	北緯座標	35°23'16.0"	東経座標	137°13'25.5"	
調査日の天候	曇・曇・雨・雪					
利水状況	なし					
備考	沢方位NS, 沢傾斜18°					
沢に玉石多数存在 (φ50~400mm, 円礫)

近景写真

遠景写真

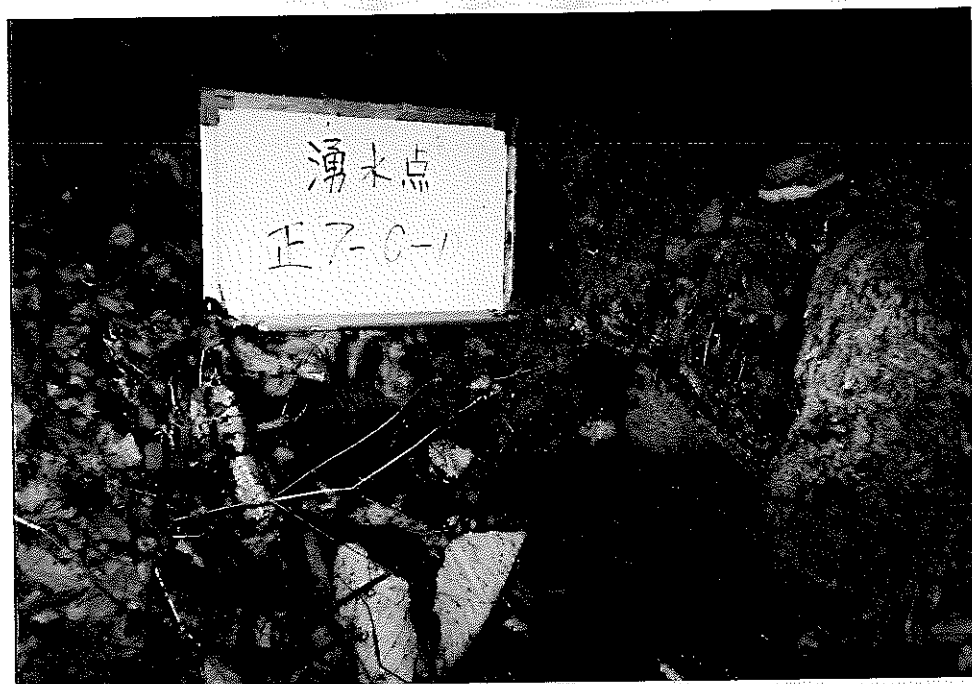
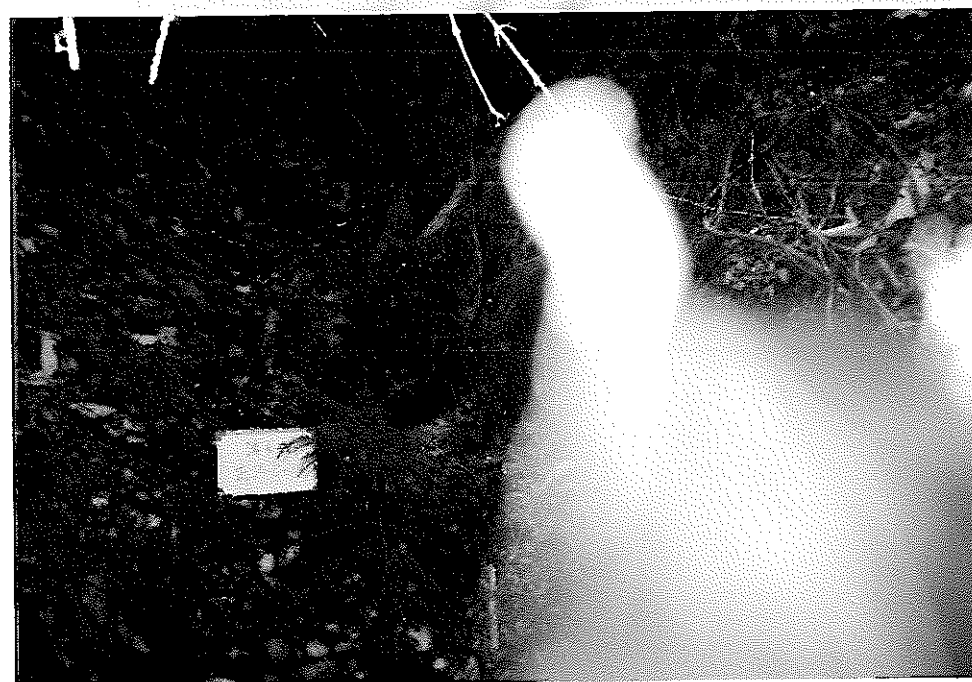
流域名	正馬川	湧水確認地点名	正-7-c-①
-----	-----	---------	---------

流域名	正馬川		整理票 (1/2)			
確認地点名	正-7-c-①	確認者名	池田雅俊	踏査確認日	平成 12年 2月23日	
確認内容	湧水点の状況					
	湧水量	約 12/min	流水の状況	浸出程度	湧水点の地質	砂礫/瑞浪層群
湧水点の位置						
標高	約 290 m	北緯座標	35°=3' 15.0"	東経座標	137°13' 27.5"	
調査日の天候	晴・曇・雨・雪					
利水状況	なし					
備考	沢方位N60° E, 沢傾斜20°					
沢に玉石多数存在 (φ50~300mm, 円礫~重円礫)

近景写真

遠景写真

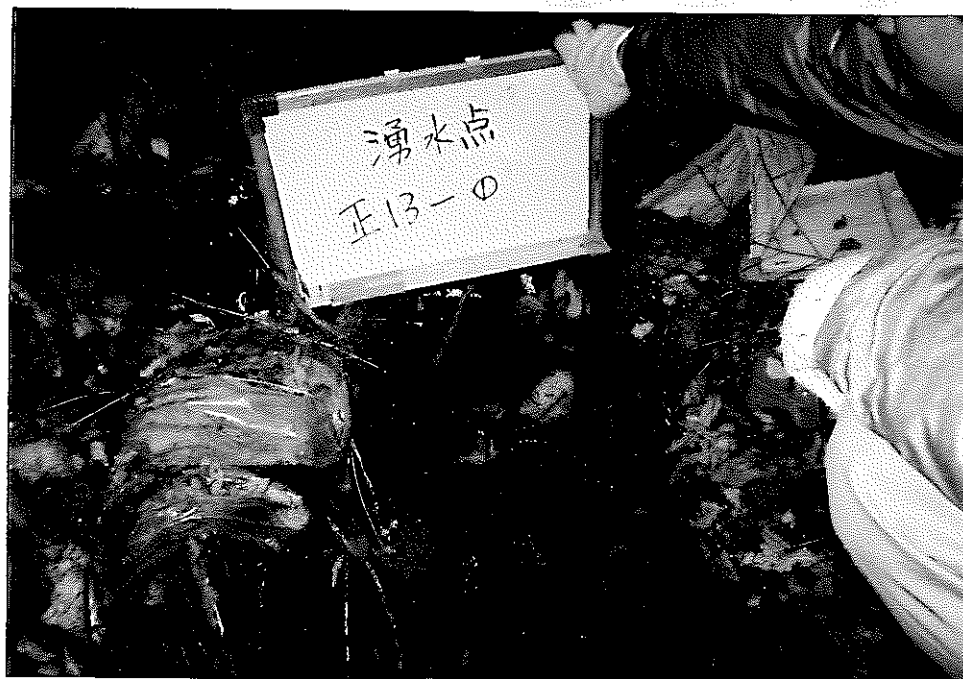
流域名	正馬川	湧水確認地点名	正-13-①
-----	-----	---------	--------

「正7」、「正13」、「正14」、「正15」については、標高約280～290m近傍で湧水を確認した。いずれも瑞浪層群泥岩層および風化泥岩層（粘性土）の表面を浸み出すように流れる湧水であったが、「正13-①」においては、瑞浪層群上に廃棄物（ゴミ）が堆積している状態であり、地質構成の詳細は確認できなかった。

流域名	正馬川		整理票 (1/2)			
確認地点名	正-13-①	確認者名	池田雅俊	踏査確認日	平成 12年 2月23日	
確認内容	湧水点の状況					
	湧水量	約0.2 ㍓/min	流水の状況	浸出程度	湧水点の地質	瑞浪層群
湧水点の位置						
標高	約 290 m	北緯座標	35°23'15.5"	東経座標	137°13'33.0"	
調査日の天候	晴・曇・雨・雪					
利水状況	なし					
備考	沢方位NS, 沢傾斜20°					
<div style="display: flex; justify-content: space-around;"> <div data-bbox="392 896 705 1344"> </div> <div data-bbox="862 896 1332 1344"> </div> </div>						
概略平面図			沢縦断方向概略断面図			
湧水地点位置図

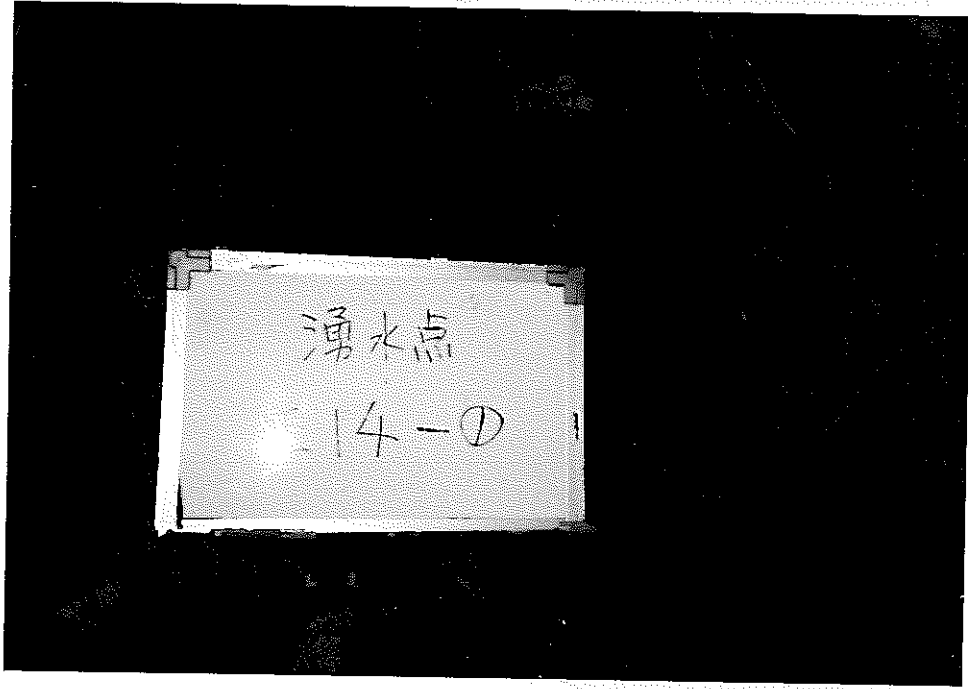
流域名	正馬川	湧水確認地点名	正-14-①
-----	-----	---------	--------

近景写真

遠景写真

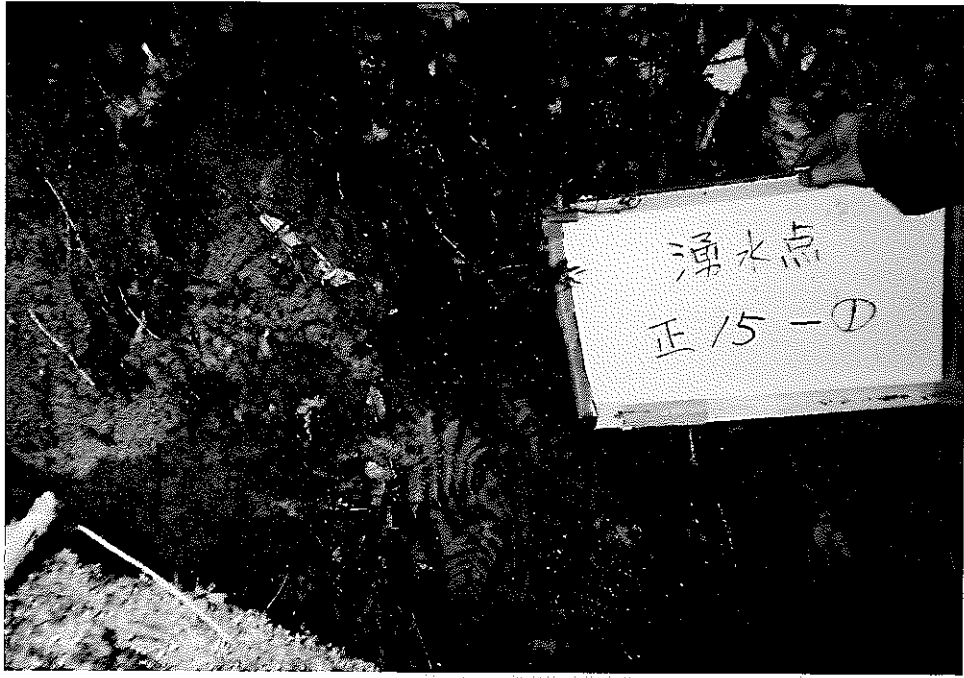
流域名	正馬川	湧水確認地点名	正-15-①
-----	-----	---------	--------

近景写真

遠景写真

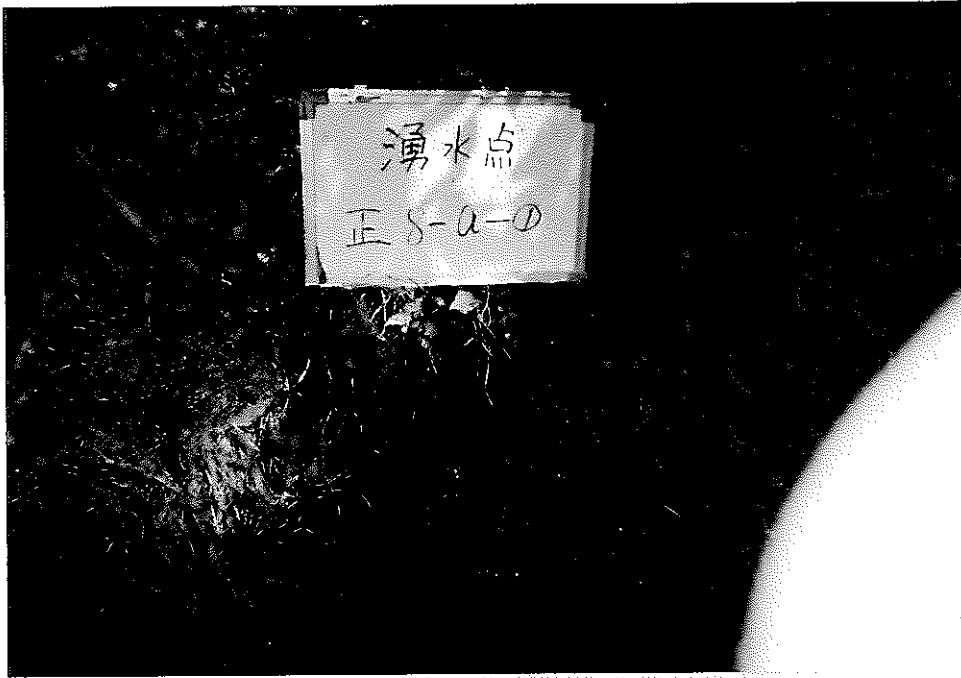
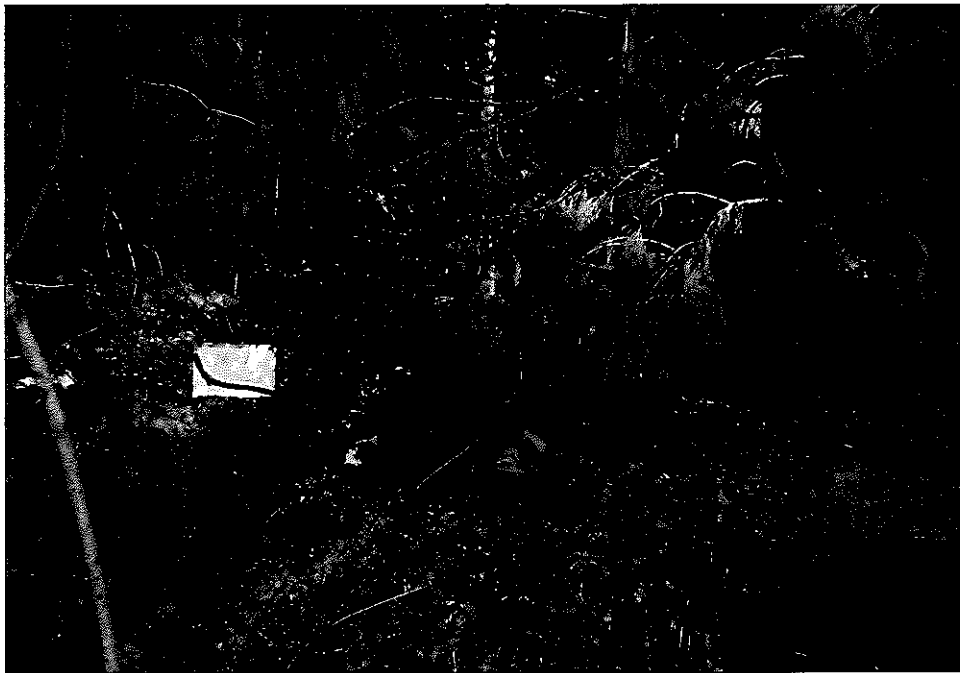
流域名	正馬川	湧水確認地点名	正-8-a-①
-----	-----	---------	---------

近景写真

遠景写真

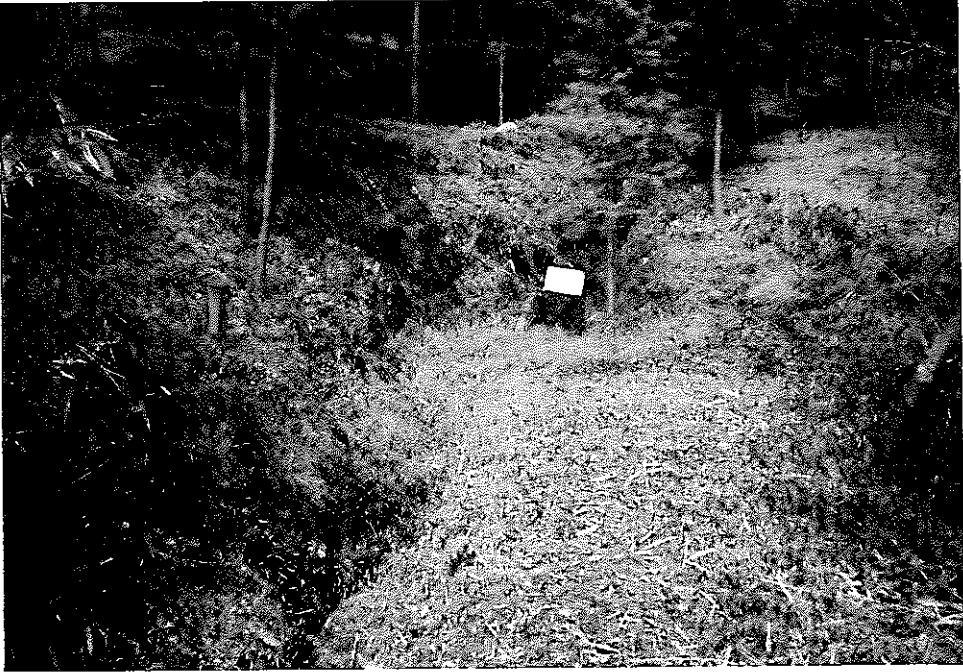
流域名	正馬川	湧水確認地点名	正-8-b-①
近景写真

流域名	正馬川		整理票 (1/2)			
確認地点名	正-8-b-①	確認者名	豊嶋賢治	踏査確認日	平成 12年 2月 23日	
確認内容	湧水点の状況					
	湧水量	約 200/min	流水の状況	浸出程度	湧水点の地質	瑞浪層群泥岩
湧水点の位置						
標高	約 255 m	北緯座標	35° 23' 03.0"	東経座標	137° 13' 35.0"	
調査日の天候	晴・曇・雨・雪					
利水状況	なし

遠景写真

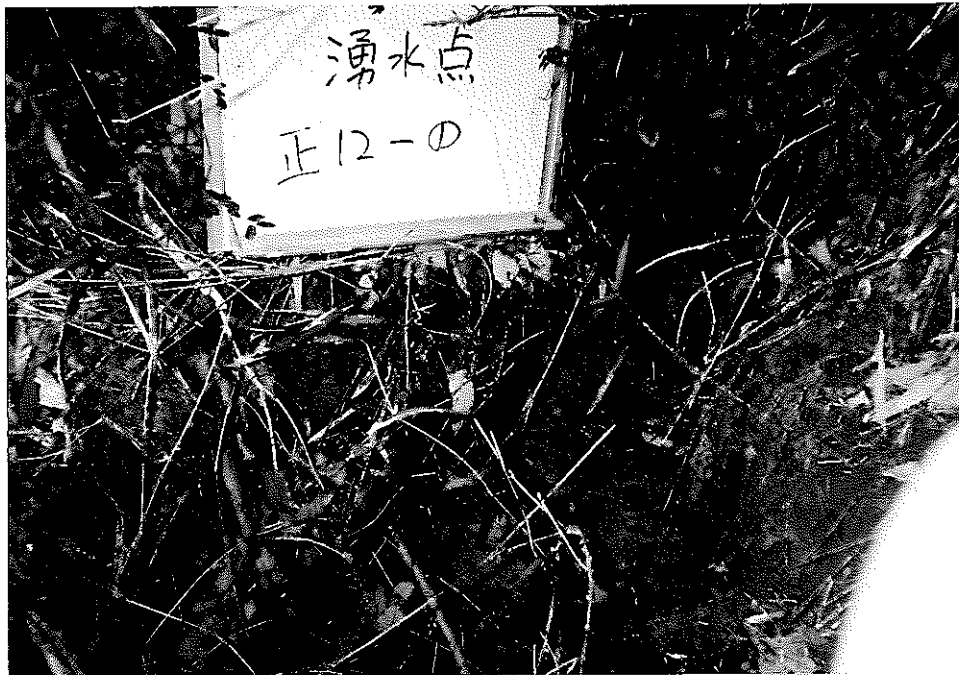
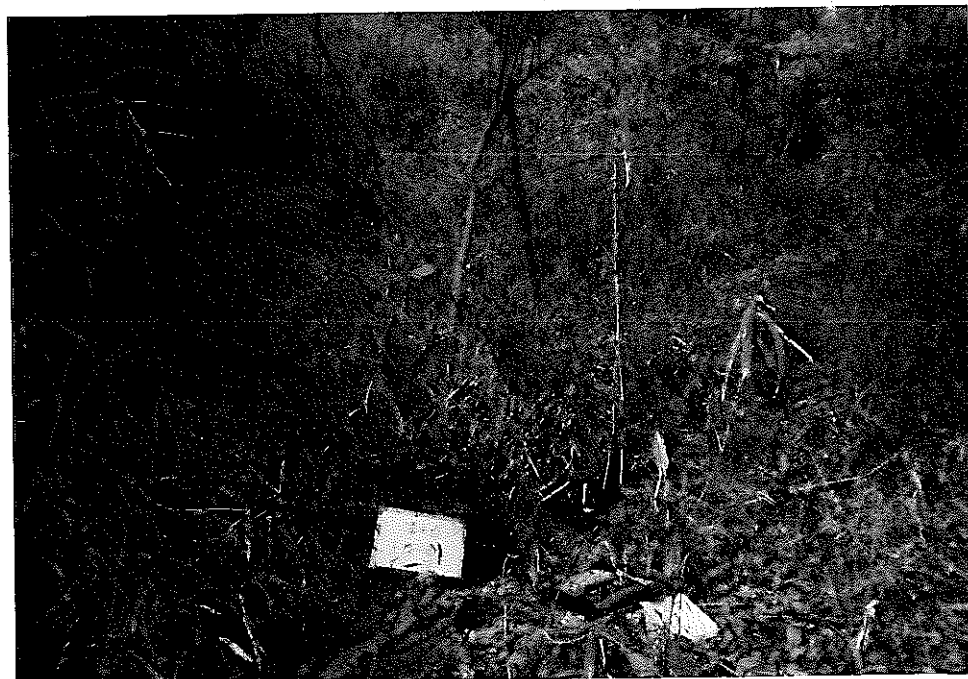
流域名	正馬川	湧水確認地点名	正-12-①
-----	-----	---------	--------

近景写真

遠景写真

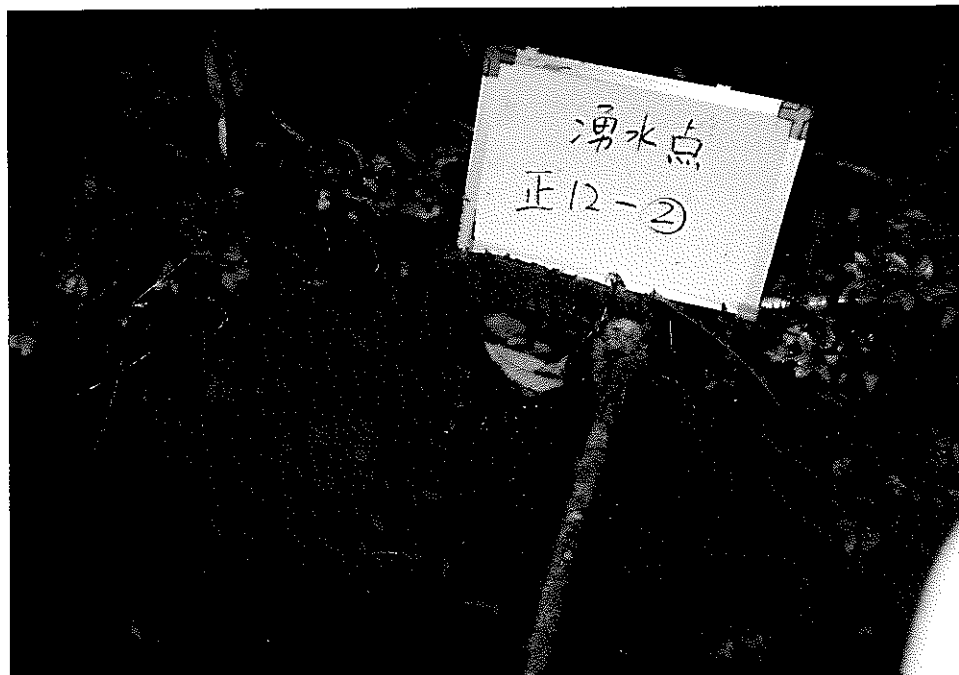
流域名	正馬川	湧水確認地点名	正-12-②
-----	-----	---------	--------

流域名	正馬川モナレ		整理票 (1/2)			
確認地点名	正-12-②	確認者名	豊嶋賢治	踏査確認日	平成 12年 2月 23日	
確認内容	湧水点の状況					
	湧水量	約 100/min	流水の状況	浸出程度	湧水点の地質	瑞浪層群泥岩
湧水点の位置						
標高	約 270 m	北緯座標	35°22'59.5"	東経座標	137°13'44.5"	
調査日の天候	晴・曇・雨・雪					
利水状況	なし					
備考	沢方位N10° E, 沢傾斜10°					
地点からS 10° E方向上方8 mの斜面上にT3の杭あり。

近景写真

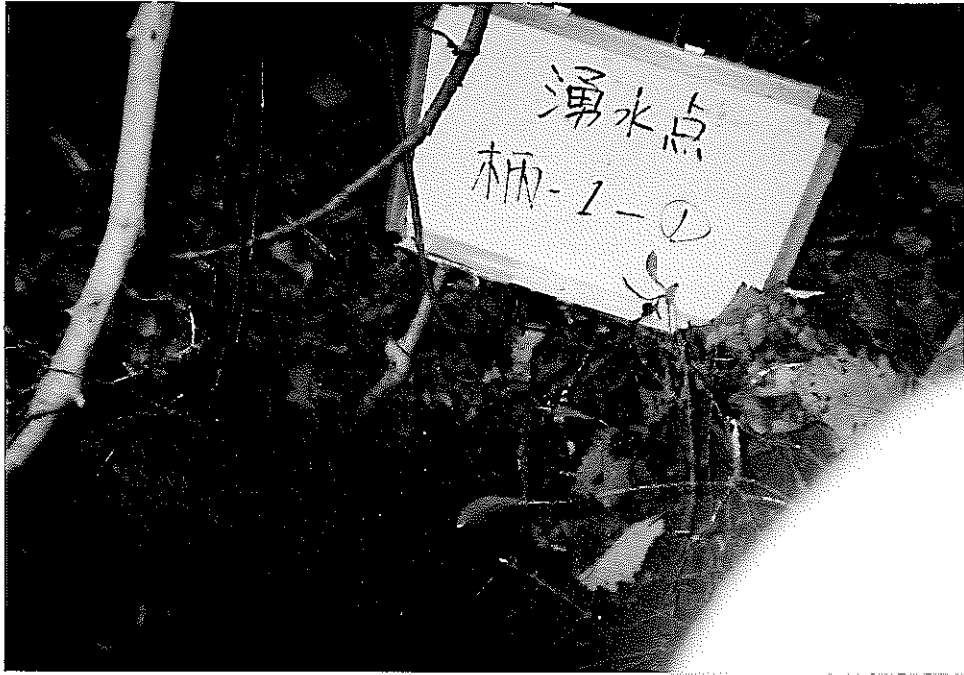
近景写真

流域名	柄石川		整理票 (1/2)			
確認地点名	柄-1-①		確認者名	佐々木勝	踏査確認日	平成 12年 2月 26日
確認内容	湧水点の状況					
	湧水量	約 200/min	流水の状況	浸出程度	湧水点の地質	砂礫層/粘土
湧水点の位置						
標高	約 318 m		北緯座標	35°23'50.0"	東経座標	137°12'38.5"
調査日の天候	晴・曇・雨・雪					
利水状況	なし					
備考	沢方位N75° W, 沢傾斜18°					
湧水地点上方斜面平坦地もやや湿っている。斜面が急になるところで湧水。						
概略平面図				沢縦断方向概略断面図		
湧水地点位置図

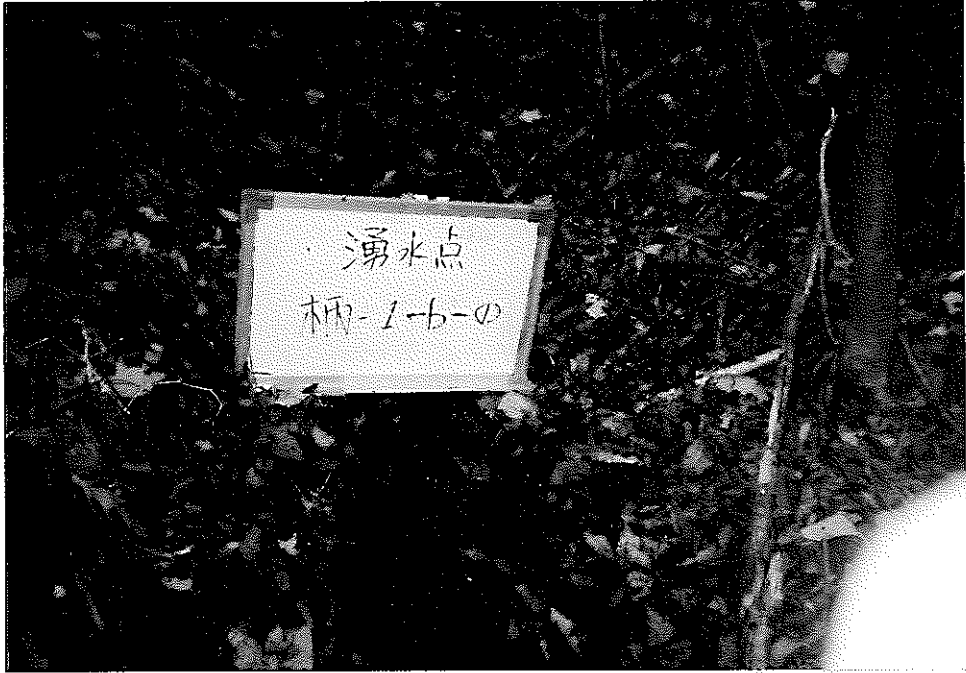
近景写真

流域名	柄石川		整理票 (1/2)			
確認地点名	柄-1-b-①	確認者名	佐々木勝	踏査確認日	平成 12年 2月 26日	
確認内容	湧水点の状況					
	湧水量	約 100/min	流水の状況	浸出程度	湧水点の地質	砂混じり粘土
湧水点の位置						
標高	約 312 m	北緯座標	35° 23' 51.0"	東経座標	137° 12' 41.0"	
調査日の天候	晴・曇・雨・雪					
利水状況	なし					
備考	沢方位N20° W, 沢傾斜10°					
湧水地点周辺斜面に水溜り多数あり。						
概略平面図				沢縦断方向概略断面図		
湧水地点位置図
