東濃鉾山及び正馬川・柄石川流域の 湧水点踏査確認業務

(核燃料サイクル開発機構 契約業務報告書)

2000年3月

基礎地盤コンサルタンツ株式会社

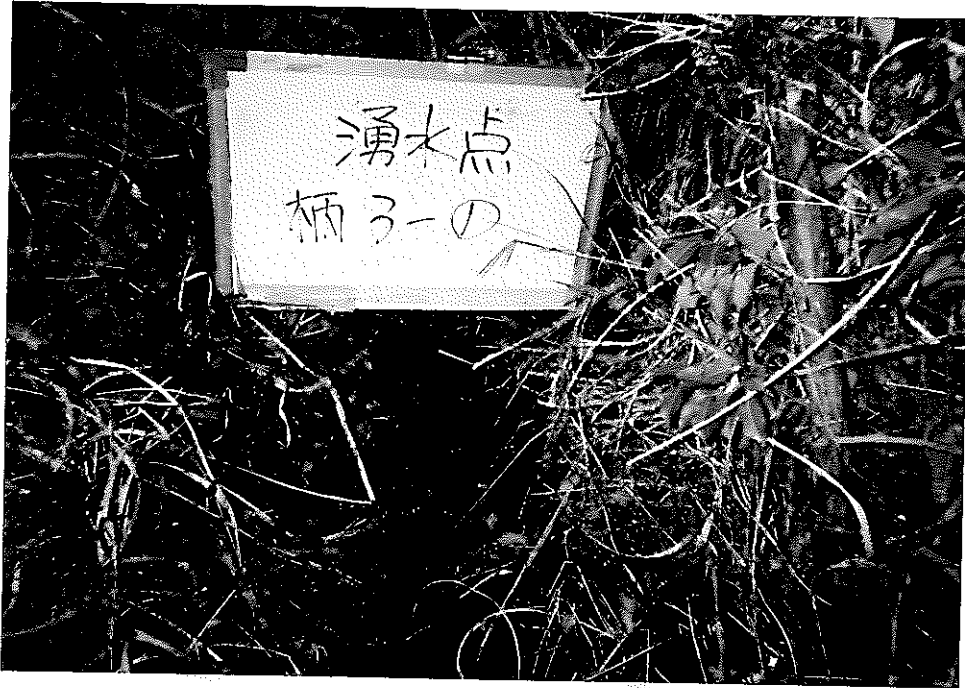
近景写真

流域名	柄石川		整理票 (1/2)			
確認地点名	柄-3-①		確認者名	佐々木勝	踏査確認日	平成 12年 2月 25日
確認内容	湧水点の状況					
	湧水量	約 12/min	流水の状況	浸出程度	湧水点の地質	礫混じり粘土
湧水点の位置						
標高	約 332 m		北緯座標	35°23'56.5"	東経座標	137°12'34.5"
調査日の天候	曇・曇・雨・雪					
利水状況	なし					
備考	沢方位N10° E, 沢傾斜10°					
柄-3-②からの流水が一旦伏流し、この地点で浸出。						
概略平面図				沢縦断方向概略断面図		
湧水地点位置図

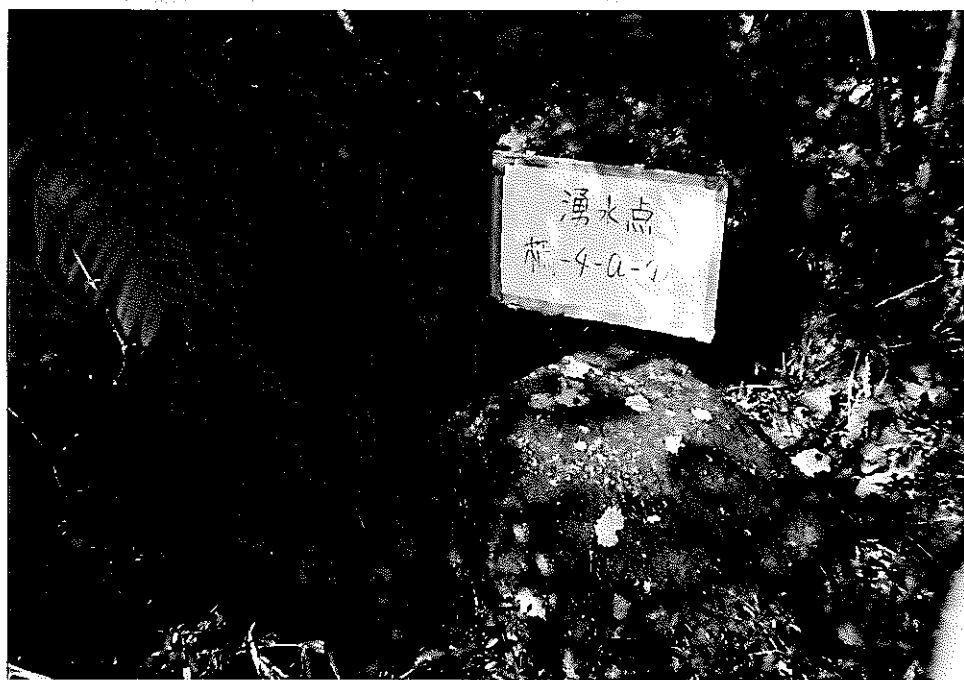
近景写真

流域名	柄石川		整理票 (1/2)			
確認地点名	柄-4-a-①	確認者名	佐々木勝	踏査確認日	平成 12年 2月 25日	
確認内容	湧水点の状況					
	湧水量	約 100/min	流水の状況	表層浸出	湧水点の地質	砂礫/粘土
湧水点の位置						
標高	約 334 m	北緯座標	35° 23' 58.0"	東経座標	139° 12' 38.5"	
調査日の天候	晴・曇・雨・雪					
利水状況	なし

備考 沢方位N26° W, 沢傾斜19°

地点を掘削すると砂礫層と粘土層の境界で浸出。一旦伏流し、下方斜面で湧水。

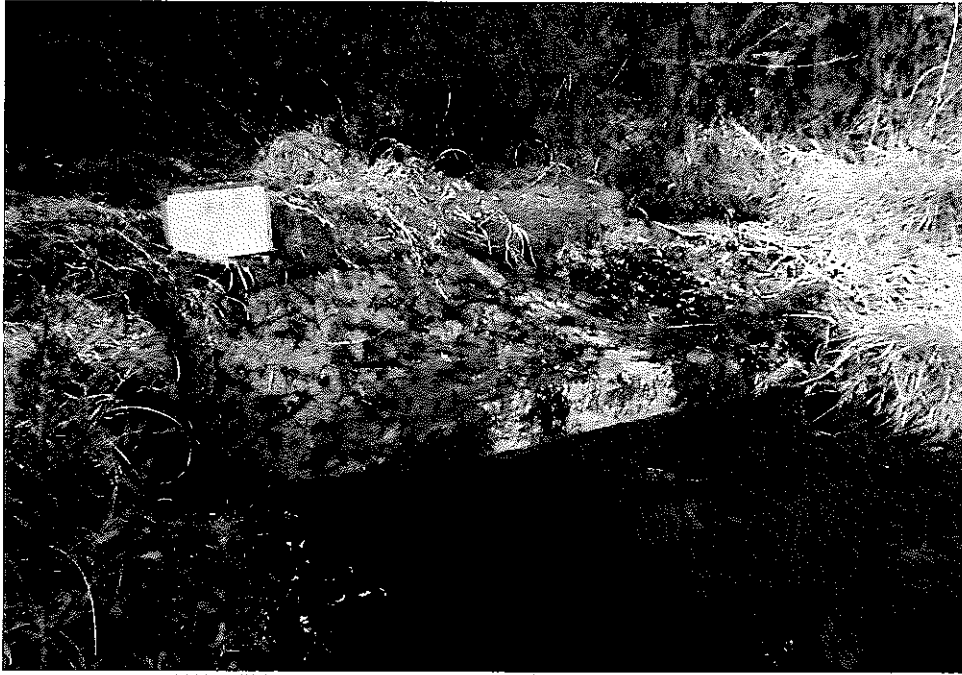
近景写真

流域名	柄石川		整理票 (1/2)			
確認地点名	柄-4-b-①	確認者名	佐々木勝	踏査確認日	平成 12年 2月 25日	
確認内容	湧水点の状況					
	湧水量	約 2%/min	流水の状況	水溜り	湧水点の地質	風化花崗岩
標高	湧水点の位置					
	約 338 m	北緯座標	35° 23' 58.0"	東経座標	139° 12' 40.0"	
調査日の天候	曇・曇・雨・雪					
利水状況	なし					
備考	沢方位N20° W, 沢傾斜14°					
花崗岩崖下でため池を形成している。湧水地点は不明瞭。						
概略平面図				沢縦断方向概略断面図		
湧水地点位置図

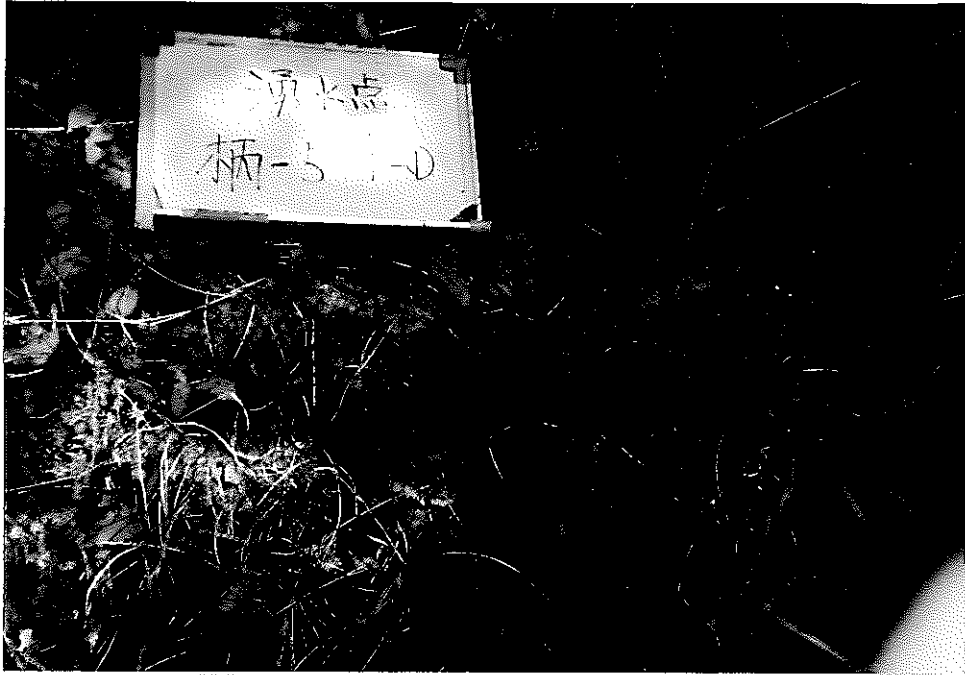
近景写真

流域名	柄石川		整理票 (1/2)			
確認地点名	柄-5-f-①	確認者名	佐々木勝	踏査確認日	平成 12年 2月 25日	
確認内容	湧水点の状況					
	湧水量	約 100/min	流水の状況	浸出程度	湧水点の地質	表土/花崗岩
湧水点の位置						
標高	約 340 m	北緯座標	35°23'57.5"	東経座標	137°12'43.5"	
調査日の天候	晴・曇・雨・雪					
利水状況	なし					
備考	沢方位N10°E, 沢傾斜10°					
この沢の頂部に気象観測装置が設置されている。						
概略平面図				沢縦断方向概略断面図		
湧水地点位置図

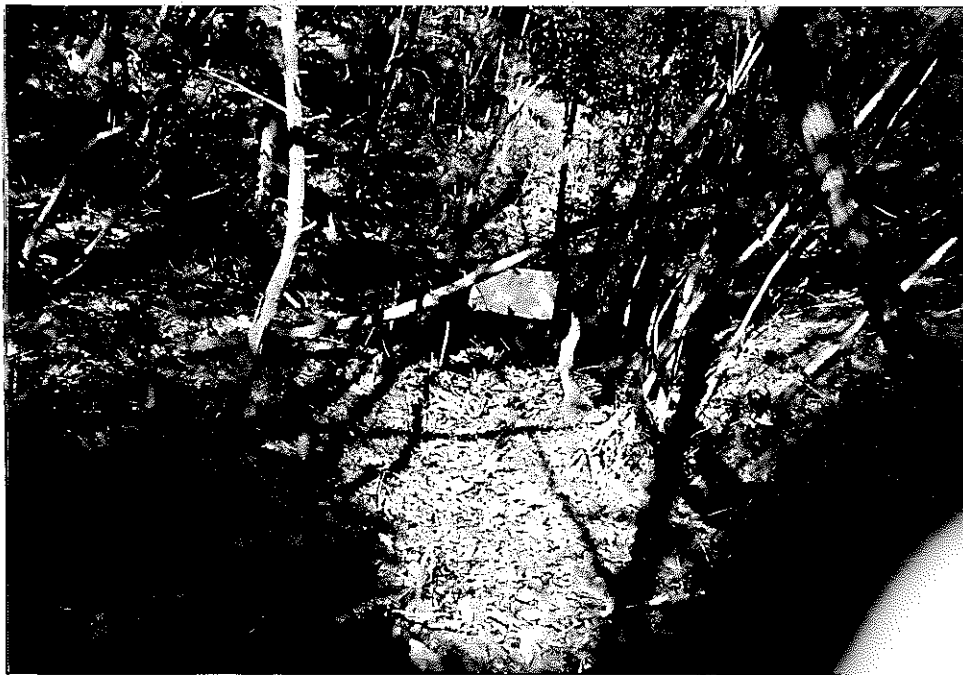
遠景写真

流域名	柄石川		整理票 (1/2)			
確認地点名	柄-5-b-①	確認者名	豊嶋賢治	踏査確認日	平成 12年 2月 25日	
確認内容	湧水点の状況					
	湧水量	約 2%/min	流水の状況	浸出程度	湧水点の地質	表土/花崗岩
湧水点の位置						
標高	約 350 m	北緯座標	35°23'59.5"	東経座標	137°12'45.0"	
調査日の天候	曇・曇・雨・雪					
利水状況	なし					
備考	沢方位N20° W, 沢傾斜18°

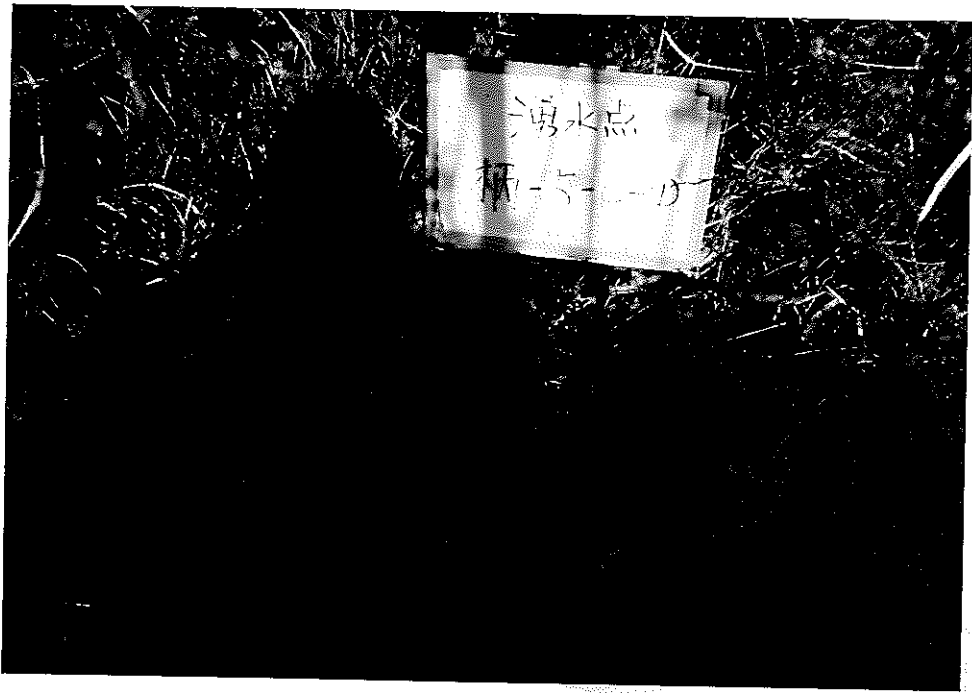
近景写真

流域名	柄石川		整理票 (1/2)			
確認地点名	柄-5-c-①	確認者名	佐々木勝	踏査確認日	平成 12年 2月 25日	
確認内容	湧水点の状況					
	湧水量	約 15/min	流水の状況	浸出程度	湧水点の地質	表土/花崗岩
湧水点の位置						
標高	約 354 m	北緯座標	35°24'02.5"	東経座標	139°12'50.0"	
調査日の天候	晴・曇・雨・雪					
利水状況	なし					
備考	沢方位N20° W, 沢傾斜6°					
周辺に水溜まりを形成、湿地状となる。

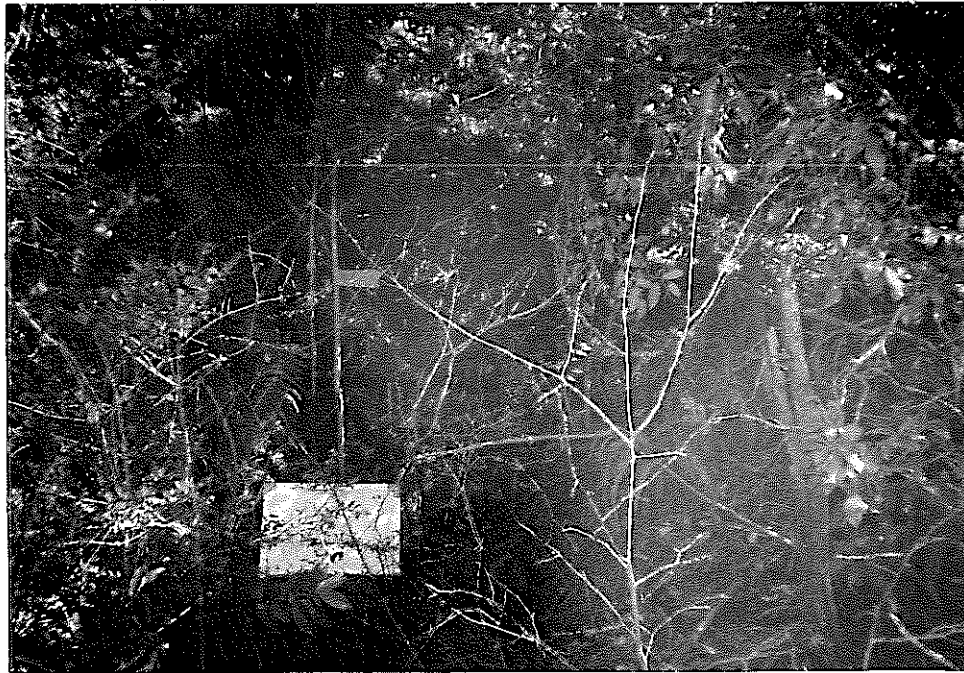
遠景写真

流域名	柄石川		整理票 (1/2)			
確認地点名	柄-5-g-①	確認者名	佐々木勝	踏査確認日	平成 12年 2月 25日	
確認内容	湧水点の状況					
	湧水量	約 200/min	流水の状況	浸出程度	湧水点の地質	強風化花崗岩
湧水点の位置						
標高	約 310 m	北緯座標	35° 23' 53.5"	東経座標	137° 12' 45.0"	
調査日の天候	晴・曇・雨・雪					
利水状況	なし					
備考	沢方位 N70° E, 沢傾斜 22°
