北延NATM坑道における 間隙水圧計測システムの設置

(核燃料サイクル開発機構 契約業務報告書)

2001年3月

大成基礎設計株式会社

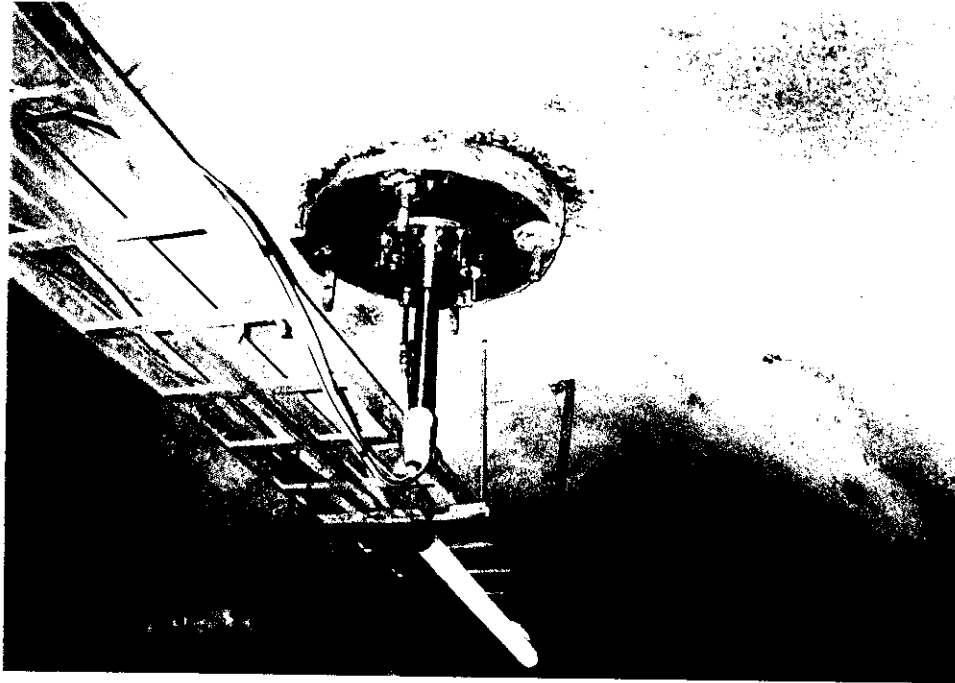
写真19 孔内部、孔口マニホールド設置完了状況
