長期揚水試験の実施

(核燃料サイクル開発機構契約業務報告書)

大成建設株式会社

Long Term Pumping Test at MIU-2 Hole

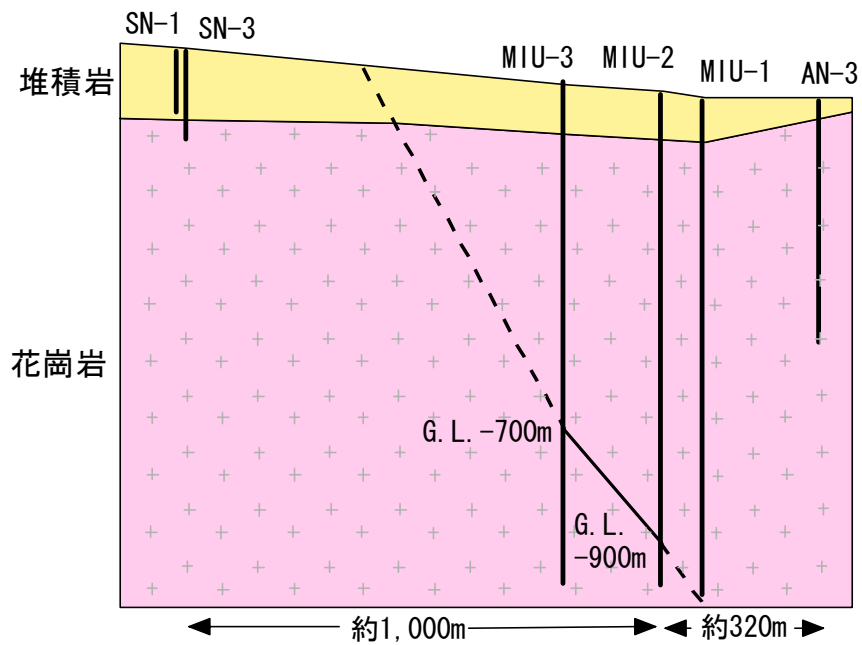
図-2.2.2 MIUサイト平面図および断面模式図 (MIU サイト外一部含む)

b. 断面模式図(a. 図内の破線に沿う)

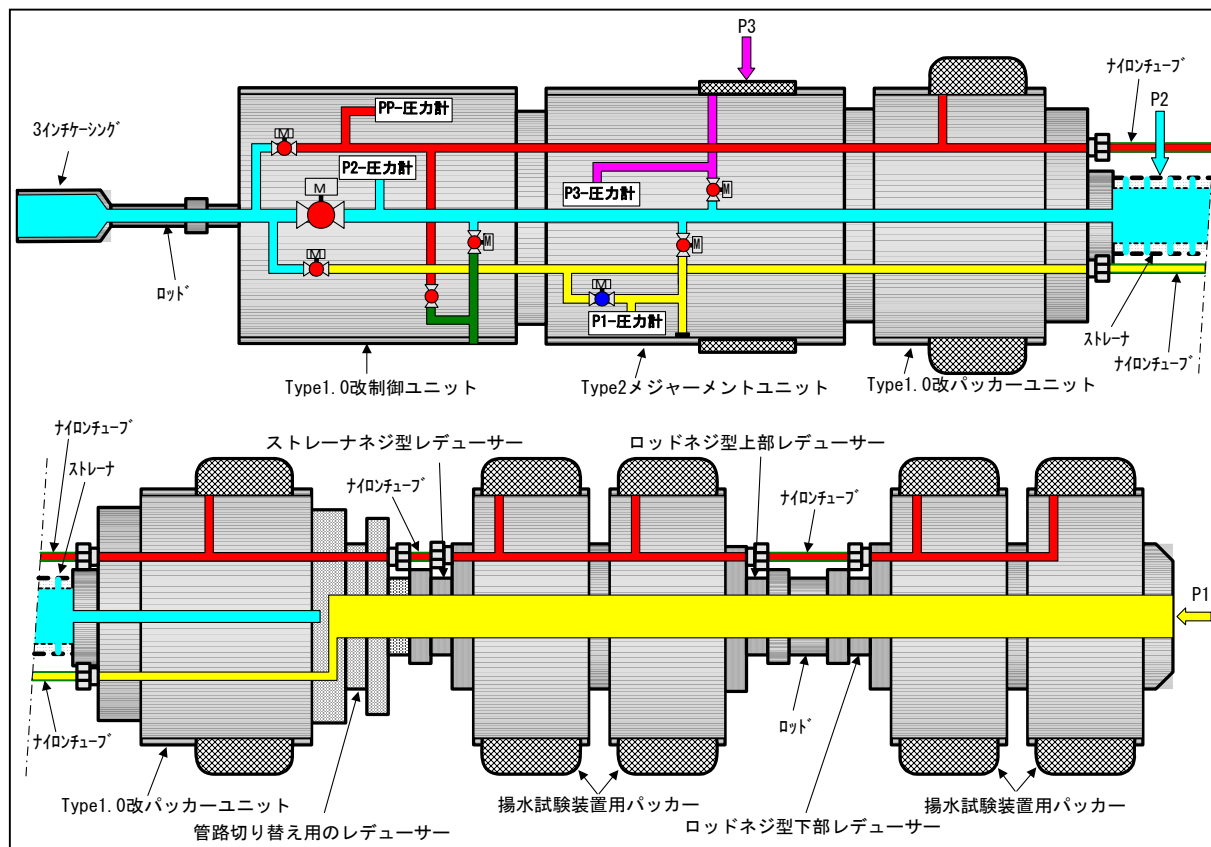
図-3.2.2 1,000m 対応水理試験装置 (Type 1.0 改) のパッカー構成図

また、揚水区間を区切るパッカー以外にも、月吉断層をより確実に遮断する目的で、月吉断層の上下部にもパッカーを配置した。水理試験装置(Type1.0 改)は、基本的には試験区間形成以外のパッカーを連結する構造となっていないため、新規にレデューサーを製作し、多連装パッカーの構成を可能とした。多連装パッカーは、核燃料サイクル開発機構の所有する 1,000m 対応揚水試験装置（以下、揚水試験装置と称す）のパッカーを使用した。揚水試験装置のパッカーは、任意の本数を連結することが可能であり、今回の試験では、2 連結あるいは 4 連結のパッカーをロッドで中継して任意の深度に設置した。図-3.2.2 に、水理試験装置のパッカー構成図を示す。

揚水区間をシングルパッカーで形成した第一回試験では、2台の Type1.0 改用パッカーユニットを連結し、以深はロッドを中継して複数のパッカーを配置した。P2 の圧力は、最下部にあるパッカーの下端からロッドを中継して受圧し、Type1.0 改制御ユニットの P2 圧力計で観測した。揚水区間をダブルパッカーで形成した第二回試験では、2台の Type1.0 改用パッカーユニットで揚水区間を形成し、P2 の圧力は、図 2.3 に示すように、2台のパッカーユニットを中継したストレーナより受圧して Type1.0 改制御ユニットの P2 圧力計で観測した。また、P1 は、図 2.3 に示すように、最下部にあるパッカーの下端からロッドを中継して受圧し、新規に製作したレデューサーで管路を切り替えて Type2 メジャーメントユニットの P1 圧力計で観測した。P3 の圧力は、Type2 メジャーメントユニットのパッカーを介して、メジャーメントユニットの P3 圧力計で観測した。試験中、メジャーメントユニットのパッカーは拡張させず、受圧盤とした。

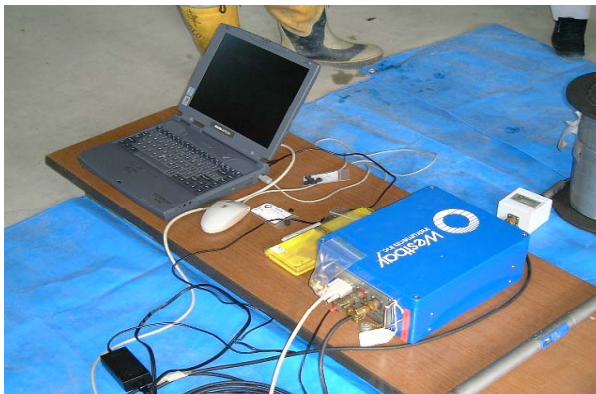
図-3.2.3 MP システムと MOXDAX データロガーの概要

今回の観測孔である MIU-1,3,4 号孔ならびに AN-1, 3 号孔に設置された、孔内装置およびデータ記録装置の概念図を図-3.2.3 に示す。地上部には MOSDAX データロガーが、孔内には MP (Multi-level Groundwater Monitoring) システムが設置されている。各観測孔について、センサーポート位置を表-3.2.1～3.2.5 に示す。

MOSDAX Data Logger と制御用パソコン

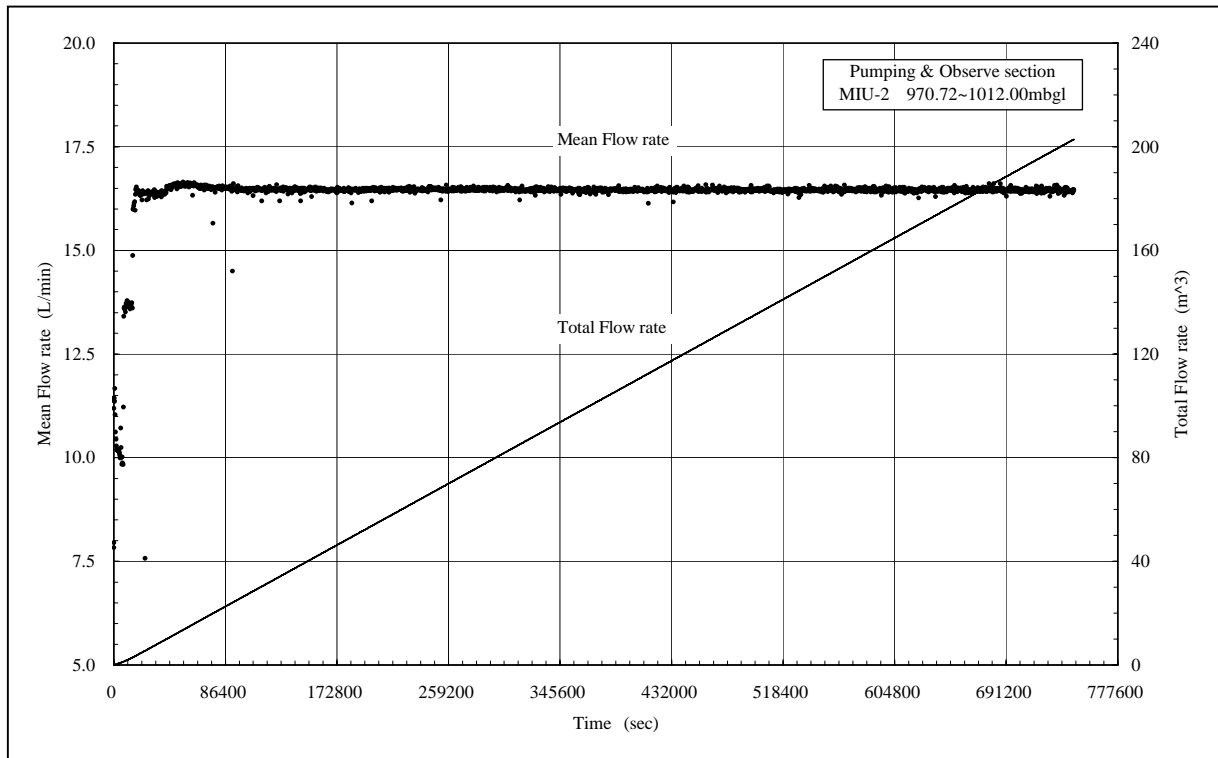
図 4.4.2 第一回試験の平均揚水量－積算揚水量変化図

図 4.4.2 に、第一回試験の平均揚水量－積算揚水量変化図を、図 4.4.3 に平均揚水量－P2 圧力変化図を示す。

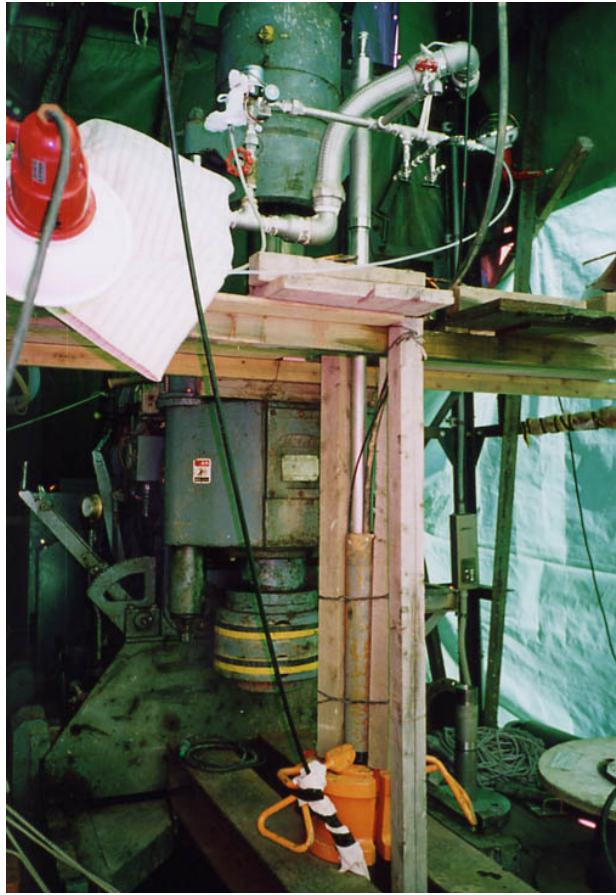
写真-4.6.11 揚水試験状況（第1回試験）

写真-3.5.11～3.5.12 に揚水試験状況を示す。揚水中の流量、水圧等は、櫓脇に設置した計測室内にて監視した。揚水した地下水はロッド上端を経由し、櫓の横に設けたタンクに一旦貯水し、その後、(6)で述べるように河川へ排水した。なお、揚水した地下水のうち一定量は、水質分析機器を経由する仕組みとなっている。

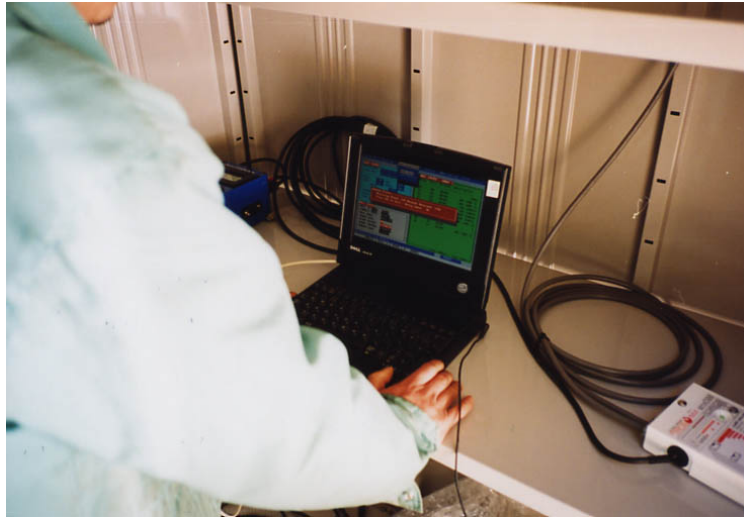
写真-4.6.13 MPデータ回収

写真-3.5.13 に MIU-1, 2, 3 および AN-1, 3 孔の MP データ回収状況を示す。基本的に、揚水期間中は毎日1回の頻度でデータ回収を行い、データ整理後に納入した。

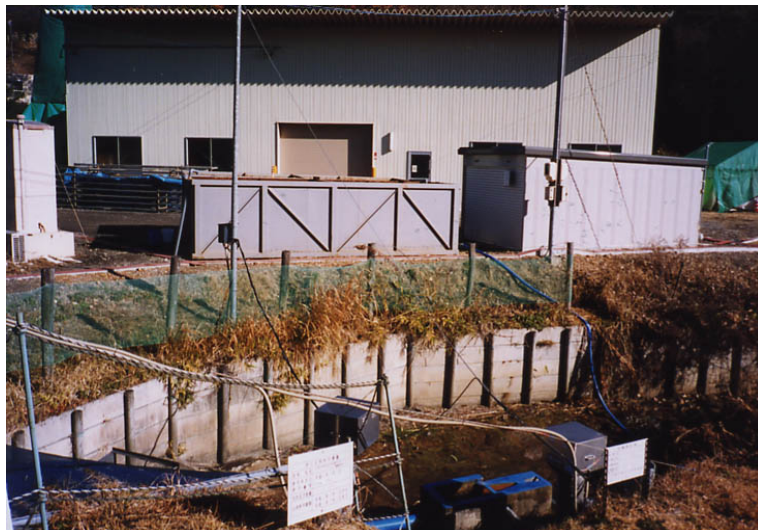
写真-4.6.14 揚水後の河川放流状況

写真-3.5.14 に揚水した地下水の排水状況を示す。揚水した地下水は、2基の排水タンク（各13m³）に貯水し、ある一定量まで貯まった時点で、pH および濁度を確認後、河川へ放流した。河川水の水質が環境基準を超えていないことを確認するため、下流側にて放流中30分おきに採水して水質（pH、濁度他）を測定した。
