K N A - 1 号孔における
動力燃式 J F T 試験・間隙水圧試験

奉
告
書

平成元年 3月

動力炉・核燃料開発事業団
大成基礎設計株式会社

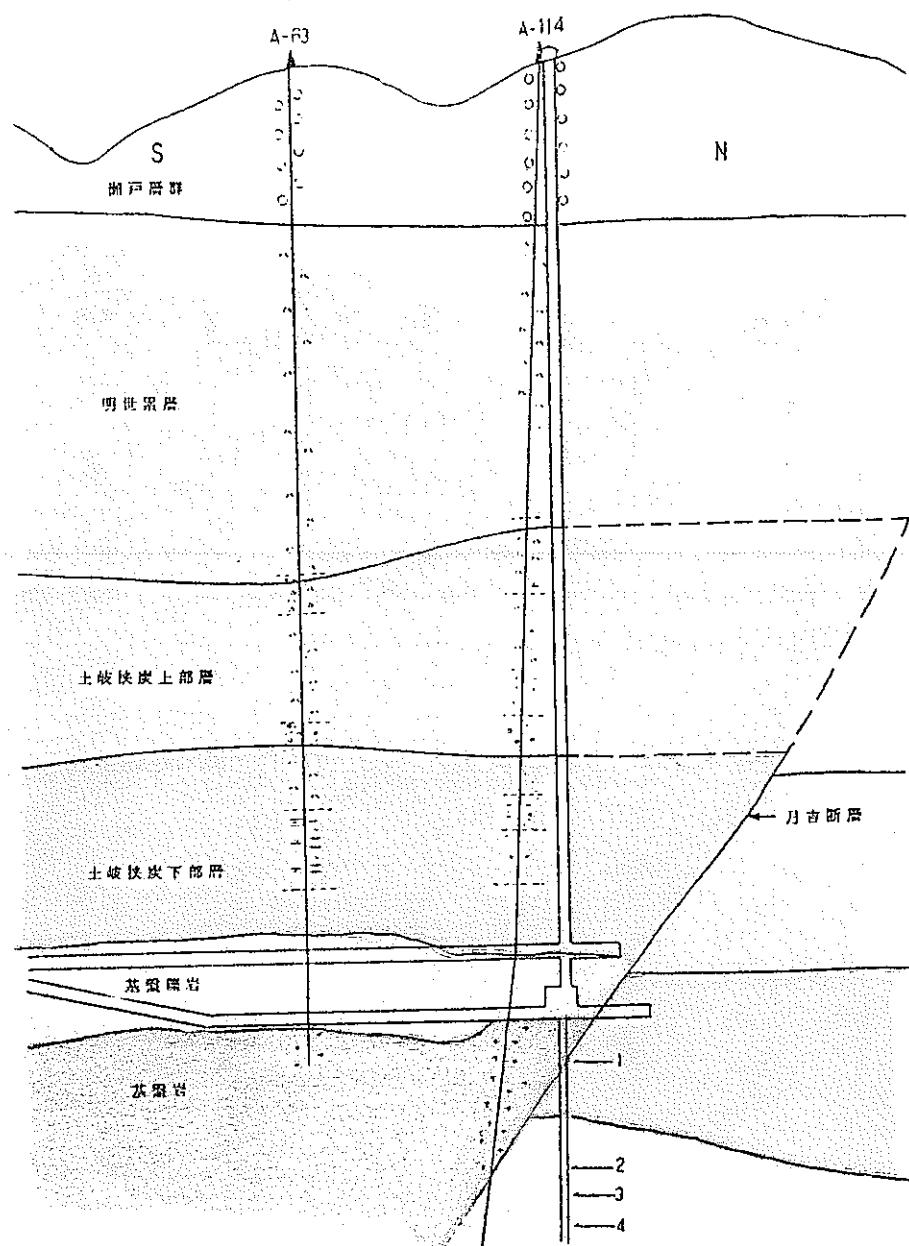
図 2-1

以上の層序を既存の断面図で図2-1に示す。

図には測定箇所(①～④)も同時に表わす。

① : 月吉断層の粘土を挟んで実施したものである。

②～④ : 碓岩層において柱状図をもとに、透水性の良いと思われる箇所を選定して実施したものである。

層序は上位より花崗岩、細粒凝灰質砂岩、礫岩、花崗岩の順で堆積しており、逆断層の層序をなしている。

花崗岩は、風化して割れ目が多く、断層面の上の花崗岩に於いては全体的に緑色化し、粘土鉱物等を挟んでいる。その下の細粒凝灰質砂岩は、部分的に礫岩層を挟んでいる。花崗岩と細粒凝灰質砂岩の間に、幅約90cmの月吉断層が存在する。この断層は、柱状図を見るかぎりでは逆断層である。礫岩においては、花崗岩礫、砂層、砂岩を挟んでおり下部の花崗岩と不整合につながる。

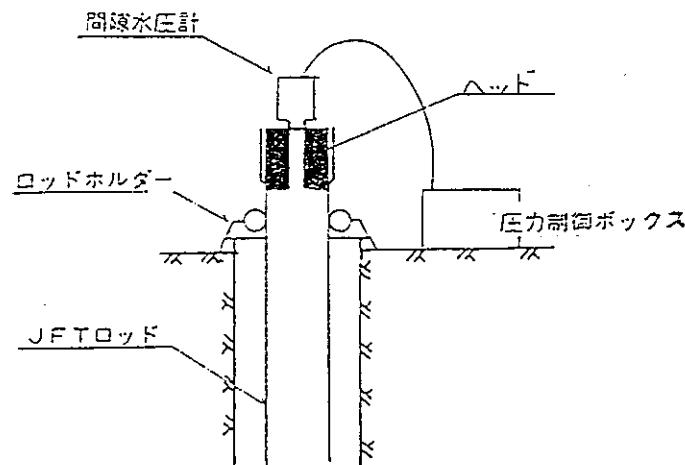
図 3-1

今回の調査では、ダブルバッカ方式を用いて、測定区間を2.00mにして試験を行なったが、地下水がボーリング孔より自噴した状態であり、しかもその量は少ないものの圧力的にはかなり高く、本装置に設置されている圧力計 ($5 \text{ kg/cm}^2 \text{ F.S}$) ではオーバーロードになってしまった場合があった。そのため図3-1のように測定間のヘッドに、別途の圧力計 ($10 \text{ kg/cm}^2 \text{ F.S}$) を受け隙水圧を測定した。

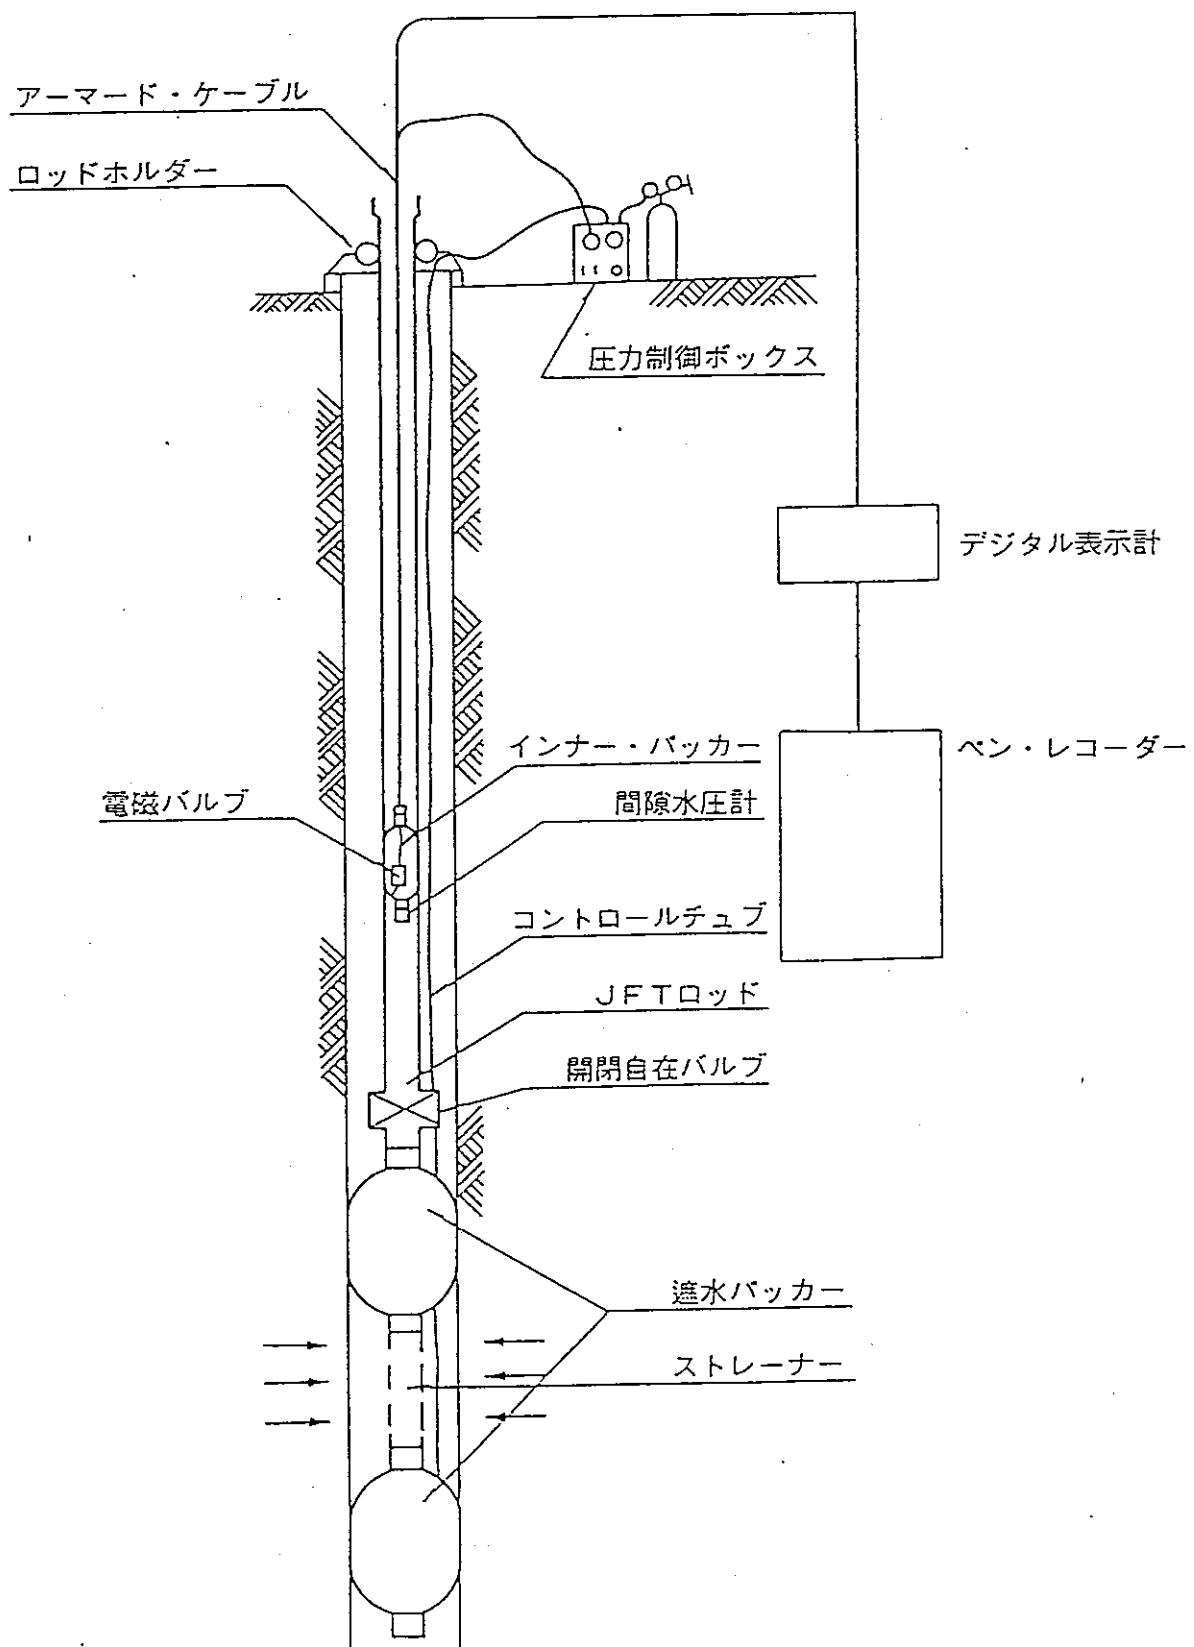
図 3-2 システム概要

測定装置の全体構は、図3-2に示す。

通常法は一般的な岩盤における透水係数の測定法であり、図3-2のバルブ開放後のピエゾメーター管（JFTロッドにあたる）内の水位上昇を測定することによって透水係数を求める方法である。水位はインナーバッカに取り付けられている水圧計で圧力としてとらえる。

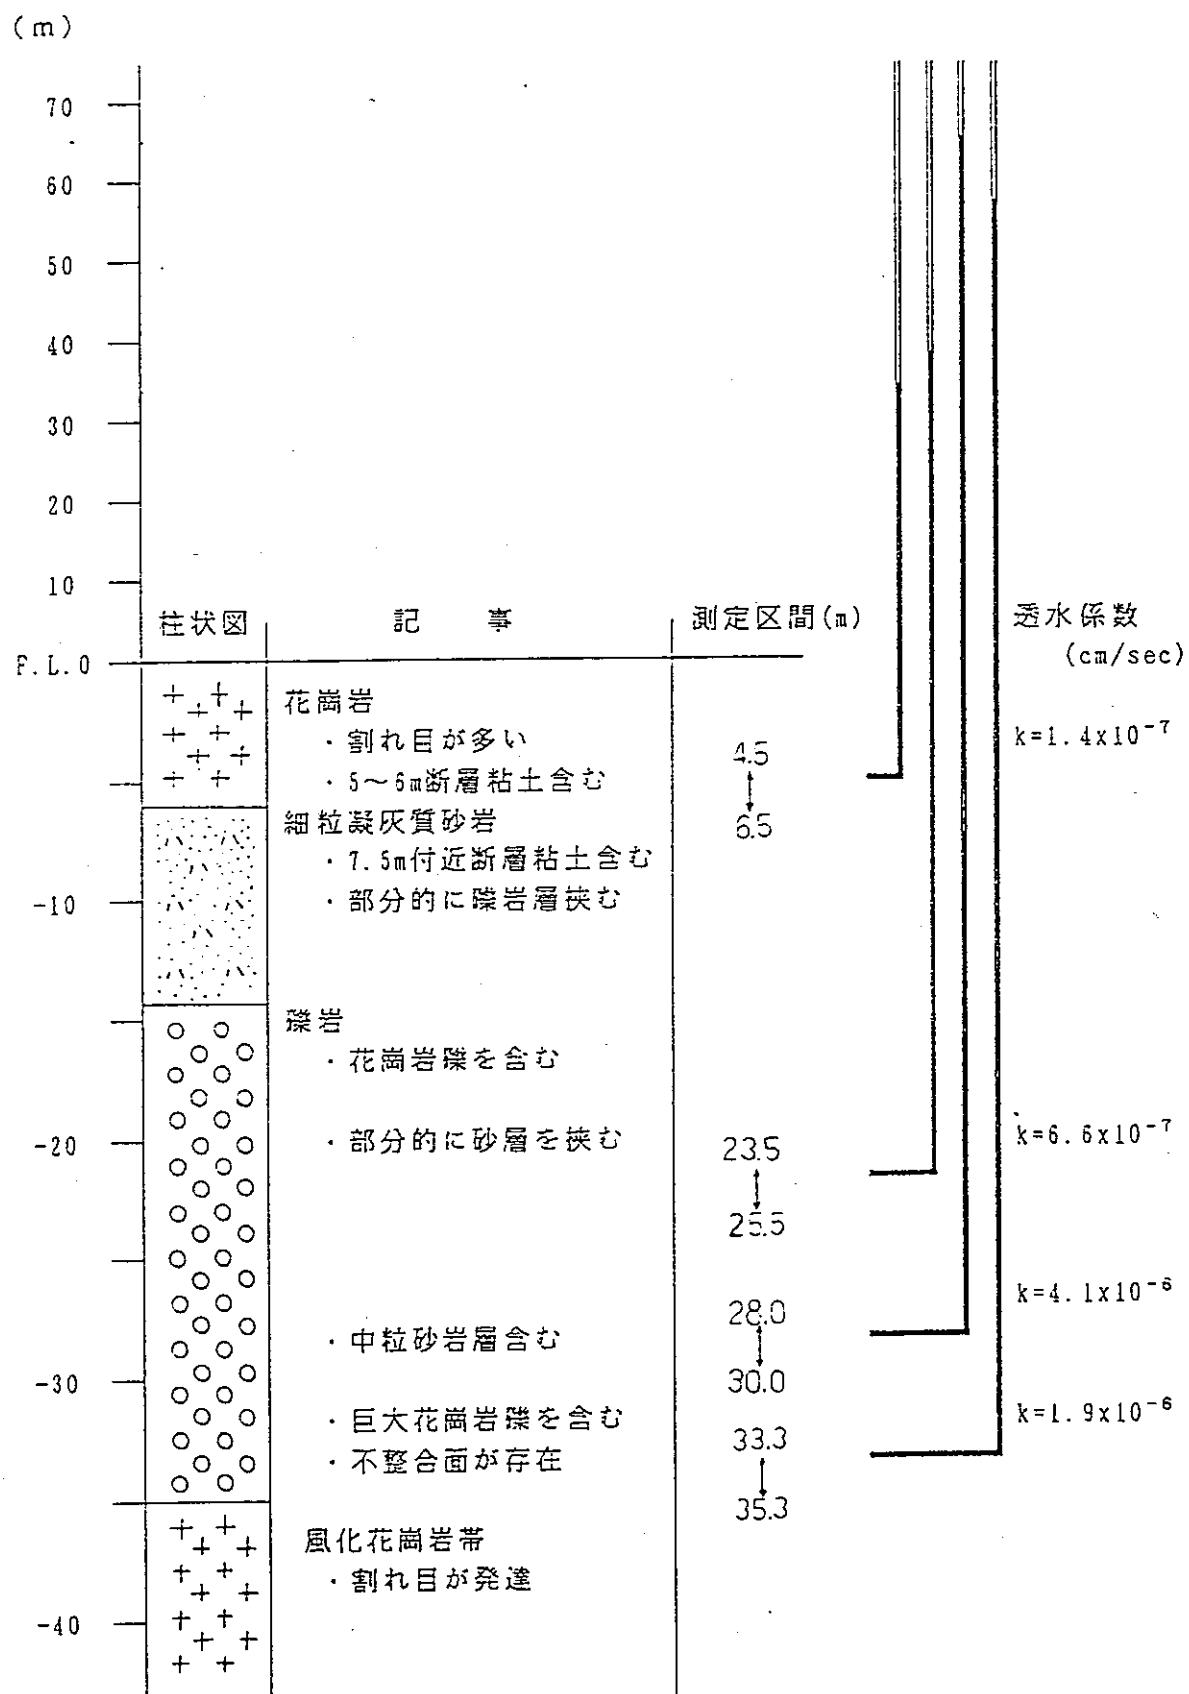
図 4-1 調査結果一覧図

解析結果を表4-1及び図4-1にそれぞれ示す。

今回測定された間隙水圧は、水位表示するといずれもF.L.(坑道面)よりかなり高い所に位置している。単一層条件で推定される水圧分布とはかなり異なっている。

調査前に動力炉・核燃料開発事業団により参考として提供された各測定点の想定水位は、No.1でF.L.+17m、No.2~4でF.L.+35mであった。これと今回の調査結果を比較すると、No.2以外は大きく異なっている。

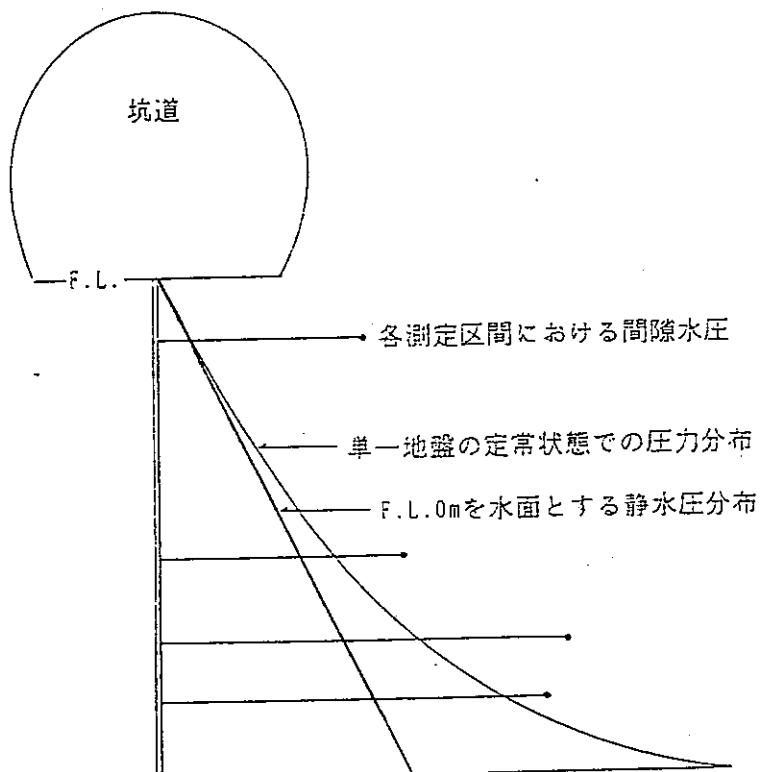
図4-2 模式圧力分布図(断面図)

今回調査を行なった坑道は、掘削後相当な長期間を経ているため孔内の地下水は、ほぼ定常状態にあるといえる。地層を単一層と仮定した場合（均一な透水性）の坑道面下の水圧分布は模式的に次の図4-2で示される。

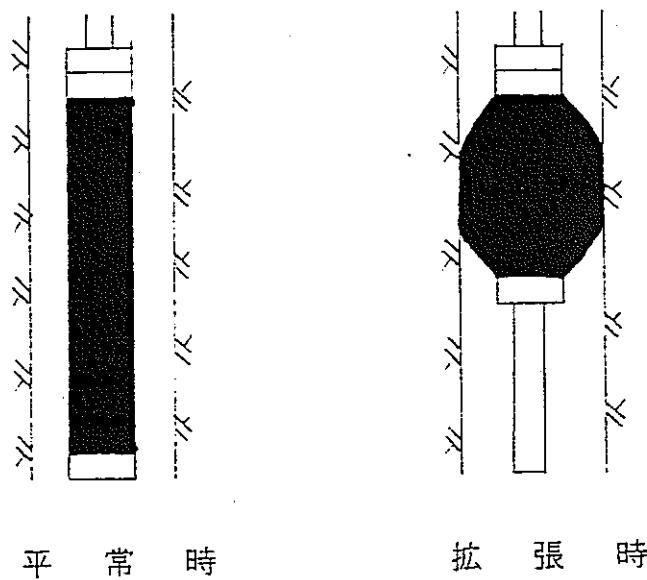
図4-3 タイガーバッカーの構造

No.1については、今回のポイントに限り測定の際に $\phi 120\text{mm}$ の下部遮水バッカーが破損したため、急拠タイガーバッカーを使用して調査を実施した。このバッカーの構造は図4-3に示すように、削孔径が $\phi 140\text{mm}$ の大孔径においてはバッカー拡張時の有効遮水長が短くなる欠点を持つ。

このため、測定区間における下部側の遮水が不十分であり、測定区間外の水圧の影響を受けた可能性があると考えられる。

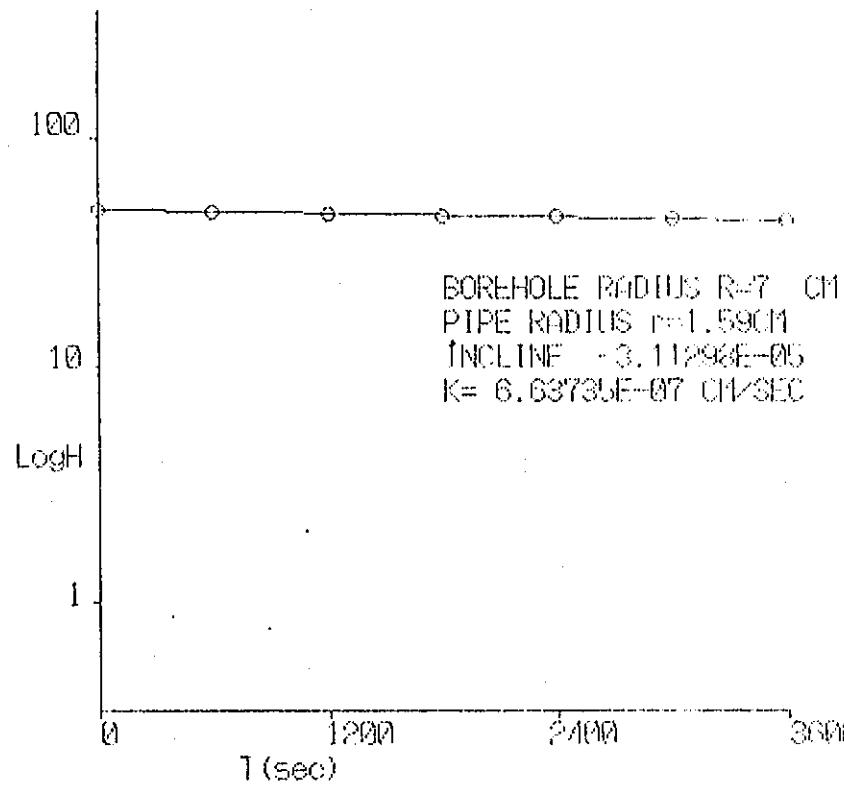
TEST NO KNA-1-2 DEPTH QL-24.5

NATURAL WATER LEVEL QL+M? 38.57

T (SEC)	H (-M)
0	10.05
600	8.82
1200	7.96
1800	7.19
2400	6.44
3000	5.63
3600	5.02

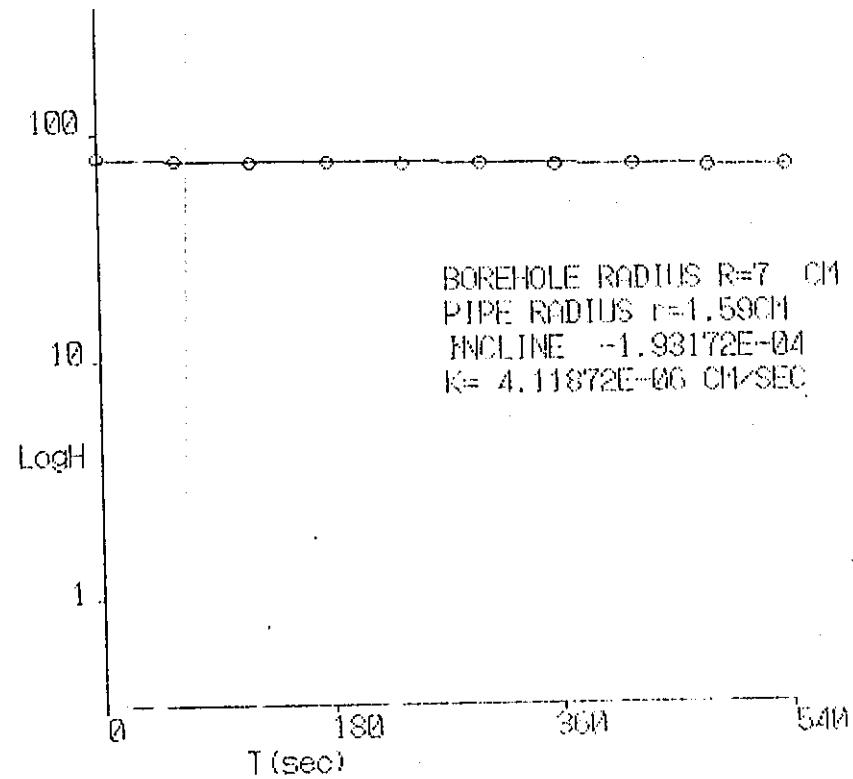
TEST NO KNA-1-8 DEPTH GL-29.0

NATURAL WATER LEVEL QL+H1? 65.45

T (SEC)	H (-M)
0	8.50
60	5.77
120	4.88
180	4.11
240	3.41
300	2.74
360	2.09
420	1.47
480	0.85
540	0.25

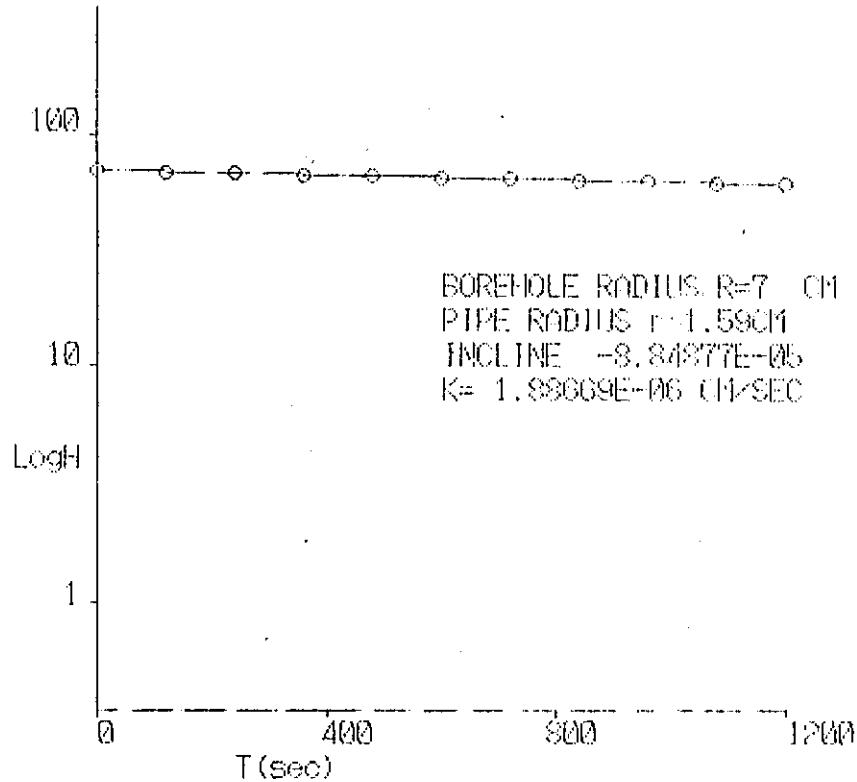
TEST NO KNA-1-4 DEPTH GL-84.3

NATURAL WATER LEVEL GL+H? 57.4

T(SEC)	H(-M)
0	7.31
120	5.99
240	5.24
360	4.55
480	3.91
600	3.28
720	2.65
840	2.05
960	1.56
1080	1.01
1200	0.50
