JNC TN7430 2000-002

東濃鉱山における工学材料長期浸漬試験
—金属材料編—

2001年1月

核燃料サイクル開発機構

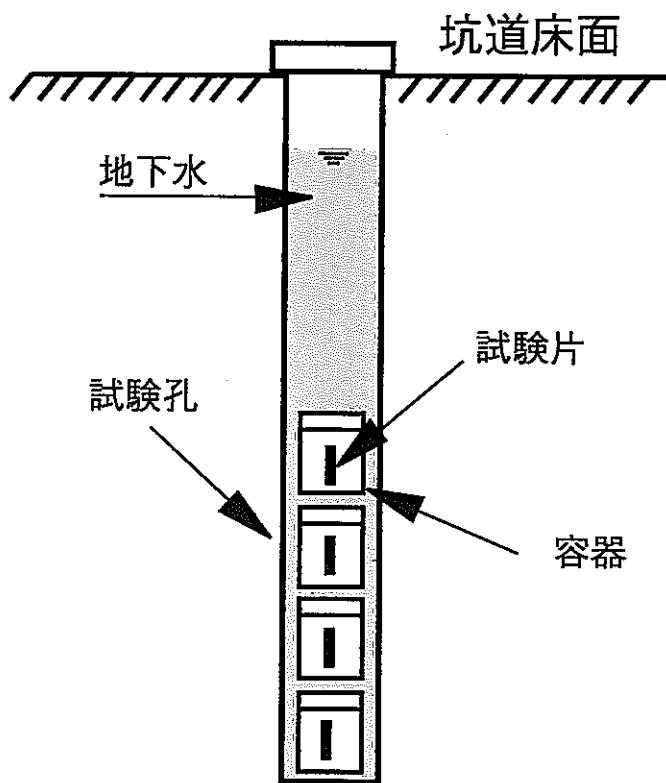
図1 試験方法の概要

- ・試験片：軟鋼S20C (30×30×2t mm) 成分については表1参照
- ・地下水組成：表2参照
- ・pH：9.41 (試料採取時)
- ・Eh：360mV vs. SHE (試料採取時)
- ・ベントナイト：なし
- ・温度：約20°C
- ・試験方法：花崗岩岩盤に掘削した試験孔を利用した浸漬試験 (図1参照)

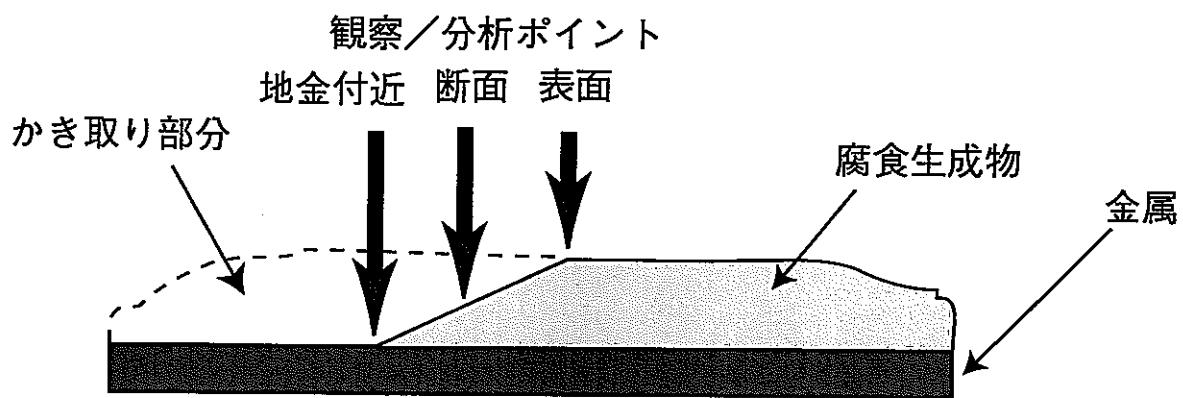
図3 SEM観察／EDS分析ポイントの模式図

①～③については堆積物をかきとったのち、図3に模式的に示すように表面、断面、地金付近の3つの部分についてSEM観察/EDS分析を行った。④および⑤については対象部分に接着剤を滴下し、腐食生成物を固めたのち、それをかきとり、地金付近のSEM観察/EDS分析を行った。④および⑤のかきとった腐食生成物については樹脂を含浸させ、EPMA分析に供した(3-4に示す)。⑥については表面をそのまま観察し、腐食生成物と思われる部分と白い付着物と思われる部分についてそれぞれEDS分析を行った。

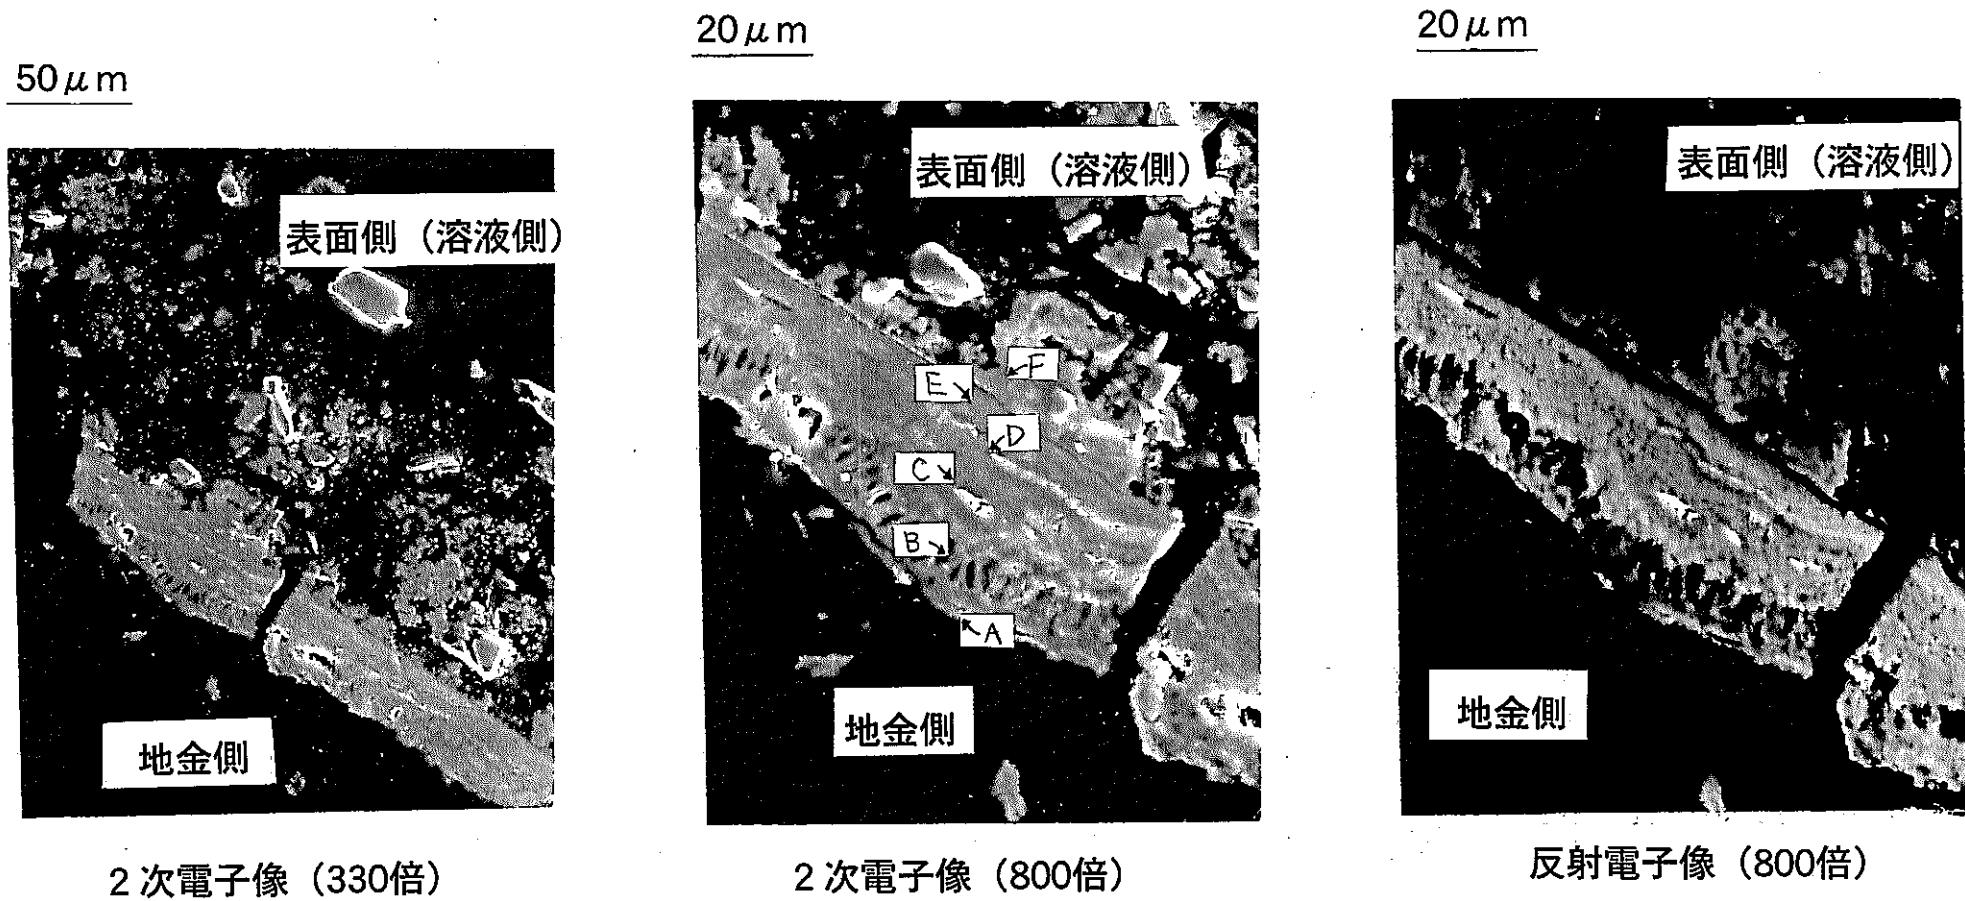
図 5 ④における腐食生成物（かきとったもの）の断面写真

かきとった腐食生成物断面の2次電子像および反射電子像を図5に示す。この図より地金側の緻密な皮膜と思われる部分と表面側（溶液側）の多孔質な堆積物の部分に分けられるように見える。また皮膜状になっている部分の地金に最も近い部分には、すきまが存在しているように見える。Fe、Si、Clについてのカラーマッピングを図6に示す。Feについては地金側の皮膜と思われる部分に多く存在している様子が確認された。Siについては地金側よりも溶液側により多く存在している傾向があった。Clについては地金側に濃縮されていることがわかった。図5のA～Fの各点における元素の存在比を表6に示す。地金側ほどClの存在比率が大きく、溶液側に近いほどSiの比率が大きい傾向が認められた。また、酸化物に換算してClは1～5%程度、Siは15～30%程度含まれていることがわかった。

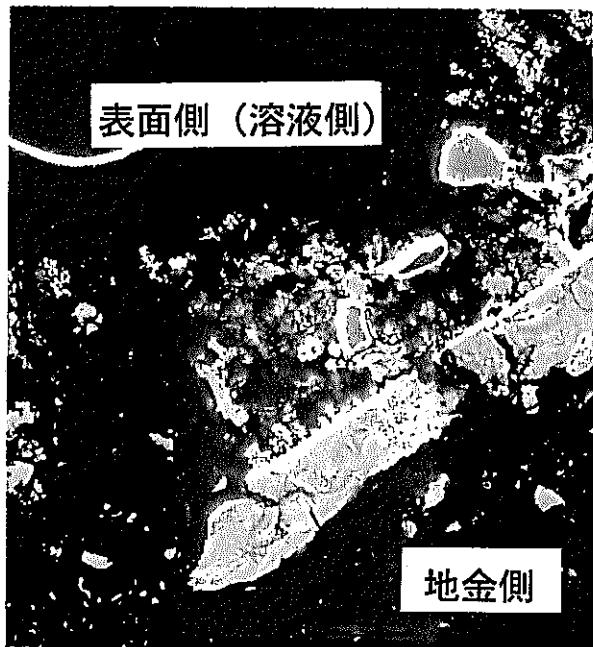
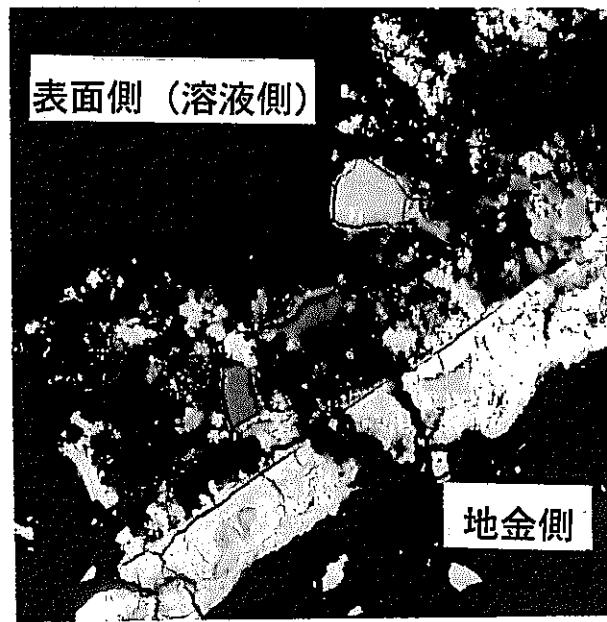
図 7 ⑤における腐食生成物（かきとったもの）の断面写真

腐食生成物の断面写真を図7に示す。この図より地金側に近い緻密な皮膜と思われる部分と表面側（溶液側）の多孔質な堆積物の部分に分けられるように見える。Fe、Si、Clについてのカラーマッピングを図8に示す。Feについては地金側の皮膜と思われる部分に多く存在している様子が確認された。Siについては地金側よりも溶液側により多く存在している傾向があった。Clについては④の部分ほど顕著ではなかったが、地金側の

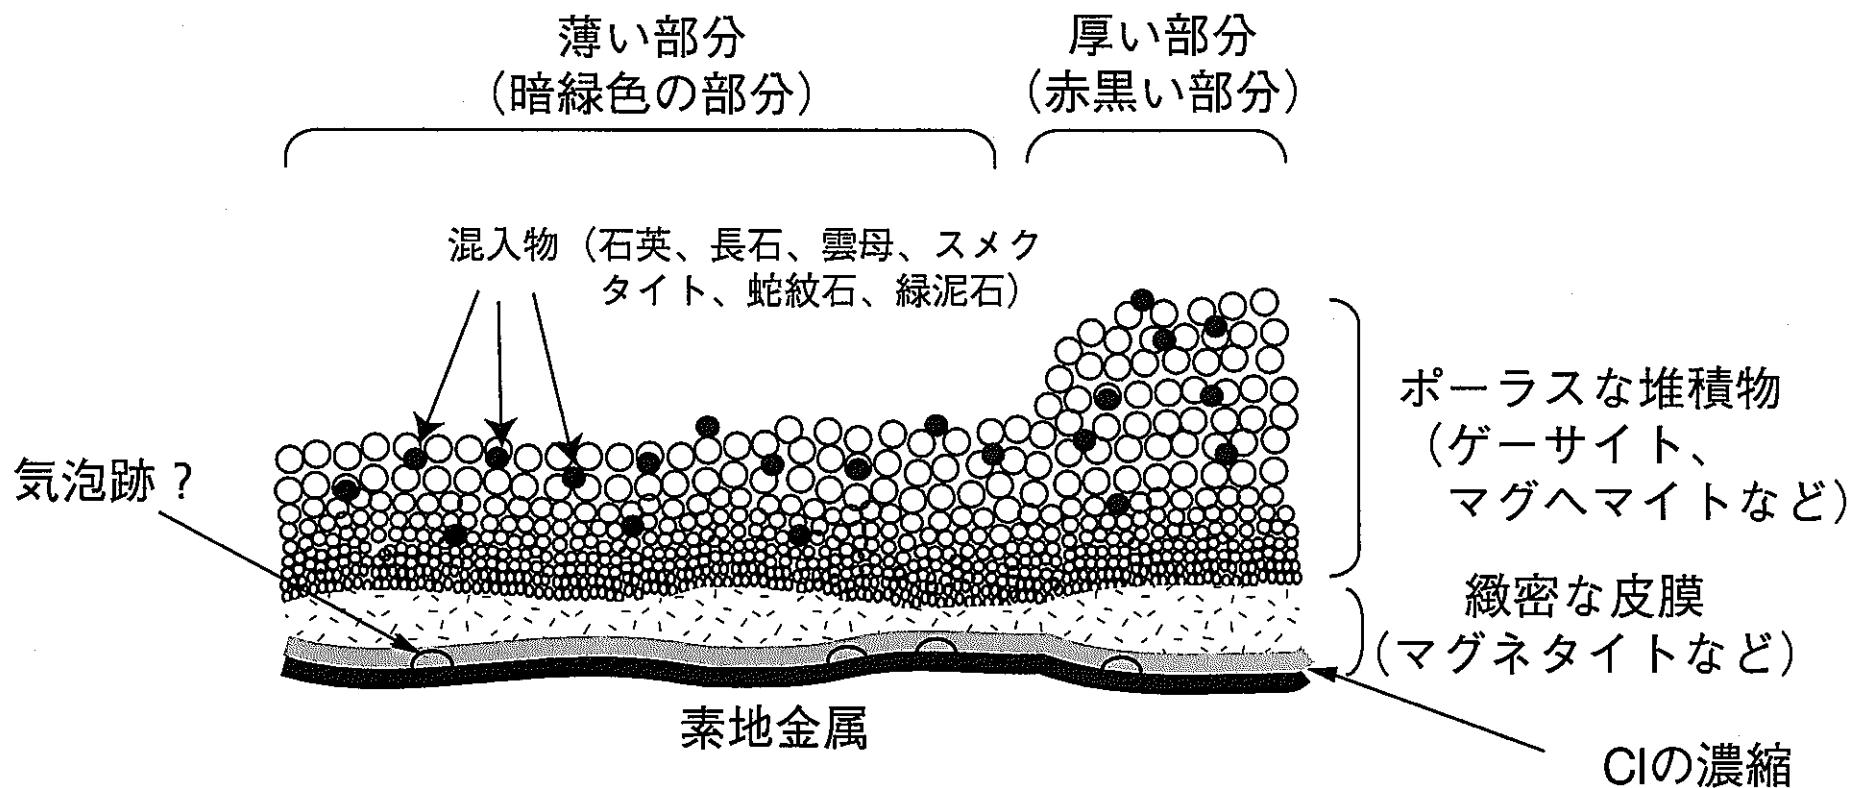
図9 腐食生成物の堆積状態の模式図

今回の分析結果に基づいて推察すると、腐食生成物は図9に模式的に示すような状態で堆積していると考えられる。SEM観察結果から、試料に付着していた腐食生成物は外側は多孔質な形状であり、表面側（溶液側）ほどより多孔質である。この表面側の腐食生成物はあまり保護性を持たないと考えられる。この部分の腐食生成物の組成についてはX線回折結果から、ゲーサイト、マグヘマイトなどの3価の鉄化合物を含むと考えられる。また、表面側の部分のEDS分析からはFe、Clのほか、Si、Al、Ca、Kなど腐食生成物以外の鉱物に起因すると思われる成分が確認された。X線回折結果からこの鉱物は石英、長石、雲母、スメクタイト、カオリン鉱物、緑泥石などであると考えられる。東濃鉱山における花崗岩岩盤の風化帯は、スメクタイト、雲母鉱物、緑泥石などを含む¹⁾。また、岩石は主成分として石英、斜長石、カリ長石、黒雲母を含む¹⁾。よって今回確認された腐食生成物以外の鉱物は試験孔壁面の花崗岩を構成する鉱物またはその風化変質鉱物が地下水に運ばれて腐食生成物中に混入したものと考えられる。

地金に近い部分は緻密な皮膜状の腐食生成物で覆われているように見える。この部分の腐食生成物は物質移行を抑制し、比較的保護性が高いと考えられる。X線回折結果からはゲーサイト、マグヘマイトなどの3価の鉄化合物は確認されず、マグнетタイトなどの2価鉄を含む鉄化合物が同定された。なお、場所によっては地金に近い部分からドーナツ状の付着物が確認された。これはガス発生による気泡の痕跡、微生物の痕跡などが考えられるが不明である。また、EPMAによるカラーマッピング結果等より、地金側にはClが濃縮されていると考えられる。Clの濃縮については、腐食生成物のより厚く堆積した赤黒い部分でより顕著であったことから、図10に示すようなすきま腐食に類似した機構が考えられる。腐食生成物の堆積した部分に酸素の供給が制限されることによってその部分がアノードとなり、外側がカソードとなる。アノードの部分では溶解した鉄イオンの移行が妨げられ、金属表面は鉄イオンが過剰な状態になる。そこに電気的中性を保つために塩化物イオンが外部より引きよせられ、金属表面付近に濃縮されたと考えられる。なお、今回とりだされた試験片には局部腐食のような顕著な腐食の局在化は観察されていないことから、明確なアノードとカソードの分離はなかったと考えられるが、ある程度の腐食の局在化が生じたことによってこのようなClの濃縮が起こったものと考えられる。

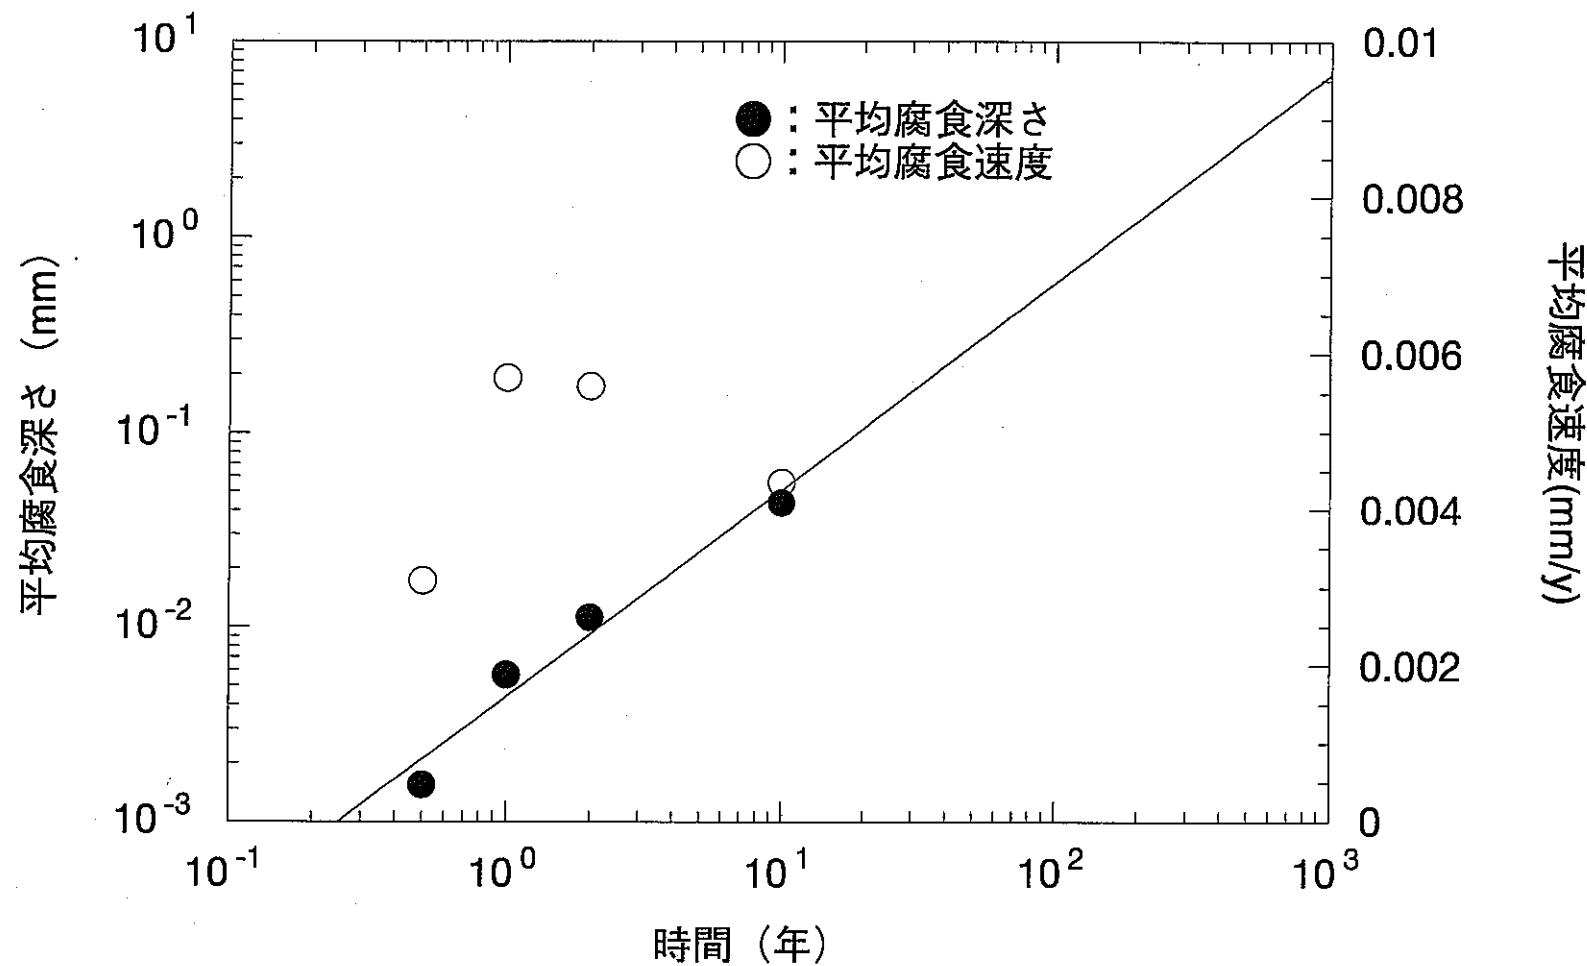
図11 東濃鉱山における軟鋼試料の平均腐食速度／腐食深さの経時変化

試験前後の重量および算出された腐食速度／腐食深さを表7に示す。平均腐食速度は 4.36×10^{-3} mm/y と求められた。既に得られている 0.5 年、1 年および 2 年浸漬のデータ²⁾と併せて平均腐食速度および平均腐食深さの経時変化を図11に示す。腐食速度は 0.5 年から 1 年までは増加したが、その後は時間とともに低下した。また、平均腐食深さは以下の式で近似された。

$$P = 5.72 \times 10^{-3} T^{0.89} \quad (2)$$

大気平衡の淡水系において、(5)式の反応をカソード反応とする鉄の平均腐食速度は0.1mm/y程度（室温）である³⁾。一般に大気平衡相当の酸素濃度以下では鉄の平均腐食速度は酸素濃度に比例すると言われている³⁾。本試験では地下水の溶存酸素濃度の測定を行っていないが、本試験の行われた試験場の地下水の溶存酸素濃度は概ね1ppm以下であるという報告がある¹⁾。本試験においてもこの条件が維持されたと仮定すると、試験片の置かれていた地下水中の溶存酸素濃度は大気平衡下における濃度の約1/10以下であると考えられる。前述したとおり平均腐食速度が酸素濃度に比例すると仮定すると、本試験における炭素鋼の平均腐食速度は0.01mm/y以下であると予測できる。一方、今回取り出された試験片において、重量減少量から算出された平均腐食速度は 4.36×10^{-3} mm/yと0.01mm/y以下であり、妥当な値と考えられる。より短期の試験においても、 10^{-3} mm/yのオーダーの平均腐食速度が得られており、試験片が大気平衡よりも低い酸素濃度下に置かれていたことが反映されていると考えられる。また、平均腐食速度は1年間および2年間の浸漬試験結果に比べて今回の平均腐食速度が小さくなっていた。SEM観察結果に示されるように試験片の地金に近い側には緻密な皮膜状の物質が形成されていた。従って保護性の皮膜の形成により時間とともに腐食反応抵抗が大きくなり、10年間の試験では腐食速度が低下したと考えられる。浸漬期間の最も短い0.5年の試験で平均腐食速度が小さくなっている理由は不明であるが、試験期間中の溶存酸素濃度の変化や温度の変化などの影響が原因として考えられる。より長期の試験ではこれらの影響が平均化され、皮膜の形成による腐食抑制の効果が結果に反映されていると考えられる。

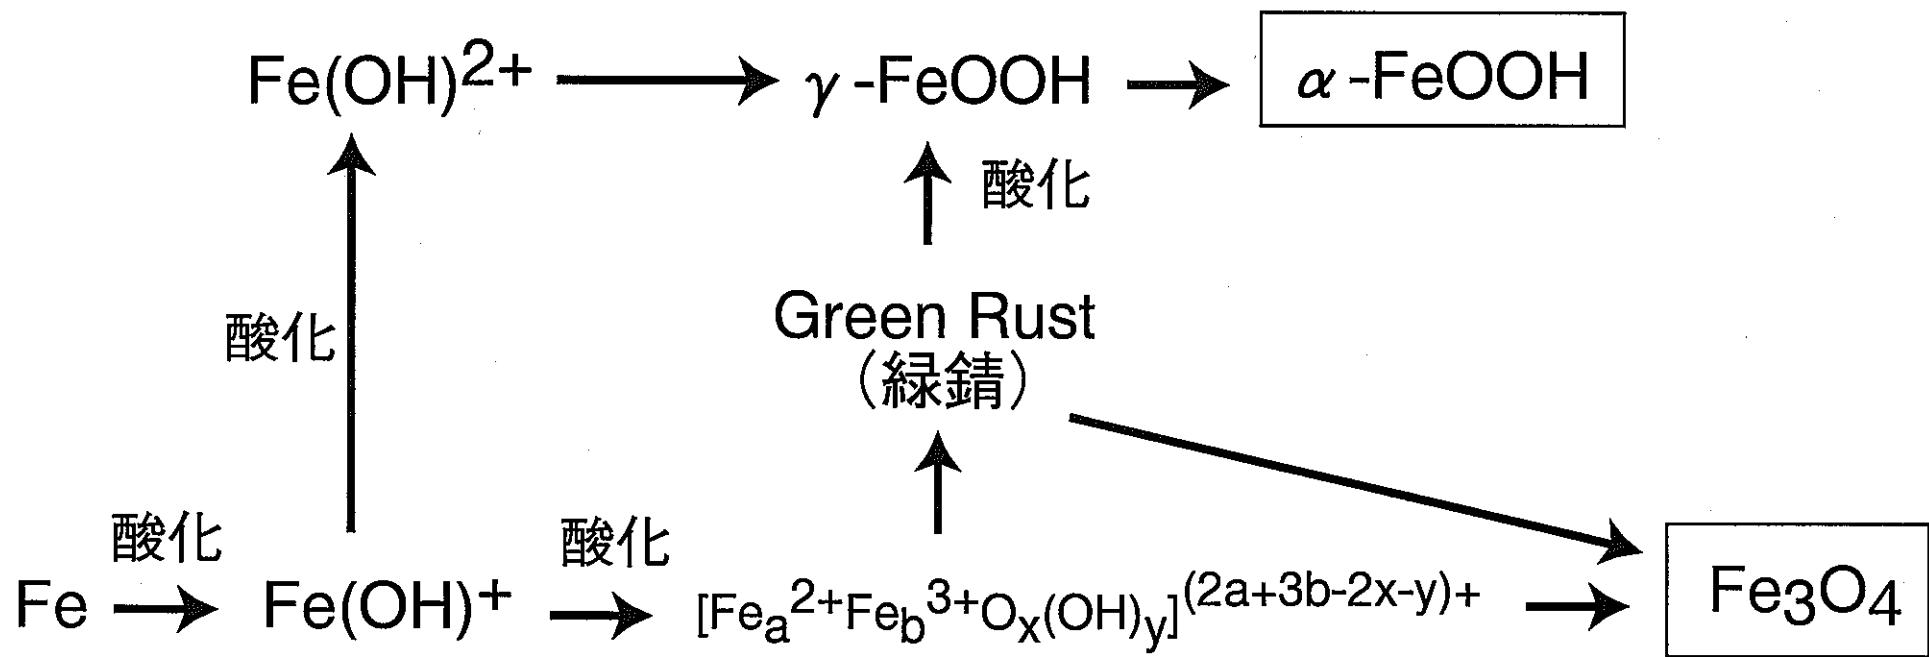
図12 常温の水溶液中における鉄鏽の生成経路

溶出した鉄イオンは OH⁻、H⁺、H₂O、共存アニオンなどと配位結合して錯体となり、様々な環境因子の影響を受けながら加水分解、縮重合、凝集、沈殿などの過程を経てコロイド状および固体の腐食生成物を形成する。この生成過程は複雑多岐であるが、常温における鉄さびの生成経路は簡略的に図12のようにまとめられる。酸素供給が十分な場合、可溶性の鉄イオン Fe(OH)⁺ から γ -FeOOH (レピドクロサイト) を経て安定な α -FeOOH (ゲーサイト) が生成される。一方酸素量が不十分な場合にはグリーンルストなどの中间生成物を経て Fe₃O₄ (マグネタイト) が生成する。このように、常温における酸化性環境での安定な代表的腐食生成物はゲーサイト、還元性の環境での安定な代表的腐食生成物はマグネタイトであると考えられる。ただし、鉄さび中にはこれらの結晶性の成分のほか、20%~70% の非晶質な物質が含まれており、X線回折では同定できない成分が存在する。今回取り出された炭素鋼試験片において、溶液側に近い部分からはゲーサイトが同定されており、溶存酸素を含む地下水と接していたため比較的酸化性であったことが反映されていると考えられる。また、地金に近い部分からはゲーサイト、マグヘマ

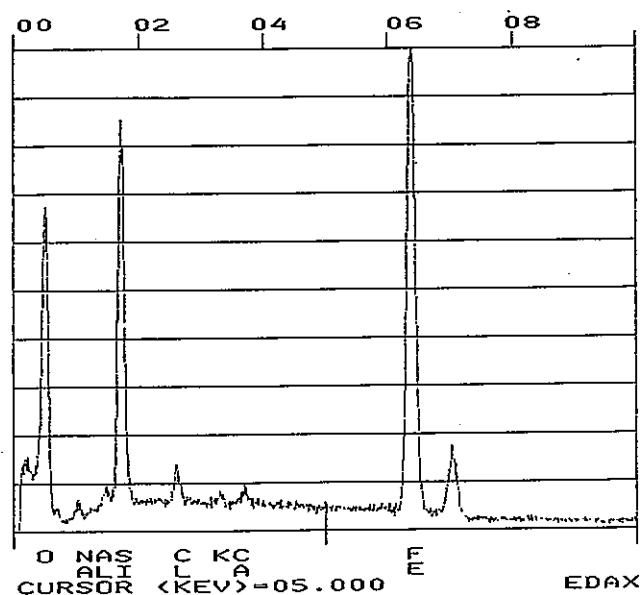
図2 ①-A点におけるSEM観察/EDS分析結果

A点における約300倍の2次電子像を図2に示す。また、*1におけるEDS分析結果も図中に示す。表面は多孔質な物質が堆積した状態であることがわかる。その粒子の形状はばらばらで粒子の集まり方も不規則であった。EDS分析から、Fe、Ca、K、Cl、Si、Al、Naの存在が確認された。

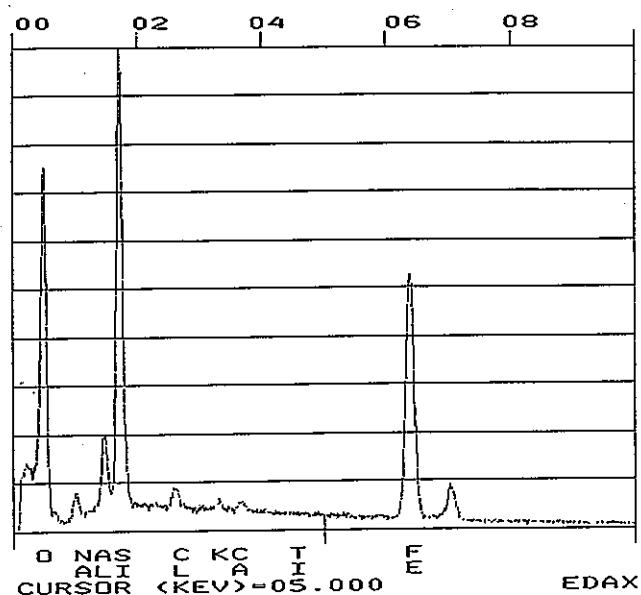
図 3 ①-B点におけるSEM観察/EDS分析結果

B点における約300倍の2次電子像を図3に示す。また、*2におけるEDS分析結果も図中に示す。SEM写真より、表面と同様に多孔質な堆積物から成る様子が認められた。ただし、その粒子の大きさは表面（A点）よりやや細かく見える。EDS分析から、A点と同様にFe、Ca、K、Cl、Si、Al、Naが確認された。

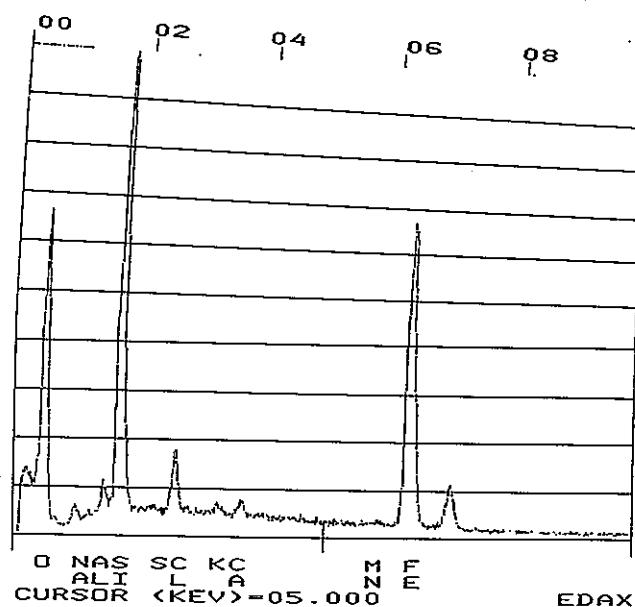
図 8 ②-A点におけるSEM観察/EDS分析結果

A点における約300倍の2次電子像を図8に示す。また、*7におけるEDS分析結果も図中に示す。表面は不規則な形状の多孔質な腐食生成物が堆積した状態であることがわかる。EDS分析から、Fe、Ca、K、Cl、Si、Al、Naが確認された。

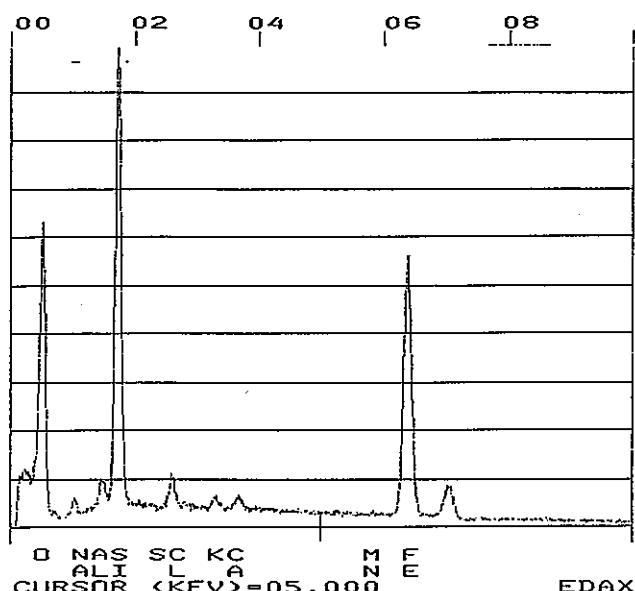
図 9 ②-B点におけるSEM観察/EDS分析結果

B点における約300倍の2次電子像を図9に示す。また、*9におけるEDS分析結果も図中に示す。SEM写真において、左側は表面側であり、右側は地金側である。左から右にかけて多孔質な腐食生成物が徐々に細かくなっている様子が確認された。EDS分析から、A点と同様にFe、Ca、K、Cl、Si、Al、Naが確認された。

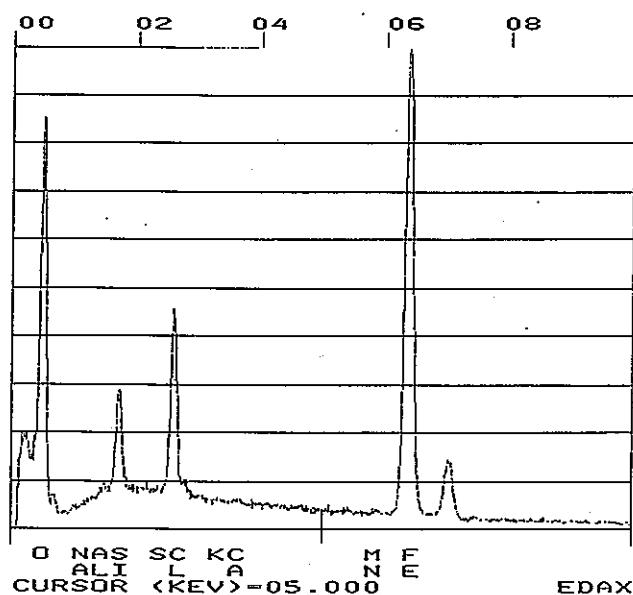
図 10 ②-C点におけるSEM観察/EDS分析結果

C点における2次電子像（約300倍、約1500倍）を図10に示す。*10におけるEDS分析結果も図中に示す。皮膜状の腐食生成物に多孔質な堆積物が付着しているように見える。EDS分析より、Fe、Cl、Siが確認された。Clについては表面、断面よりも高いピークが確認された。

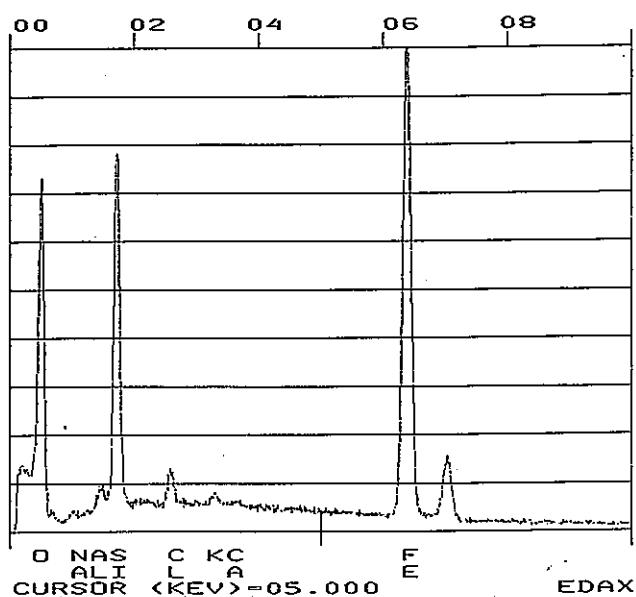
図 12 ③-A点におけるSEM観察/EDS分析結果

A点における約300倍の2次電子像を図12に示す。また、*10におけるEDS分析結果も図中に示す。表面は不規則な形状の多孔質な腐食生成物が堆積した状態であることがわかる。EDS分析から、Fe、K、Cl、Si、Alが確認された。

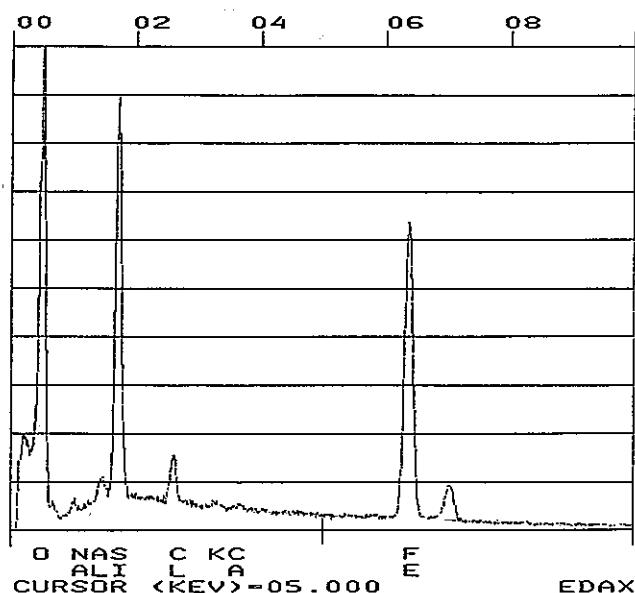
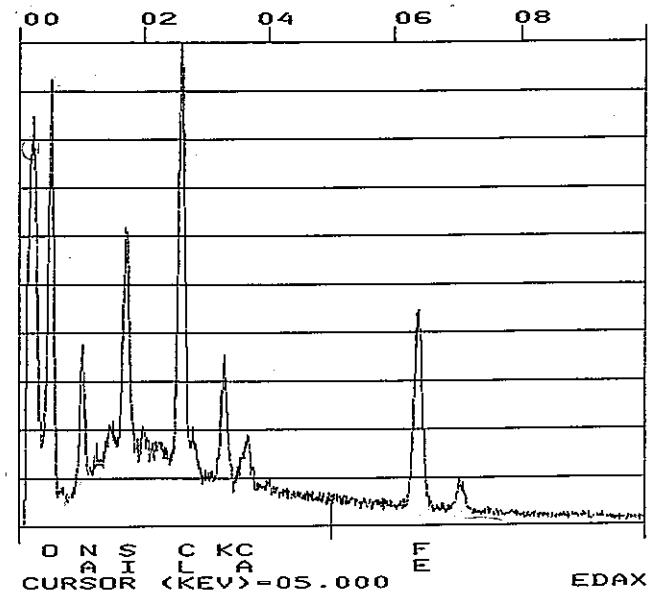
図 13 ③-B点におけるSEM観察/EDS分析結果

B点における約300倍の2次電子像を図13に示す。また、*11および*12におけるEDS分析結果も図中に示す。SEM写真において左が表面側であり、右が地金側である。表面側は粒子の粗い堆積物から成り、地金側になるほどより細かくなっている様子が認められた。また、写真の右側では皮膜状の物質の上に多孔質な堆積物が付着してよう見える。表面に近い部分の*11のEDS分析ではFe、Ca、K、Cl、Si、Al、Naが確認された。地金に近い部分の*12ではFe、Cl、Siが確認された。

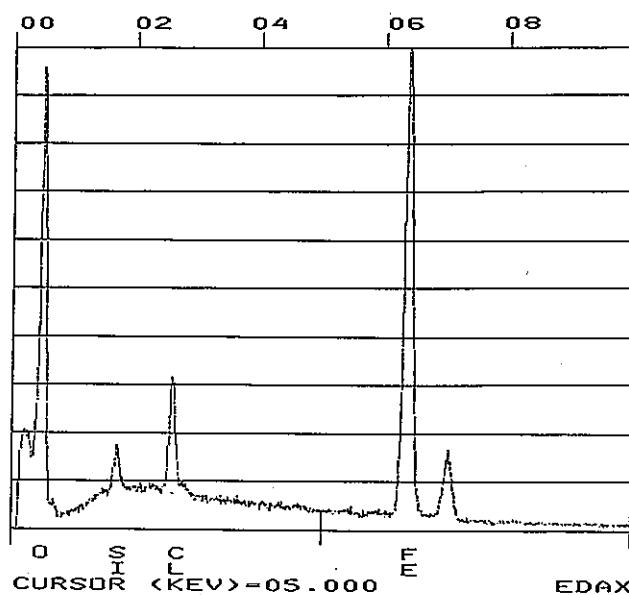
図 14 ③-C点におけるSEM観察/EDS分析結果

C点における約300倍の2次電子像を図14に示す。また、*13におけるEDS分析結果も図中に示す。皮膜状の物質が表面を削り取られたように見える。また、所々に多孔質な堆積物が残っているように見える。この部分のEDS分析結果から、Fe、Cl、Siが確認された。

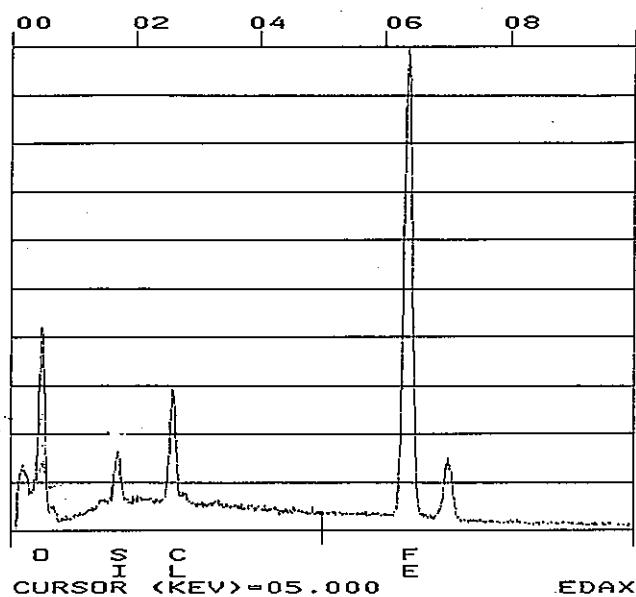
図 15 ③-D点におけるSEM観察/EDS分析結果

D点における約300倍の2次電子像を図15に示す。また、*14におけるEDS分析結果も図中に示す。皮膜上に多孔質な堆積物が付着しているように見える。また、この部分にも皮膜上にドーナツ型の物質が付着していた。EDS分析結果から、Fe、Cl、Siが確認された。

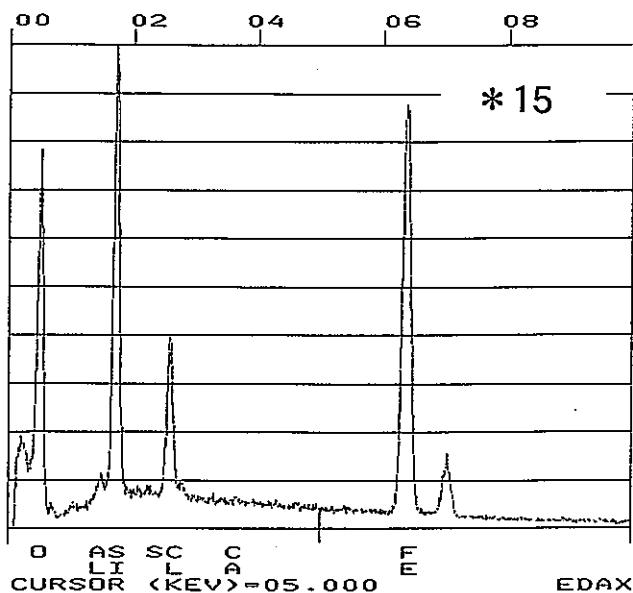
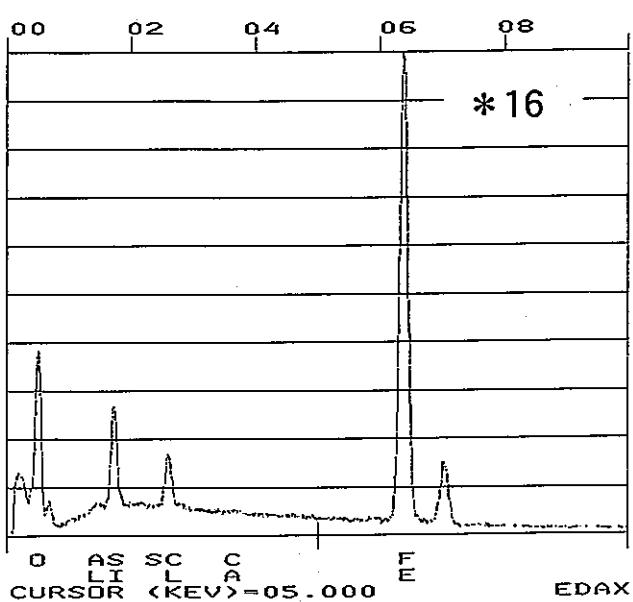
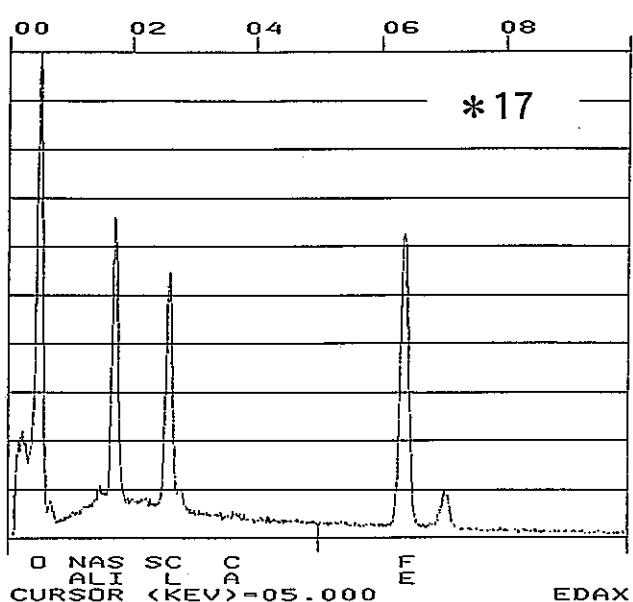
図 16-1 ④におけるSEM観察結果およびEDS分析位置 (*15~17)

④の部分の地金付近における約300倍の2次電子像および反射電子像を図16-1に示す。また、*15、*16、*17におけるEDS分析結果を図16-2に示す。図16-1の写真上部は断面であり、多孔質な腐食生成物が堆積していることがわかる。また、いずれの点からもFe、Cl、Siが確認された。

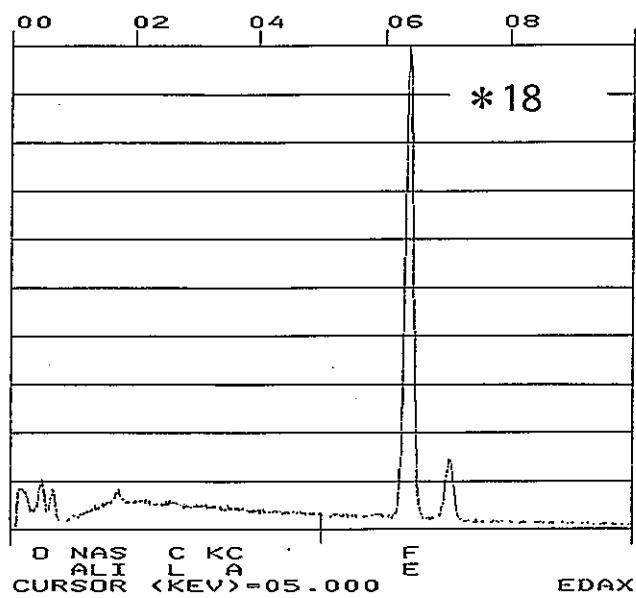
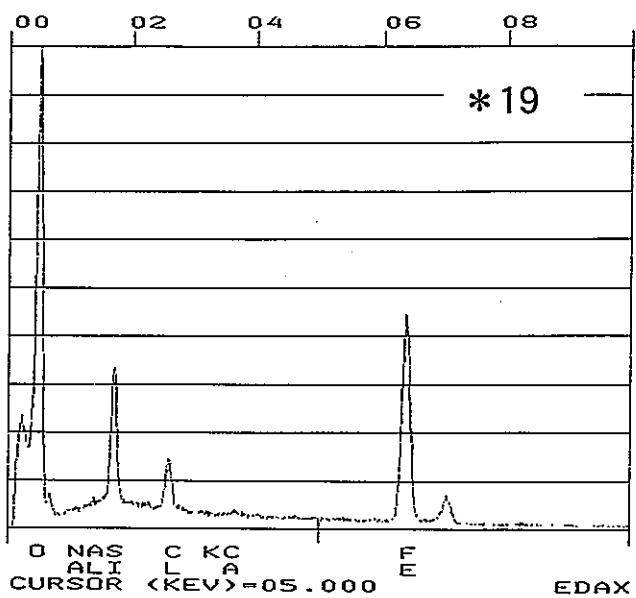
図 17-1 ⑤におけるSEM観察結果およびEDS分析位置 (*18,19)

⑤の部分の地金付近における約160倍の2次電子像および反射電子像を図17-1に示す。また、*18、*19におけるEDS分析結果を図17-2に示す。反射電子像において白く見える部分はほとんど素地金属に近いと考えられ、FeとSiのみが確認された。黒い部分からはFe、Cl、Siが確認された。

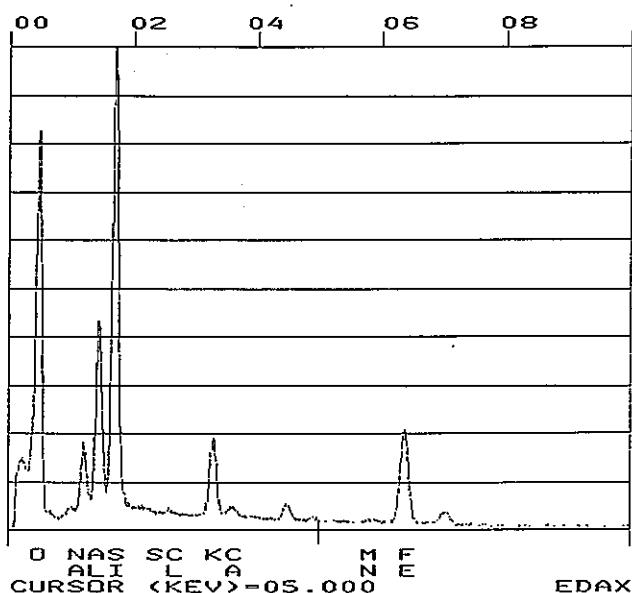
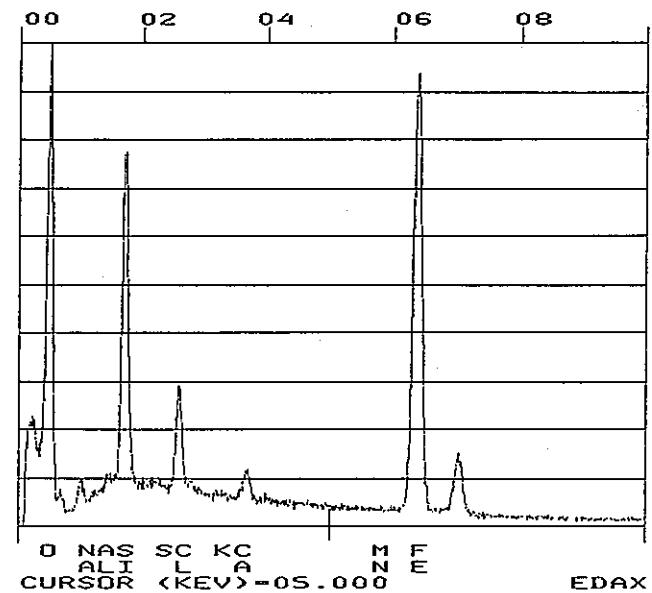
図 18 ⑥におけるSEM観察結果およびEDS分析位置

⑥の部分の表面の約300倍の2次電子像を図18に示す。また、*20、*21におけるEDS分析結果を図中に示す。写真中央*20の部分は外観上白い粉状の物質である。この部分からはFe、Ti、Ca、K、Si、Al、Naが確認された。*21は腐食生成物と思われる堆積物であり、Fe、Ca、Cl、Si、Naが確認された。
