JNC TN7430 2000-002

東濃鉱山における工学材料長期浸漬試験
—金属材料編—

2001年1月

核燃料サイクル開発機構

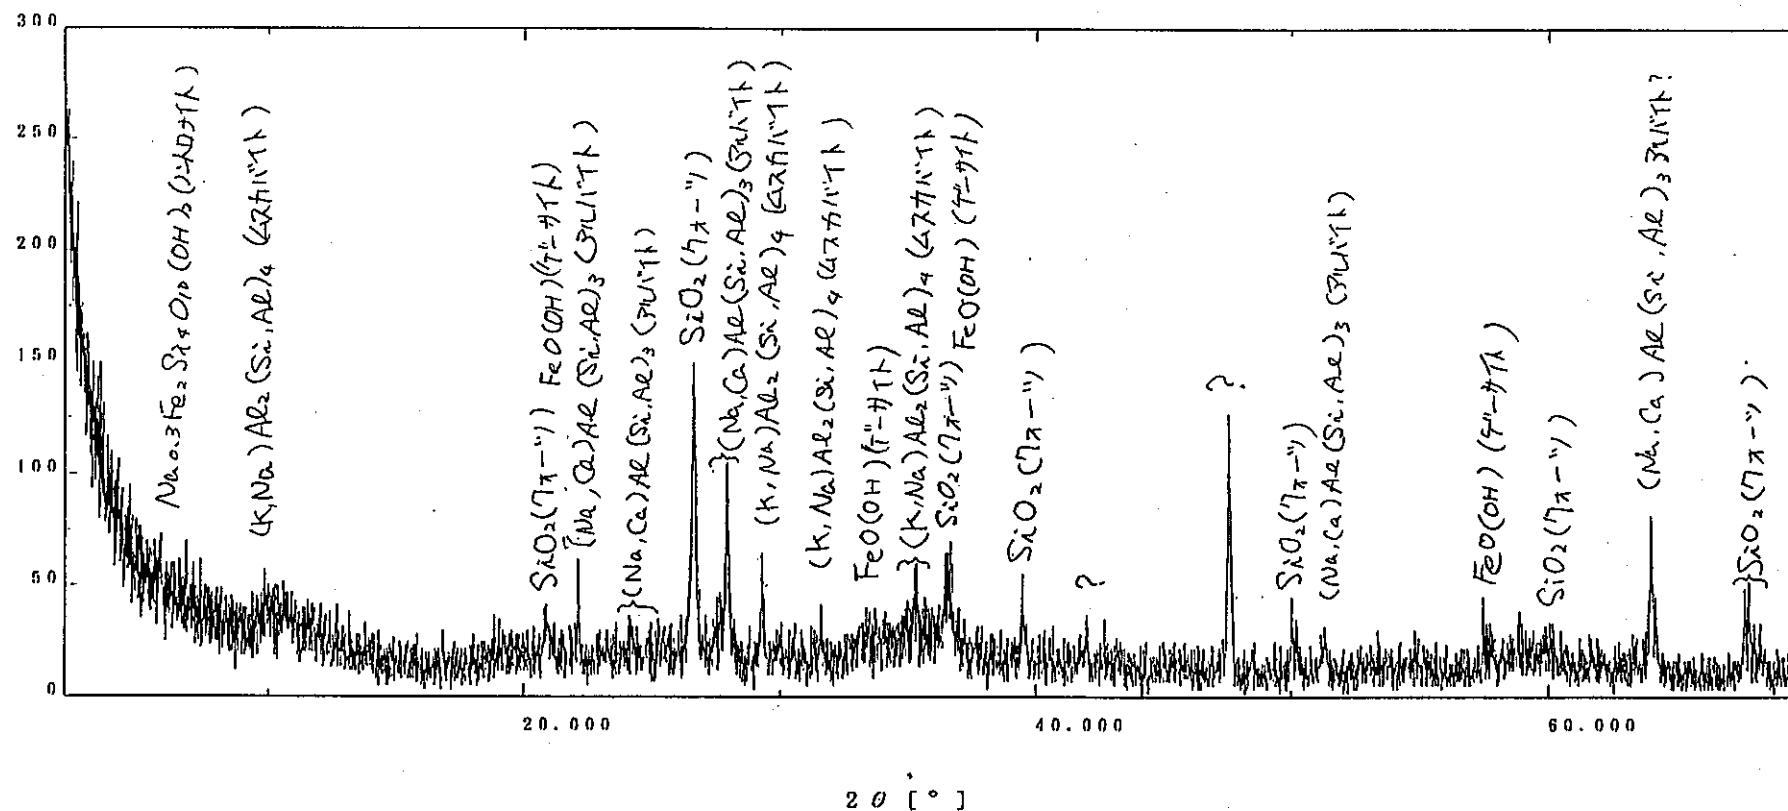
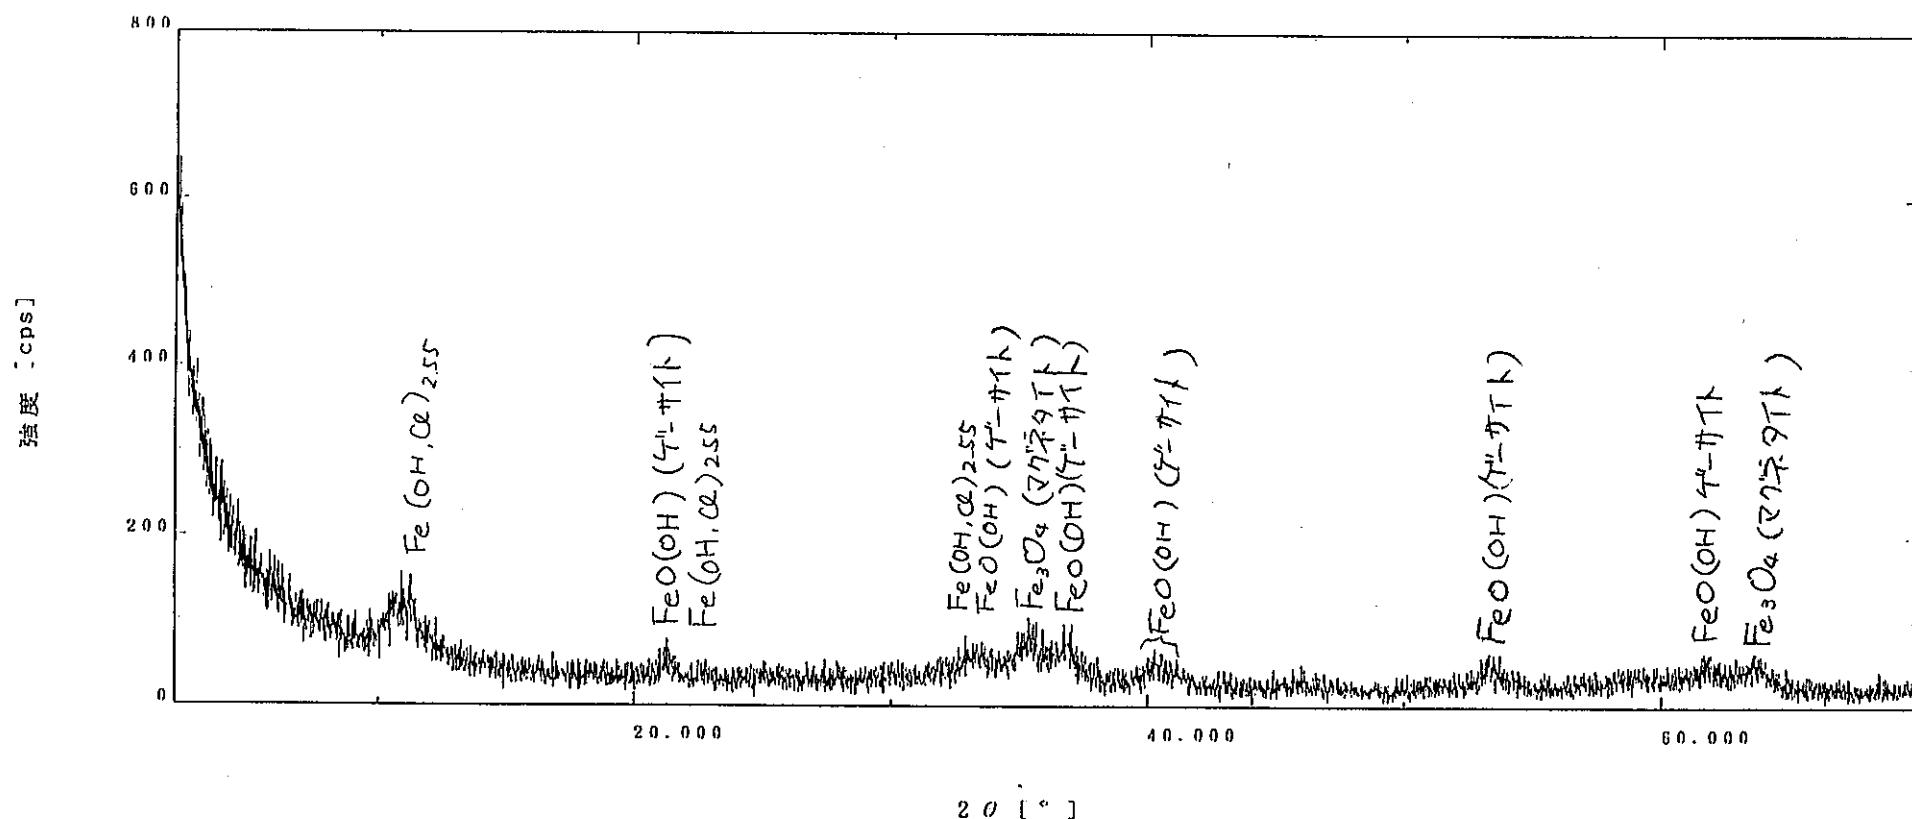
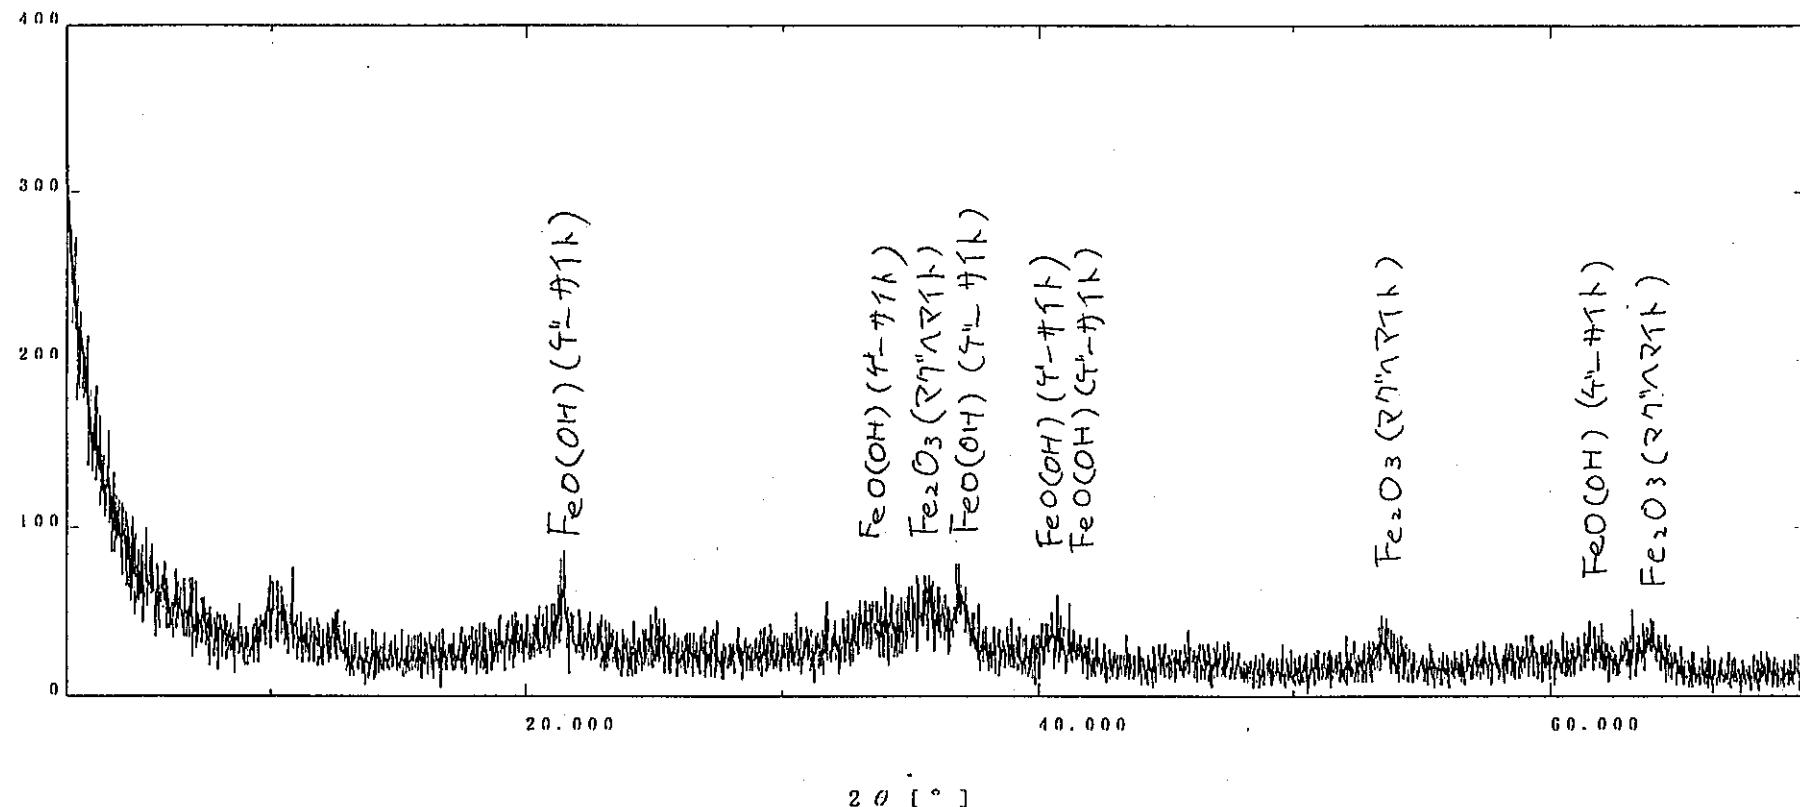
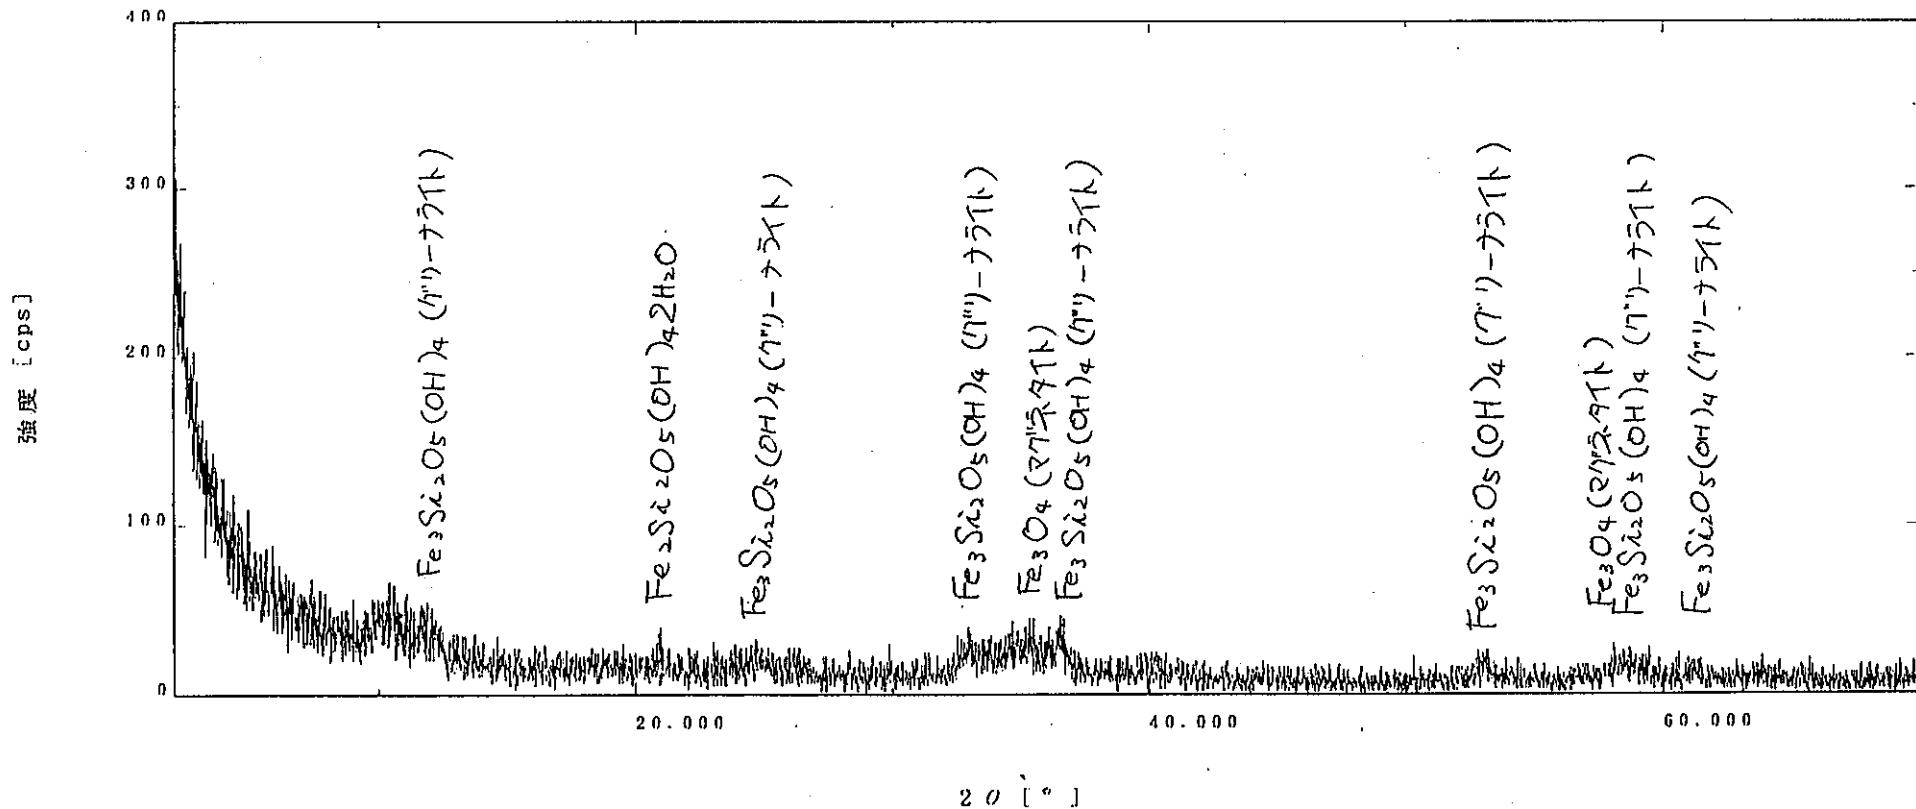
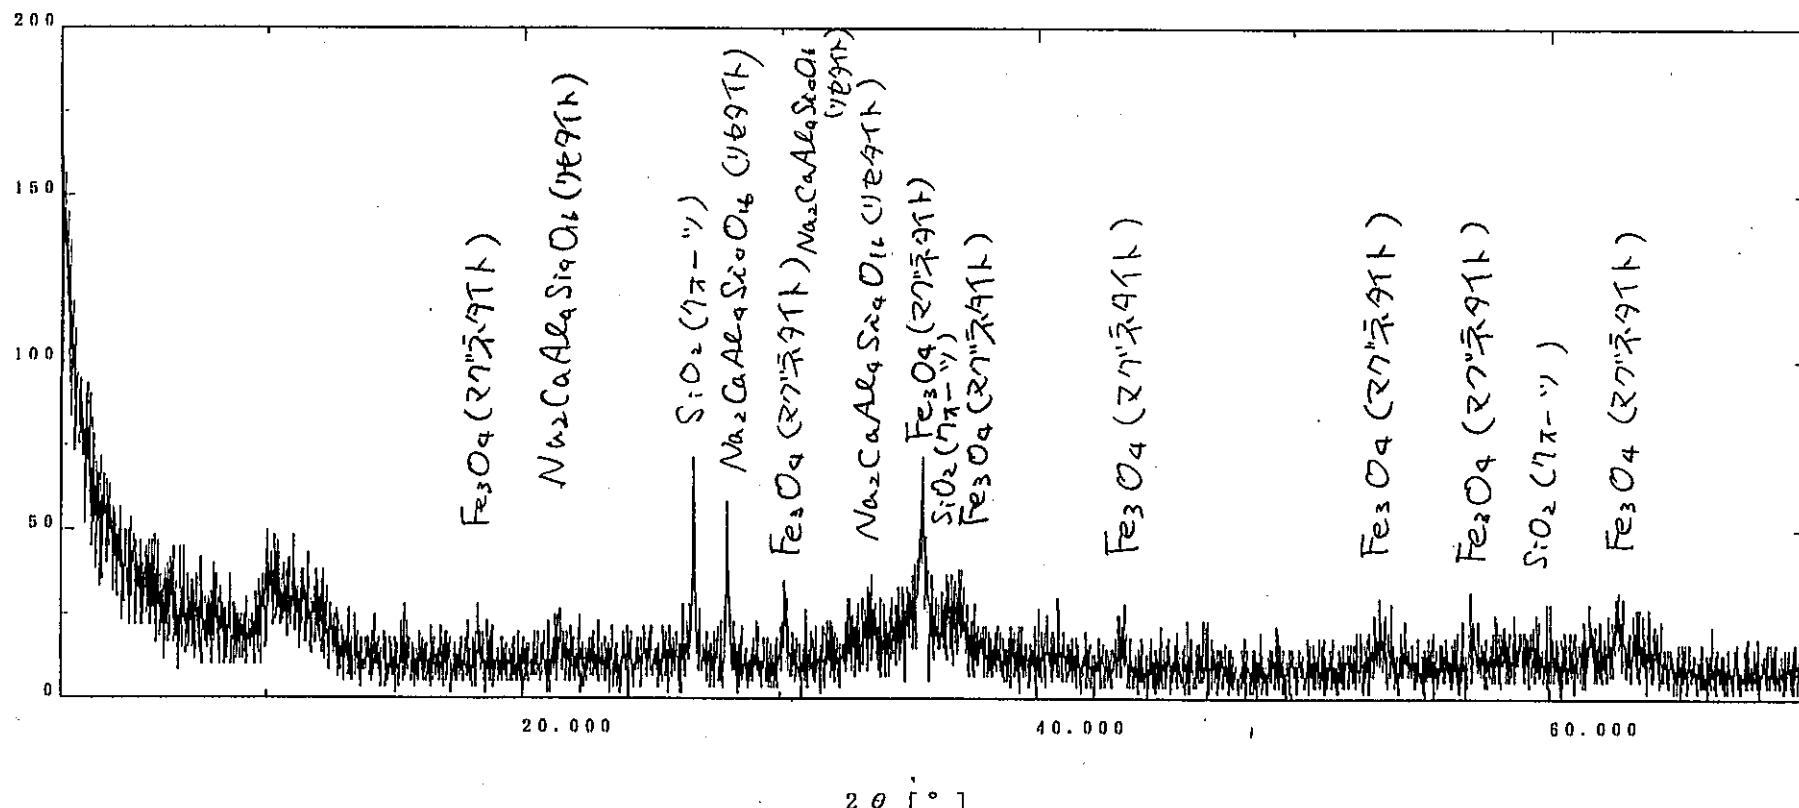
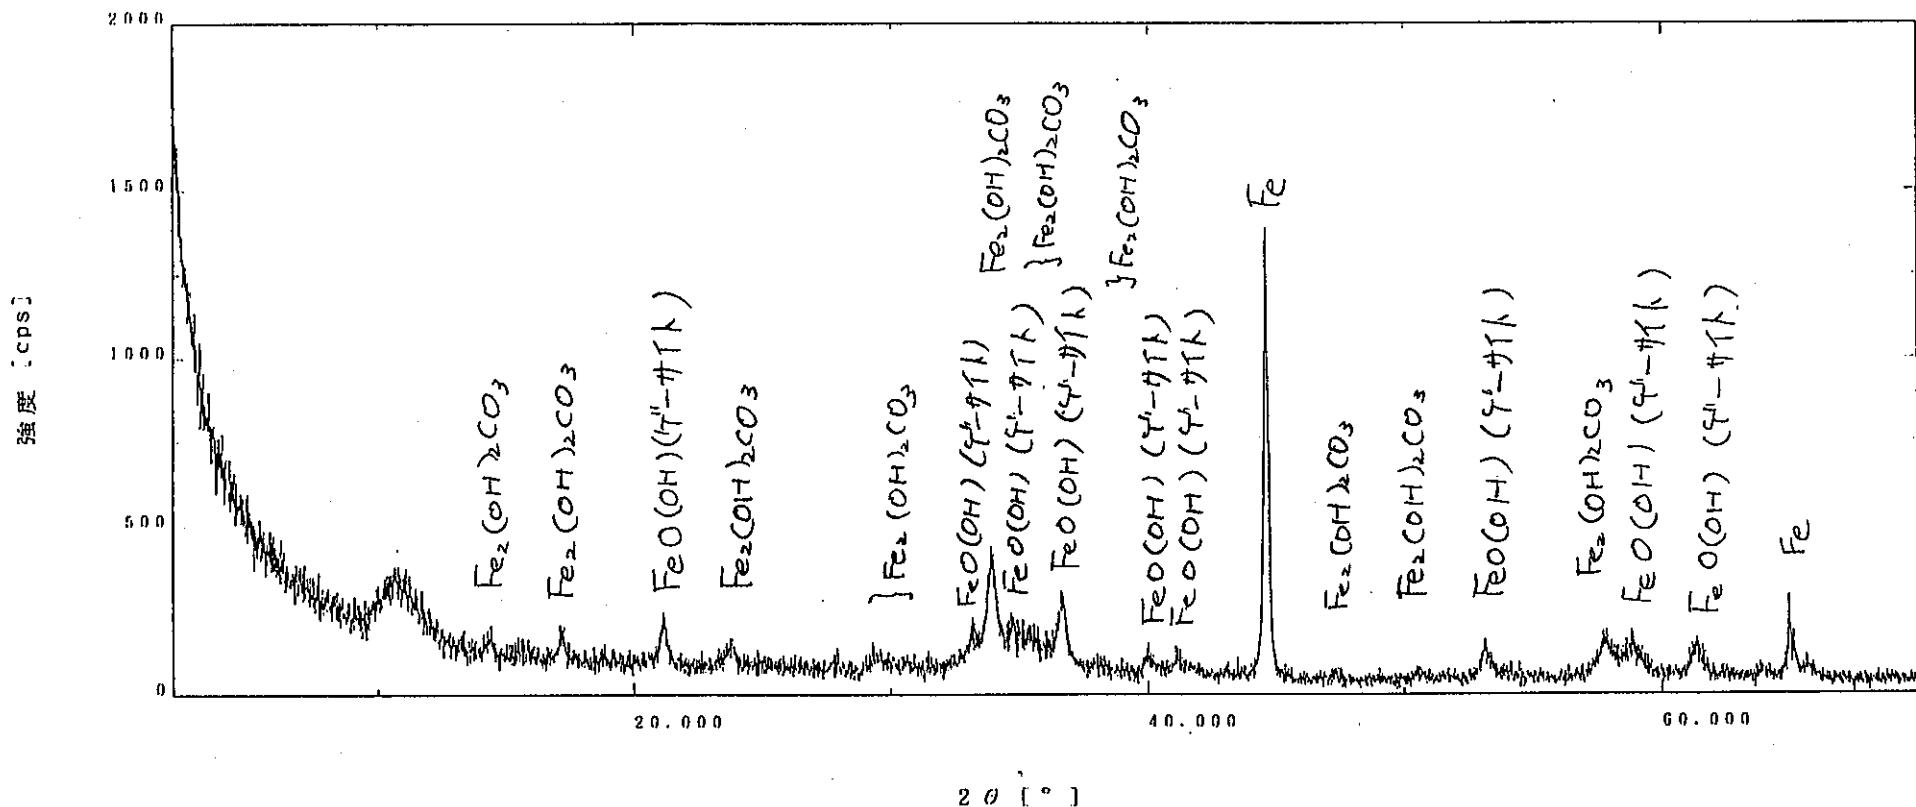
各部分のX線回折パターンを別添2に示す。またX線回折により同定された腐食生成物を表5に示す。ただし、いずれの測定結果においても同定のできなかったピークがあった。⑥～⑫の結果から、表面および採取物からはゲーサイト、マグヘマイトなどの3価の腐食生成物が同定された。地金付近からはマグнетタイトなどの2価鉄を含む腐食生成物が同定され、3価の腐食生成物は同定されなかった。また、石英や雲母鉱物などの外部からの混入物と思われる鉱物が同定された。試験片全体から採取してエタノールに浸漬させた試料については、沈殿物からはゲーサイト、マグヘマイトなどの腐食生成物と石英が同定された。上澄みからはスメクタイト鉱物などの腐食生成物以外の鉱物が同定された。

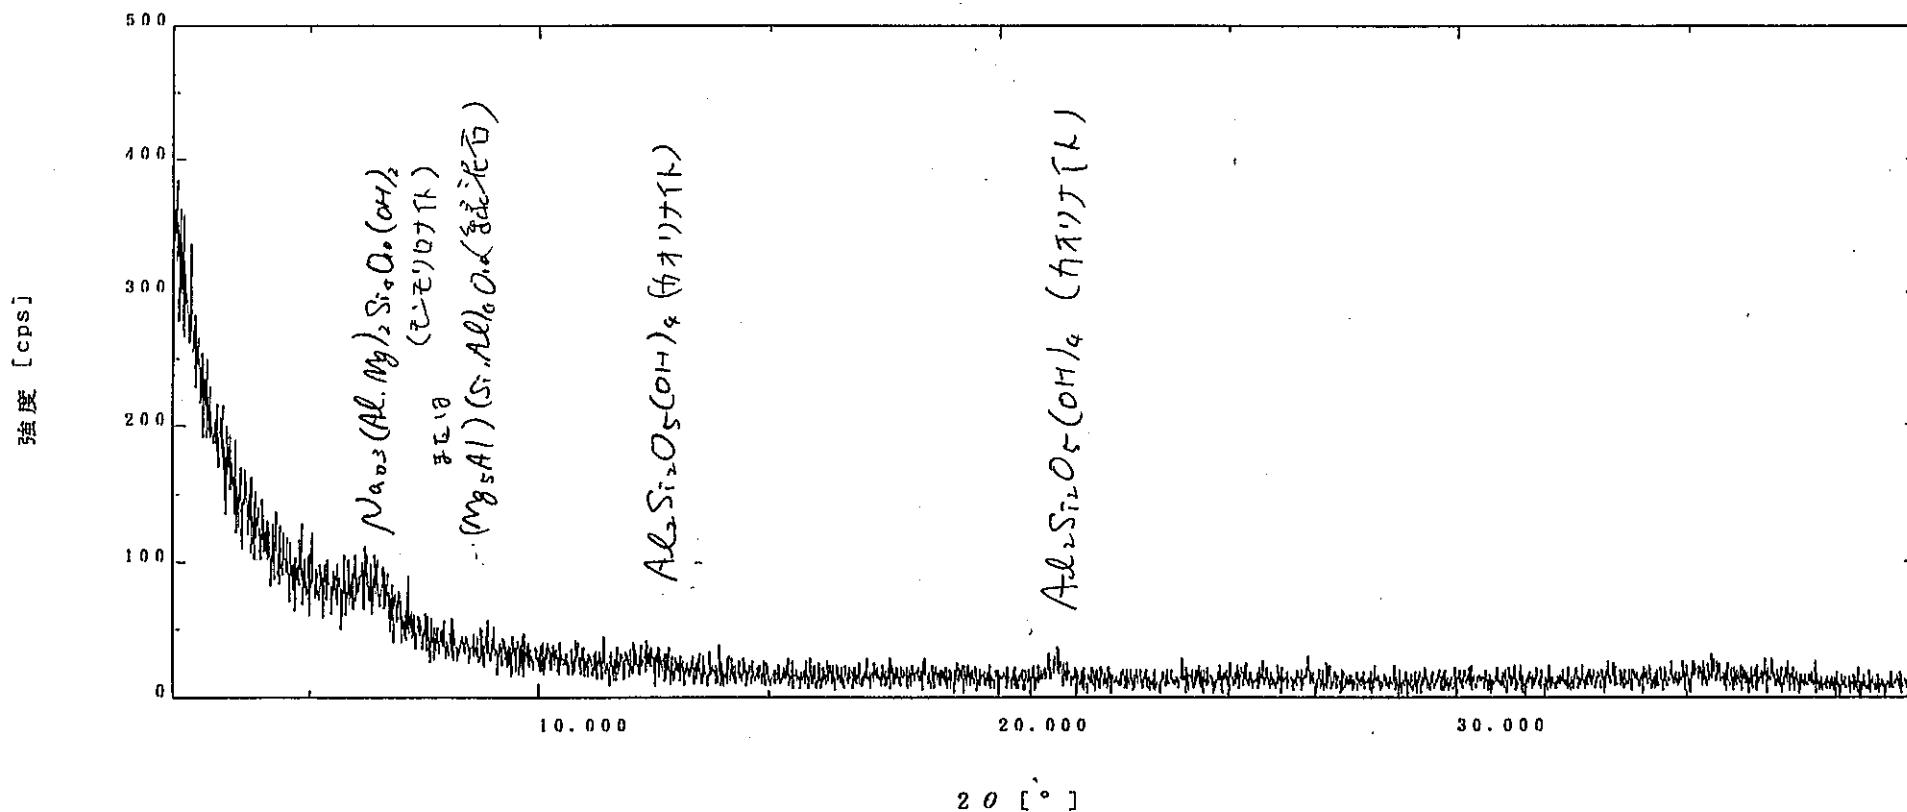
サンプル名 : MS-1-いっぱい剥取り
ファイル : yagai_0673
コメント : 野外軟鋼かきとり
測定日 : 01-Jul-97 11:38
測定者 : dmax

X 線 : Cu K-ALPHA1 / 40 kV / 20 mA
 ゴニオメータ : 広角ゴニオメータ
 アタッチメント : 標準試料ホルダー
 フィルタ : 使用しない
 インシテントモノクロ :
 カウンタモノクロメータ : 使用しない
 発散スリット : "1/2deg."
 散乱スリット : "1/2deg."
 受光スリット : "0.3mm"

カウタ : シンチレーションカウンタ
 走査モード : 連続
 スキャンスピード : 1.000 °/min.
 スキャンステップ : 0.010 °
 走査軸 : 2θ / θ
 走査範囲 : 2.000 ~ 40.000 °
 オフセット : 0.000 °
 固定角 : 0.000 °
