原子力災害時の放射線管理対応の経験

Some Experiences of Radiation Protection Activities in Nuclear Emergency

アスファルト固化処理施設火災・爆発事故
及びJCO臨界事故の放射線管理対応

核燃料サイクル開発機構
東海事業所

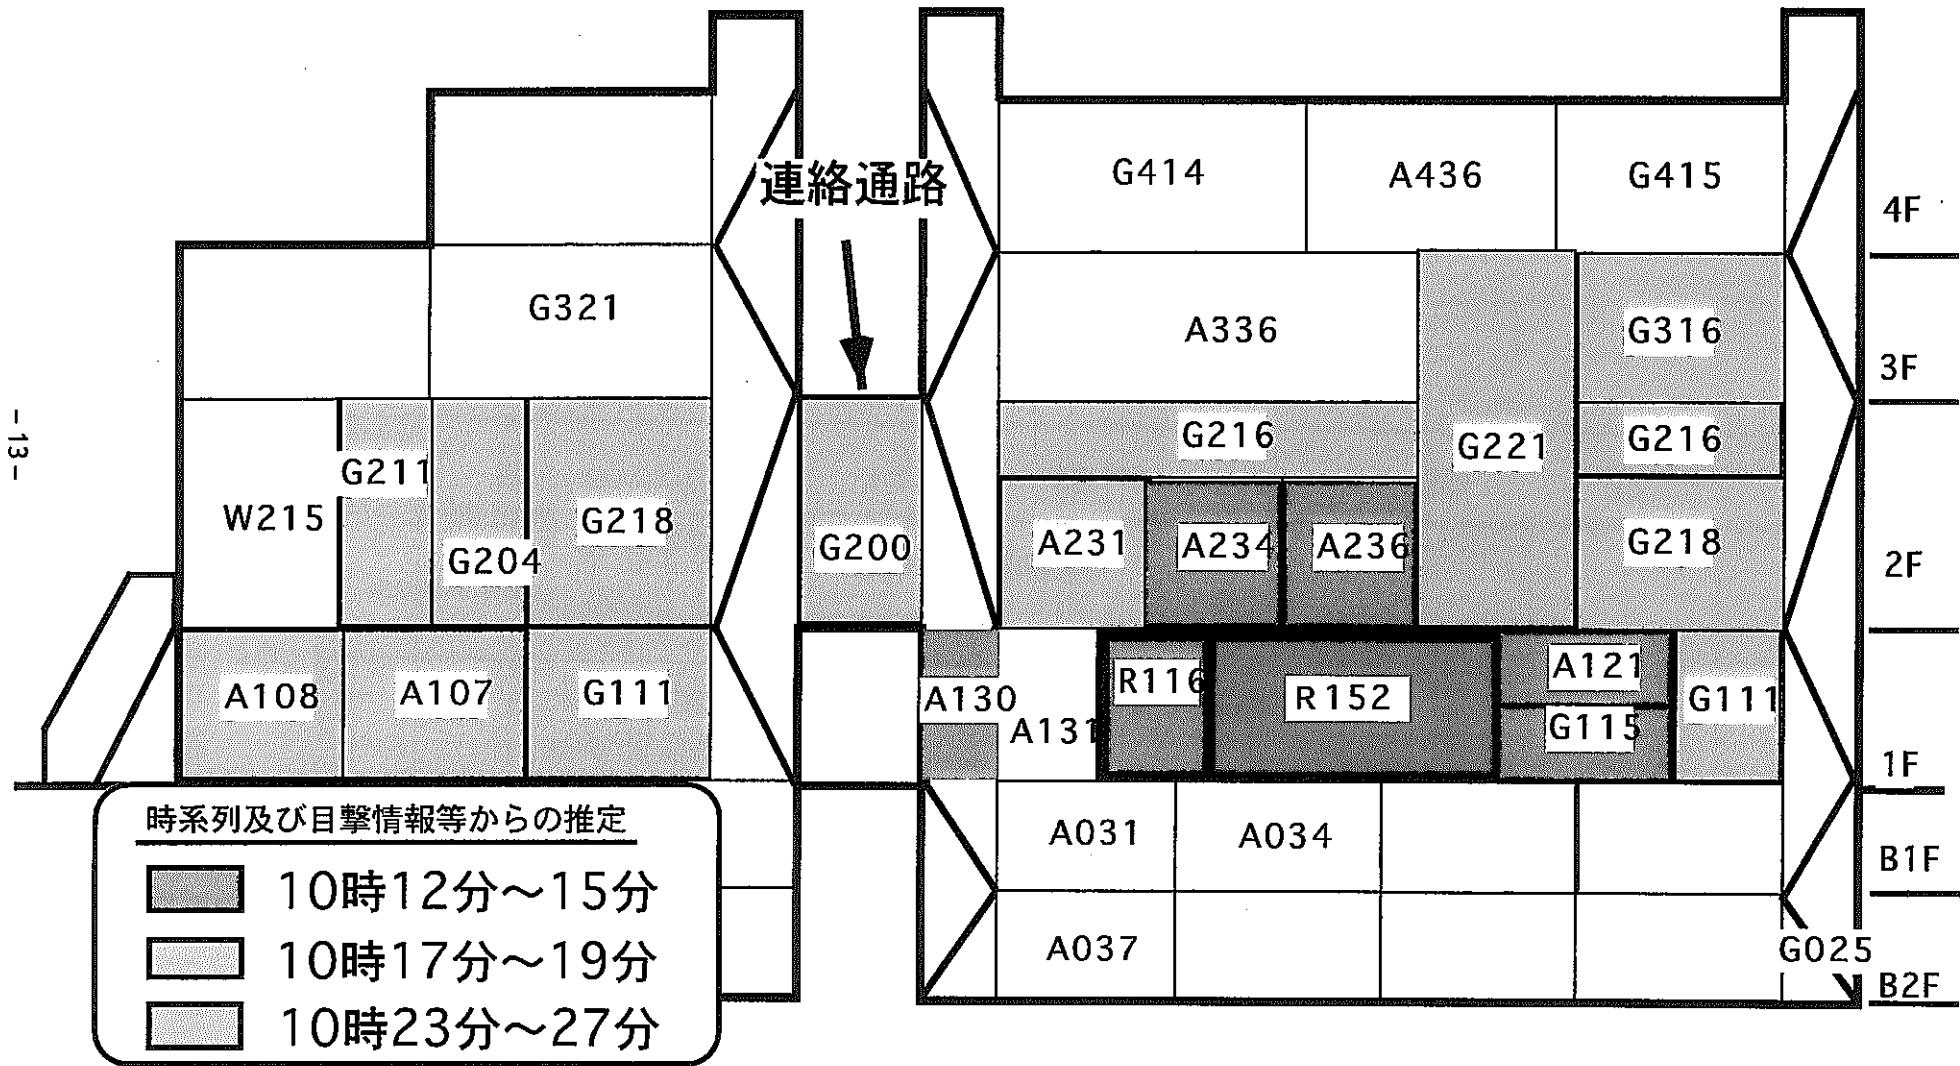
図-2 煙の拡散状況

平成9年3月11日、10：06頃アスファルト充填室でドラム缶から火災が発生し、水を噴霧して消火した。この消火作業によりセル内に水蒸気と煙が充満し、セルの換気系が停止したことから放射性物資を含んだ煙が施設内外へ拡散した。図-2にはアスファルト施設で発生した煙が他の施設にまで拡散していった状況を示す。その後、アスファルト充填室内でドラム缶から可燃性ガスが発生、室内に充満し、20：04頃に爆発に至った。

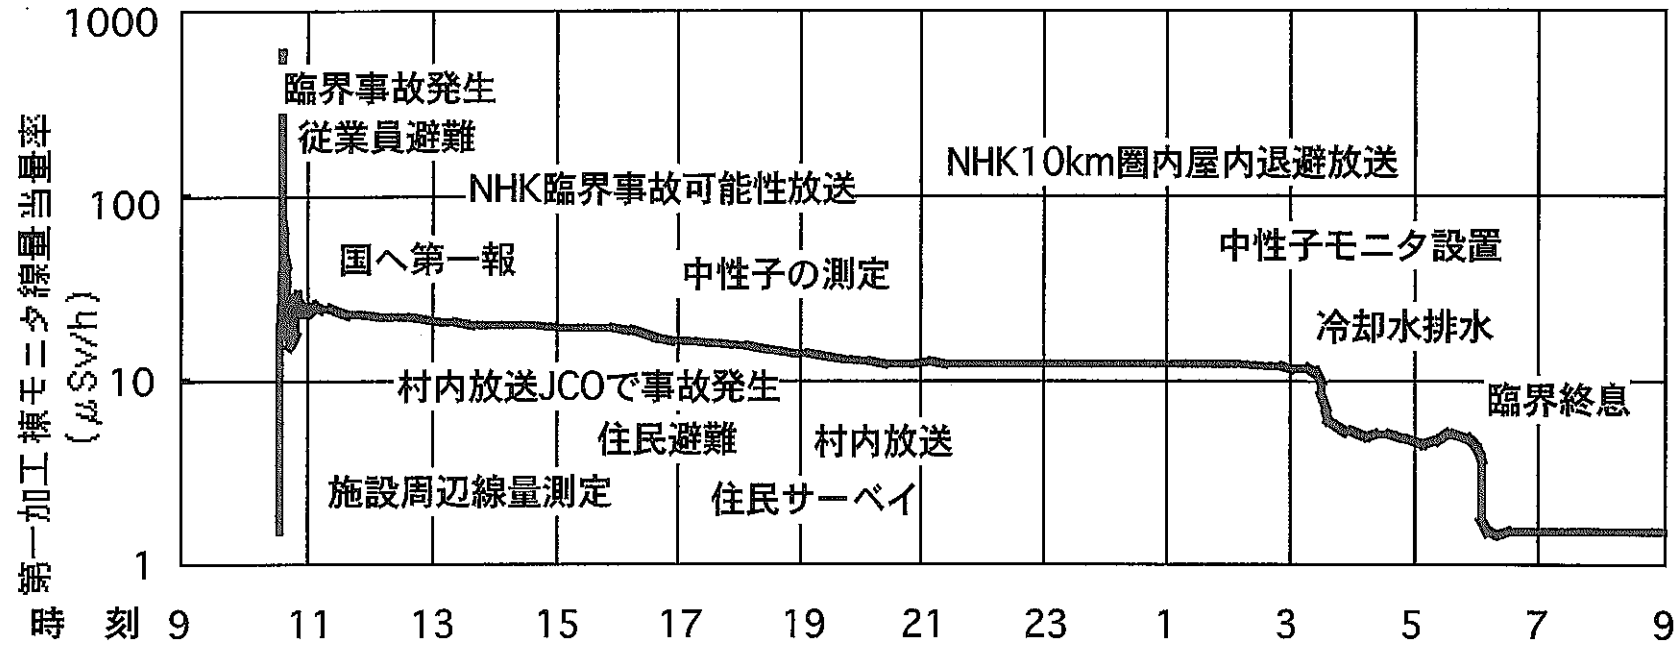
図-4 臨界事故の経過と放管支援活動

図-4は臨界事故に対する支援概要を、JCO第一加工棟に設置されたγ線エリアモニタの測定結果と対比させ示した。

放射線管理部門としては、施設周辺環境のモニタリング、避難住民等のサーベイ、従業員などに対する汚染検査やホールボディ測定、事故終息活動や遮へい強化作業に対する放射線管理及び排気管理への支援、放管資器材の準備と貸出し等を行うとともに、その後JCO従業員の被ばく線量評価作業の支援なども実施した。

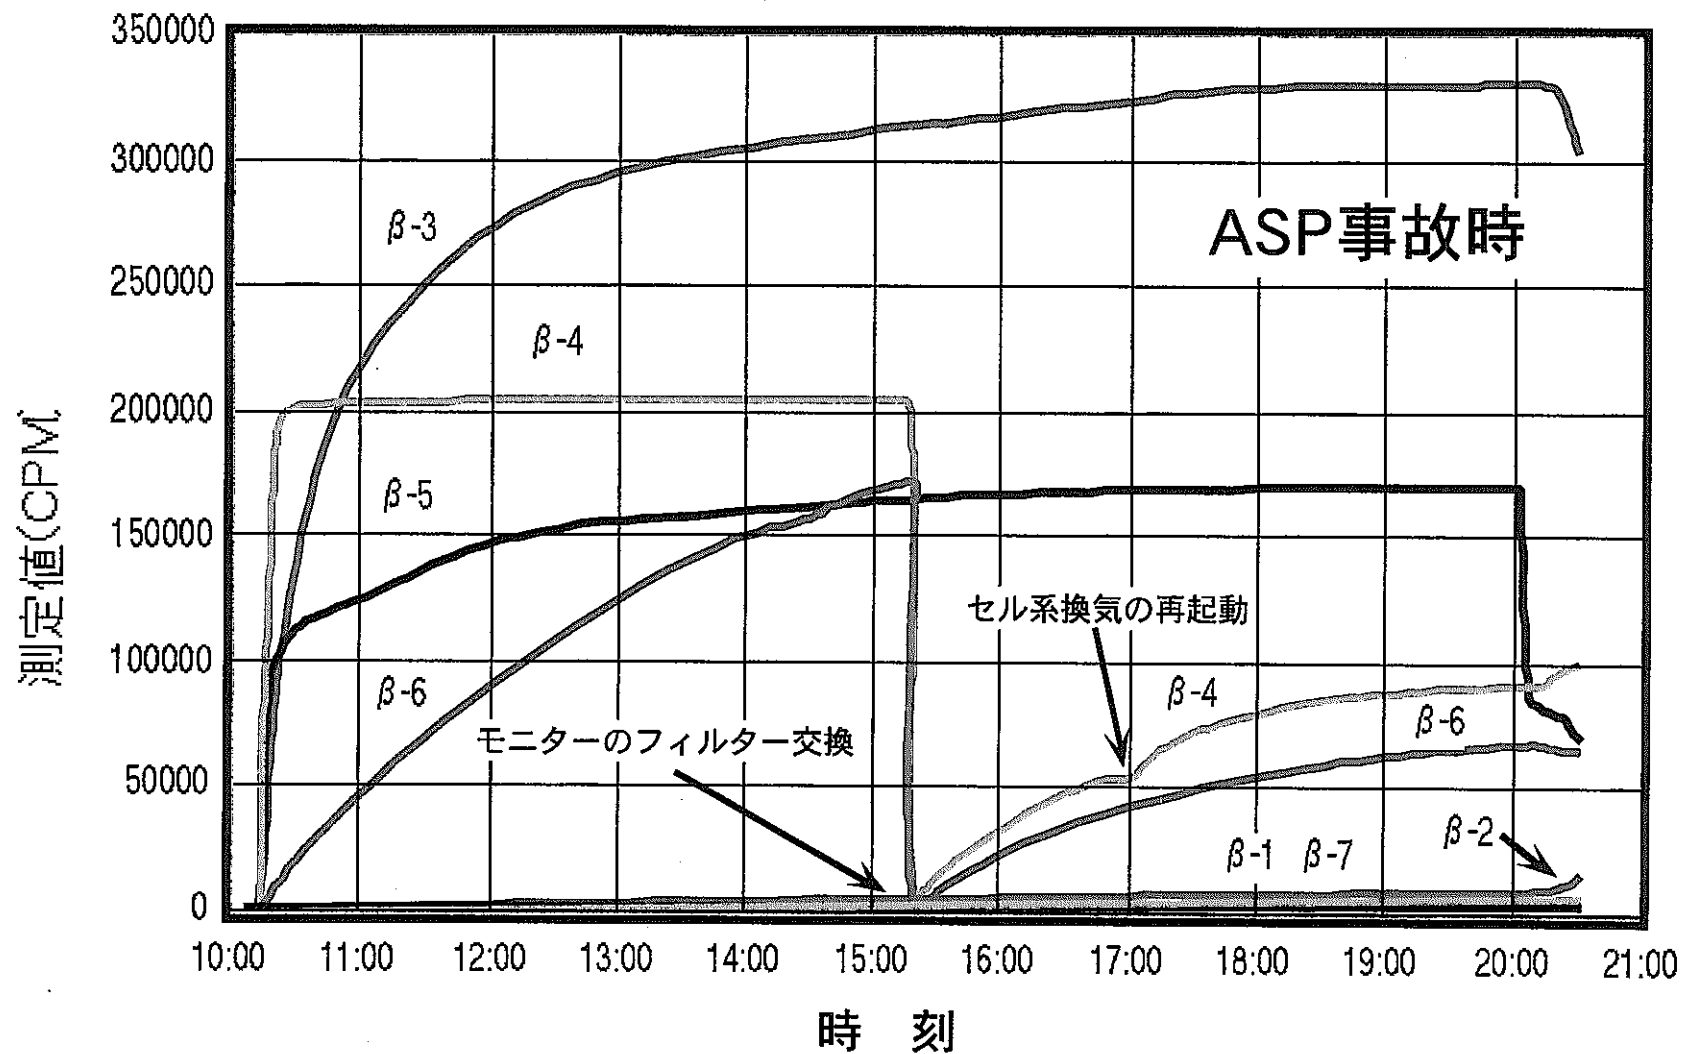
図-5 β 線ダストモニタの変化

図-5に、火災、爆発を通じての施設内空气中放射性物質濃度を監視しているβ線ダストモニタの測定結果を示す。ドラム缶の火災を水で消火した直後から、作業環境に放射性物質を含んだ煙りが拡散してきており、マスクの着用時期が遅かったことから内部被ばくに至った。20時過ぎに発生した爆発に対しては、β線ダストモニタの測定記録が中断しており、モニタのケーブルの焼損等により、測

定系が故障したことが分かる。

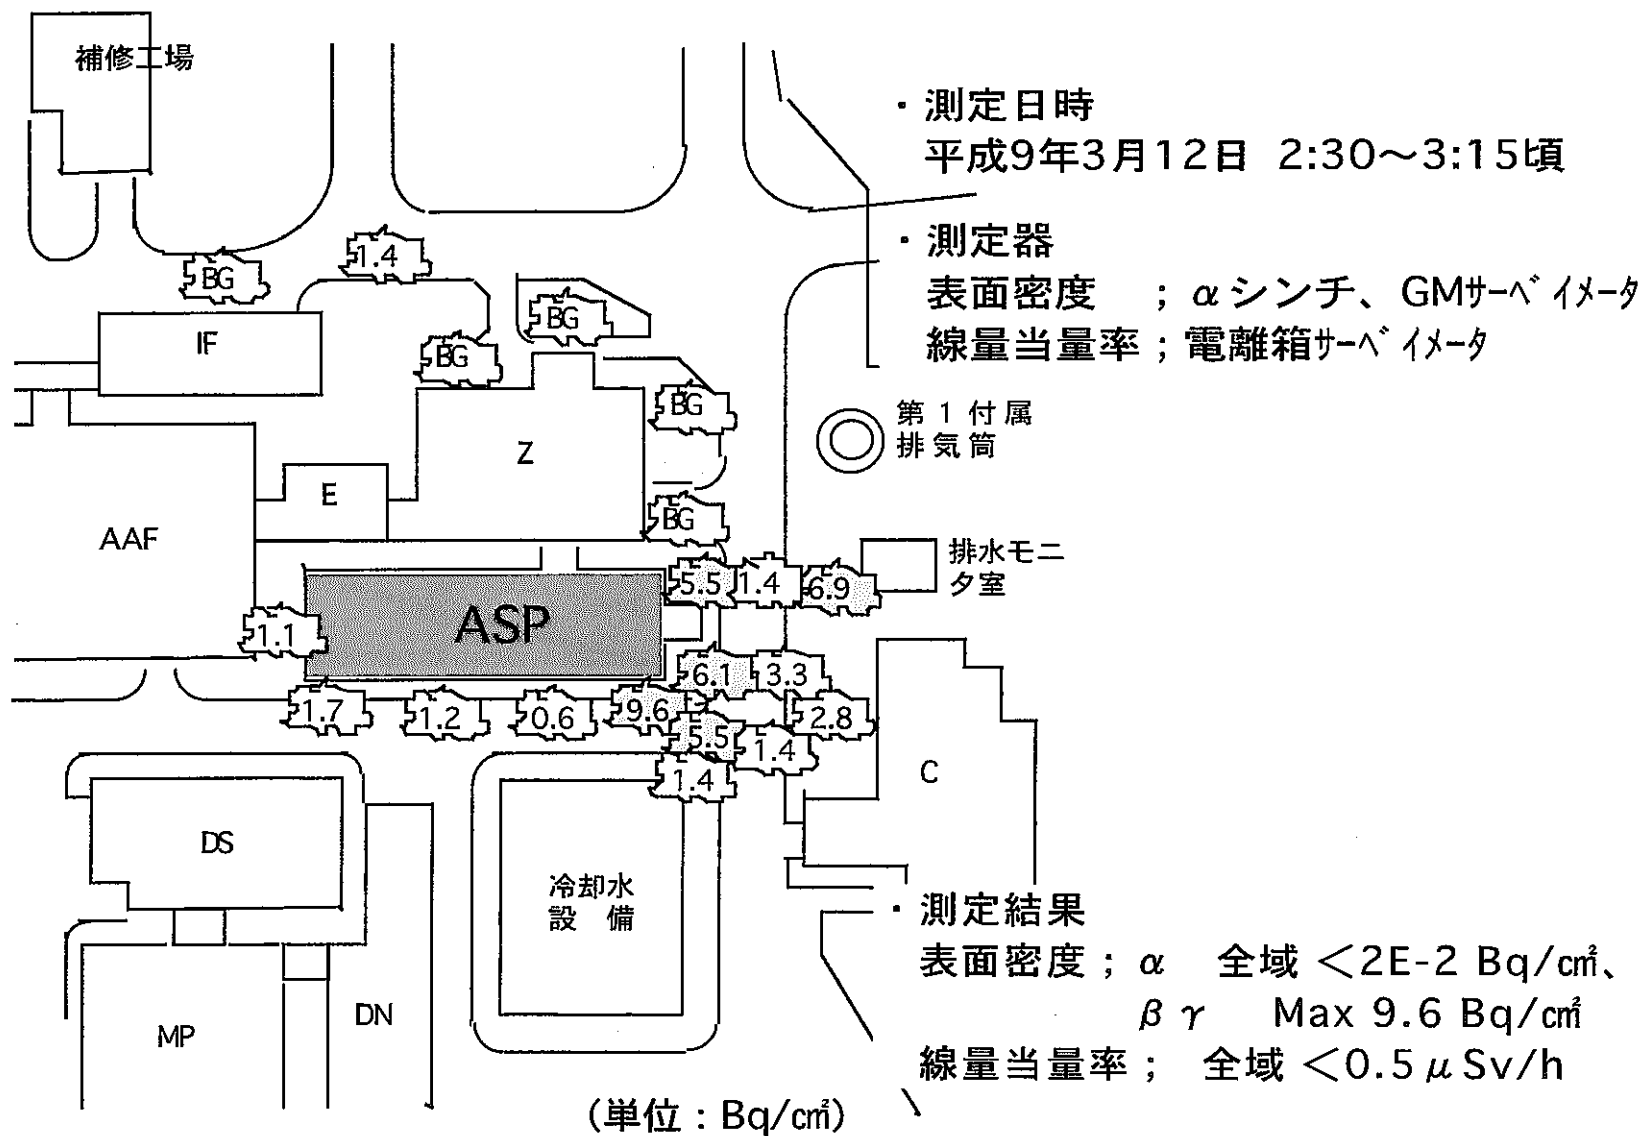
図-6 ASP施設周辺の放射線状況 (爆発後)

爆発後に測定した施設周辺の汚染分布を図-6に示す。主に ^{137}Cs 等の β 線放出核種による汚染があり、そのレベルは管理区域設定基準の1/4程度であった。
