亀裂状媒体水理試験設備 (LABROCK) 用 試験岩体の切り出し・整形

(技術報告)

2001年5月

核燃料サイクル開発機構
東海事業所

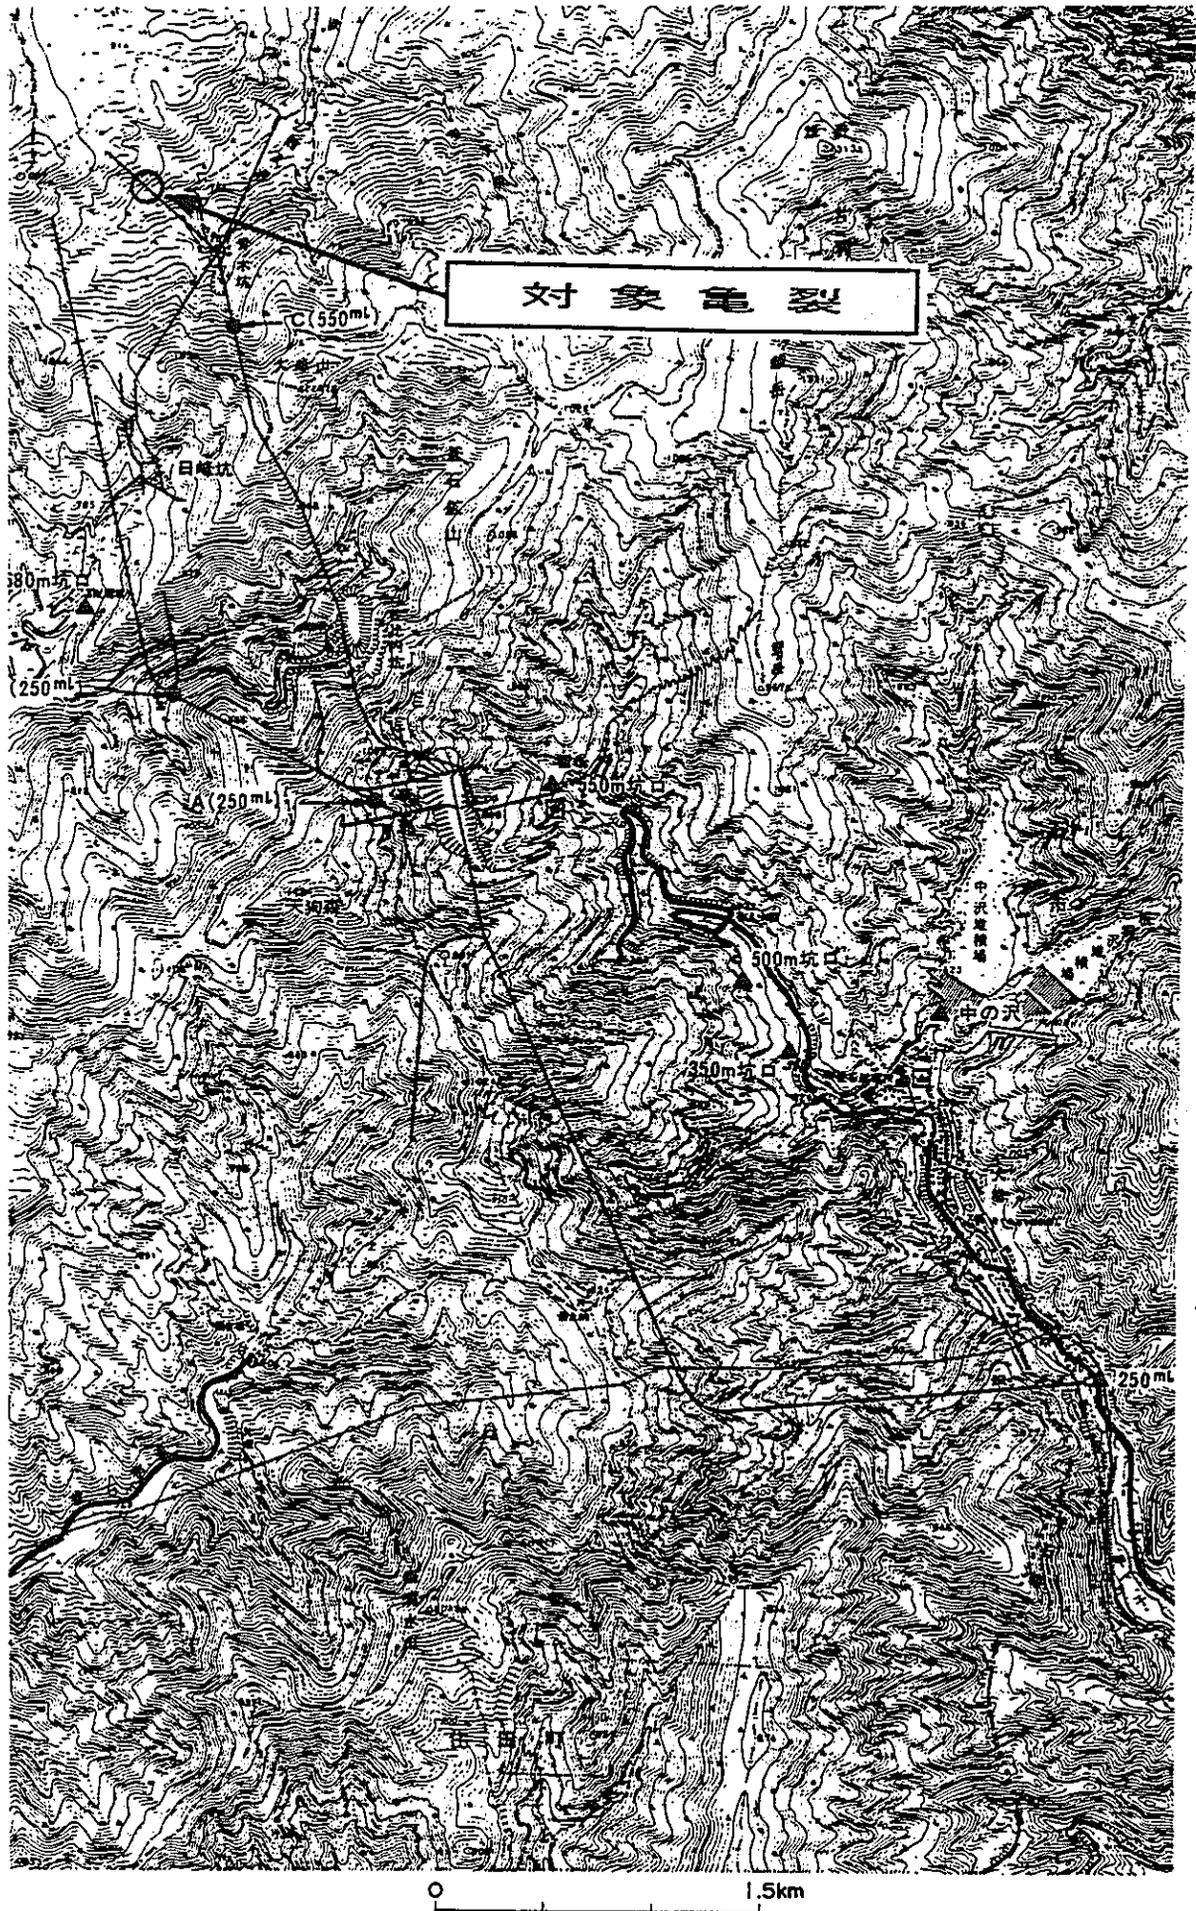
図-3.1.1 対象亀裂の位置図

その他施工性や他の原位置試験との位置関係などを考慮した。その結果、NW押し坑道465m付近の亀裂を第一候補として選定した。この対象亀裂の位置等を図-3.1.1～図-3.1.3に示す。

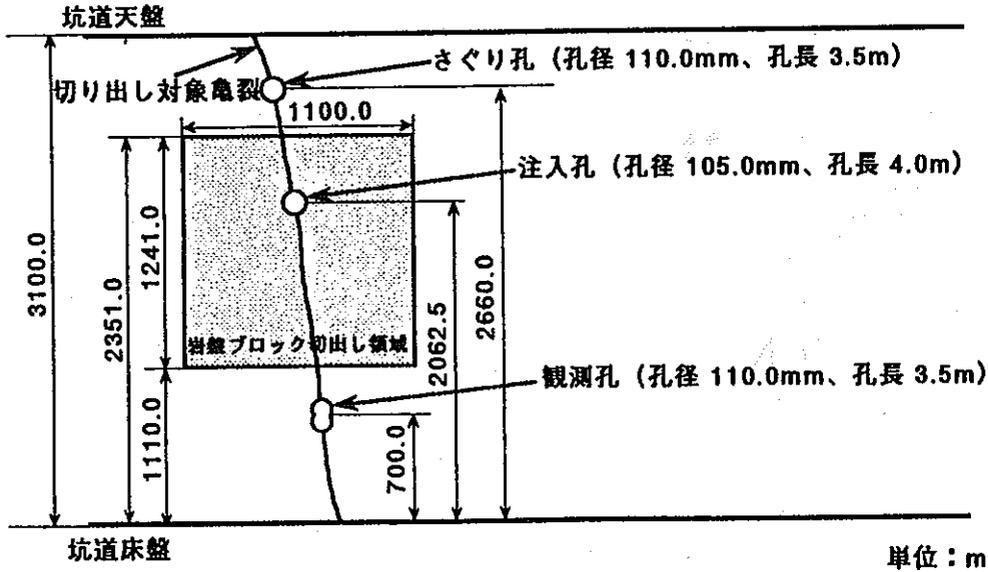
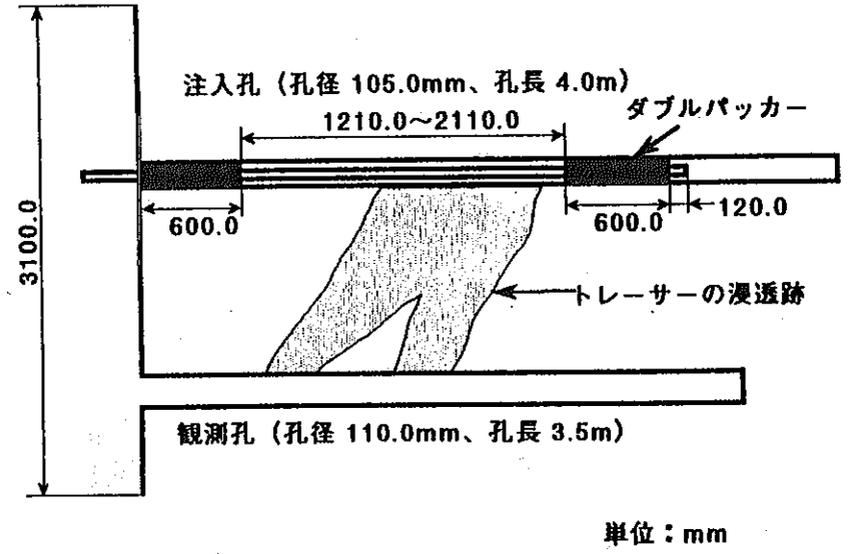
図-4.2.1 調査試験の概念図 (その1)

上記の①-i~ivを目的とした試験として、図-4.2.1および図-4.2.2に示すような調査試験を考えた。これは切り出し部位中と切り出し部位下方の2箇所を削孔し、亀裂の方向を確認するとともに、これらを注入孔・観測孔とした流下試験を行うものである。この試験では水を注入して注入量と浸出量を測定する注水試験と、トレーサーを注入してその到達位置と時間を測定するトレーサー試験を行う。以上を手順を追って下記に述べる。

これは流下試験における観測孔であると共に、切り出し岩体下部での亀裂方向確認のためのさぐり孔も兼ねるものである。削孔は削岩機（湿式、孔径110.0mm、孔長3.5m）によるものとし、対象亀裂の開口状況および湧水状況等を観察する。

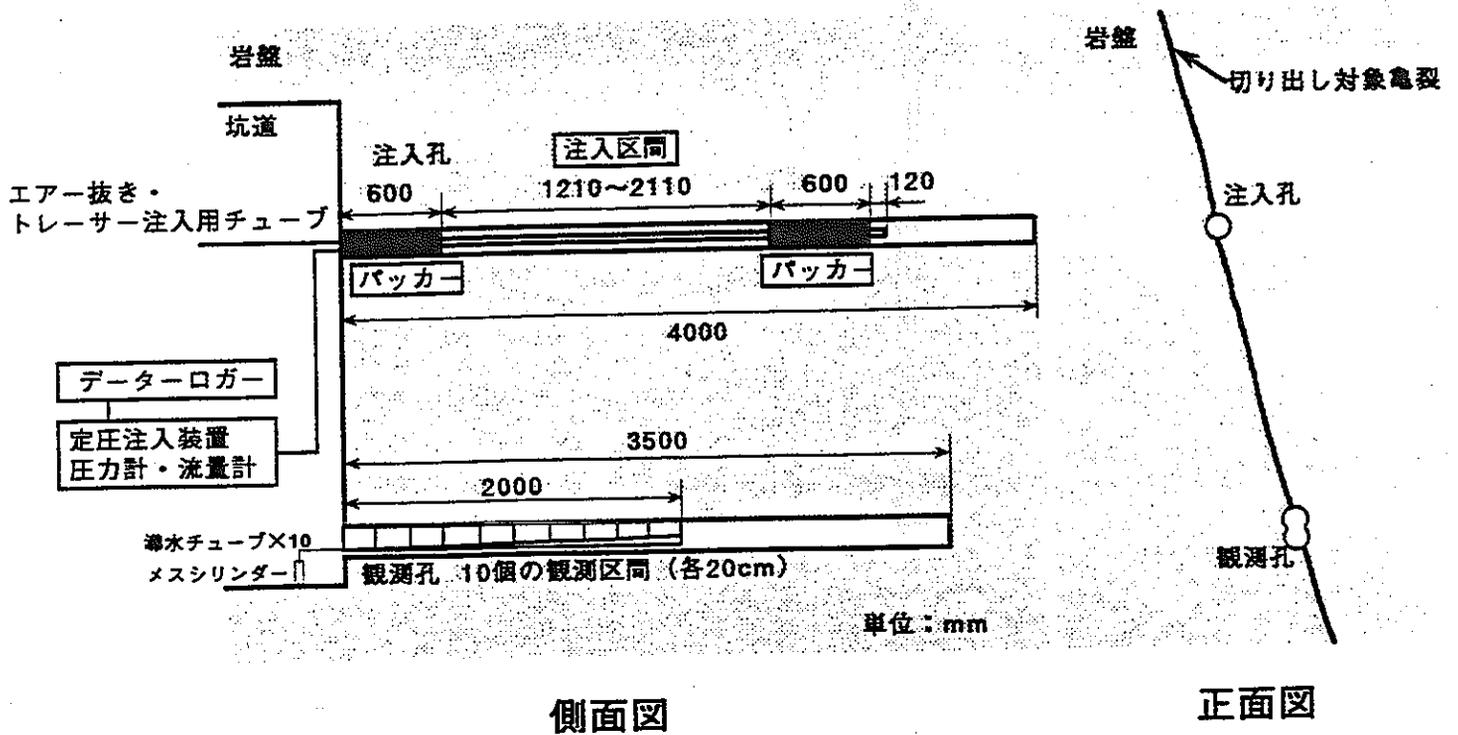
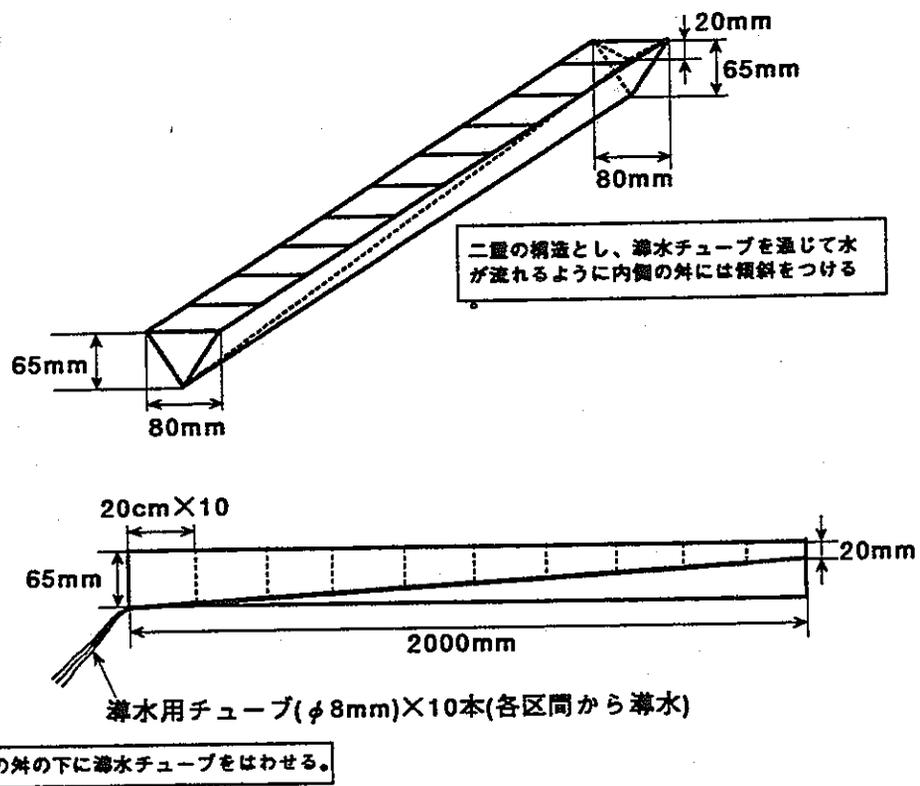
図-4.2.2 調査試験の概念図(その2)

注入孔はパッカーをかけるため、試錐機(湿式、孔径105.0mm、孔長4.0m)によるものとし、観測孔と同様対象亀裂の開口状況を観察する。

注入孔にダブルパッカーを用いて注入区間を設け、水の注入試験を行う。注入には低圧透水試験器を用い、注入量と注入圧力の経時変化をモニターする。なお、ダブルパッカーを用いて注入を行う場合、設定した注入区間に支配された水みちが形成される恐れがある。したがって、注入区間長はパッカー部を除いて採取する岩体全体に渡る構造とする。注入圧力は、原位置試験場において計測している間隙水圧を考慮して決定する。観測孔での浸出量は、観測孔口に導水装置を設け、メスシリンダーにて計測する。

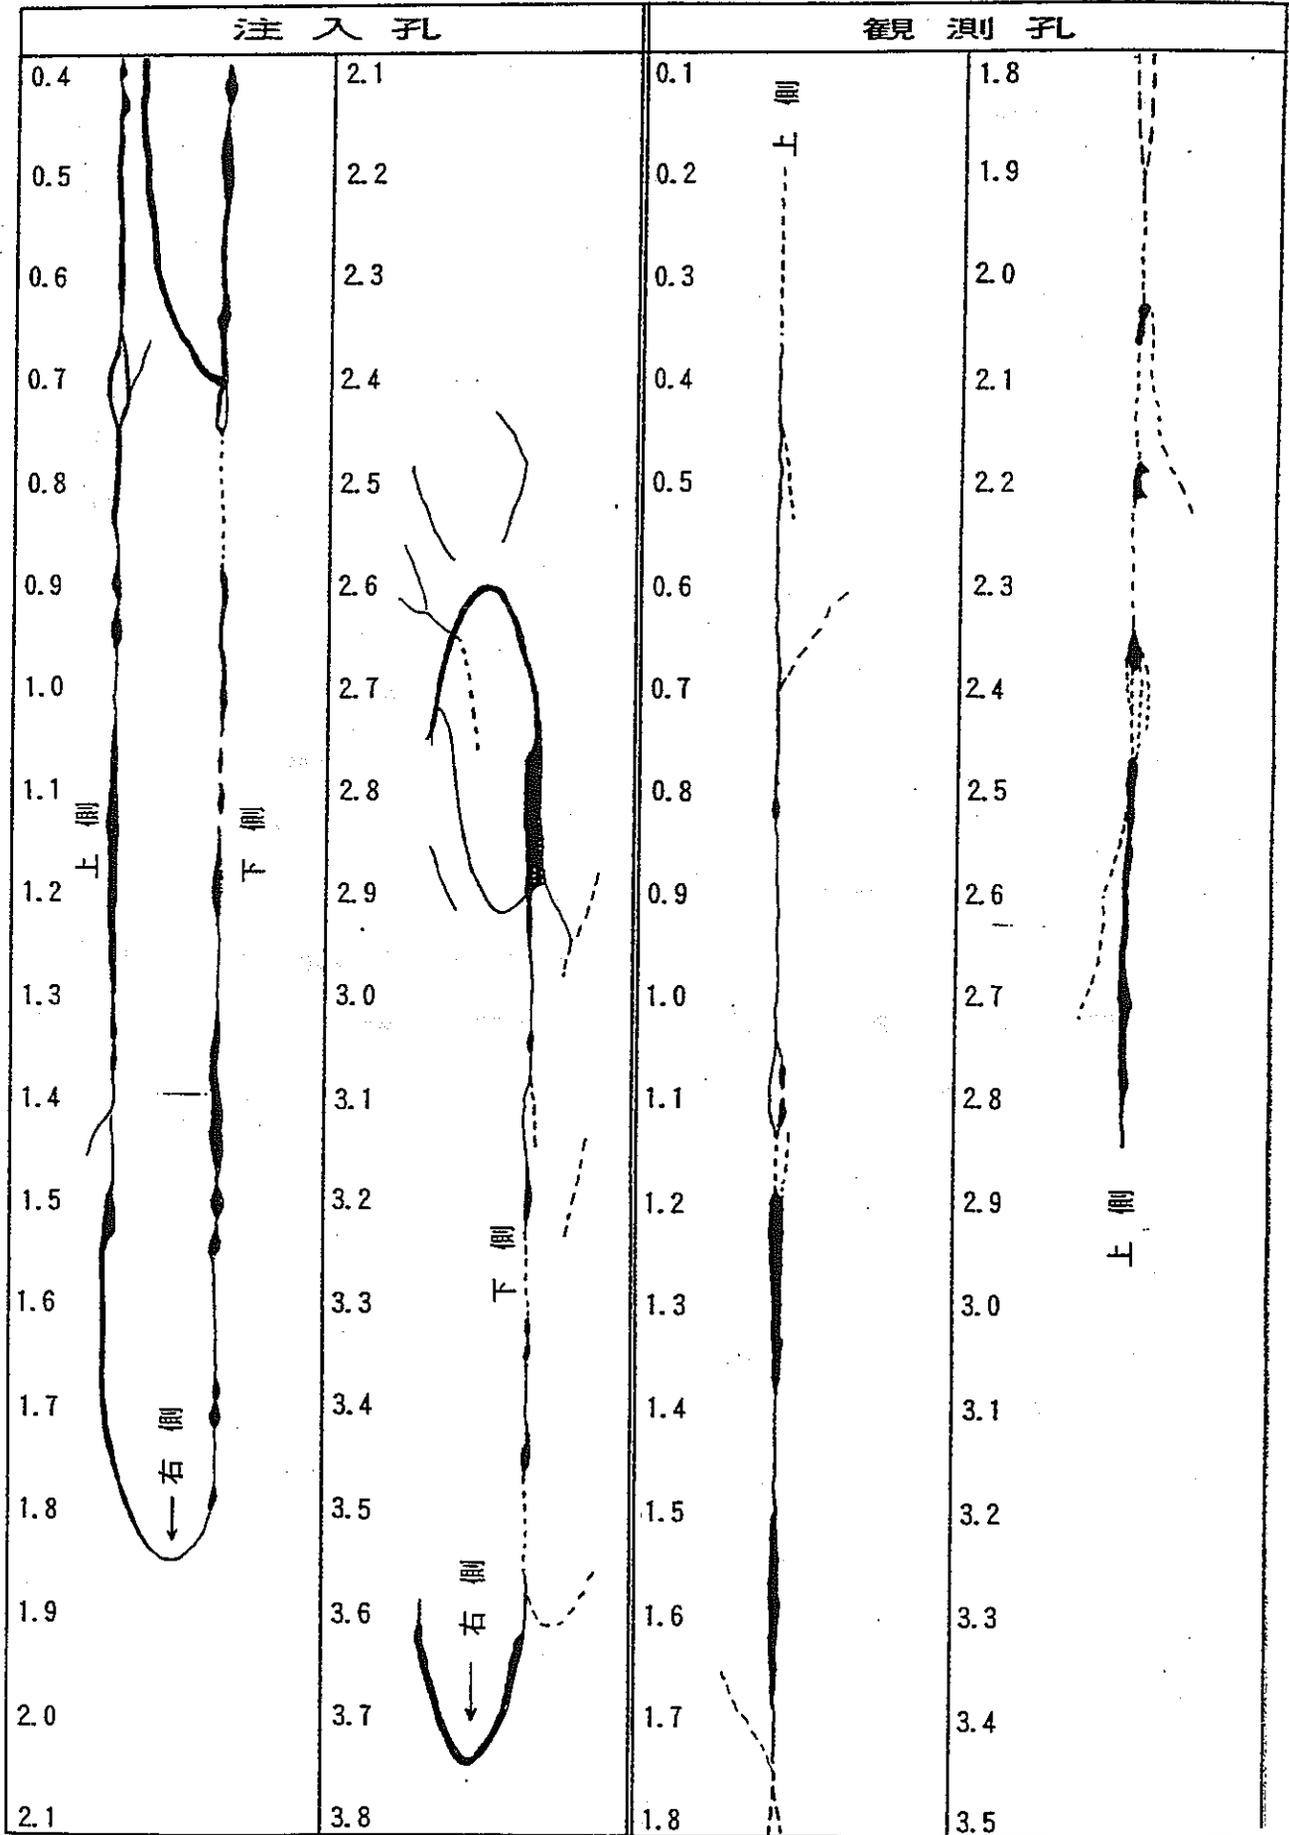
図-4.3.1 注入孔・観測孔における亀裂の状況

観測孔と注入孔については亀裂状況確認のため、内視鏡型のBTVによる観察を行った。観測孔では口元より1.2m～1.7mおよび2.5m～2.85mの位置に、比較的連続した開口部分が認められた。また、観測孔には湧水が認められ、その位置は口元より1.7m付近に集中しており、湧水量は削孔直後、2.4ℓ/分であったが、その後1.8ℓ/分で定常に達した。

注入孔では、削孔中に下の観測孔より削孔水の浸出が認められている。亀裂の状況は、口元より1.8mでさぐり孔からNW坑道奥側に逸れ、2.6mでNW坑道奥側より戻り、3.7mで再びNW坑道奥側に逸れている。亀裂が孔内に現われている部分については、ほぼ連続して開口しており、特に口元より2.8～2.9m付近に顕著な部分が認められた。以上の注入孔および観測孔のBTV観察結果による亀裂の状況を図-4.3.1に示す。

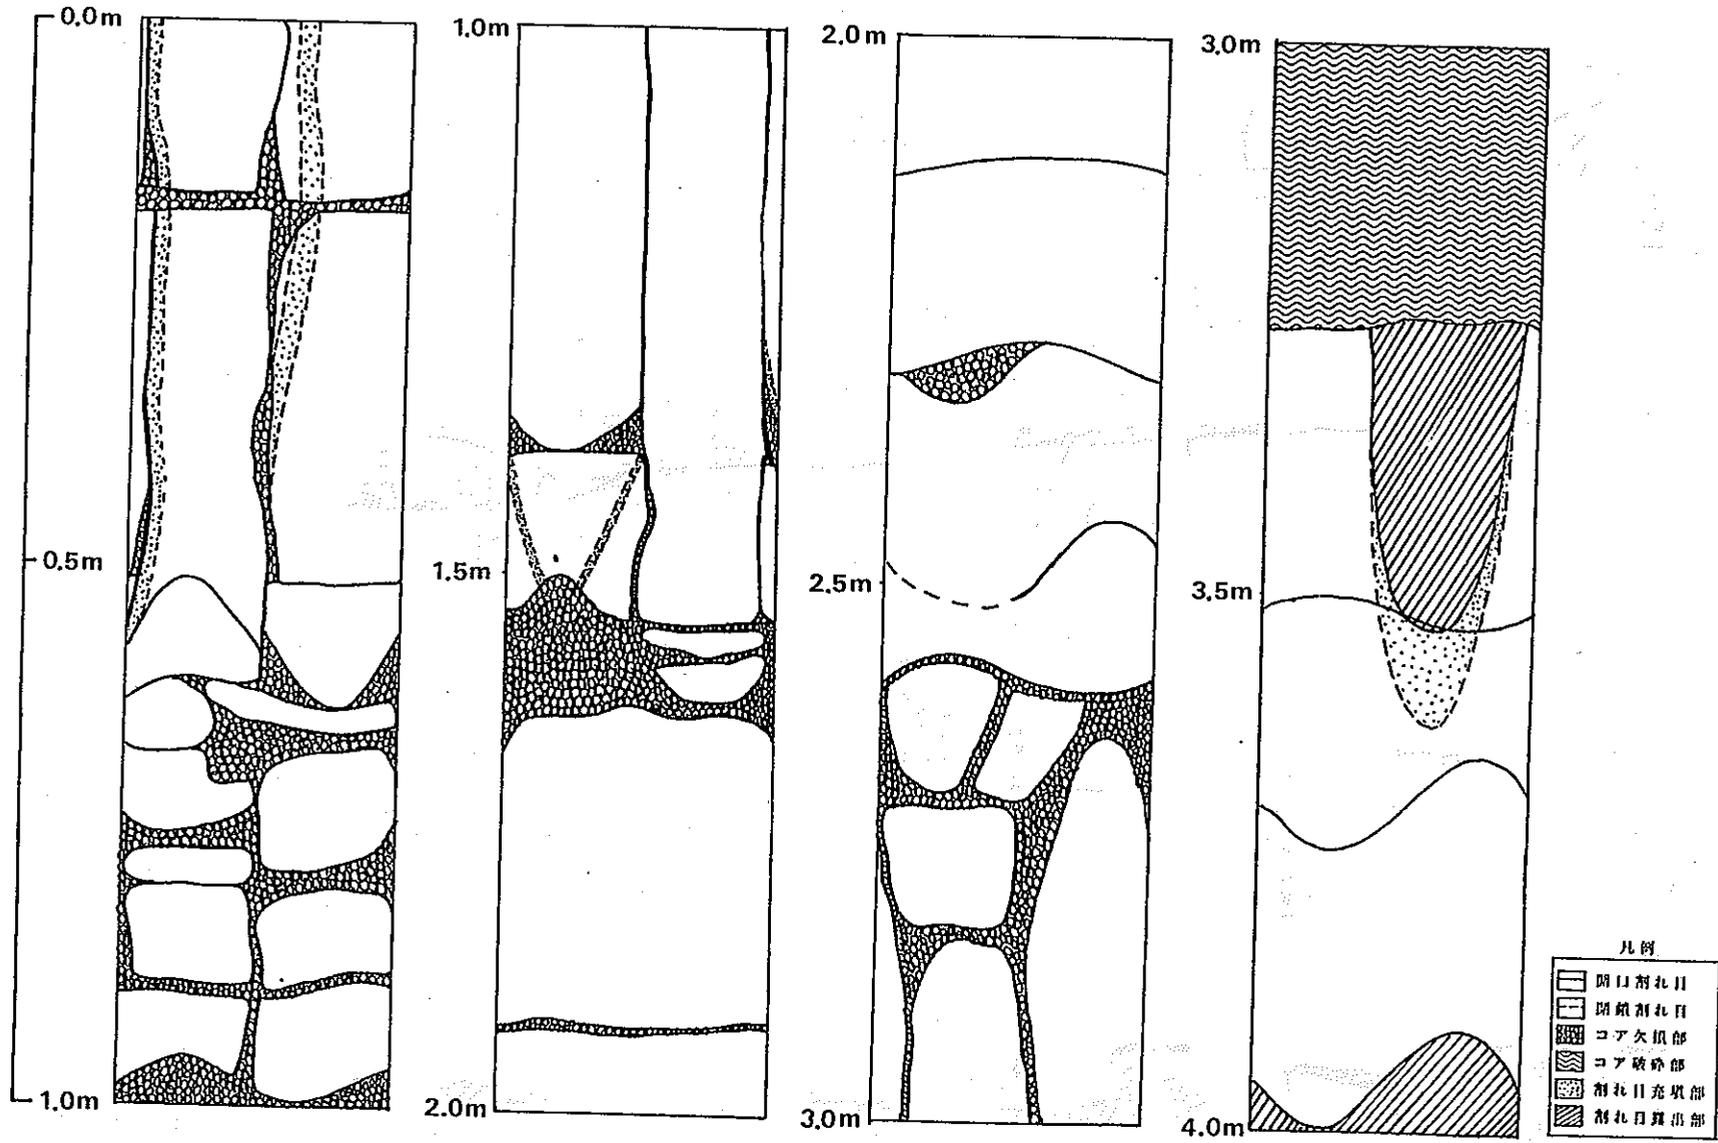
図-4.3.2 注入孔コア展開図

対象亀裂は、注入孔の0～170cm区間、および、243～354cm区間において認められ、出現区間内においては、全て開口している。対象亀裂は、45cm付近において対象亀裂横に存在する、閉鎖した、プール状に充填物を含有する、脈充填割れ目と一体となり、143cm～158cm区間では、一部脈充填割れ目と分離するものの、残りの出現区間内においては、一体となっている。対象亀裂中に脈充填物が存在する部分は、充填鉱物と母岩との境界部のどちらかの一方が開口している。充填鉱物がほとんど存在しない部分は、破断面に薄く白色粘土（束沸石、濁沸石、方解石）が付着し、所々で束沸石の破断面からの自形成長が認められ、対象亀裂が空隙を持っている、あるいは、過去に持っていたことがうかがわれる。また、対象亀裂の一部において黒色混合鉱物を含有する細脈が発達しており、その表面に条線が発達していることより、対象亀裂は元々黒色混合鉱物を含有するせん断を受けた弱い割れ目であったものが、後に開きを伴い、その空隙部を、束沸石、濁沸石、方解石等の脈充填鉱物が充填したものと推測される。

変質は、対象亀裂沿いにおいて、長石の白濁化が認められる程度でありコア全体を通じ、微弱変質である。コア欠損部、コア破砕部においても、ほとんどの割れ目が人工割れ目であり、さほど大きな割れ目は存在しない。以上の鑑定結果を図-4.3.2～図-4.3.4に示す。

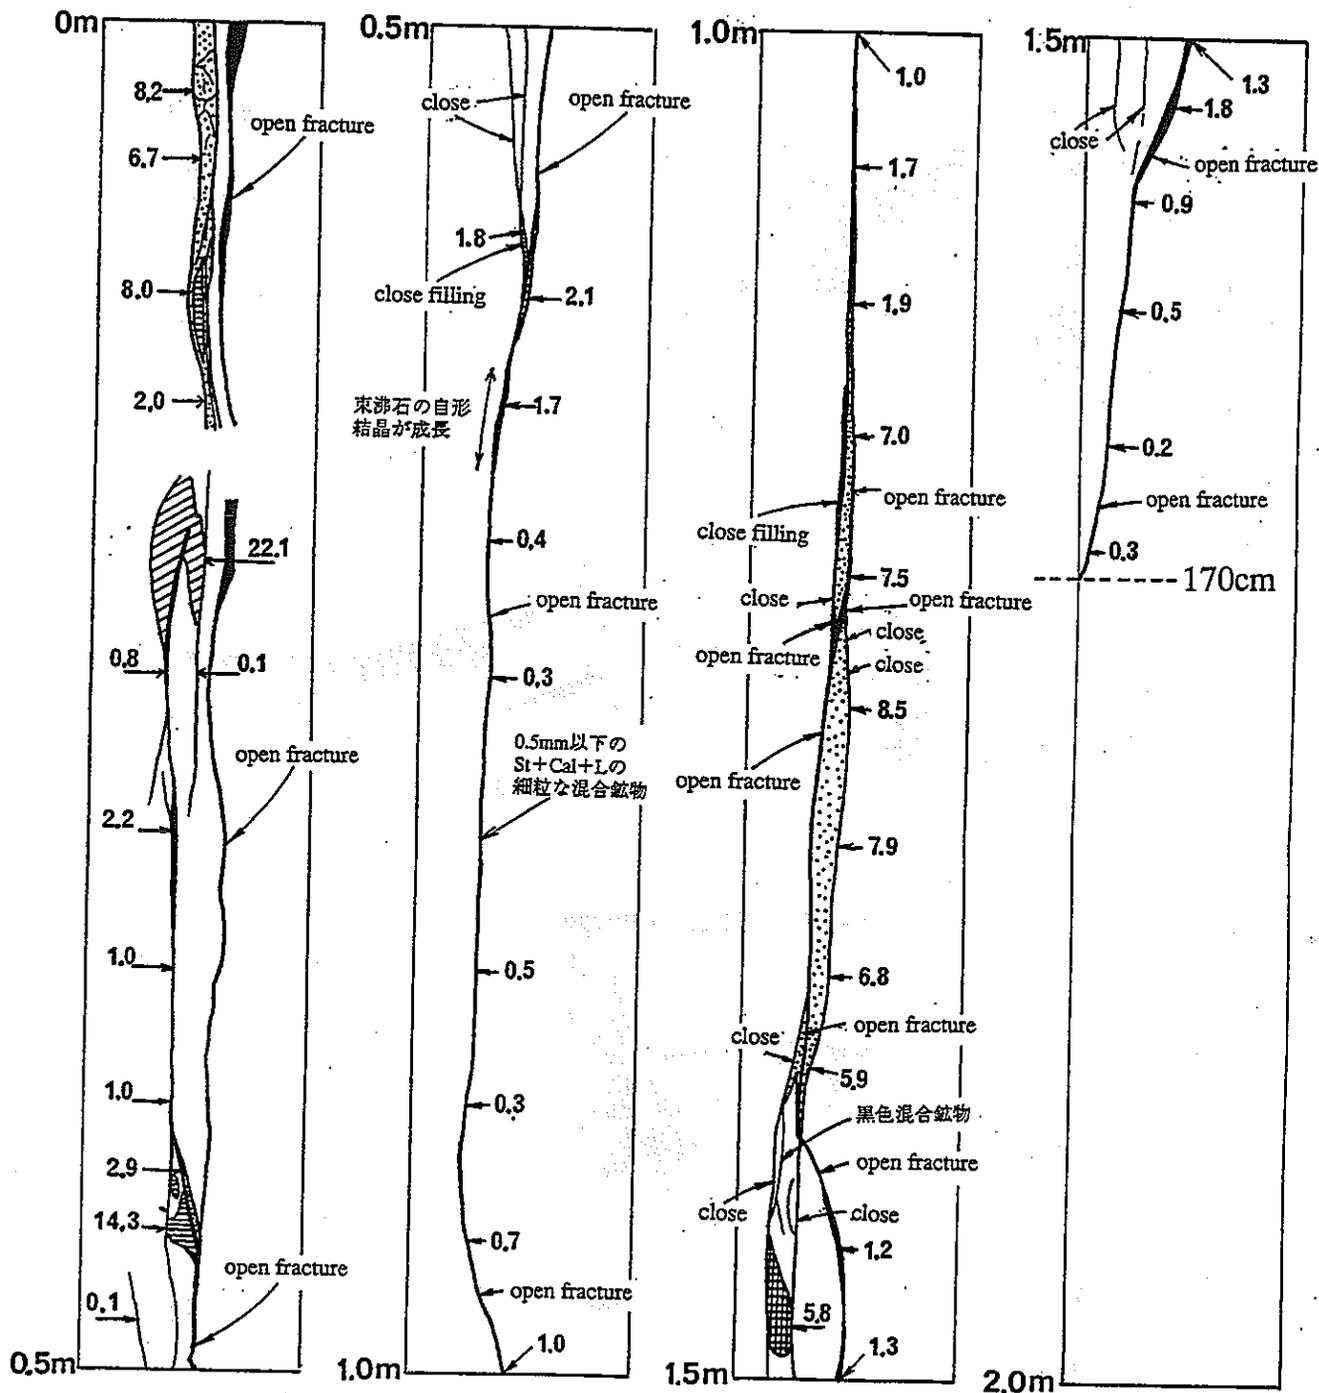
図-4.3.3 注入孔コア状況図 (その1)

注) 図中の数字は開口幅もしくは
充填幅で単位は mm

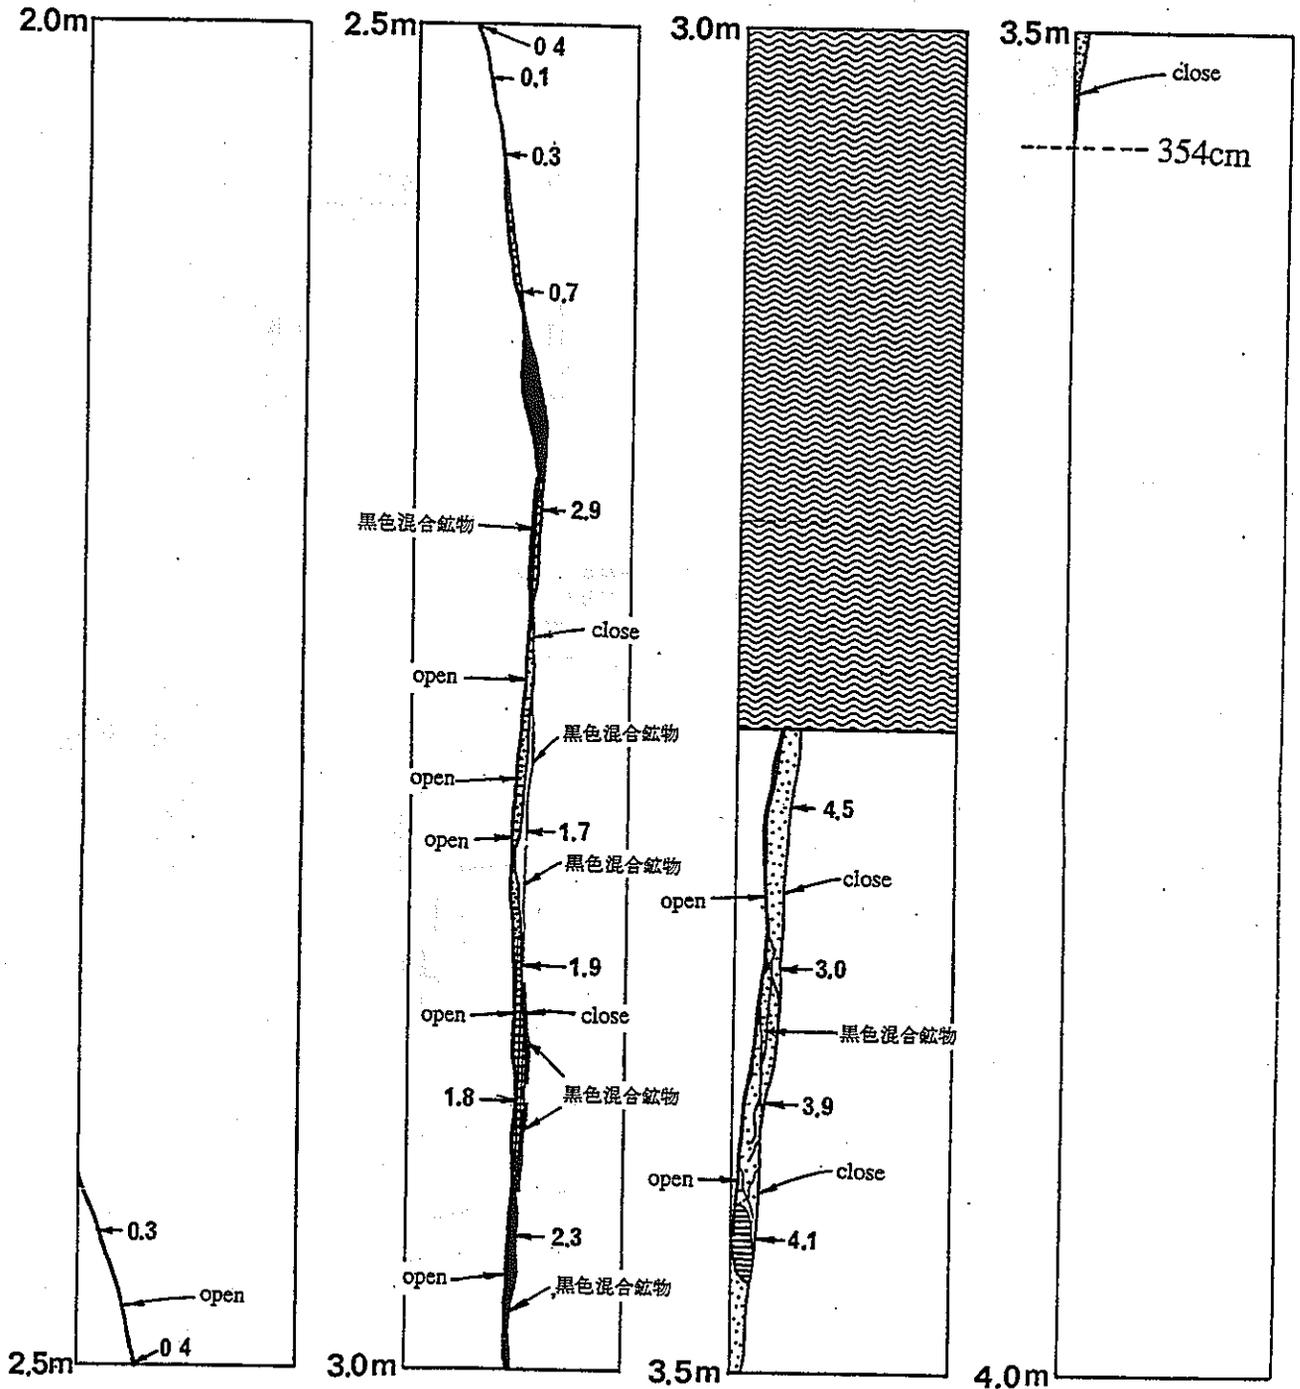
図-4.3.4 注入孔コア状況図 (その2)

注) 図中の数字は開口幅もしくは
充填幅で単位は mm

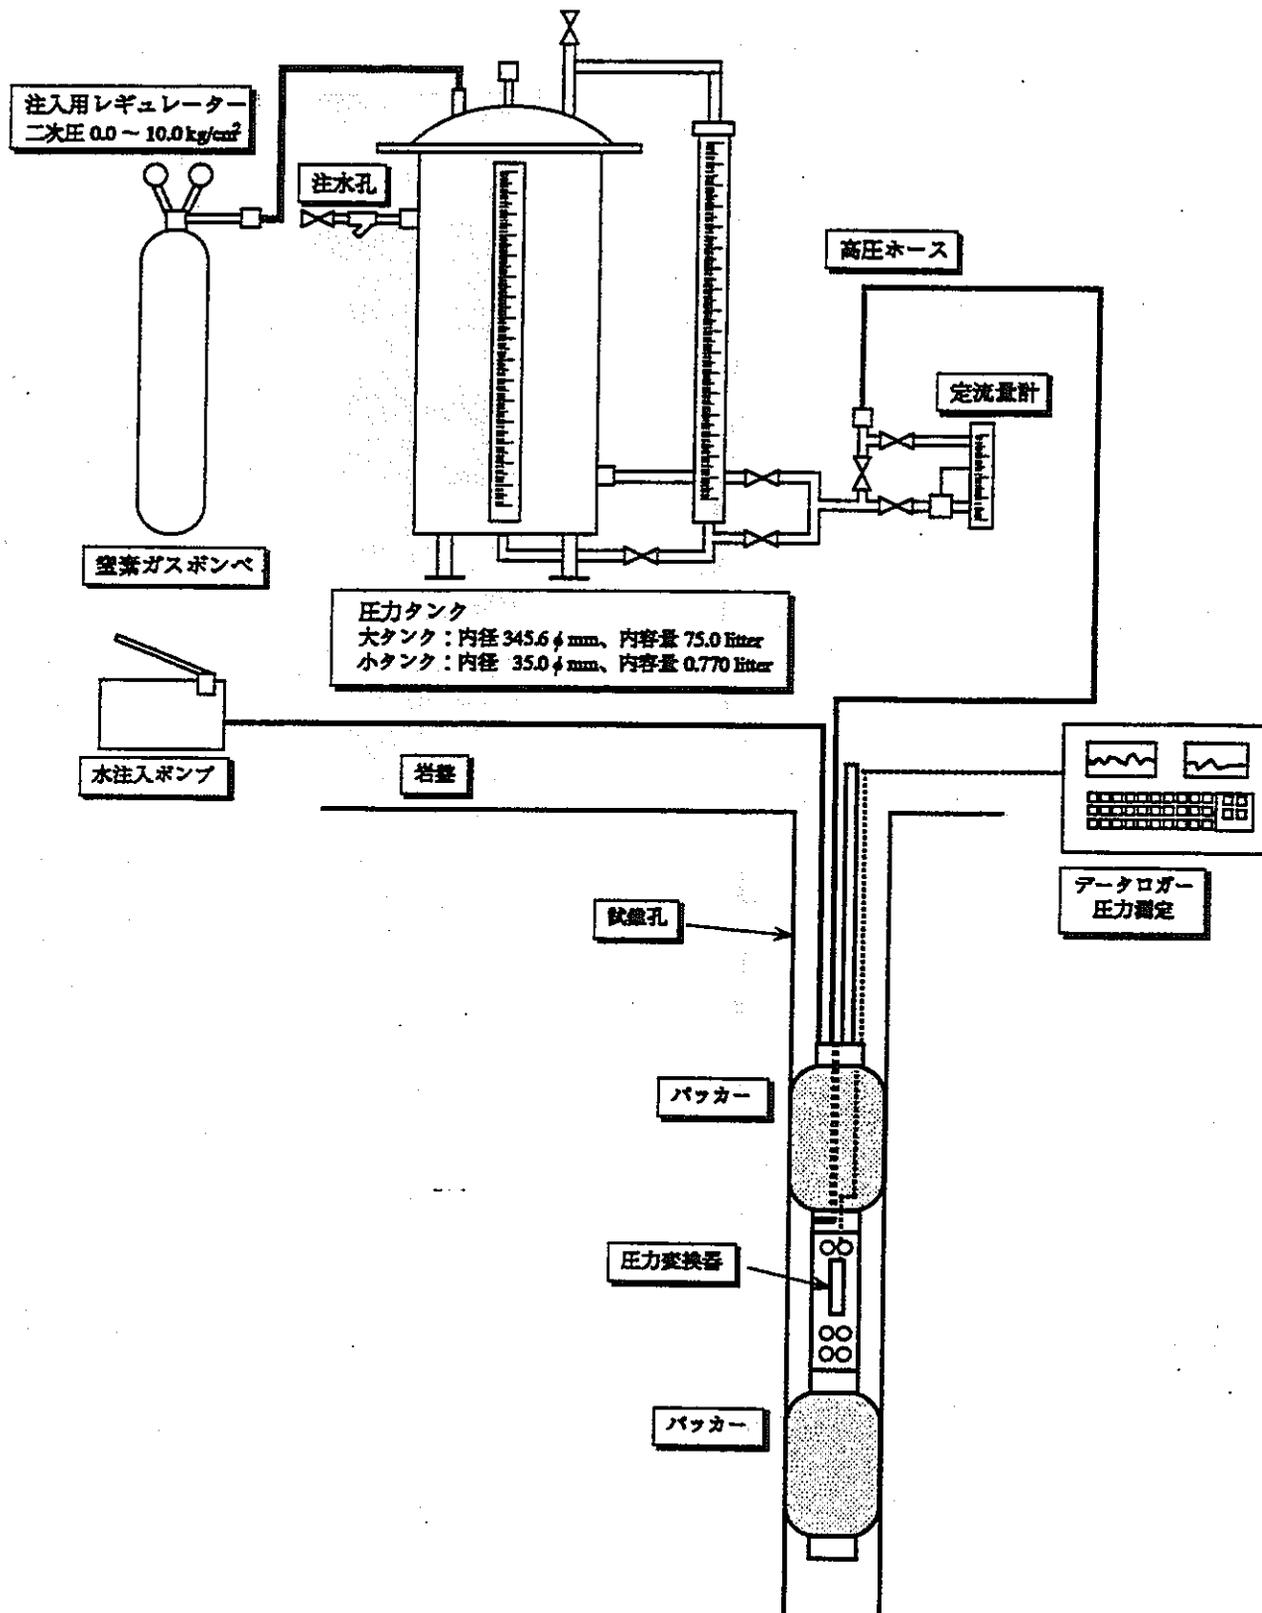
図-4.3.5 試験装置概念図

水の注入試験（および後述のトレーサー試験）に用いた試験装置を図-4.3.5に示す。一方、上述の通水試験の結果、壁面より約2.5mの位置にほぼ鉛直の卓越した水みちが存在することが明らかになった。ただし、この位置は今回の岩体採取範囲の端部に当り、試験体として用いる場合には計画より規模の大きな掘削が必要となる。しかし、これは費用、工期の面から考えると極めて困難である。当初の計画どおり岩体切り出しを行うには、坑壁から2.0m位までに水みちが存在することが確認されなければならない。ここで、ダブルパッカーを用いて注入試験を行う場合、坑壁から2.5m奥の位置に存在すると推定される水みちを試験区間に含むと他に水みちが存在しても確認できない可能性もある。したがって、今回の試験では、図-4.3.6(a)～(c)に示した3本の中間ロッドを用いることにより、注入区間を3通り設定し、水およびトレーサーの注入試験を実施した。

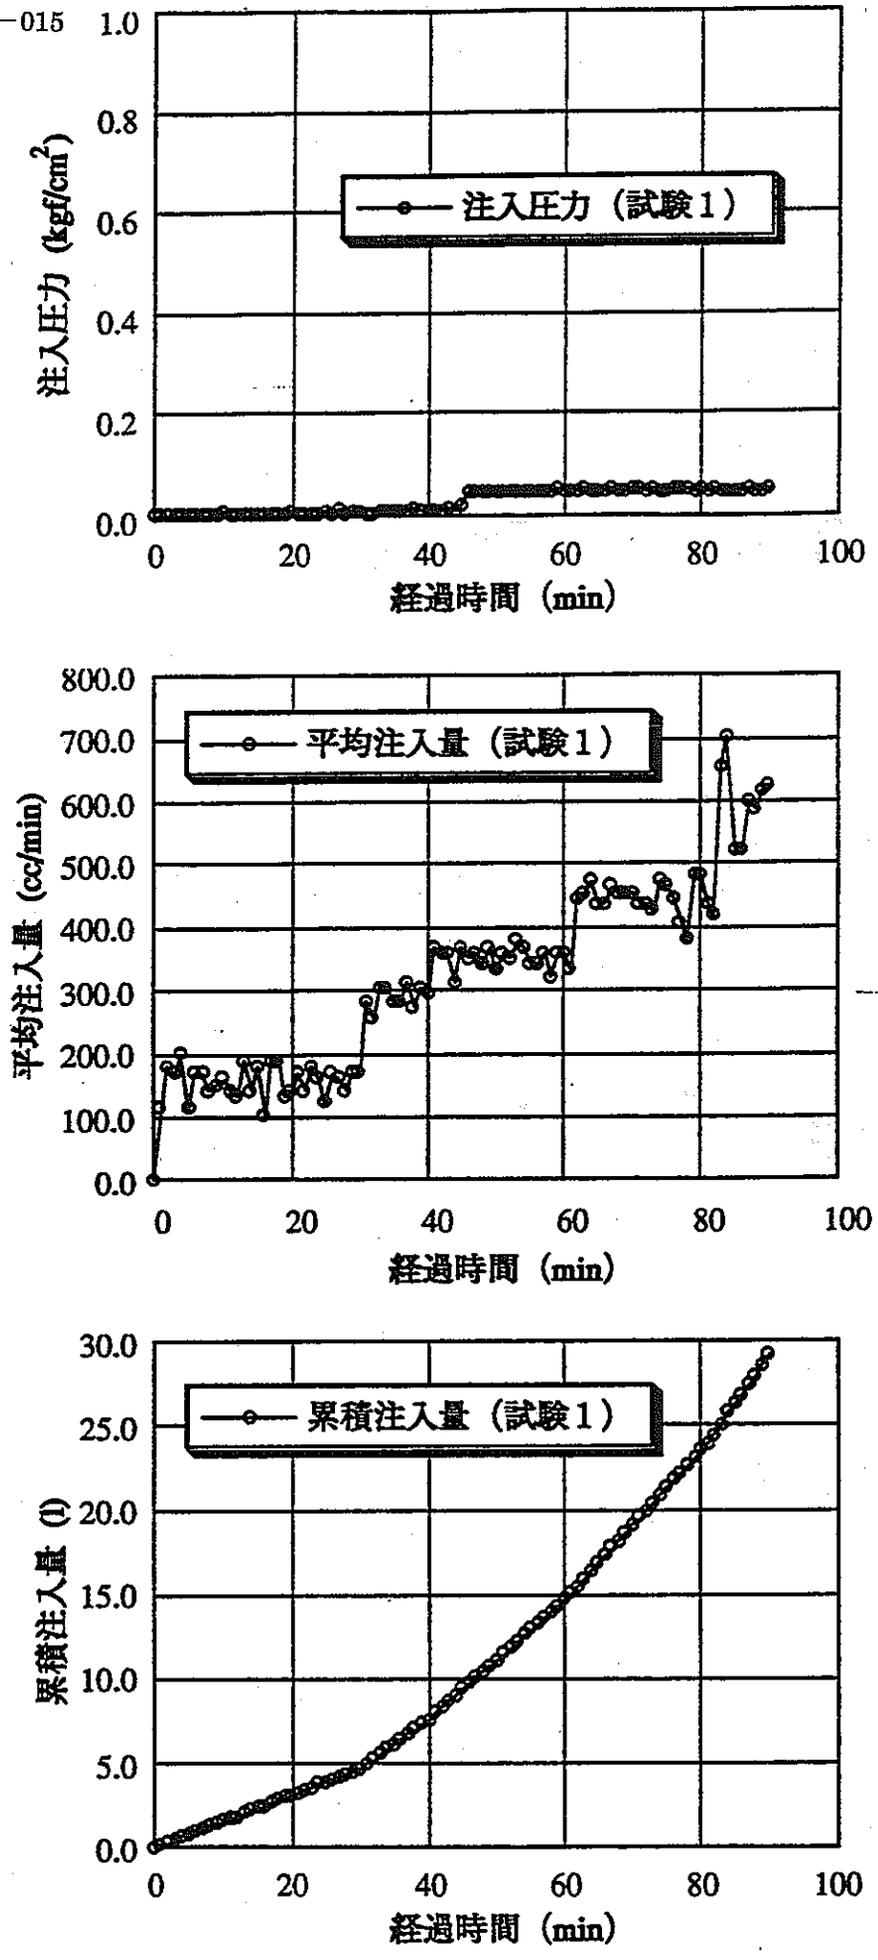
図-4.3.7 注入試験1の注入圧と注入量

壁面より約2.5mにあると予想される卓越した水みちを避ける形で、注入孔口元より0.72m～1.93m(注入区間長1.21m)を注入区間とする注入試験を行った。注入圧力は1.0 kg/cm²より始め、注入開始後約30分、注入圧力2.4kg/cm² (N₂ ポンベゲージ圧) でエア抜孔よりのリターンが認められ、数分後間隙水圧の上昇が認められた。

観測孔における浸出状況は、最奥部で濡れた部分と、わずかな滴下が認められたが、明瞭な浸出は確認できなかった。なお、この時は観測孔よりの湧水量変化は測定していない。また、わずかながら、対象亀裂以外の壁面よりの浸出が認められた。この試験結果を図-4.3.7および表-4.3.2に示す。

水注入
 注入区間 72.0~193.0cm
 パッカー圧 10.0kgf/cm²

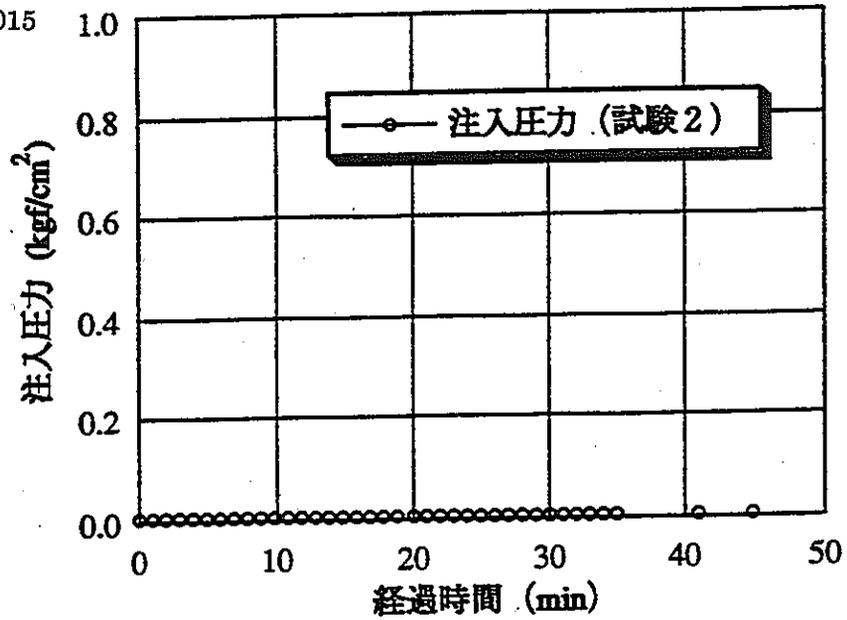
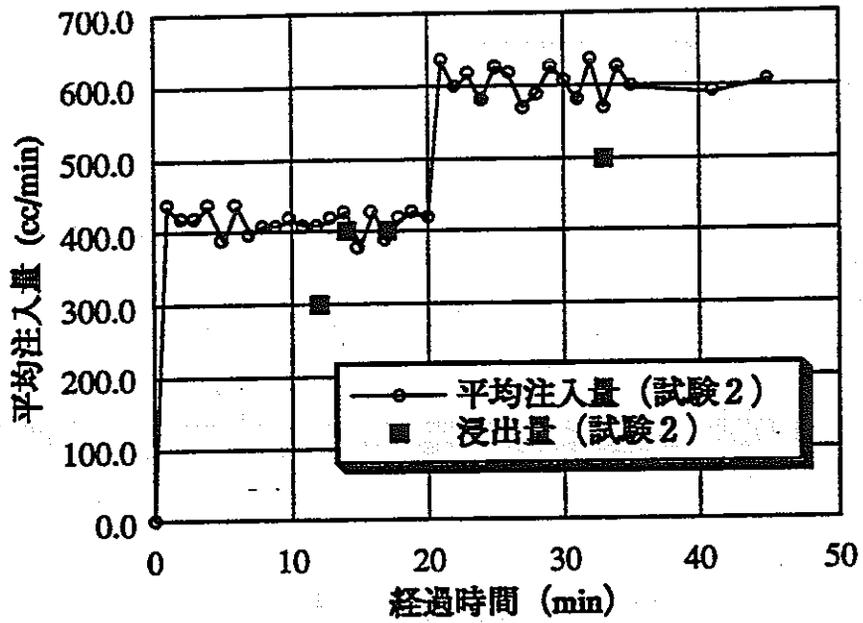
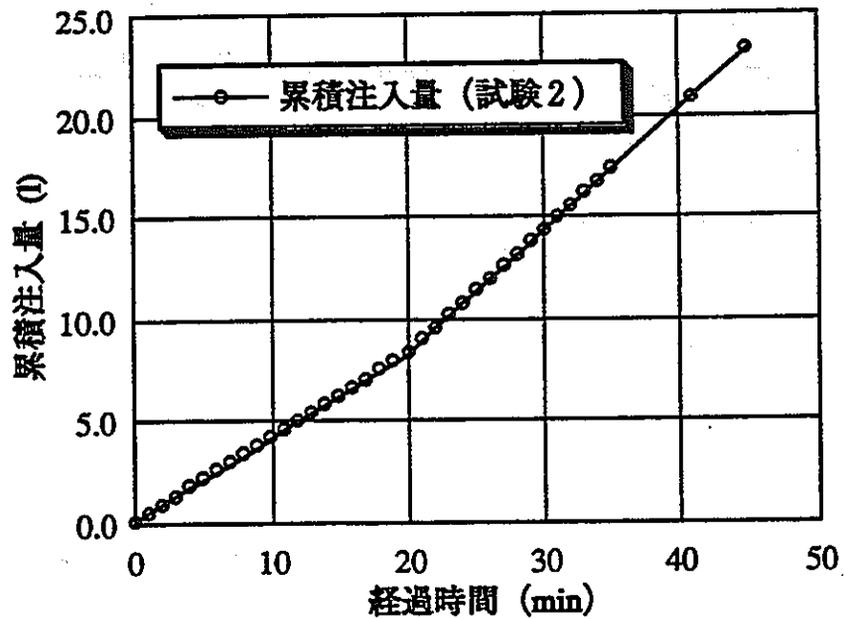
図-4.3.8 注入試験2の注入圧と注入量

次いで、卓越した水みちを注入区間に含む形で、口元より0.99m～3.10m(注入区間長2.11m)を注入区間とする注入試験を行った。エア抜孔よりのリターンはなく、間隙水圧の上昇もなかった。観測孔では口元より2.5mおよび2.8m近辺よりの浸出が認められ、湧水量は1.8ℓ/分から最終的に2.3ℓ/分まで500cc/分の増加を見た。この量は、その時点での注入量約600cc/分にほぼ近い値であり、注入された水は注水区間を満たす間もなく対象亀裂を通してその大部分が観測孔に浸出したものと考えられる。この試験結果を図-4.3.8および表-4.3.3～4に示す。

注入区間 99.0~310.0cm

注入前観測孔湧水量 1800cc/min

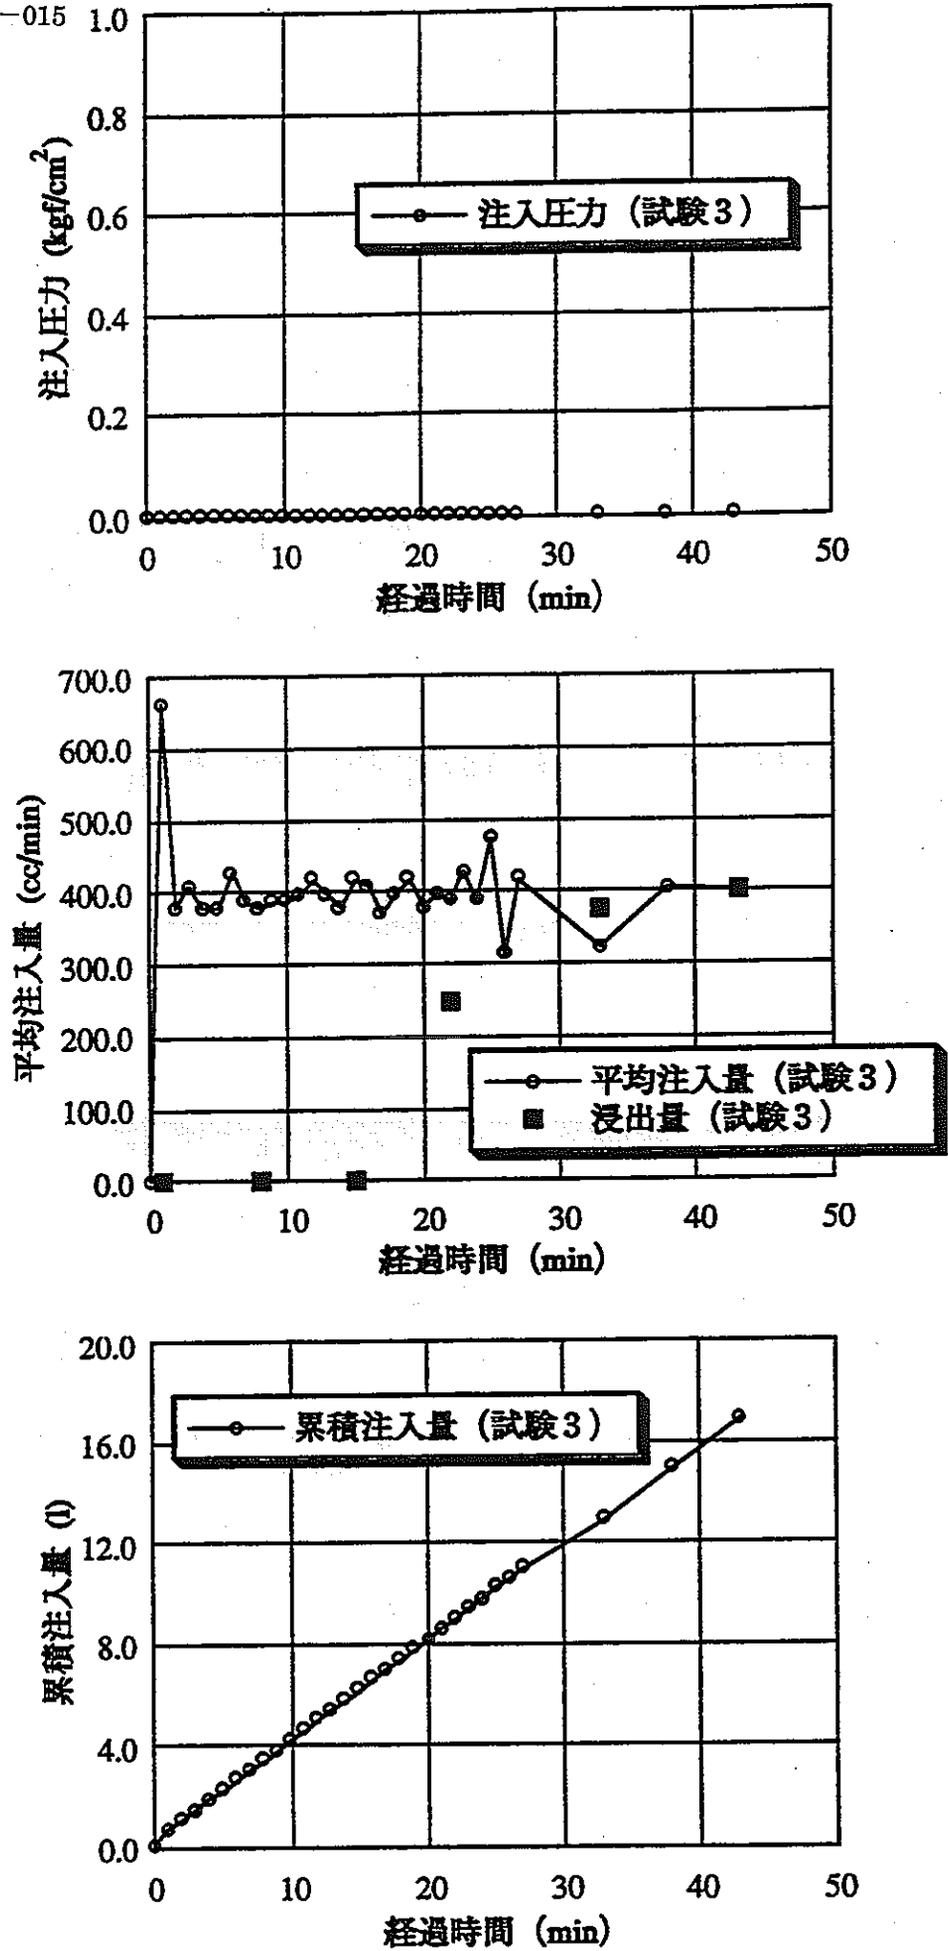
図-4.3.9 トレーサー試験の注入圧と注入量

ブリリアントブルーの注入では、注入孔口元から0.72m~2.44m(注入区間長1.72m)を注入区間とし、注入孔口元から2.6m~2.9mに存在する顕著な亀裂開口部分をパッカーで塞ぐこととした。この注入区間の試験では、注入開始から約8分後観測孔口元から126cm, 136cmの位置で対象亀裂からトレーサーの浸出が最初に認められた。その後のトレーサー付着状況から判断すると、浸出位置は、1.1m~1.5m、2.15m付近、2.6m~2.85mの3ヶ所であり、この内1.1m~1.5mへ浸出する水みちは切り出し範囲にあると判定された。観測孔からの湧水量は1.8ℓ/分から2.2ℓ/分に増加した事から浸出量は400cc/分であり、これは注入量とほぼ一致した。なお、エア抜孔からのリターンはなく、観測孔以外からのトレーサー浸出も認められなかった。この試験結果を図-4.3.9および表-4.3.5に示す。また、位置関係を含め、亀裂の状況とトレーサー試験結果を合わせて図-4.3.10に示す。

トレーサー注入
 注入区間 72.0~244.0cm
 注入前観測孔湧水量 1800cc/min
 バッカー圧 10.0kgf/cm²
