亀裂状媒体水理試験設備 (LABROCK) 用 試験岩体の切り出し・整形

(技術報告)

2001年5月

核燃料サイクル開発機構
東海事業所

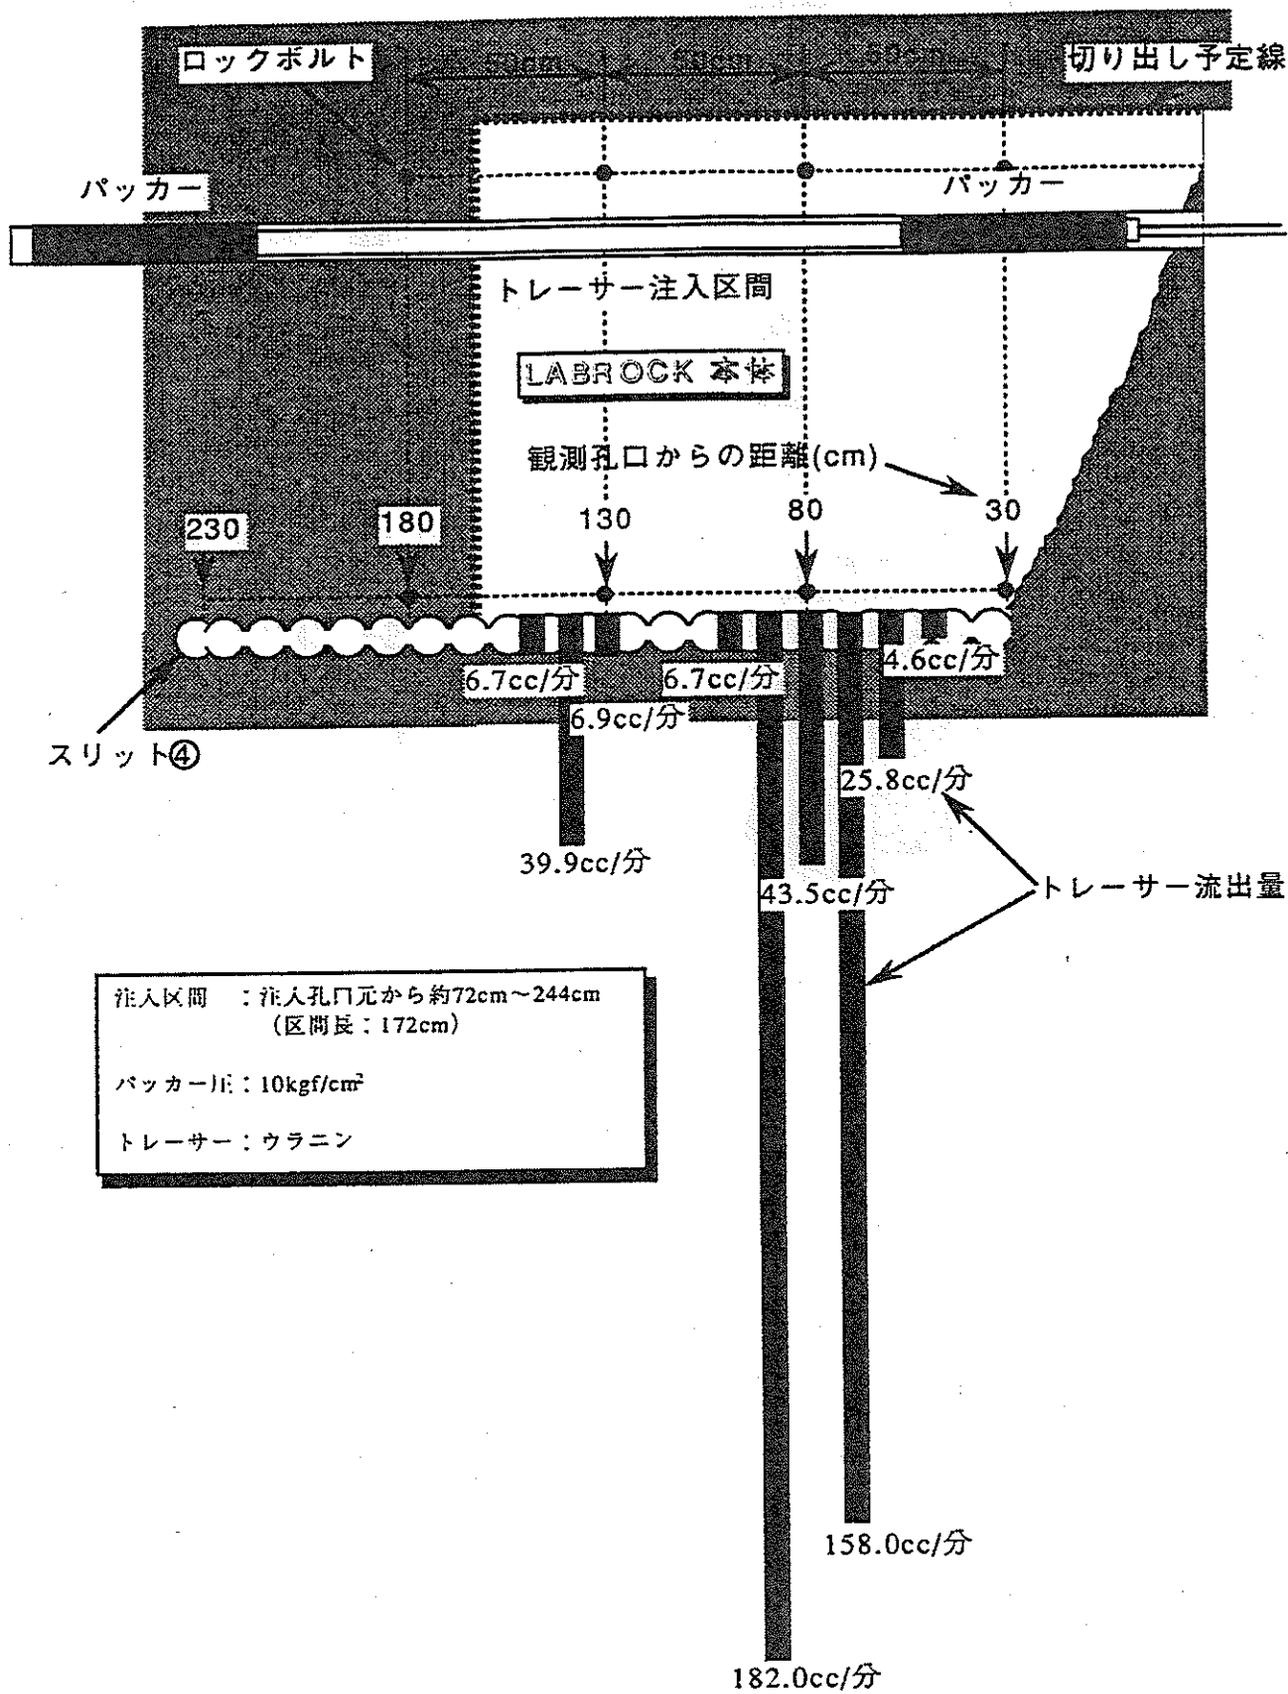
図-4.3.11 トレーサー試験 (ウラニン) 結果

また、ウラニンの注入における岩体下面での浸出位置は、観測孔口元位置より0.7m~0.9m位置で最も多く、先のブリリアントブルーの注入結果と考え合わせると、図の右上より左下の方向にチャンネルの存在が予想された。ウラニンの注入結果を図-4.3.11に示す。

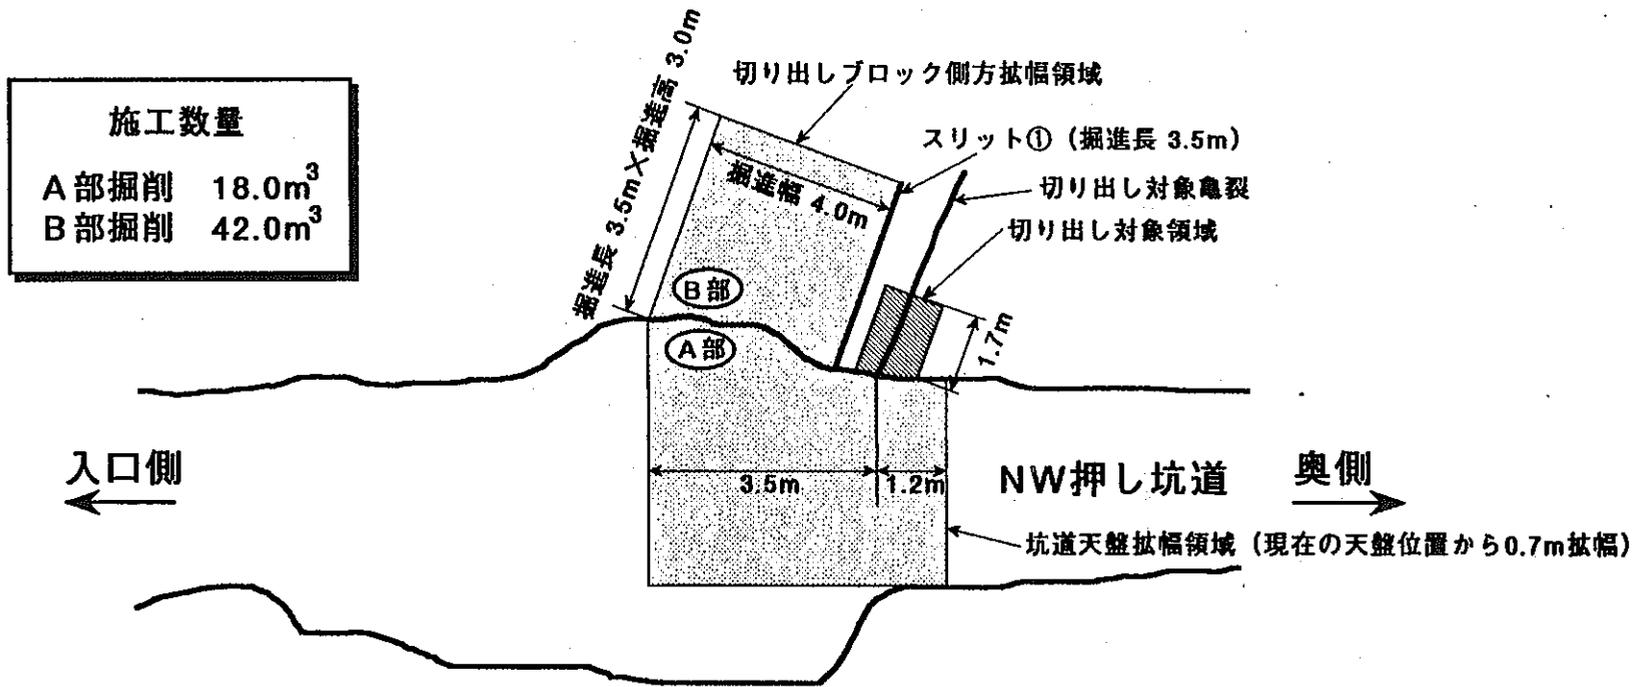
図-5.2.1 対象亀裂周辺の坑道拡幅部分

切り出し対象亀裂周辺の坑道拡幅箇所および岩体切り出しの方法の概要を図-5.2.1と図-5.2-2に示す。図に示した概要を順を追って以下に述べる。

この箇所は所定の切り出し寸法および作業スペースを確保するために発破を行う領域であり、坑道天盤0.7mを掘削した。なお、発破作業に当たって必要となった防護処置を講じた。

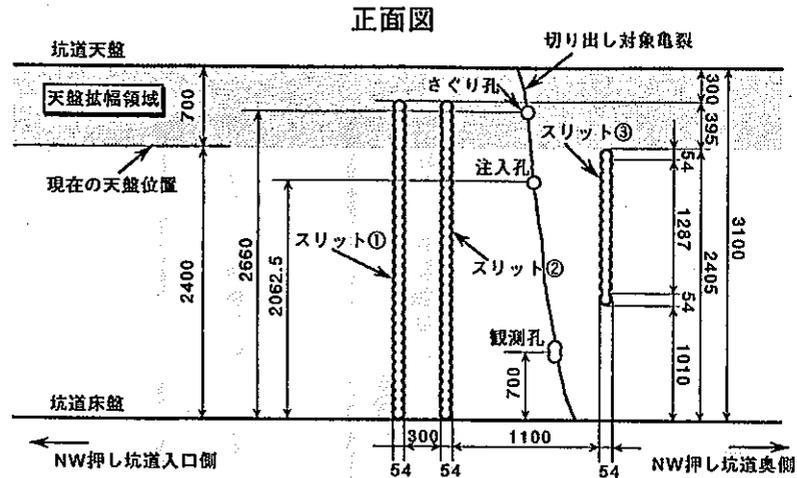
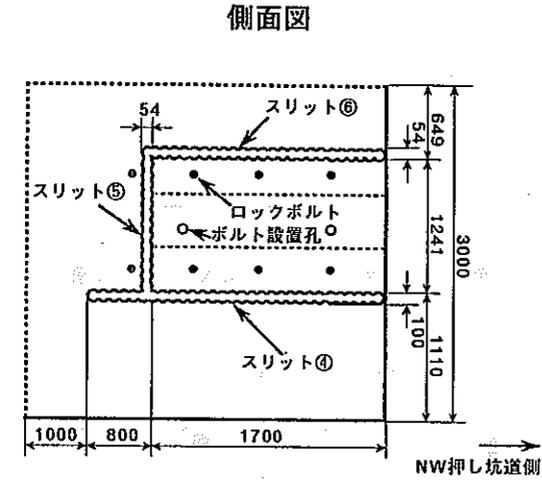
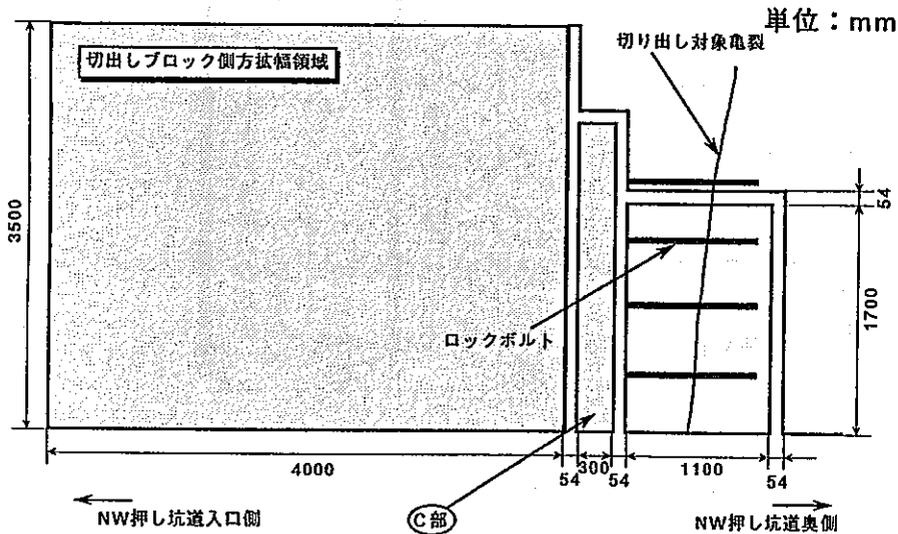
図-5.2.2 岩体の切り出し施工の概要

施工数量	
スリット削孔	スリット① 2.8m×3.5m=9.8㎡
	スリット② 2.8m×2.6m=7.3㎡
	スリット③ 1.4m×1.8m=2.5㎡
	スリット④ 2.5m×1.2m=3.0㎡
	スリット⑤ 1.3m×1.2m=1.6㎡
	スリット⑥ 1.8m×1.2m=2.2㎡
ロックボルト	削孔 L=0.9m 上段4本(φ36.0mm)
	L=1.0m 下段4本(φ36.0mm)
ボルト	L=1.0m 上段4本
	L=1.1m 下段4本
切断用ボルト	削孔 L=1.1m

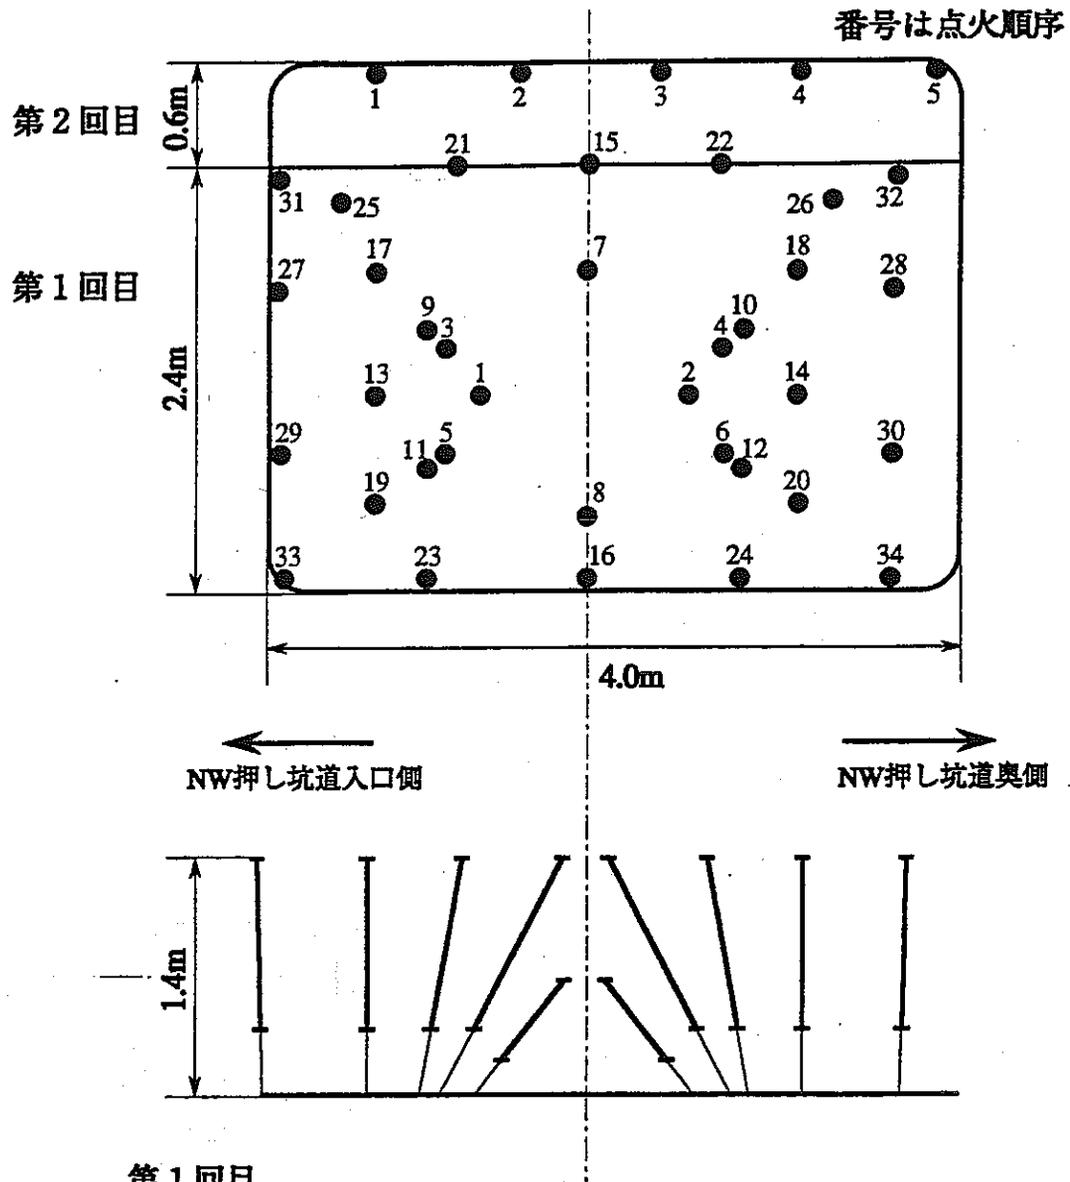
図-5.2.3 B部の発破規格

この部分は、切り出し側面のスリット削孔、亀裂固定用ロックボルト削孔の作業スペース確保のため、発破によって掘削した。B部の発破規格を図-5.2.3に示す。図-5

に示すように、B部の発破は上部と下部に分けて6回発破を行った。なお、発破に際しては、切り出し岩体に隣接することに対する十分な配慮を行った。

心抜方式：Vカット 1発破当り掘進長：1.2m 使用雷管数：34個
 1発破当り爆薬消費量：34kg 火薬原単位：2.95kg/m³

天盤掘削 1発破当り掘進長：1.2m 使用雷管数：5個
 1発破当り爆薬消費量：5kg 火薬原単位：1.74kg/m³

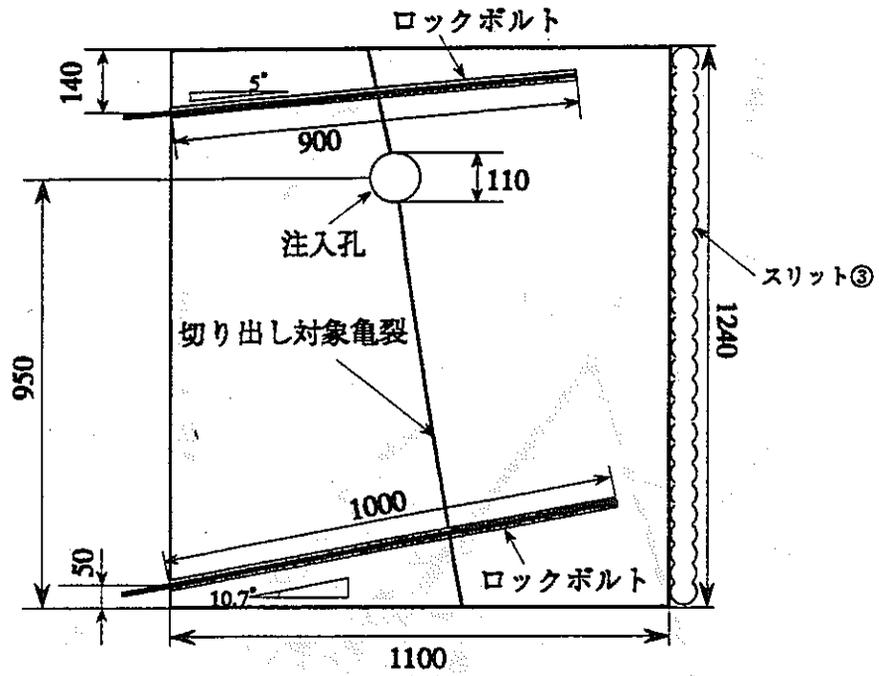
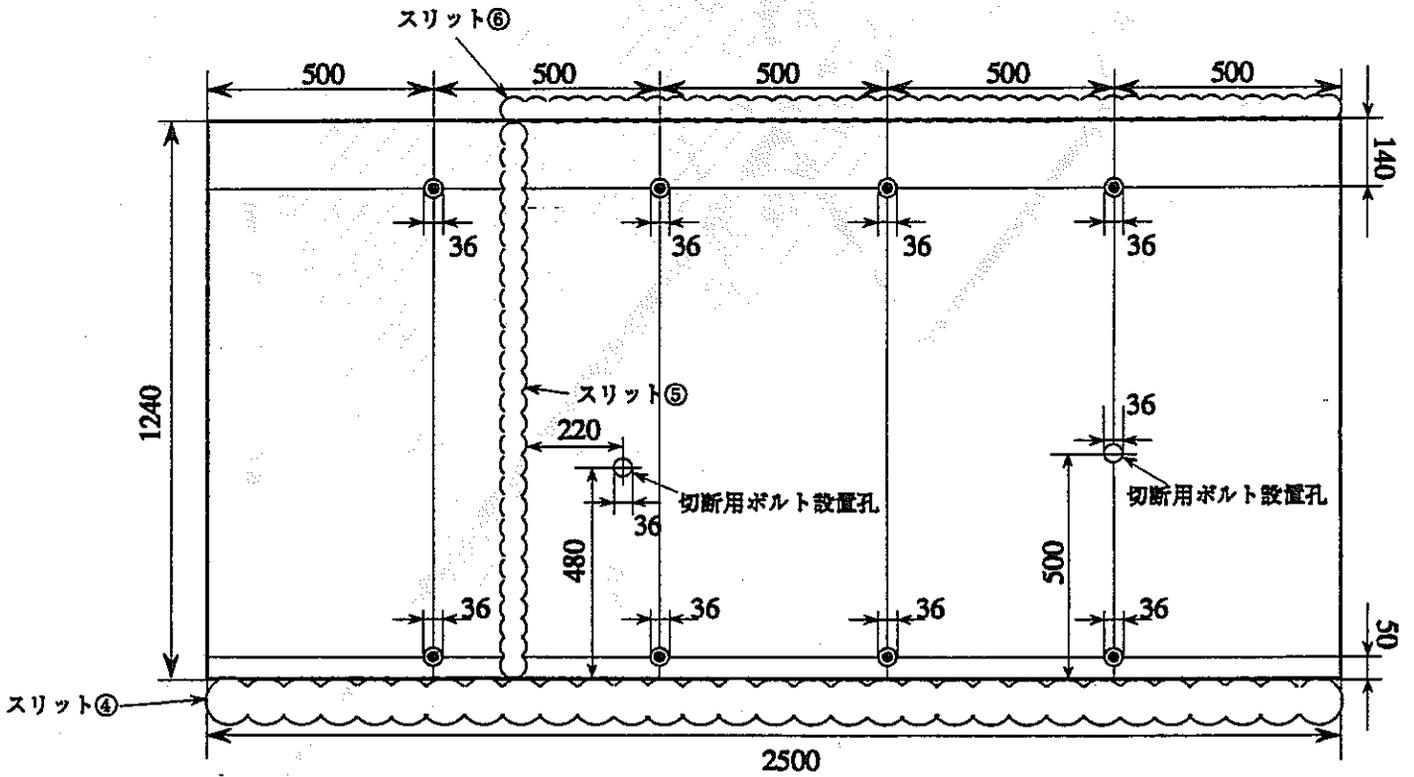
図-5.2.4 亀裂固定用のロックボルトの配置

まず、亀裂固定用のロックボルトを打設するための、孔（孔径 36.0、孔長 0.9～1.0m）を8本削孔し、次に亀裂固定用のロックボルトを打設した。この配置を図-5.2.4に示す。ロックボルトは、全面接着型のレジンタイプである。

レジンカプセル : セルフィックスN φ32.0mm×500 速硬タイプ（株ケー・I7・シー製）

ロックボルト : 異形棒鋼のD25×1.0m（株ケー・I7・シー製）

上述の亀裂固定用のロックボルトの配置では、整形時の側面の切断順序によっては岩体の固定が不可能である。したがって、図-5.2.4に示した位置にボルト固定用の孔を2本削孔し、引き出しの際に岩体の後ろ側に作業スペースができた時点でボルトで固定した。

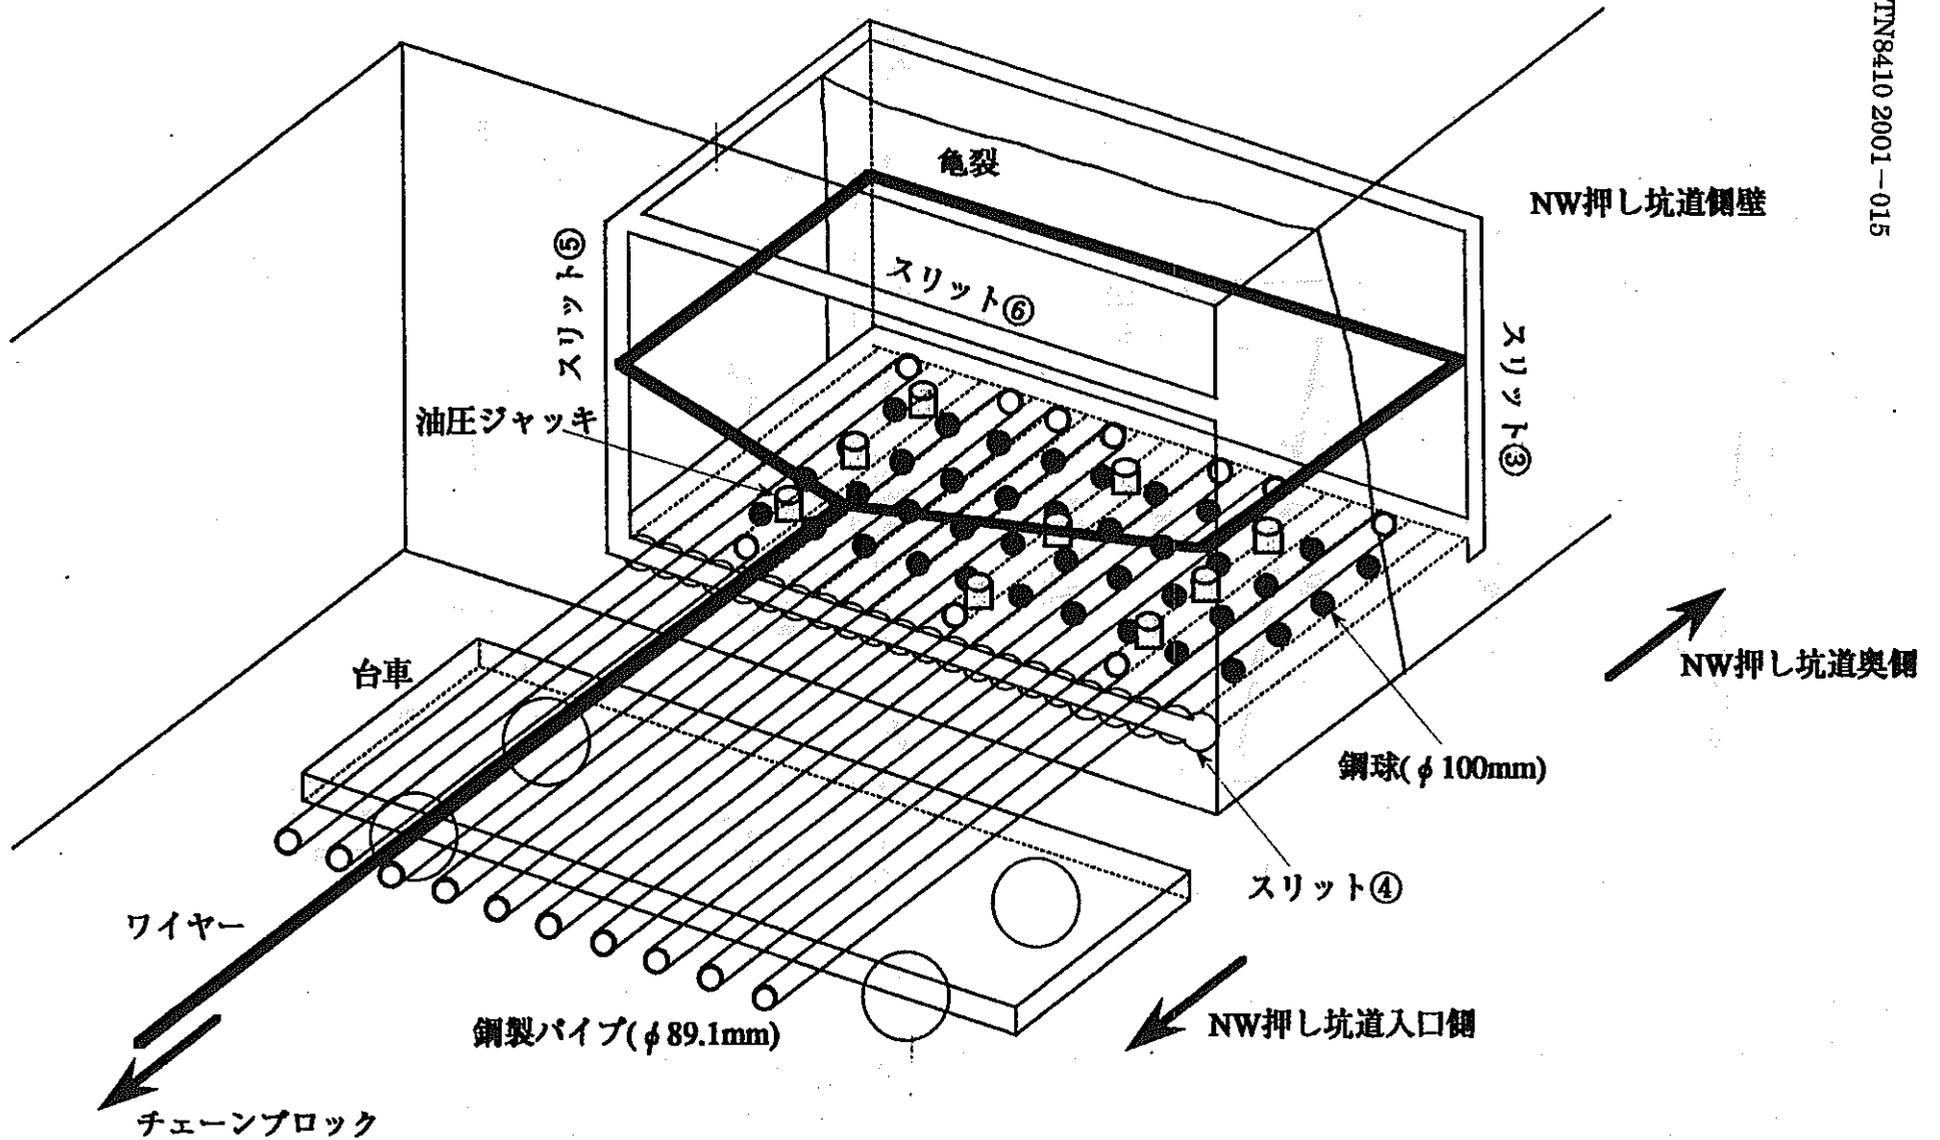
図-5.2.5 岩体の引き出し施工の概要

油圧ジャッキ設置孔の近傍の孔に摩擦低減用の鋼球（φ100.0mm、1孔に複数個）を設置した。さらに、台車までのガイドとして、鋼製パイプ（外径89.1mmで、孔尻から台車全体にわたる長さのもの）を8本設置した。これらの準備完了後、油圧ジャッキを除荷し、岩体の荷重を油圧ジャッキから鋼球に移し換え、岩体にワイヤーを大回しにかけて岩体の

荷重が鋼球より鋼製パイプに徐々に移行するように岩体を引き出した。岩体が切り出し位置より離れた時点で亀裂固定用ロックボルトの補強措置としてワイヤー2本にて岩体を固定した。岩体引き出しの状況を図-5.2.5に示す。

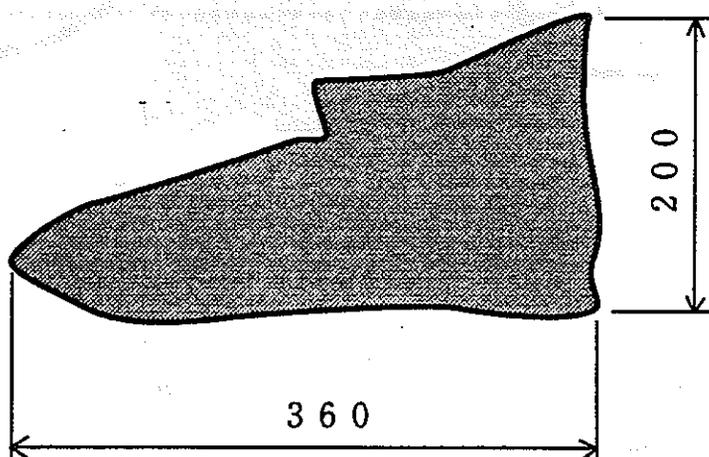
図-6.1.1 小型試験体の切断面

第一段階として、小型の試験体の乾式切断実験を行った。この試験体は釜石鉱山で採取した花崗岩であり、切断面は図-6.1.1に示すようなものである。

ワイヤーの走行速度および切断速度（ワイヤーの下降速度）は通常の半分程度まで落として乾式切断を行った。その結果、ワイヤーに著しい摩擦はなく、極く小断面であれば乾式切断が可能である事がわかった。

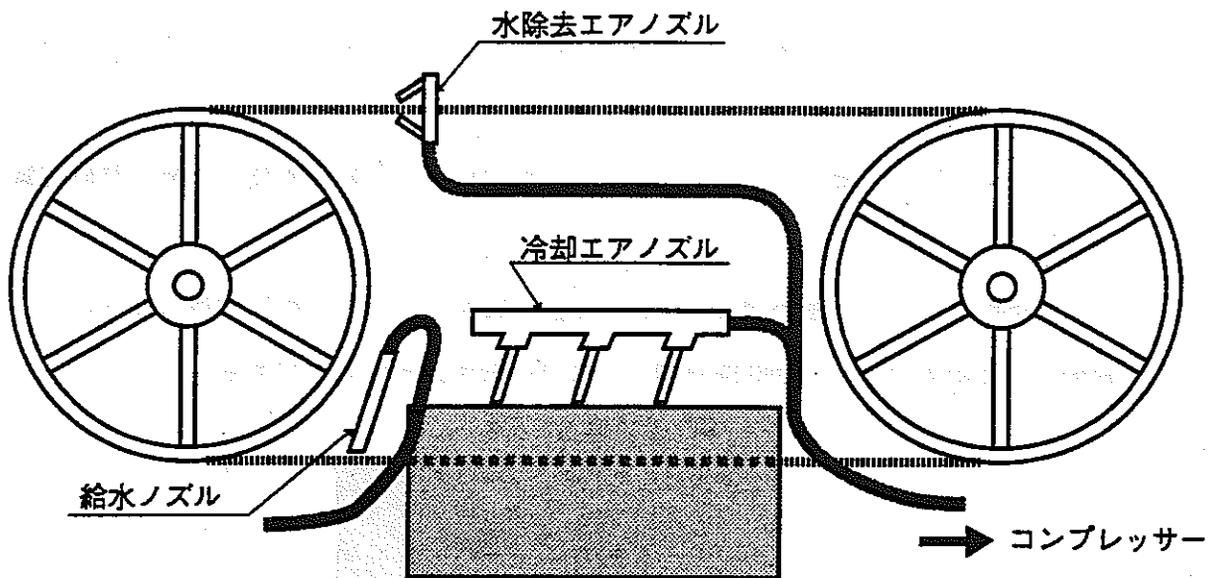
図-6.1.2 乾式切断実験装置

さの試験体を用いた実験を行った。この実験では、ワイヤーが岩体と接触している部分が長いため、ワイヤーの冷却と切断粉の除去のため、図-6.1.2に示すような装置を作製し、切断機器に取り付けた。この結果、ワイヤーと試験体の接触面において完全な乾式とはならないが、乾式施工の目的である、

は、満足できる事が確認された。よって整形における乾式切断も、これと同様の方法で行った。

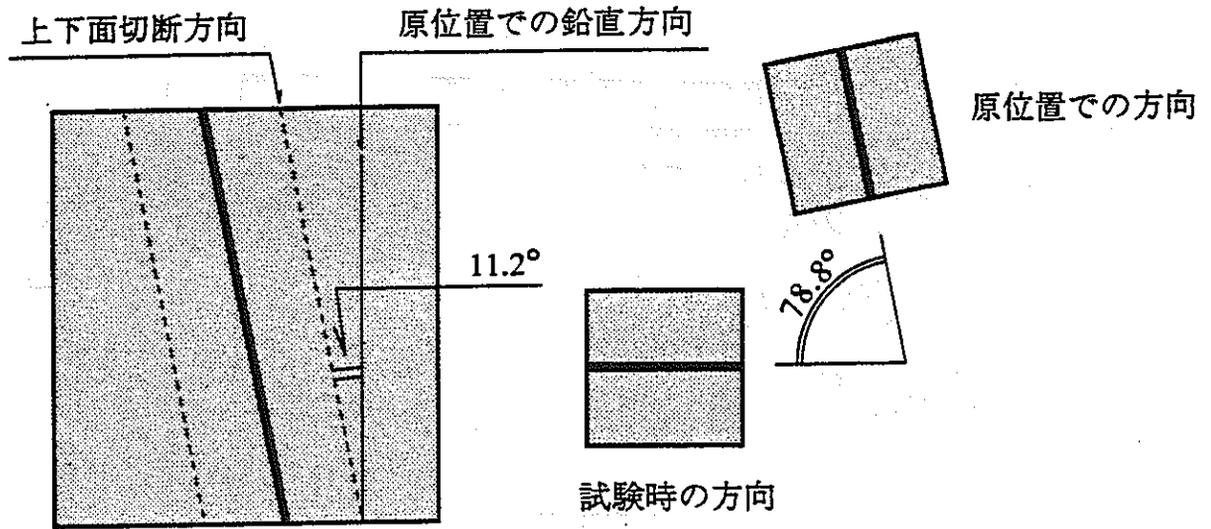
図-6.2.1 試験体上下面の切断方向

亀裂面の方向を測量し、これと平行な方向で試験体上下面の切断を行うとしたところ、切断は原位置での鉛直方向と約11°の角度を持つ方向で行う事となった。この結果LABROCK試験では亀裂は水平方向に設置されるため、原位置とは約79°(上下を逆にした場合101°)の角度差を持って試験を行う事となる。

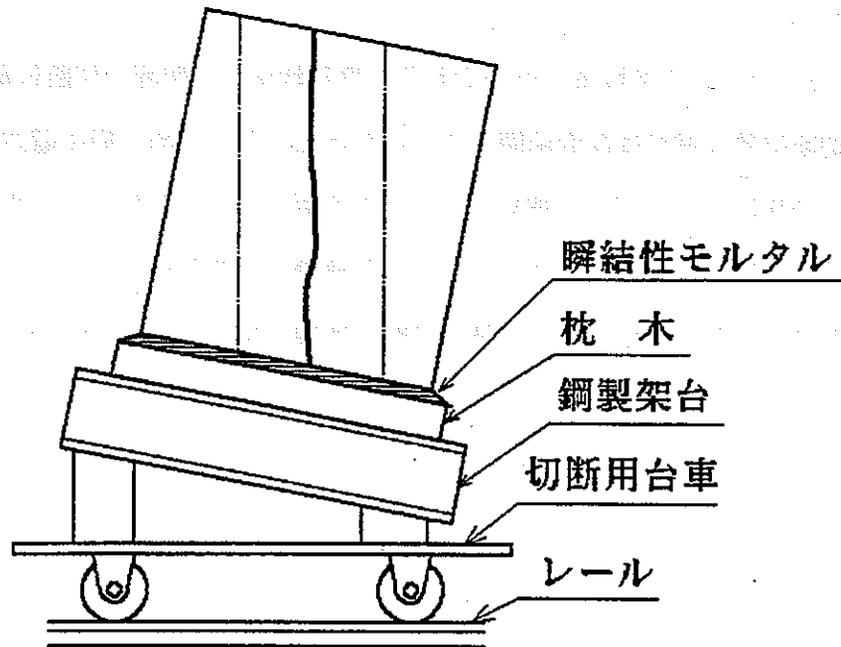
図-6.2.2 上下面切断用架台

機器の機構上、切断方向は鉛直となるため、切断面が鉛直となる様に岩体を傾ける架台を作成した。この架台は試験体下端まで切断するためワイヤーソーで切断可能なものとし、鋼製架台の上に枕木を設置し、枕木と岩体の間に瞬結性モルタルを打設した。

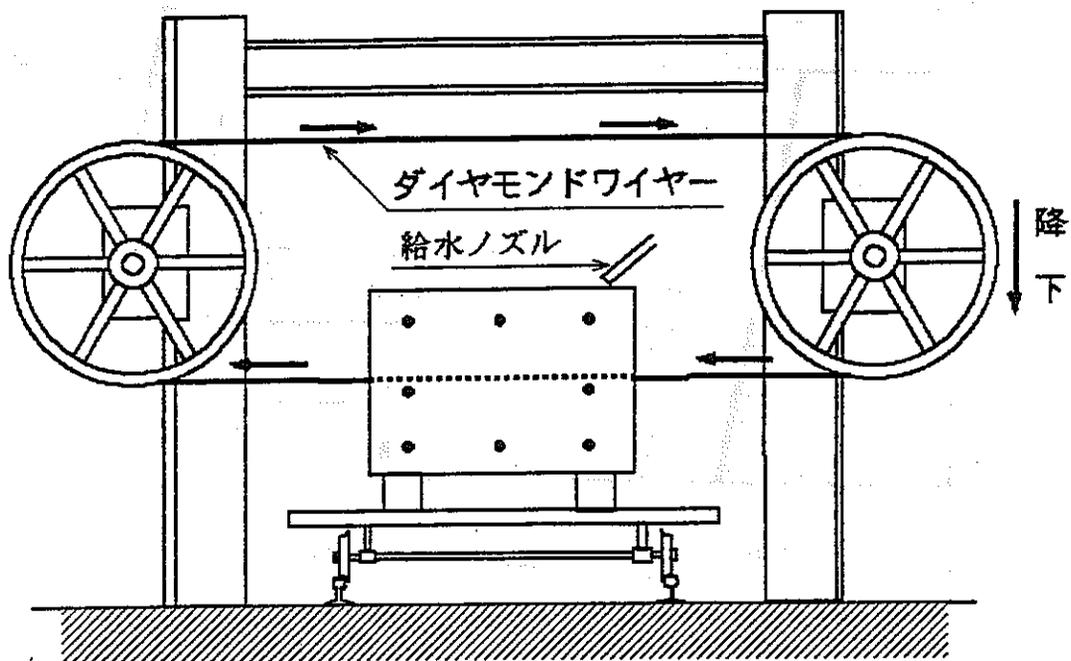
図-6.2.3 ワイヤソーによる上下面切断

試験体の上下面は亀裂と接しないため、通常の湿式切断とした。切断に当たって、特に上面と下面の平行度の確保に注意を払った。切断面に表れた亀裂の状況は、図-6.2.4に示したNW坑道奥側の面には多くのものが見られたが、反対側にはほとんど表れていない。

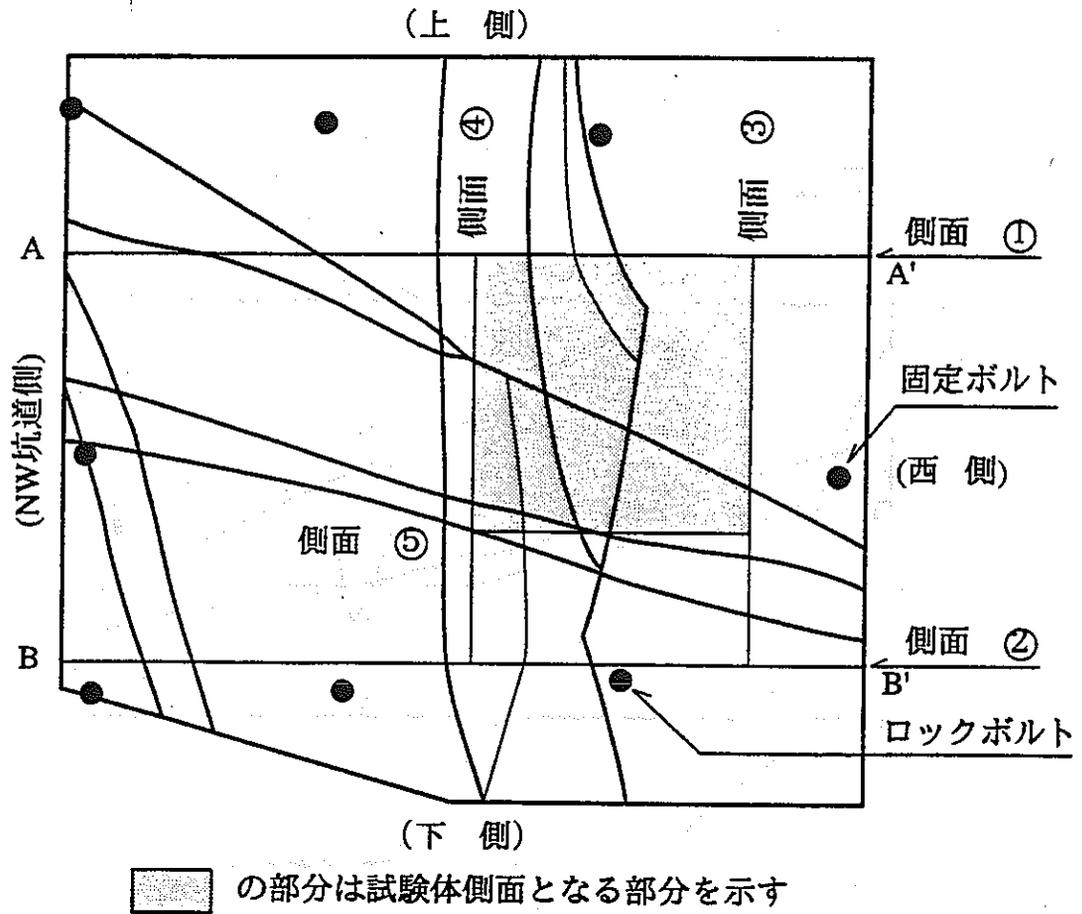
図-6.2.4 亀裂状況と側面切断位置
(NW坑道奥側より見た側面)

図-6.2.4にNW押坑道奥側の切断面の亀裂状況と、側面の切断位置を示す。側面①、②の切断位置は試験体採取範囲をできるだけ広く取るため、原位置試験注入孔とロックボルトの直近とした。この結果、①と②の間隔は約75cmとなった。また、①、②の切断完了時には現地で打設したロックボルトが無効となるため、タイロッド型の固定ボルト2本を設置した。なお、これ以降の切断は亀裂と接するため、乾式にて行った。

図-6.2.5に側面①、②切断後の亀裂状況を示す。この状況より対象亀裂に対し、交差する亀裂の最も少ないと想定される部位を第一候補とし、その部分に水が流れ得る事を簡易的な通水により確認した後、採取位置を図-6.2.4に示した所に決定した。

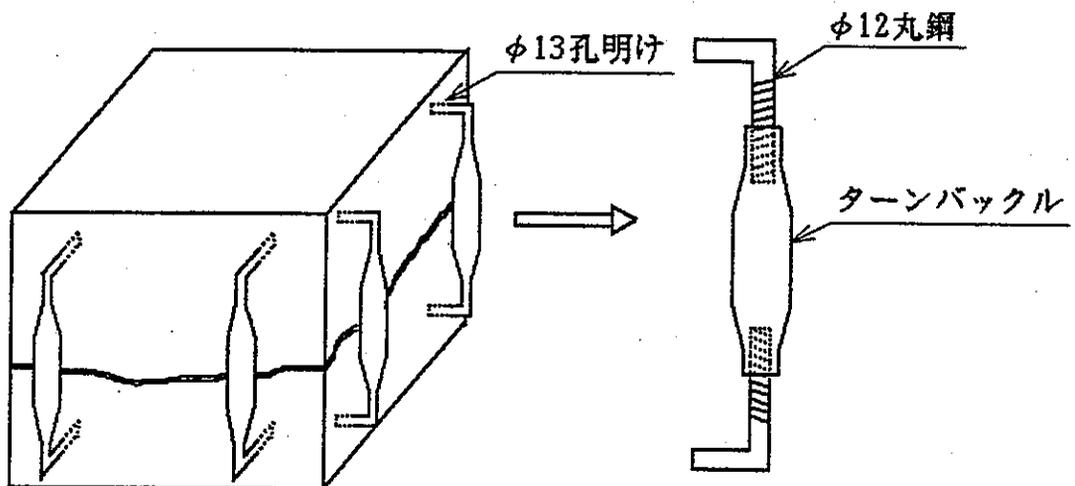
図-6.2.6 固定金具の取付

側面③、④、⑤の切断の進捗に合わせて、図-6.2.6 に示すような固定金具を順次取り付けた。

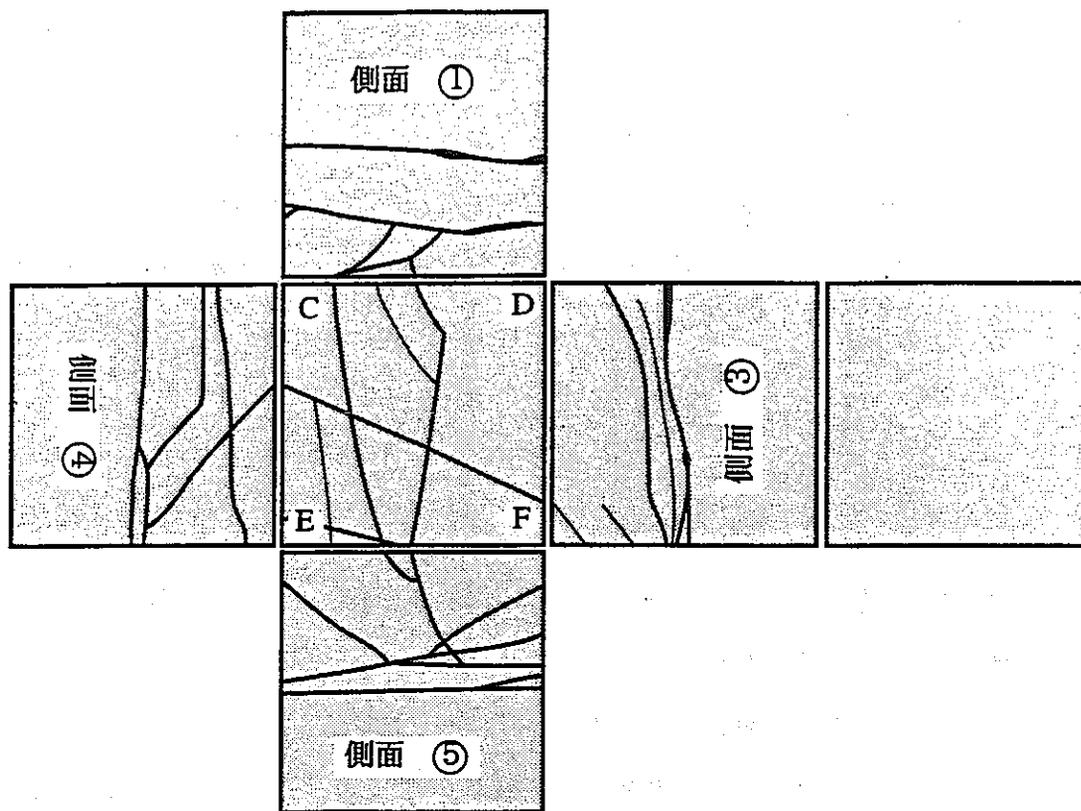
図-6.2.7 試験体亀裂状況展開図

側面①, ②と同様、乾式で切断した。図-6.2.7に切断後の亀裂状況を示す。
