核燃料施設建物経年変化対応策に関する報告書

(調 査 報 告)

核燃料施設建物経年変化対応策に関する報告書 (調査報告)

Survey of Secular Change for the Buildings of Nuclear Fuel Facility in JNC Tokai Works

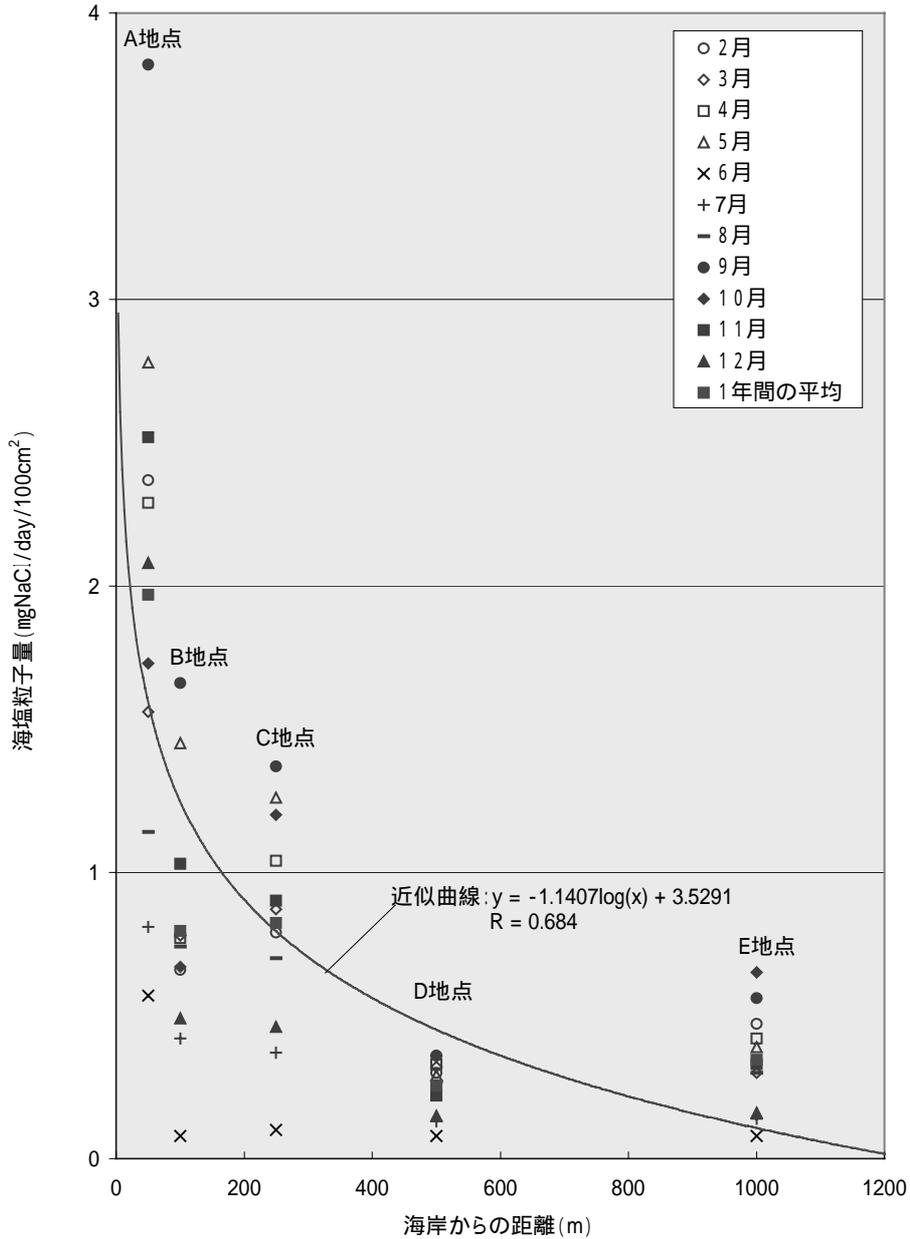
図4 東海事業所：海岸からの距離と海塩粒子量の関係
 (測定期間 1992.6 ~ 1993.5)
 (JNC TN8420 95 - 004 より引用)

施設建物の劣化（塩害）に影響を及ぼす要因と考えられる、海から飛来する海塩粒子量を把握するため、1992年6月から1年間に渡り東海事業所施設各所にて海塩粒子量測定を実施した。

現在、事業所施設の東側海岸地が埋立てられ石炭火発が建設中であるが、北東岸の海岸線は海塩粒子測定時と地形があまり変わらないため、飛来傾向に大きな変化は今後もあまりないと考えられる。

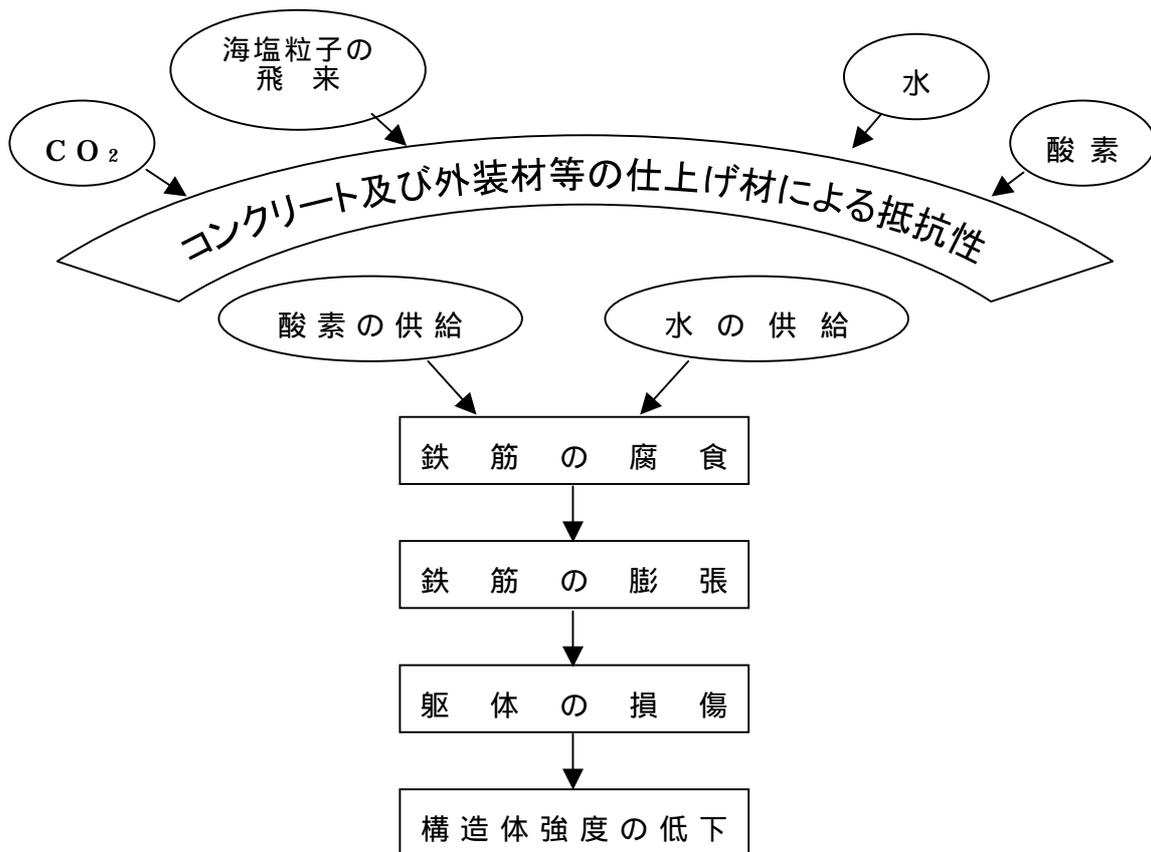
図 5.1 - 3 鉄筋の腐食（コンクリートの抵抗性の損失）から
構造体強度の低下までの模式図（2002.3 現在）
（JNC TN8420 2000 - 001 より引用修正）

鉄筋が腐食に至るまでの過程には、様々な条件が整ってから発錆が始まる。躯体外壁コンクリートの強度低下までの一般的な過程は、図 5.1 - 3 鉄筋腐食から構造体強度の低下までの模式図 に示したとおりで、鉄筋が発錆するまでには、外装材劣化による酸素と水の供給と、コンクリートの密実性の低下がなければ通常腐食は生じない。

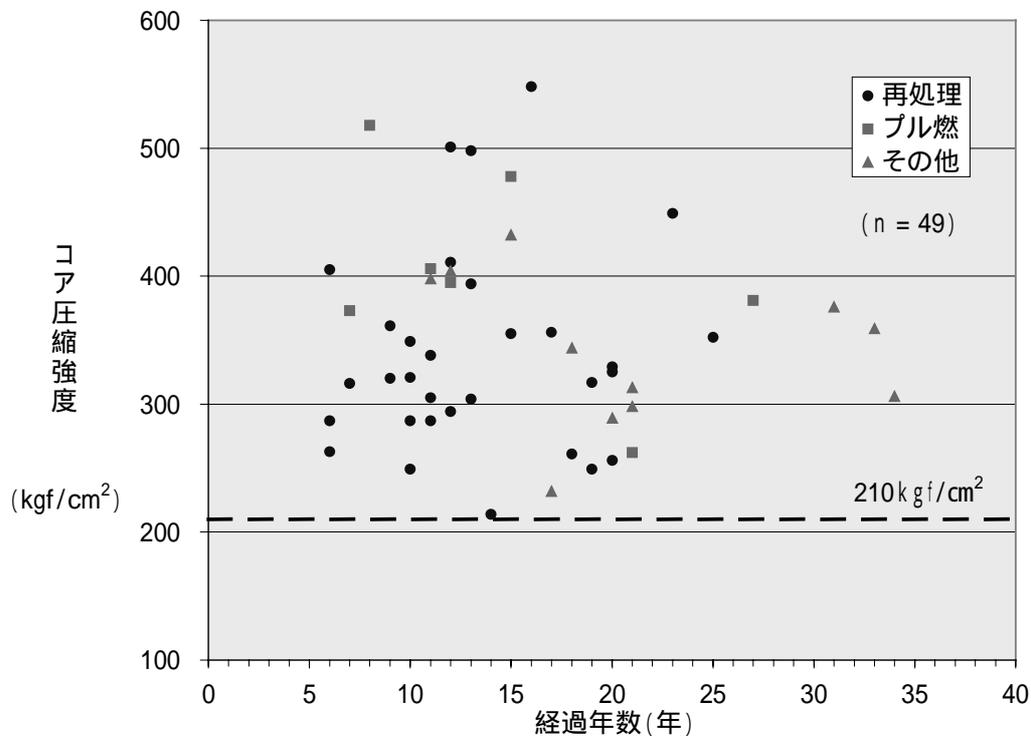
図 5.2 東海事業所：竣工経過年数と施設平均コア強度の関係 (調査施設：47 施設)
(JNC TN8420 2000 - 001 より引用修正)

図 5.2 は施設におけるコア採取の平均値をプロットした図である。グラフ中の破線は通常用いられる設計時における基準強度($F_c210\text{kgf/cm}^2$)のラインであり、既存施設は設計時のコンクリート圧縮強度を十分に有していると判断できる。尚、躯体強度の低下については材料の物理的な変化も少なく躯体強度に直接的な影響を及ぼす程度ではないため、躯体強度の低下は殆んどないと考えられる。また、再処理施設の使用前検査記録(4週圧強度)と比較しても変化は殆んどなく、むしろ多少増加する傾向にある。但し、生コンサンプル記録と現地調査位置の対比は多少誤差が大きくなるため、あくまで参考比較でしかない。

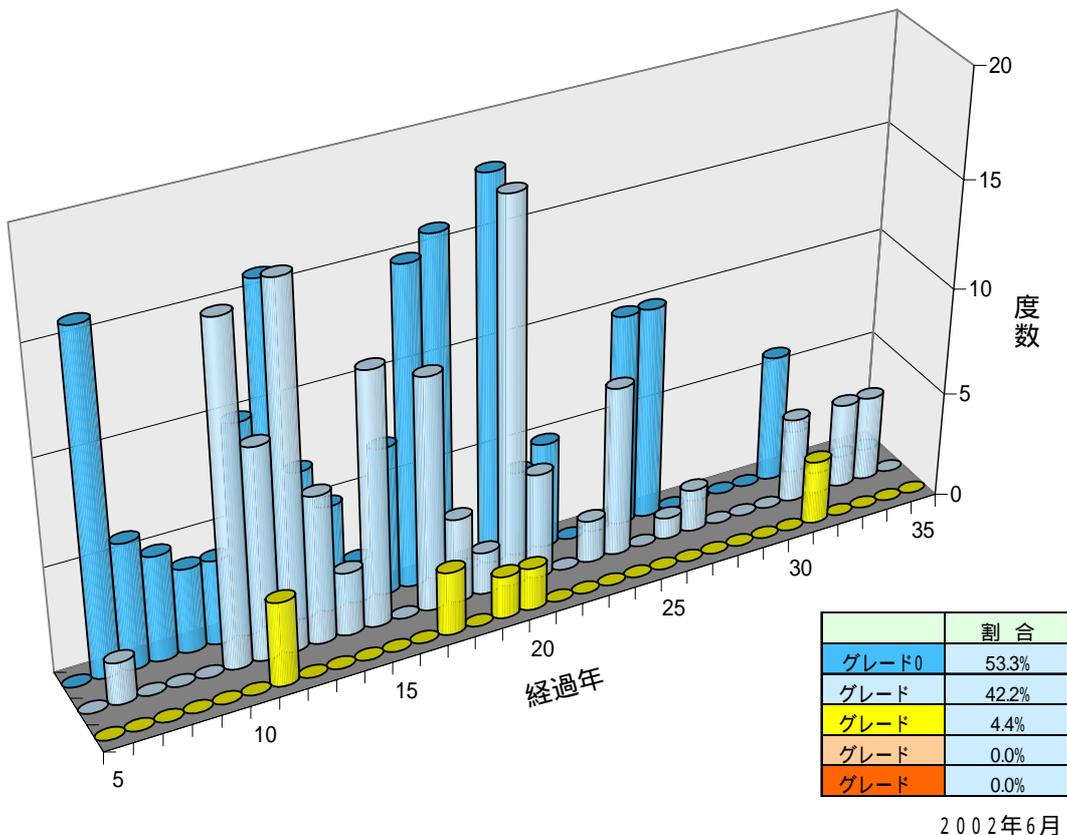
図 5.3.1 - 1 東海事業所：竣工経過年別の腐食グレード分布図（調査施設：51 施設）

現地調査では、はつりによる目視確認と腐食度判定を広範囲（1.5m × 1.5m）に推定する非破壊手法を用いて行った。図 5.3.1 - 1 は、はつりにより目視判定した東海事業所 51 施設の全調査位置でのデータである。図より全体の 5%弱がグレード であり、はつり出した鉄筋表面に点錆が広がっている状態であると判定したものであるが、経過年が長くなるにつれグレードが上がる傾向ではなくグレード 0（腐食なし）と（点錆がある）が全体に分布しており、建設期間中に多少の発錆があり、そのままの状態 で保存されているものと考えられる。尚、非破壊による電位や抵抗率測定でも腐食確率は低く、90%の割合で腐食なしと判定される測定データである。

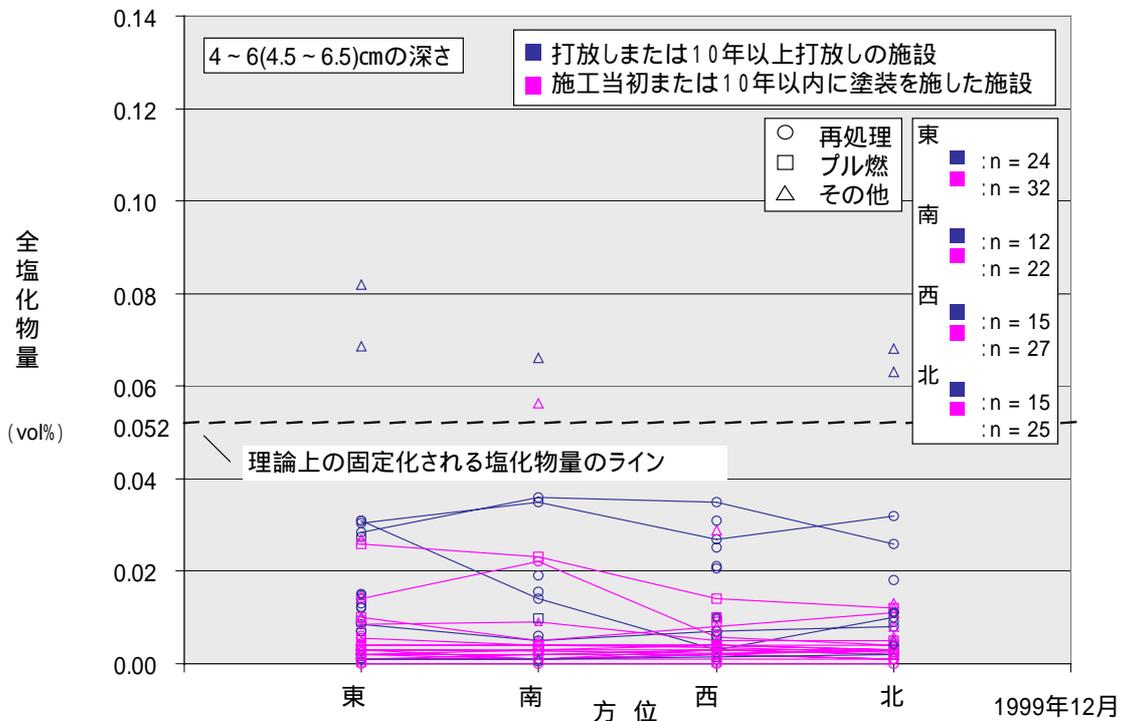
図 5.3.1 - 4 東海事業所：コンクリート塩分含有量の方角別傾向
 コンクリート試料採取位置 4～6cm の深さ（調査施設 59 施設）
 （JNC TN8420 2000 - 001 より引用）

核燃料施設建物の鉄筋位置近傍での塩化物量は、かぶりコンクリートにひび割れが発生する有意な量には達しておらず、はつりによるかぶり厚さは6cm前後であることなどから、現状の躯体コンクリートは、今のところ塩分浸透により、コンクリート耐久性に影響を及ぼす要因となっていないと考えられる。

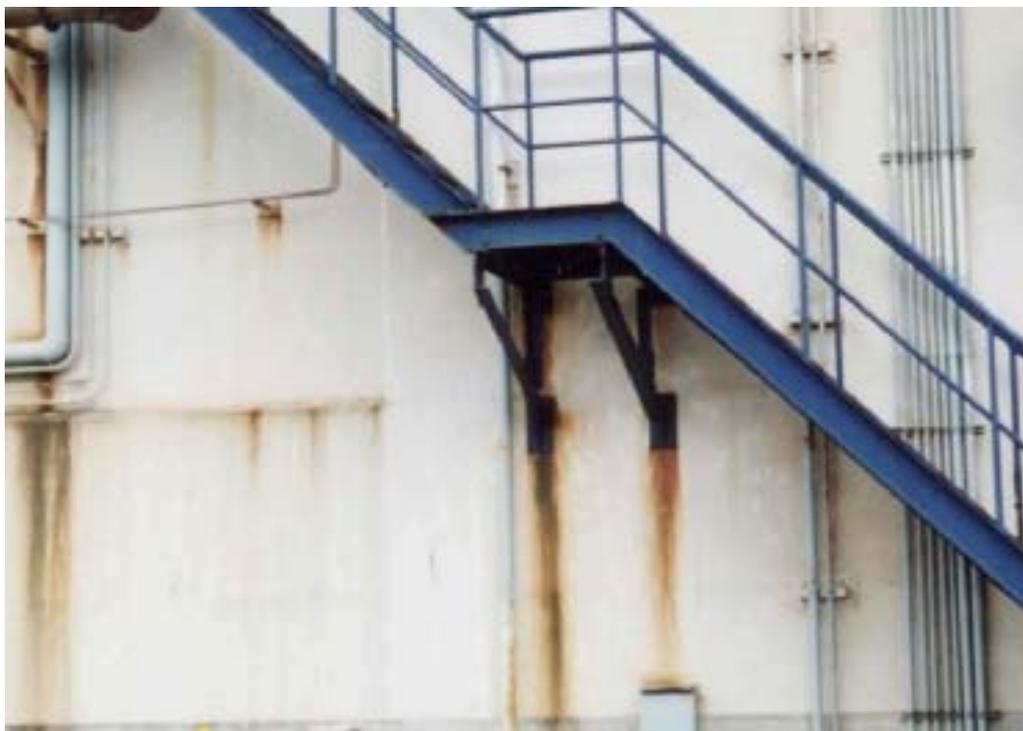
写真 5.3.2 外部階段の発錆状況写真（1992 年 12 月）

写真 5.3.2 は外部階段の発錆状況写真で、当該施設の補修記録によれば竣工後部分補修を 1 回実施している。写真より埋込金物からの錆汁が流れていることが見てとれる。また、ステップや手すりについても表面塗装が剥れている部分が散見される。東海事業所施設全般の傾向として、竣工後およそ 3 年を経過すると部分的な発錆が認められるようになってくる。但し、埋込金物や鉄材の接合部、アンカー部がはずれるような発錆状況ではなく、表面の錆が雨水によって外壁面を流れ出し、外装色が YR～Y 種のクリーム系色であることから、錆汁が際立って目立っていることが多い。美観上、これを放置すると組織イメージを悪くし、安全に対する信頼性にも影響を及ぼすことが考えられる。

2002 年 6 月現在までに鉄部材の剥落の報告は一件もなく、定期的な外壁改修時に目視及び打診確認した後、修繕がなされていることにより、写真のような発錆状況は認められなくなってきたが、海塩粒子の飛来がある以上、適切な保全管理が望まれる。

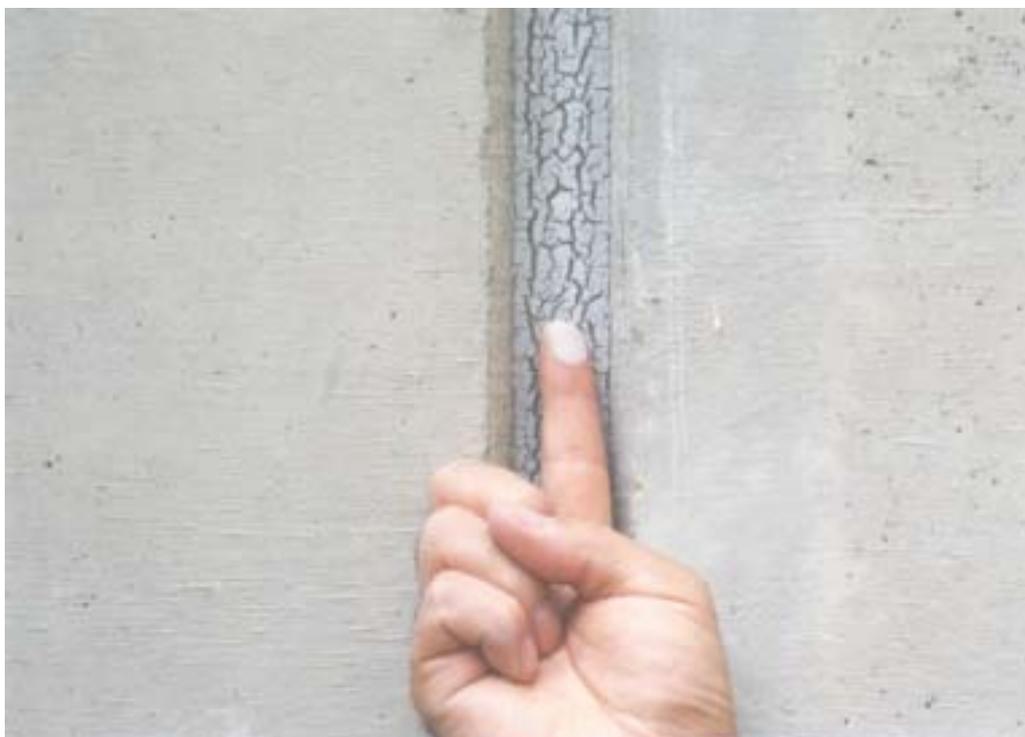
写真 5.3.3 化粧目地部シーリング材の経年変化状況写真
(網目状のひび割れと白亜化)

写真 5.3.3 は目地部に打設されたシーリング材の経年変化状況写真である。写真よりシーリング材には網目状のひび割れが入り、シーリング材の表面が分離し、指で触ると白粉が指に付くような状態であることを示している。目地の主な目的は躯体挙動に対応するため設けてあるが、写真 5.3.3 は明らかに交換時期に達している。但し、目地自体が異常な変形を発生しているため、この様な場合は外壁改修時に同時に交換されるのが常であり、写真 5.3.3 の施設も現在は既に改修を終えている。

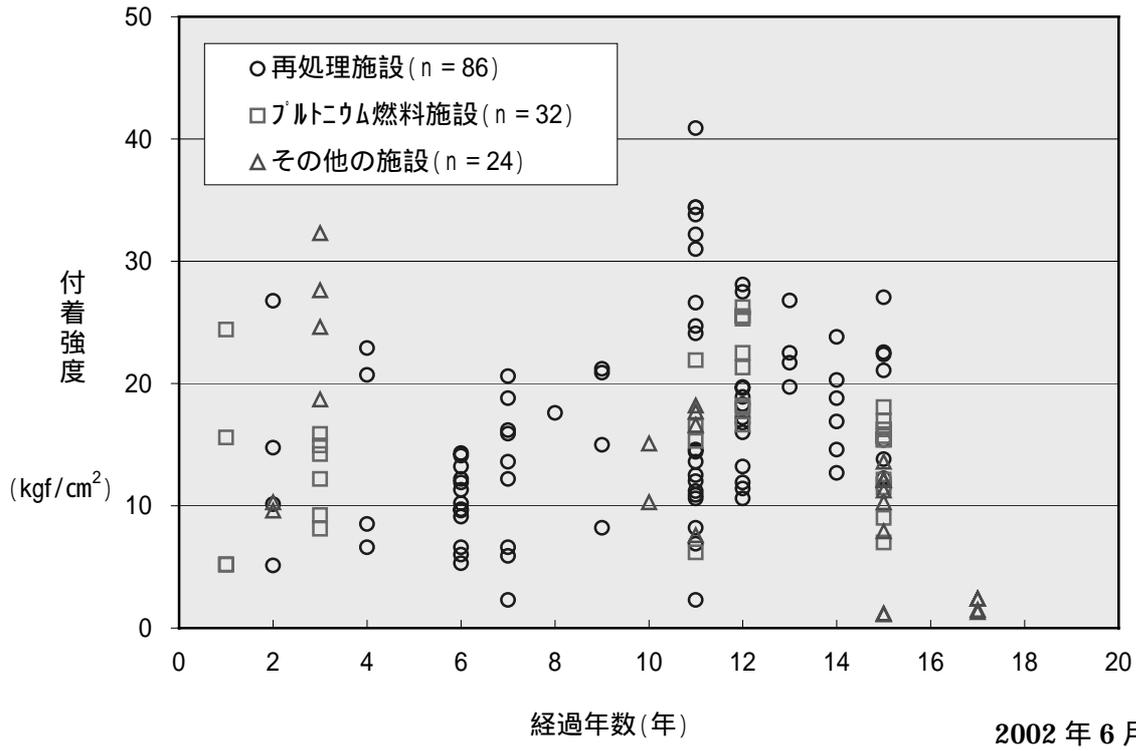
図 5.3.3 - 1 東海事業所：外装材付着強度の分布図（28 施設）

外装材の経年変化状況については、外装材の付着強度とひび割れ追従性の測定結果を用いて述べる。尚、いずれも試験調査により得られた東海事業所施設の全データをプロットしてある（図 5.3.3 - 1 東海事業所：外装材付着強度の分布図及び図 5.3.3 - 2 東海事業所：外装材ひび割れ追従性の分布図参照）。

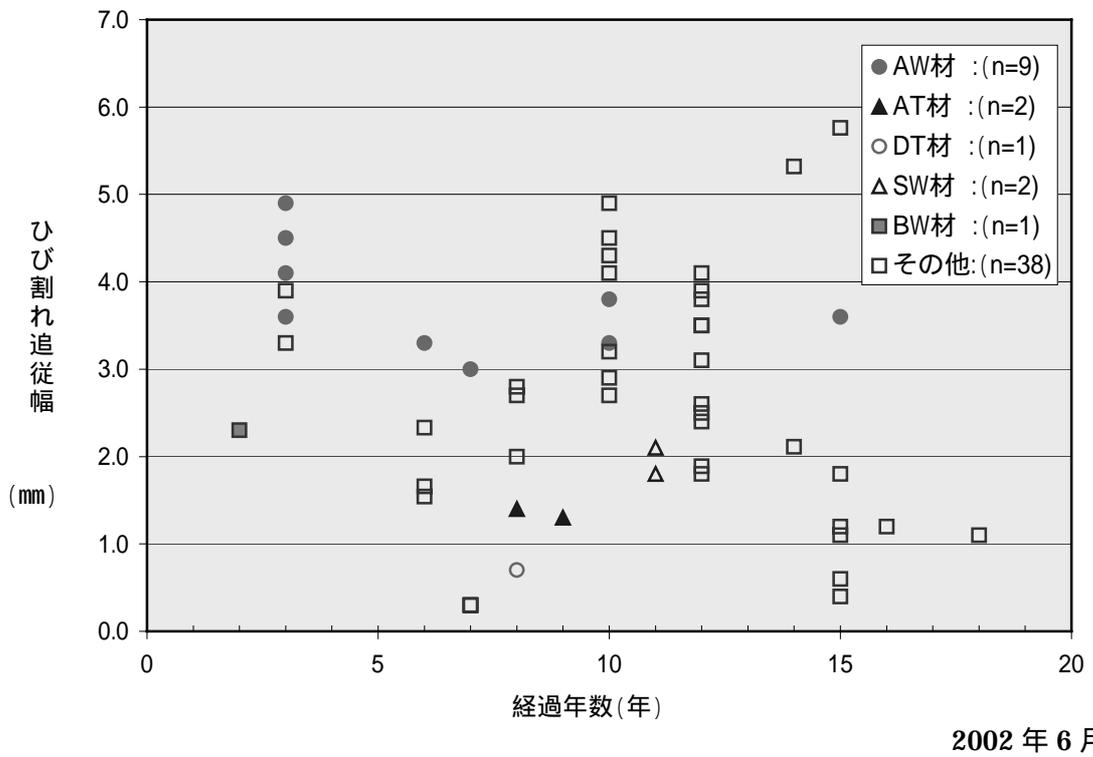
図 5.3.3 - 2 東海事業所：外装材ひび割れ追従性の分布図（22 施設）

ひび割れ追従性について、現地で採取した塗膜を用いて試験を行っているが、躯体との付着強度が十分にあるため完全な状態で塗膜を採取することが出来なかった。そのため、試験値は真値の8割程度の強度であると推定したうえで評価した。

試験結果から1mm以上の追従性は殆んどがクリアーし、施設建物が期待するひび割れ追従性能は通常1mm程度であることから、現在もその性能は十分にあると判断できる。

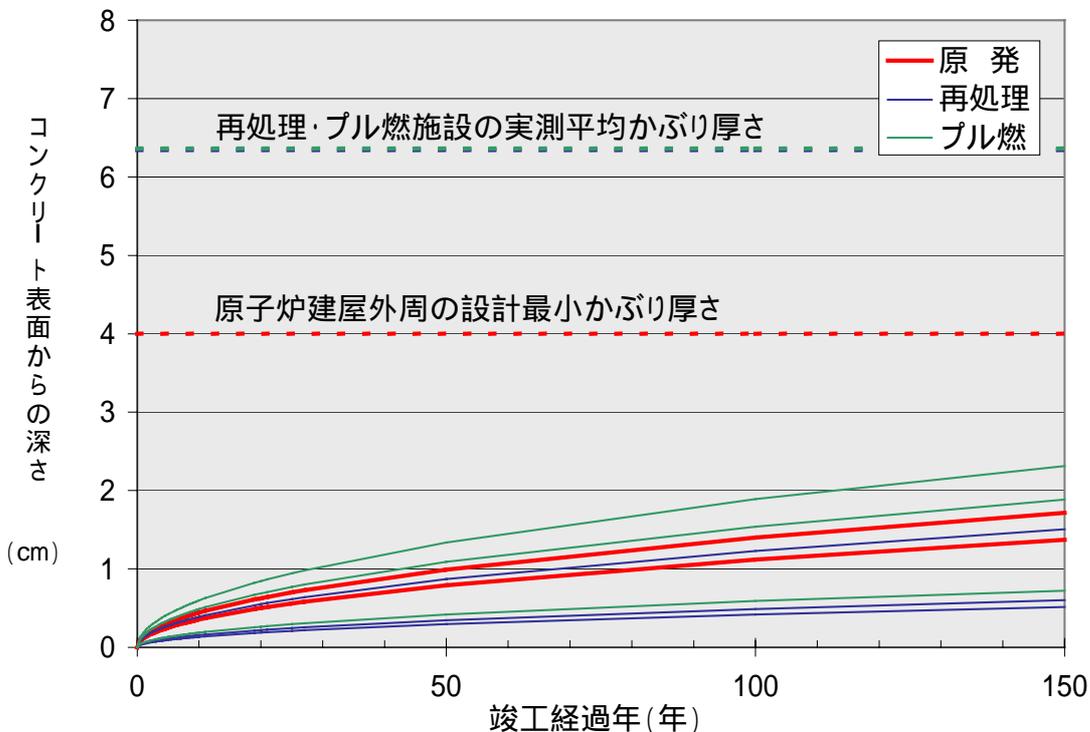
図 5.5 - 1 高経年の原発と核燃料施設との中性化進展曲線の比較
（JNC TN8420 2000 - 001 より引用）

図 5.5 - 1 は特定施設の中性化進展曲線を表わした図である。破線はかぶり厚さ（鉄筋位置）を示すが、かぶり厚さの正規分布上のばらつきを考慮しても、中性化が鉄筋に到達するには100年以上の年数が必要であることがわかる。

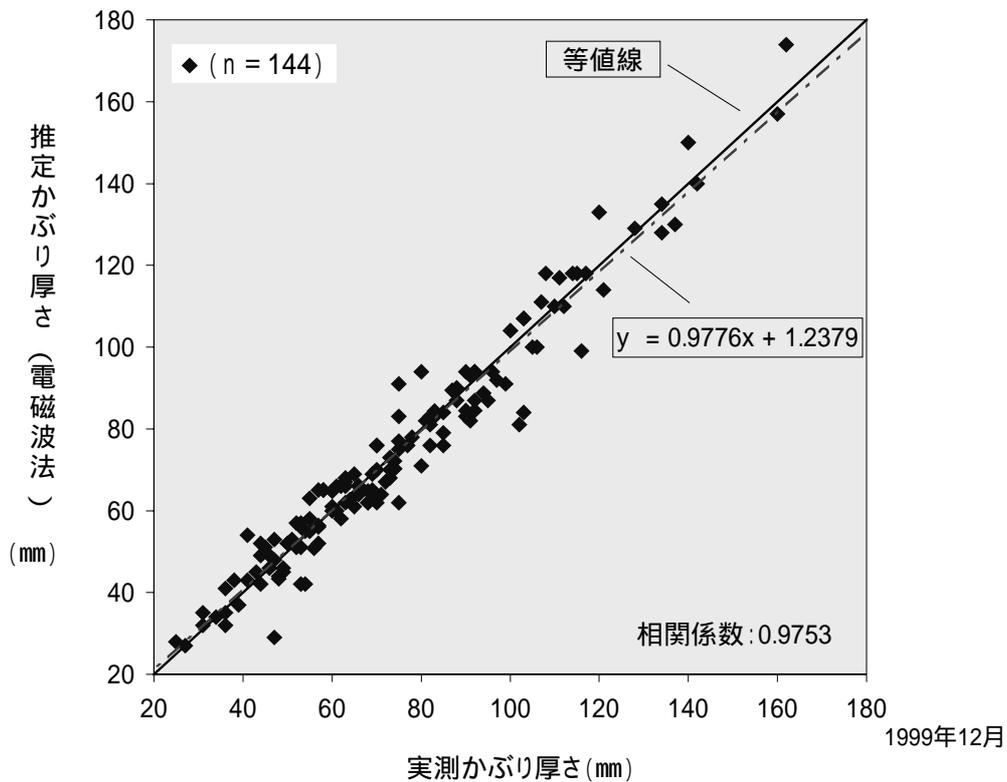
図 6.4 - 1 実測かぶり厚さと推定かぶり厚さの比較 (再処理施設)

図 6.4 - 1 は電磁波法によるかぶり厚さ推定と実測かぶり厚さの関係を、図 6.4 - 2 及び図 6.4 - 3 は過流探傷法によるかぶり厚さ推定と実測かぶり厚さの関係を示す。図より電磁波法の方が過流探傷法より実測かぶり厚さと相関性の良いことがわかる。但し、図 6.4 - 2 よりプロフォメーターは比較的実測かぶり厚さと相関性がある。

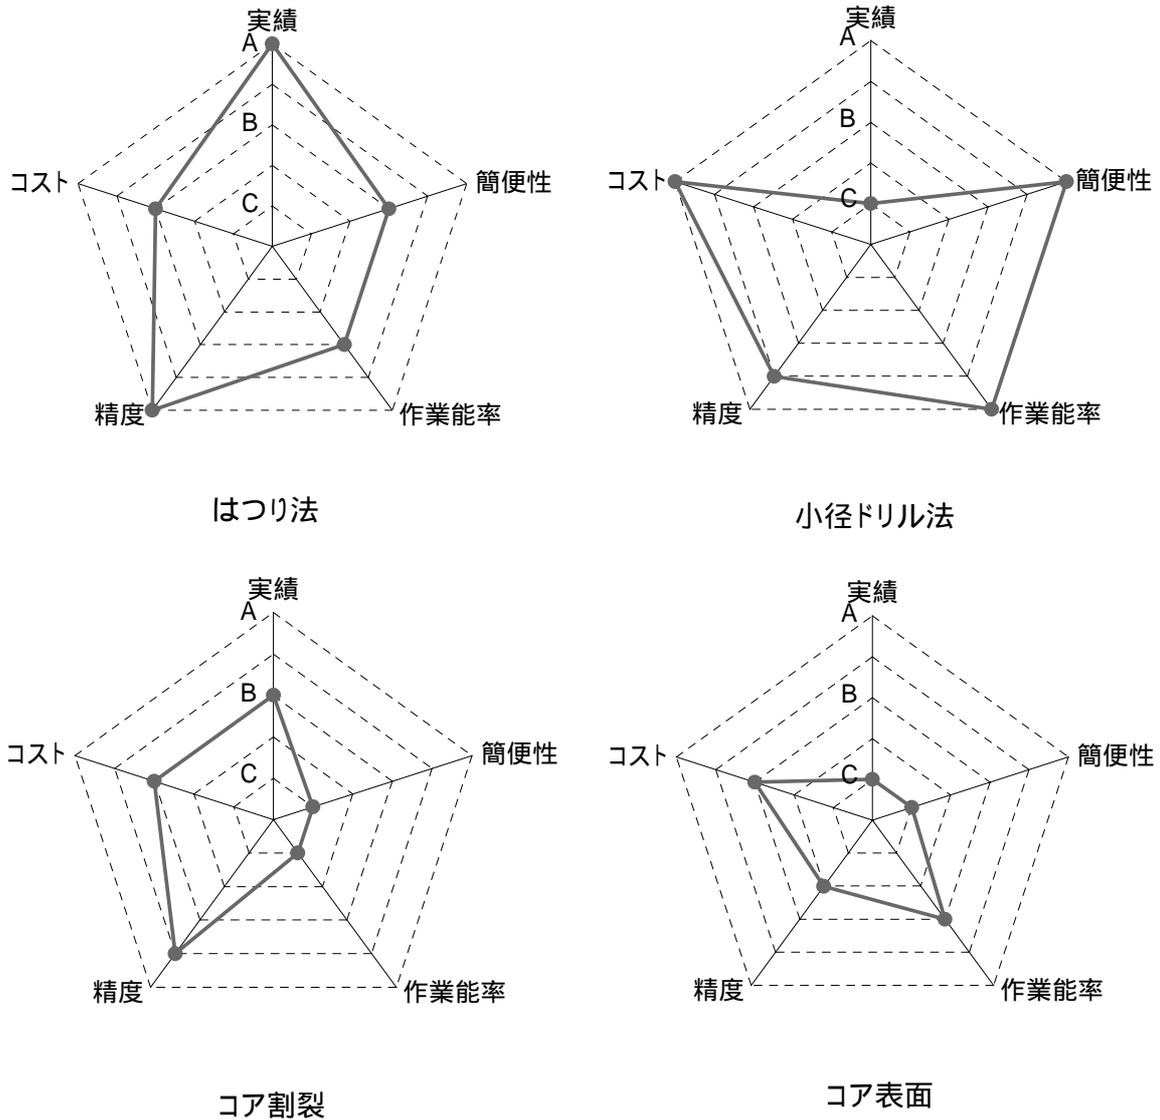
図 6.5 中性化深さ測定手法の実用性評価レーダーチャート

図 6.5 は表 6.5 の評価ランクをレーダーチャートグラフ化したものである。小径ドリル法では、ドリル削孔者と削孔粉採取者の 2 名必要であるが、その作業性が簡便であることから、A ランクの作業能率とした。

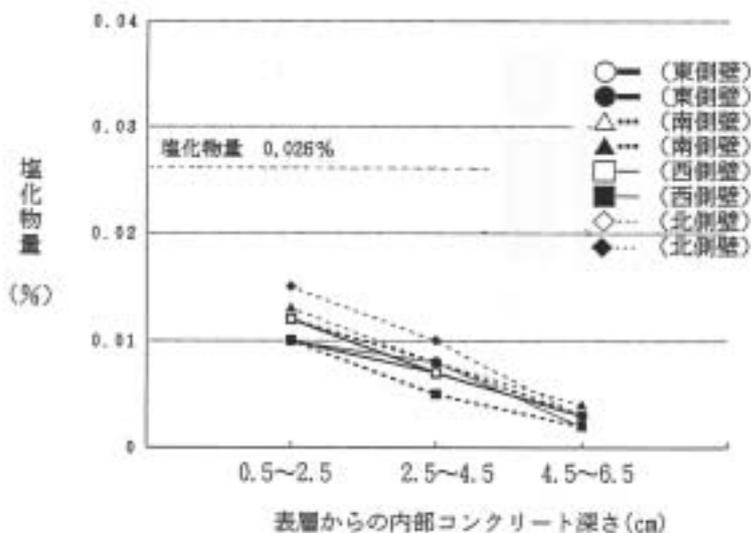
図 7.1.2 全塩化物浸透傾向 (ユーティリティ棟)

上記のように、コンクリート中への塩化物イオンの侵入が少ないのは、塗膜によって塩化物イオンの侵入が抑制されているためであり、将来にわたって、塩化物イオンによって鉄筋が腐食する可能性が低いとする推定も塗膜が健全であるという前提で成り立つ。したがって、これら建物の耐久性を保持するためには、塗膜の維持管理が重要な予防保全対策となる。

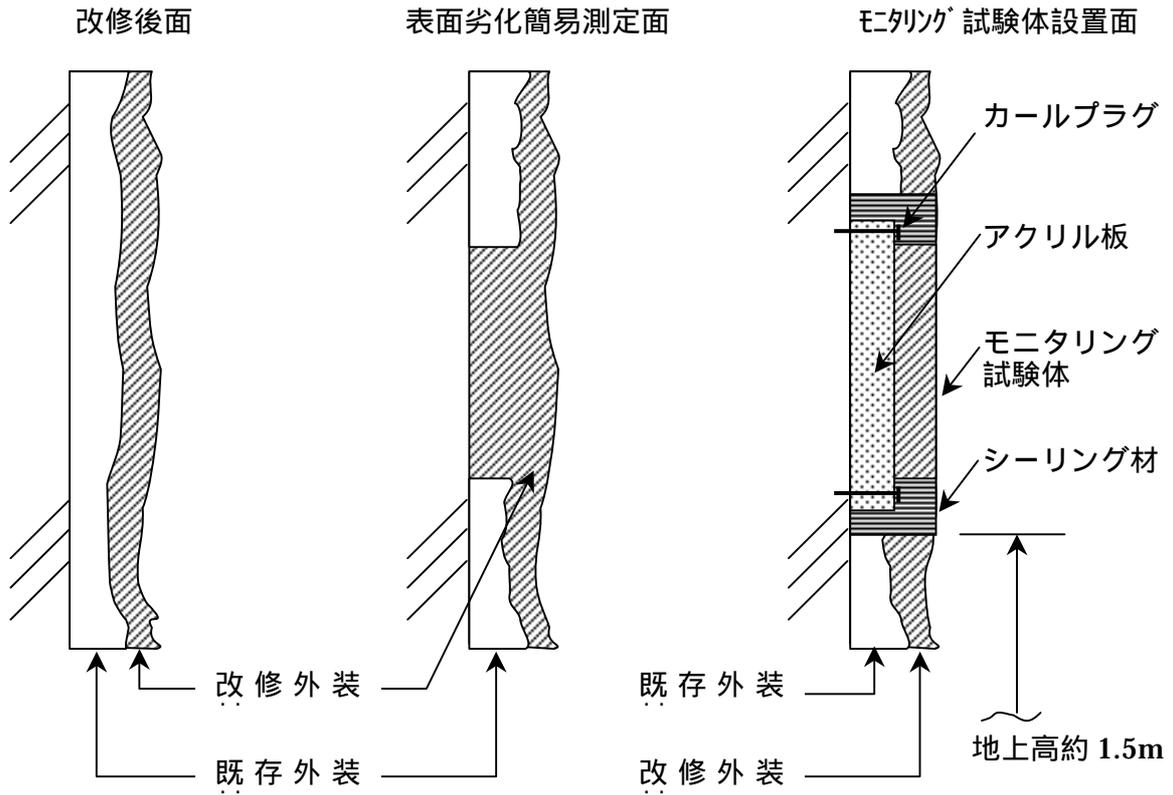
図 7.3.2 外装材モニタリング試験体設置断面図
(ばくろ試験状況：分離精製工場の場合)

トップコート吹きのための主材上にステンレス板を取り付け、改修工事で実施している主材玉吹きを仕様どおりに吹付け、外壁全面のトップコート仕上げ時にモニタリング試験体も同時に吹いている。

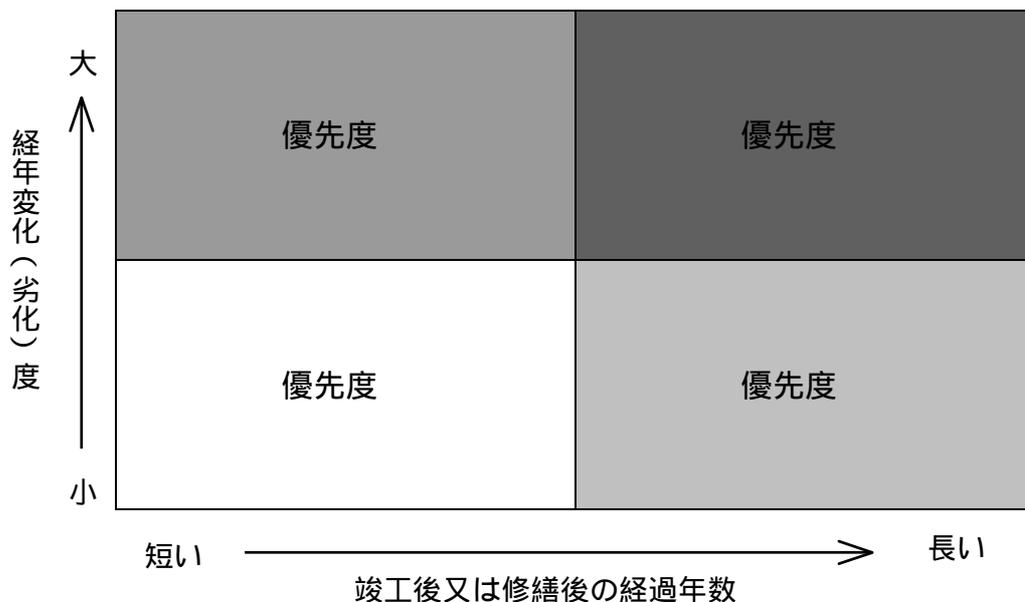
図 8.3 - 2 修繕等の個別計画策定のための優先度パターンの考え方

図 8.3 - 2 は施設建物の竣工経過年と経年変化度、劣化度の指数を軸に修繕行為の優先度をマップ化して、優先順位を明確にするための考え方を示したものである。年数軸（横軸）は固定で経年変化度の軸（縦軸）に自由度を持たせて、予算の執行状況に合わせた対応や試算価値の評価につなげることも視野に入れる場合もありえる。

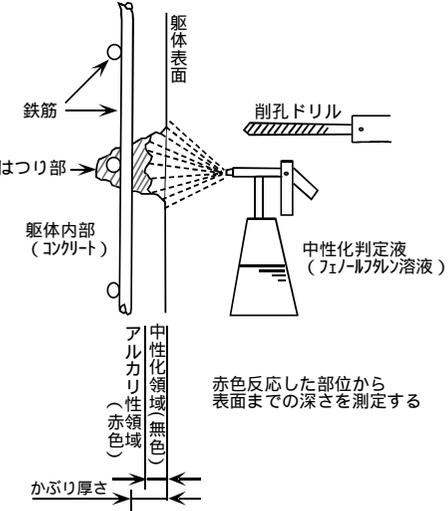
はつり法	小径ドリル法（削り粉法）	中性化用コア法（表面及び割裂面）	圧縮強度測定用コア併用法及び塩分量測定用コア併用法（表面及び割裂面、塩分コアは表面のみ）
<p>1. 測定方法</p> <p>鉄筋探査機等により調査位置の配筋状態、かぶり厚さをチェックし、鉄筋の縦筋と横筋とが交差している部位をねらい、ドリル等を用いて鉄筋をはつり出す。</p> <p>鉄筋の腐食状態等を確認したのち、中性化判定液（フェノール・フタレイン溶液）をコンクリートはつり部に吹きかけ、赤色（未中性化）に変色した部分の表面から深さをスケール等により5点以上測定し、それらの平均を求め調査位置での中性化深さとする。</p>

<p>はつり法による中性化深さ測定概略図</p>	<p>1. 測定方法</p> <p>はつり法と同様に配筋状態かぶり厚さをチェックし、鉄筋に干渉しないようコンクリート表面を垂直にドリルを用いて削孔する。この時に他の作業員がフェノール・フタレイン溶液をしみ込ませた吸取り紙（る紙）を削り粉が落下する位置にセットし、削孔開始と同時に、常に新しいところに落ちないように吸取り紙を動かす。</p> <p>落下したコンクリート削り粉が、吸取り紙に触れて赤色に変色した時に直ちに削孔をやめ、その時の深さをノギスのデプスパーと本尺の先端を用いて孔の深さを測定する。</p> <p>骨材の影響等のばらつきを考慮して、調査箇所につき5点以上測定し平均を求め調査位置での中性化深さとする。</p>

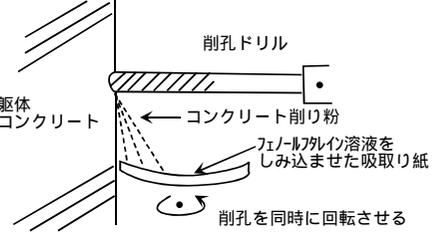
<p>小径ドリル法による中性化深さ測定概略図</p> <p>参考文献 建設省総合開発プロジェクト「コンクリートの耐久性向上技術の開発」報告書（第一編），など</p>	<p>1. 測定方法</p> <p>はつり法と同様に配筋状態、かぶり厚さをチェックし、鉄筋等に干渉しないようコンクリート部からコアを採取する。尚、コアドリルの削孔深さはかぶり厚さと同程度とする。</p> <p>コアを採取後、直ちにコア表面にフェノール・フタレイン溶液を吹きかけ、赤色に変色した部分の表面からの深さをスケール等により5点以上測定し、それらの平均を求め調査位置での中性化深さとする。また、コアを試験室において割裂し、割裂面にフェノール・フタレイン溶液を吹きかけ中性化深さ（5点以上）を測定する方法もある。</p>

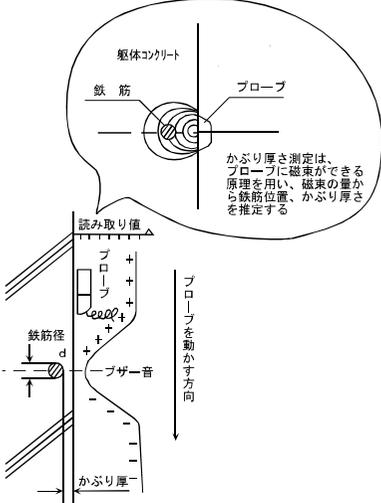
磁気法		電磁波法		赤外線法			
電磁誘導式		過流探査式		レーダー波法		赤外線サーモグラフィー	
<p>1. 原理</p> <p>探索子（プローブ）と金属反応度を示すデジタルカウンタまたはメーターからなり，記録計によってはY軸にプローブ反応指示値をX軸には走査距離を波形で表示するものもある。</p>

<p>電磁誘導式による鉄筋探査方法（例：プロフォメータ）</p>		<p>1. 原理</p> <p>過流探傷装置により，プローブコイルに励磁電流（1次電流）が流れると鉄筋に2次電流が発生し，プローブコイルに起電力（3次電流）を与え，1次と3次電流の位相差（位相角）が鉄筋径を表し，3次電流の振幅がかぶり厚さを表すものである。</p>

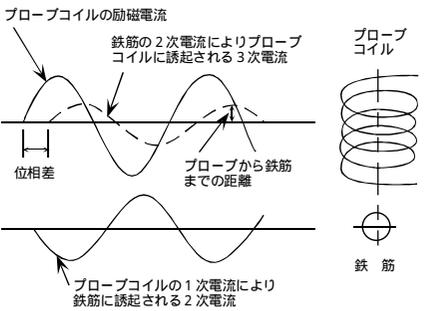
<p>過流探傷法を用いた配筋探査の測定原理（例：配筋非破壊検査システム）</p>		<p>1. 原理</p> <p>コンクリート内部に向けて電磁波をパルスで放射し，コンクリート内部にコンクリートと誘導率の異なるものがあるとその境界で電磁波が反射し，反射パルス信号を受信する。この時の電波速度からかぶり厚さ等を求めるものである。</p>

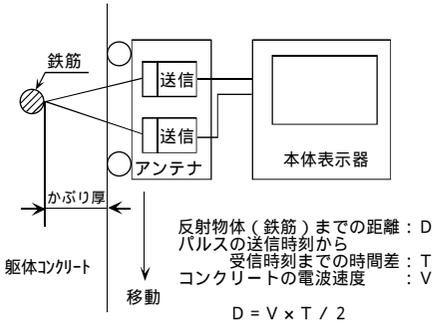
<p>レーダー波法による鉄筋探査方法</p>		<p>1. 原理</p> <p>コンクリート表面から放射される熱赤外線エネルギーを検出し，その表面温度を平面的に映像化することによって，コンクリート内部の状態や性質を調査するものである。表面温度分布より，健全部と劣化部の温度差から劣化部を抽出させる。</p>
