# グローブボックスの遠隔解体作業における 切断粉の飛散防止対策の検討試験報告書

(試験報告)

2004年1月

核燃料サイクル開発機構

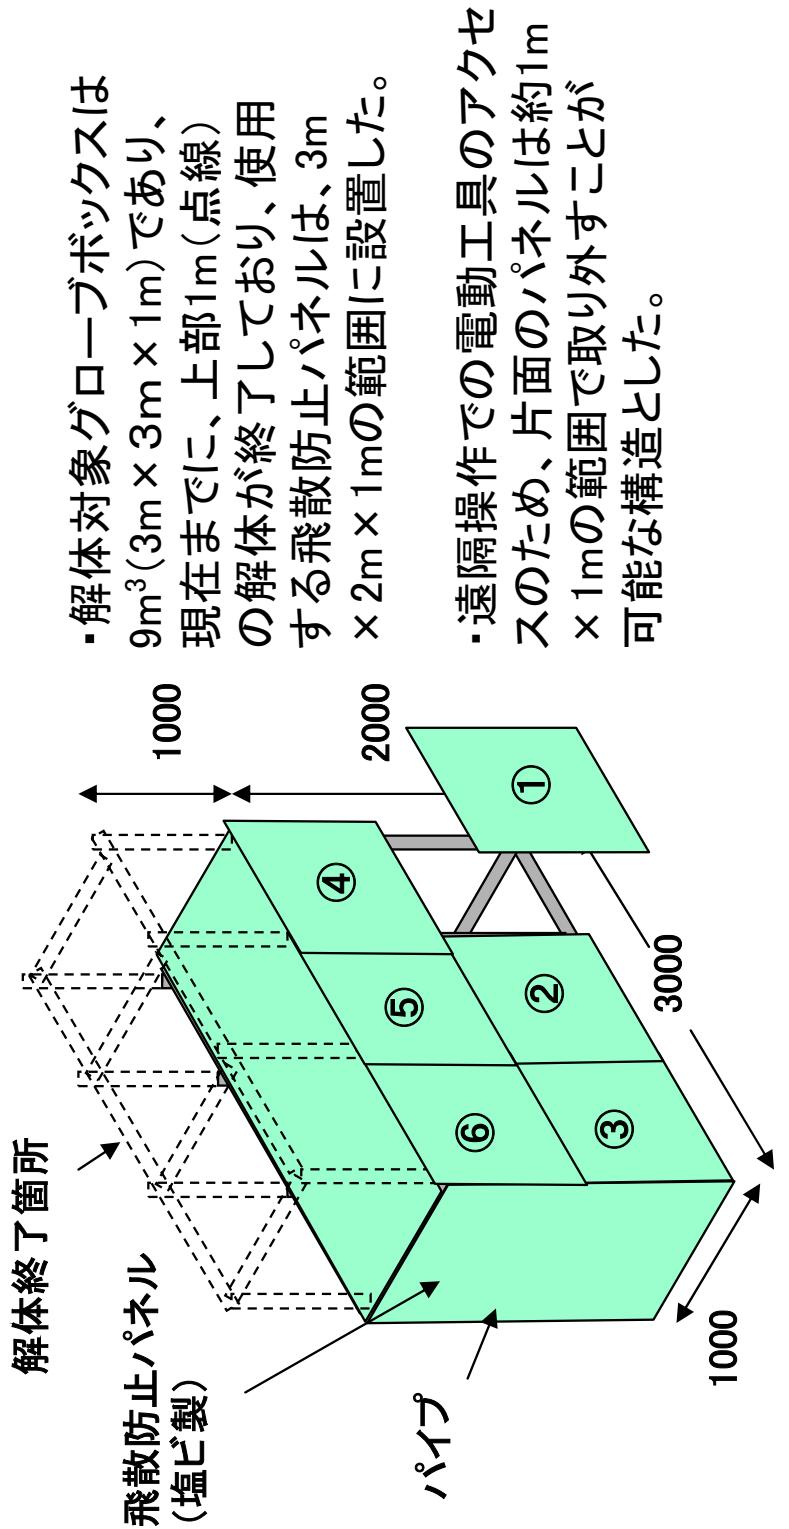
図-2 模擬グローブボックス

模擬 GB（高さ 2 m × 長さ 3 m × 幅 1 m）に、飛散防止パネルを片面 6 面配置した。その中に高さ 0.5m の台を設置し、被切断物（炭素鋼製 H 鋼）を万力で固定した。作業者がディスクグラインダーで、地面と水平 4 方向からと垂直で上下方向から被切断物を切断し切粉を発生させた。その際、片面 6 面の飛散防止パネルの内、任意に 1 面、2 面を外すことにより模擬 GB 内・外側への切粉の飛散状況を目視とビデオカメラにより観察し、また試験毎に各エリアに飛散した切粉を回収して切粉の重量測定を行った。

##### ①パネル外への直接切粉飛散状況（図-2 模擬グローブボックス P. 15 参照）

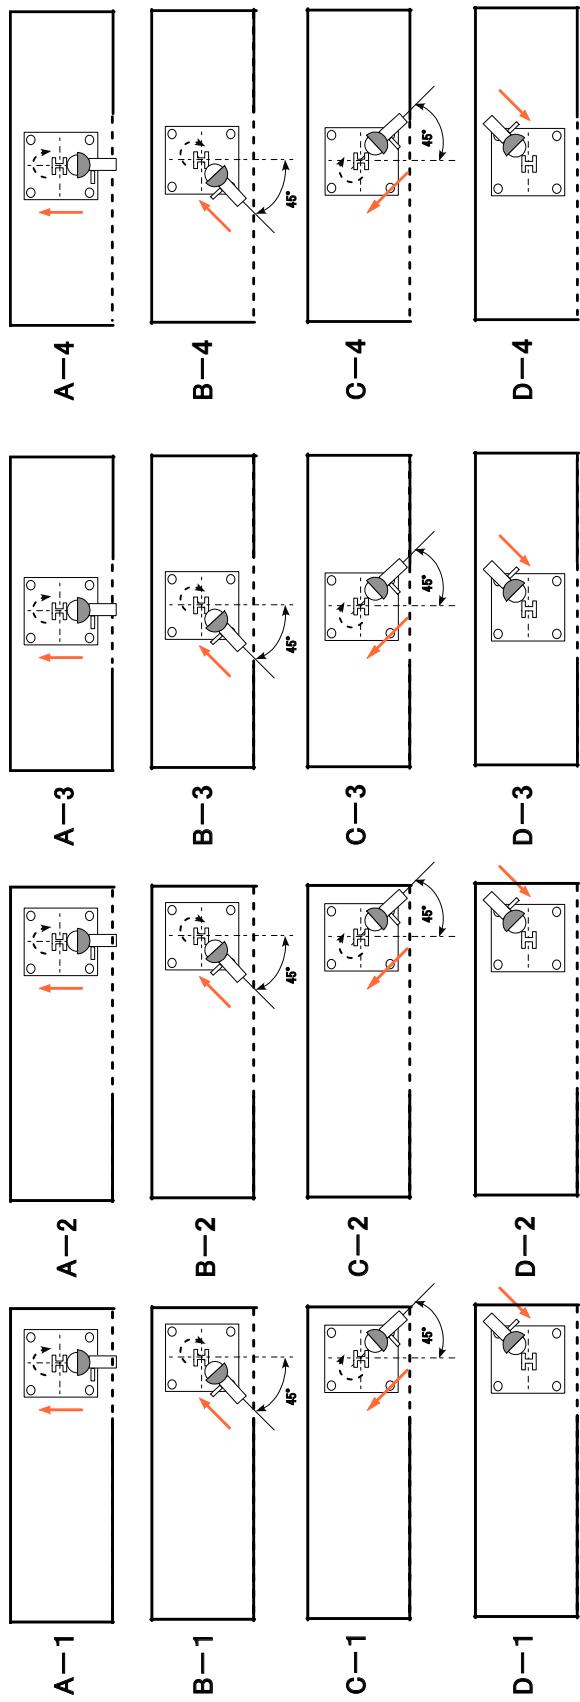
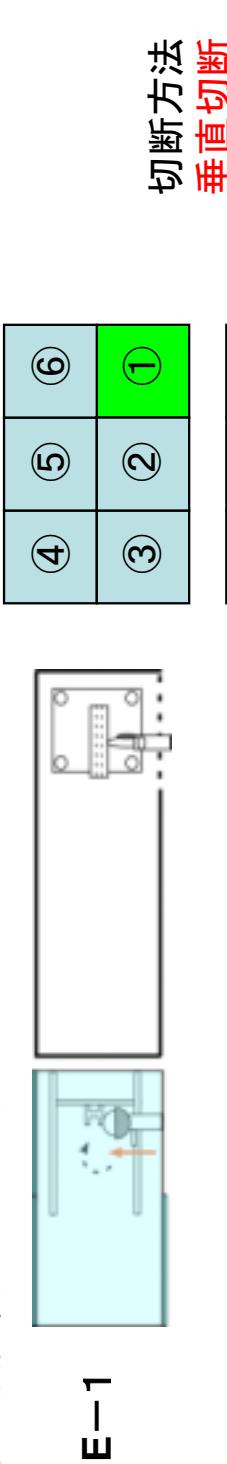
図-3-1 パネル外への直接切粉飛散確認試験の状況

- 1) 被切断カ所設置高さ；0.5m
- 2) 電動工具のアクセス方向；水平（4方向）、垂直（上方、下方）
- 3) 飛散防止パネルまでの距離；0.5m（模擬GB中央部からの距離）
- 4) 飛散防止パネルの開放状態：1枚（1m<sup>2</sup>）もしくは2枚（2m<sup>2</sup>）開放

①パネル外への直接切粉飛散状況 試験条件を図-3-1, 2 (P. 16, 17 参照)に示す。

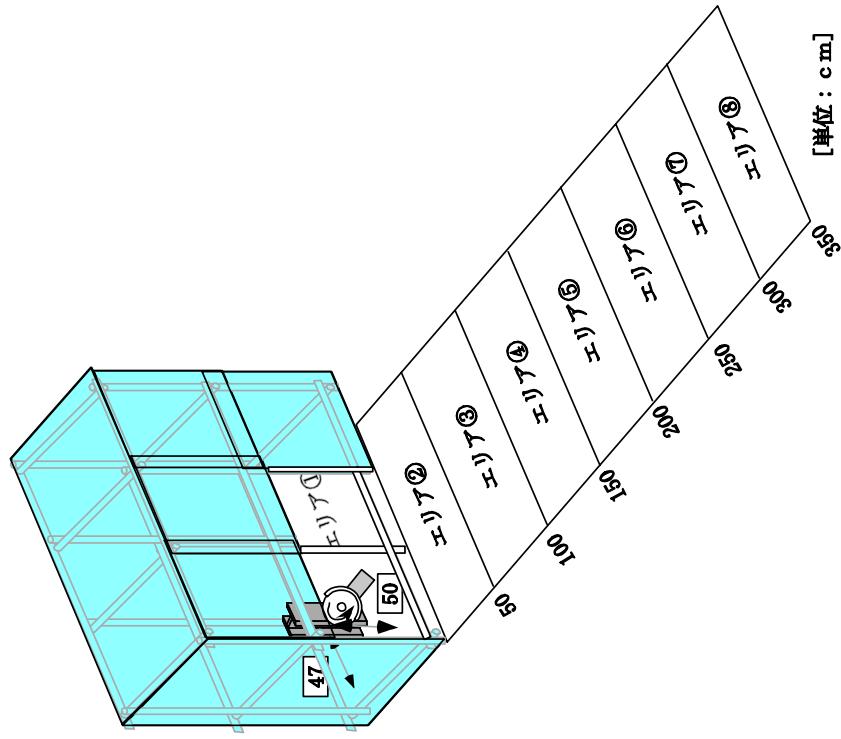
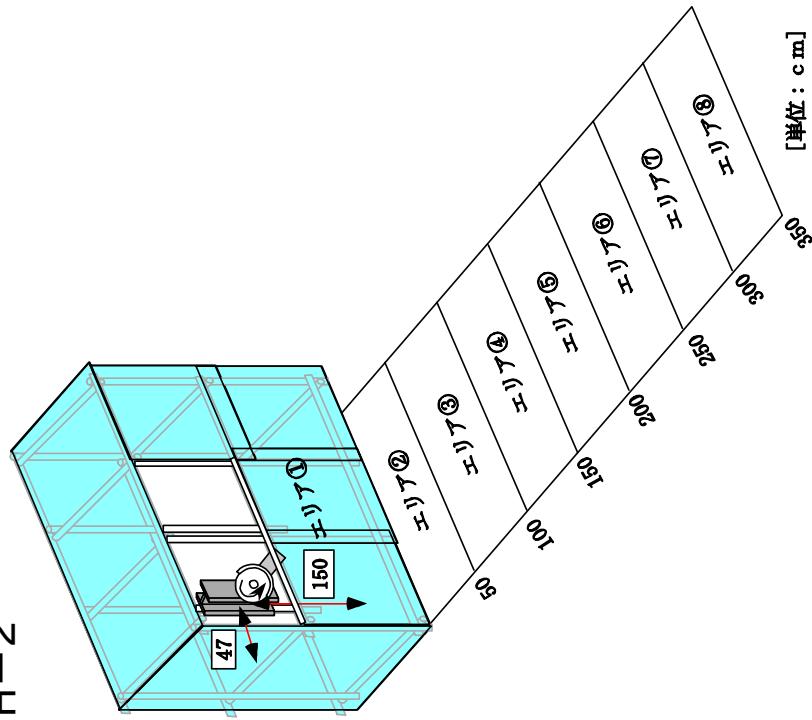
図-4 模擬GB内壁による跳ね返り飛散量の測定試験

模擬 GB（高さ 2 m × 長さ 3 m × 幅 1 m）の中に高さ 0.5、1.5m（2ヶ所）の台を設置し、被切断物（炭素鋼製 H 鋼）を万力で固定した。作業者はディスクグラインダーで、被切断物を切断し、切粉を発生させた。模擬 GB の側面で跳ね返る切粉飛散状況を目視とビデオカメラにより観察し、また試験毎に各エリアに飛散した切粉を回収して切粉の重量測定を行った。

- 1) 被切断カ所設置高さ；0.5、1.5m
- 2) 電動工具のアクセス方向；開放部から水平
- 3) 飛散防止パネルまでの距離；0.5m（模擬GB中央部からの距離）
- 4) 飛散防止パネルの開放状態：2枚（2m<sup>2</sup>）開放

側板から跳ね返る間接的な飛散については、GB 内～エリア④（1.5m 以内）の範囲内で 95 % の切粉が滞留することが確認できた。

切断位置の高さが 0.5m の時、間接的な飛散切粉の最長距離は 2.5m であった。

切断位置の高さが 1.5m の時、間接的な飛散切粉の最長距離は 3.5m であった。

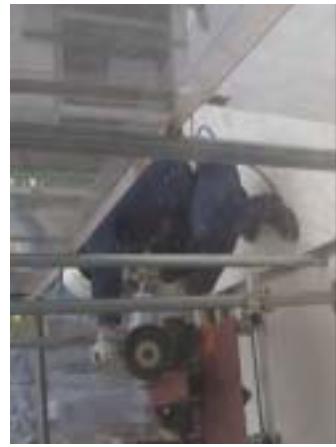
### E-2 垂直直角切断(回転方向下向き)

| ④ | ⑤ | ⑥ | エリア | 切粉量(g) | エリア分布 |
| | | | GB内 | 4.10 | 66.9 |
| | | | GB外 | 2.03 | 33.1 |

切粉が直接GB外に飛散している。

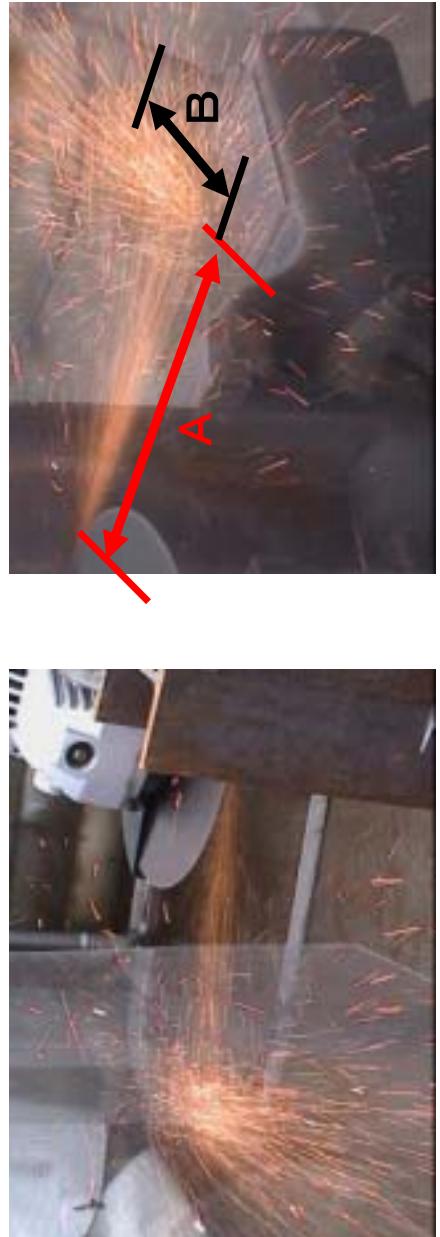
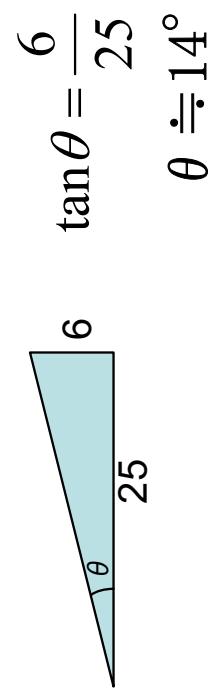
図-5 切断工具の切粉飛散領域追加試験

切断工具(ディスクグラインダー)で切粉を塩化ビニール製板に飛散させ、距離と飛散範囲により切断工具の飛散角度を確認した。

$$\theta \doteq 14^\circ$$

切断箇所から 25cm のところにある塩ビ板面に、切粉は切断時の接線方向を中心<sup>1</sup>に 6cm ずつ、計 12cm の範囲で拡がっていた（図 5 P. 29 参照）。これにより本ディスクグラインダーの切断においては、切粉が約 30° の角度で飛散することが分かった。なお上記の範囲以外に、防塵カバーの開口部において、切断砥石に回転と伴う回り込みにより切粉は、回転方向に応じ、防塵カバー出入口でカバーの接線方向に飛散する。本試験ではこれらの切粉は極微量であった。

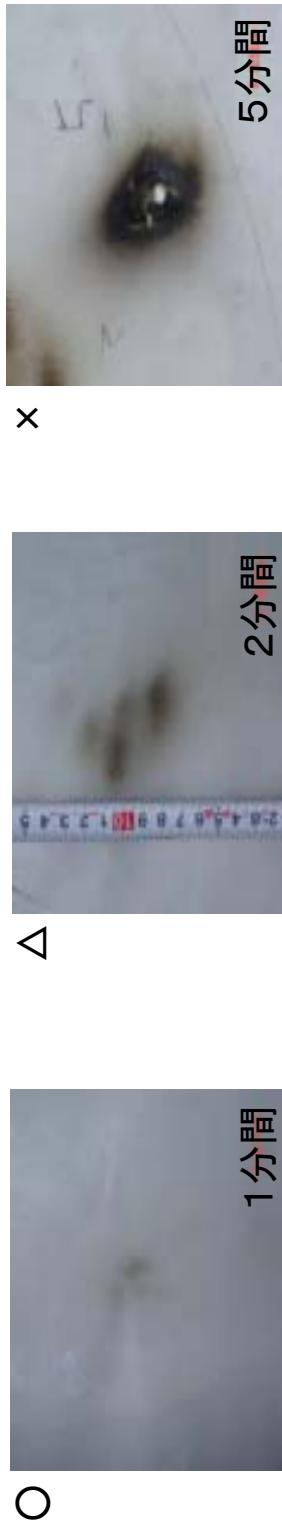
表－4－1 飛散防止パネルの損傷試験

| 吹き付け時間 | パネル面状況 | 形状変形 | 備考 |
|---|---|---|---|
| 4分 | × | 有 | 黒くなっていた部分が熔解し始めた。<br>裏側部位が変形していた。 |
| 5分 | × | 有(貫通) | 黒くなっていた中心部分が4分20秒で熔解し貫通した。<br>表裏部位に1cm程度の盛り上がりがあつた。 |

試験条件：H鋼からの距離 50cm  
塩化ビニール製板(2mm)

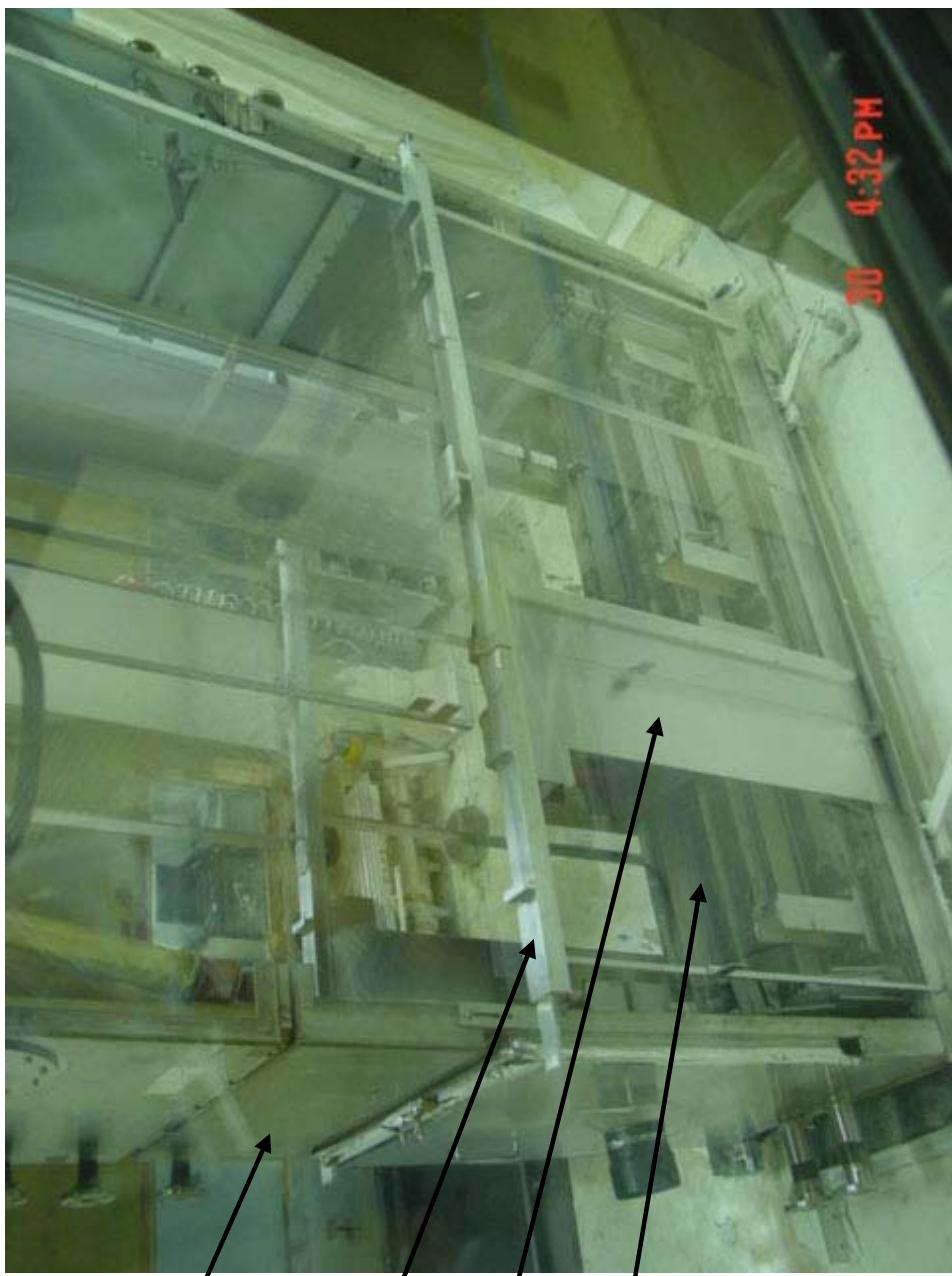
別添一-2 飛散防止パネルの現場への反映

飛散防止パネルは、2mm 厚の塩化ビニール・パネル (1000mm×1300mm) を 3 枚組み合わせ、カーテン・レールに吊り下げスライド方式のものとした。また集中して切粉が塩化ビニール・パネルに当たることによる当該パネルの損傷を緩和させるため、同サイズのアルミ・パネル (2mm 厚) を当該パネルの内側に設置できるようにした。この飛散防止パネルは解体対象 GB のアクリル・パネルの撤去跡に（上下左右 4 セット）設置した。（別添－2 P. 35 参照）

切断作業においては塩化ビニール・パネルをスライドさせ、開放面から切断工具を挿入する。その後、切断方向を確認し、切粉が集中的に飛散する場所にアルミ・パネルをスライドさせた後に切断を開始することとした。

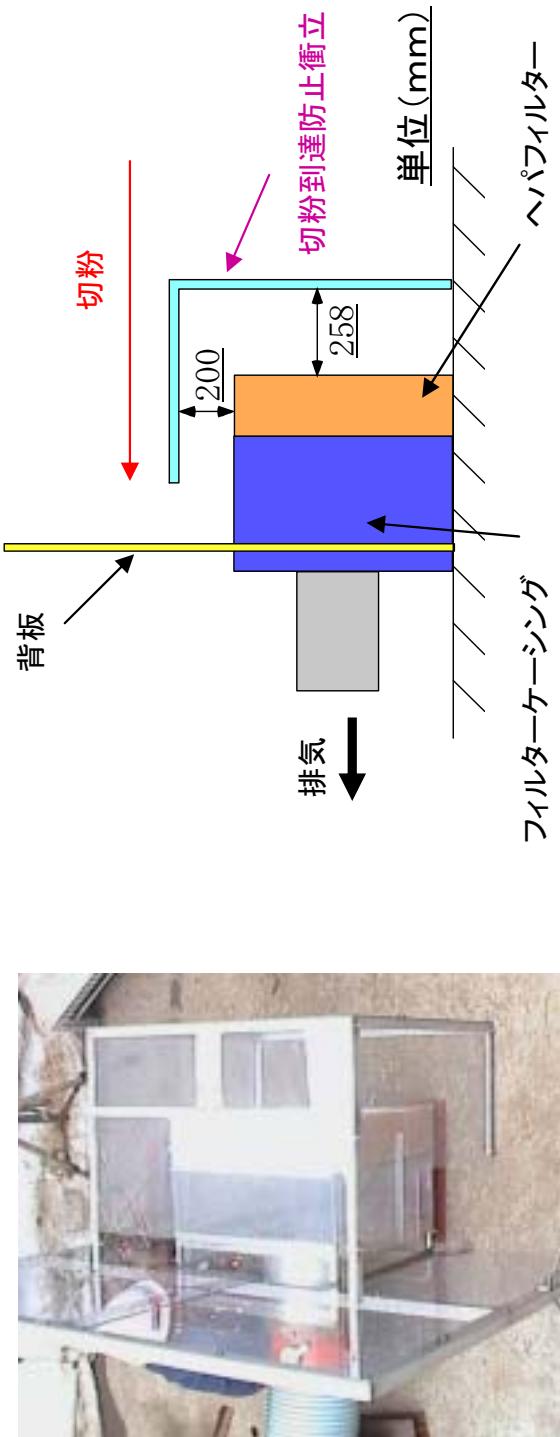
図-6-1 切粉到達防止衝立の性能試験パラメータ

- ①被切断物…H鋼(SS材)
- ②切断工具…ディスクグラインダー
- ③切断方向…正面、左右45度(3方向)
- ④切断高さ…1.4m、1m
- ⑤飛散距離…1m
- ⑥吸気流速(フィルタ面)…1m/s

解体設備G.Bの体積 250m<sup>3</sup>  
 排気系統は2系統  
 G.Bの必要換気は1時間に10回換気  
 排気フィルタの面積 0.36m<sup>2</sup>により  
 $250\text{m}^3 \times 10\text{回}/\text{h} \div h \div 2\text{系統} = 0.36\text{m}^2 \times \text{流速}(\text{m/s})$   
 $\text{流速}(\text{m/s}) = 1250/1296\text{m}^2/\text{s} \div 1\text{m/s}$   
 により約1m/s必要となる

試験は、以下に示す試験パラメータにより実施した。試験条件を図-6-1(P. 36 参照)に示す。

- 1) 被切断物；炭素鋼製 H 鋼
- 2) 切断工具；ディスクグラインダー
- 3) 被切断カ所設置高さ；1.0、1.4m
- 4) 切断方向；正面、左右45度（3方向）
- 5) 吸引流速（フィルタ一面）；1 m/s

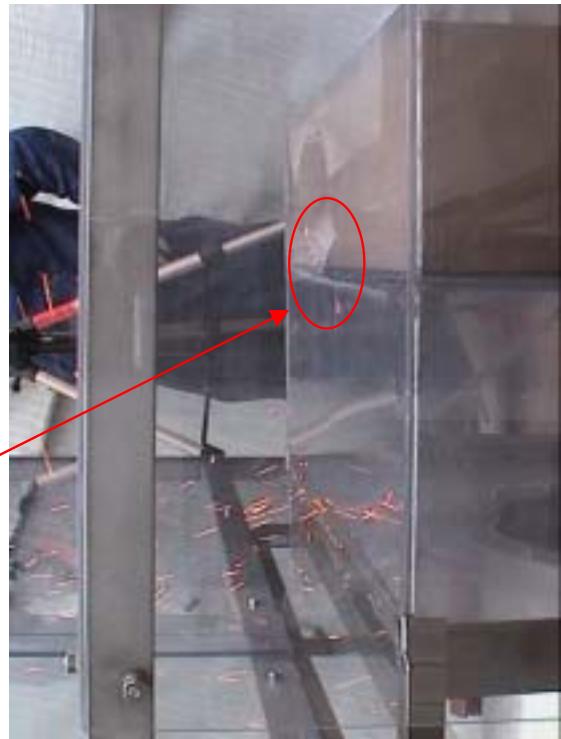
図-6-2 切粉到達防止衝立の性能試験

ヘパフィルター表面の溶融した跡は、一切見らなかつたが、背板に跳ね返つた**切粉**が、フィルターケーシング上部を転がりヘパフィルター方向に切粉が回り込んでいたことを目視で確認した。

このことから、ヘパフィルター方向に切粉が回り込まないような**改造**を行つた。

ヘパフィルターの前に切粉到達防止衝立を置き、ディスクグラインダーにより飛散させた切粉（火花）を背板（解体設備内の模擬）に当て跳ね返った切粉が、フィルタケーシング上部を転がりヘパフィルター方向に回り込んでいたことを目視で確認したが、ヘパフィルター表面に溶融した跡は、一切見られなかったものの切粉が数個到達していた。そのため、パフィルター方向に切粉が回り込まないような改造を行った。

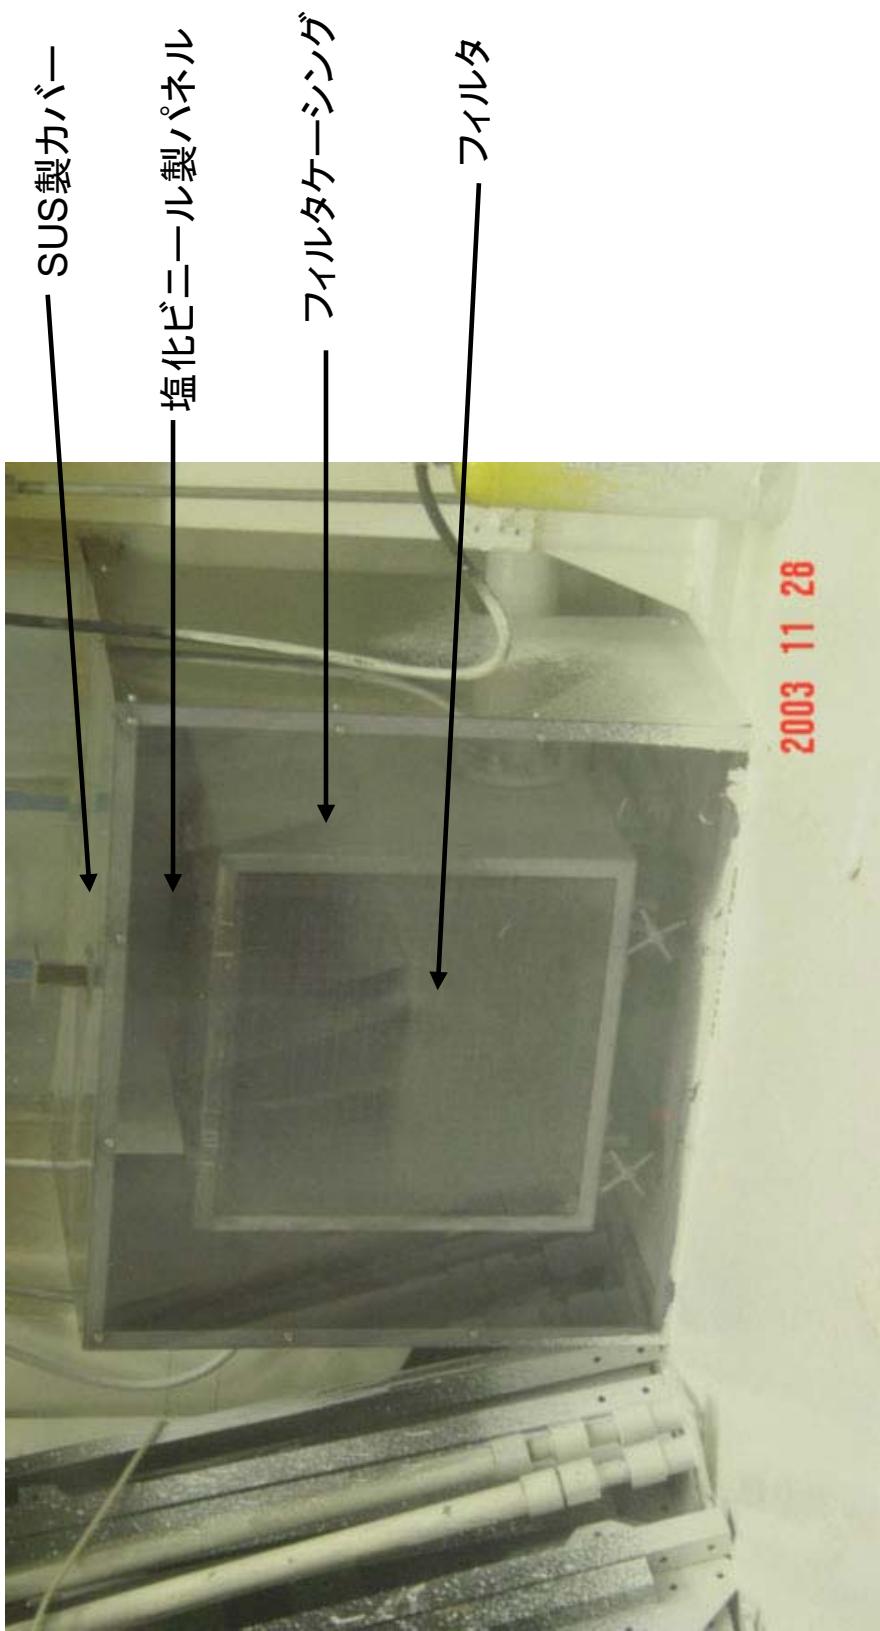
別添一-3 切粉到達防止衝立の現場への反映

切粉到達防止衝立は、フィルタケーシングの上面と側面をSUS製カバーで覆い、正面は、フィルタ表面の目視確認を容易にするため、透明塩化ビニール製パネルでカバーした。吸気部位は、側面のSUS製カバーから行えるようにした。

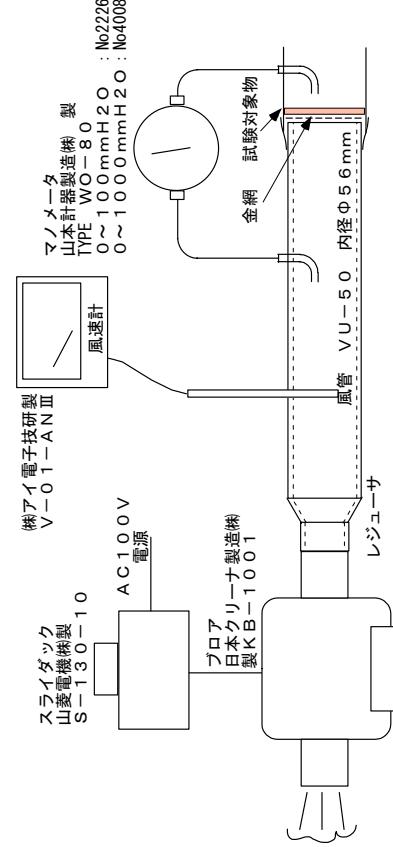
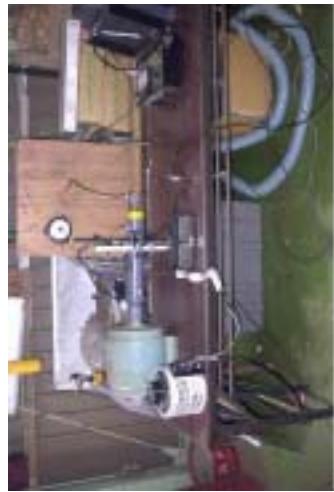
図-7 圧力損失確認試験概略図

- 材料の通気性を確認するために、材料毎の圧力損失を測定
- 試験条件（解体設備での使用条件）
  - ・通過面積を500×500mm
  - ・風量：30m<sup>3</sup>/min(2m/sec)で吸引

上記の6種類について各々数サンプルを用意し、圧力損失確認試験を行った。本試験の圧力損失確認試験概略図を図-7 (P. 41 参照)、得られた試験データを表-6-1 (P. 42 参照)に示す。フィルタの使用目的がプレフィルタであるため、圧力損失が100mmAqを越えるものは不適合とした。

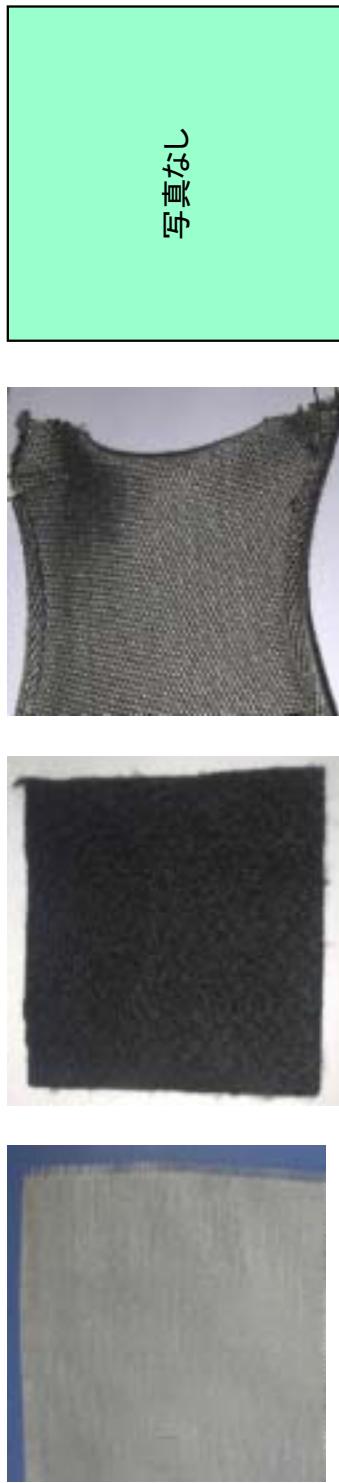
表－6－4 フィルタ比較評価

プレフィルタとして利用可能な物品を選定した。選定にあたっては、その性能(差圧)、不燃性、作業性(取扱易さ)、保守性、製作コスト等を総合的に評価し、**比較評価表**から下記の**4つ**について今後の各種試験を実施する。

| セラミックス繊維<br>三井鉱山マテリアル(株)<br>アルマックスBクロス<br>2525-P | カーボン繊維<br>東邦テナックス(株)<br>パイロメックス<br>フェルト #200 | SUS繊維<br>ベキニット(株)<br>サスマックニット S<br>S-7 | グリスフィルタケーシー<br>住宅資材(株)<br>プラスワン・スーパー <sup>+</sup><br>PS5050 |

セラミックス繊維 三井鉱山マテリアル(株) アルマックスBクロス 2526-P については**比較評価表**により**最良の評価**であったが、同一素材で評価の高いものがあるため、選定から外した。

| <p>セラミックス繊維<br/>三井鉱山マテリアル株<br/>アルマックスBクロス<br/>2525-P</p> | <p>火の粉は5枚重ね以上で通過を阻止できた。<br/>しかし、砥石等の粉塵については、フィルタを通過してしまう。セラミック繊維は、表面に付着した火の粉等を除去しようすれば、繊維が熱により劣化して脆くなっているため、破れてしまう。</p> |

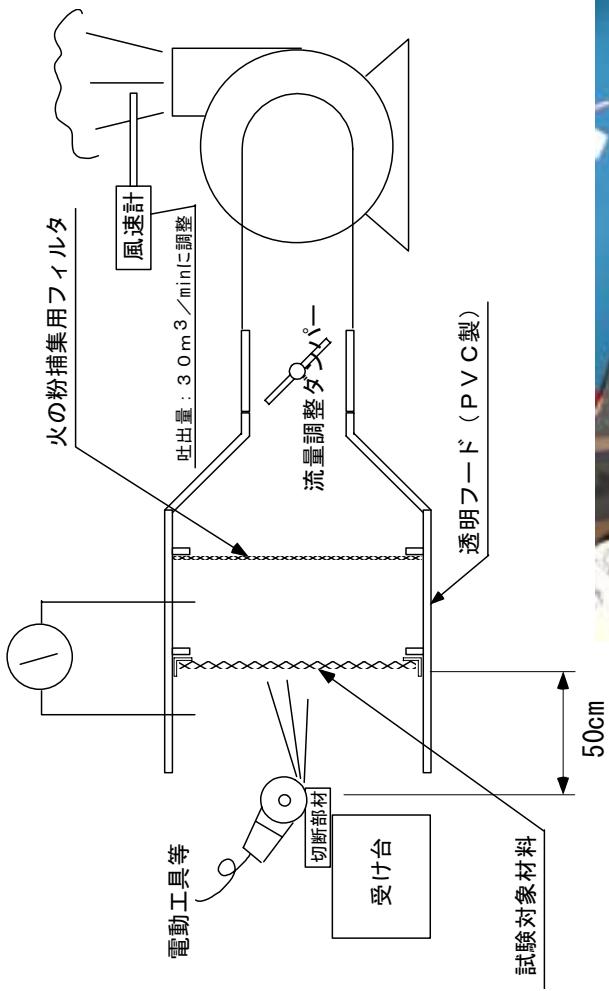
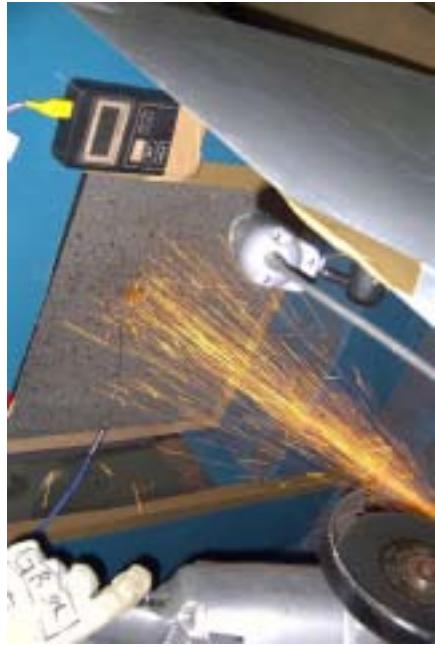
図-8 火の粉通過阻止状況・フィルタの差圧  
試験パラメータ、切粉通過試験装置概要

- ②切断工具  
Φ205ディスクグラインダー
- ③被切断物  
H鋼(SS材)
- ④被切断物から試験対象フィルターの距離  
50cm
- ⑤吸気流速  
 $1\text{m}/\text{s}$

パラメータ、切粉通過試験装置概要を図-8 (P. 46 参照)、得られた試験データを表-7-1, 2 (P. 47, 48 参照)に示す。

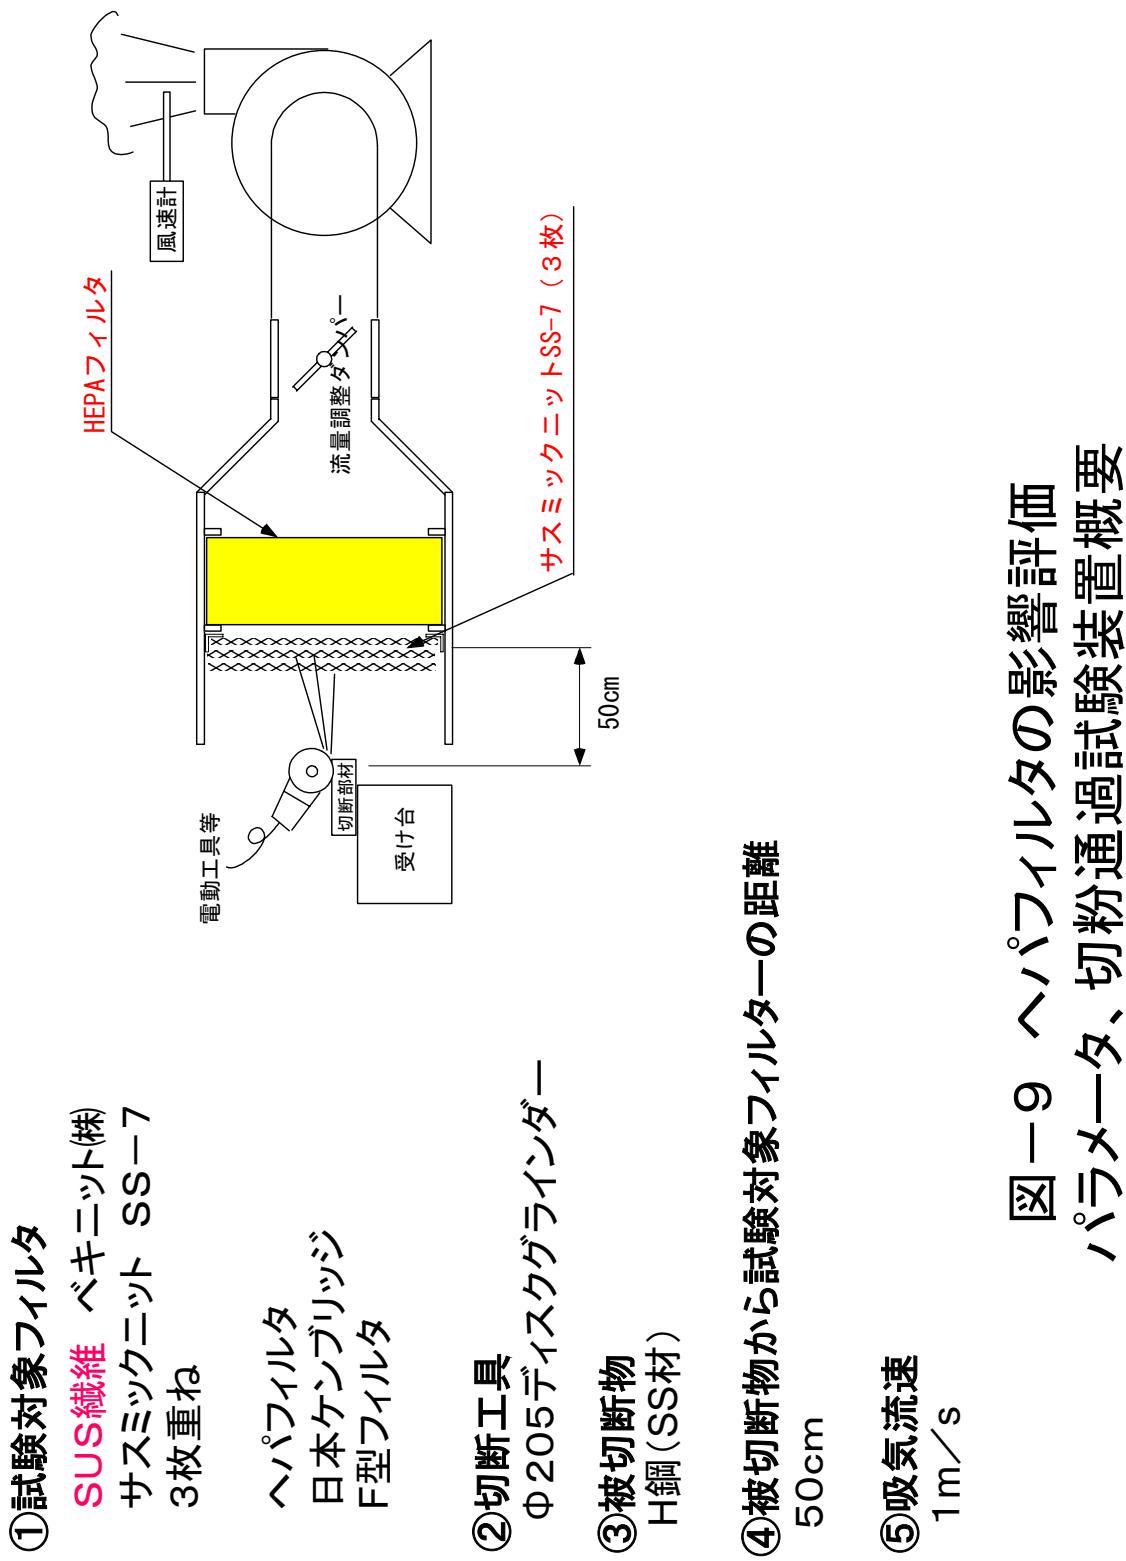
図-9 ヘパフィルタの影響評価  
パラメータ、切粉通過試験装置概要

本フィルタ（キニット㈱製 S U S 繊維 サスミックニット SS-7 の3枚重ね）をヘパフィルター前に設置して、Φ205ディスクグラインダーにより切断作業を実施して、HEPAフィルタに対する影響を確認した。パラメータ、切粉通過試験装置概要を図-9 (P. 49 参照) に示す。

火の粉等の通過によるヘパフィルターへの影響は無く、本品がプレフィルタとしての役割を十分果たしていることが確認できた。
