高速炉用炭・窒化物燃料の照射後試験  
— 燃料ピンの非破壊試験結果 —  
(技術報告)

核燃料サイクル開発機構  
大洗工学センター

## 高速炉用炭・窒化物燃料の照射後試験

### —燃料ピンの非破壊試験結果— (技術報告書)

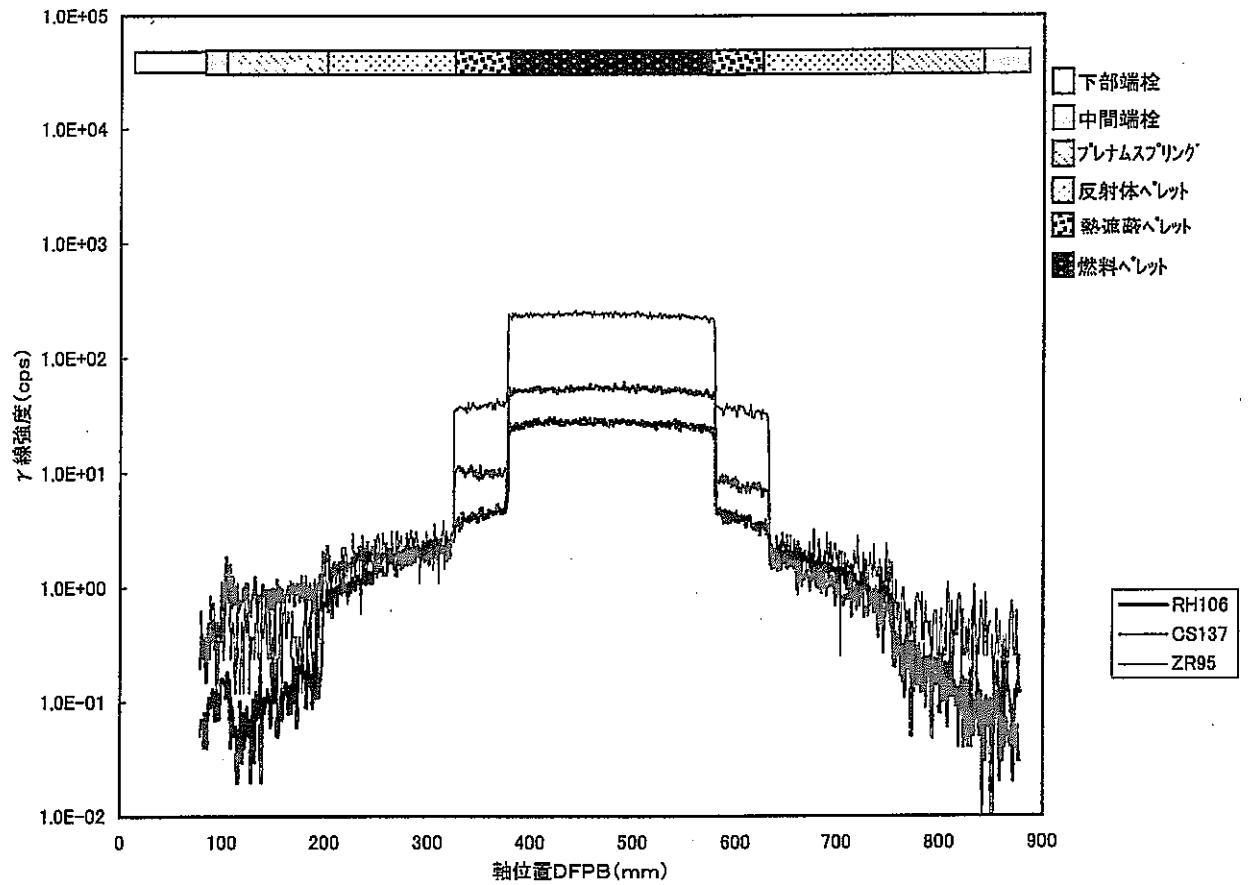
燃料ピン全長の軸方向スキャンニング測定結果を図 5.4.1~5.4.3 に、スタック部(200 mm)の拡大図を図 5.4.4~5.4.6 に示す。全長の軸方向スキャンニング測定結果から、燃料の FP 核種である Rh106 や Zr95、被覆管の放射化核種である Co58、Mn54 については特異な挙動は観察されない。Cs137 についてはスタック部での顕著な移動は観察されていないが、窒化物燃料 B9N01 の下部熱遮蔽ペレット部で下端側ほど強度が高くなっているのが確認される。この傾向は上部熱遮蔽ペレット部では観察されていない。また、窒化物燃料 B9N01 では下部プレナムスリーブ部の上下端においても Cs137 のピークが確認され、上部側のプレナムスリーブ部と比較すると明らかに  $\gamma$  線強度が高い。Cs137 の移動傾向は同じ窒化物燃料である B9N01 と B9N02 を比較すると、B9N02 では移動が確認されていない。

一般的に高速炉用 MOX 燃料では燃料中心温度が高いために Cs137 は高温側から低温側へ移動する傾向が顕著である。窒化物燃料ピン B9N02 の軸方向強度分布では Cs137 の下部熱遮蔽ペレット部及び下部プレナム部への移動が確認された。また、同ピンでは燃料ペレット内の径方向強度分布においてもペレット外周部への Cs137 の移動が確認された。窒化物燃料ピン B9N02 は製造時の直径ギャップ幅が 0.17 mm と B9N01 の 0.32 mm よりも小さいため、燃料温度が低く Cs137 の移動も少ないと予測されたが、B9N01 よりも移動が顕著であった。この原因については線出力の違いが影響していると予測される。窒化物燃料ピン B9N02 の最大線出力は 781W/cm、B9N01 は 742W/cm であり、この線出力の差はペレット径の違いによる。照射初期の燃料温度は直径ギャップ幅の差による影響を主に受け、直径ギャップ幅の広い B9N01 の方が直径ギャップ幅の狭い B9N02 よりも高くなっていると予測されるが、クラック等によるリロケーションの発生以降は線出力レベルの違いが燃料温度に影響していると予測される。

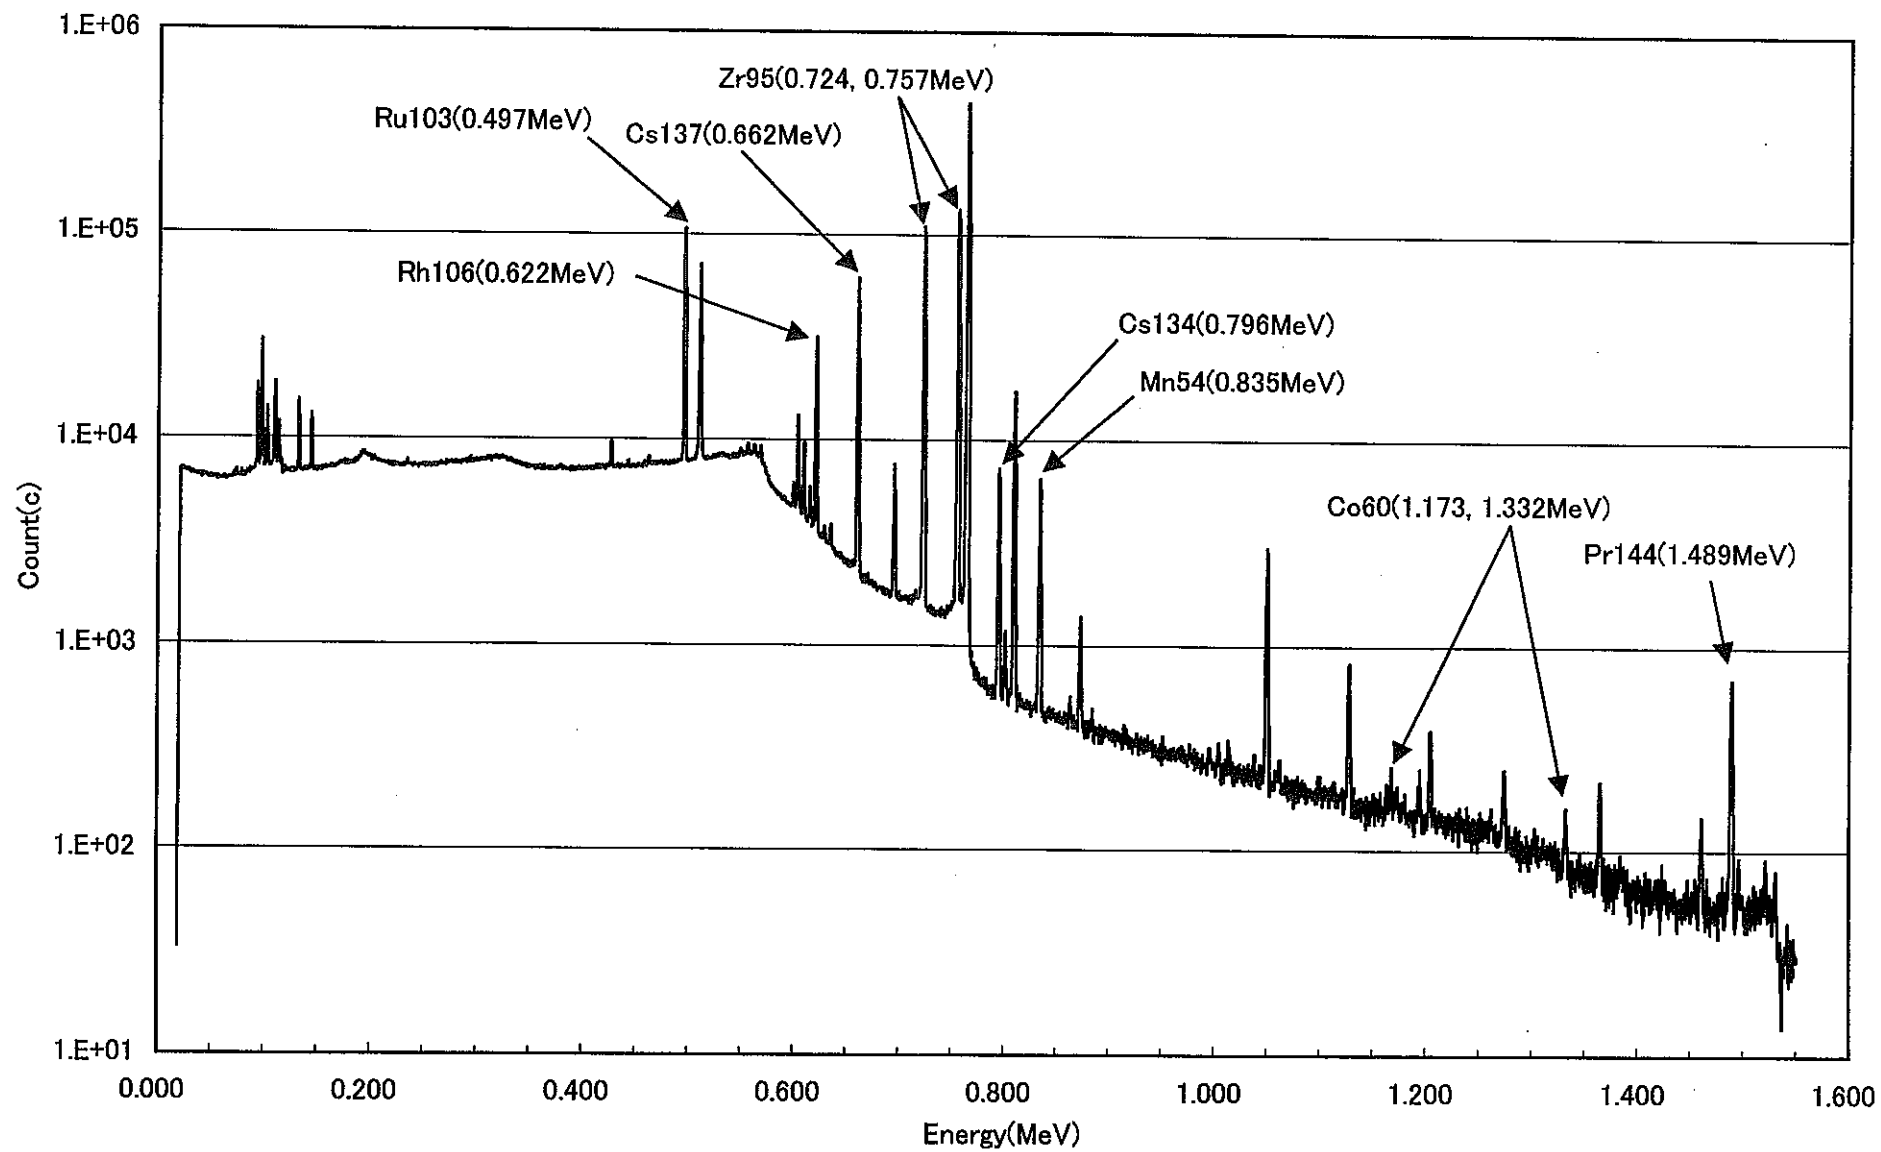
スタック中心位置の定点スペクトルチャートを図 5.4.7～5.4.9 に示す。代表的な FP 核種である Rh106、Zr95、Cs137、Cs134、Pr144、Ru103、被覆管の放射化核種である Mn54、Co58、Co60 のスペクトルピークが確認できた。

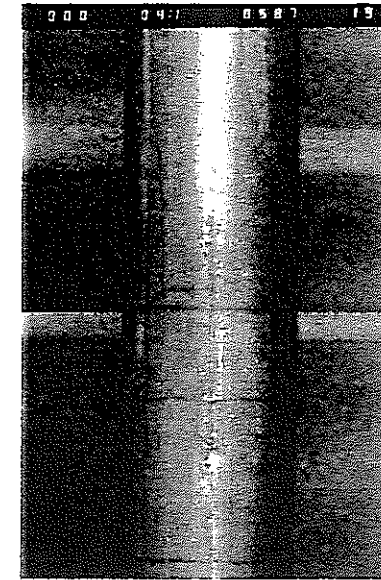
写真5.1.4 被覆管表面状況観察結果(B9C01)

全ピンの被覆管表面にコンパートメント内面との接触跡及び隣接ピンに起因すると推測される跡が観察された。表 5.1.2 に被覆管表面の接触跡等の発生位置等をまとめた表を、写真 5.1.4~5.1.6 に被覆管表面の接触跡等観察写真を示す。コンパートメント内面及び隣接ピンに起因すると推測される接触跡は、軸位置 DFPB : 577mm~588mm の範囲で観察された。この位置はスタック上端 (DFPB : 578mm) 付近であり、グリッド間のほぼ中心でもある。また、発生角度は隣接ピンどうしが接触する可能性のある方向 0、150、210°と一致していた。

軸位置:579mm,角度:0° (コンパートメント内面との接触跡)

軸位置:576mm,角度:211° (隣接ピンに起因すると推定される跡)

軸位置:579~591mm,角度:151° (隣接ピンに起因すると推定される跡)

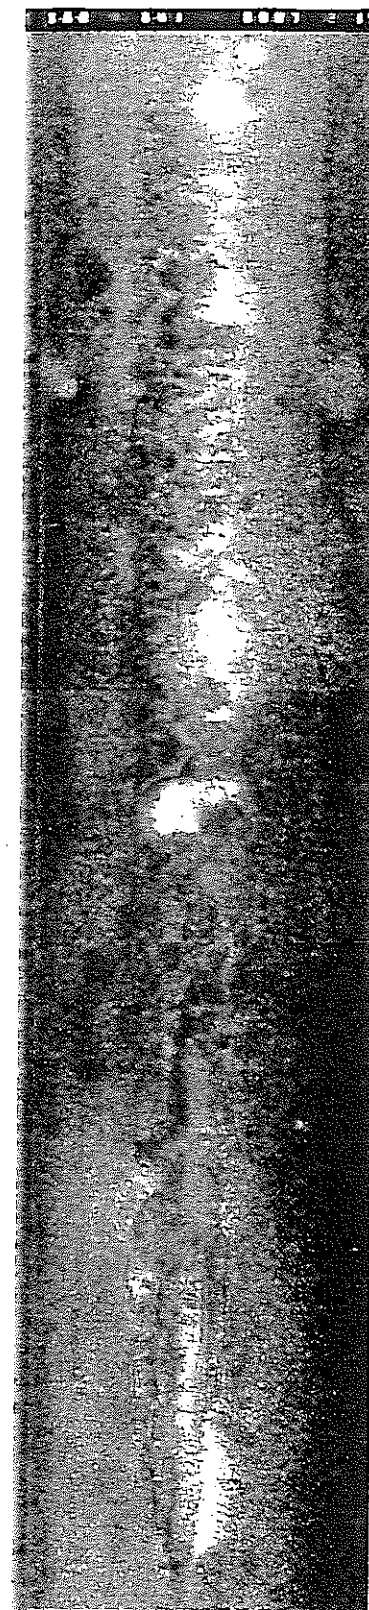
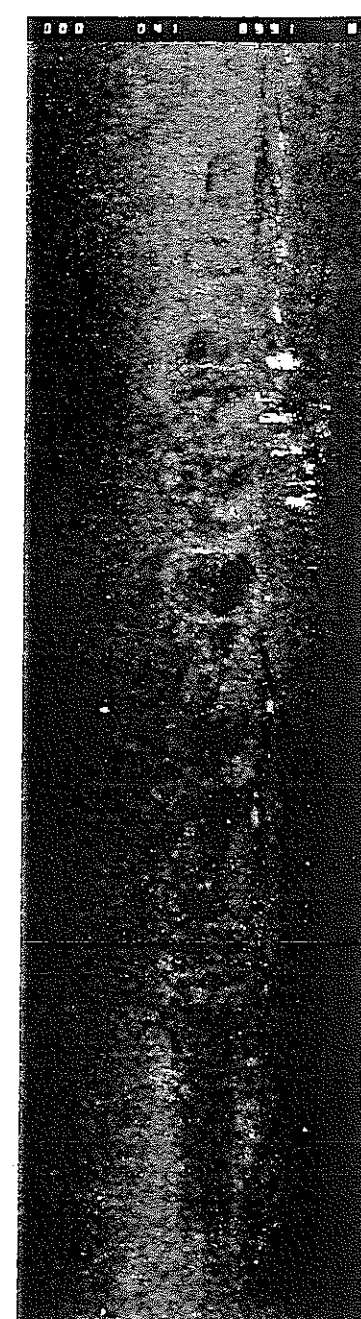
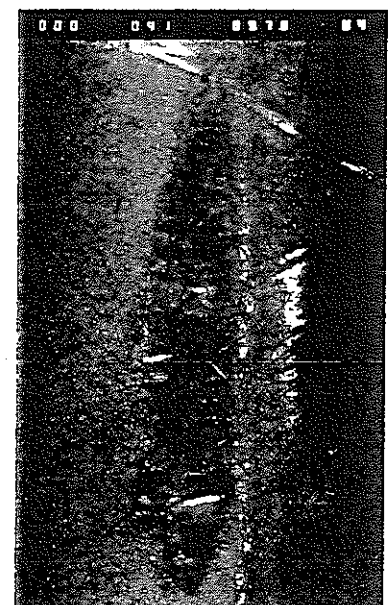
写真5.1.5 被覆管表面状況観察結果(B9N01)

軸位置:584mm,角度:358° (コンパートメント内面との接触跡)

軸位置:583mm,角度:154° (隣接ピンに起因すると推定される跡) 軸位置:587mm,角度:214° (隣接ピンに起因すると推定される跡)

軸位置:577mm,角度:212° (隣接ピンに起因すると推定される跡)
