蒸気発生器安全性総合試験装置
(SWAT-3) の解体
(技術報告)

核燃料サイクル開発機構
大洗工学センター

蒸気発生器安全性総合試験装置（SWAT-3）の解体

(技術報告)

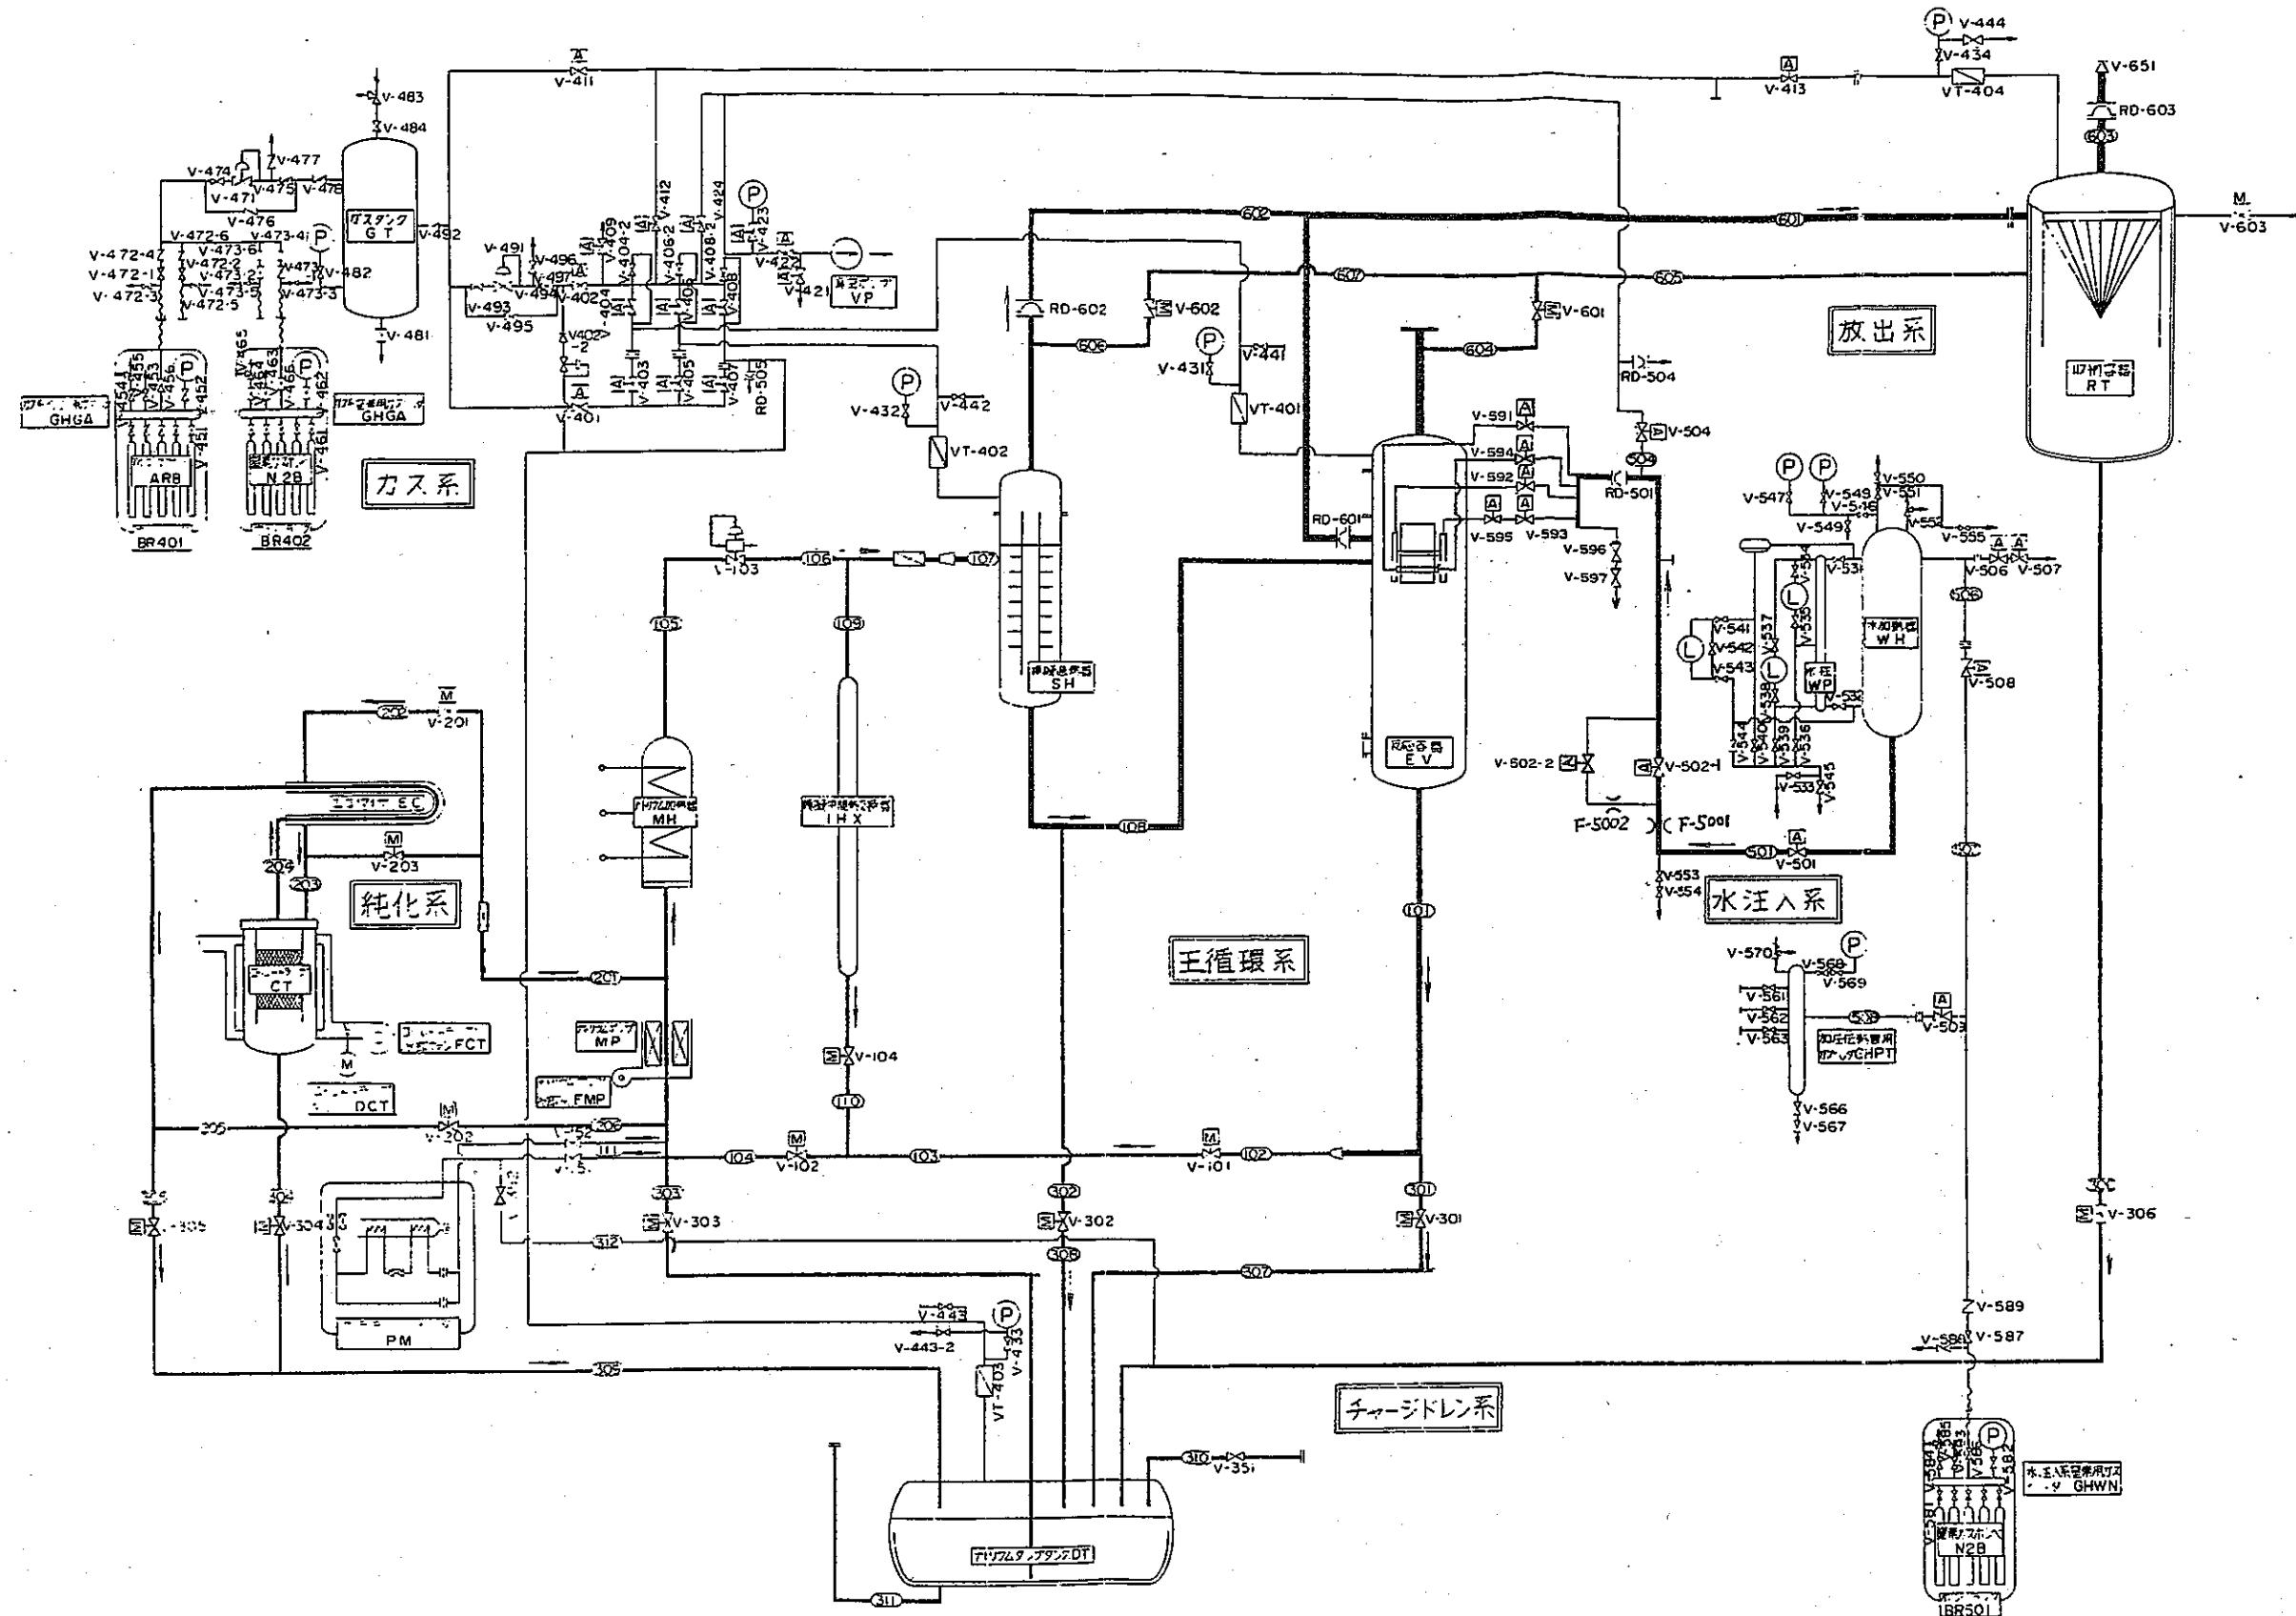
図2-1 SWAT-3装置系統図 (Run-19)

SWAT-3 では、ナトリウム加熱式蒸気発生器におけるナトリウムー水反応事故の安全性確認、蒸気発生器内の損傷程度を把握し、再起動に際しての補修の必要範囲を明らかにすることを目的として、各水リーケ規模でのナトリウムー水反応による蒸気発生器水リーケ総合試験をこれまでに計 19 回実施した。装置の系統構成や試験体構造は実験目的、実験条件に合わせてその都度改造を施した。その一例として Run-19 の系統図、鳥瞰図を図 2-1、図 2-2 に示す。また、表 2-1 に SWAT-3 構成機器の主要目一覧を、図 2-3～図 2-9 に主要機器の反応容器 (EV : 蒸発器を模擬)、模擬過熱器 (SH)、模擬中間熱交換器 (IHX)、反応生成物収納容器、コールドトラップ、ダンプタンク、及び水加熱器の構造図をそれぞれ示す。なお図 2-3 の反応容器には Run-19 試験体構造が含まれており、この内部構造物だけが実験毎に交換となる。

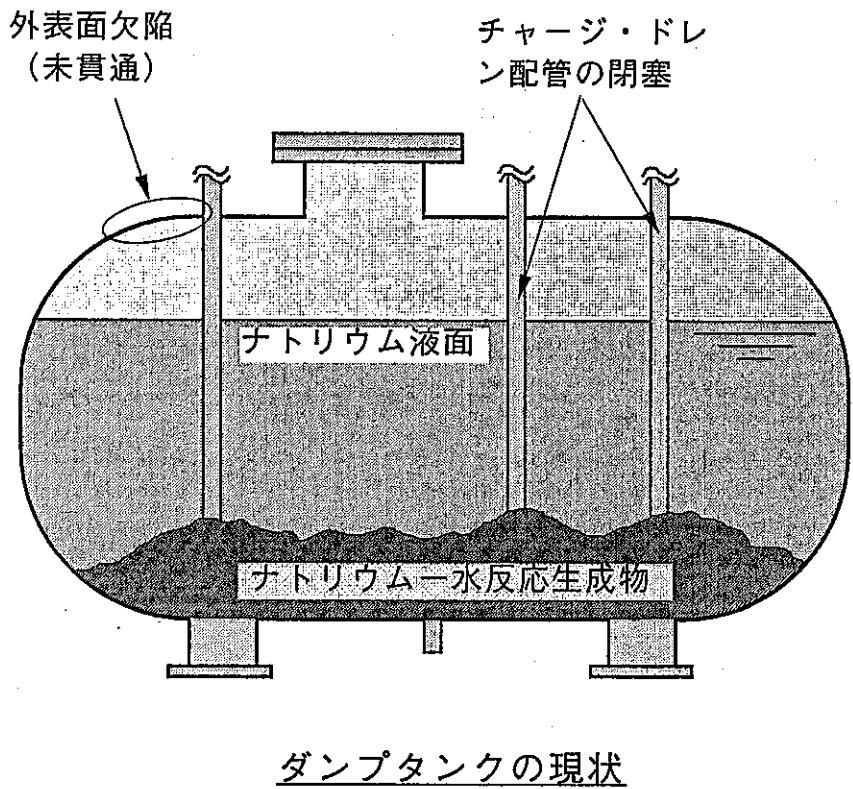
図4-2 ダンプタンクの現状

また第 3 章で述べたように、本体胴と鏡の溶接部近傍に複数の表面欠陥が液体浸透探傷検査で検出された（図 4-2 参照）。何れもタンク上側のカバーガス部で気密漏洩検査の結果から貫通には至っていないことが分かっている。

ダンプタンク主要目	
全長	4150 mm
胴径	2500 mm
ナトリウム量 (現在)	15トン (約12トン)
最高使用圧力	10 kg/cm ² g
最高使用温度	535 °C
材質	SUS304

- 用 途 Na—水反応実験用
- 製造年月 1974年8月
- 運転期間 1975年～1985年
- 実験回数 計19回
- 注 水 量 約1.5m³

図 4-2 及び図 A-6-1 に示すように、タンク上側（カバーガス部）の本体胴と鏡の溶接部近傍に発生した複数の表面欠陥は、外表面からの応力腐食割れ（ESCC）とほぼ断定しており、長期間（約 15 年間）の常温保管中に発生した。

補修の方法に、①欠陥周囲をあて板の溶接で覆う、②欠陥部を削り溶接で肉盛りする、の何れかが一般的である。

亀裂が発生し貫通する可能性もある。逆に現状では亀裂が未貫通であり、ナトリウム抜き取り温度も低いことから既存の亀裂が進展貫通する可能性は溶接に比べ低い。更に、部位がカバーガス領域であることからナトリウム漏えいの可能性は無い。

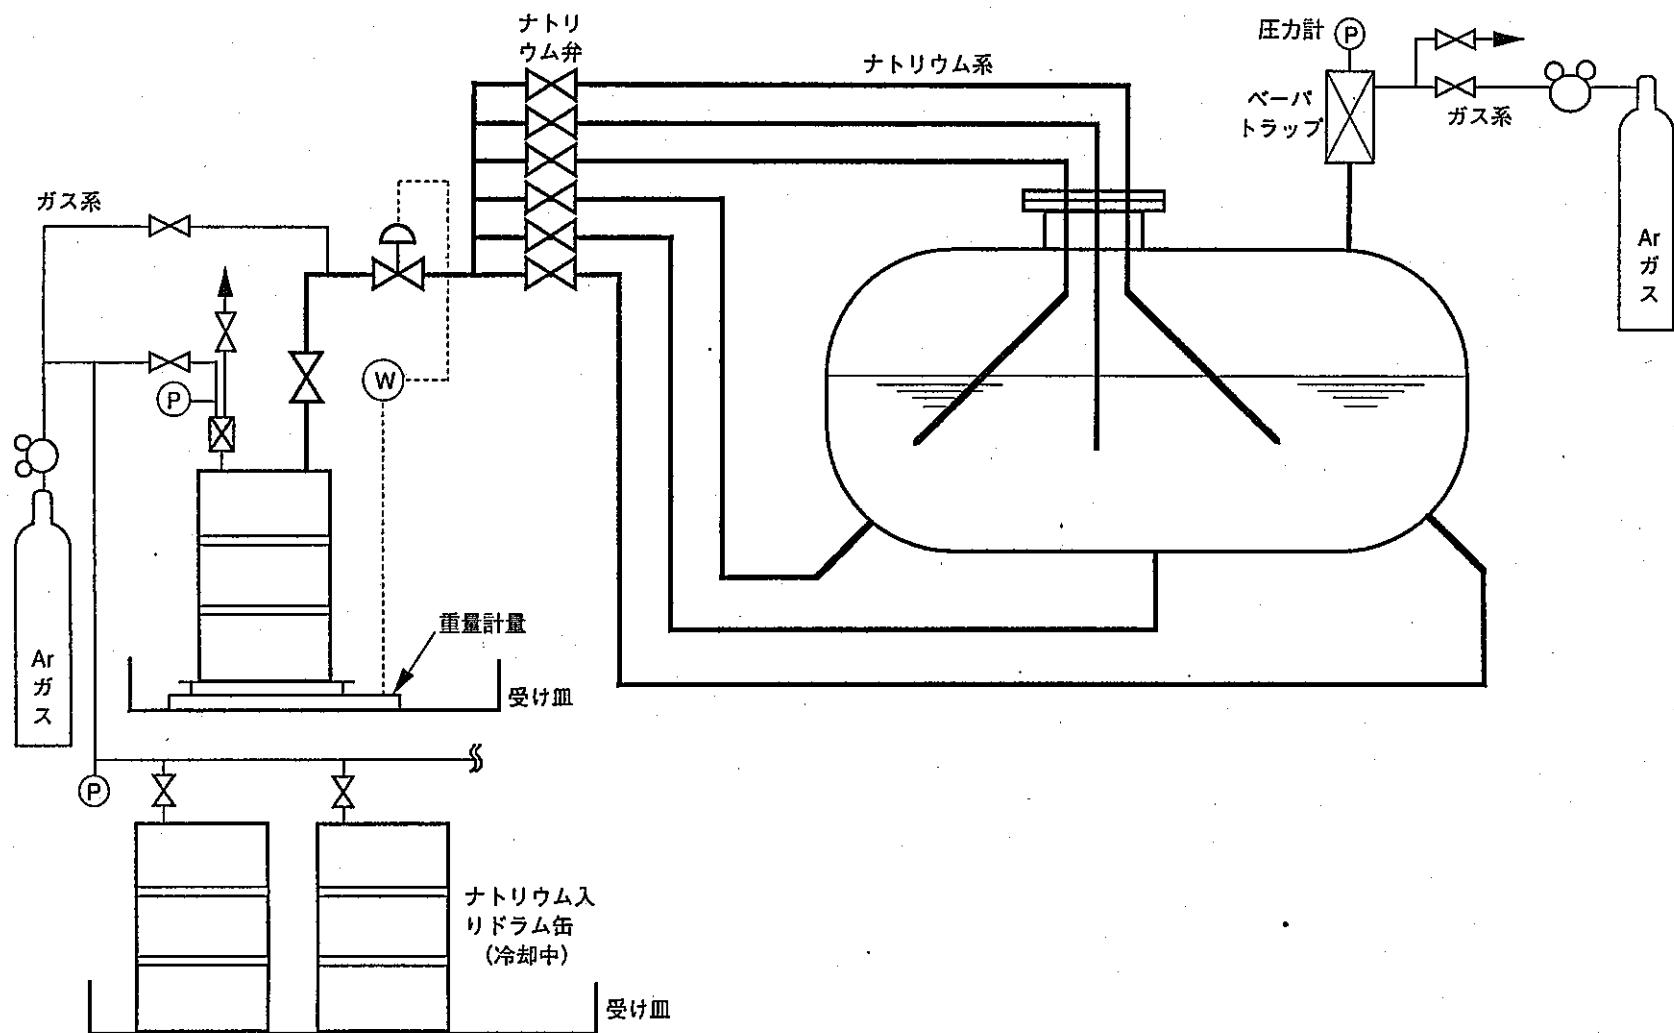
図4-4 ナトリウム抜き取り設備系統図

ナトリウム抜き取り用ドラム缶の下には荷重計を設置し、予め 165kg に達した時点でインターロックが作動し、抜き取り弁が自動で閉まるシステムとした。荷重計の不調によるインターロック未作動時の対応として、ドラム缶表面に温度チョークを塗り温度変化を外部から監視すると共に、万一のオーバーフローを考慮してナトリウム漏えい対策用の受け皿を設置した。

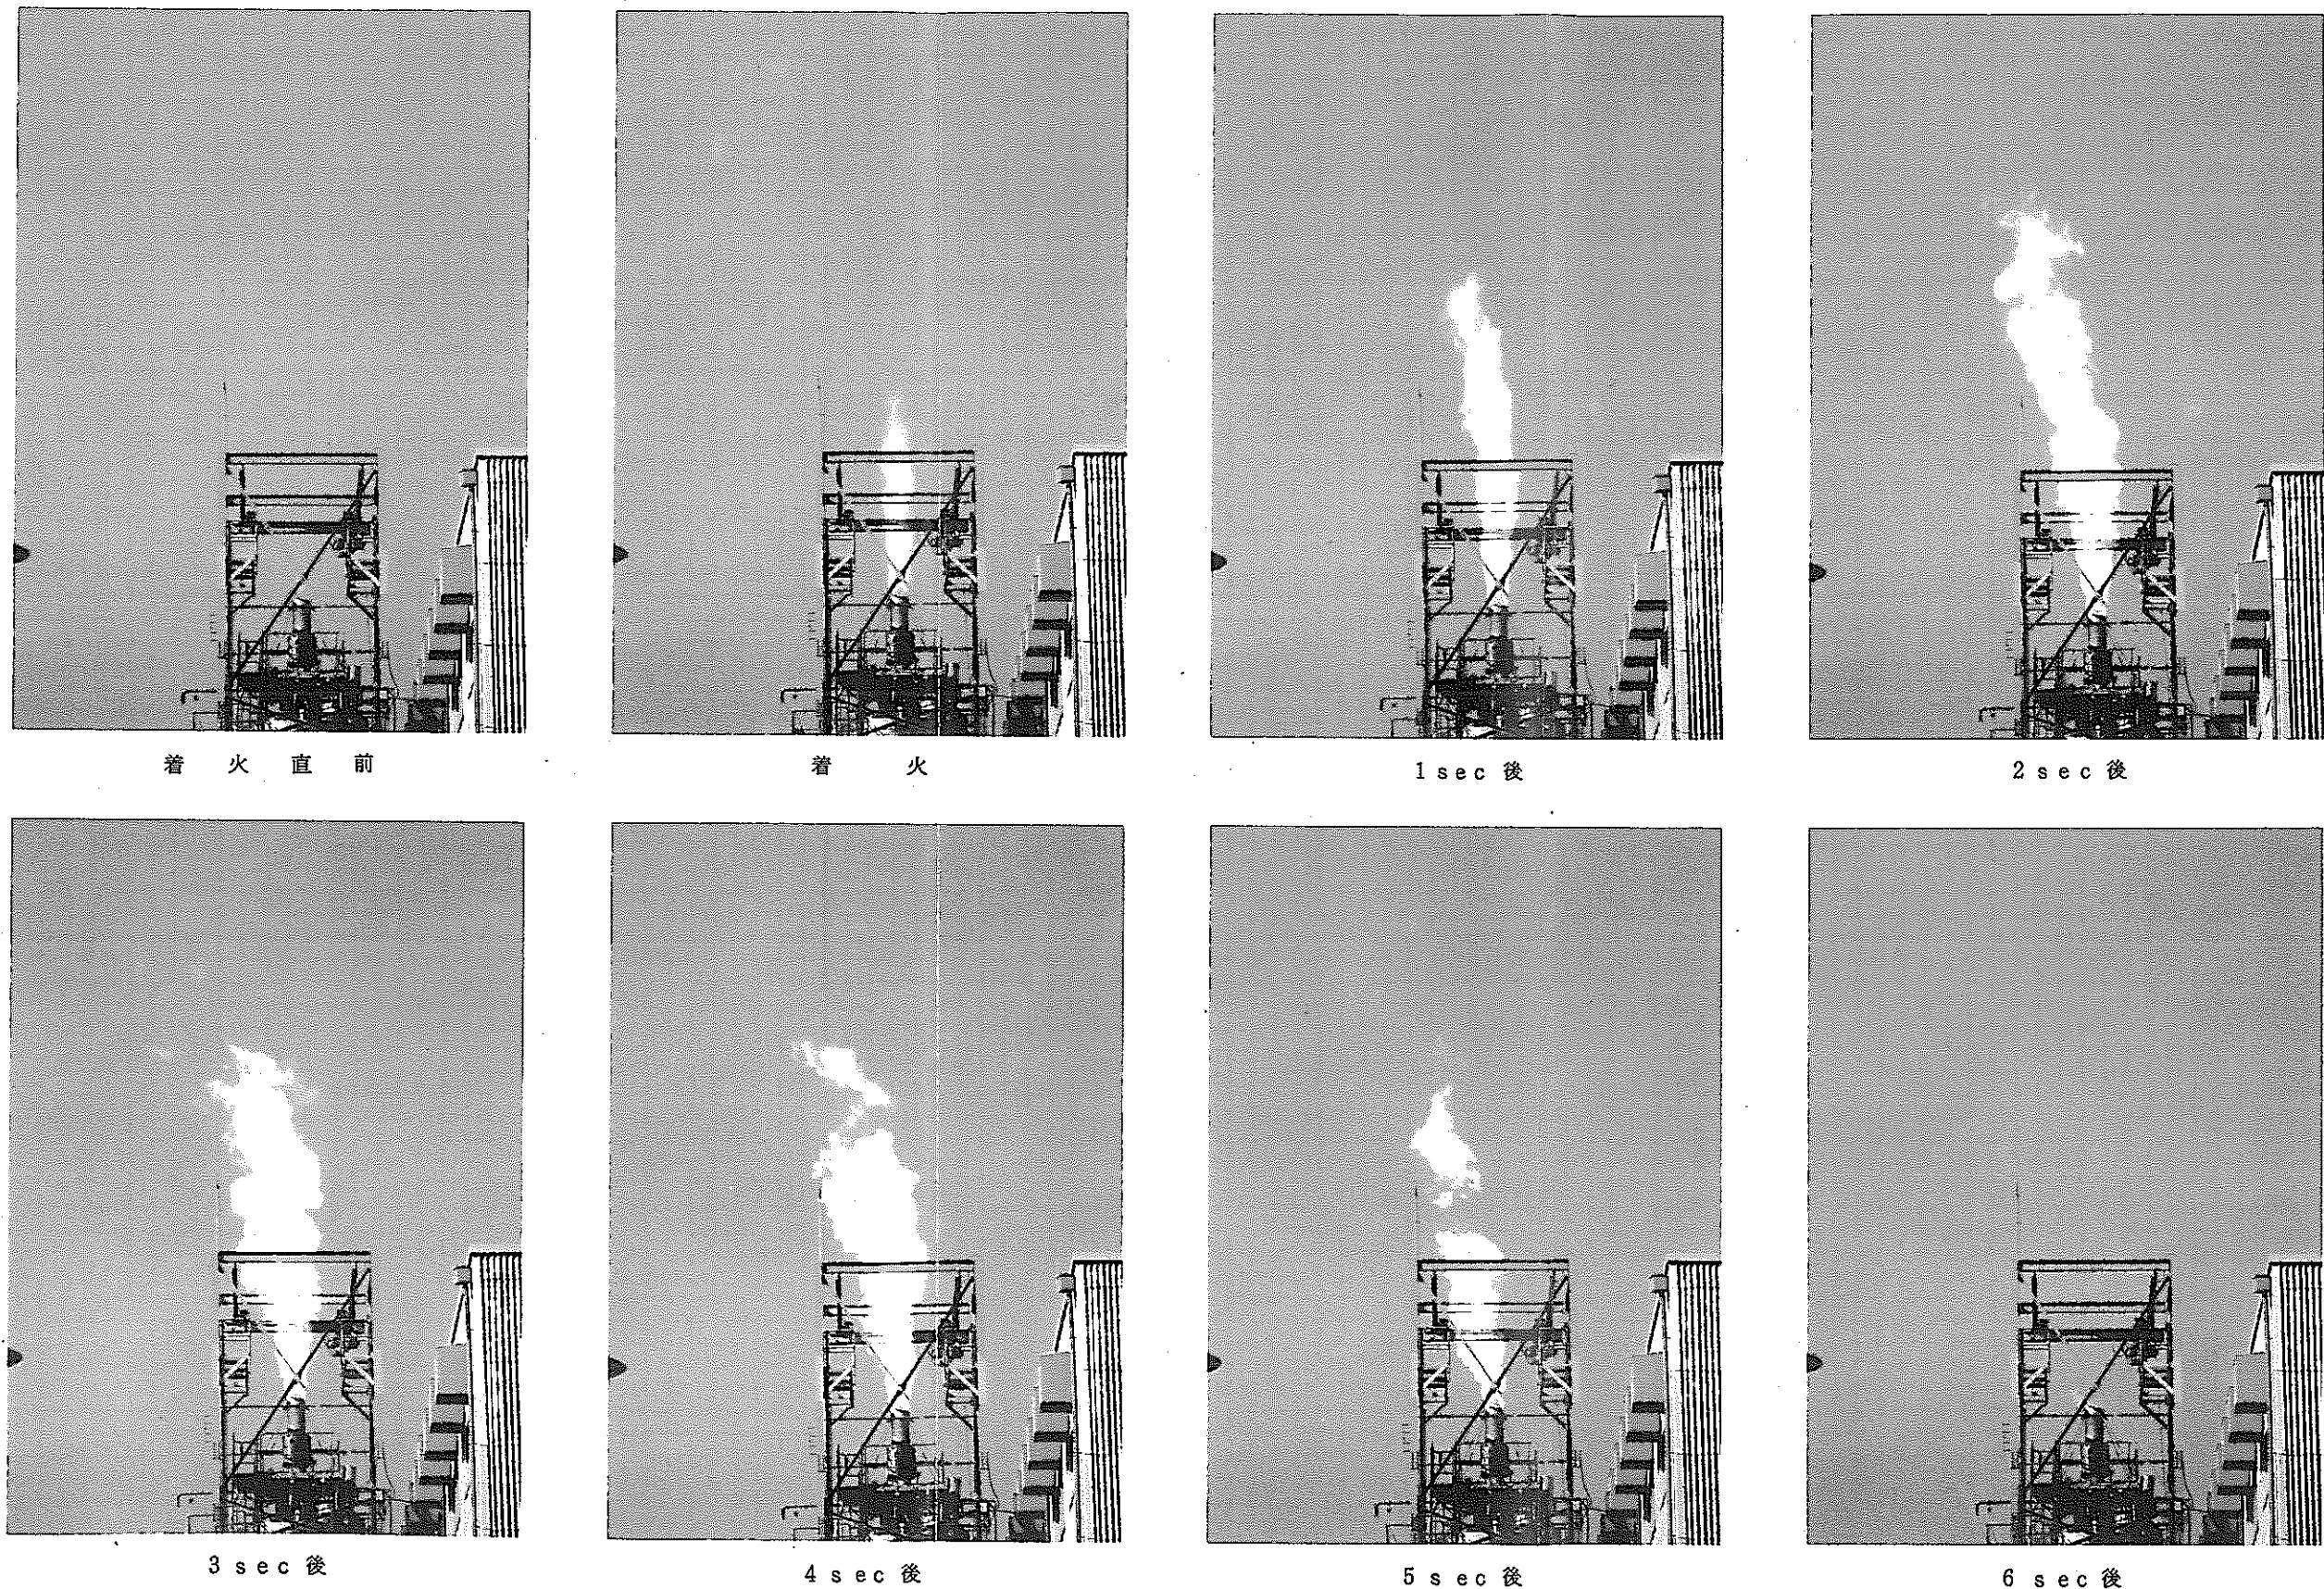
写真2-1 水素ガス大気放出過程

破損伝播試験（Run-8～19）では毎秒数 g から数 kg の範囲に設定した。注水した水・蒸気はナトリウムと発熱反応を起こし、主に酸化ナトリウム（Na₂O）、水酸化ナトリウム（NaOH）、水素ガス（H₂）を発生する。Na₂O、NaOH はナトリウム中に溶解し、水素ガスはその大半が反応生成物収納容器を介して大気に放出される。水素ガスに同伴して放出されるナトリウムは収納容器の分離器により分離捕獲され、水素ガスだけが大気に放出される。放出された水素は点火器を用いて燃焼処理される。その一例として大リーク試験 Run-6 の水素ガス大気放出過程を写真 2-1 に示す。

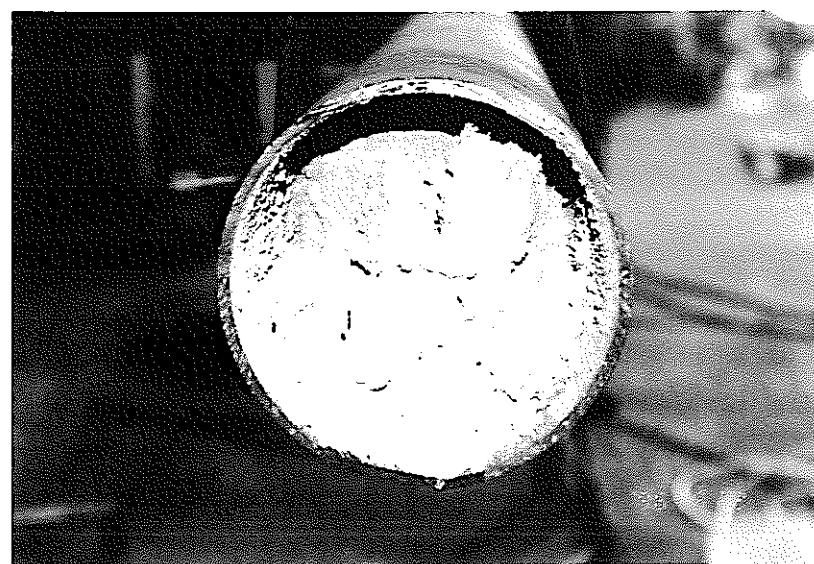
写真4-1-1 主循環系配管（8B）内壁のナトリウム付着状

写真4-1-1、4-1-2に切断したナトリウム配管内部の様子を示す。何れも模擬過熱器と反応容器間の主循環系8B配管で、写真4-1-1が反応容器への立ち上がり部、写真4-1-2が立ち上がる直前の水平配管である。

SWAT-3装置ナトリウム配管の多くは、写真4-1-1のように配管内表面のザラザラ感がわかる程度の付着状況であった。一般的にナトリウムの純度が高い場合はきめ細かなナトリウム粒子が配管内壁に薄く付着するが、SWAT-3のように不純物を多く含む場合は比較的粒子径が大きく付着物によるザラザラ模様がつくられ、全体的に付着量も増加する傾向にある。

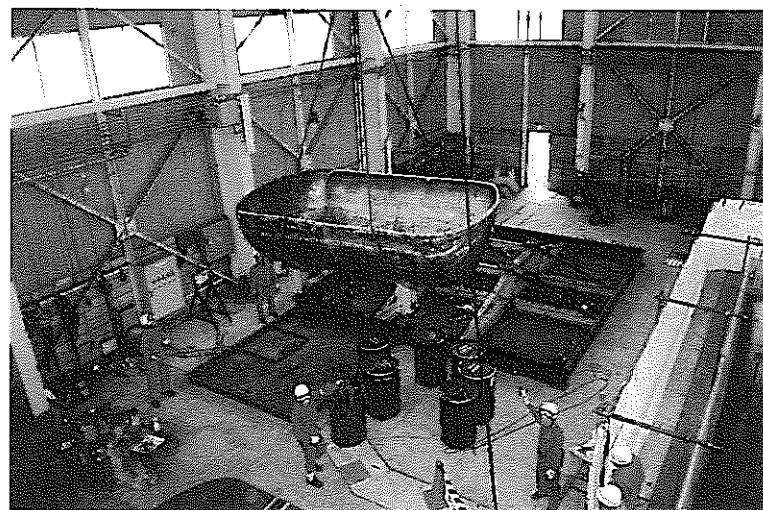
写真4-6-12 反応生成物除去作業終了後のダンプタンク
本体下部

反応生成物除去後のタンク内表面は製作当時の機械加工痕が観察された。最終的には約4トンの反応生成物をナトリウム中に含んだ状態で30年間もの長期に渡り使用してきたダンプタンクではあるが、実験が単発的であるため通算の運転期間（ダンプタンク内でナトリウムが溶融していた期間）が200日以下と短いこと、更にNaOHなど腐食をもたらす反応生成物が溶融する温度に達するような運転は実験直後のほんのわずかであることなど、反応生成物はほとんど固体状態にあったためと考えられる。また、大量の反応生成物がある場合でも、それ以上にナトリウムが多い場合には反応生成物と構造材の接触を妨げ、構造材料に与える損傷をナトリウムが和らげる効果も働いたものと推定される。

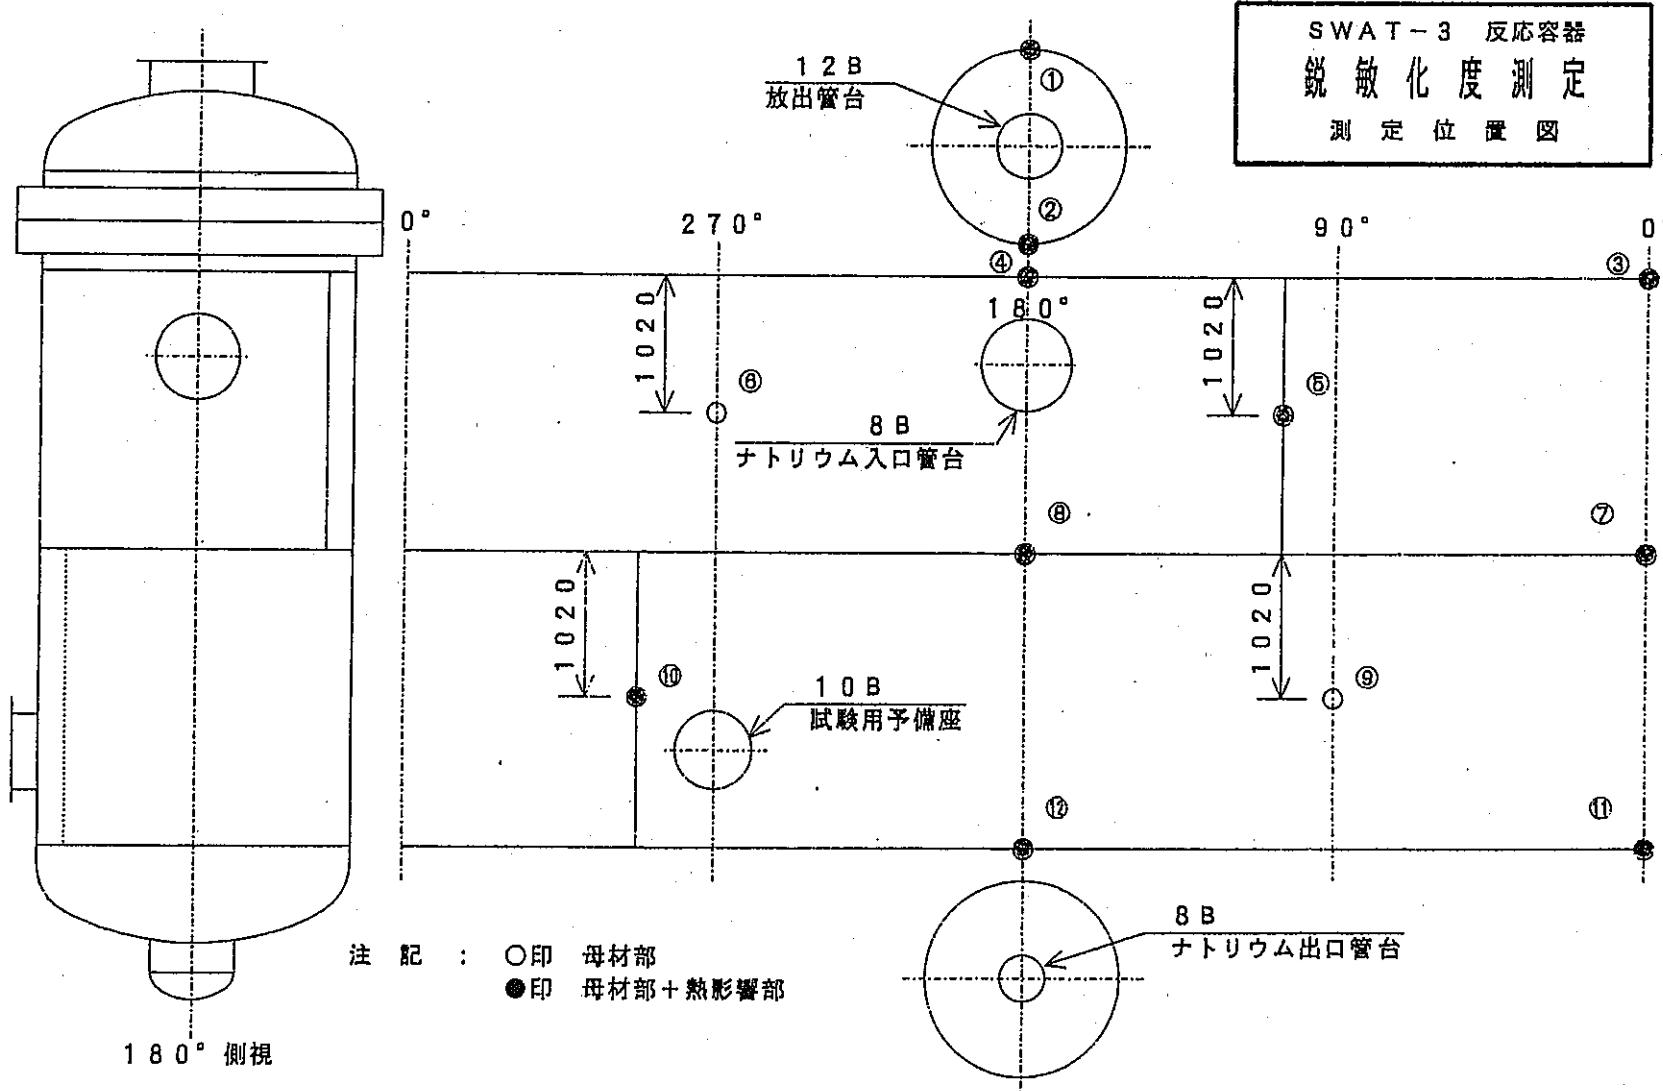
図A-1-2 反応容器 銳敏化度測定位置

容器内面の鋭敏化度測定では図 A-1-2 に示す測定箇所 12 箇所の中で、上鏡を除く下部胴の 10 箇所において鋭敏化が見られた。漏洩試験では容器下部の 8B ナトリウム出口管台キャップ溶接部や 12B 大気放出管台フランジ部に漏えいが見られたが、いずれも補修可能な部位である。しかし、本体胴については素材である SUS304 が鋭敏化による応力腐食割れ (SCC) に至る可能性が否定できないことから、本容器の流用を断念した。

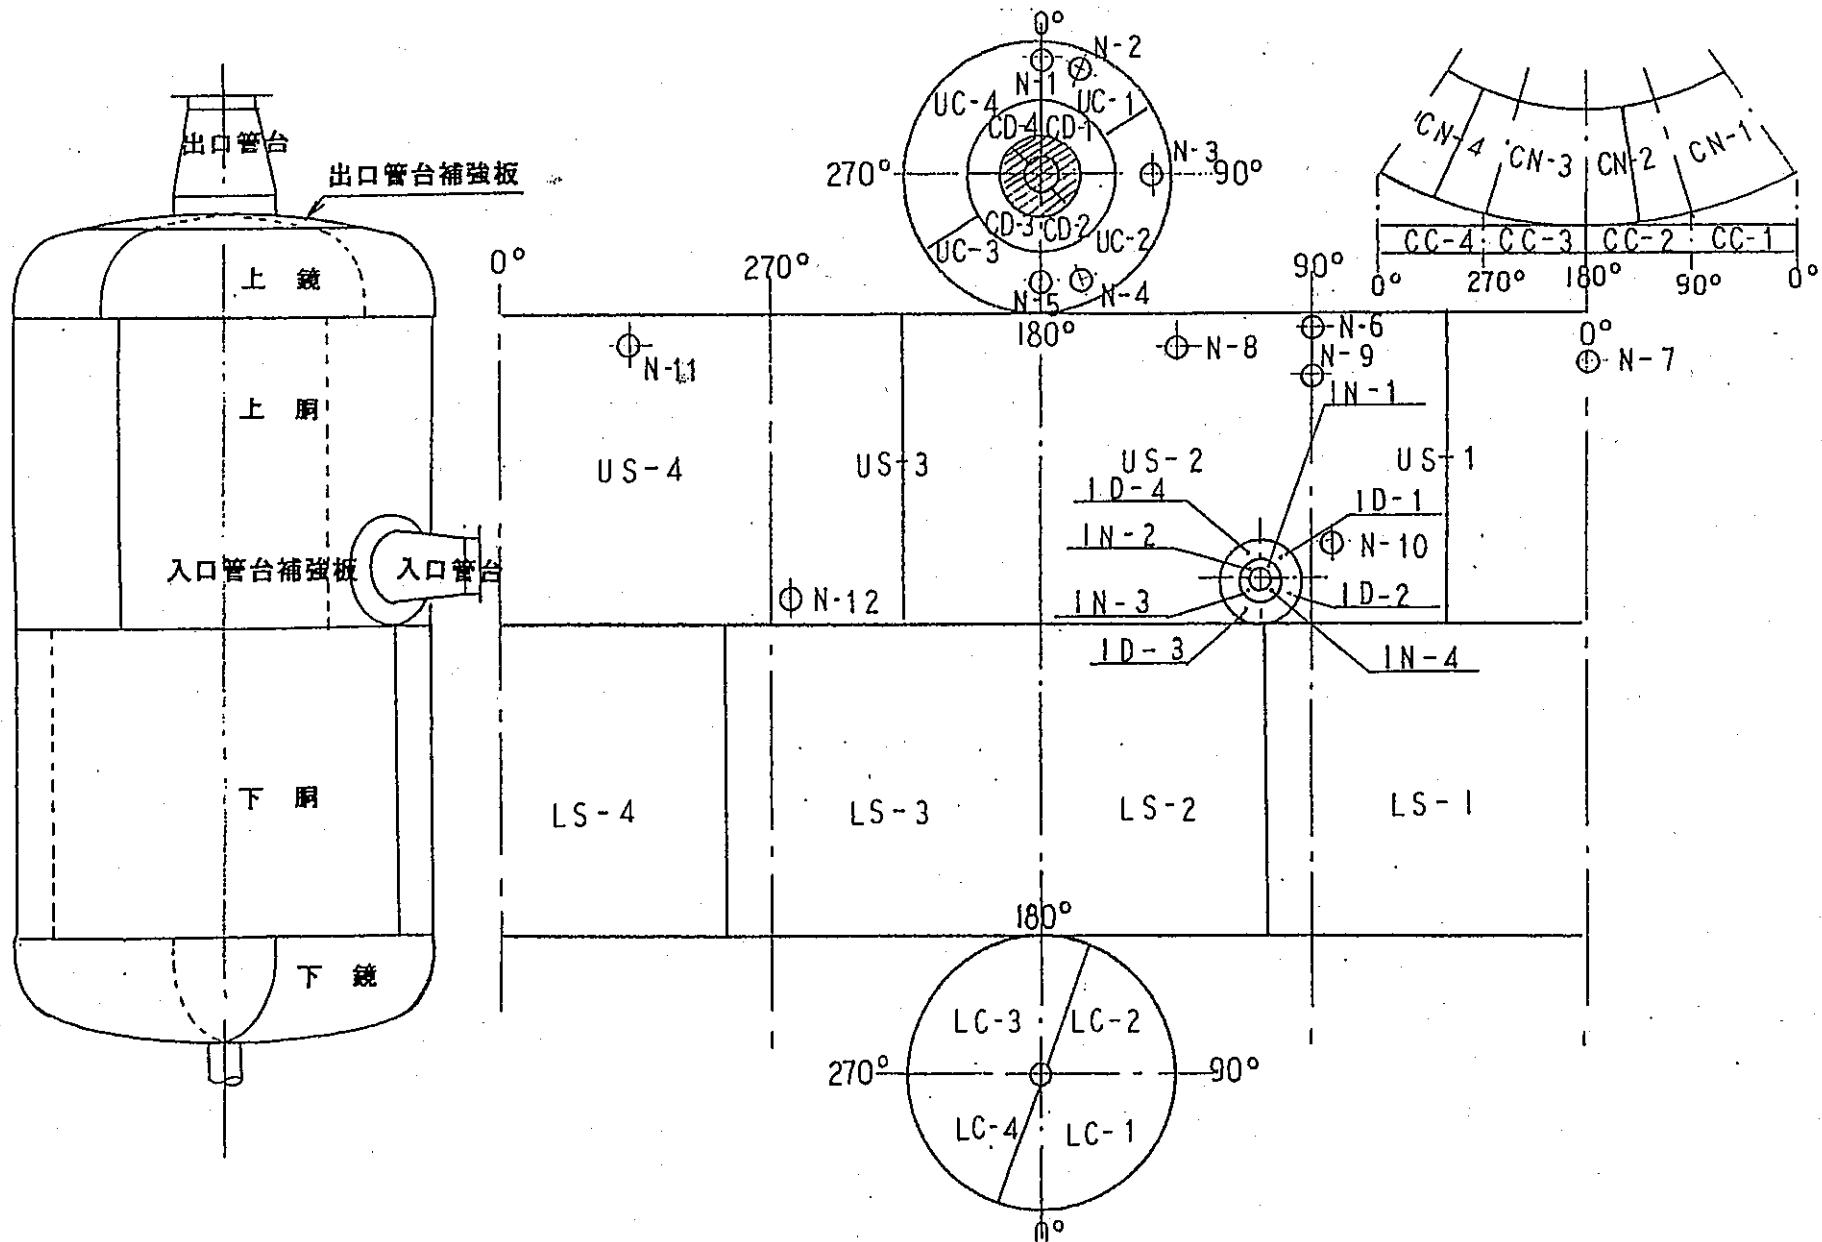
図A-2-1 収納容器 エリア別番号図

容器各部に腐食が確認された。表 A-2-1 にエリア別の腐食状況を示す（エリア番号は図 A-2-1 参照）。これらの腐食により著しく減肉している箇所が多数確認されたため、腐食深さと必要最小肉厚の比較を行った。その結果、表 A-2-2 に示す通り、容器上部の反応生成物出口管台円錐部 (CN-3)、上鏡 (UC-3,-4)、本体胴上部 (US-2) については必要最小肉厚を満足していない。それらの場所の詳細、及び外観写真を図 A-2-2(1/6)～(6/6) に示す。

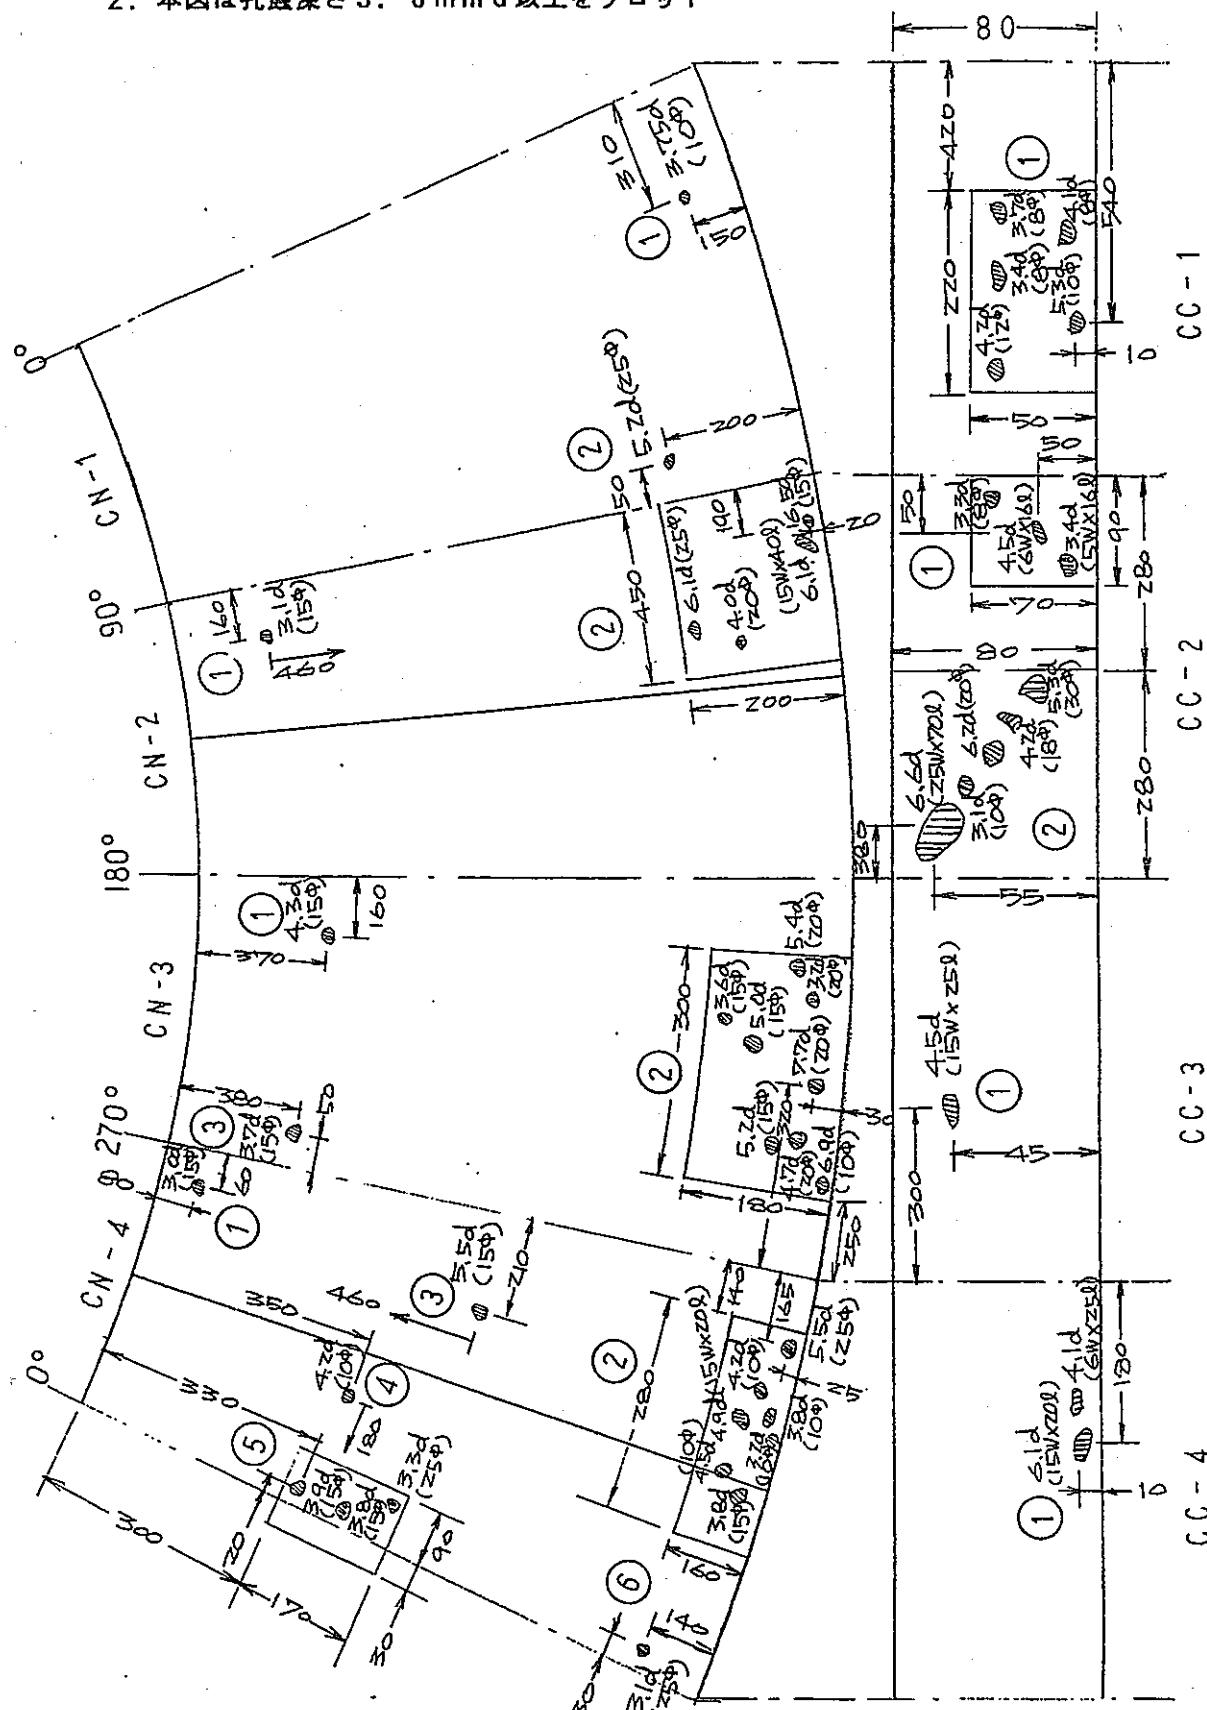
図A-2-2(1/6) 収納容器 腐食深さ測定結果 (出口管台)

外観検査では図 A-2-2 (1/6)～(6/6) に示すように、上鏡及び大気放出管台に腐食（孔食）

及び減肉が多数認められ、孔食の深い部分では強度計算上の必要最小板厚を下回る部位があった。また、磁粉探傷検査では出口管台補強板と上鏡の隅肉溶接部に溶接時の治具跡と推定される線状指示模様を発見した。図 A-2-3 に示す。超音波探傷検査においても、本体溶接部に数カ所の欠陥が発見された。

以上の結果から反応生成物収納容器は新替するものとし、4.3 項に示すとおり解体・撤去した。

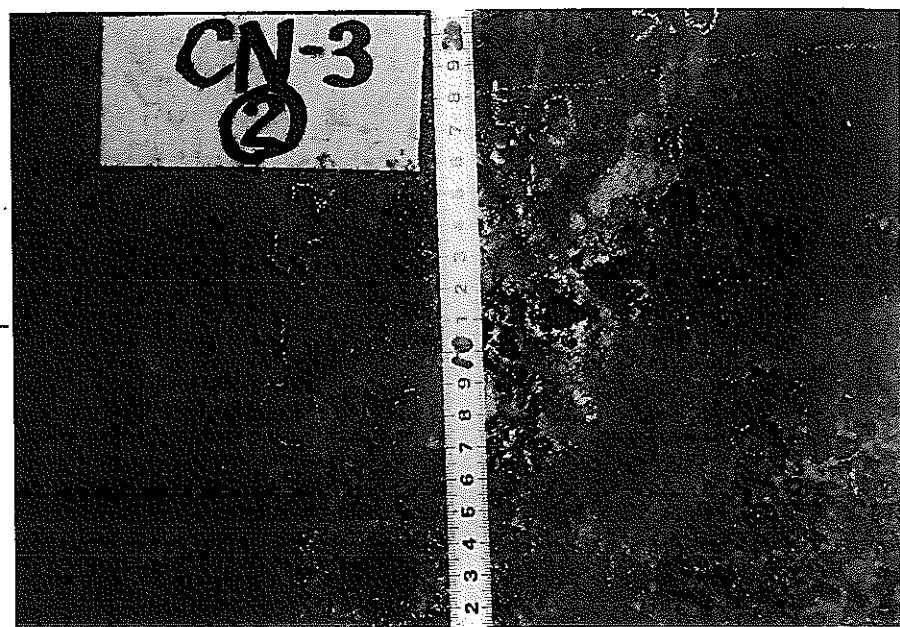
円錐部腐食状況 CN-3 ②

7.7mm d

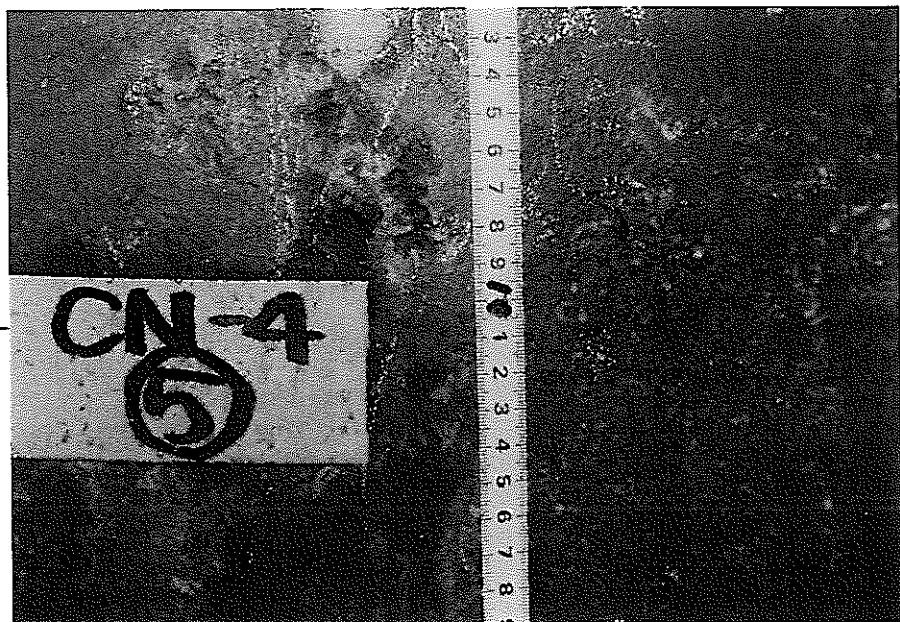
円錐部腐食状況 CN-4 ⑤

3.9mm d

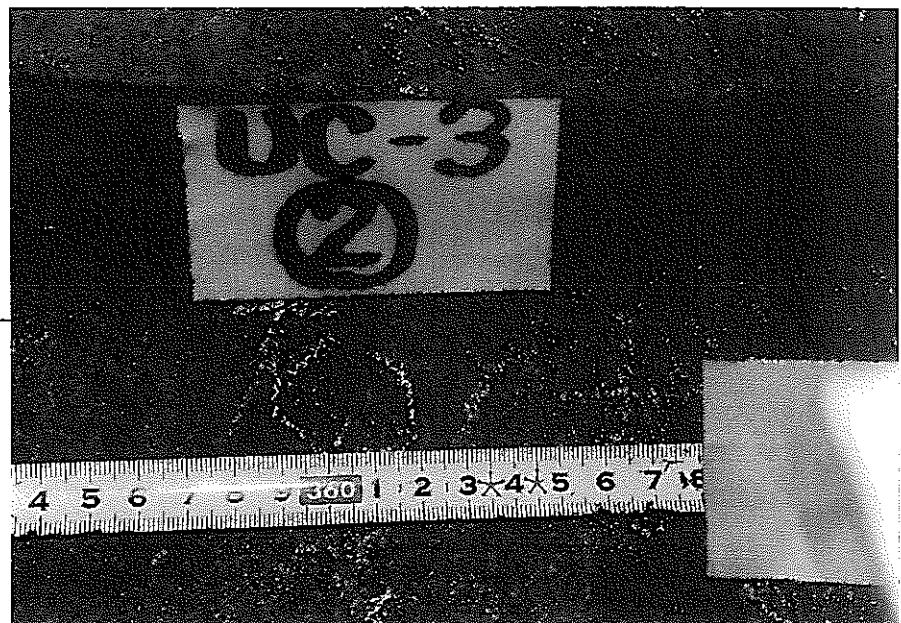
上部鏡板腐食状況 UC-3 ②

3. 8 mm d

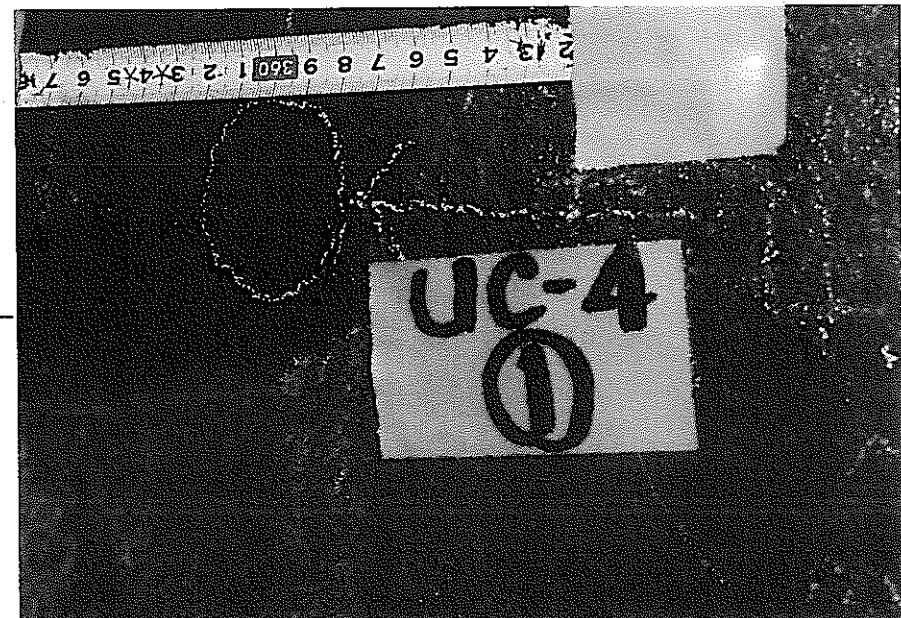
上部鏡板腐食状況 UC-4 ①

4. 9 mm d

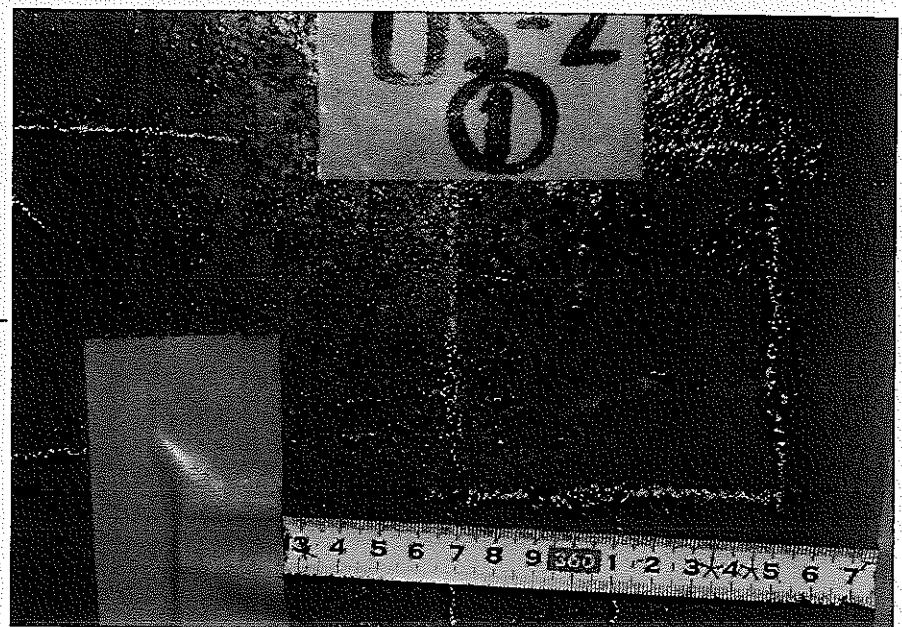
上部胴板腐食状況 US-2 ①

4. 6 mmd

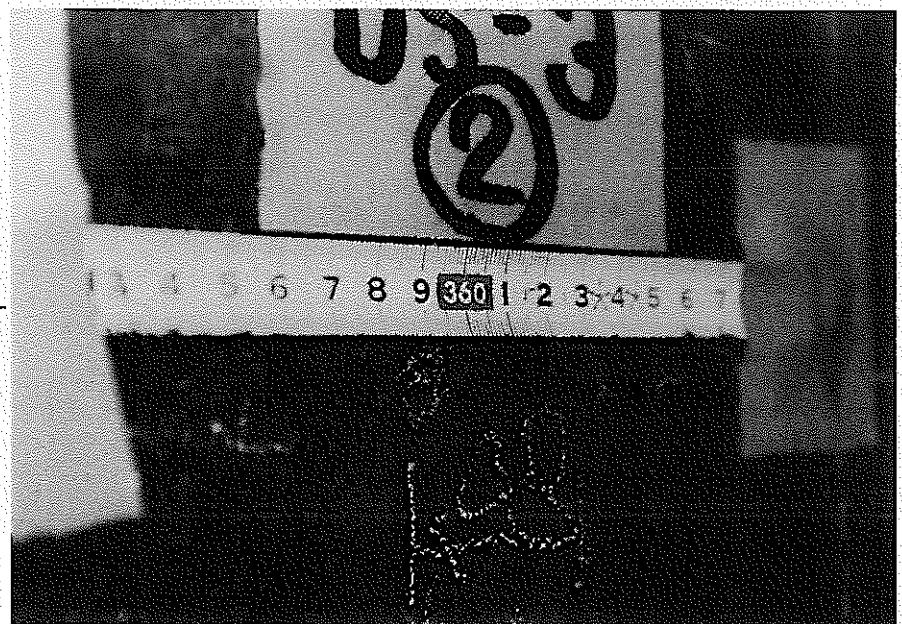
上部胴板腐食状況 US-3 ②

6. 2 mmd

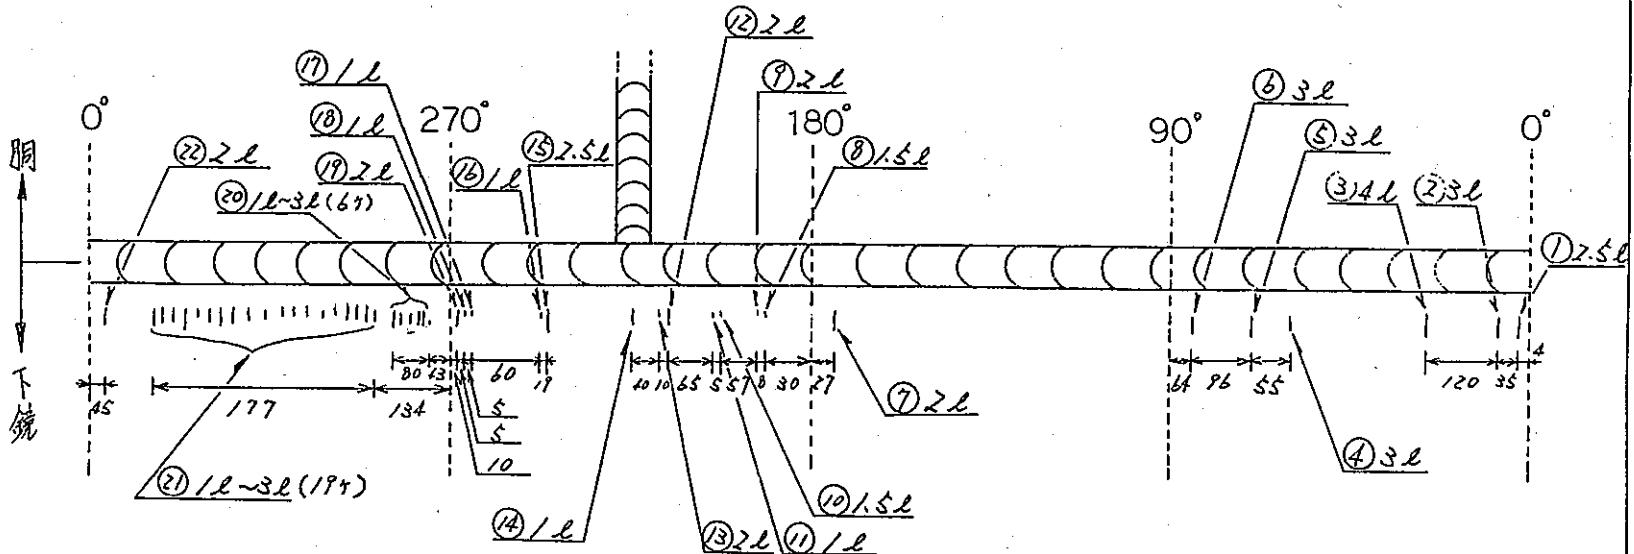
図A-5-2 膨張タンク 液体浸透探傷検査結果

A-5-2 に示すように下鏡一本体胴の溶接部近傍（溶接熱影響部）に多数の欠陥が発見され、超音波探傷検査及びヘリウムリーク試験の結果から、これらの欠陥の幾つかは貫通していることがわかった。何れの欠陥も外表面側からの腐食による応力腐食割れ（ESCC）である。その他にも構造材料表面に鋭敏化も確認され、本容器は改造 SWAT-3 への流用に適さないことが判明したことから、本容器は解体・撤去した。

下鏡周溶接部の母材部全周に多数の線状欠陥が確認された。図 A-5-2 に当該部の検査結果図を示す。

溶接部については記録すべきエコーは確認されなかったが、液体浸透探傷検査にて欠陥が確認された下鏡周溶接部の母材部については、内面まで貫通していると思われる線状欠陥が確認された。

液体浸透探傷検査及び超音波探傷検査で欠陥が確認された本体胴一下鏡溶接部では測定範囲 $3.7 \times 10^{-4} \text{ atm} \cdot \text{cc/sec}$ 以上の漏えいが確認された。

*欠陥位置は溶接部際より下鏡方向に3mm~4mmの位置
