蒸気発生器安全性総合試験装置
(SWAT-3) の解体
(技術報告)

核燃料サイクル開発機構
大洗工学センター

蒸気発生器安全性総合試験装置（SWAT-3）の解体

(技術報告)

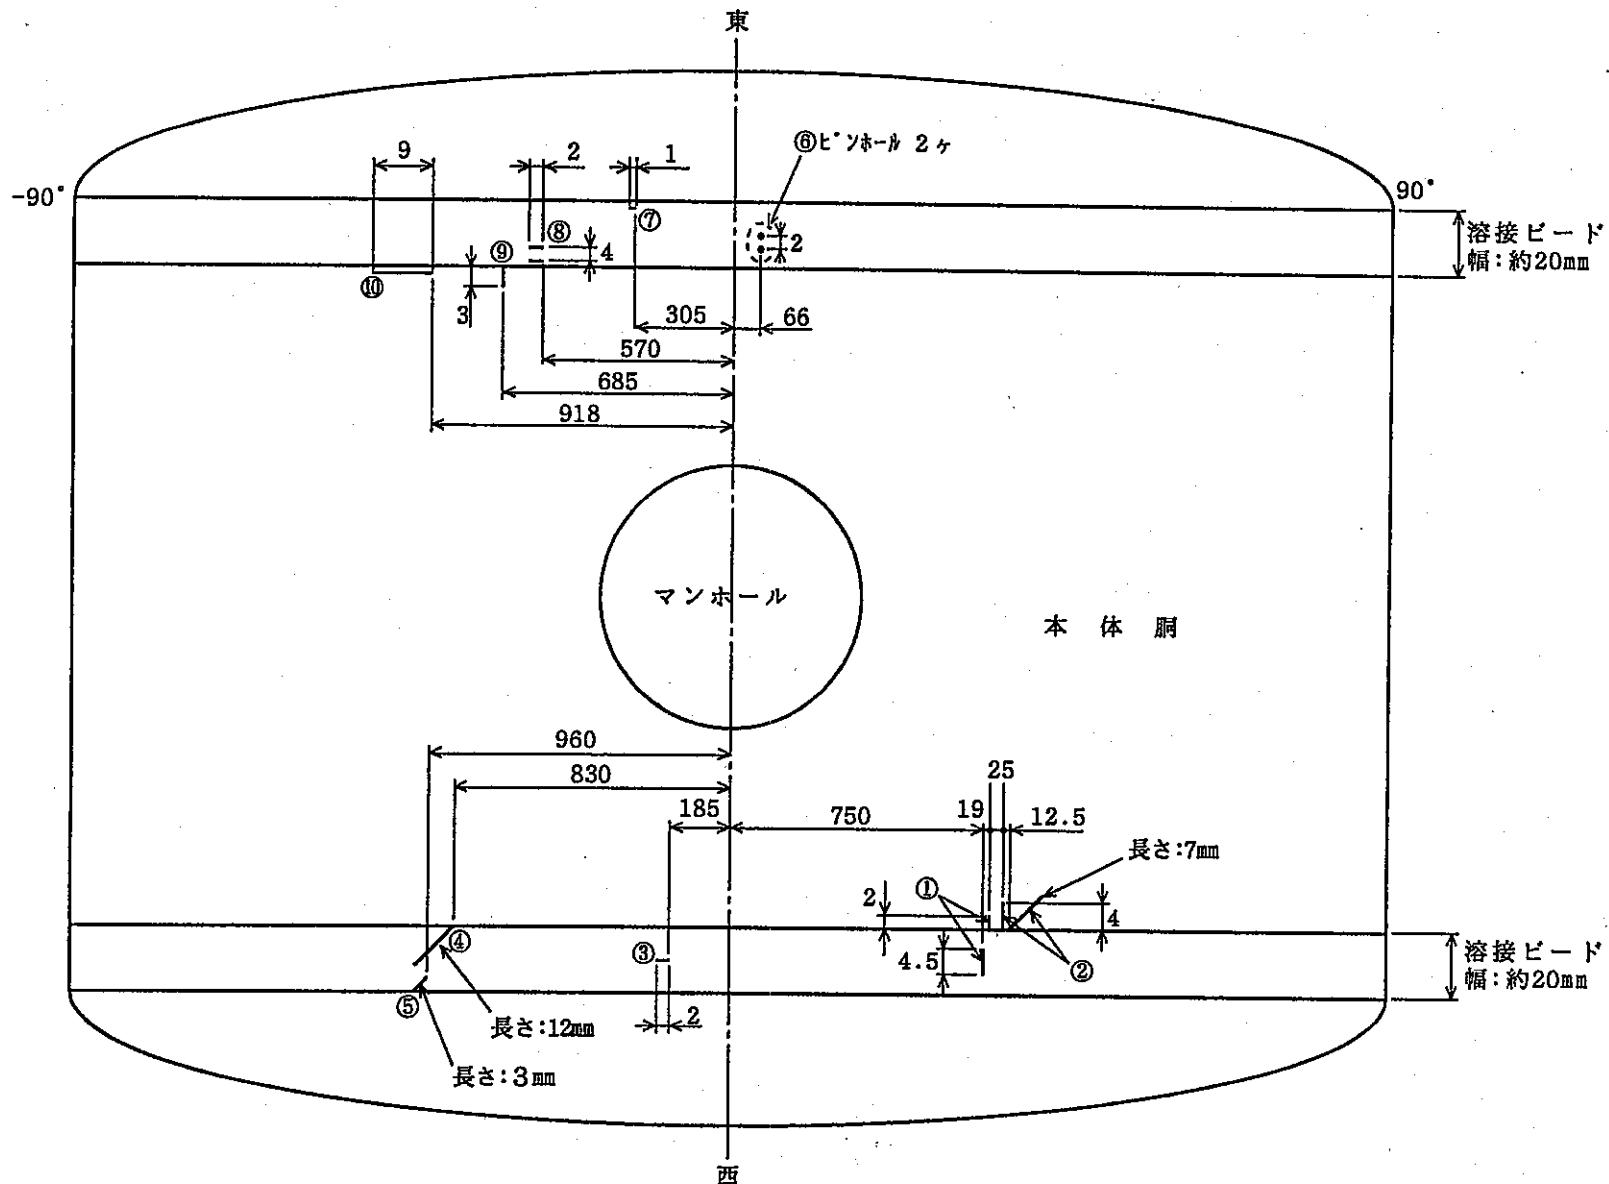
図A-6-1 ダンプタンク 液体浸透探傷検査結果

外観検査では有害な変形、破損等は発見されなかったものの、液体浸透探傷検査ではタンク上側（カバーガス部に相当）に欠陥が確認された。図 A-6-1 に欠陥の位置、大きさを示す。本タンクの内部にはナトリウムを保有していることから詳細な調査を実施していないが、他の機器に見られた欠陥の発生状況から推察し SCC と考えられる。

図 4-2 及び図 A-6-1 に示すように、タンク上側（カバーガス部）の本体胴と鏡の溶接部近傍に発生した複数の表面欠陥は、外表面からの応力腐食割れ（ESCC）とほぼ断定しており、長期間（約 15 年間）の常温保管中に発生した。

検査結果を図 A-6-1 に示す。本体胴と鏡板の溶接部及び溶接部近傍の母材部に複数の欠陥が確認された。

本タンクは実験終了後から 10 年間以上 0.01~0.03MPa の圧力で不活性ガスを管理し続けており、現状において圧力が降下がないことから欠陥の貫通はない。ただ外観は全体的に老朽化が進行しており欠陥の補修も困難であるため、液体ナトリウムを常時保有するタンクとして再利用することは不可能である。よって改造 SWAT-3 には流用せず、内包するナトリウム及び反応生成物を処理した後、解体・撤去した。
