# レーザ除染技術の開発（7） —レーザ除染後の汚染分布確認試験— (技術報告)

# 核燃料サイクル開発機構 大洗工学センター

## レーザ除染技術の開発(7) -レーザ除染後の汚染分布確認試験- (技術報告)

## Development of Laser Decontamination technique (VII)

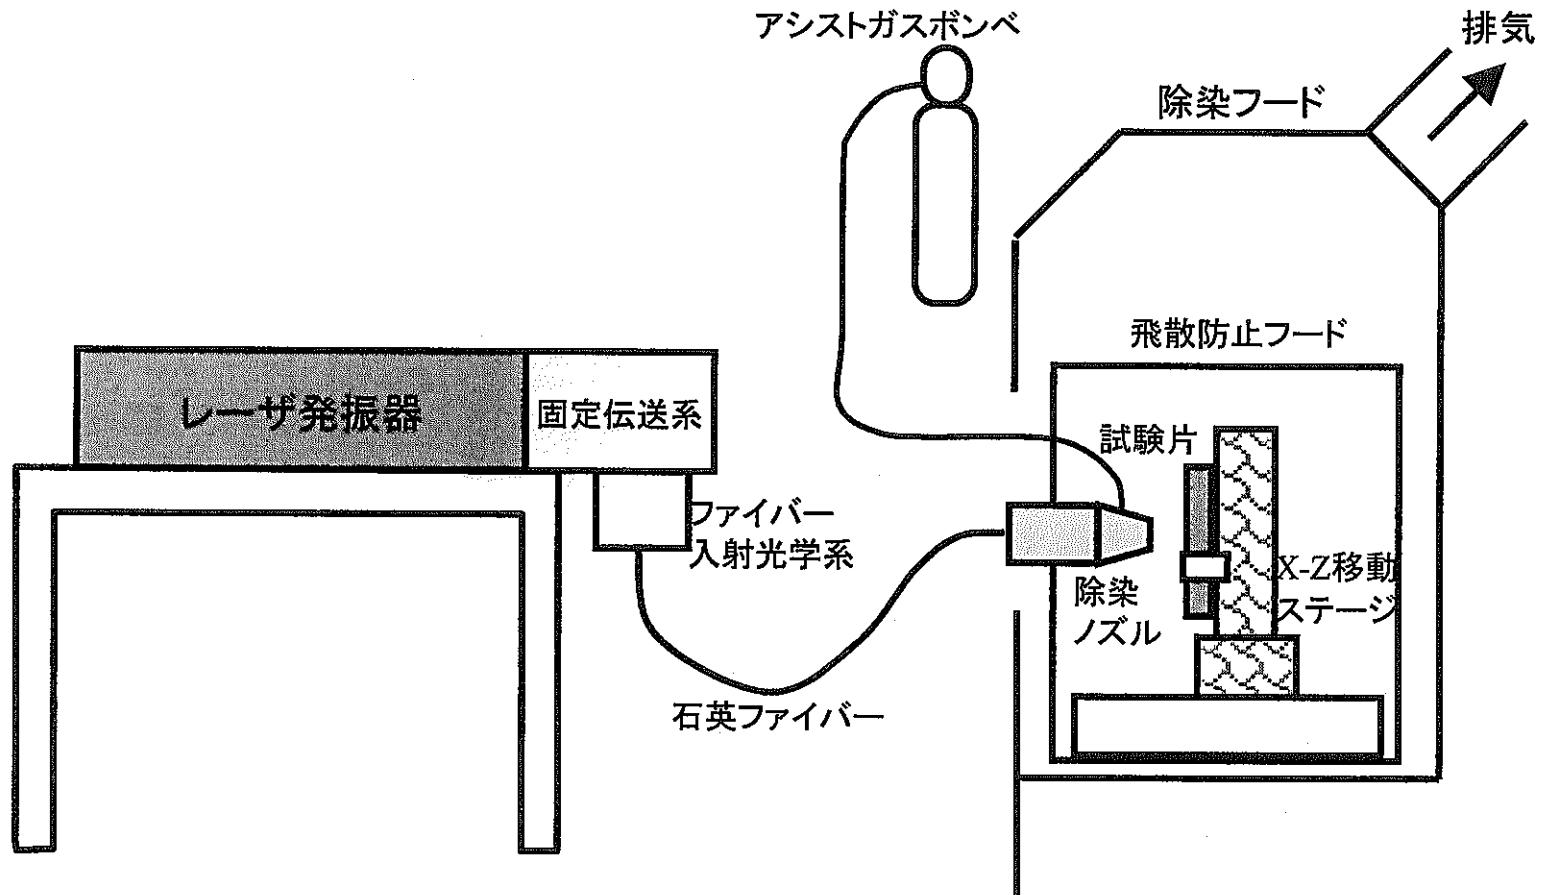
図 2.3 レーザ除染試験外観図

ノーマルパルスYAGレーザを用いた除染試験の概略図を図2.3に示す。試験装置は、レーザ発振装置、伝送光学系(ファイバ)、集光光学系(集光レンズ)、移動ステージ、飛散防止フード、アシストガス供給部からなる。

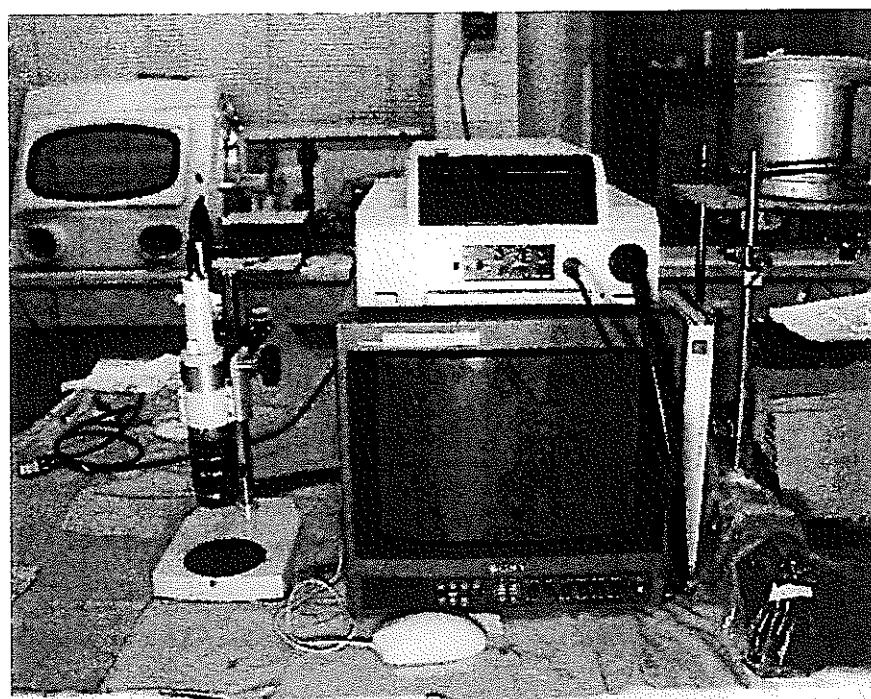
図 3.1 マイクロスコープ装置外観

試験片を樹脂埋めしレーザー照射方向に対して垂直方向、平行方向に切断し、研磨後、断面をマイクロスコープを用いて観察した。装置外観図を図3.1に示す。外観図左側がマイクロスコープであり、映像を右手のモニターで観測する。

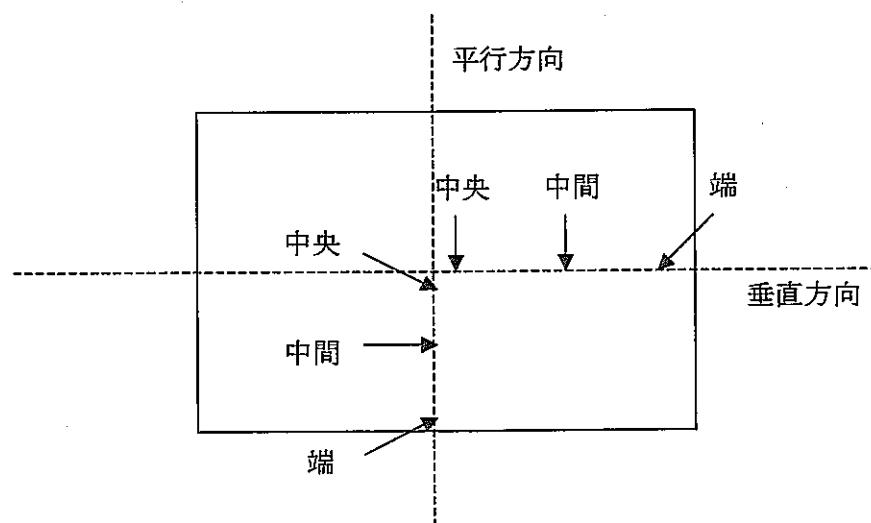
図 3.2 マイクロスコープ観察ポイント

対象試験片は、レーザ照射時のアシストガスの種類が活性ガスと不活性ガスの比較を行うため、AirとArガスの2種類のアシストガスを使用した試験片とし、観察する方向は、レーザ照射方向に対して垂直と水平の2種類の断面に対して行い、観察の記録はそれぞれの方向について、試験片の中央、端、その中間の三箇所とることとした。切断の方向と、観察の記録のポイントを図3.2に示す。

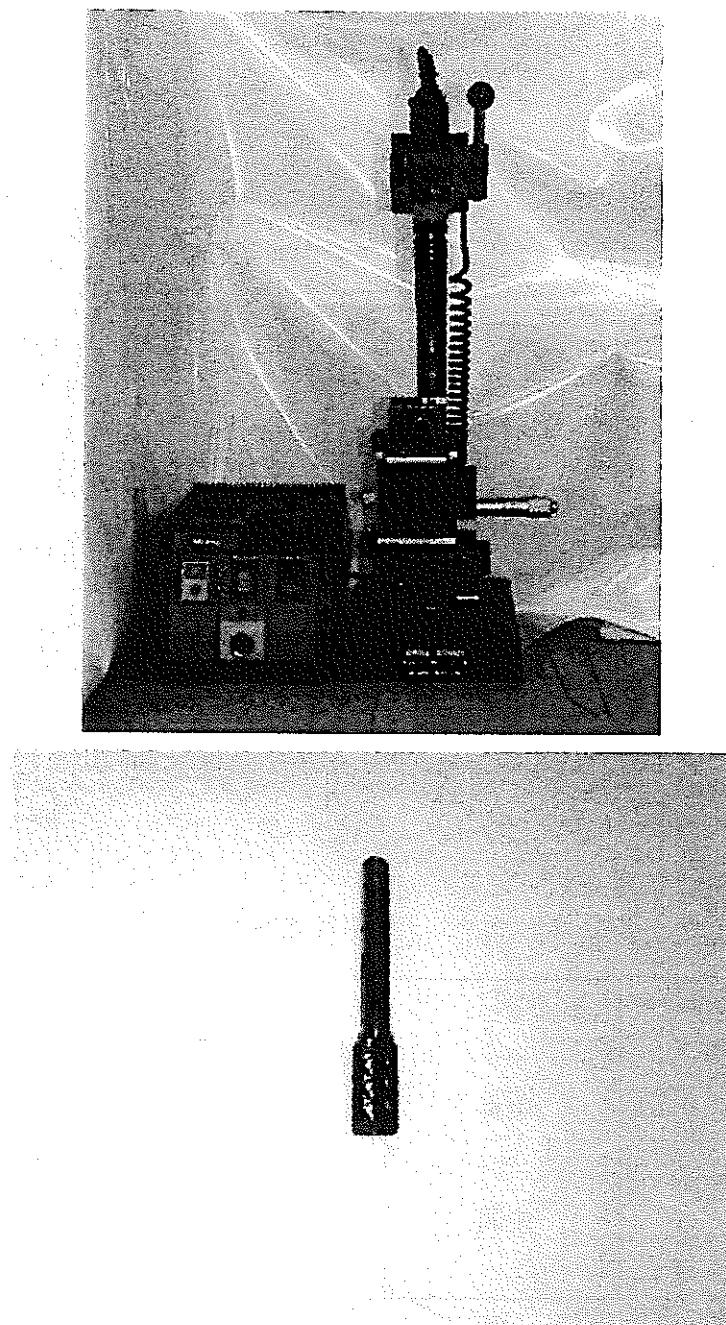
図 3.3 グラインダー

試験片の凸部分をグラインダーを用いて一定間隔で研磨し、Ge測定器を用いて放射線測定を行った。用いたグラインダー装置を図3.3に示す。

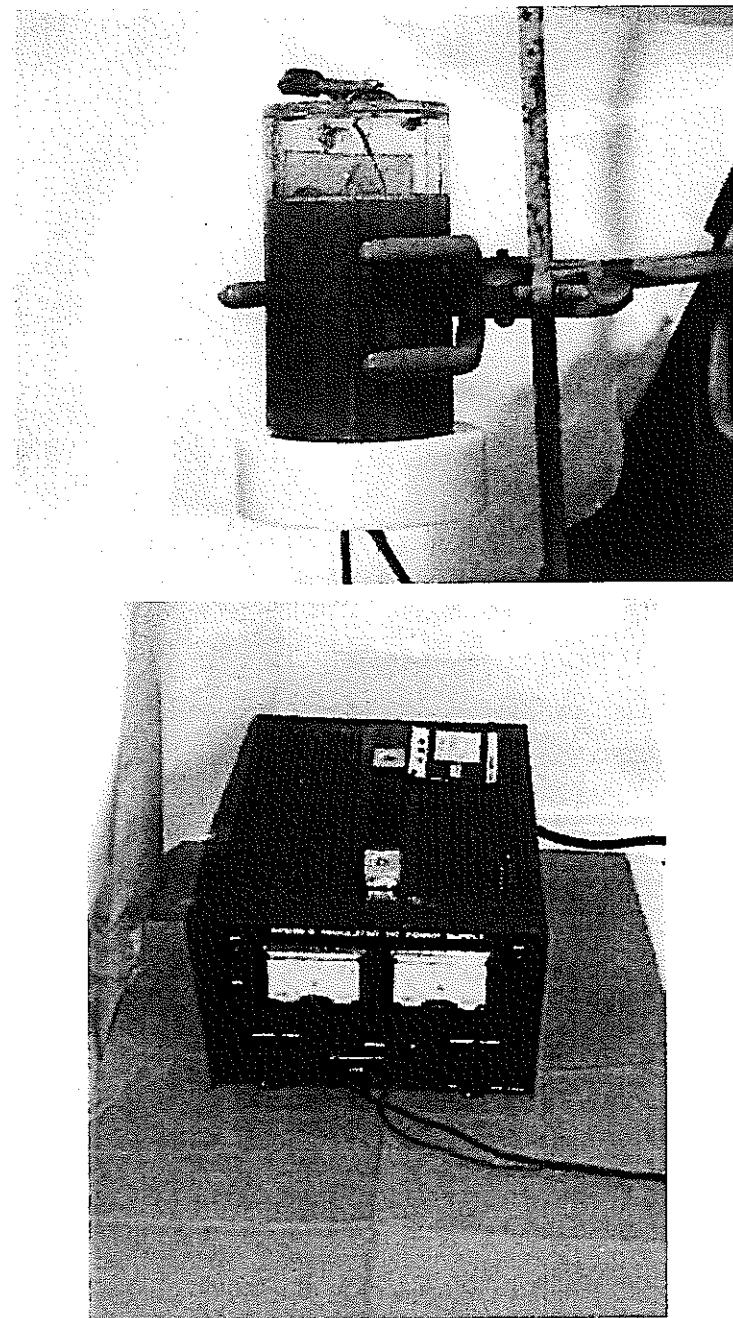
図 3.4 電解研磨装置装置

前節で表面を平坦にした試験片表面を、電解研磨により一定間隔で研磨しGeによる放射線計測を行った。試験装置を図3.4に示す。上段が電解液、下段が電源である。電解研磨は、研磨液として硫酸アンモニウム溶液を用いて電流制御法で定電流にて行った。

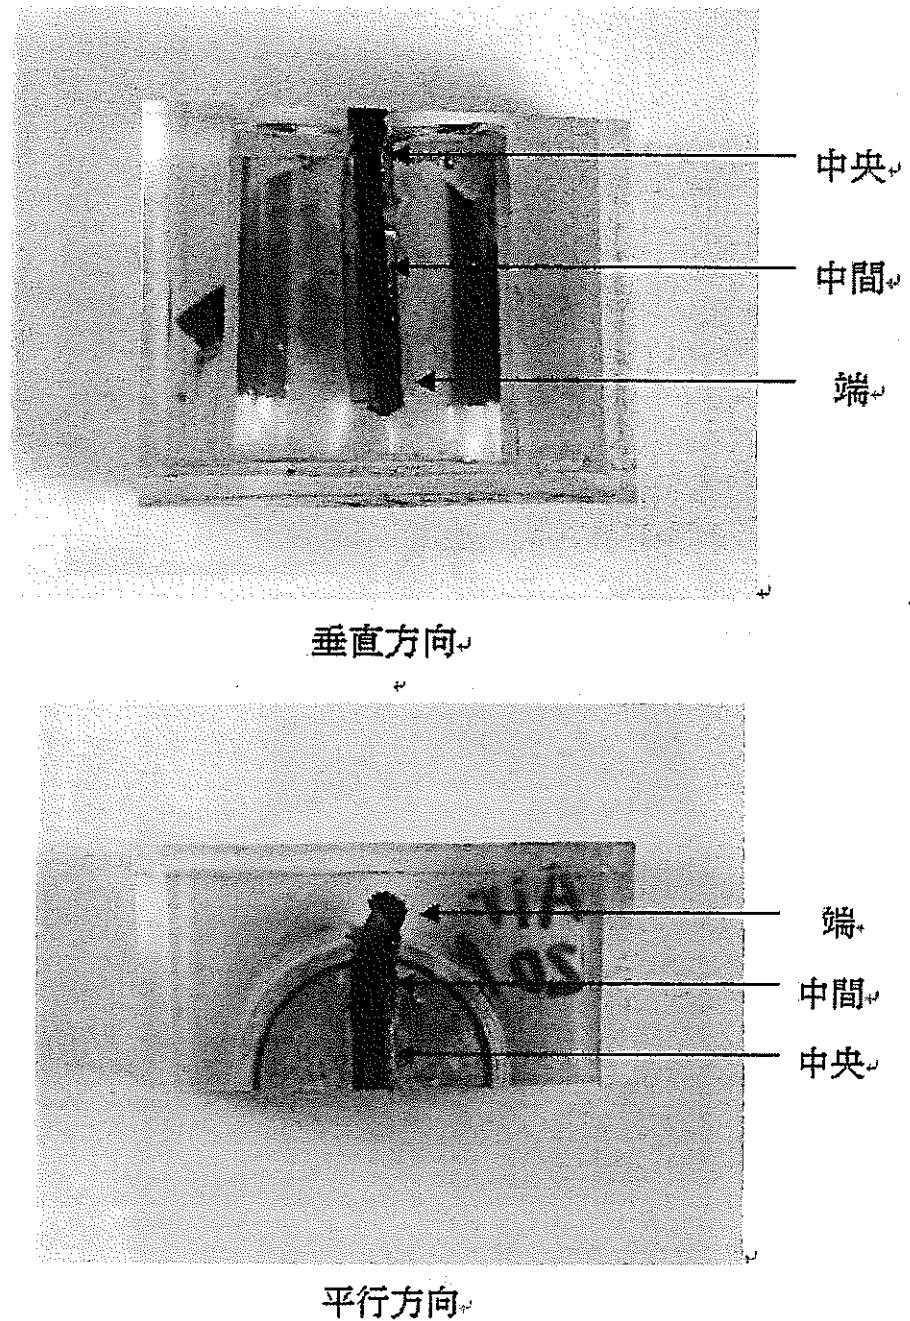
図 4.1 20A014 樹脂埋め状態

図4.1は、試験片を樹脂で埋めて、平行、垂直方向に切断した断面の状態の写真である。図に示した、中央、中間、端それぞれに対して、観察ポイントを選定して、倍率を上げながら観察を行った。

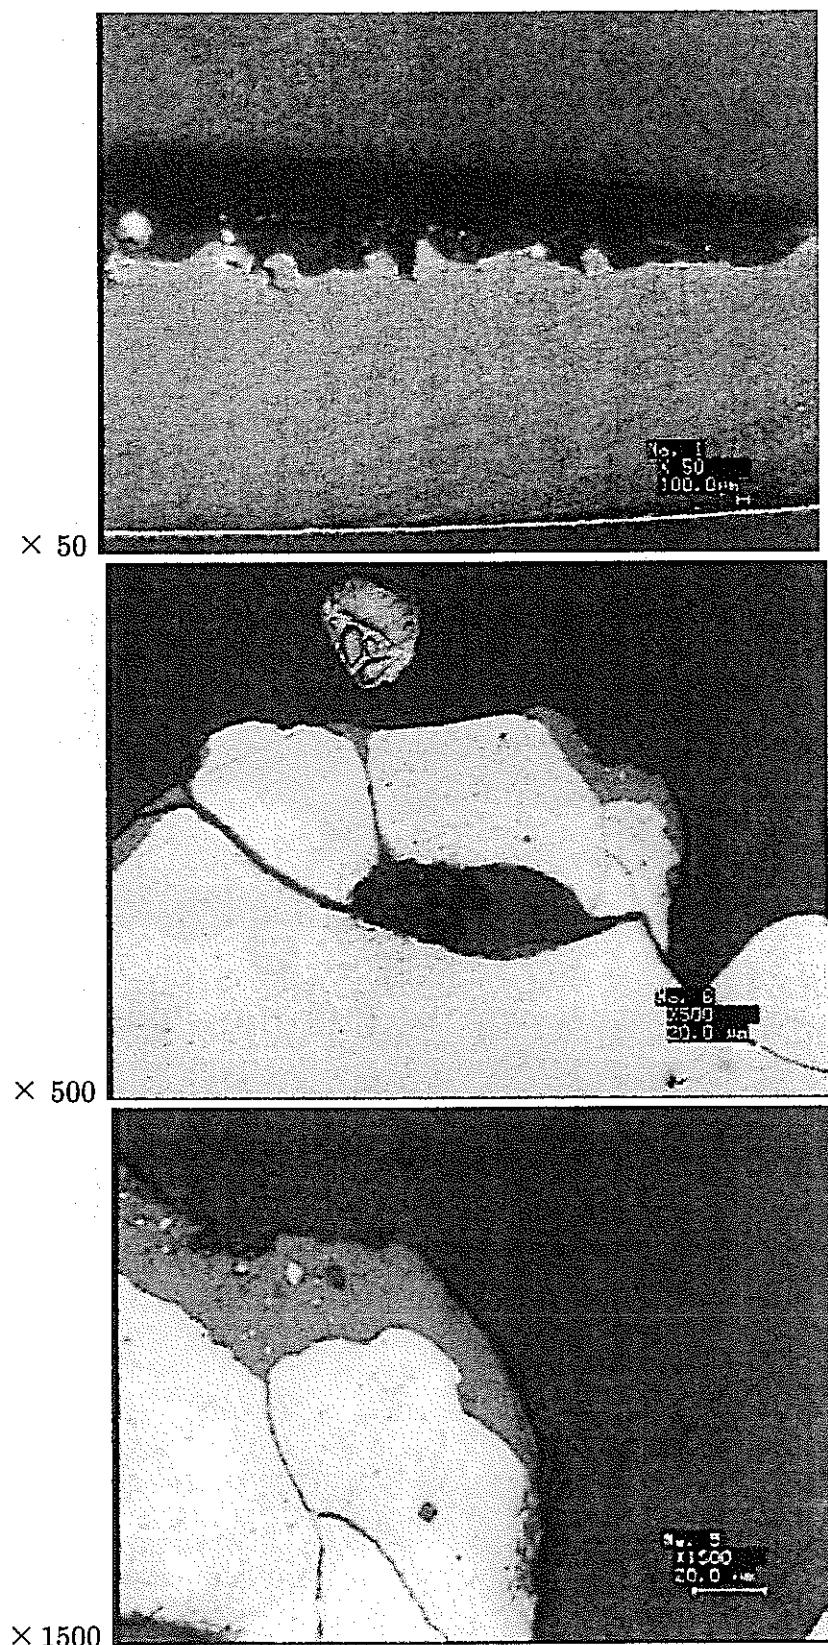
図 4.2 20A014 垂直方向端 観察写真

図4.2は、垂直方向断面の端の部分の写真である。上段の50倍の倍率の写真において灰色の部分が試験片断面、黄土色の部分が樹脂の部分である。その中間にある黒ずんで見える部分は試験片が歪んでいるために試験片の奥行き部分の陰影が見えているものである。レーザ照射方向に対して、垂直方向の断面では、レーザ照射行の重なりによる凹凸が観察される。この写真から、凹凸の幅はおよそ400μmあることが観察される。次にこの写真の左部分を500倍に拡大したものが、中段の写真である。写真の明るい部分が金属部分である。金属部分には筋状の色の濃い部分が観察される。また、金属面の上部にも色の濃い部分が観察される。さらに倍率を1,500倍まで上げたのが下段の写真である。これは、500倍の写真の右側の2色の層構造になっている部分を拡大したものである。この写真でも、色の濃い筋状の部分と金属上部に色のやや濃い部分が観察される。これらは、観察面に対し金属面が奥行き方向に深い位置にある場合に光の加減により影ができたものか、金属の酸化によるものが原因であると推測される。

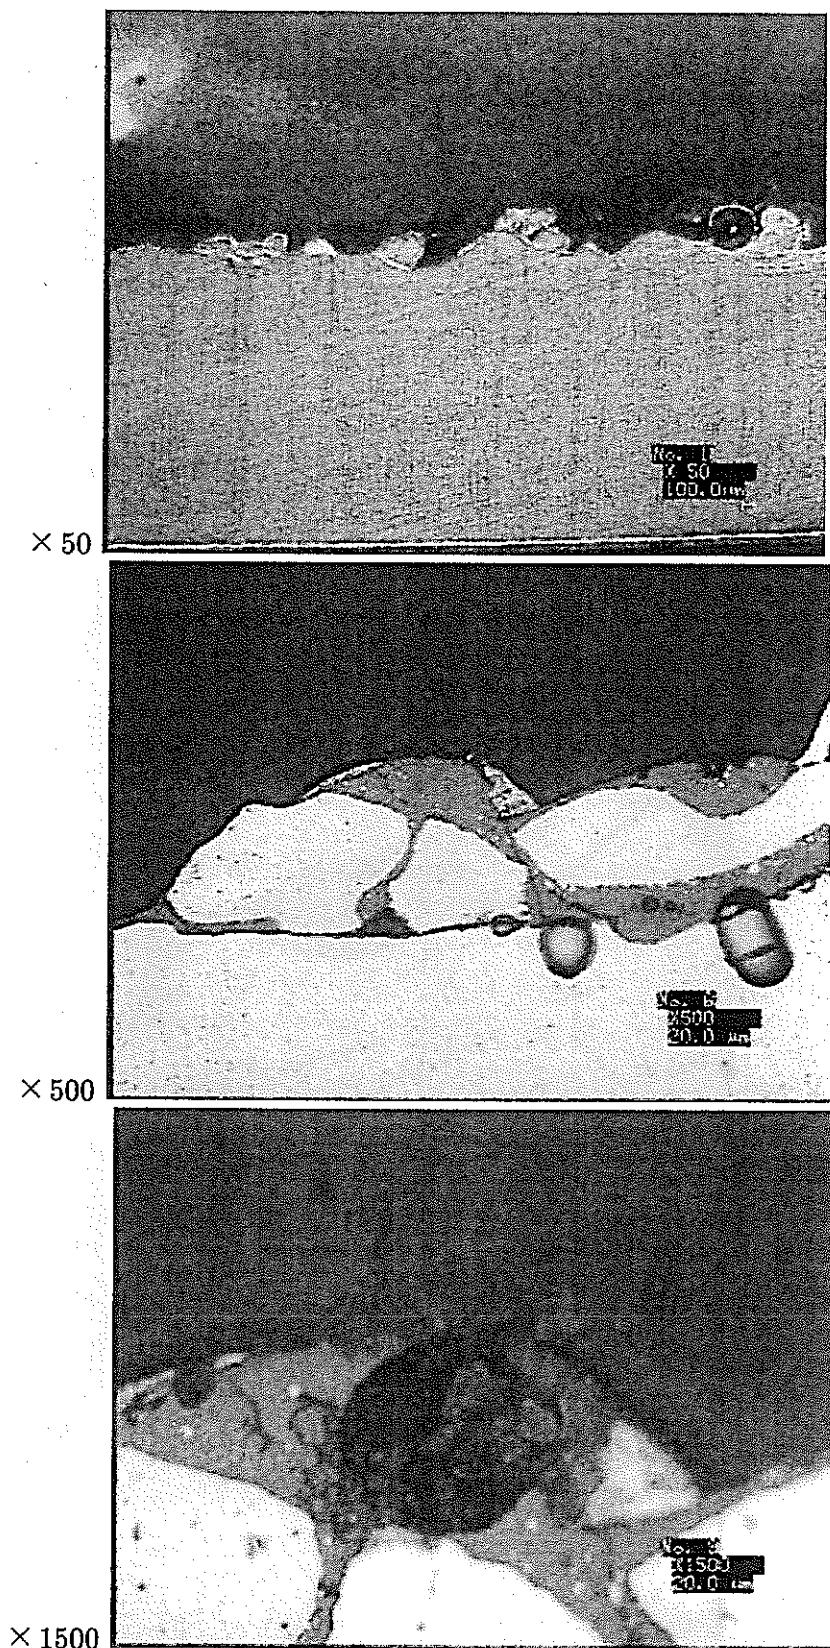
図 4.3 20A014 垂直方向中間 観察写真

図4.3は垂直方向断面の中間部分の観察写真である。写真上段の50倍の写真から、端部分同様に、レーザ照射面の重なりによる凹凸が観測される。凹凸の幅はおよそ500μmある。写真中段の500倍は50倍の写真の左端の凸部分を拡大した

ものである。この写真でも、図4.2同様に、金属の色の異なる部分があることが観測される。写真右側中央にある、水泡のようなものは、樹脂埋め込み時に入った気泡である。写真下段の1,500倍の写真では、金属色の部分、灰色の部分に加え、黒い塊と茶色の粉状のものが観察される。アシストガスにAirを用いた場合の試験片表面には、黒い粉状の酸化鉄が付着していた。(図2.1参照) この1,500倍の写真の黒い塊はこの粉状の酸化物である。

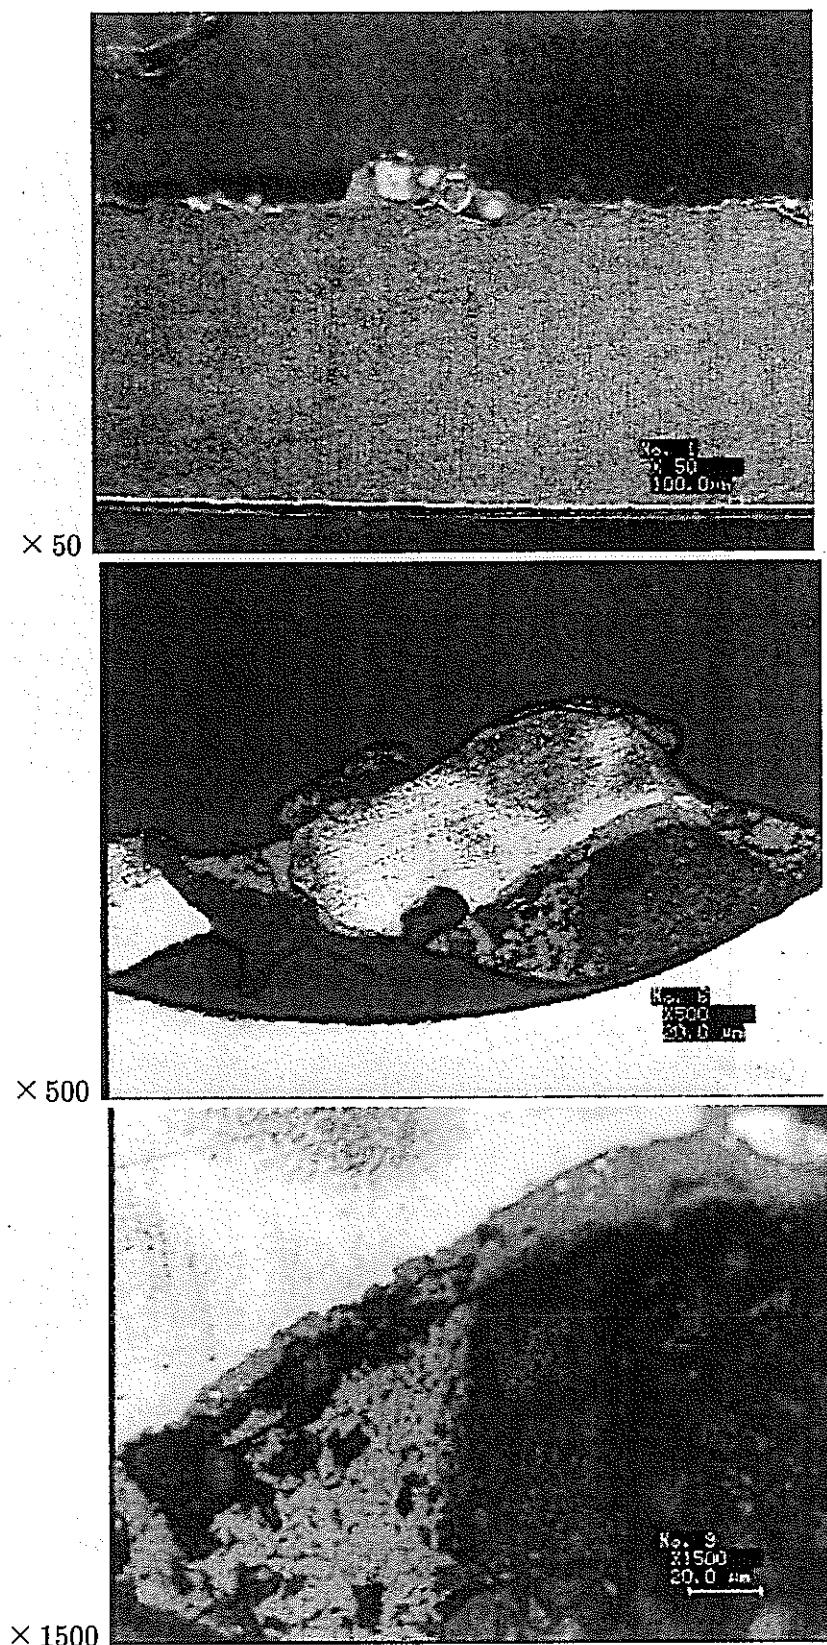
図 4.4 20A014 垂直方向中央 観察写真

図4.4は垂直方向断面の中央部分の観察写真である。上段の50倍の写真では、先の2組の写真に比べて凹凸が少ない。これは、試験片の端の部分は、レーザ照射時の熱影響による変形のためレーザの重なりが大きいのに対して、中央部分では比較的熱影響による変形が小さいため、レーザ照射面の重なりが少ないことが原因である。但し、凹凸の幅は同様に500 $\mu\text{m}$ あることが観察される。中段の500倍の写真は、上段の50倍写真中央の凸部を拡大したものである。色の濃い溝のようなものと、その上部に茶色付着物が観測される。下段の1,500倍の写真はこの付着物を拡大したものである。

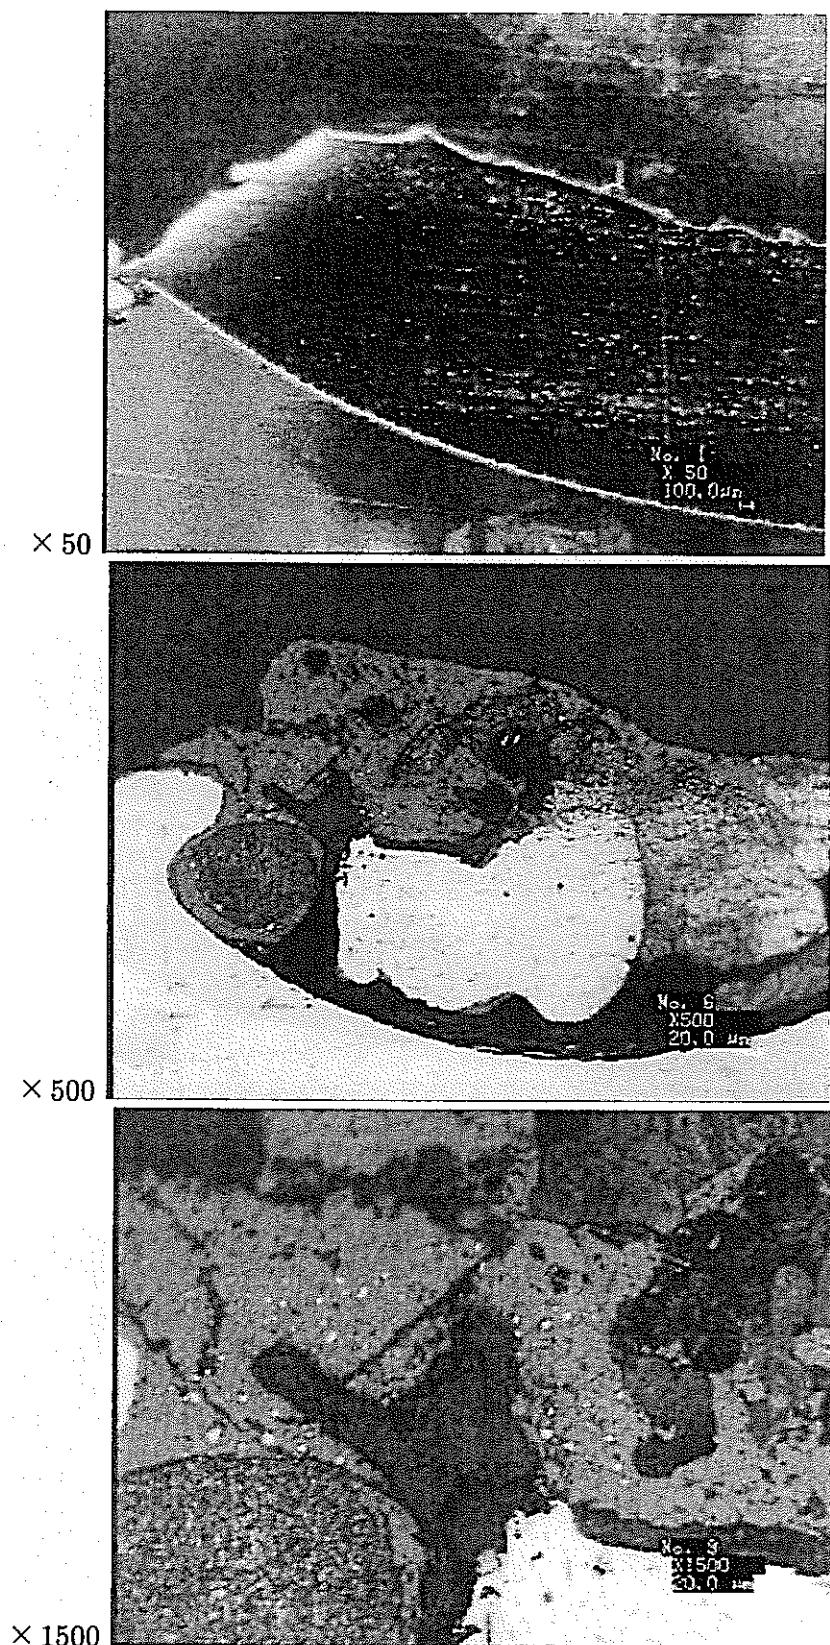
図 4.5 20A014 平行方向端 観察写真

図4.5は平行方向断面の端部分の観察写真である。上段50倍写真の下の黄土色の部分が樹脂の部分であり、中央の弧状の部分が金属断面である。平行方向断面の凹凸は、レーザパルスの重なりによるものであるが、垂直方向と比べて凹凸は小さく観測される。凹凸の最大幅は凡そ200 $\mu\text{m}$ である。写真中段は凸部分を500倍に拡大したもの、写真下段はさらに1,500倍まで拡大したものである。色の濃い、光の陰影によると思われる溝の部分のほかに、酸化されたと推測される変色部分が観測される。

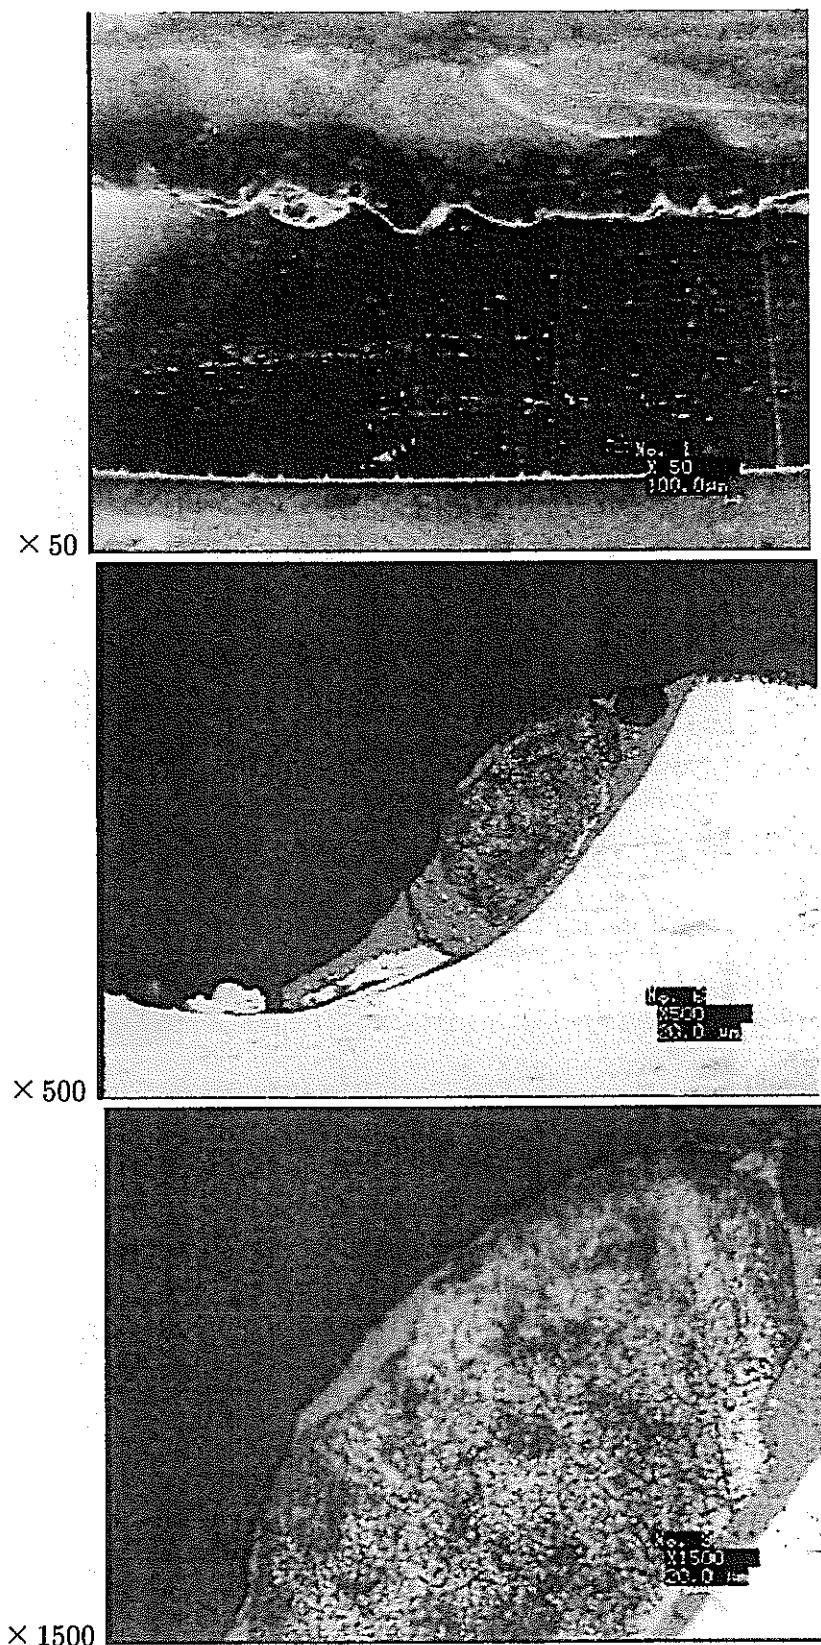
図 4.6 20A014 平行方向中間 観察写真

図4.6は平行方向断面の中間部分の観察写真である。上段50倍写真では、平行方向端部分よりもはつきりとした凹凸が観測される。凹凸の最大幅は凡そ500 $\mu\text{m}$ である。中段写真は上段写真の中央やや左よりの凹凸部の斜面部分を500倍に拡大したもの、写真下段は同じ部分を1,500倍に拡大したものである。色や他の部分との比較から、この部分は溝の陰影ではなく変色であると推測される。

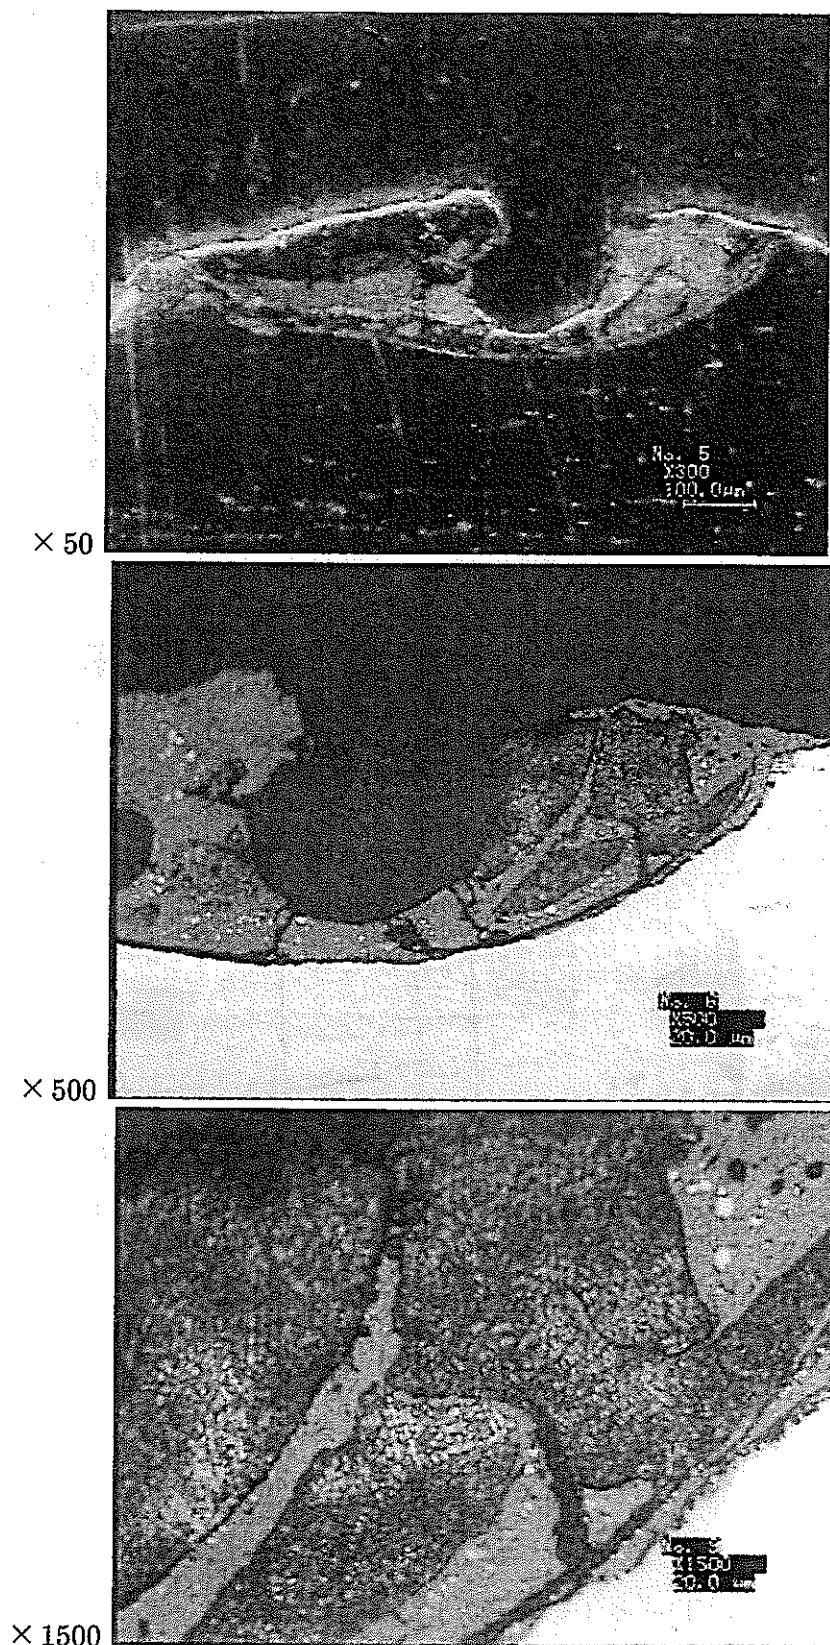
図 4.7 20A014 平行方向中央 観察写真

図4.7は平行方向断面の中央部分の観察写真である。上段の50倍の写真より凹凸の最大幅は約300 $\mu\text{m}$ であることが観測される。写真左側の凹凸部分を500倍に拡大したのが中段の写真、1,500倍まで拡大したのが下段の写真である。

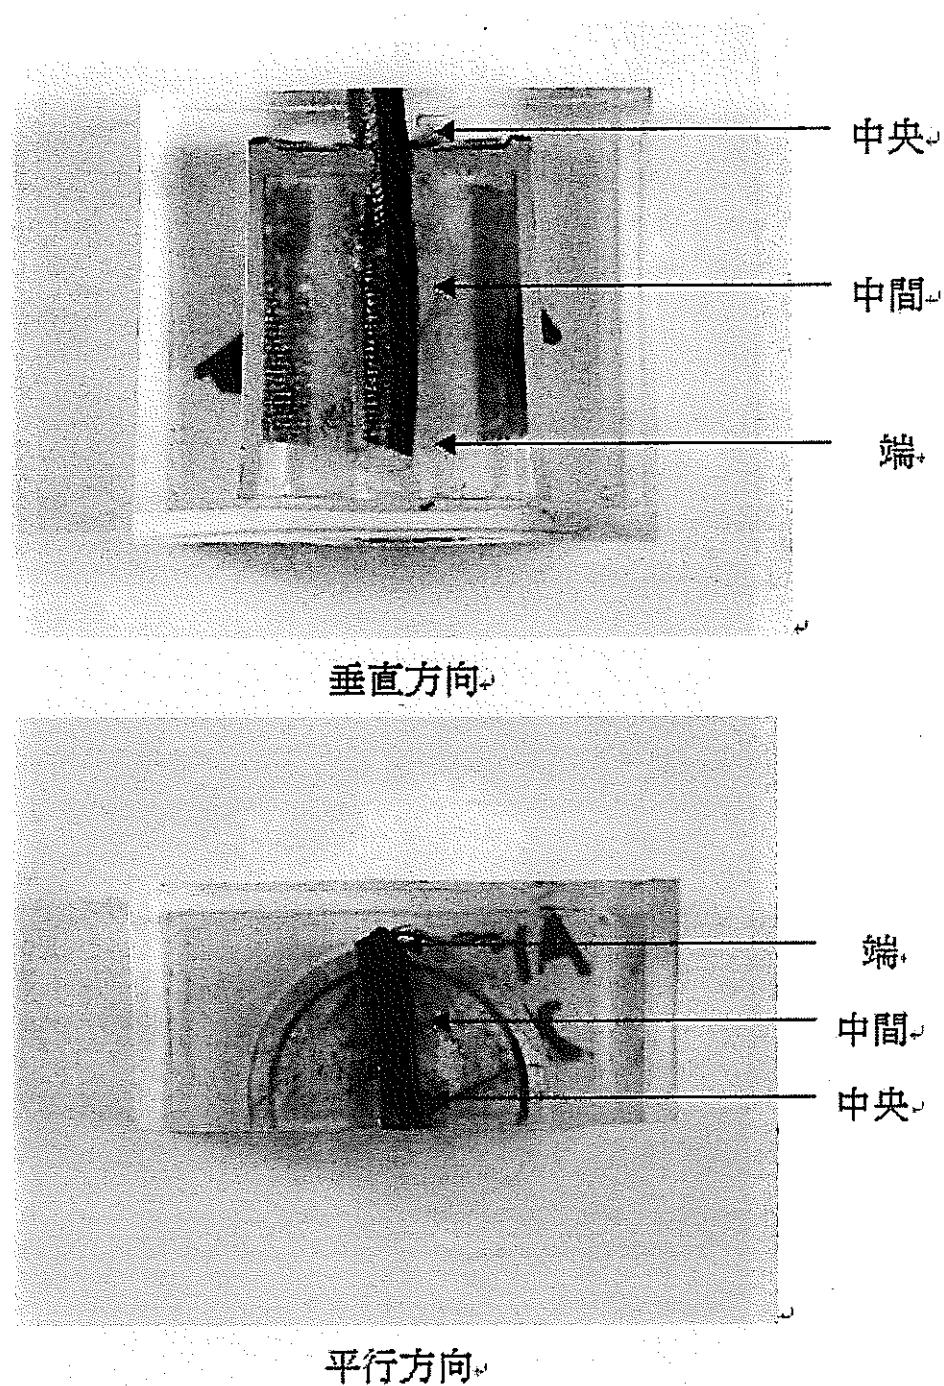
図 4.8 20A039 マイクロスコープ写真

図 4.8は、試験片を樹脂で埋めて、平行、垂直方向に切断した断面の状態の写真である。図に示した、中央、中間、端それぞれに対して、観察ポイントを選定して、倍率を上げながら観察を行った。

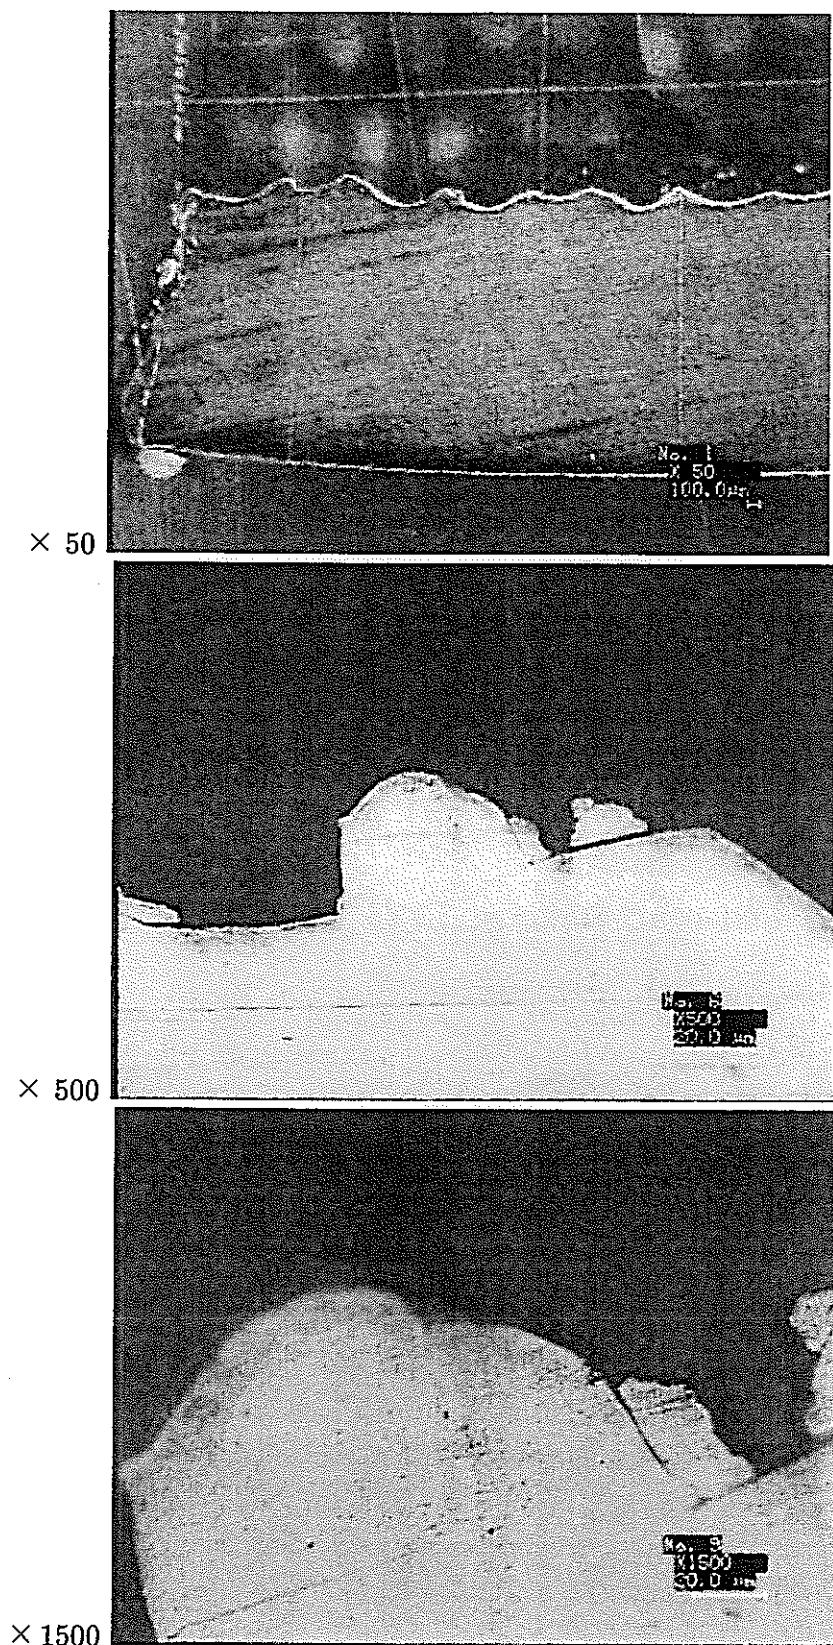
図 4.9 20A039 垂直方向端 観察写真

図 4.9は垂直方向断面の端の部分の写真である。上段の50倍の倍率の写真において、20A014 同様に凹凸が観測される。凹凸の最大幅は約 $200\mu\text{m}$ である。凸部の一部を500倍に拡大したものが中段写真、1,500倍に拡大したものが下段写真である。各写真の下部分が試験片断面で、上の層が樹脂である。500倍の写真に再付着物と母材の界面が樹脂側と同じ色で観察される。しかし、金属の変性による変色は観察されなかった。

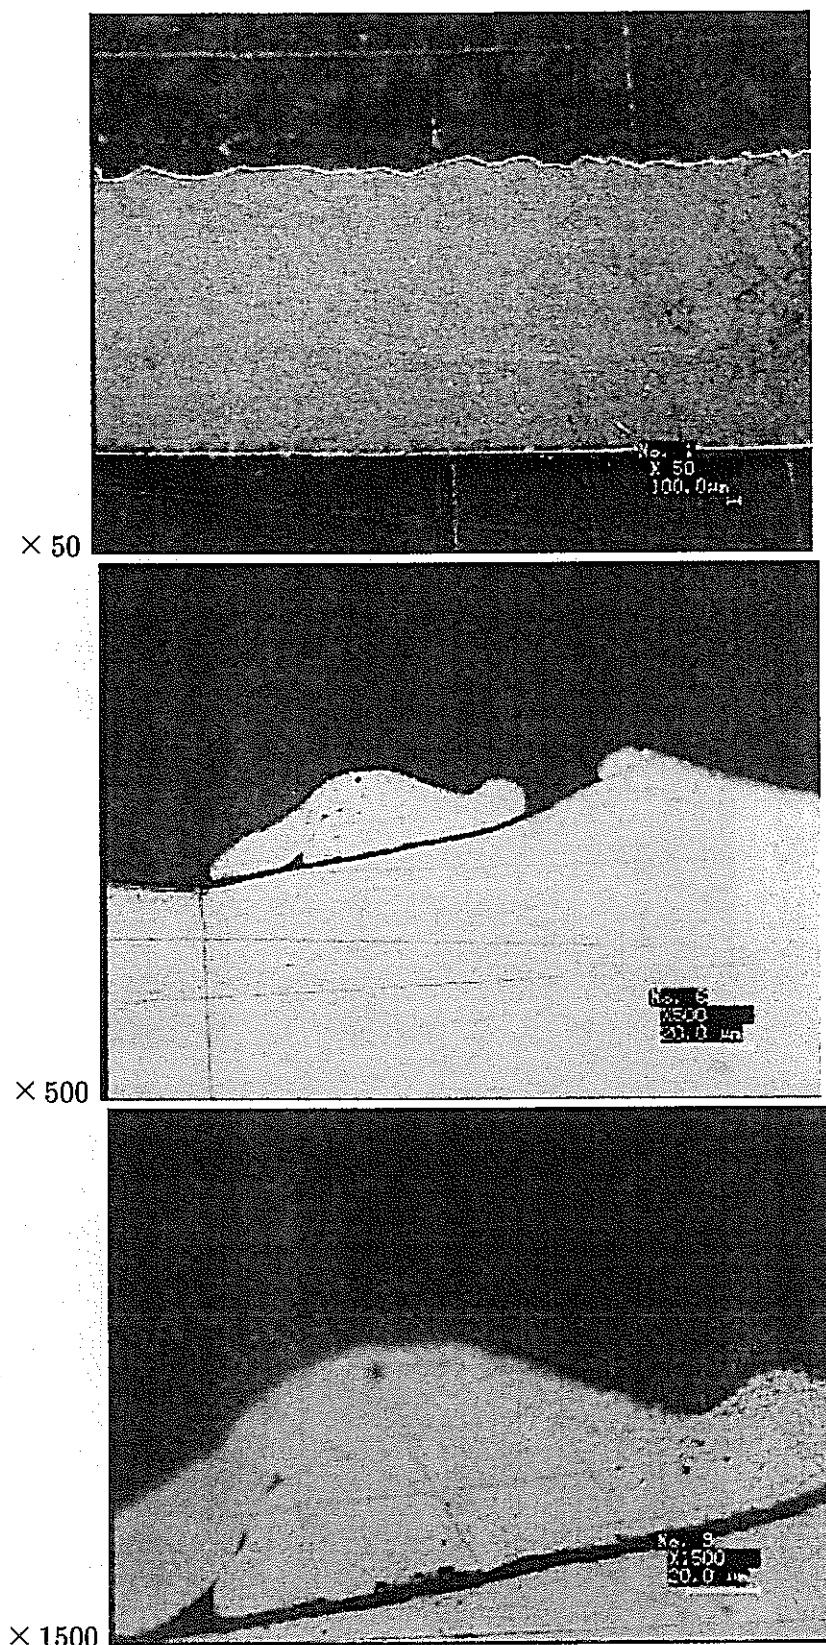
図 4.10 20A039 垂直方向中間 観察写真

図 4.10は垂直方向断面の中間部分の写真である。上段の50倍の写真から、端の部分(図 4.9)と比べて凹凸は小さいことが観察される。凹凸の最大幅は約 $150\mu\text{m}$ である。凸部分の倍率を500倍、1,500倍に拡大したのが、それぞれ中段、下段の写真である。端の部分同様に再付着物と思われる部分は観測されるが、変色は観測されていない。写真全体に見られる筋のようなものは、断面を切断して研磨した際にいた傷である。

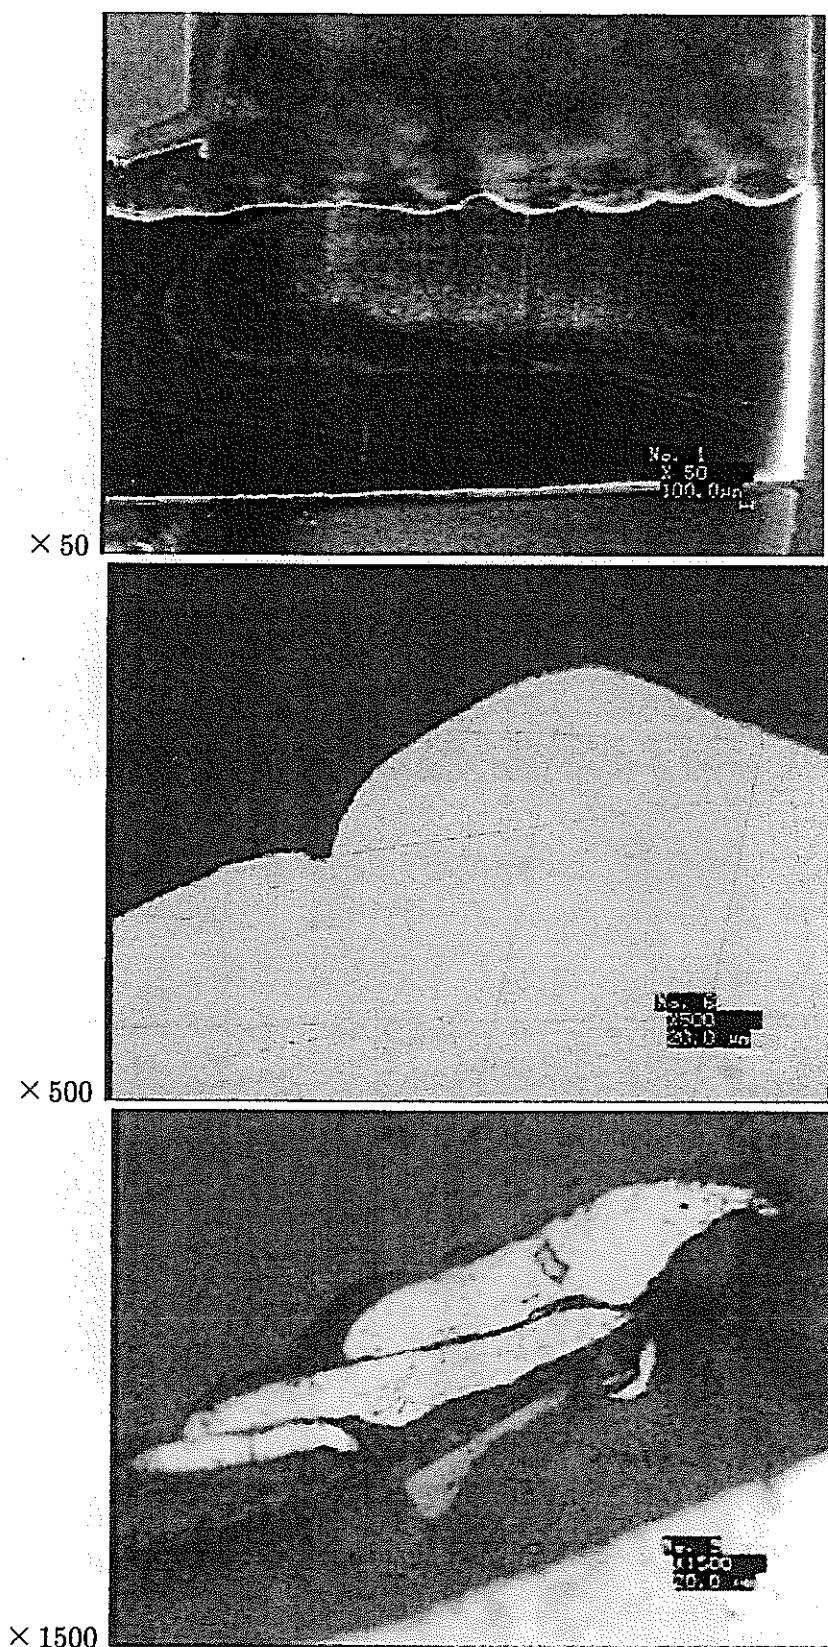
図 4.11 20A039 垂直方向中央 観察写真

図 4.11は垂直方向断面の中央部分の写真である。凹凸は中間部分同様少なく、凹凸の幅は $150\mu\text{m}$ である。中段の写真は、写真中央部の凸部分を拡大したものである。付着物や変色は観察されない。下段は上段写真の左端部分の拡大写真である。金属光沢のある試験片母材部分と付着物と思われる部分の間に黒い層が観察される。黒い部分の焦点があつてないことから、この部分は溝の陰影であり、母材の変色ではない。

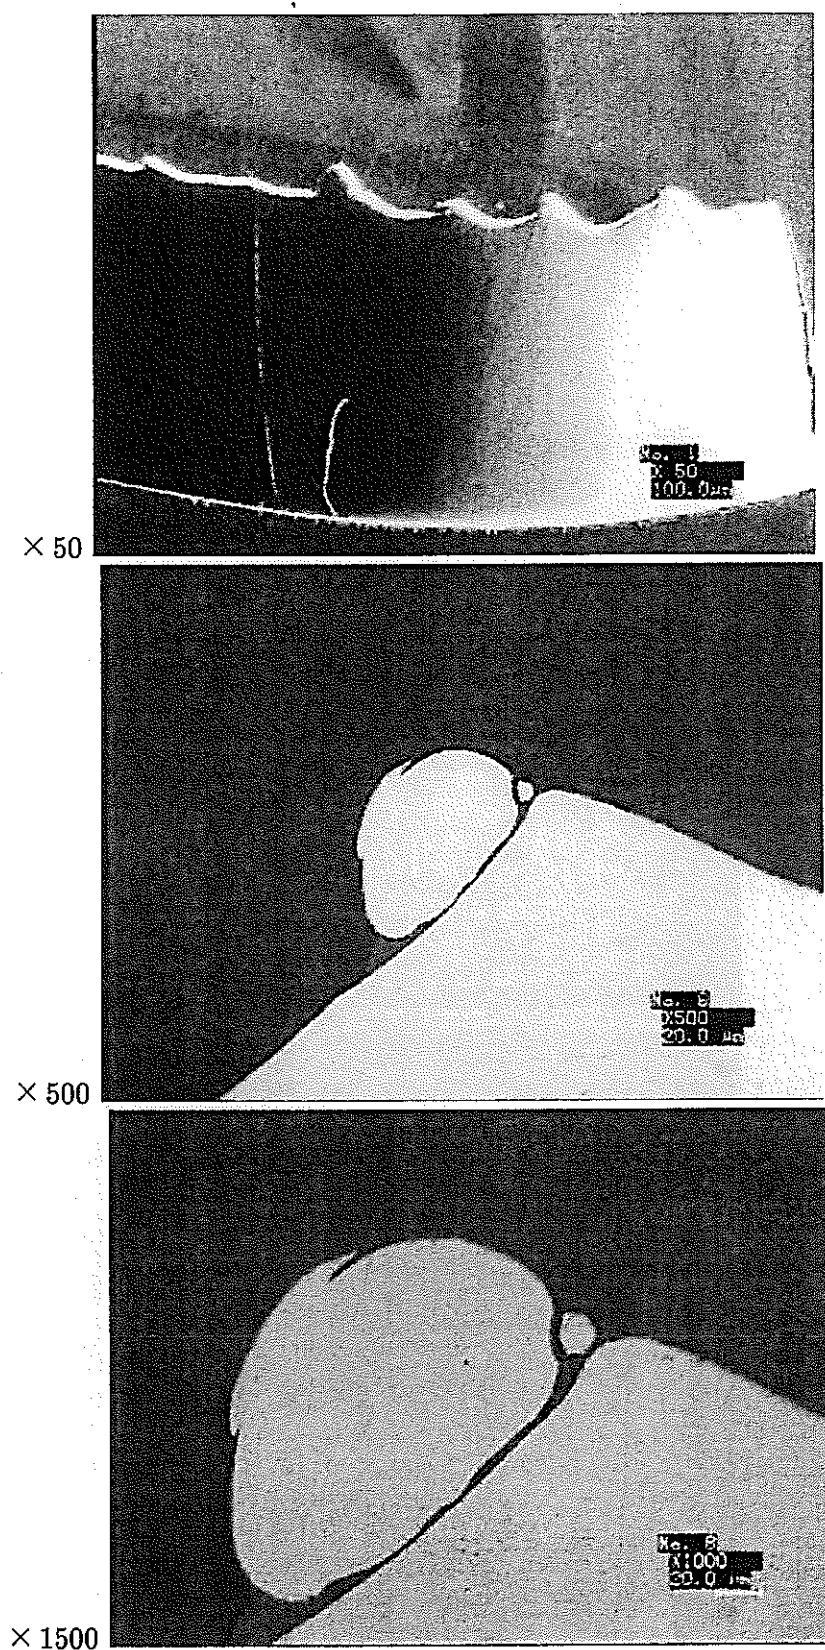
図 4.12 20A039 平行方向端 観察写真

図 4.12は平行方向断面の端部分の観察写真である。凹凸の最大幅は約 $300\mu\text{m}$ で

ある。端部分のほうが、中央部分よりも凹凸が大きい。写真右の凸部分を500倍に拡大したのが中段写真であり、写真の付着物部分を1,500倍まで拡大したのが下段写真である。付着物の溝の陰影部分以外に変色した部分は観測されなかった。

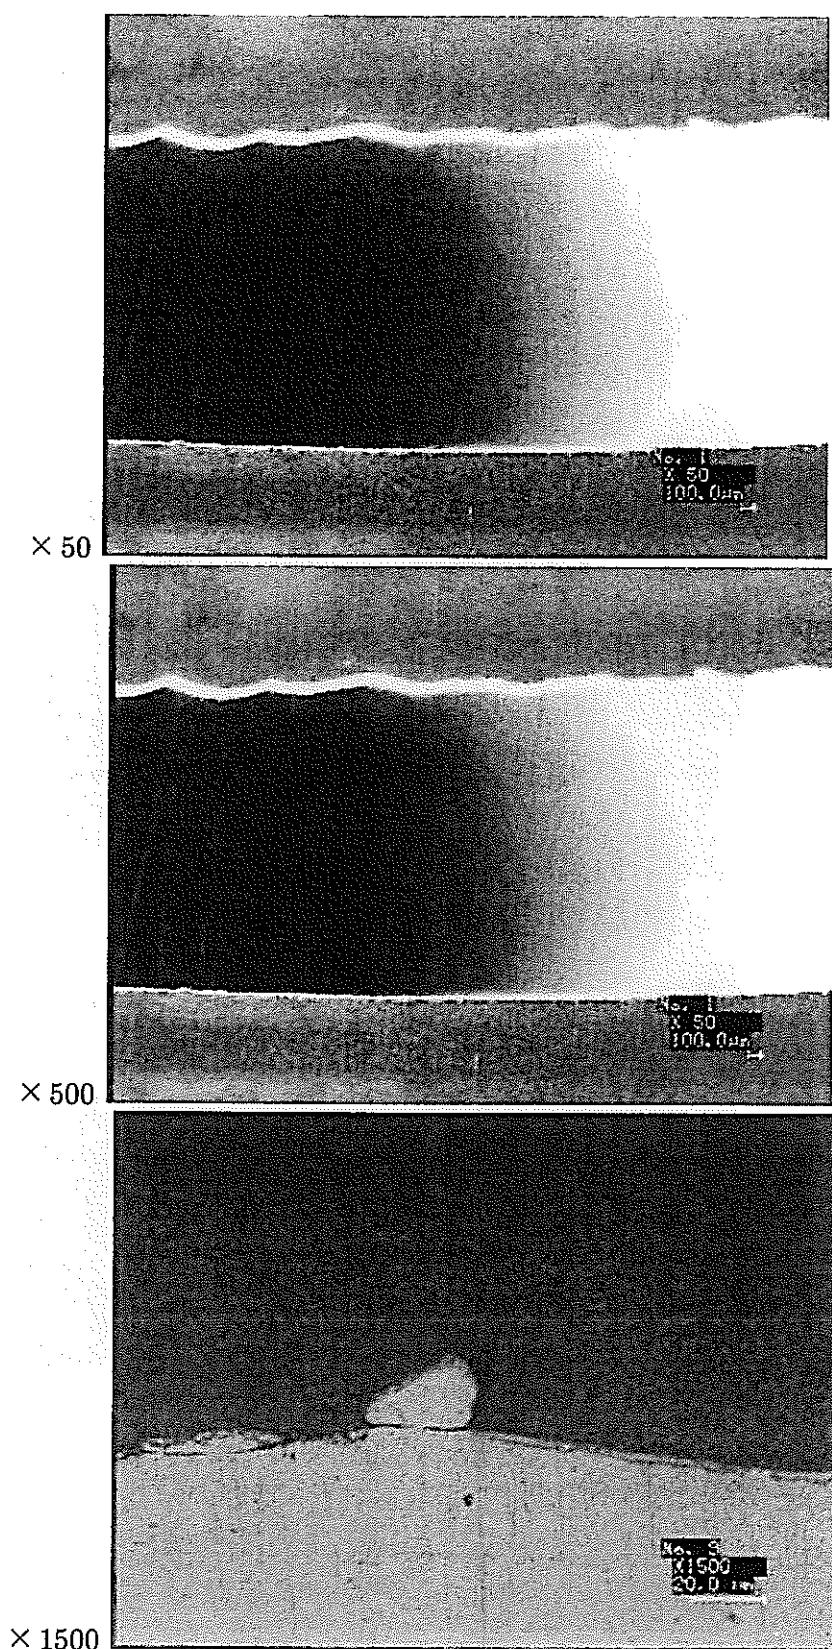
図 4.13 20A039 平行方向中間 観察写真

図4.13は平行方向断面の昼間部分の観察写真である。上段の50倍写真から、凹凸は殆ど観察されない。凹凸の最大幅は100 $\mu\text{m}$ 以下である。写真中央部分を500倍に拡大したのが中段写真、付着物の部分を更に1,500倍に拡大したのが下段写真である。この観察写真でも特に変色した部分は観察されなかった。
