# レーザ除染技術の開発（7） —レーザ除染後の汚染分布確認試験— (技術報告)

# 核燃料サイクル開発機構 大洗工学センター

## レーザ除染技術の開発(7) -レーザ除染後の汚染分布確認試験- (技術報告)

## Development of Laser Decontamination technique (VII)

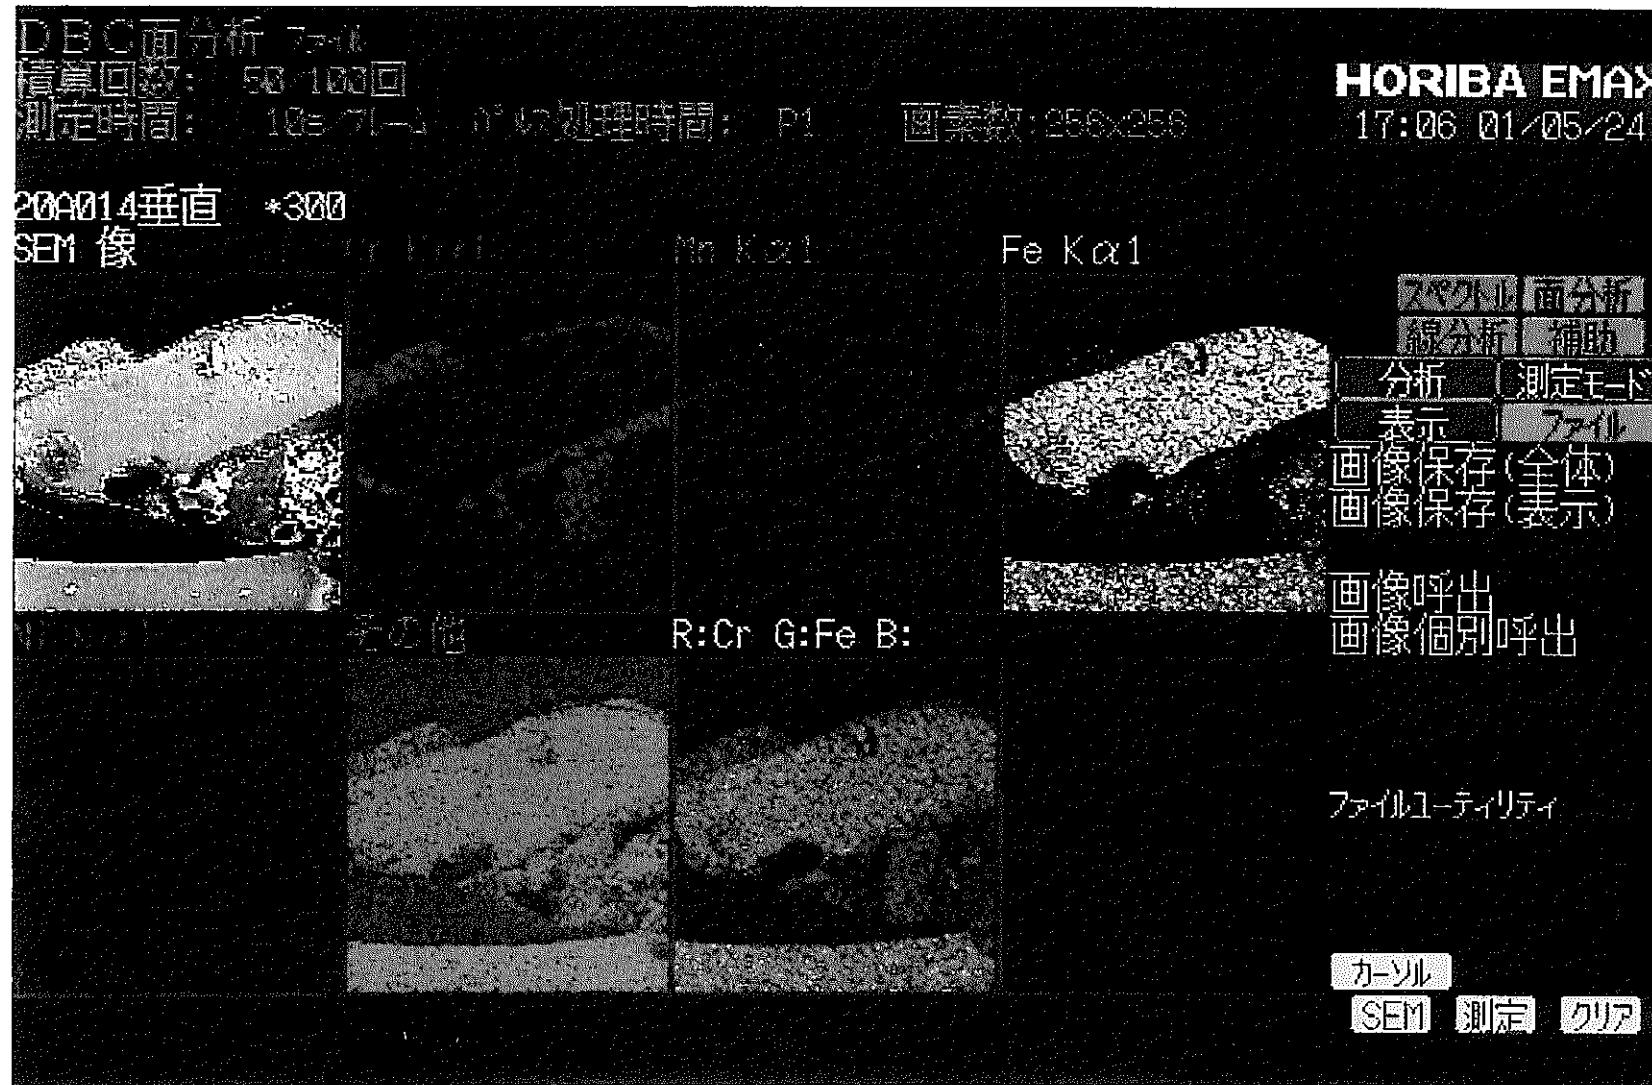
図 4.15 金属元素分析1-1 20A014垂直 中央(×300)

図4.15は、20A014垂直方向断面の中央部分の付着物について、Cr, Mn, Fe, Niそれぞれの元素の分布をそれぞれ表示したものである。SEM像の外側の層にはCr, Mnが、中央の層にはFe, Niが偏在していることが観測される。特にCrとFeの偏在の度合いが強い。図4.16は、図4.15から、CrとFeを拡大したものである。

元素分析結果より、アシストガスAirを用いた試験片である20A014垂直方向中央および20A014平行方向中央の図の色の黒ずんでいる箇所には、Crの偏析が観察された。一方で、アシストガスArを用いた試験片である20A039垂直方向中间においては、偏析は観察されなかった。

アシストガスにAirを用いた際に金属元素の偏析が生じて、アシストガスにArを用いた場合にAirを用いた場合のような偏析が無いこと、EDXでは酸素を対象として分析を行うことはできなかつたが、図4.15のその他の元素の分布から、アシストガス中の酸素の影響により、元素の偏在が生じたことがわかる。

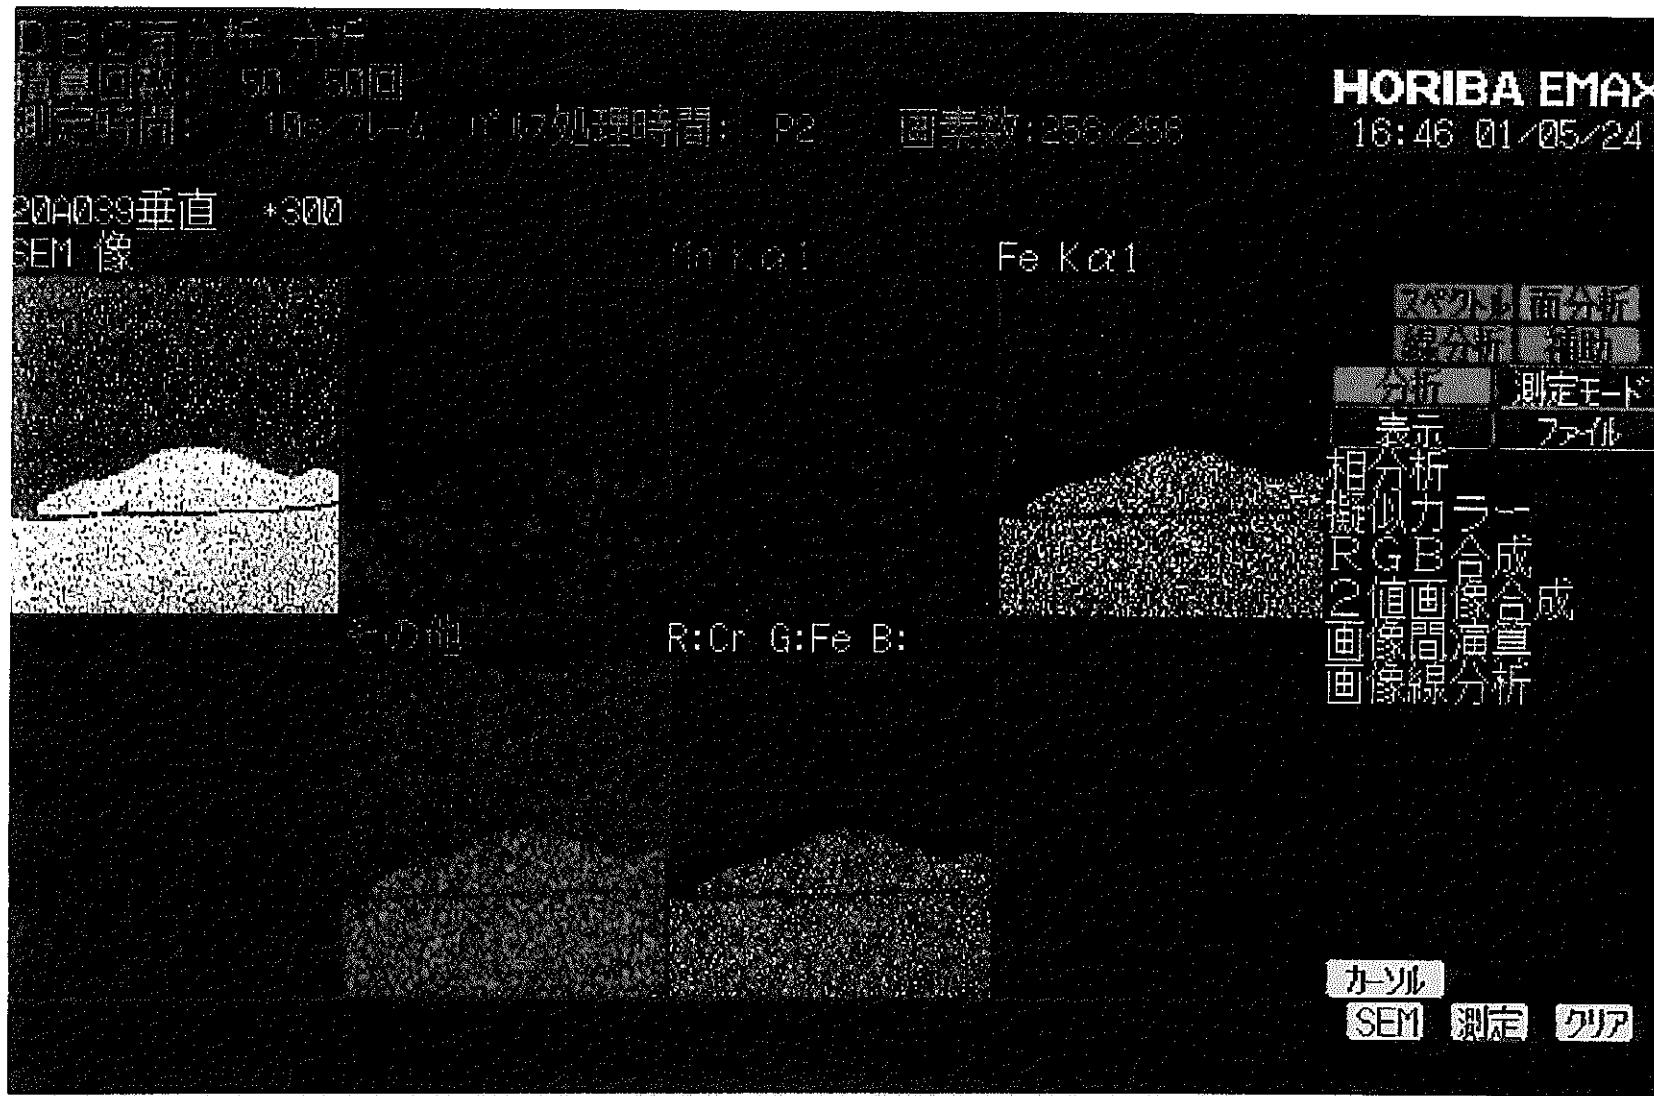
図 4.19 金属元素分析1-1 20A039垂直 中央(×300)

図4.19は、20A039垂直方向断面の中間部分の付着物について、Cr, Mn, Fe, Niそれぞれの元素の分布をそれぞれ表示したものである。また、図4.20はCrとFeを抽出して拡大したものである。アシストガスにArを用いた試験片においては、特定の元素の偏在は観測できなかつた。

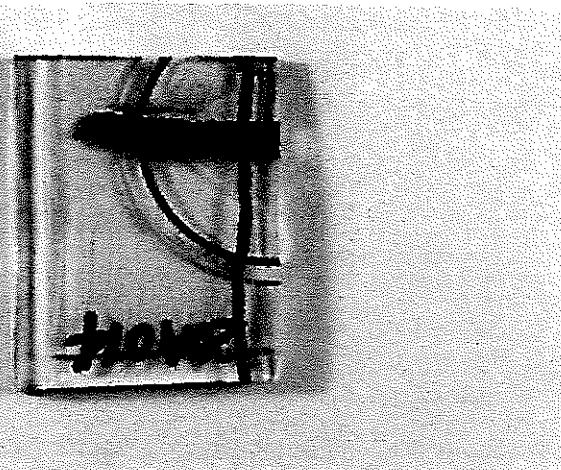
図 4.21 イメージングプレート 20A014 平行方向

図 4.21は、4試料中最も放射能量の高かった20A014平行方向の試料であり、IPにも、線源位置が強く撮影されている。写真上段は試料の写真であり、中段のIP画像の線源位置は上段写真の左端上部である。下段の写真の長方体は、図 4.25のプロファイルの測定位置であり、長方体の上端が試験片の上端に相当する。

次に、図 4.21～図 4.24の下段写真の直方体部分の放射能強度プロファイル解析を行った。プロファイル解析の結果を図 4.25に示す。図 4.25中のProfile ID:1は、20A014 平行方向におけるプロファイル解析結果（イメージングプレート写真図 4.21 中に示す位置：1での解析結果）を、Profile ID:2は、20A014 垂直方向におけるプロファイル解析結果（イメージングプレート写真図 4.22 中に示す位置：2での解析結果）を、Profile ID:3は、20A039 平行方向におけるプロファイル解析結果（イメージングプレート写真図 4.23 中に示す位置：3での解析結果）を、そして、Profile ID:4は、20A039 垂直方向におけるプロファイル解析結果（イメージングプレート写真図 4.24 中に示す位置：4での解析結果）を示している。図 4.21～図 4.24のそれぞれの直方体の上辺がグラフの原点に対応し、下に下がる方向が図 4.25の横軸に対応している。グラフの縦軸はIPの光刺激ルミネッセンス量であり、放射線強度に対応する量である。但し、光刺激ルミネッセンス量から定量的に放射線カウント数、或いは放射能量に換算することはできていない。今後の課題である。

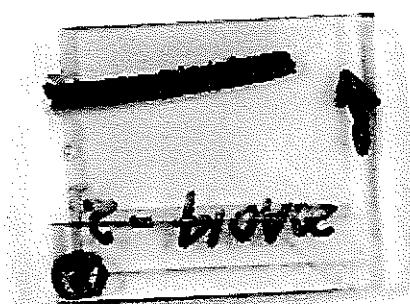
図 4.22 イメージングプレート 20A014 垂直方向

同様に、図 4.22は20A014垂直方向の試料を用いたIP撮影画像である。写真中段のIP画像では帯状の線源位置がぼんやりと確認できる。下段の写真の直方体2の上辺が試験片左端上面に対応している。

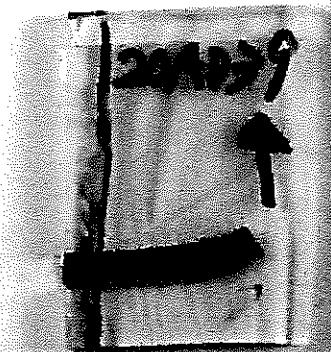
図 4.23 イメージングプレート 20A039 平行方向

図 4.23は20A039平行方向の試料を用いたIP撮影画像である。IP画像では線源は部分的に観測された。下段の写真の直方体3の上辺が試験片右側の上面に対応している。

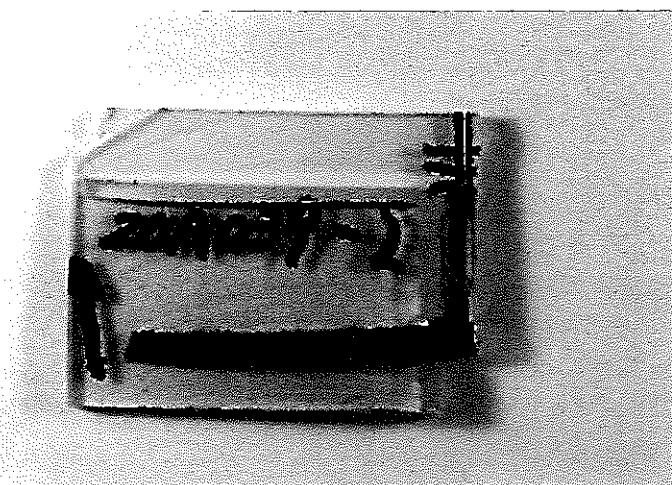
図 4.24 イメージングプレート 20A039 垂直方向

図 4.24は20A039垂直方向の試料を用いたIP撮影画像である。この試料からは線源位置を画像から特定することはできなかった。下段の写真の直方体4の上辺が試験片左端の上面に対応している。

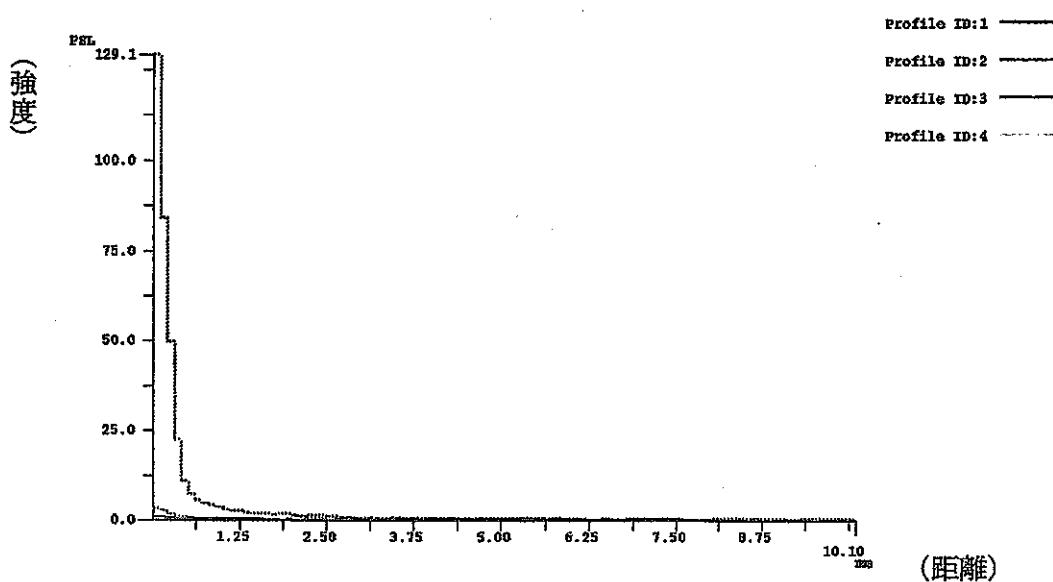
図 4.25 イメージングプレート 放射能強度プロファイル解析結果

放射線が  $\gamma$  線であり、観察面以外に奥行き (5mm) にある放射線源からの影響があることから、プロファイル結果には明確な分布のしきいは無いが、この図から汚染核種は <約500 $\mu\text{m}$  以下の表面のごく一部の範囲に存在していることが

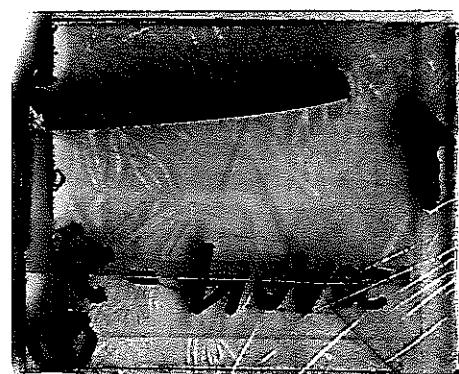
図 4.26 ARG 20A014 垂直方向

図4.26は20A014垂直方向断面のARG画像であり、上段左が撮影位置、右がARG画像、下段が拡大画像である。同様に、図4.27が20A014平行方向のARG画像、図4.28が20A014垂直方向のARG画像、図4.29が20A014平行方向のARG画像である。図4.27、図4.29には帯状の汚染位置が目視で確認できる。

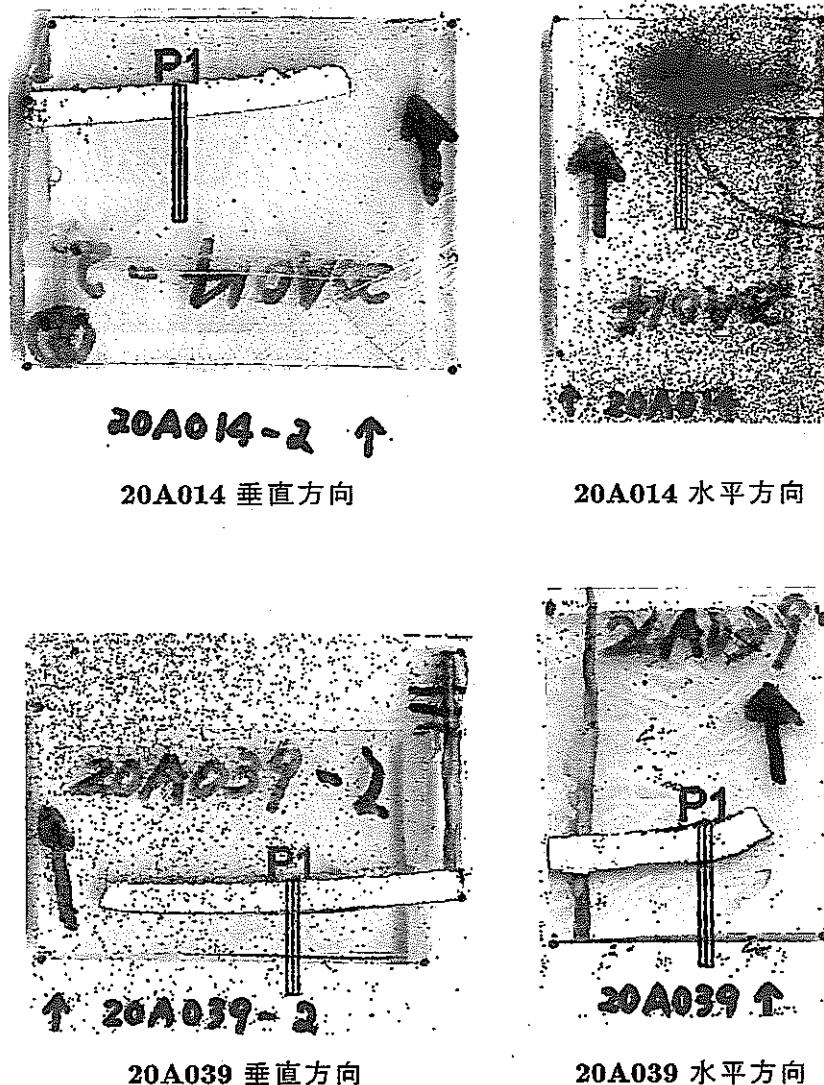
図 4.30 ARG プロファイル位置

放射能強度プロファイル解析位置を、図4.30に示す。これらの位置に対してARGの測定結果について線分析を実施した。プロファイル分析結果を図4.31に示す。グラフの横方向は、図4.30の各試験片に描かれた直方体の上辺を原点として下方向に向かう距離、縦軸は放射線強度に対応した黒化度である。

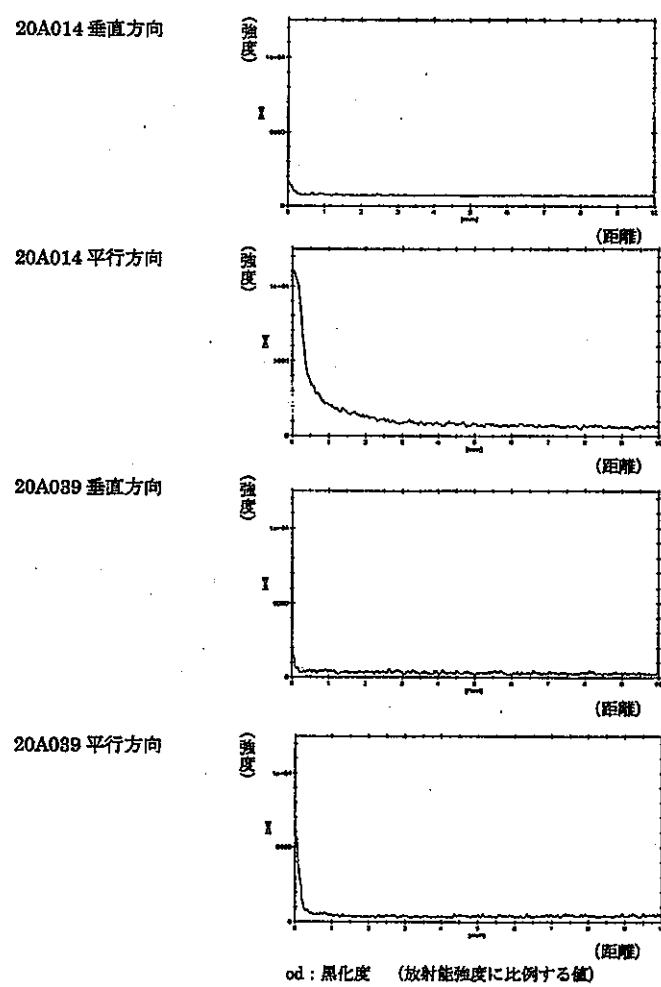
図 4.31 ARG 放射能強度プロファイル解析結果

IPの線分析の際と同様に $\gamma$ 線が測定対象であるため、厳密に汚染部位をこのグラフから特定することは難しい。しかし、図からアシストガスにAirを用いた20A014のほうが、Arを用いた20A039の場合よりも汚染核種が深くまで浸透していることが判り、その深さは、20A014については500 $\mu\text{m}$ 以下、20A039については300 $\mu\text{m}$ の範囲にあると推測されるが、厳密に汚染核種の存在する範囲を調査するには、4.4節の段階研磨とGe測定結果が必要である。

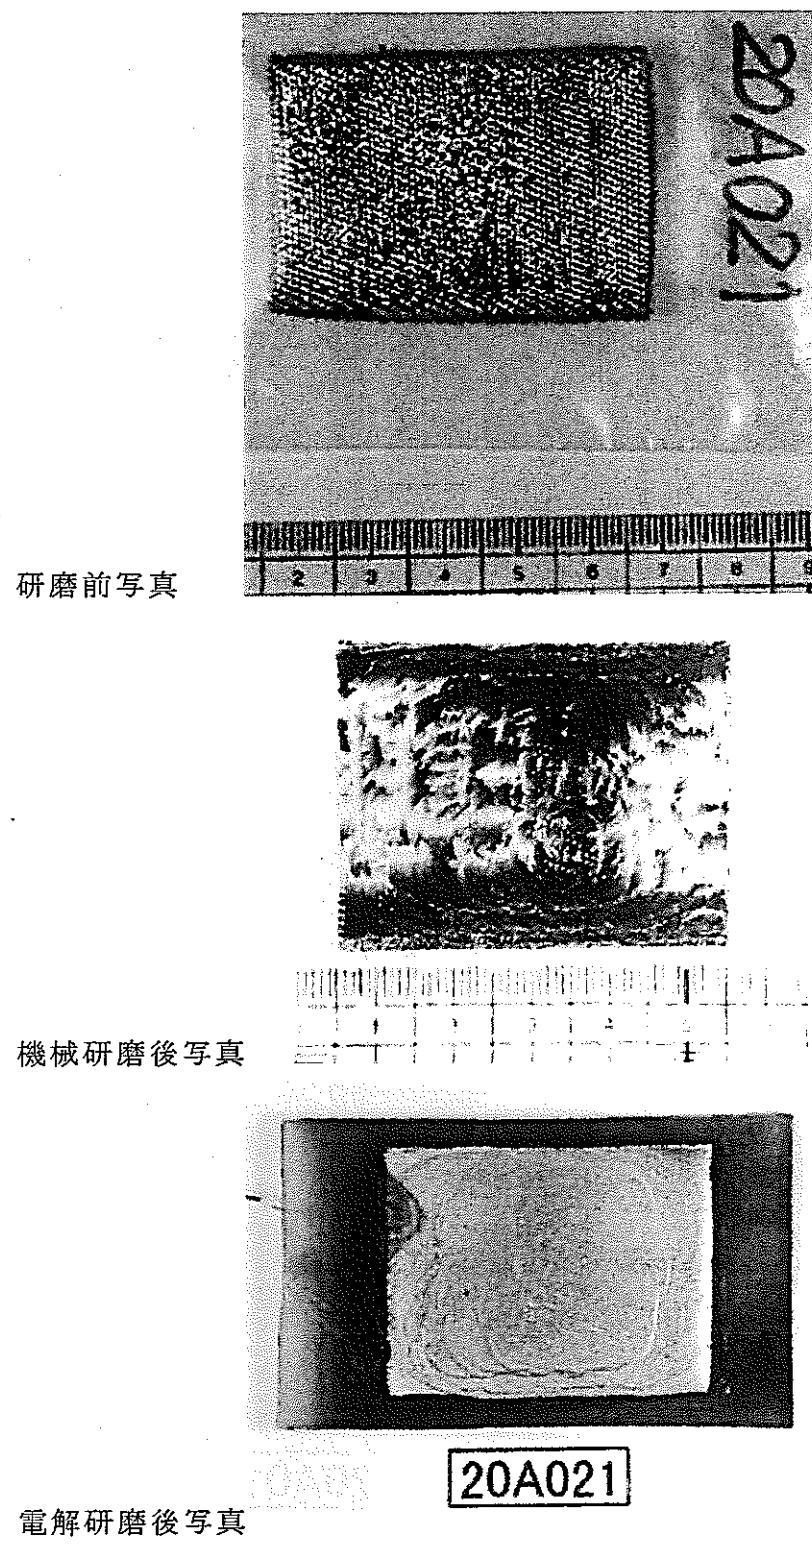
図 4.32 研磨前後 (20A021)

試験片はレーザー照射により表面が縞状に凸凹がある。この凸部分を一定間隔で研磨し Ge による放射線測定を行った。研磨作業は、超鋼カッターの歯を用いて、試料の反り具合に合わせて研磨を実施した。研磨前後の写真を、図 4.32 ~ 図 4.35 に示す。試験前の試験片の外観は、アシストガスに不活性ガスを用いた 20A021 (図 4.32)、20A025 (図 4.34)、20A026 (図 4.35) は殆ど変わらない。一方で、アシストガスに Air を用いた 20A012 (図 4.33) は表面に粉状の黒い酸化物の付着物が付いており、表面状態は良くない。放射能量は、アシストガスに Ar を用いた 20A025 と 20A026 が比較的小さく、アシストガスに Air を用いた 20A012 は比較的大きい。不活性ガスの N<sub>2</sub> を使用した 20A017 の放射能量も、Air を用いた 20A012 と同程度に大きかった。
