「常陽」 MK-III 冷却系改造工事
— 1 次冷却系機械設備（主中間熱交換器）—
(技術報告)

2004年4月

「常陽」MK-III冷却系改造工事
— 1次冷却系機械設備（主中間熱交換器）—
(技術報告)

JOYO MK-III Heat Transport System Renovation Operation
—Primary Heat Transport Mechanical System (IHXs (Intermediate Heat Exchangers)) —
(Technical Report)

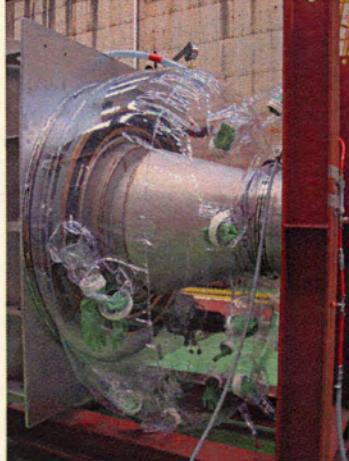
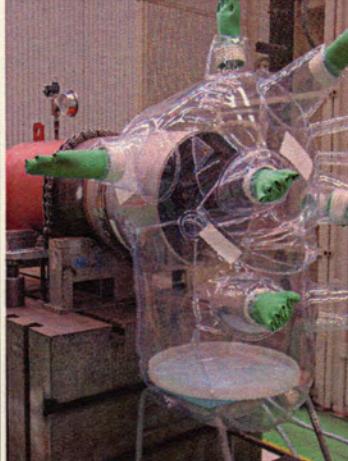
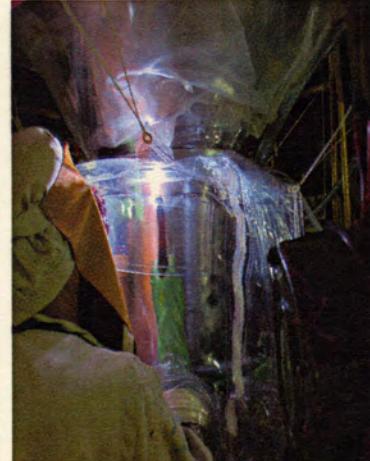
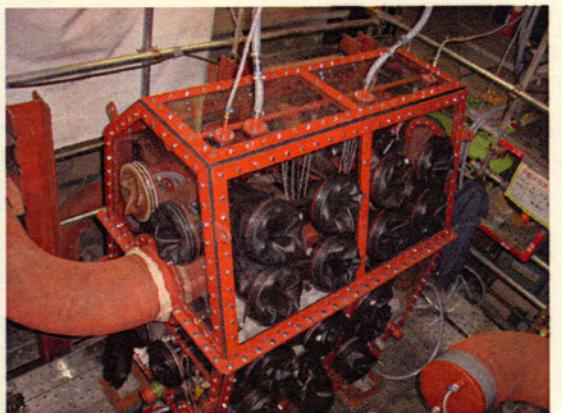
表 6.1-3 シールバッグの特徴

1 次系改造工事			2 次系改造工事
	シールバッグ			キャスク (グローブ Box)
	配管切断用	N a 除去・洗浄用	配管溶接用	共 通
概 要 (特徴)	<ul style="list-style-type: none"> 透明軟質塩化ビニール製 配管又は切断機ベースへ取付ける構造 作業別に手袋の数と位置、閉止板等の収納ポケットを設置 			<ul style="list-style-type: none"> 骨組みは鋼材で側面は透明プラスチック製 配管切断～N a 除去・洗浄～ヘキサプラグ取付までの一連作業を連続実施可能。
長 所	<ul style="list-style-type: none"> 作業時の自由度が高く、作業性が良い。 狭隘部におけるシールバッグの設置及び作業が可能。 配管開口部へ正面からアクセス可能 (Na 除去・洗浄用) 			<ul style="list-style-type: none"> 複数箇所の再使用が可能。 骨組みに十分な強度があるため、配管をリング状に切断しキャスク内の吊具で受けることが可能。 キャスク内に十分なスペースがある。 構造が強固なため漏洩チェックが容易。
短 所	<ul style="list-style-type: none"> シールバッグの取付け開口部は圧着閉止するため、基本的に再使用できない。 作業用手袋の取付け部に作業時の負荷がかかるため、破損しやすい。 			<ul style="list-style-type: none"> キャスクを設置するための十分なスペースが必要。 構造が強固なため作業方向が限定される。
備 考		<ul style="list-style-type: none"> 配管端部へかぶせる構造 	<ul style="list-style-type: none"> 溶接用覗き窓を設置 	
取付状況 (写真)

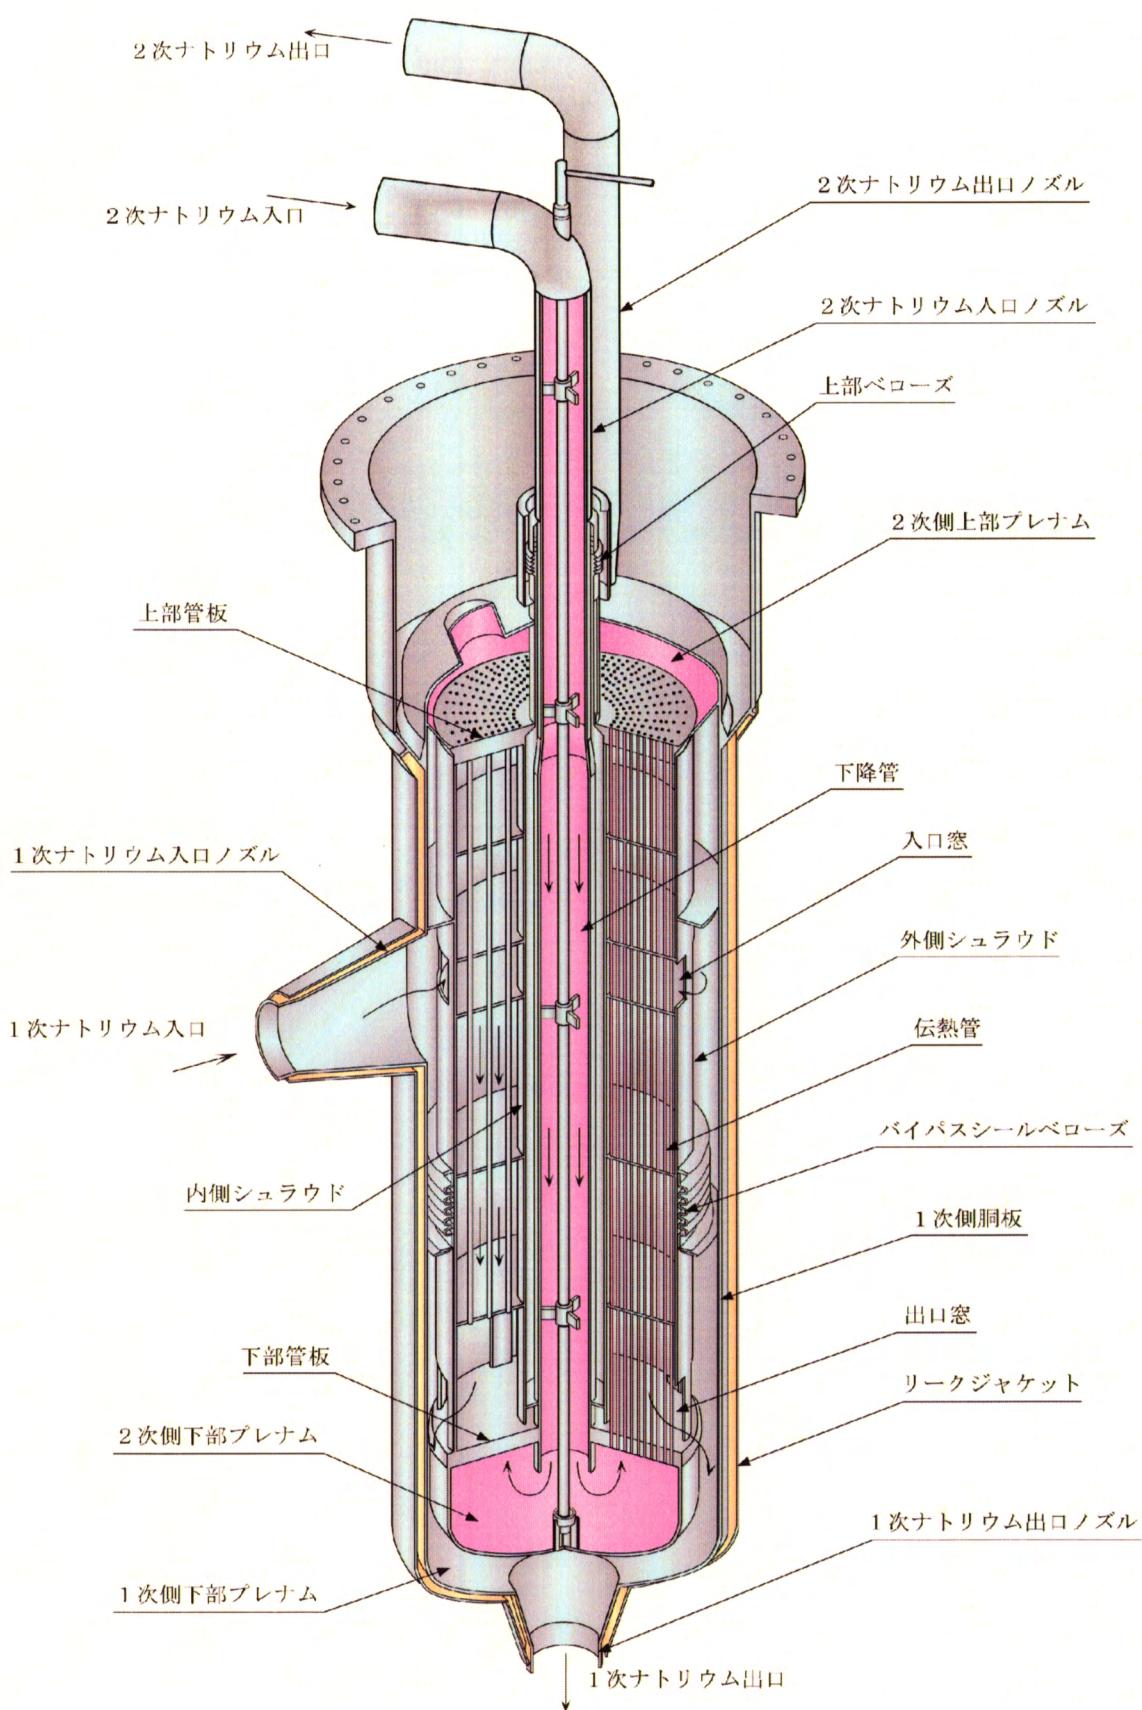
図 2.2-1 主中間熱交換器構造図

主中間熱交換器は、管東部が板厚約100mmの上下管板、2,088本の伝熱管(外径φ19.0mm、肉厚1.0mm)等で構成され、本体胴部外径約1,900mm、高さ約7,900mmである。また、主中間熱交換器外周には、原子炉冷却材バウンダリが破損した場合でもナトリウムを保持し、液位が確保できるようリークジャケットを設けている。なお、リークジャケットと1次側胴との間は、窒素ガスで満たされており、冷却材をドレンする定期検査時等においては、主中間熱交換器を予熱する高温(約200°C)の窒素ガスが流れれる。

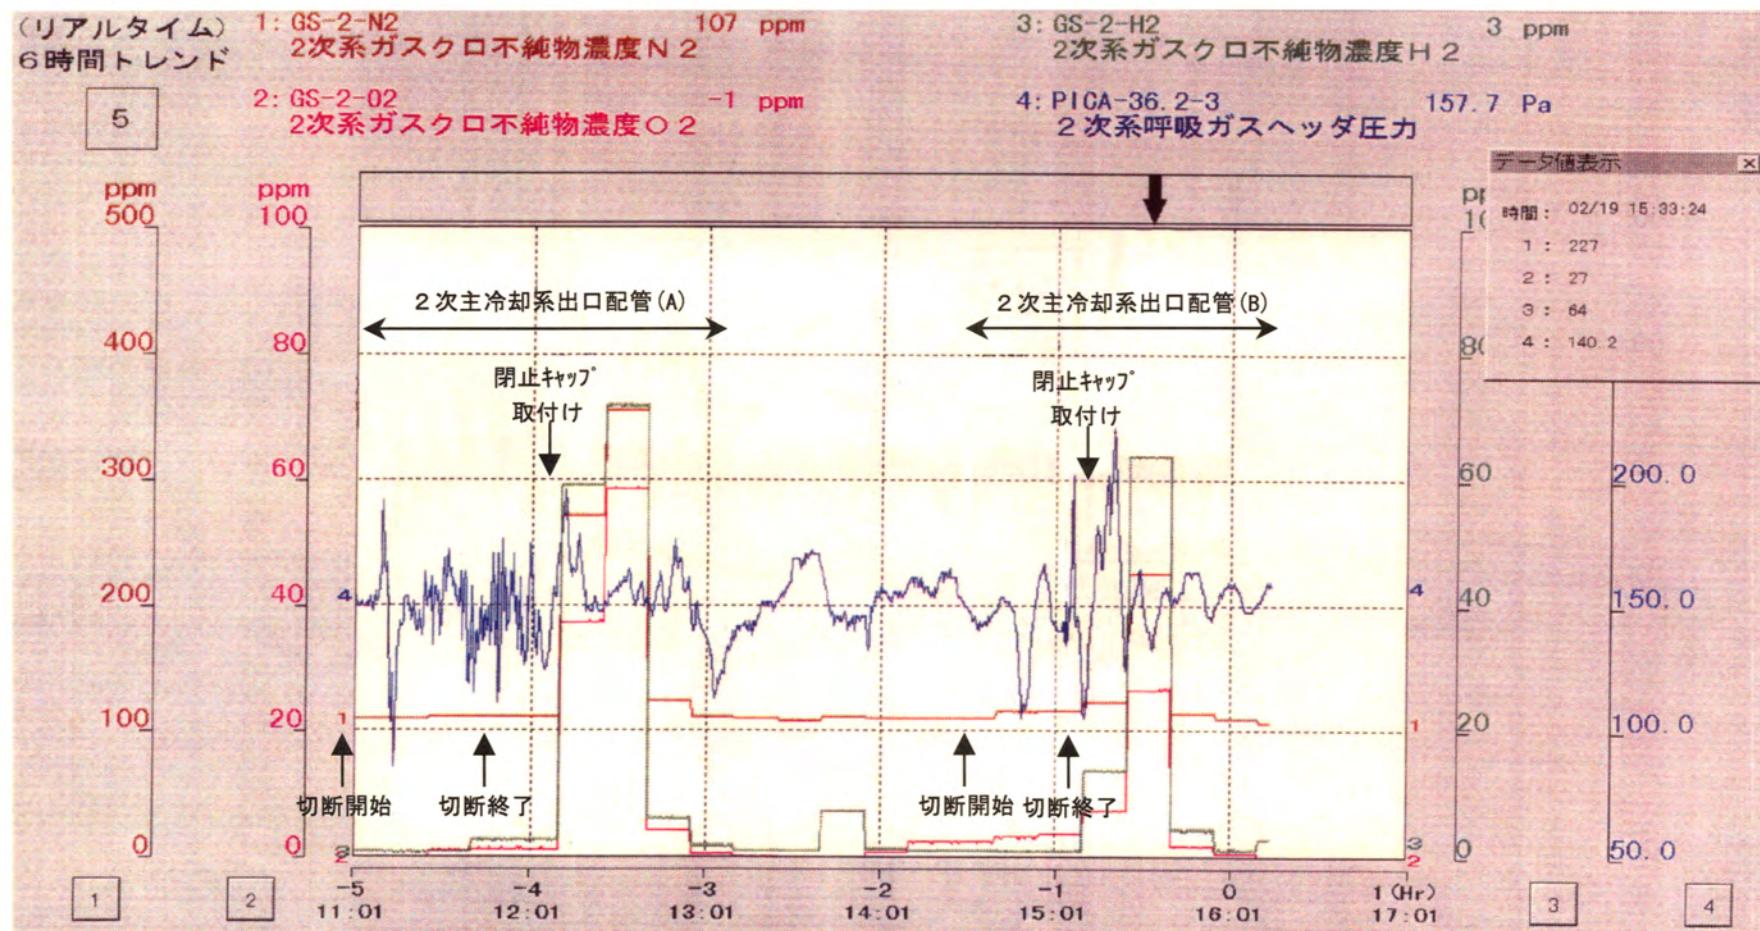
図 6.1-8 配管切断時の酸素濃度及び窒素濃度管理状況（2主冷却系出口配管(A)、(B)）

た。これは、使用するシールバッグの容積が約 1m³であり、ナトリウムドレン中の系統内アルゴンガス容積（1次系：約 72m³、2次系：75m³）に比べて極めて小さく、さらにシールバッグの両端を配管にバンド等で固定していることから、置換ガスの漏えいをゼロにすることができないため、置換時間と作業員の被ばく線量との関係から 1,000ppm 以下とした。しかし、実際の作業ではシールバッグ内の酸素濃度は、ほとんどの作業において 500ppm 前後にすることができた。

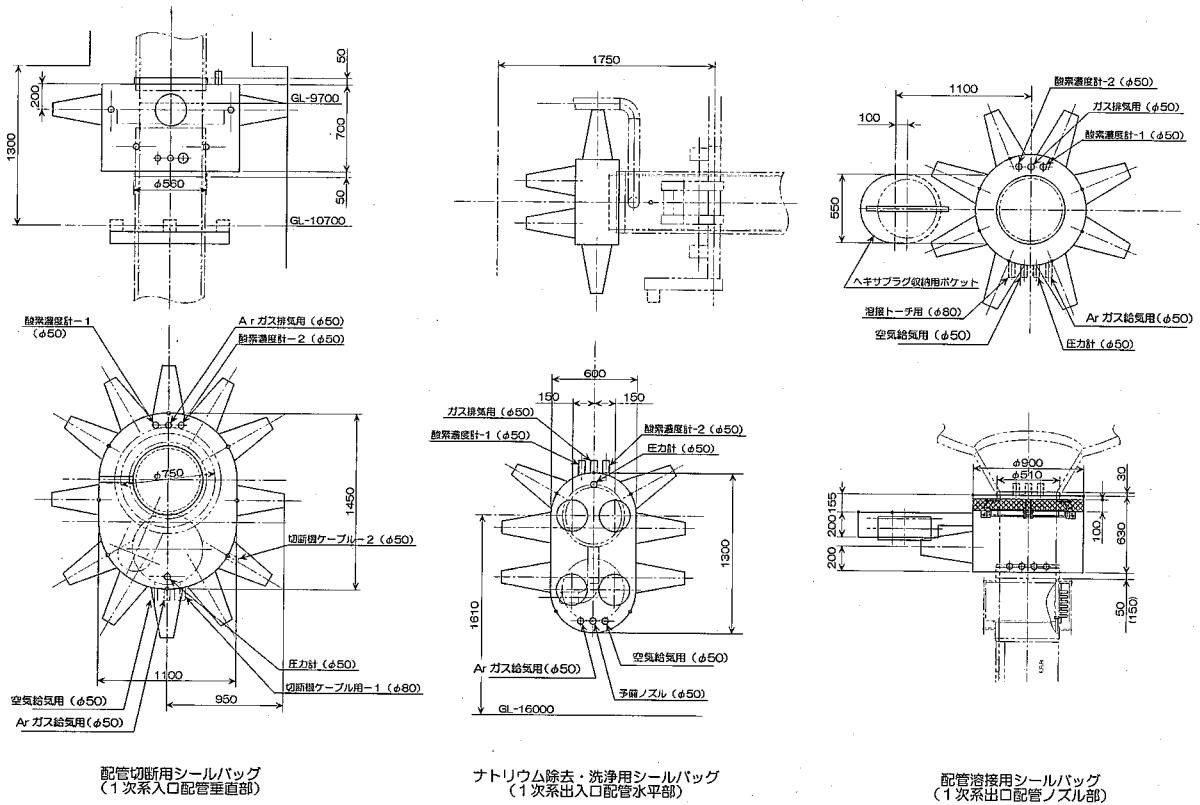
図 6.1-9 シールバッグ構造図

シールバッグの取付けは、基本的に当該配管の開口部を挟み込む状態に取付け、長手方向のファスナーを閉じて、当該ファスナー部をシールバッグで覆い圧着固定する。次にシールバッグの両端を配管周方向に設定し、予め取付け位置に巻いた自己融着テープの上にホースバンドで締付け固定する。ホースバンドの締付け金具部は凹凸があることから、当該部にはパテを取付け、締付けを行った。なお、締付け部のホースバンドはモックアップ試験結果を反映して二重に固定し、漏洩対策を強化した。ファスナー部の閉止は、ファスナーポケット閉止用の塩化ビニールをハンドシーラー（アイロン）で圧着し閉止した。また、シールバッグはガス注入時膨らんだ状態であるが、ガス排気時等内圧が下がると垂れ下がり、突起物等で破損することが考えられるため、上部から吊下げられるようフックを取付けている。

シールバッグ内で使用する切断機、溶接トーチ、グラインダ等のケーブル及びシールバッグのガス管理に使用する給排気用ホース、圧力計用ホース、酸素濃度計用ホース等の貫通部は、予め設置されたシールバッグのノズル部に半割れ状の専用栓を取付け、シールテープで閉止固定した。なお、必要に応じてパテ等により漏洩対策を施した。

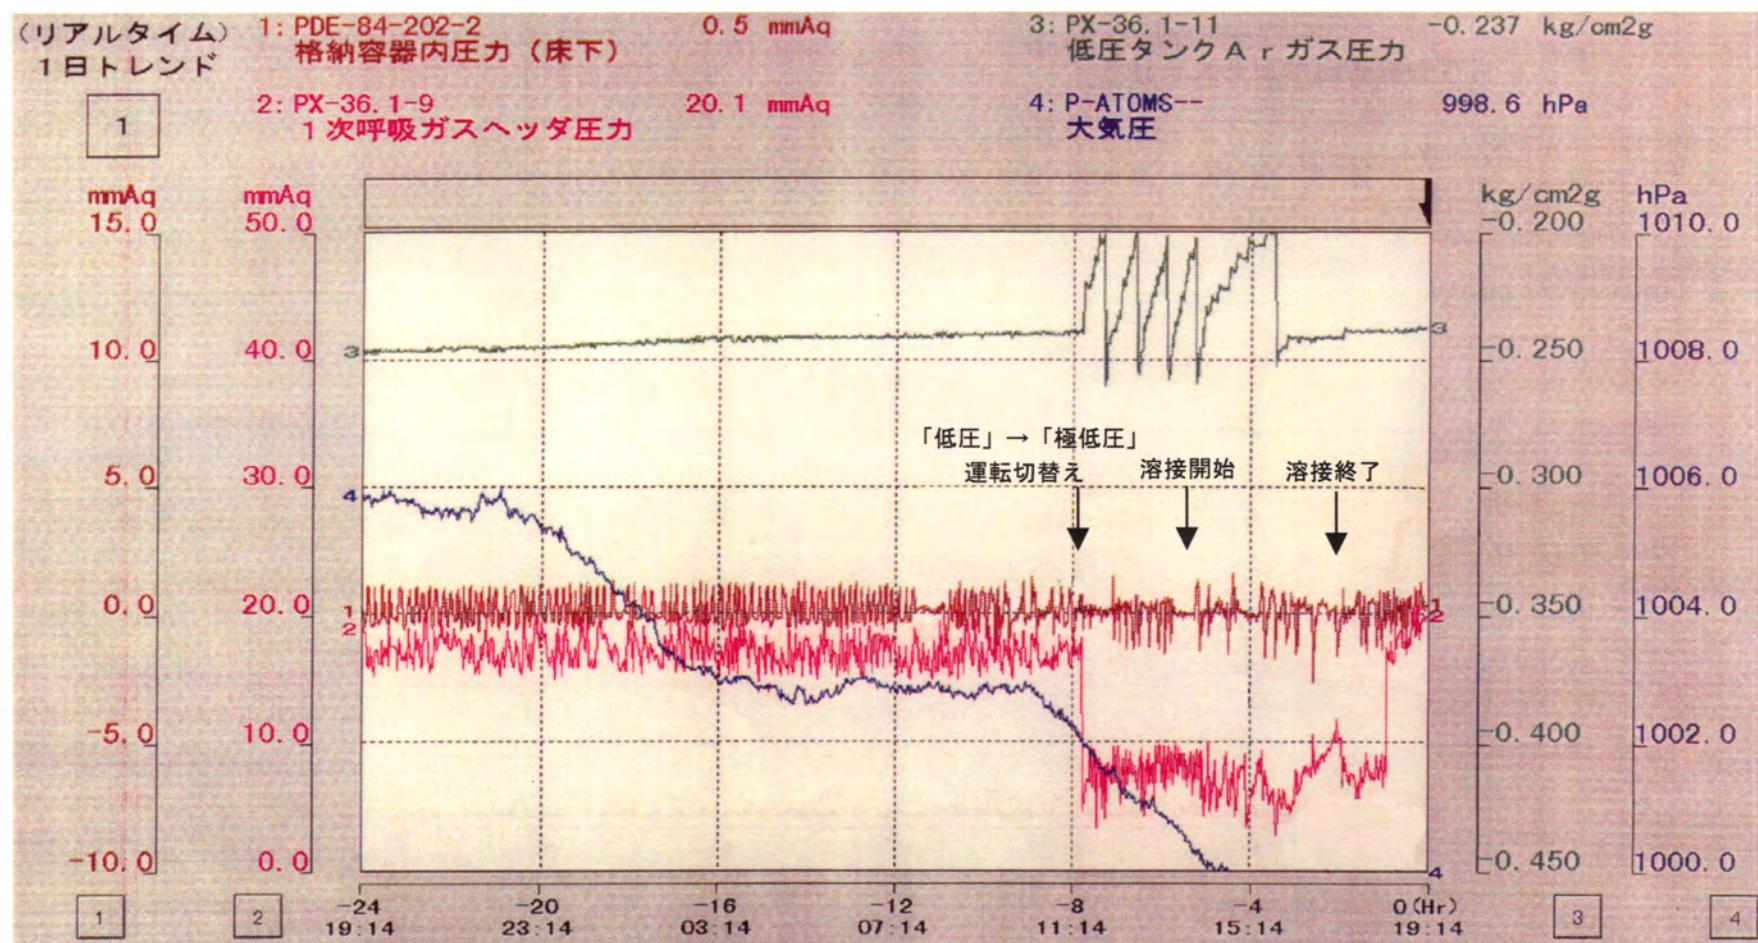
図 7.2-9 配管溶接時のカバーガス圧力管理状況（1 主冷却系入口配管(A)）

1次主冷却系配管内管の溶接作業は、既設系統バウンダリへ接続を行う作業であることから、開先合せ、開先合せ検査、初層溶接までの作業は全てシールバッグ内で行った。シールバッグ内は予めアルゴンガスで置換を行い、酸素濃度を極力下げ(1,000ppm以下)、系統圧(極低圧運転:約100Pa)と均圧になるようシールバッグ内圧力を約100Paに保持して作業を行った。溶接部の開先合せ後、開先合せ検査までの間は、開先合せ部をアルミテープによりシール養生し、系統内への酸素等の不純物混入を防止した。溶接作業時は同様に系統及びシールバッグ内の酸素濃度管理、圧力管理を行い、シール養生したアルミテープを剥しながら、なめ付け溶接、初層溶接を行った。なお、溶接作業時のバックシールガスは、入口ノズル接続体の溶接部以外は全て1次冷却系統内アルゴンガス(カバーガス)を使用して溶接を行った。

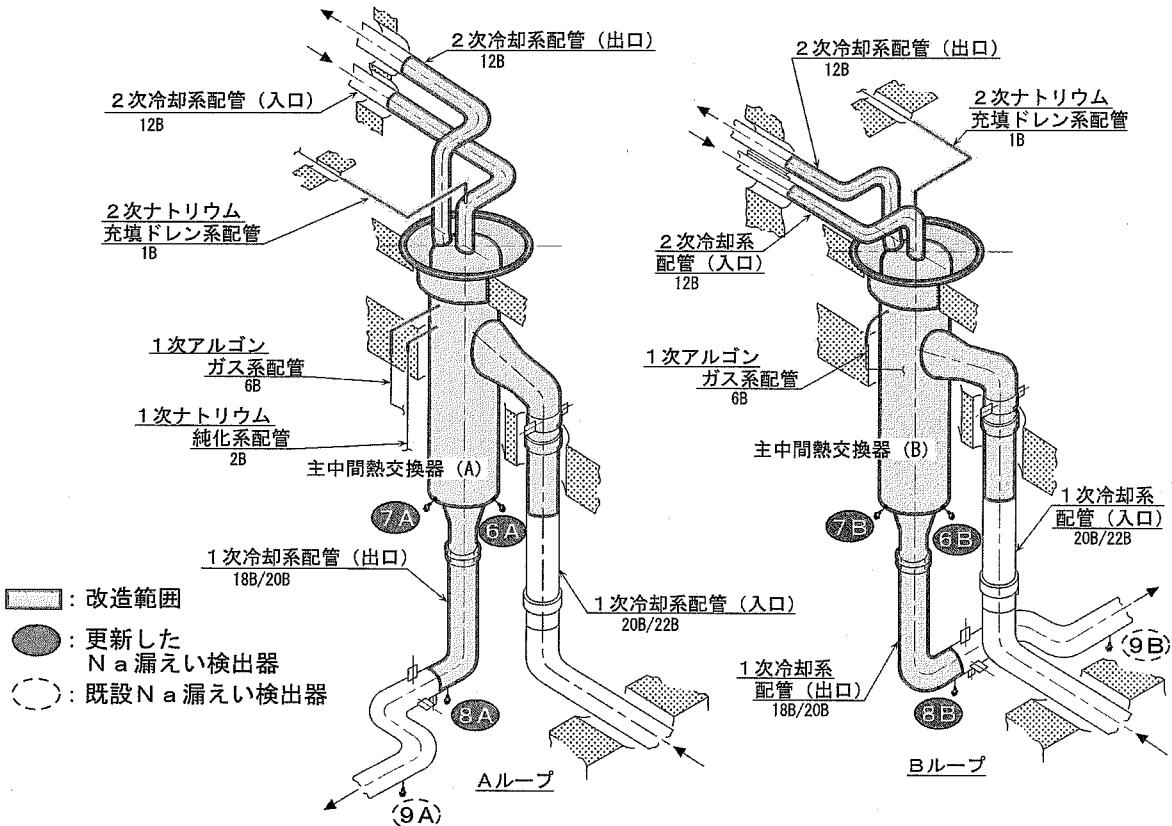
図 9.4-1 更新したナトリウム漏えい検出器の取付け位置

本改造工事では、主中間熱交換器及び 1 次主冷却系配管の更新に伴い、改造範囲に設置されている計 6 本 (A, B ループ各 3 本) のナトリウム漏えい検出器を更新した。このうち 2 本 (A ループの 6A, 8A 検出器) の漏えい検出器が平成 13 年 9 月 19~20 日、同 6A 検出器が再度 11 月 13 日及び 17 日に警報を発報した。なお、警報は何れも自動復旧しており、ナトリウムドレン中であることから誤警報である。

図 9.4-1 に当該漏えい検出器の取付け位置を示す。

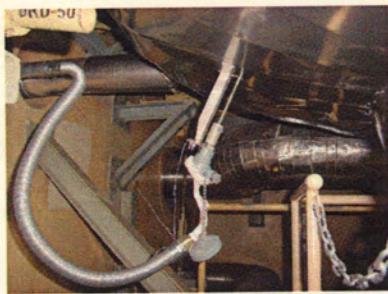
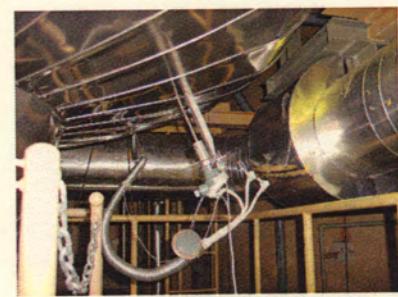
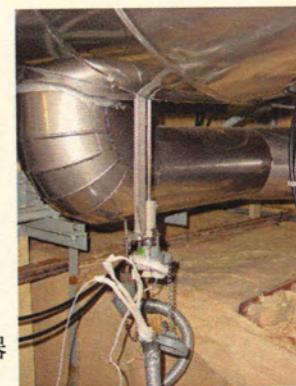
① 交換前設置状況

上記の対応策に基づき実施した漏えい検出器の交換工事において、誤警報を発報した 6A 及び 8A 検出器を取り外した結果、内部より金属粉等の異物を回収した。

分析の結果、異物は SUS304 材の破片及びグラインダ切削粉であり、光沢面に導通があることを確認した。また、取り外した漏えい検出器については機能試験を行い、検出器本体に異常がないことを確認した。以上の結果より、6A 及び 8A 検出器の誤警報及び絶縁抵抗値の変動原因是、当該検出器先端部の心線とシース間に SUS304 材の破片又は切粉が介在して導通が生じたために発生したものと考えられる。

交換前の漏えい検出器
(7A検出器)

交換前の漏えい検出器
(6A検出器)

交換前の漏えい検出器
(8A検出器)

- ① 漏えい検出器 (6A 及び 8A) については、絶縁抵抗値の変動要因があることから漏えい検出器本体を取り外し、内部確認を行うと共に検出器本体を交換する。また、更新した他 4 本の漏えい検出器についても同様な事象が懸念されるため、計 6 本の検出器本体を交換した。漏えい検出器の交換工事はナトリウムドレン中である平成 14 年 2 月 18 日~3 月 25

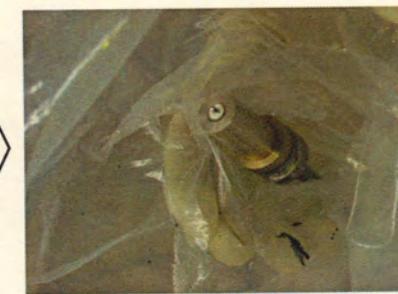
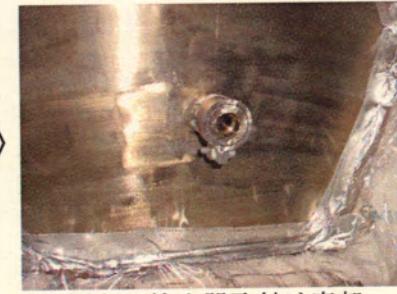
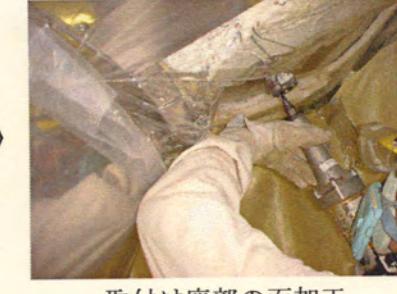
図9.4-2 (1/2) 1次ナトリウム漏えい検出器の交換工事作業状況

漏えい検出器先端部状況
(6A検出器)

漏えい検出器取付け座部
(6A検出器)

取付け座部の面加工

- ② 当該漏えい検出器溶接部は更新時に溶接検査を受検していることから、交換に際しては製作メーカにおいて新たに溶接検査申請を行うと共に、原安センターの溶接検査を受検した。

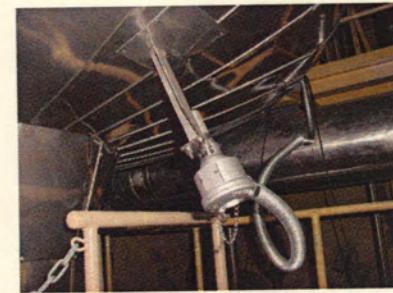
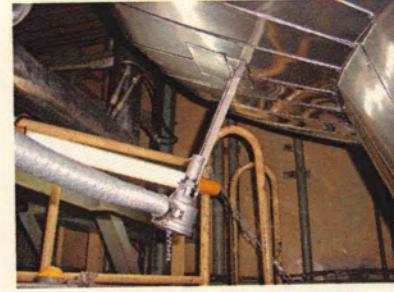
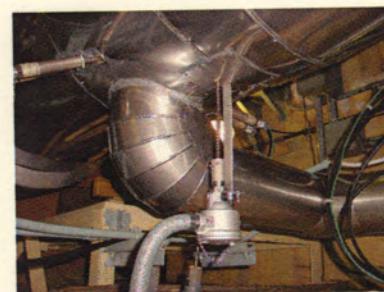
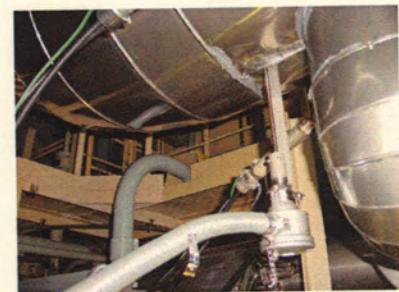
図9.4-2 (2/2) 1次ナトリウム漏えい検出器の交換工事作業状況

交換後の漏えい検出器
(6A検出器)

交換後の漏えい検出器
(7B検出器)

交換後の漏えい検出器
(8A検出器)

交換後の漏えい検出器
(8B検出器)
