旧「常陽」廃棄物処理建家の汚染性状分析

(技術報告書)

1999年8月

旧「常陽」廃棄物処理建家の汚染性状分析 (技術報告書)

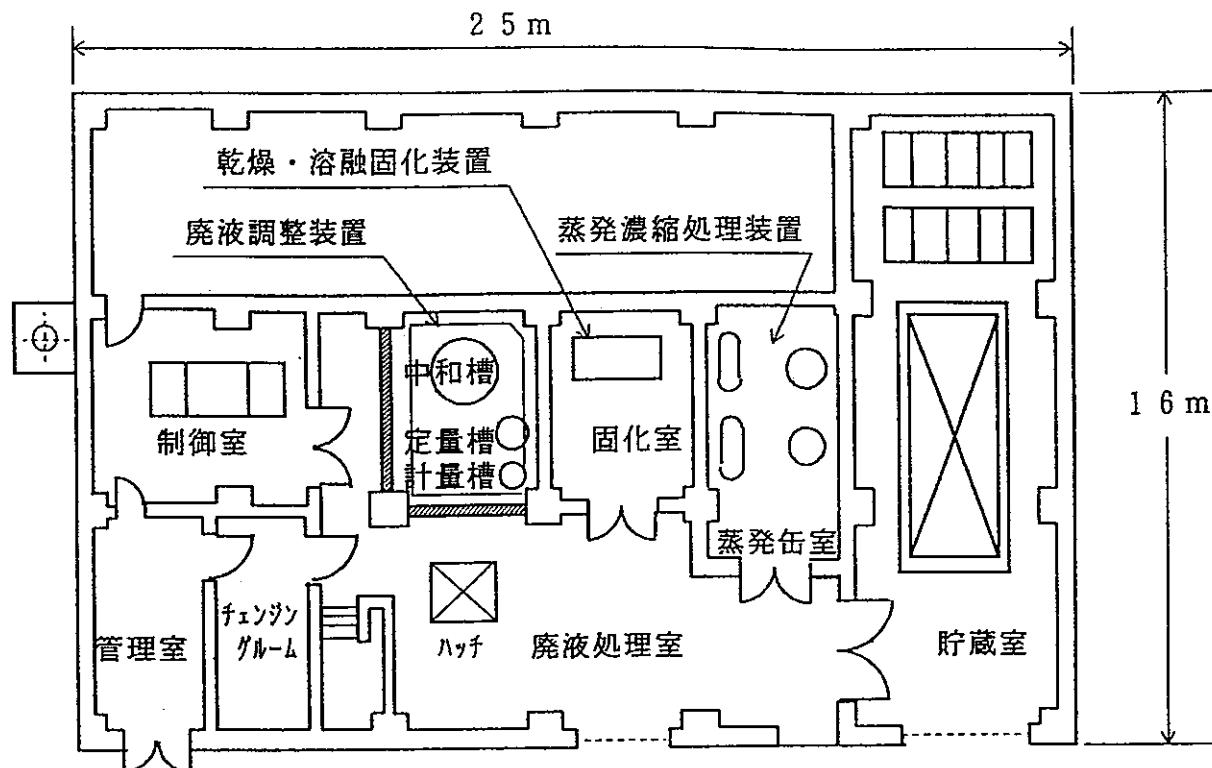
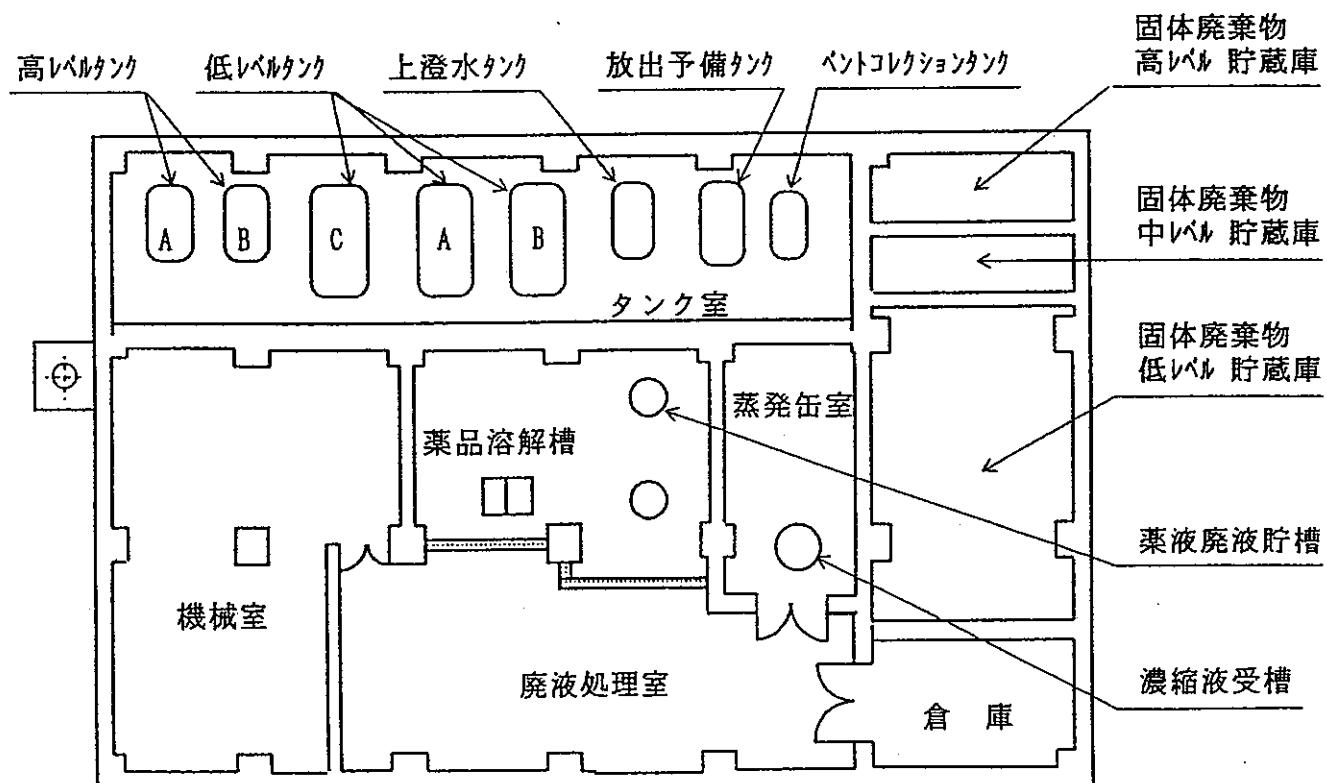
図 2.1.1 旧 JWTF 平面図

旧 JWTF の配置を図 2.1.1 に示す。廃液処理フローを図 2.1.2 に示す。設備および廃液処理の概要を次に示す。

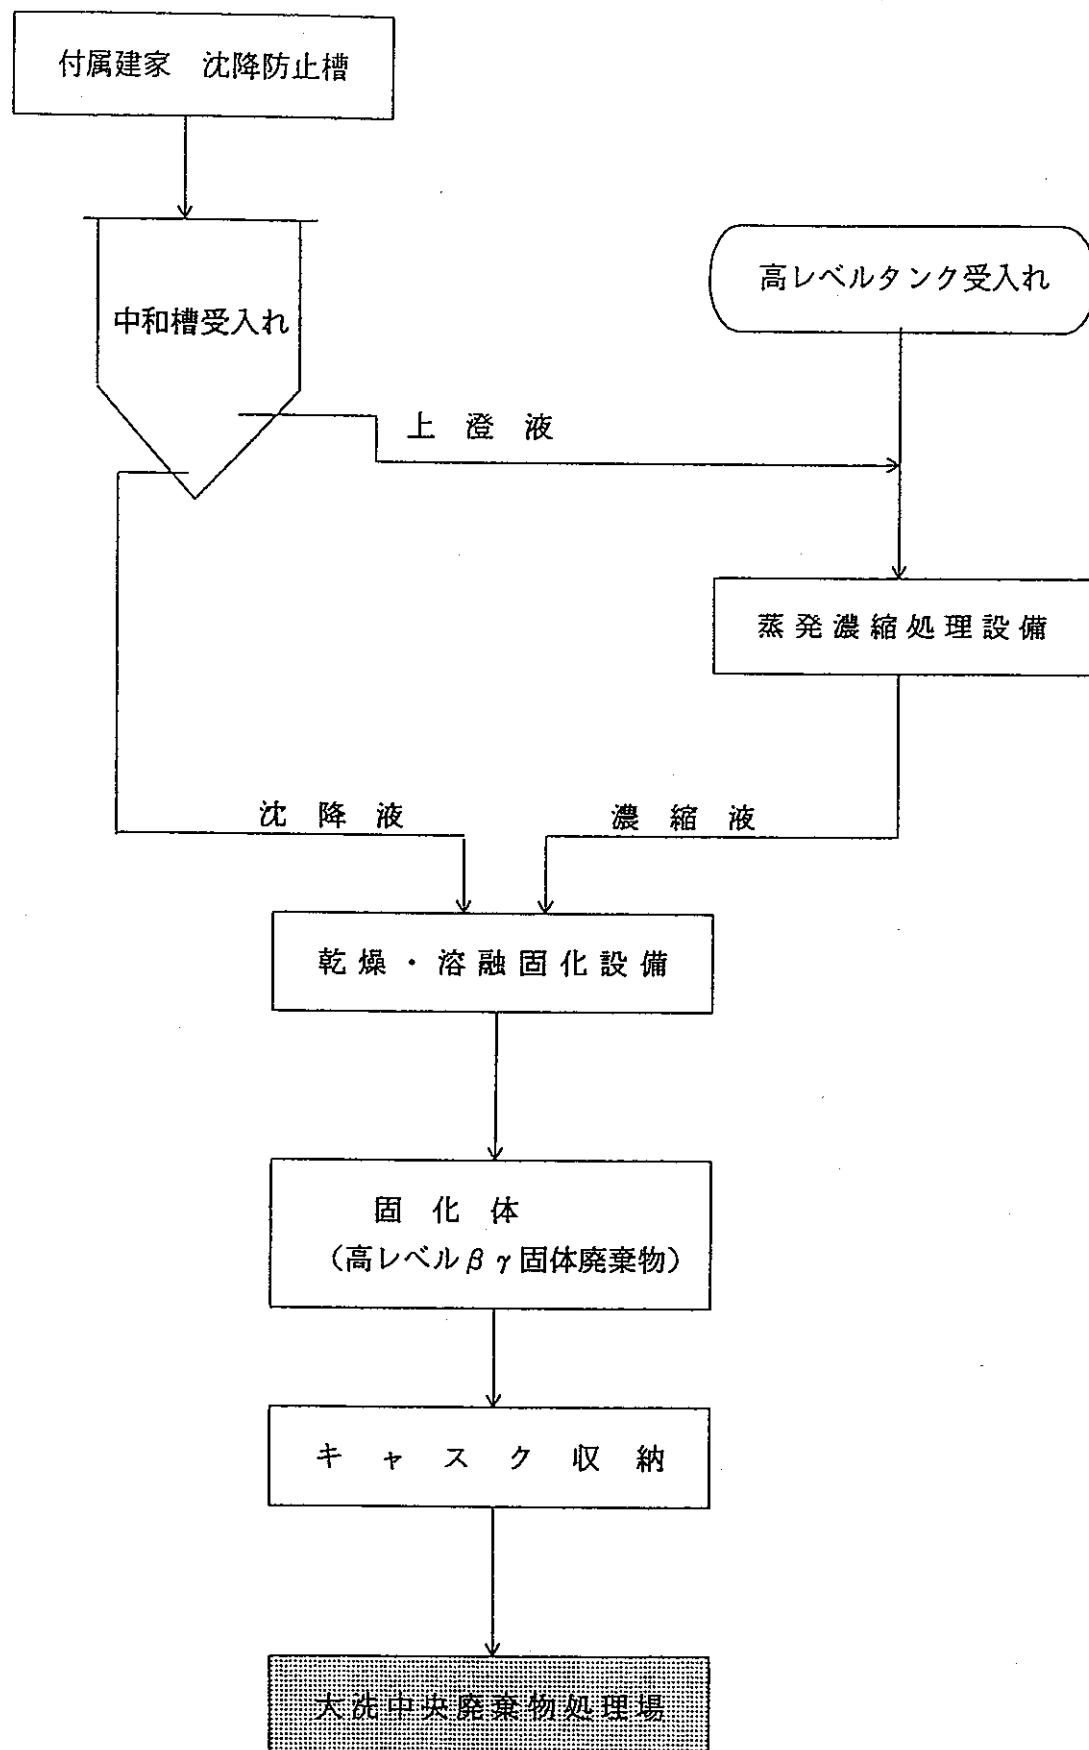
図 2.1.2 旧 JWTF 高濃度廃液処理フロー

放射性腐食生成物を大量に含んだ燃料洗浄廃液などの高濃度廃液を、受入れタンクである中和槽に移送し、中和槽内で放射性腐食生成物(CP:Corrosion Products)を沈殿させた後、上澄液は高レベル廃液タンクに移送してから蒸発缶に供給し、蒸発濃縮処理を行なつた。蒸発缶で処理を行なつた後の凝縮液は低濃度廃液であるため、上澄水タンクに移送し、放出予備タンクを経由して中廃へ搬出した。

中和槽で CP を沈降させた沈降液および蒸発濃縮処理装置で濃縮した濃縮廃液が高放射性廃液となるため、乾燥・溶融固化装置で処理を行なつた。

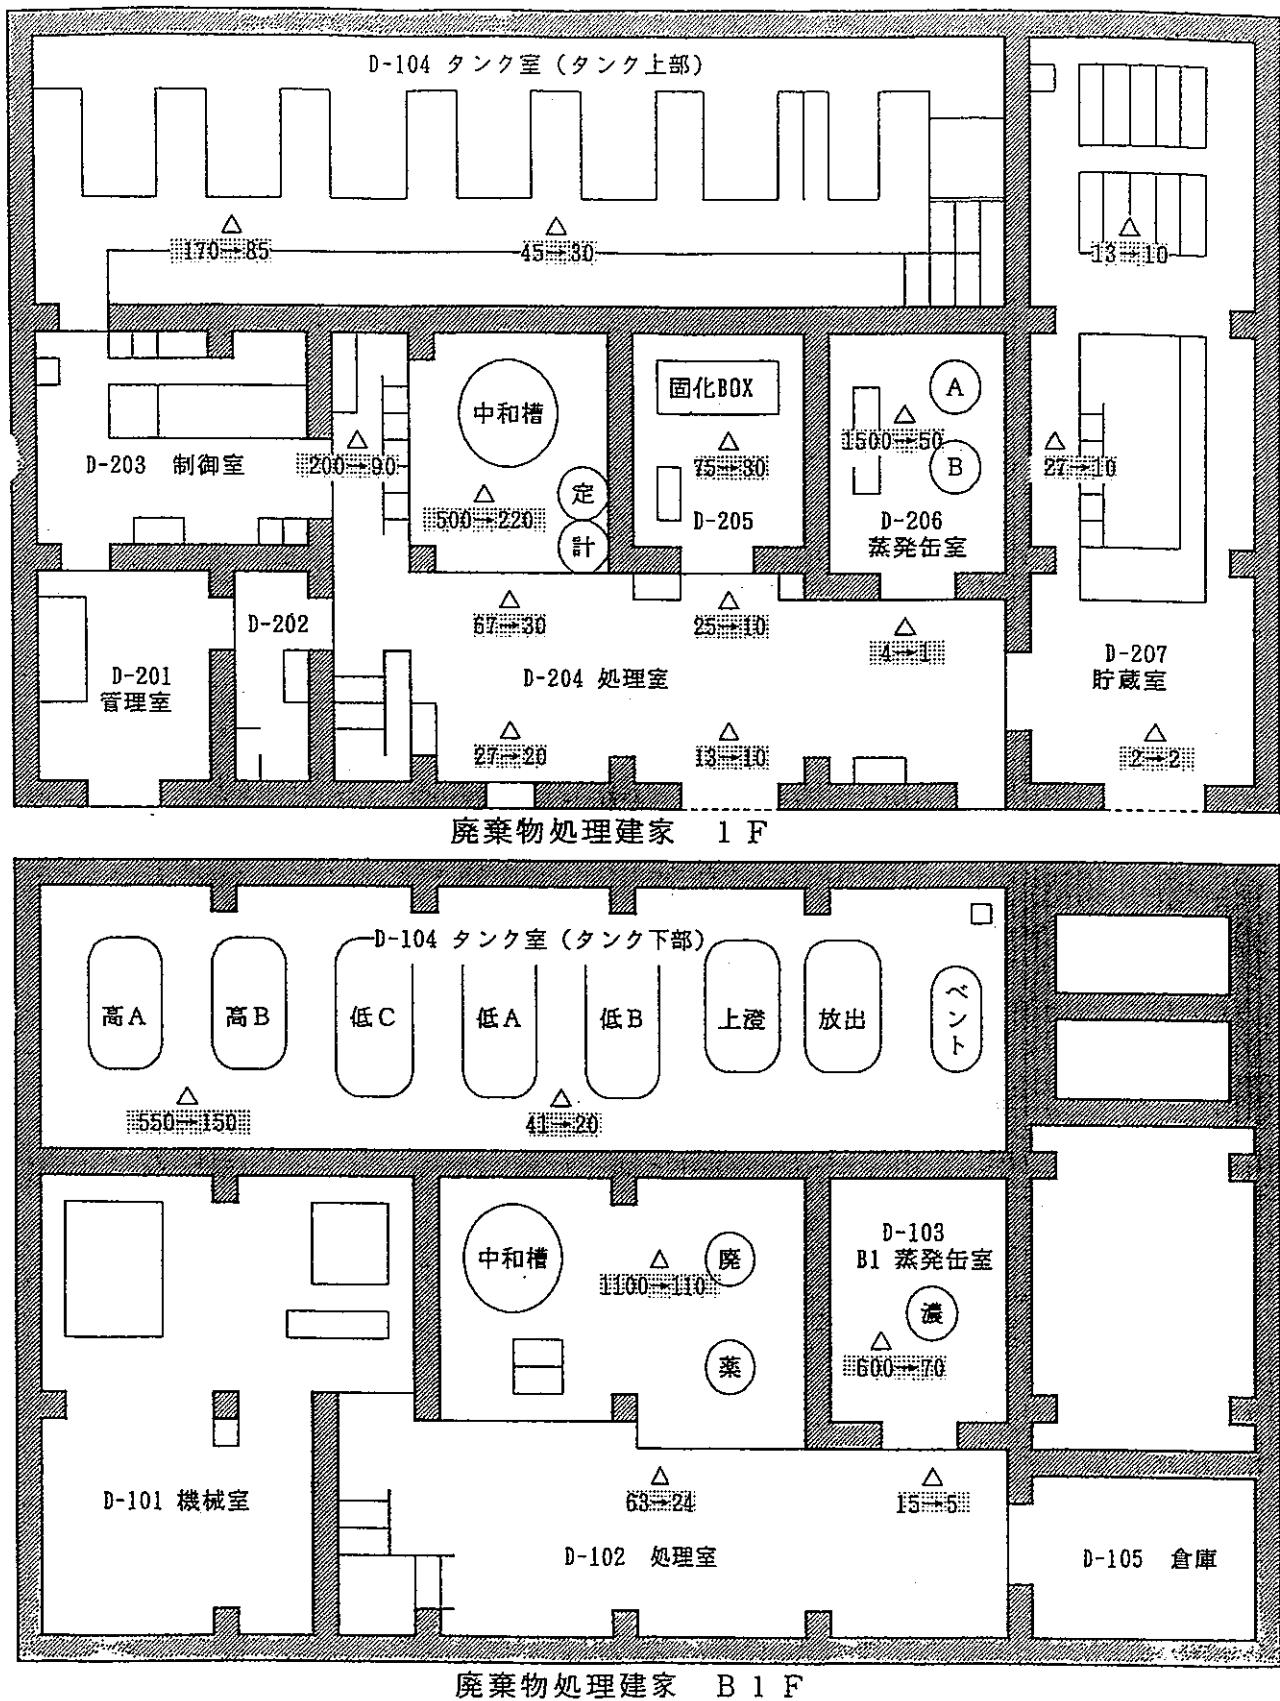
図 2.1.3 系統洗浄作業 空間線量当量率測定記録

除染の概要を表 2.1.1 に示す。また、除染の効果を図 2.1.3 に示す。なお、除染廃液の処理には、蒸発缶 A(A 系統)を使用した。

系統洗浄の結果、一部DF値が低いところがあるものの、全体としては、初期の目的を達した。特に、蒸発缶A、B及び濃縮液受槽の除染結果は、他と比較して高いDF値を示している。これは、熱硝酸による除染効果が非常に高かったためと考えられる。また、除染廃液の処理に使った蒸発缶Aは、蒸発缶Bより高い当量率を示した。

測定箇所△: 洗浄前→洗浄後($\mu\text{Sv/h}$)

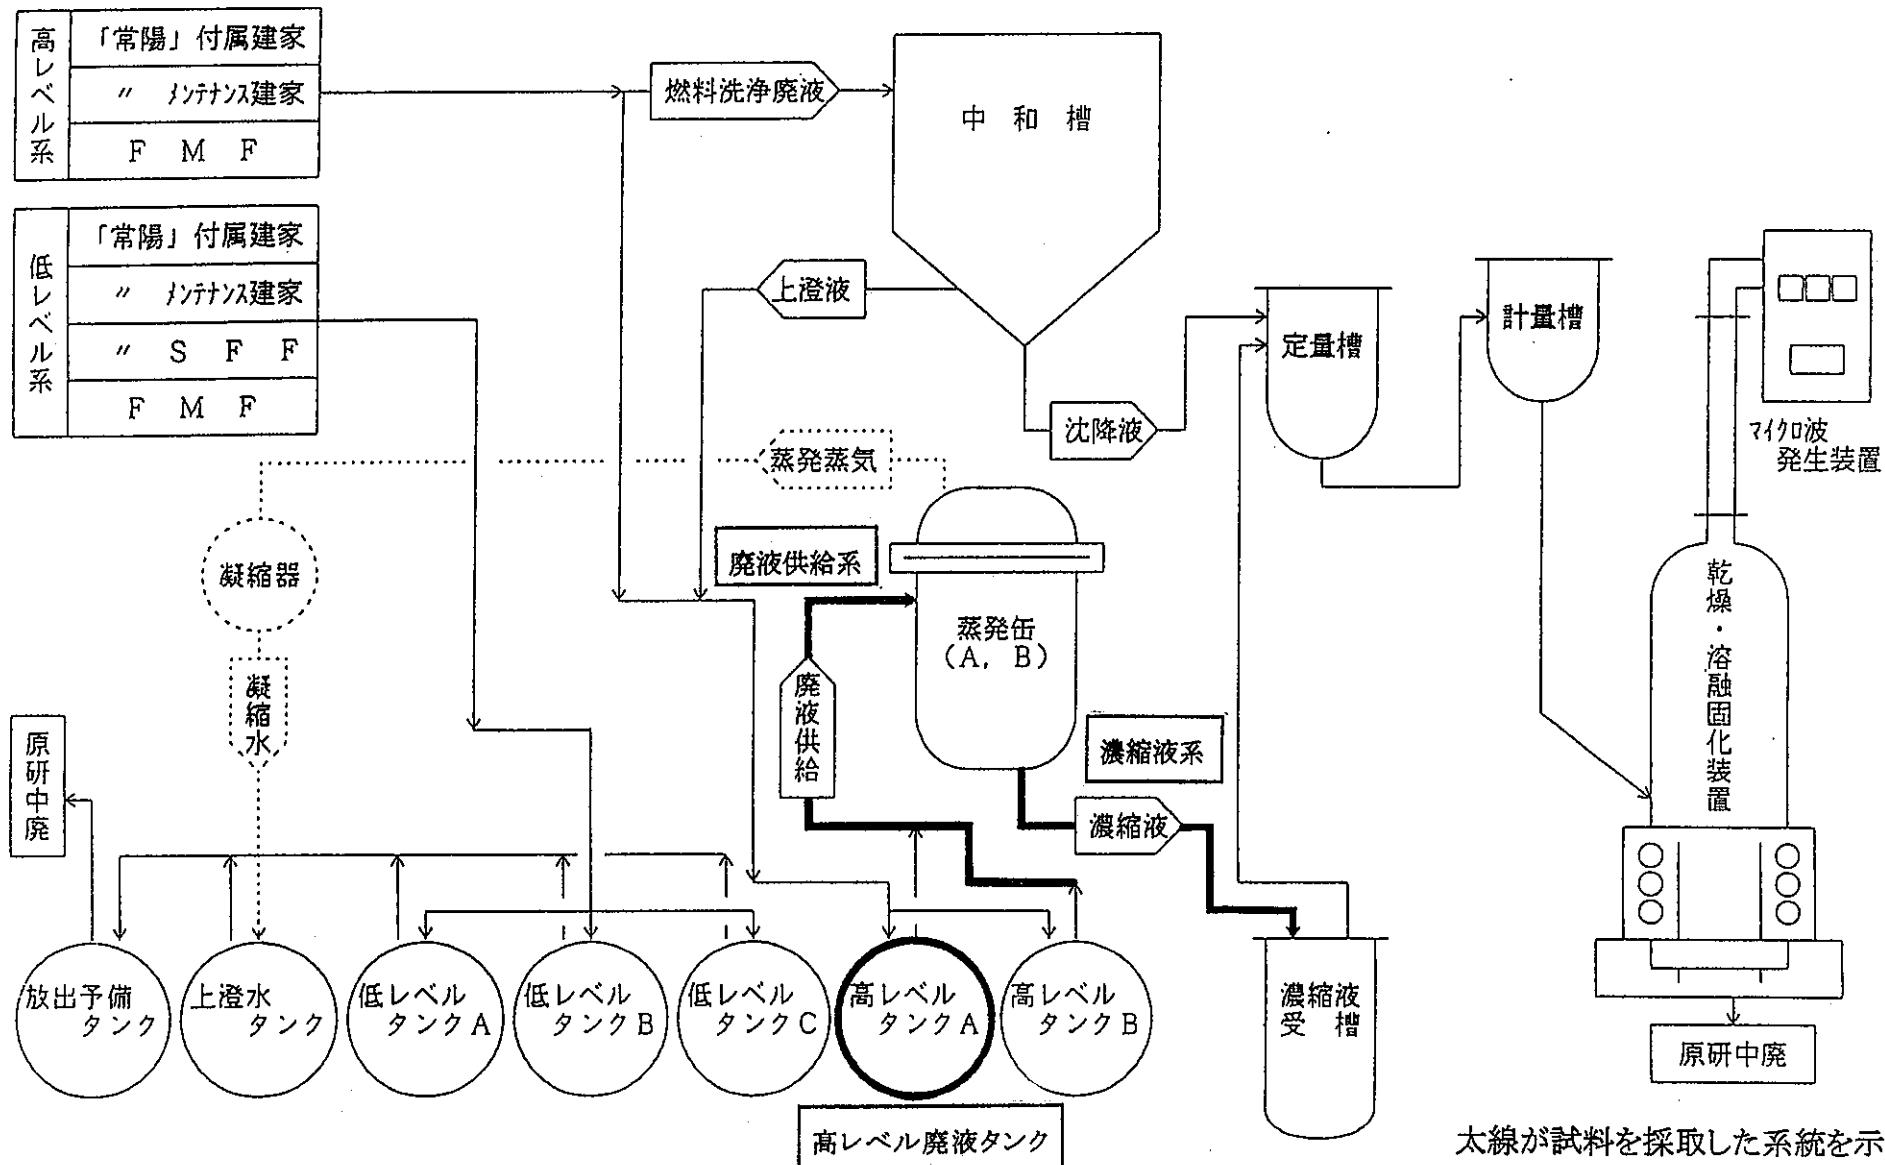
図 2.2.1 試料取出しポイント

これらの配管の設置位置を図 2.2.1 に、また、各配管を写真-1 から写真-4 に示す。

太線が試料を採取した系統を示す。

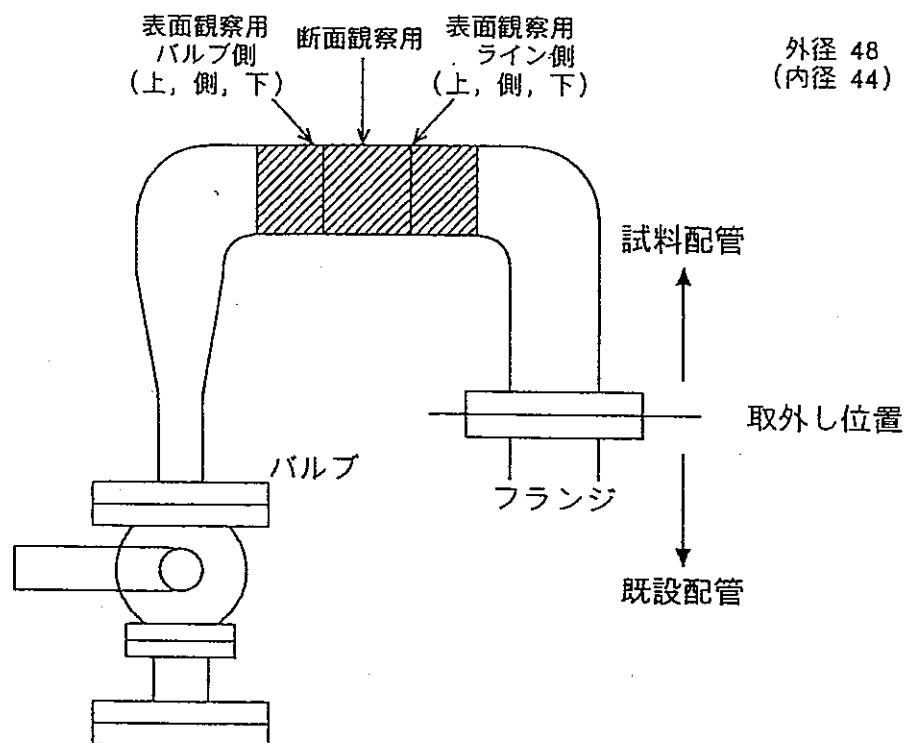
図 2.2.2 高レベルタンク供給側廃液サンプリング系配管

本配管は、内径44mm(外径48mm)のステンレス鋼(SUS304)配管であり、水平

に位置する。本配管は比較的配管径が大きく、試料が取出し易いため、表面観察試料として上部、側部、下部の3点を作成しそれぞれ比較することとした。

分析用試料として、図2.2.2に示すように、バルブとフランジの間の配管を使用した。以下に調査結果を示す。

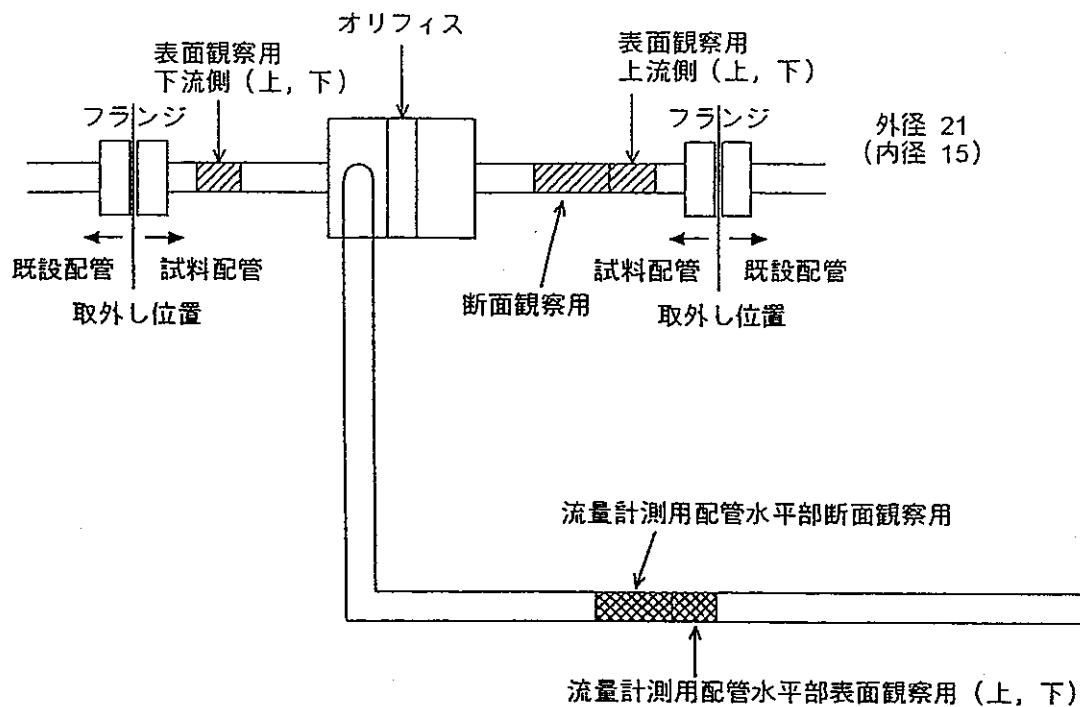
図 2.2.4 廃液供給系配管(B 系統)

廃液供給系配管については、最後に廃液処理に使用したA系統と、除染しただけのB系統との相違を確認する観点から、両配管の同じ場所から試料片を切り出した。また、B系統については流量測定用配管の水平直管部中央付近からも試料片を切り出した。A系統の配管表面線量当量率は $75 \mu \text{Sv/h}$ 、B系統は、 $15 \mu \text{Sv/h}$ から $20 \mu \text{Sv/h}$ である。

なお、配管は内径15mm(外径21mm)のステンレス鋼(SUS304)である。

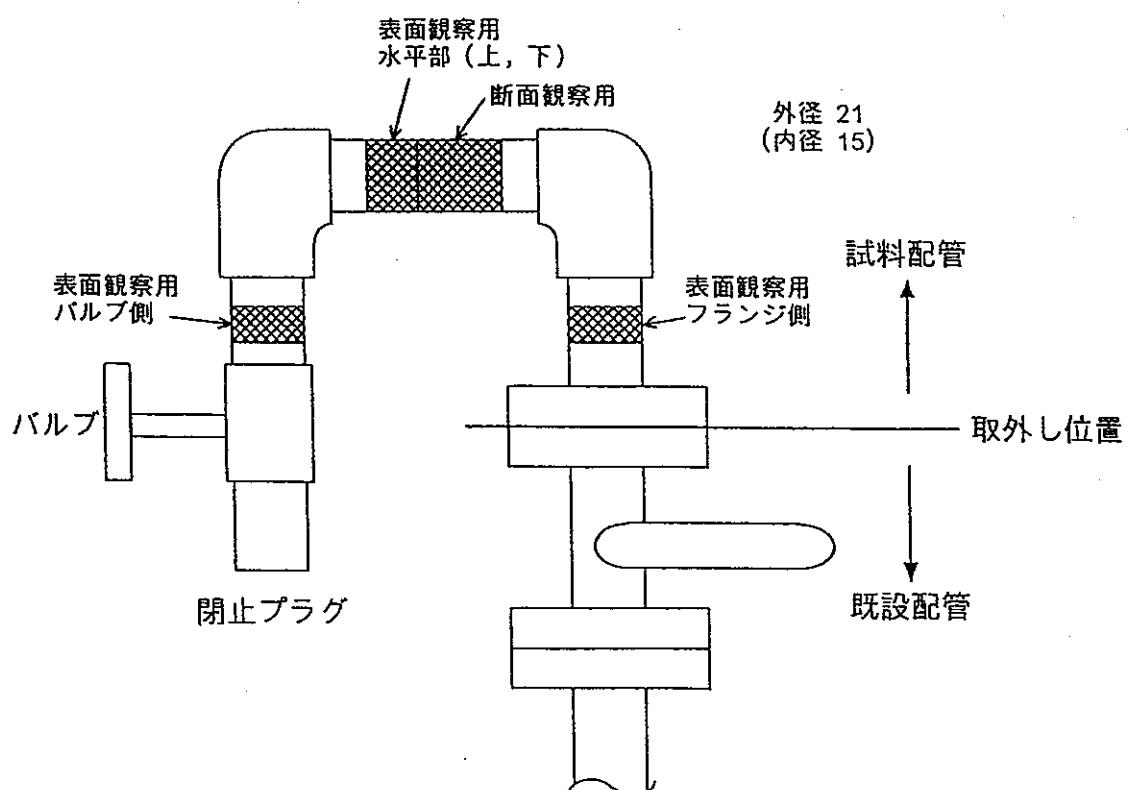
図 2.2.5 濃縮廃液系サンプリング配管

濃縮廃液系配管は、水平部及び垂直部を有している。配管の垂直部と水平部では、除染時の浸漬の状況の相違を確認する観点から選定した。配管は内径15mm(外径21mm)のステンレス鋼(SUS304)である。なお、濃縮廃液系の表面線量当量率は $20 \mu \text{Sv/h}$ から $30 \mu \text{Sv/h}$ である。

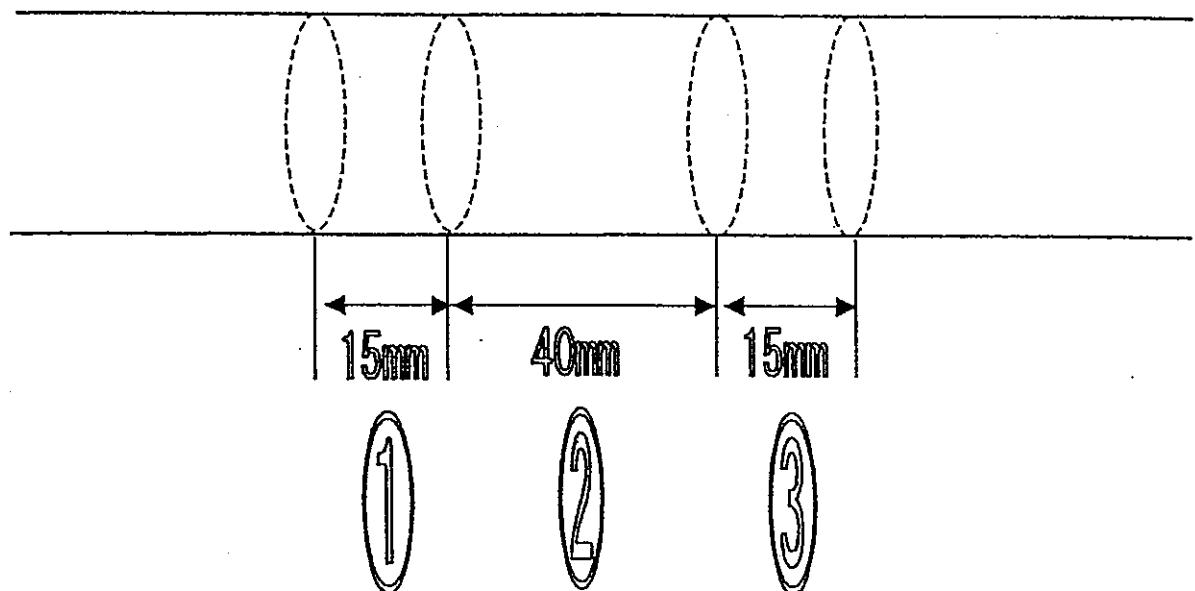
図 2.2.6 試料片の切出し寸法と目的

まず、図2.2.6に示すように、約15mmの長さに輪切り状に切断し、更に図2.2.7に示すように上部、側部、下部(濃縮廃液系配管のみ)または上部・下部に縦切りにした。

図 2.2.1 から図 2.2.5 に示すポイントから、パイプカッター、金ノコおよびバイスなどを用いて、試料を切出した。目的は以下の通り。

- ①目視観察、顕微鏡観察、線量測定、核種測定および化学組成測定
- ②断面観察
- ③予備

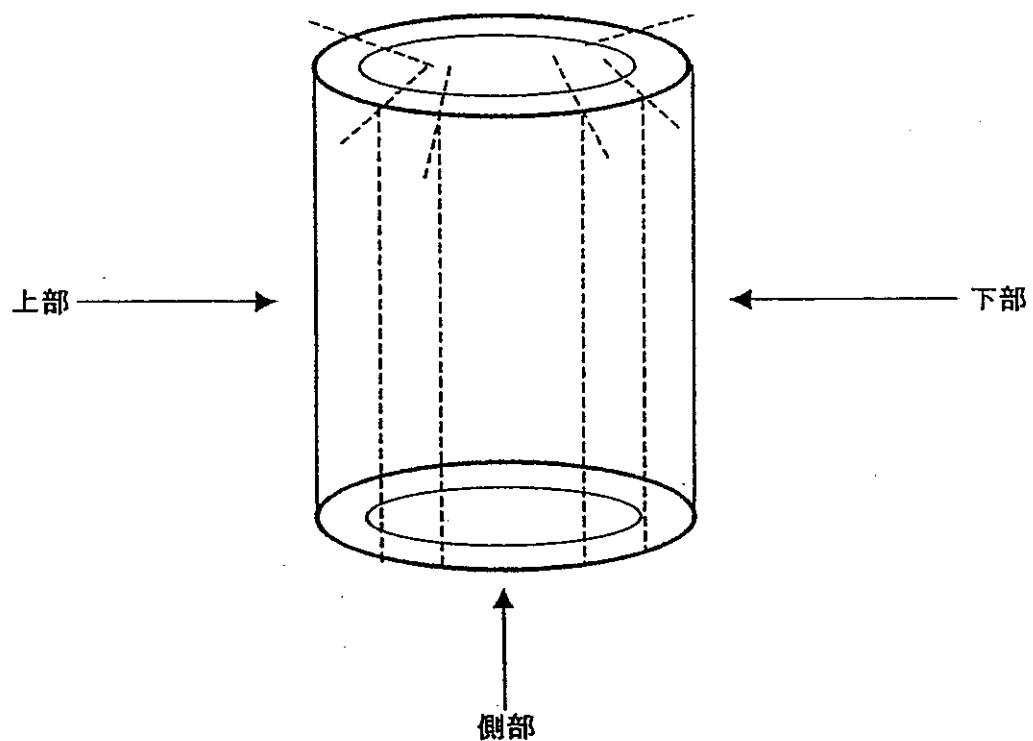
図 2.2.7 輪切り試料片の加工と目的

図 2.2.6 輪切り試料①を、金ノコ、バイス等を用いて上部、側部、下部あるいは上部、下部に縦切り、分割した。本試料は、目視観察(写真撮影含む)および顕微鏡観察(撮影含む)の後、GM サーベイメータによる線量当量率測定および Ge 半導体測定器による核種測定、X 線回折による化学組成測定に使用された。

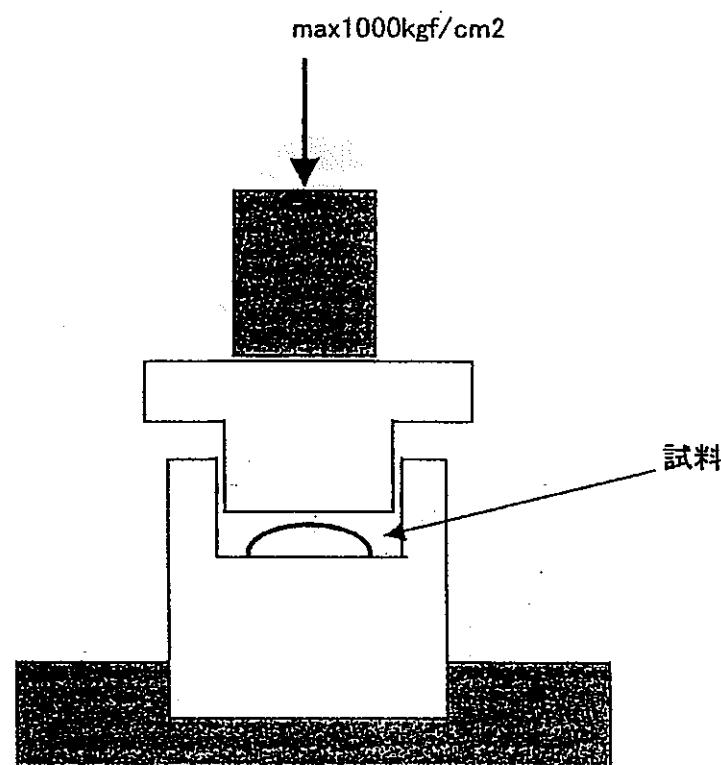
図 2.2.8 化学組成測定(X 線回折)用試料の加工

上記試料は、測定終了後、X線回折用試料とするために、図2.2.8に示すように、ハンドプレスにより面出しを行った。写真-5にハンドプレスの外観を示す。

図 2.2.7 に示す試料について、目視観察、顕微鏡観察、線量測定および核種測定終了後、ハンドプレスを用いて、X 線回折測定用に面出しこする。

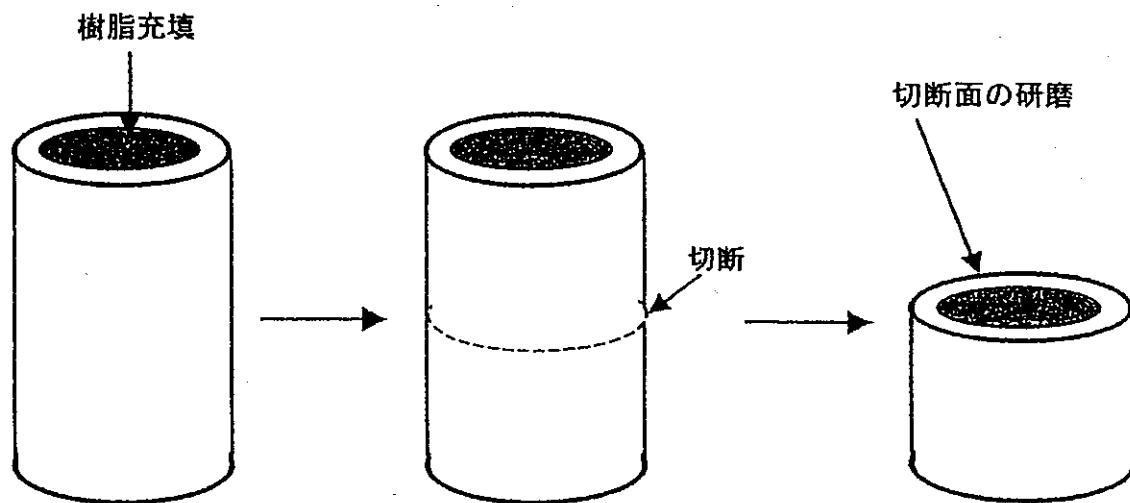
図 2.2.9 切断面観察用試料の加工

また、配管切断面(内表面近傍)の状況を顕微鏡観察するために、断面の標本を作成した。図2.2.4に示した約40mmの長さに切断した配管に、図2.2.7に示すように樹脂を充填し、樹脂が固化した後で切断し、ストレートグラインダーによるバリ取り、紙やすりなどによる研磨処理を行った。

図 2.2.6 の輪切り試料②の内部に樹脂を充填し、樹脂の固化後、バイス、金ノコなどで切断したのち、ストレートグラインダ、研磨紙等で断面を研磨した。

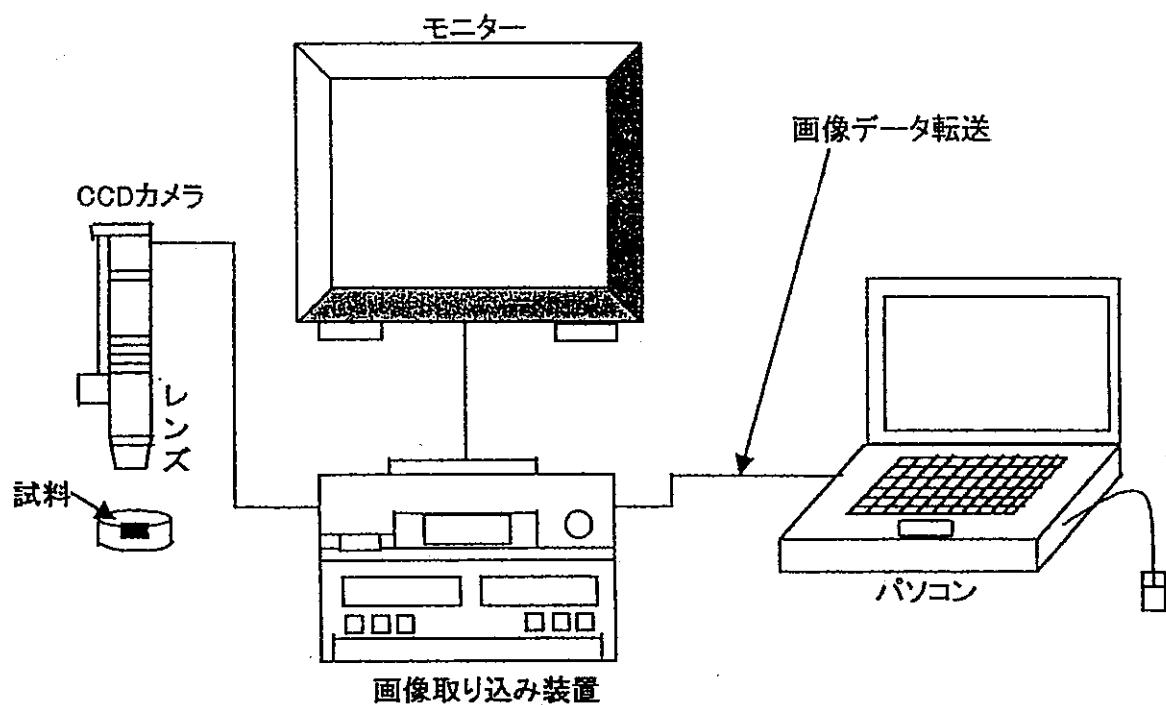
図 2.2.14 頭微鏡観察および写真撮影概念図

顕微鏡観察にはハイロックス社製マイクロスコープ(DH-2400)、レンズには通常タイプとして MX-5030SZ(倍率 50～300) 及び同軸落射タイプ(倍率 250～2,500)を使用した。これらの概要を図 2.2.14 に示す。写真-16 にマイクロスコープの外観を示す。

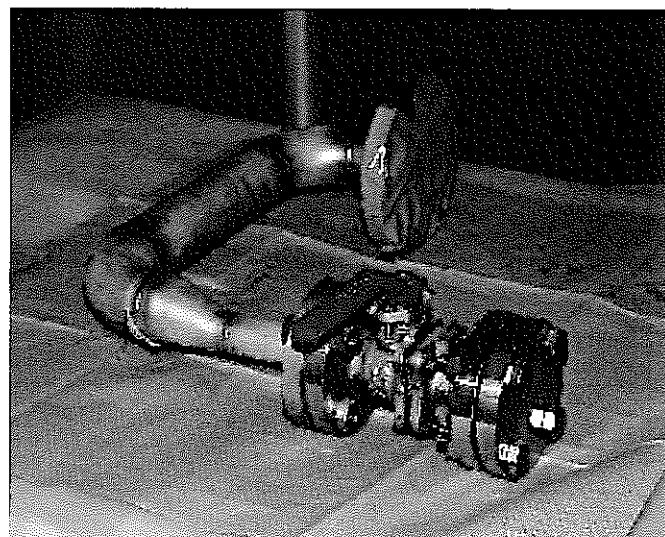
写真-1 高レベルタンク供給側廃液サンプリング系配管

本配管は、写真-1に示すように、設備の使用中止後にバルブの外側に閉止フランジを取付けていた。この配管は水平に位置しているが、系統上、設備の下方に位置するため、内部に放射性廃液または除染廃液が溜まった状態にあった。したがって、写真-1のテープィングしたフランジ部分で取外した際に、配管内部から約1ℓの液体が漏出した。この液体については特に分析を実施しなかった。

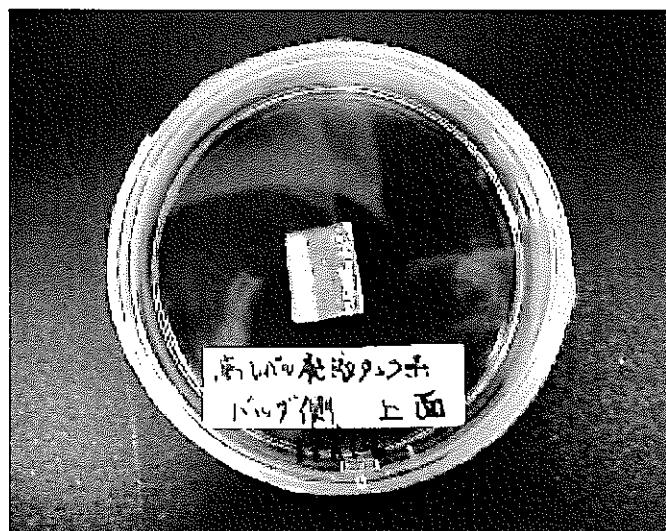
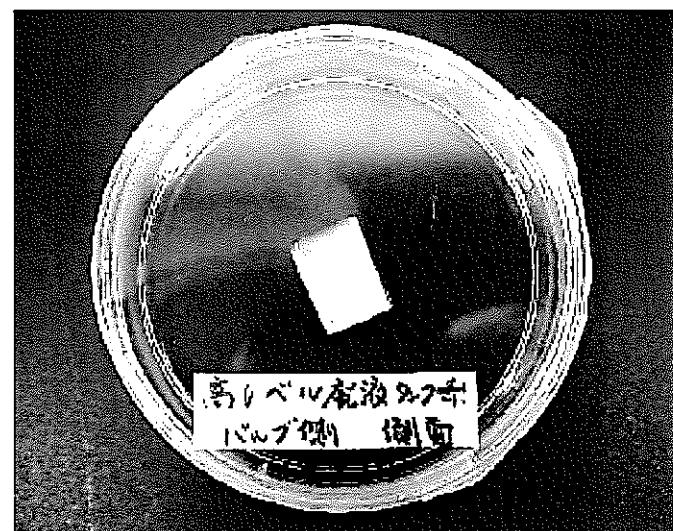
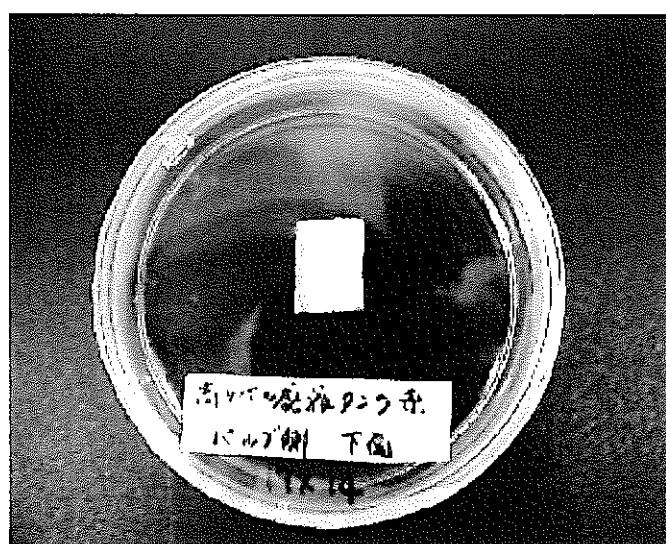
写真-6 高レベルタンク供給側廃液サンプリング系配管バルブ側

バルブ側配管の内面を写真-6に示す。

目視観察の結果、配管上部内表面には、黄褐色の皮膜が確認された。また、バルブ側配管側部および下部には、特に皮膜のような変化は見られなかった。

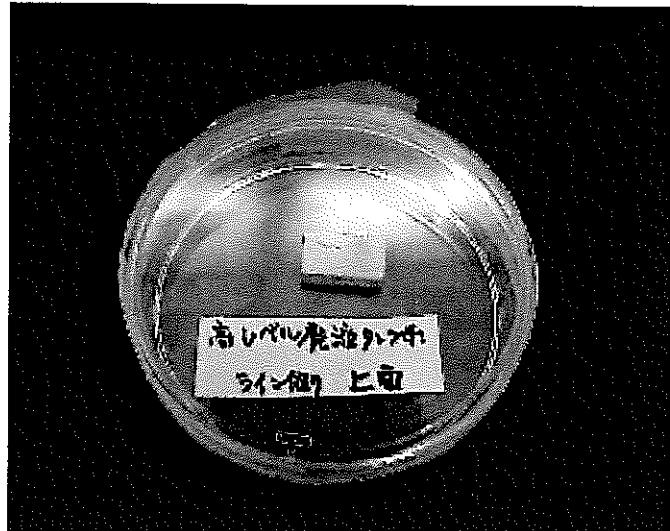
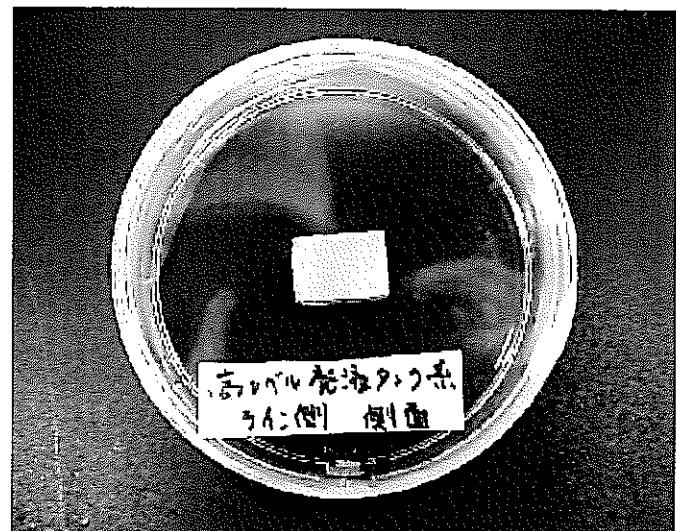
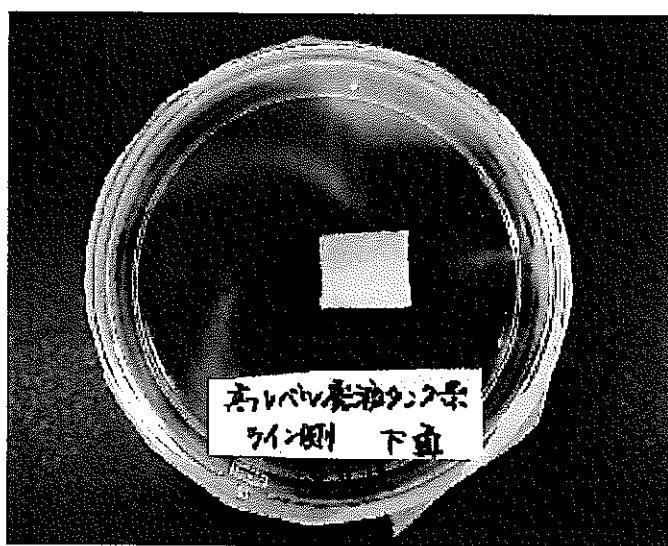
写真-7 高レベルタンク系供給側廃液サンプリング系配管ライン側

ライン側の内表面を、写真-7に示す。

目視観察では、バルブ側と異なり、上部、側部および下部のいずれの位置でも特に変化は見られなかった。

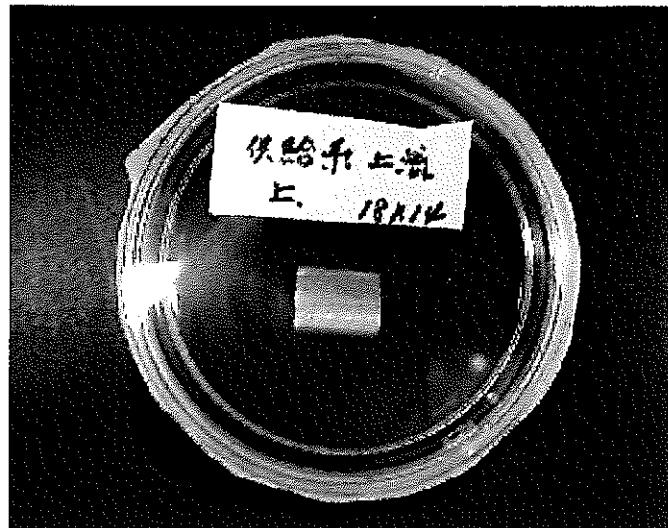
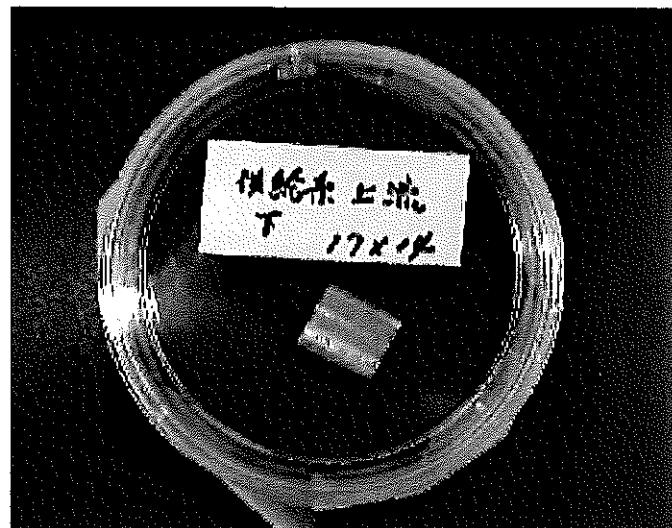
写真- 8 廃液供給系配管(A系統)上流側

上流側の内面を、写真-8に示す。目視観察により、内面には、廃液系配管のバルブ側上部と同様な、黄褐色の皮膜があることが確認された。

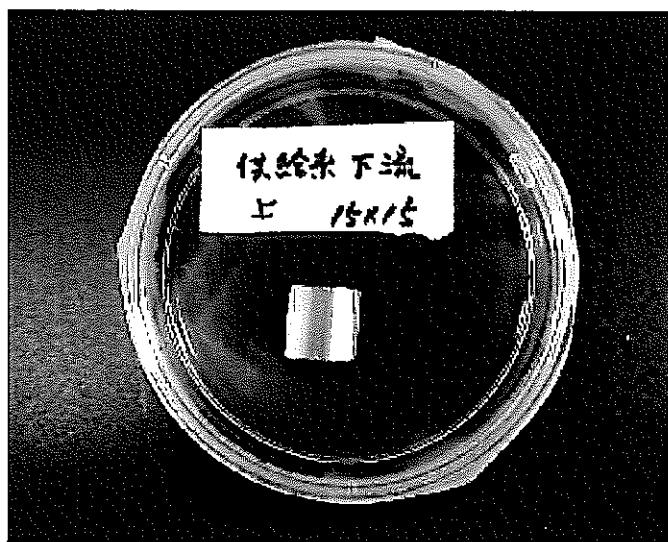
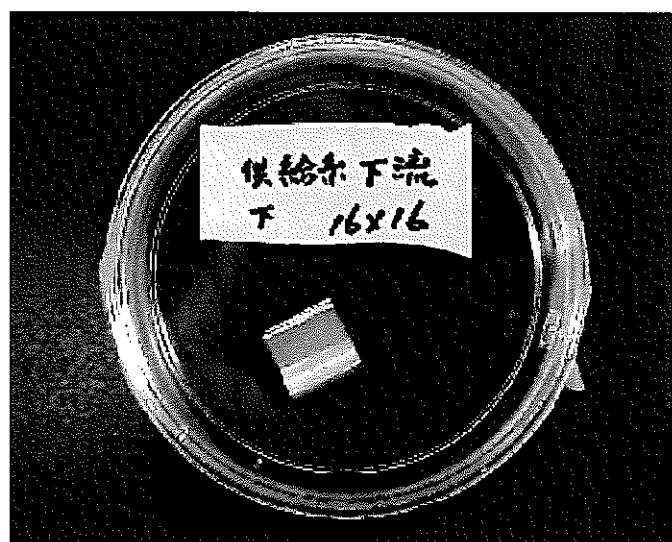
写真- 9 廃液供給系配管(A系統)下流側

下流側の内面を写真-9に示す。また、顕微鏡写真を写真-27および写真-28に示す。目視観察では、特に内面に異常は確認できなかつたが、顕微鏡観察では茶褐色の皮膜および空孔が確認できた。結晶粒界は確認できなかつた。

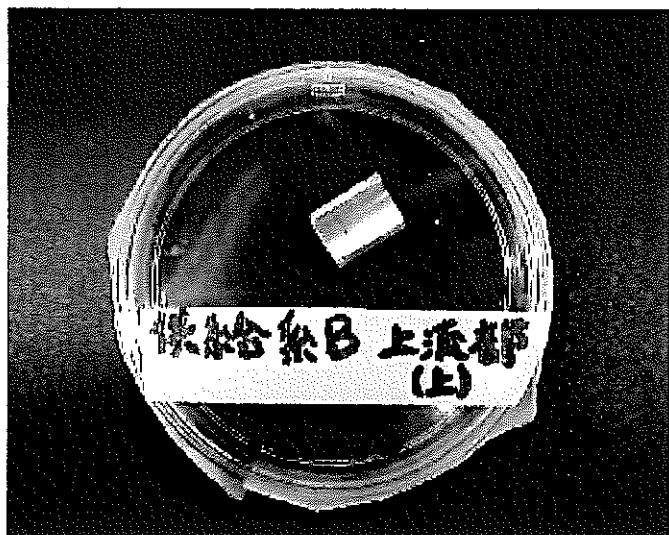
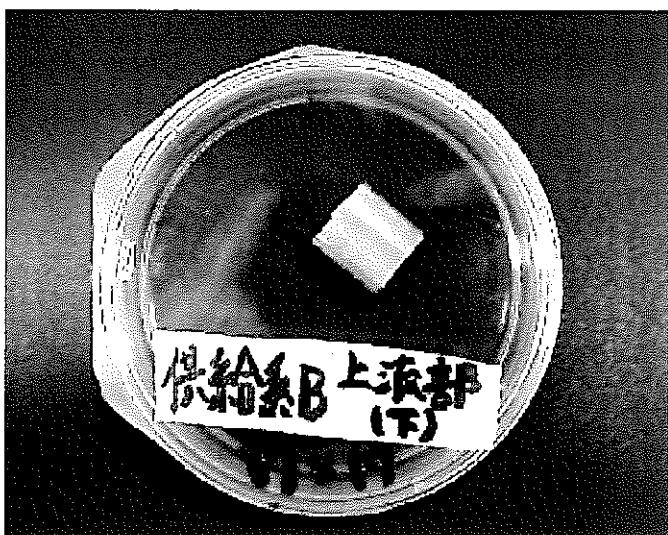
写真-10 廃液供給系配管(B系統)上流側

試験片内表面を写真-10 に示す。写真では判別しにくいが、目視観察では、上流側内表面に、高レベル廃液系配管と同様な、黄褐色の皮膜が観察された。

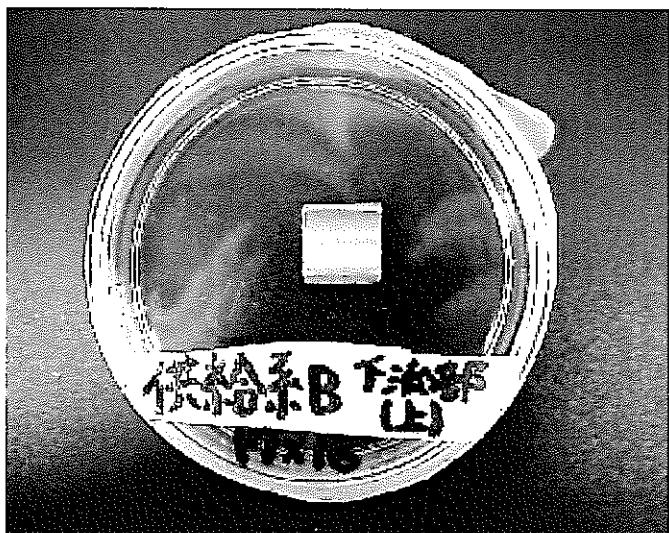
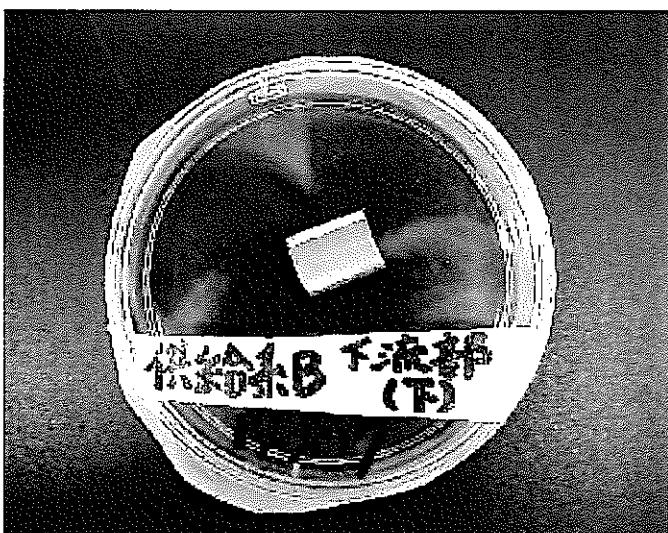
写真-11 廃液供給系配管(B系統)下流側

試験片内表面を写真-11 に示す。目視観察の結果では、下流側内表面には、特に変化は見られなかった。

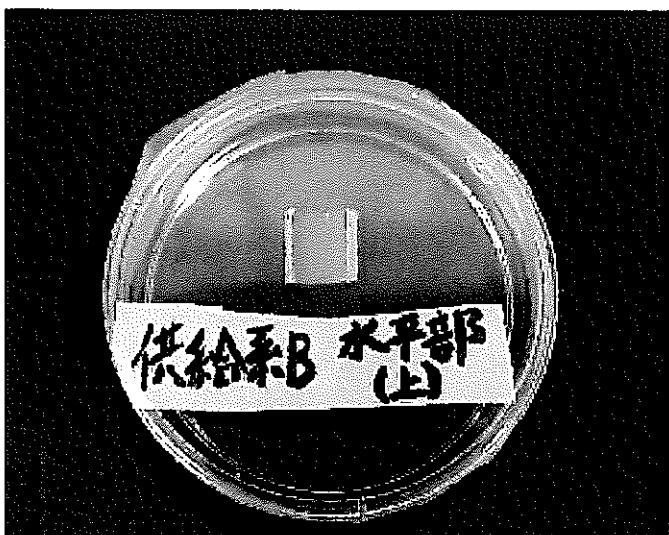
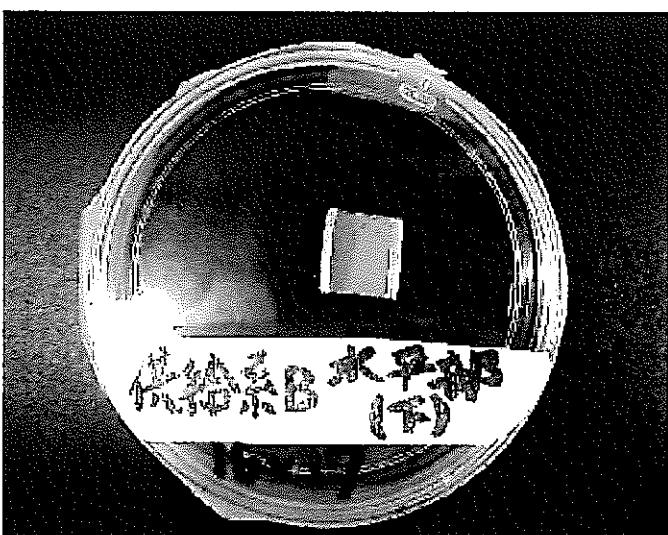
写真-12 廃液供給系配管(B系統)流量計測用配管水平部

試験片内表面を写真-12 に示す。目視観察では、内表面全体に渡って、濃い黄褐色の皮膜があることが確認された。なお、この皮膜と、残留した廃液(除染液と思われる)の色は同じである。

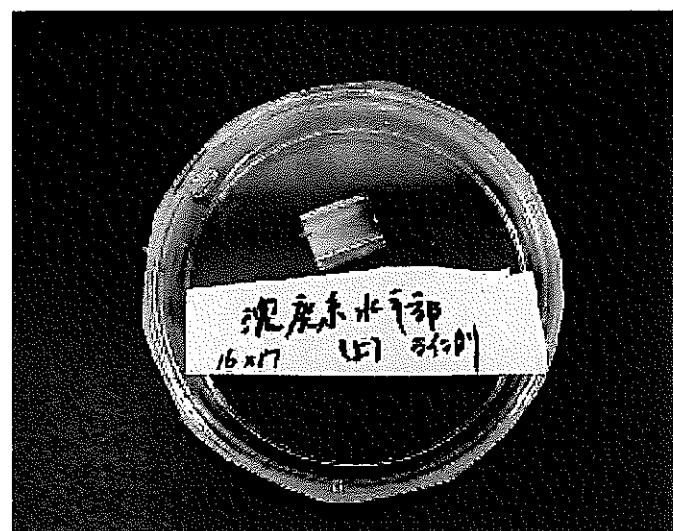
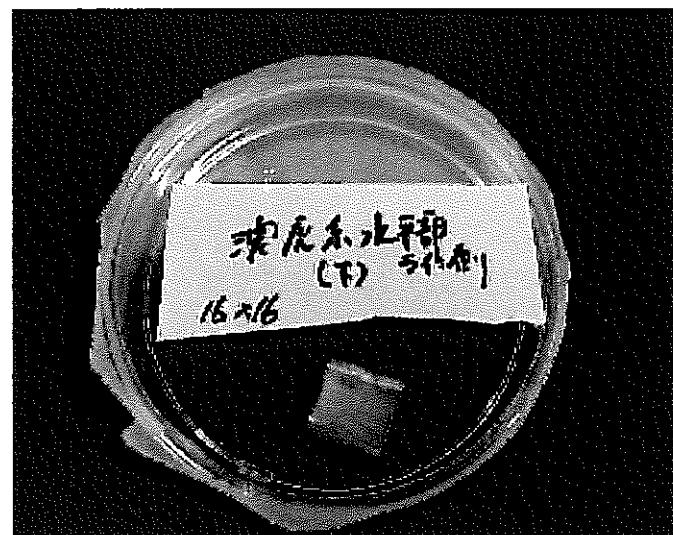
写真-13 濃縮廃液系サンプリング配管水平部ライン側

水平部の試料を写真-13 に示す。写真では分かりにくいが、目視観察では特に有意な変化は認められなかった。

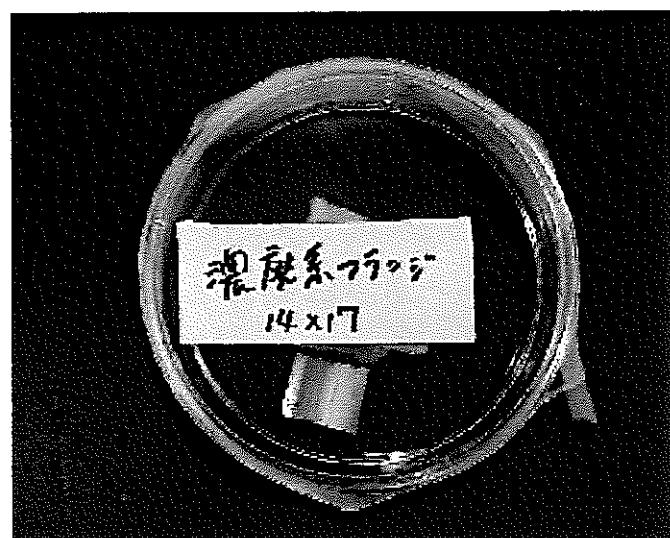
写真-14 濃縮廃液サンプリング系配管フランジ側

目視および顕微鏡観察とも、水平部と同様であり、有意な変化は見られなかった。

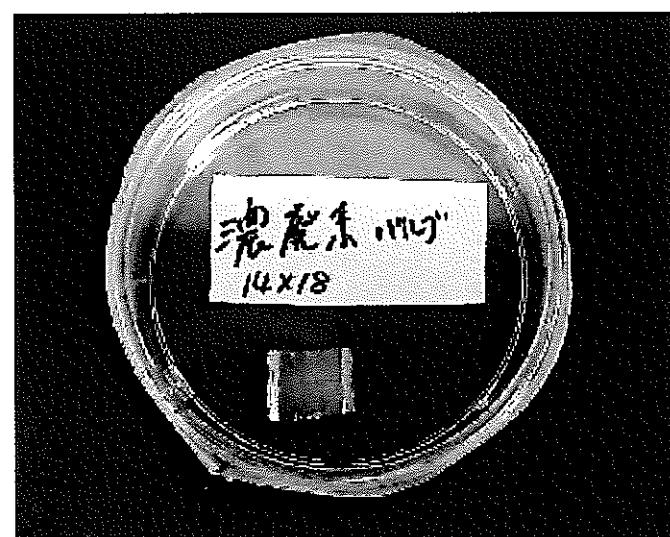
写真-15 濃縮廃液サンプリング系配管バルブ側

目視および顕微鏡観察とも、水平部と同様であり、有意な変化は見られなかった。

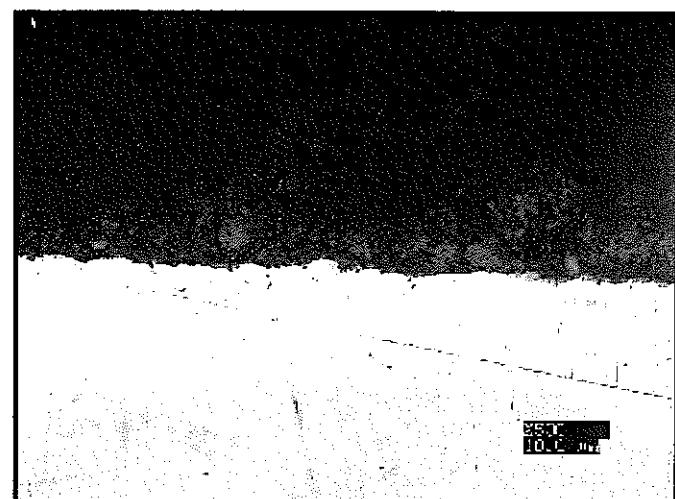
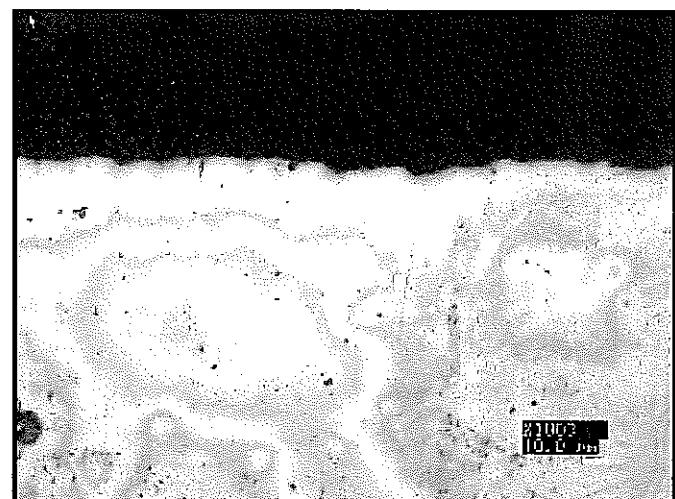
写真-40 高レベルタンク供給側廃液サンプリング系配管(側部)断面

配管側部の断面を写真-40 に示す。側部表面近傍には、特に損傷等は観察されなかった。
