高速実験炉「常陽」の定期的な評価 - 高経年化に関する評価 -

(技術報告)

2005年5月

核燃料サイクル開発機構 大洗工学センター

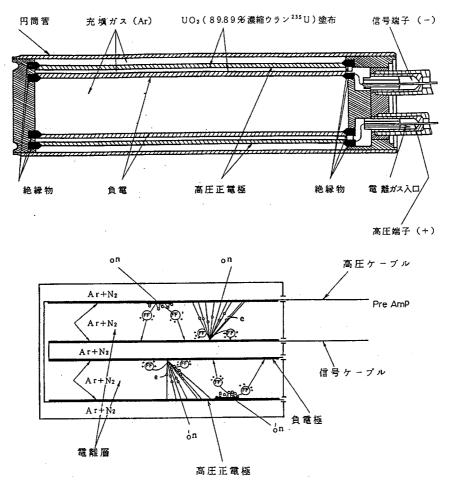
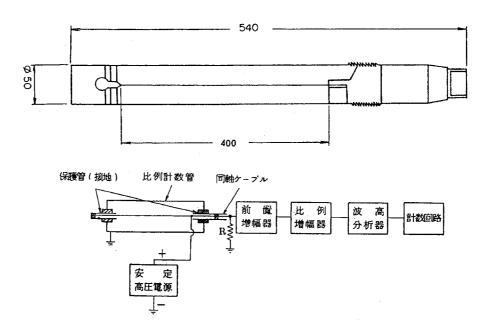
図2.3.1 - 4 核計装設備核分裂計数管及び燃料破損検出設備BF3計数管の構造

核分裂計数管の構造及び原理図

BF3計数管の構造及び原理図

検出器等で問題となるのは、核計装設備のうち起動系及び中間系に用いられている核分裂計数管の電離箱の一方の電極に塗った UO_2 の消耗、FFD - DN 法設備のうち BF_3 検出器の BF_3 ガスの解離によるフッ素ガスの蓄積による劣化であるため、核分裂計数管、 BF_3 検出器を評価対象機器として選定した。

図2.3.1 - 4 に核計装設備核分裂計数管及び燃料破損検出設備BF3 検出器の 構造を示す。
