「常陽」MK－III冷却系改造工事  
－旧主中間熱交換器保管用固体廃棄物貯蔵設備－

2002 年 7 月

核燃料サイクル開発機構  
大洗工学センター

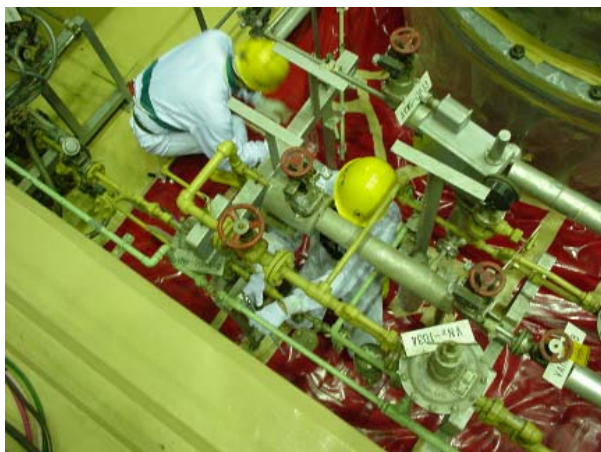
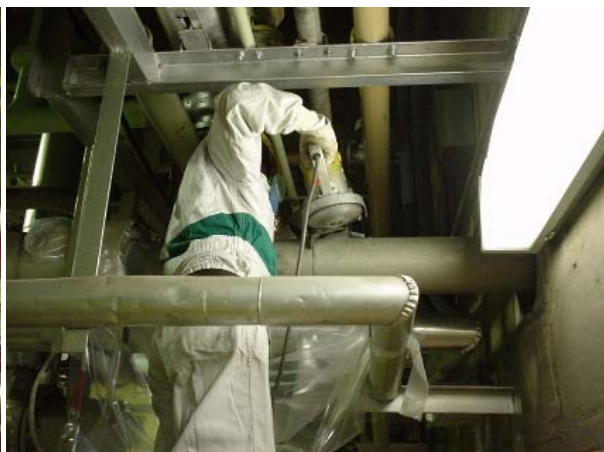
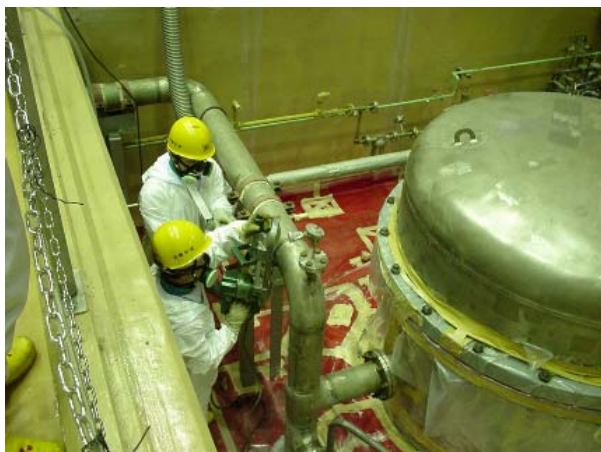
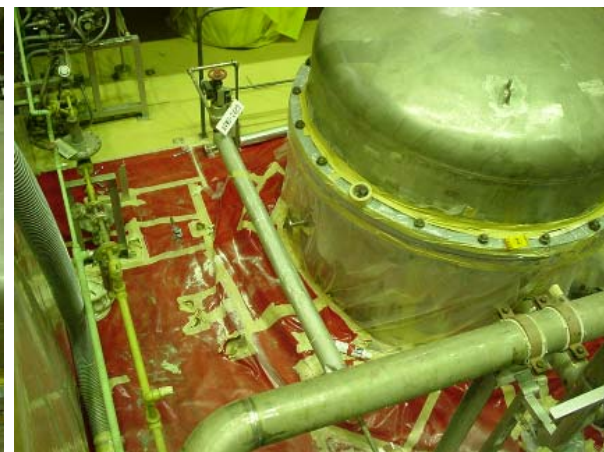
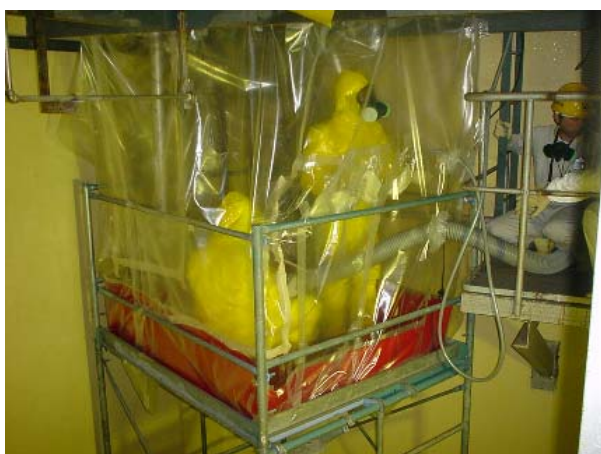
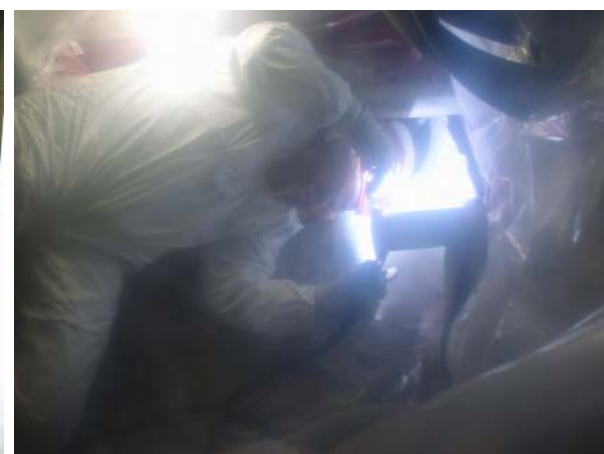
写真 4.1 (1/3) ポンプ洗浄槽及び接続配管の撤去作業

干渉配管の切断作業  
(窒素ガス配管、圧縮空気配管)

干渉配管のバンドソーによる切断作業  
(6Bの蒸気配管)

廃ガス配管の切断作業

干渉配管の撤去後 (GL-2,000mm)  
(窒素ガス配管、圧縮空気配管)

廃液配管の切断作業  
(グリーンハウス内作業)

廃液配管の閉止フランジ溶接作業  
(グリーンハウス内作業)

ポンプ洗浄設備配管の改造作業は、平成 12 年 4 月中旬より実施し、6 月上旬に終了した。配管の切断は、配管径、使用状況（廃液配管等汚染がある部分が含まれる）などから、切り粉の飛散による汚染拡大の可能性を極力少なくするため、バンドソーを使用した。作業員の汚染防止のための防護装備としては、廃ガス系配管の切断が半面マスク、タイベックスーツ、ゴム手袋着用とし、廃液系の配管切断が全面マスク、タイベックスーツ、ゴム手袋着用に加えてアノラックスーツ着用とした。また、廃液配管の切断の際には、切断エリアにグリーンハウスを設置し、グリーンハウス内で作業を行った。なお、グリーンハウス内での作業は、汚染の可能性のある閉止板の初層溶接までとした。

切断部の配管閉止は、閉止後の耐圧、漏洩試験が設備の構造上不可能なことから、原子力安全技術センターによる溶接検査の基準に準じた 1/2 層溶接後の液体浸透探傷検査（PT）による代替試験とした。

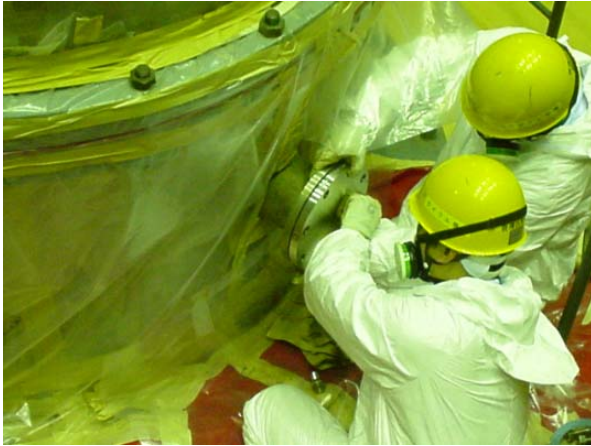
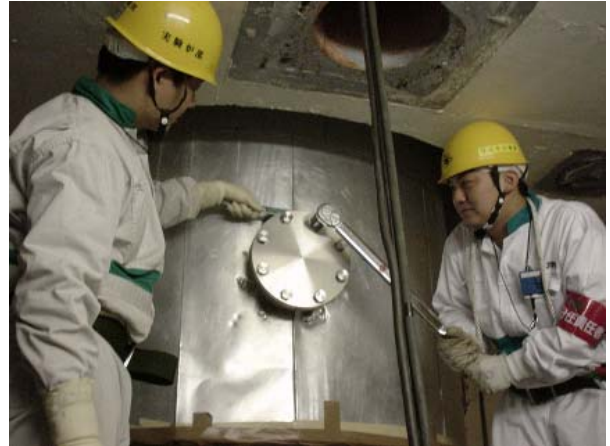
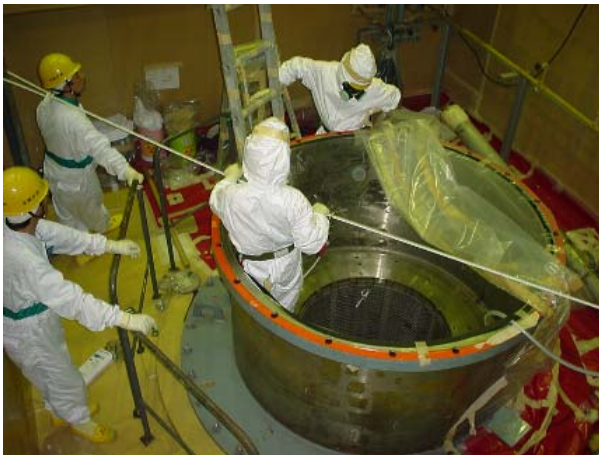
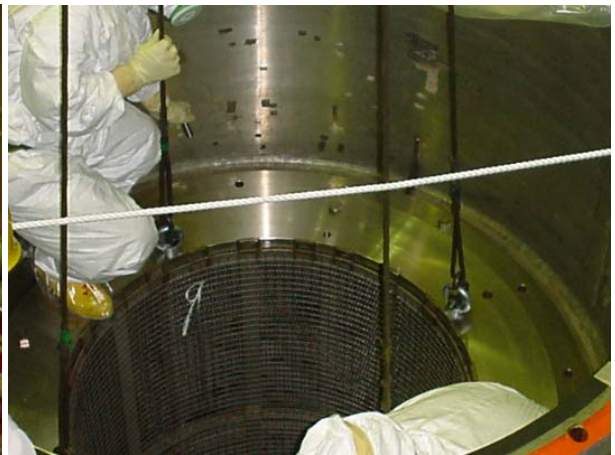
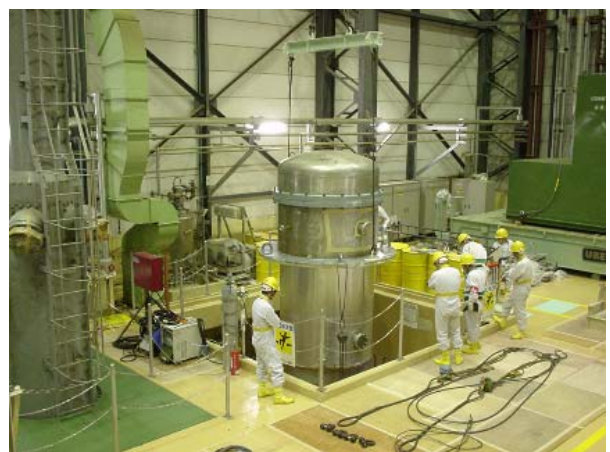
写真 4.1 (2/3) ポンプ洗浄槽及び接続配管の撤去作業

ポンプ洗浄槽配管接続フランジ部  
(閉止板取付作業)

ポンプ洗浄槽配管接続フランジ部  
(締付調整)

ポンプ洗浄槽内洗浄カゴの固定作業

ポンプ洗浄槽の引抜き作業

ポンプ洗浄槽については、配管がフランジ取り合いであるため、閉止フランジをボルトにより結合した。ポンプ洗浄槽は、固体廃棄物である旧主中間熱交換器を固体廃棄物貯蔵設備（ポンプ洗浄室）に搬入するまでの間、一時保管しておく必要があったため、ポンプ洗浄室から引抜き、保管架台に横倒して固縛し、第一使用済燃料貯蔵建物に移動した。なお、ポンプ洗浄槽の横倒しにあたっては、ポンプ洗浄槽内部の洗浄カゴが移動しないようにボルトで固定した。

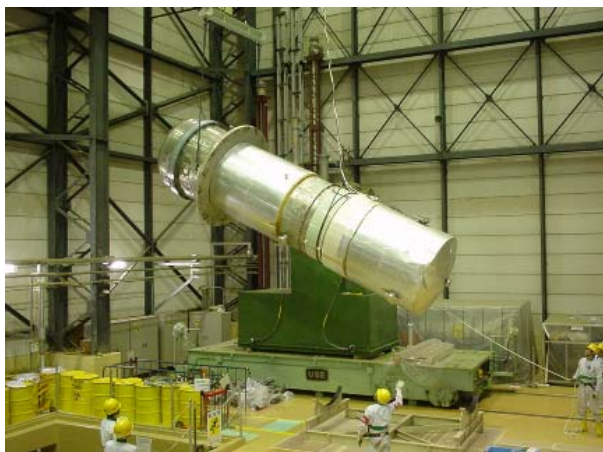
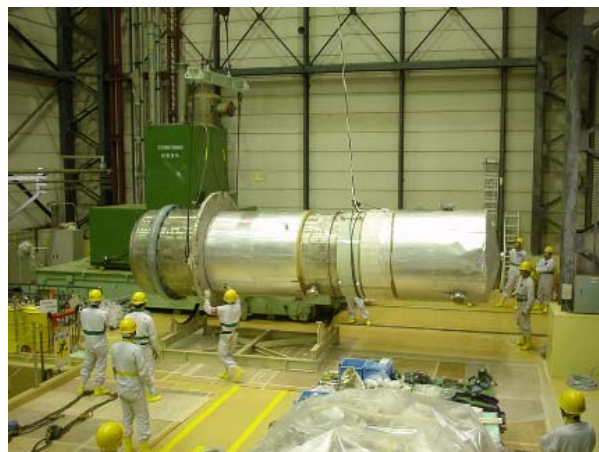
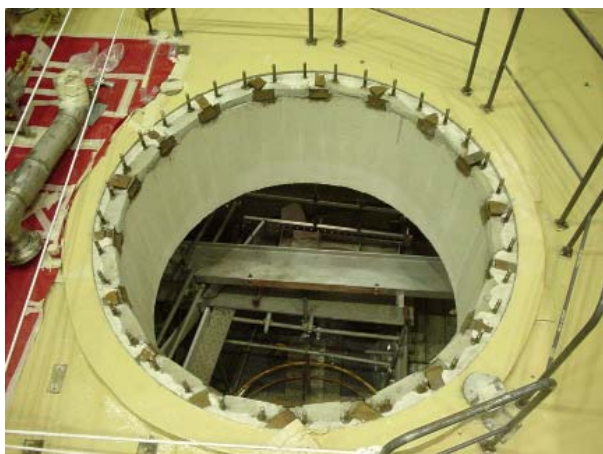
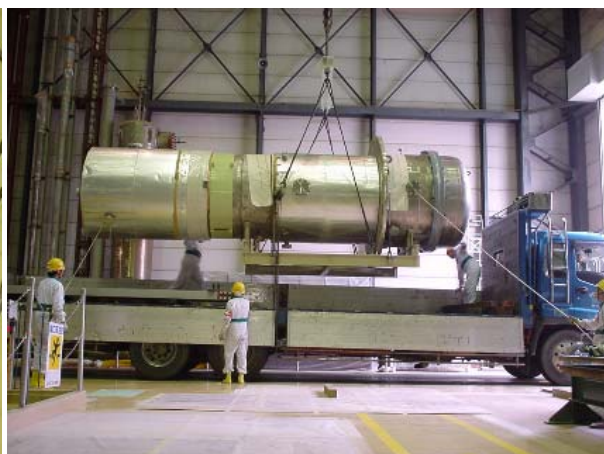
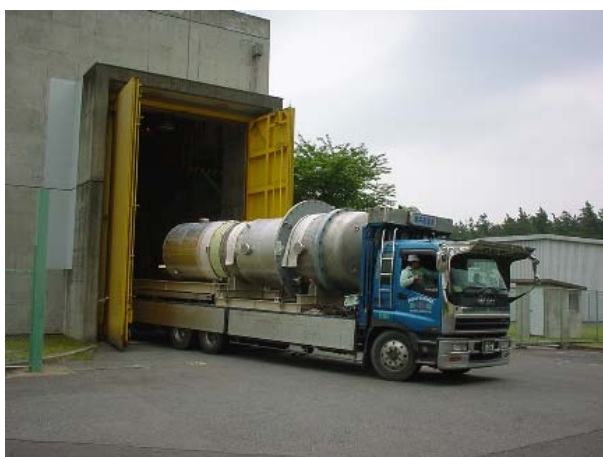
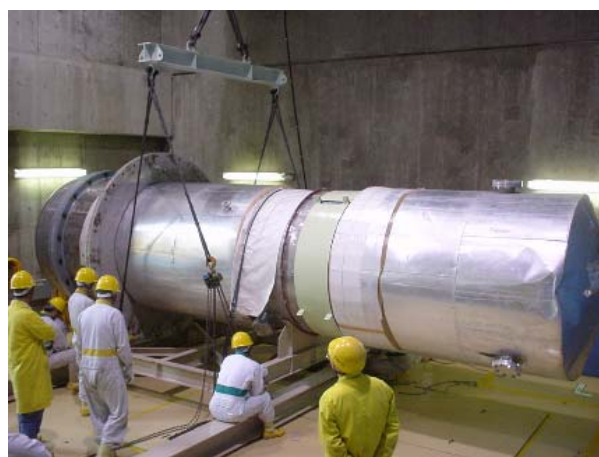
写真 4.1 (3/3) ポンプ洗浄槽及び接続配管の撤去作業

ポンプ洗浄槽の引抜き作業  
(天井クレーンの主巻と補巻を使用し  
た横倒し)

ポンプ洗浄槽引抜き作業  
(横倒し終了)

ポンプ洗浄槽引抜き後ベース部

ポンプ洗浄槽メンテナンス建物から第  
一使用済燃料貯蔵建物への移動

ポンプ洗浄槽第一使用済燃料貯蔵建物  
への搬入

ポンプ洗浄槽第一使用済燃料貯蔵建物  
での一時仮置き

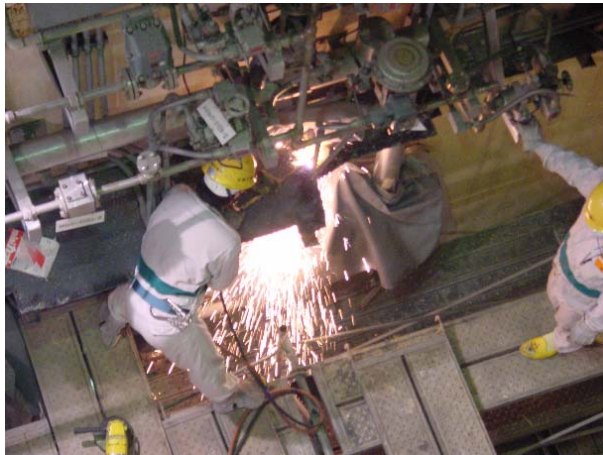
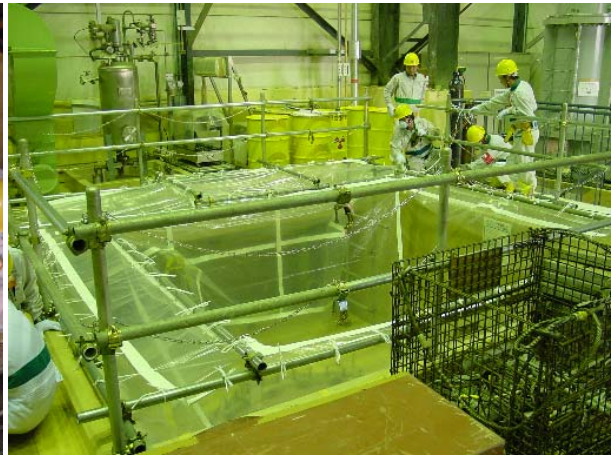
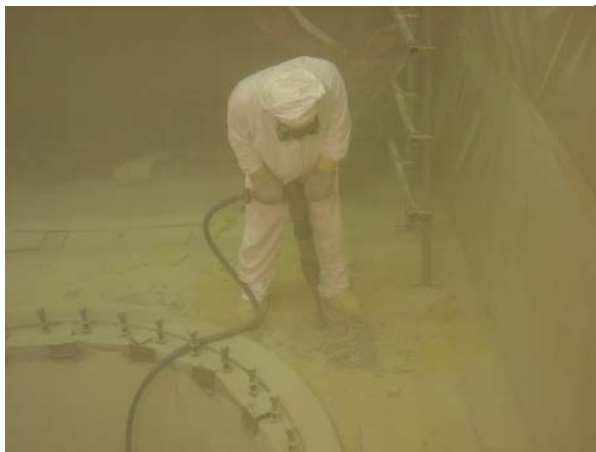
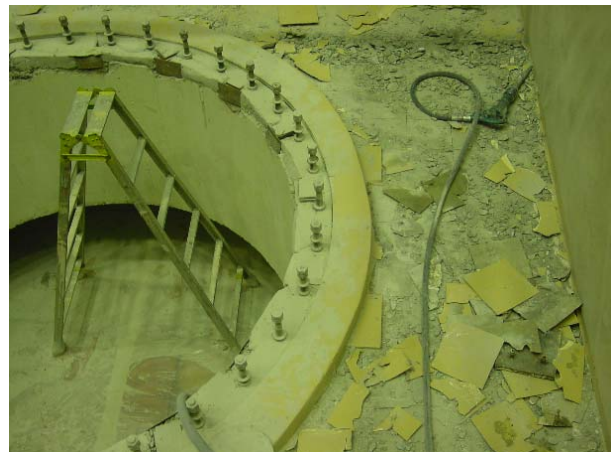
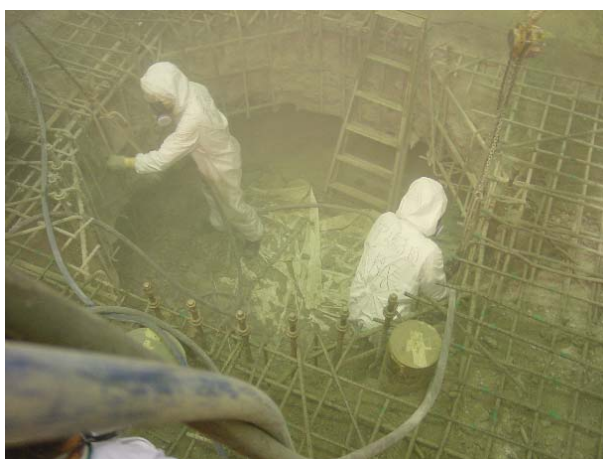
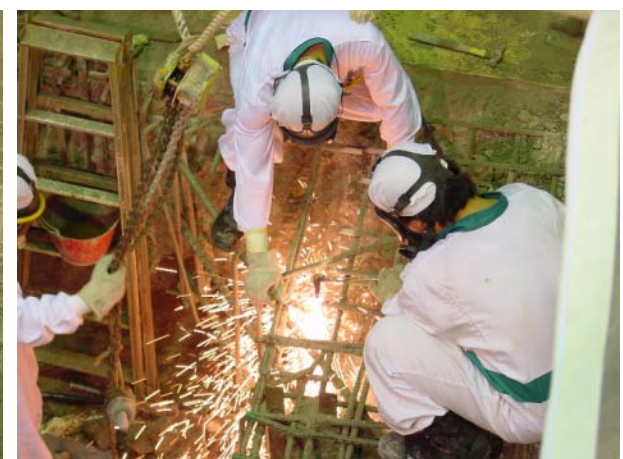
写真 4.2 (1/2) ポンプ洗浄室開口部の拡大作業

メンテナンス用架台撤去  
(ガス溶断による撤去)

はつり作業用グリーンハウスの設定

ハンドブローカーによる表層はつり作業

表層はつり状況

ハンドブローカーによるはつり作業

拡大開口部不要鉄筋の溶断

ポンプ洗浄室開口部の拡大及び室内の整備作業は、開口部拡大に伴う開口部コンクリート打設後の養生期間を考慮して、平成 12 年 8 月下旬より実施し、旧主中間熱交換器の固体廃棄物貯蔵設備への搬入がジャストインする平成 13 年 3 月中旬までの間で実施した。ポンプ洗浄室内部の既設架台の撤去は、ガス溶断にて行うため、地下 2 階（GL－15,100mm）の床面養生にトタン板を使用した。切断は、下方に設置されているものより順次行って撤去し、最終的

には地下1階ピット（GL-2,000mm）のポンプ洗浄室開口部の拡大を行う床面まで作業足場を隙間なく組上げて実施し、この作業足場は開口部の拡大にもそのまま使用した。開口部の拡大（以下「はつり作業」と称す。）は、床の表層（約10mm）を最初にはつり、汚染検査により汚染の有無を確認した結果、汚染は検出されなかったが、管理区域内における床表層部のはつりコンクリートであるため、念のため放射性廃棄物として取り扱うこととし、ドラム缶処理とした。床深層部のはつりコンクリートについては、床表層部に汚染が検出されなかったこと、及び床深層部の汚染検査でも汚染が検出されなかったことから、床深層部のすべてのはつりコンクリートを新たに製作した収納容器に収納し、産業廃棄物として取り扱った。

はつり作業は、配筋されていた鉄筋を曲げ戻して再利用するため、配筋を切断しないように残しながら行った。はつり作業の要領は、ハンドブレイカーにて破碎するため、破碎時の粉塵が大量に発生するため、粉塵の拡大を防ぐ目的でグリーンハウスを設置し、作業員の保護のために全面マスクにタイベックスーツ着用にて対応した。また、ハウス内の換気は、局所排風機にプレフィルタ、ヘパフィルタを設置し、その排気を既設の排気系に接続して行った。

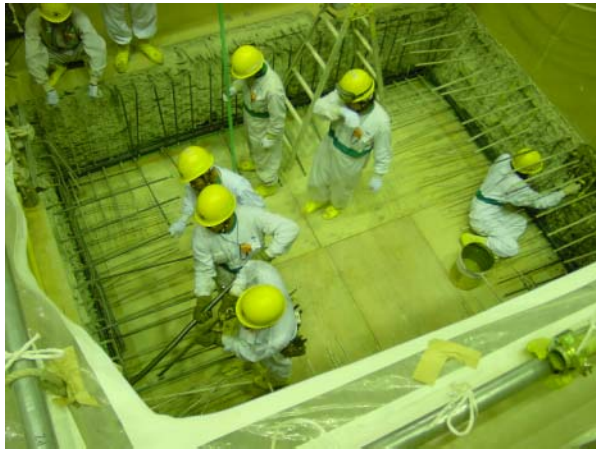
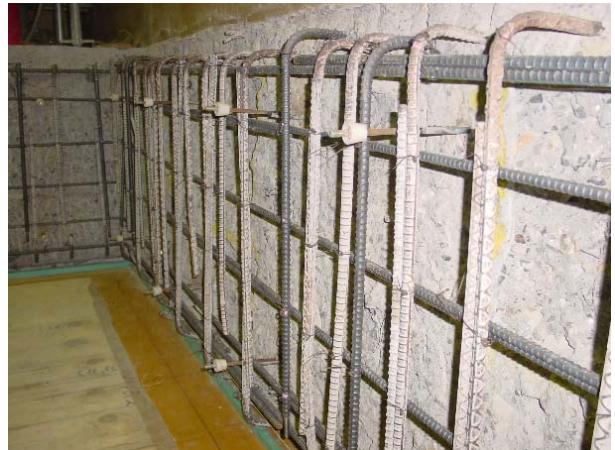
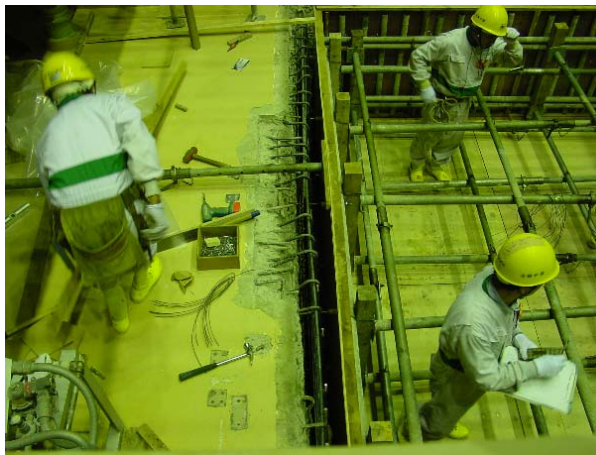
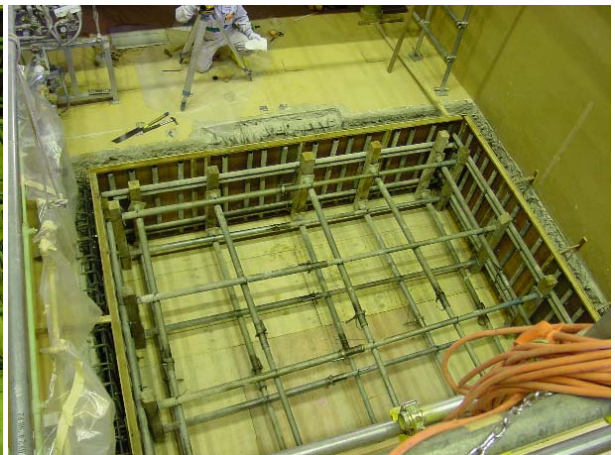
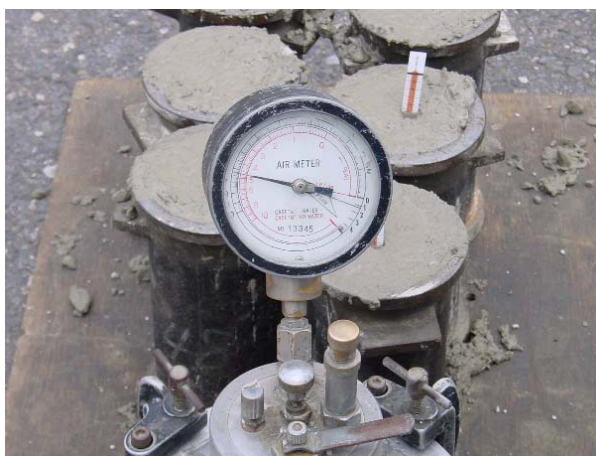
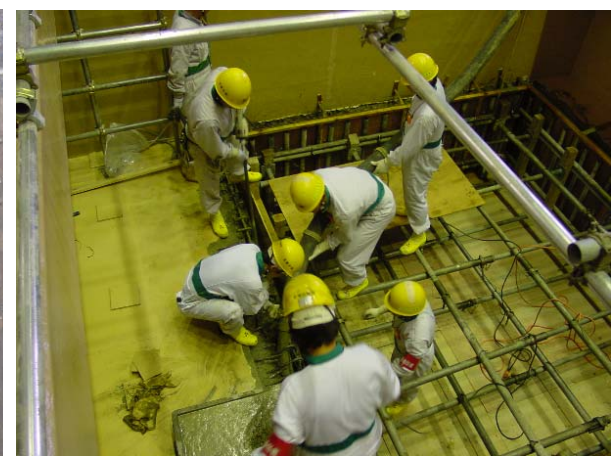
写真 4.2 (2/2) ポンプ洗浄室開口部の拡大作業

開口部鉄筋曲げ戻し作業

開口部鉄筋曲げ戻し後

開口部コンクリート流し込み形枠設定

開口部流し込み  
コンクリートスランプ試験

開口部コンクリート流し込み作業

新たな開口部を形成するためのコンクリート打設は、既設コンクリート部との収縮率の違いから密着が困難であるため、仮に新設コンクリートと既設コンクリートの剥離が起ったとしても、脱落がなく遮へい体の設置される床の機能を維持できるように補強筋を入れるとともに、新設コンクリートと既設コンクリートとの接合面に傾斜を付け、目荒し状態とする施工方法で密着性を確保する対応を行った。

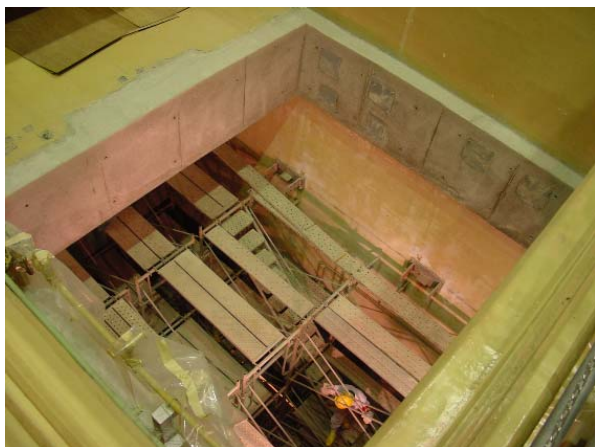
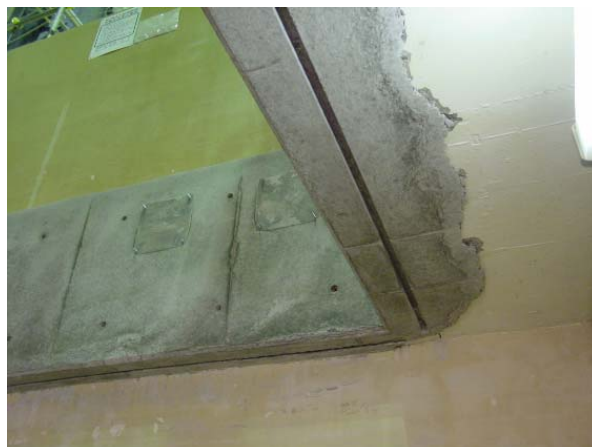
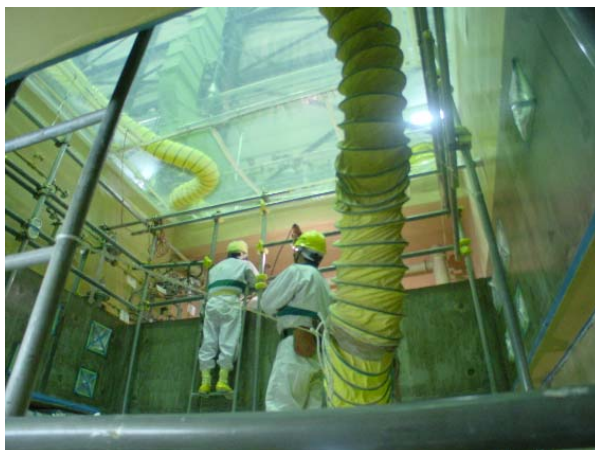
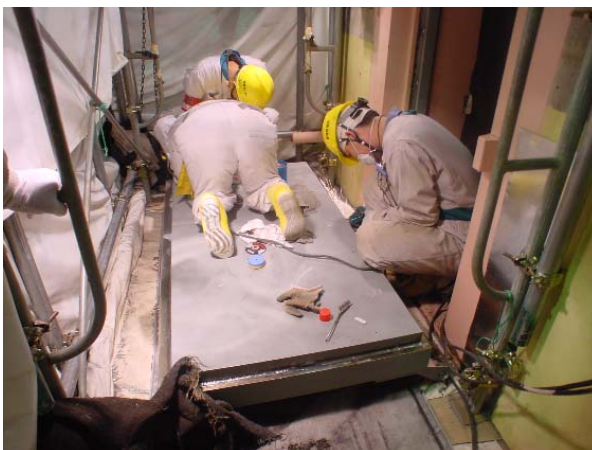
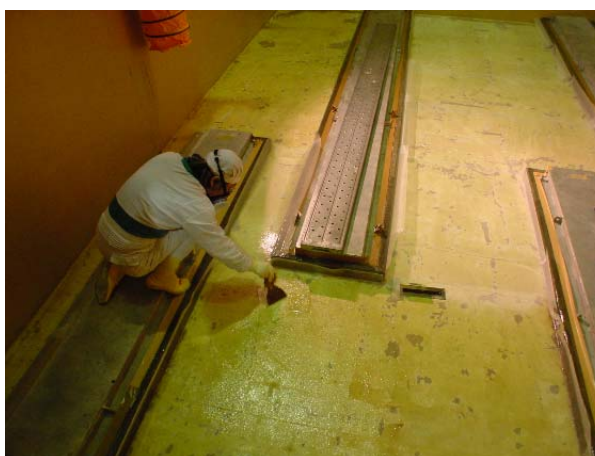
写真 4.3 (1/3) ポンプ洗浄室内部の整備及び遮へい体の設置作業

開口部後打ちコンクリート  
(形枠取外し)

室内塗装作業

地下 2 階入口遮へい扉  
(遮へい体強化鉄板の溶接作業)

旧主中間熱交換器保管架台  
固定金具設定及び壁面塗装状態

旧主中間熱交換器保管用  
ベース設定及び床塗装

固体廃棄物貯蔵設備内部の塗装は、建物が危険物取扱所に指定されていること、及び汚染した場合でも容易に除染が行えるように難燃性のエポキシ塗料にて塗装した。

入口遮へい扉の遮へい強化は、板厚100mmの扉に板厚50mmの鉄板（一般構造用炭素鋼SS400）を溶接して対応した。入口遮へい扉の場合は、開口部隙間からのストリーミングが問題とならないように、扉の受け側にも板厚50mmの押縁を設置した。

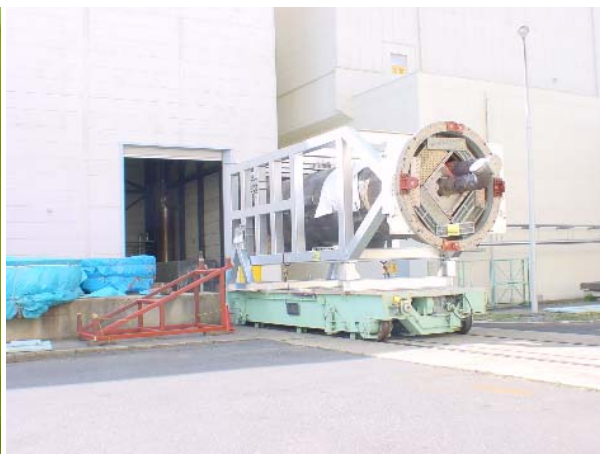
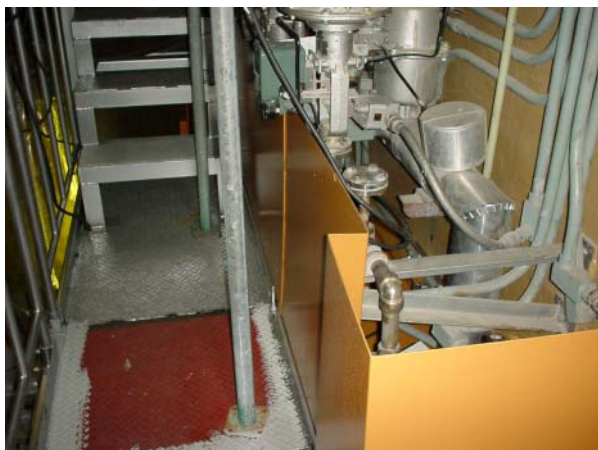
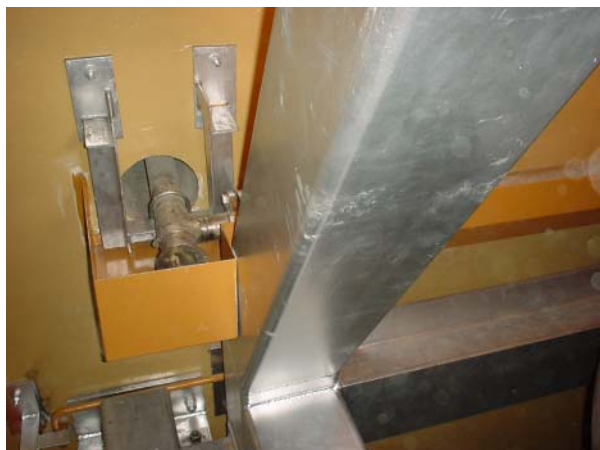
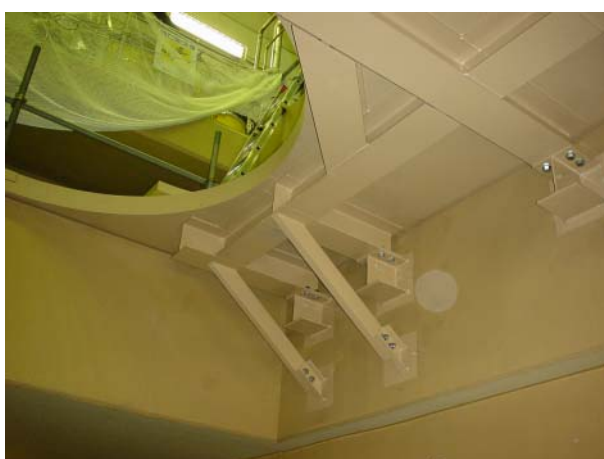
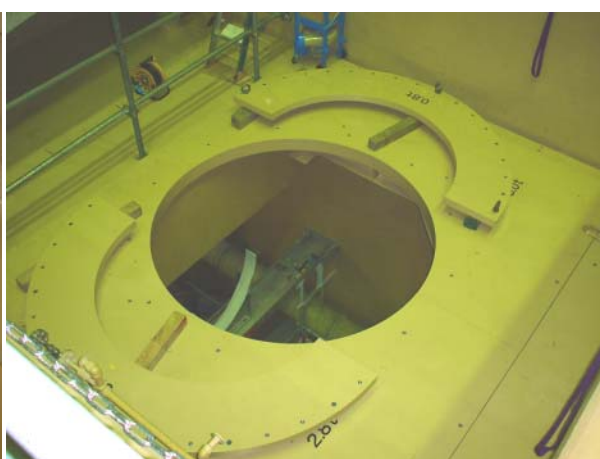
写真 4.3 (2/3) ポンプ洗浄室内部の整備及び遮へい体の設置作業

貯蔵設備塗装後室内状況

旧主中間熱交換器の原子炉建物から  
メンテナンス建物への移動

固体廃棄物貯蔵設備室内の洗浄水配  
管及び廃液配管への受樋設置

ポンプ洗浄槽及び遮へい体支持架台

遮へい体 2 及び 3 設置

禁水対策としては、室内を通過している高レベル機器洗浄設備の洗浄水配管及び廃液配管から水又は廃液が万が一漏えいした場合の対策として受け樋を設置した。室内壁面の結露防止対策として除湿機、床及び壁面の結露状況監視対策として監視カメラをそれぞれ設置した。

遮へい体の設置は、拡大したポンプ洗浄室の開口部へ設置するものであり、ポンプ洗浄槽設置フランジ、洗浄槽内部にも同様な遮へい機能を持たせるため、開口部全断面において規定以上の遮へい効果が得られる板厚の鉄板(一般構造用炭素鋼 SS400)を設置した。

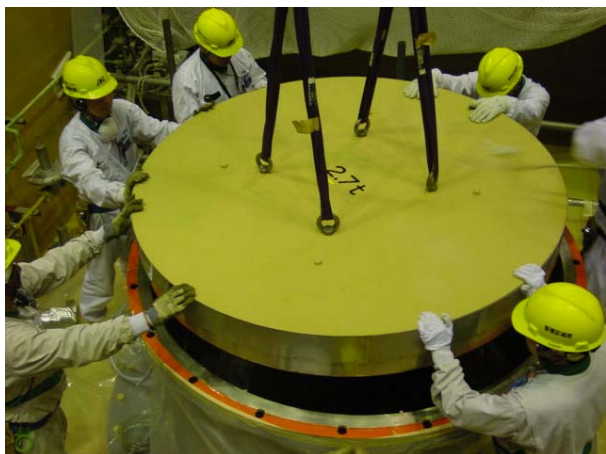
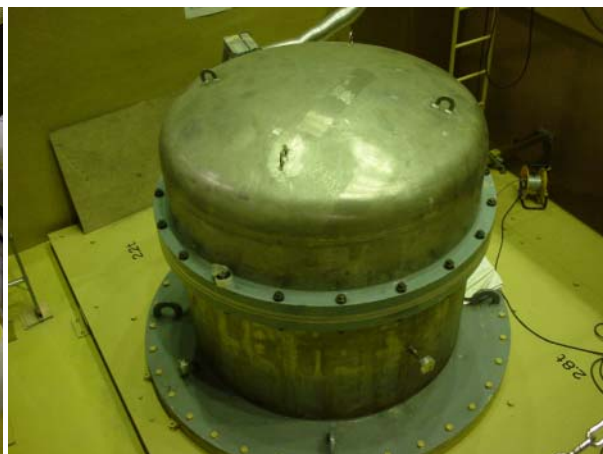
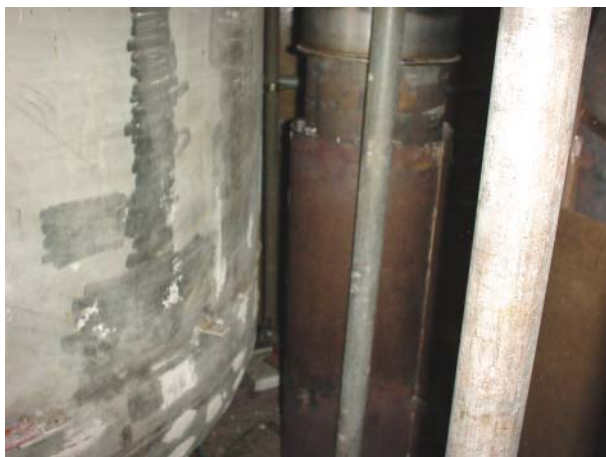
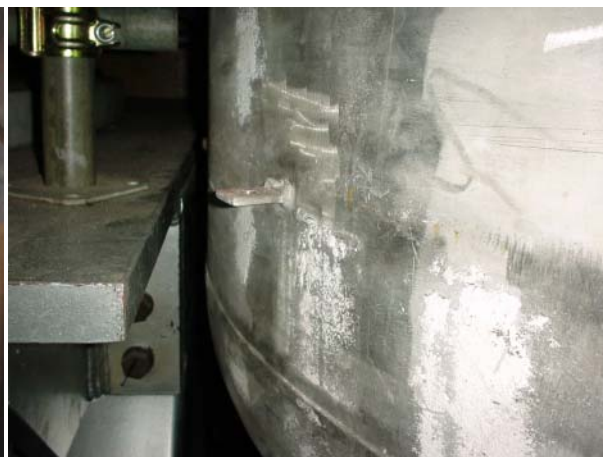
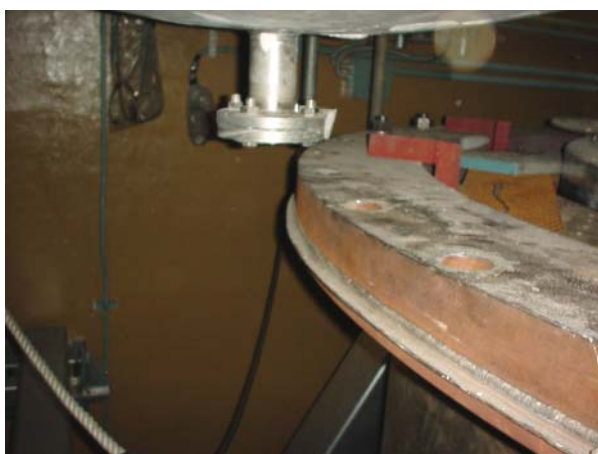
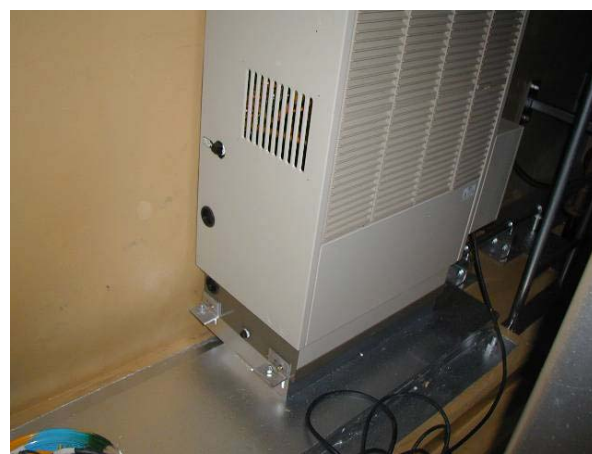
写真 4.3 (3/3) ポンプ洗浄室内部の整備及び遮へい体の設置作業

遮へい体 1 ポンプ洗浄槽内設置作業

遮へい体及びポンプ洗浄槽設置状態

ポンプ洗浄槽と旧主中間熱交換器  
(A)2 次側配管との据付ギャップ  
(約 56mm)

ポンプ洗浄槽と旧主中間熱交換器(B)  
保管架台との据付ギャップ  
(約 33mm)

ポンプ洗浄槽と旧主中間熱交換器(A)  
フランジとの据付ギャップ  
(約 68mm)

室内結露防止のための除湿機

今回の改造した固体廃棄物貯蔵設備の高さは約 15,000mm であり、誤差を考慮した場合、旧主中間熱交換器を搬入し、その後ポンプ洗浄槽を定位置に戻した場合に、旧主中間熱交換器とポンプ洗浄槽の干渉の可能性が考えられたが、設計、現場調査を通じて綿密な検討・配置設計を行うことにより、約 33mm～68mm のギャップが確保できた。
