土壤埋設鋼材の長期腐食挙動に関する研究（VI）

（動力炉・核燃料開発事業団 委託研究成果報告書）

日本鋼管工事株式会社

The Objectives of this study are to investigate the long term corrosion behavior of carbon steel in the soil environment and to develop the corrosion model of carbon steel on the basis of obtained data. These models will be used for the long-term prediction of carbon steel overpack.

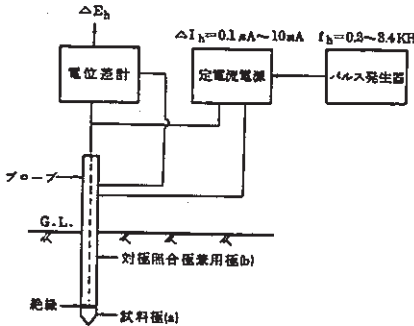
項目	調査内容
<p>① 土壤比抵抗</p>	<p>測定土壤にプローブを打ち込みプローブの試料極 (a) と対極 (b) との間に定電流パルス ΔI_h を印加した時の (a) 極 - (b) 極間の応答電圧 ΔE_h を測定し、下式により土壤抵抗 R_s、土壤比抵抗 ρ に換算した。</p> $R_s (PR) = \frac{\Delta E_h}{\Delta I_h}$ $\rho = \frac{R_s(PR)}{K_1}$ <p> R_s : 土壤抵抗 ρ : 土壤比抵抗 K_1 : プローブ係数 </p>

<p>図8 土壤比抵抗 ρ、土壤抵抗 $R_s (PR)$ の測定原理</p>
<p>② プローブ腐食速度 ③ プローブ分極抵抗</p>	<p>上記、測定系においてコロージョモニターにより分極抵抗及び自然腐食速度を計測した。分極抵抗とはプローブをある土壤中に打ち込んだ場合の腐食反応抵抗である。自然腐食速度とはプローブ係数を分極抵抗で除したものであり、自然腐食における速度の大きさを示すものである。</p>

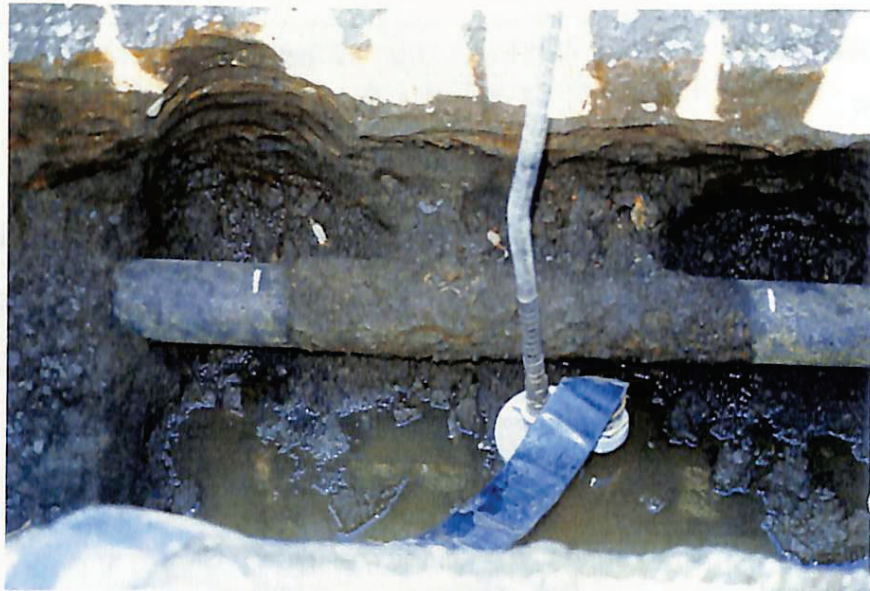
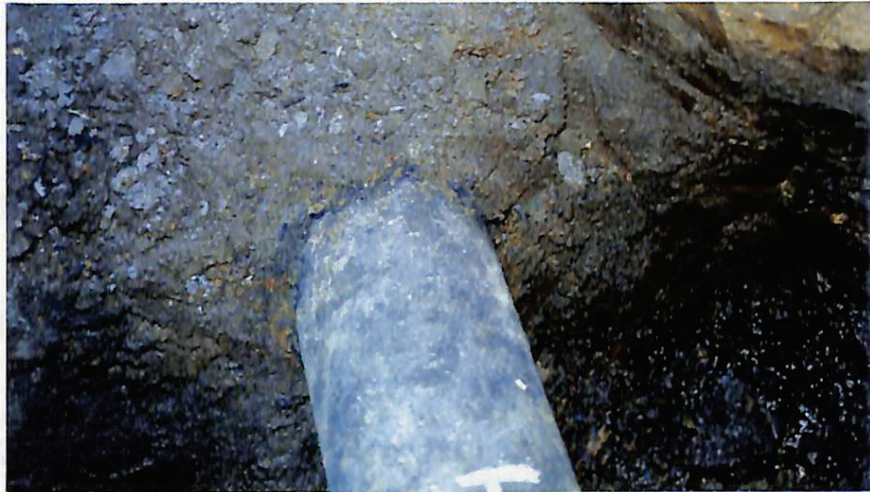
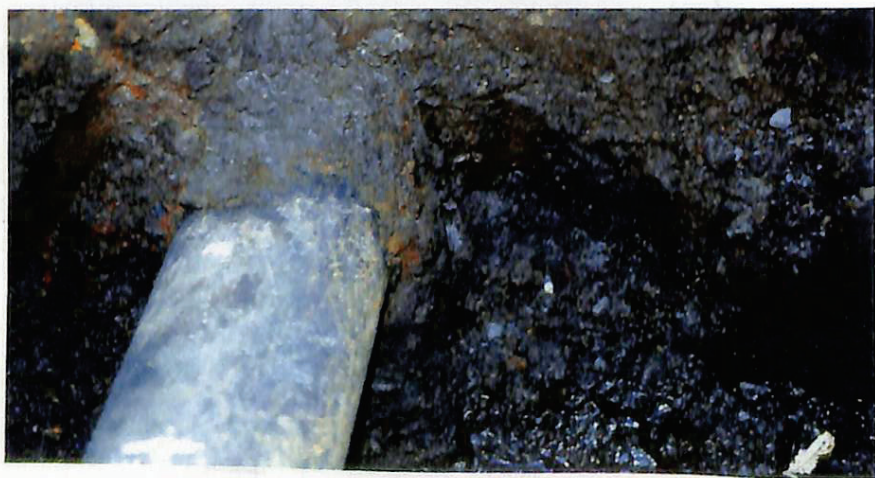
photo 1 Condition of Soil Around Pipe (Hazawa)

- ① 管周方向については、土壌比抵抗は 4,340～6,310 Ω cmの範囲にあり、平均で 5,247 Ω cmと一般土壌の値で粘土よりは高い値である。
- ② pHは平均で 7.1 と中性である。
- ③ プロープ分極抵抗は平均では 144 Ω と一般土壌より低く、粘土的な値である。
- ④ プロープ腐食速度は 0.157mm/yと、一般土壌としては低い値である。
- ⑤ プロープ自然電位は平均で-730mVと一般土壌的な電位となっている。管対地電位も平均は-544mV と铸铁管の一般的な電位である。
- ⑥ 酸化還元電位は平均値で+289mVを示し、管上は 420mVと一般的であったが、管下は 100～200mV 位でやや還元性環境である。
- ⑦ 湧水は掘削時はほとんどなかったが、土の採取跡のくぼみにたまる程度の湧水が見られた。

以上の結果をまとめてみると、土壌の比抵抗は粘土より高い値であり、管対地電位とプロープ自然電位の値は一般的な値である。酸化還元電位は管上土壌と管下土壌で異なり、管下は還元性環境であることを示している。

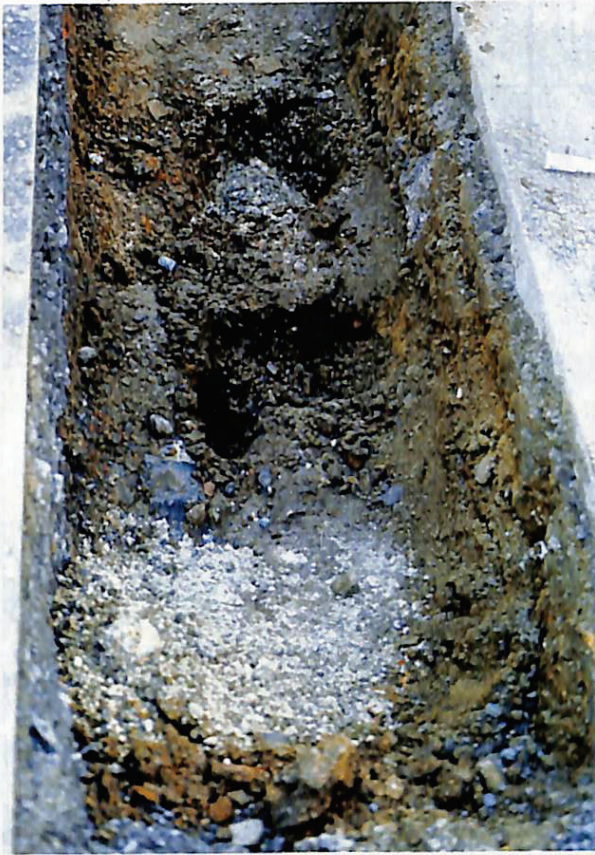
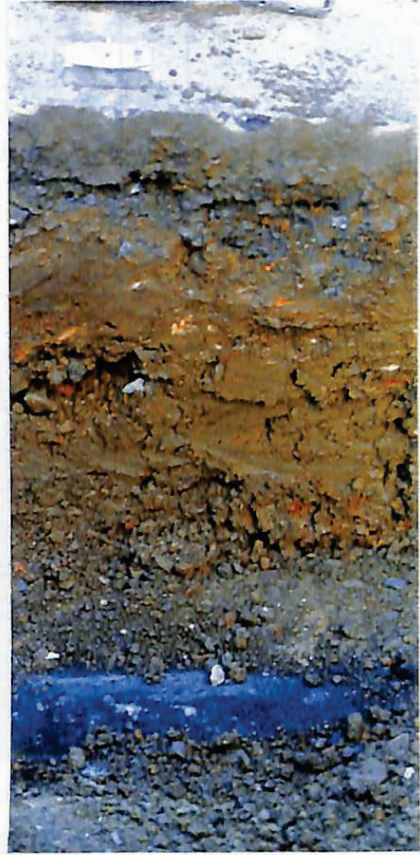
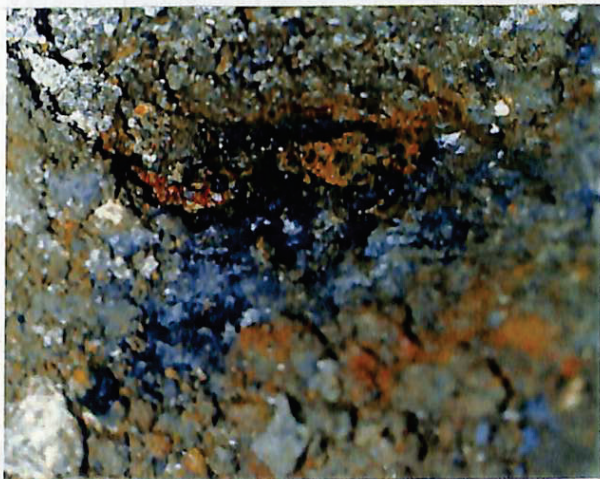
photo 2 Condition of Soil Around Pipe (Hanasaki)

- ① 土壌比抵抗は、平均で $4,447 \Omega \cdot \text{cm}$ と一般土壌の平均と同じ位であるが、中央部と下流側の管下 (6 H) 土壌の抵抗は、 $2000 \Omega \cdot \text{cm}$ 位で粘土の値である。このように、土壌比抵抗の差が大きい環境である。管下測定値は管下土層である土丹層の影響と考えられる。
- ② 腐食速度は、平均で 0.08 mm/y と一般的な値である。ただし、下流側 6 H の値は、分極抵抗からみて異常に小さい。石か何かに当たっていたと考えられる。
- ③ プローブ分極抵抗は、平均で 346Ω と一般的である。土壌比抵抗と同様に、中央と下流側の管下の値が管上の $2/3$ 位の値となっていて、低い値である。
- ④ プローブ自然電圧は、平均で -727 mV と一般的な値である。ただし、中央部は -640 mV と貴な値となっている。
- ⑤ 管対地電位は、平均で -533 mV と一般的な値である。管上と管下、上流と下流の間で電位の差は少ない。
- ⑥ 酸化還元電位は、上流側 1 2 H を除いて 400 mV 以上であり、酸化性の土壌を示している。全体にバラツキが小さい。
- ⑧ PH は、平均で 7.3 であり中性を示し、範囲も 7.0~7.5 であり差は小さい。

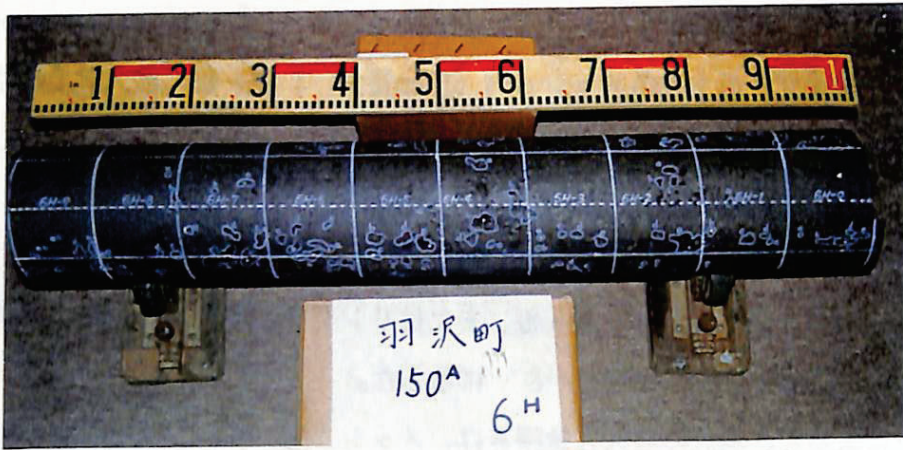
Photo- 5 Outview of Pipe (Hazawa)

これによると、羽沢の最大孔食深さは、メッシュNo. 12H-1の5.0mmであった。次はメッシュNo. 3H-3の4.0mmであった。各メッシュの最大孔食深さの平均は、2.10mmであった。孔食は12H、3H方向に多く見られた粘土と思われる。6H、9Hの方向は孔食が少なく、最大孔食深さはメッシュNo. 6H-4の2.3mmであった。孔食は管上側から管右側(12H方向管~3H方向)にかけて長手方向にみられ、12Hは平均で2.36mm、3Hは平均で2.73mmとやや大きな腐食であった。一方9Hと6Hの長手方向の腐食は平均で1.6mmと1.7mm程度であった。

付着土除去後の管体状況では、管天側は赤く凹凸の激しい錆コビが多い表面となっており、小石の付着もみられた。管下6 H方向は、黒い均一な錆におおわれた部分が多く見られ、中央部の赤サビ下に腐食が見られた。プラスト後の管体の腐食状況は、管天側から3H（左側）方向に腐食が見られた。3 H方向の赤いサビコブ部分に大きな腐食がみられた。管下部分は均一なこげ茶のロームに覆われており、6 H側の2.3mm が最大腐食深さであった。埋設経過年30年としては全般に腐食は大きかった。

腐食量（マクロセル腐食を含む）は最大孔食深さは5.0mm であり、平均孔食深さが2.10mm であった。これらを腐食速度で見ると、最大孔食腐食速度は0.167 mm/yで、平均孔食腐食速度 0.070mm/yであった。

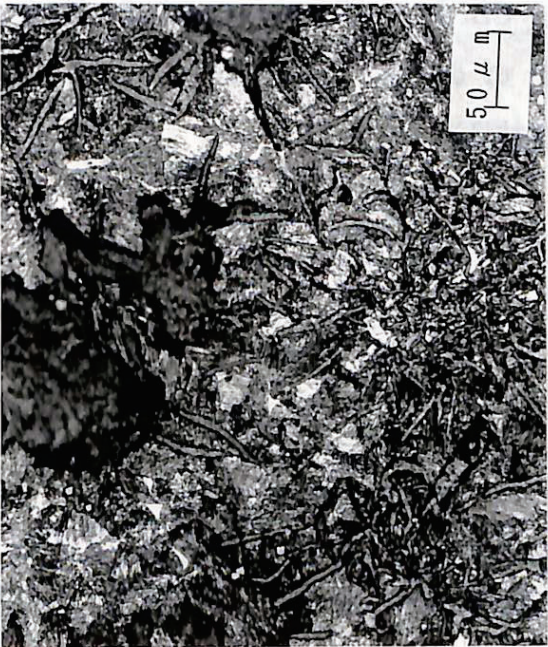
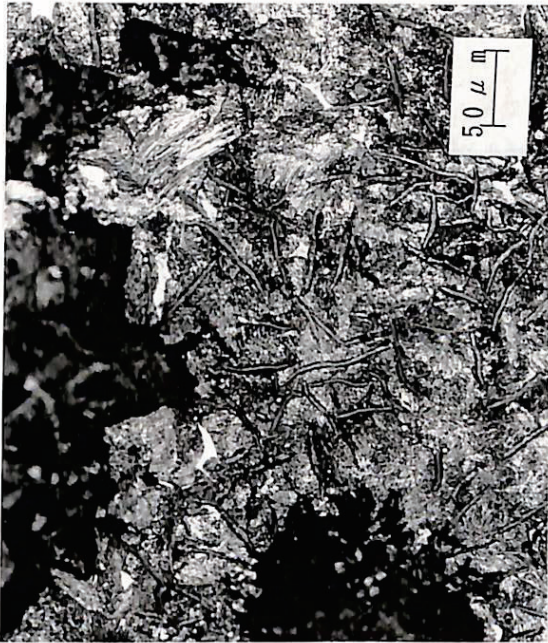
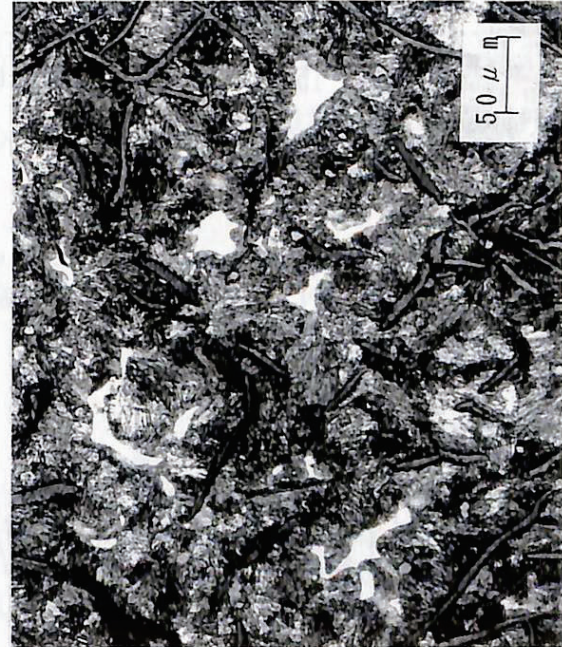
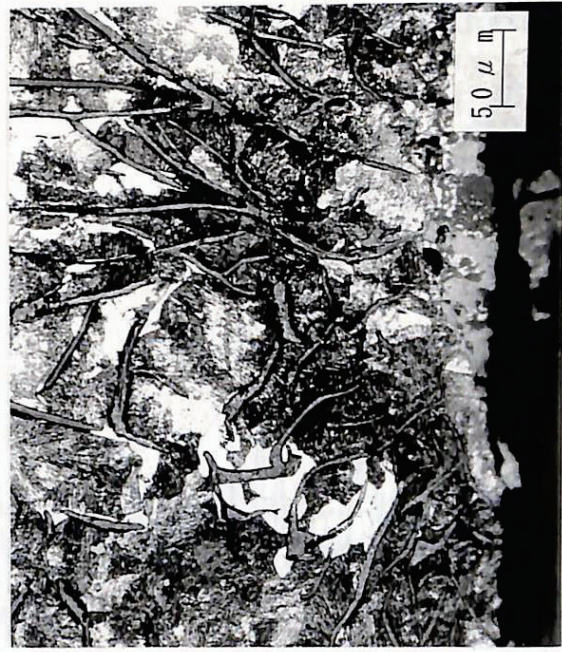
Photo -6 Micro and Macro Structures of Cross Section of Test Piece (Hazawa)

掘上げ管の管端部の内面のモルタルライニングを除去してから、Figure -13に示す位置でテストピースを切り取り、断面、マクロ、ミクロ組織観察を行った。テストピースの観察位置をFigure -14に示し、組織の写真を Photo-6に示す。

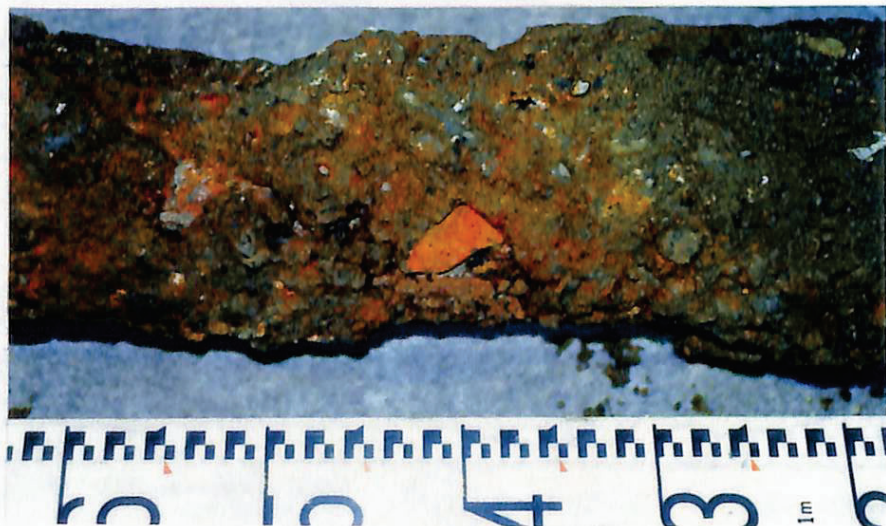
Photo -7 Condition of Soil Around Pipe (Hanasaki)

全周にわたって、茶色のロームが付着していた。この土の中に、小石、レンガの破片、壁土が混ざっていた。管体近傍は、土が黒色となっていた。管下の半分程度は粘土が付着していた。赤い錆も出ていた。12H、3H、9Hは、ローム、砂、小石や赤錆の混ざった土壌である。Photo -7に示す。

上流側12Hに給水取出し、下流側にサドルが付いていた。

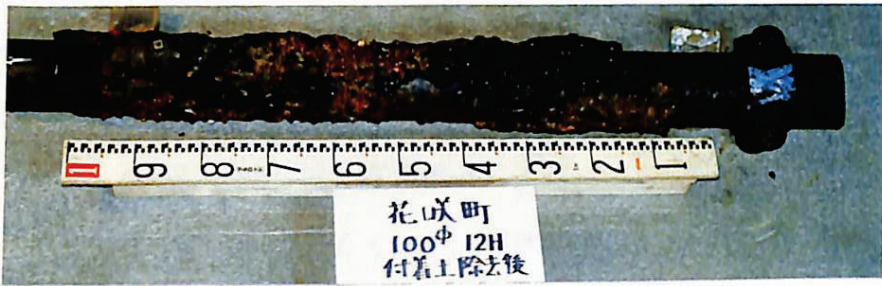
Photo -8 Condition after Removal of Adhering Soil (Hanasaki)

付着土除去後の管体状況は、全体に厚さ1cm位の土まじりの錆が付着している。色は、管天(12H)側が黒で、他が赤い色である。いたる所に小石が付着している。錆は厚く、でこぼこで均一ではない。赤錆の下は、黒色の錆層である。

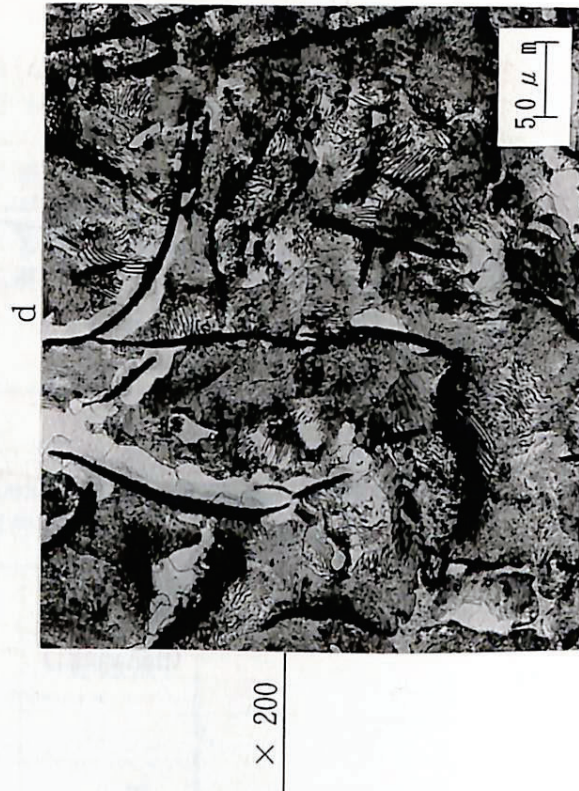
Photo -10 Micro Structures of Cross Section of Test Piece (Hanasaki)

掘上げ管の管端部から Figure -31 に示す位置でテストピースを切り取り、断面、クロ、マイクロ組織観察を行った。観察位置を Figure -32 に示し、組織の写真を Photo-10、Photo-11に示した。
