微調整棒駆動機構地震時機能維持試験 試験後分解検査報告書

(動力炉・核燃料開発事業団 委託研究成果報告書)

昭和 60 年 12 月

株式會社 日立製作所

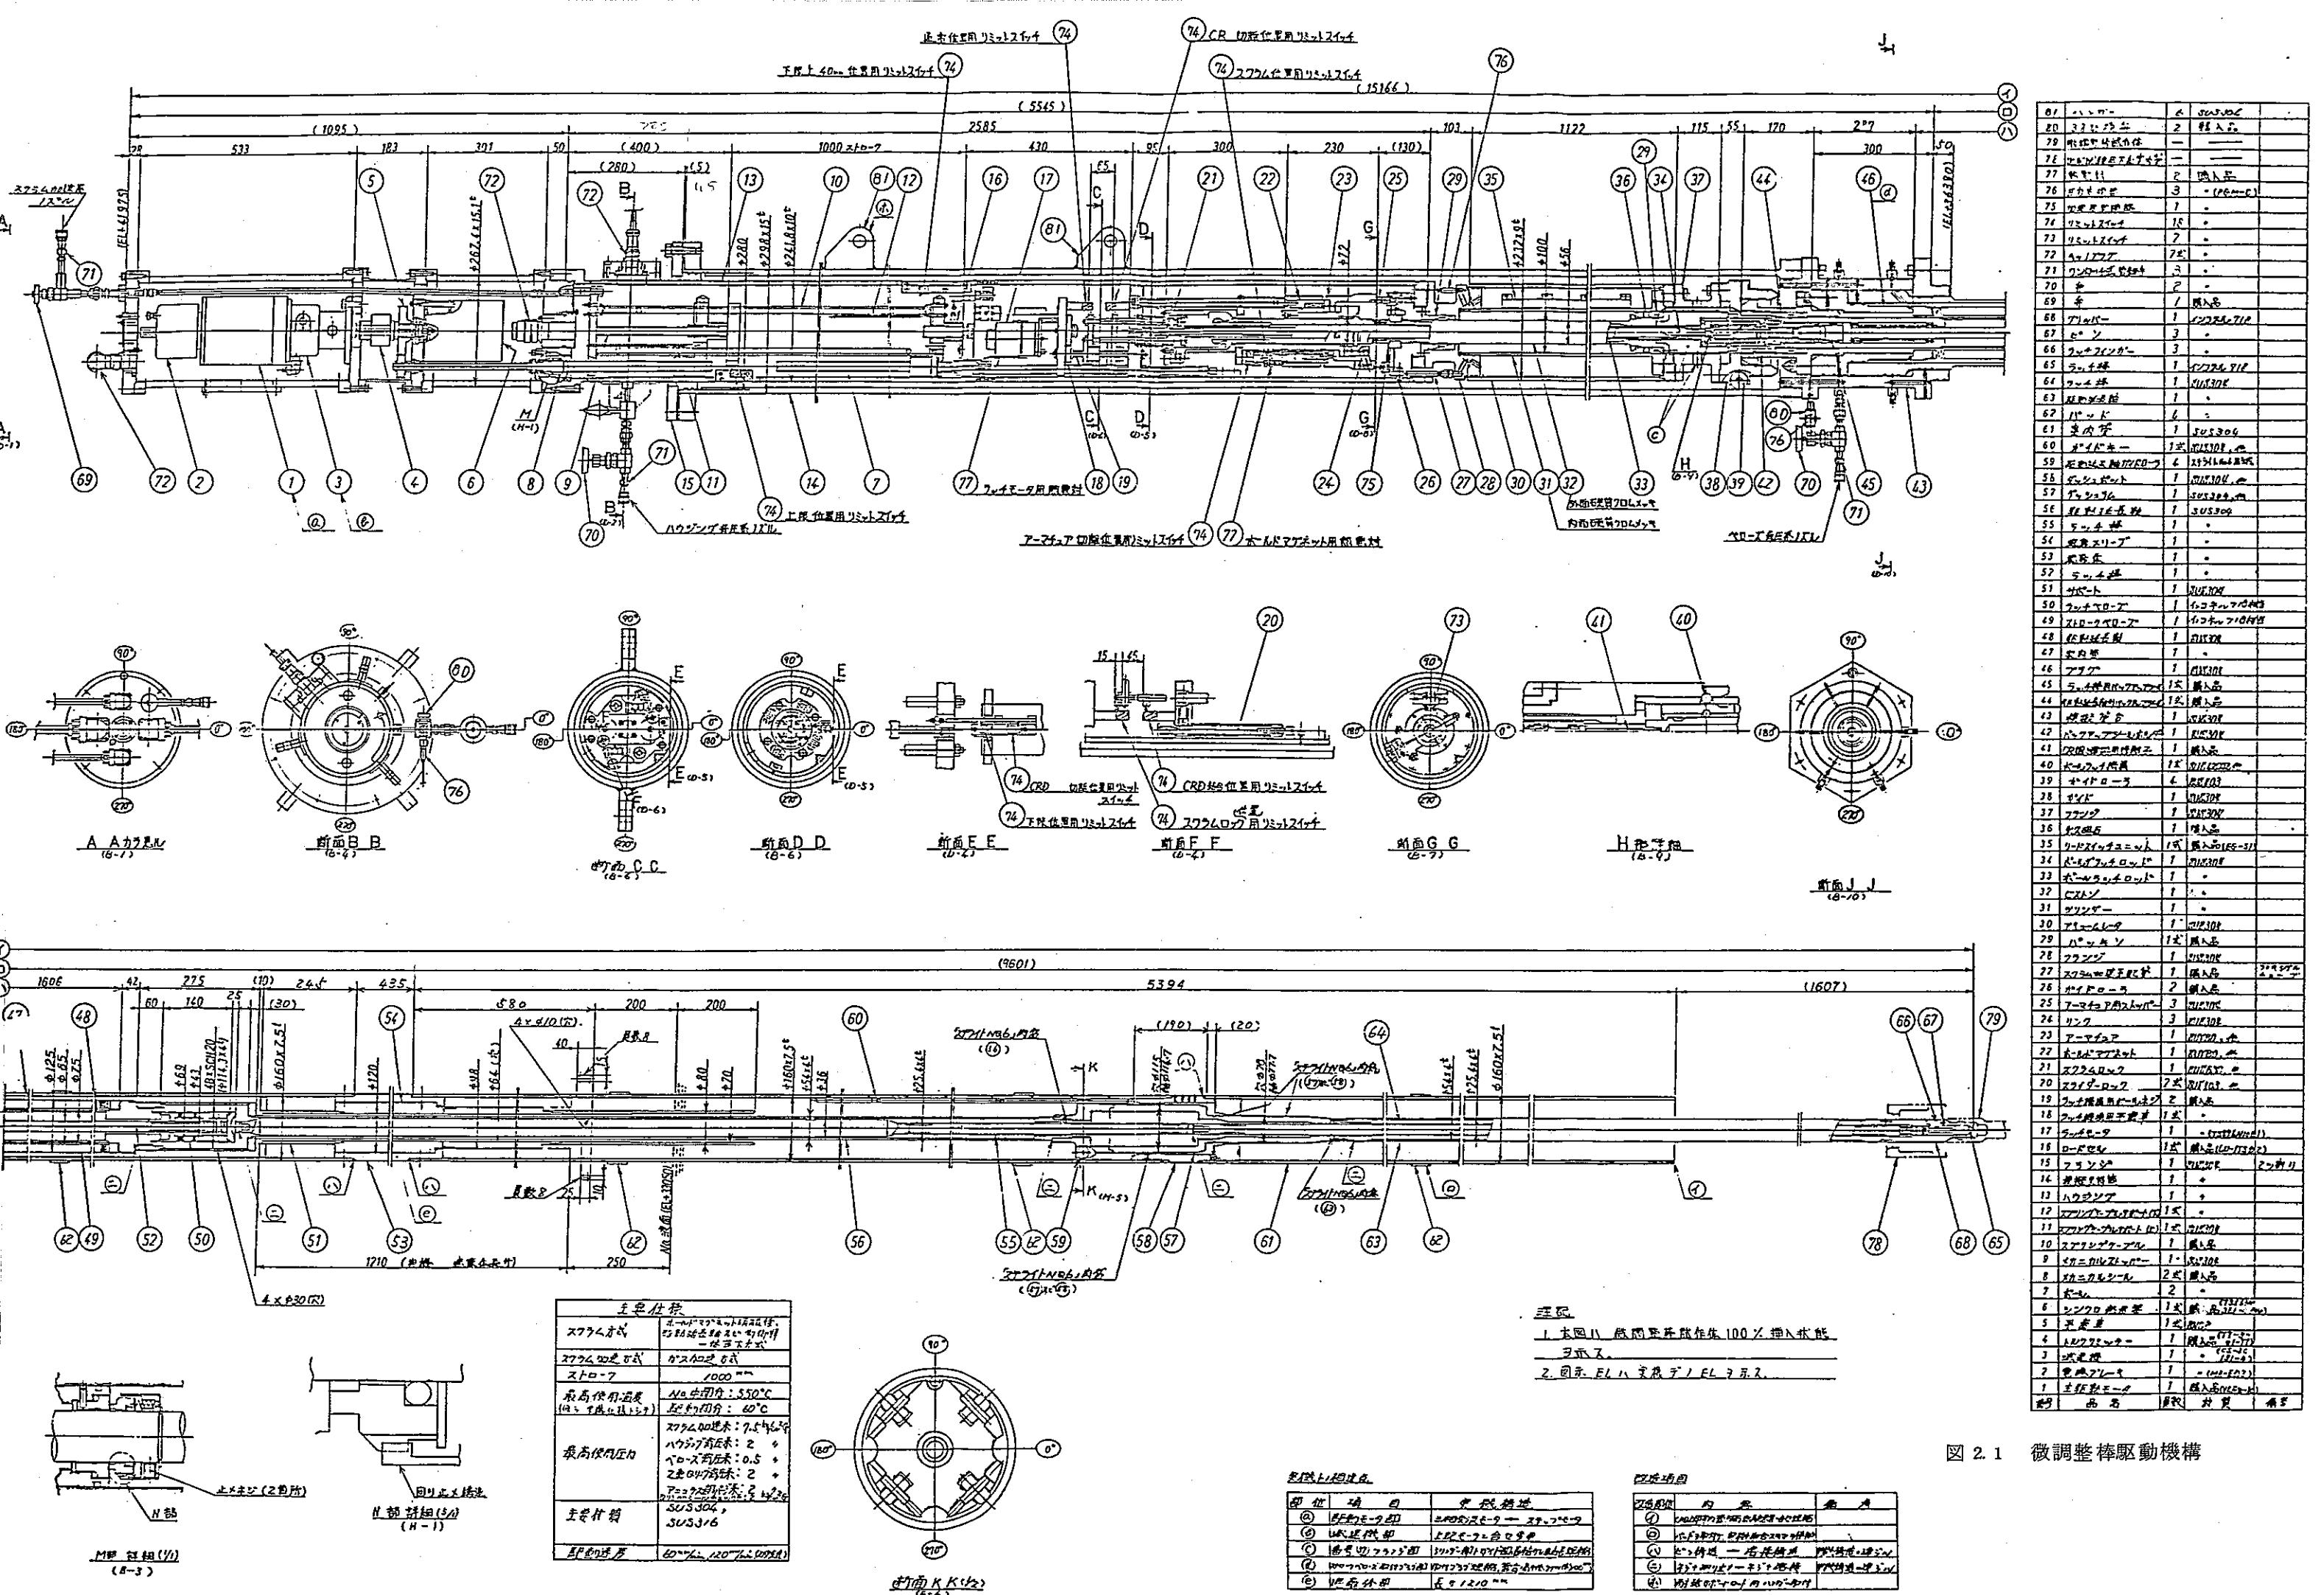
2.1 微調整棒驅動機構

図 2.1 「微調整棒駆動機構」に示すように、極数変換三相誘導モータの回転は、過負荷防止用のトルクリミッター、平歯車を介してポールスクリュに伝えられて、ポールスクリュが回転すると、ラッチ機構及びマグネットリンク機構を含めた被駆動部は、上下動する。

マグネットリンク機構は、ホールドマグネットとアーマチュアの吸着あるいは切り離れにより作動する 3 個の爪によって駆動延長軸を保持している。駆動延長軸は、グリッパーを介して微調整棒と連結している。何らかの原因で駆動機構にひっかかりを生じ、極数変換三相誘導モータにトルクリミッター設定値

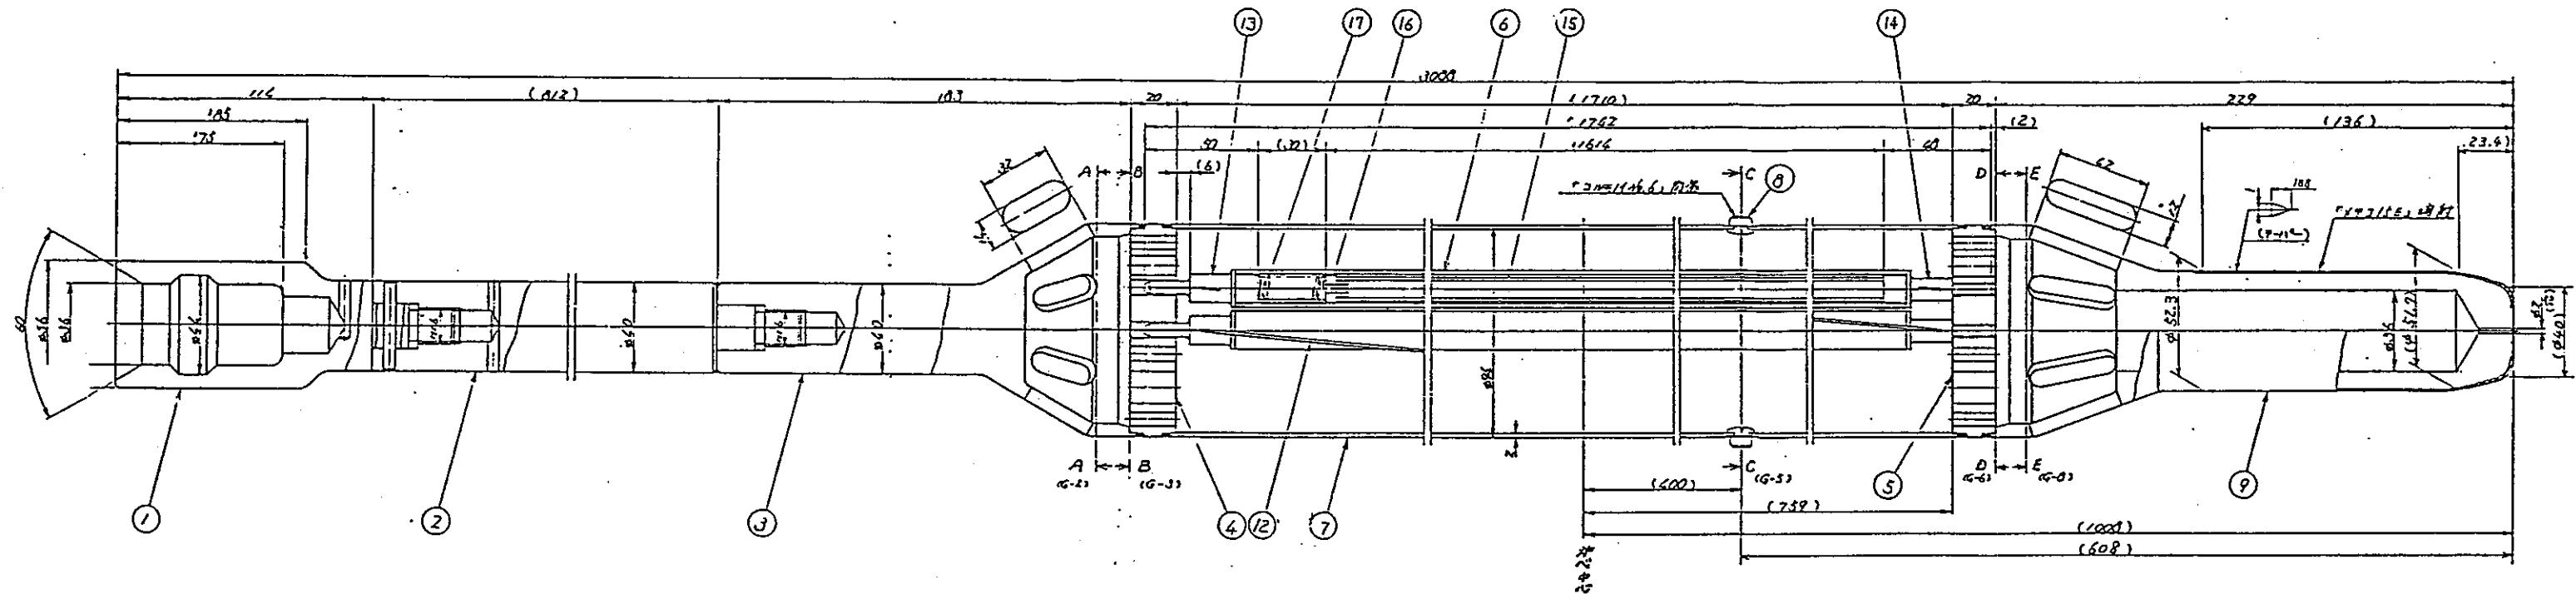
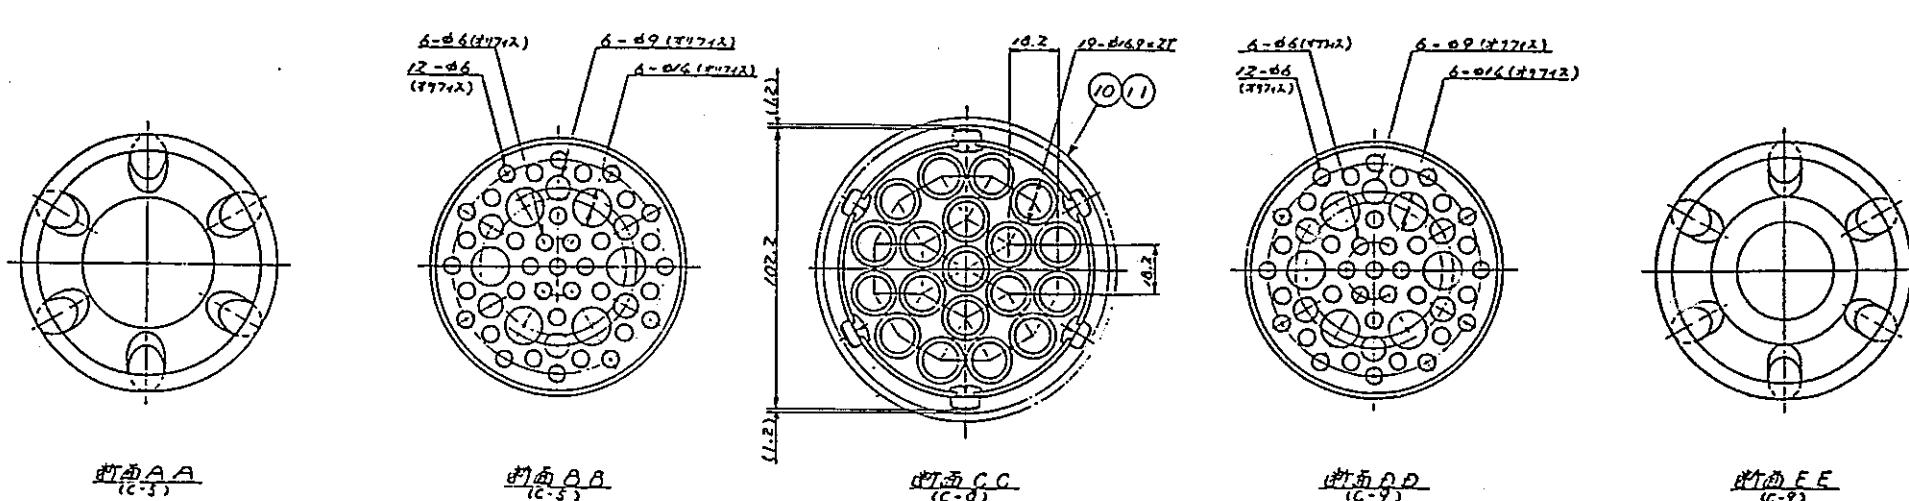
図 2.2 微調整棒

制御要素は、中性子吸収材の代わりに重量を模擬したものを被覆管中に密封したもので、端栓部構造は実機を模擬している。

19 本の制御要素は、上部グリッド板、下部グリッド板及びワイヤスペーサーにより等間隔に保護管中に収納され、微調整棒を形成している。

微調整棒の下部には、ダッシュラムを設け、調整棒下部案内管のダッシュポットと組み合わせてスクランの際の緩衝作用を行うようになっている。

微調整棒の構造を図 2.2 に示す。

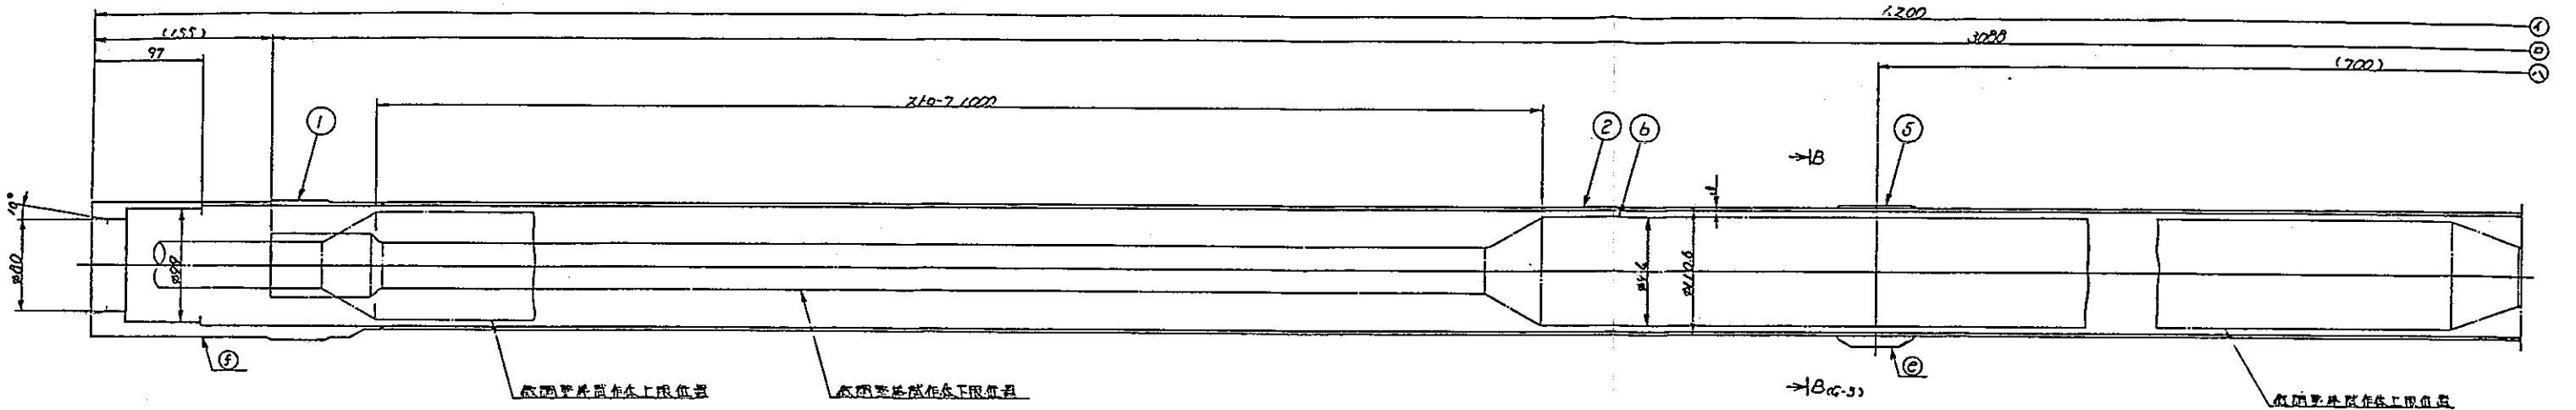
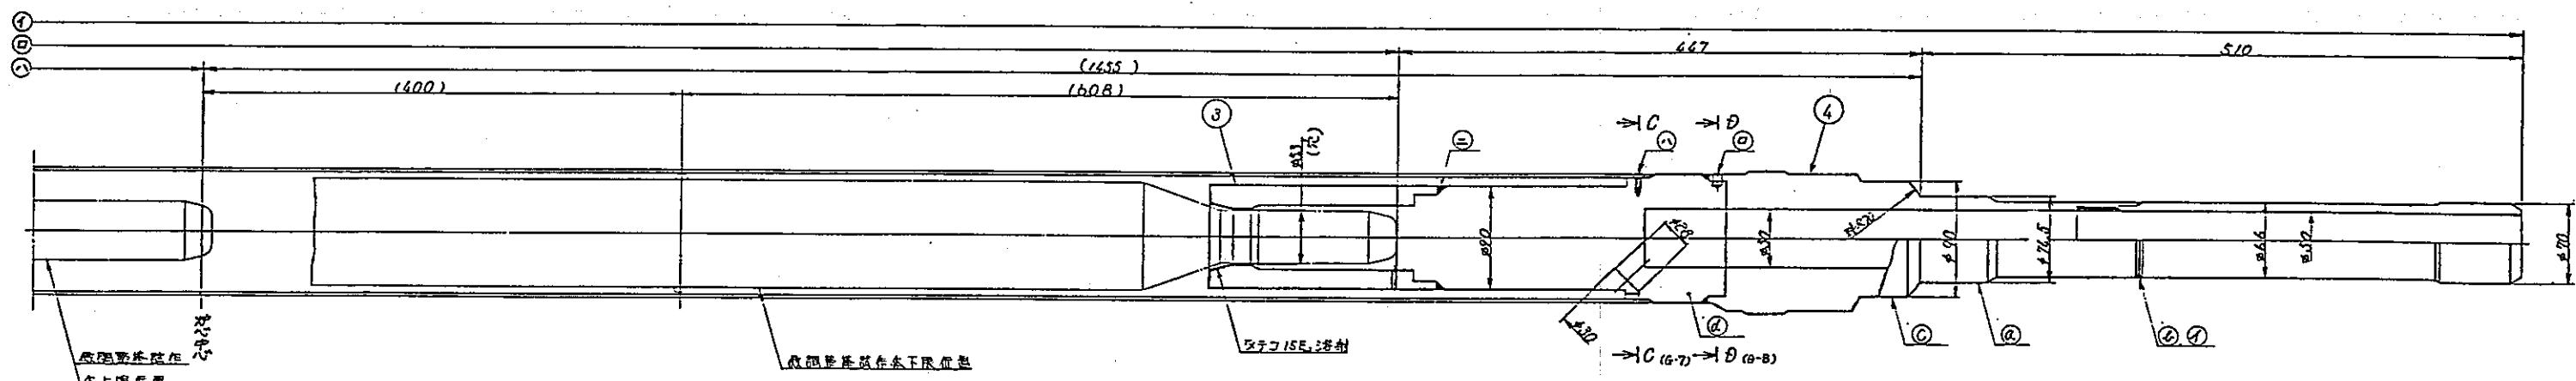
図 2.3 微調整棒案内管

調整棒下部案内管は，円径断面のラッパ管，エントランスノズル及びハンドリングヘッドから構成され，実機を模擬している。

また，調整棒下部案内管は，実機微調整棒に必要な，流量を確保できるように各部流路設計されたものである。また，調整棒下部案内管の下部には，微調整棒のスクラムの際，緩衝するためのダッシュポットを設けてある。

調整棒下部案内管の構造を図 2.3 に示す。

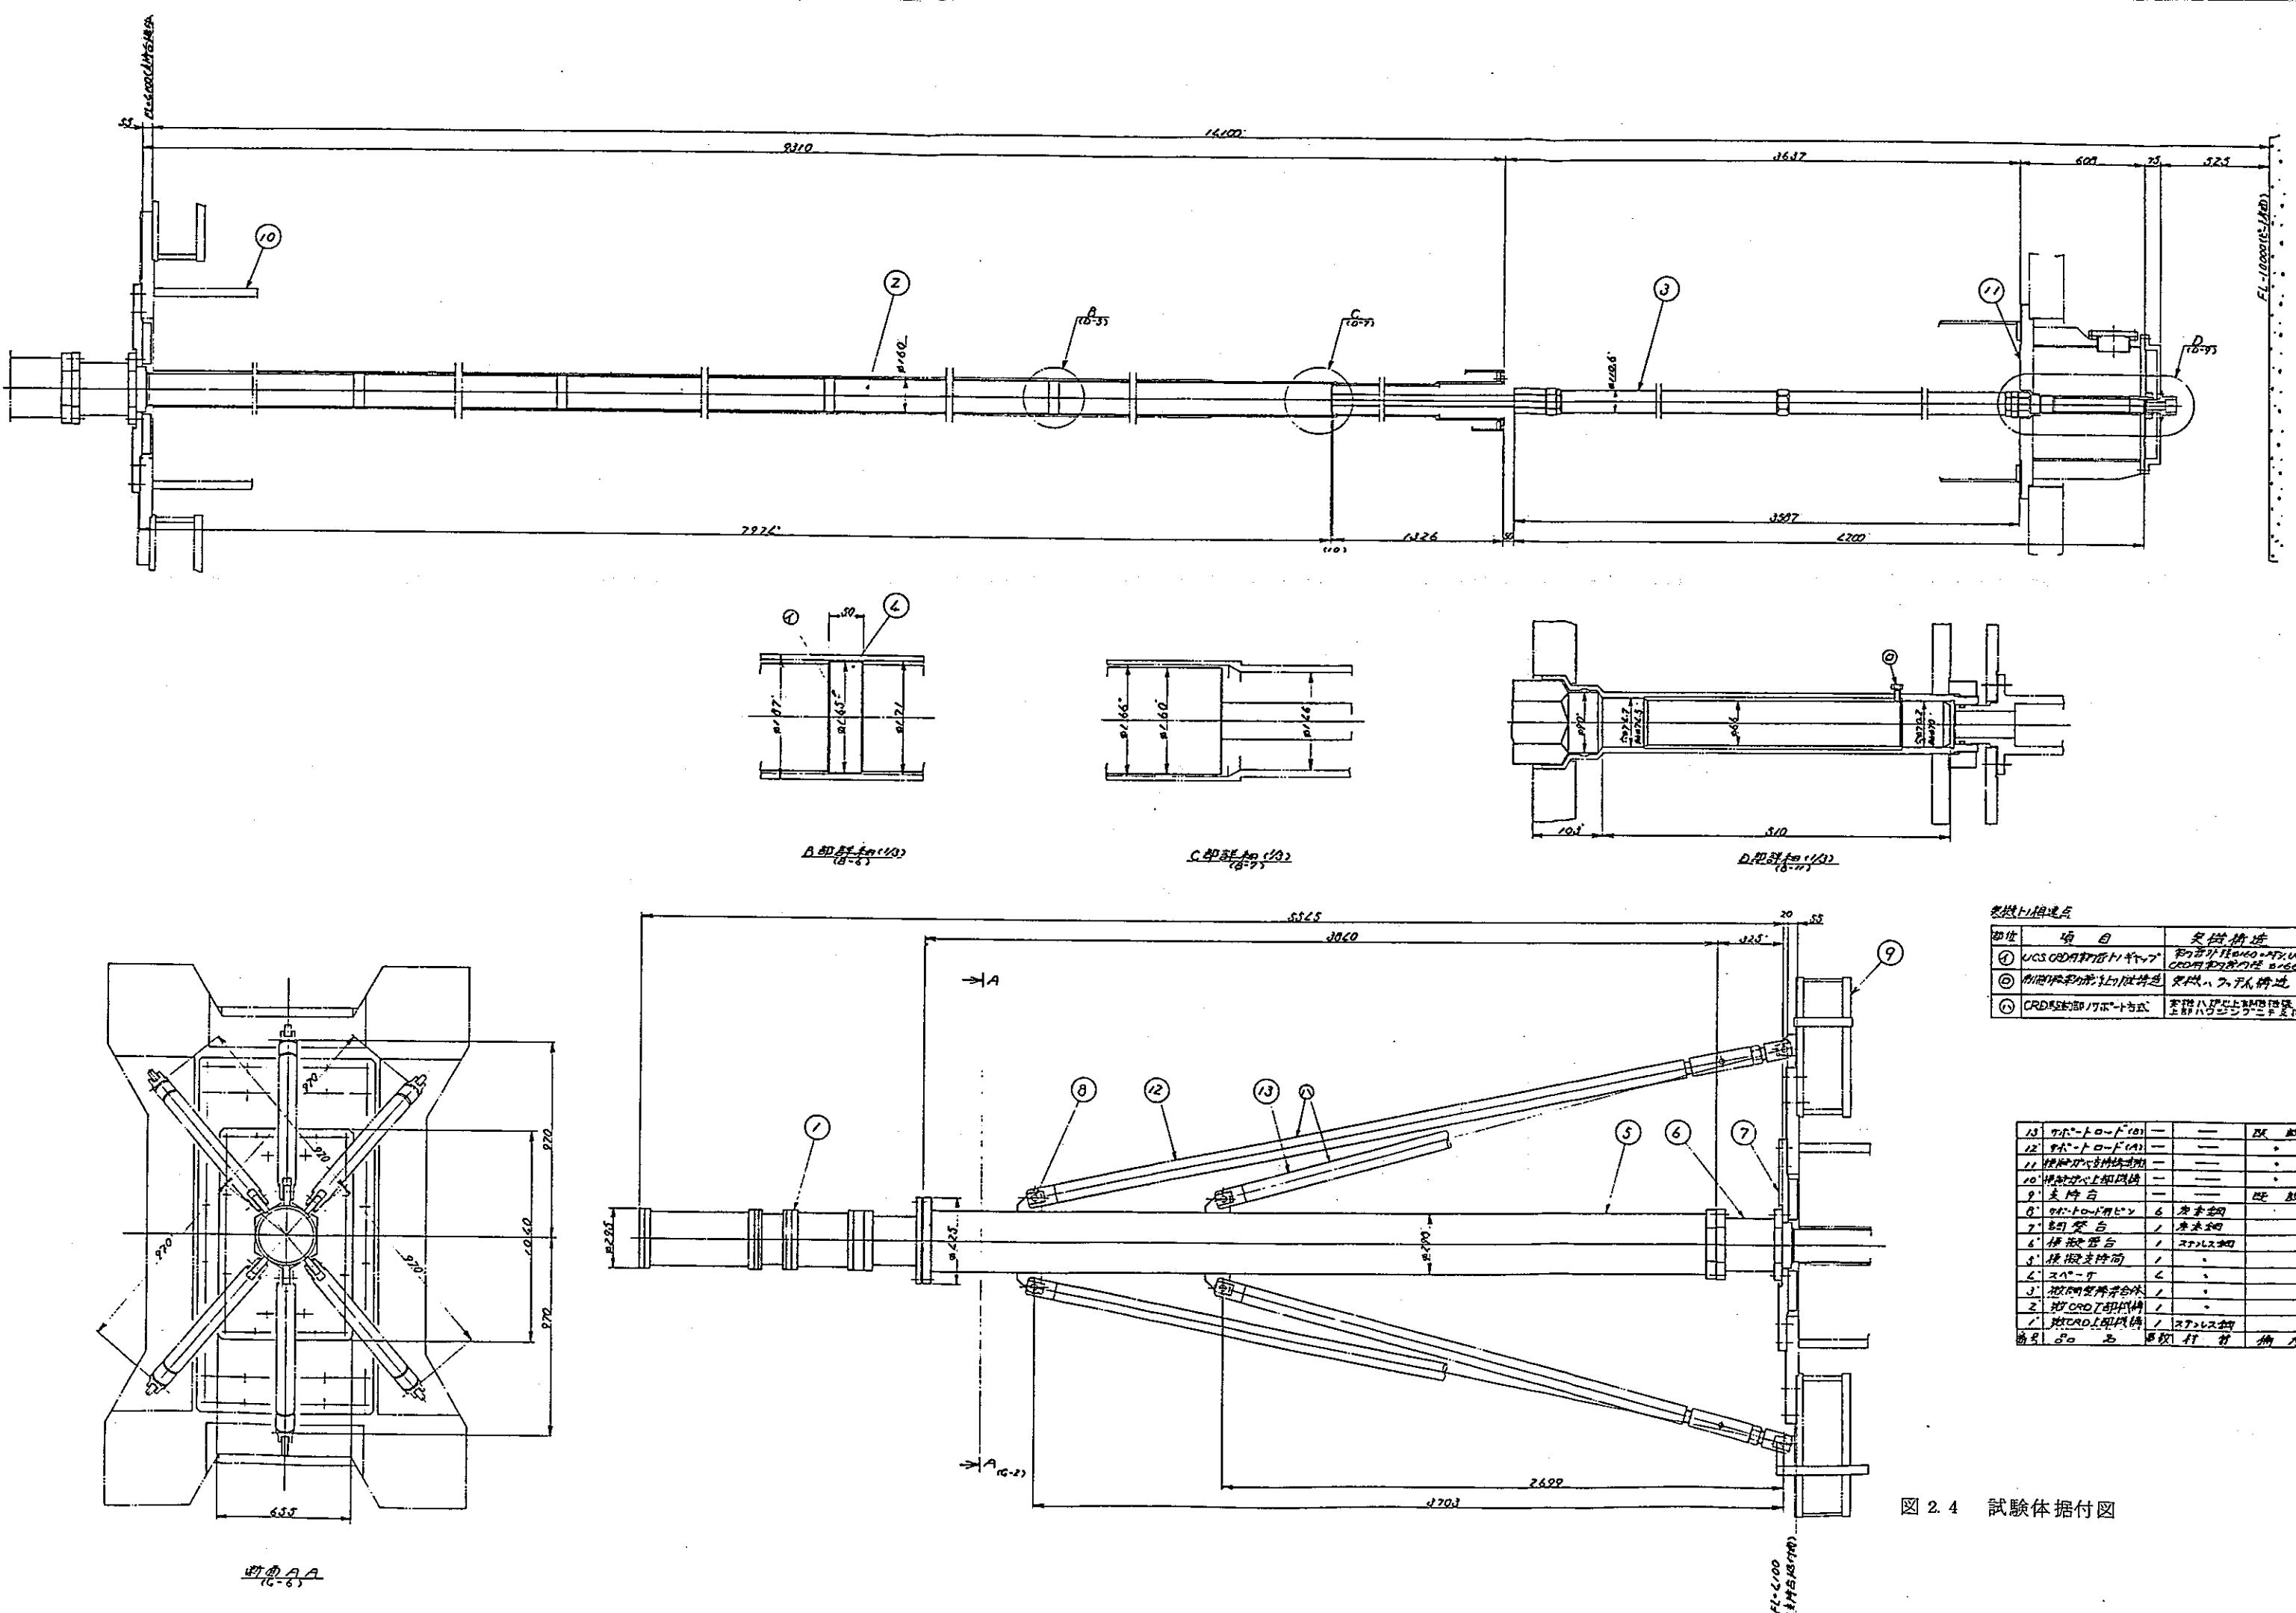
図 2.4 試験体据付図

本スクラム加速系は、微調整棒駆動機構の加速シリンダ及びアクチュエータにガスを加圧供給するガス系である。

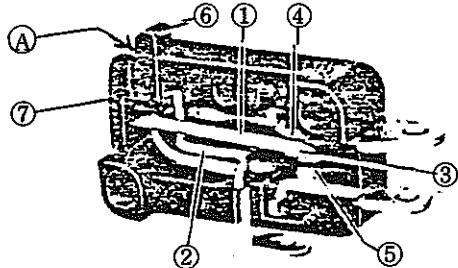
件名	上限用リミットスイッチの不具合		
発生日	昭和 60 年 10 月 7 日	修理期間	10 月 8 日～10 月 10 日
1. 現象	<p>試験開始のため、制御盤の電源を投入したら、下限ランプと上限ランプが同時に点灯し、引抜駆動も挿入駆動もできなくなつた。</p>		
2. 原因	<p>上限位置リミットスイッチが半動作状態で加振され、リミットスイッチの一部損傷した。</p> <p>損傷したリミットスイッチに関する検査結果を表 3.2 に示す。</p>		
3. 対策	<p>当該リミットスイッチを予備品（新品）と交換した。</p> <p>併せて、加振時の上限位置リミットスイッチの状態を下記のとおりにして試験を実施頂くことにした。</p> <p>加振時の CR 位置は 98 % 位置としリミットスイッチ不作動状態として頂いた。</p>		
	<p>①可動ばね ⑤固定接点 a ②受金 ⑥押ボタン ③可動接点 ⑦ケース ④固定接点 b</p>

<p>上記リミットスイッチ構造に対し、 ①が欠けており、その破片が押ボタン⑥とケース⑦との間に入り込みリミットスイッチの接点が動作したままの状態になつたものと推定される。</p>

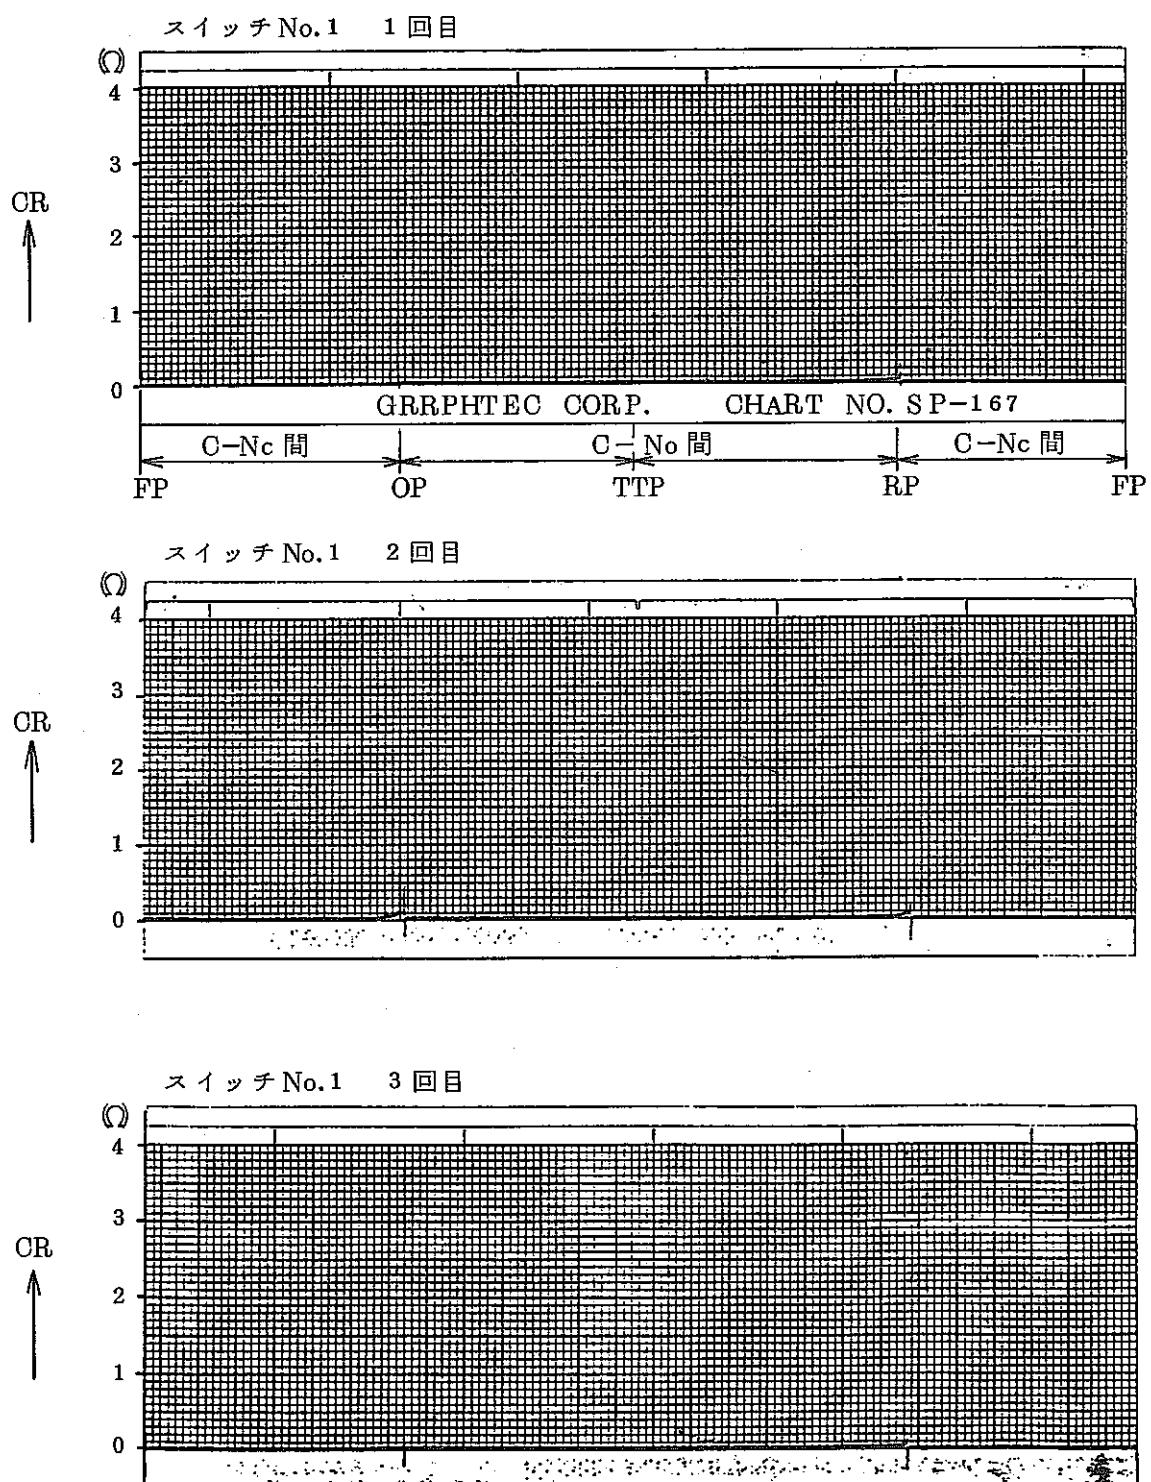
図 3.1 上限用リミットスイッチの動的接触抵抗測定結果

測定器：渡辺測機製ミニライター
 チャートスピード： 2 mm/sec
 アクチュエータ操作スピード： 5 mm/min
 ミニライターRange： 10 mV/cm
 Lot No.: 01Y8R

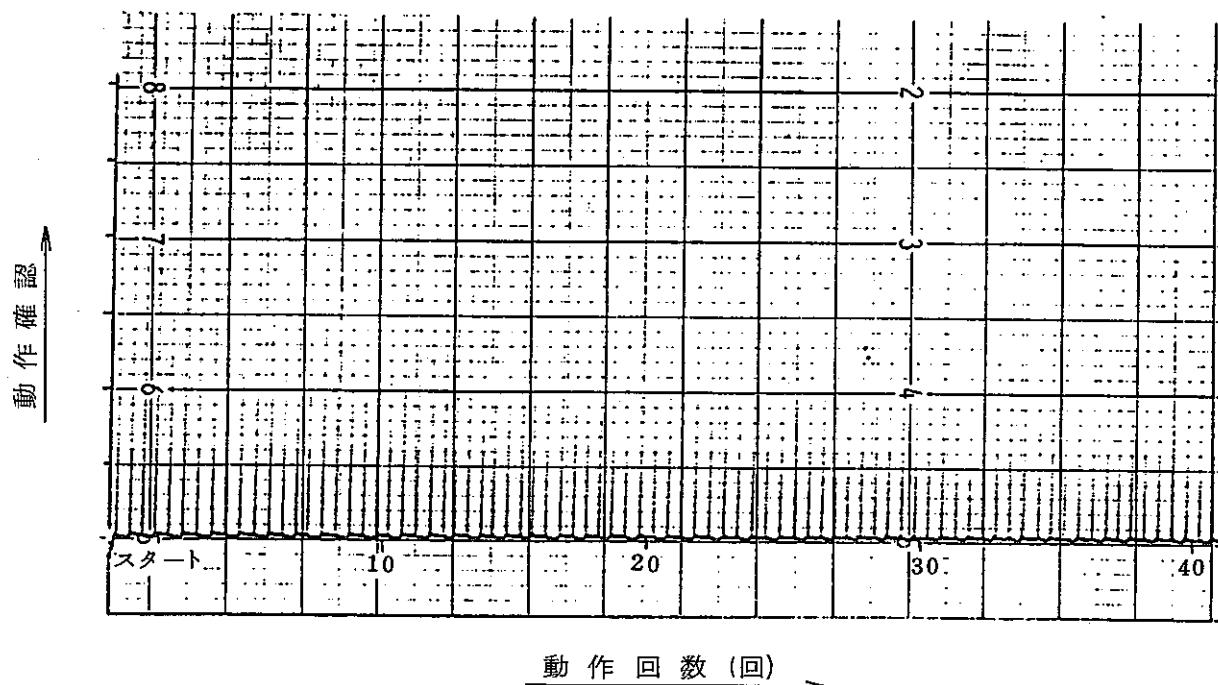
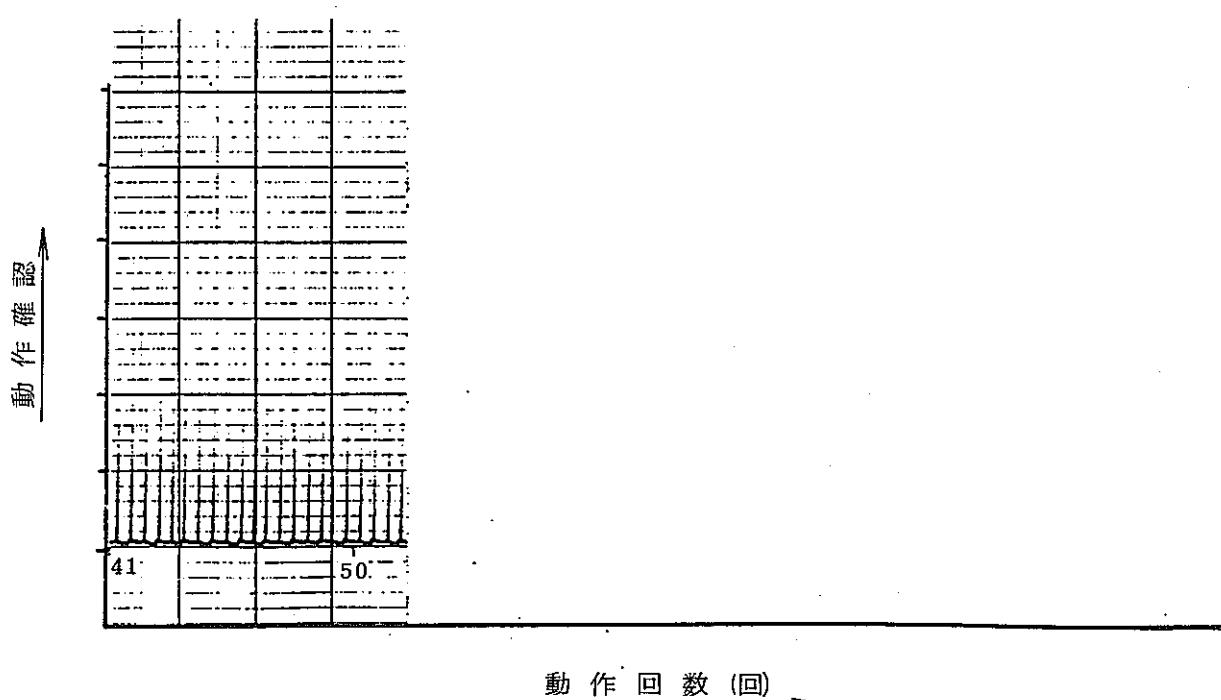
図 3.2 上限用リミットスイッチの動作確認結果

測定器：(株)横河電機 SS 製 TYPE 3066 ベンレコーダ
 チャートスピード： 6 cm/h
 アクチュエータ操作スピード： 5 mm/min
 Range : 25 mV/cm
 供試スイッチ：形 V-10-1B 84
 Lot No. 01Y8R

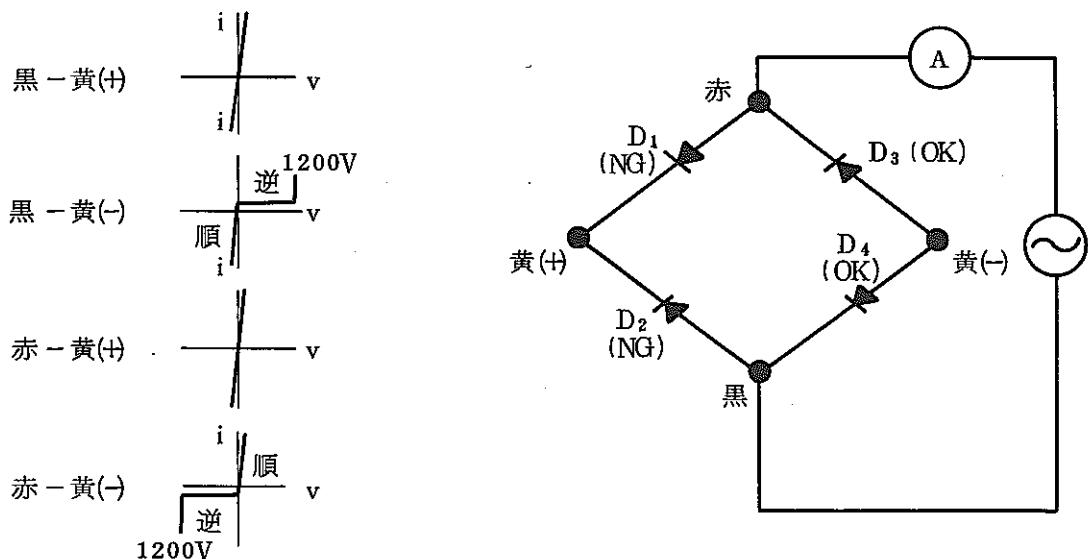
下右図に示す回路で電圧(v) - 電流(i)特性を測定した。結果は下左図に示す通りで、これより D_1, D_2 が破損していると推定される。

また、ブリッジ形整流器においては、整流素子(ダイオード)が同じパスで破損している場合は、過電流が原因であり、また、違うパスで破損している場合は、過電圧が原因であることから、今回の場合は、過電圧が破損の原因と推定される。

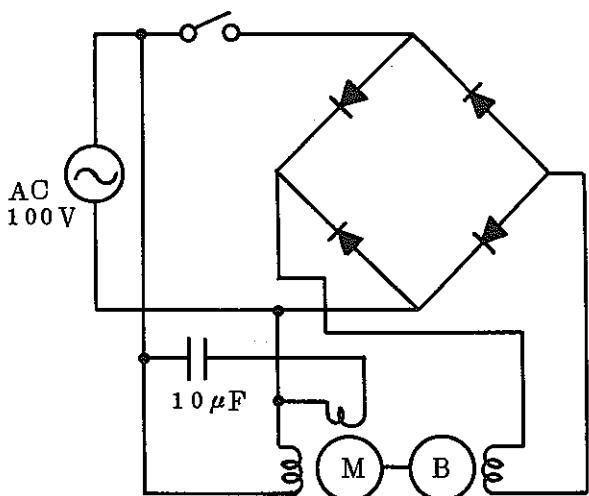
今回使用していたものと同じ形式の整流器（新品）と、今回の不具合時に使用していたラッチモータ及び電磁ブレーキを用いた左記回路において、スイッチを ON・OFFさせ、このとき、各整流素子前後の電圧を、シンクロスコープにより測定した。

測定の結果、素子に流れる逆電圧の過電圧は、約 1000 V 以上に達する。この電圧は、今回使用した素子 (G I 社 W10) の逆耐電圧 1000 V にほぼ等しく、このスイッチングによる過電圧の発生が、素子破損の原因と考えられる。

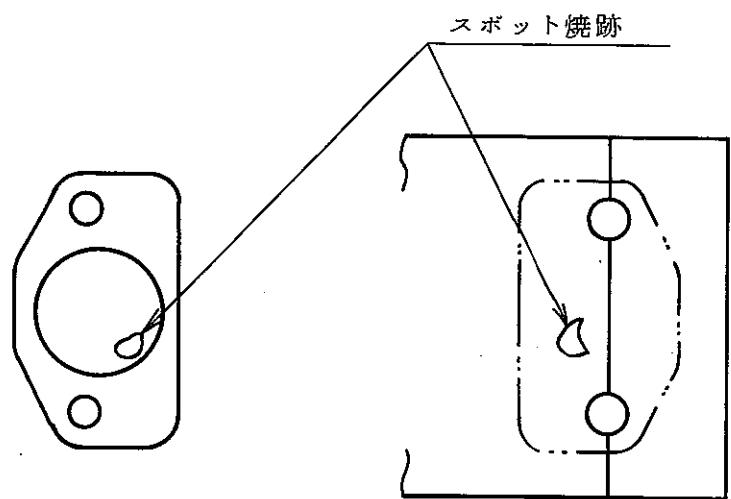
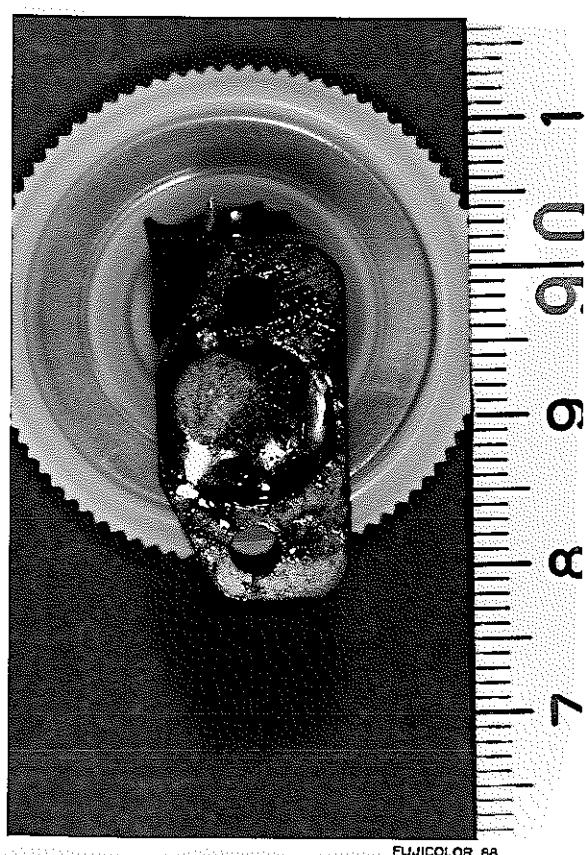
写真 3.2 ラッチモータ用整流器ダイオード外観検査

- (1) D_2 (上記の回路図参照) は、ダイオードチップにスポット的に溶解した跡がみられる。
過電圧でも過電流でも生じるが、スポット的なことから過電圧の可能性が強い。
- (2) D_1 はダイオードチップにスポット的な溶解跡と共に、クラックも発生しておりこの原因を(a)過電圧 or 過電流で溶解しクラック発生。(b) 2次モールド成型時の熱応力等によりクラック発生し過電圧で溶解の 2種類の可能性が考えられる。

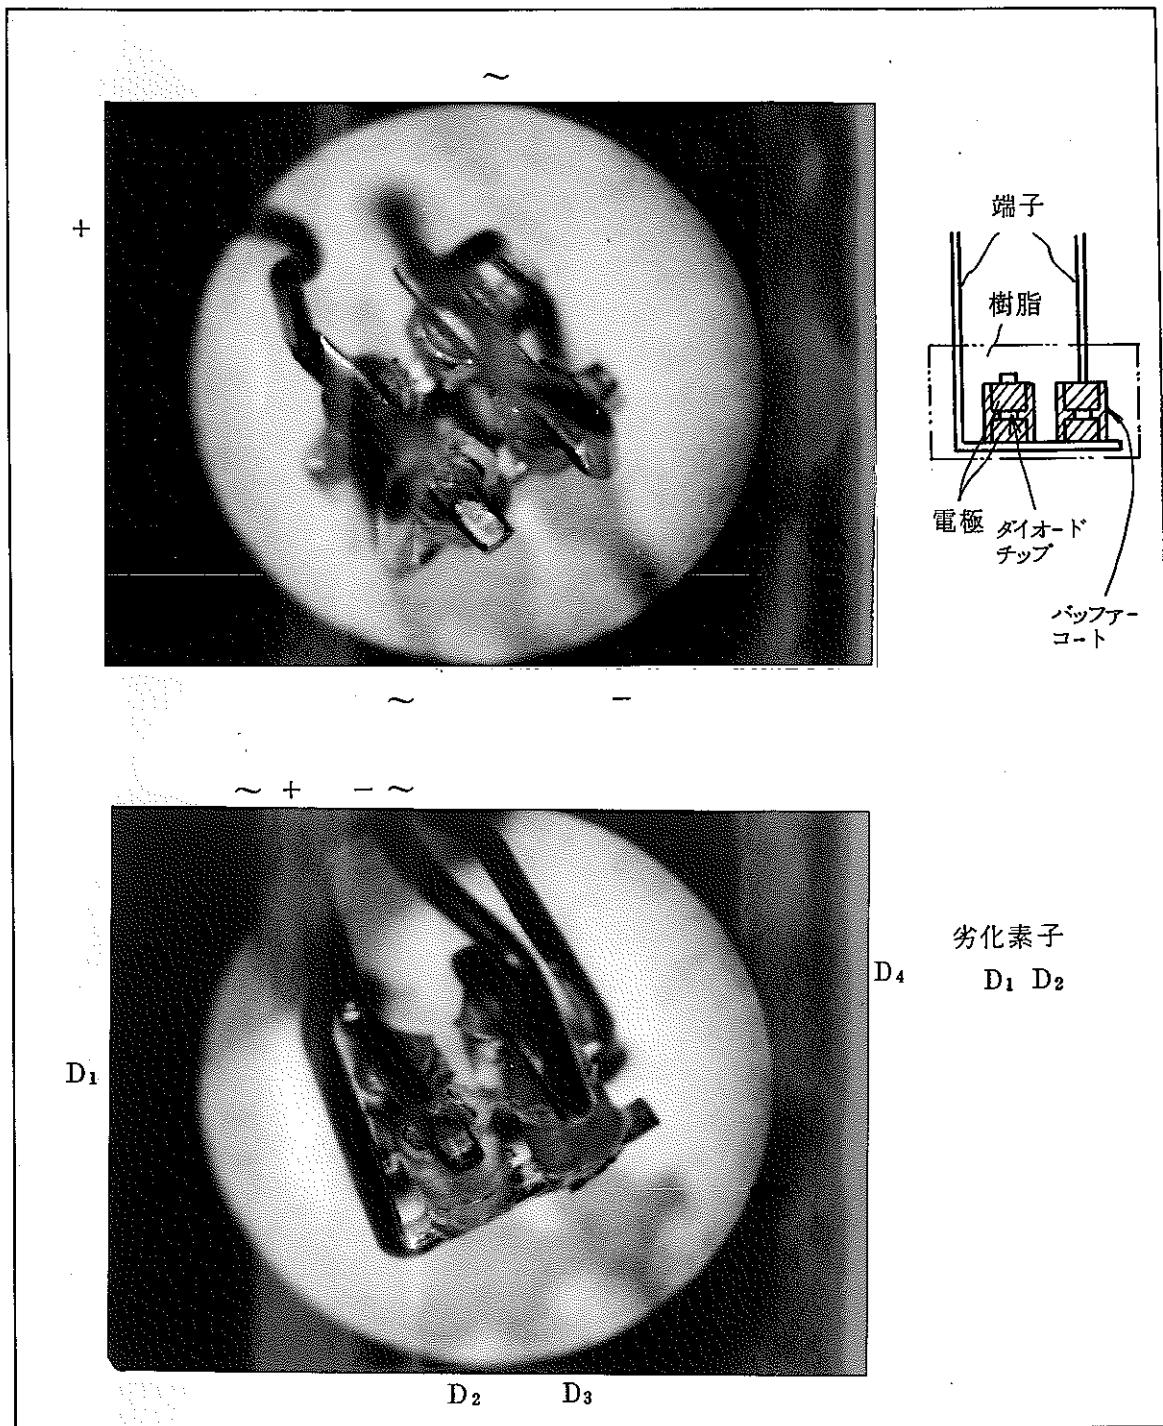
写真 3.3 ラッチモータ用整流器ダイオード破壊部 (1/2)

写真 3.3 及び写真 3.4 にダイオード破壊部の状態を示す。

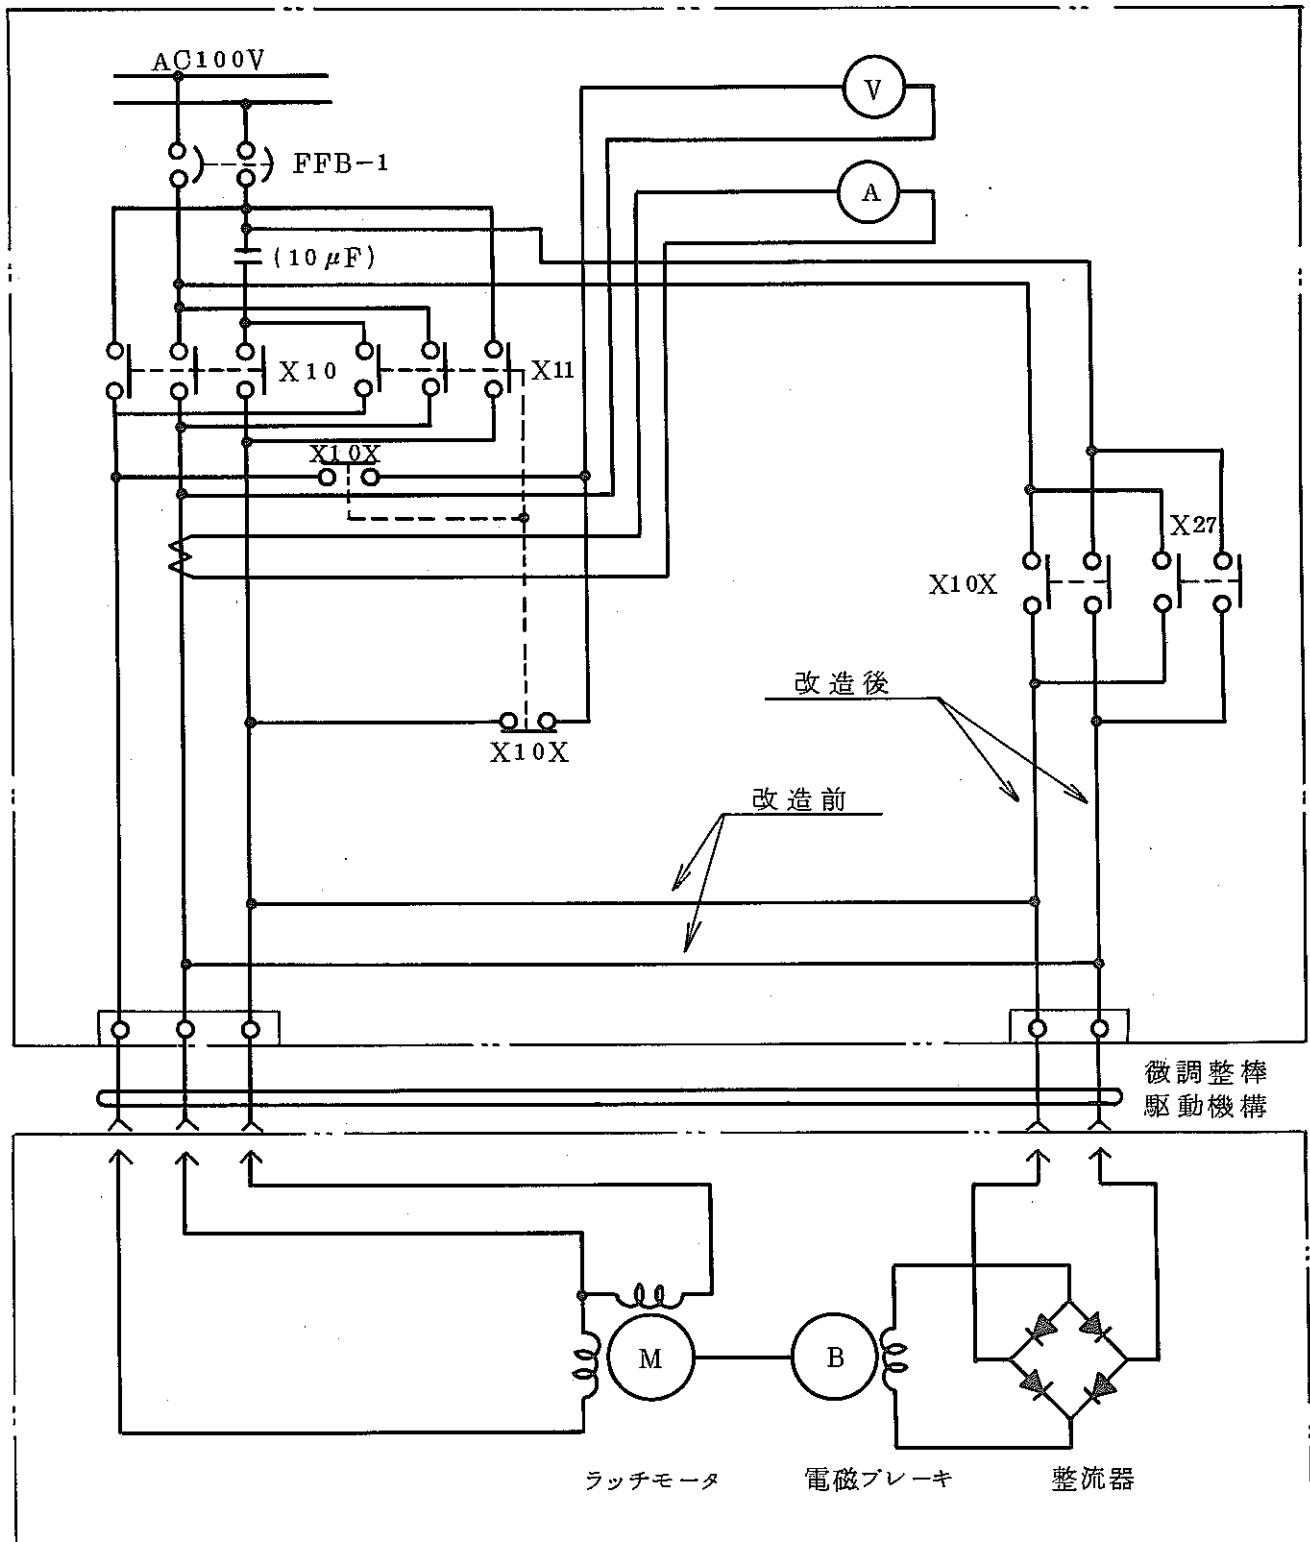
図 3.5 ラッチモータ操作回路

件名	ラッチモータ作動不具合		
発生日	昭和 60 年 11 月 4 日	修理期間	11 月 4 日～11 月 9 日
1. 現象			
<p>マグネットリンク機構作動不具合の対策後に実施した微調整棒駆動機構作動確認試験の内、C.R.D.結合切離試験の第 2 回目の結合操作中、ラッチモータが C.R.D. 結合位置から、ロック方向、アンロック方向共動かなくなつた。</p>			
2. 原因			
<p>ラッチモータ用電磁ブレーキ (OFF ブレーキ) の回路に使用していた整流器が破損したため、電磁ブレーキが解放できなくなり、ラッチモータが動かなくなつた。</p> <p>整流器の破損原因調査結果を、表 3.5 (1/2) 及び表 3.5 (2/2) に示す。</p> <p>この結果から、整流器は、ラッチモータをアンロック方向あるいはロック方向に駆動させるコンタクターを、操作した瞬間に発生する過電圧の繰り返しによって破損したものと考えられる。</p>			
3. 対策			
3.1 振動試験時			
<p>(1) 整流器及びラッチモータ (整流器は、ラッチモータと一体となっている。) を、別のものと交換した。</p> <p>(2) 電磁ブレーキの制御盤側回路を、図 3.5 に示すとおり改造した。</p>			
3.2 実機対策案			
<p>(1) 整流器の設置場所を、微調整棒駆動機構から制御盤側へ変える。</p> <p>(2) 整流器の回路に、過電圧に対する保護回路 (コンデンサー及び抵抗) を追加する。</p>

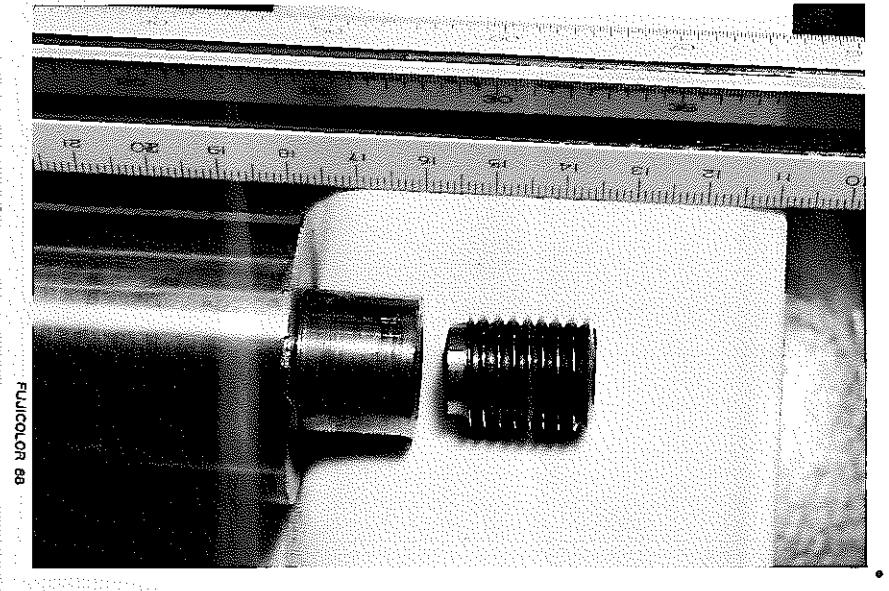
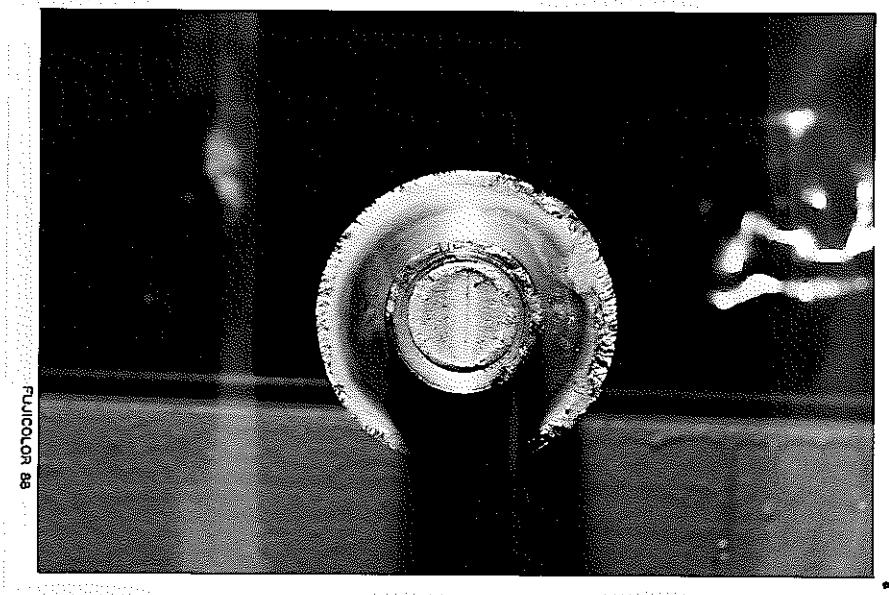
写真 3.7 微調整棒の連結軸切損部

件名	微調整棒連結軸の切損		
発生日	昭和 60 年 11 月 19 日	修理期間	—
1. 現象			
試験ケース No.16 (正弦波二次モード) の試験実施時、3回のデータのうち後2回のデータに異常値 (85%挿入スクラム時間が早い。) 及び 90%挿入位置よりスクラム完了までの所要時間が 6秒以上要した。			
調査の結果、右記略図の如く連結軸の下部のネジ締結部 (V開先全周溶接部と M16 のオネジの逃げ部) が切損していた。			
切損部の外観を、写真 3.7 に示す。			
2. 原因			
49 ページからの「微調整棒連結軸破断原因究明報告」に示す。			
3. 対策			
6.4 項に示す。
