微調整棒駆動機構地震時機能維持試験 試験後分解検査報告書

(動力炉・核燃料開発事業団 委託研究成果報告書)

昭和 60 年 12 月

株式會社 日立製作所

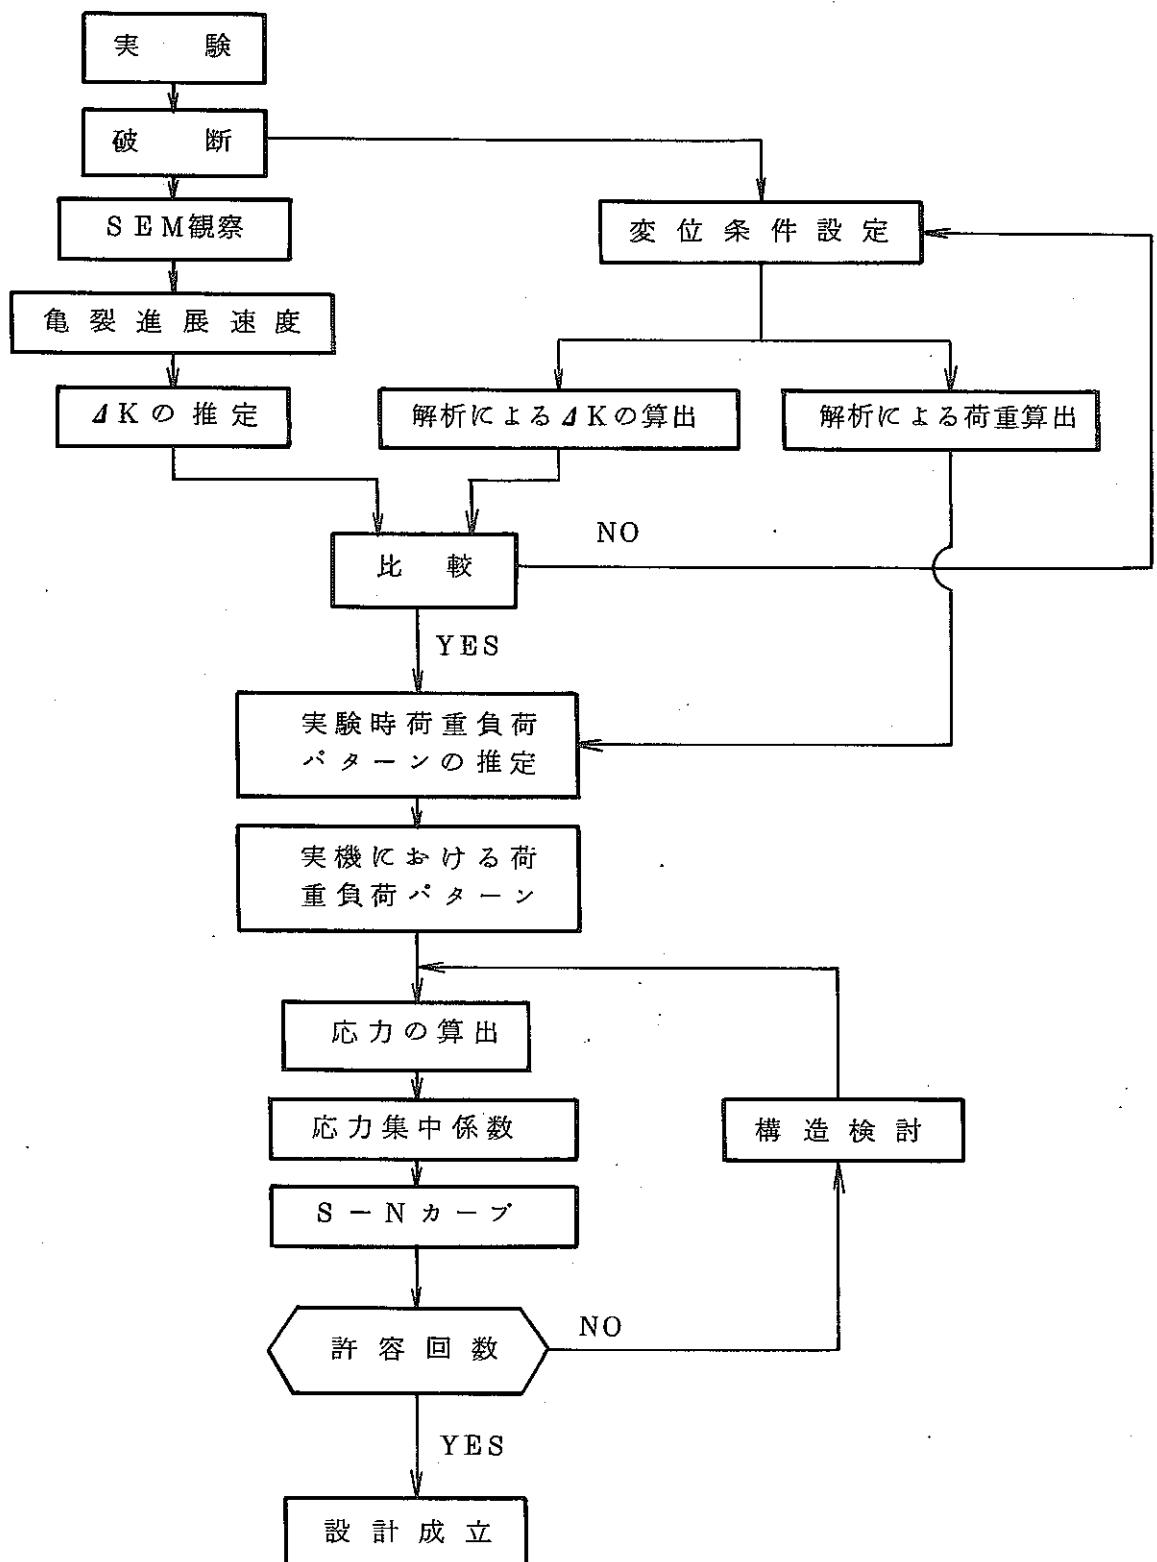
図 3.6 C R 連結軸ネジ締結部破断対策検討作業手順

C R 連結軸ネジ締結部破断の原因を検討する。実機対策については別途 6. 4 節に記す。

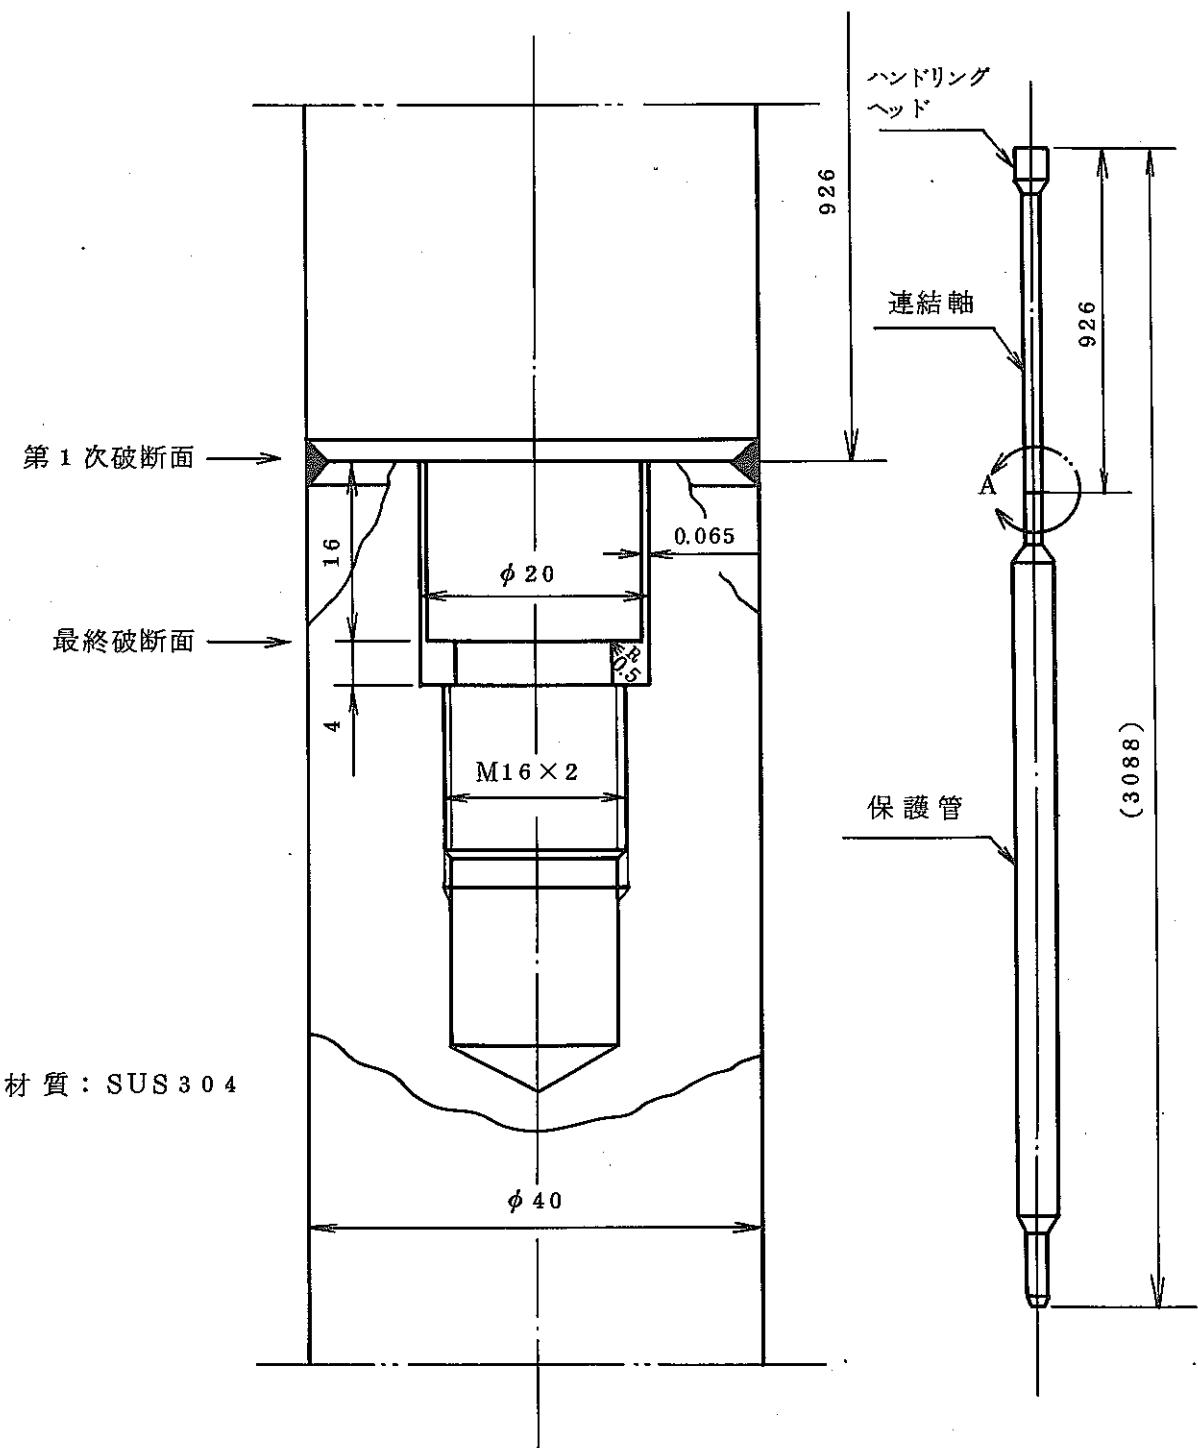
図 3.7 CR 連結軸ネジ締結部構造

C R 連結軸ネジ締結部の構造を図 3. 7 に示す。破断は連結軸 (SUS 304 $\phi 40$) 外周の隅肉溶接部がまず全面破断したと考えられる。全面破断よりネジの廻り止め機能を喪失して、ネジに微小なゆるみが発生して第 1 次破断面のネジ締付による面接触がなくなる。その結果上下軸が印ろうギャップ (片側最大 0.065mm) 範囲で相対的に動けるようになる。外力により上下軸が相対的に印ろうギャップ分偏心させられることにより印ろう、オネジ部に単独に外力が加わる。最もピーク応力の発生し易い印ろうとネジ逃げ部の結合部 (R 0.5) に亀裂が発生し、最終的に連結軸ネジ締結部の全面破断に至ったものと推察される。

図 3.7 に示すとおり、 $\phi 20$ の印ろう部は半径ギャップが 0.065 (mm) であり、第 1 次破断面位置においてオネジ軸の変位(δ)を 0.065, 0.1, 0.13, 0.2 (mm) のパラメータで振って解析する。外表面からの亀裂深さ(a)は SEM 観察結果と対比するため、1.0, 2.0 (mm) のケースとする。

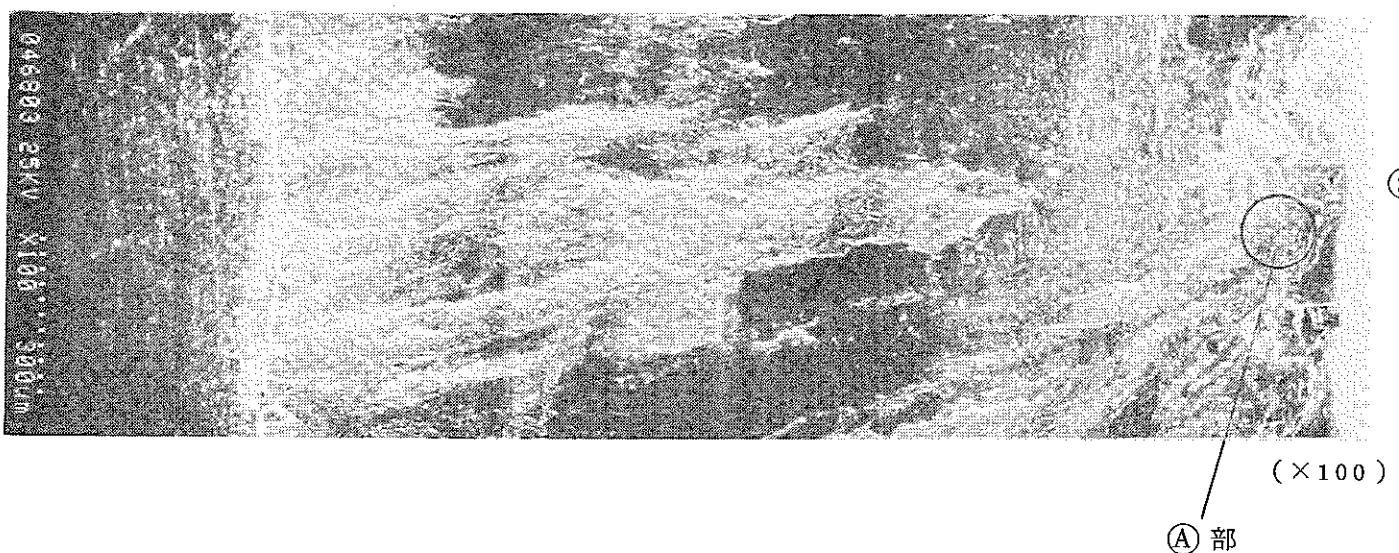
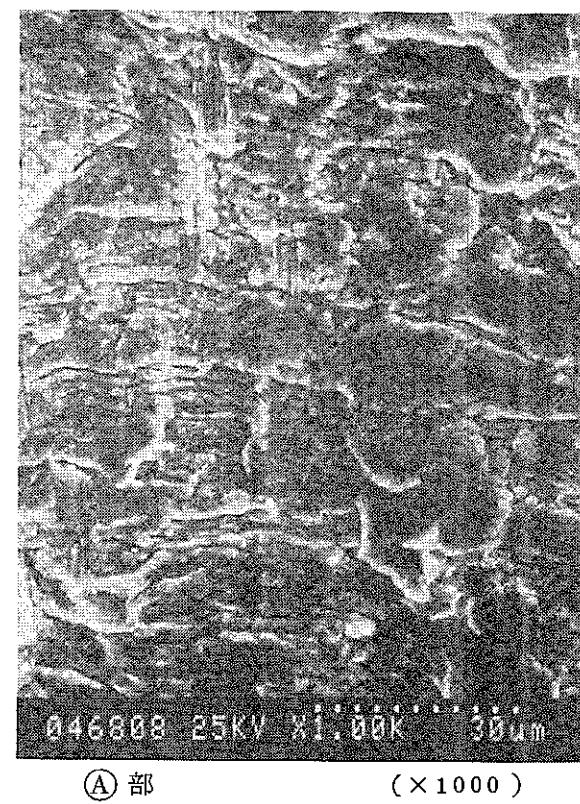
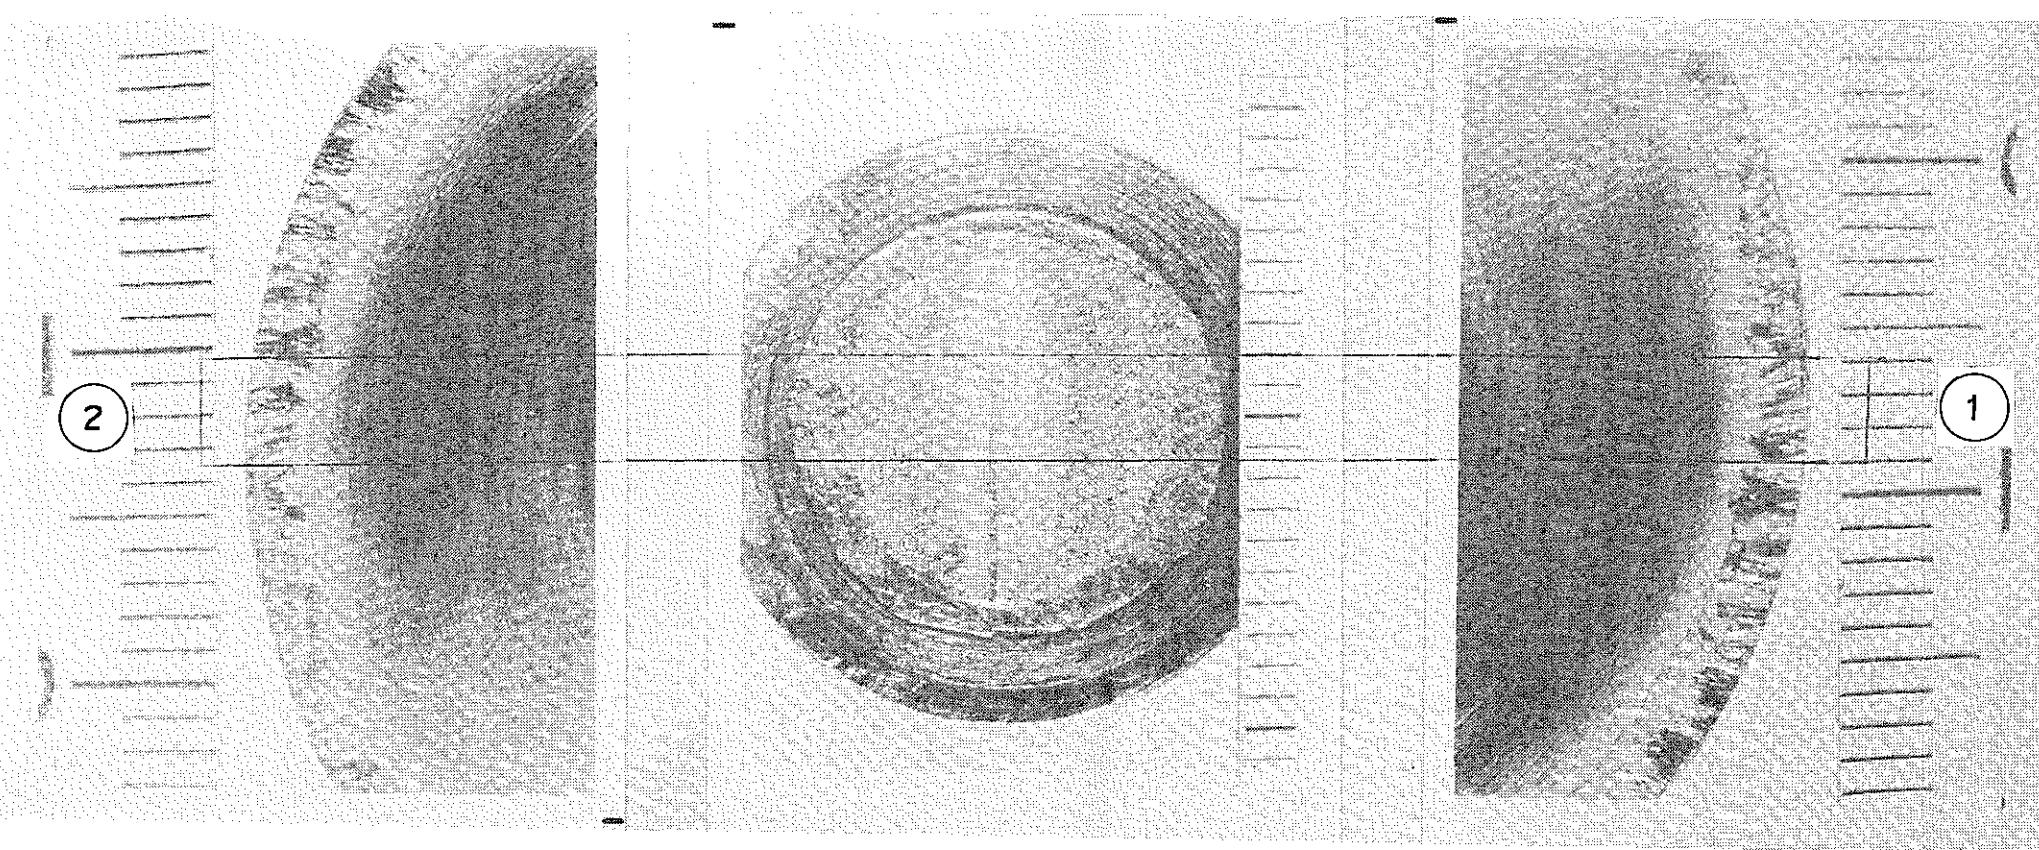
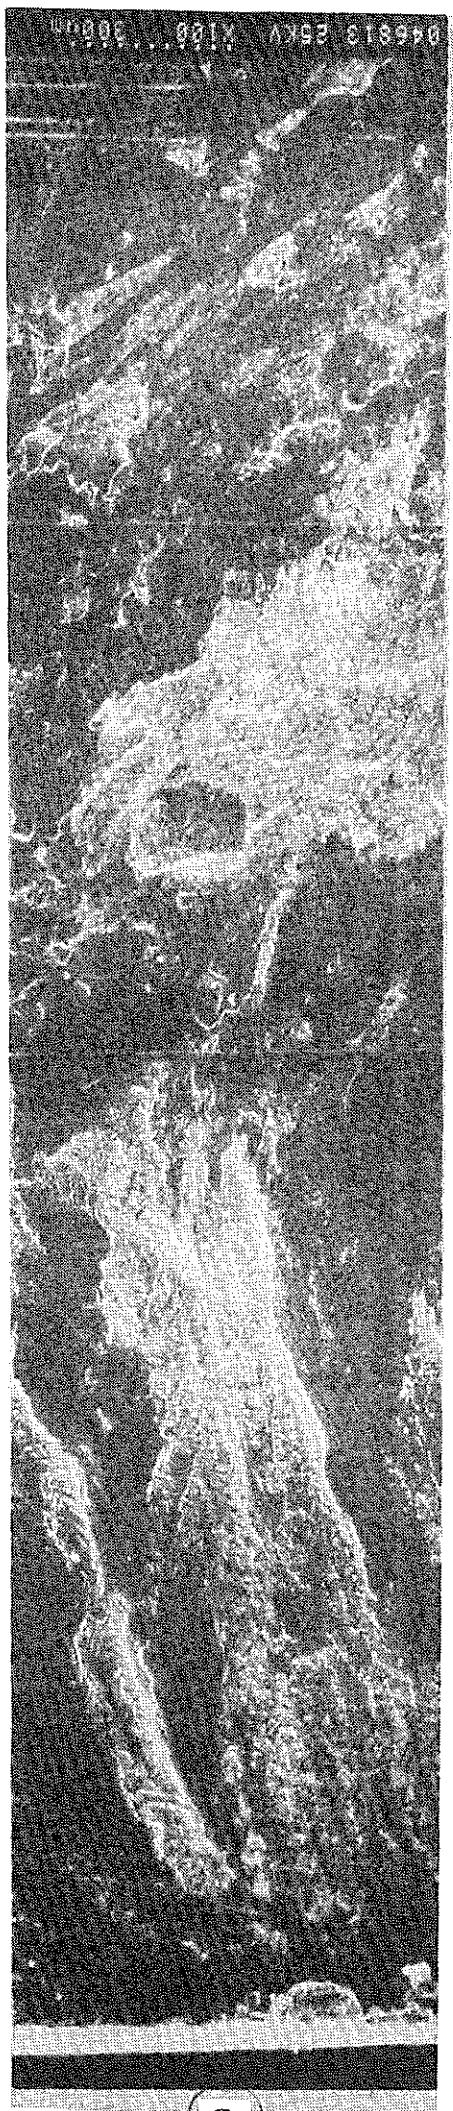
写真 3.8 破断面の SEM 写真 (CR 連結軸ネジ締結隅肉廻り止め溶接部)

破壊メカニズムを考察するため、隅肉溶接部およびオネジ付根部破断面を SEM にて観察した。それぞれの SEM 写真を写真 3. 8 と写真 3. 9 に示す。

写真 3. 8 の隅肉溶接部拡大写真 (倍率 $\times 100$) の黒い部分は上下軸の相対的偏心動作により破断の生肌がこすりとられている。その以外の白い部分には、Ⓐ部写真のようなストライエーションの残存箇所が観察される。亀裂はストライエーションの方向より、内側より進展したことが観察されるが、これは溶接構造として内側に切欠効果により最大応力集中部が生じることと符合する。

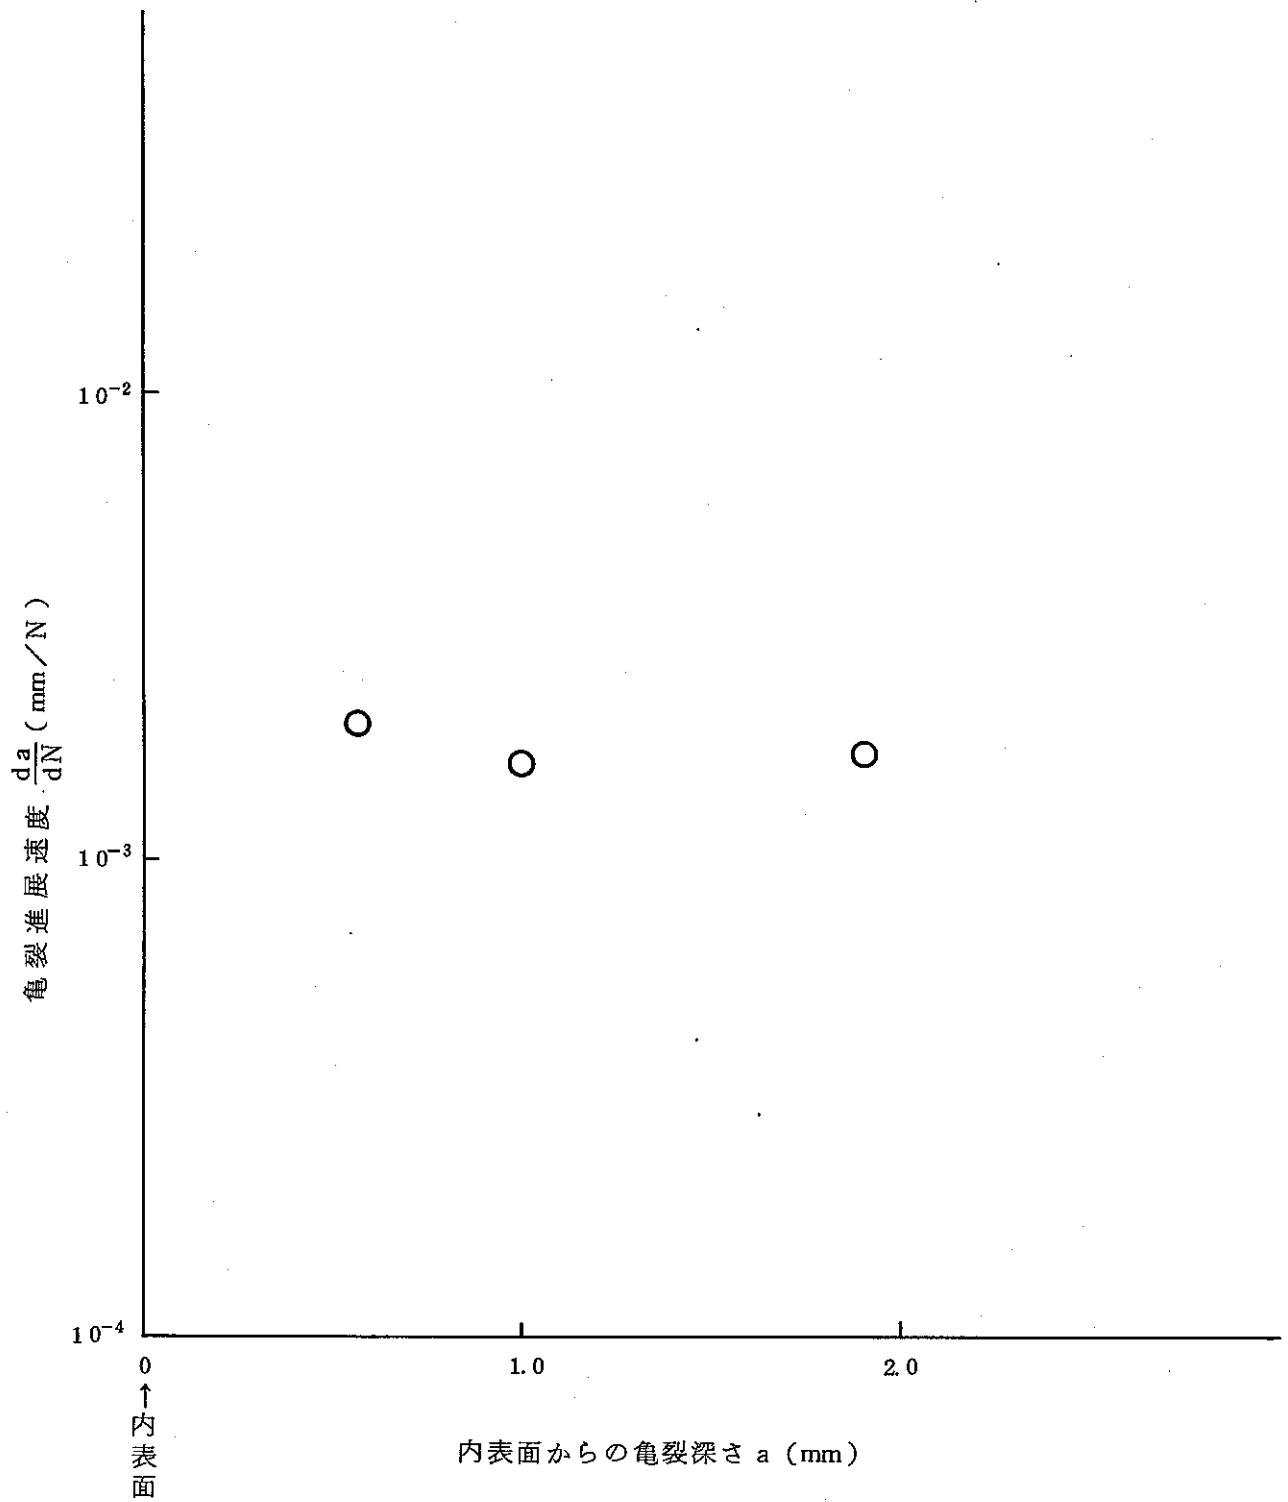
図 3.8 CR 連結軸ネジ締結部廻止め用隅肉溶接部
亀裂進展速度－亀裂深さ測定結果

図 3. 8 と図 3. 9 に隅肉溶接部およびオネジ付根部それぞれの亀裂進展速度と亀裂発生表面からの亀裂深さを測定して示す。

図 3. 8 の隅肉溶接部では破断の生肌がこすりとられて亀裂進展の全体プロフィー

ルはつかめないが、ストライエーション残存部分から平均として亀裂進展速度($\frac{da}{dN}$)は 1.8×10^{-3} (mm/N)程度と考えられる。円環状溶接部(平均幅2 mm)を貫通する繰返回数は、

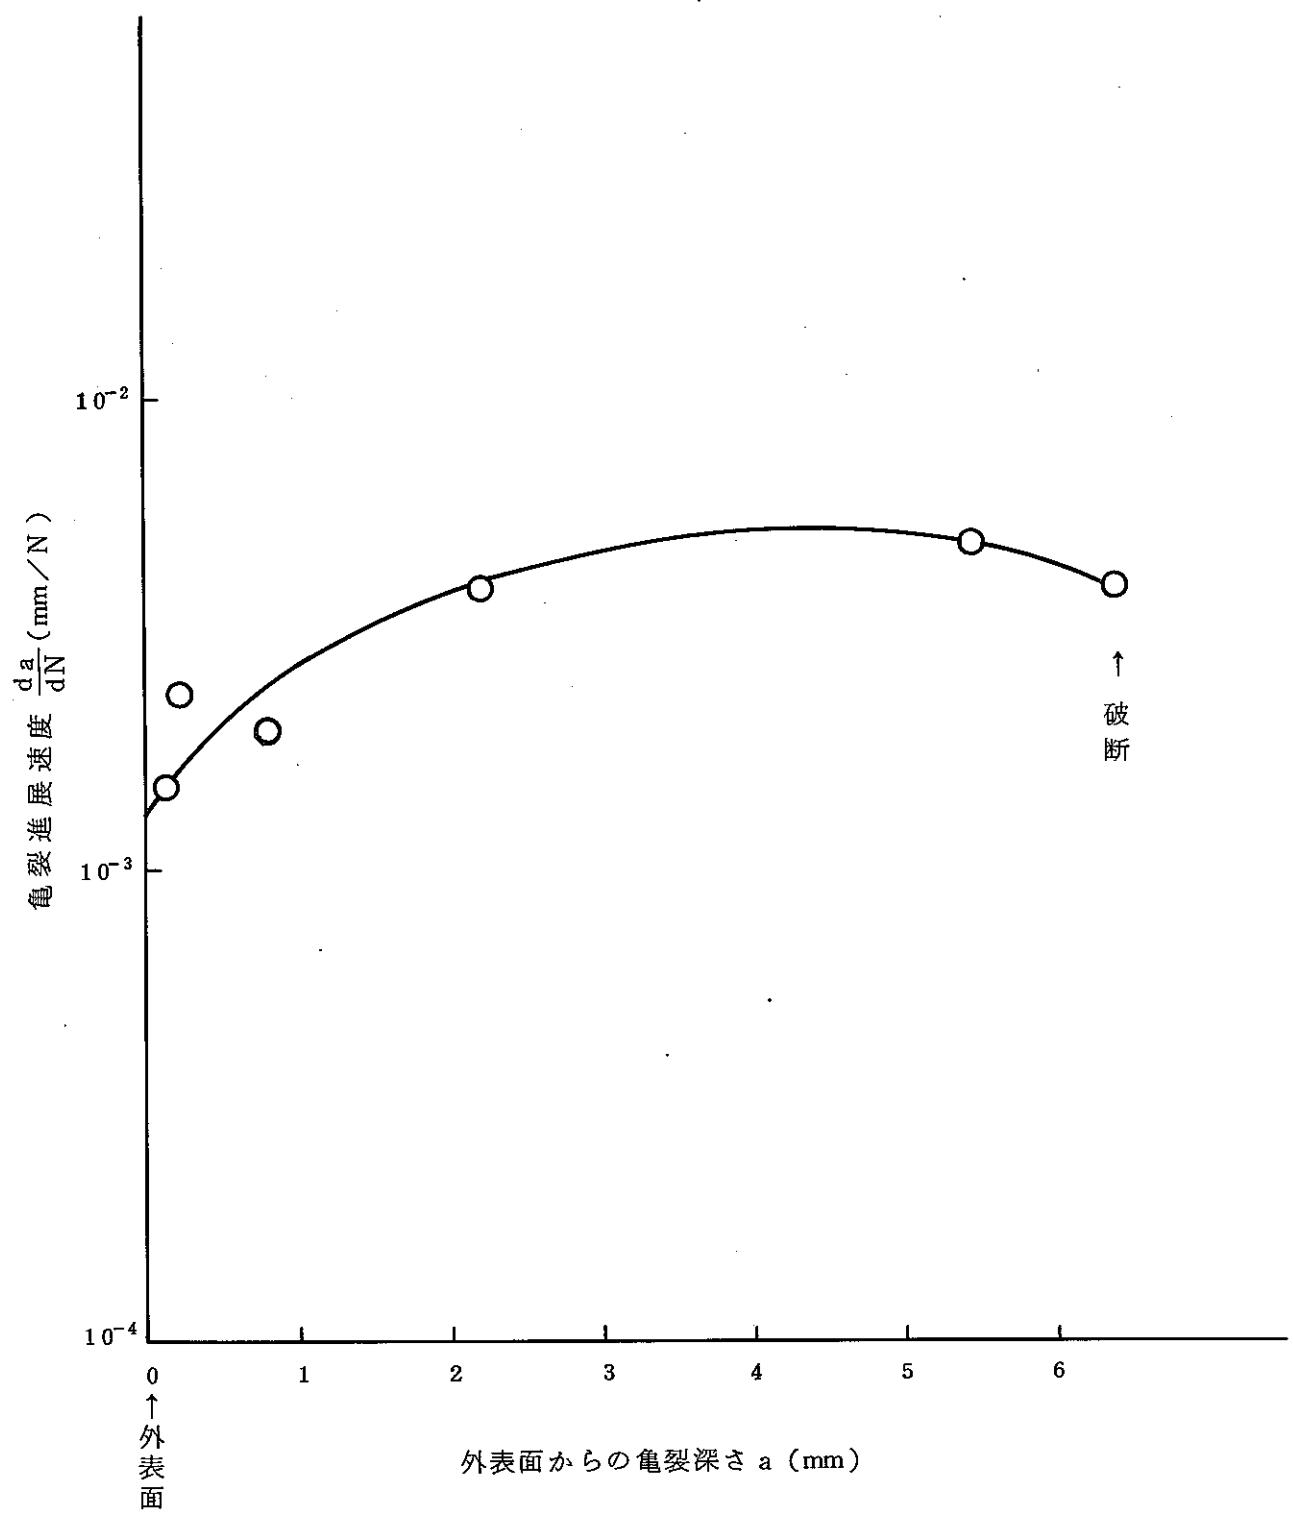
図 3.9 C R 連結軸ネジ締結部オネジ部
亀裂進展速度 - 亀裂深さ測定結果

一方、オネジ付根部は外径 $\phi 13$ で、最終の延性破断部幅0.2 (mm)を除くと全疲労亀裂深さは6.4 (mm)である。図3.9の亀裂進展速度($\frac{da}{dN}$)と亀裂深さ(a)の関係より、6.4 (mm)のSUS304丸棒を亀裂が進展する回数は、1600回程度と推定できる。

図3.9および図3.10のSUS304母材データより外表面からの亀裂深さ(a) 1.0 (mm)および2.0 (mm)の箇所について K_I 値を推定すると下表のとおりとなる。

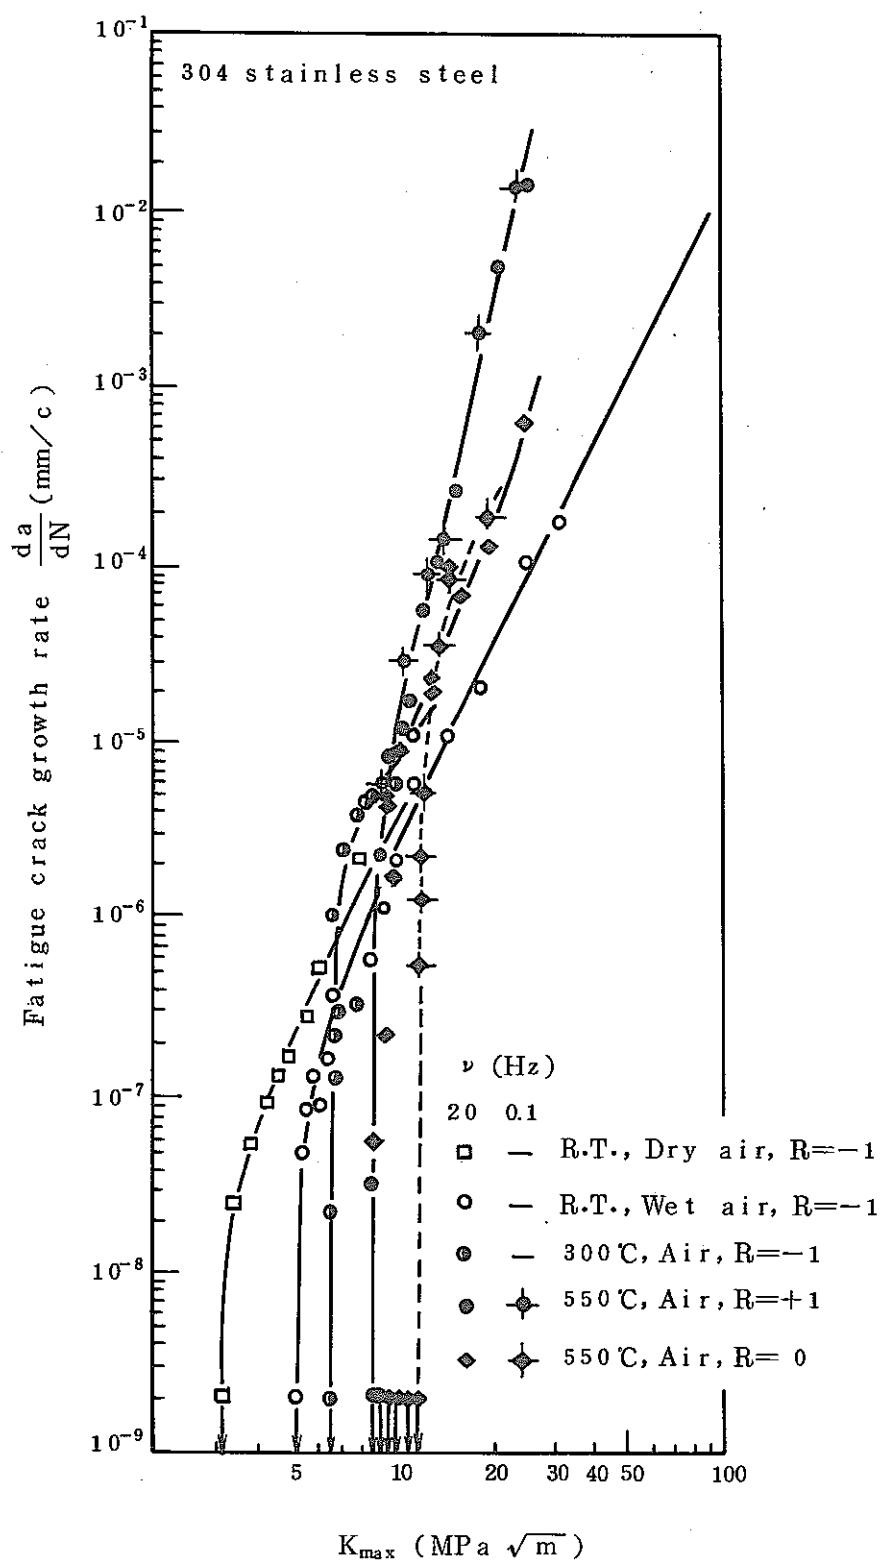
図 3.10 SUS 304 の亀裂進展速度⁴⁾

隅肉溶接部材質はSUS304であり、図3.10のSUS304母材の亀裂進展速度($\frac{da}{dN}$)と K_I の関係の実験データ⁴⁾より、亀裂進展の際発生した K_I 値を推定する。この破断面の平均亀裂進展速度($\frac{da}{dN}$)は 1.8×10^{-3} (mm/N)で、 K_I 値 $57.5 \text{ (MPa} \sqrt{\text{m}}\text{)} = 185 \text{ (kgf} \cdot \text{mm}^{\frac{3}{2}}\text{)}$ となる。SUS304の室温での疲労亀裂進展限界値($\Delta K_I \text{ th}$)は $20 \sim 30 \text{ (kgf} \cdot \text{mm}^{\frac{3}{2}}\text{)}$ であり、このレベルの荷重に対して初回より亀裂発生したものと推定できる。

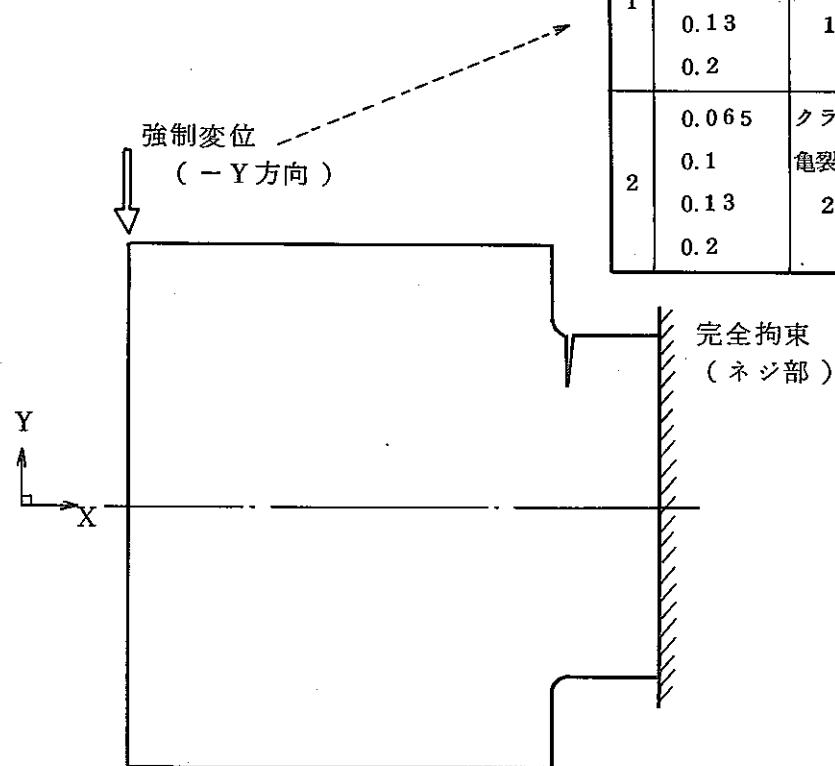
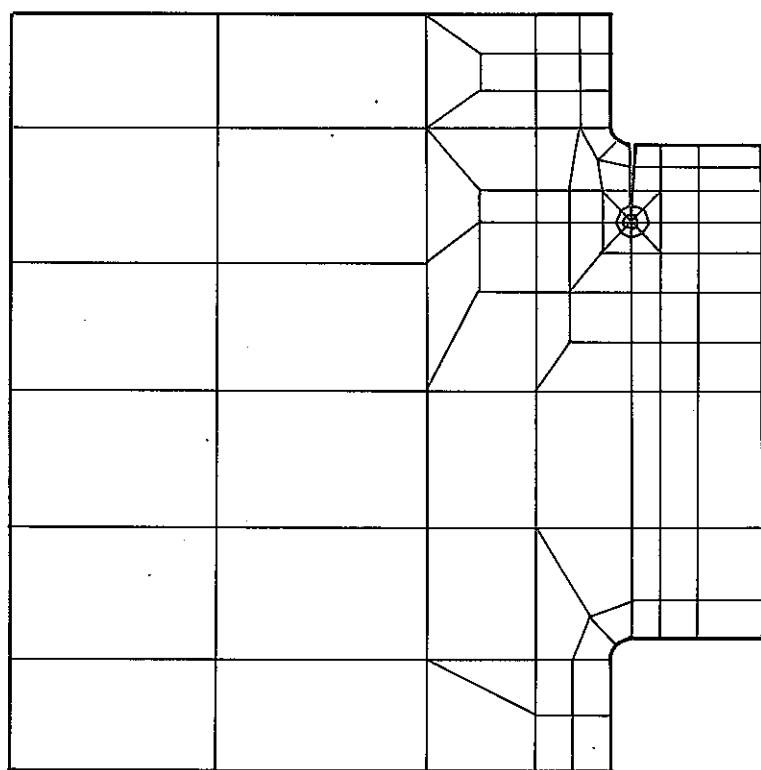
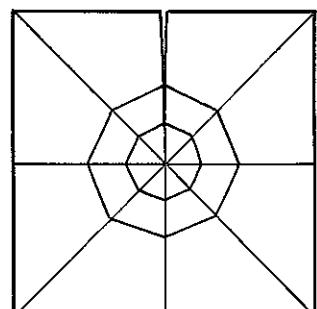
図 3.11 オネジ付根部解析モデル

またオネジ部のモーメント荷重(M)を推定するため、亀裂発生無についても、構造上変位(δ)が大きく拘束されると考えられる $\delta = 0.13$ (mm) の 1 ケースを実施する。

表 3.8 の解析から求めた K_I 値と 1.1 節の SEM 観察による K_I 値を対比すると、 K_I 値の実験値は $\delta = 0.13$ (mm) で亀裂深さ a 1.0 (mm) および 2.0 (mm) の両箇所ともほぼ同じ値を示す。この結果からもオネジ部は印ろう部の直径ギャップ目一杯 0.13 (mm) 変位したものと推定される。

また変位 δ がほぼ 0.13 (mm) 推定されることからオネジ部には上記解析結果に示すとおり、 3.0×10^4 ($\text{kg} \cdot \text{mm}$) モーメント荷重が加わったと推定される。

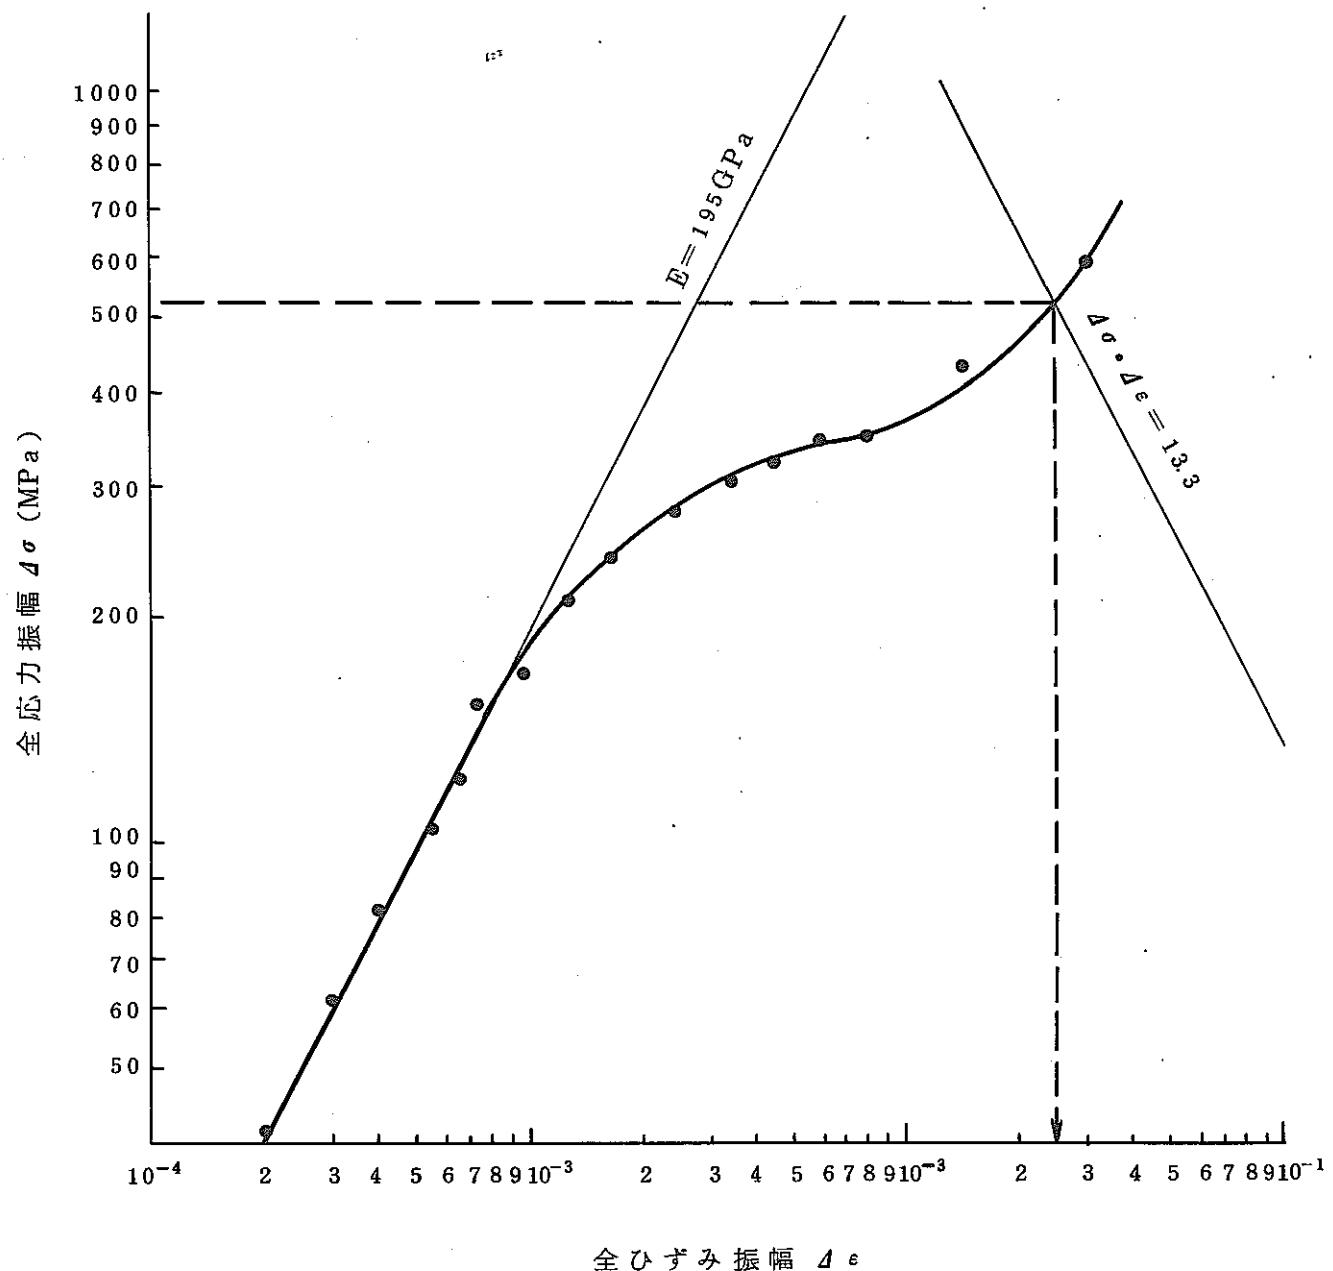
図 3.12 SUS 304 の室温での Cyclic Stress Strain Curve
データ⁵⁾

オネジ部付根 R 部切欠効果発生部のピーク成分も含んだ最大応力強さ ($\Delta\sigma_{max}$), 歪 ($\Delta\varepsilon_{max}$) (弹性解析値) はそれぞれ 174 (kg/mm 2), 0.780×10^{-3} である。ここでは局部ひずみ振幅 ($\Delta\varepsilon$) を推定するのに, 上記弹性解析を基にして, Neuber 則を使用する方法を採用する。使用する SUS 304 の Cyclic Stress Strain Curve を図 3.12 ⁵⁾ に示す。Neuber 則より, 局部歪 ($\Delta\varepsilon_\ell$), 局部応力 ($\Delta\sigma_\ell$) は図 3.12 の $\Delta\sigma - \Delta\varepsilon$ 曲線と $\Delta\sigma \cdot \Delta\varepsilon = \Delta\sigma_{max} \times \Delta\varepsilon_{max}$ の曲線(両対数グラフ上)の交点として求める。図より $\Delta\varepsilon_\ell = 2.4 \times 10^{-2}$ と推定される。

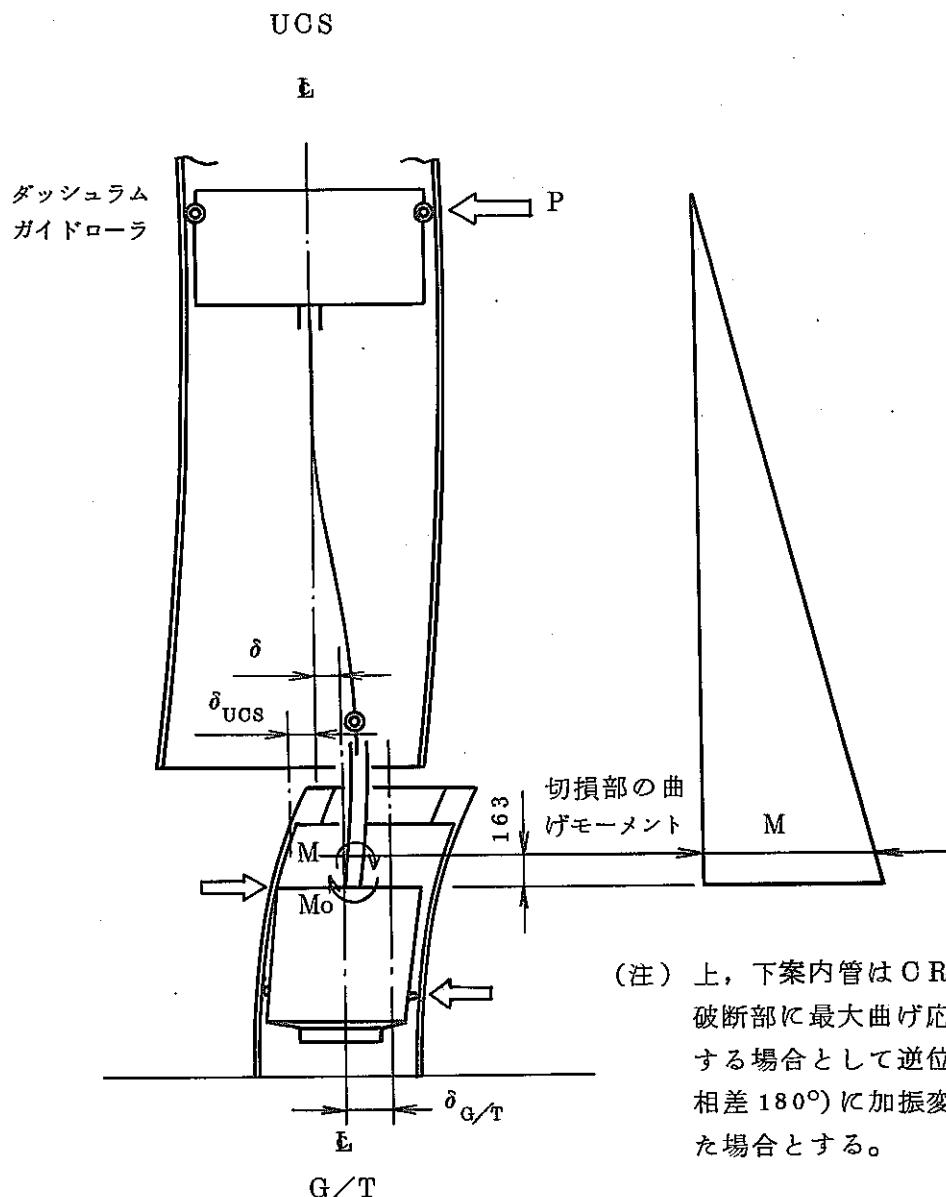
図 3.14 振動試験荷重パターン計算モデル

a) 上限値 : CR 案内管上端変位方向と CR の倒れ方向が逆の場合

b) 下限値 : CR 案内管上端変位方向と CR の倒れ方向が同じ場合

δ : 初期変位

$\delta_{U C S}$: U C S の先端変位

M : CR 連結軸破断部の曲げモーメント

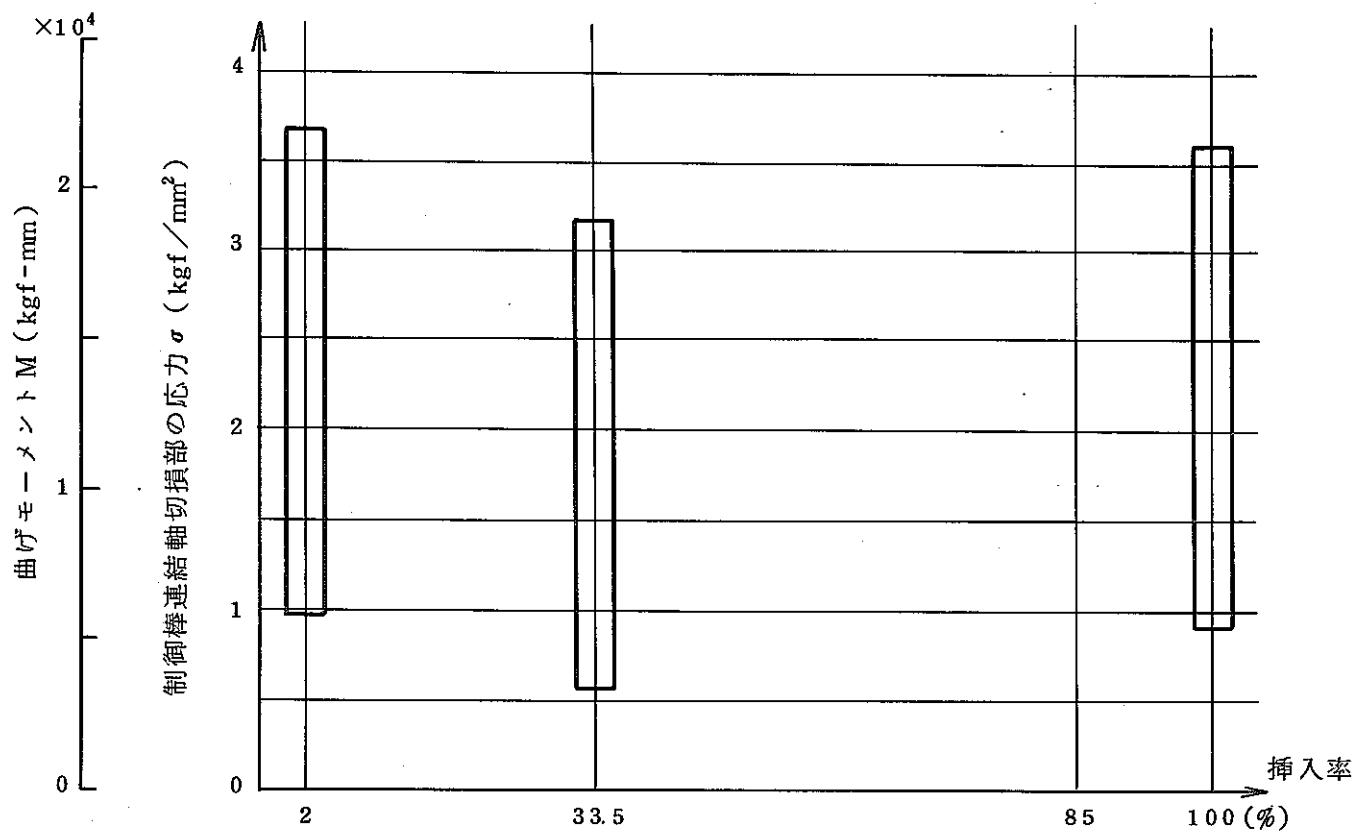
図 3.15 正弦波同時加振(試験No.4)時の最大荷重(計算値)

静的変形では b) は生じることはないと考えられるが動的加振時には a) と b) はどちらの変形モードも発生していると考えられる。

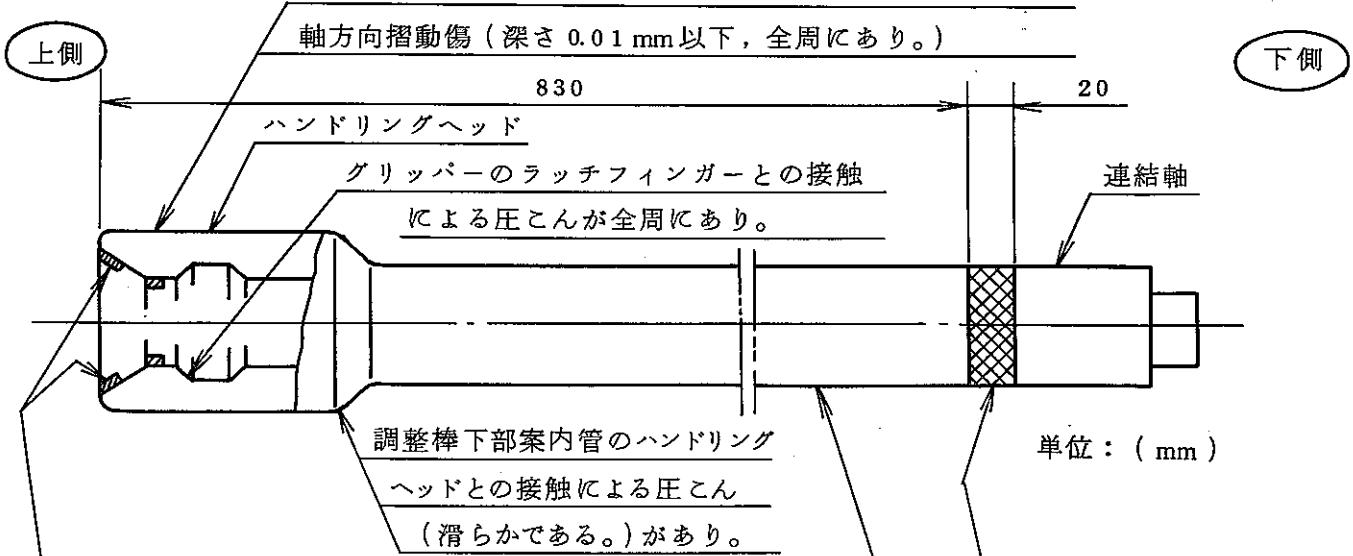
グリッパーとの振動接触による傷

(深さ 0.03 mm 以下、鋸肌状、全周にあり。)

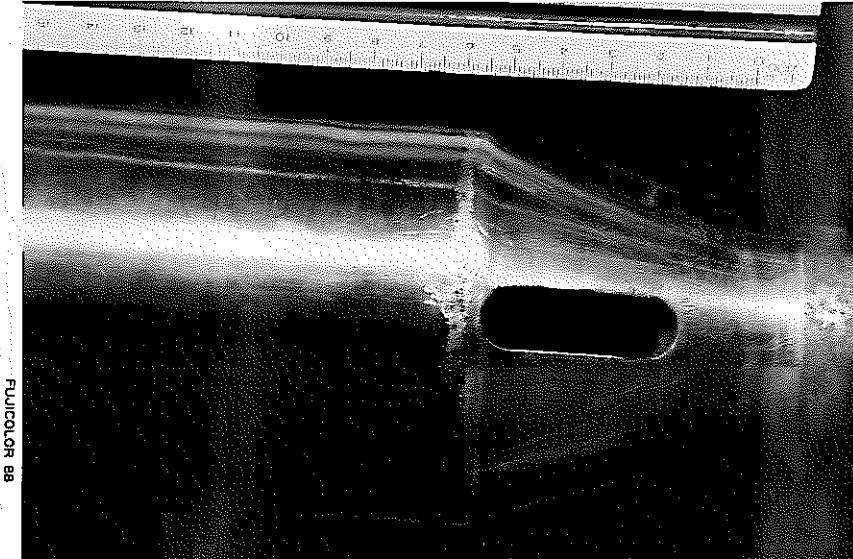
写真 4.5 微調整棒の保護管

表面に軸方向摺動傷
(下部) (深さ 0.03 mm 以下, ざらざらしている。)

制御棒保護管のコーナ部摺動傷は、保護管上部と下部との傷の位置がほぼ 180° 反対側になっており、特に偏心試験時において集中的に発生したものと考えられる（写真4.5）。

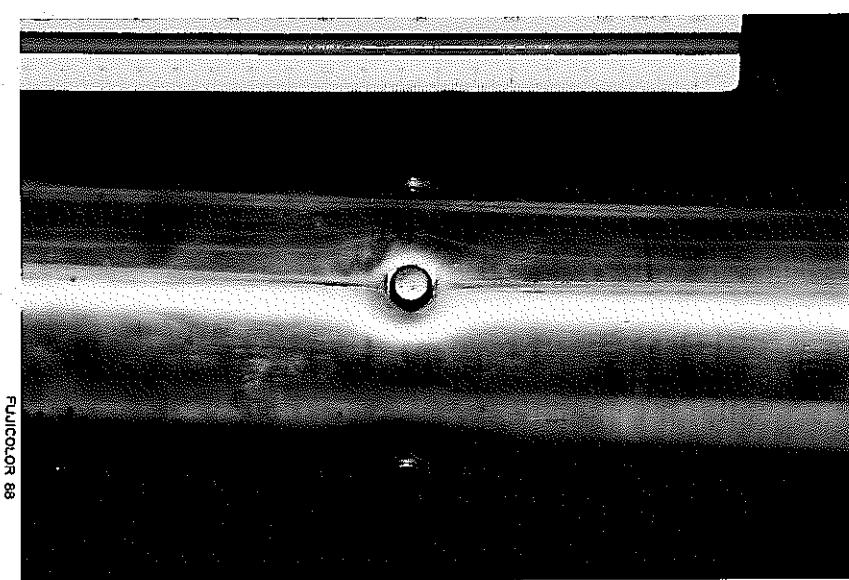
写真 4.11 微調整棒の流力振動抑止機構

微調整棒のダッシュラムとの摺動による軸方向

制御棒流力振動防止突起部は、保護管が半径で約2.2mmくぼんでいた（写真4.11）。これは実機レベルをこえる過酷な加振条件によるものであると考えられる。振動試験前に実施した水中での静的偏心（相対変位57mm）下スクランム試験（2回）後の分解時点ではへこみは認められなかった。R&Dで保護管材がSUS316STで比較的低い応力レベルで塑性することと、振動試験時荷重が静的条件より大きく、繰返回数が桁はずれに大きいことが重なり、塑性変形が蓄積されたことによると推定される。

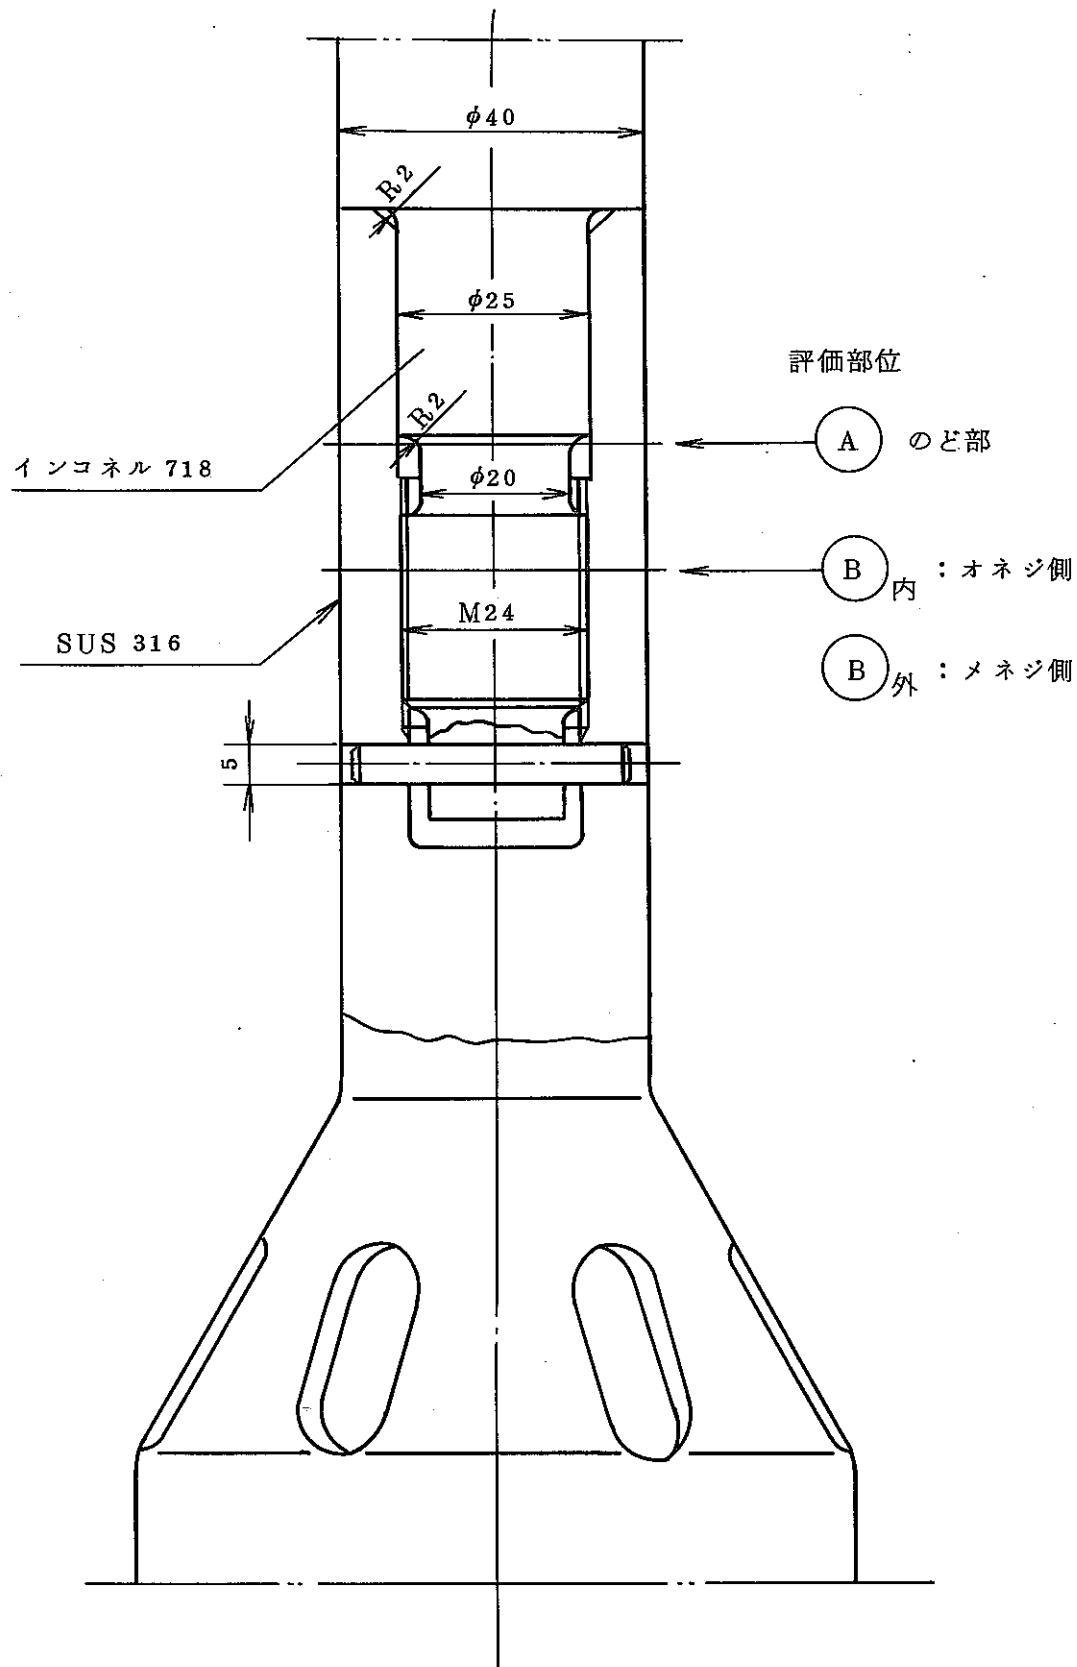
図 6.1 微調整棒連結軸ネジ締結部構造図

いずれの評価部位においても許容応力を満足しており，また疲労評価においても，疲れ累積係数が 0.1 程度であり本構造は強度上安全である。
