微調整棒駆動機構地震時機能維持試験 試験後分解検査報告書

(動力炉・核燃料開発事業団 委託研究成果報告書)

昭和 60 年 12 月

株式會社 日立製作所

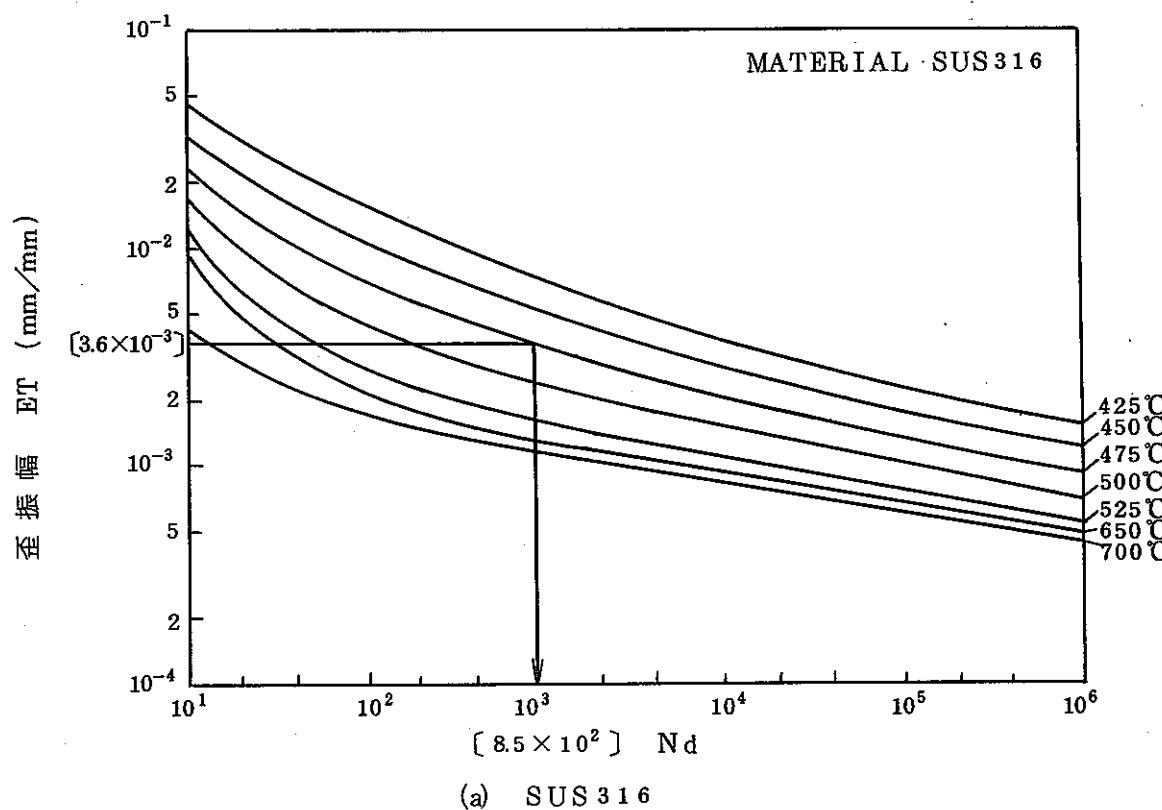
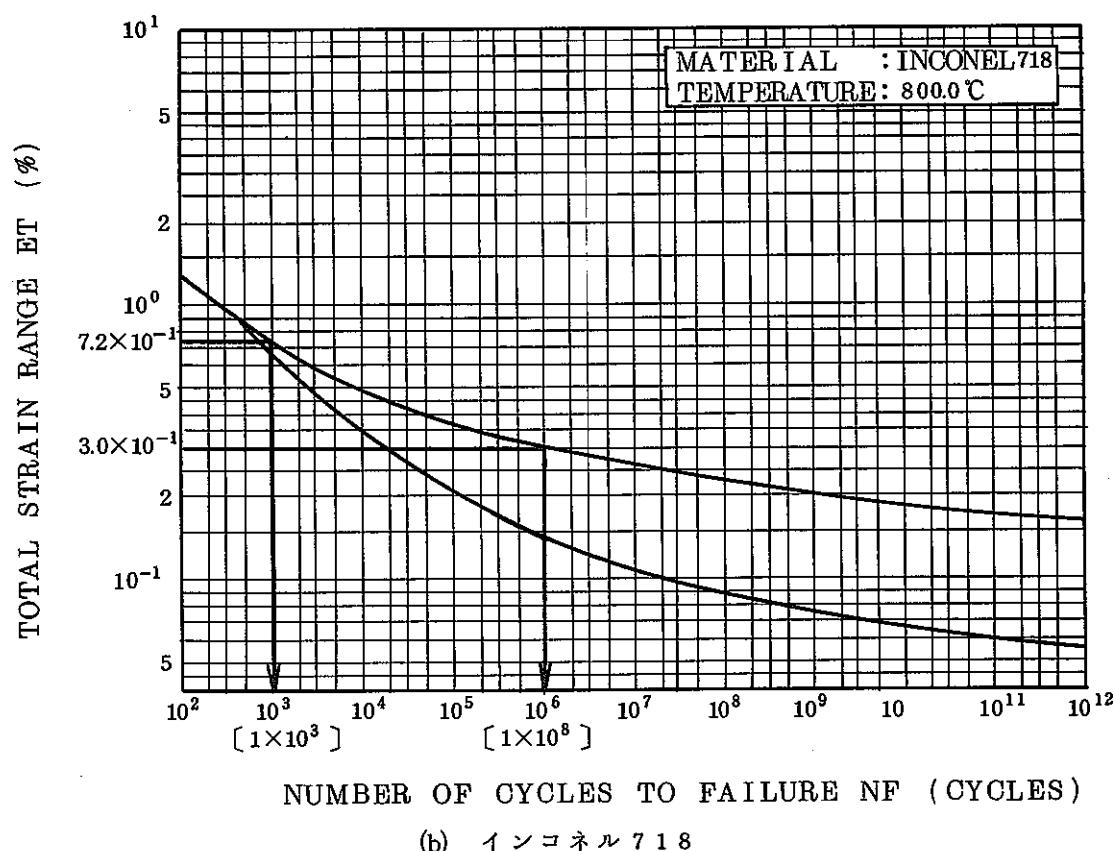
図 6.2 許容継返数 (Nd)

評価 断面	荷 重	回数 n	応力強さ S_e (kg/mm ²)	歪 振 幅 ϵ_t	許容繰返し回数 ¹⁾ N_d	$\frac{n}{N_d}$
A	S ₁ 又はS ₂	120	62.6	7.2×10^{-3}	1×10^3	0.12
B内	S ₁ 又はS ₂	120	26.0	3.0×10^{-3}	1×10^8	0.00
B外	S ₁ 又はS ₂	120	30.0	3.6×10^{-3}	8.5×10^2	0.14
