ナトリウム化合物付着による補助冷却設備空気冷却器伝熱管材料健全性確認試験

(動力炉・核燃料開発事業団 委託研究成果報告書)

1997年10月

株式会社 東芝

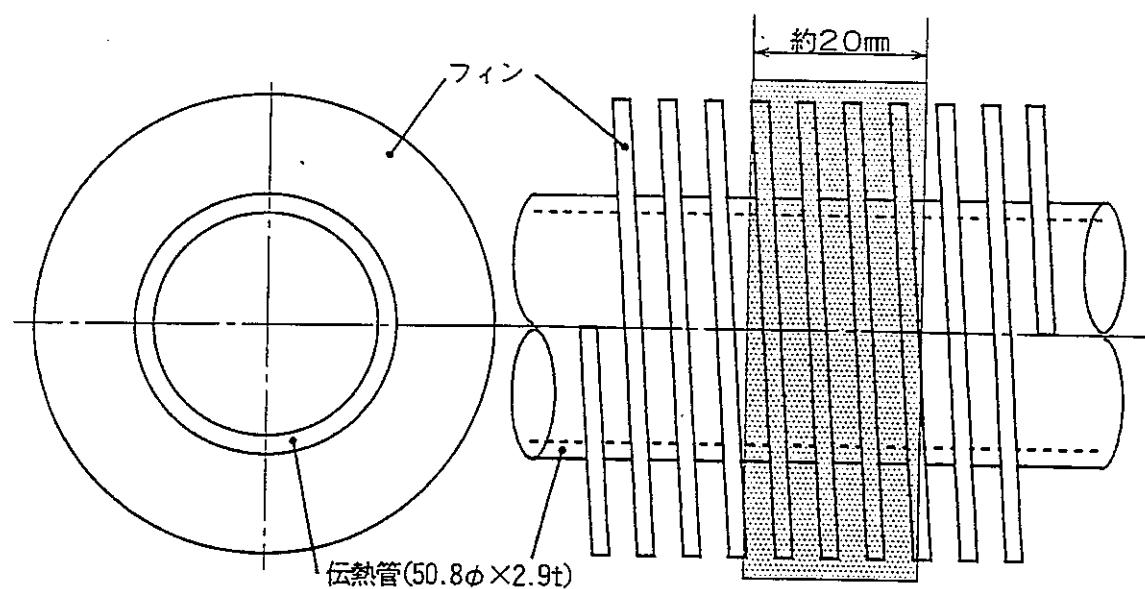
図1 热サイクル・高温保持試験用試験片形状

SUS316-TB チューブに、SUS316-CS 板を高周波圧接により巻き付け、実機と同一寸法のフィン付き伝熱管（図 1 参照）を製作した。また、試験の前後ですきま部およびその近傍の変化を詳細観察するため図 2 に示す形状の試験片を製作した。

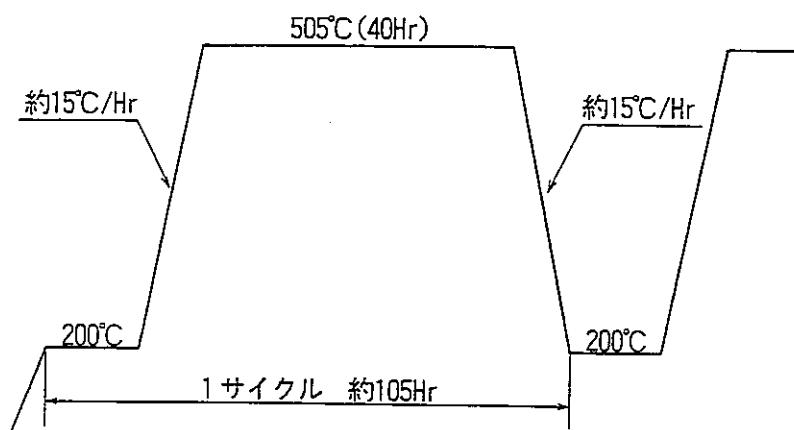
図3 実機模擬熱サイクル

実機の温度を模擬した熱サイクル(200°C~505°C)を加え、伝熱管の健全性を確認する。高温状態(505°C)の保持時間を40時間、昇降温速度約15°C/h、1サイクルの試験時間を105時間とし最大60回^{*4}の熱サイクルを加える。

*4 : 热サイクル数は実機が1年に2回停止することを仮定し、その30年分として最大60回を設定した。

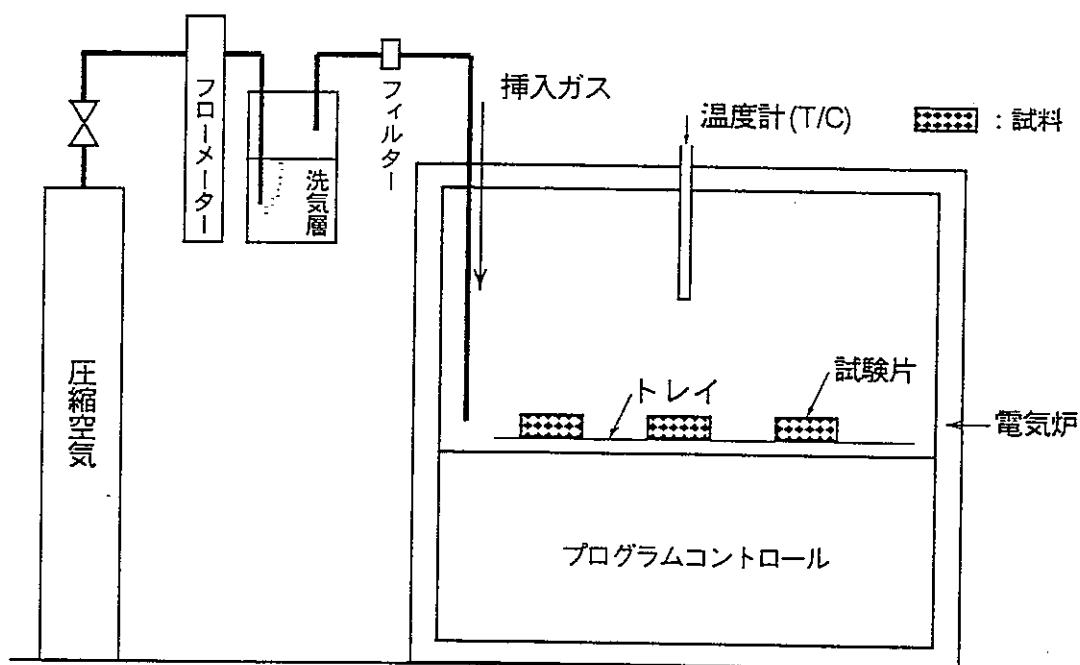
図4 試験装置のブロックダイヤグラム

装置概要を図-4に示す。

試験中、炉内が酸欠になる事態を避けるため、70%相対湿度(室温)の空気を流量100cc/minで炉内に導入した。

* 挿入ガス流量 : 100 cc/min (炉容積量換算によるガス量 : 2回/day交換)

* 試料の搬出 : 所定の試験終了後、速やかにトレイ毎炉外に搬出

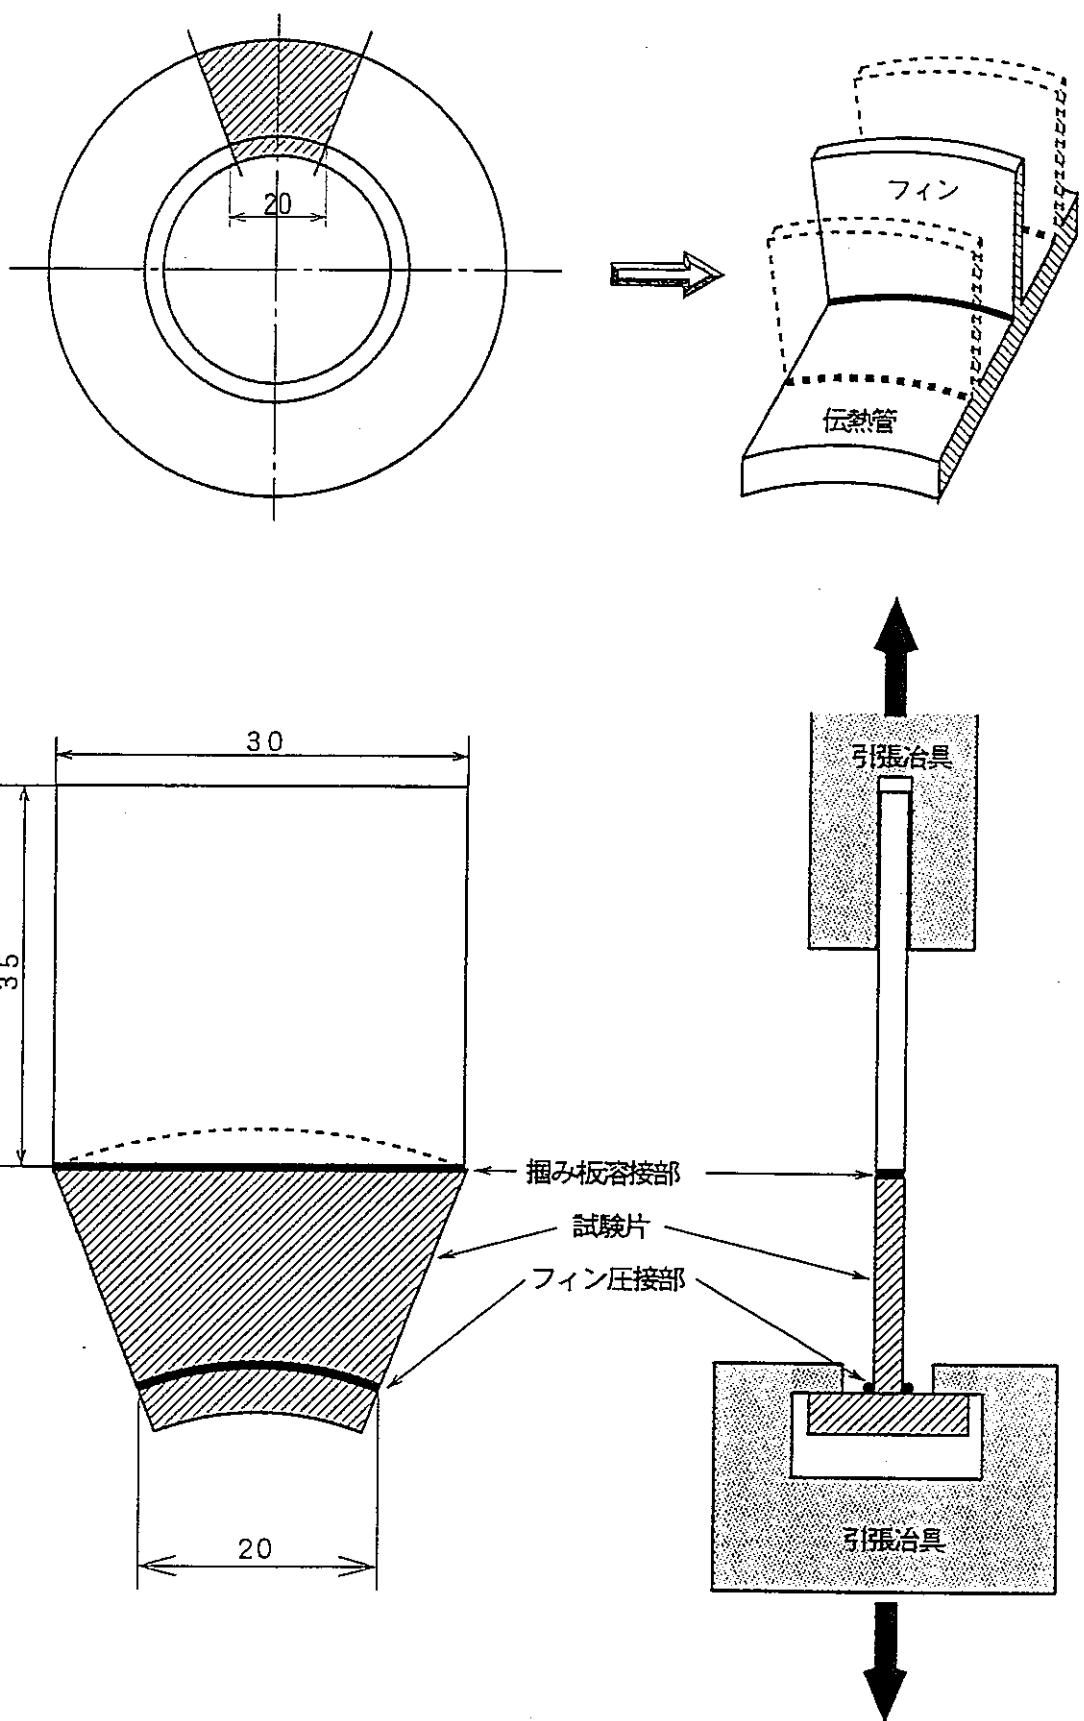
図5 引張試験片形状と試験要領図

試験後に光学顕微鏡、SEM、X線回折、EPMAを用いて試験片の表面、金属組織の変化、ナトリウム化合物の形態の変化、ナトリウム化合物の母材への拡散状況を確認した。但し、すきま部観察用腐食試験片は、試験前にすきま部の状況を金属顕微鏡およびSEMで観察することとし、試験後の同一場所を観察／照合し微細な変化を記録した。また、試験後に供試材より図5に示す試験片を製作し、フィンの密着強度を確認するための引張試験を実施した。

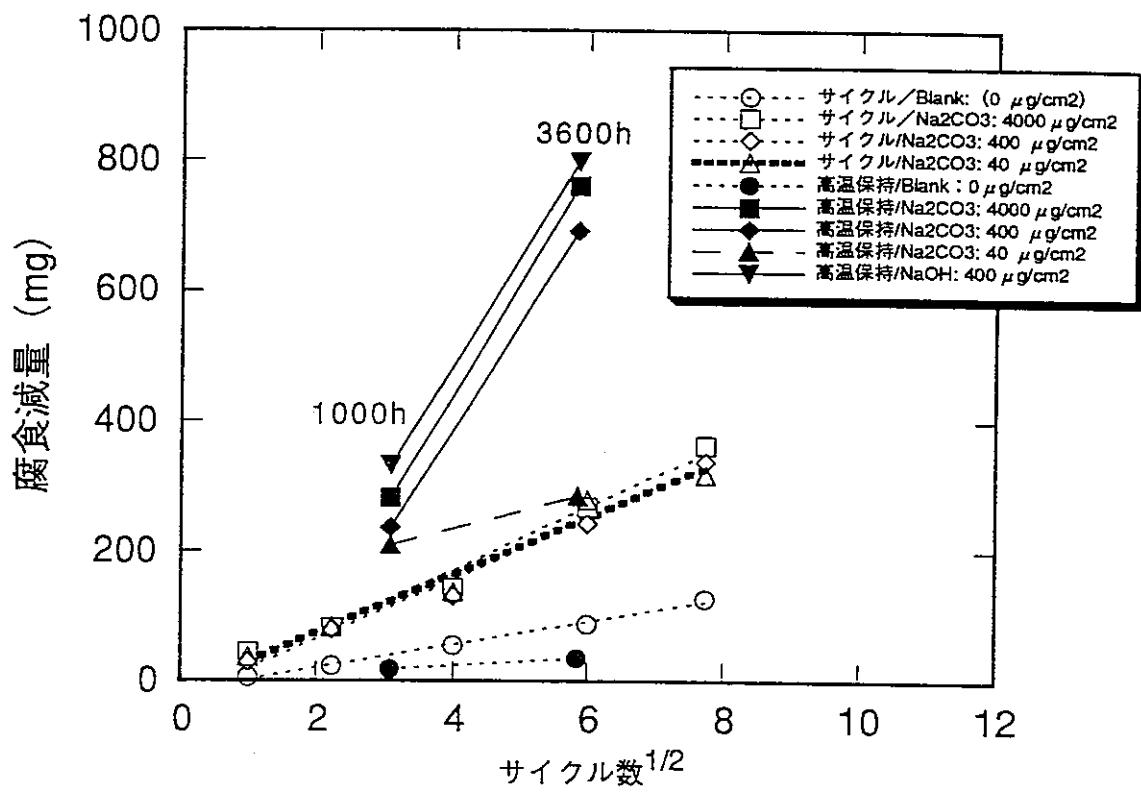
図6 試験片の腐食減量とサイクル数、時間の1/2乗の関係

④ 高温保持試験での腐食減量と時間の1/2乗の間には良好な直線関係が認められる。

図中に併記した熱サイクル試験の結果も同様の傾向を示している。従って、本系での腐食速度は1/2乗則で取り扱えるものと考えられる。（図6参考）

金属の腐食反応が拡散に律速されている場合、腐食量と時間との間には1/2乗則が成り立つ。半無限体における非定常拡散の関係を解くと、

$$S = 2(Dt/\pi)^{1/2} (Cs - Co)$$
 となる。

以上のことから、本系での腐食は拡散に律則されている可能性が高い。

②腐食減量とサイクル数の1/2乗との間に良好な直線関係が認められる。したがって、本試験での腐食速度は基本的には1/2乗則で取り扱って良いものと考えられる。

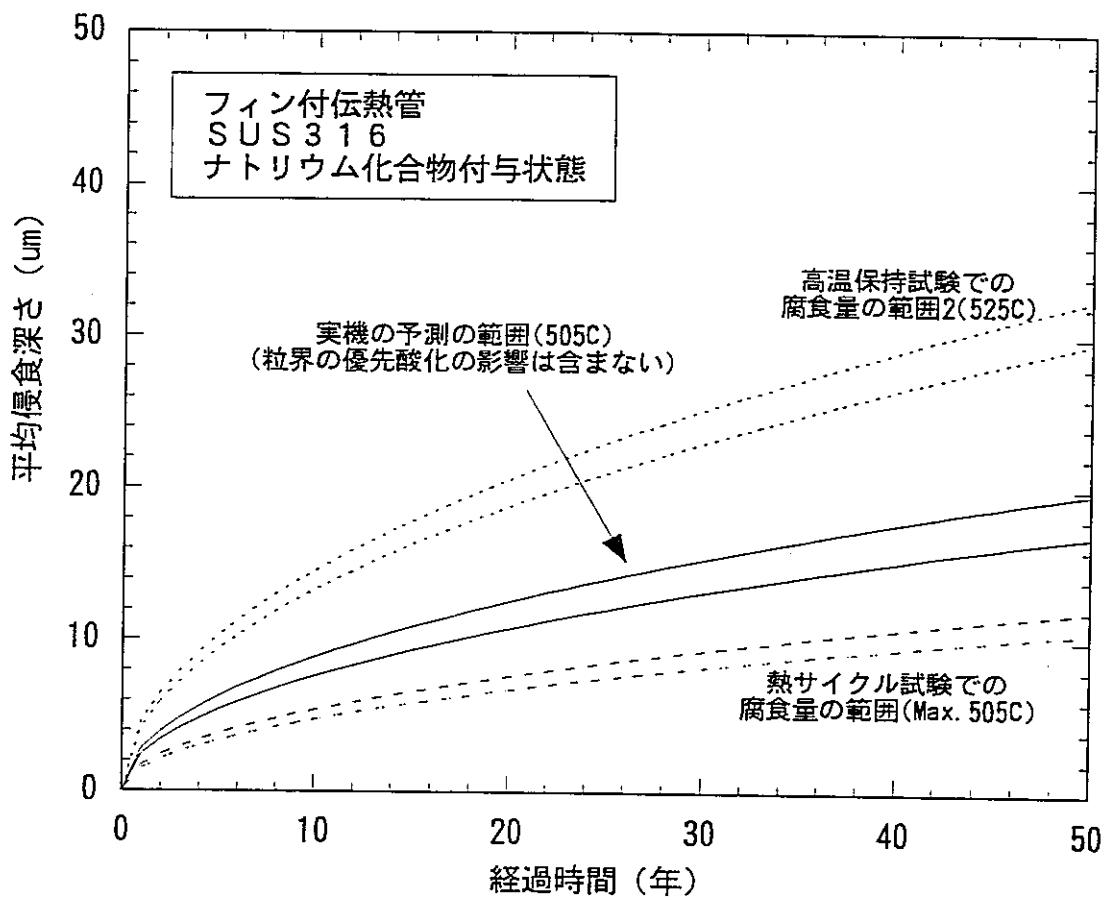
図-7 経過時間-平均侵食深さの関係

④熱サイクル試験で、高温酸化が505°Cに保持した時のみに腐食が起ると仮定した場合、505°C／1年での腐食量は表の1.6倍(1.0~2.8 μm)となり、525°Cでの高温保持試験に比して7割程度の値となる。この差は温度等に起因するものと考えられる。(図7参照)

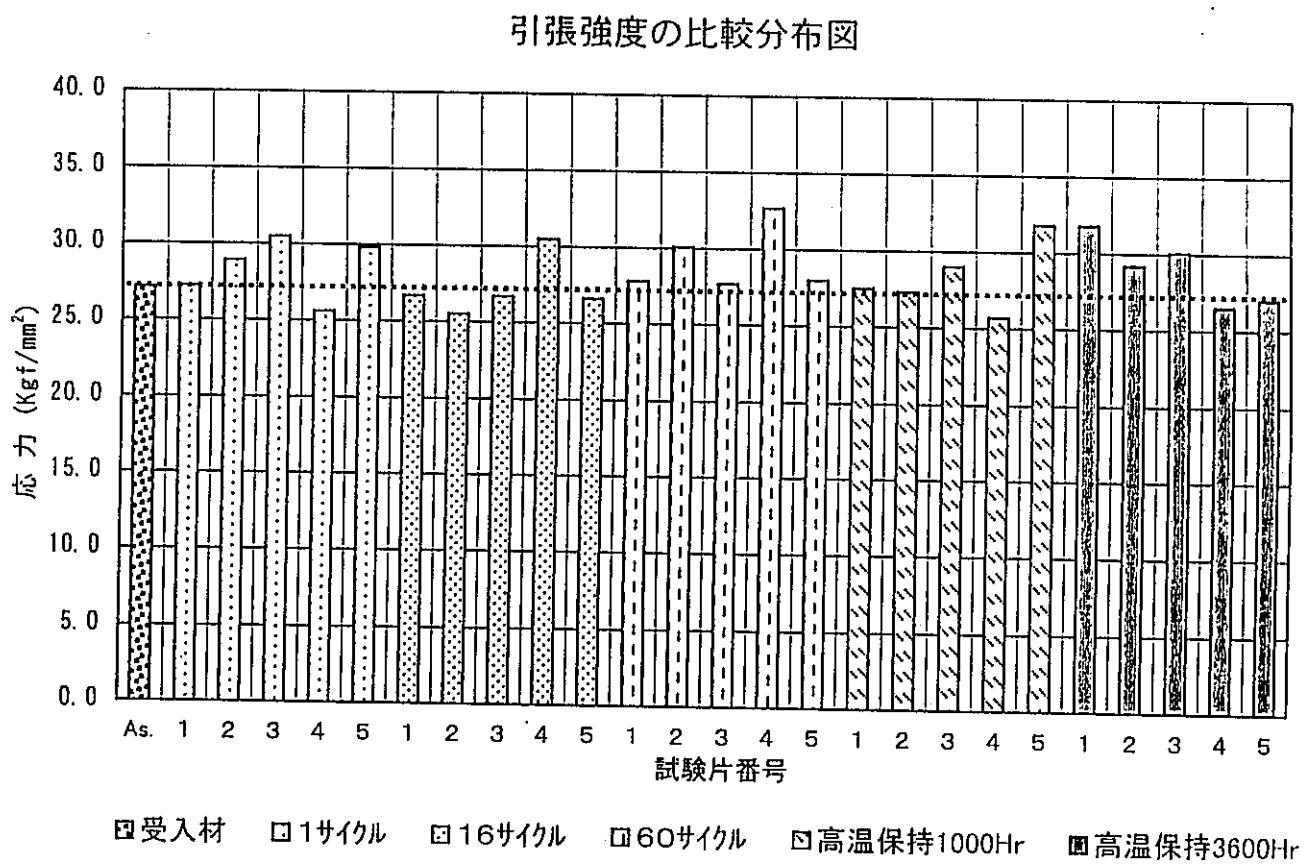
図 8 引張強度の分布状況

熱サイクル試験、高温保持試験前後のフィンの密着強度の変化を図8に示す。

図8より、フィンの密着強度は試験条件によらず概ね25~33kg/mm²の範囲に分布し、付与したナトリウム化合物の種類、量にも影響されていないことが判る。

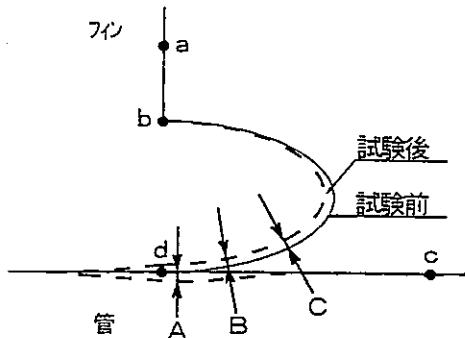
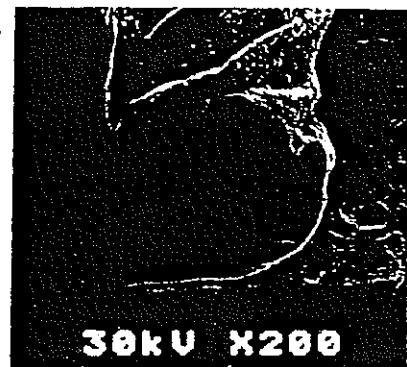
試験前の試験片の隙間形状を記録し、a ~d を基準点として試験後の形状を重ね合わせ、隙間部近傍3箇所(A, B, C)の輪郭のギャップを計測し、その平均値を浸食量とした。

なお、ギャップ量には、実際の浸食量に試験後の研磨による僅かな位置のズレの影響が加算された値である。

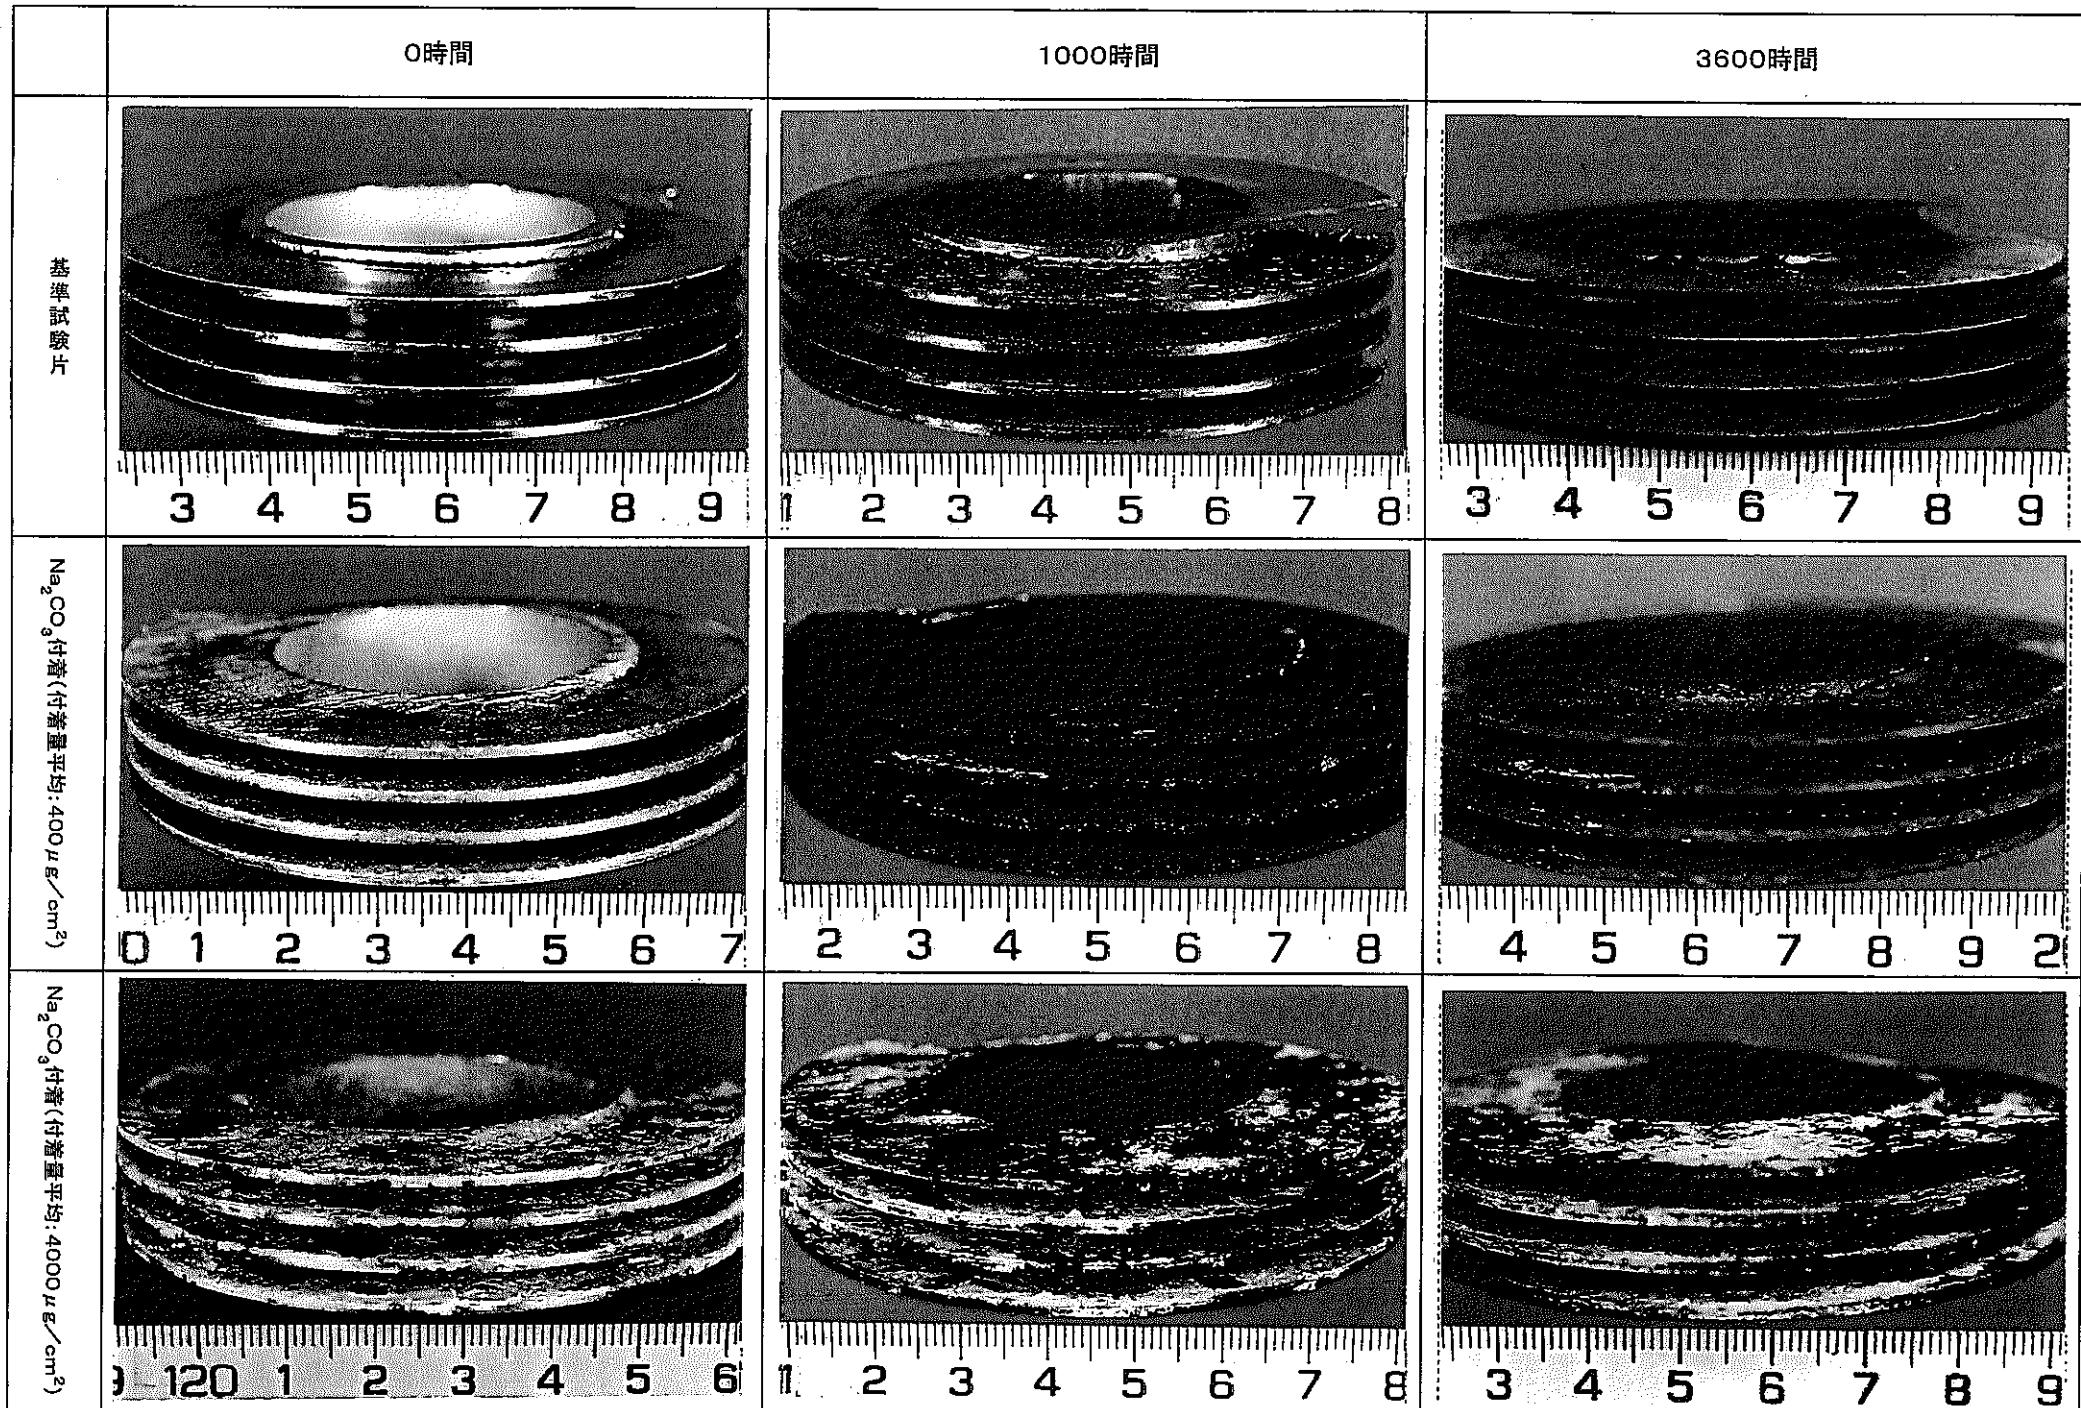
写真-1 高温保持試験結果(外観写真)

ナトリウム化合物を付与しない試験片（ブランク試験片）を3600時間高温に保持した後に観察された色調は薄茶色、濃青色が主体であった。1000時間試験で観察した色調は、淡青色、淡赤色であり両者に差が認められる。この差は高温保持時間の違いによる酸化皮膜厚さの差に対応するものであり、高温酸化試験結果^{*6}等で示唆されている色調の変化と矛盾しない。また、ナトリウム化合物を付与した試験片の色調は1000時間試験では赤褐色、濃紫が主体、付与したナトリウム化合物に対応すると考えられる黄色の付着物が認められた。3600時間試験結果では1000時間試験と同様に、さらに濃い色調となる。

試験後の試験片の表面には、ナトリウム化合物に対応すると考えられる淡黄色の付着物（ナトリウム化合物付与時は白色）が認められ、X線回折の結果、これらの成分は1000時間試験の場合と同様に全てNa₂CO₃であることが示された。

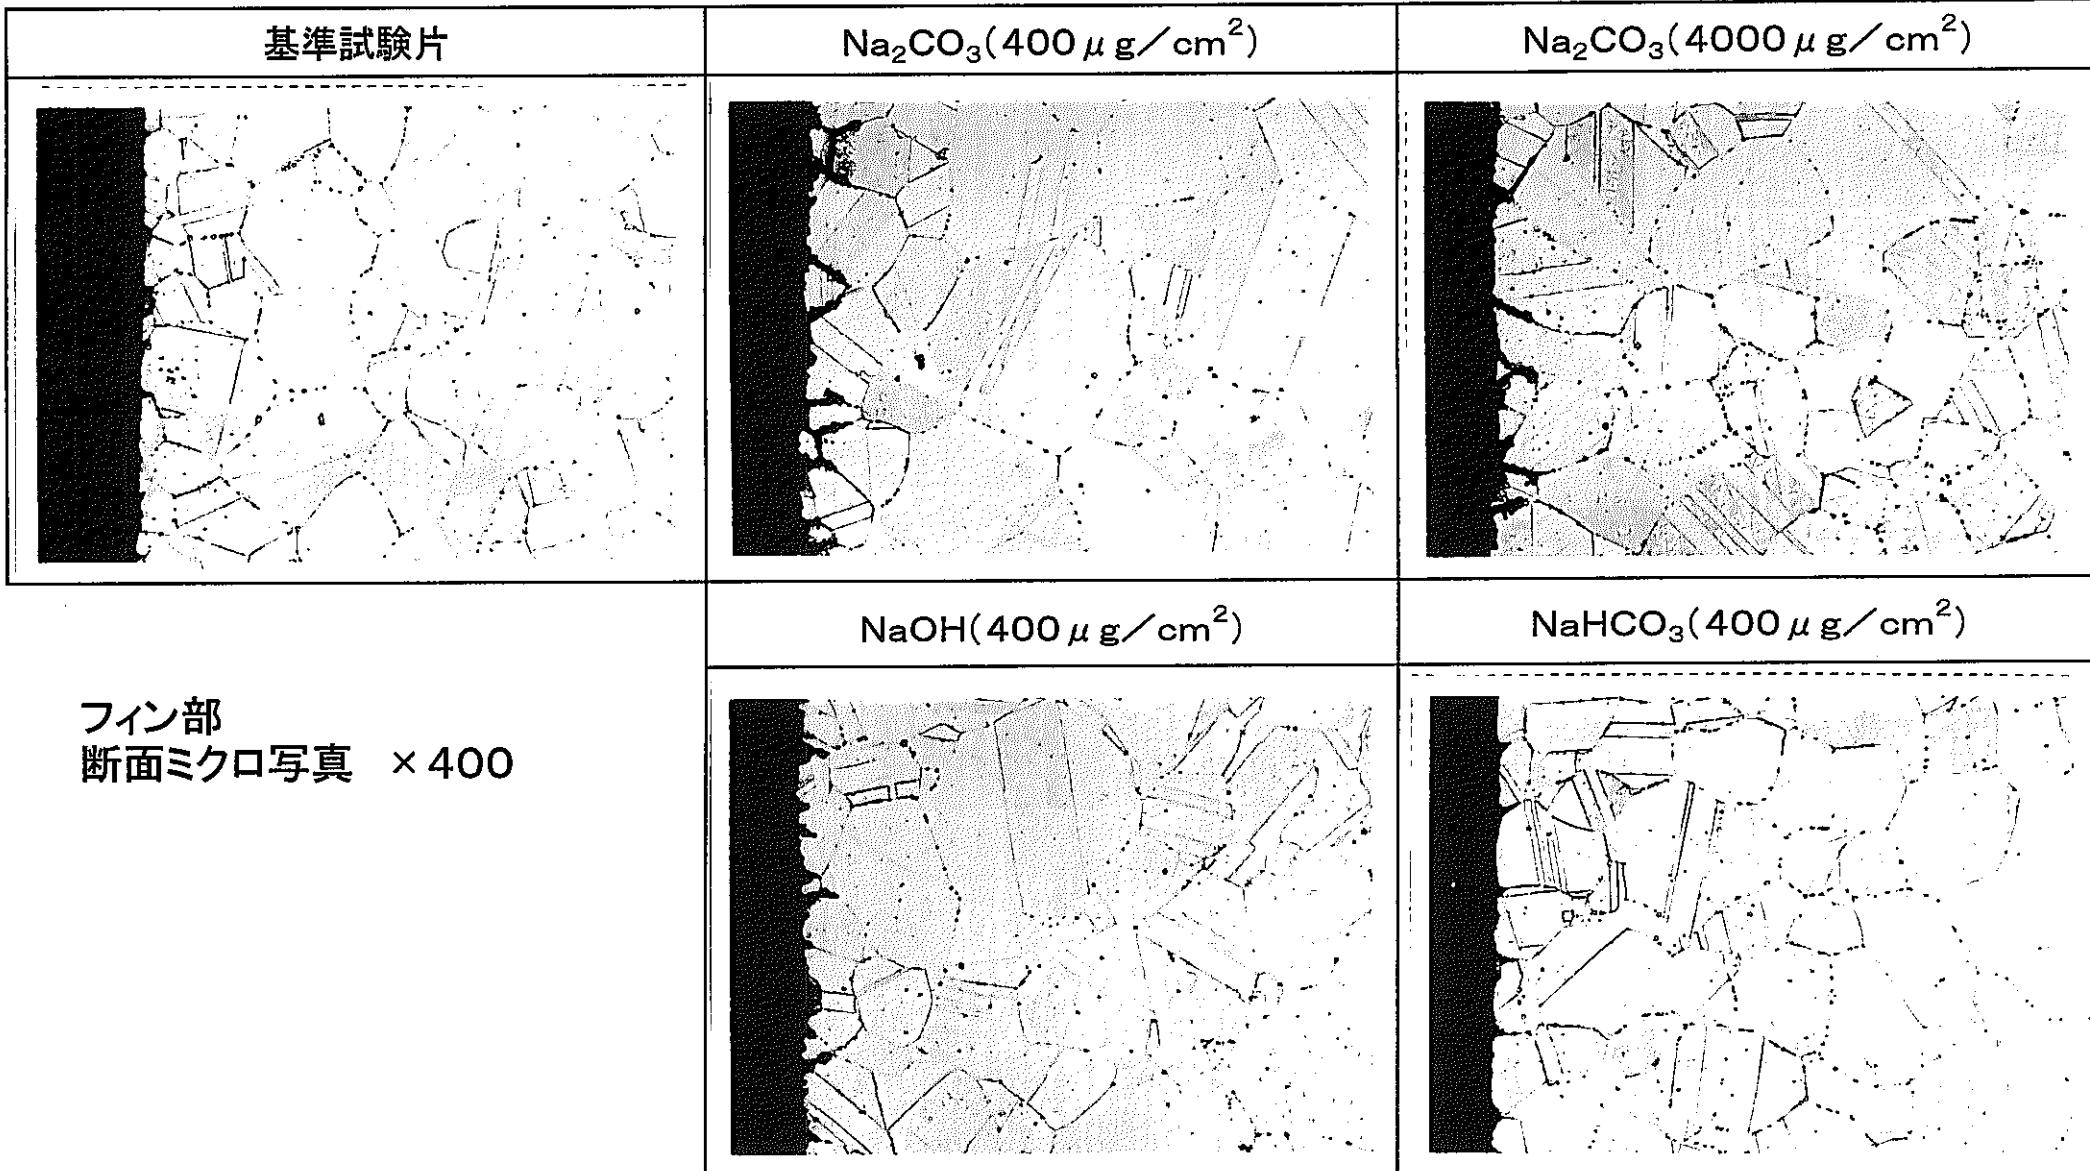
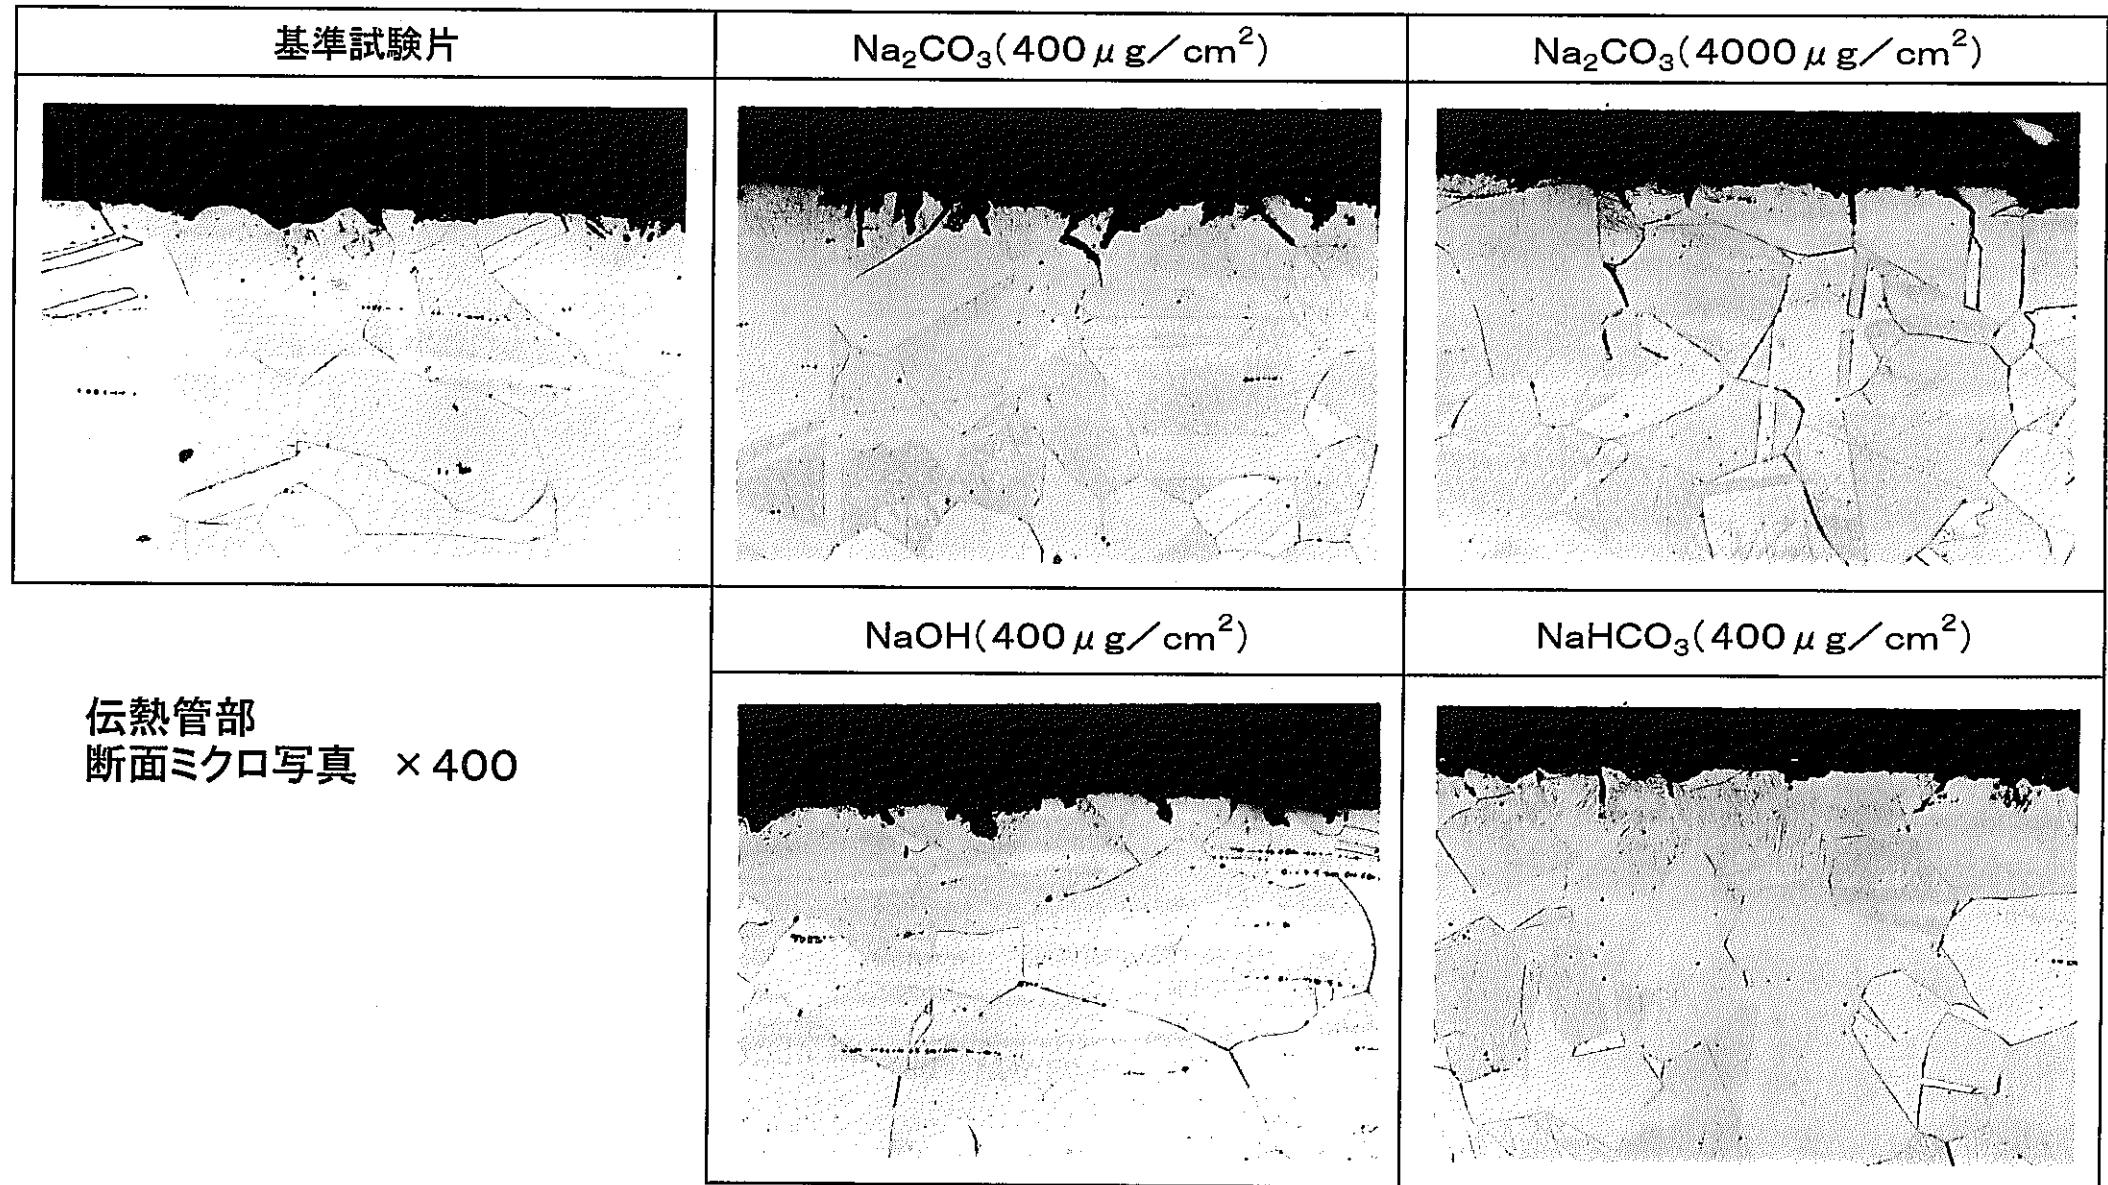
③ 観察された腐食量と付与したナトリウムの種類および量との関係は認められない。

これは、付与したNaOH、NaHCO₃がNa₂CO₃に変化するため実質的な意味で種類の差がなかったことが原因と考えられる。

付着量の影響が認められない理由は、腐食反応に関与するバルクのナトリウム化合物の濃度が一定（100%）であること、ナトリウム化合物の付与量（40～4000 μg/cm²）がナトリウム化合物の金属表面側への拡散に影響を与える厚さを超えていたこと等が考えられる。

写真-2(1/4) ナトリウム化合物の種類及び量による腐食量の依存性
(3600時間高温保持試験結果)

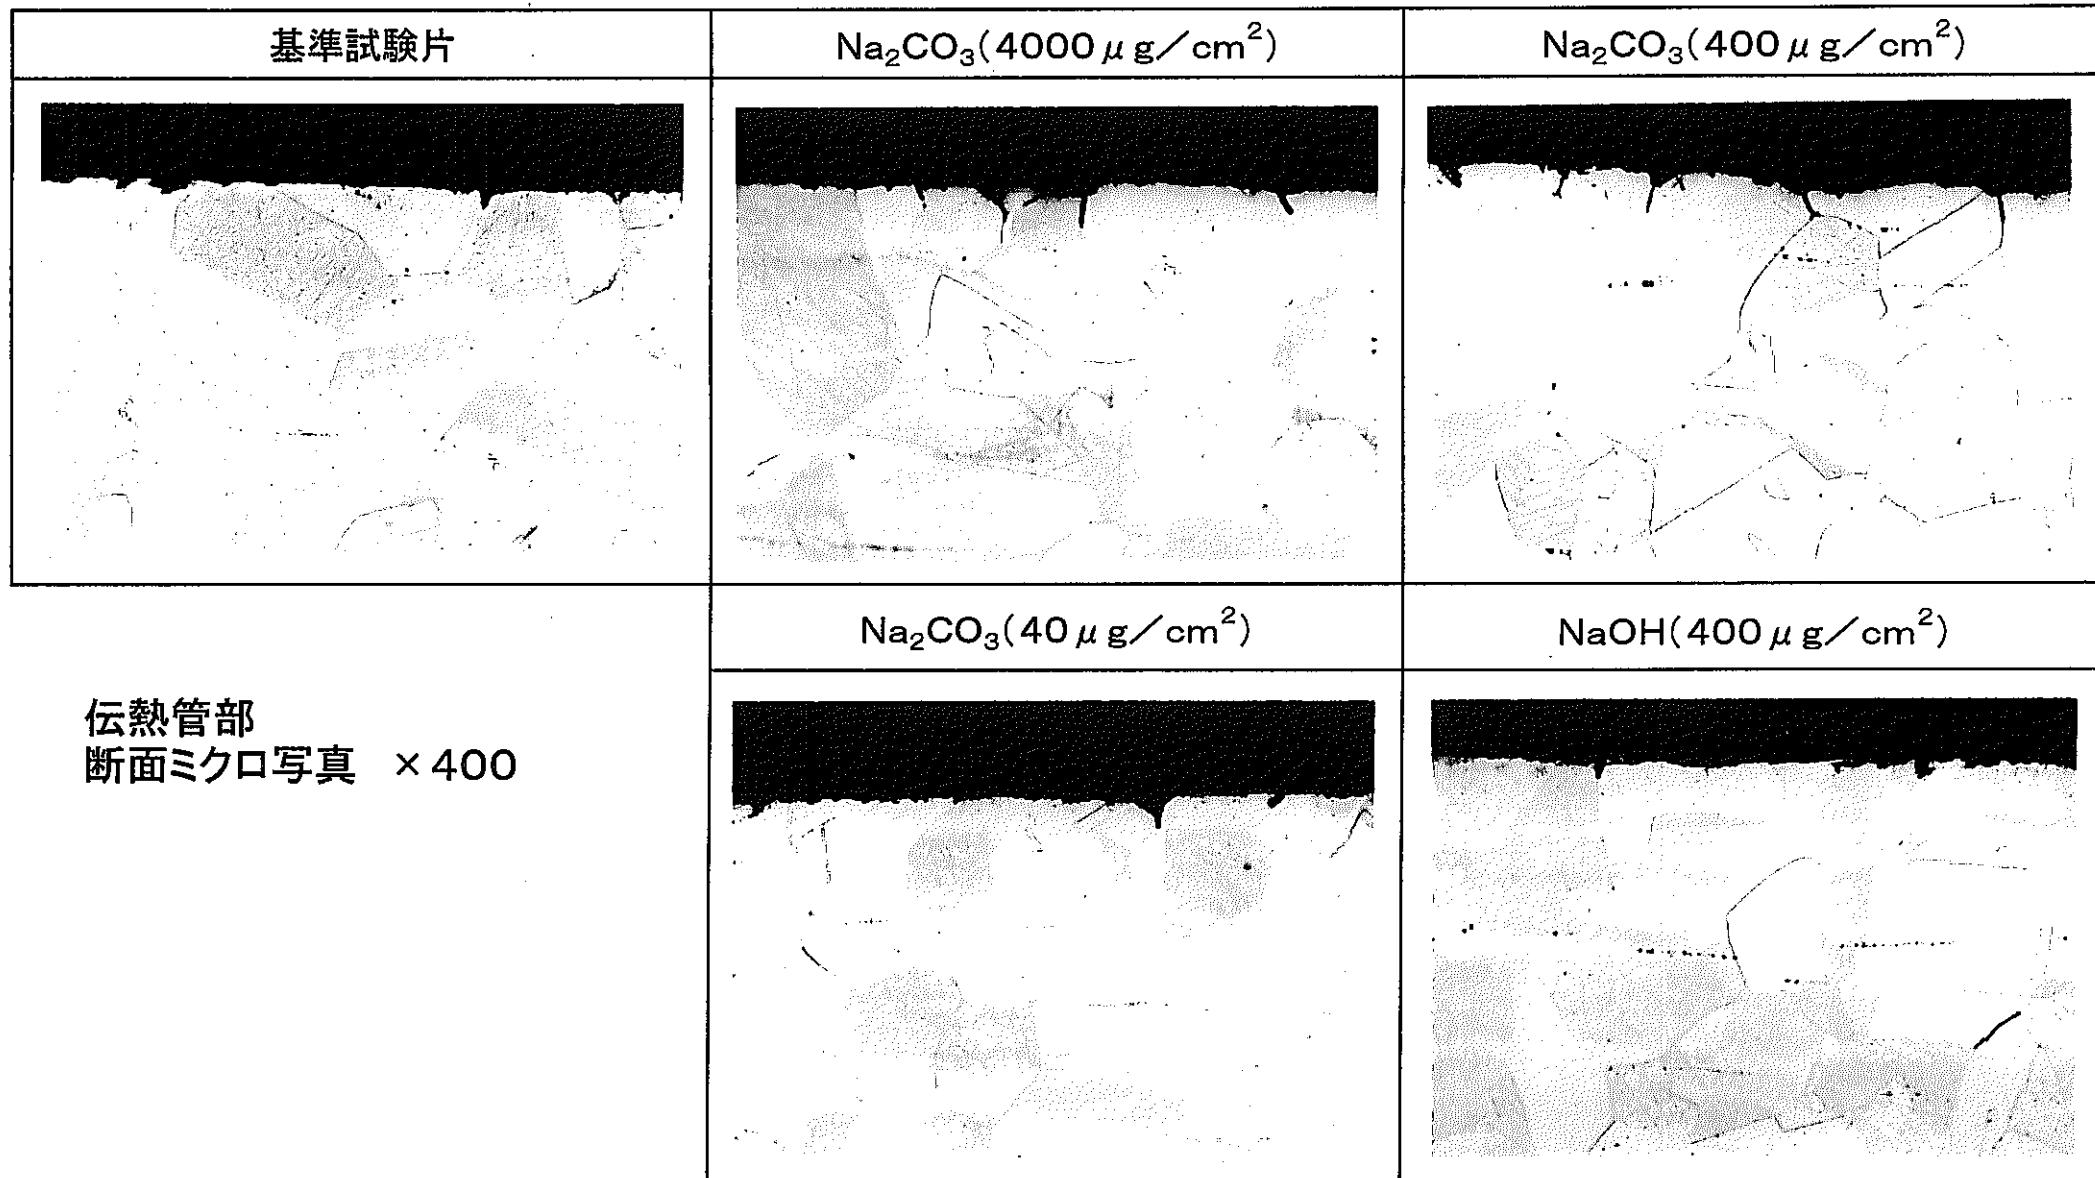
伝熱管部
断面ミクロ写真 $\times 400$

写真-2(4/4) ナトリウム化合物の種類及び量による腐食量の依存性
(熱サイクル試験結果(60サイクル))
