ナトリウム化合物付着による補助冷却設備空気冷却器伝熱管材料健全性確認試験

(動力炉・核燃料開発事業団 委託研究成果報告書)

1997年10月

株式会社 東芝

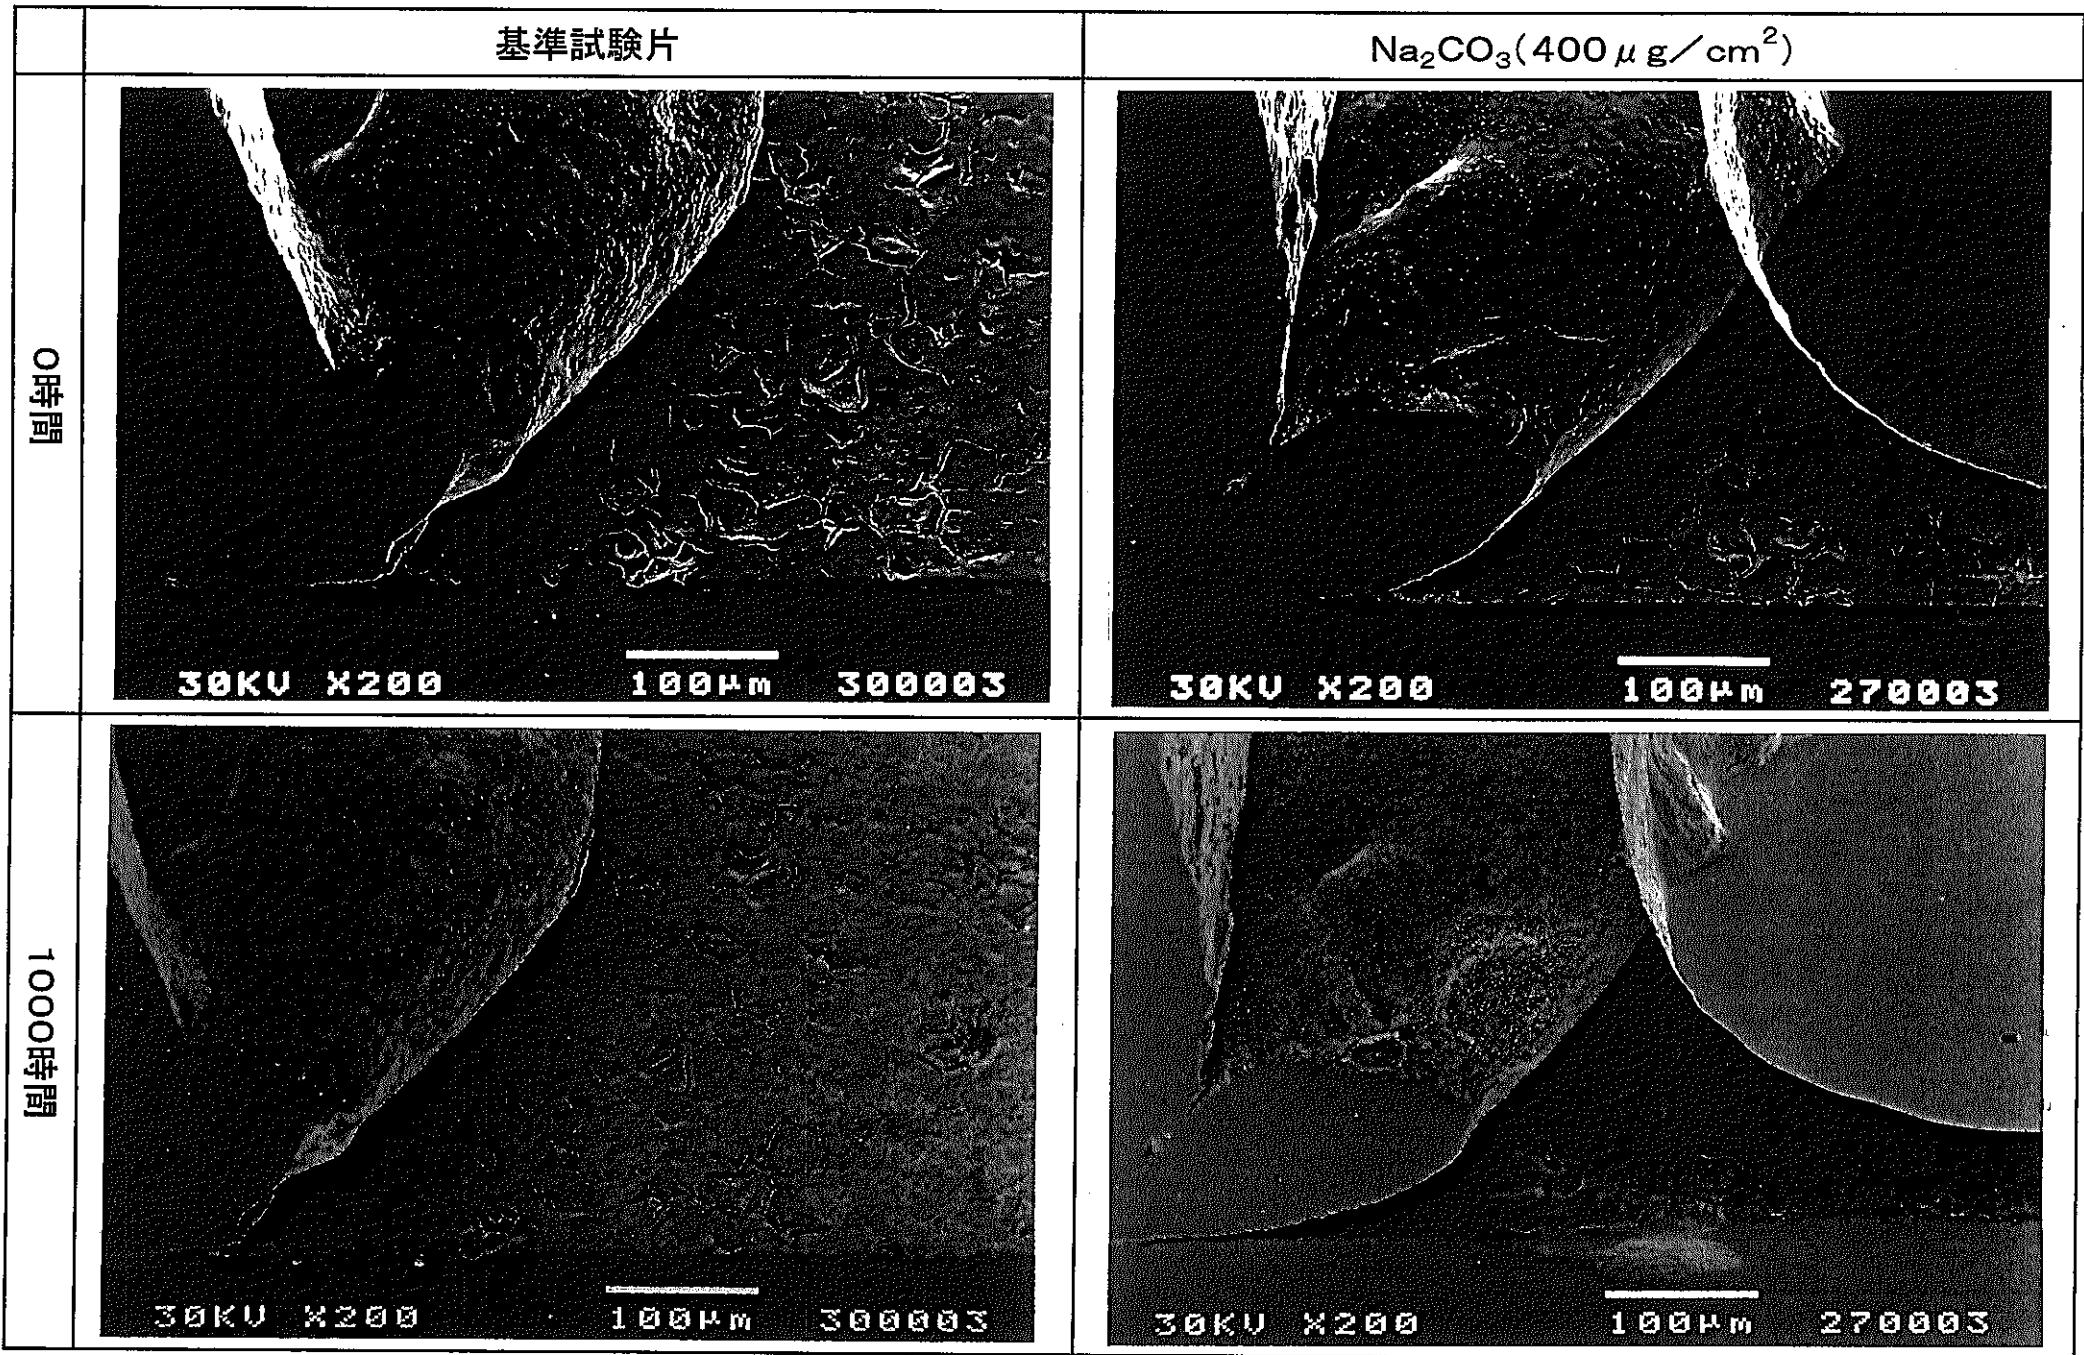
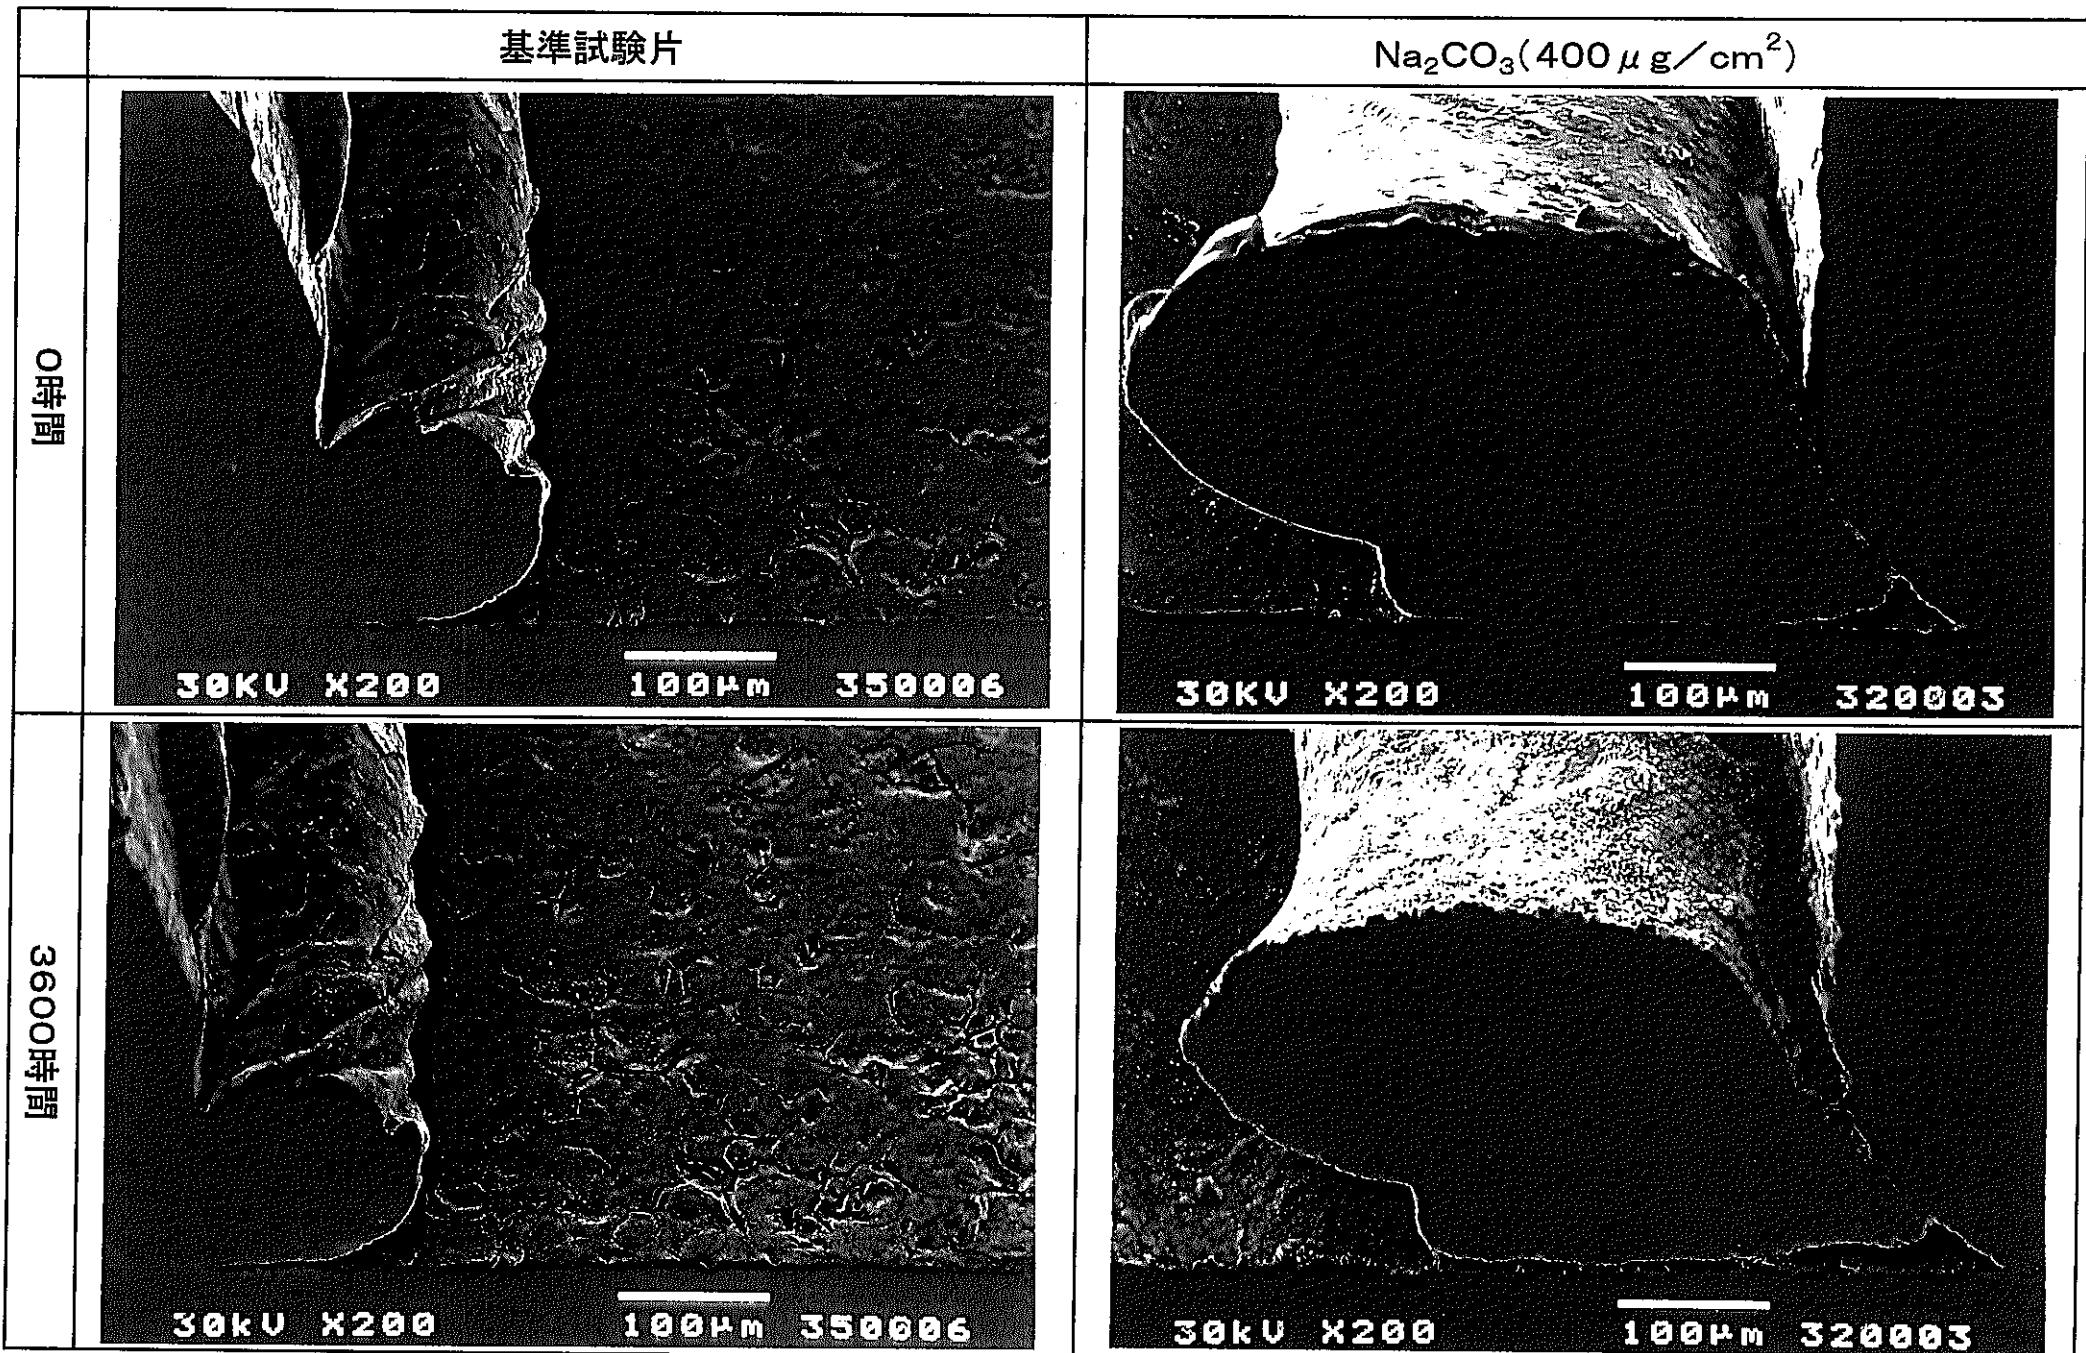
すきま部の詳細観察用試験片を用い525°C条件で1000、3600時間保持した試験片のすきま部の侵食の加速はないものと判断された。

すきま部での腐食は、液体として水が存在する場合に問題となる。一方、本試験／実機運転中は液体としての水分は存在しない。また、Na₂CO₃の溶融する温度より低いため溶融塩が水と類似した機能を果たせない環境条件である。したがって、すきま部の侵食を加速する環境条件が整っていないものと考えられる。

写真-3(1/2) 高温すきま腐食試験結果(断面ミクロ写真 × 400)

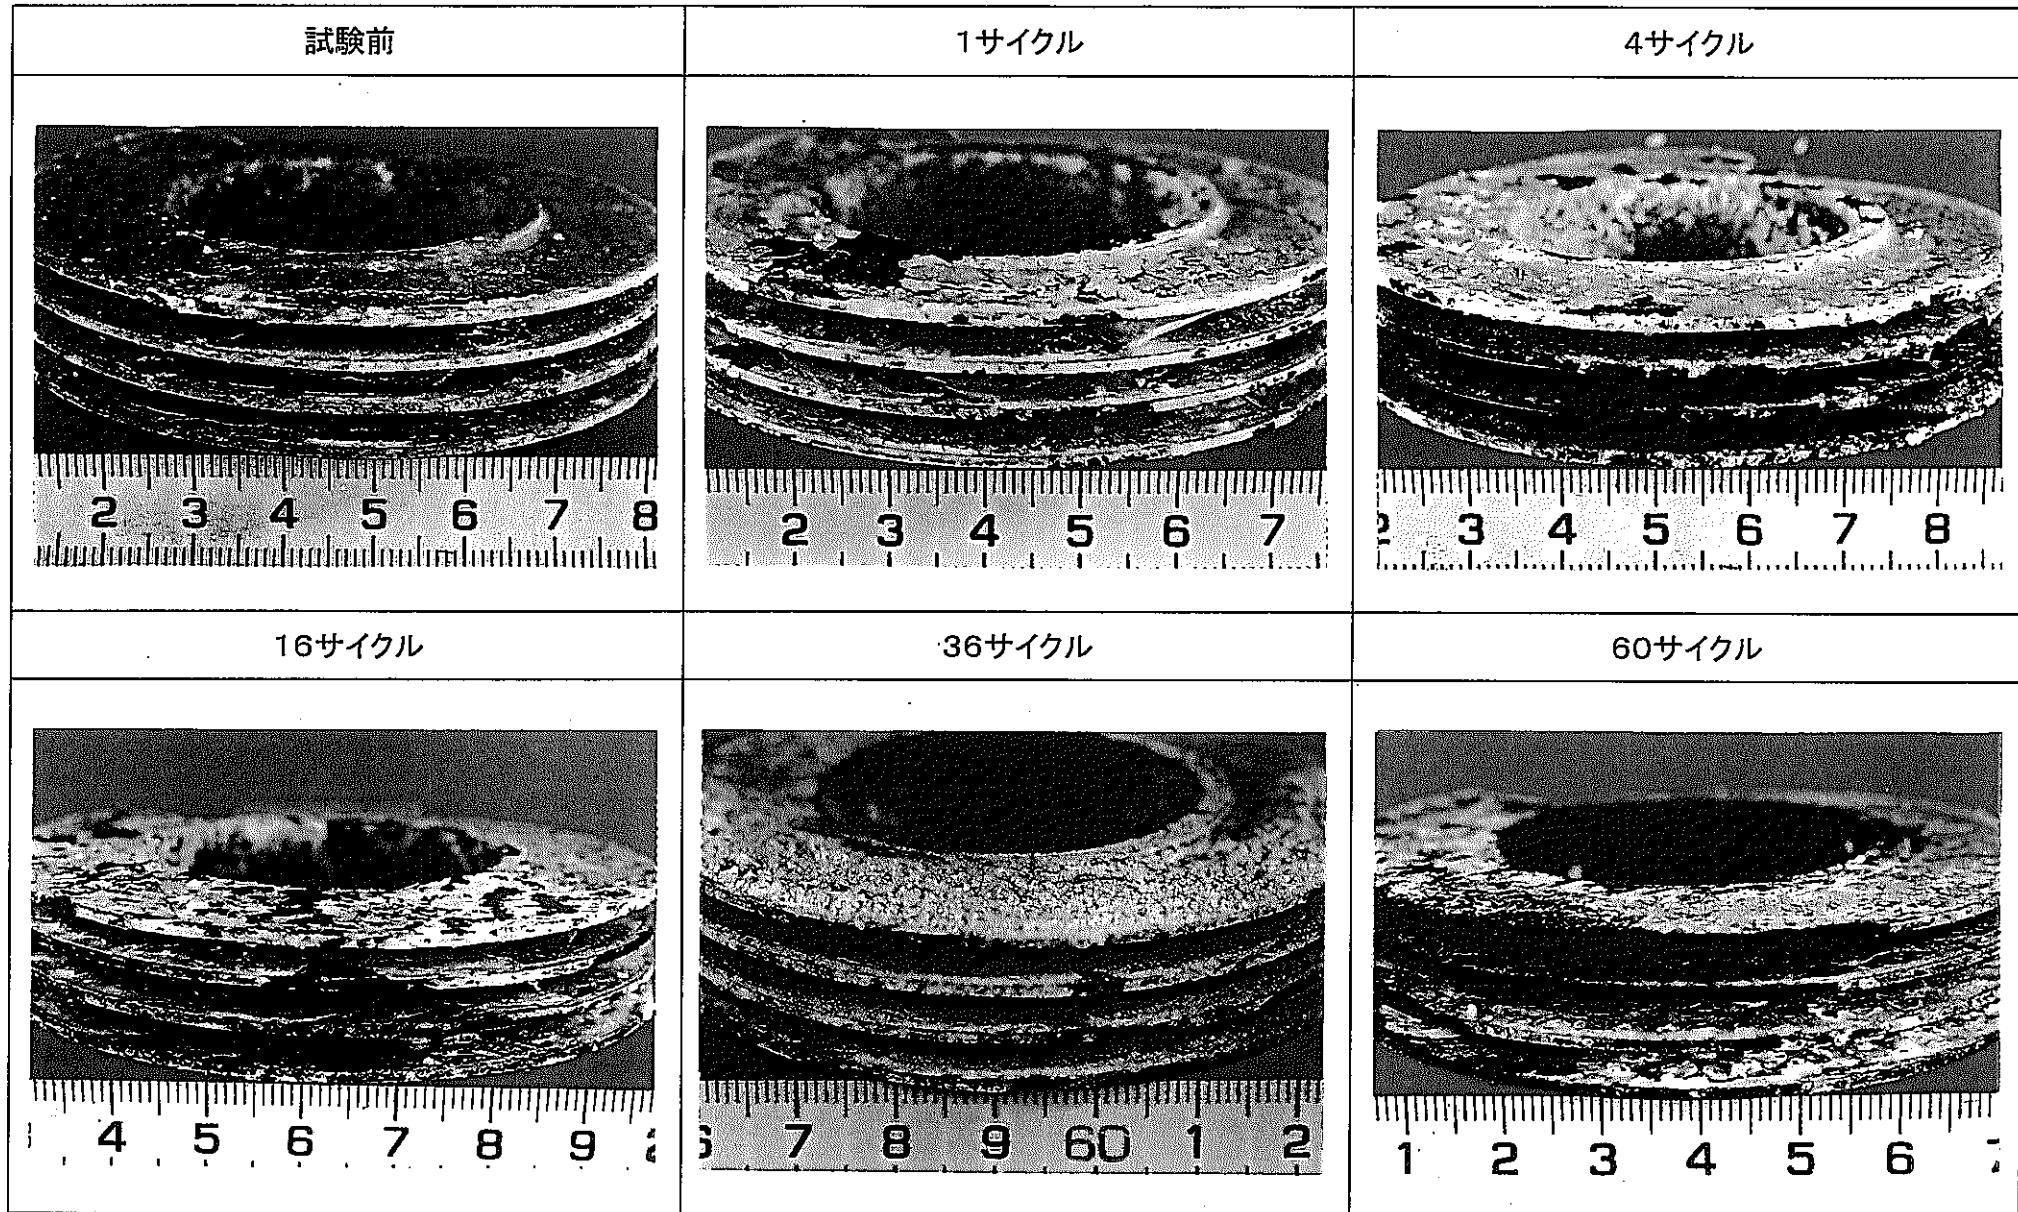
写真-4 热サイクル試験結果(外観写真)
(Na_2CO_3 : $4000 \mu\text{g}/\text{cm}^2$)

①試験片の色調の変化は高温保持試験の場合と同様で、試験サイクル数の増加に伴い薄赤色、淡濃青色から濃青色に変化している。また、試験後の試験片表面には付与したナトリウム化合物に対応すると考えられる淡黄色の付着物が認められた。淡黄色の付着物は、高温保持試験の場合と同様にNa₂CO₃であり1、16、60サイクルでの分析結果はすべて一致している。
(写真-4参照)

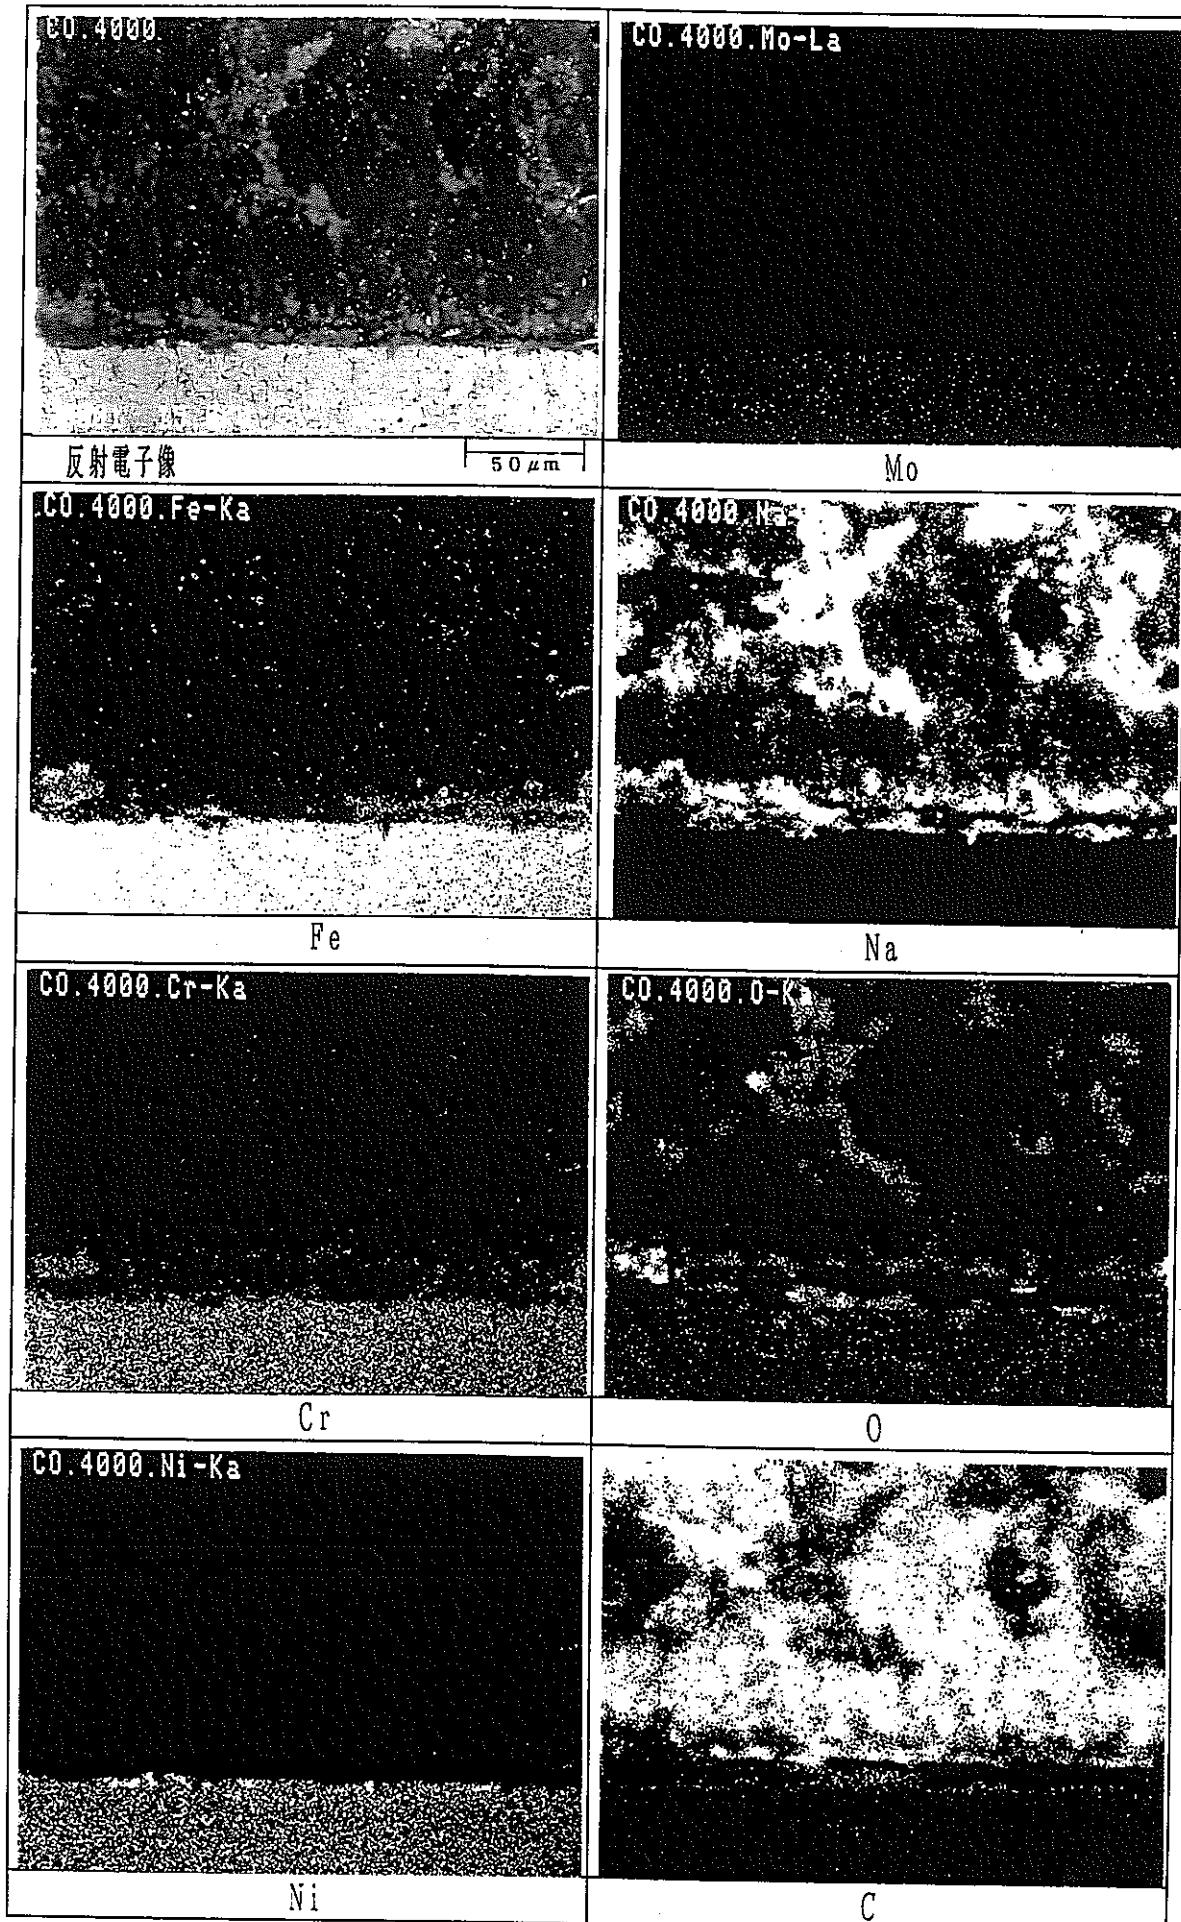
写真-5 EPMA面分析 (Na₂CO₃ 3600時間)

ナトリウムの分布は腐食生成物の付着箇所に一致しており腐食生成物以外の箇所でのナトリウムの分布は認められない。したがって、ナトリウムもしくはその分解生成物が母材側に固相拡散して材料の劣化を招くことは想定し難い。

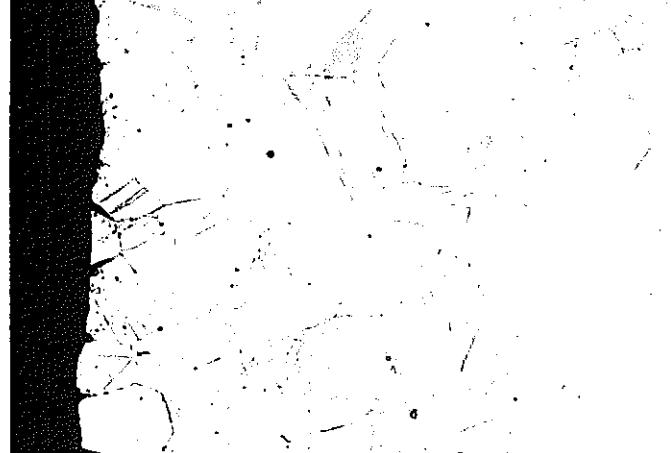
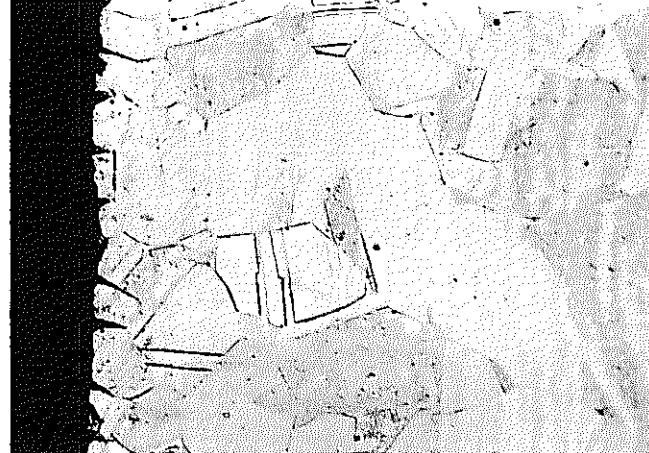
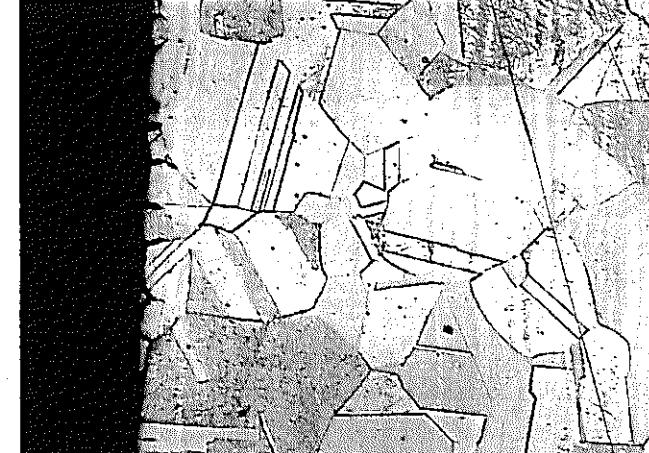
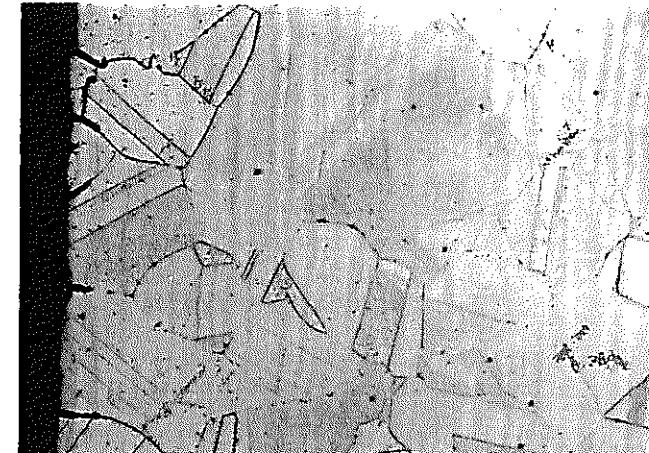
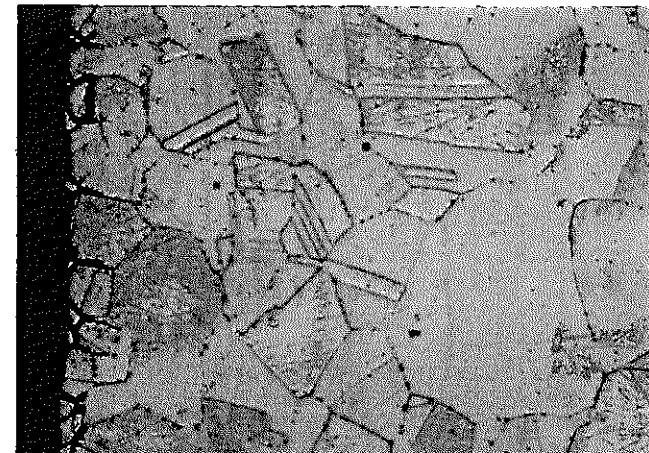
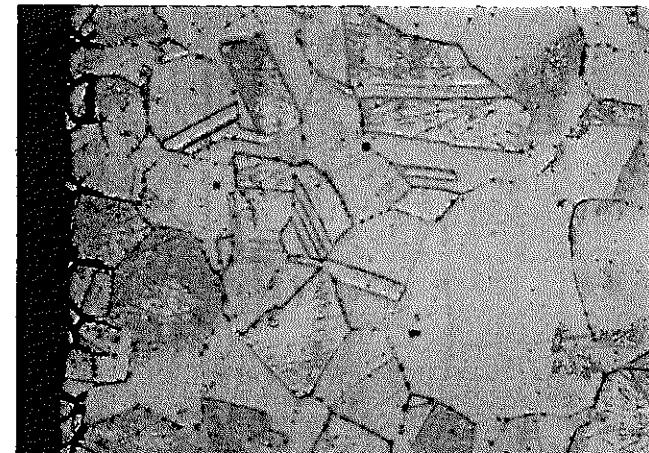
写真-6(2/3) 保持時間による腐食量の依存性
(熱サイクル試験結果($\text{Na}_2\text{CO}_3(400 \mu\text{g}/\text{cm}^2)$))

今回の試験のうち3600時間の高温保持試験、熱サイクル試験(16、36、60サイクル)で結晶粒界の優先酸化が認められた。

フイン部 断面ミクロ写真 ×400 ()内は、505°Cの保持時間 を示す。	36サイクル(1440hr)	60サイクル(2400hr)

この現象は試験計画時には予測していないため、速度の定量評価、経年変化との関係等未知な点が多い。粒界の優先酸化を評価する試験は別計画で実施する。
