二次冷却系用通電式ナトリウム漏洩検出器の試作試験

( 受 託 研 究 )

1 9 7 3 年 7 月

# A study of sodium leak detector for a secondary cooling system

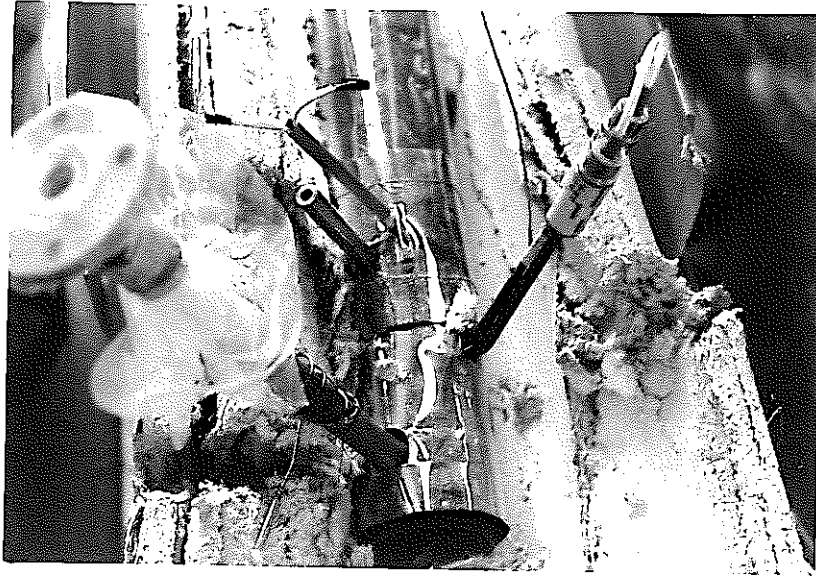
写真26 試験番号2  
1m部スチールシート継目と保温材

5m部スチールシートの継目からの漏れはほとんどなく、保温材がわずかに変色しているだけである。4m、3m、2mの継目からと相当量漏れている。(写真23、24、25) 1m部では漏洩検出器案内管取り出し口からと少し漏れている。(これは配管側面よりやや上方に位置している。)(写真26)

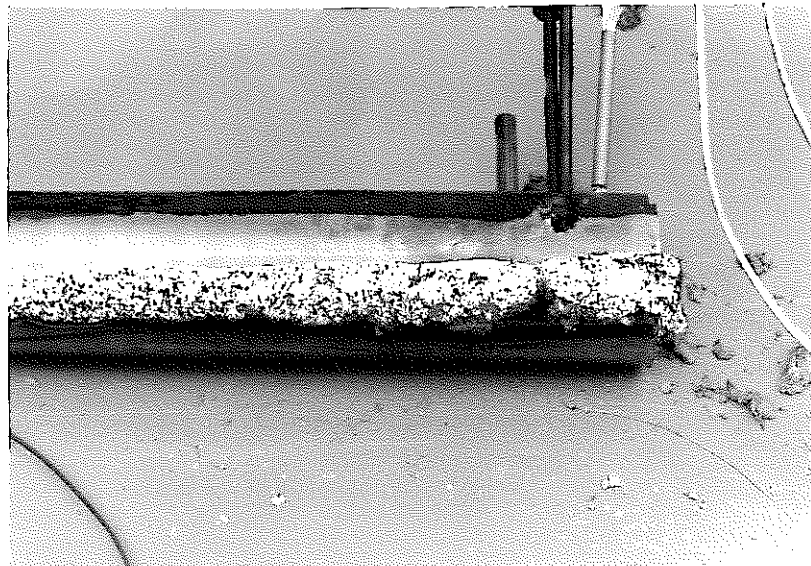
写真34 試験番号 3  
保温材をはいだ状態

模擬配管の保温材をはずした状態を写真 34 に示す。

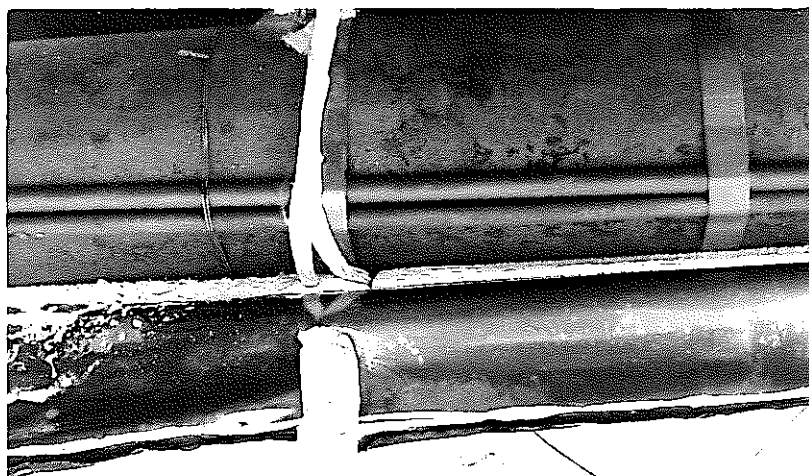
写真 35 試験番号 3  
配管とスチールシートの間につまったナトリウム

大量のナトリウムが漏洩したため、スチールシートと保温材との間にまで相当量流れ込んでいる。この場合とナトリウムは濡れが悪く細いすき間には侵入し難いようである。(写真 35)

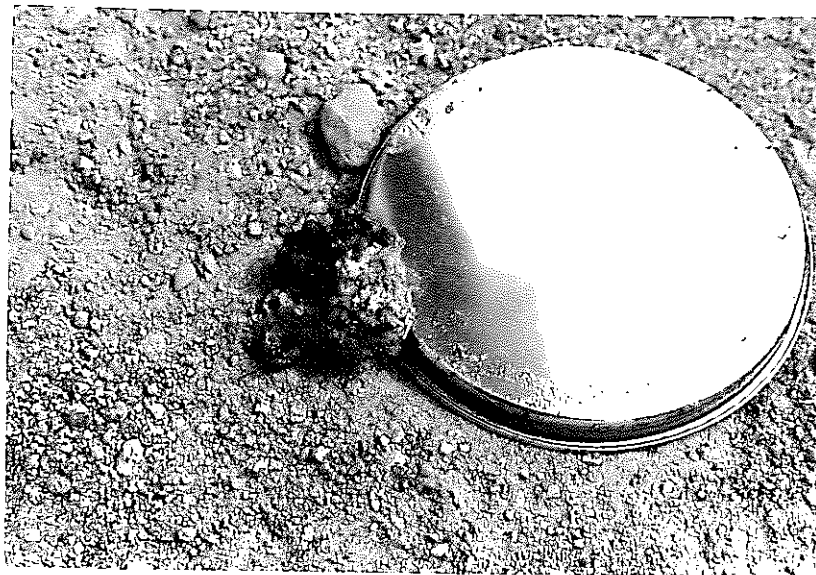
写真46 試験番号5  
ナトリウム流れの先端の塊の断面

この塊を割ってみると、断面は金属ナトリウムと酸化物とが中心部まで混り合っており、ナトリウムがここまで流れて酸化したのではなく、ナトリウムとそれと同量程度の酸化物の混合物が流れついたと考えられる。(写真46)

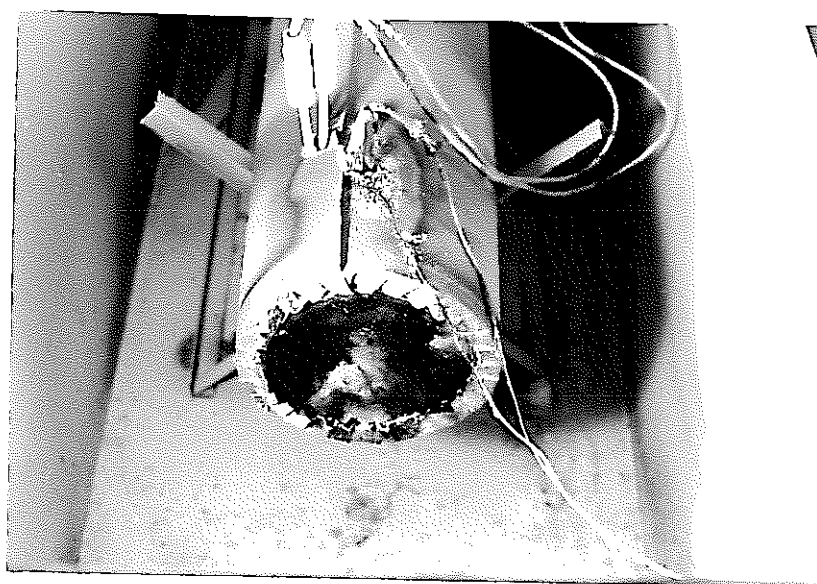
写真48. 試験番号6  
配管下流端から漏れたナトリウムの燃焼跡

この試験ではバルブを開くまえにバルブの下に付着していたナトリウムが滴下して漏洩孔真下の検出器が導通状態になった。しかレバルブを開くことにより、この検出器はより完全な導通状態になったため、漏洩開始時刻をほぼ正確に求められた。検出時間は2.2秒であり、この後すぐに大きな炎が配管より吹き出し、白煙も大量に発生した。そのためシースヒーター、漏洩検出器のリード線が焼損するくらいであった。(写真48)

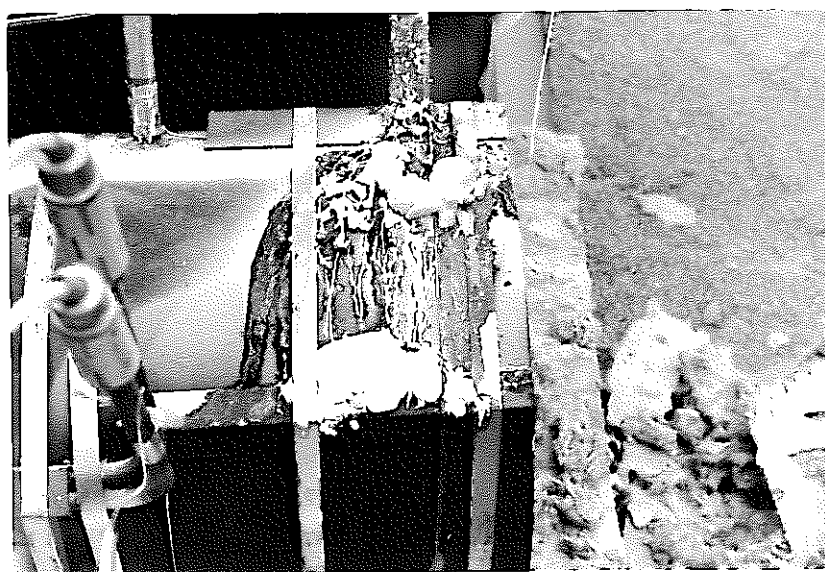
写真 52 . 試験番号 7  
漏洩孔近傍

漏洩孔から漏れたナトリウムは真直ぐ下に向ってガイドを乗越えて落ちている。(写真52) 横のヒーターの上へ向う流路は十分なスペースがあるにもかかわらず、最大でも数mm以下の間隙しかないガイドとスチールシートとの間に落ち込んでいる。これはナトリウムに加わる圧力の大きさが問題である。すなわち直下方向へはガイドから漏洩孔までの高さ約15cmのナトリウムの圧力が加わるが、もし漏洩孔の位置が、ガイドと近かったり、3B配管の場合等は圧力が数cmナトリウムにかならないので、ナトリウムは小さい間隙を流れ落ちず、むしろ横に流れて、十分間隙のあるヒーター上を乗越えて下に落ちるかも知れない。

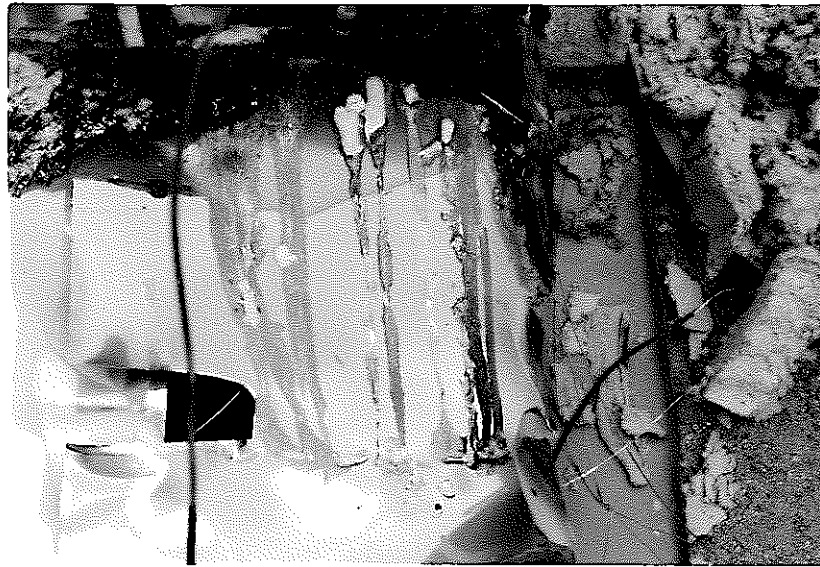
写真53. 試験番号7  
スチールシート 内側

ガイドを乗り越えたナトリウムはそのまま配管に沿って流れ落ちるのではなく、漏洩孔から  $1/3$  円周程度のところでスチールシート側に落ち、そこからはスチールシートに沿って底部まで流れる(写真53) 底部では  $1/100$  勾配のため下流(左方向)に流れる。

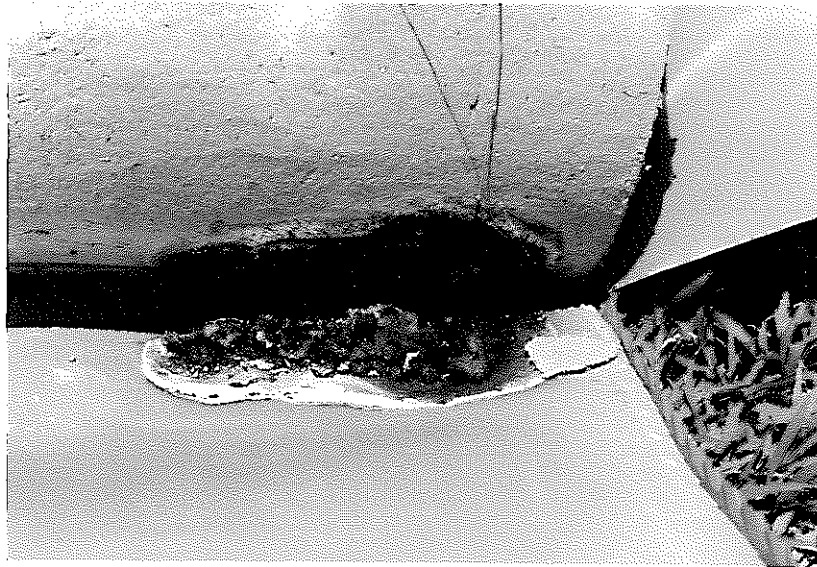
写真 55、試験番号 8  
配管下部 保温材外への漏れ

カバーシートをはずしてみるとナトリウムが配管底部上流端から漏れ、保温材には完全に穴があいている。(写真55)

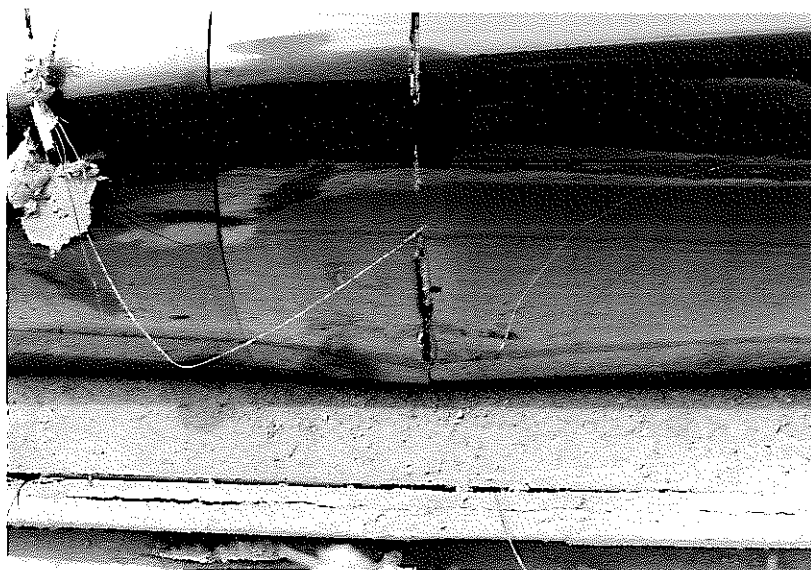
写真 56、試験番号 8  
スチールシートからの漏れ

また1m部のスチールシートの継目側面からわずかの漏れがある。  
(写真56)
