低圧ルジオン水理試験による
水理学データの取得
(TFA - 1号孔)

(動力炉・核燃料開発事業団 契約業務報告書)

株式会社 ダイヤコンサルタント

本業務は、月吉断層とその周辺の水理学特性を把握するために、東濃鉱山NATM連絡坑道の水平試錐孔(TFA-1号孔)で低圧ルジオン水理試験を行い、月吉断層とその周辺岩盤の透水性の不均質性を定量的に把握することを目的としている。

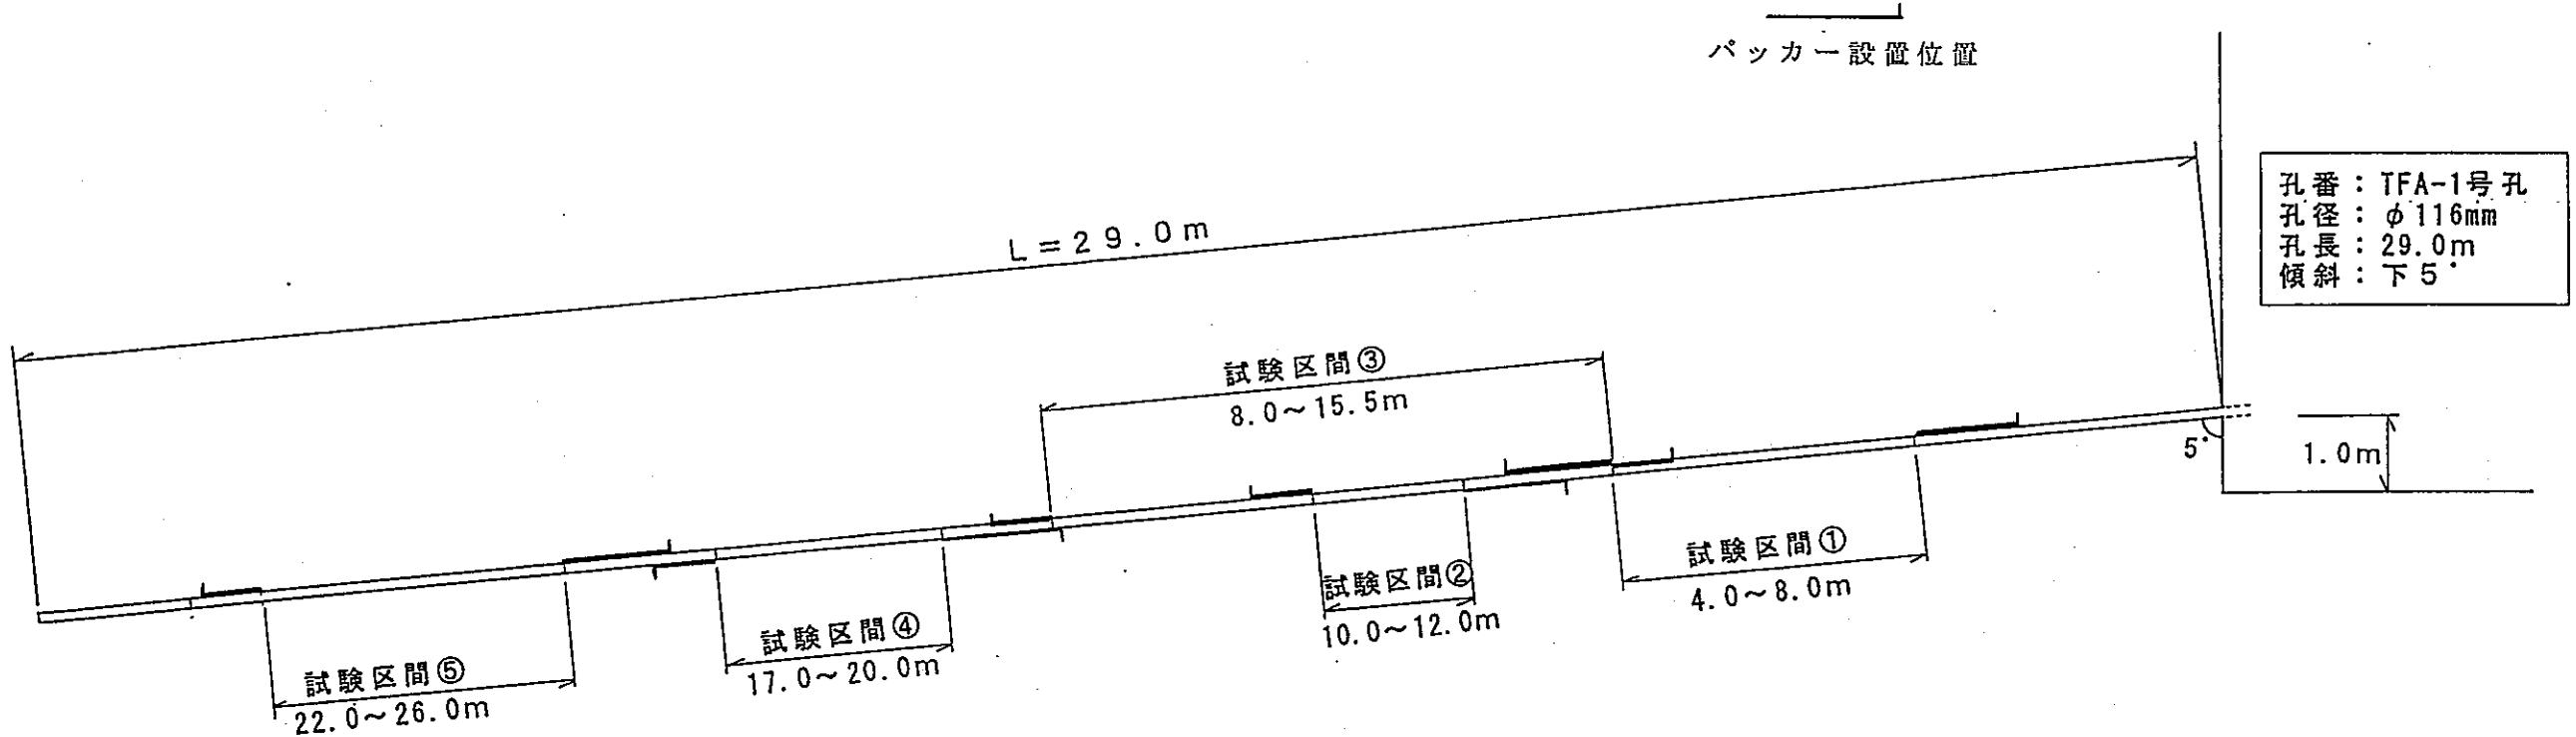
図-3 試験区間図 (1:100)

試験区間はボーリング結果、検層結果、BTV結果及び本試験時における孔内状況（パッカー効果）より以下の5地点とした。

試験区間1：4～8m*（断層前）

試験区間2：10～12m（断層手前近傍）

試験区間3：8～15.5m（断層区間）

試験区間4：17～20m（断層奥近傍）

試験区間5：22～26m（断層後）

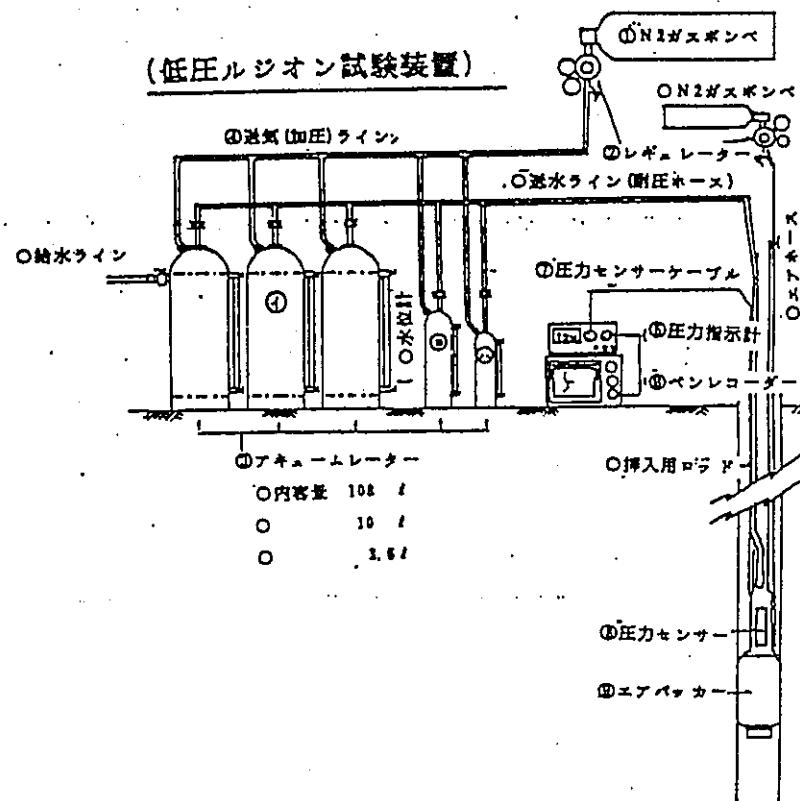
図-4 試験装置概要図

図-4に低圧ルジオン水理試験の試験装置の概要図を示す。

低圧ルジオン水理試験装置は、従来からダム等で行われているルジオン試験でカバーできなかつた低透水域(Lu_{≤1}ルジオン)を自然水頭に近い範囲での測定が可能な試験装置である。また、注入圧の測定をボーリング孔の外で測定するのではなく、注入区間(試験区間)直上で測定できる構造である。パッカーは、Φ76mmのダブルパッカーを用いることで、Φ125mmの孔径にまでは対応できる。アキュームレーターは108kg、10kg、3.6kgの3種類からなり、注入量に応じて切り替える。

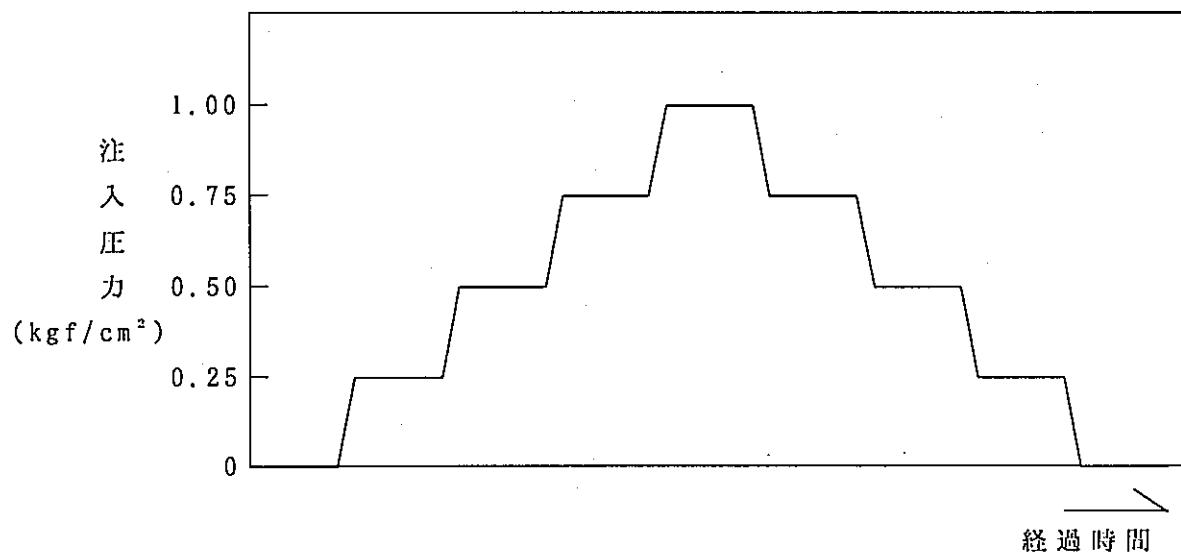
図-5 注入圧力パターン図

⑥安定後、間隙水圧を考慮し、図-5に示す注入圧力パターン(0.25kgf/cm^2 ピッチ)で昇圧、降圧を行う。

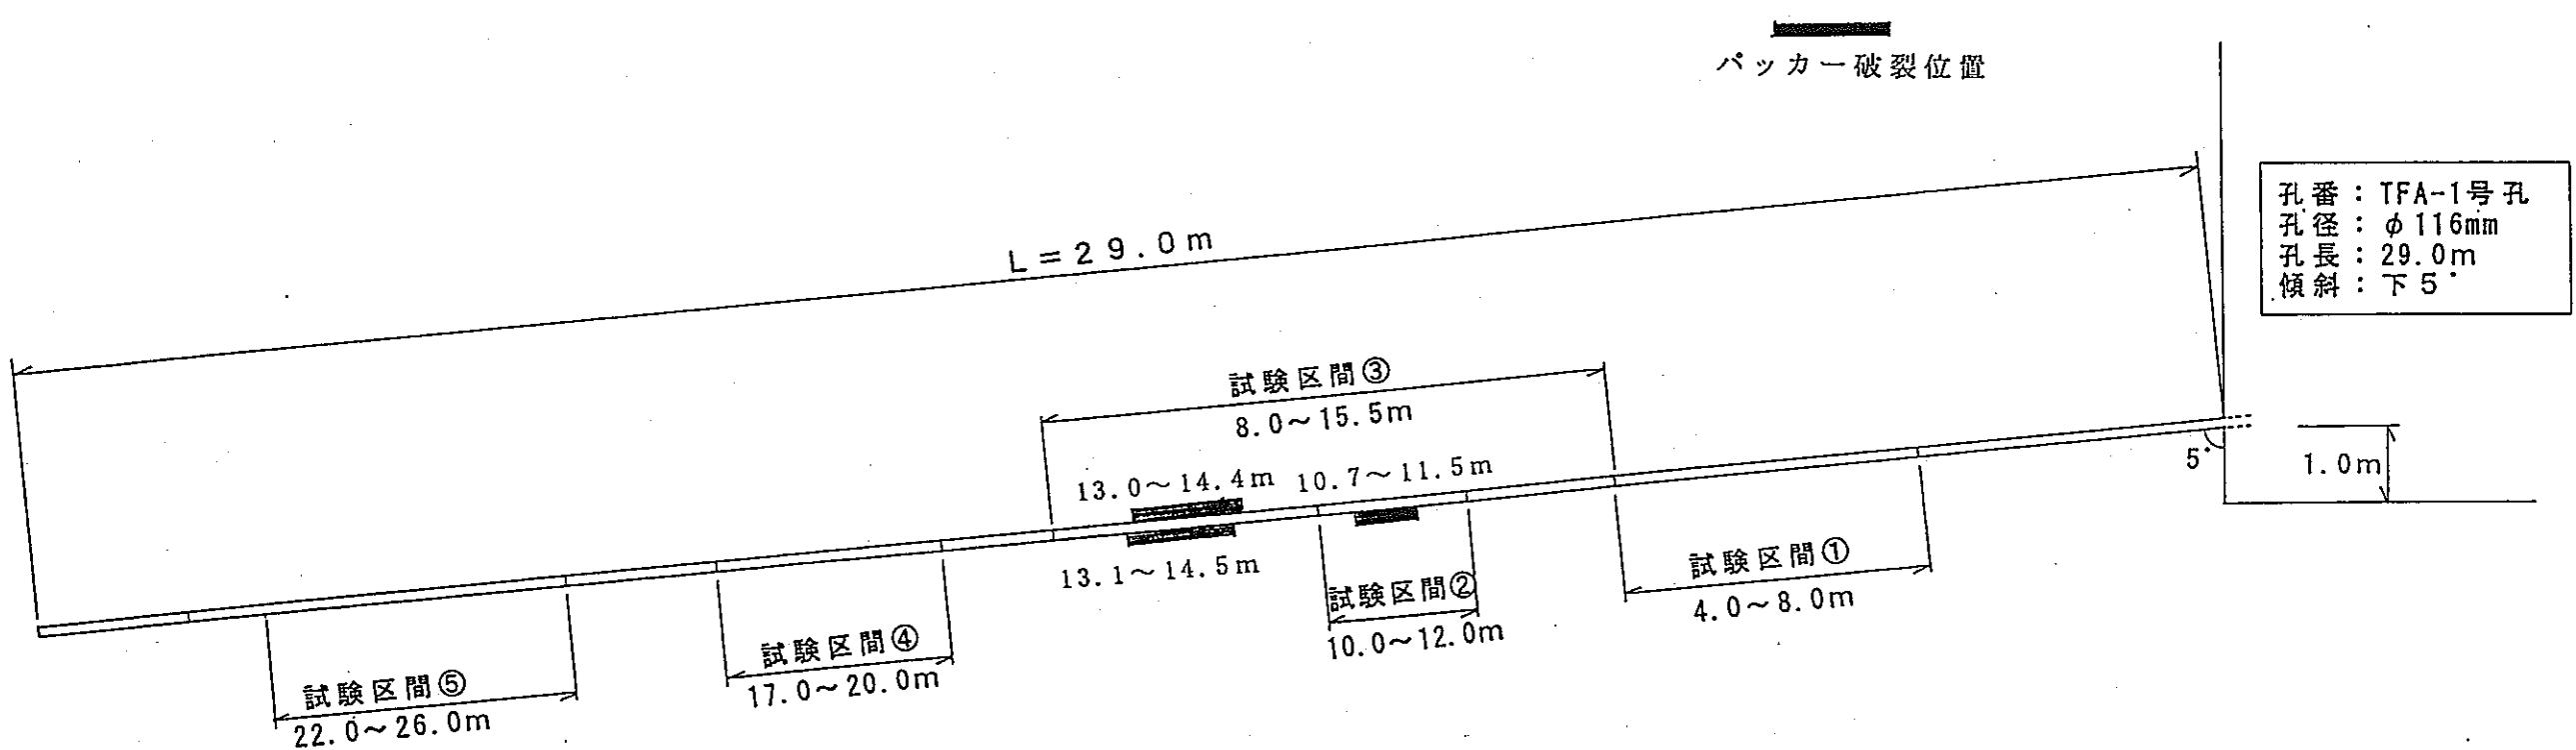
図-6 パッカ一破裂位置図 ($S=1:100$)

地質状況、孔内検層結果、BTV結果を踏まえ、低圧ルジオン水理試験の試験区間状況を表-2に示す。なお、パッカー設置箇所、パッカー破裂箇所も併記する。また、図-6にパッカー破裂位置図を示す。

区間別で最も大きい透水係数が得られたのは、区間2(10.0~12.0m)の $1.2 \times 10^{-5} \text{ cm/sec}$ である。この区間では、BTV結果から11~11.5m付近に亀裂幅3.7mmの派生を伴う開口亀裂が確認されており、この亀裂の影響が大きいと言える。断層を挟んだ試験区間3(8~15.5m)では、11~11.4, 13.4~13.7, 14~14.6m付近に3本の亀裂が確認されている。この試験区内のパッカー位置の13.0~14.0m, 13.1~14.5m, 10.7~11.5mでは、いずれも亀裂を含みパッカーが破裂した。破裂により亀裂の節理が開口もしくは目詰まりをおこし、試験への影響があったと考えられる。

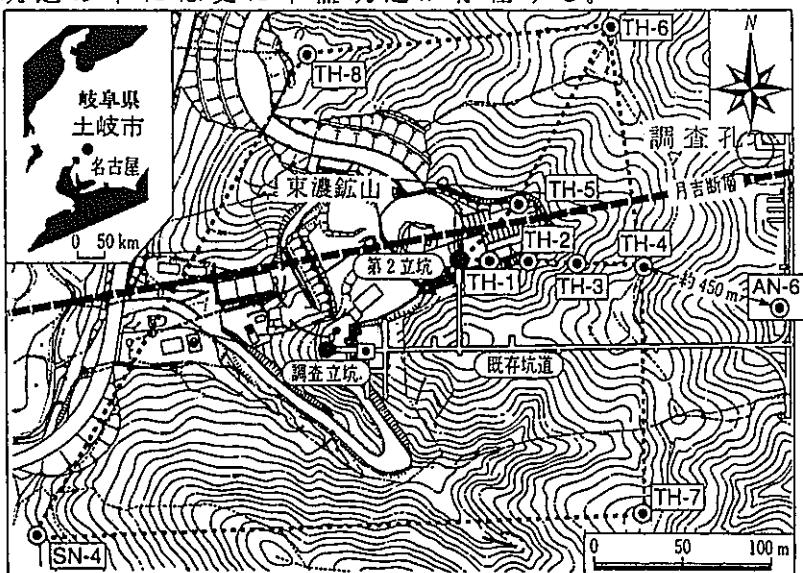
図-7 調査孔周辺の長期間隙水圧観測孔位置図①

1. センサー測定精度(フルスケールに対し0.25%)。
2. 調査孔周辺(図-7)で行っている長期の間隙水圧測定²⁾によると、坑道影響により、調査孔周辺のピエゾ水頭は坑道レベル付近である。また、本試験孔坑道の下には更に下盤坑道が存在する。

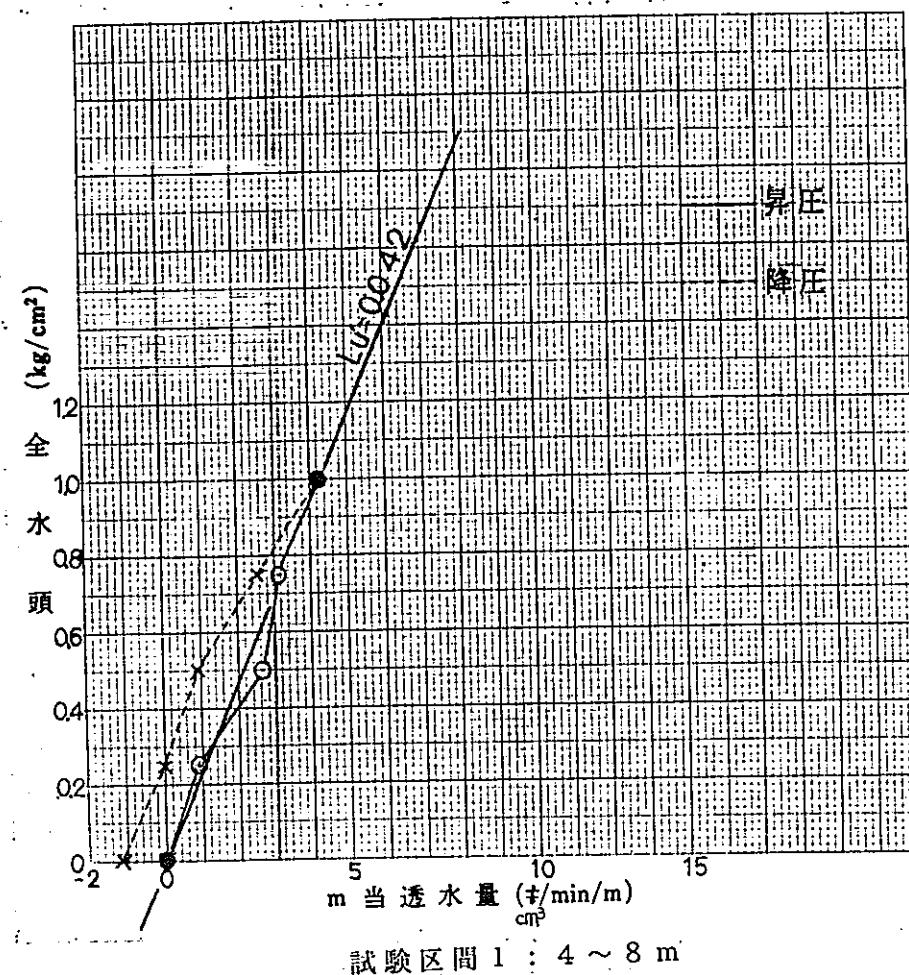
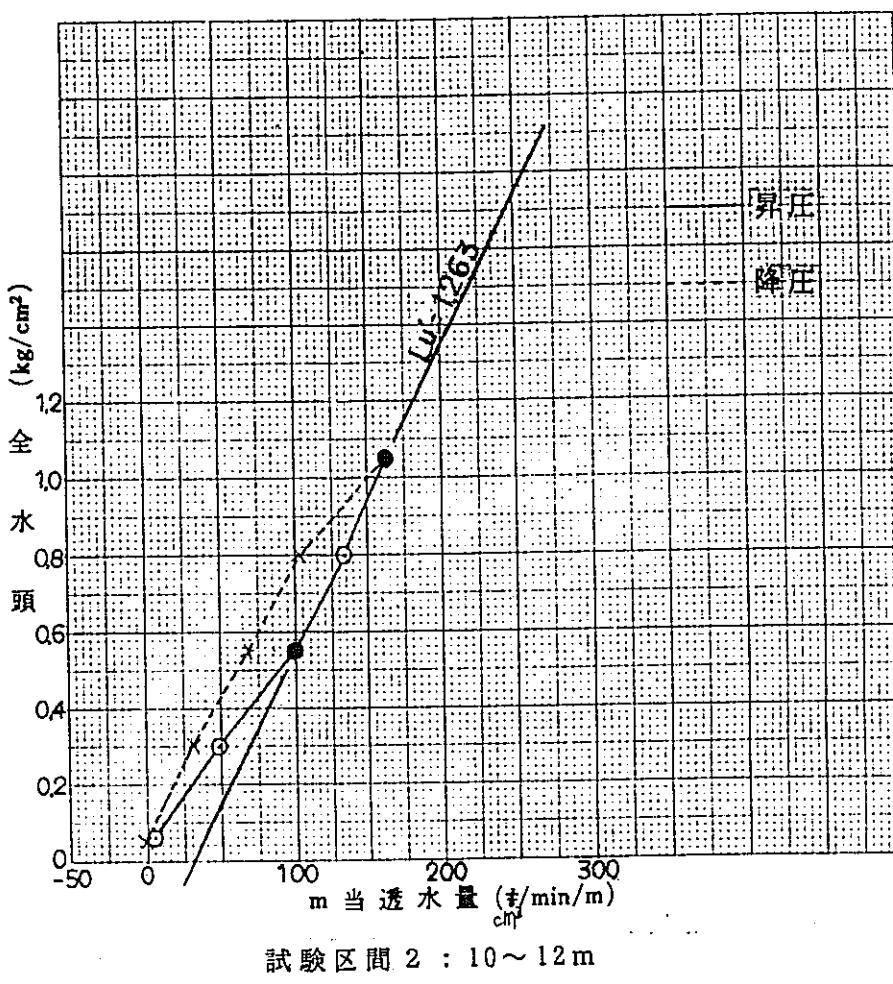
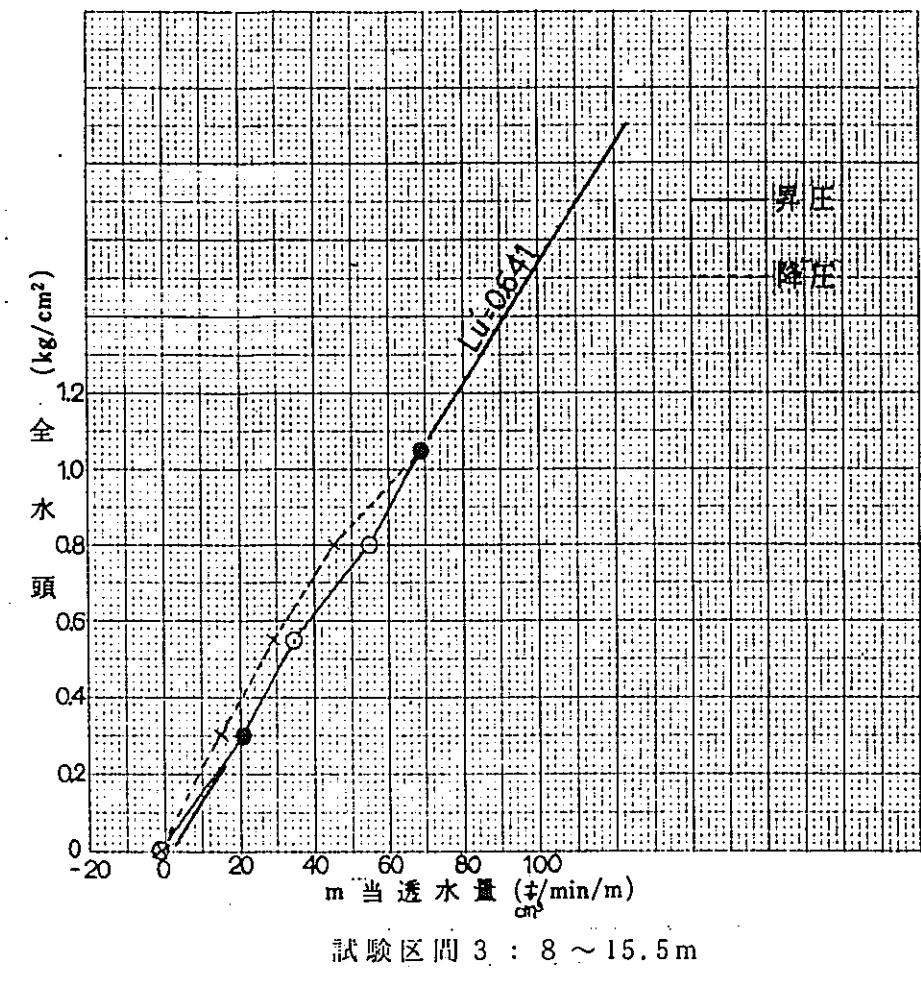
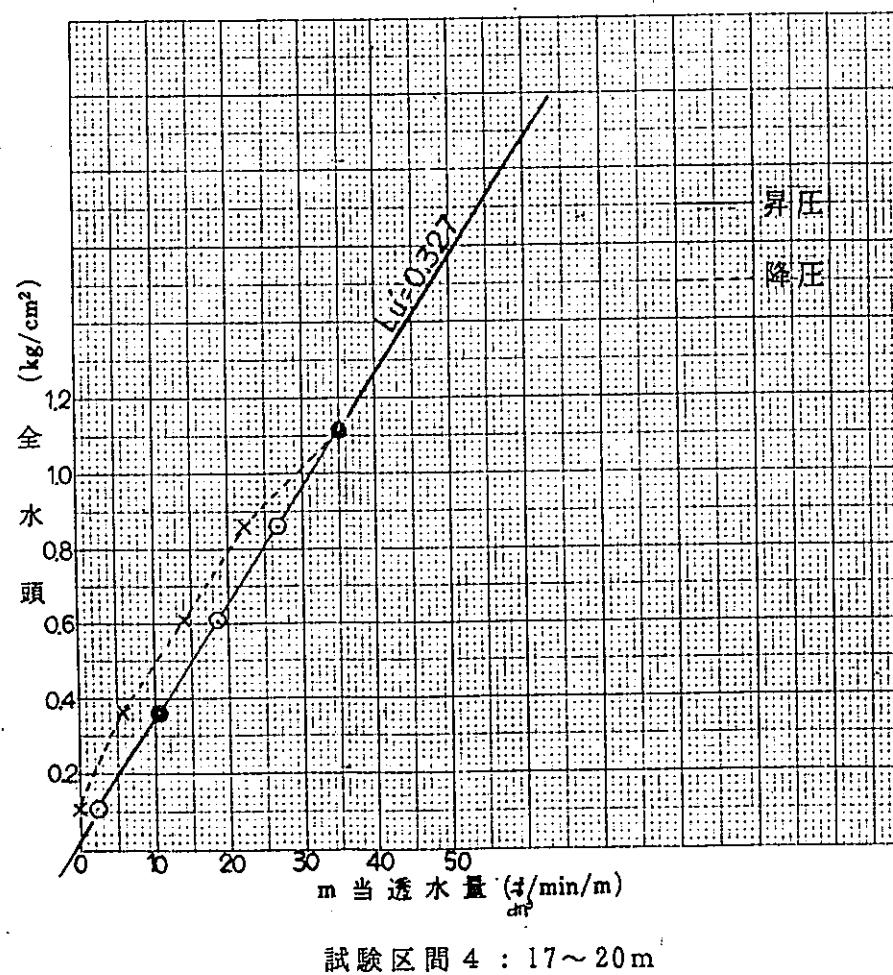
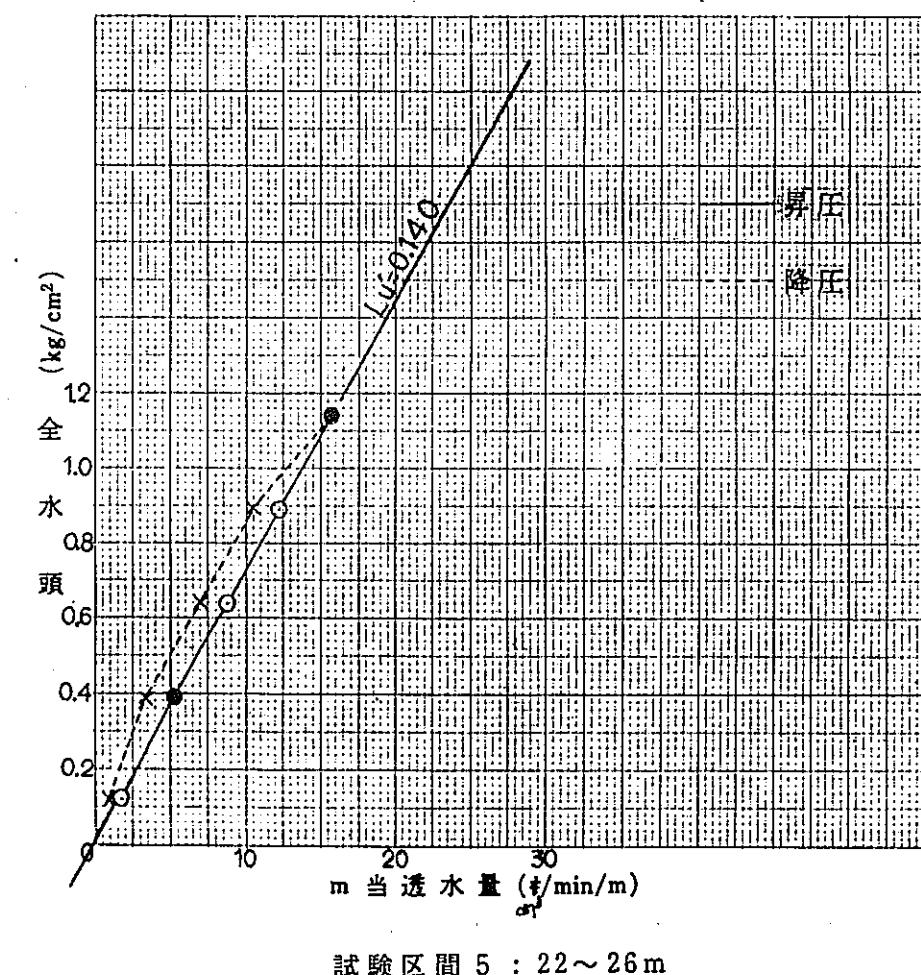
図一〇 透水履歴図

1. 孔口および送水ホースより注水し、孔内を満水状態としている。
2. 不飽和地盤では流量が安定せず流量の安定に長時間を要する⁵⁾が、当試験においては比較的早く定常的な流量を得られた。（巻末データ参照）
3. 各圧力段階における透水量の安定性。（図-10 透水履歴図参照）
4. 透水係数が低く試験区間周辺の影響範囲が狭い。

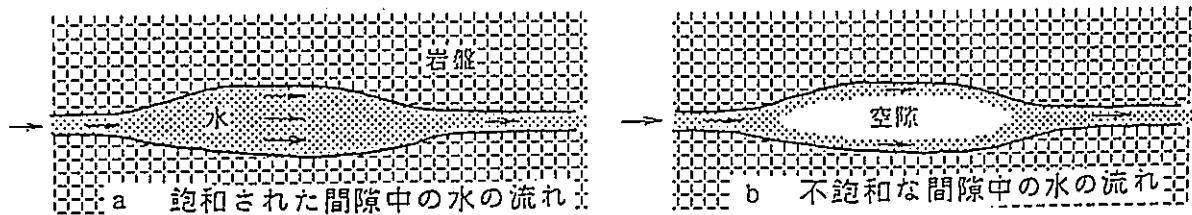
図-11 飽和地盤と不飽和地盤での地下水流モデル

仮に、図-11aのような節理モデルを考えた場合、地下水はこのような水で満たされた間隙に沿って流れる。一方、図-11bのような不飽和の間隙において地下水は、まだ水で満たされている間隙と、空になった間隙の濡れた壁面の両方を利用して流れる。しかし、地下水の流れやすい水で満たされた間

隙はすでに失われているので、透水性は著しく低下する。このような飽和～不飽和地盤との透水係数の関係は、一般的に図-12の関係が示されている。その把握には飽和度を求める必要があり、飽和度が95%以上であれば、透水係数に実用上差はなくなる。

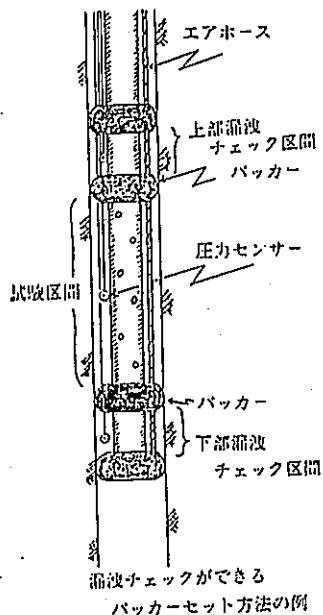
図-13 4連パッカー

上端パッカーは、孔内水の変化でパッカーの効きが確認できるが、下端パッカーはその確認が困難である。現行では、圧力センサーの変化、送水による注入量で確認している。パッカーの効果の確認を容易にするには、図-13のように上下パッカーの更に上下にパッカーを設け、この両漏洩チェック区

間内に圧力センサーを設置する方法がある。注水した時に試験区間の両側の漏洩チェック区间で圧力の変化があるか否かをもって確実な判定ができると考える。現在研究中であるが、4連パッカーでの実施例及び3連のセンサー埋め込み等の実績が無く、パッカー部分の限られたスペースに圧力センサーを最大3本挿入し、更にその水密(水封)性を確保するのは非常に困難な技術である。

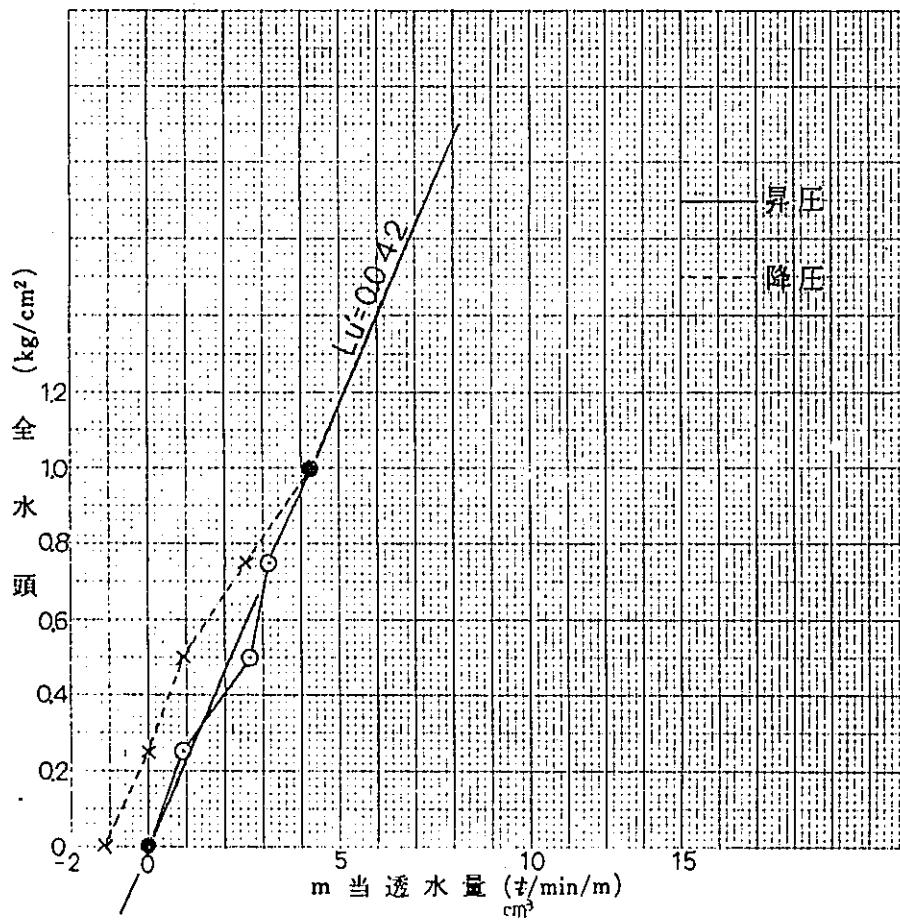
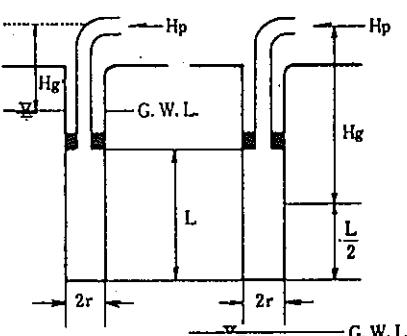
試験区間 1

地区名	東濃鉱山	孔番	TFA-15孔	試験月日	H10.1.21
測定深度	4.0m~8.0m	区間長	4.0m	孔径	Φ116mm
地下水位	0 kg/cm ²	計器高	1.0m	バッカーの種類	ダブルエアバッカー

$$K = \frac{q}{2\pi LH} \log_e \left(\frac{L}{r} \right)$$

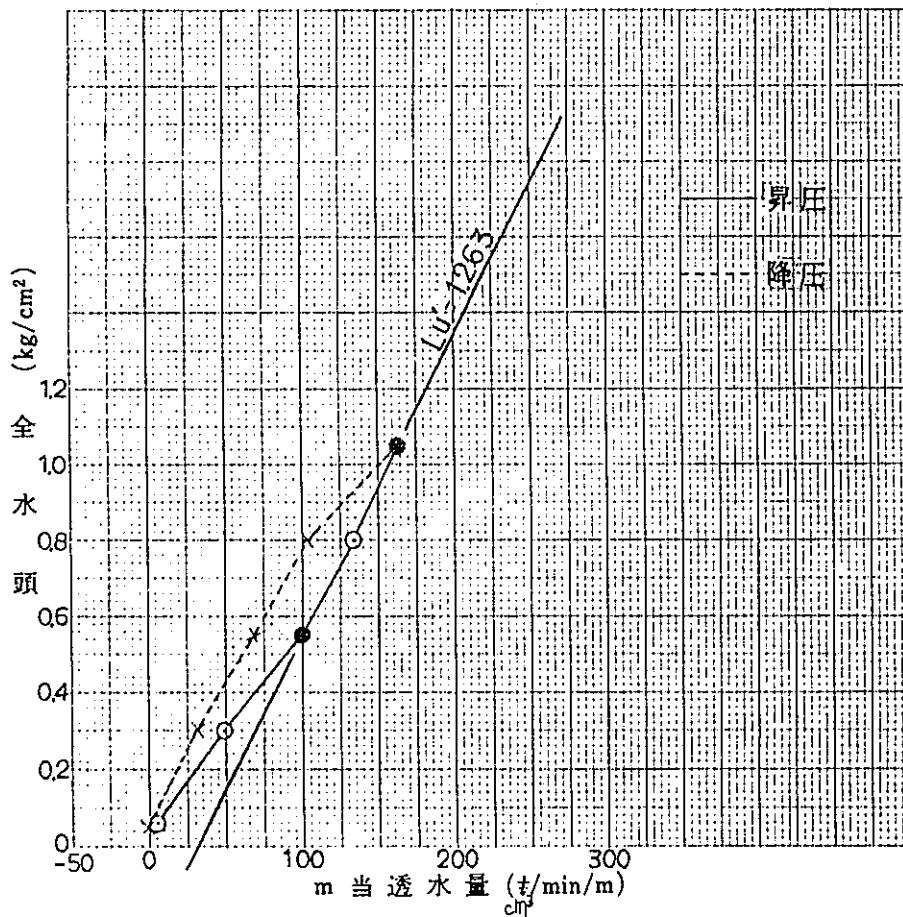
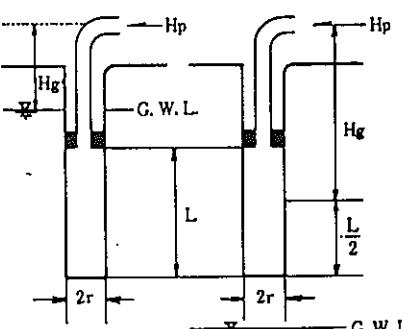
試験区間 2

地区名	東濃鉱山	孔番	TFA-1号孔	試験月日	H16.1.23
測定深度	10.0m ~ 12.0m	区間長	2.0 m	孔径	Φ 116 mm
地盤水位	0 kg/cm²	計器高	1.0 m	パッカーチ種類	ダブルエラバッカー

計器水圧 kg/cm²	全水頭 kg/cm²	毎分透水量 cc					平均透水量 cc/min	m当透水量 cc/min/m	ルジオン値 Lu	毎秒透水量 cm³/sec	透水係数 K(cm/sec)
		1 6	2 7	3 8	4 9	5 10					
	0.06	10.5 10.5	10.5 10.5	10.5 10.5	10.5 14.0	7.0	10.50	5.25	0.875	0.175	8.22×10^{-6}

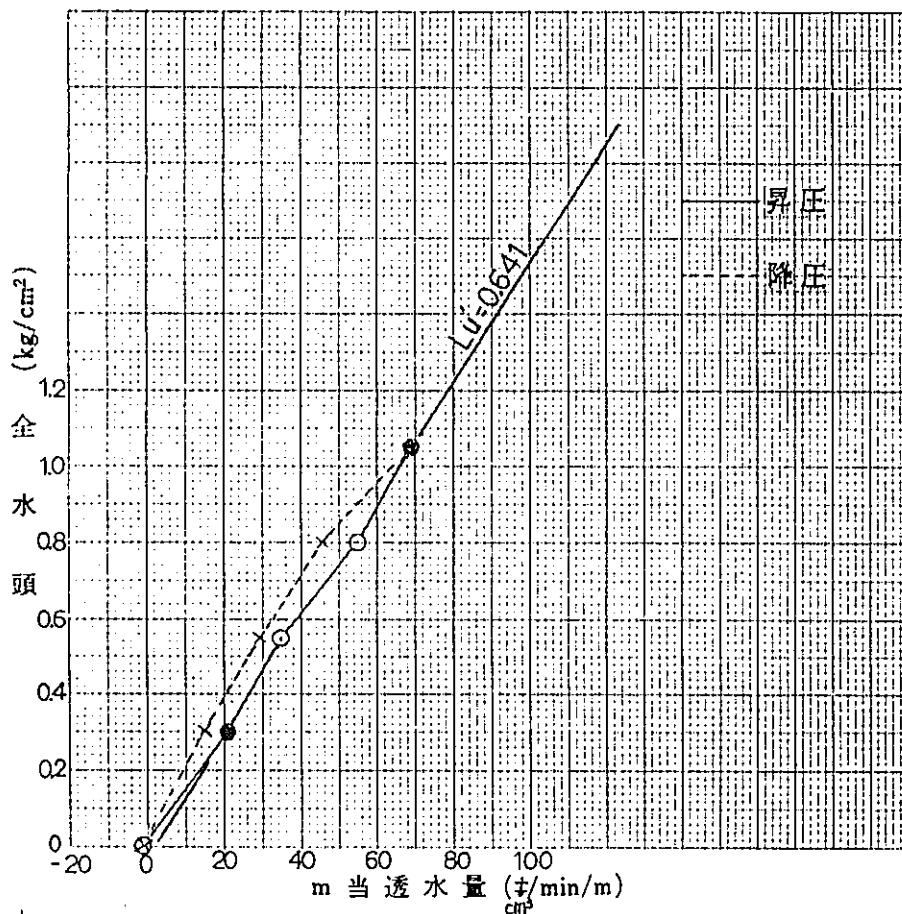
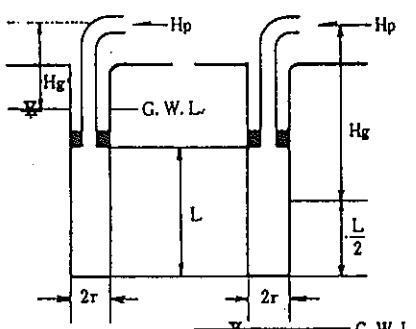
試験区間 3

地区名	東濃鉱山	孔番	TFA-1号孔	試験月日	H10.2.5
測定深度	8.0m~15.5m	区間長	7.5m	孔径	Φ116mm
地下水位	0Kg/cm ²	計器高	1.0m	バッカーの種類	ダブルリズバッカー

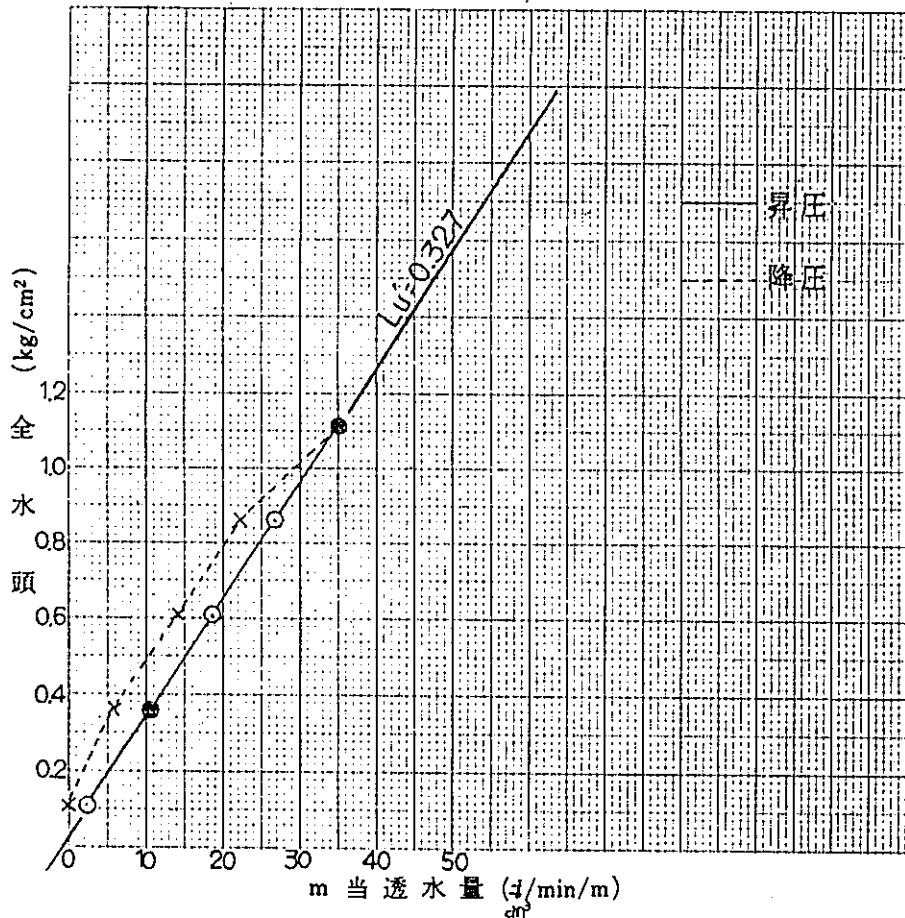
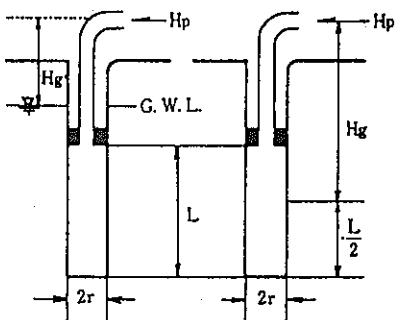
試験区間 4

地区名	東濃鉱山	孔番	TFA-1号孔	試験月日	H10.1.29
測定深度	17.0m ~ 20.0m	区間長	3.0m	孔径	Φ116 mm
地下水位	0 kg/cm²	計器高	1.0 m	パッカの種類	ダブルエアパッカ

計器水圧 kg/cm²	全水頭 kg/cm²	毎分透水量 $\frac{cm^3}{min}$					平均透水量 $\frac{cm^3}{min}$	m当透水量 $\frac{cm^3}{min/m}$	ルジオン値 Lu	每秒透水量 cm^3/sec	透水係数 K(cm/sec)
		1 6	2 7	3 8	4 9	5 10

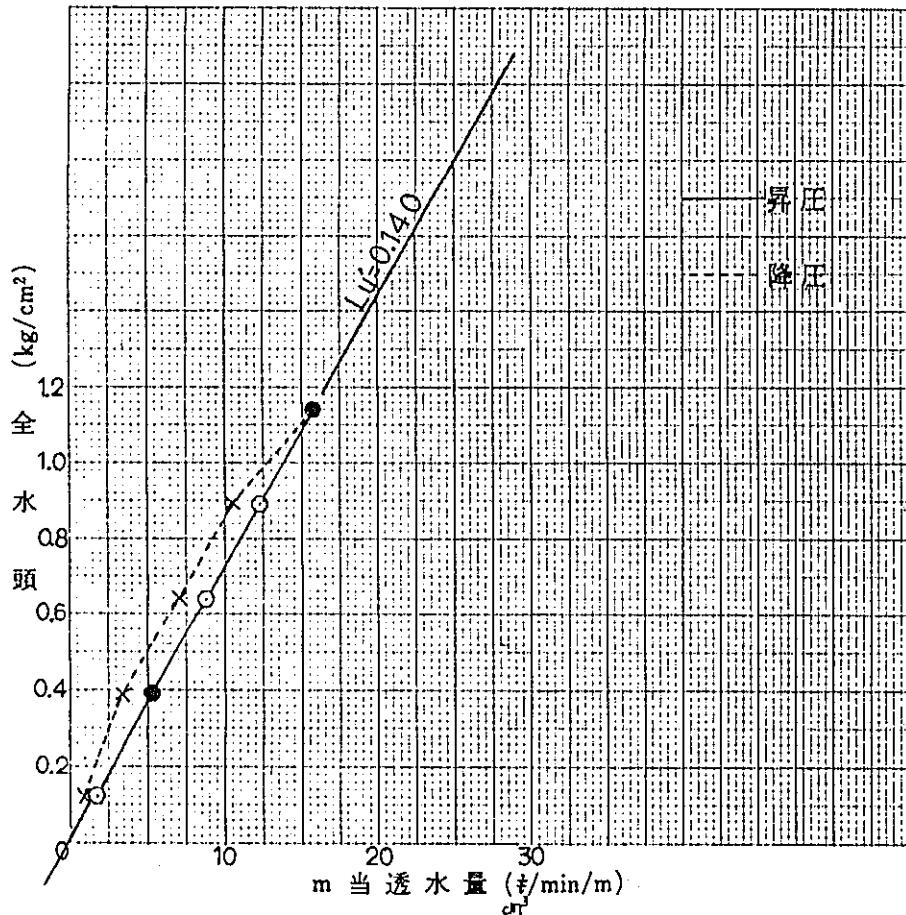
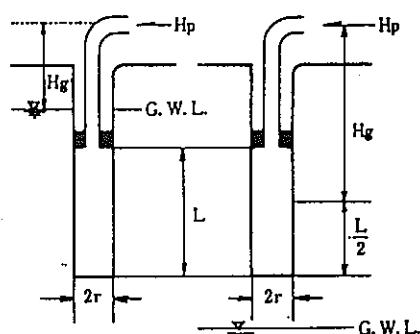
試験区間 5

地区名	東濃鉱山	孔番	TFA-1号孔	試験月日	H10.1.27
測定深度	22.0m~26.0m	区間長	4.0 m	孔径	φ116 mm
地下水位	0 kg/cm ²	計器高	1.0 m	パッカーの種類	ダブルエアパッカー

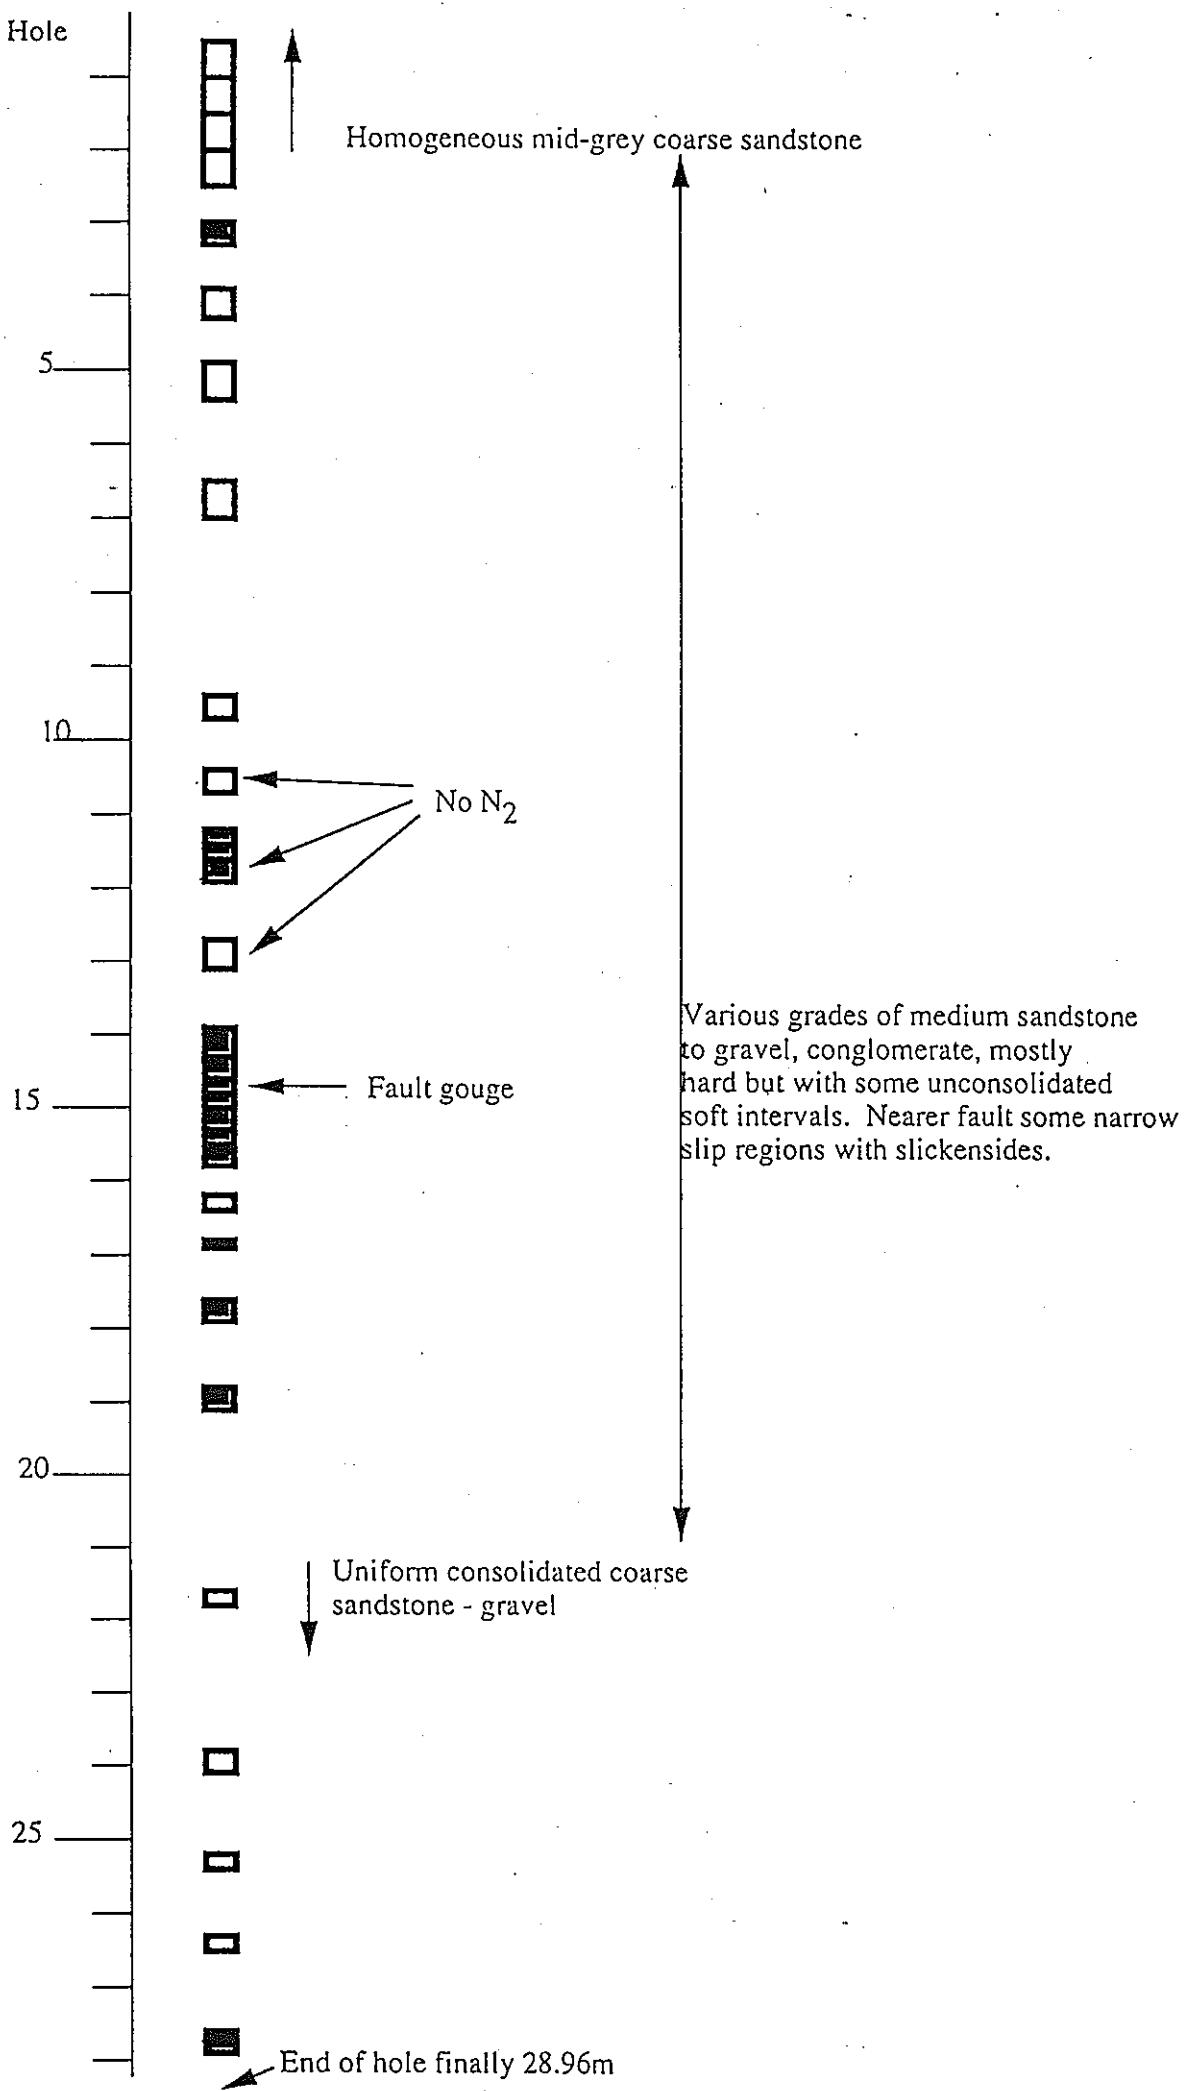
Start of Hole

Key notes: Cols. 1-3 show the date, time and depths of each drilling run. "Al bag" column shows intervals preserved in Al bags; shaded samples were sent to BGS.
