明世累層における緩み領域の透水試験

(動力炉・核燃料開発事業団 契約業務報告書)

1996年 3月

大成基礎設計株式会社

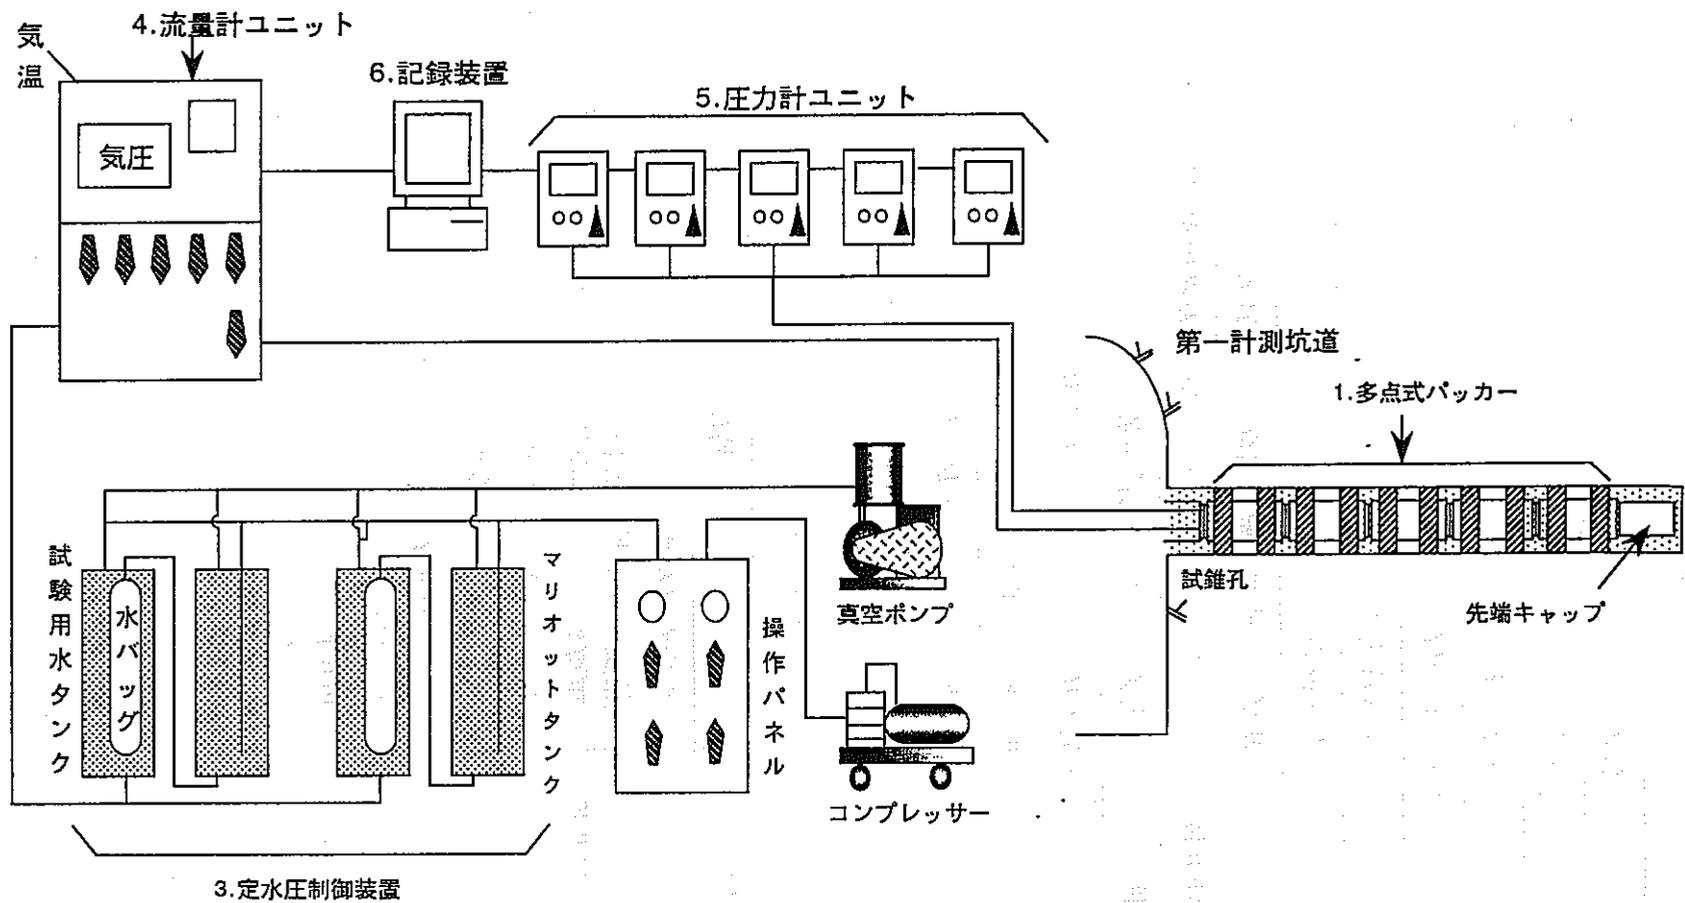
図-1 試験装置概要図

試験装置は、主に以下の基本機能を持つブロックから構成されている。(図-1参照)

- ① 多点式パッカー：試錐孔内に設置し、5台で5つの測定区間を設定する。
- ② 定水圧制御装置：試験用水を脱気し、一定圧で送水する。
- ③ 流量計ユニット：定圧注水試験を行う場合、流量計と測定区間の接続を切り換え、注水流量を測定する。また、間隙水圧測定時には、気圧および気温を測定する。
- ④ 圧力計ユニット：間隙水圧測定時には全6区間の間隙水圧、または、透水試験時に注水圧力と他5区間の間隙水圧を同時測定する。
- ⑤ 記録装置：6区間の圧力データと注水量データ、気圧及び気温データをモニタリングし、フロッピーディスクに記録する。

上述の装置は、平成3年に岩盤の水理特性に着目し、掘削影響領域の間隙水圧と透水係数を測定するために、同事業団東濃地科学センターで開発された。同装置は、坑道壁面から掘削した試錐孔を利用して定圧注水の透水試験を行うものである。同装置は平成5年までの改良により、1本の試錐孔でその深度が2mまでならば5つ、深度1.2mまでの場合、3つの測定区間が設定可能である。また、この装置は、同時に6区間の間隙水圧を測定でき、測定値に影響を与えると考えられる坑道内の気圧及び温度も測定できる機能を持っている。

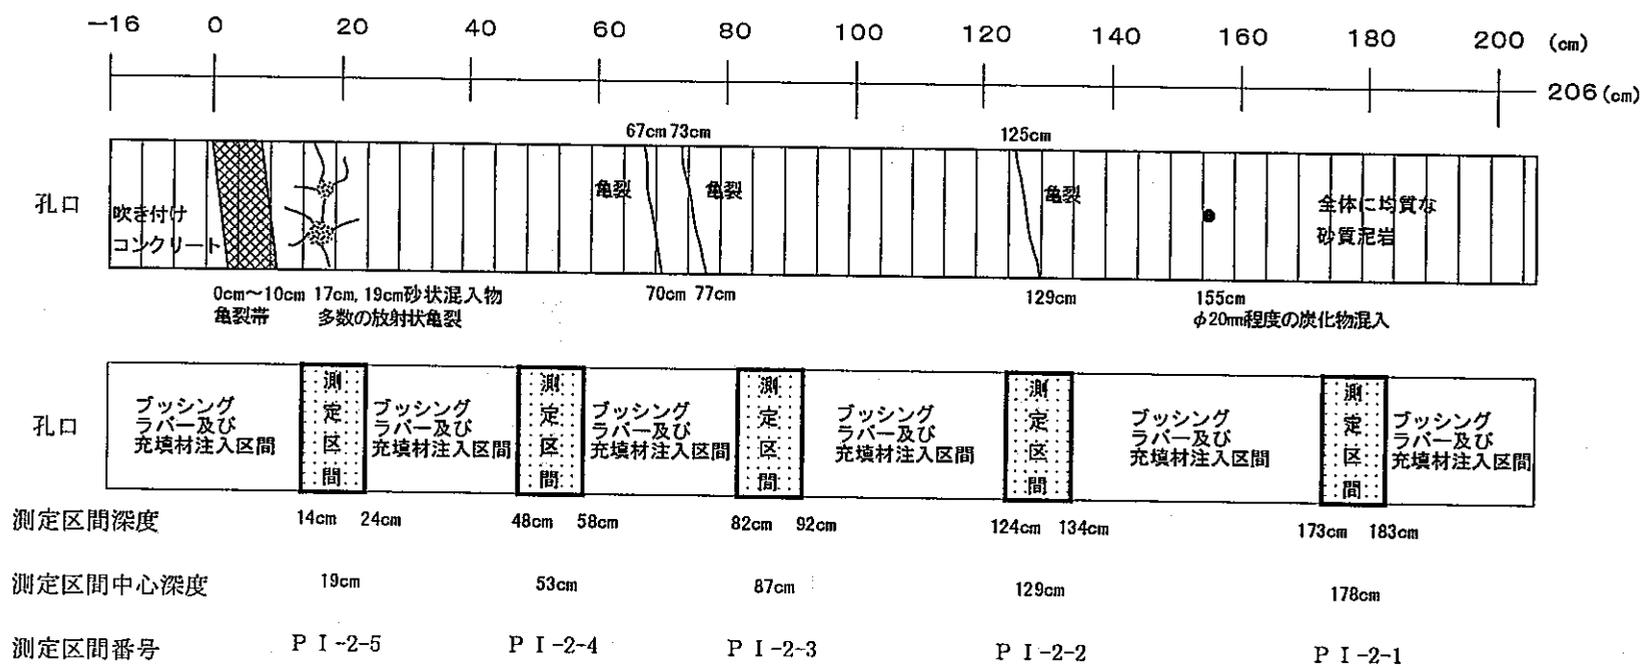
図-2 柱状図及び測定区間配置図

P I - 2号孔の掘削深度は222cmであり、この試錐孔に見られる岩相は、孔口から16cm付近までは坑道壁面の吹き付けコンクリートで、この以深は全体的に均質な砂質泥岩である。以降、深度は孔口から16cmを基準として示す。

試錐孔壁面に現れる亀裂は基本的に少ない。この亀裂状況を表-3及び図-2にまとめて示す。

測定区間長は10cmで、測定区間に亀裂が交差するものが2区間、交差しないものが3区間である。孔底に最も近いP I - 2 - 1区間のコアには折れ目があるが、亀裂はみられなかった。測定区間の設置深度を次の表-4と図-2に示す。

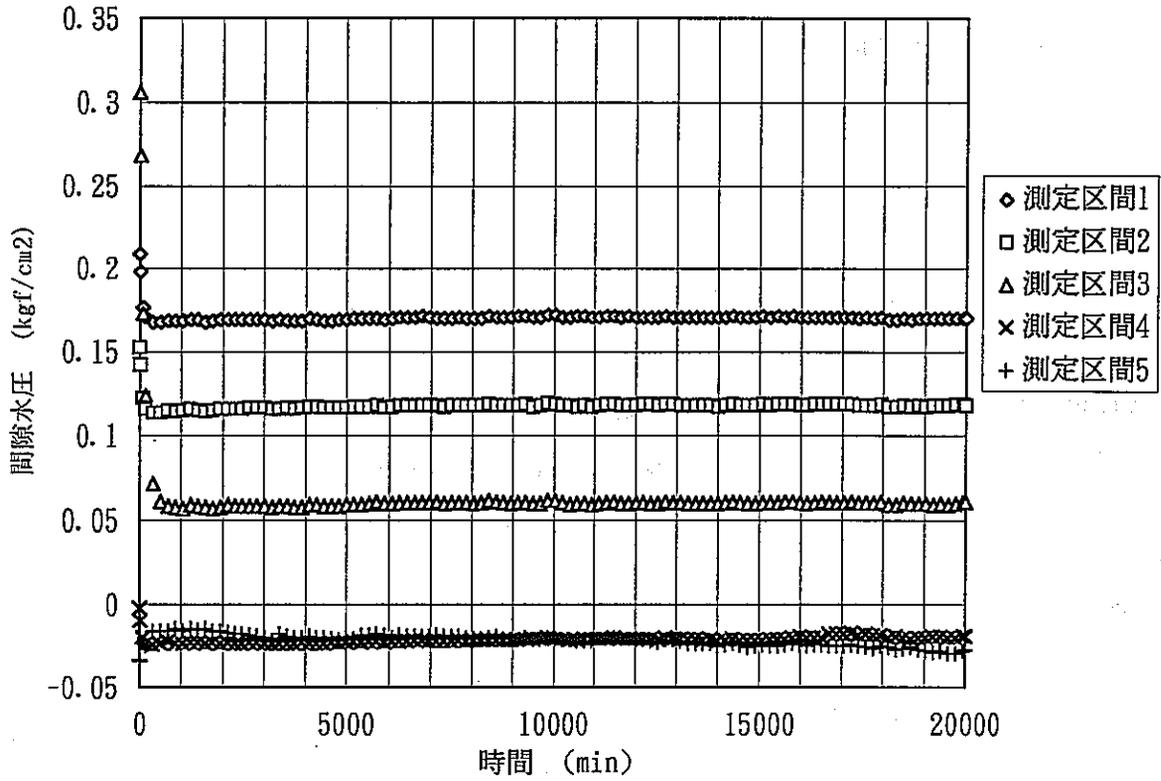
図-3 間隙水圧測定結果

平成7年8月29日から9月12日の期間において測定を実施した。測定項目は、各測定区間の間隙水圧と気圧及び温度である。測定結果を図-3及び図-4に示す。

測定期間中のに間隙水圧の変化には次の傾向が見られた。

- ・測定開始から約1000分程度までの期間で、測定区間設置時の擾乱が収束している。
- ・P I - 2 - 1 ~ 4 区間の間隙水圧は初期擾乱の収束後、3000分程度まで微妙に上昇し、その後は微妙な変化はあるが（変化幅は約0.004 kgf/cm²以内）ほぼ一定値となっている。
- ・P I - 2 - 5 区間では、初期擾乱の収束後、圧力の変化幅は約0.01 kgf/cm²と小さいが、減少傾向を示しており厳密には定常状態に到達していない。
- ・以上より、P I - 2 - 1 ~ 4 区間は間隙水圧が定常状態に到達しており、また、P I - 2 - 5 区間の変化幅も20000分に及ぶ測定時間全体での変化なので、3000~4000分程度の透水試験結果に及ぼす影響は小さいものと判断し、間隙水圧測定を終了し透水試験を実施した。

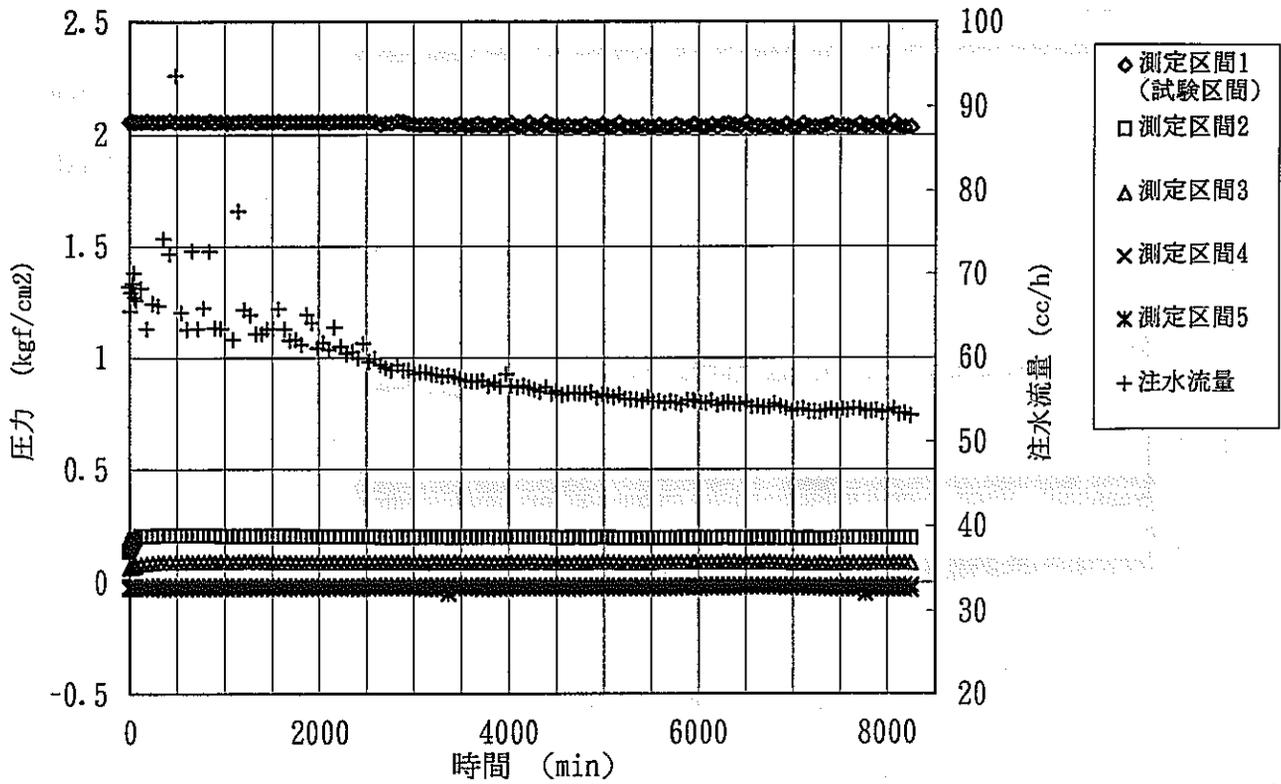
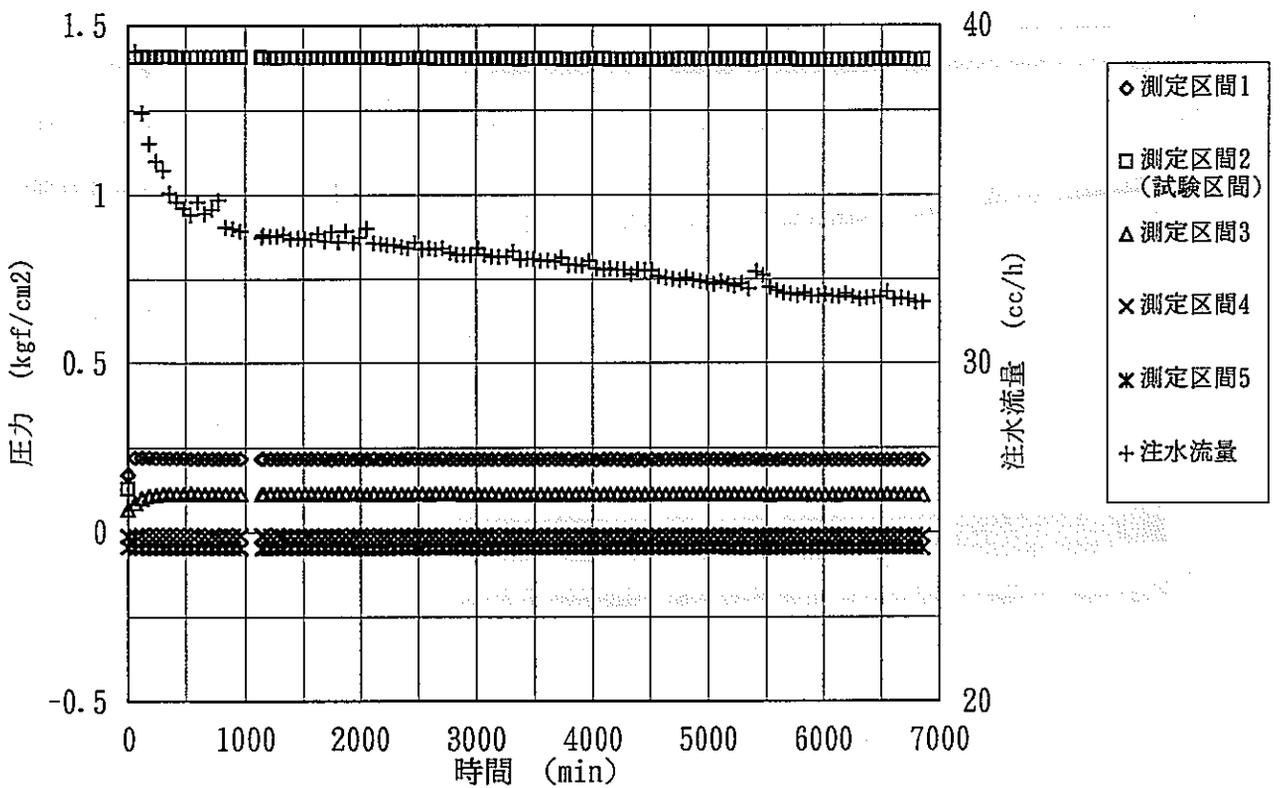
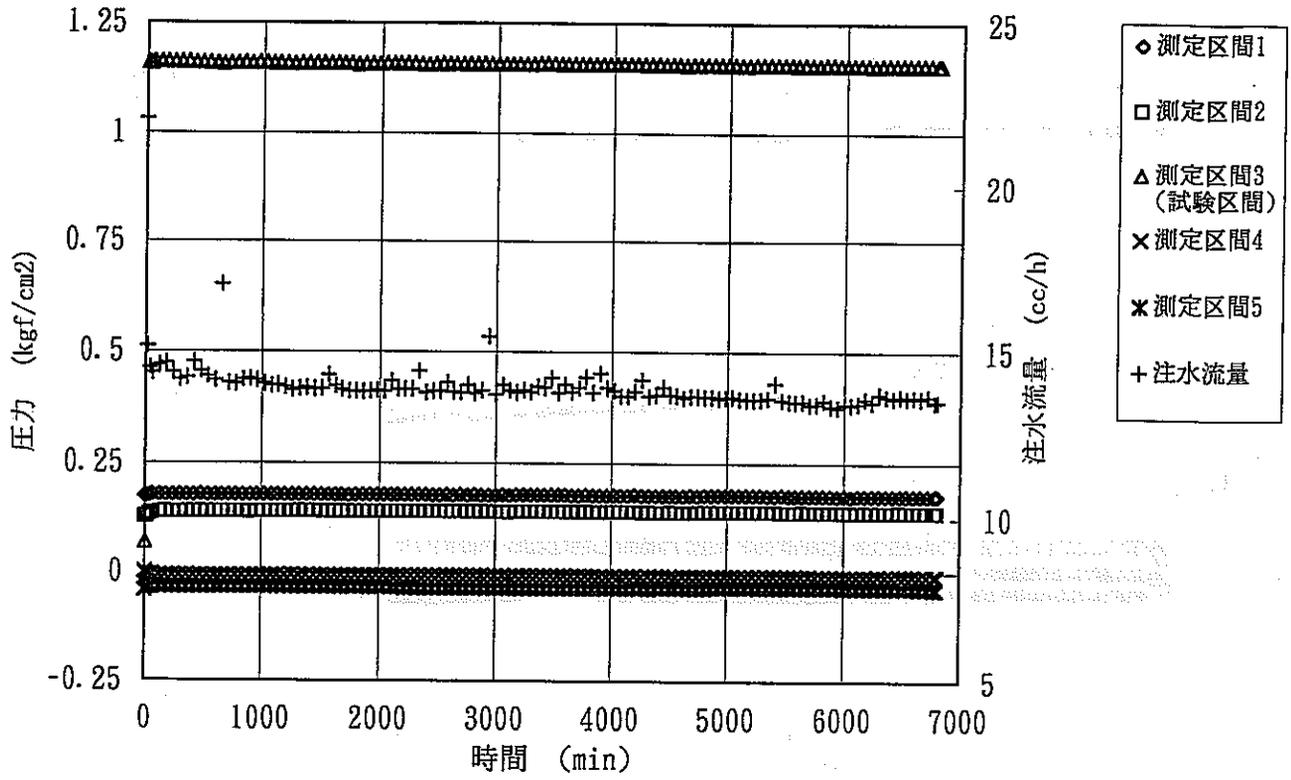
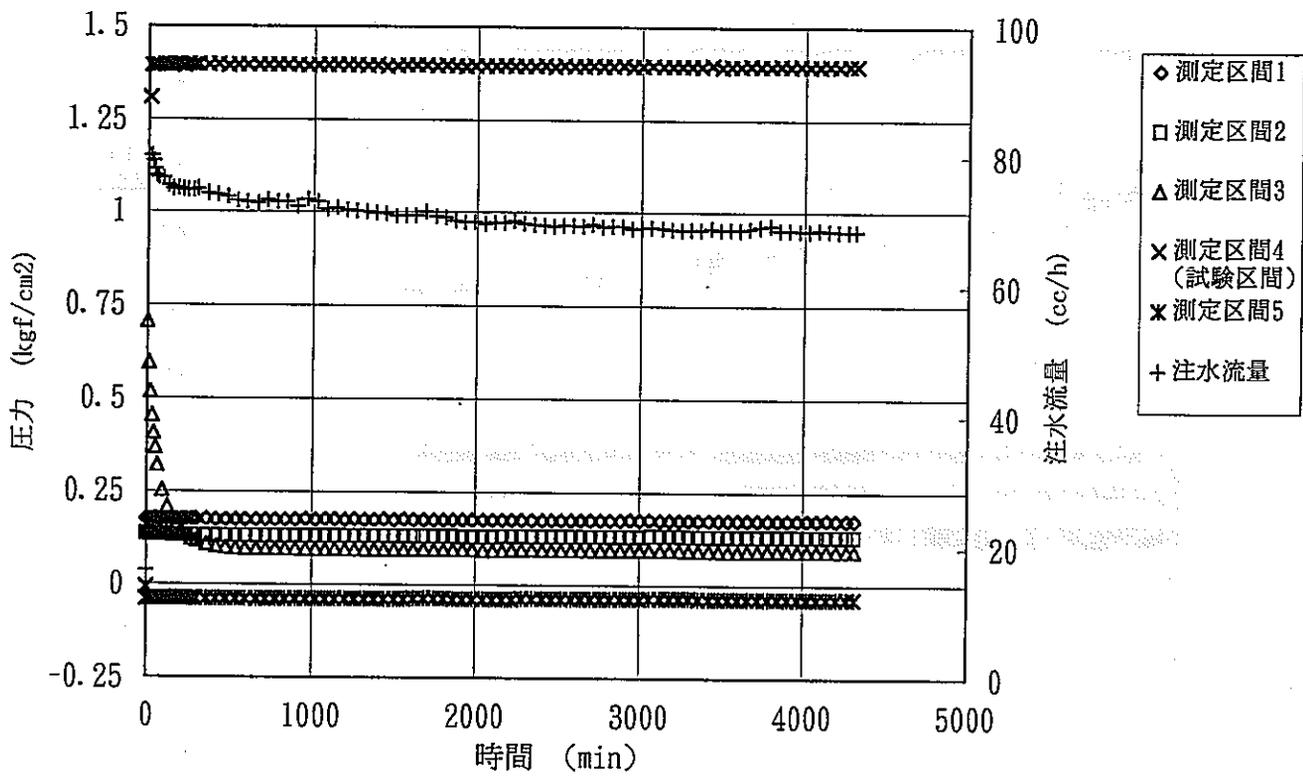
各測定区間の透水試験結果は図-5～9に示す。PI-2-1、2区間の測定期間は各々約6、5日である。また、PI-2-3、4区間の測定期間は各々5、3日となっている。図-5～8より、PI-2-3区間の注水量はほぼ一定となっているため疑似定常状態に到達していると判断できる。PI-2-1、2及び4区間の注水量の減衰勾配は、PI-2-3区間のそれに比べてやや大きいため、疑似定常状態での注水量より若干過大となっている。そのため透水係数を若干過大に評価していることが考えられる。PI-2-5区間は透水性が高いため、十分な連続注水が不可能であり、疑似定常状態に到達していないと考えられるため、透水係数を過大に評価している可能性がある。また、注水量が測定器の測定限界以上となったため、定水圧制御装置のマリOTTタンクの水位低下量から概略の注水量を求めた。したがって、この注水量から求めたPI-2-5区間の透水係数は参考値と考える。

③ P I - 2 - 4 以外の測定区間の透水試験時には、近接する区間の測定圧力が上昇する傾向がみられる。P I - 2 - 1 ~ 3 区間の透水試験時には、近接する区間の圧力が試験開始後約 500 分以内まで上昇し、その後はほぼ一定値となっている。P I - 2 - 5 区間の試験時には、P I - 2 - 3、4 区間の圧力が試験終了時（試験開始後 72 分）まで上昇している。この圧力上昇の原因としては次の 3 つが考えられるが、今回の測定結果からは原因を特定することは難しく今後の検討課題と考える。

(図-5～9 参照)

(イ)注水による測定区間周辺岩盤の間隙水圧の上昇が、近接する測定区間まで到達した。

(ロ)注水により多点式パッカーが変形したため、近接する区間の圧力が上昇した。

(ハ)現在のパッカー形式で遮水できない測定区間相互のリークがある。

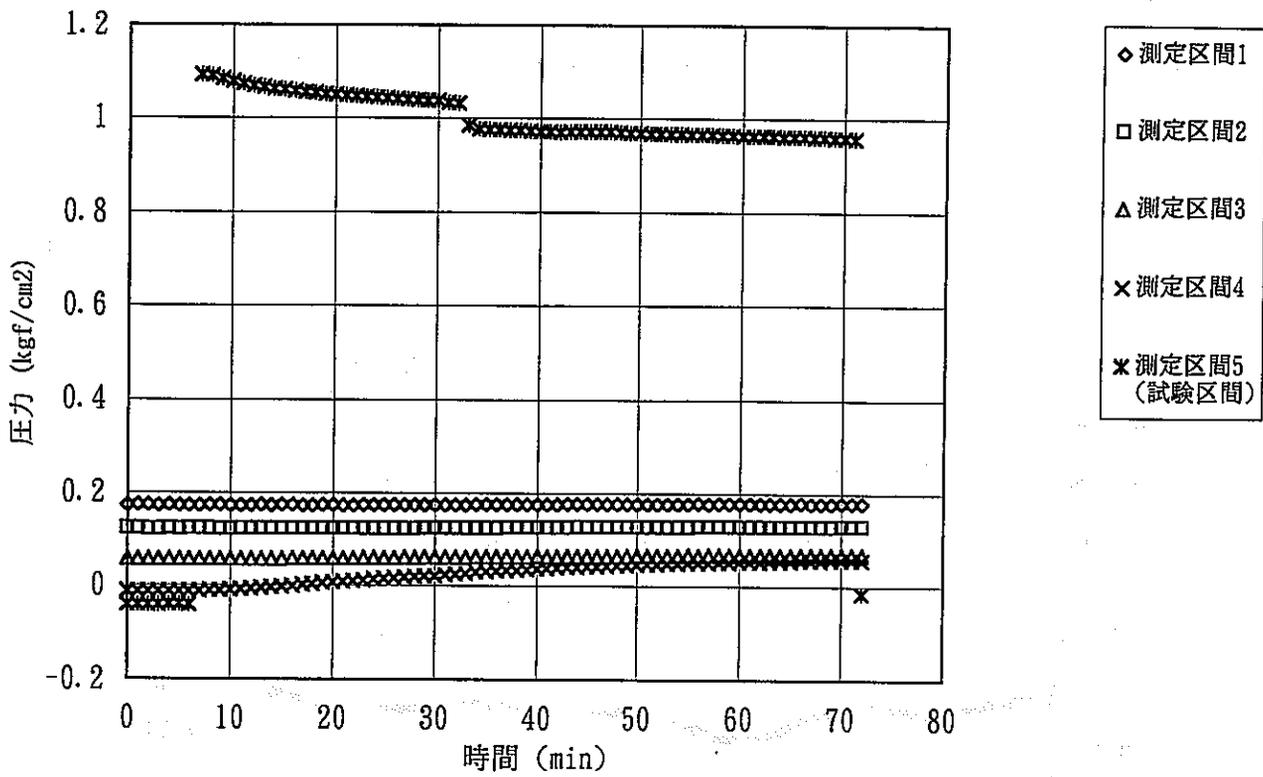
図-9 PI-2-5区間透水試験結果

注：7分から測定を開始した。
 32分～33分間の試験区間の圧力のずれは
 マリOTTタンクを切り替えたため発生した。

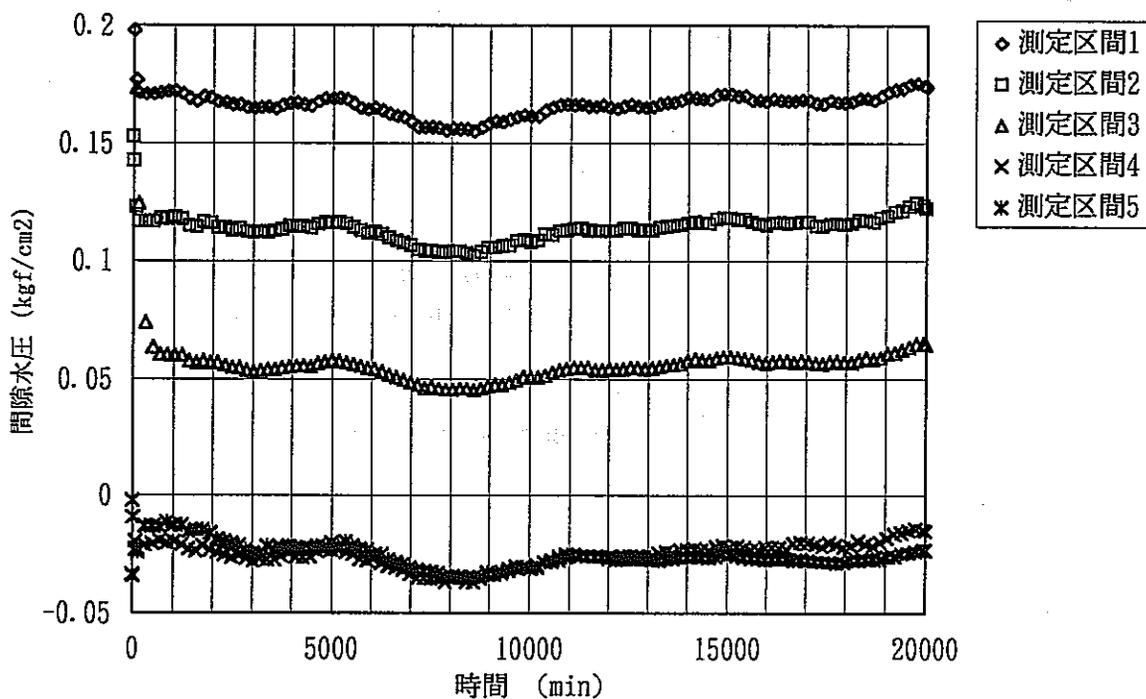
図-10 間隙水圧～気圧修正結果

① 間隙水圧の測定対象となる岩盤内の地下水が大気圧と分離され、圧力測定系が閉鎖区間を形成しているならば、気圧変化をノイズとして修正すると地盤の間隙水圧の変化状況を明瞭に把握できる。今回の測定結果では、測定値に対する気圧変動の影響は明瞭ではなく、気圧の変化を $1 \text{ hPa} = 0.00102 \text{ kgf/cm}^2$ として修正してみると気圧変動に対応したノイズができてしまう。(図-10 参照) したがって、今回の測定区間は全て大気圧と分離されていないものと考えられる。

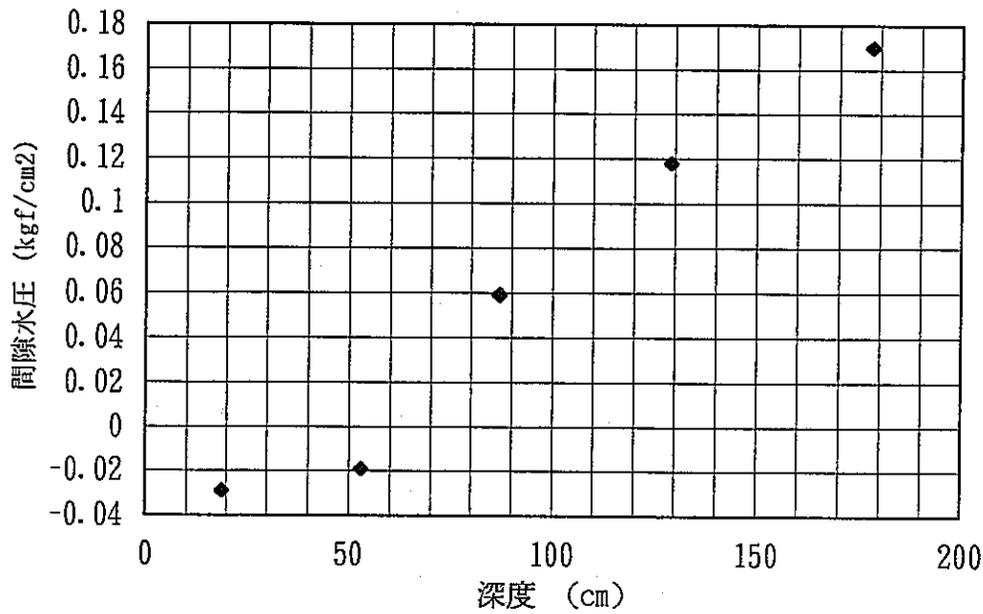
図-11 間隙水圧～深度分布図

② 間隙水圧値は図-11に示すように、孔口からの深度増加に対して正の相関を示している。

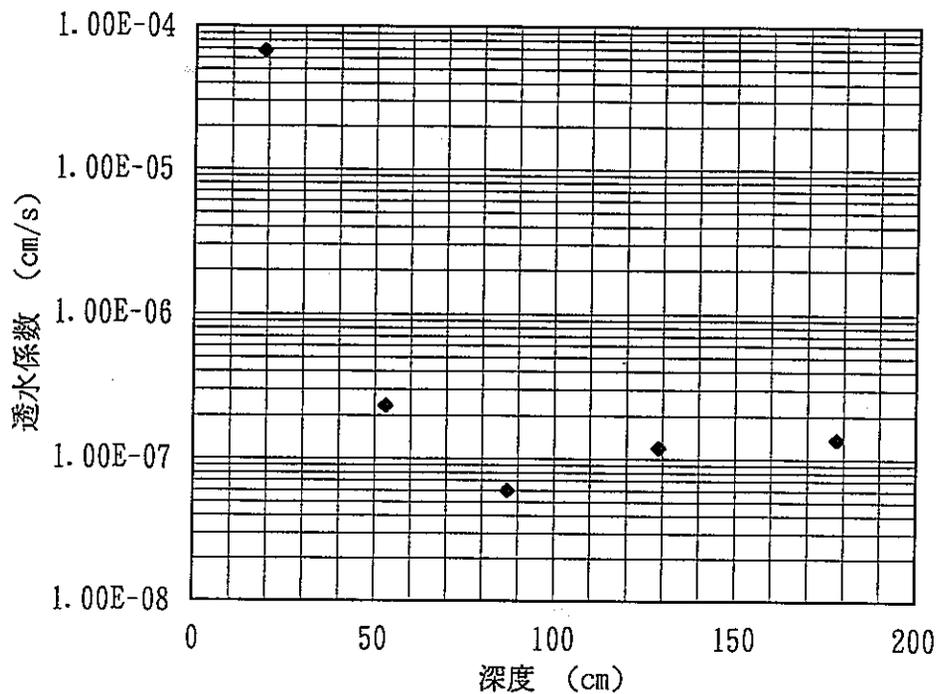
図-12 透水係数～深度分布図

①算定した透水係数は、孔口からの深度1 m付近まで減少し、それ以深では微少な増加を示す。しかし、坑道壁面からの距離に対する透水係数の分布状態を今回の測定結果から定量的に考察することは、次の理由により難しいと考える。(図-12 透水係数深度分布図参照)

- (イ) P I - 2 - 5 区間の透水係数 ($6.8 \times 10^{-5} \text{cm/s}$) は参考値であり、過大な値である可能性が高いこと。
- (ロ) P I - 2 - 1、2、4 区間の透水係数 ($1.2 \sim 2.3 \times 10^{-7} \text{cm/s}$) が少し過大である可能性があること。
- (ハ) 今回の5つの測定区間には亀裂が交差する区間としない区間があり、深度と透水係数間の相関関係を定量的に考察するためには、明世累層における測定データの一層の蓄積が必要なこと。

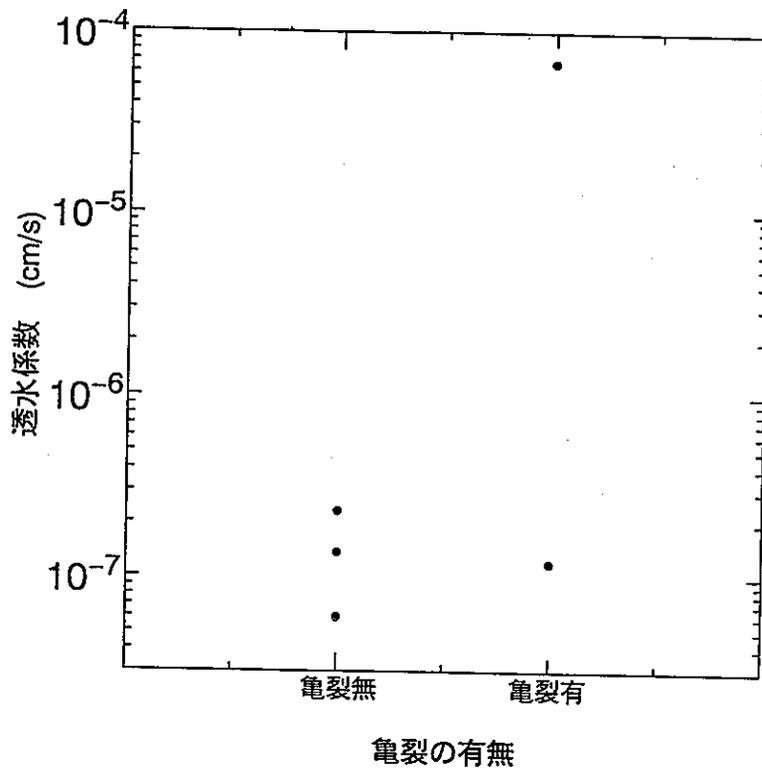
図-13 透水係数～亀裂状況相関図

②測定区間に交差する亀裂の変化と透水係数には、測定値が少ないこともあり相関関係がみられない。(図-13 透水係数～亀裂状況相関図参照)

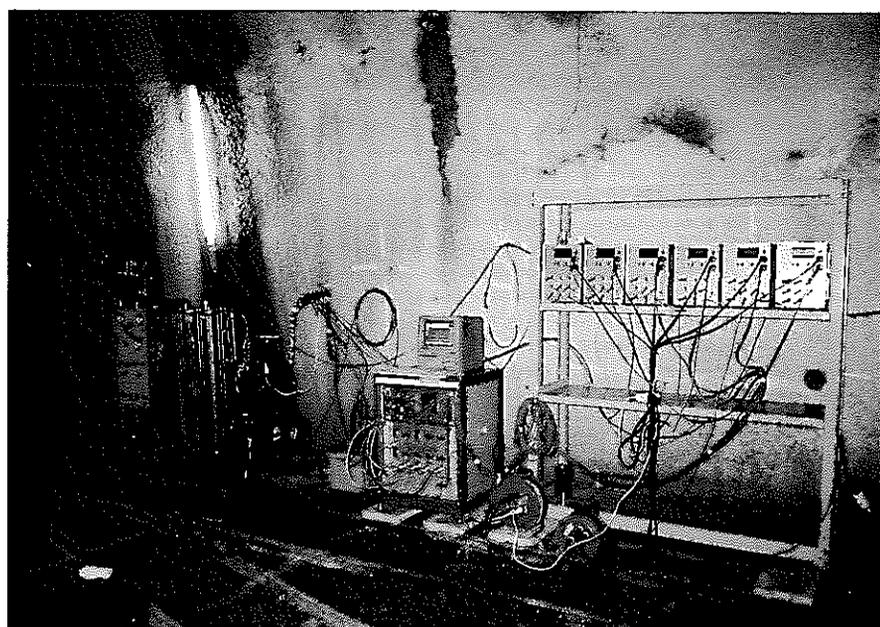
写真-4 第2立坑第1計測坑道P I - 2号孔装置全景

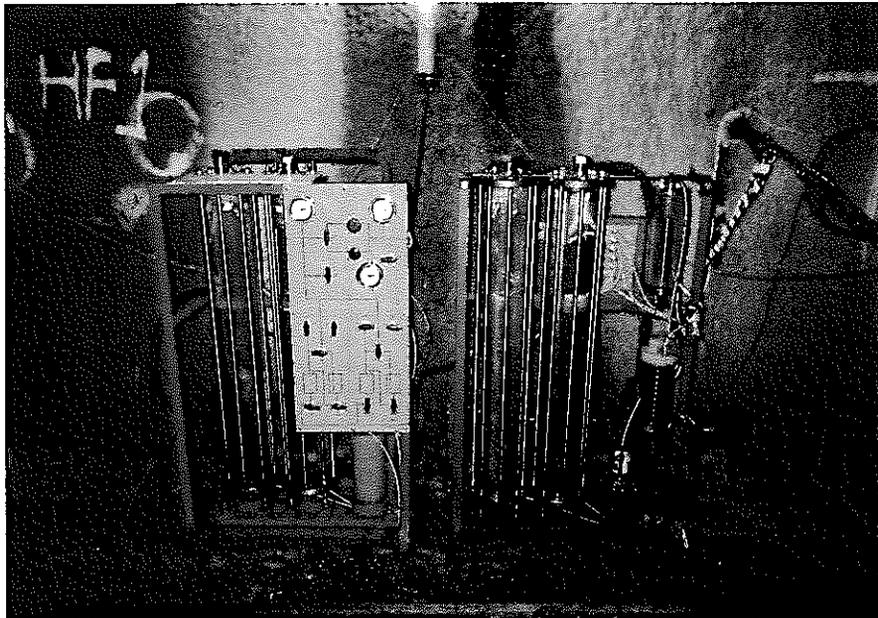
写真-6 定水圧制御装置

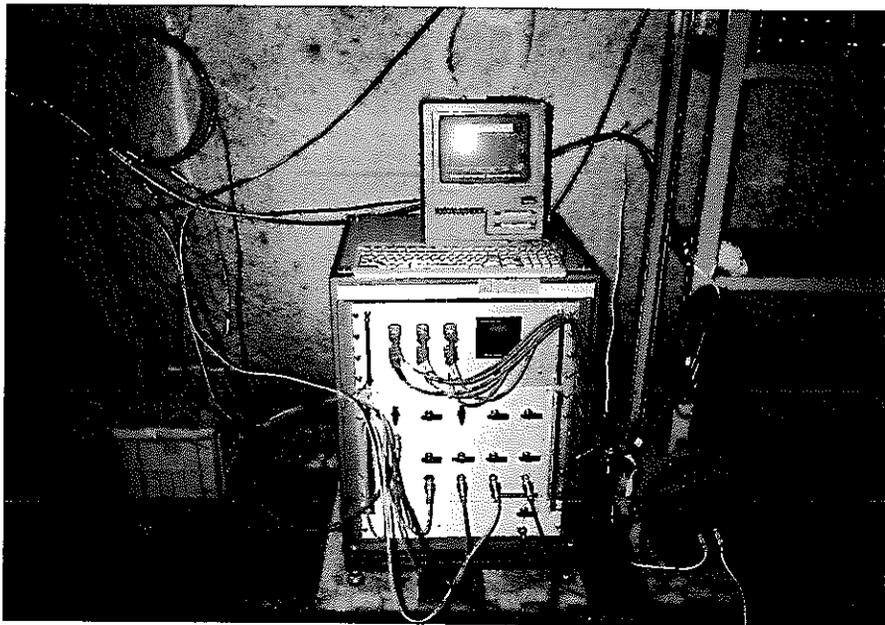
写真-7 流量計ユニット、記録装置

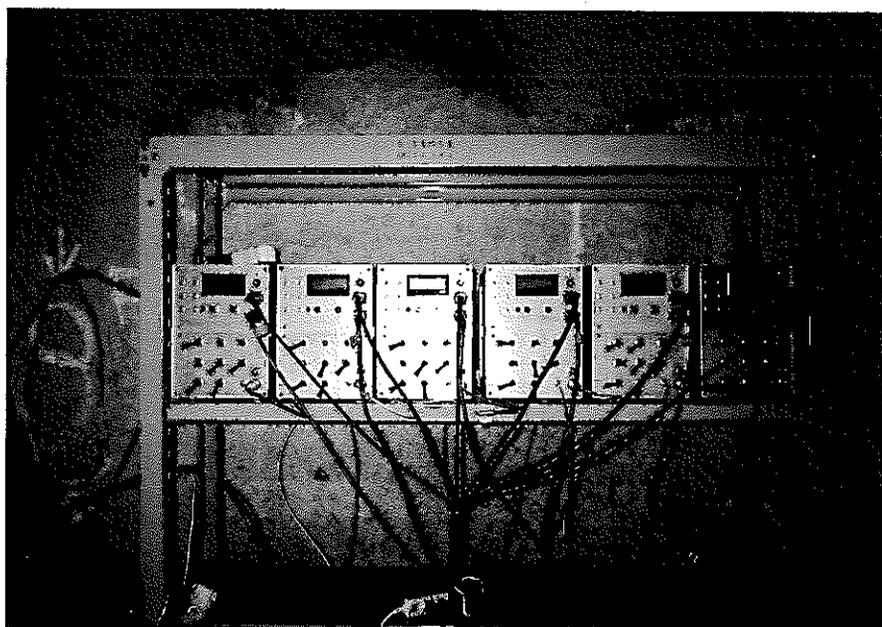
写真-8 圧力計ユニット
