酸回収蒸発缶モックアップ装置の解体評価
成果報告書

1997年3月

動力炉・核燃料開発事業団
東海事業所

酸回収蒸発缶モックアップ装置の解体評価

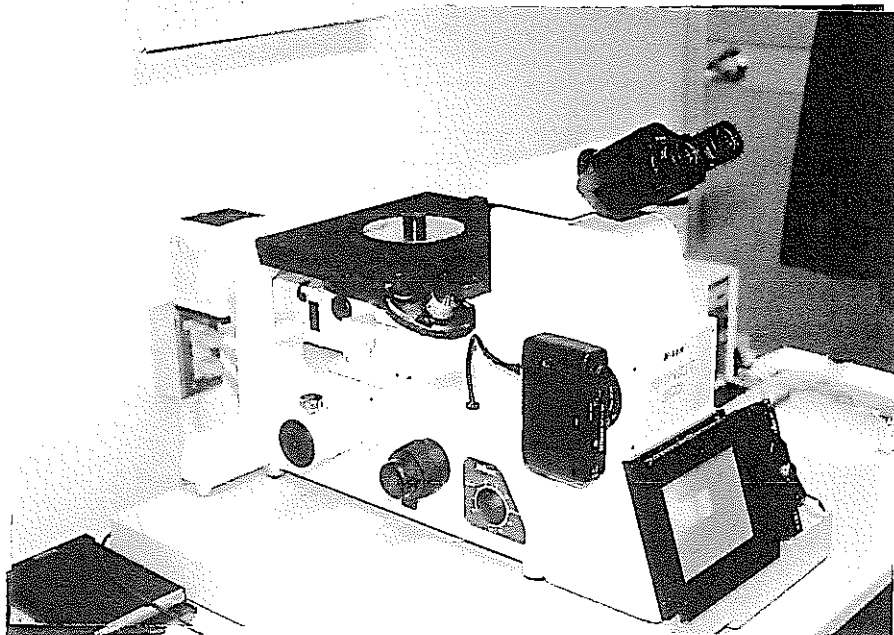
写真3.4-6 光学顕微鏡の外観状況

評価部材各部の断面形状を写真3.4-6に示す光学顕微鏡により観察を行った。

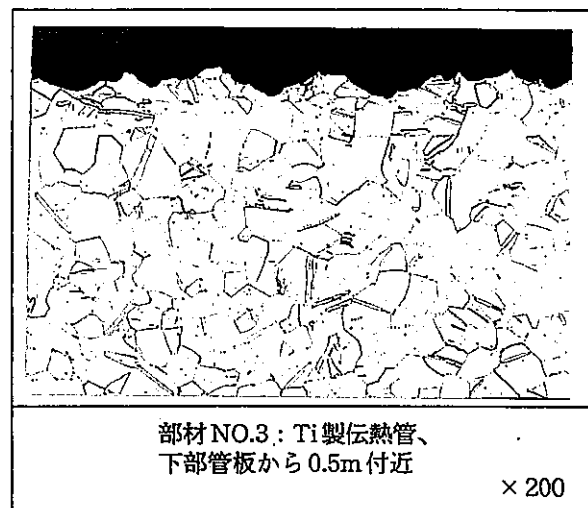
写真4.4-1 断面マイクロ組織観察 (Ti-5Ta 製/40000時間後)

これらの観察結果より、Ti-5Ta製においては硝酸蒸気環境中に曝される部材である蒸発缶塔頂部、ベント配管の腐食損傷が特に溶接部を中心に多少認められることが判明した。

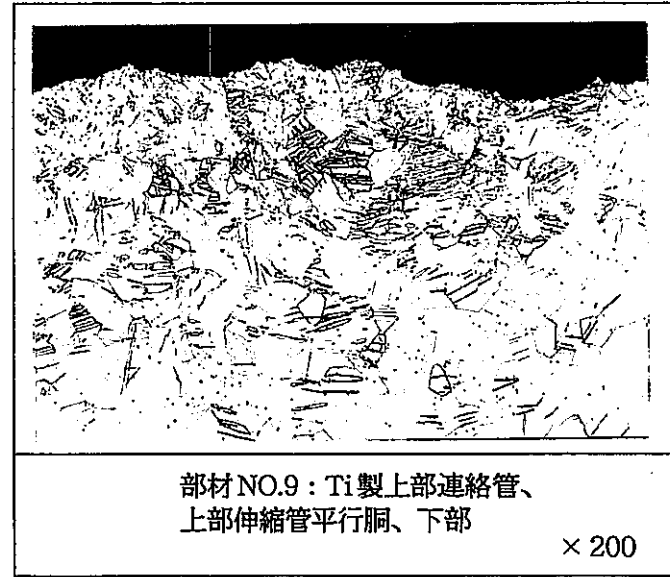
写真4.4-5 断面ミクロ組織観察 (Ti-5Ta 製 / 40000時間後)

伝熱管は上部管板付近（蒸気部）～下部管板付近（溶液部）にかけて一様に凸凹が認められ、これは局所的な減肉傾向が認められないことから、全面腐食が進行した為に生じたものと判断される。なお、蒸気部と溶液部を比較しても減肉状況に差異は認められない。また、上部連絡管における上部伸縮管及びその平行胴の蒸気部と凝縮液部においても腐食の程度に差異は認められなかった（写真4.4-5及び4.4-6）。従って、これらの部位に関しては、蒸気部、溶液部に関係なく一様に全面腐食が進行しているものと判断される。

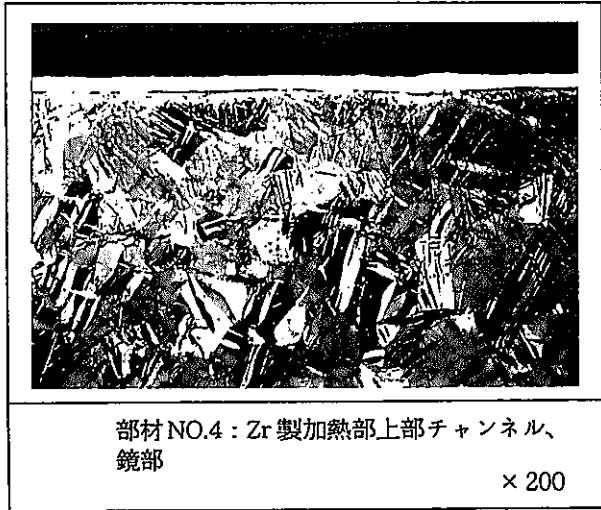
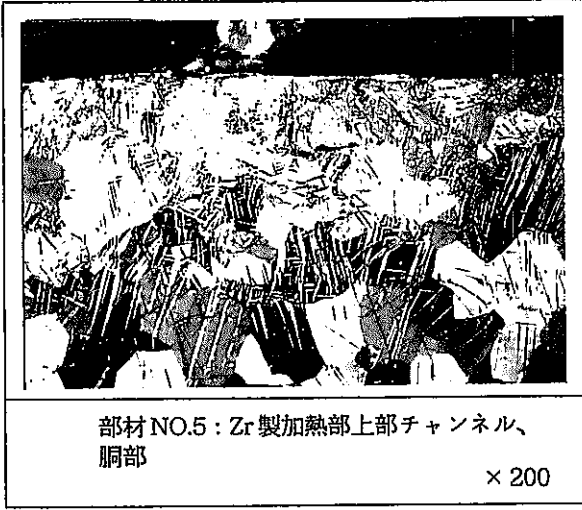
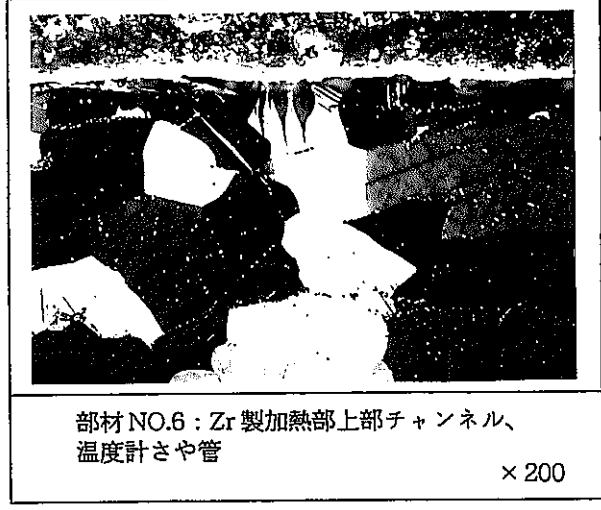
写真4.4-18 断面マイクロ組織観察 (Zr製/40000時間後)

Zr製の各部材については、いずれの観察部位においてもTi-5Ta製と比較すると、表面には全面腐食による凸凹形状がほとんど認められず滑らかであり健全であった。なお、若干ではあるが、伝熱管の上部管板から2.0m付近には全面腐食による凸凹が観察された。また、Ti-5Ta製では、腐食損傷を受けていた蒸発缶塔頂部及びベント配管部に関しても、母材部及び溶接金属部に減肉部は確認されなかった。従って、Zr製に関しては、ほとんど腐食による損傷を受けていないものと判断される。

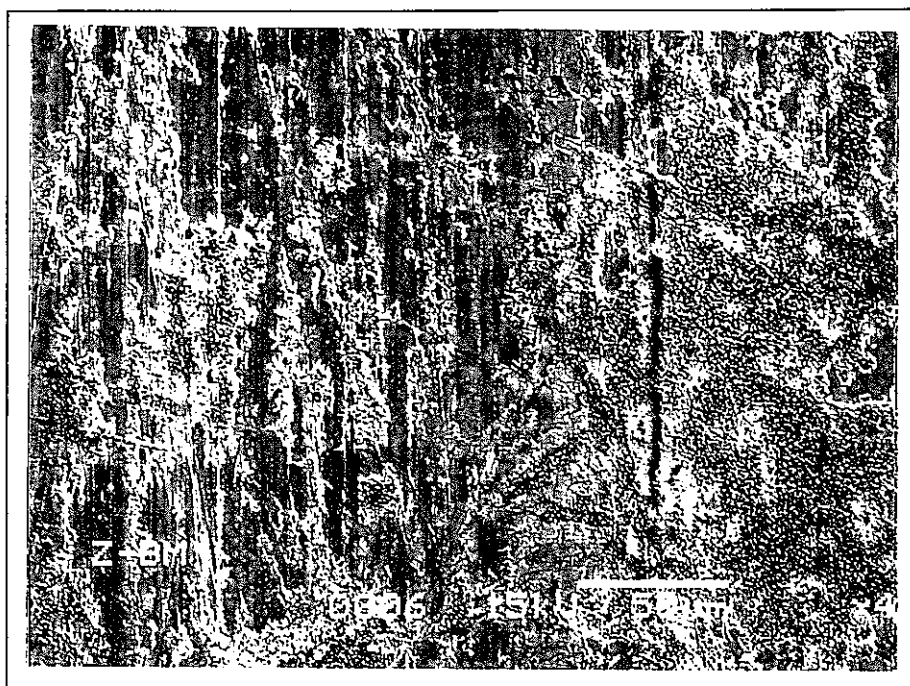
写真4.5-33 表面SEM観察（部材NO.6：Zr製加熱部上部チャンネル、温度計さや管）

観察した部位の全体的な傾向としては、Ti-5Ta製と比較すると明らかに腐食生成物と思われるスケールの付着量が少なく、製造時の切削加工跡が残存している部位も認められることから、腐食はほとんど進行していないものと思われる(写真4.5-2, 30, 44)。また、観察した一部の部位には表面に白色スケールが生成しており、付着しているスケールは白く斑点状のものが比較的緻密に付着していることが観察され、特に加熱部上部チャンネルおよび上部連絡管の部位に比較的明瞭に付着している状況が確認された。
