# 国産ODS材腐食評価試験

(動力炉・核燃料開発事業団 委託研究成果報告書)

**Corrosion Tests for Evaluation of Corrosion resistance of Domestic  
Oxide Dispersion Strengthened Ferritic Steels\***

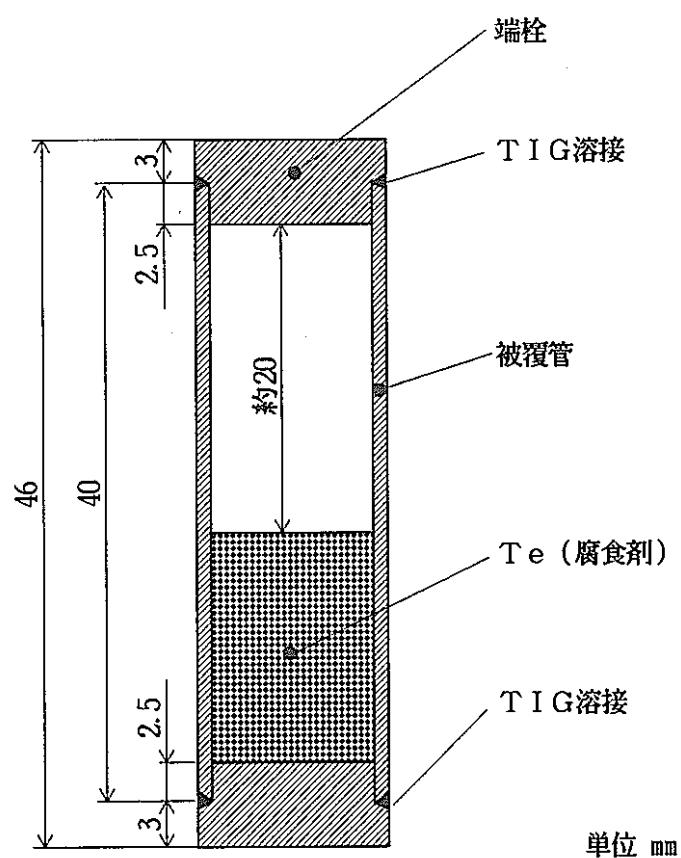
Figure 1 Corrosion Test Specimen with Tellurium.

テルルを腐食剤とするときの試料の形状および寸法をFigure 1に示す。試料は、長さ40mmに切断した管材の両端に端栓をTIG溶接し、テルルを封入したものである。封入量は約1gで、精製したアルゴンガス（水分5ppm以下、酸素1ppm以下）中で封入した。また、端栓材として、管材が国産ODS材および1FKの場合はJIS材のフェライト鋼であるSUS403を、一方改良SUS316の場合はJIS材のSUS316を用いた。なお、下側の端栓を溶接した後、上記の精製したアルゴンガス中で上側の端栓を溶接し、腐食剤を封入したが、国産ODS材の下側の端栓溶接の際、溶接部に窪みが発生しその中央に何かが析出しているように見えた。しかし、ヘリウムリーク試験（全数）を行ったところリークは認められなかったので、そのまま試験に供した。

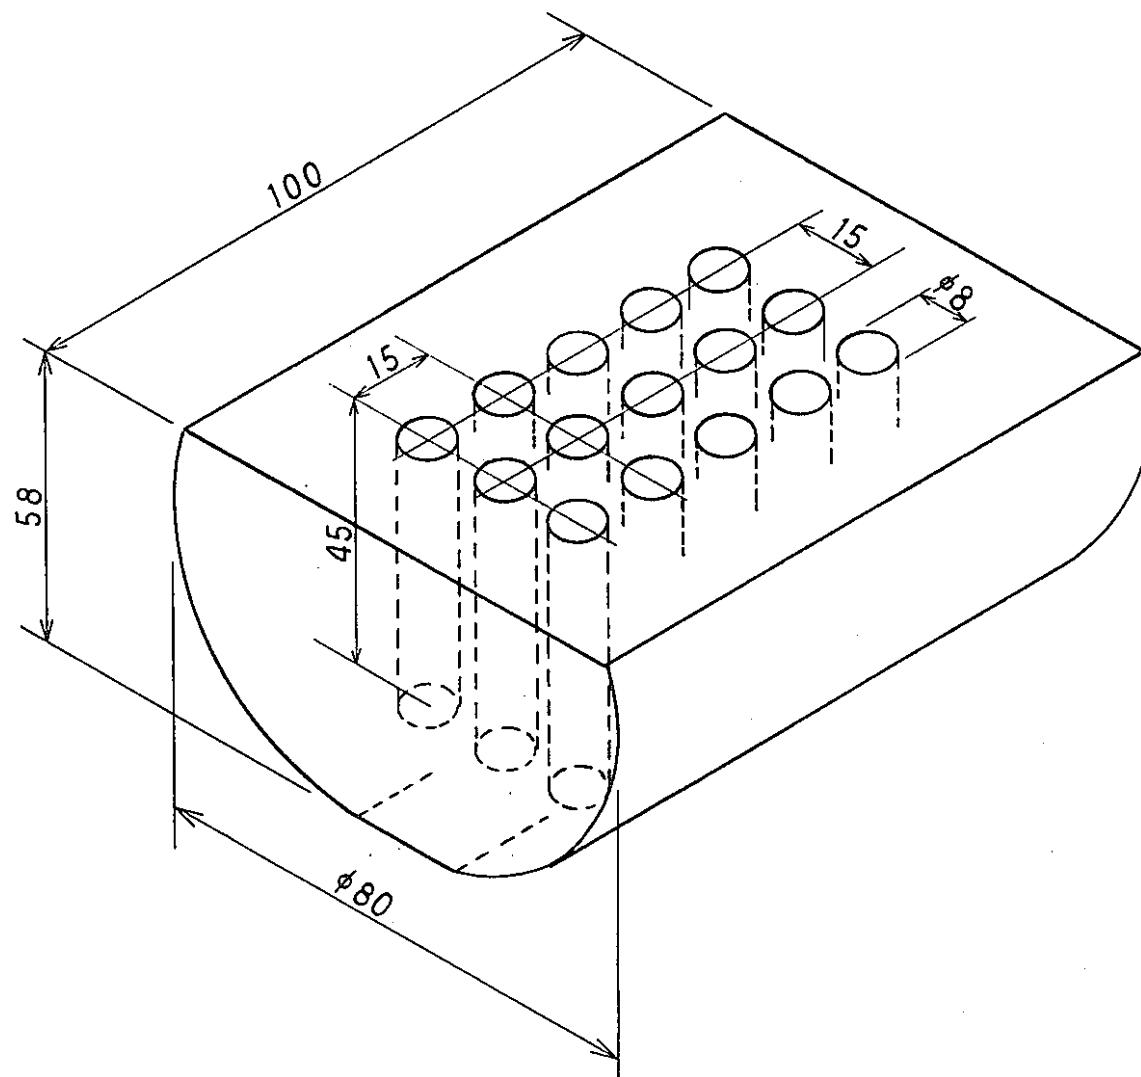
Figure 2 Heating Block for Corrosion Test.

テルルを腐食剤とするときは、真空加熱炉にて同一試験温度の試料を同時に等温加熱した。なお、これまでの試験<sup>(1)</sup>と同様に試料間の温度差を極力少なくするため、試料をFigure 2 に示す均熱ブロック内に入れて加熱した。

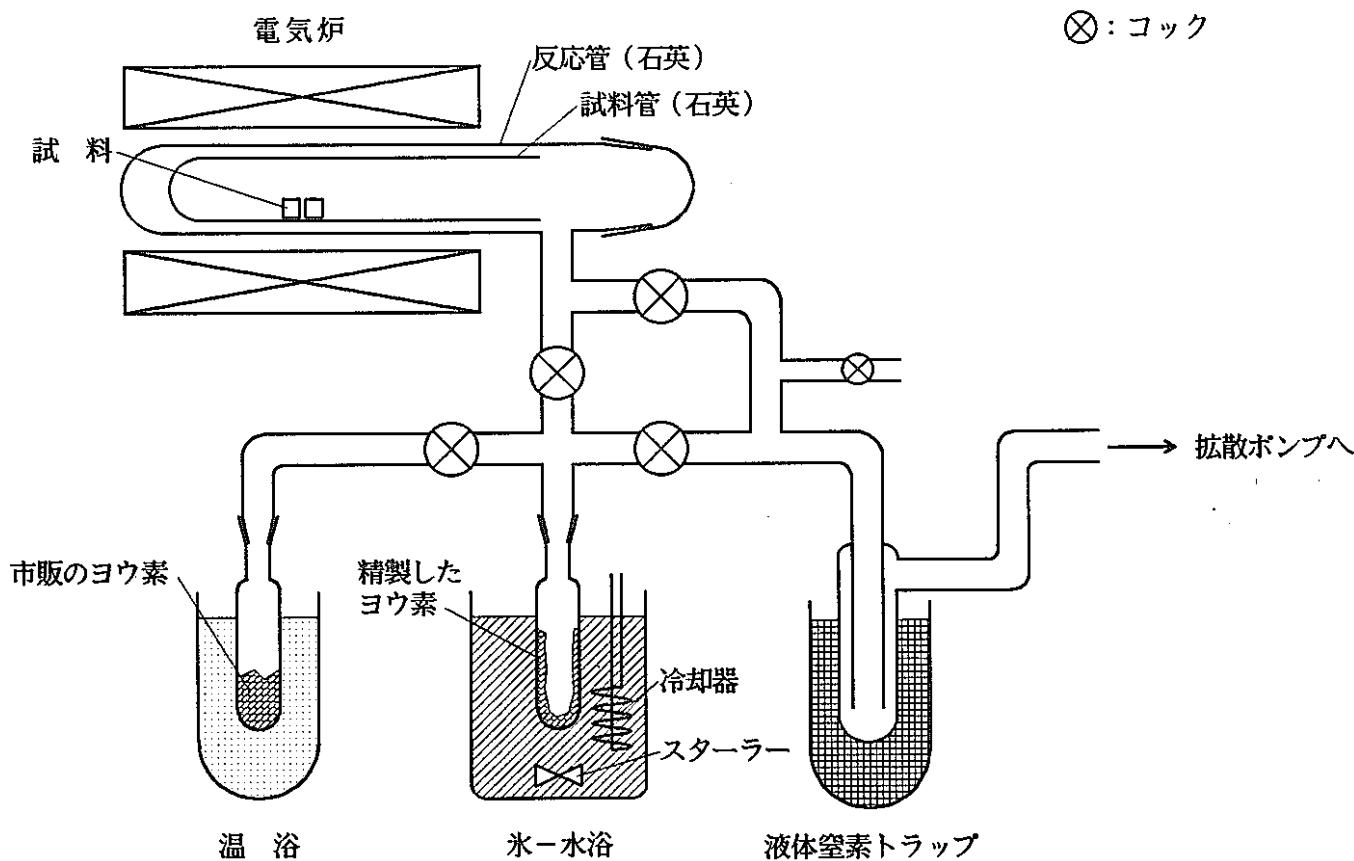
Figure 3 Apparatus for Corrosion Test with Iodine.

ヨウ素を腐食剤とするときは、Figure 3 に示す試験装置を用いた。市販のヨウ素を精製した後、一定の蒸気圧のヨウ素中で試料を所定の温度および時間反応させるために、市販のヨウ素を入れる部分（温浴）、ヨウ素供給部（水一水浴）、反応管部および液体窒素トラップ等で構成されている。このうちヨウ素供給部は、投げ込み式の冷却器を用いて $0 \pm 0.5^{\circ}\text{C}$ に制御した（水一水浴の容量約10 l）。また、市販のヨウ素は、大気に触れ水分および酸素を吸着していると考えられるので、腐食試験に先立ちヨウ素の精製を行った。市販のヨウ素および精製されたヨウ素が析出される部分（ヨウ素供給部）を予め室温で真空に引き、次に市販のヨウ素の部分を温浴に浸すとともにヨウ素供給部を $0^{\circ}\text{C}$ に制御してヨウ素供給部にヨウ素を析出させた。析出されないヨウ素は液体窒素トラップで捕集した。

ヨウ素精製後、反応管部を油拡散ポンプで十分真空（約 $2 \times 10^{-6}$ Torr）に引き電気炉の加熱を開始した。所定の温度に達した後ヨウ素の供給を開始し、100h経過後ヨウ素の供給を停止した。試験後、水およびアルコールで洗浄後重量を測定し、重量の減少割合により腐食の程度を評価した。

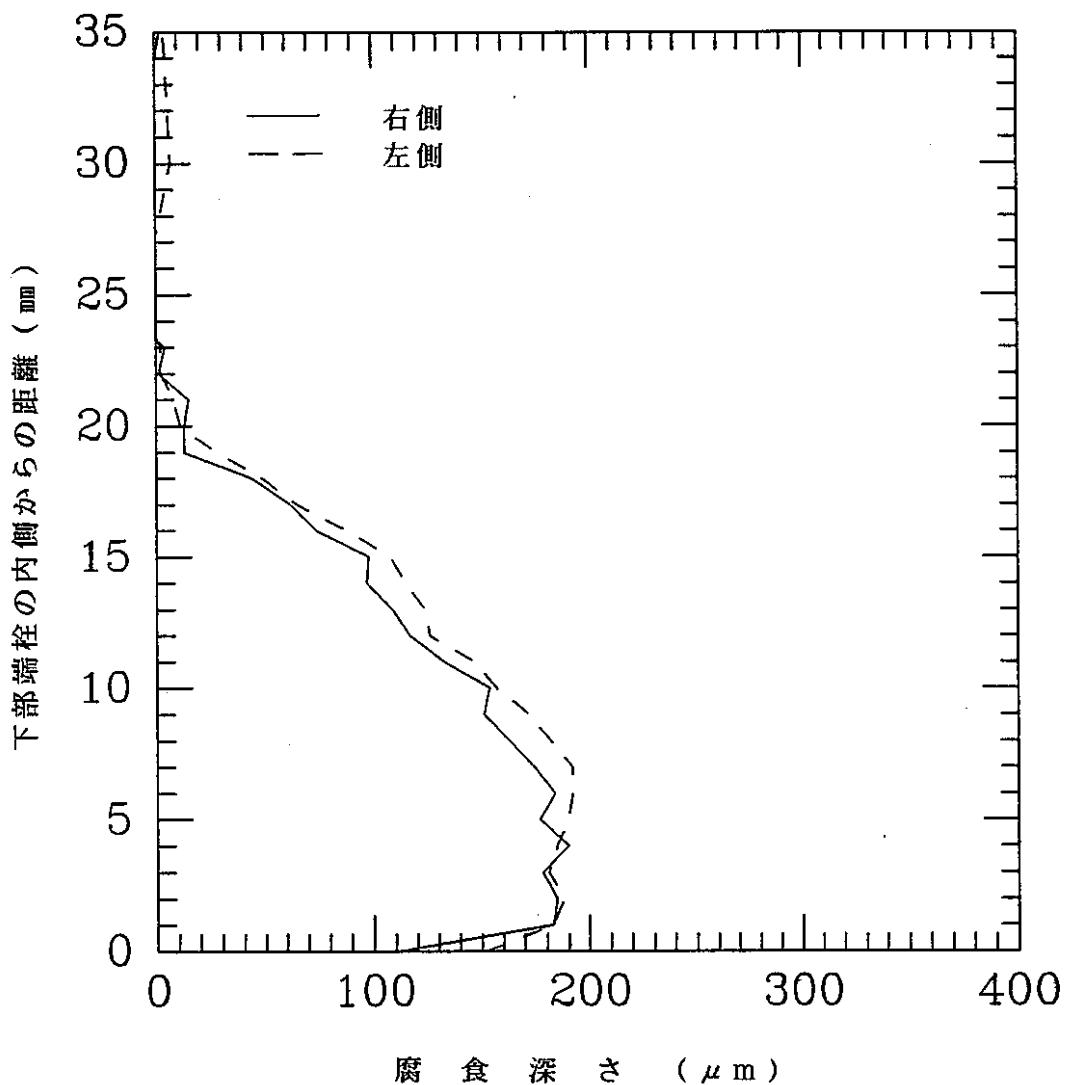
Figure 4 Longitudinal Distribution of Attack Depths by Tellurium on  
13Cr-0.5Y<sub>2</sub>O<sub>3</sub>-0.5Ti-3W Cladding. (TA-4 Specimen)

試験温度700°Cの条件の各供試材試料の縦断面腐食深さ分布を、Figure 4~7に示す。腐食深さは、元の内面位置を同定することができないので、元の肉厚（測定値）から腐食していない部分の厚さを差し引いて求めた。

各供試材とも、下部端栓の内側付近のところで腐食深さが高い値になっているが、約15mm以上離れたところではほとんど腐食していない。13Cr-0.5Y<sub>2</sub>O<sub>3</sub>-0.5Ti-3Wの場合、腐食深さは下部端栓の内側から1~7mmの範囲で約180μmとほぼ均一な値（最大192μm）で、また、左右ともほぼ同じ値である。11Cr-0.25Y<sub>2</sub>O<sub>3</sub>-0.5Ti-2Wの場合は、下部端栓の内側より1~6mmの範囲で高い値（最大322μm）であるが、ばらつきが大きく、また、左右の差が大きい。1FKは、2~5mmの範囲で軸方向にはほぼ均一（最大367μm）であるが、左右の差が著しい。改良SUS316の場合、2~5mmの範囲で高い値（最大293μm）で、また、全体にわたって左右の差が少ない。

以上の腐食深さ分布測定結果から、下部端栓の内側から約4mm離れた位置で横断面の金相観察をすれば、腐食深さがほぼ最大のところを観察できると考え、残りの試料の横断面観察位置は、約4mm離れたところとした。

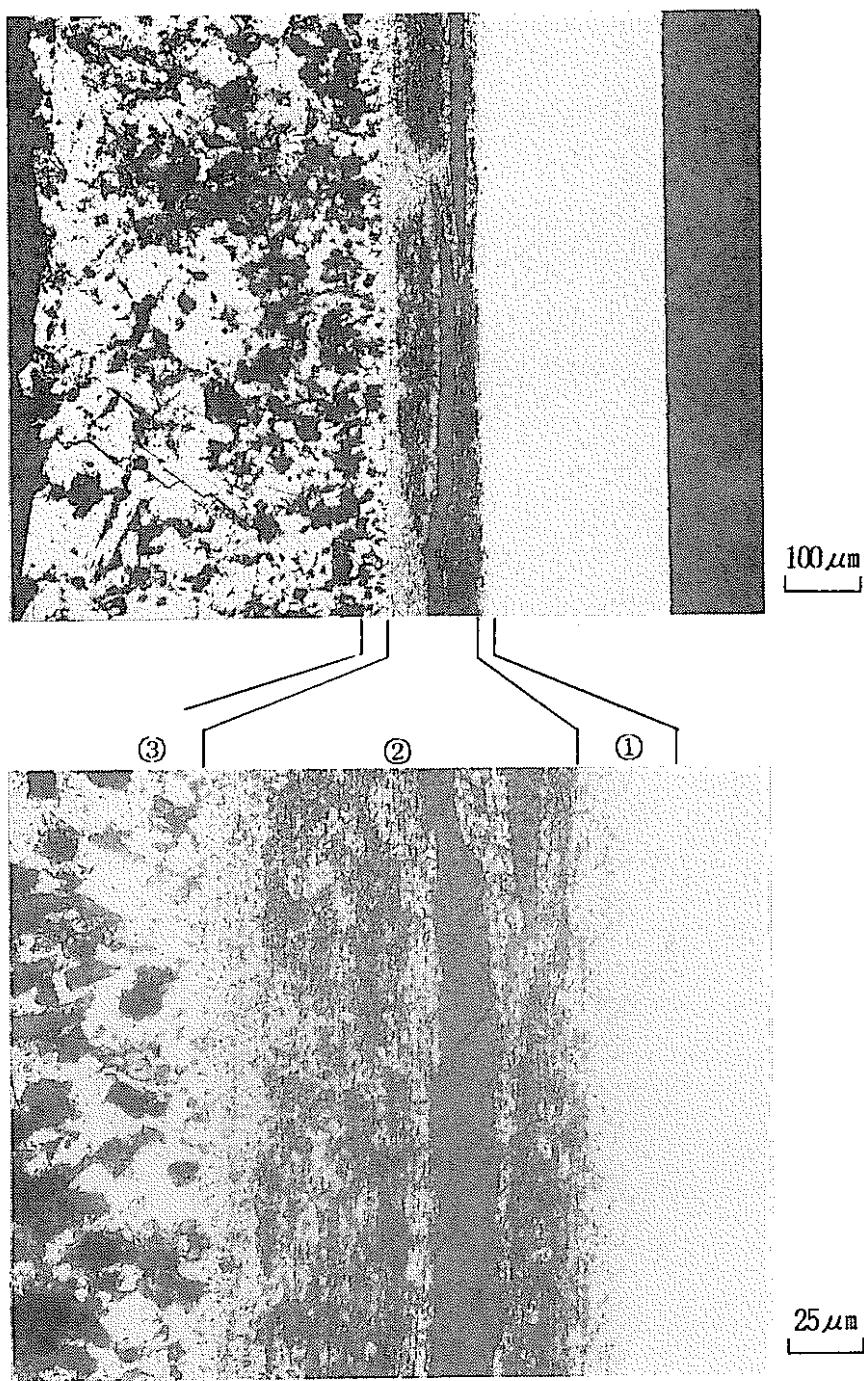
Figure 8 Micrographs of Longitudinal Cross Section for 13Cr-0.5Y<sub>2</sub>O<sub>3</sub>-0.5Ti-3W Cladding reacted with Tellurium. (TA-4 Specimen)

縦断面金相写真をFigure 8~11 に示す。いずれも下部端栓の内側より約4mm離れたところである。テルルによる腐食の場合、元の内面位置を同定することが困難であるので、ここでは腐食層を腐食していない母材（非腐食層）側から第1層、第2層、・、・（Figureの中では、それぞれを①、②、・で示す）と呼ぶこととする。また、最も非腐食層から離れた層は、テルルを主成分とする層と考え、テルル層と呼ぶ。なお、元の内面位置に相当するところには、ボイドが多く見受けられることが多い。以下に各試料の金相観察結果を示す。

腐食層の数は3である。第1層と第2層の境界は明確ではないが、第1層が軸方向に部分的に腐食してゐるのに対し、第2層は軸方向にすじ状に全面的に腐食している。しかし、写真に見られるように部分的には黒く見えるところが多い。また、軸方向のクラックが見られる。第3層はボイドが多い層で、また、この層とテルル層との間にはボイドが多く見られる。なお、写真的位置にはないが、外面のところどころに酸化と見られる外表面腐食が見られる。

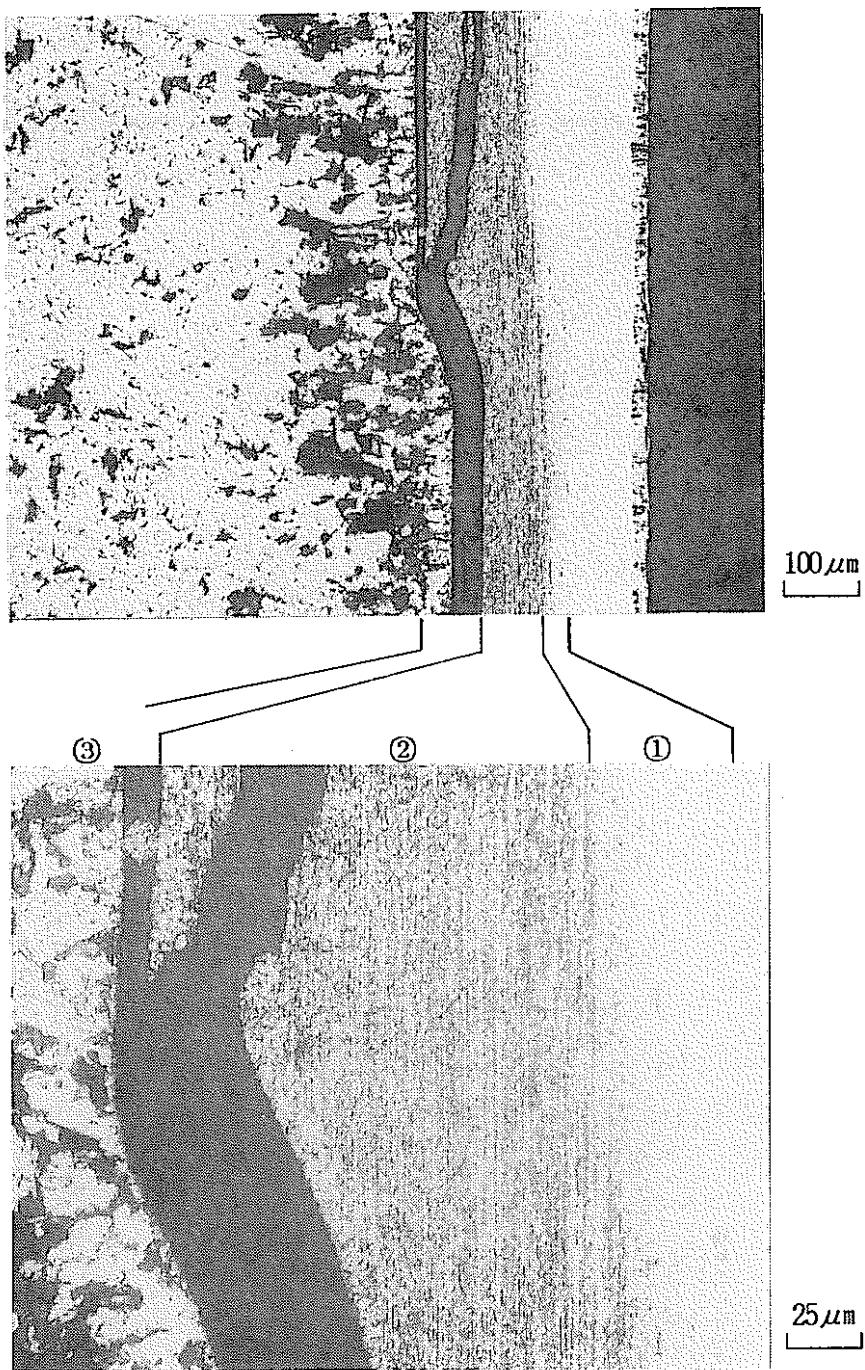
Figure 9 Micrographs of Longitudinal Cross Section for 11Cr-0.25Y<sub>2</sub>O<sub>3</sub>-0.5Ti-2W Cladding reacted with Tellurium. (TB-3 Specimen)

腐食層の数は3である。T A - 4と同じく第1層と第2層の境界は明確ではないが、第1層が軸方向に部分的に腐食してゐるのに対し、第2層は軸方向にすじ状に全面的に腐食している。しかし、T A - 4と異なり、第2層と第3層の間に隙間があり、また、それは軸方向に直線的ではなく、ところどころで大きく曲がっている。なお、酸化と見られる厚さ20μm程度の外表面腐食層が認められる。

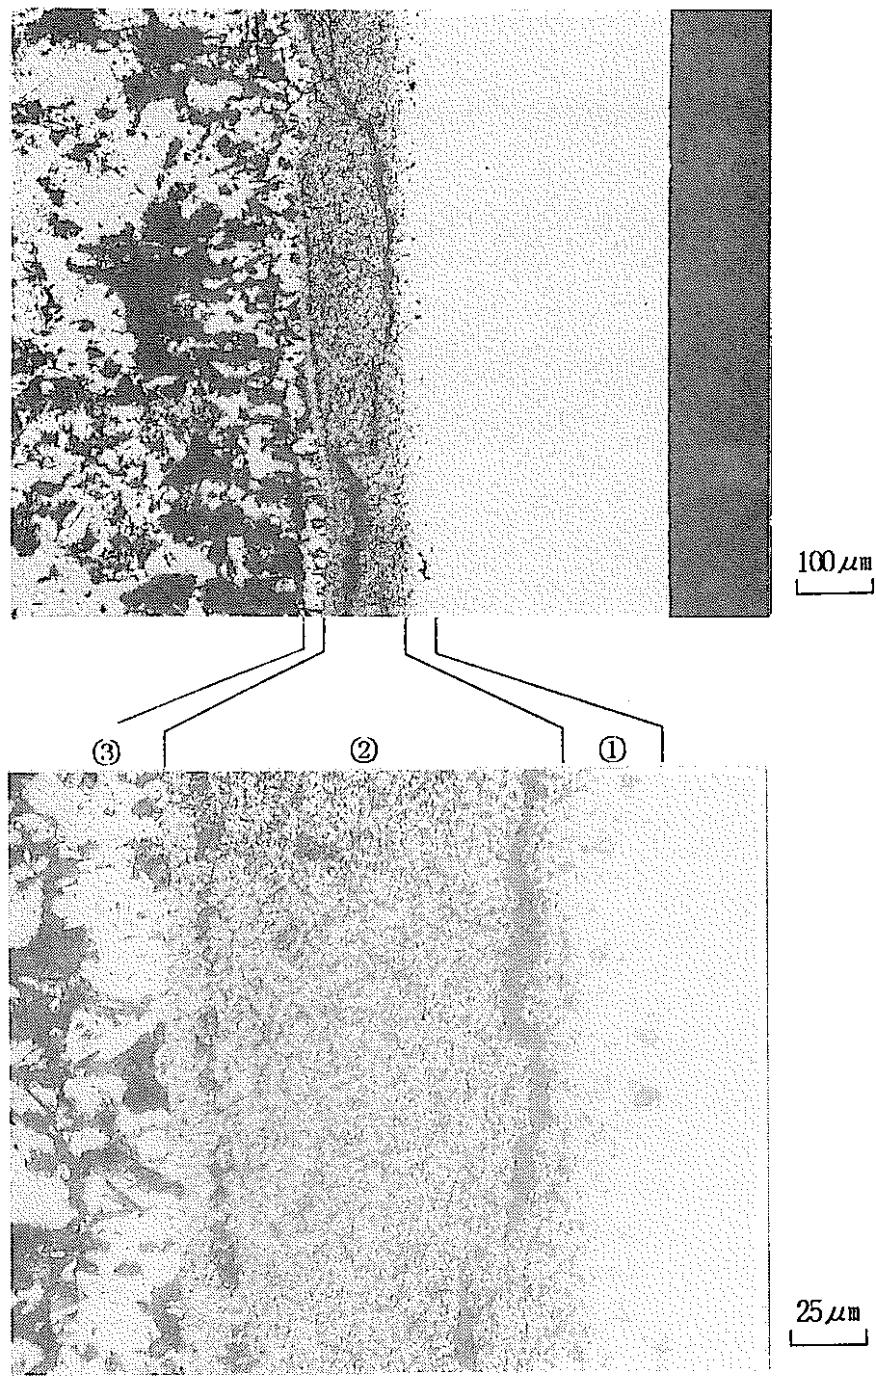
Figure 10 Micrographs of Longitudinal Cross Section for 1FK Cladding reacted with Tellurium. (TF-3 Specimen)

腐食層の数は3である。第1層と第2層の境界は明確ではない。第1層では局部的な腐食が起こっており、また、研磨の際生じたと考えられる剥離（写真で黒く見えるところ）が見られる。第2層は全面的腐食層であり、ところどころに軸方向のクラックが見られる。第3層はボイドが多い層である。

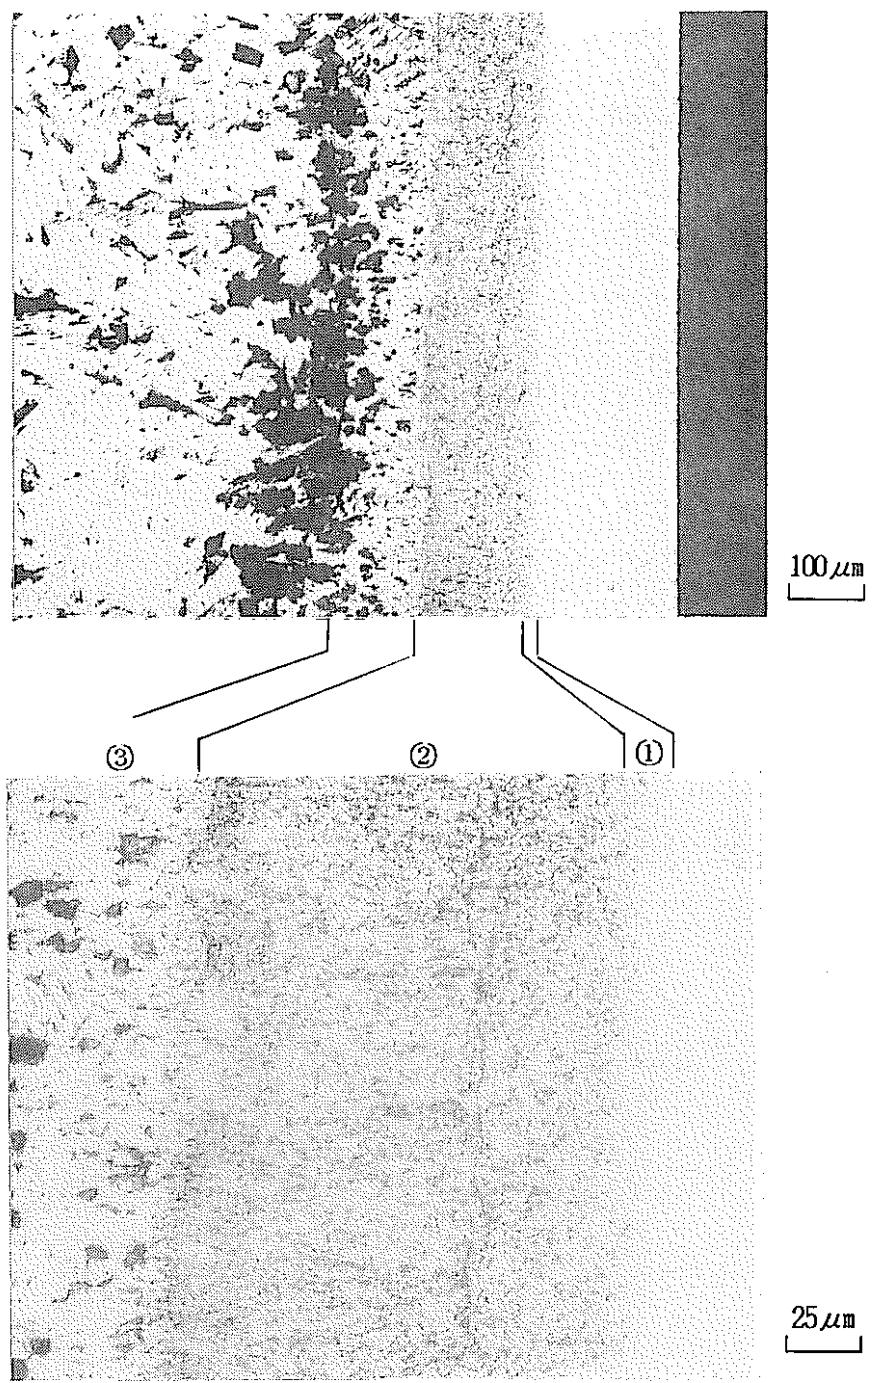
Figure 11 Micrographs of Longitudinal Cross Section for Modified SUS316 Cladding reacted with Tellurium. (TS-3 Specimen)

腐食層の数は3である。第1層と第2層との境界は明確ではない。第1層は局部的に、第2層は全面的に腐食した層である。なお、第2層の第3層側は、第2層の大部分より黒くなっていて少々組織が異なっているように見える。

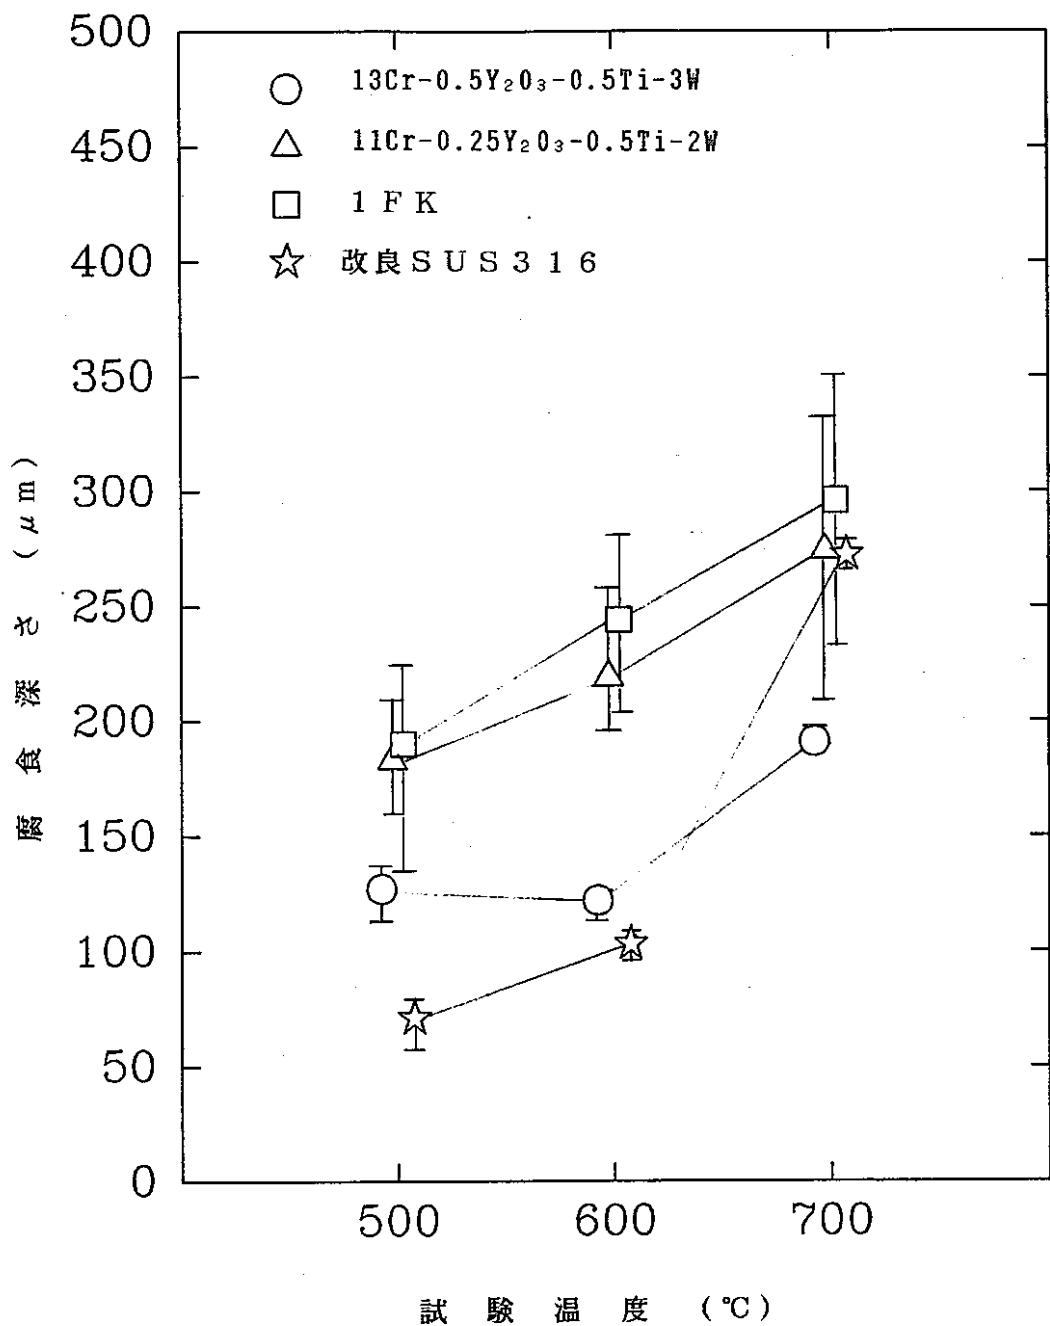
Figure 12 Relationships between Temperatures and Attack Depths by Tellurium.

横断面金相観察より求めた腐食深さの測定結果をTable 7に示す。ここで、腐食深さは、元の内面位置を同定することができないので、縦断面の場合と同様に元の肉厚から非腐食層の厚さを差し引いて求めた。この腐食深さの平均値について試験温度との関係をプロットしたものをFigure 12に示す。

Figure 12で $13\text{Cr}-0.5\text{Y}_2\text{O}_3-0.5\text{Ti}-3\text{W}$ を除いて、試験温度が高くなるにつれ、腐食深さが高い値となる。 $13\text{Cr}-0.5\text{Y}_2\text{O}_3-0.5\text{Ti}-3\text{W}$ の場合は、試験温度 $500^\circ\text{C}$ の場合よりも、 $600^\circ\text{C}$ のほうが若干腐食深さが低い値になっている。試験温度 $500^\circ\text{C}$ と $600^\circ\text{C}$ では、 $11\text{Cr}-0.25\text{Y}_2\text{O}_3-0.5\text{Ti}-2\text{W}$ と1FKの腐食深さは同程度の値で、かつ、他の2供試材より高い。逆に、改良SUS316のそれが最も低い値である。また、 $13\text{Cr}-0.5\text{Y}_2\text{O}_3-0.5\text{Ti}-3\text{W}$ のそれは中間の値である。試験温度 $700^\circ\text{C}$ では、 $11\text{Cr}-0.25\text{Y}_2\text{O}_3-0.5\text{Ti}-2\text{W}$ 、1FKおよび改良SUS316の腐食深さは同程度の値で、 $13\text{Cr}-0.5\text{Y}_2\text{O}_3-0.5\text{Ti}-3\text{W}$ のそれよりも高い。また、ばらつきすなわち周方向の腐食深さのばらつきは、 $11\text{Cr}-0.25\text{Y}_2\text{O}_3-0.5\text{Ti}-2\text{W}$ と1FKが比較的大きいのに対し、 $13\text{Cr}-0.5\text{Y}_2\text{O}_3-0.5\text{Ti}-3\text{W}$ と改良SUS316は小さい。なお、試験温度 $700^\circ\text{C}$ における最大腐食深さを縦断面金相の場合の最大腐食深さと比較してみると、4供試材とも $20\mu\text{m}$ 以内の差しかなく、よく一致している。

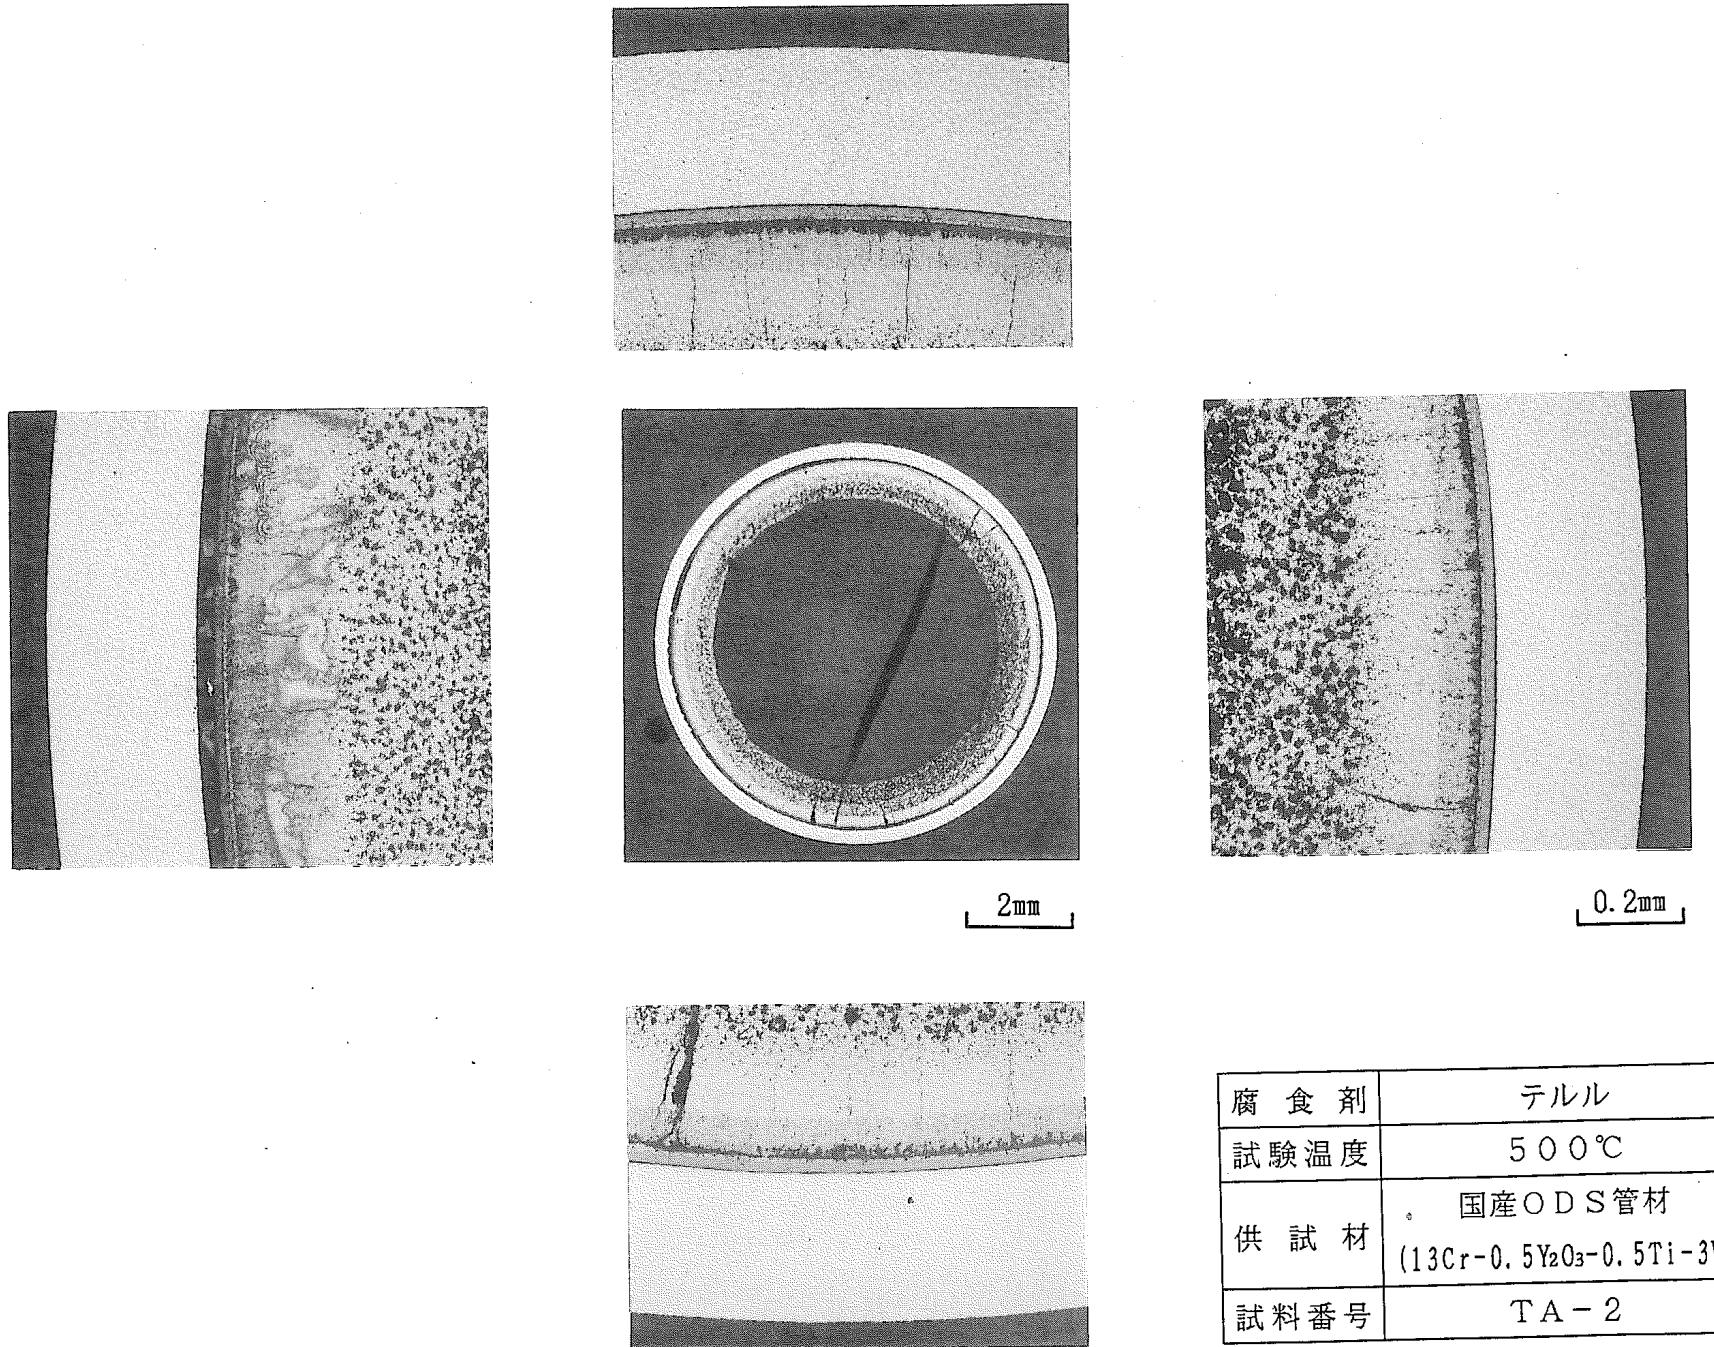
Figure 13 Micrographs of Transverse Cross Section for 13Cr-0.5Y<sub>2</sub>O<sub>3</sub>-0.5Ti-3W Cladding reacted with Tellurium at 500°C. (TA-2 Specimen)

腐食層の数は4であり、また、非腐食層の厚さは周方向にほぼ均一である。非腐食層と第1層および第2層と第3層との間には、クラックがある。また、第3層の第2層側はボイド状である。非腐食層、第1層、第2層および第3層間の境界は明確であるが、第3層と第4層とのそれは不明確である。第1層はほぼ均質な層で、厚さも周方向にほぼ一定している。第3層は若干白っぽいところと若干黒っぽいところが混じった層である。

横断面の金相写真をFigure 13~28に示す。試料全体と腐食深さを測定したところの写真であり、このうち、Figure 16、20、24および28は、腐食深さを測定したところの一部を拡大したものである。この拡大写真で右側が非腐食層であり、↓で示すところが元の肉厚から推定した元の内面位置である(ただし、必ずしも視野内には存在しない)。Figureから分かるように元の内面位置には明確に境界を示すものではなく、腐食層の一部になっている。また、必ずしも明確に区別できない場合も多いが、Figureの↓で示す位置は、非腐食層と腐食層または腐食層同士の境界を示す。さらに、元の内面位置を含む層までを腐食層とし、非腐食層に近いほうから第1層、第2層、・、と呼ぶこととする。以下に、横断面金相観察結果を示す。

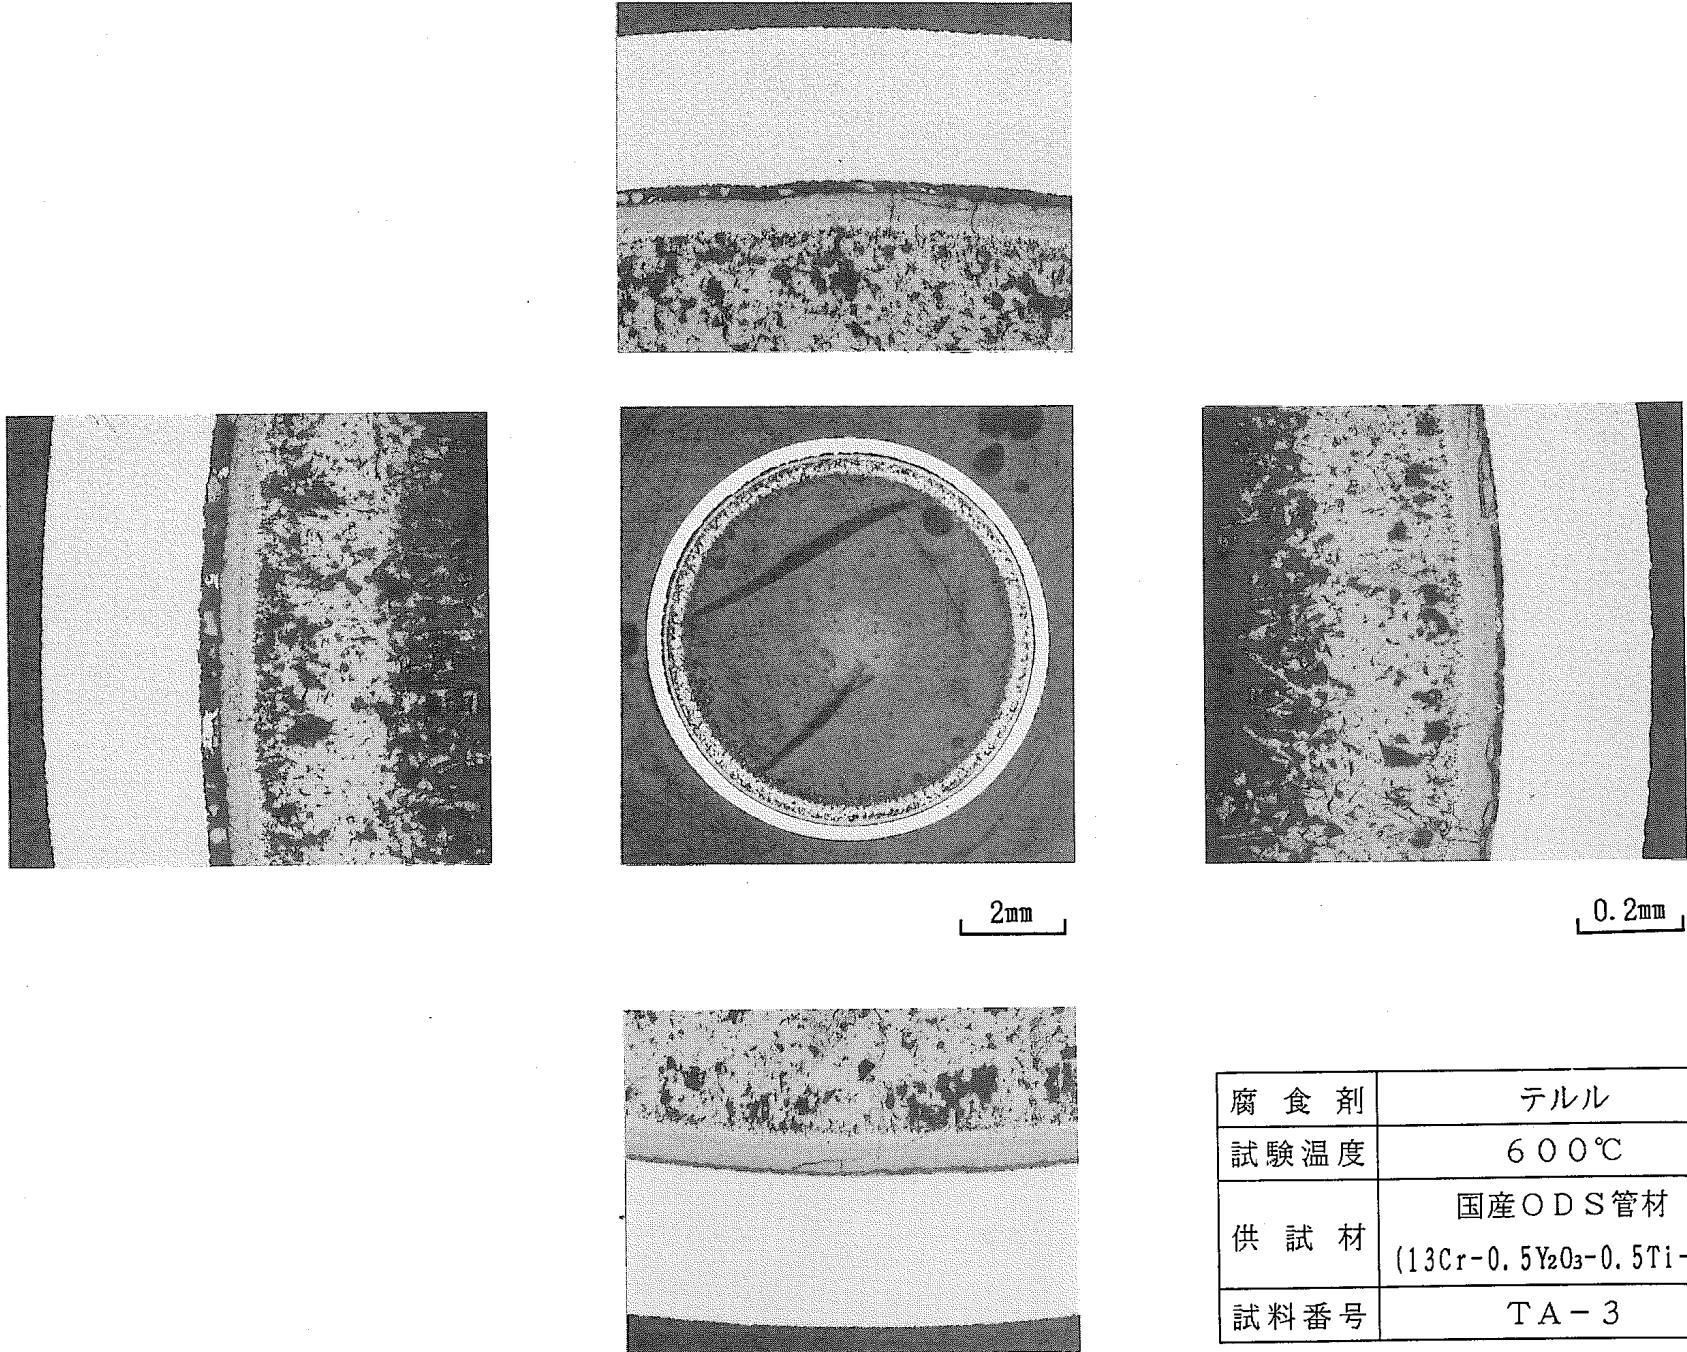
Figure 14 Micrographs of Transverse Cross Section for 13Cr-0.5Y<sub>2</sub>O<sub>3</sub>-0.5Ti-3W Cladding reacted with Tellurium at 600°C. (TA-3 Specimen)

腐食層の数は、試験温度500°Cの場合に比べて1つ少ない3であり、また、非腐食層の厚さは周方向にほぼ均一である。非腐食層と第1層の間にはクラックがあり、また、その境界も明確である。これに対し、第1層と第2層および第2層と第3層の境界は不明確である。3層のうち、第1層の組織は、試験温度500°Cのときの第1層のそれとよく似ている。

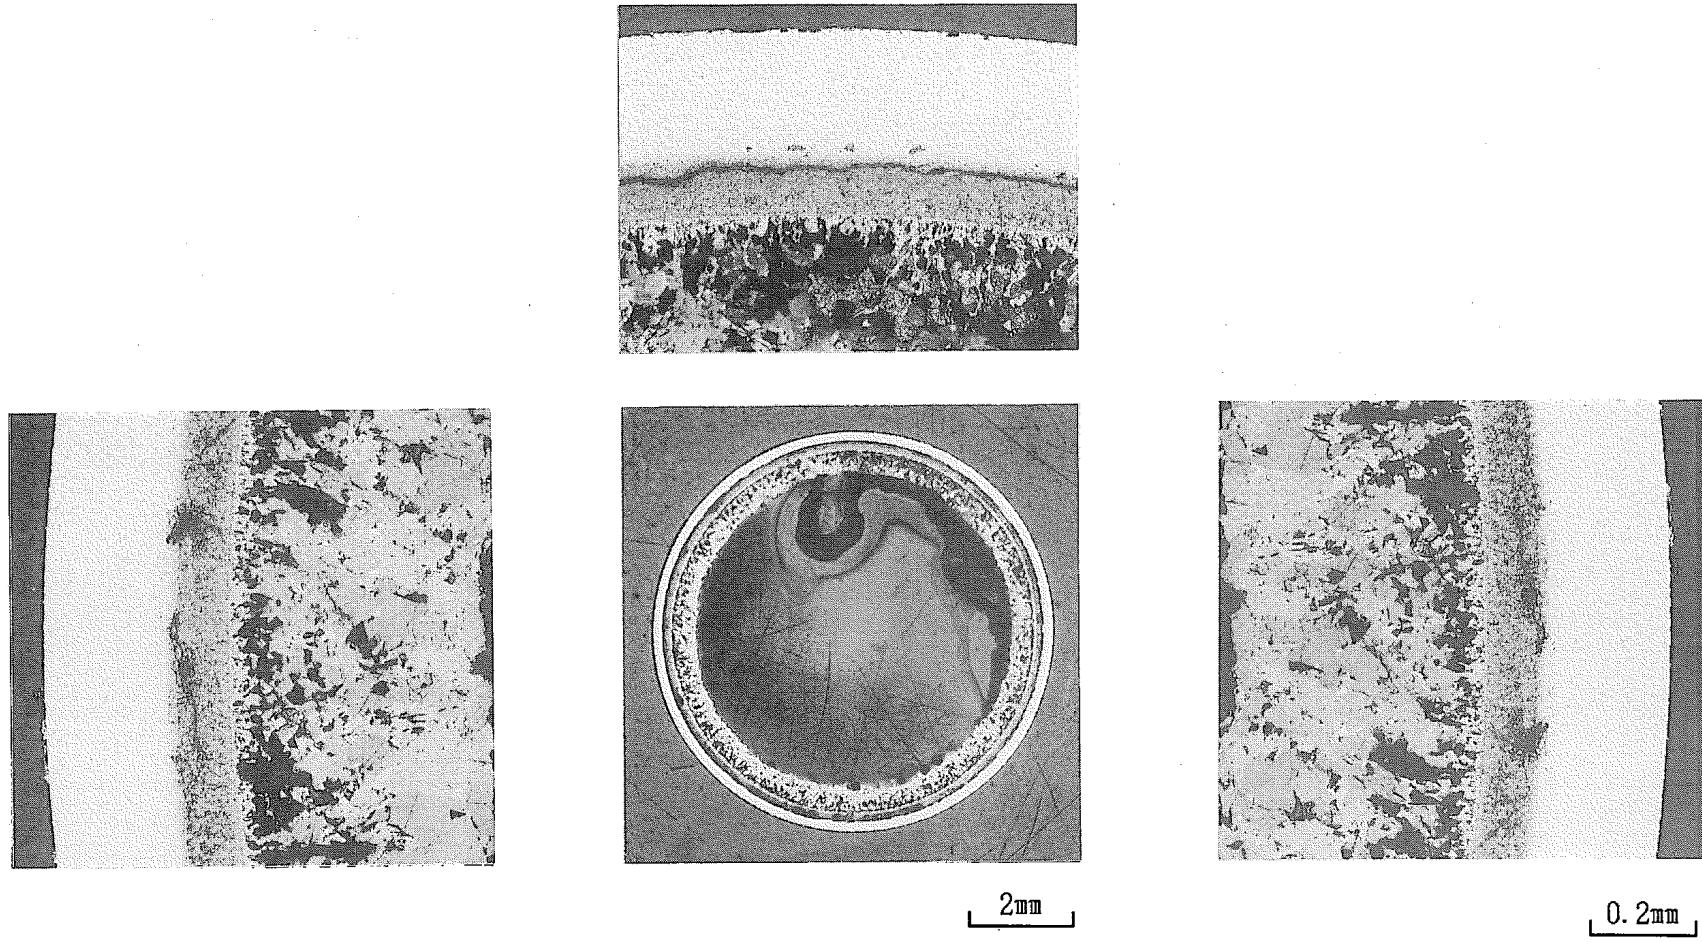
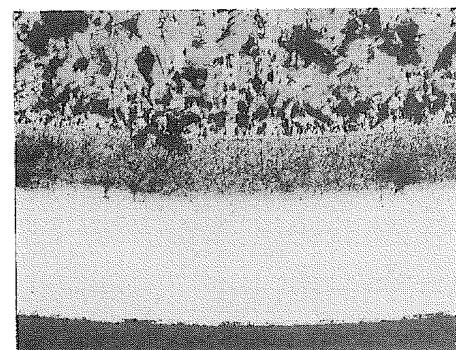
Figure 15 Micrographs of Transverse Cross Section for 13Cr-0.5Y<sub>2</sub>O<sub>3</sub>-0.5Ti-3W Cladding reacted with Tellurium at 700°C. (TA-5 Specimen)

腐食層の数は3であり、また、非腐食層の厚さは周方向にほぼ均一である。縦断面観察のときと同じく、元の内面位置にはボイドが多い。非腐食層、第1層、第2層および第3層間の境界は不明確である。試験温度500°Cおよび600°Cの場合と異なり、非腐食層と第1層との間には境界が不明確で、第1層は部分的に腐食した層である。また、第2層は縦断面観察のときと異なり、すじ状でなく、黒っぽい点が密集した組織になっている。

試験温度500°Cの第1層、600°Cの第1層および700°Cの第2層はよく似た組織の層であり、また、500°Cと600°Cの第2層と700°Cの第3層もよく似た組織の層である。これらは、試験温度高くなるにつれ厚さが増していく傾向にある。また、試験温度500°Cと600°Cでは、非腐食層に隣接した第1層は、全面的に腐食しており、非腐食層との境界も明確であるのに対し、700°Cのそれは

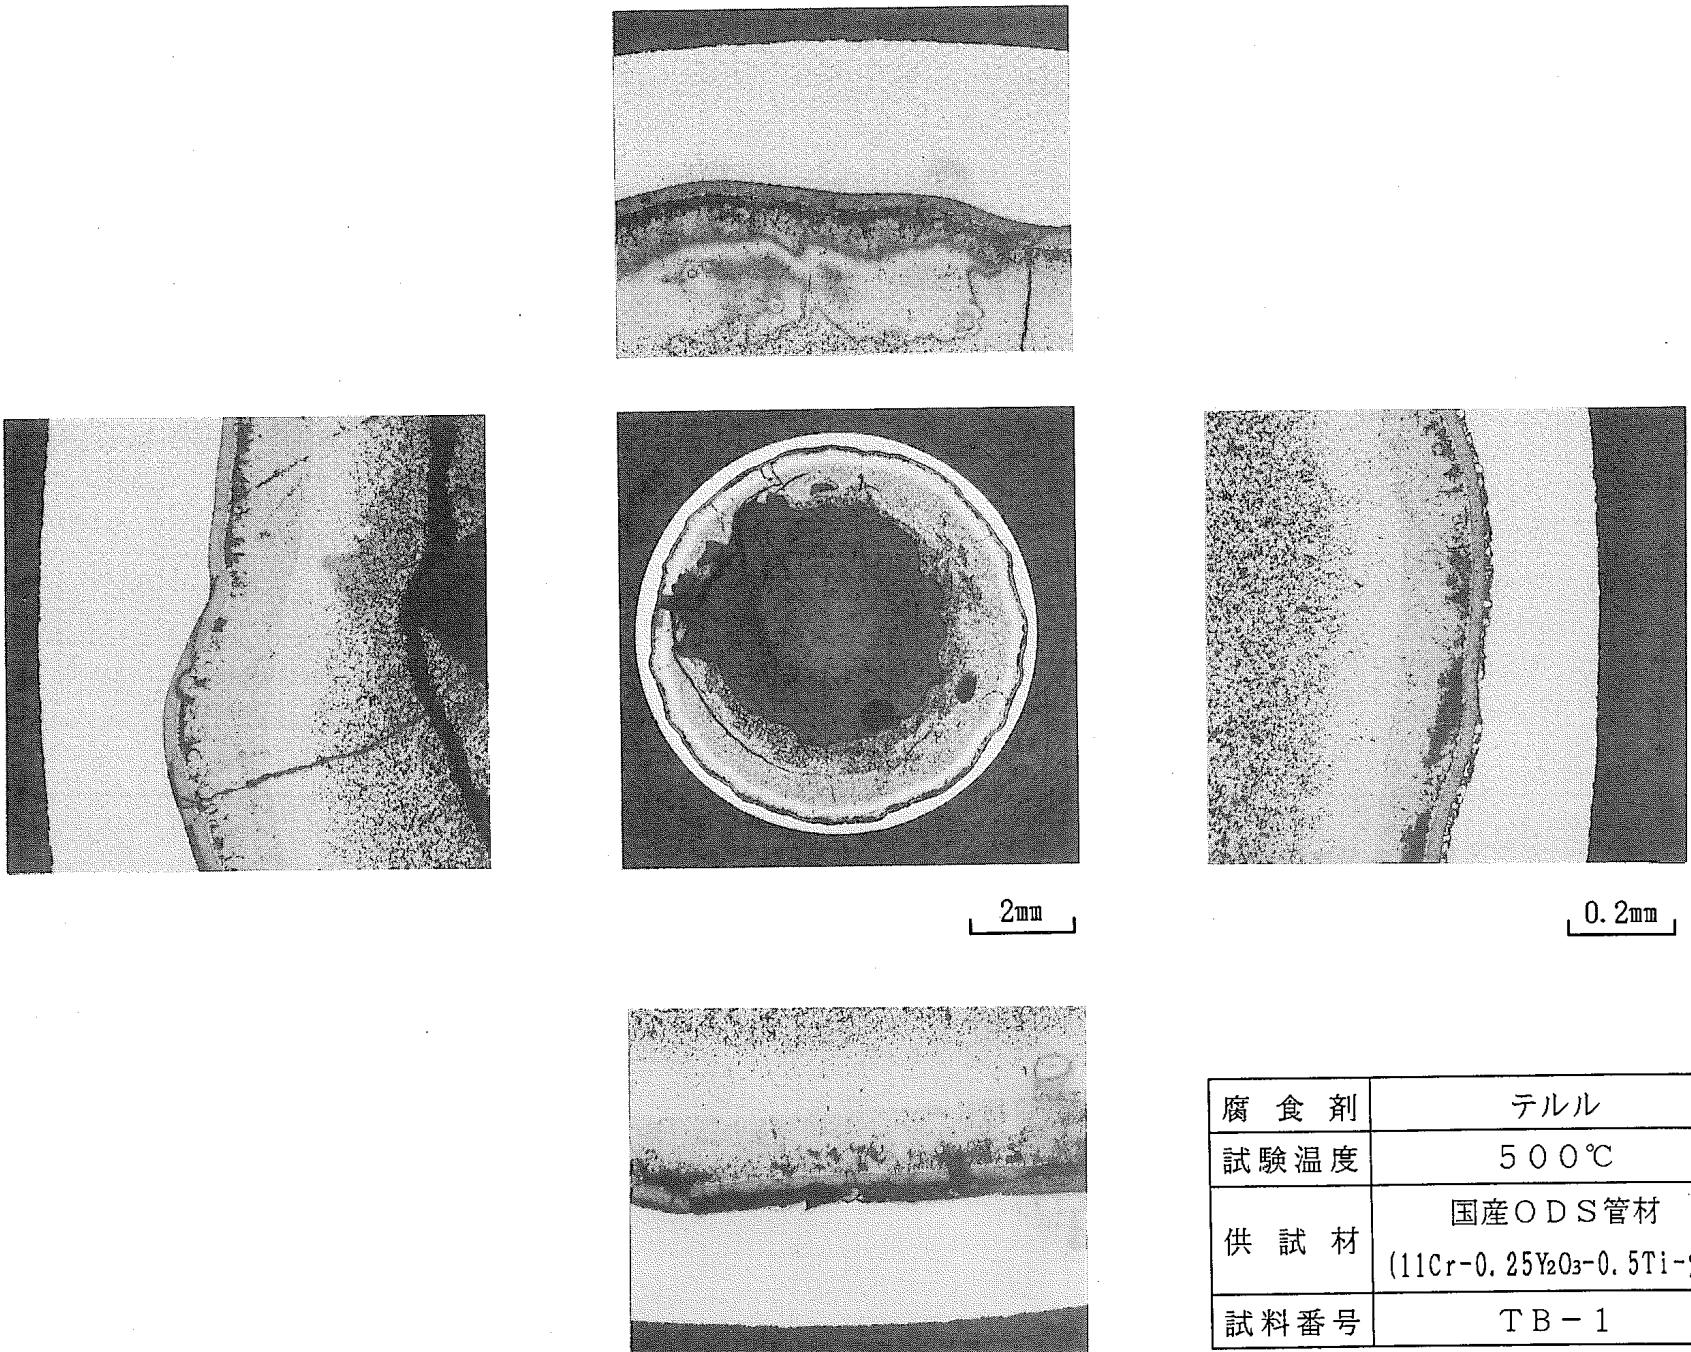
Figure 17 Micrographs of Transverse Cross Section for 11Cr-0.25Y<sub>2</sub>O<sub>3</sub>-0.5Ti-2W Cladding reacted with Tellurium at 500°C. (TB-1 Specimen)

腐食層の数は4である。しかし、非腐食層および第3層の厚さが周方向に極めて不均一であるので、元の内面位置は、Figure 20に示すように第3層内にある場合もある。この点を除けば、境界の明確さ、クラックの存在および組織は、13Cr-0.5Y<sub>2</sub>O<sub>3</sub>-0.5Ti-3Wの場合とほぼ同じである。ここでも、第1層は、比較的均一な層で、周方向にその厚さもほぼ一定している。

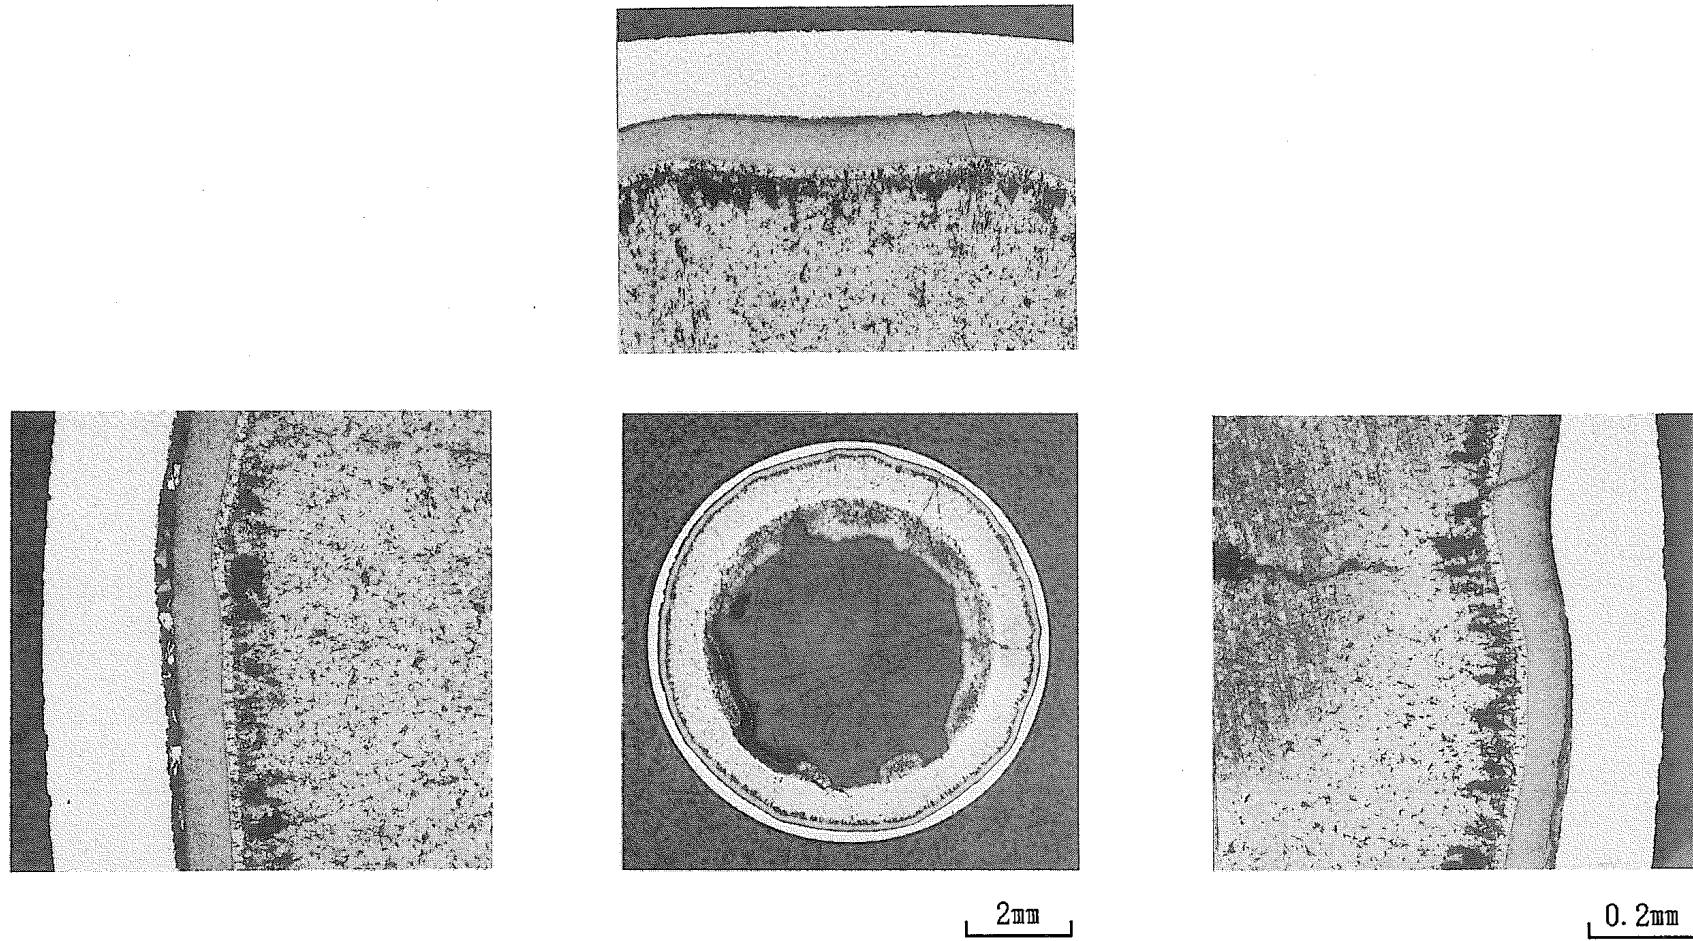
Figure 18 Micrographs of Transverse Cross Section for 11Cr-0.25Y<sub>2</sub>O<sub>3</sub>-0.5Ti-2W Cladding reacted with Tellurium at 600°C. (TB-2 Specimen)

腐食層の数は3である。非腐食層の厚さは、試験温度500°Cの場合と同じく周方向に極めて不均一である。各腐食層の特徴は、13Cr-0.5Y<sub>2</sub>O<sub>3</sub>-0.5Ti-3Wの場合とほぼ同じであるが、第3層の第2層側にボイドが多いのが異なっている。
