# 国産ODS材腐食評価試験

(動力炉・核燃料開発事業団 委託研究成果報告書)

**Corrosion Tests for Evaluation of Corrosion resistance of Domestic  
Oxide Dispersion Strengthened Ferritic Steels\***

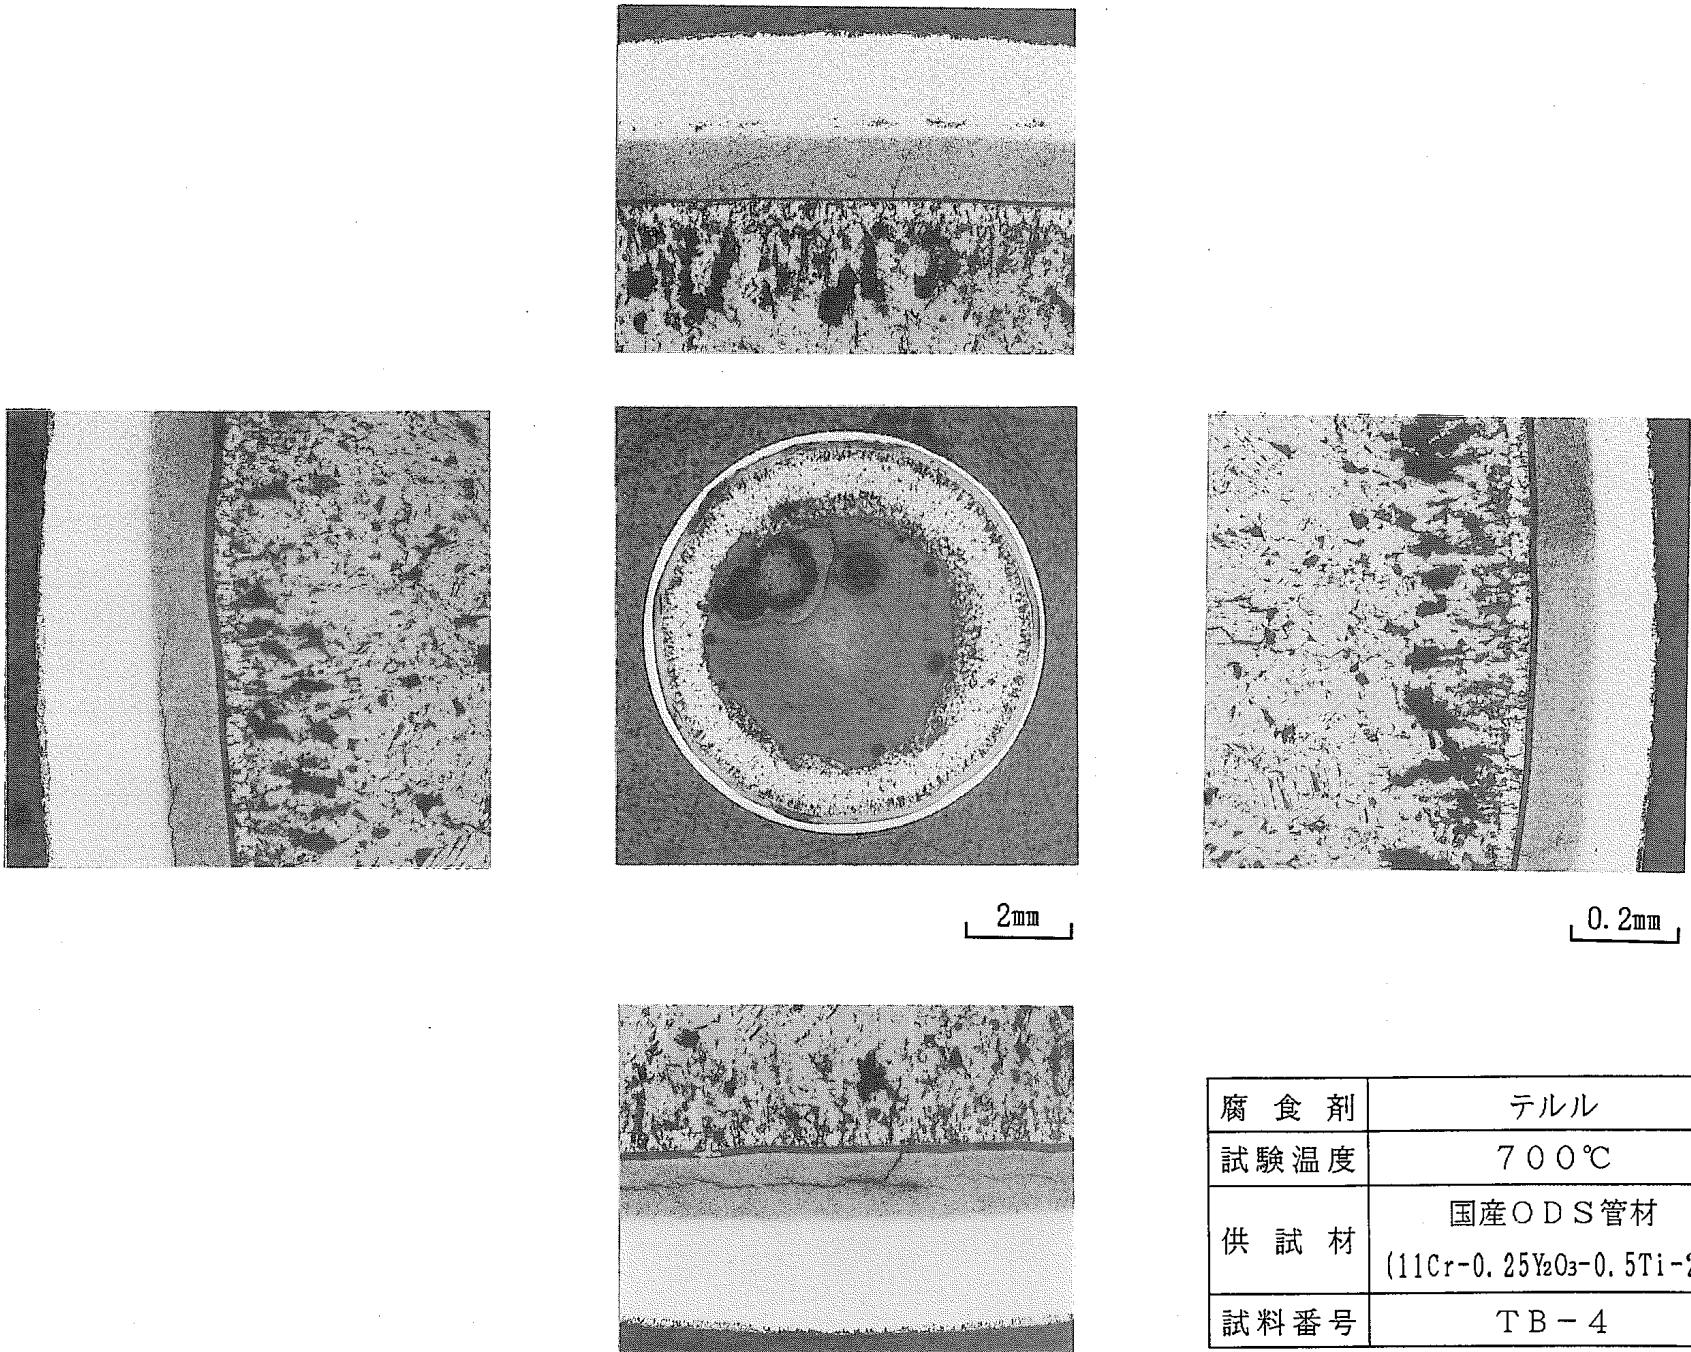
Figure 19 Micrographs of Transverse Cross Section for 11Cr-0.25Y<sub>2</sub>O<sub>3</sub>-0.5Ti-2W Cladding reacted with Tellurium at 700°C. (TB-4 Specimen)

腐食層の数は4である。試験温度500°Cおよび600°Cの場合と同じく非腐食層の厚さは軸方向に不均一である。13Cr-0.5Y<sub>2</sub>O<sub>3</sub>-0.5Ti-3Wの場合と同じく、第1層は部分的に腐食した層、第2層は黒っぽい点が密集した組織になっているが、13Cr-0.5Y<sub>2</sub>O<sub>3</sub>-0.5Ti-3Wと異なり第2層と第3層の間に全周にわたってクラックがある。

非腐食層の厚さが周方向に極めて不均一であるのが、3温度に共通する特徴である。腐食層は形態的に13Cr-0.5Y<sub>2</sub>O<sub>3</sub>-0.5Ti-3Wとはほぼ同じである。この場合も、試験温度500°Cの第1層、600°Cの第1層および700°Cの第2層が、また、500°Cと600°Cの第2層と700°Cの第3層がよく似た組織の層である。さらに、試験温度500°Cと600°Cでは、非腐食層に隣接した第1層は、全面的に腐食しており、非腐食層との境界も明確であるのに対し、700°Cのそれは局部的

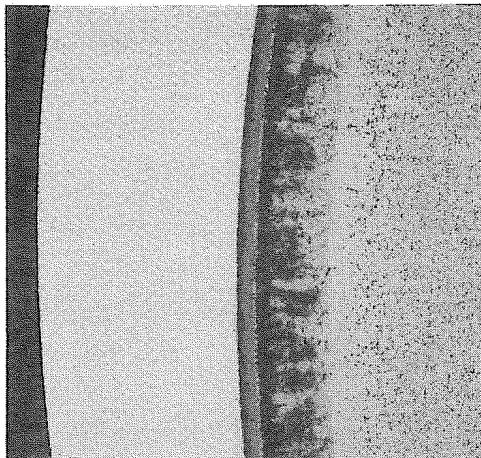
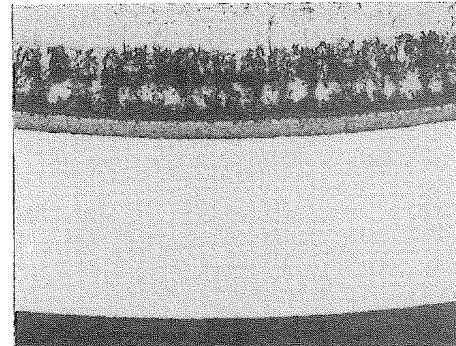
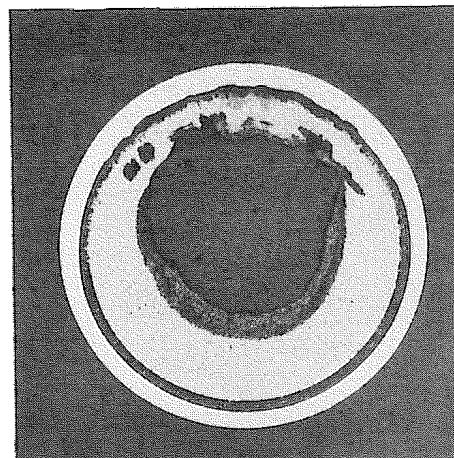
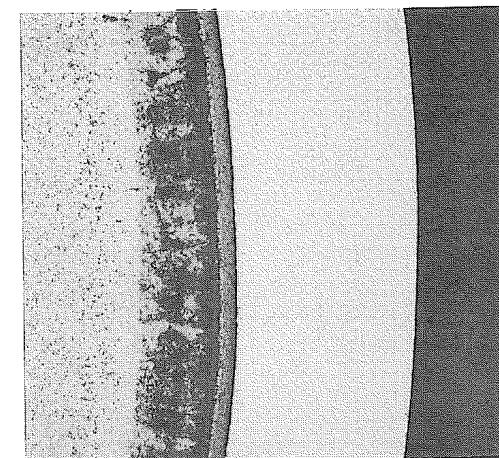
Figure 21 Micrographs of Transverse Cross Section for 1FK Cladding reacted with Tellurium at 500°C. (TF-1 Specimen)

腐食層の数は4である。非腐食層の厚さは、周方向の大部分ではほぼ均一であるが、一部不均一なところがある。各腐食層は、形態的に $11\text{Cr}-0.25\text{Y}_2\text{O}_3-0.5\text{Ti}-2\text{W}$ および $13\text{Cr}-0.5\text{Y}_2\text{O}_3-0.5\text{Ti}-3\text{W}$ に似ているが、他より第3層に多くのボイドが存在する。

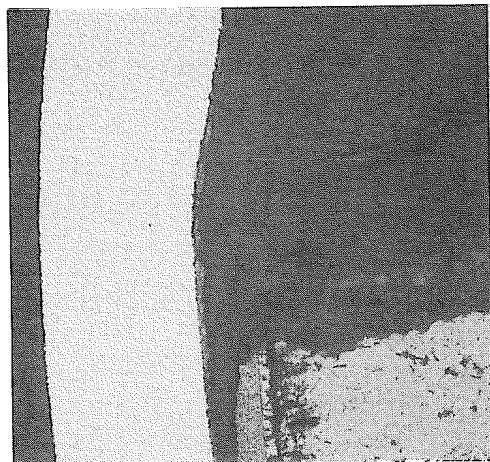
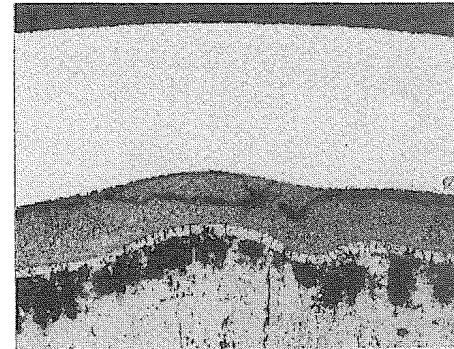
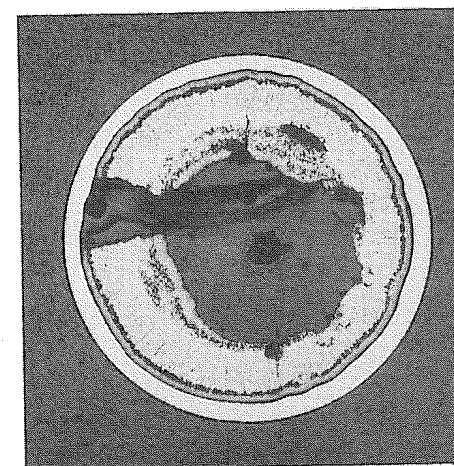
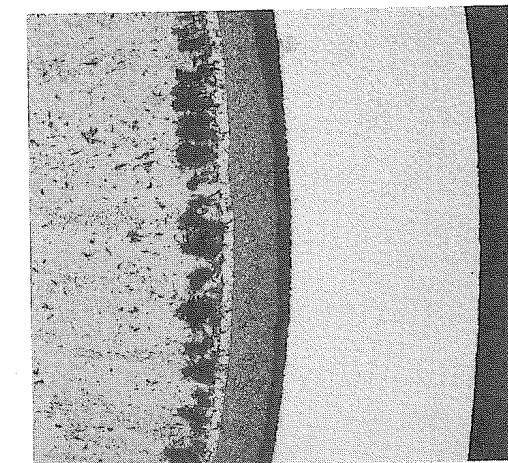
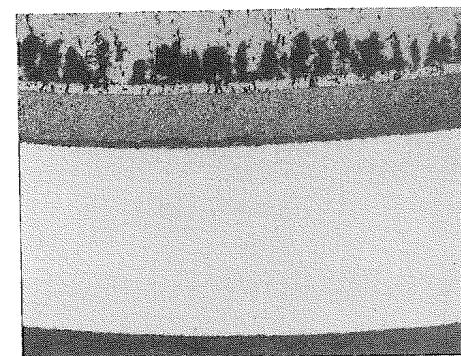
Figure 22 Micrographs of Transverse Cross Section for 1PK Cladding reacted with Tellurium at 600°C. (TF-2 Specimen)

腐食層の数は3である。非腐食層の厚さは周方向に不均一である。各腐食層は形態的に $13\text{Cr}-0.5\text{Y}_2\text{O}_3-0.5\text{Ti}-3\text{W}$ によく似ている。

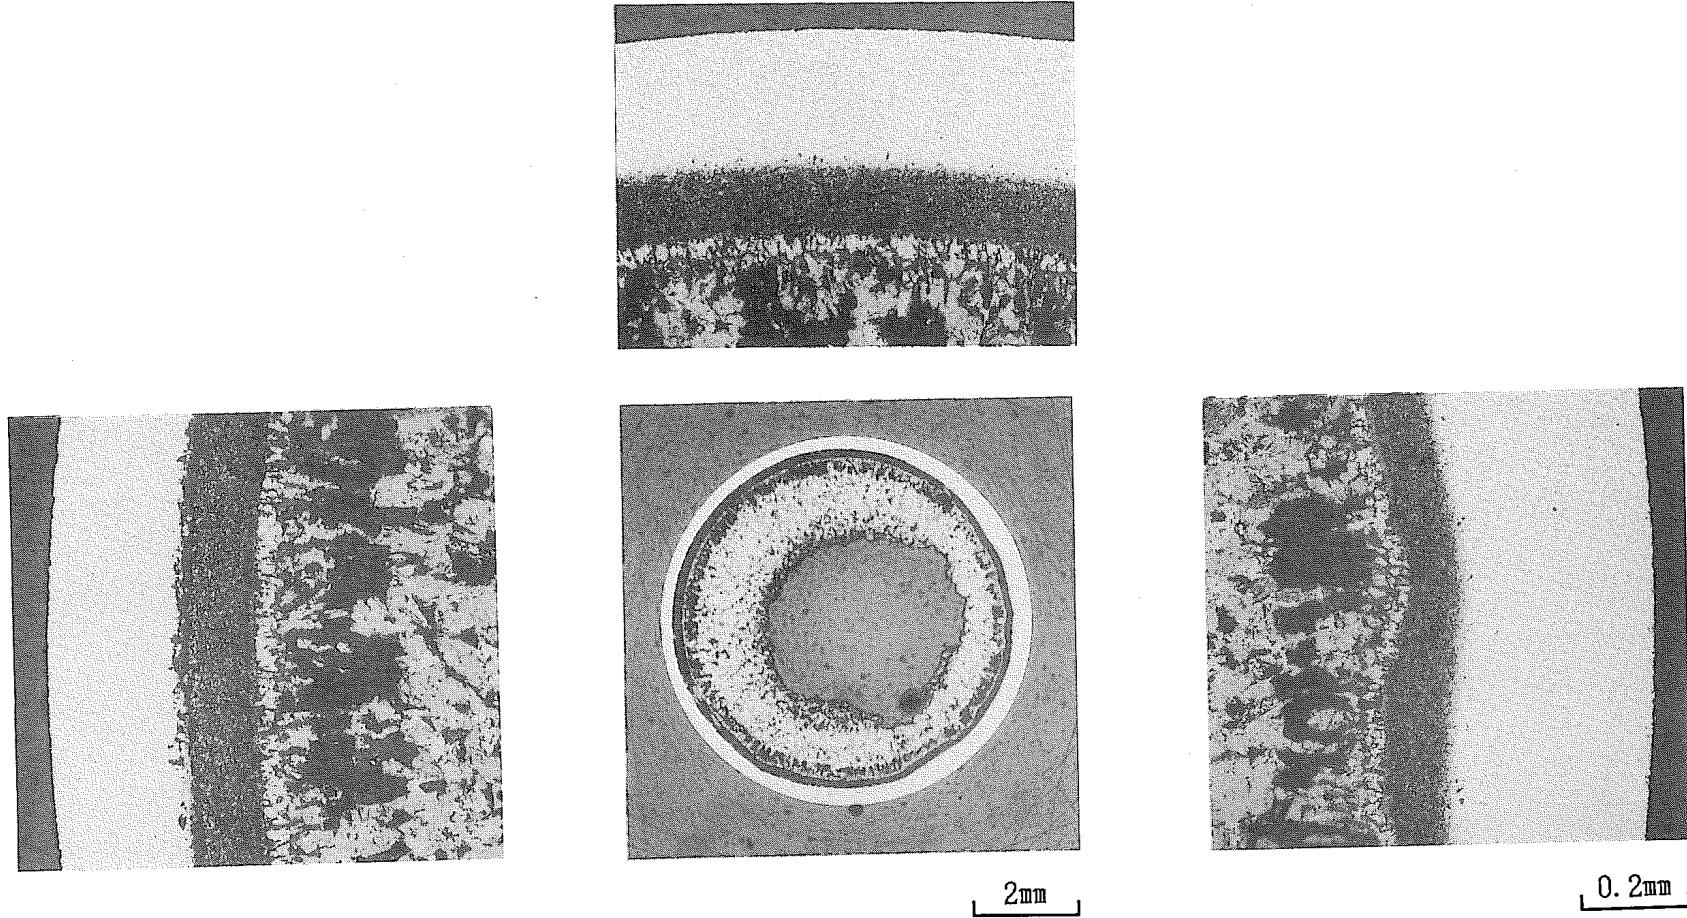
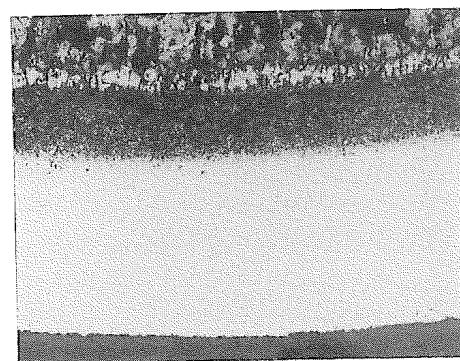
Figure 23 Micrographs of Transverse Cross Section for 1FK Cladding reacted with Tellurium at 700°C. (TF-4 Specimen)

腐食層の数は4である。非腐食層の厚さは周方向に不均一である。各腐食層は、形態的に $13\text{Cr}-0.5\text{Y}_2\text{O}_3-0.5\text{Ti}-3\text{W}$ や $11\text{Cr}-0.25\text{Y}_2\text{O}_3-0.5\text{Ti}-2\text{W}$ に似ているが、第2層は他より黒く見える。また、第1層では粒界に沿ってテルルが侵入しているように見える。

非腐食層の厚さは周方向に不均一である。形態的に $13\text{Cr}-0.5\text{Y}_2\text{O}_3-0.5\text{Ti}-3\text{W}$ および $11\text{Cr}-0.25\text{Y}_2\text{O}_3-0.5\text{Ti}-2\text{W}$ とほぼ同じである。この場合も、試験温度500°Cの第1層、600°Cの第1層および700°Cの第2層が、また、500°Cと600°Cの第2層と700°Cの第3層がよく似た組織の層である。さらに、試験温度500°Cと600°Cでは、非腐食層に隣接した第1層は、全面的に腐食しており、非腐食層との境界も明確であるのに対し、700°Cのそれは局部的に腐食した層で、非腐食層との境界も不明確である。

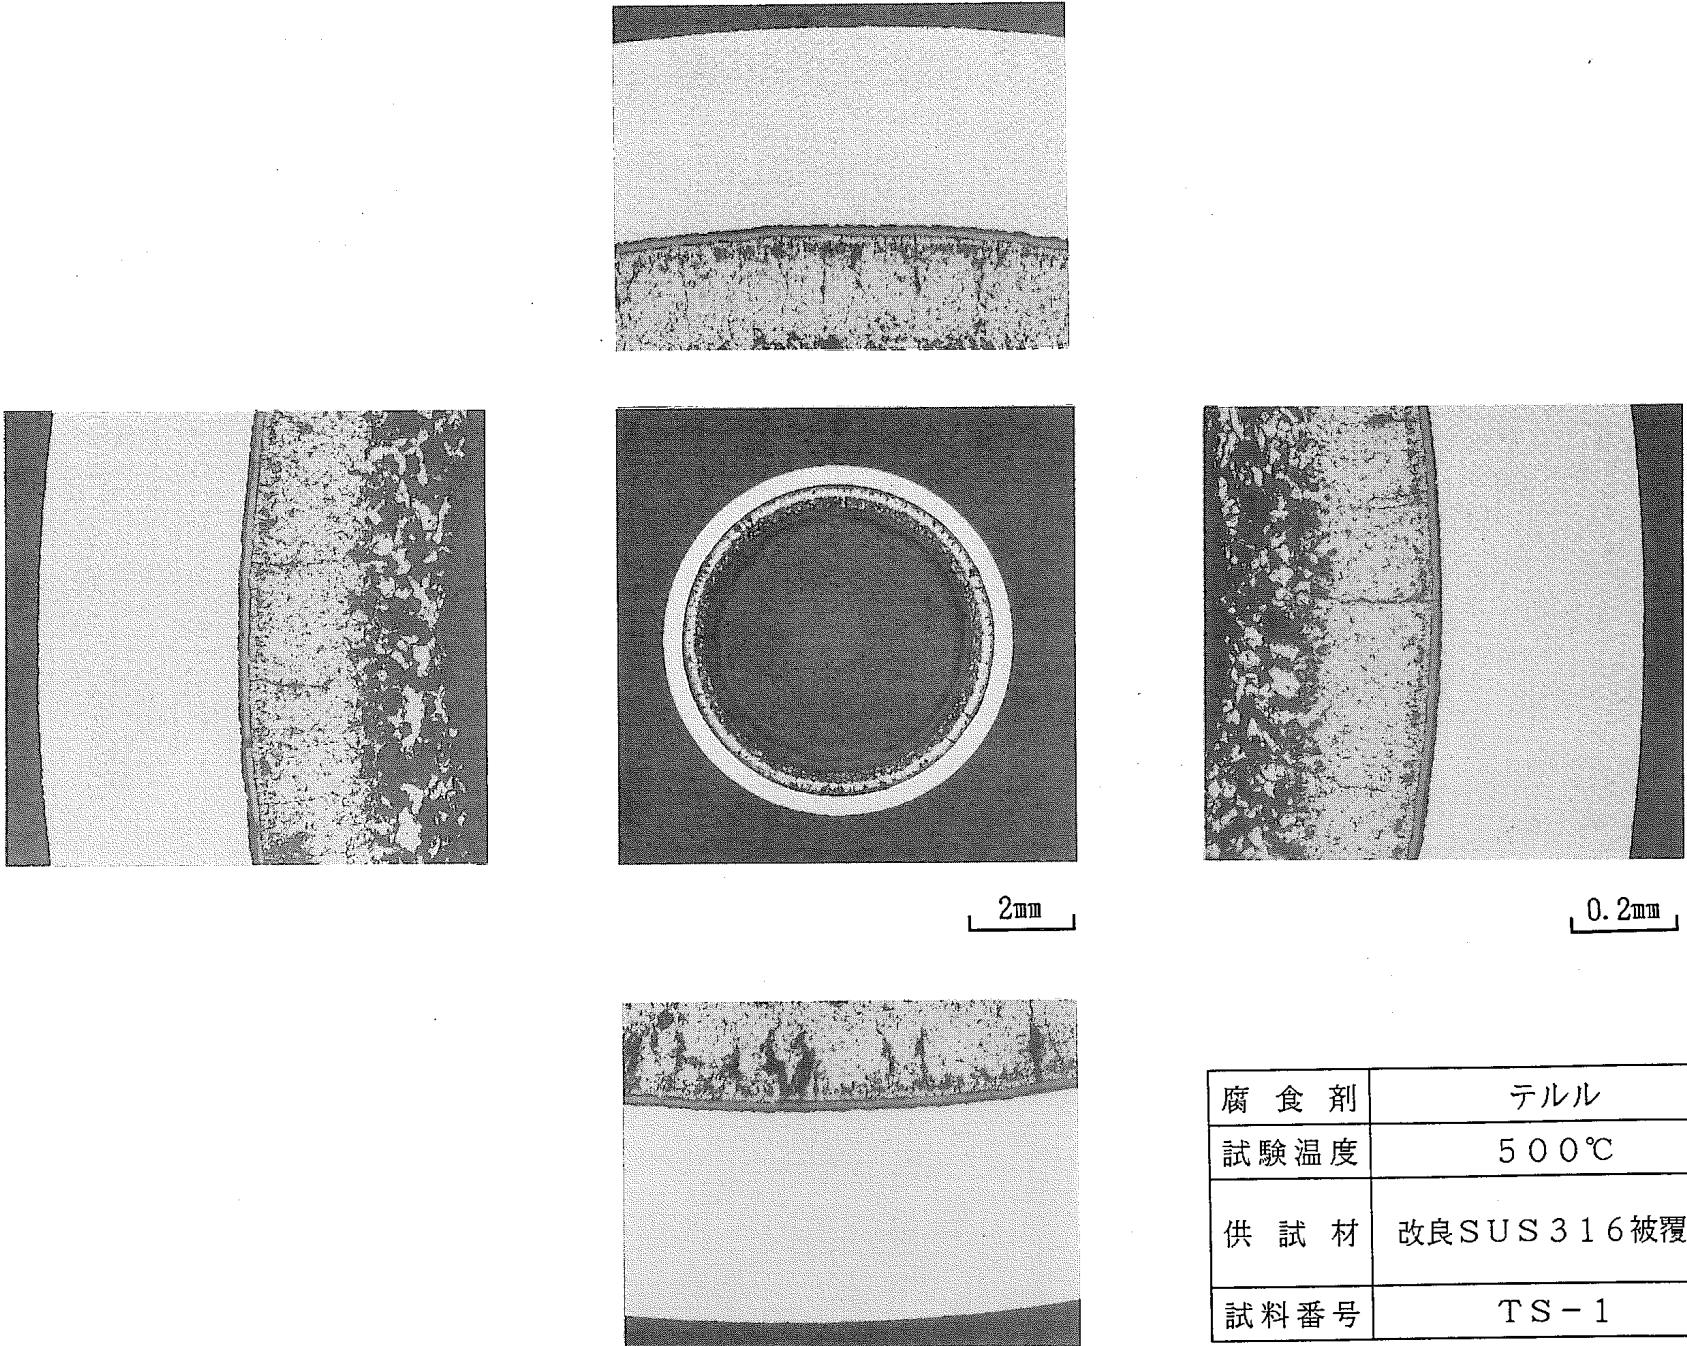
Figure 25 Micrographs of Transverse Cross Section for Modified SUS316 Cladding reacted with Tellurium at 500°C. (TS-1 Specimen)

腐食層の数は3である。非腐食層の厚さは周方向にはほぼ均一である。第1層は均質のように見え、また、第2層と第3層の間には小さいボイドが比較的多く存在する。このような点はを除けば、第1層と第2層は形態的に他の供試材に似ている。また、非腐食層と第1層の間にクラックがある。

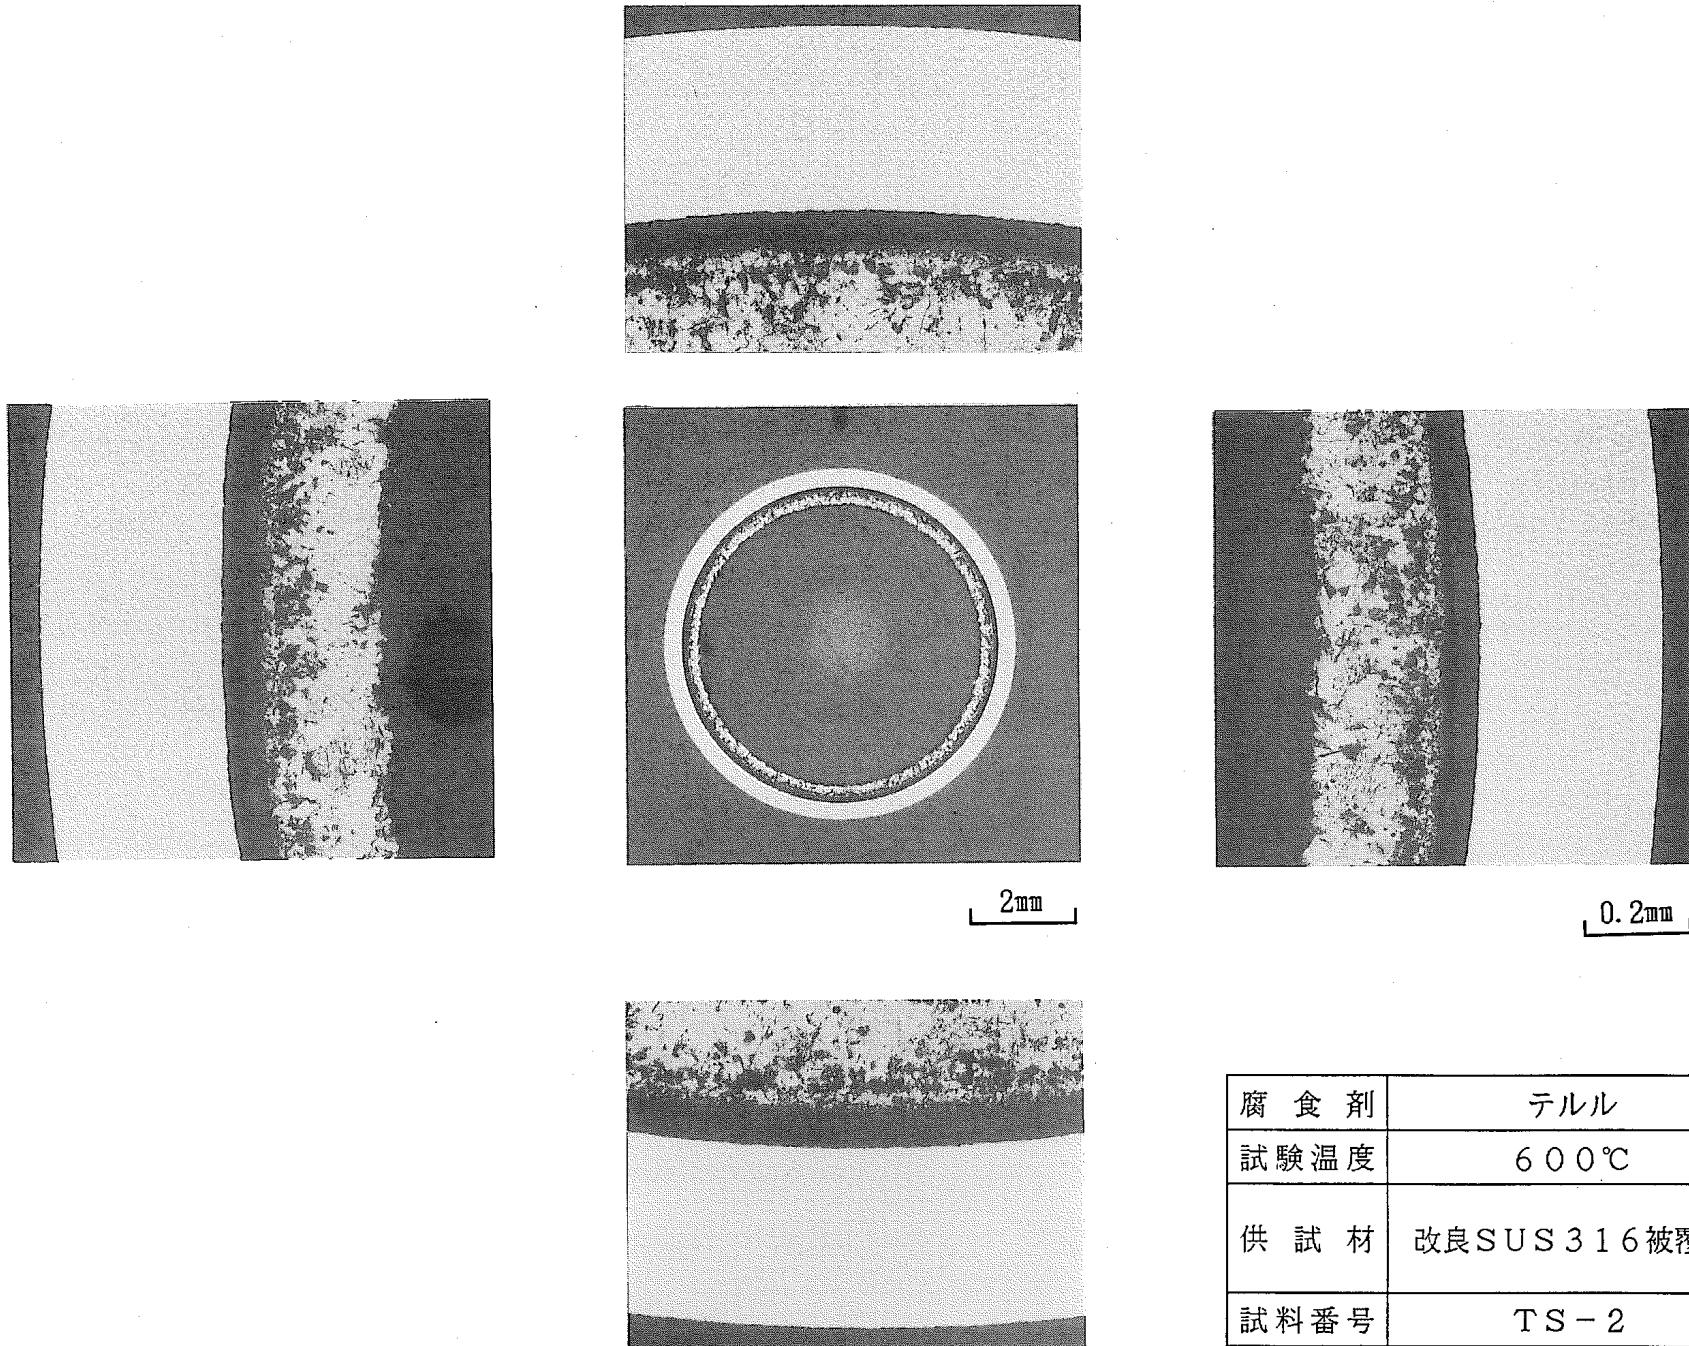
Figure 26 Micrographs of Transverse Cross Section for Modified SUS316 Cladding reacted with Tellurium at 600°C. (TS-2 Specimen)

腐食層の数は2である。非腐食層の厚さは周方向にはほぼ均一である。非腐食層と第1層の境界にクラックがあるが、また、第1層内にもクラックがある。第1層は他の供試材のそれよりも黒く見えるが、形態的には似ている。しかし、第2層は他の供試材の第2層よりむしろ第3層に似ている。

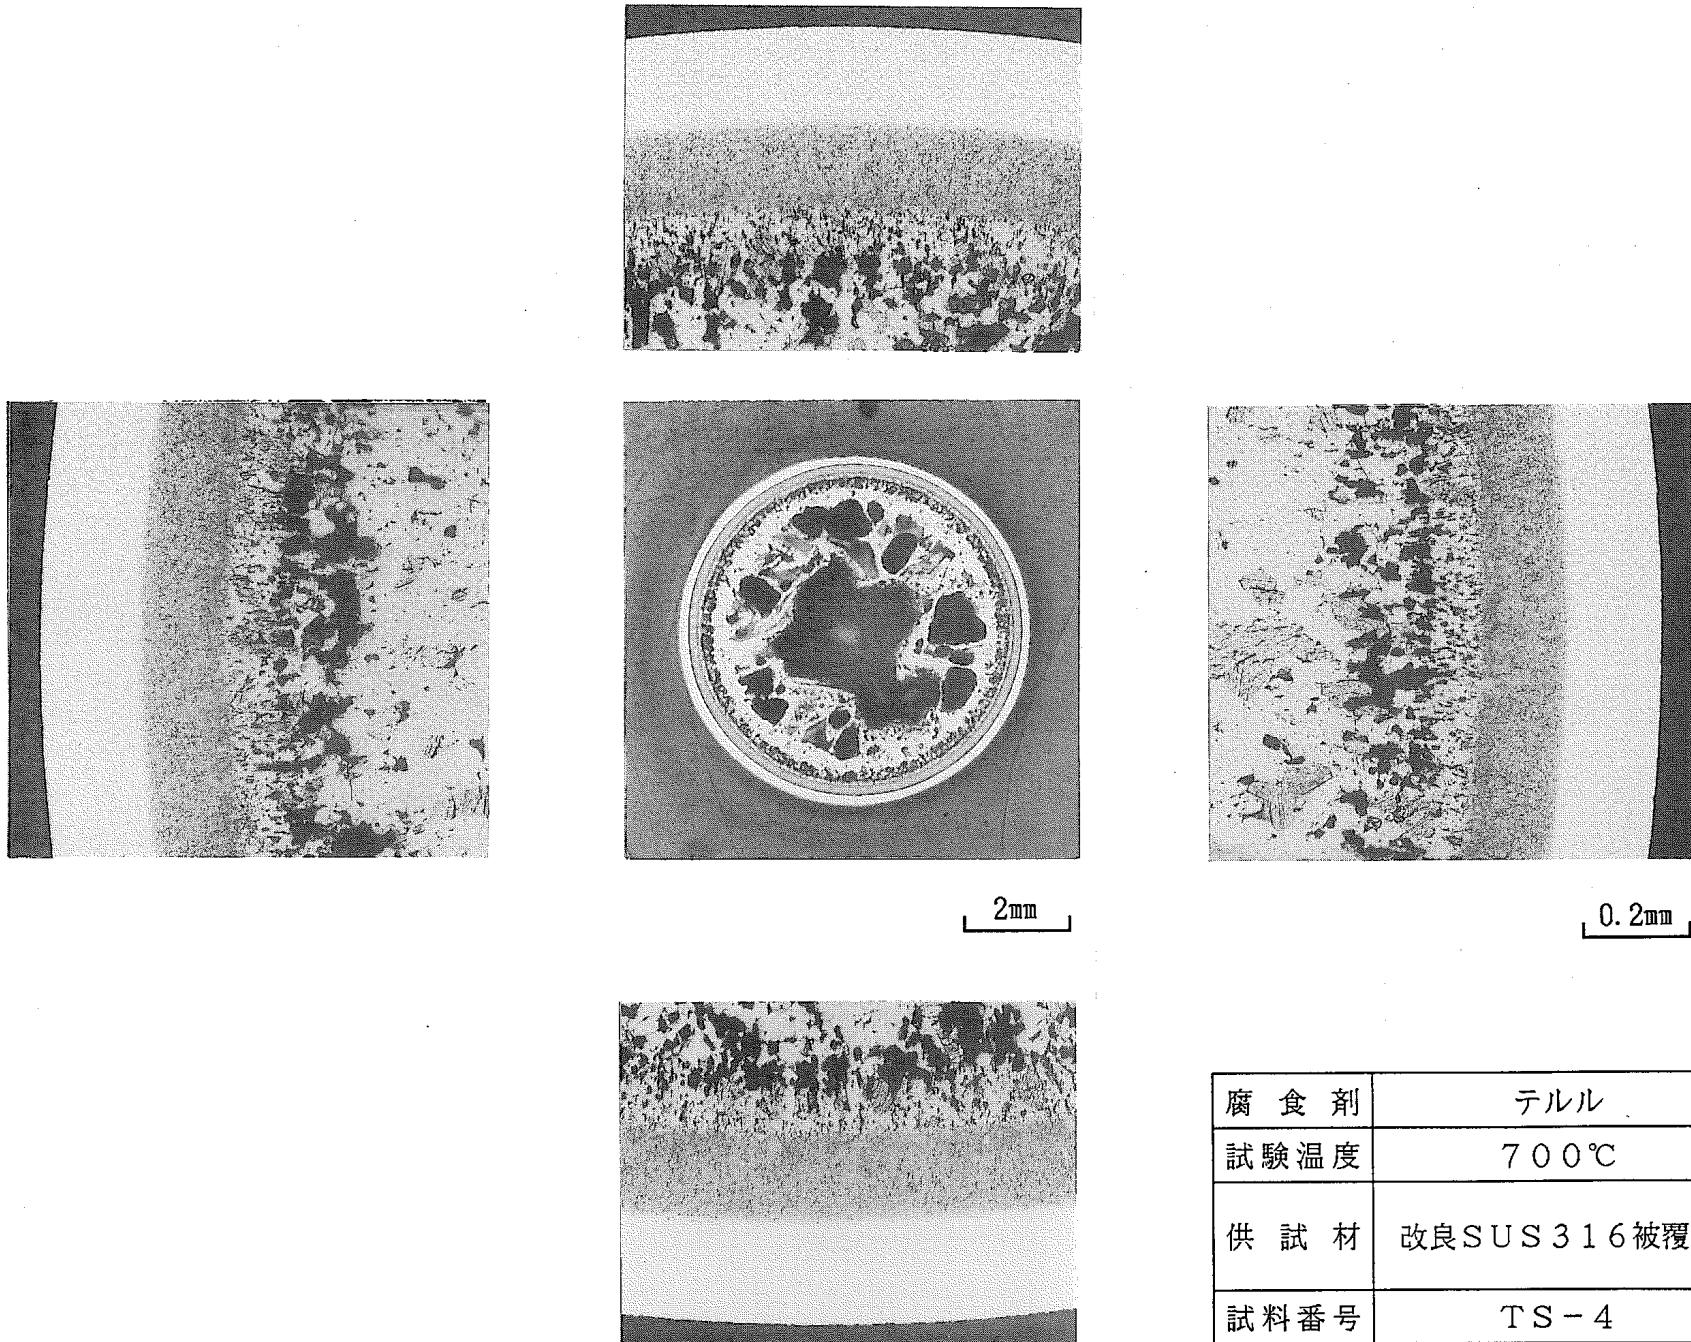
Figure 27 Micrographs of Transverse Cross Section for Modified SUS316 Cladding reacted with Tellurium at 700°C. (TS-4 Specimen)

腐食層の数は3である。非腐食層の厚さは周方向にはほぼ均一である。非腐食層と第1層および腐食層同士の境界は不明確で、また、クラックはない。各腐食層は形態的に他の供試材に似ており、第1層はテルルが部分的に侵入した層である。第2層のうち、第3層側のところは他のところより若干黒っぽく見える。

非腐食層の厚さは、周方向にはほぼ均一である。一部異なるところがあるが、腐食層は形態的に他の供試材に似ている。また、試験温度500°Cと600°Cでは、非腐食層に隣接した第1層は、全面的に腐食しており、非腐食層との境界も明確であるのに対し、700°Cのそれは局部的に腐食した層で、非腐食層との境界も不明確である。

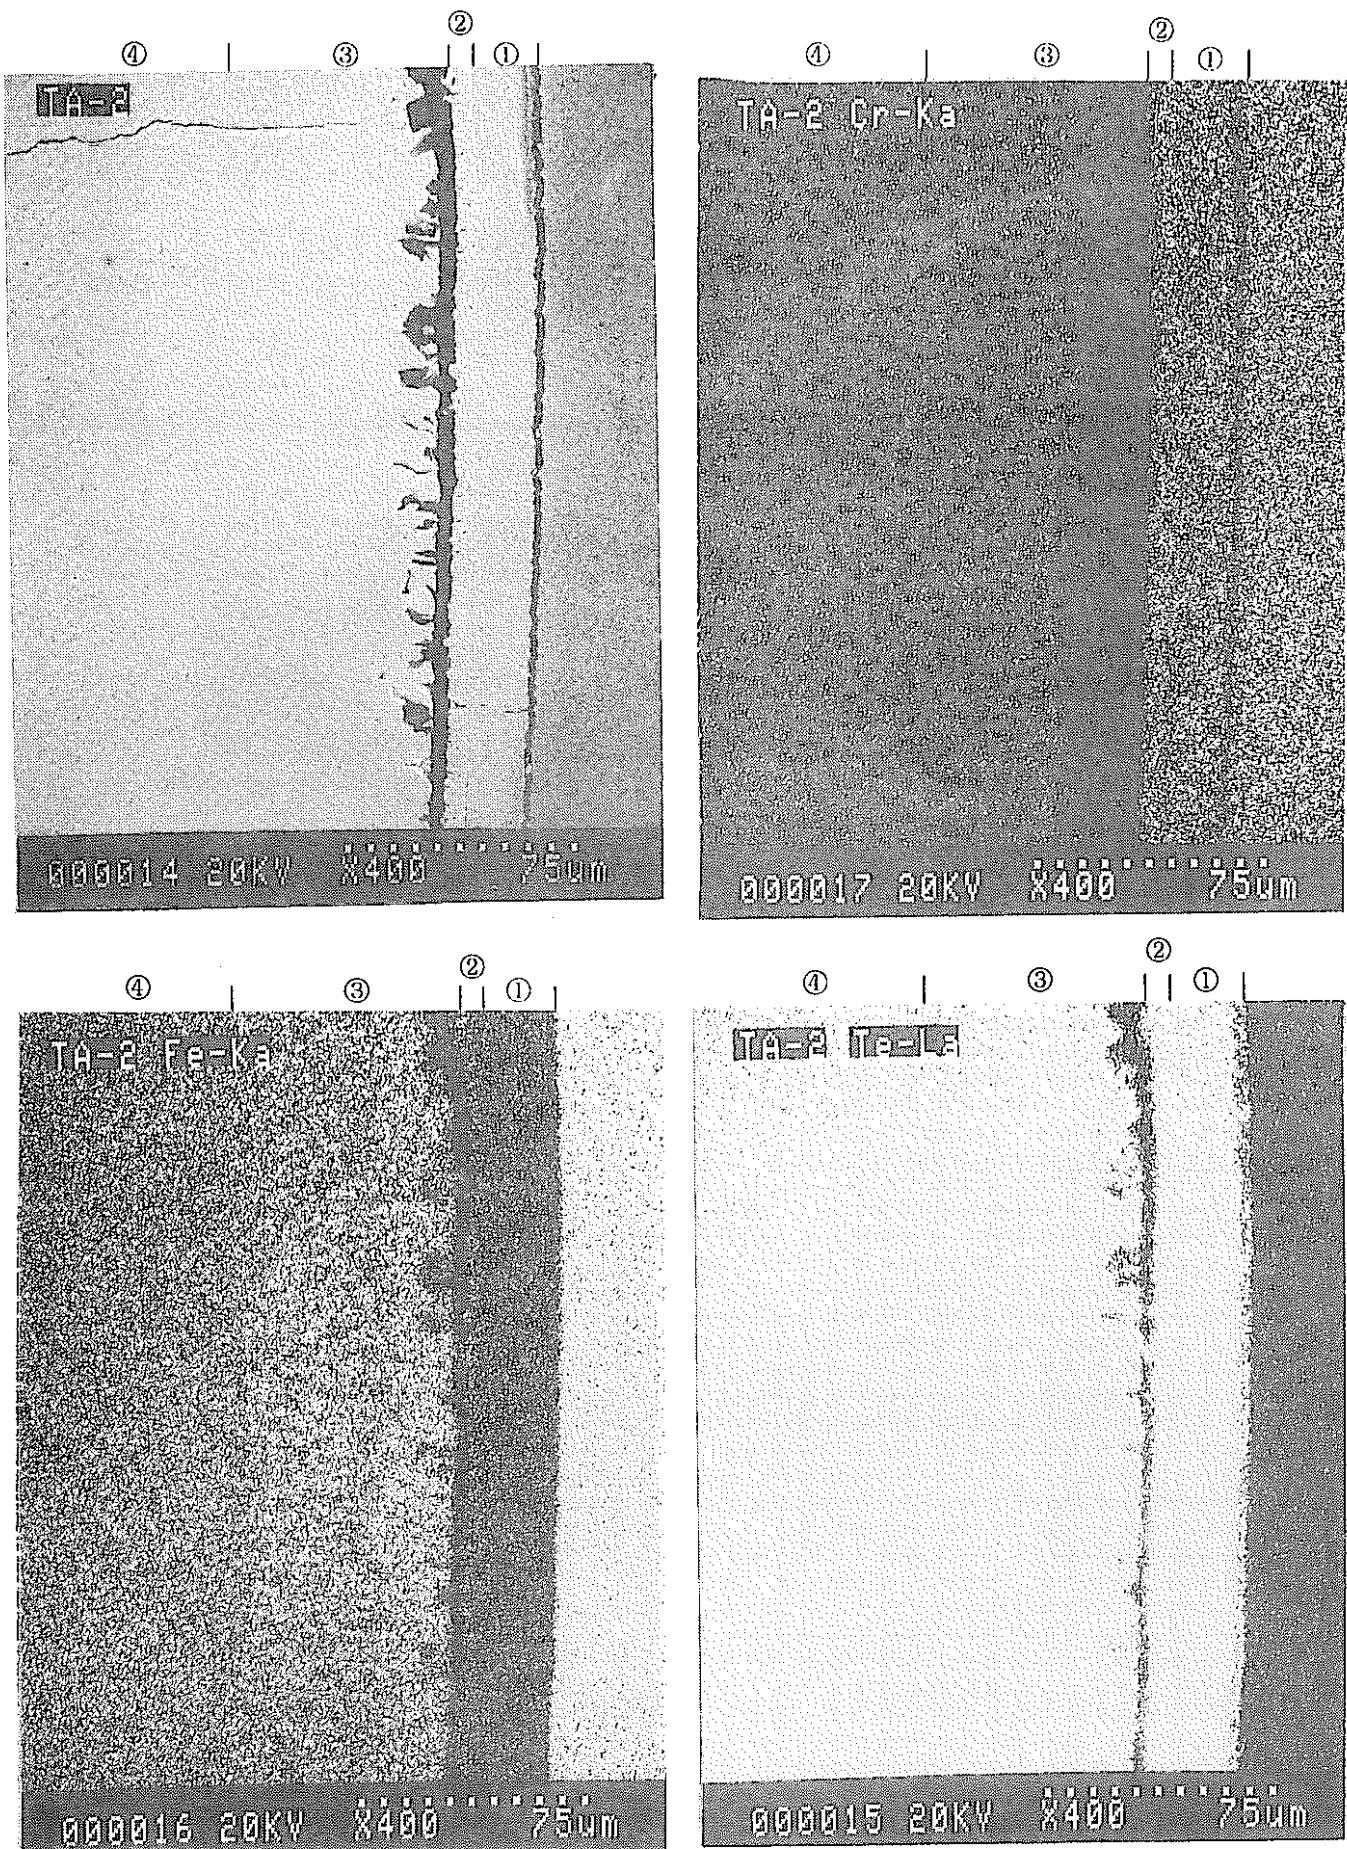
Figure 29 Scanning Electron Micrograph and Elemental Analysis by EPMA for 13Cr-0.5Y<sub>2</sub>O<sub>3</sub>-0.5Ti-3W Cladding reacted with Tellurium at 500°C. (TA-2 Specimen)

観察範囲には、非腐食層、第1層、第2層、第3層および第4層が含まれる。SEMでは、第3層と第4層との境界を除いて他の境界は明確に区別できる。Crは、第3層の第2層側のボイドが多いところ除く腐食層に存在する。濃度が最も高いのは第2層で、これに第1層が続く。Feは、第1層では極めて濃度が低くなっているが、第3層の第2層側すなわちCrの濃度が低いところとその近くで比較的濃度が高くなっている。また、明確ではないが、第2層でも比較的濃度が高いように見える。Teは全腐食層に存在するが、非腐食層には侵入していない。

13Cr-0.5Y<sub>2</sub>O<sub>3</sub>-0.5Ti-3Wの3試験温度における試料と他の供試材の試験温度700°Cにおける試料のEPMA観察を行った。Figure 29～34にEPMA観察写真を示す。また、以下に観察結果を示す。なお、腐食層の定義は金相観察の場合と同じであり、Figureの中では、第1層、第2層、・をそれぞれ①、②、・で示す。

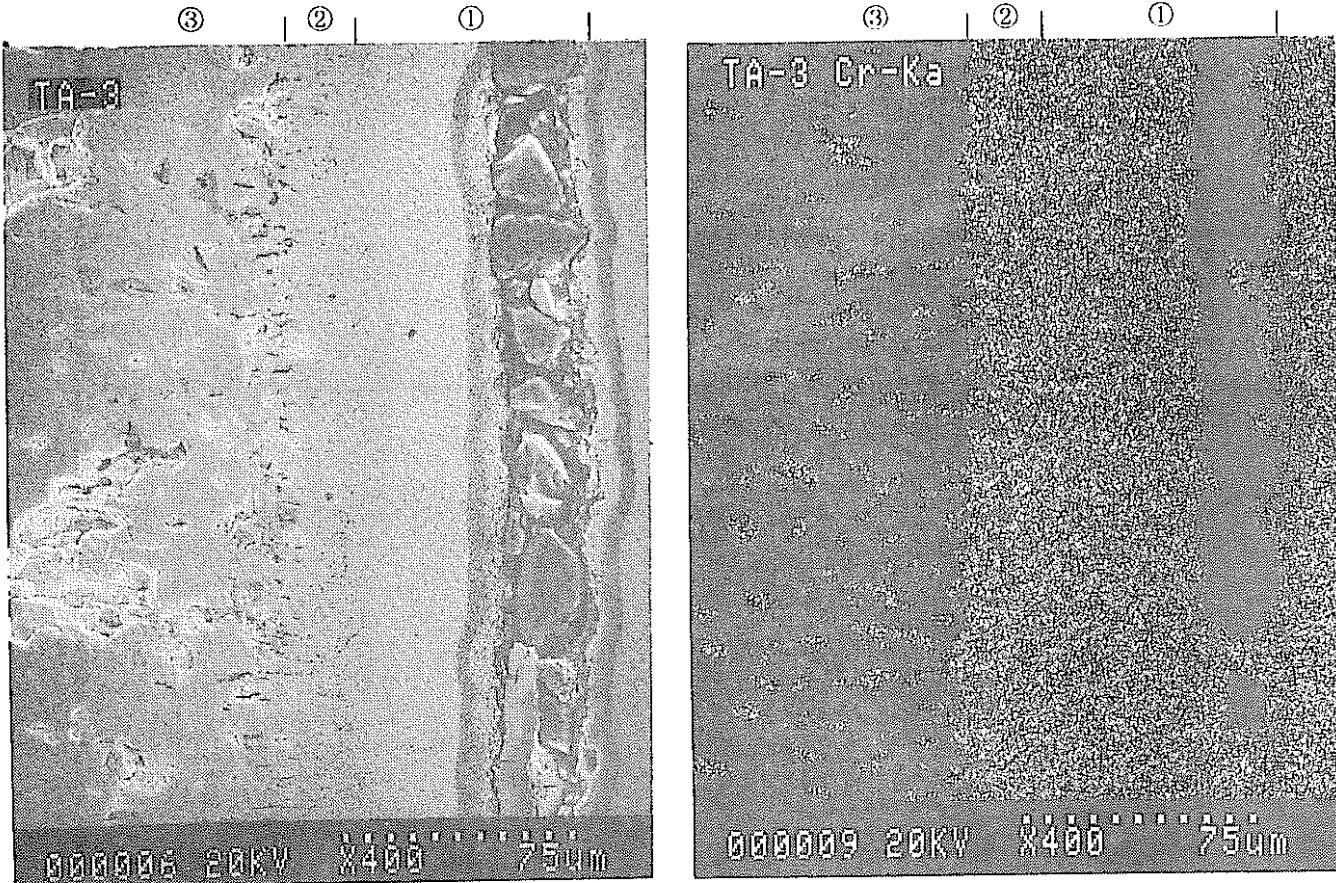
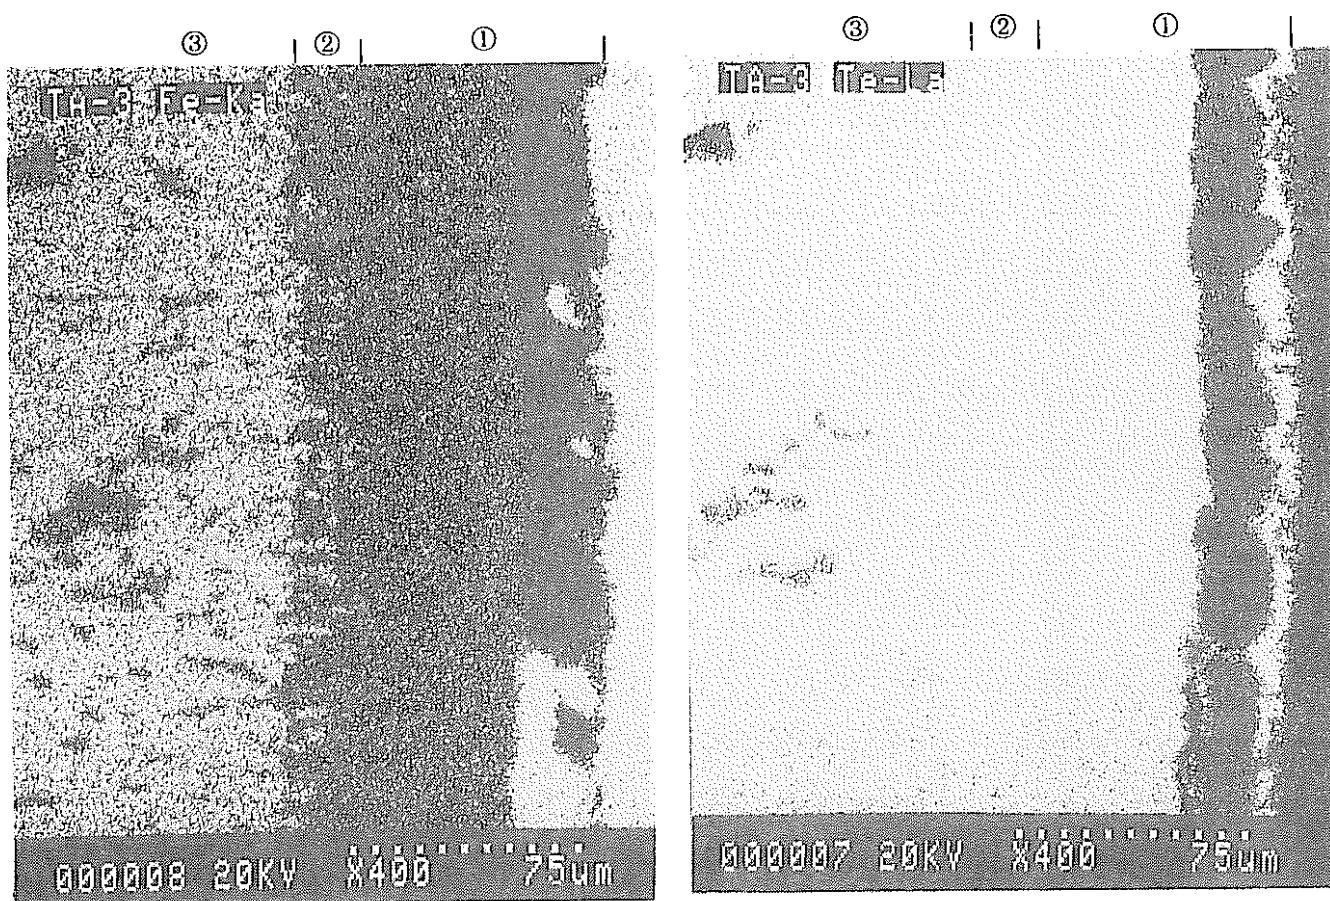
Figure 30 Scanning Electron Micrograph and Elemental Analysis by EPMA for 13Cr-0.5Y<sub>2</sub>O<sub>3</sub>-0.5Ti-3W Cladding reacted with Tellurium at 600°C. (TA-3 Specimen)

観察範囲には、非腐食層、第1層、第2層および第3層が含まれる。SEMではその境界を明確に区別することができないが、第1層はクラック付近

を除くとその大部分が若干白っぽく見える。Crは第1層と第2層では全体にわたって存在し、濃度も比較的高い。しかし、第3層には、局部的しか存在しない。逆にFeは、第3層ではCrが局部的に存在するところを除いて濃度が高いが、第1層および第2層では低い。Teは全腐食層に存在するが、非腐食層には侵入していない。

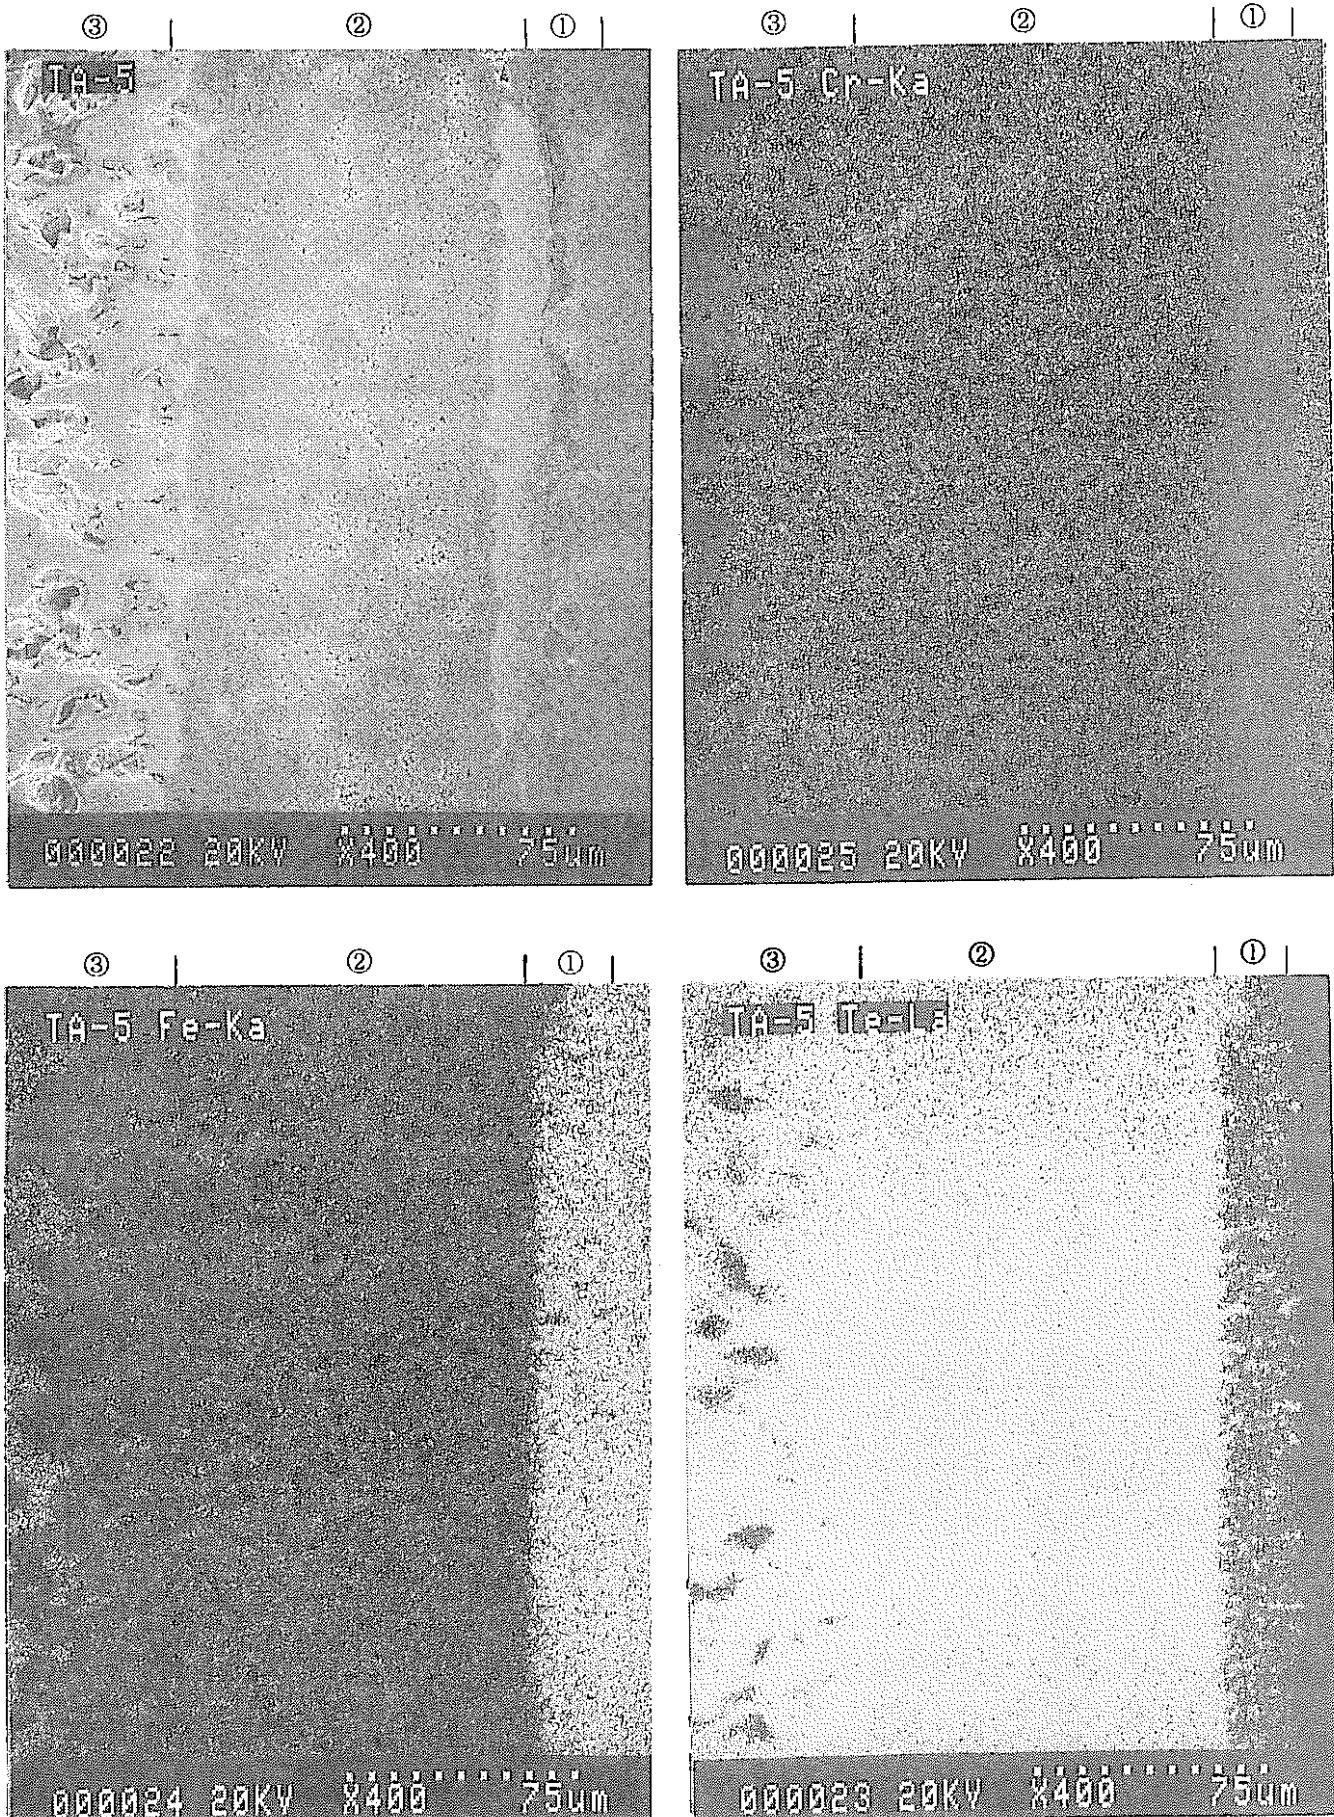
Figure 31 Scanning Electron Micrograph and Elemental Analysis by EPMA for 13Cr-0.5Y<sub>2</sub>O<sub>3</sub>-0.5Ti-3W Cladding reacted with Tellurium at 700°C. (TA-5 Specimen)

観察範囲には、非腐食層、第1層、第2層および第3層が含まれる。SEMではその境界を明確に区別することができないが、金相写真によく対応しているように見える。第2層には、千鳥足状に白っぽくなっているところがあり、そこには粒状のものが集まっている。Crは、第1層で濃度が低くなっているが、第2層と第3層の第2層よりのところで全体にわたって存在し、濃度が比較的高い。また、第3層の残りの部分には局部的に存在する。逆にFeは、Crの濃度が低いところで濃度が高くなっている。また、第2層には局部的に粒状に若干濃度が高くなっている。Teは、第2層と第3層にはボイドのところを除いて存在し濃度も高いが、第1層では局部的にしか存在しない。なお、第1層のTeが局部的存在するところでは、Feの濃度が低いように見える。
