# 国産ODS材腐食評価試験

(動力炉・核燃料開発事業団 委託研究成果報告書)

**Corrosion Tests for Evaluation of Corrosion resistance of Domestic  
Oxide Dispersion Strengthened Ferritic Steels\***

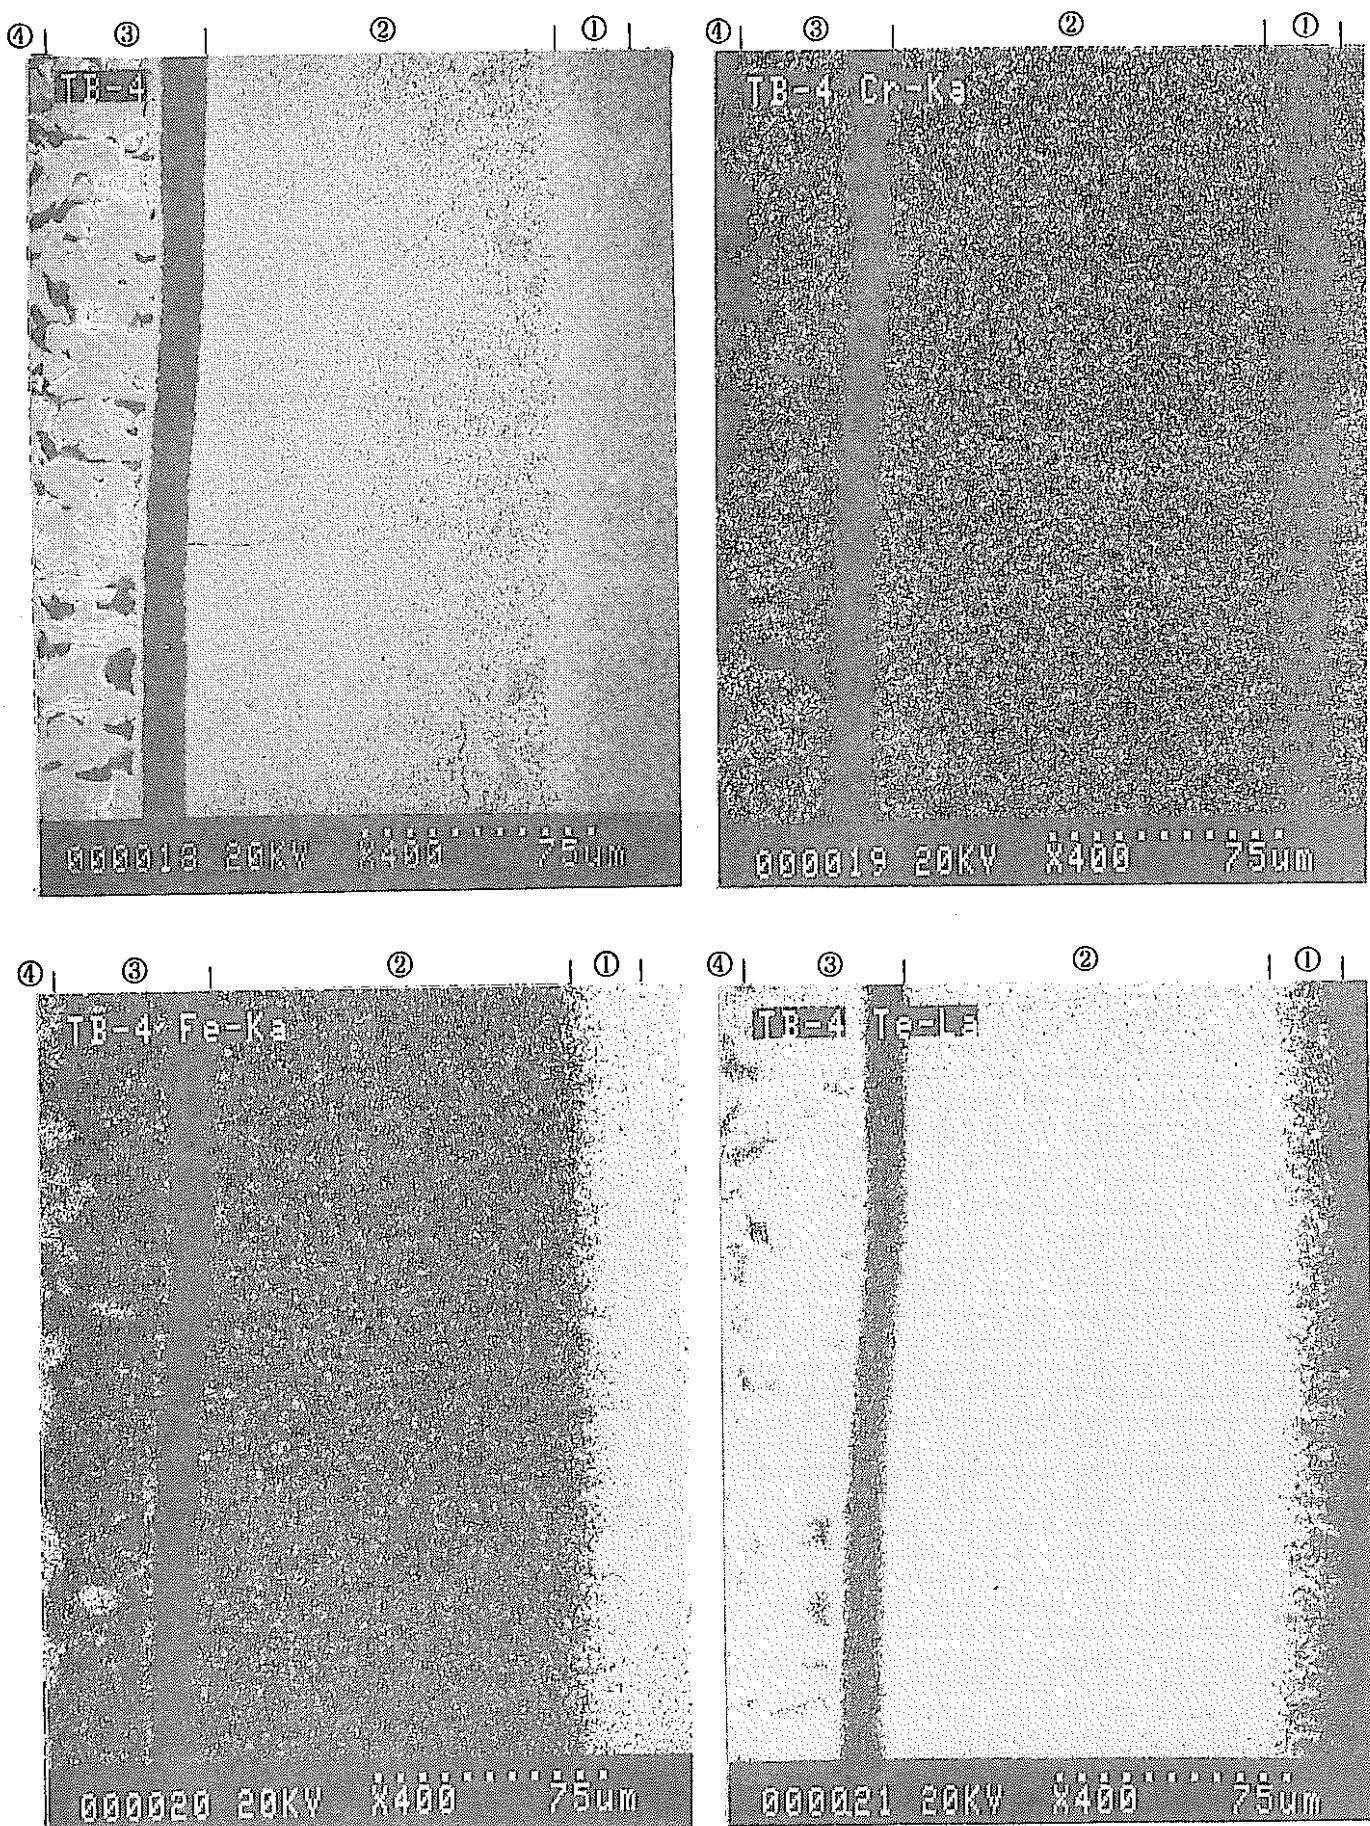
Figure 32 Scanning Electron Micrograph and Elemental Analysis by EPMA  
for 11Cr-0.25Y<sub>2</sub>O<sub>3</sub>-0.5Ti-2W Cladding reacted with Tellurium at  
700°C. (TB-4 Specimen)

観察範囲には、非腐食層、第1層、第2層、第3層および第4層が含まれる。ただし、第4層は僅かしか含まれない。SEMの金相写真はとの対応はよく、金相写真と同じように見える。Crは第2層と第3層の全体にわたって存在し、その濃度も高いが、第1層では濃度が低い。なお、第4層の分布状況は観察範囲が狭くよくわからない。一方、Feは、第1層では濃度が高いが、第2層と第3層では低い。しかし、第2層と第3層で局部的に濃度が高いところがある。第2層では粒状になっており、そこではCrの濃度が低いように見える。Teは、第2層と第3層では濃度も高いが、第1層には局部的にしか存在しない。

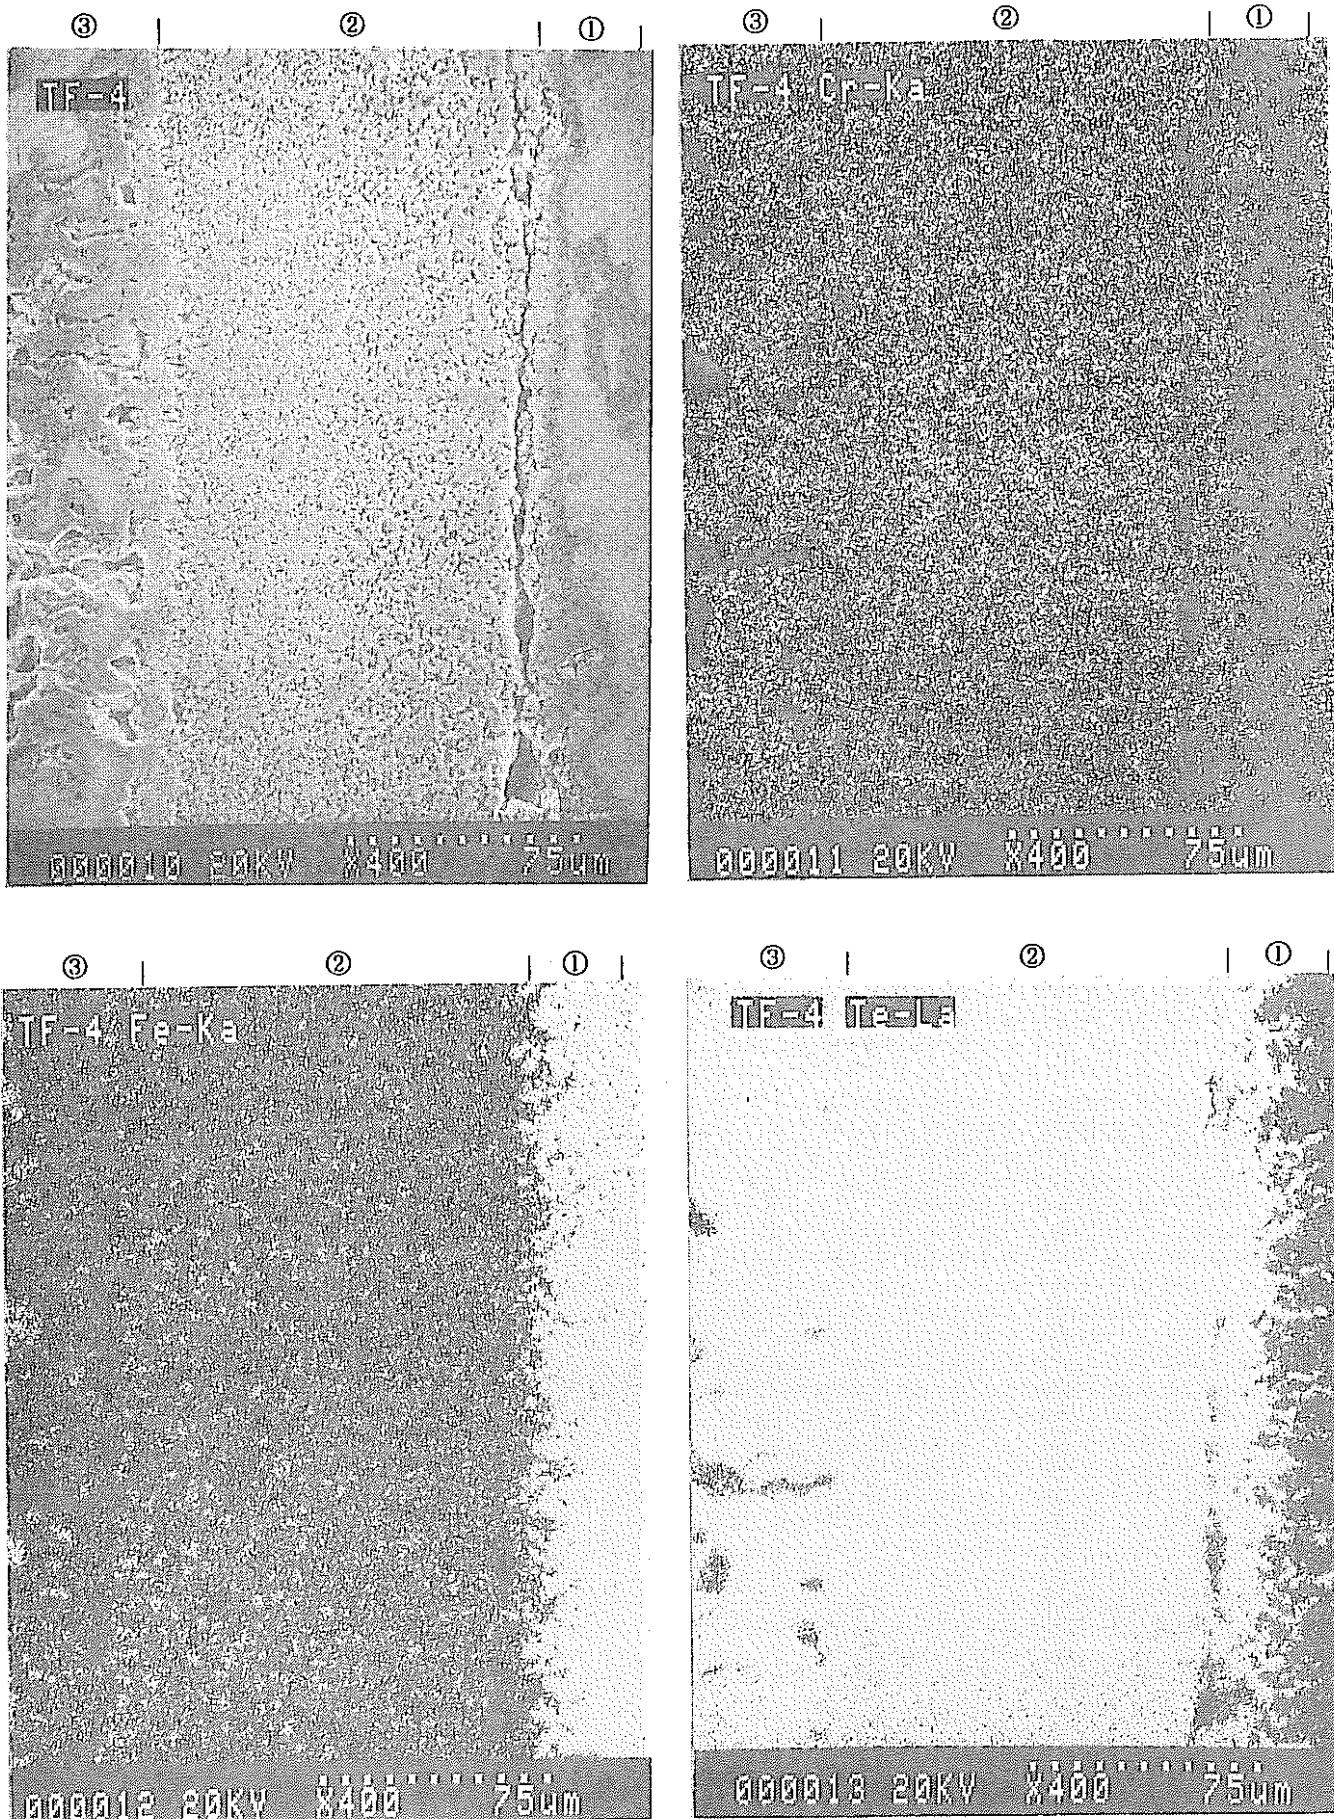
Figure 33 Scanning Electron Micrograph and Elemental Analysis by EPMA for 1FK Cladding reacted with Tellurium at 700°C.  
(TF-4 Specimen)

- ① 試験温度700°Cでは、4供試材とも非腐食層に隣接した第1層で、Crの濃度が低く、逆にFeの濃度が高い。また、Teは局部的に存在する。
- ② 試験温度700°Cの条件の第1層とボイドのところを除いて、腐食層における

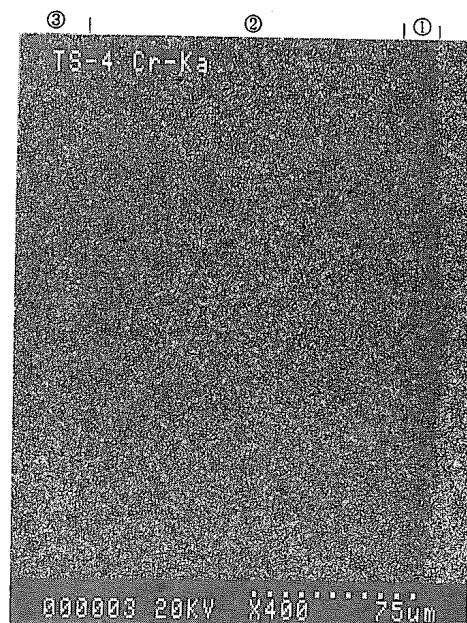
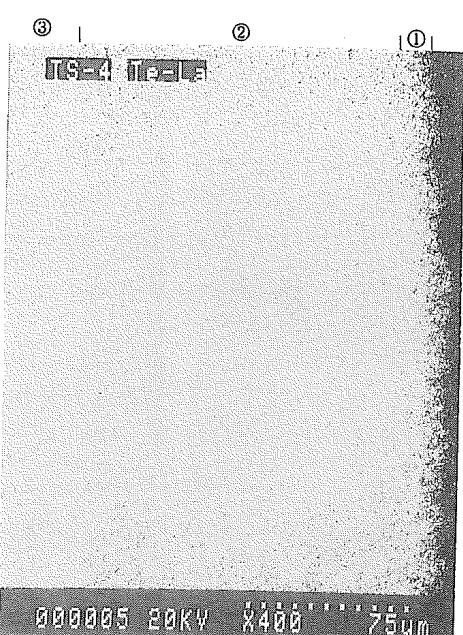
Figure 34 Scanning Electron Micrograph and Elemental Analysis by EPMA  
for Modified SUS316 Cladding reacted with Tellurium at 700°C.  
(TS-4 Specimen)

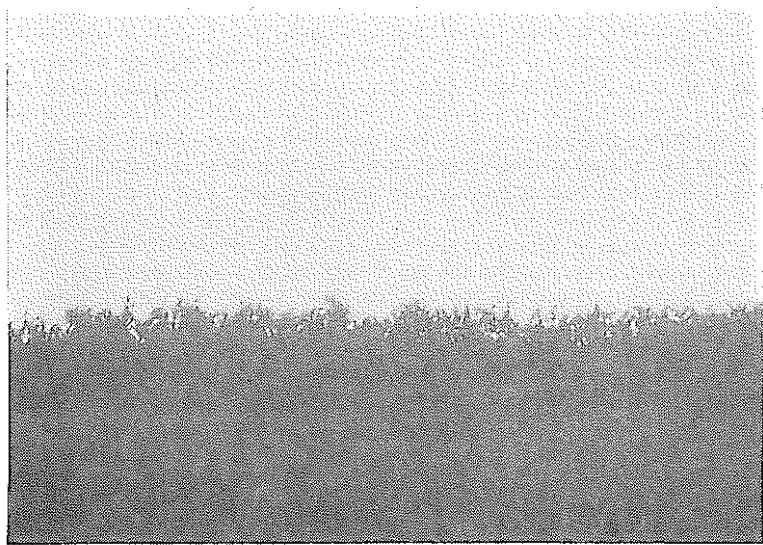
試験温度: 700 °C  
試料番号: I F - 9

Figure 48 Micrographs of Transverse Cross Section for 1FK  
Cladding reacted with Iodine.

供試材	試験温度 (°C)	試料 番号	腐食深さ (μm)		
			最大値	最小値	平均値
13Cr-0.5Y <sub>2</sub> O <sub>3</sub> -0.5Ti-3W	500	IA-1	27	17	22
	600	IA-2	82	68	74
	700	IA-3	80	76	78
11Cr-0.25Y <sub>2</sub> O <sub>3</sub> -0.5Ti-2W	500	IB-1	33	27	29
	600	IB-2	93	83	87
	700	IB-3	86	79	83
I F K	500	IF-7	48	31	38
	600	IF-8	90	81	86
	700	IF-9	50	33	43
改良SUS316	500	IS-2	15	2	8
	600	IS-5	35	19	28
	700	IS-7	43	29	38

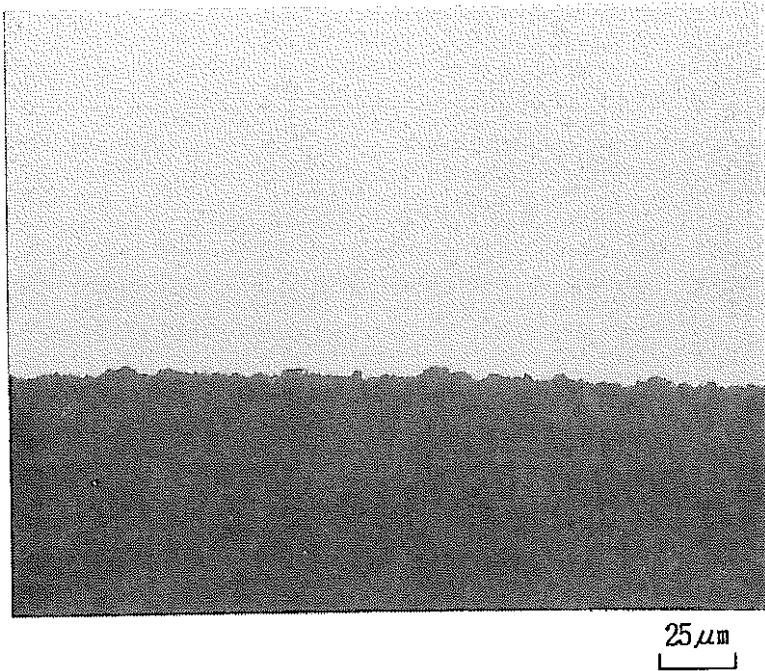
Figure 53 Micrographs of Transverse Cross Section for 13Cr-0.5Y<sub>2</sub>O<sub>3</sub>-0.5Ti-3W Cladding reacted with Iodine at 700°C.  
(IA-4 Specimen)

試験方法単独の場合、同一条件の2試料の内1試料について、横断面の金層観察を行った。横断面の観察位置はテルルによる腐食試験の場合と同じく、断面の4カ所であるが、このうちの1カ所についての金相写真をFigure 53~57に示す。

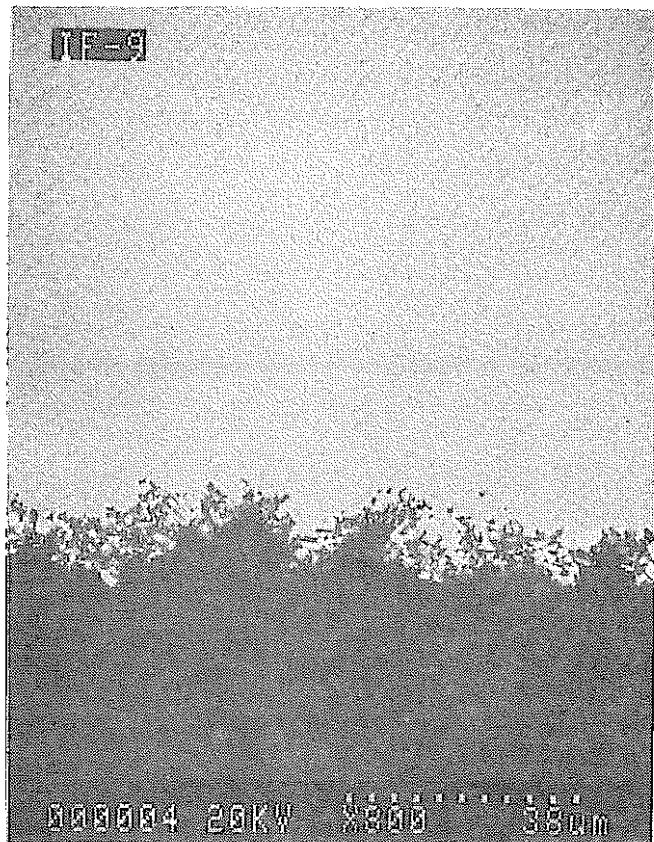
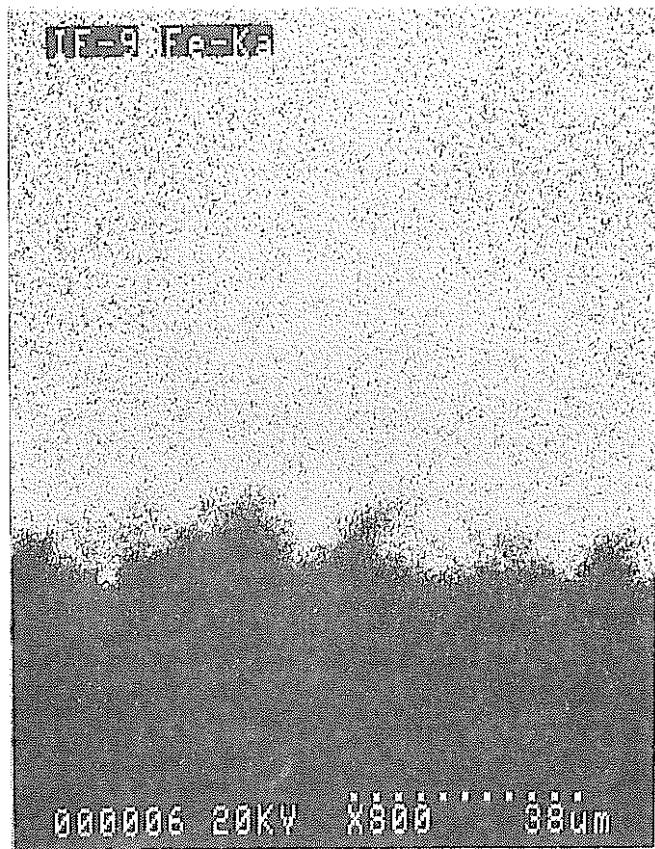
Figure 60 Scanning Electron Micrograph and Elemental Analysis by EPMA  
for iFK Cladding reacted with Iodine at 700°C.

(IF-9 Specimen)

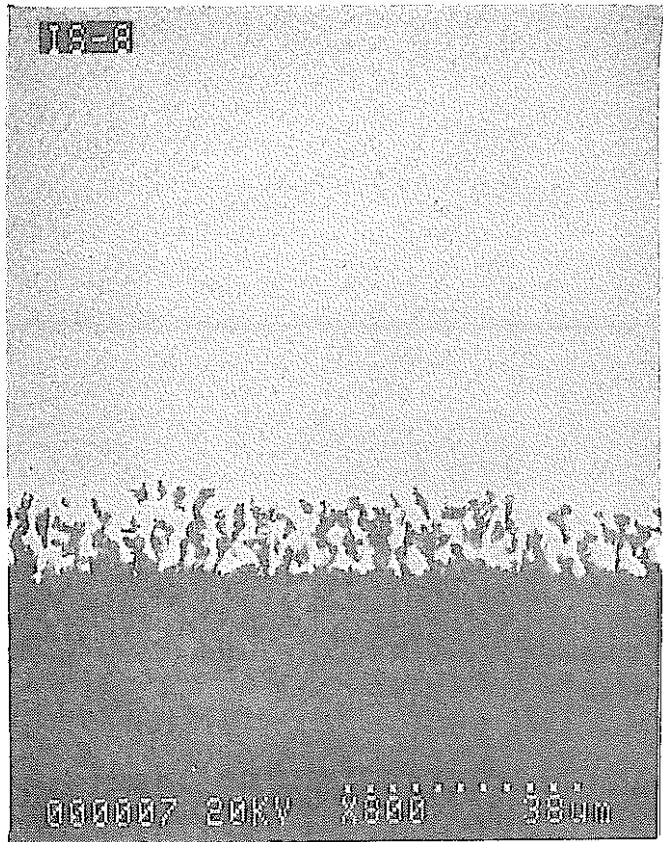
Figure 61 Scanning Electron Micrograph and Elemental Analysis by EPMA  
for Modified SUS316 Cladding reacted with Iodine at 600°C.  
(IS-5 Specimen)
