被覆管内面コーティング膜の腐食評価試験

(動力炉・核燃料開発事業団 委託研究報告書)

1990年10月

大阪大学工学部

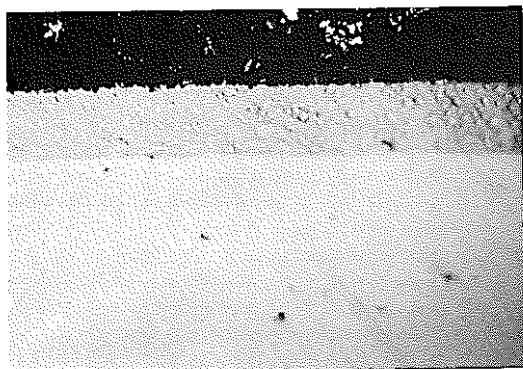
写真1 真空焼鈍試験後のニッケル-チタンコーティングオーステナイト系ステンレス鋼試料
(C-1)の断面の光学顕微鏡写真

(a) 受け入れ材 (b) 真空焼鈍試験後

試験後のコーティング試料についての光学顕微鏡による組織観察の結果を写真1-4に示す。写真1(a)から、ニッケル-チタンコーティングオーステナイト系ステンレス鋼試料（C-1）の受け入れ材は、約30 μ mのコーティング厚みを持ち比較的緻密な層を形成していることが分かる。700℃20時間の真空焼鈍試験の後、ニッケル-チタンコーティング層内に僅かにボイドが発生しているもののクラック等の欠陥は生じていなかった。（写真1(b)）。チタンコーティングオーステナイト系ステンレス鋼試料（C-2）の受け入れ材の光学顕微鏡写真を写真2(a)に示す。この写真からは、被覆管内面外面ともコーティング層の有無は確かめられずコーティング層の厚みは極めて薄いものであると考えられる。700℃20時間の真空焼鈍は、チタンコーティングオーステナイト系ステンレス鋼試料に何等変化を及ぼさなかった（写真2(b)）。アルミニウムコーティングオーステナイト系ステンレス鋼試料（C-3）は、写真3(a)に示すように受け入れ材はその厚み約20 μ mで内外2層にわかれていると考えられる。真空焼鈍試験後の顕微鏡観察から、真空焼鈍によりコーティング層と母材の界面が不明瞭になることが分かった（写真3(b)）、しかしながら、ボイドの発生等の組織変化は見られず極めて熱的に安定なコーティングであることが分かった。真空焼鈍試験温度700℃は、アルミニウムの融点を遙かに越えているが、試験後コーティング層の溶融等の変化は見られず、受け入れ材のコーティング層の外層は、アルミニウム-鉄の合金あるいは金属間化合物相になっているものと推測できる。アルミニウムコーティングフェライト系ステンレス鋼（C-4）の受け入れ材は、約20 μ mの厚みのコーティング層を持っており（写真4(a)）、真空焼鈍によっても殆ど変化しないことが分かった（写真4(b)）。

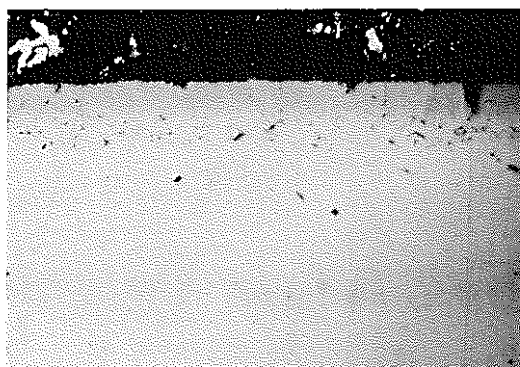
写真4 真空焼鈍試験後のアルミニウムコーティングフェライト系ステンレス鋼試料
(C-4)の断面の光学顕微鏡写真

(a) 受け入れ材 (b) 真空焼鈍試験後

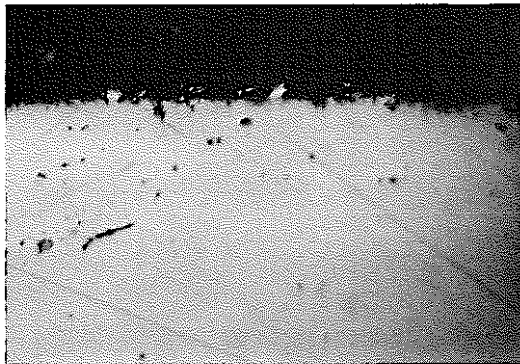
写真7 腐食試験後のフェライト系ステンレス鋼試料(S-3)の断面の光学顕微鏡写真。

(a) 500°C, (b) 600°C, (c) 700°C

フェライト系ステンレス鋼(S-3)では、表3に示すようにいずれの試験温度でもオーステナイト系ステンレス鋼で見られたような顕著な粒界腐食は観察されなかった。腐食試験後フェライト系ステンレス鋼に見られた変化は、試料表面の凹凸の発生と全面腐食の発生であった。腐食試験後のフェライト系ステンレス鋼(S-3)の断面光学顕微鏡写真を写真7(a)-(c)に示す。写真7(a)に示すように試料S-3では、温度500℃の試験後に見られた変化は、非常に薄い全面腐食層の形成と表面の凹凸の僅かな増加であり、その形態は受け入れ材と殆ど変わりはない。試料S-3の試験温度600℃の観察から(写真7(b))、試験後全面腐食が発生していることが分かった。また、試料表面の凹凸は受け入れ材に比べて大きくなっている。写真7(c)から、試験温度700℃では非常に脆い全面腐食層が観察された。水酸化セシウムによる腐食試験後、オーステナイト系ステンレス鋼の場合と異なりフェライト系ステンレス鋼では粒界腐食の発生は全く見られなかった。また、腐食試験後フェライト系ステンレス鋼に生じた腐食層及び凹凸の大きさは、オーステナイト系ステンレス鋼のそれより小さなものであった。従って、水酸化セシウムにたいするステンレス鋼の耐食性は、特に粒界腐食の発生という観点からフェライト系の方がオーステナイト系より優れていると言える。

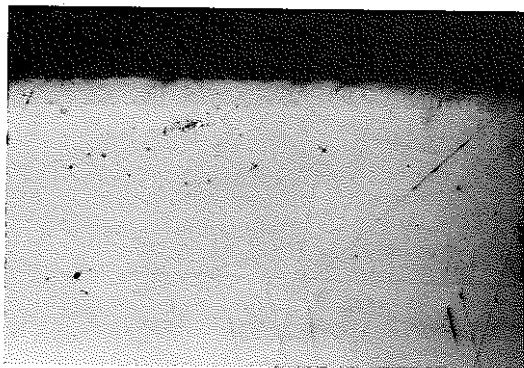
写真10 腐食試験後のアルミニウムコーティングオーステナイト系ステンレス鋼試料
(C-3)の断面の光学顕微鏡写真

(a) 500°C, (b) 600°C, (c) 700°C

アルミニウムコーティングオーステナイト系ステンレス鋼試料(C-3)についての水酸化セシウムによる腐食試験では、表6に示すようにいずれの試験温度でも母材のオーステナイト系ステンレス鋼で見られたような粒界腐食は観察されなかった。腐食試験後コーティング試料に見られた変化は、コーティング層の一部剝離と試料表面の凹凸の発生であった。腐食試験後のコーティング試料(C-3)の断面光学顕微鏡写真を写真10(a)～(c)に示す。写真10(a)に示すようにコーティング試料C-3では、温度500 $^{\circ}\text{C}$ の試験後に見られた変化は、一部コーティング層の外層の剝離が見られた程度で、その形態は受け入れ材と殆ど変わりはない。試料C-3の試験温度600 $^{\circ}\text{C}$ の観察から(写真10(b))、試験後コーティング層の外層剝離が発生していることが分かった。また、表面の凹凸は受け入れ材に比べて大きくなっている。写真10(c)から、試験温度700 $^{\circ}\text{C}$ では殆どコーティング層の外層が剝離していた。しかしながら、水酸化セシウムによる腐食試験後のオーステナイト系ステンレス鋼の場合と異なりアルミニウムコーティングオーステナイト系ステンレス鋼試料(C-3)では粒界腐食の発生は全く見られなかった。また、腐食試験後コーティング層の損傷の大きさは、ニッケルーチタンコーティング試料のそれより小さなものであった。
