PNC TN1440 96-023

「40%出力試験中における2次主冷却系ナトリウム漏えい事故」の
原因調査状況（第3報報告書）

平成8年3月

動力炉・核燃料開発事業団
高速増殖炉もんじゅ建設所

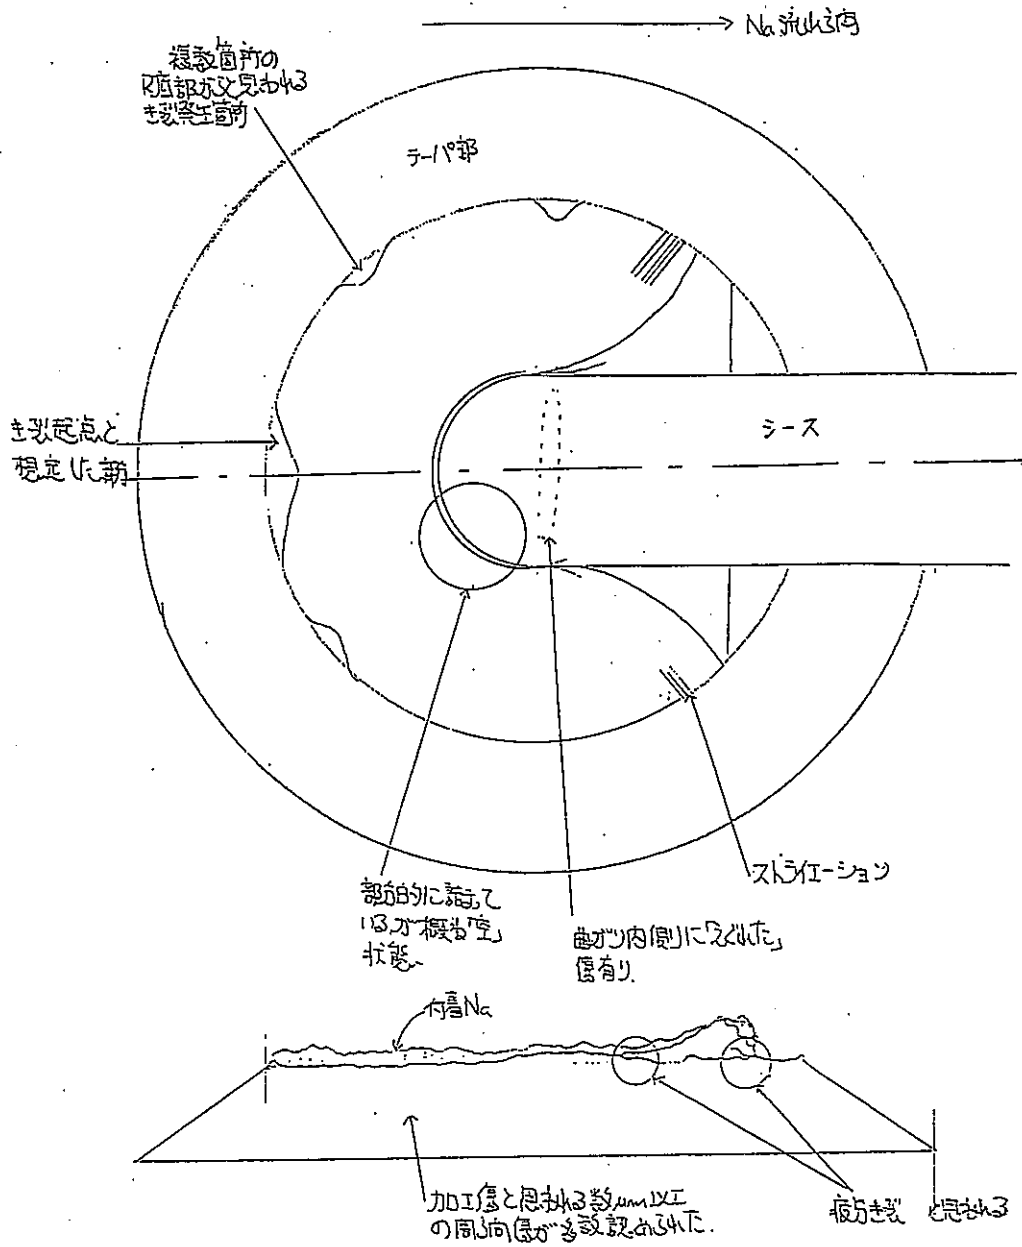
温度計部切断箇所図

平成7年12月8日に発生したナトリウム漏えい事故時に損傷した2次主冷却系CループIHX2次出口温度計の調査のために、1月7日から8日、ナトリウム漏えい部X線撮影を行った結果、温度計ウェル細管段付部が喪失し、温度計シースが約45°折れ曲がっているのが確認された。このため、損傷原因の究明に向けて、漏えい温度計を切り出し、溶接部、破面に対して電子顕微鏡等を用いた詳細調査を実施している。

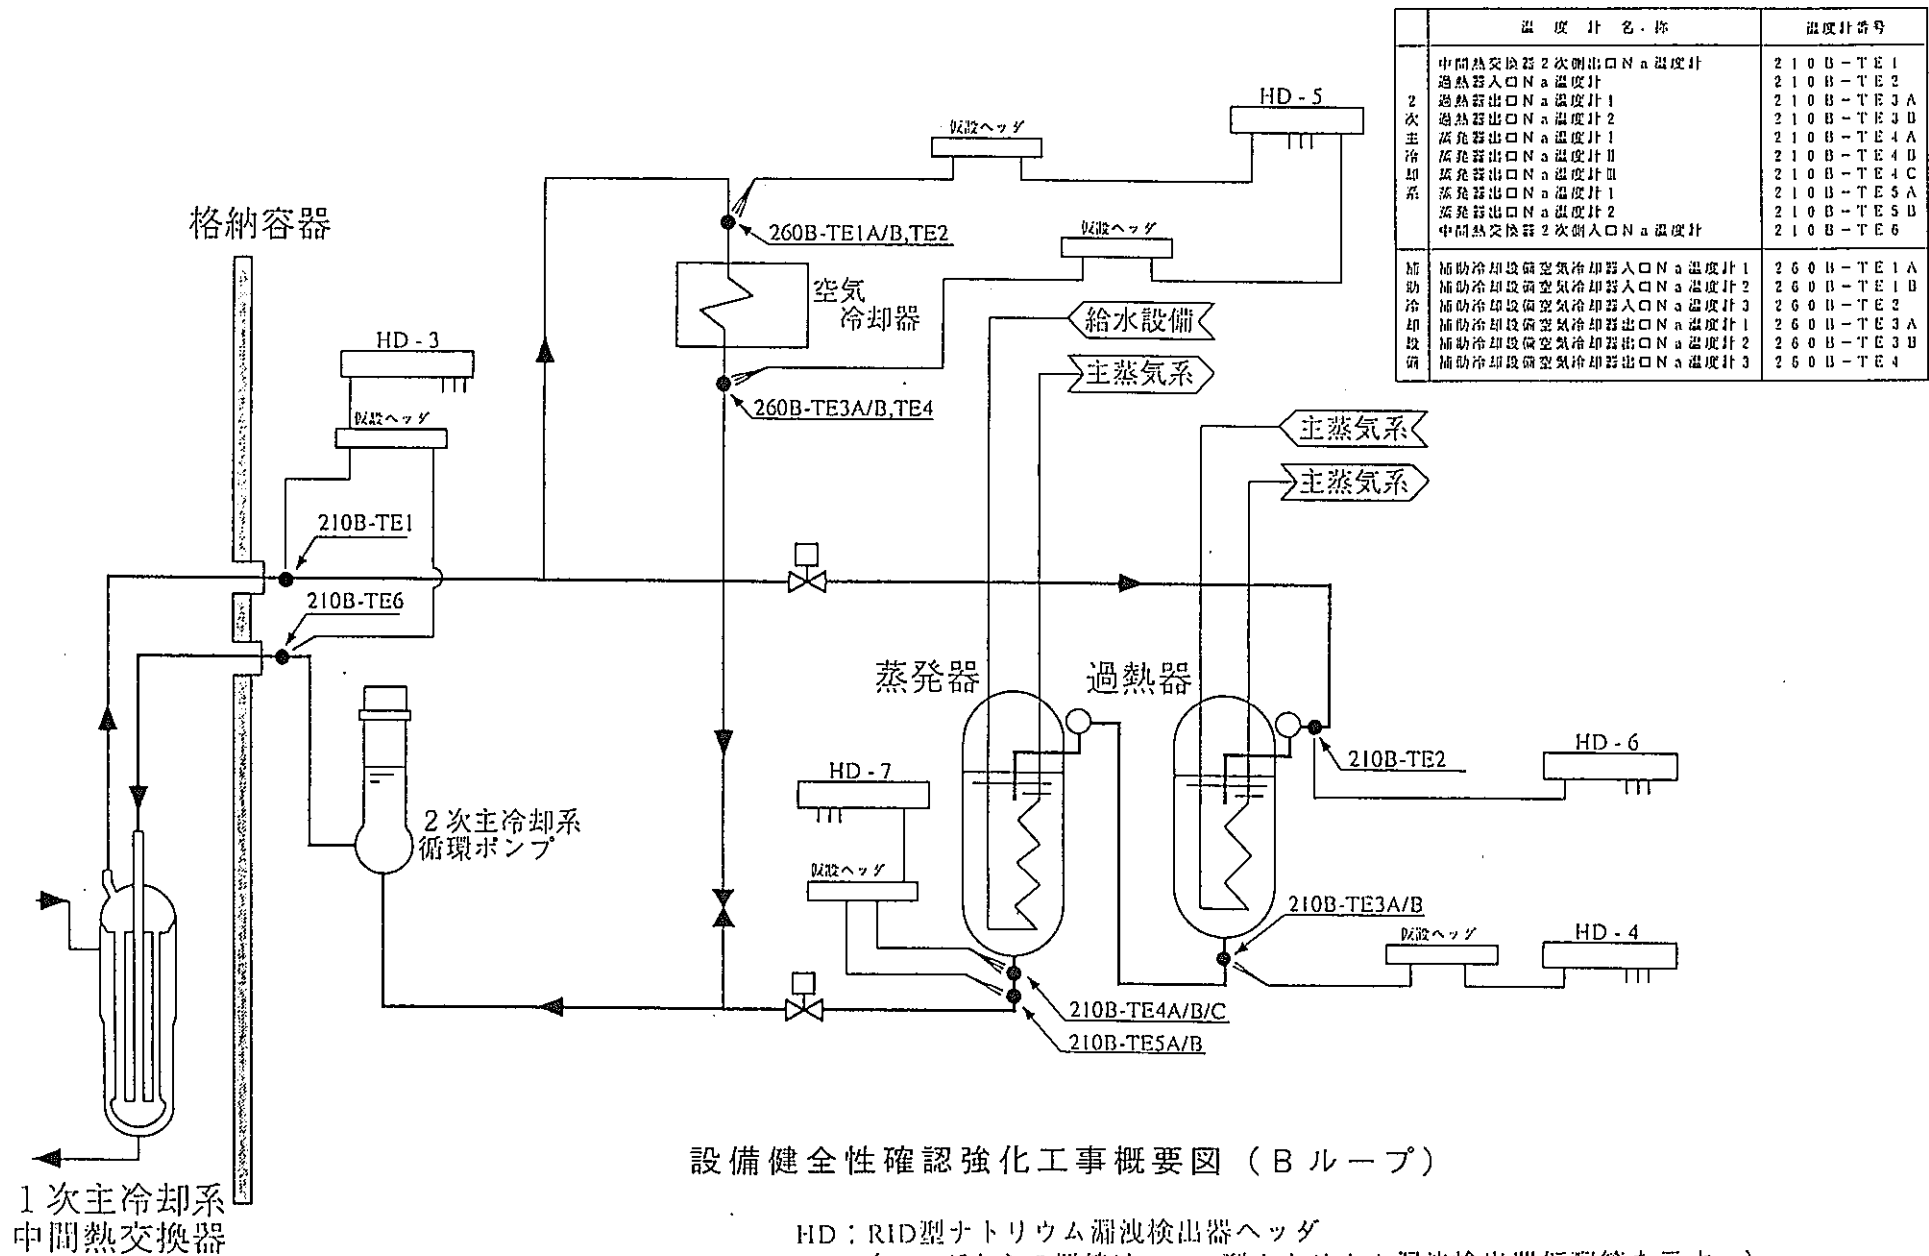
設備健全性確認強化工事概要図 (B ループ)

HD: RID型ナトリウム漏洩検出器ヘッド
 (ヘッドからの罫線は、RID型ナトリウム漏洩検出器仮配管を示す。)

HD : RID型ナトリウム漏洩検出器ヘッド
 (ヘッドからの踪線は、RID型ナトリウム漏洩検出器仮配管を示す。)

2次主冷却系配管Cループで発生したナトリウム漏えいに鑑み、当該温度計と同様のA、Bループに取り付けている温度計全数に対し、①シール性強化作業、②温度計まわりの仮設ナトリウム漏えい検出配管設置作業及び③ナトリウム漏えい検出設備機能確認を実施した。

仮設ナトリウム漏えい検出配管を、主冷却系（10箇所）及び補助冷却設備（6箇所）の温度計に設置した。

Aループについては、ステンレスキャップ取付け後、RID型ナトリウム漏えい検出器仮配管の設置を完了した。また、Bループについては、コンプレッションフィッティングの取付け後、RID型ナトリウム漏えい検出器の仮配管の設置を実施した。

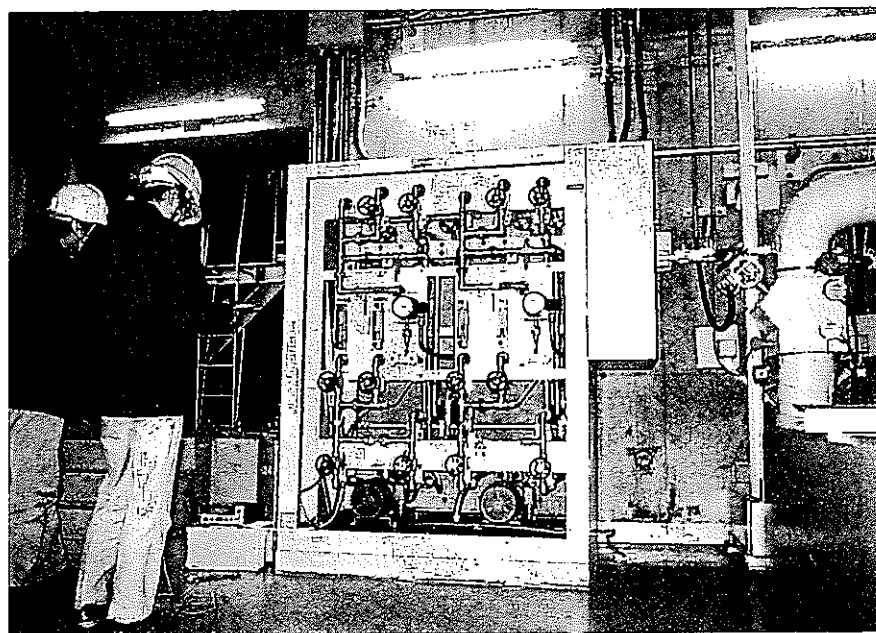
警報動作確認概念図

敷設した仮配管を含む2次系ナトリウム漏えい検出設備のガスサンプリング型RIDナトリウム漏えい検出装置が健全であることを確認するため、A・Bループの検出装置17ヘッダ（Aループ9ヘッダ、Bループ8ヘッダ）について模擬ガス（代替フロン）を導入して警報動作確認を行った。

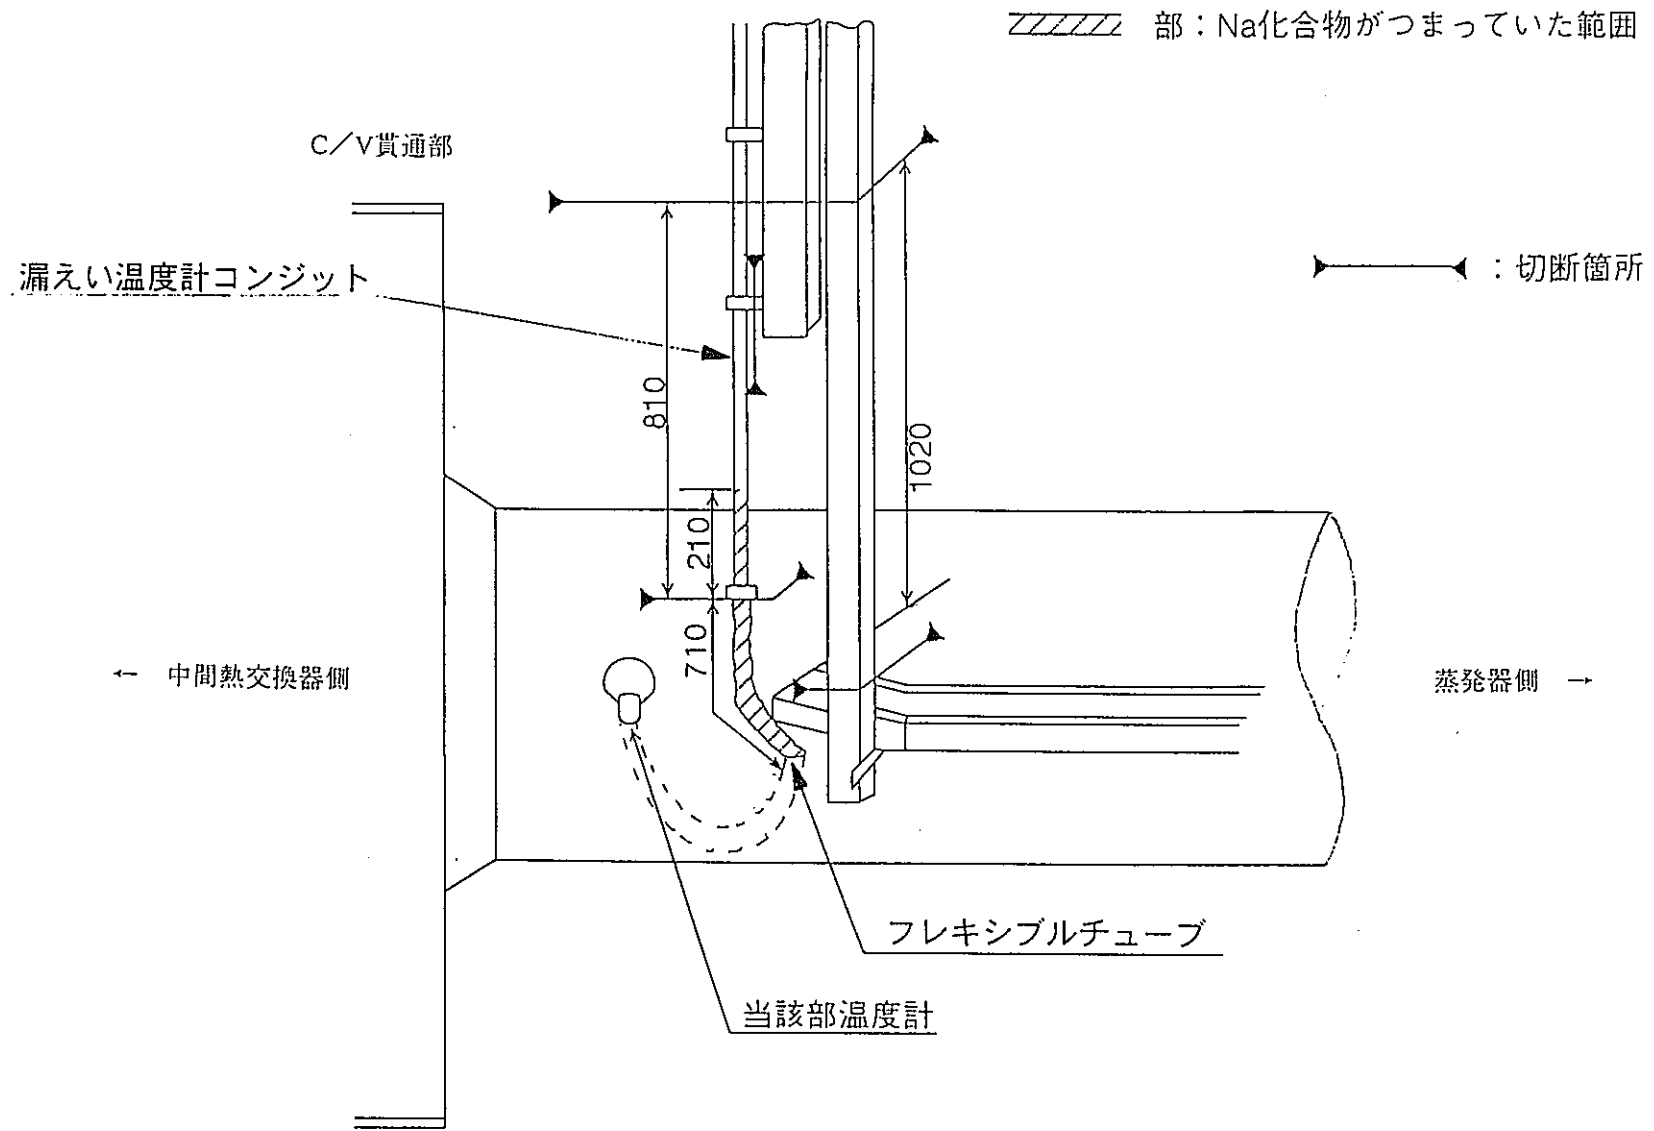
漏えい温度計コンジット切断位置

溶断した電線管コンジットを1月31日に切断・サンプリングした結果、コンジット内にはコネクタ部より約21cmの範囲でナトリウムが詰まっていた。現在、養生・保管しており、今後詳細調査を実施する予定である。

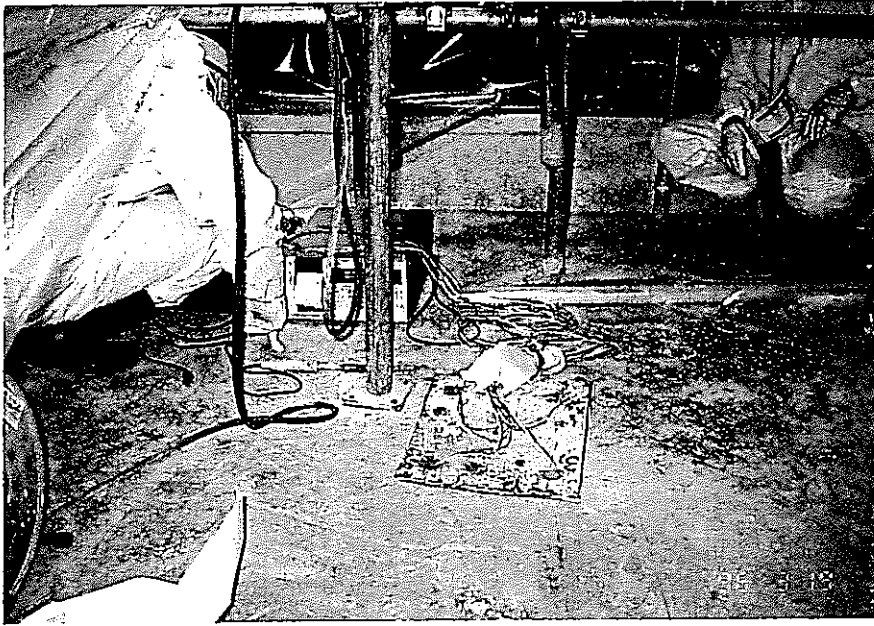
表面と同様に肌あれ状態で、
塗装の一部が変色した黒い
斑模様と若干の白い付着物
の認められた漏えい下部床
ライナー切り出し部表面

- ・漏えい直下部のサンプルの表面は肌あれ状態で、塗装の剥がれ及び若干の白い付着物が認められたが、クラックは認められなかった。裏面についても同様に肌あれ状態で、塗装の一部が変色した黒いまだら模様及び若干の白い付着物が認められた。
- ・健全部の比較用サンプルの表面は淡い緑色塗装が施されており、塗装の剥離は認められなかった。裏面についてはクリーム色の塗装が施されており、塗装の剥離は認められなかった。

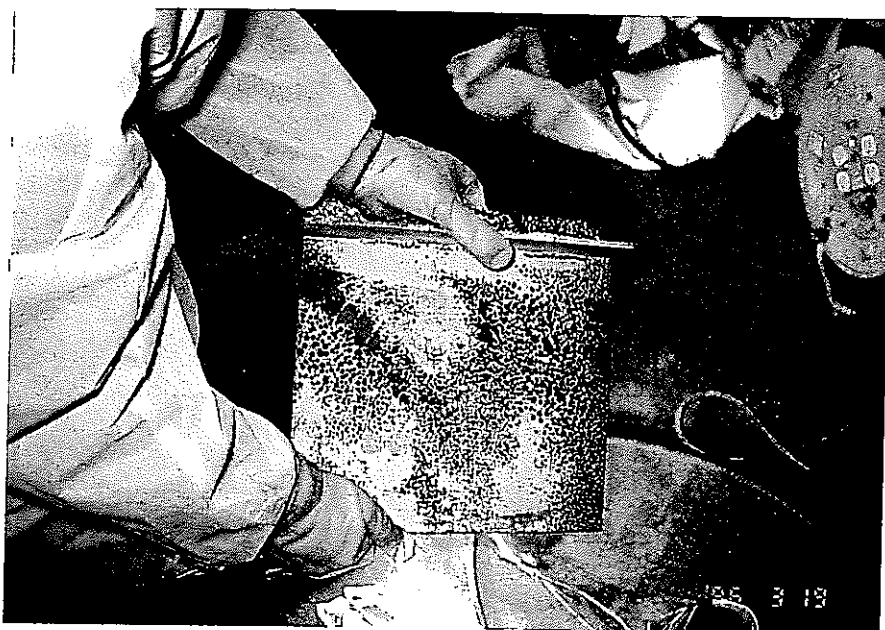
床ライナー切り出し部 (30 cm×30 cm)

表面が肌あれ状態で、塗装の剥がれと白い若干の白い付着物のあった漏えい下部床ライナー切り出し部表面

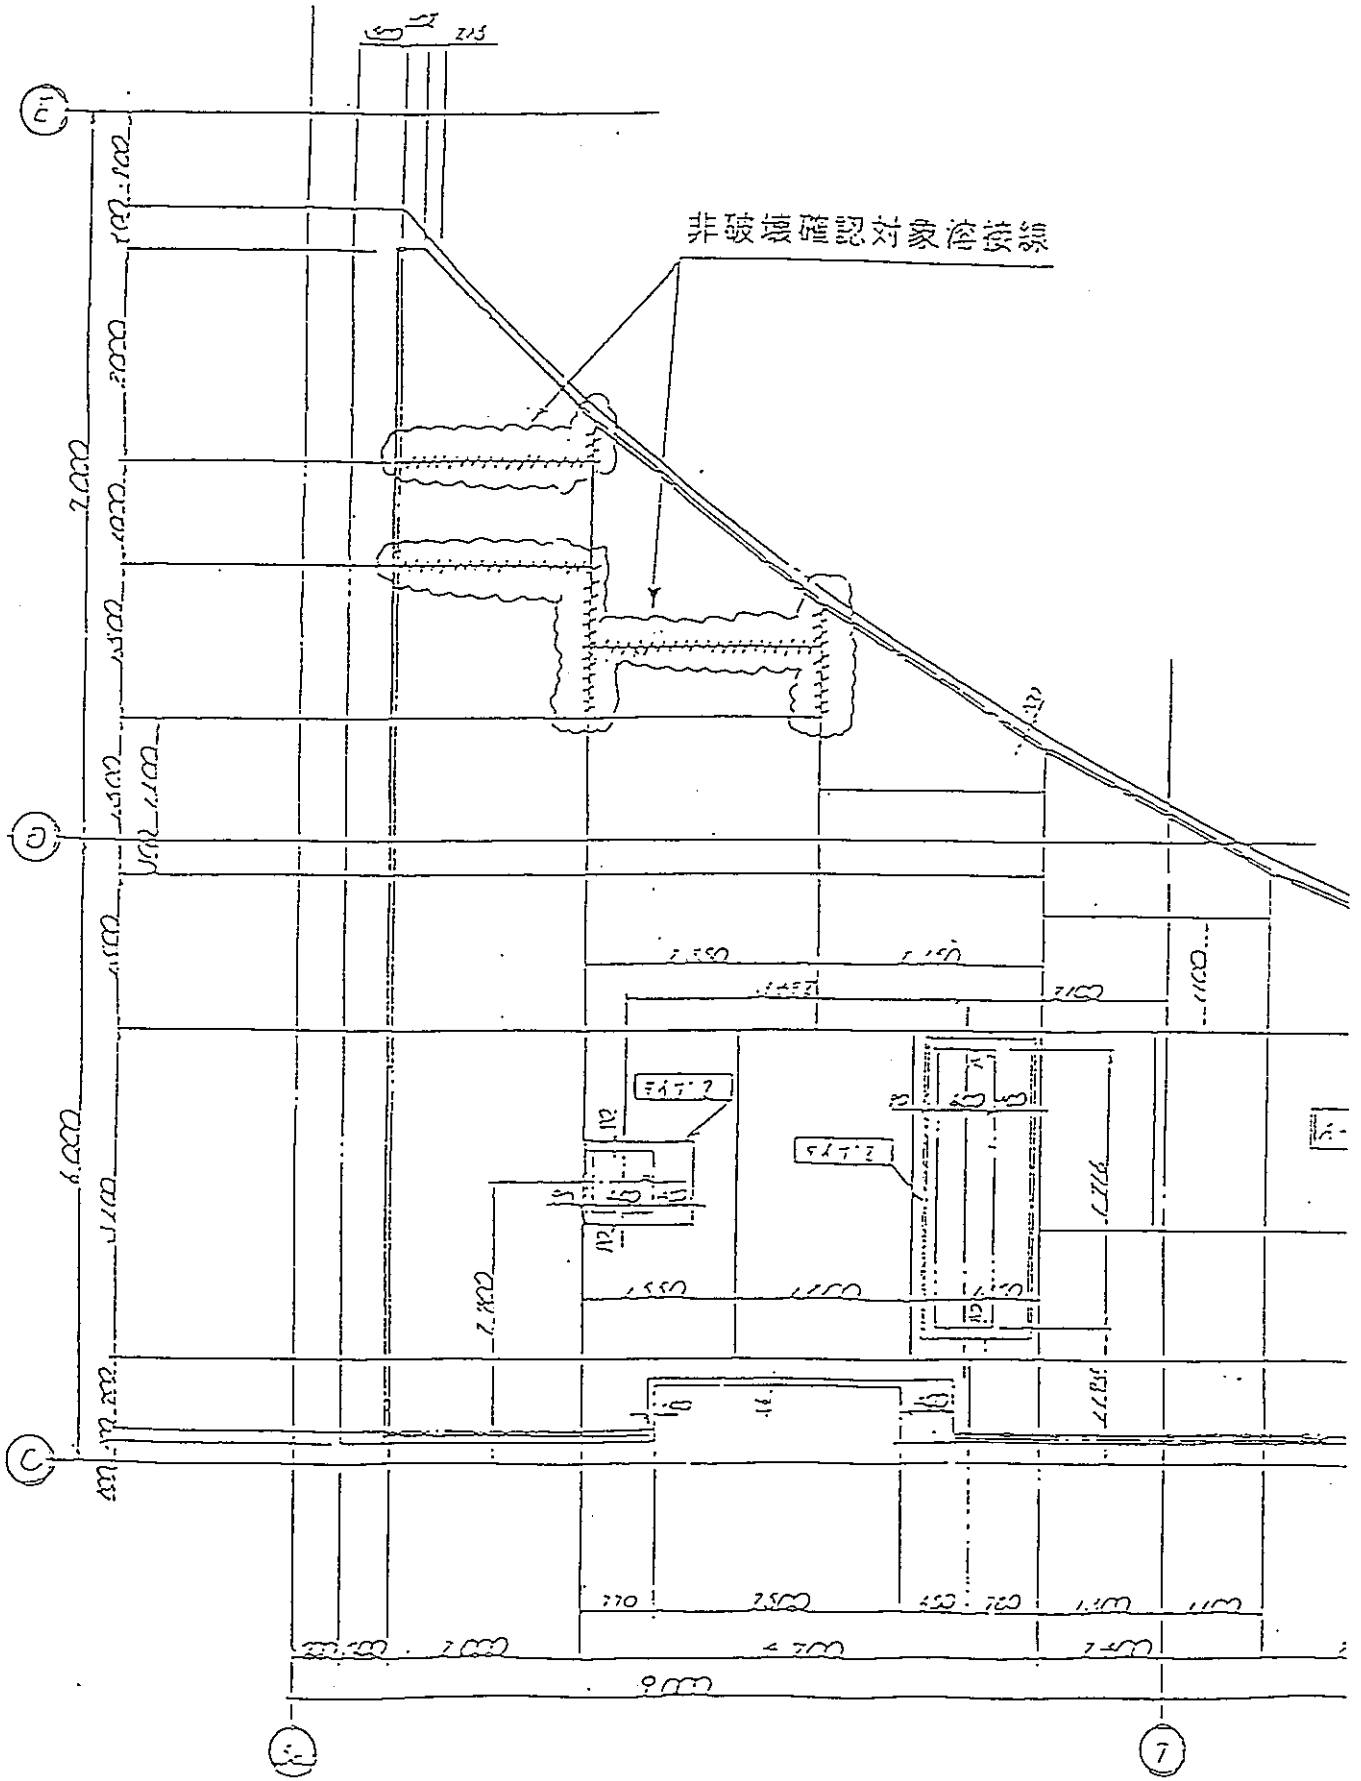
非破壊確認対象溶接線

床ライナー溶接線部を非破壊試験（PT）を実施する。

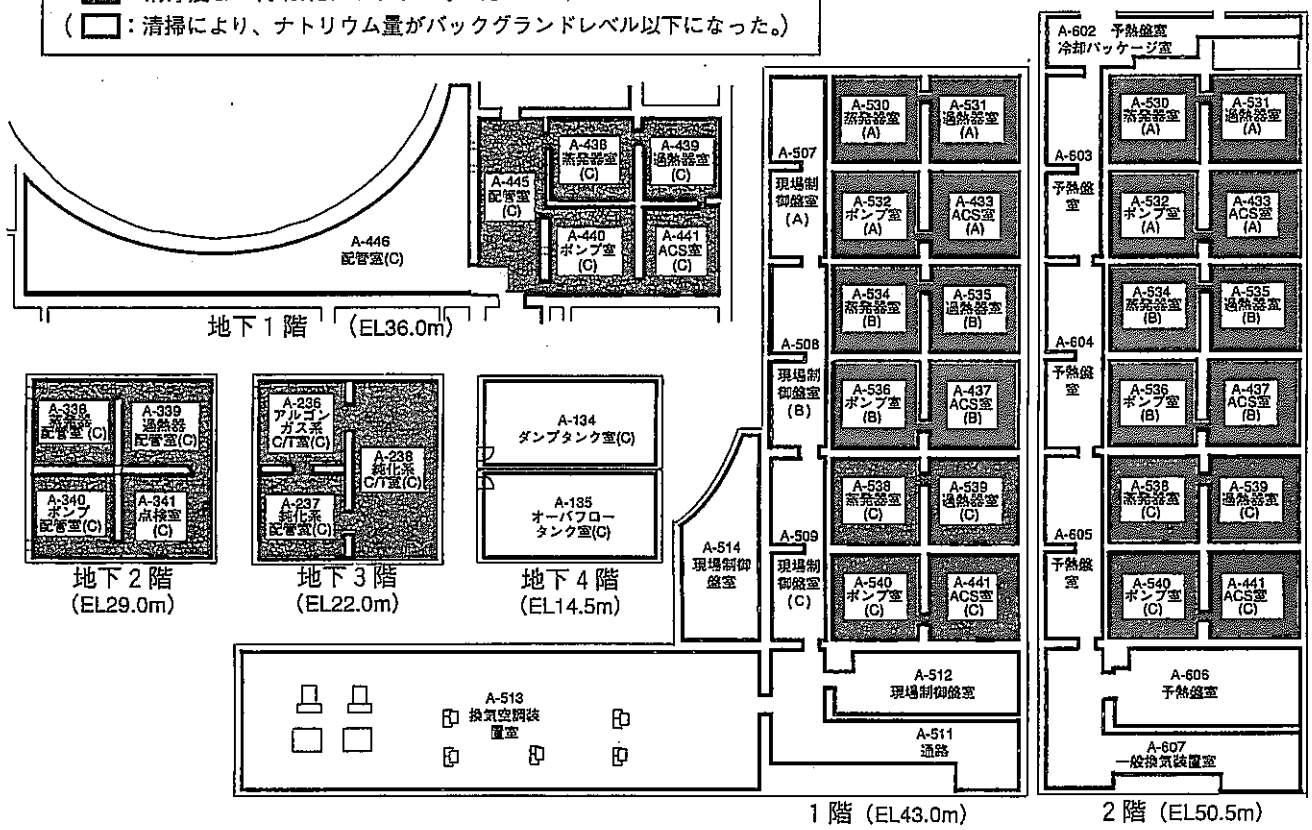
2次ナトリウム漏洩に関わる清浄度区分図

- 【凡例】
- : 清浄度Ⅰ (異常なし (目視))
 - : 清浄度Ⅱ (炭酸ナトリウムの軽微な汚れあり)
 - ▨ : 清浄度Ⅲ (炭酸ナトリウムの汚れあり)
 - (斜線) : 清浄度Ⅳ (水酸化ナトリウム等の汚れあり)
 - (□) : 清掃により、ナトリウム量がバックグラウンドレベル以下になった。

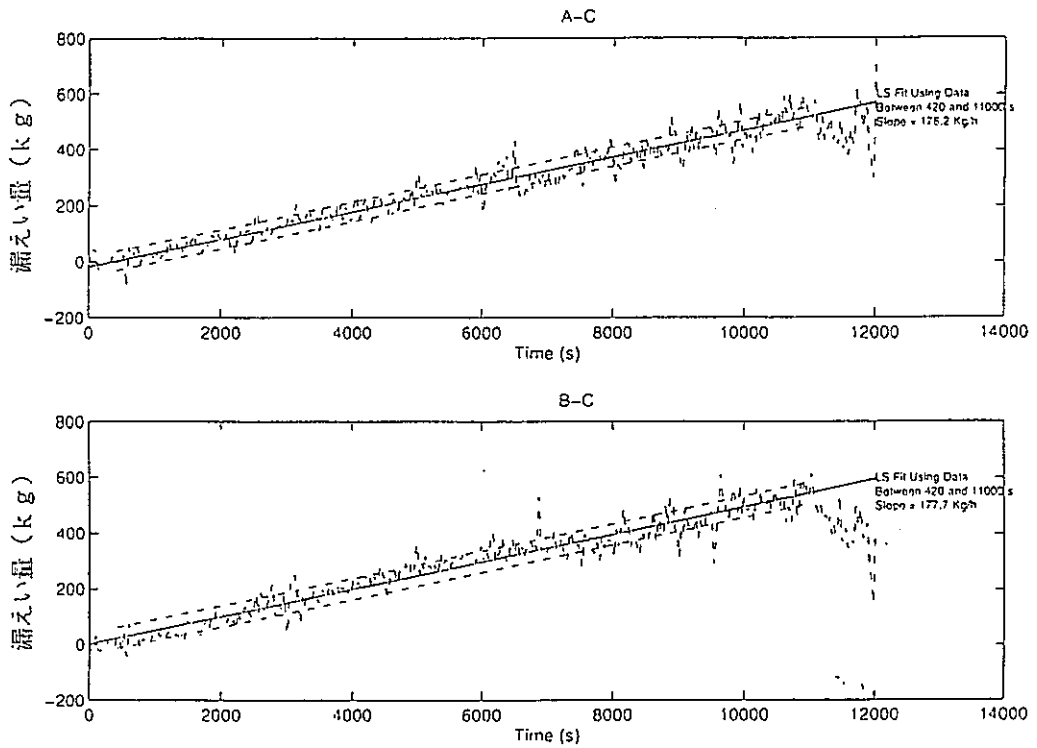
図3. 事故ループCと健全ループA, Bの液位比較による漏えい量

図2. 同左
(ノイズ除去処理後)

プラント状態量等を用いた評価により、ナトリウム漏えい量の暫定的な評価値は0.7トン前後と推定されている。
