# 移動調査システムの第1回現場適用試験

動力炉・核燃料開発事業団

東濃地科学センター 技術開発課

本システムの設計上の機能を確認するため、岐阜県土岐市にある東濃鉾山の周辺に掘削された試錐孔（DH-1号孔）を利用して、1,000m対応水理試験装置と組み合わせた現場適用試験を実施した。今回の現場適用試験は、本システムと水理試験時に想定される幾つかの状況を設定して行われた。その結果、本システムの各ユニットが設計仕様通りに作動することが確認された。また、昇降速度の高速化などの運用面の改善につながる多くの有用な情報が得られた。

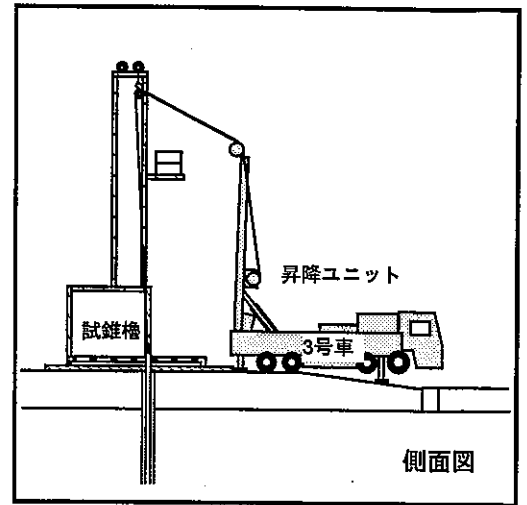
図-2 第1ステージ試験現場レイアウト (2/12~2/14日)

第1ステージと第2ステージでは試験現場の環境と移動調査システムの使用ユニット数および配置が異なる。図-2に第1ステージ、図-3に第2ステージの試験現場の環境と移動調査システムの配置を含めた試験現場のレイアウトを示す。

図-2に記す配置でのみ作業を実施した。なお、試錐櫓プーリーは、ワイヤー径φ9mm以下用しかなかったため、昇降装置用ワイヤー（φ25mm）に試錐櫓プーリー用ワイヤー（φ6mm）を接続したパターンしか実施できず、ロッド5本とφ6mmワイヤーの合計重量よりφ25mmのワイヤーの方が重いため、ロッド側にウエイトを取り付ける作業が必要であった。

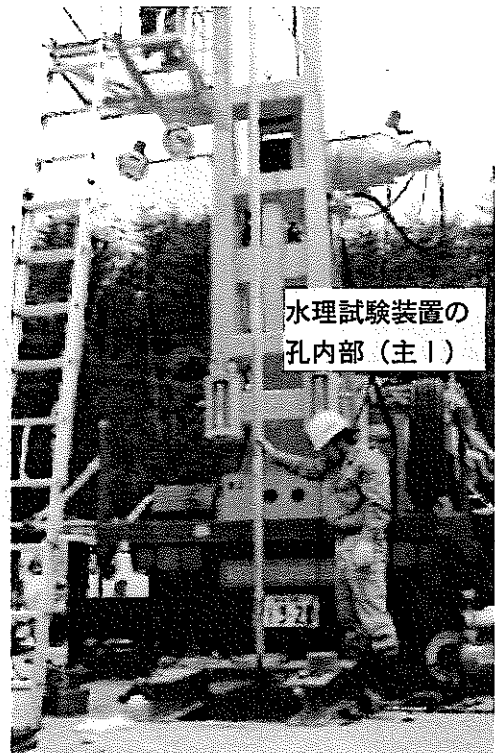
写真-2 孔内部挿入

昇降装置に油圧モーターを使用したため昇降の速度変化が非常にスムーズであった。特に、最低速度は最適であり、孔内部を効率的に挿入できた。

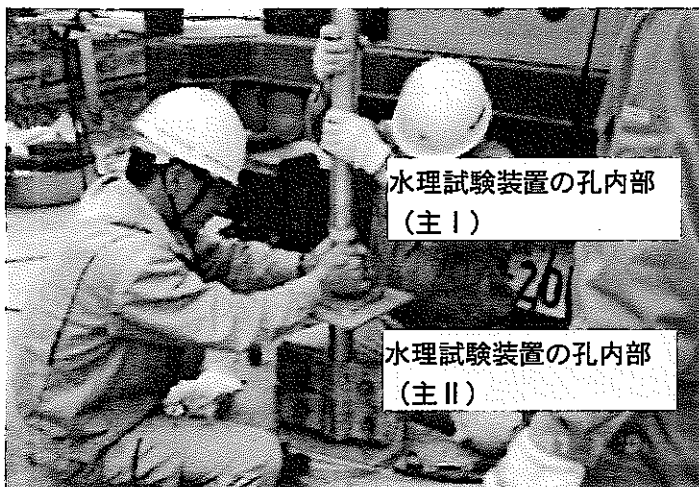
写真-3 孔内部連結

最低速度(0.1m/min)は孔内部連結には最適速度であり、問題なく連結できた。また、最低速度によるノッキングなどの動作不良も見られなかった。

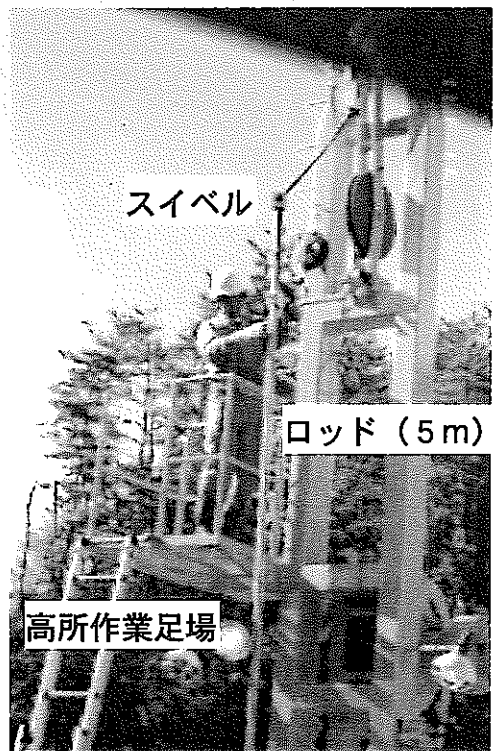
写真-4 ロッド吊り上げ  
(芯出し)

約3時間で37本（185m）のロッドを挿入できた。つり下げ空間は約8.6m確保できた。また、高所作業足場は約90cm×90cmの広さがあり、高所作業足場からロッドまでの距離が50cm以下なので安全に作業できた。（写真-4参照）

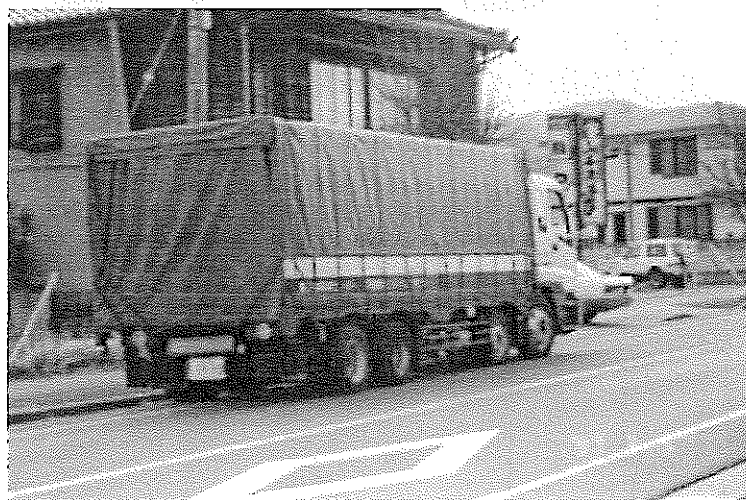
写真-8 車両 (3号車)  
一般公道走行

走行後に荷台内部の機器固定状態を確認したが、変化はなかった。  
(写真-8参照)

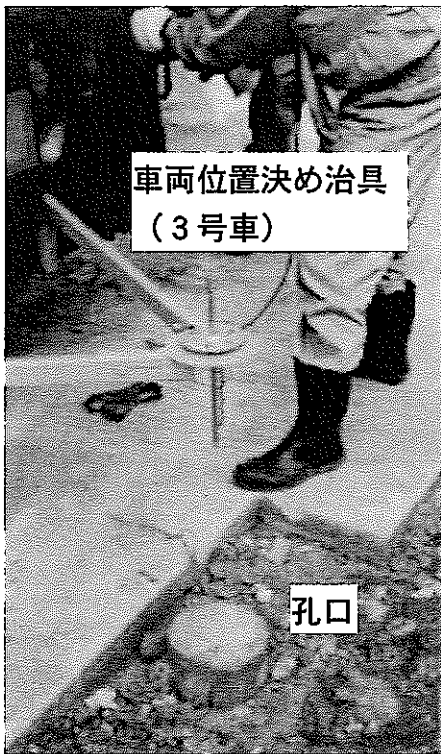
写真-9 車両位置決め

3号車はユニット後部の位置決め治具を試錐孔の口元直上へ正確に配置しなければならぬため、ユニット位置の固定に約15分程度の時間を要した。  
(写真-9参照)

地下水調査機器およびロッドを試錐孔へ挿入するには昇降装置のワイヤーを孔口中心に配置しなければならない。しかし、現状の昇降装置は固定されているため、昇降ユニットそのものを何度も切り返し、所定の位置に移動しなければならない。しかも運転席からは後部が詳細に確認できないために、調整作業にかなりの時間を要している。また、試錐櫓が設置されている場合（第1ステージ）には、試錐櫓のプーリーと昇降装置の補助シーブの中心軸が合っていないとワイヤーが脱線する恐れがあるが、距離が離れた機材の中心軸を合わせることは非常に困難である。

運転席から後部の状況をリアルタイムで確認でき、昇降ユニットを所定の位置へ簡単に移動できるようにする。また、大体の位置に昇降ユニットを移動したら、ワイヤー位置を微調整できる機構を昇降装置に備える。

- ・ 昇降ユニット後部確認用モニターカメラの設置
- ・ 昇降装置（主シーブ、補助シーブ）移動機能の追加

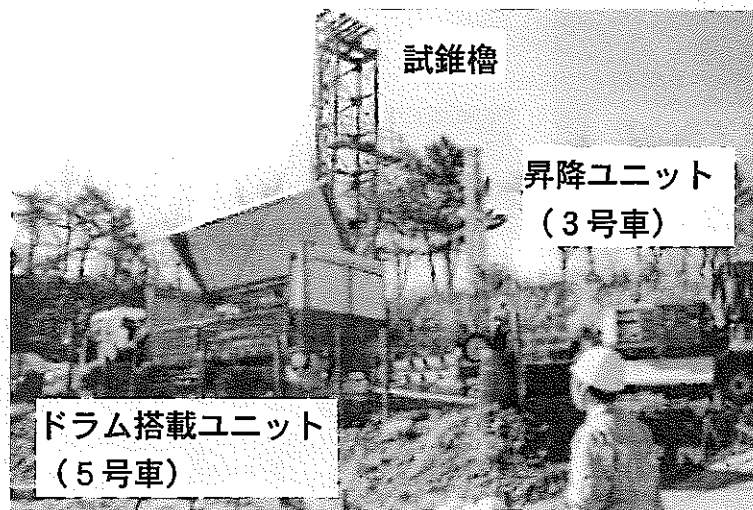
写真-1 3 櫓設置時の配置

地上約12mの試錐櫓プーリーに昇降装置ワイヤーを取りまわすことはできた。

ロッドの挿入・回収はできたが、昇降装置補助シーブと試錐櫓プーリー中心の位置合わせを正確に行わないと、補助シーブからワイヤーが外れる恐れがあることが分かった。

今回は現場に試錐櫓が設置されている条件（第1ステージ）で昇降ユニットの運用を試み、試験開始当初に期待した機能は確認できた。しかし、実際は、現場によって試錐櫓に付いているプーリーの高さ・サイズおよび昇降ユニットの設置状態が異なることが予想される。現状では最大負荷（10トン）を考慮してワイヤーロープ（φ25mm）を使用しているため、試錐櫓のプーリーにはサイズが合わず、また軽量作業には不向きである。

昇降物重量によって、3～4種類の中からワイヤーを選択し、それに合ったプーリーを使用する。

- ・ ワイヤードラム入替え機能の追加
- ・ ワイヤードラム選択機能（クラッチ式）の追加
- ・ ワイヤーサイズに応じたプーリーの装着
