PNC TN 7420 92-018

旧東独WISMUT社ウラン鉱業汚染の 浄化修復現地調査報告書

旧東独WISMUT社ウラン鉱業汚染の浄化修復現地調査報告書

本資料は旧東ドイツ南部地域で、WISMUT社による過去45年間にわたるウラン鉱業活動によりもたらされた環境汚染に対して、ドイツ政府が実施している浄化修復の現況を現地調査したものである。修復には今後15年以上の歳月を要すると考えられており、現在は緊急を要する環境対策工事が一部実施されている段階で、長期的な修復計画作成のための調査、試験の段階であった。従って記述内容は、鉱山、製錬所の現況と将来計画の考え方方が主体となっている。

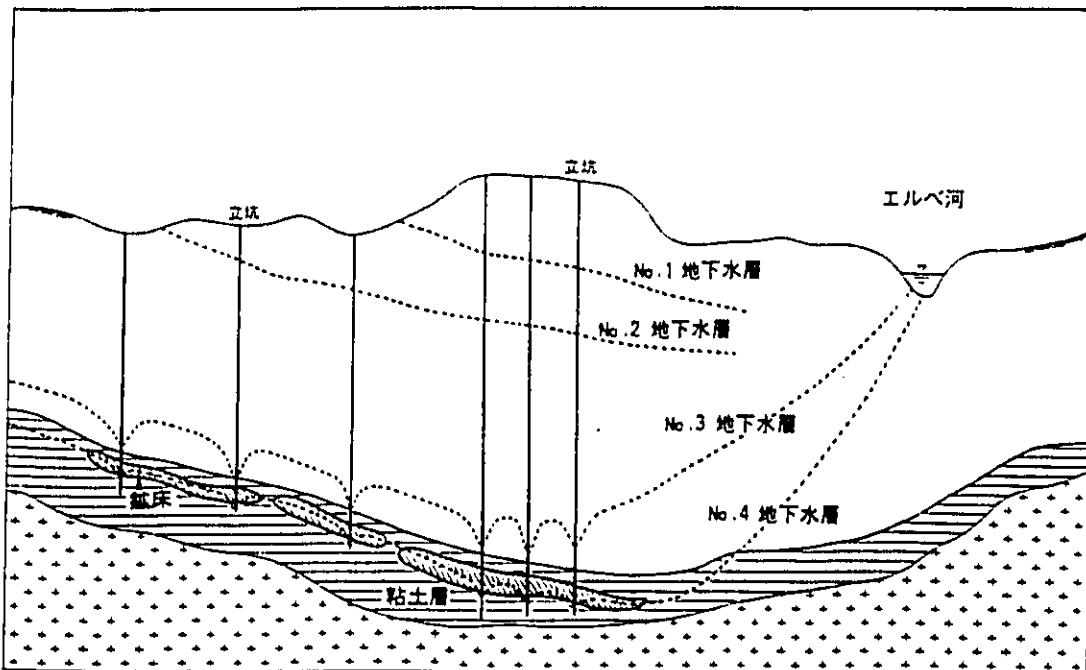
図-5 Königstein鉱山地下水脈模式図

鉱山付近には地下水脈が4層ある。上部2層は鉱床から離れており鉱山操業に影響されていない。第3層と第4層がエルベ河に連絡している。第3層が飲料水の水源として利用されている。第4層は鉱体中を通っている。第3層と第4層は粘土層により

分断されていたが、採鉱活動により連結された状態となっている。インシチュリーチングの適用により、数百万m³の溶液が使用され、鉱体中の1200万m³以上の岩石空隙中に、高濃度のウラン・ラジウムを含む硫酸溶液が100万m³残存することとなった。

図-5にKönigstein鉱山地下水脈模式図、図-6に坑内インシチュリーチング模式図を示す。

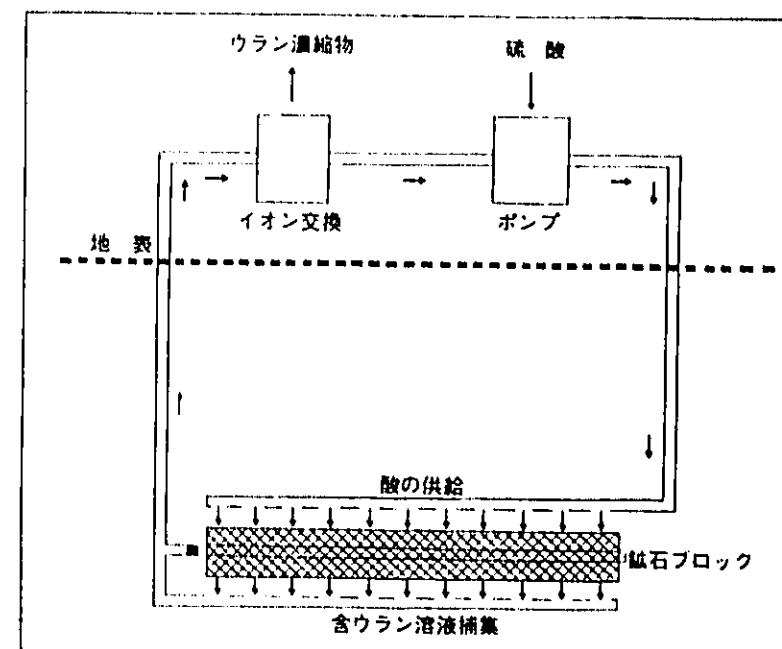
図-6 坑内インシチュリーチング模式図

本法は鉱石の採掘、坑外搬出を行わず、ウランを坑内で浸出し回収するものである。

図-6に示す通り、鉱体の浸出ブロックに浸出準備を行ない、そこに硫酸をポンプで圧入する。硫酸により鉱石からウランを浸出させ、浸出ブロックの下部でウランを含む浸出液を捕集する。これを坑外の濃縮施設へ圧送する。

坑内外を結ぶパイプラインはレイズボーラーにより掘削した立坑を利用している。6インチステンレスパイプ4本により坑外から硫酸溶液を坑内に流送し、減圧する。各孔への圧入は孔毎に最適の圧力を決定し圧入する。

浸出捕集坑道からのウランを溶かし込んだ貴液は坑道を密閉し、数本の3インチボリパイプで収集し、ポンプにより坑外へパイプ流送する。坑外の濃縮施設で貴液をイオン交換塔に通してウランを抽出し、硫酸を回収し坑内へ戻している。濃縮施設は坑内からの貴液を貯めるプールとイオン交換設備が主要な設備で製錬所に比べると小規模なものである。生産物は200km離れたSeelingstadt製錬所へ輸送し、そこでイエローケーキに加工している。

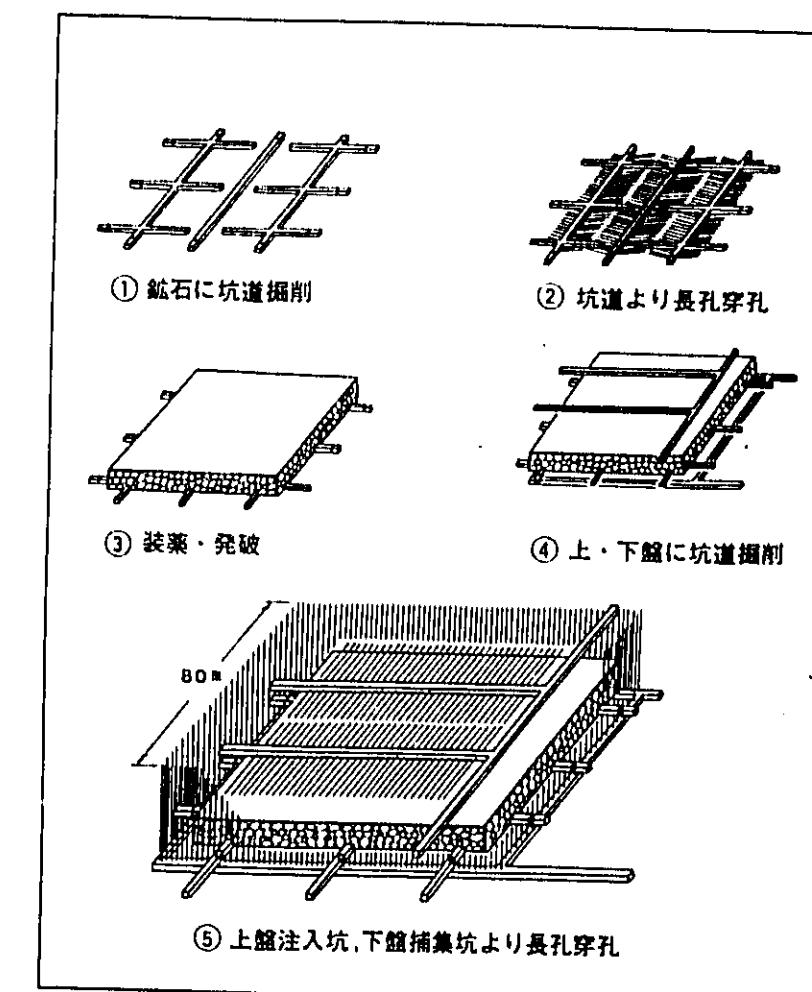
図-7 鉱石ブロックのリーチング準備模式図

Königstein鉱体は鉱体の上下盤に不透水性粘土層があることからインシチュリーチングに適している。鉱石部に透水性の不良な箇所もあるが、この場合は発破し、人工的に亀裂を発生させることにより浸出を行っている。その概略を図-7に示す。

1浸出ブロックの大きさは、巾80m、長さ80~120 mである。まず浸出ブロック（鉱画）の下盤側に坑道を掘削する。坑道から発破用長孔を穿孔する。長孔に装薬し発破する。発破した浸出ブロックの上部に硫酸注入用坑道を掘削する。また浸出ブロックの下部に浸出液を捕集するための坑道を掘削する。硫酸注入用坑道及び浸出液捕集坑道から浸出効率を高めるため長孔穿孔を行う。1浸出ブロックの段取りには2~3年必要である。

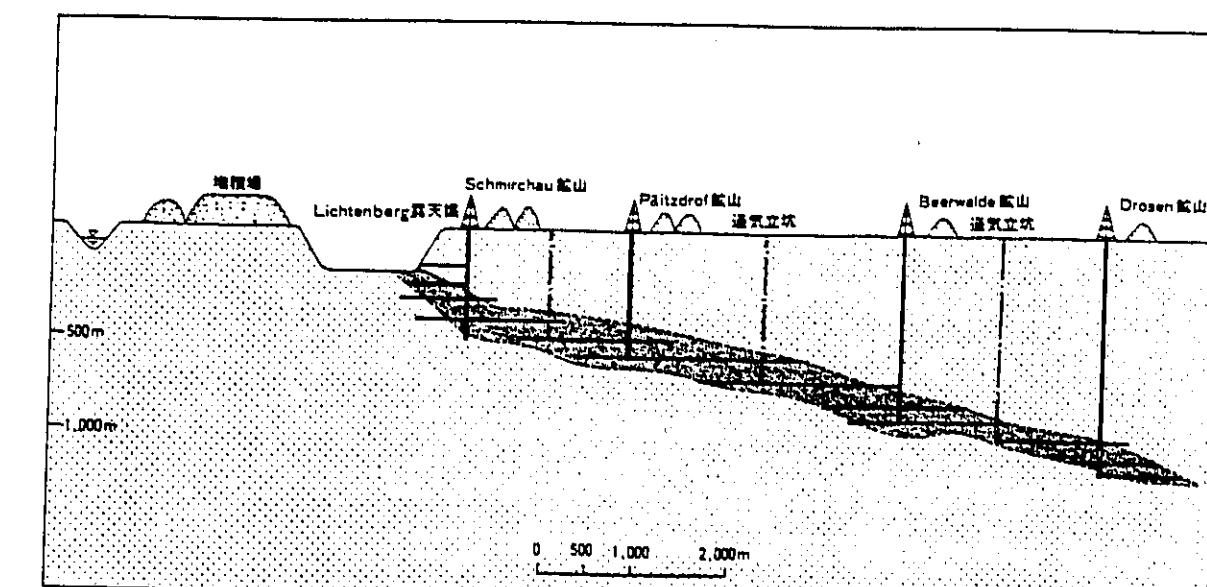
図-10 Ronneburg鉱山坑内模式図

鉱床が深くなるにつれ露天掘から坑内掘に移行させてきた。Schmirchau, Paitzdorf, Beerwalde, Drosen 鉱山と深度は大きくなる。Paitzdorf 鉱山の場合深度は590mであるが、Beerwalde 鉱山では1,000mをこえ、Drosen鉱山が最も深い。各鉱山は坑内で連絡している。採掘法は岩盤があまり良くないため、サブレベル（セメント充填）と人工天盤による下向充填採掘が行われた。立坑は、人員、資材、鉱石運搬用が18本、排気立坑は16本となっている。現在残っている坑内の総延長は約 750km、空洞量は2千万m³で、各鉱山の立坑付近には円錐形の捨石堆積場が残されたままになっている。

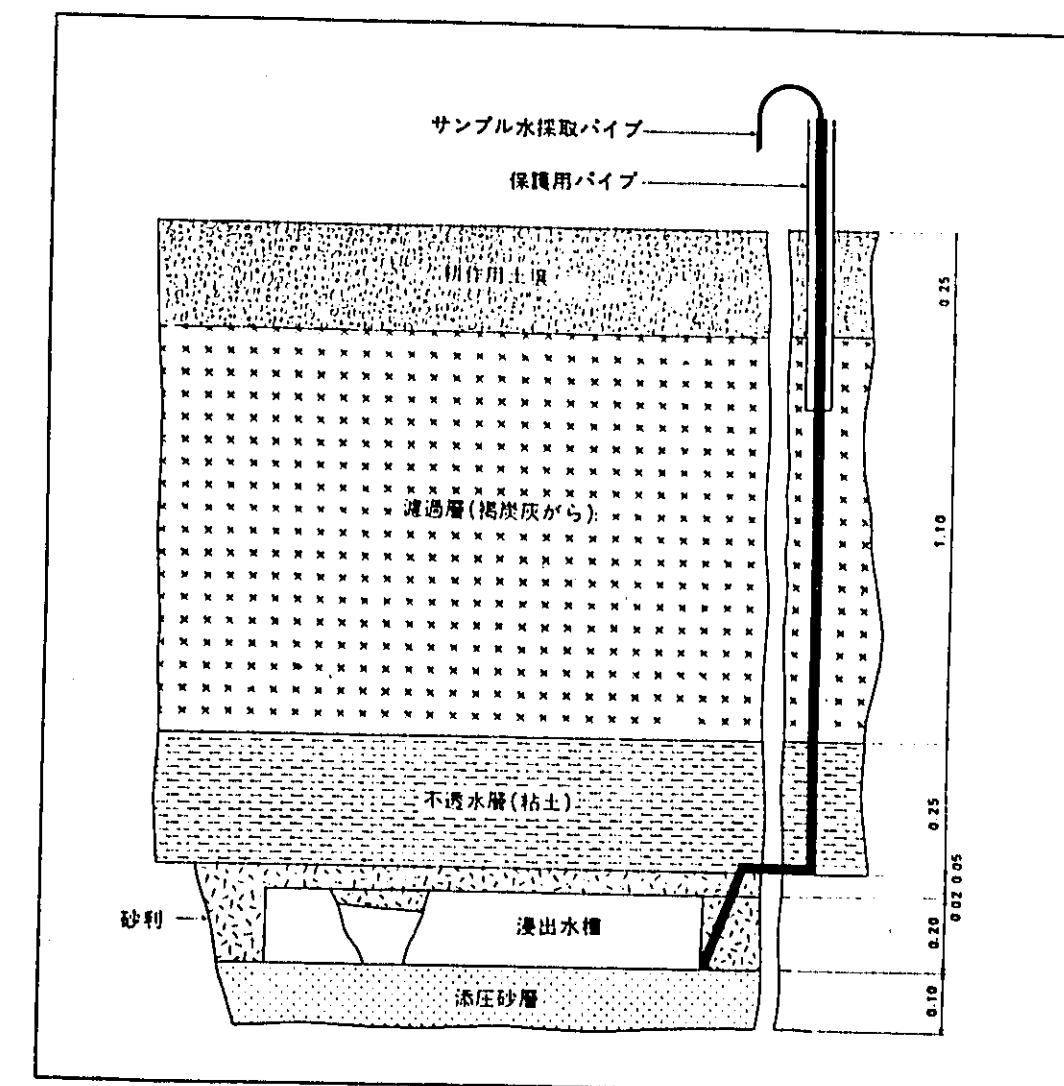
図-11 廃棄物の覆土植栽試験模式図

現在、露天掘剝土を堆積している中央堆積場では廃棄物である発電所から出る褐炭灰ガラを利用した覆土の試験を行っている。図-11に廃棄物の覆土植栽試験模式図を示す。

ここは 420haと面積も大きく、容積的に余裕があり産業廃棄物の堆積場としても使用されている。ここで産業廃棄物である灰がら、砂利、粘土を利用し廃棄物の覆土としての適性が調査されている。成功すれば一石二鳥の対策となることが期待されている。

試験目的は降雨量水分が廃棄物中に浸透し、汚染物質を溶解浸出させ環境を汚染することを防止するため覆土植栽を行い、その効果をみることにある。

覆土としては耕作用土壤層、filtration層（貯水層・褐炭灰ガラ）、不透水層（粘土）、砂利層、砂層からなる多層覆土のアイデアを取り入れている。砂利層内に設けた浸出水槽

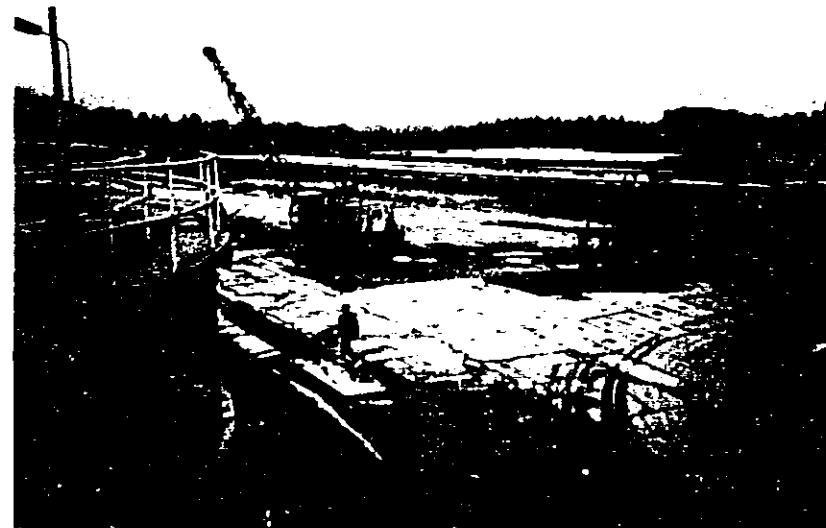
抽出廃液や坑内水にはウラン、ラジウムといった放射性物質や砒素のような非放射性の有害物質が含まれている。Königstein鉱山ではこれら廃液に塩化バリウムを添加し、硫酸バリウムと沈殿物を含んだ廃液は、沈殿池又はシックナーで静置沈降している。放流の水質については、州政府が監視している（表-6）。

写真-2 Königstein鉱山坑廃水処理施設、シックナーと沈澱池

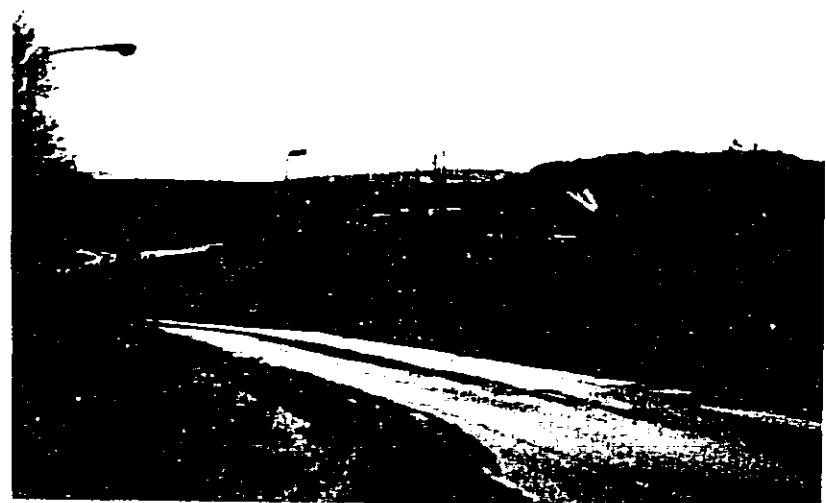
ヒーリーティングからの浸出鉱さいが鉱山サイトにある捨石堆積場に堆積されている。現在、本堆積場は25haの面積を占め約3百万m³の容積となっている。これらには残留ウラン・ラジウム等の放射性核種を含んでいる。

写真-4 Königstein鉱山捨石及びヒープリーチング鉱さい堆積場

1 km²の植栽は完了し、現在も整形、覆土植栽を継続中である。鉱山周辺の漏鉱等の汚染物はヒープリーチングを行ない鉱さいは捨石堆積場へ堆積している。浸出水はモニタリングを行ない、処理の必要なものは処理場で処理を行っている。

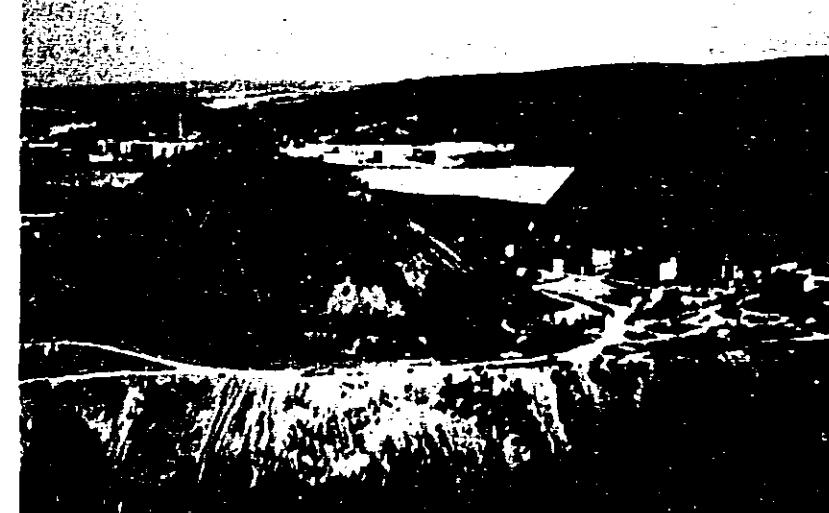
写真-6 Aue 鉱山の捨石堆積場の1つ

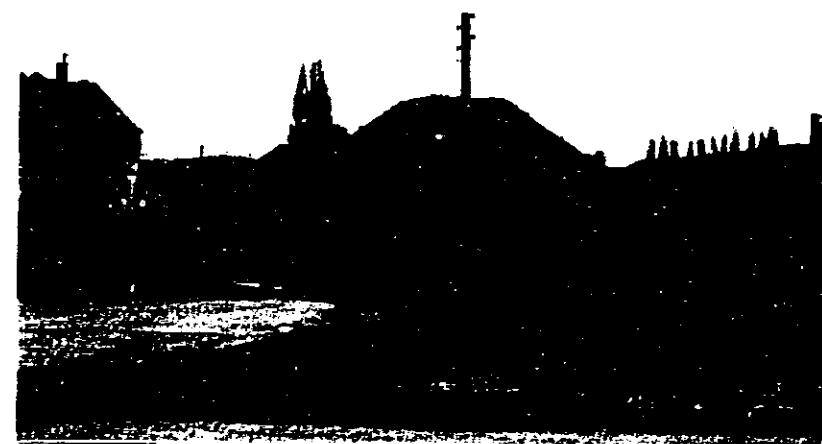
写真-7 Aue 鉱山の古い堆積場

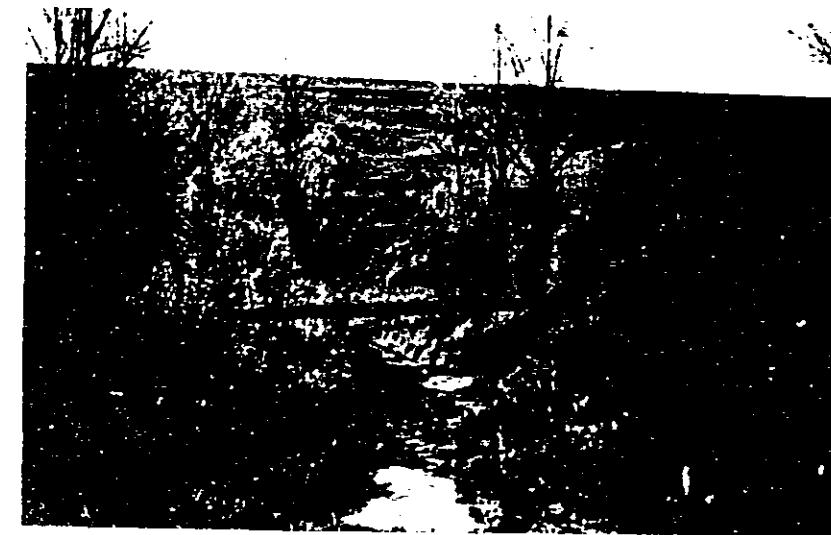
Helmsdorf の鉱さい堆積場は今回のビスマート鉱山訪問の最大の目的である。Crossen 製鍊所からわずか 2 km のところにある。製鍊所はパイプラインで結ばれており、スラリーを流送していた。2 km の道程にも民家が散在していた。鉱さい堆積場は金網の柵で仕切られており、守衛がいて扉を開けてくれた。堆積場は盛土の堰堤で仕切られており、下からは漏洩水が流れ出している。この液は貯留されて処理した後、河川に放流されているということである。

写真-14 Helmsdorf 鉱さい堆積場堤体と漏洩水

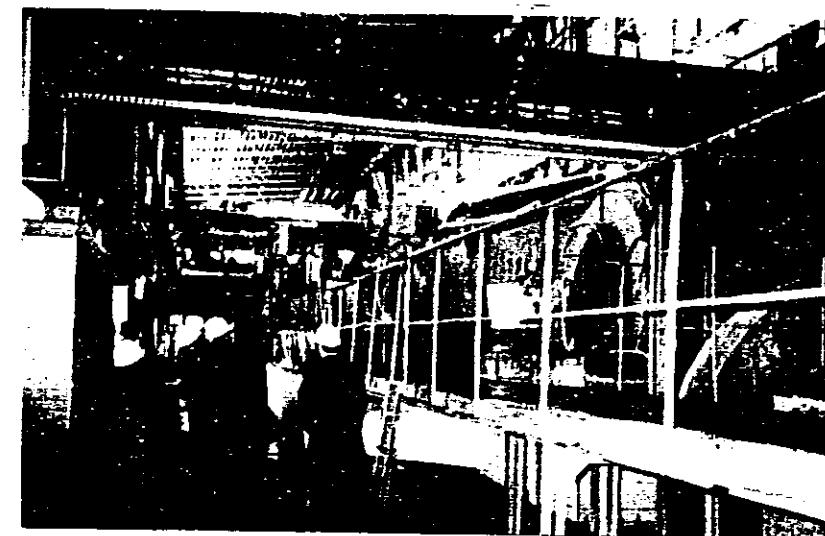
写真-18 Seelingstadt製錬所ボールミル
