高速実験炉用ブランケット燃料集合体ナトリウム 流動試験後の評価試験

—— 被覆管・ワイヤのナトリウムによる性質劣化 ——

1973年7月

動力炉・核燃料開発事業団

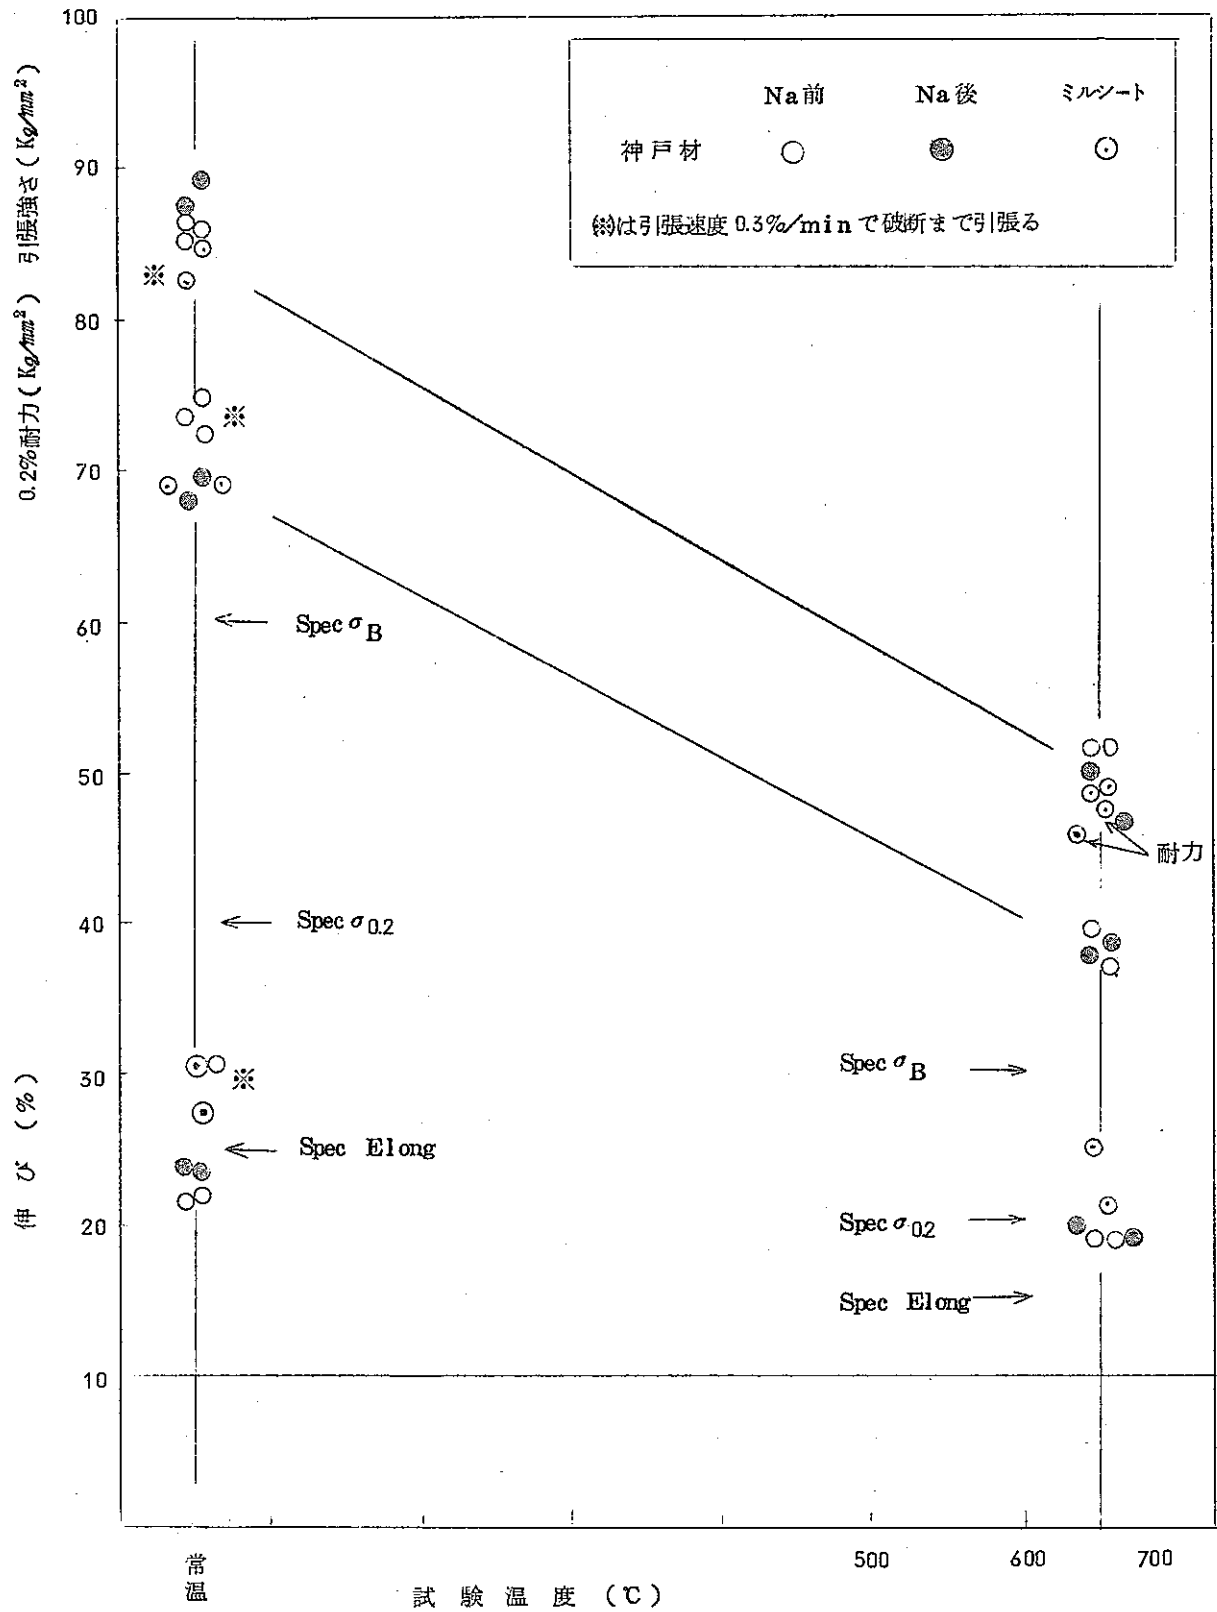
図・6 ブランケット燃料集合体被覆管ナトリウム流動試験前後の引張性質

被覆管及びラッピングワイヤの引張試験結果を、表・5及び表・6に示した。図・6には、ナトリウム流動前後を比較するために被覆管についての結果をグラフとして示した。

ナトリウム流動前後を比較すると、顕著な差は認められない。常温における耐力が多少低下している。4.2にも述べるように、内圧破壊試験におけるふくれがナトリウム流動試験後のものが大きくなっていることから、回復による軟化が生じているものと思われる。今回の試験の結果、常温における伸びがミルシートに比べて低く、仕様値より低下していることが判る。ステンレス鋼においては、歪速度の大小が伸びに与える影響が著しい。このため、ナトリウム流動前の試験片1本について0.3%/minの歪速度で破断まで引張った。この結果によると、伸びは30%となり、ミルシート値に一致する。

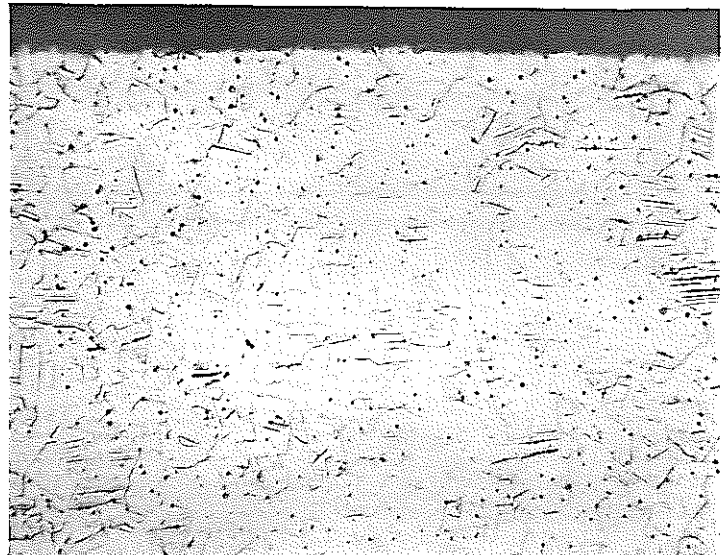
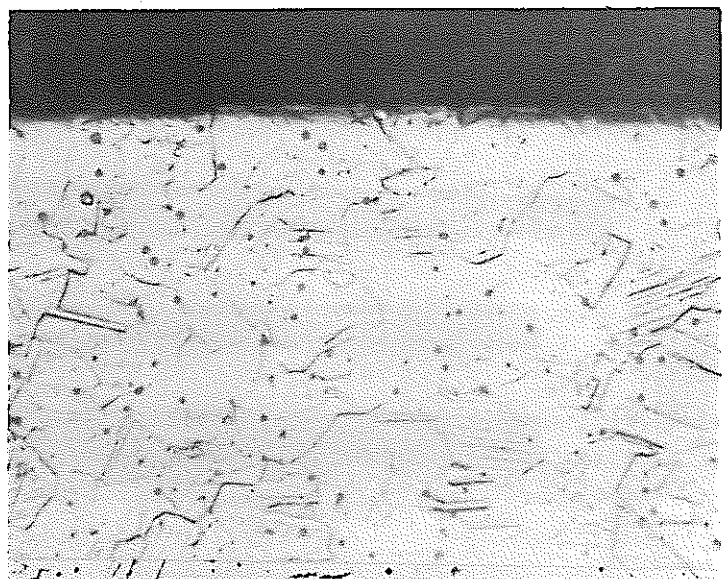
写真6 ナトリウム流動試験前の被覆管の顕微鏡組織 (S53)

写真・6はナトリウム流動前の被覆管(燃料棒番号S53)の顕微鏡組織である。(a)は表面状態を示す写真であり、最終仕上げは表面を研削加工しているものと思われる。(b)は横断面組織であり、焼きなまし双晶及び変形双晶が現われており、炭化物の析出はない。

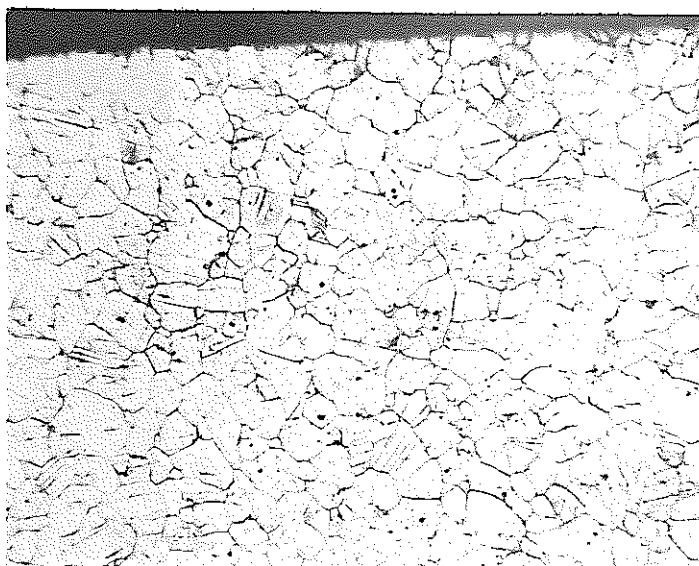
写真1-0 円状に黒カッ色となった被覆管の顕微鏡組織 (S72)

写真・10は円状の黒カッ色部の組織を示すものであり、表面状態は写真・10(a)及び写真・10(b)に示すような二種類の様相を呈し、通常部とは異なっていたが、横断面組織は特に変化はなかった。

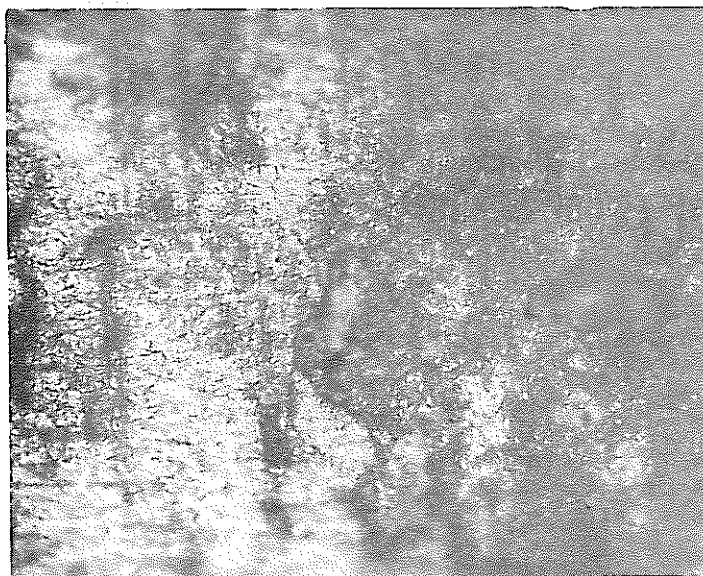
写真14 ナトリウム流動後のワイヤの通常部の顕微鏡組織 (S100) ×400

通常部の組織を写真・14に示す。600℃ナトリウム中の試験により粒界に炭化物が析出している。
