ガラス固化体容器蓋溶接装置による 蓋溶接試験報告書（Ⅱ）

非定常蓋溶接対応試験結果

—高放射性廃液固化研究報告—

動力炉・核燃料開発事業団

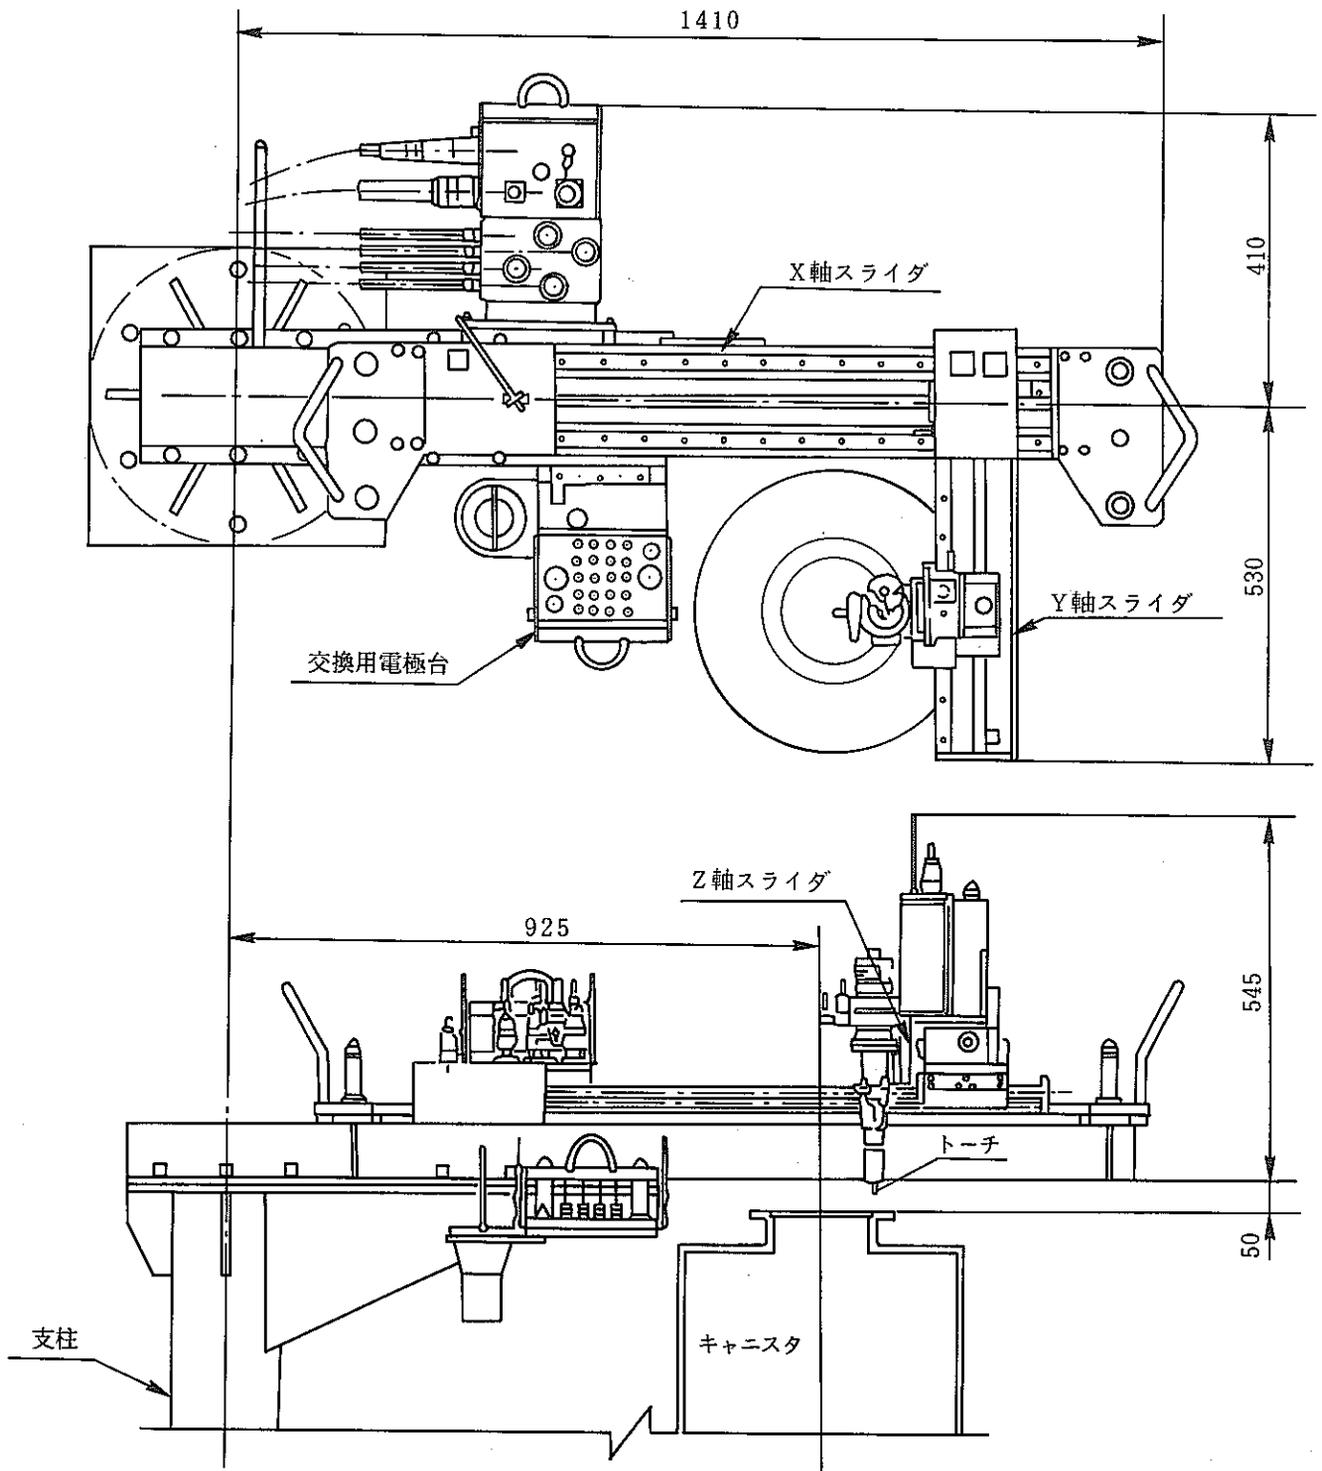
図-2-1 ノンフィラ TIG 自動溶接機概略図

本試験に使用したノンフィラTIG溶接装置の仕様を、表-2-1に、概略図を、図-2-1に示す。

この溶接装置は、モックアップ試験設備として設置されているものであり、TVF実機とほぼ同仕様である。

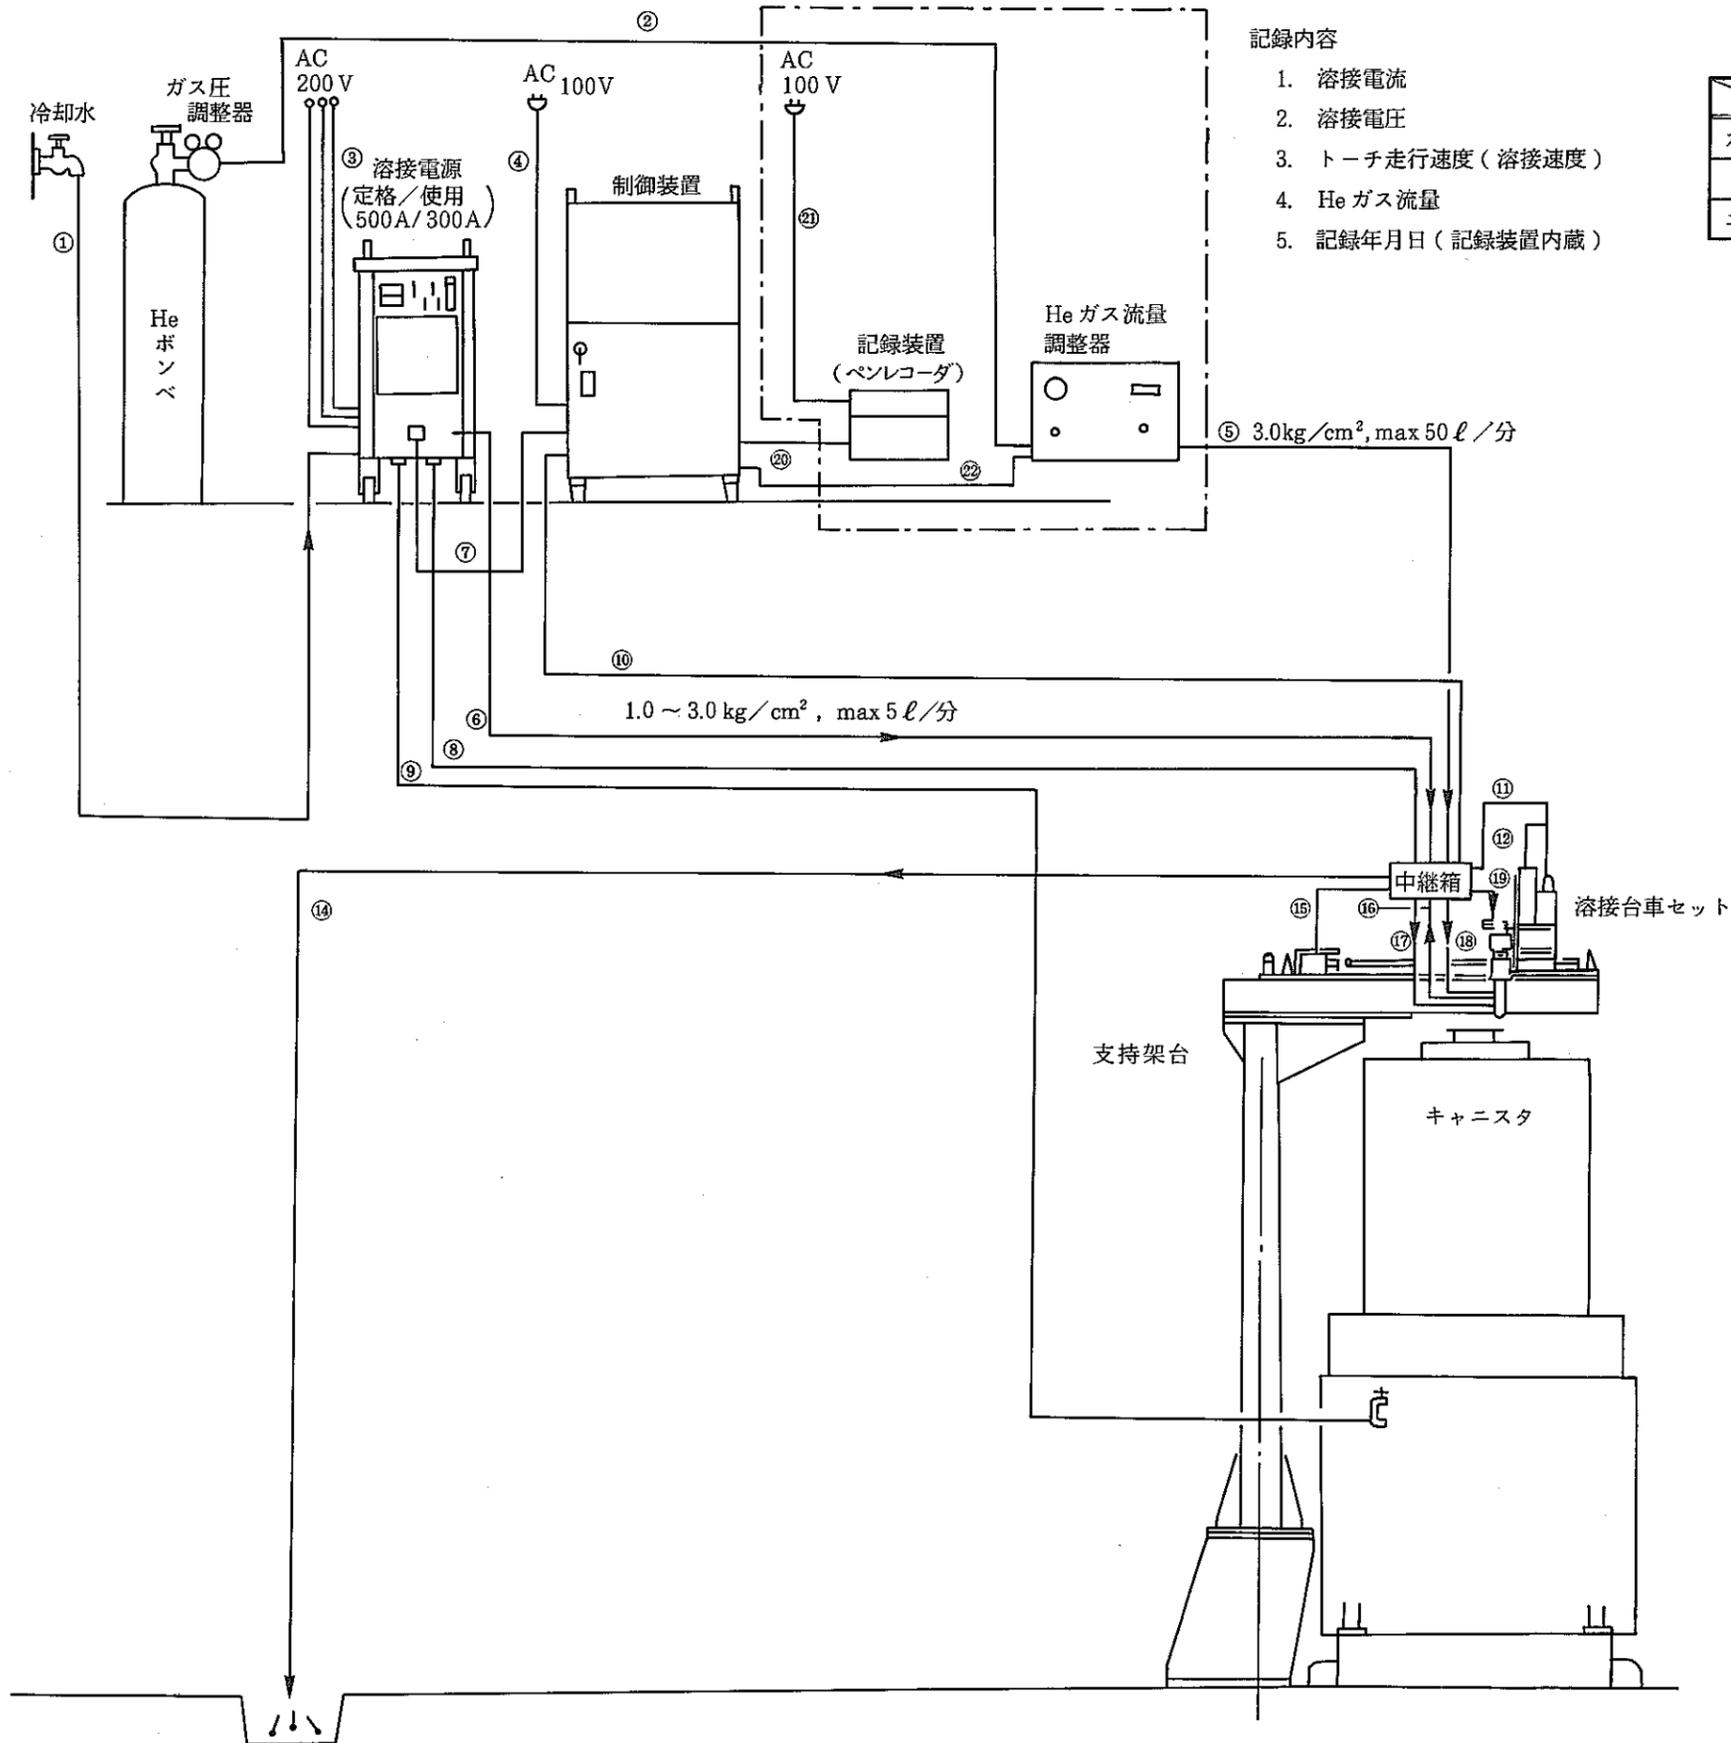
図-2-2 溶接装置システム系統図

また、溶接装置システム系統図を、図-2-2に示す。

- 記録内容
1. 溶接電流
 2. 溶接電圧
 3. トーチ走行速度(溶接速度)
 4. Heガス流量
 5. 記録年月日(記録装置内蔵)

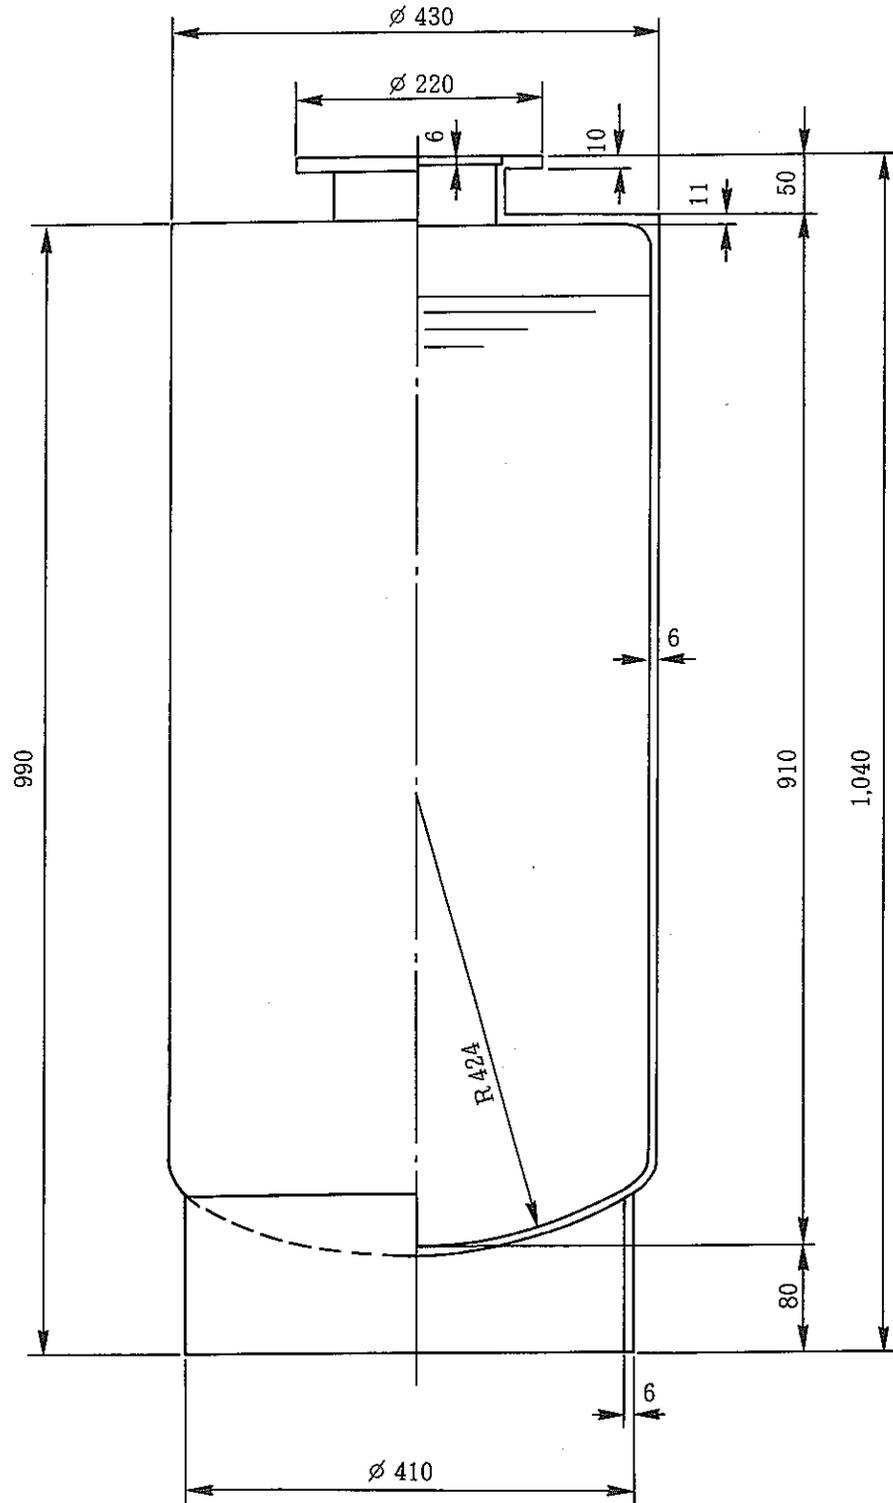
図-2-3 実形状ガラス固化体容器概略図

図-2-3に、実形状ガラス固化体容器の概略図を示す。

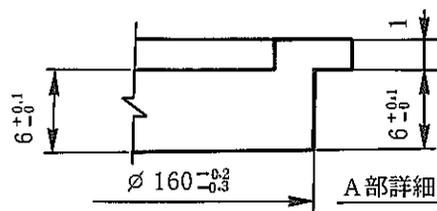
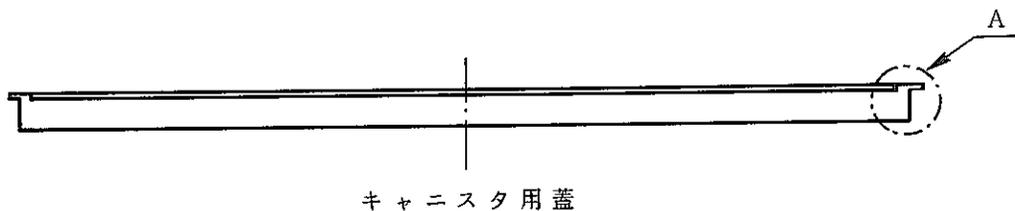
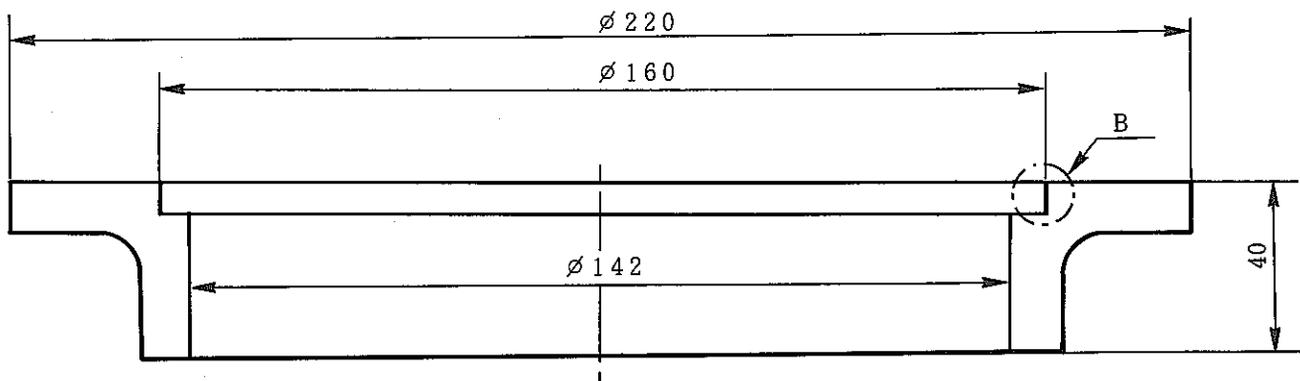
図-2-4 ガラス固化体容器頭部模擬供試体

また、図-2-4に、容器頭部模擬体を示す。

(材質: SUS 304 L)

(材質: SUS F 304 L)

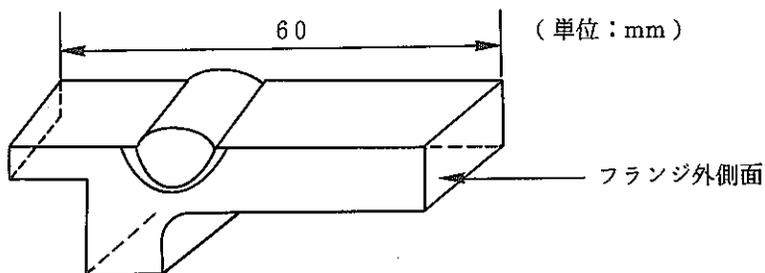
マクロ観察試料形状

再溶接供試体10体について、各2個の断面観察試料を採取し、下図に示す形状に加工した。

王水で断面をエッチングした後、供試体番号およびスケールを入れ、(×1.5)で撮影を行った。

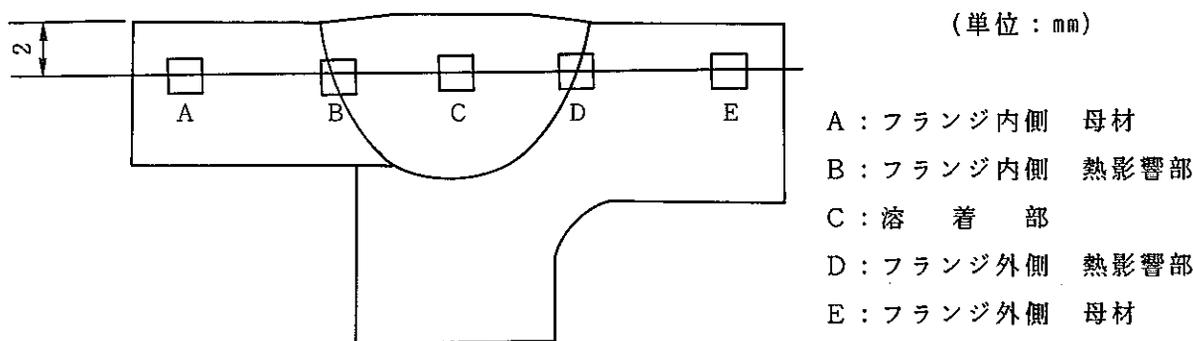
ミクロ観測位置

マクロ観察後の試験片を切出して、樹脂に埋め込み、断面を塩酸ピクリン酸アルコール溶液でエッチング処理し、下図に示す5ヵ所の組織を(×100)で撮影した。

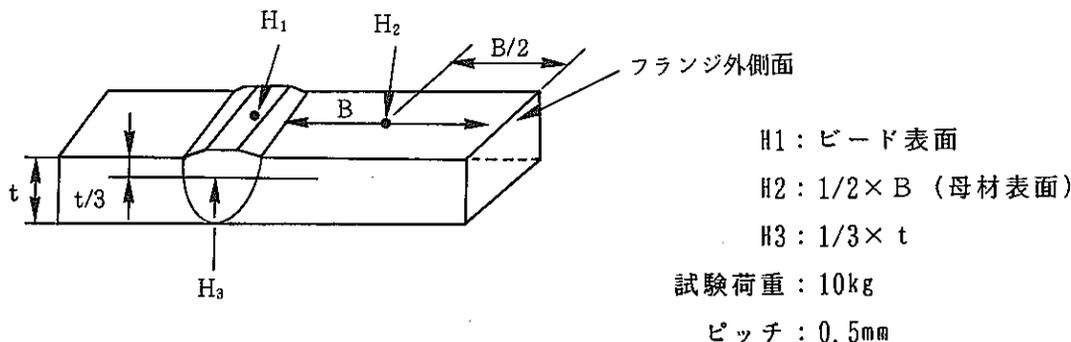
試験片および測定位置は下図の通りである。

試験の結果、溶接部 H_1, H_3 の硬度は、母材より増加しておらず、むしろ減少していた。

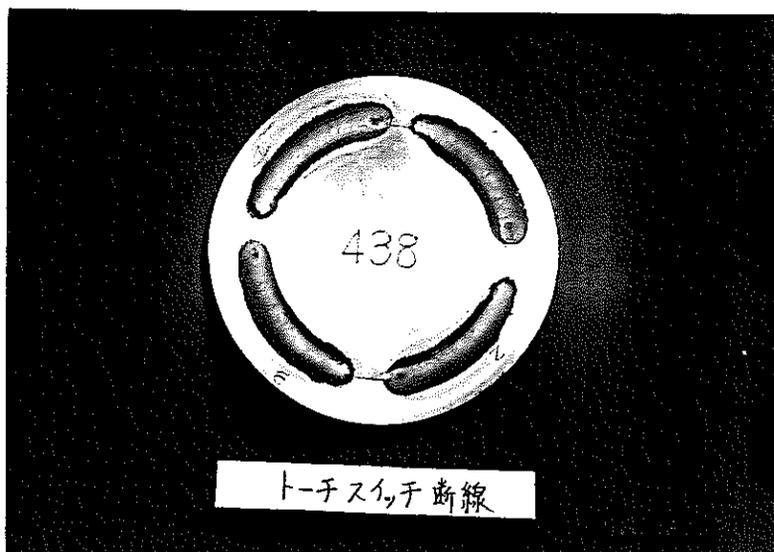
「アークパワーケーブル」および「トーチスイッチケーブル」の断線時には、溶接電流が瞬時に降下するため、AVC（アークボルテージコントロール）機能により、一瞬電極が溶融プールに突っ込み、インタロックにより直ぐに上昇するがアークは停止した。

また、溶接停止部にはクレータが発生した。

「トーチスイッチの断線時」

溶接停止部：クレータ発生

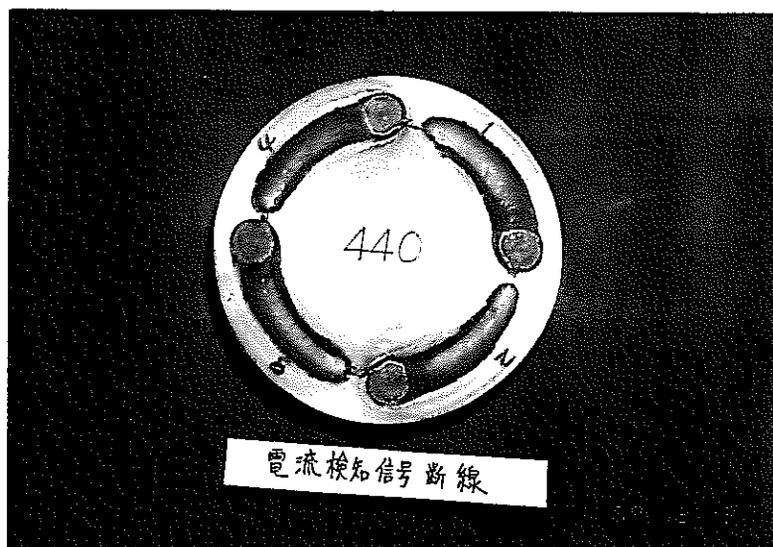
ITEM No. 1-4 T. P. No. 440

同じくAVC機能の信号ケーブルである「電流検知信号」が断線した場合は、アークを出したままトーチが上昇していき、しばらくののち溶接が停止した。

溶接部はトーチ上昇とともにビードが拡がった。

「電流検知信号の断線時」

溶接停止部：トーチ上昇に伴う
ビードの広がり

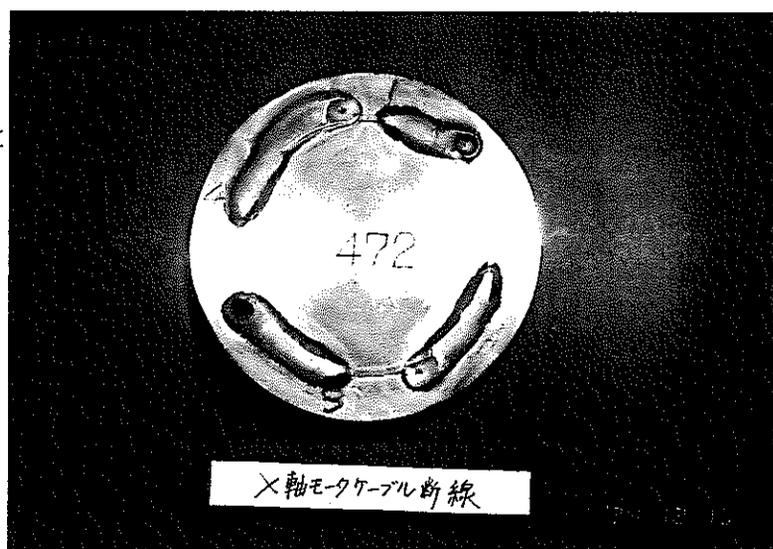
ITEM No. 2-1 T. P. No. 472

「X軸（Y軸）のモータケーブルが断線した場合は、インタロックが無い場合自動停止せず、X軸（Y軸）が固定されたまま溶接が進行された。

そのため、溶接トーチ軌跡が内側もしくは外側に逸脱し、蓋部などで溶け落ちが発生して再溶接が不可能となった。

「X軸モータケーブル断線時」

溶接停止部：トーチ軌道の逸脱に
よる溶け落ち

この事象については、トーチ軌跡を逸脱した場合に溶接を停止させるインタロックが必要である。

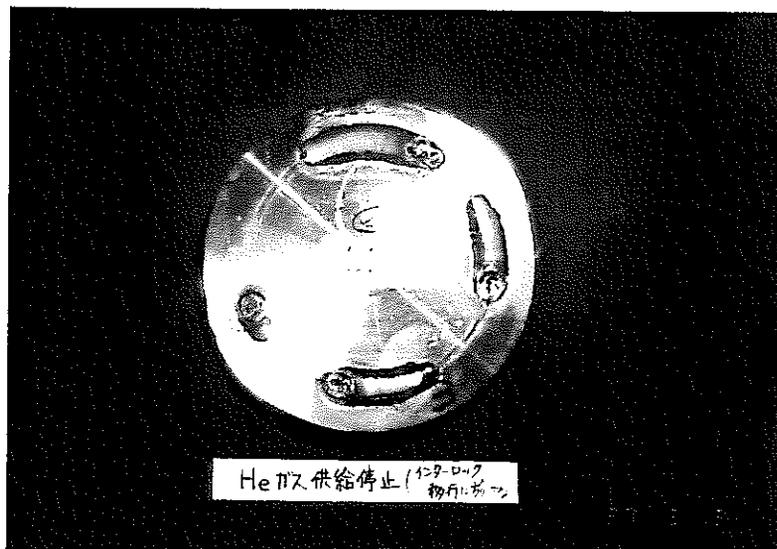
ITEM No. 5-1 T.P.No. 447

溶接中にHeシールドガスが停止し、警報・停止機能が作動しなかった場合は、電極先端の溶け落ちが発生した。

溶接停止部は、電極の溶損によりビードが横に広がった。

この事象は、Heガス流量検知器以降における配管の破損などにより、Heガスが漏洩した場合に相当する。

「Heガス供給停止」

溶接停止部：電極溶け落ちによる
ビードの広がり

これについては、テストアーク台を溶接機に設け、本溶接の前にテストアークを発生させて、その時の電流・電圧値からシールドガスの健全性を確認する方法が良策である。

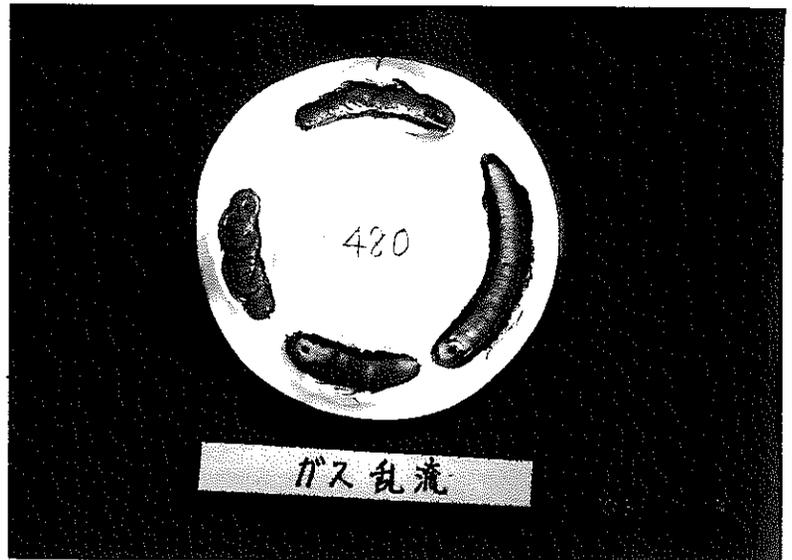
ITEM No. 5-3 T.P.No. 480
「Heガス乱流」

Heガスの乱流については、風速0.7m/s以上の外乱気流があった場合に溶接ビードが乱れたが、0.5~0.6m/sでは、溶接部に変化は無かった。

溶接停止部：ビードの乱れ
・酸化

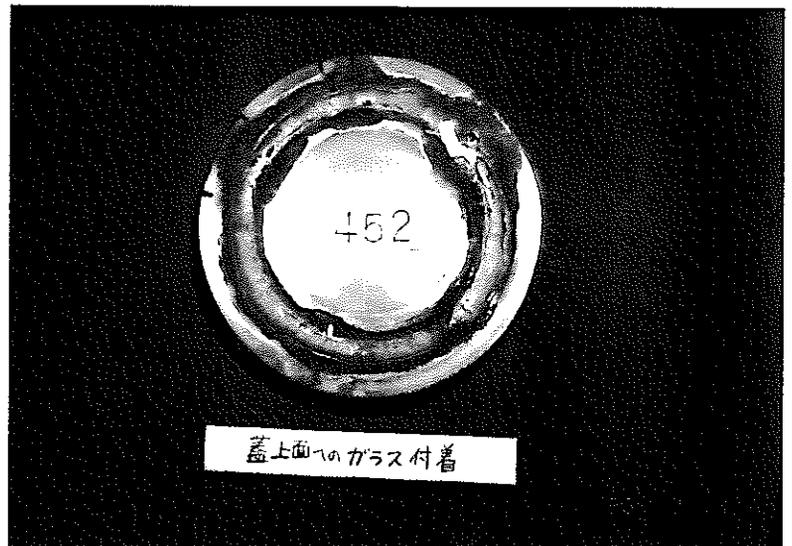
ITEM No. 6-2 T.P.No. 452
「蓋上面へのガラス付着」

ガラスの付着位置を3種類模擬して溶接を行った結果、「蓋上面」と「頭部とツバ部の間」の2ケースが、ビードの乱れやガラスの溶着により溶接不良となった。

溶接停止部：ビードの乱れ
ガラスの溶着

これらの解決策として、ガラス流下および停止時のガラスの糸引き防止や、開先部残存ガラスをITVにより確認して、マニプレータにより除去する方法を確立することが望まれる。

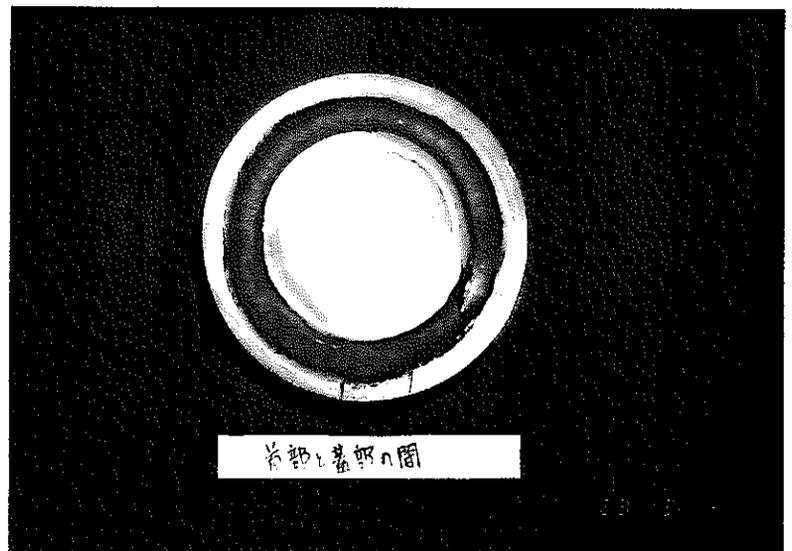
ITEM No. 6-1 T.P.No. 451
「首部と蓋部の間へのガラ
ス付着」

溶接停止部：蓋が浮いた状態

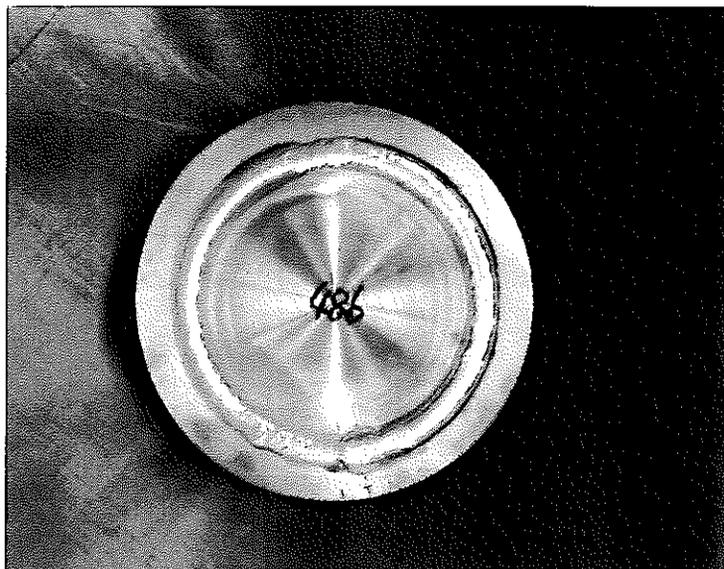
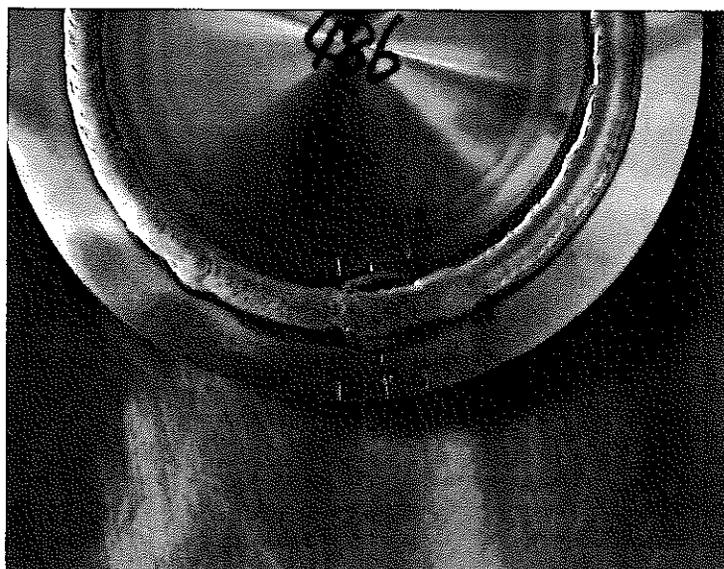
写真-3-2 (1/7) 再溶接後の溶接部外観

ITEM No. 1-4 T.P. No. 486
「電流検知信号の断線」
① 非定常時の溶接部状態 クレーター発生
② 再溶接後の外観検査結果 異常あり

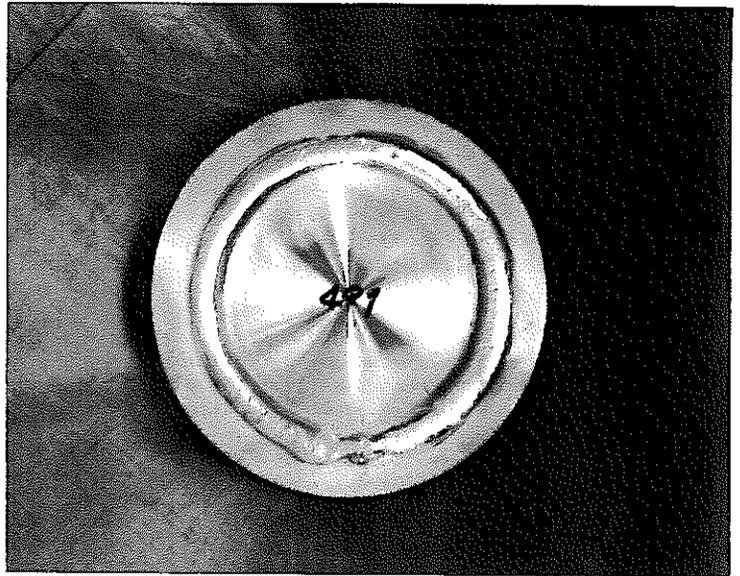
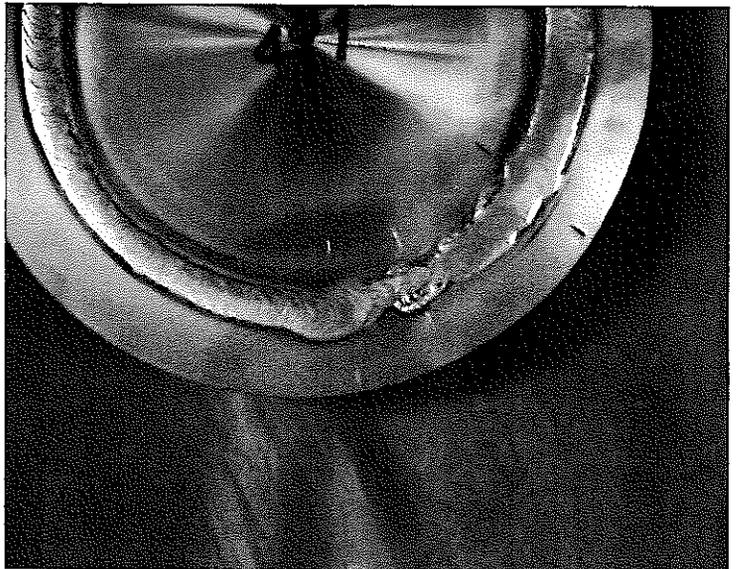
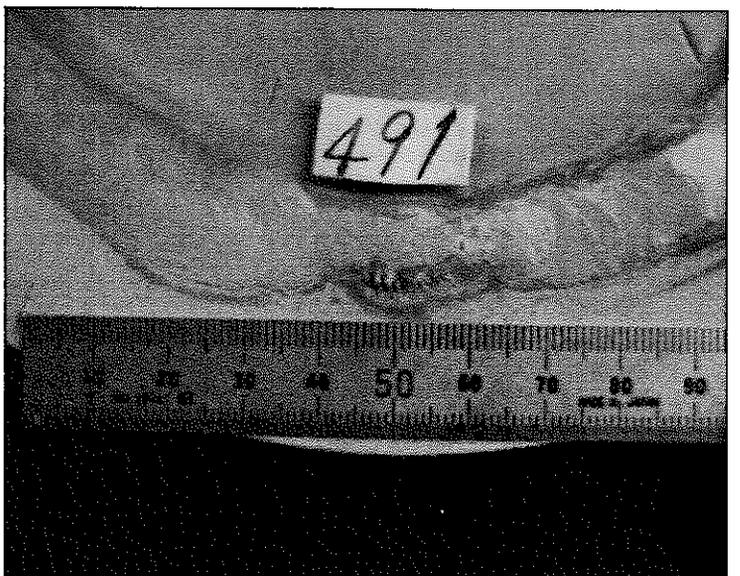
写真-3-2 (2/7) 再溶接後の溶接部外観

ITEM No. 4-3 T.P.No. 491
「溶接部への水漏洩」
① 非定常時の溶接部状態 ビードの乱れ、広がり
② 再溶接後の外観検査結果 形状不良

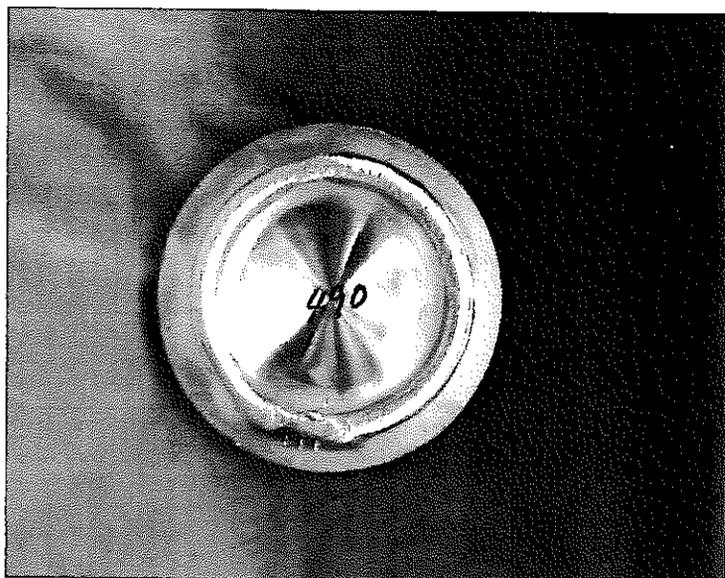
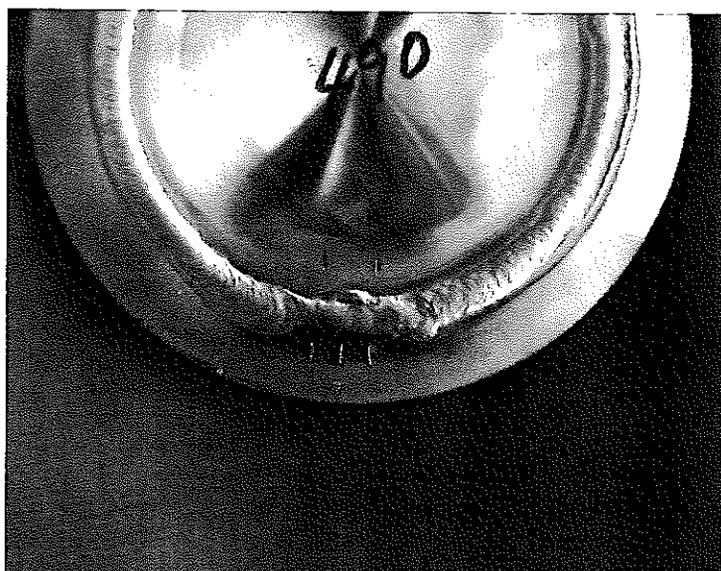
写真-3-2 (3/7) 再溶接後の溶接部外観

ITEM No. 5-1 T.P.No. 490
「ヘリウムガス供給停止」 (警報・停止無作動)
① 非定常時の溶接部状態 ビードの乱れ、広がり
② 再溶接後の外観検査結果 形状不良

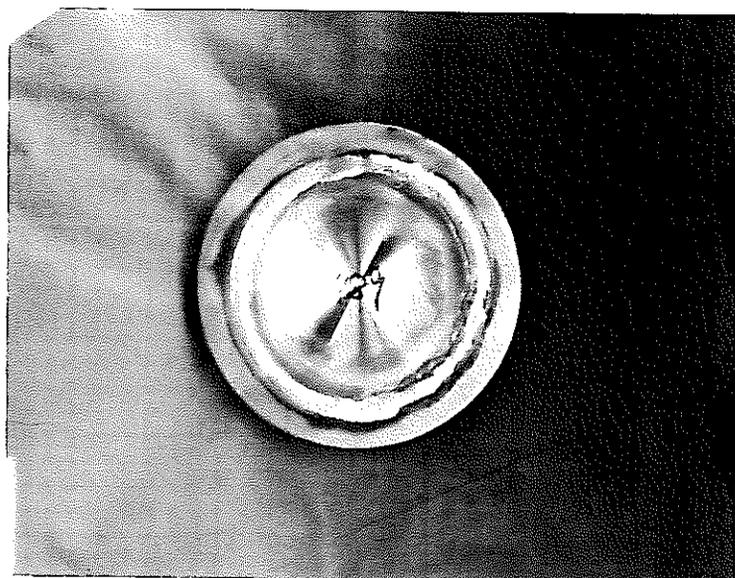
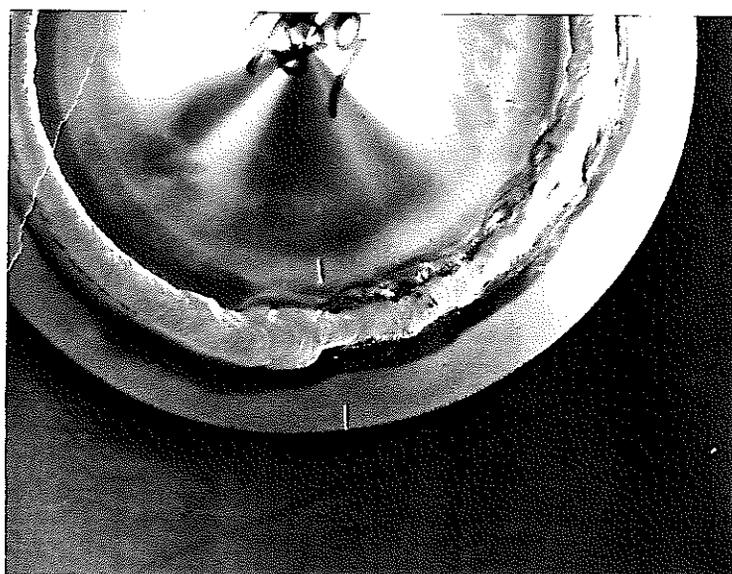
写真-3-2 (4/7) 再溶接後の溶接部外観

ITEM No. 5-3 T.P.No. 489
「ヘリウムガス供給停止」 (風速0.7 m/s以上)
① 非定常時の溶接部状態 ビードの乱れ、酸化
② 再溶接後の外観検査結果 形状不良

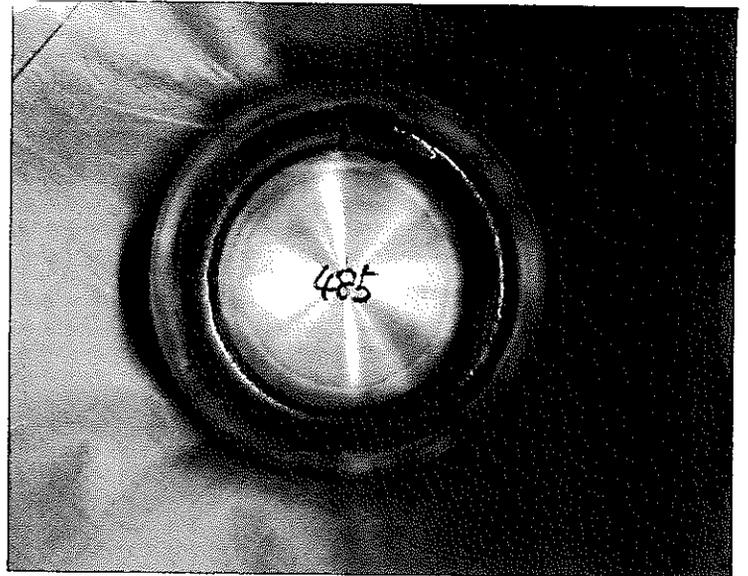
ITEM No. 6-1 T.P.No. 485
「溶接開先部へのガラスが附着」 (首部と蓋部との間)
① 非定常時の溶接部状態 ガラス附着
② 再溶接後の外観検査結果 異常なし

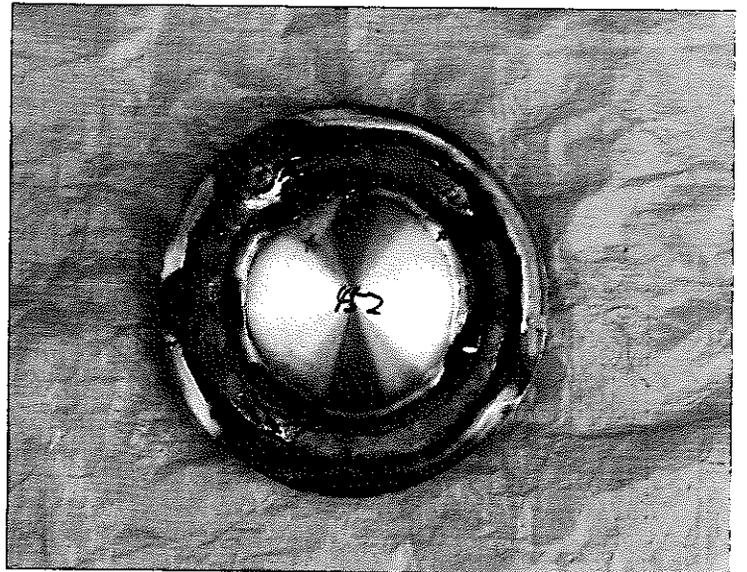
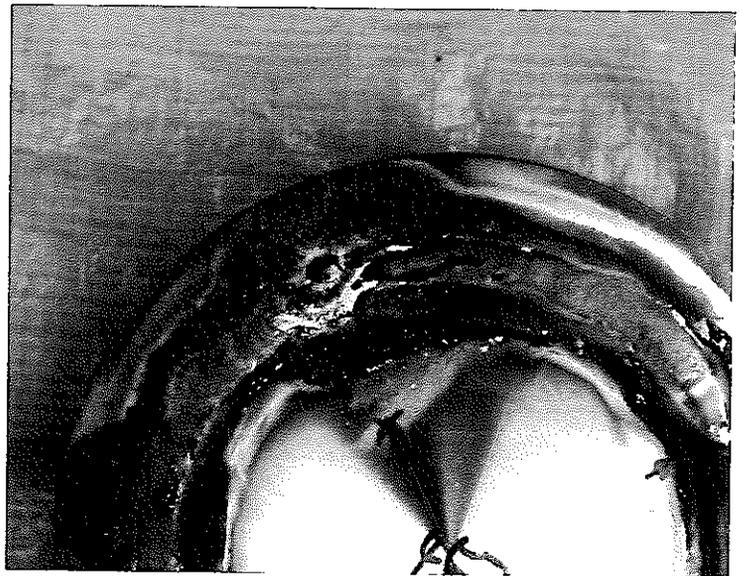
写真-3-2 (5/7) 再溶接後の溶接部外観

ITEM No. 6-2 T.P.No. 452
「溶接開先部へのガラスが附着」 (蓋部上面)
① 非定常時の溶接部状態 ガラス附着、ビード乱れ
② 再溶接後の外観検査結果 ガラス附着、ビード乱れ

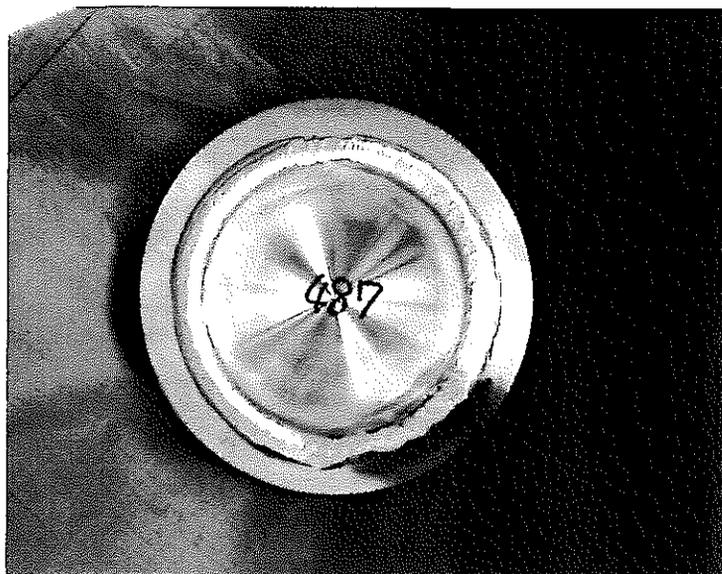
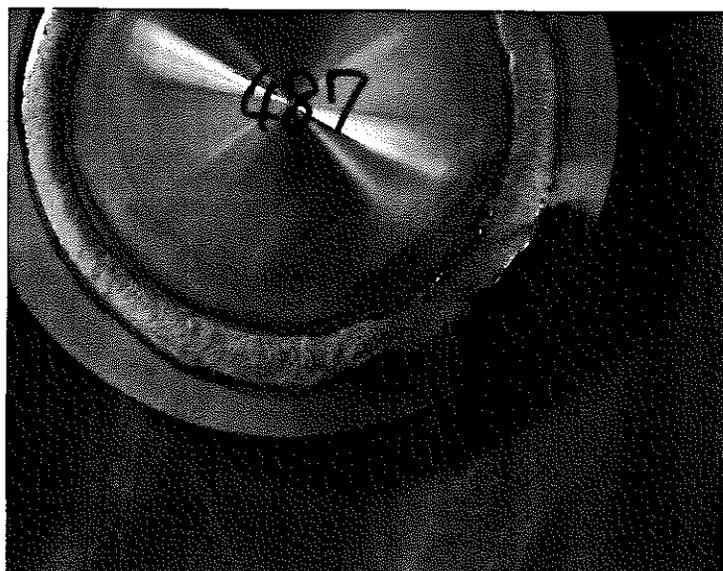
写真-3-2 (6/7) 再溶接後の溶接部外観

ITEM No. 6-3 T.P.No. 487
「溶接開先部へのガラスが付着」 (頭部とツバ部との間)
① 非定常時の溶接部状態 ガラス付着、ビード乱れ
② 再溶接後の外観検査結果 ガラス付着、ビード乱れ

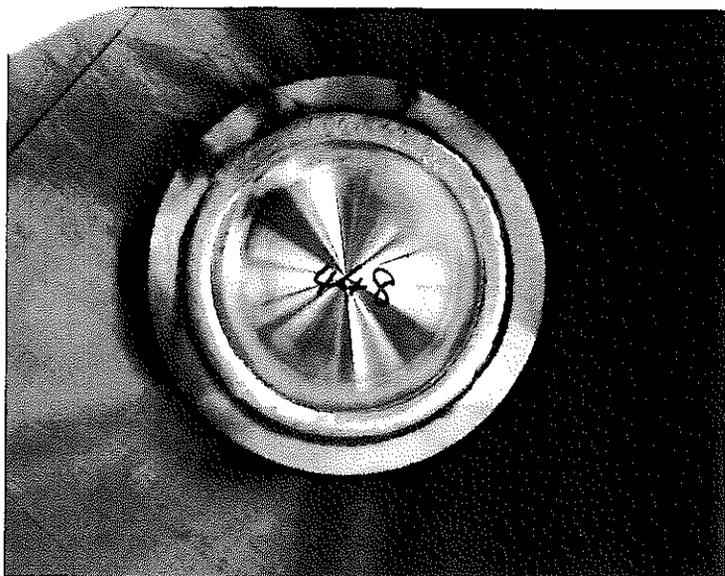
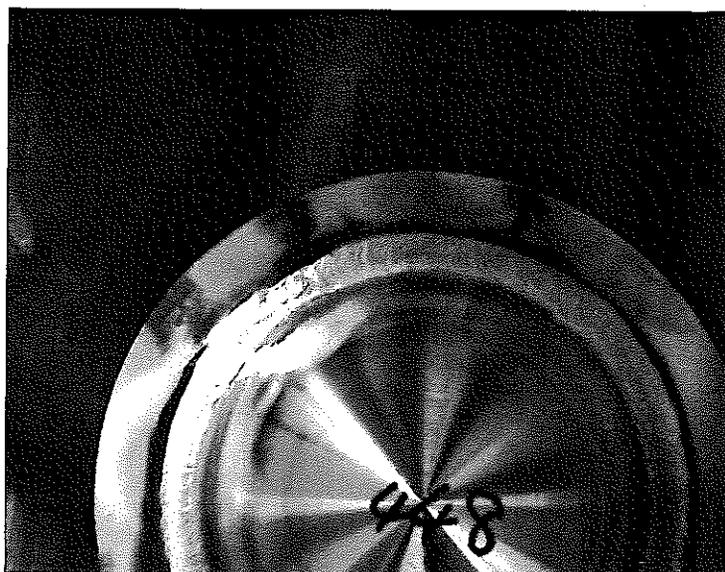
写真-3-2 (7/7) 再溶接後の溶接部外観

ITEM No. 7-1 T. P. No. 448
「蓋ツバ部の内反り」 (頭部とツバ部との間)
① 非定常時の溶接部状態 段違い有
② 再溶接後の外観検査結果 段違い有

蓋形状の変形については、購入受け入れ時の検査にて十分チェックし、セル内ハンドリング時に変形や損傷が発生しないよう、注意して取り扱う必要がある。

また、ハンドリング時に蓋が落下した場合には、別の蓋を使用することが望ましい。

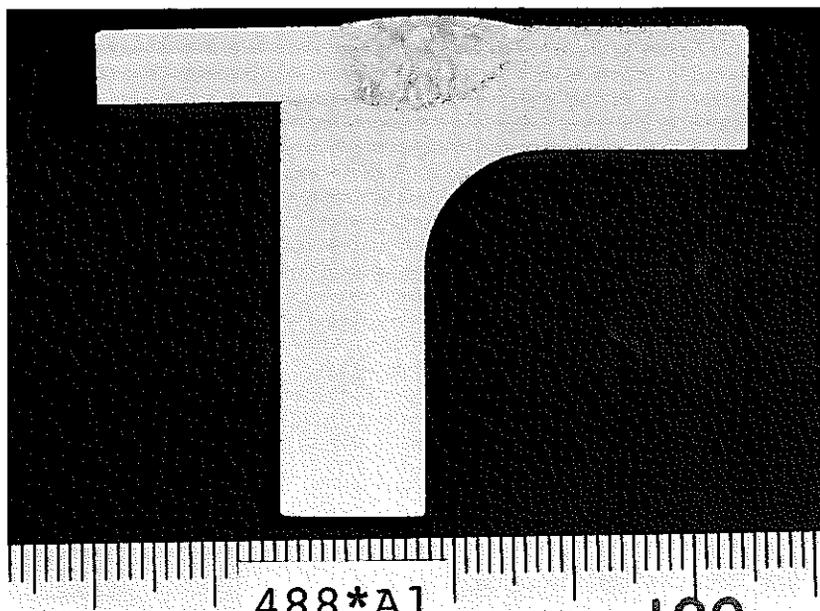
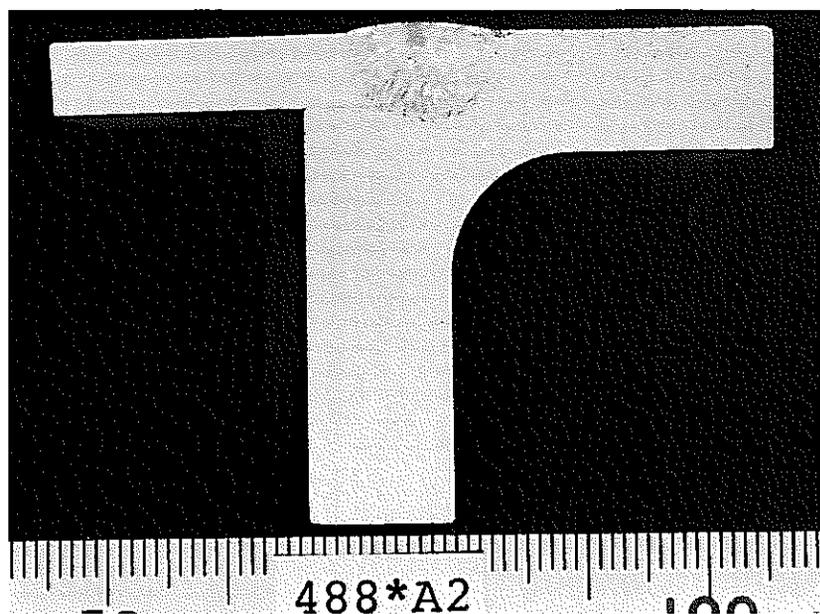
写真-3-3 (1/10) 再溶接後の溶接断面マクロ観察 (×1.5)

ITEM No. 1-2 T.P. No. 488 「トーチスイッチの断線」

良 好

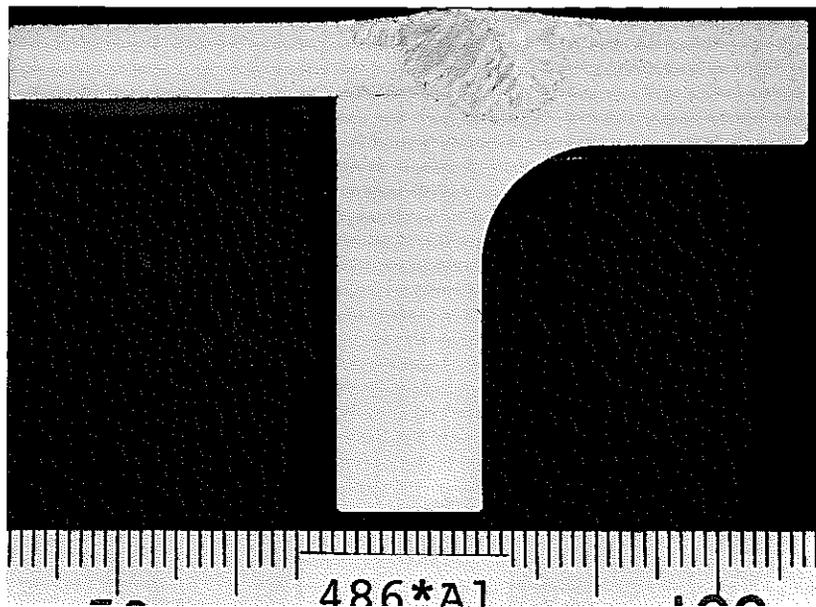
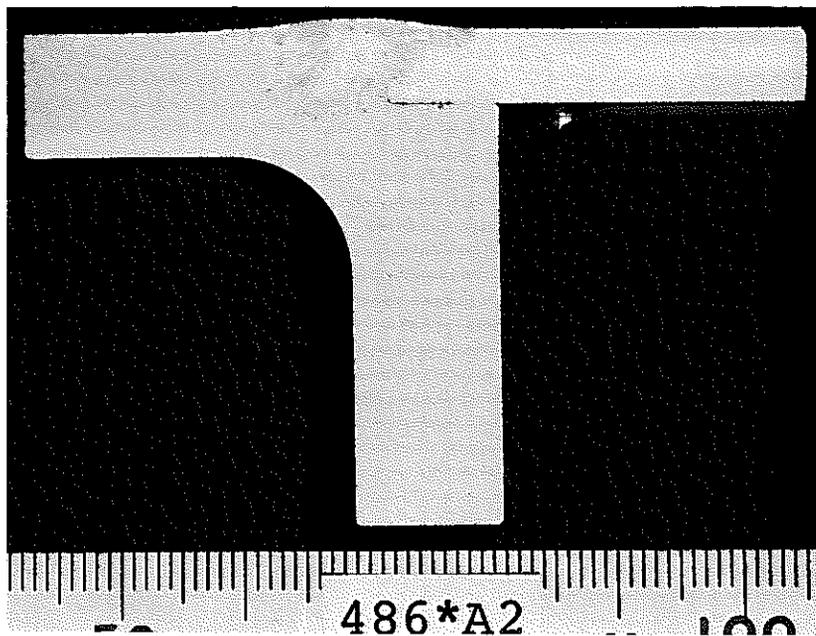
写真-3-3 (2/10) 再溶接後の溶接断面マクロ観察 (×1.5)

ITEM No. 1-4 T. P. No. 486 「電流検知信号の断線」
ビード上部が横に広がり、 形状不良である

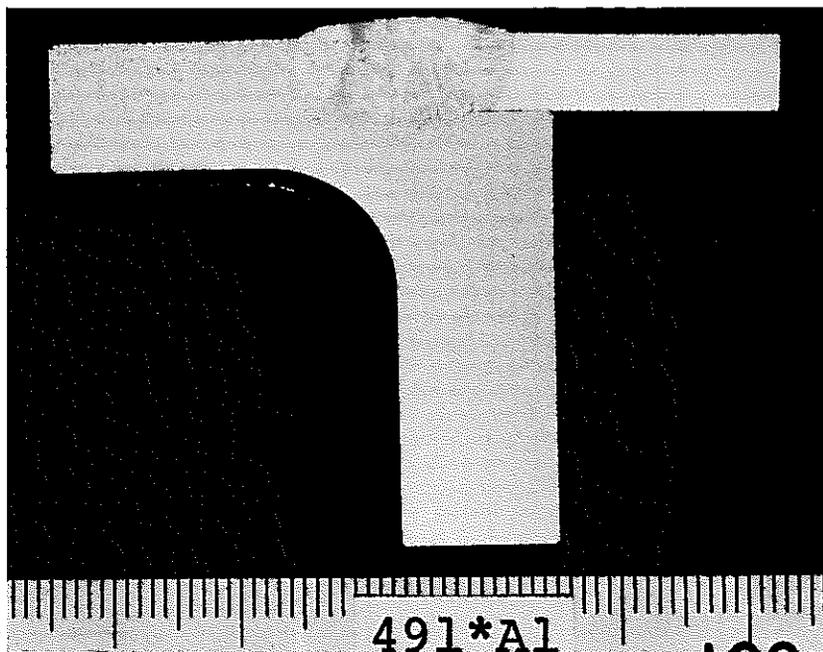
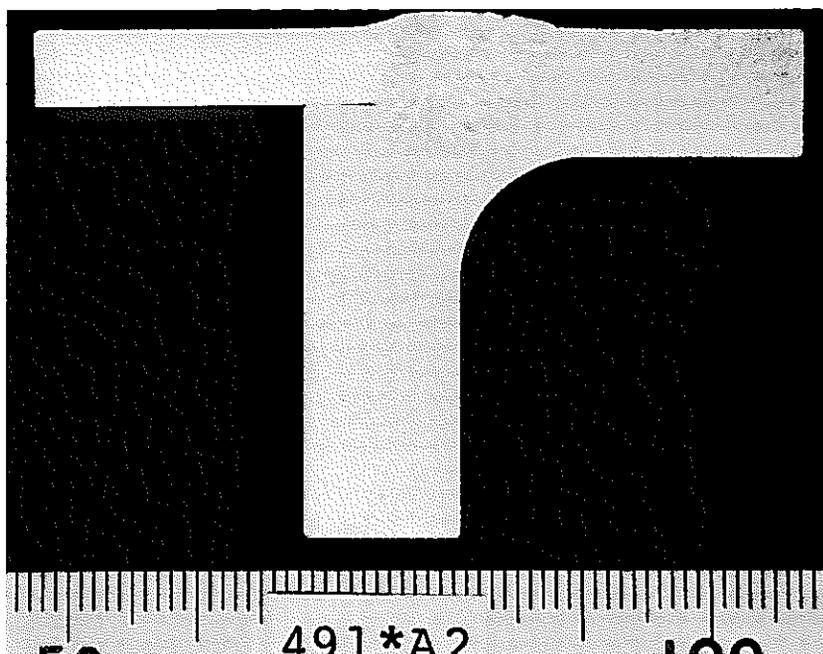
写真-3-3 (3/10) 再溶接後の溶接断面マクロ観察 (×1.5)

ITEM No. 4-3 T.P.No. 491 「溶接部への水漏洩」
良 好

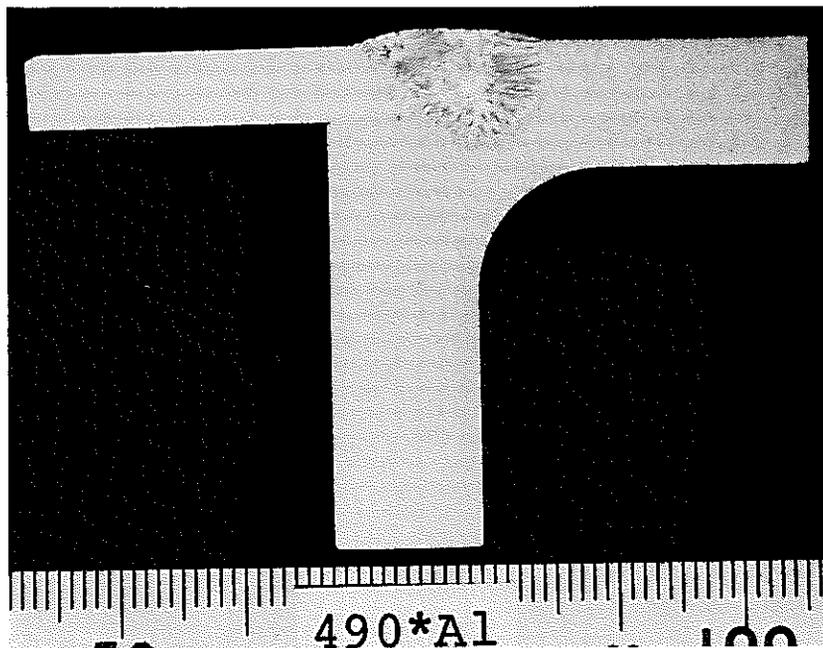
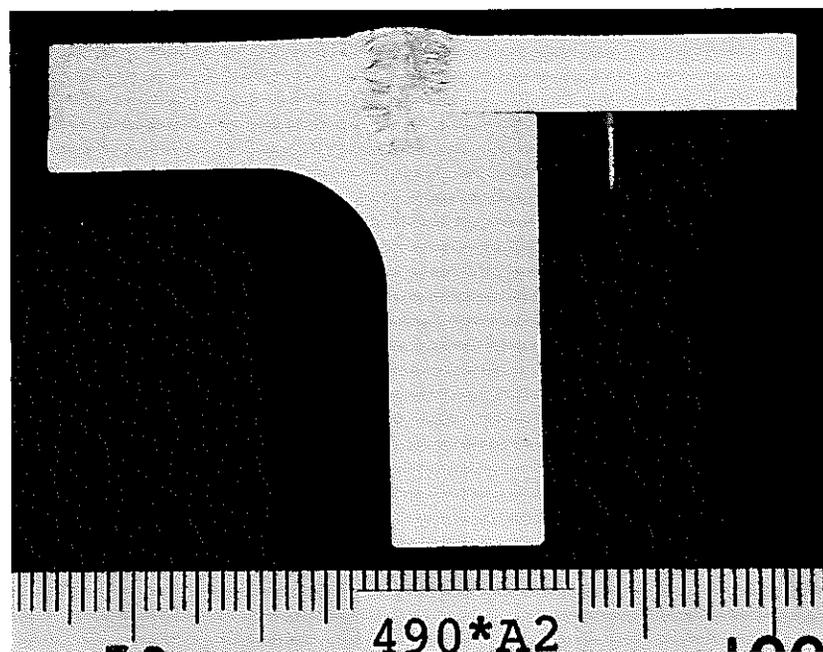
写真-3-3 (4/10) 再溶接後の溶接断面マクロ観察 (×1.5)

ITEM No. 5-1 T. P. No. 490 「Heガス供給停止」
良 好
