ガラス固化体容器蓋溶接装置による 蓋溶接試験報告書（Ⅱ）

非定常蓋溶接対応試験結果

—高放射性廃液固化研究報告—

動力炉・核燃料開発事業団

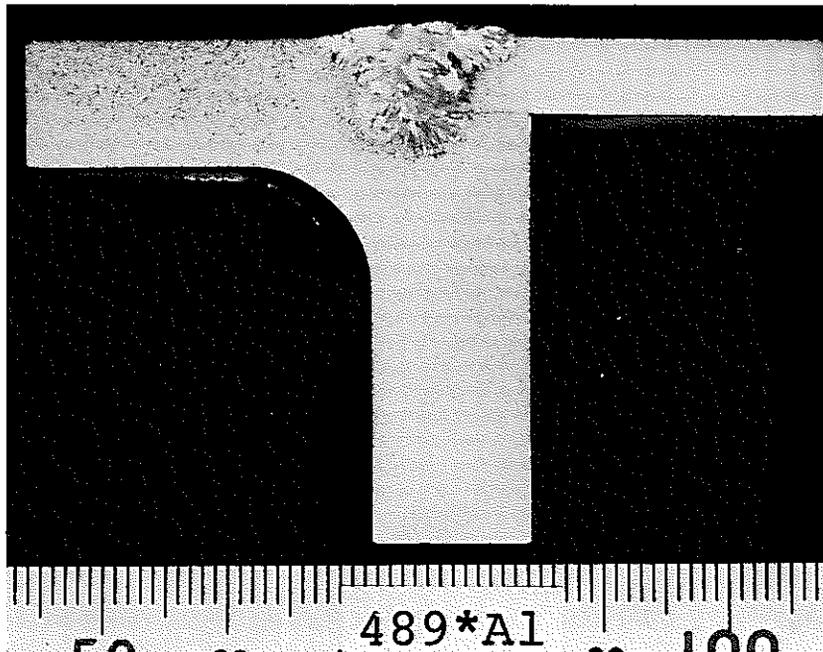
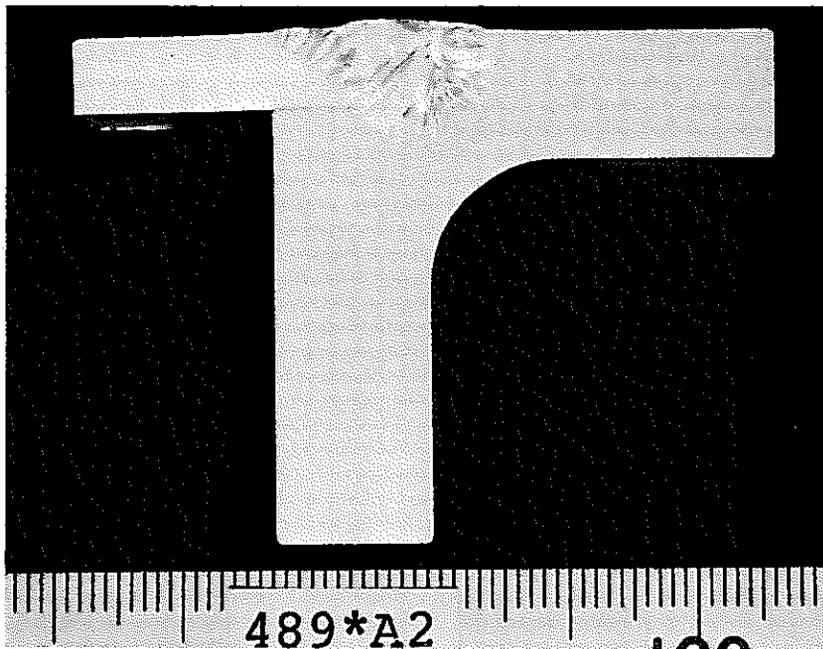
写真-3-3 (5/10) 再溶接後の溶接断面マクロ観察 (×1.5)

ITEM No. 5-3 T.P.No. 489
「Heガス乱流 (0.7m/s以上)」

ビード上部が横に広がり、
形状不良である

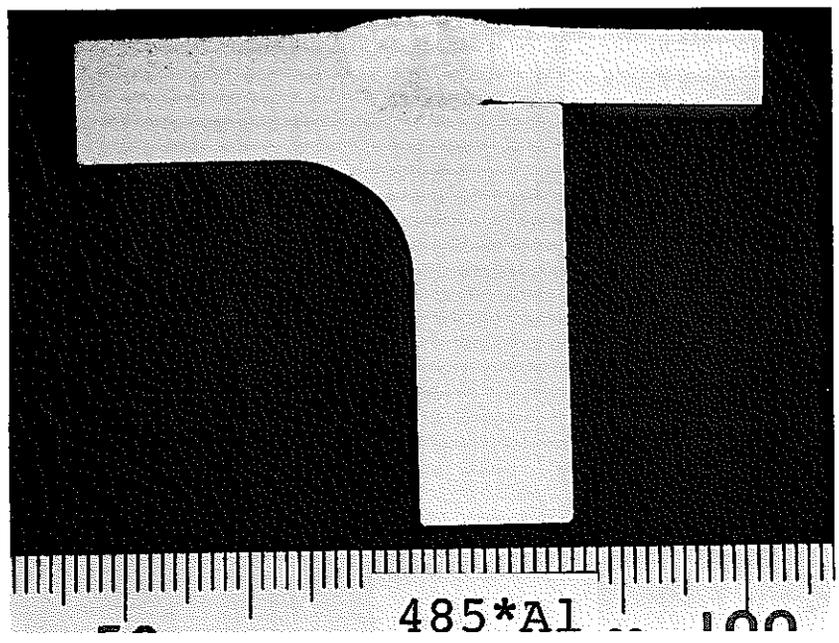
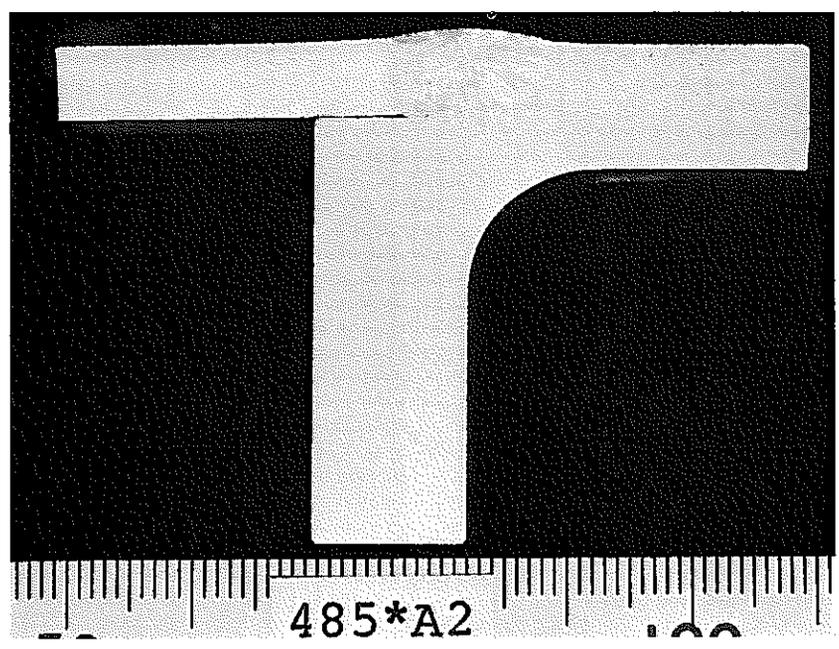
写真-3-3 (6/10) 再溶接後の溶接断面マクロ観察 (×1.5)

ITEM No. 6-1 T.P.No. 485 「溶接開先部へのガラス付着 (首部と蓋部の間)」
良 好

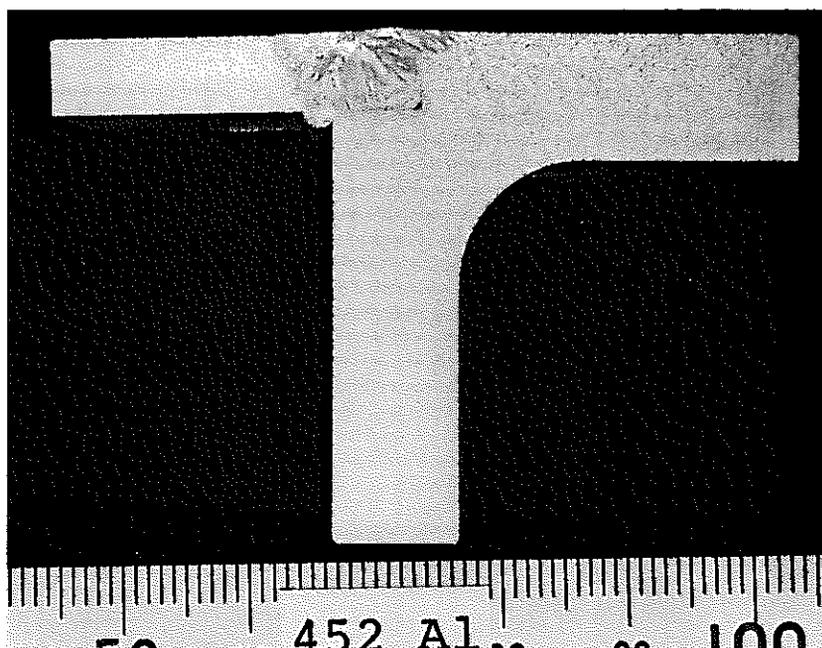
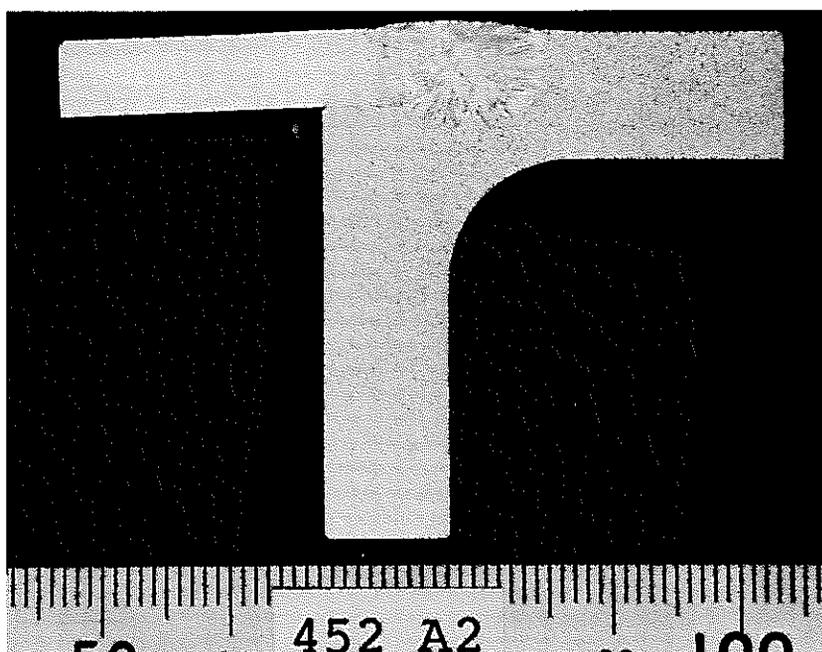
写真-3-3 (7/10) 再溶接後の溶接断面マクロ観察 (×1.5)

ITEM No. 6-2 T.P.No. 452
「溶接開先部へのガラス附着
(蓋部上面)」

内側に溶け落ちが発生している。

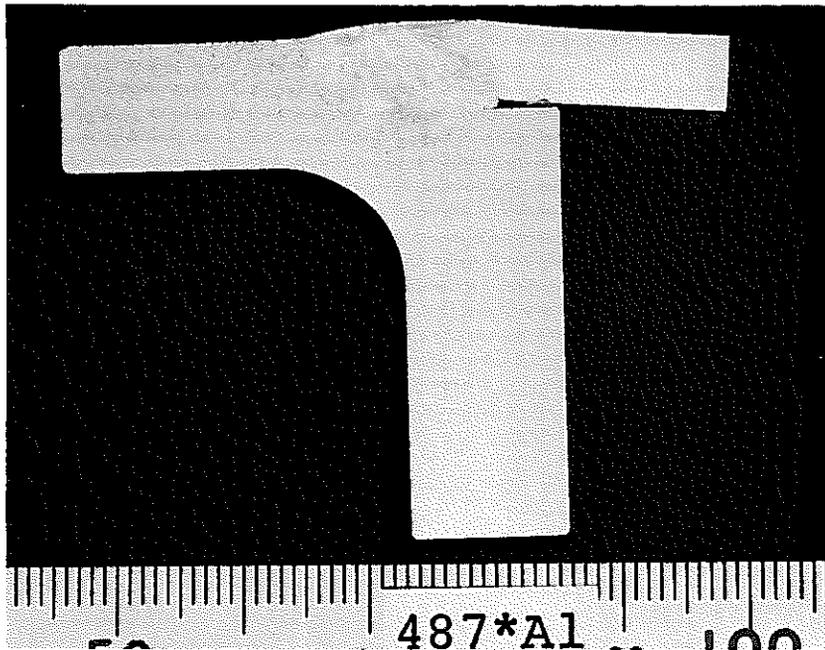
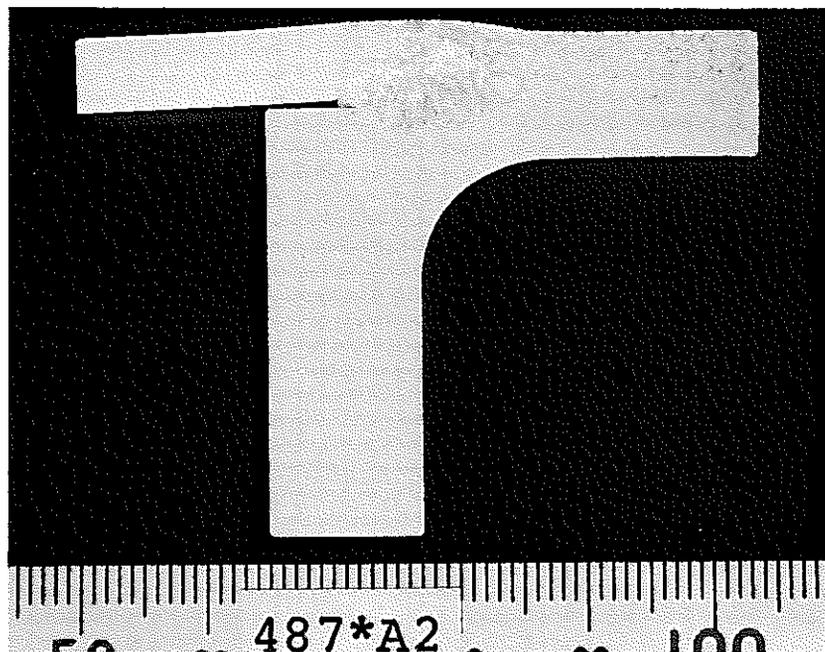
写真-3-3 (8/10) 再溶接後の溶接断面マクロ観察 (×1.5)

ITEM No. 6-3 T.P.No. 487
「溶接開先部へのガラス付着
(頭部と蓋ツバ部の間)」
ビードが横に広がっており、
蓋が浮いている。

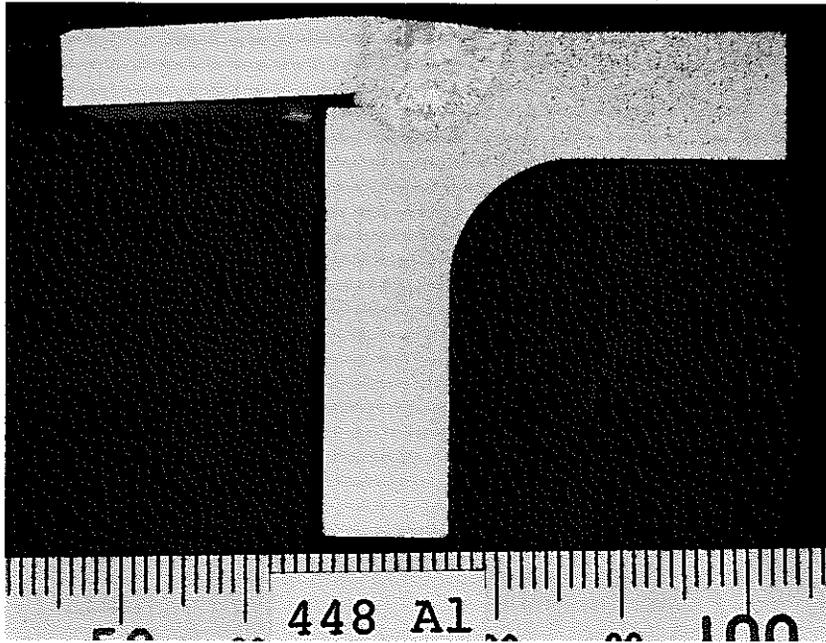
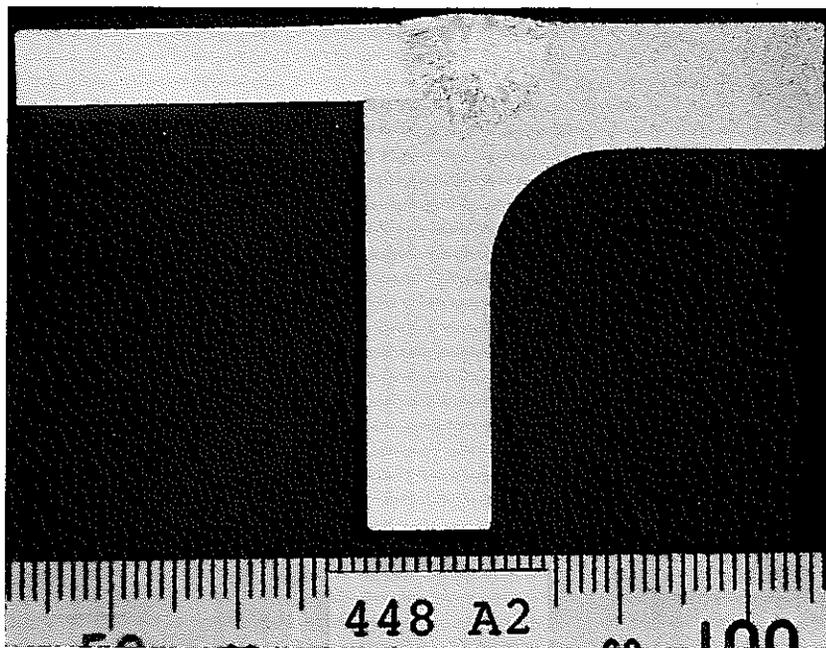
写真-3-3 (9/10) 再溶接後の溶接断面マクロ観察 (×1.5)

ITEM No. 7-1 T.P.No. 448
「蓋ツバ部の内反り」

蓋が浮いている。

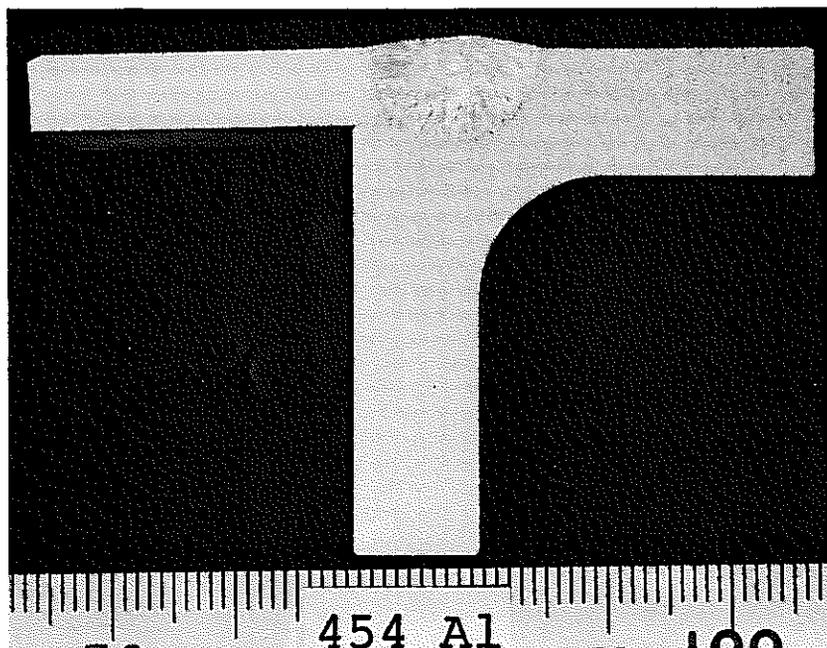
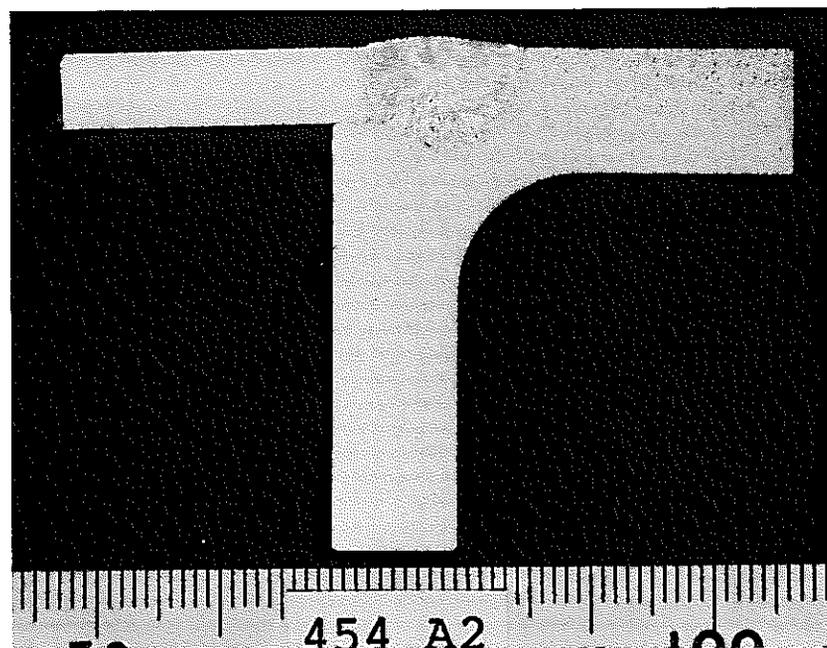
写真-3-3 (10/10) 再溶接後の溶接断面マクロ観察 (×1.5)

ITEM No. 7-2.3 T.P.No. 454 「蓋ツバ部の外反り・脱落」
良 好

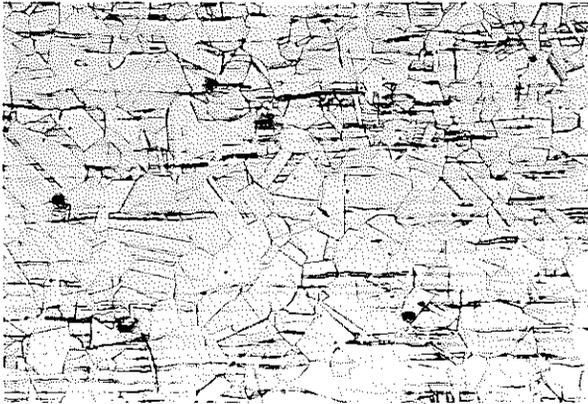
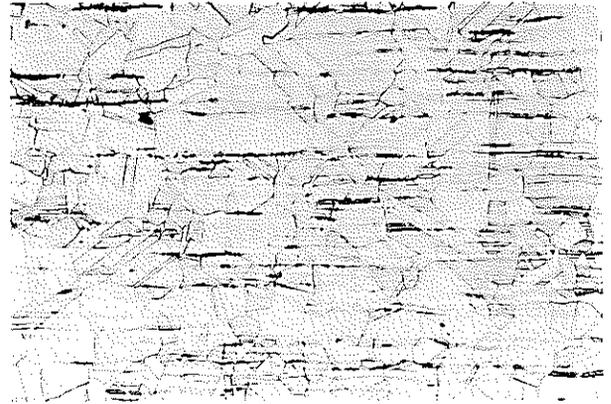
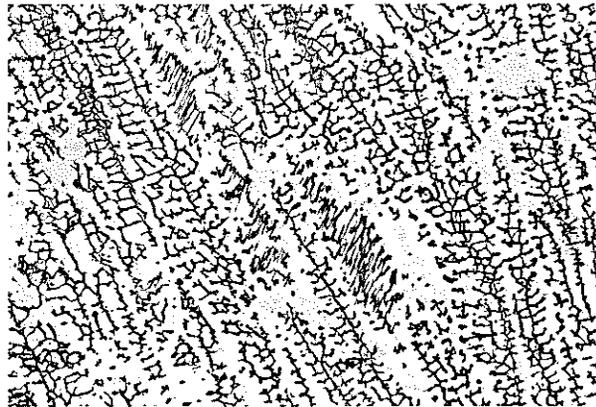
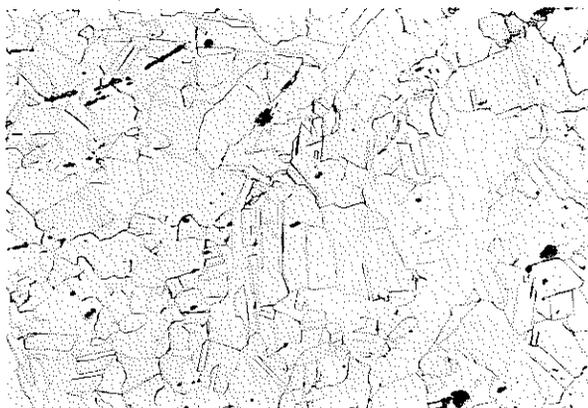
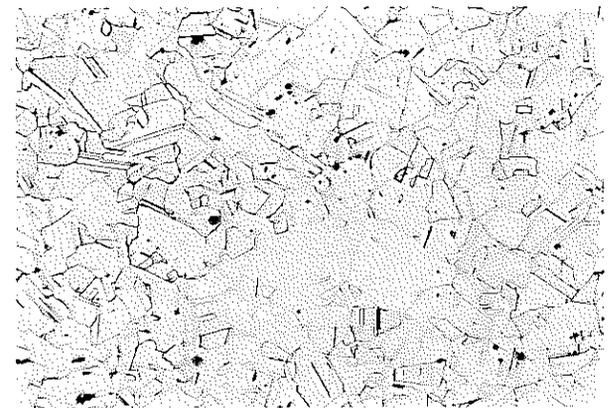
写真-3-4 (1/2) 再溶接後の溶接断面マイクロ観察 (×100)

※ 熱影響部には、特に粗粒化はみられない

ITEM No. 1-4 T.P.No. 486
「電流検知信号の断線」

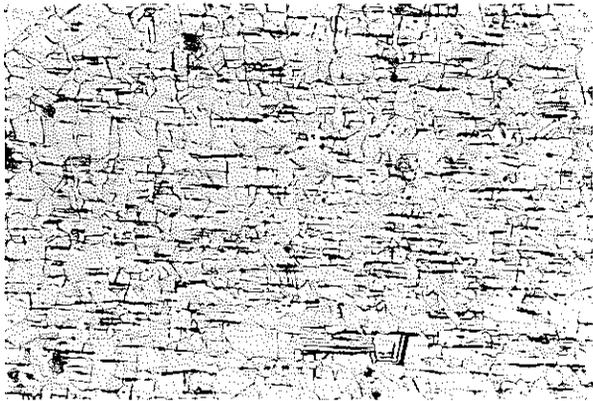
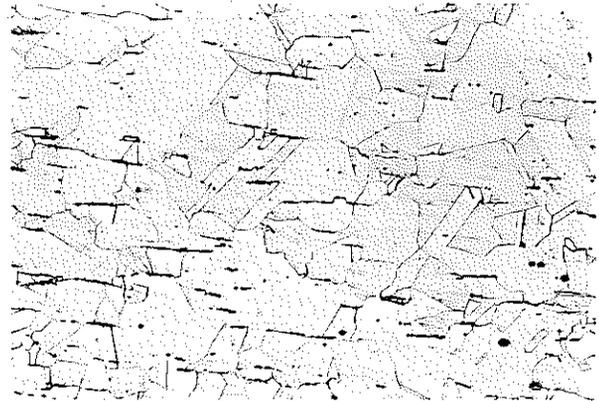
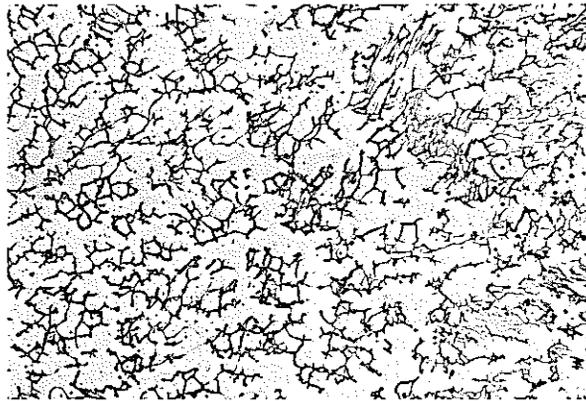
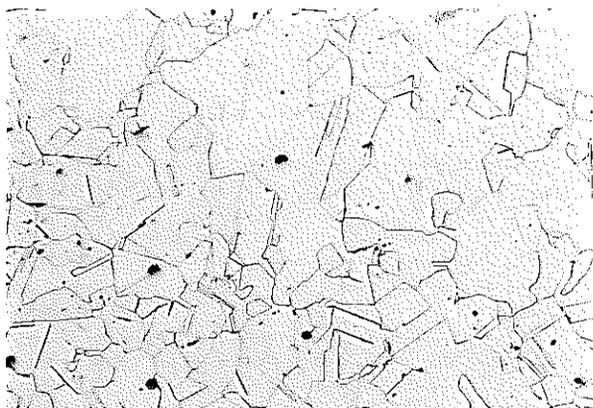
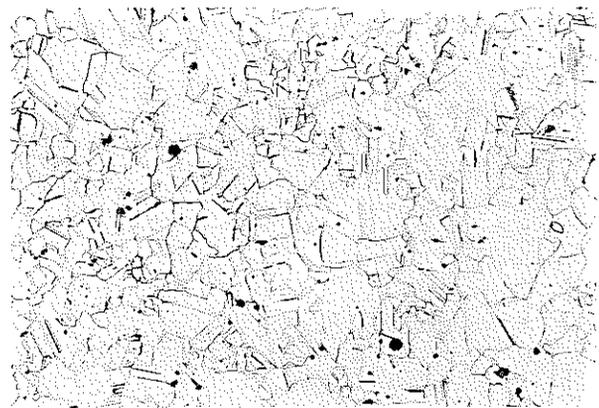
観察の結果、一部の供試体については、再溶接時の入熱によってフランジ内側および外側の母材熱影響部の結晶粒の粗大化がみられた。

この粗粒化は、通常の溶接時にもよく発生する現象であるが、オーステナイト系ステンレス鋼(SUS304L)のように、溶接硬化性の無い材料については、低温割れの恐れは殆んど無いため問題とはならない。

※ 入熱の増大などにより、熱影響部に粗粒化がみられるもの

ITEM No. 4-3 T.P.No. 491
「溶着部への水漏洩」

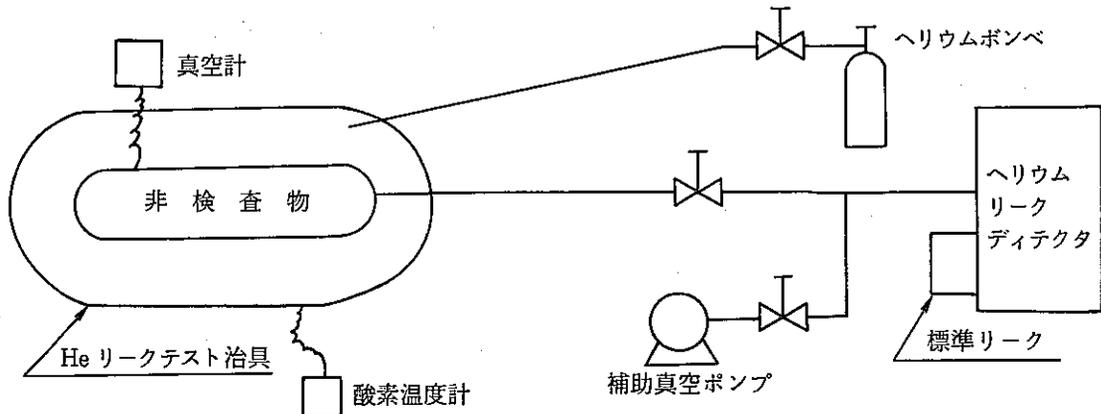
(1) 検査装置を下図の様に配置する。

(2) 補助真空ポンプで被検査対象物及びホース内部を真空にする。真空度は 1×10^{-4} Torr 以上とする。

(3) ヘリウムリークディテクタ内部をディテクタ内部の拡散ポンプで真空にする。真空度は 2×10^{-4} Torr 以上とする。
