臨界警報装置の更新

— 高レベル放射性物質研究施設 —

1991年4月

動力炉・核燃料開発事業団

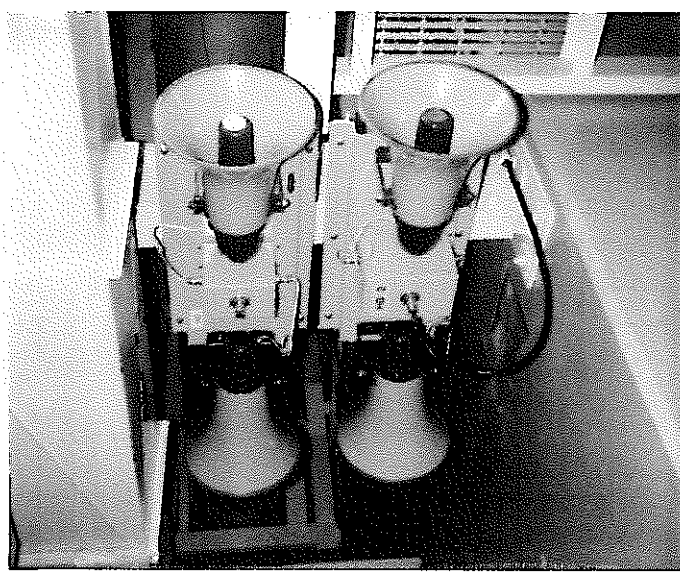
撮影日	平成 2 年 8 月 17 日
内 容	・HB-2 の取付け (左:新 設)
場 所	地階 サービスエリア
