鉛抽出法による有用金属回収試験

—第3回ホット試験結果—

動力炉・核燃料開発事業団
東海事業所

高レベル放射性物質研究施設(CPF)において実施した有用金属回収試験(第3回ホット試験)の試験データについてとりまとめた。

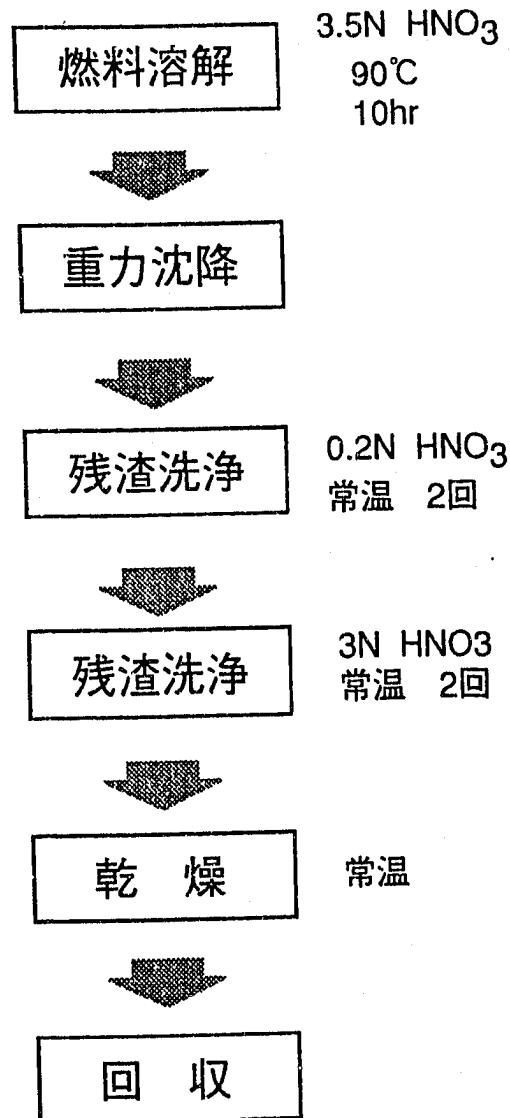
図2.1 残渣回収方法

本試験に用いた残渣は再処理技術開発部プロセス・分析開発室（現アクチニドプロセス・分析開発室）が高レベル放射性物質研究施設（CPF）にて実施した高速炉燃料再処理試験、第11回ホットラン及び第16回ホットランにおいて回収されたものである。第11回ホットランではフェニックスで照射された平均燃焼度94000MWd/tの照射済燃料より、第16回ホットランでは常陽で照射された平均燃焼度54100MWd/tの照射済燃料より、それぞれ溶解工程において生じた残渣が回収された。フェニックス炉の照射済燃料からの残渣（以下11ラン残渣と記す）の回収方法は図3.1に示すとおりである。また、常陽燃料からの残渣（以下16ラン残渣と記す）については表3.1に示す4通りの溶解試験で生じたものを集め、3N硝酸により常温にて3回洗浄し乾燥後鉛抽出試験に供した。16ラン残渣の履歴、組成等について表3.2にまとめて示す。

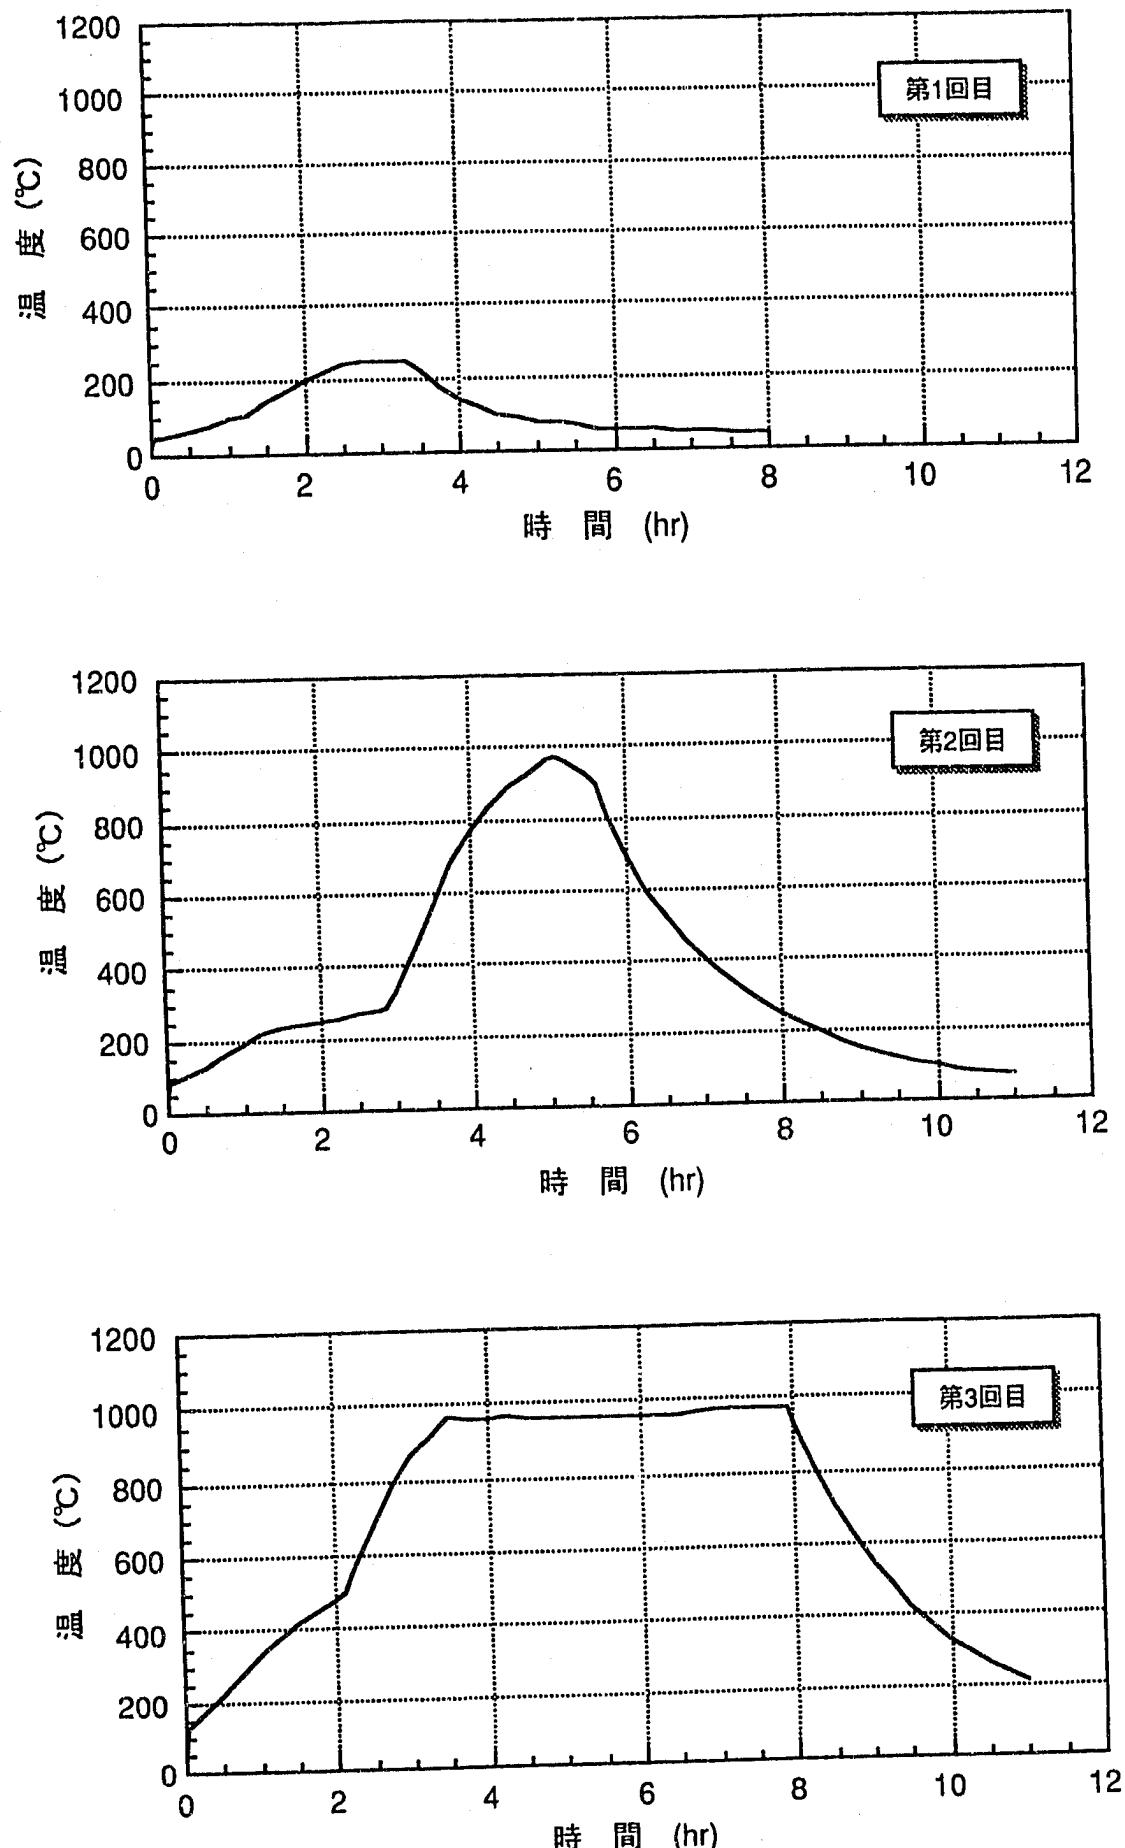
図2.2 仮焼体作製時の加熱パターン

本試験において使用した仮焼体は高レベル放射性廃液（第5回受入れ廃液）を加熱し作製したものであり、その方法は次のとおりである。仮焼処理には鉛抽出で用いたものと同じポットメルターを使用した。約500mlの高レベル放射性廃液をポリ容器に分取しこれをポットメルターのポットへ注入した。ポリ容器は1N-硝酸50mlで洗浄し、この洗浄液もポットへ注入した。仮焼のための加熱処理は温度及び時間を変えて3回行った。それぞれの加熱パターンは図2.2に示すようなものである。3回の加熱処理後、ポット底に固化した仮焼体が得られ、図2.3に示すようにこれをタガネを用いて搔きとり、ステンレス鋼製バット上でさらにハンマーにより破碎し細粒化した。ポットより搔き出した直後の仮焼体の外観を写真2.1に示す。ハンマーによる破碎後も5mm径程度の粗粒が残ったためこれを取り除き2~3mm径程度以下のものを集めて秤量し鉛抽出試験に供した。

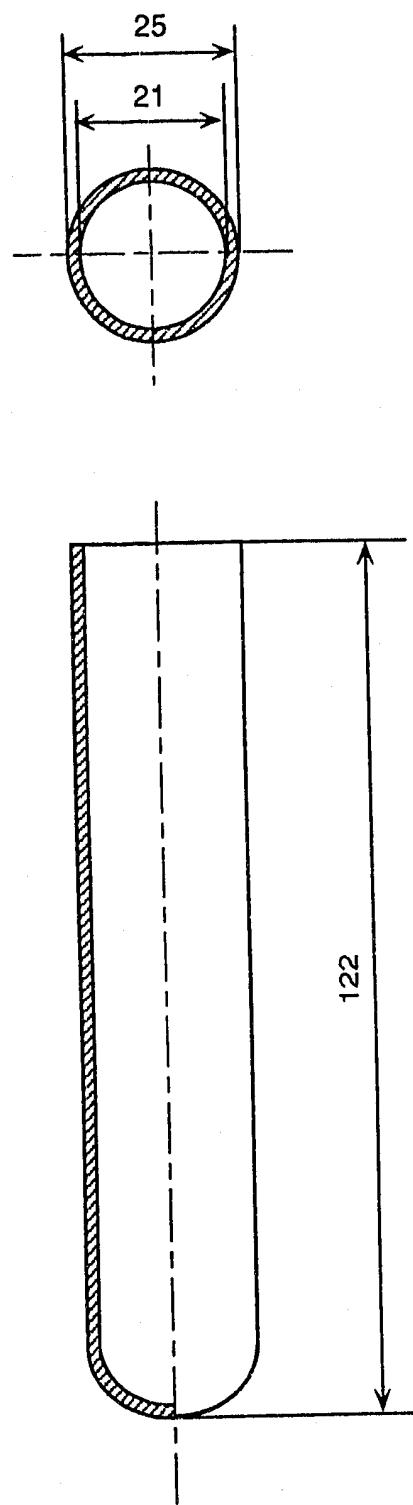
図2.4 タンマン管形状・寸法

鉛抽出に使用したるっぽはNCタンマン管であり、これまでのホットランで使用したものと同様のものである。その外観・寸法は図2.4に示すとおりであり、組成は47% Al_2O_3 -49% SiO_2 の混合酸化物である。

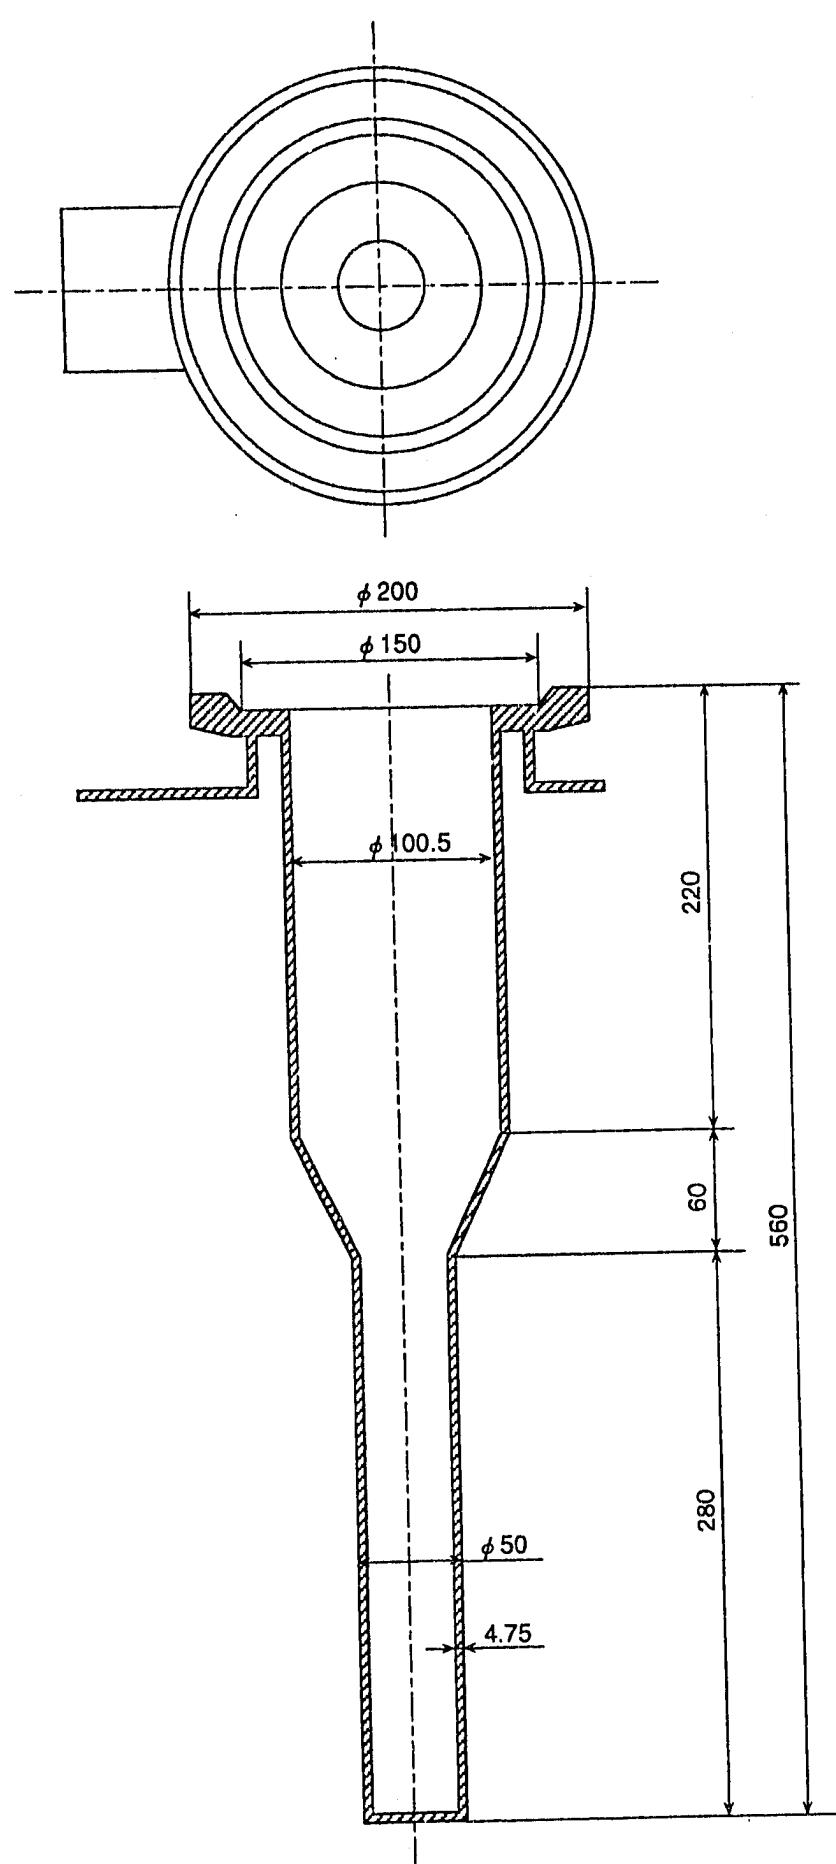
図2.5 ポットメルター用ポットの形状・寸法

鉛抽出にはC B-1セル内に設置されているポットメルターを使用した。ポットメルターは縦型管状炉であり、ガラス固化体試料の作成用として図2.5に示すような形状のポットを炉心管とし、上部フランジを介してスラリー配管、圧力配管及びオフガス配管と接続されるようになっている。本試験においては図2.6に示すようなホルダーを用いてタンマン管をポット中に装荷し、ポット上部には上記各配管を接続した状態で鉛抽出操作を行った。

材質: SUS304

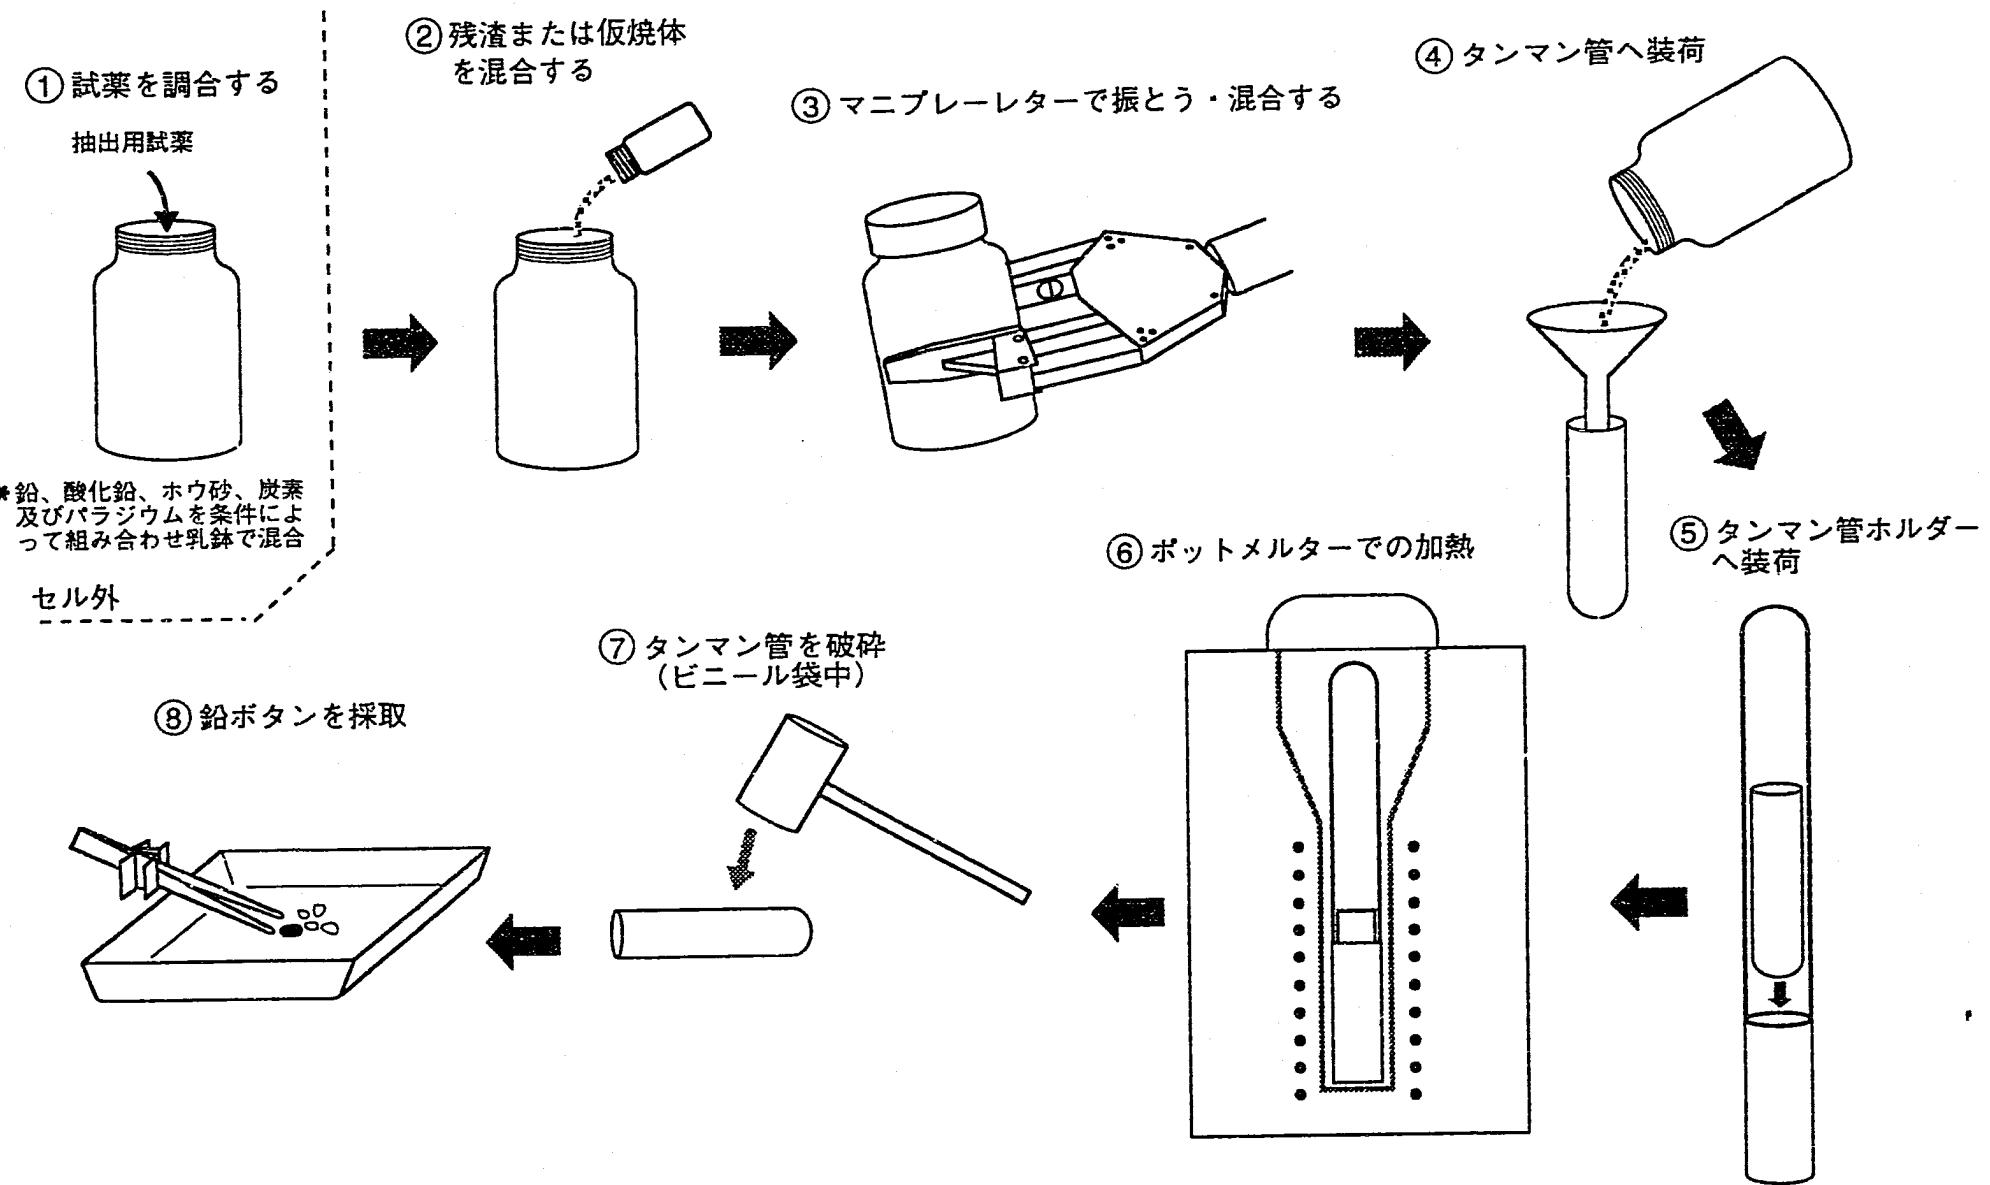
図2.7 鉛抽出試験の手順

これらの抽出用試薬は秤量後、めのう乳鉢中で破碎混合した。ついでセル内に投入し残渣とともにポリエチレン製の蓋付き容器に入れ、マニプレータで容器を振盪させて混合し、図1に示すようにロートを用いてタンマン管内に装荷した。

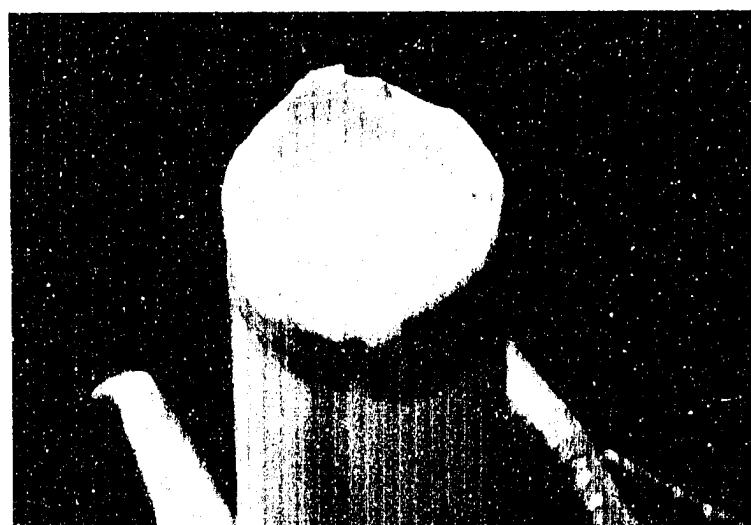
写真3.1 鉛抽出後の試料及びタンマン管の外観（第1バッチ；H3-Pb-1）

溶解時の加熱パターンを図3.1に示す。写真3.1に示すように冷却後、ポットメルターより溶解試料を取り出したところタンマン管が溶解試料の上部凝固面に接する付近を境にふたつに割れていた。また、ガラスが一部タンマン管ホルダー内に流れ出している状態であった。このため溶解後の試料重量の算出は不可能であった。

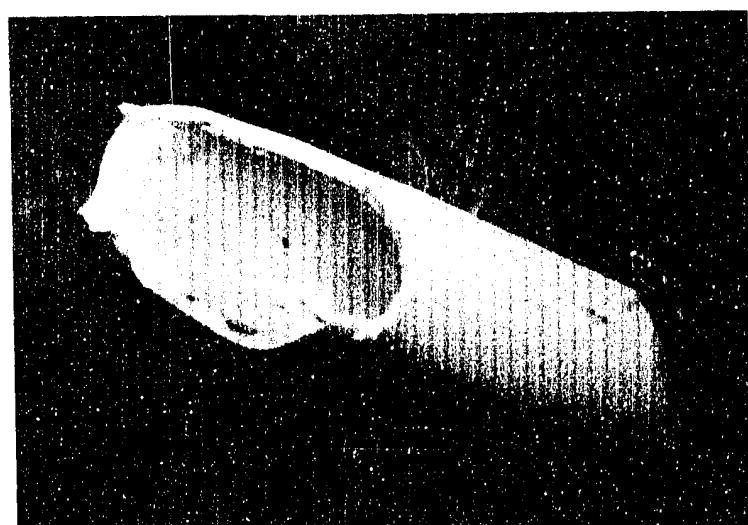
写真3.6 鉛抽出後の試料及びタンマン管の外観（第6バッチ；H3-Pb-6）

溶解時の加熱パターンを図3.6に示す。抽出操作によってタンマン管は割れなかつたがタンマン管底部に若干腐食の形跡が認められた。タンマン管ホルダーの中には加熱によって生成した酸化鉄と思われる粉が堆積していた。生成したガラスは写真5に示すように比較的透明であり、鉛ボタンを確認できる状態であった。

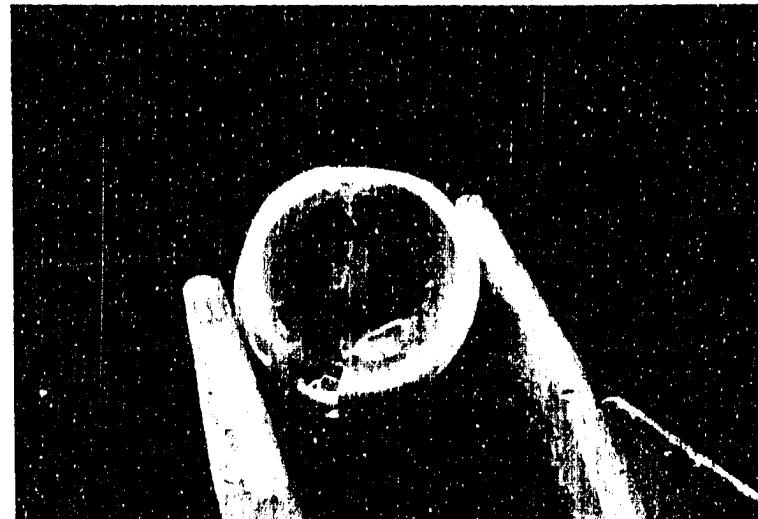
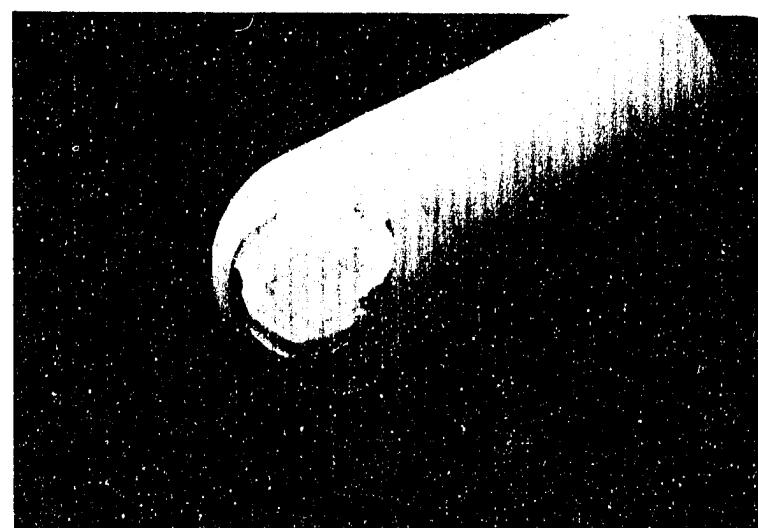
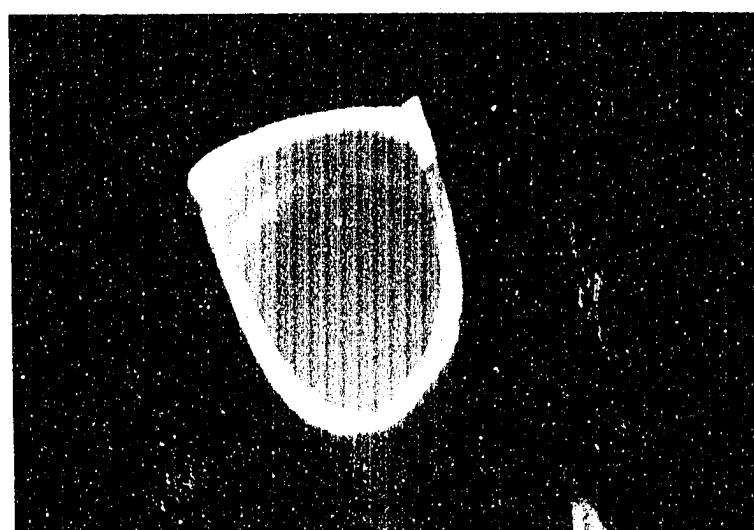
写真3.7 鉛抽出後の試料及びタンマン管の外観（第7バッチ；H3-Pb-7）

溶解時の加熱パターンを図3.7に示す。写真3.7に示すように生成したガラスには透明感があり上部から鉛ボタンを確認することができた。タンマン管には大きな損傷はなかつたが、底部が一部欠損していた。これは外観より判断するとタンマン管が外部から浸食を受けたためではなくタンマン管ホルダーに残留していたガラスによってホルダーと固着し取り出し時に損傷した可能性が大きいと思われる。

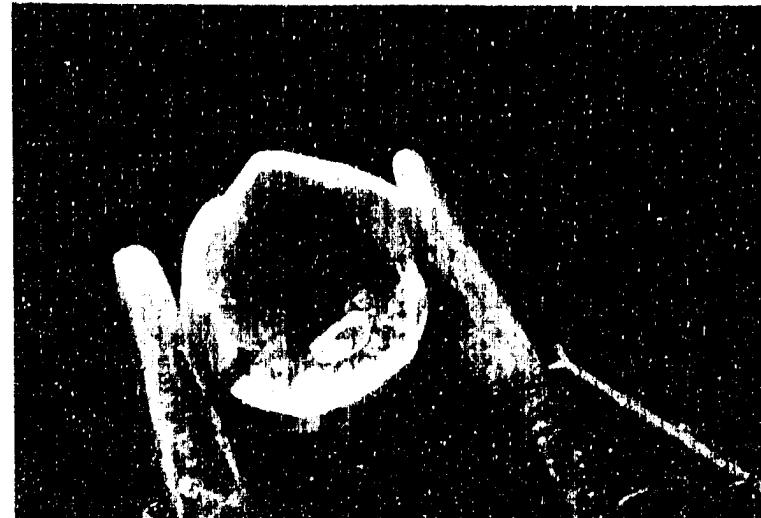
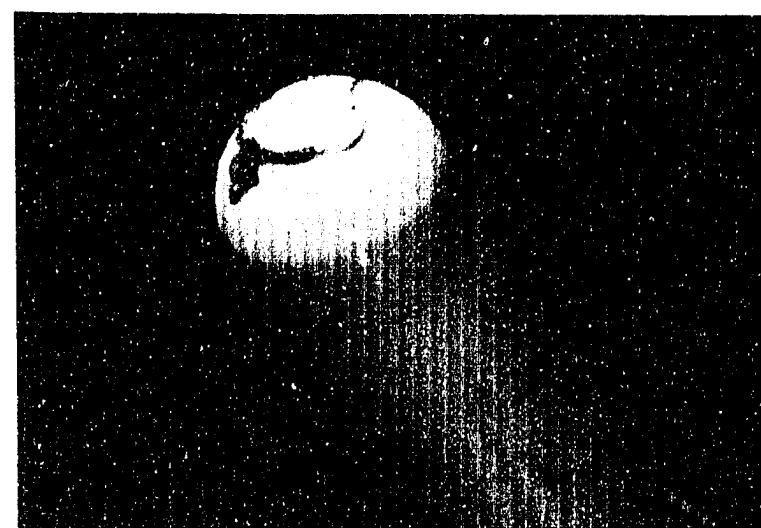
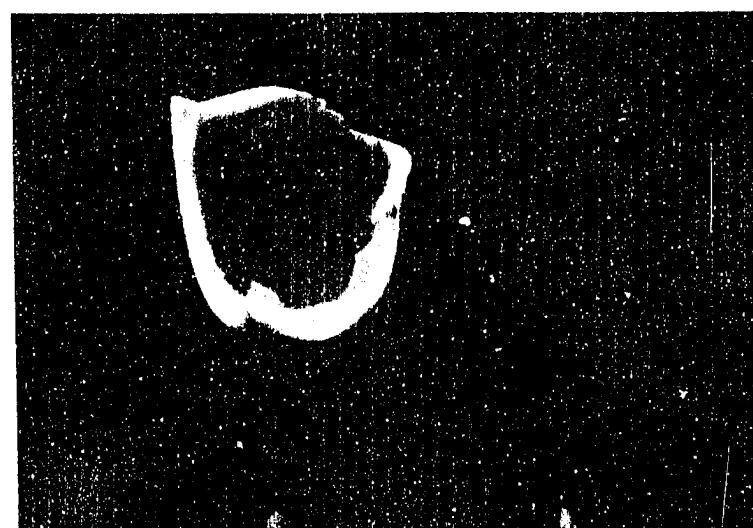
写真3.8 鉛抽出後の試料及びタンマン管の外観（第8バッチ；H3-Pb-8）

溶解時の加熱パターンを図3.8に示す。写真3.8に示すように生成したガラスには比較的透明感があったが内部に向かうにつれて黒っぽくなっていた。タンマン管の底部は第7バッチの場合と同様に一部欠損がみられたが内部からの浸食によるものなのかどうかについての詳細は不明である。またタンマン管内には黒色の付着物がみられた。

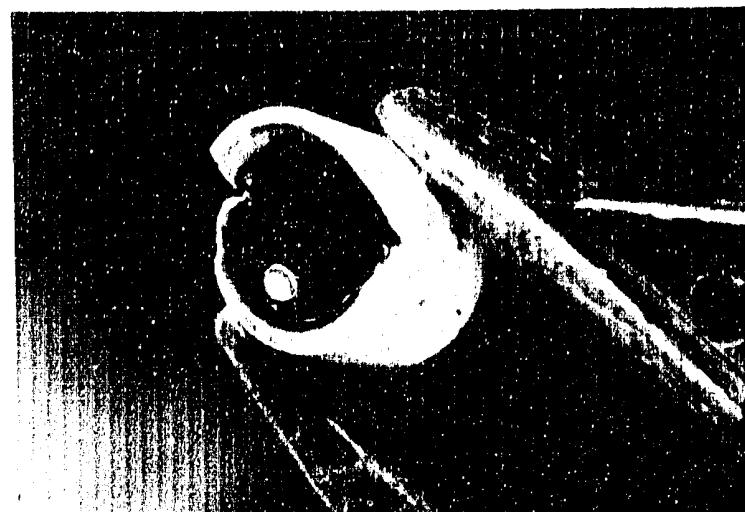
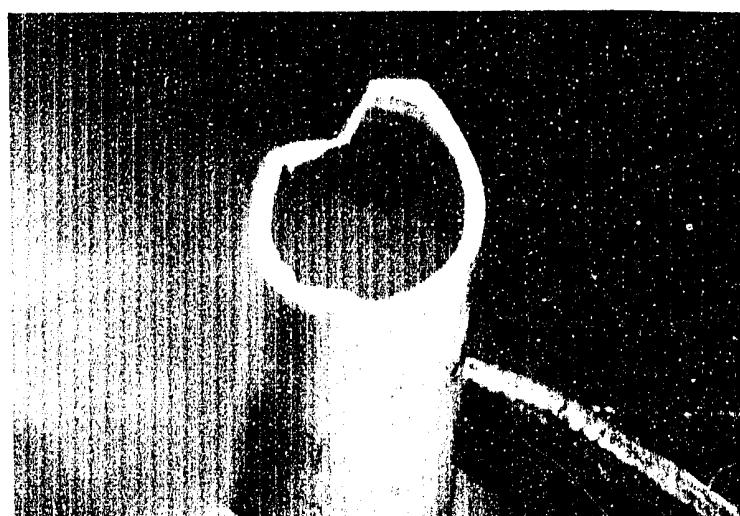
写真3.9 鉛抽出後の試料及びタンマン管の外観（第9バッチ；H3-Pb-9）

写真3.9に抽出後の試料及びタンマン管の外観を示す。ガラスは全く透明感のない黒色を呈していた。タンマン管底部には一部欠損がみられたがその程度は軽微であった。タンマン管の内面には黒色の付着物が観察された。

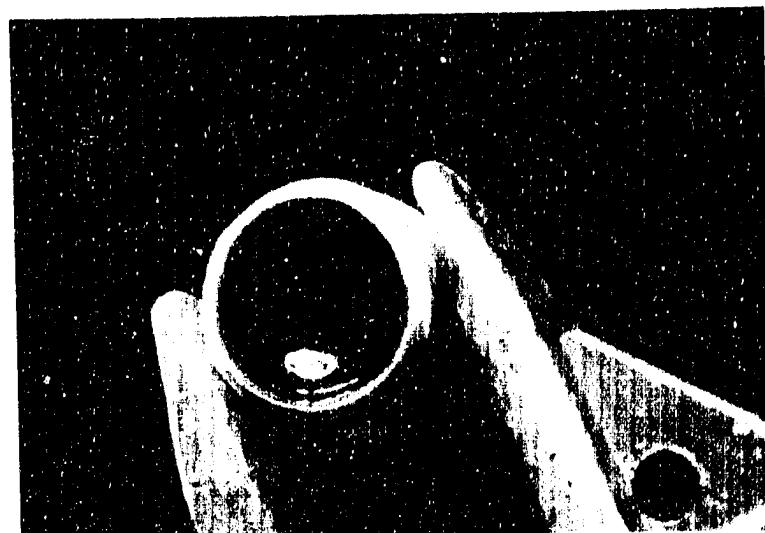
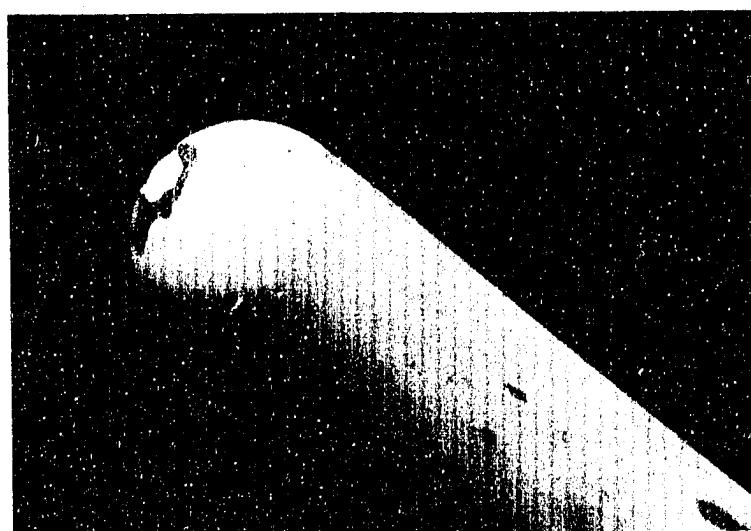
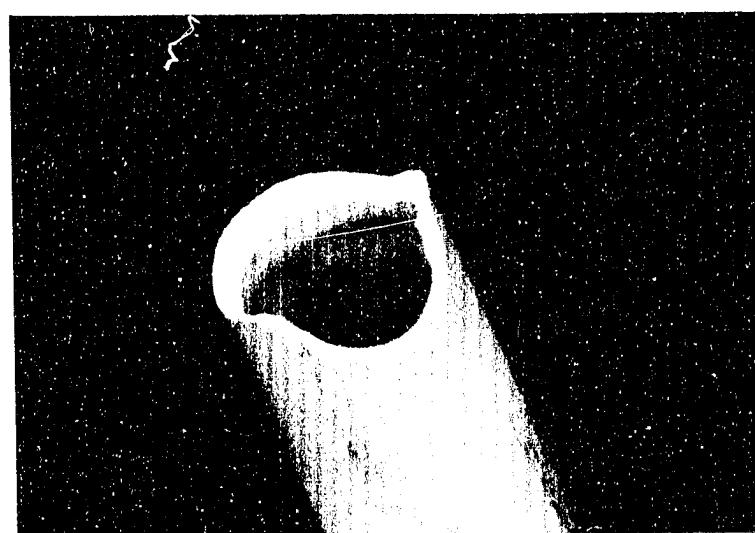
写真3.10 鉛抽出後の試料及びタンマン管の外観（第10バッチ；H3-Pb-10）

写真3.10に抽出後の試料及びタンマン管の外観を示す。第9バッチと同様にガラスは全く透明感のない黒色を呈していた。タンマン管には大きな損傷はなかつたが、やはり底部が

一部欠損していた。タンマン管の内面には比較的多量の黒色付着物が観察された。

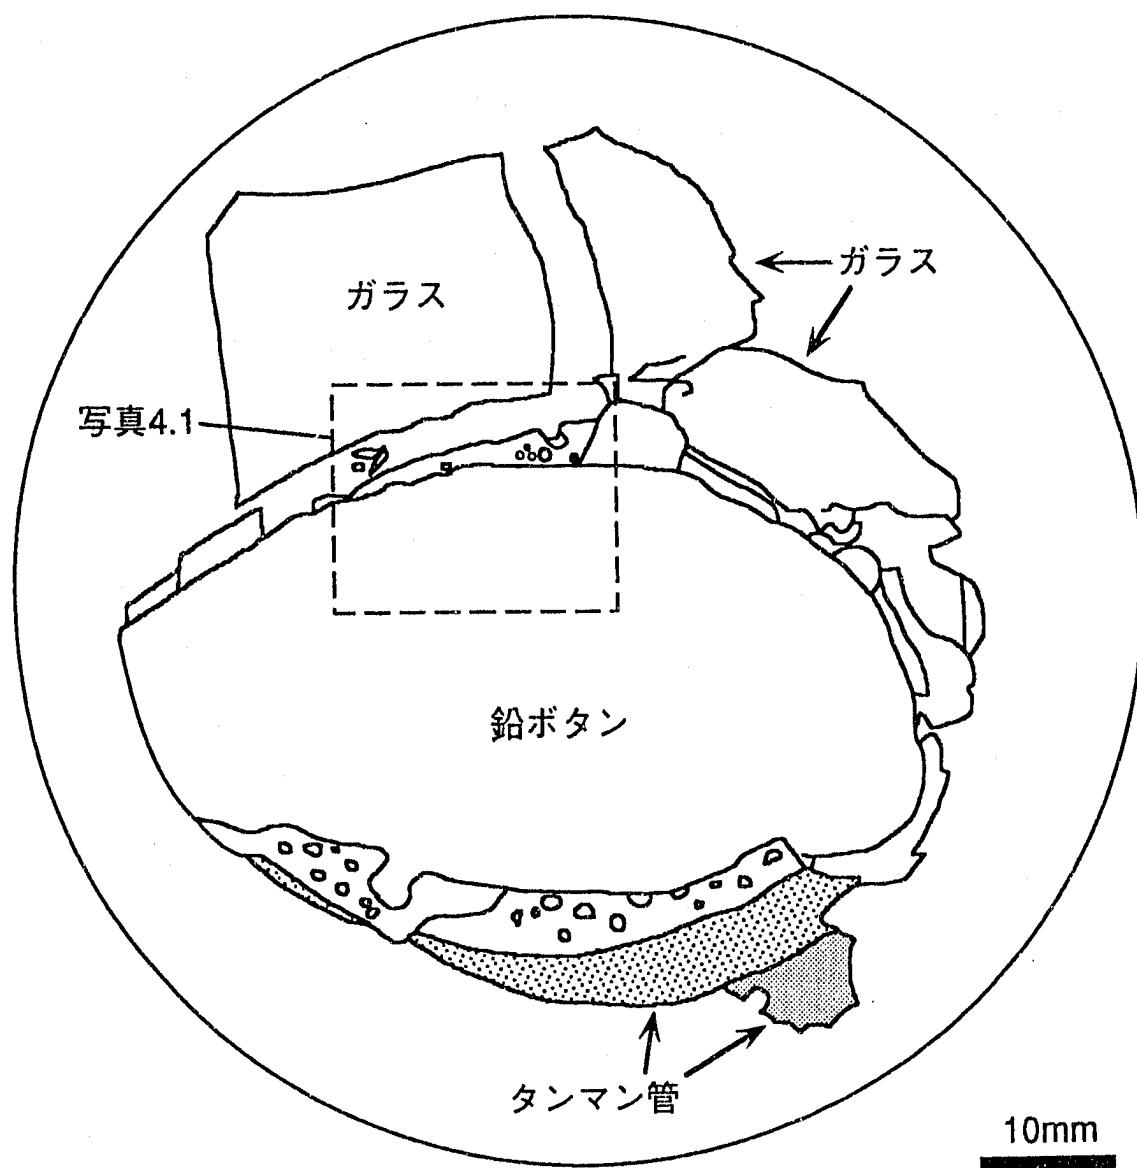
図4.1 抽出後試料の縦断面（光学顕微鏡による観察）

EPMAに先立ちセル内光学顕微鏡により観察した結果を図4.1に示す。ガラスが鉛ボタンの底部に回り込みそこに微細な鉛相が分散しているが、ほぼ良好な鉛相が形成されていることがわかった。写真4.1は鉛ボタンの上部のガラス相との界面付近の二次電子像である。この部分をやや拡大して各元素についてX線像を撮影した結果が写真4.2及び写真4.3である。写真4.2及び写真4.3よりRu、Rh、Pd及びTcが鉛相に抽出されていることがわかる。Moについては写真4.3からは鉛相とガラス相のどちらに抽出されているのかは判然としない。鉛相に各元素の信号とも検出されていない領域がみられるが、この部分からはCuの特性X線が検出されることから試料の研磨に使用した研磨剤に基づくものであると考えられる。

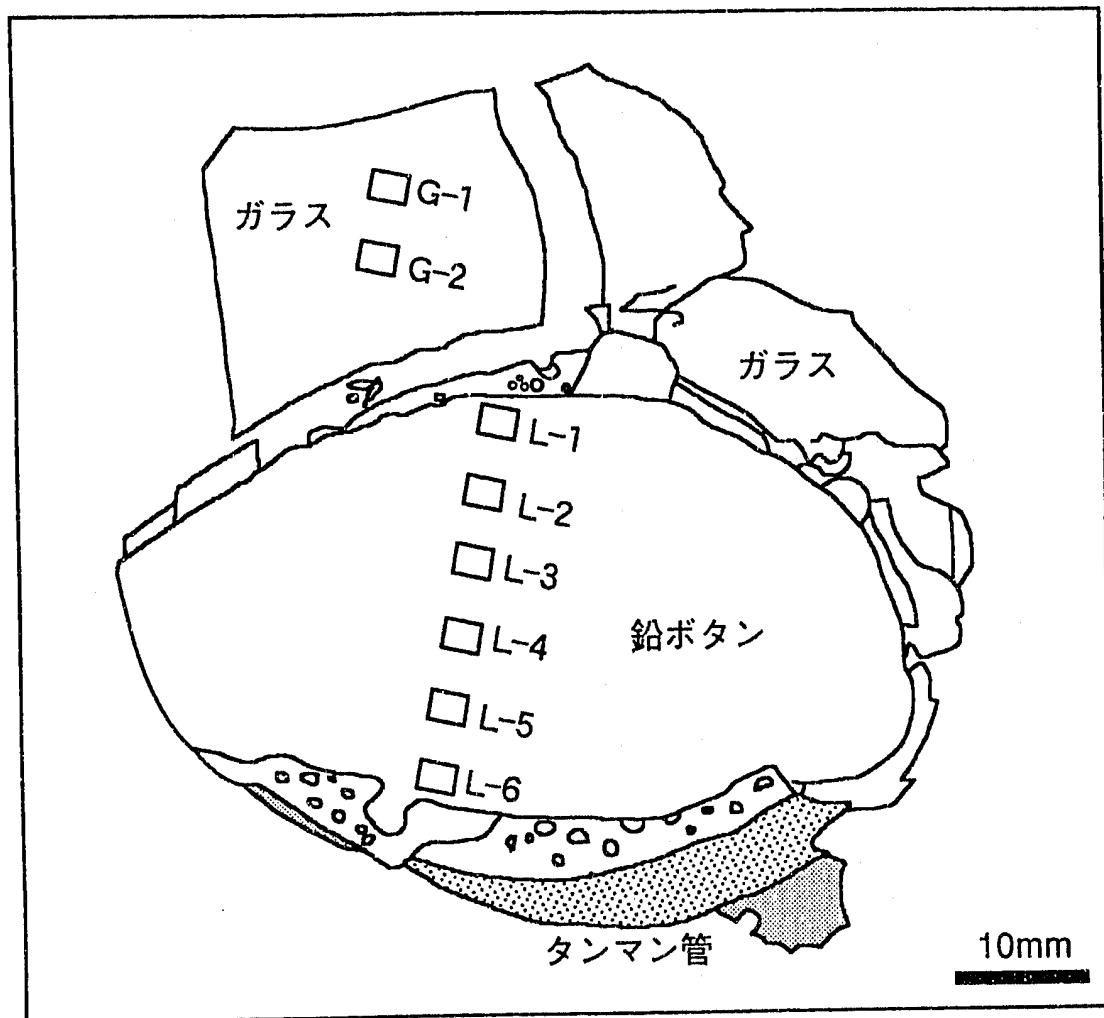
図4.2 EPMAによる分析箇所 (H3-Pb-1)

鉛ボタン及びガラス相の分析位置は図4.2に示すとおりである。鉛ボタンについては頂部から底部に向かってほぼ等間隔に6箇所を分析した。測定条件を表4.1に、その結果を図4.3～図4.18に示す。

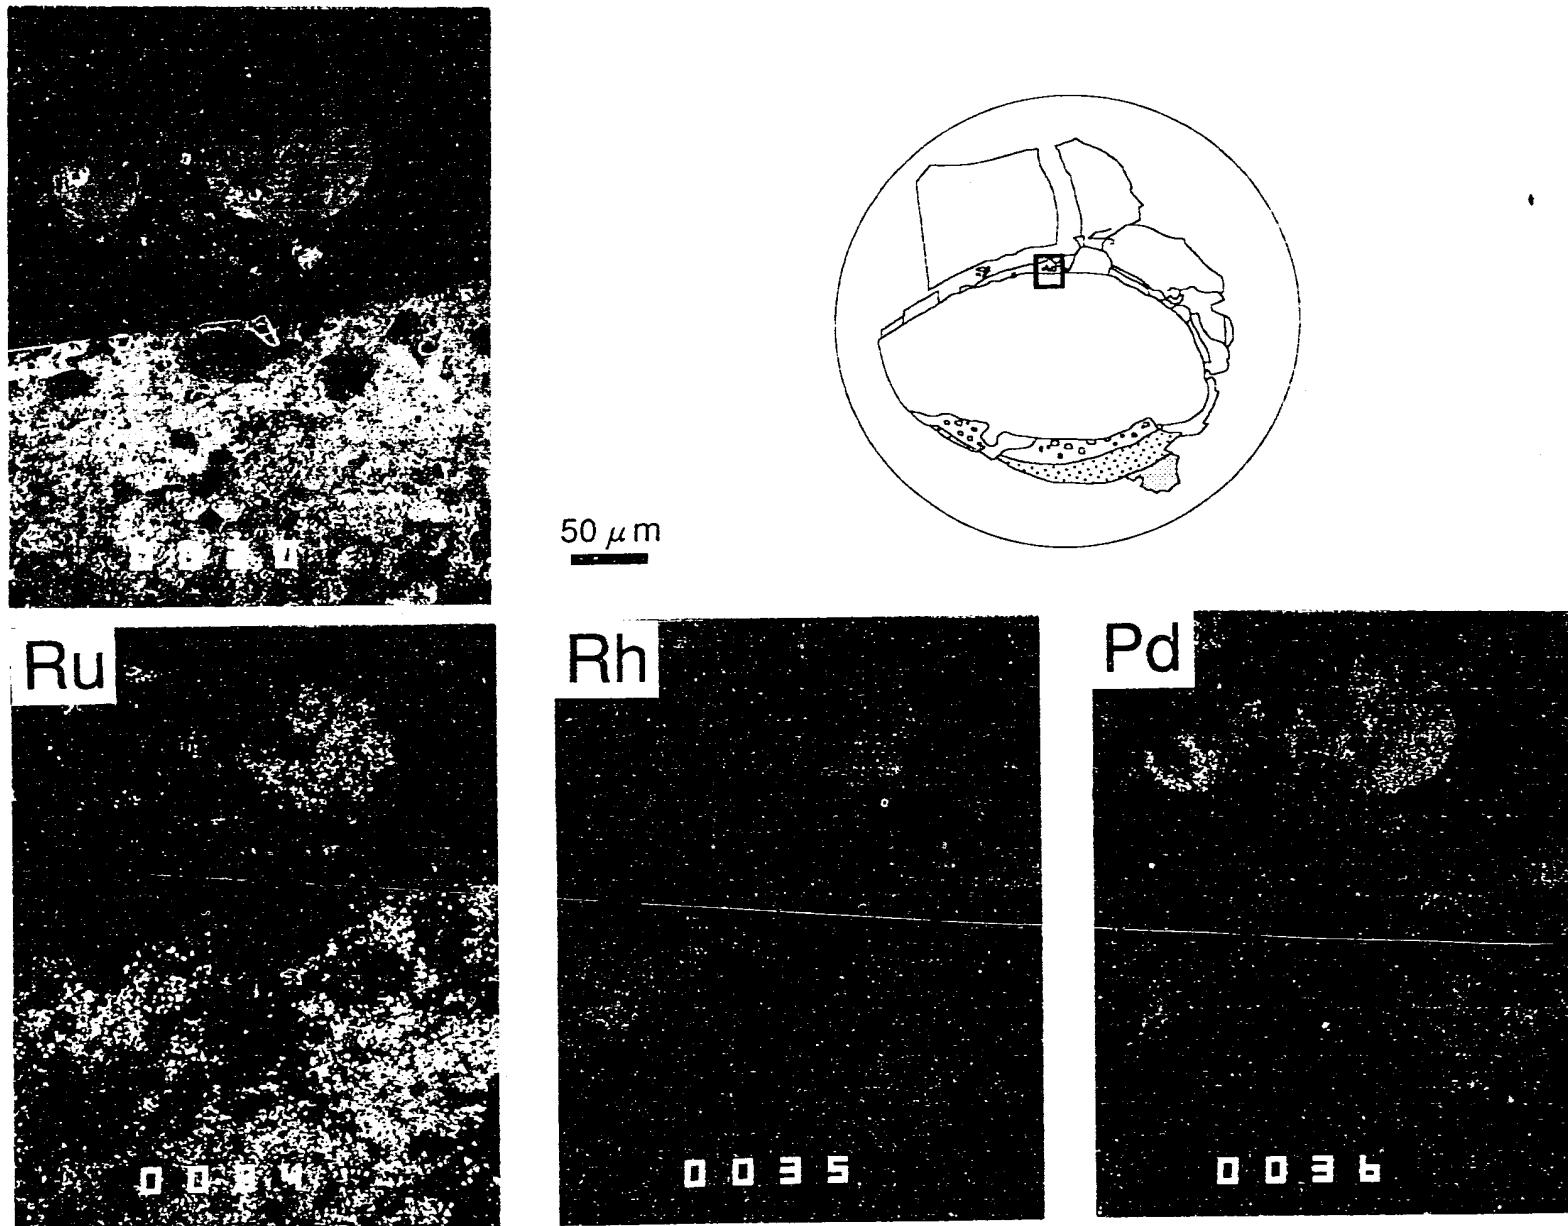
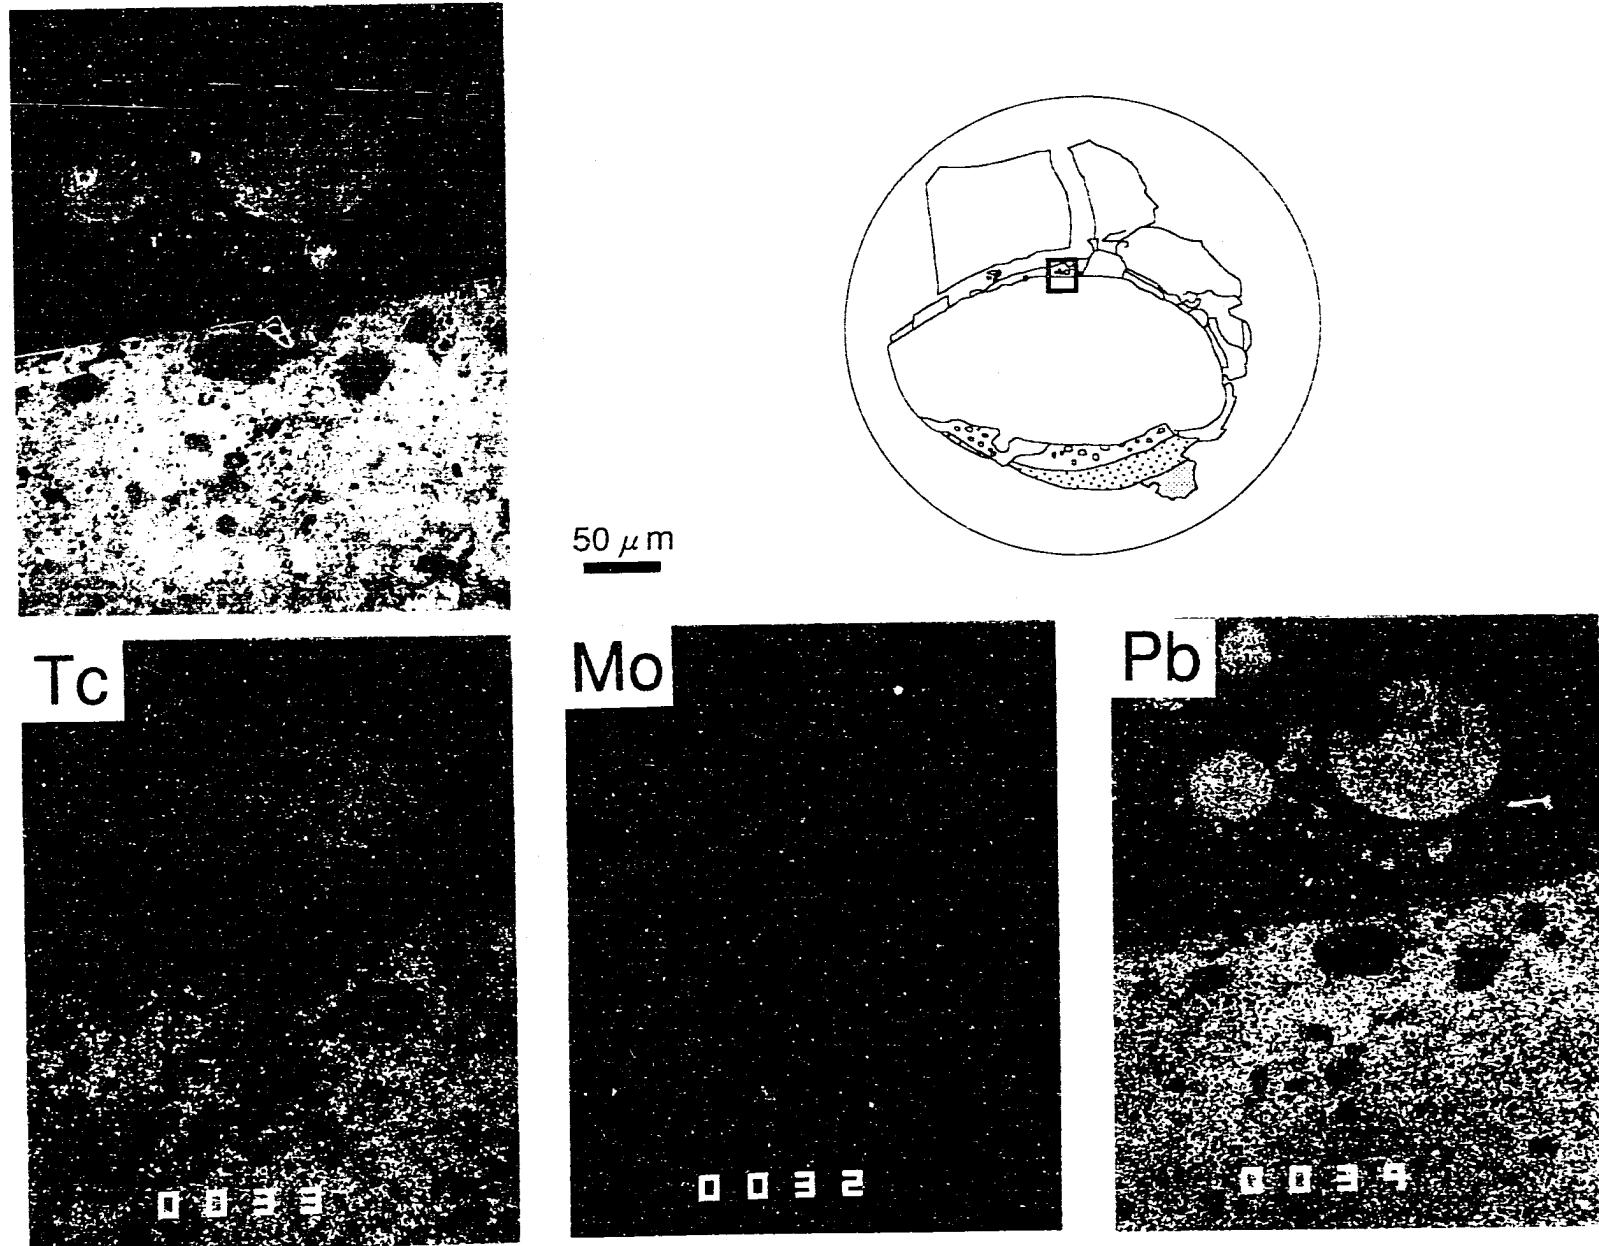
写真4.2 鉛抽出後試料の鉛相-ガラス相界面付近の各元素分布 (H3-Pb-1) [1]
(図中矩形で示した部分についてのX線面分析結果)

写真4.3 鉛抽出後試料の鉛相-ガラス相界面付近の各元素分布 (H3-Pb-1) [2]
(図中矩形で示した部分についてのX線面分析結果)

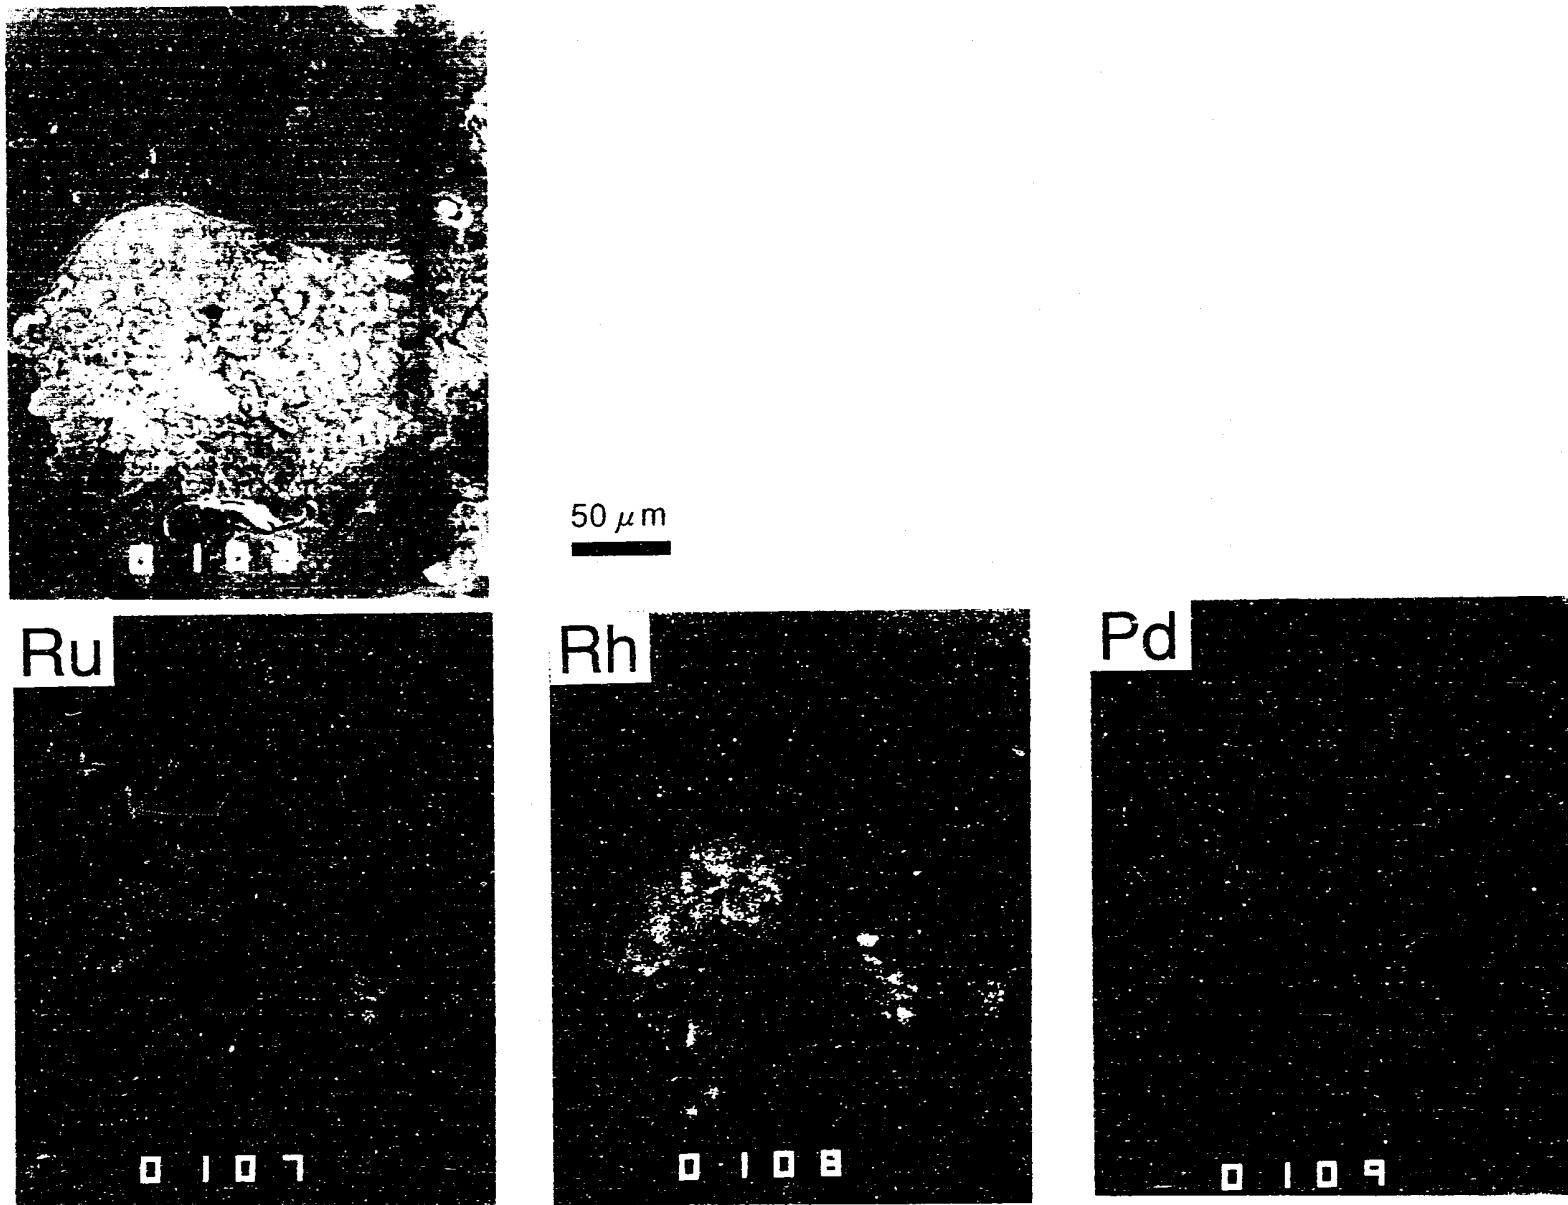
写真5.5 鉛抽出後試料の鉛相-ガラス相界面付近の各元素分布 (H3-Pb-5) [1]
(不溶解残渣を酸化鉛を用いて抽出した試料)

写真4.4に試料断面の二次電子像を示す。鉛相の中にガラスが一部入り込んでおり鉛ボタンが完全には形成されていないことがわかる。鉛相とガラス相の界面付近を拡大し各元素の分析を行った結果が写真4.5及び写真4.6である。上記試料（H3-Pb-1）と同様にRu、Rh、Pd及びTcが鉛相に抽出されていることがわかる。またMoについても鉛相に抽出されていることがわかる。

写真4.6 鉛抽出後試料の鉛相-ガラス相界面付近の各元素分布 (H3-Pb-5) [2]
(不溶解残渣を酸化鉛を用いて抽出した試料)
