鉛抽出法による有用金属回収試験

—第3回ホット試験結果—

動力炉・核燃料開発事業団
東海事業所

高レベル放射性物質研究施設(CPF)において実施した有用金属回収試験(第3回ホット試験)の試験データについてとりまとめた。

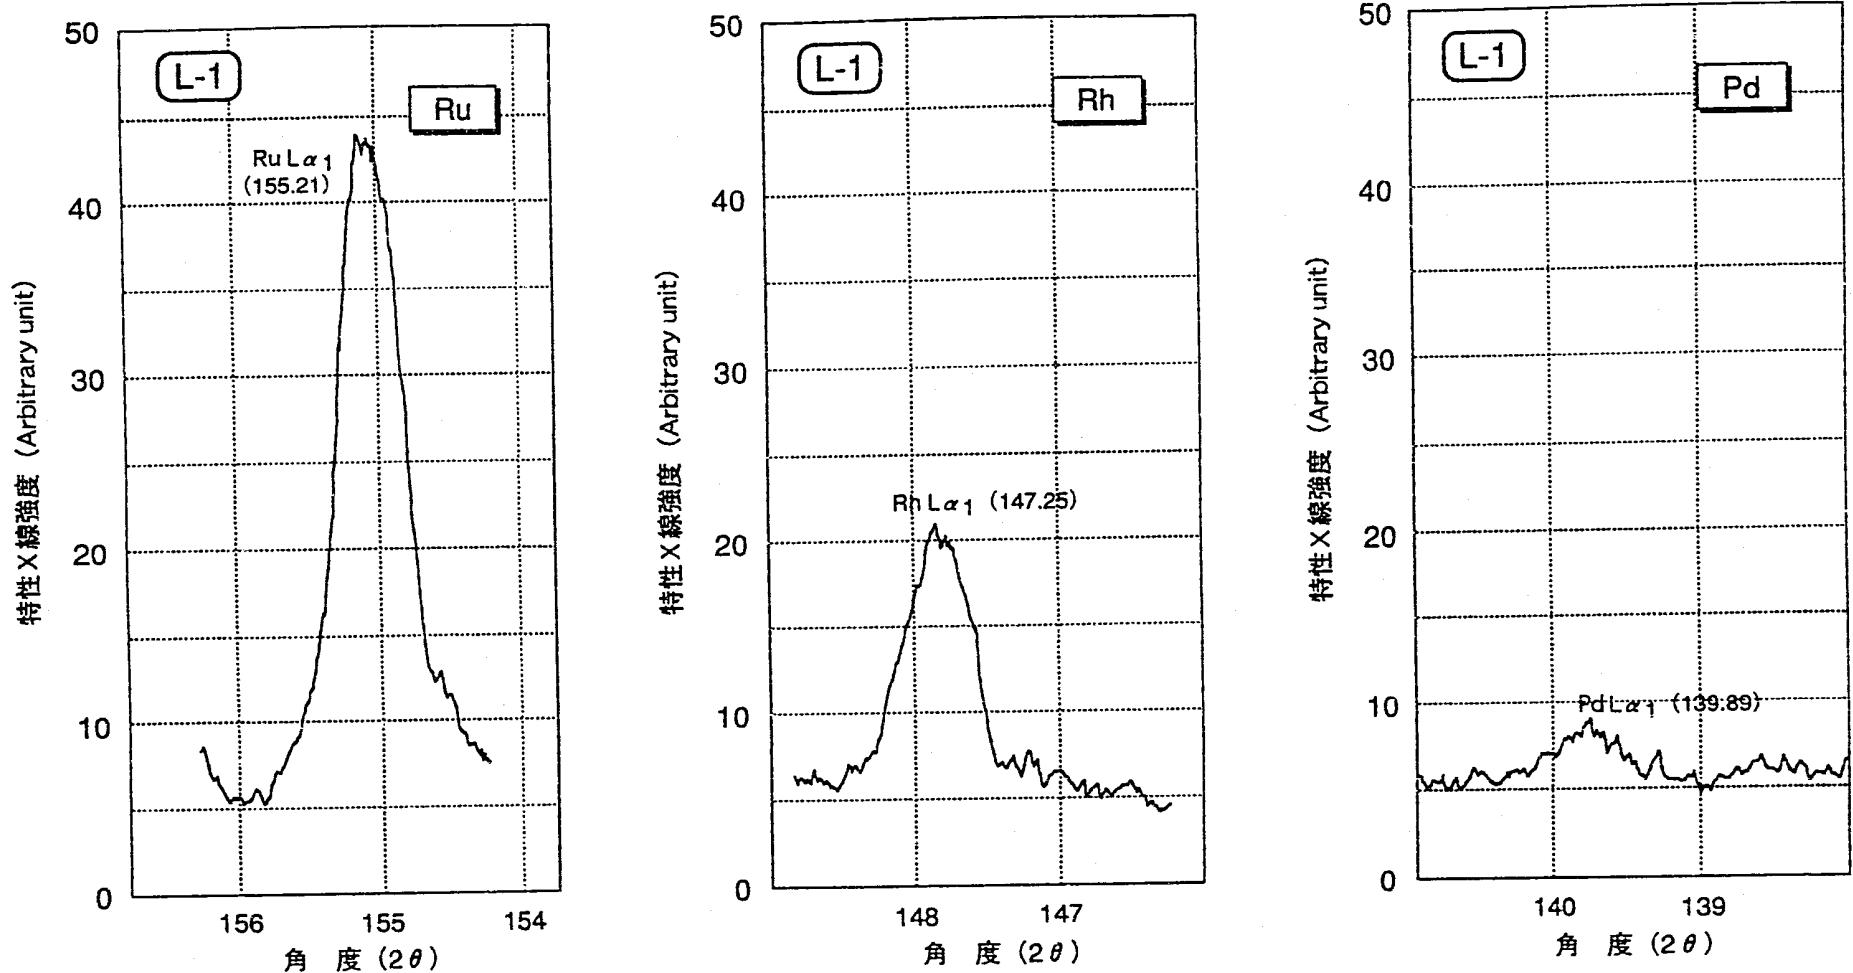
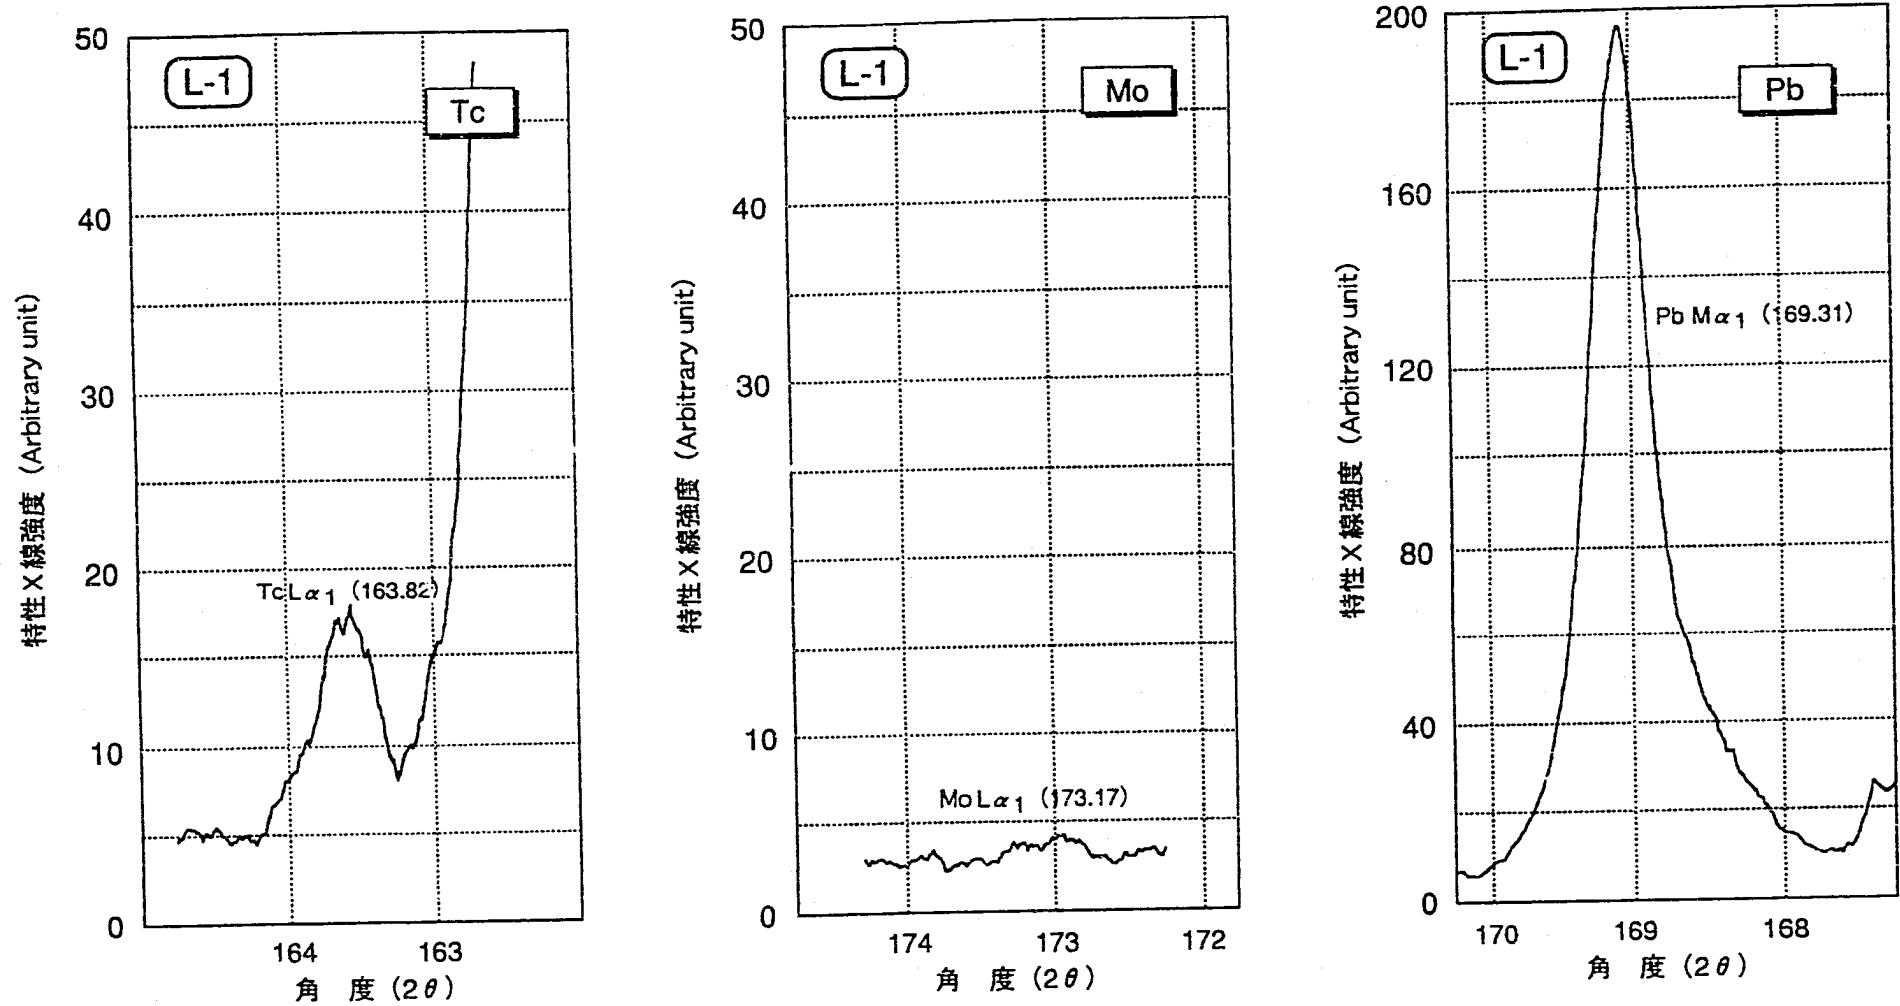
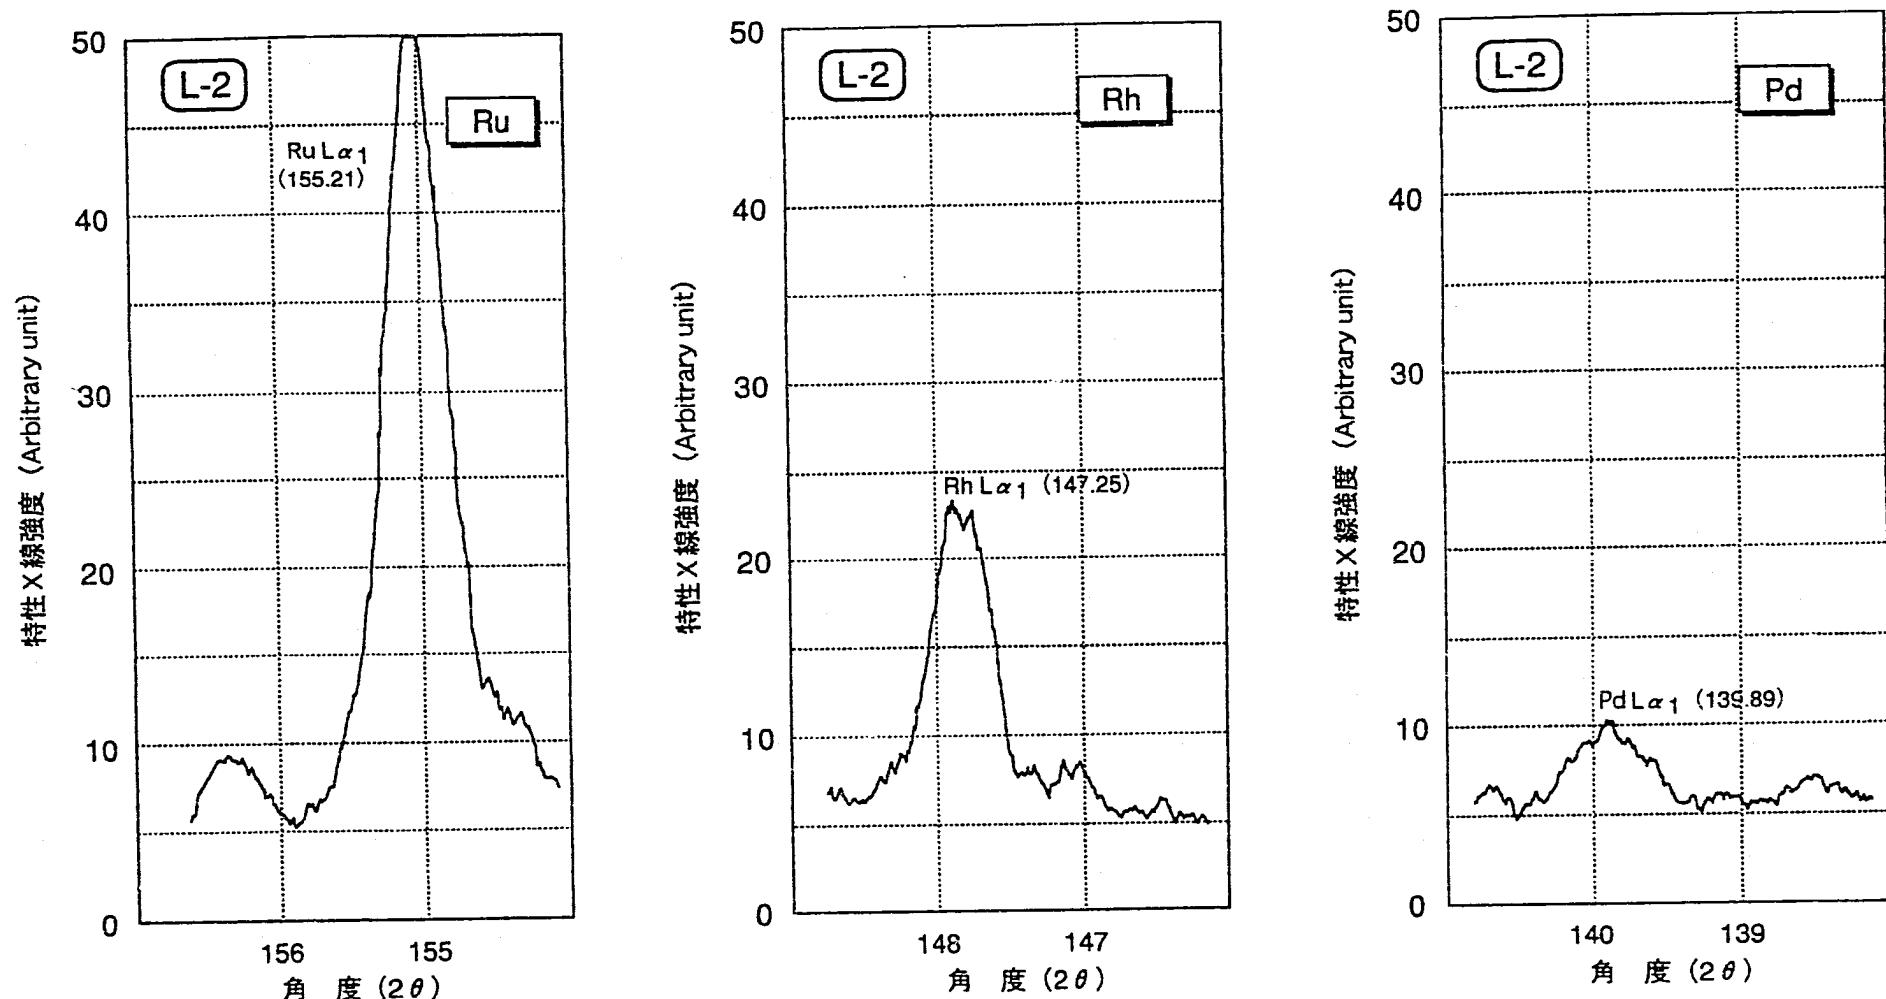
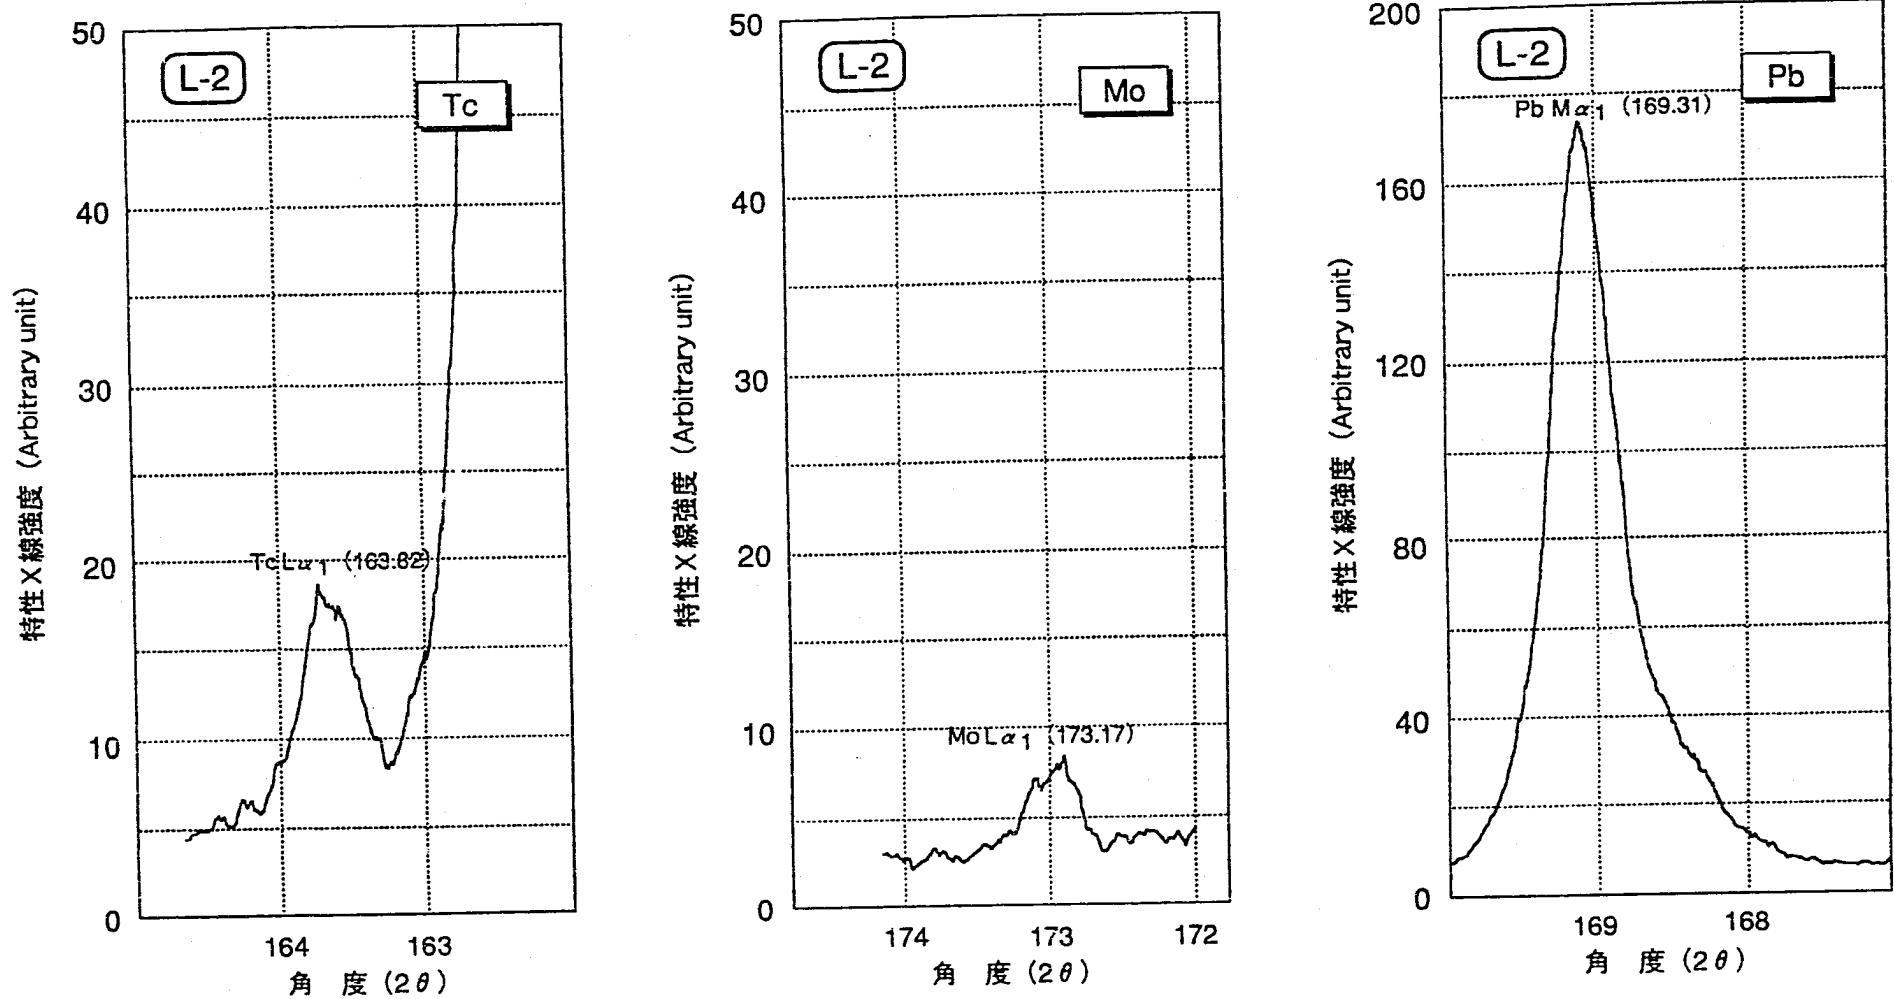
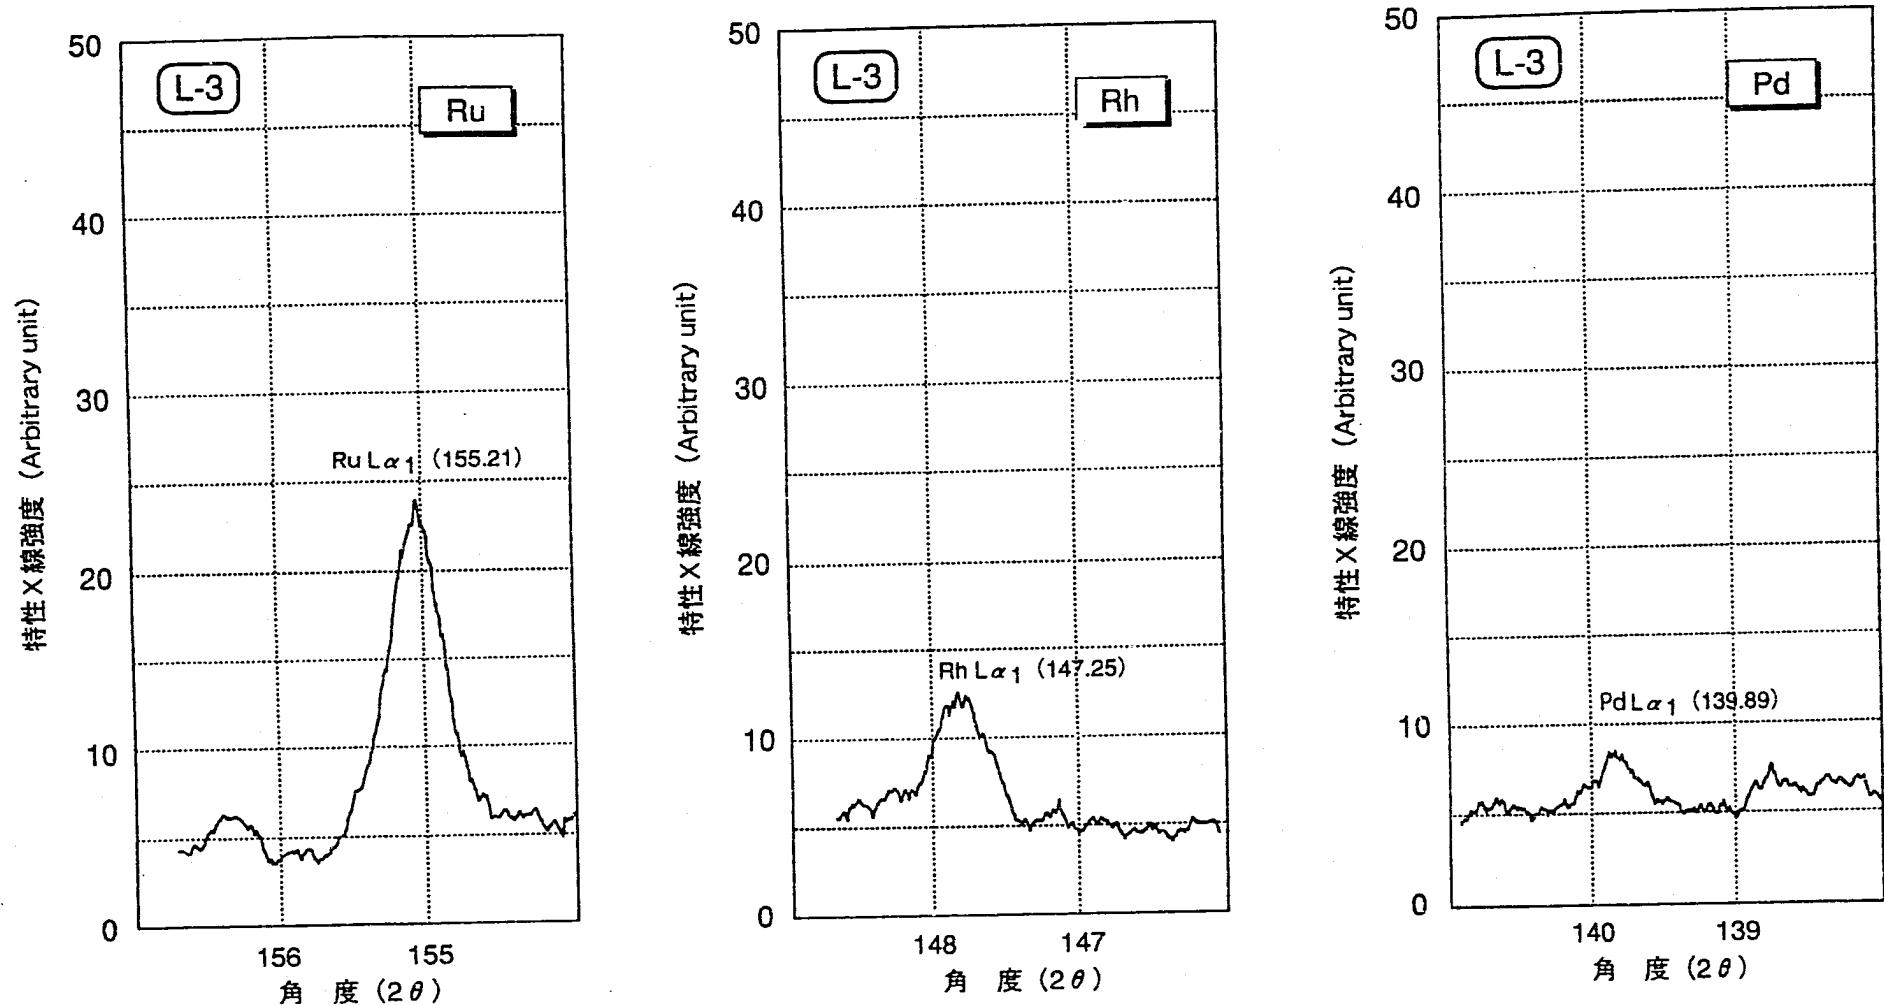
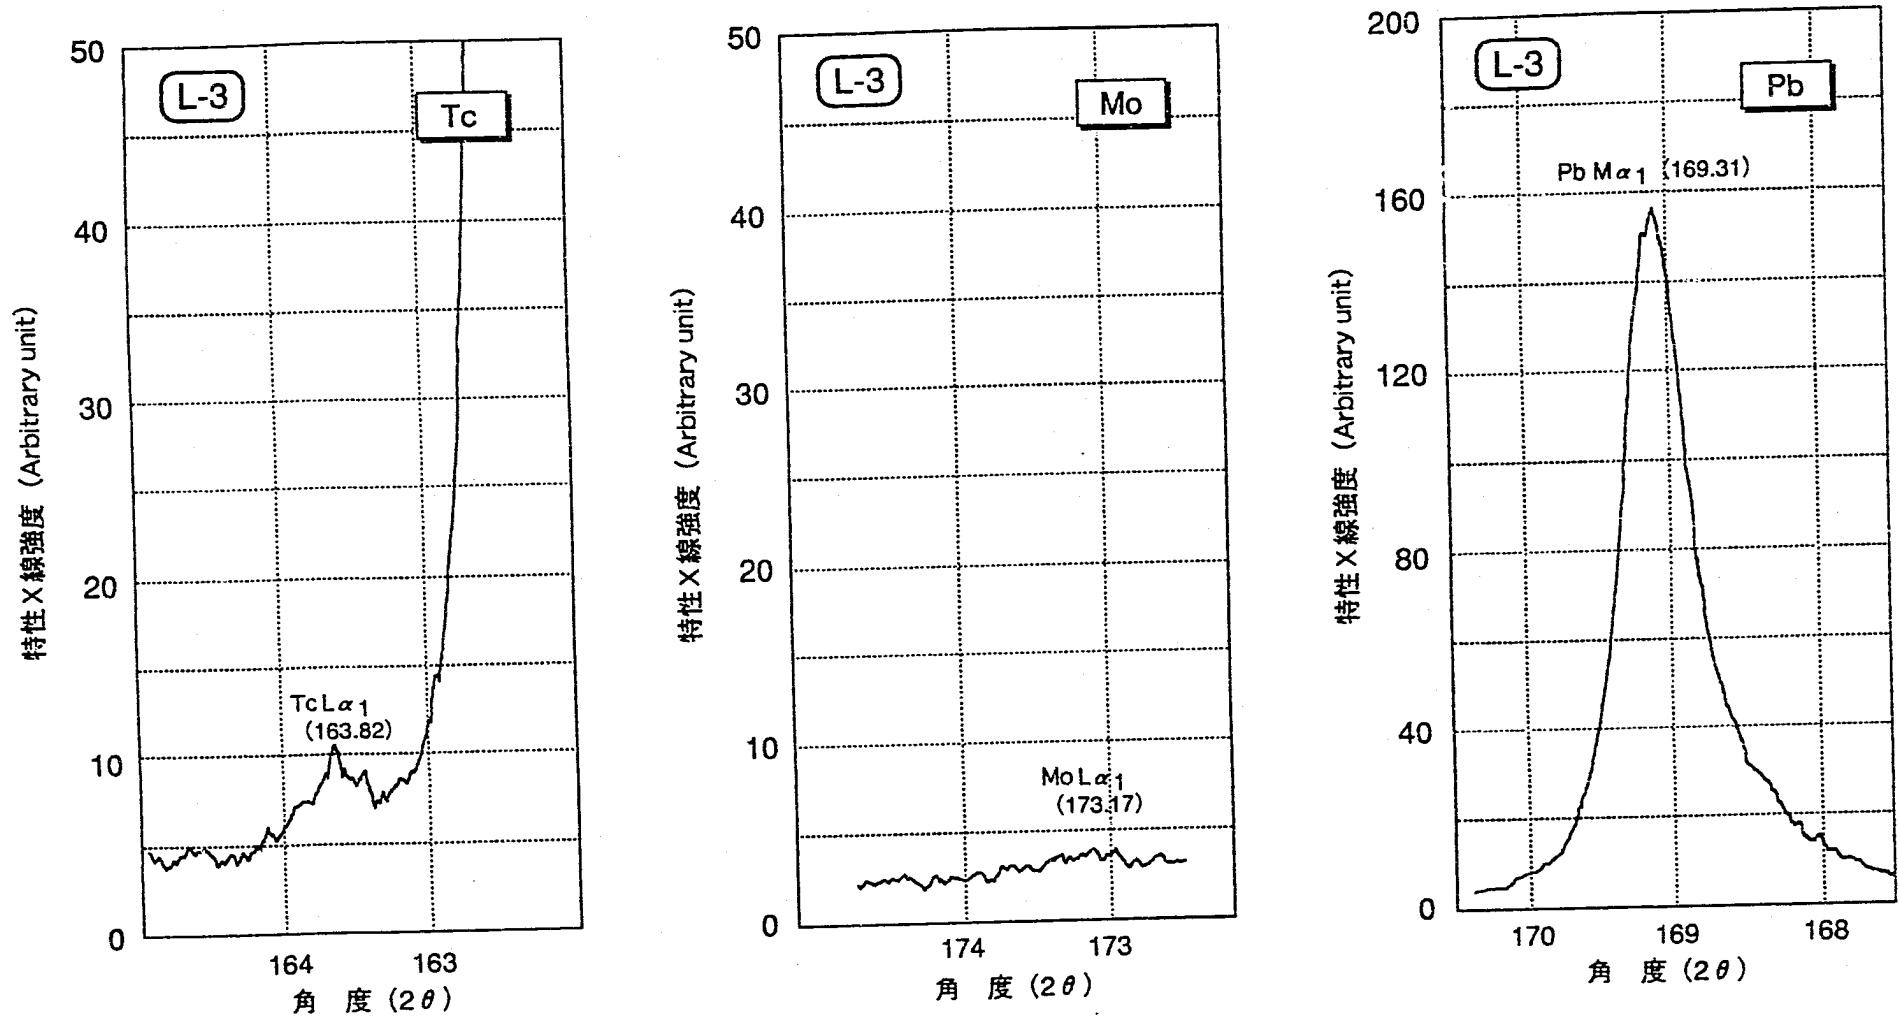
鉛ボタン及びガラス相の分析位置は図4.2に示すとおりである。鉛ボタンについては頂部から底部に向かってほぼ等間隔に6箇所を分析した。測定条件を表4.1に、その結果を図4.3～図4.18に示す。

鉛ボタンの分析結果より次のことがいえる。Ru、Rhとともに鉛ボタンの上部に多く抽出されている。特にRuではこの傾向が著しく、L-1～L-3の位置での計数値とL-4～L-6の位置でのそれとの差異が大きい。Pdについて同様の傾向が若干認められるが、鉛ボタン全体にはほぼ平均的に分布していると考えてよからう。ただし鉛の計数値をみるとL-3～L-5の値がやや低くなっている（装置条件の変動のためと考えられる）が、30%程度の減少であり、白金族元素に関する上記の傾向に対して大きな影響はない。また、TcについてもRuと同様に鉛ボタンの上部に多く抽出されている。MoはL-2の位置で検出されているがその他の位置では存在は明瞭でない。

めには組成が既知である標準試料について分析を行い、原子番号補正計数、吸収補正係数及び蛍光補正係数を知る必要がある。しかしながら鉛ボタンの分析位置に限ればマトリックスは同じ鉛であり大きな組成の変化はないと考えれば原子番号補正係数及び吸収補正係数は1に近いものとしてさしつかえないであろう。また、Ru、Rh、Pd、Tc及びMo以外の不純物元素量はこれらに比べるとかなり低いので蛍光補正についても考慮しなくとも半定量的な検討に際しては大きな影響を及ぼさないと考えられる。以上のことからここでは簡単に各元素の特性X線の計数値より分析位置間での各元素濃度の比較を行った。

一方、ガラス相の分析結果からは次のことがいえる。Ru、Rh及びPdはガラス相では検出されない。Tcもガラス相には存在していないとみてよいであろう。それに対してMo及びPbは明らかにガラス相に存在していることがわかる。ただしマトリックスはガラスであるのでX線の計数値よりこれらの元素量の多少を鉛相と比較することはできない。
