新型転換炉実証炉燃料の HBWRにおける負荷追従試験 (VI)

IFA-555ロッド1照射後試験結果 (その2)

1996年3月

動力炉・核燃料開発事業団
東 海 事 業 所

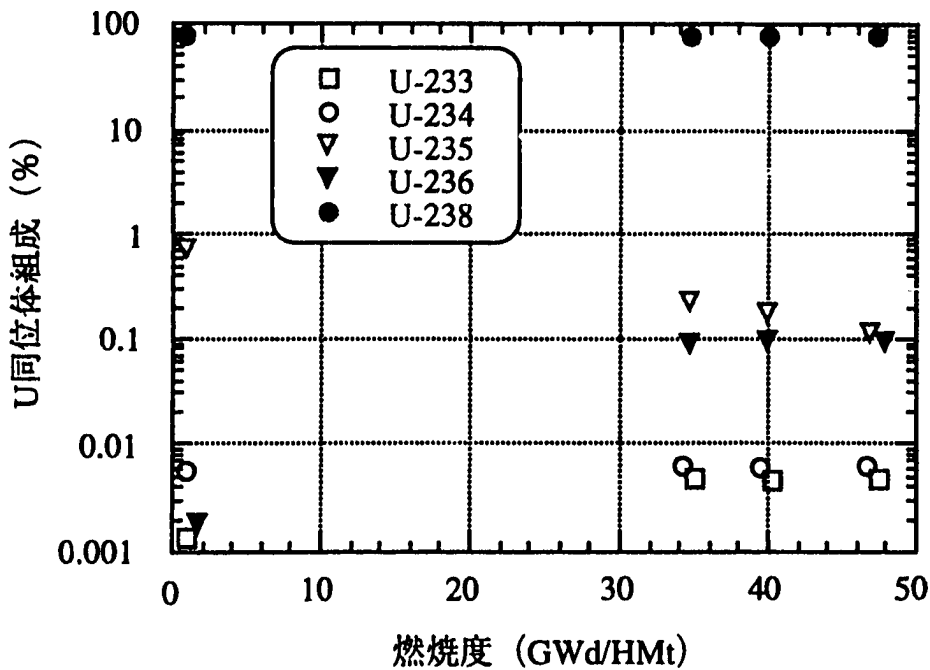
試料の軸方向採取位置と各位置における燃焼度分析の結果を表2.10.1及び図2.10.1に示す。数値は下部端栓のV溝からの距離をmm単位で表したものである。また、燃焼に伴うプルトニウム及びウラン組成の変化を図2.10.2～3に示す。質量分析の結果を表2.10.2～4に示す。

図2.10.2 燃焼に伴うプルトニウム同位体組成の変化

図2.10.3 燃焼に伴うウラン同位体組成の変化

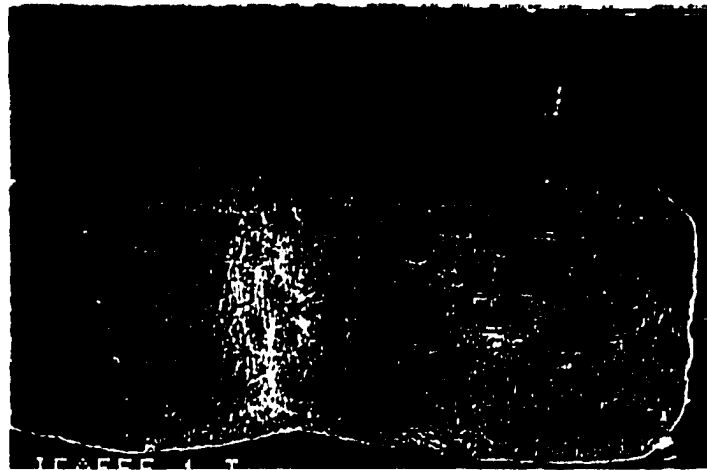
図2.12.4 43-45mm位置の破断構造と破断面

100 μm

表2.12.1から燃料ピンの上側ほど最大の引張強さ（UTS）は小さくなっている。また図2.12.1～3の伸びのデータ（UEL）や図2.12.4～7のSEMの結果からは燃料ピンの上側ほど脆化していることが分かる。

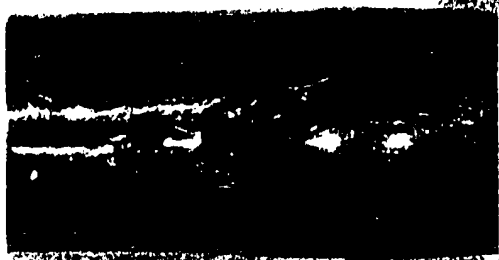
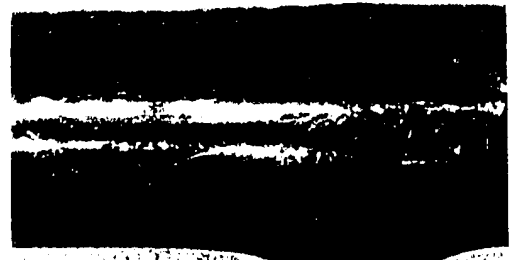
図2.15.1 IFA-555.1 サンプル (48-200mm) のバースト試験曲線とバースト状況

バースト試験カーブとバースト後のサンプル表面状態を図2.15.1に示す。

既にバースト試験を実施したIFA-554.5の値と比較すると、IFA-554.5の $\rho_{max} = \rho_{frac} = 734$ MPaに対してIFA-555.1は $\rho_{max} = 742$ とほとんど変わらない。また、全周方向の伸びについては、照射前のバースト試験での伸び結果は、常温で測定されており、30%である。これに対して、照射後のIFA-554.5で2.2%、IFA-555.1で13.25%と伸び値は小さくなっている。

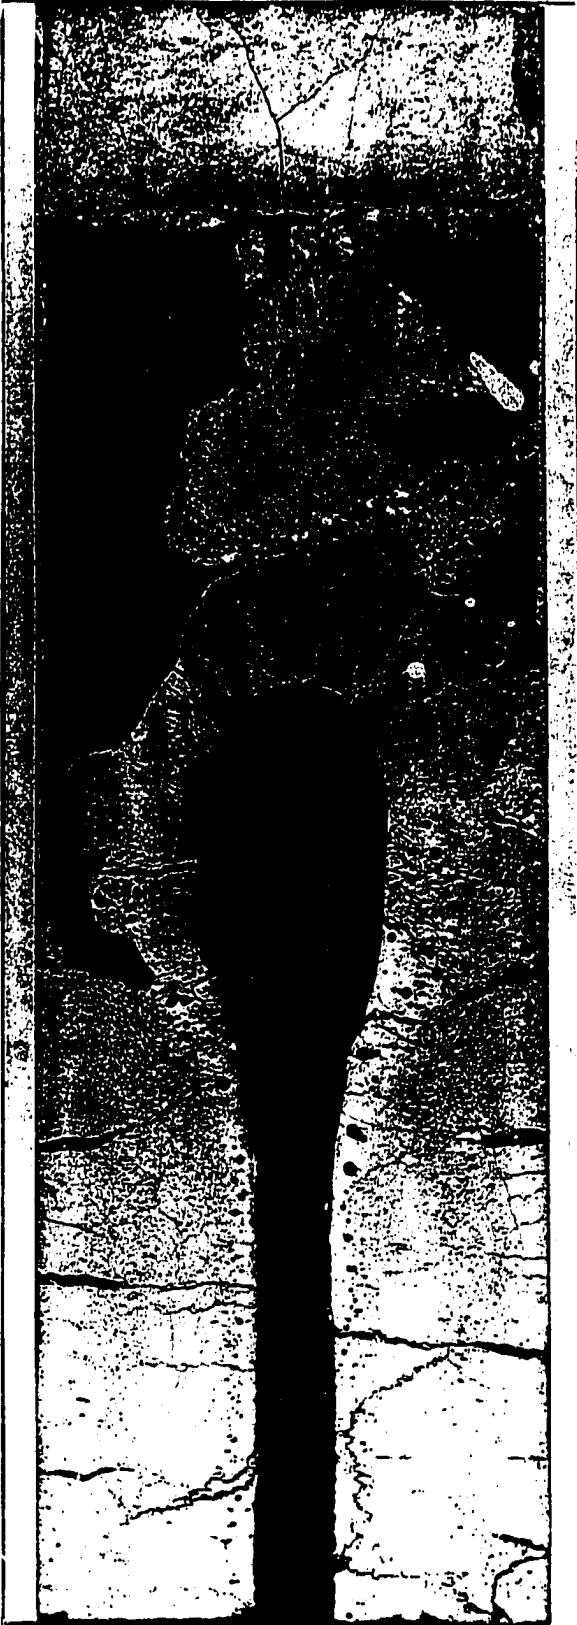
<p data-bbox="954 383 1050 584">WT-179 SAMPLE LI C.V. ETCHED</p> <p data-bbox="1155 696 1193 1621">3.5-4 Longitudinal Section of WT 179 (X/L=1.02, As - Etched)</p> <p data-bbox="1011 1653 1050 1832">88103139-1</p>

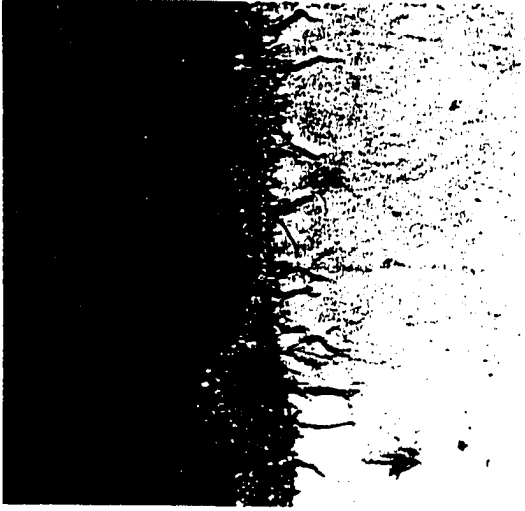
<p>M2 X/L = 0.50</p>

<p>☒3.5-6 Intergranular cladding penetration. WT-179 750 X, Etched</p>
