東海再処理施設アスファルト固化処理施設における

火災爆発事故調査委員会第9回会合資料
〔事業団作成分〕

「火災・爆発被害状況（その6）」

「今後の試料採取・分析等の方針、予定及び実績について（その3）」

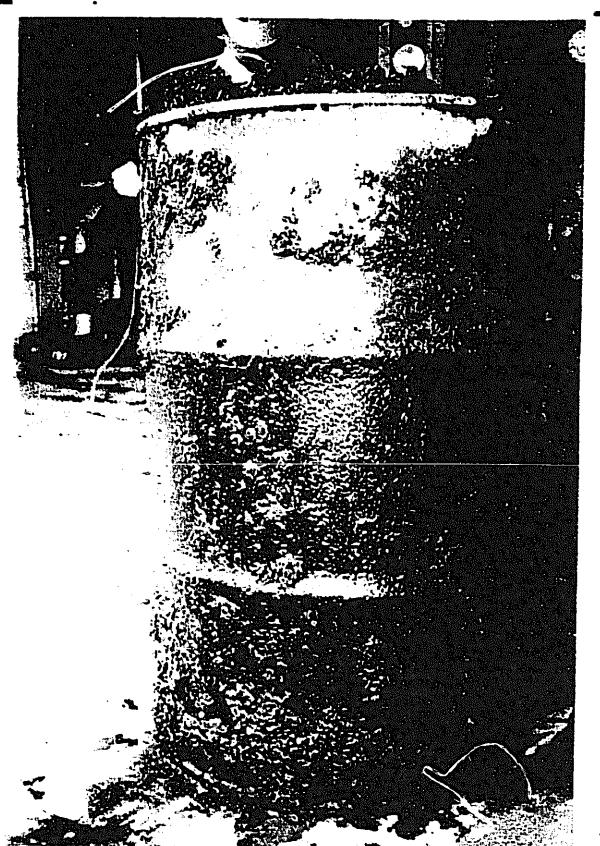
約40分燃焼、水噴霧消火後の
模擬固化体の外観

(1982年10月撮影)
組成：NaNO₃/Asp=55/45

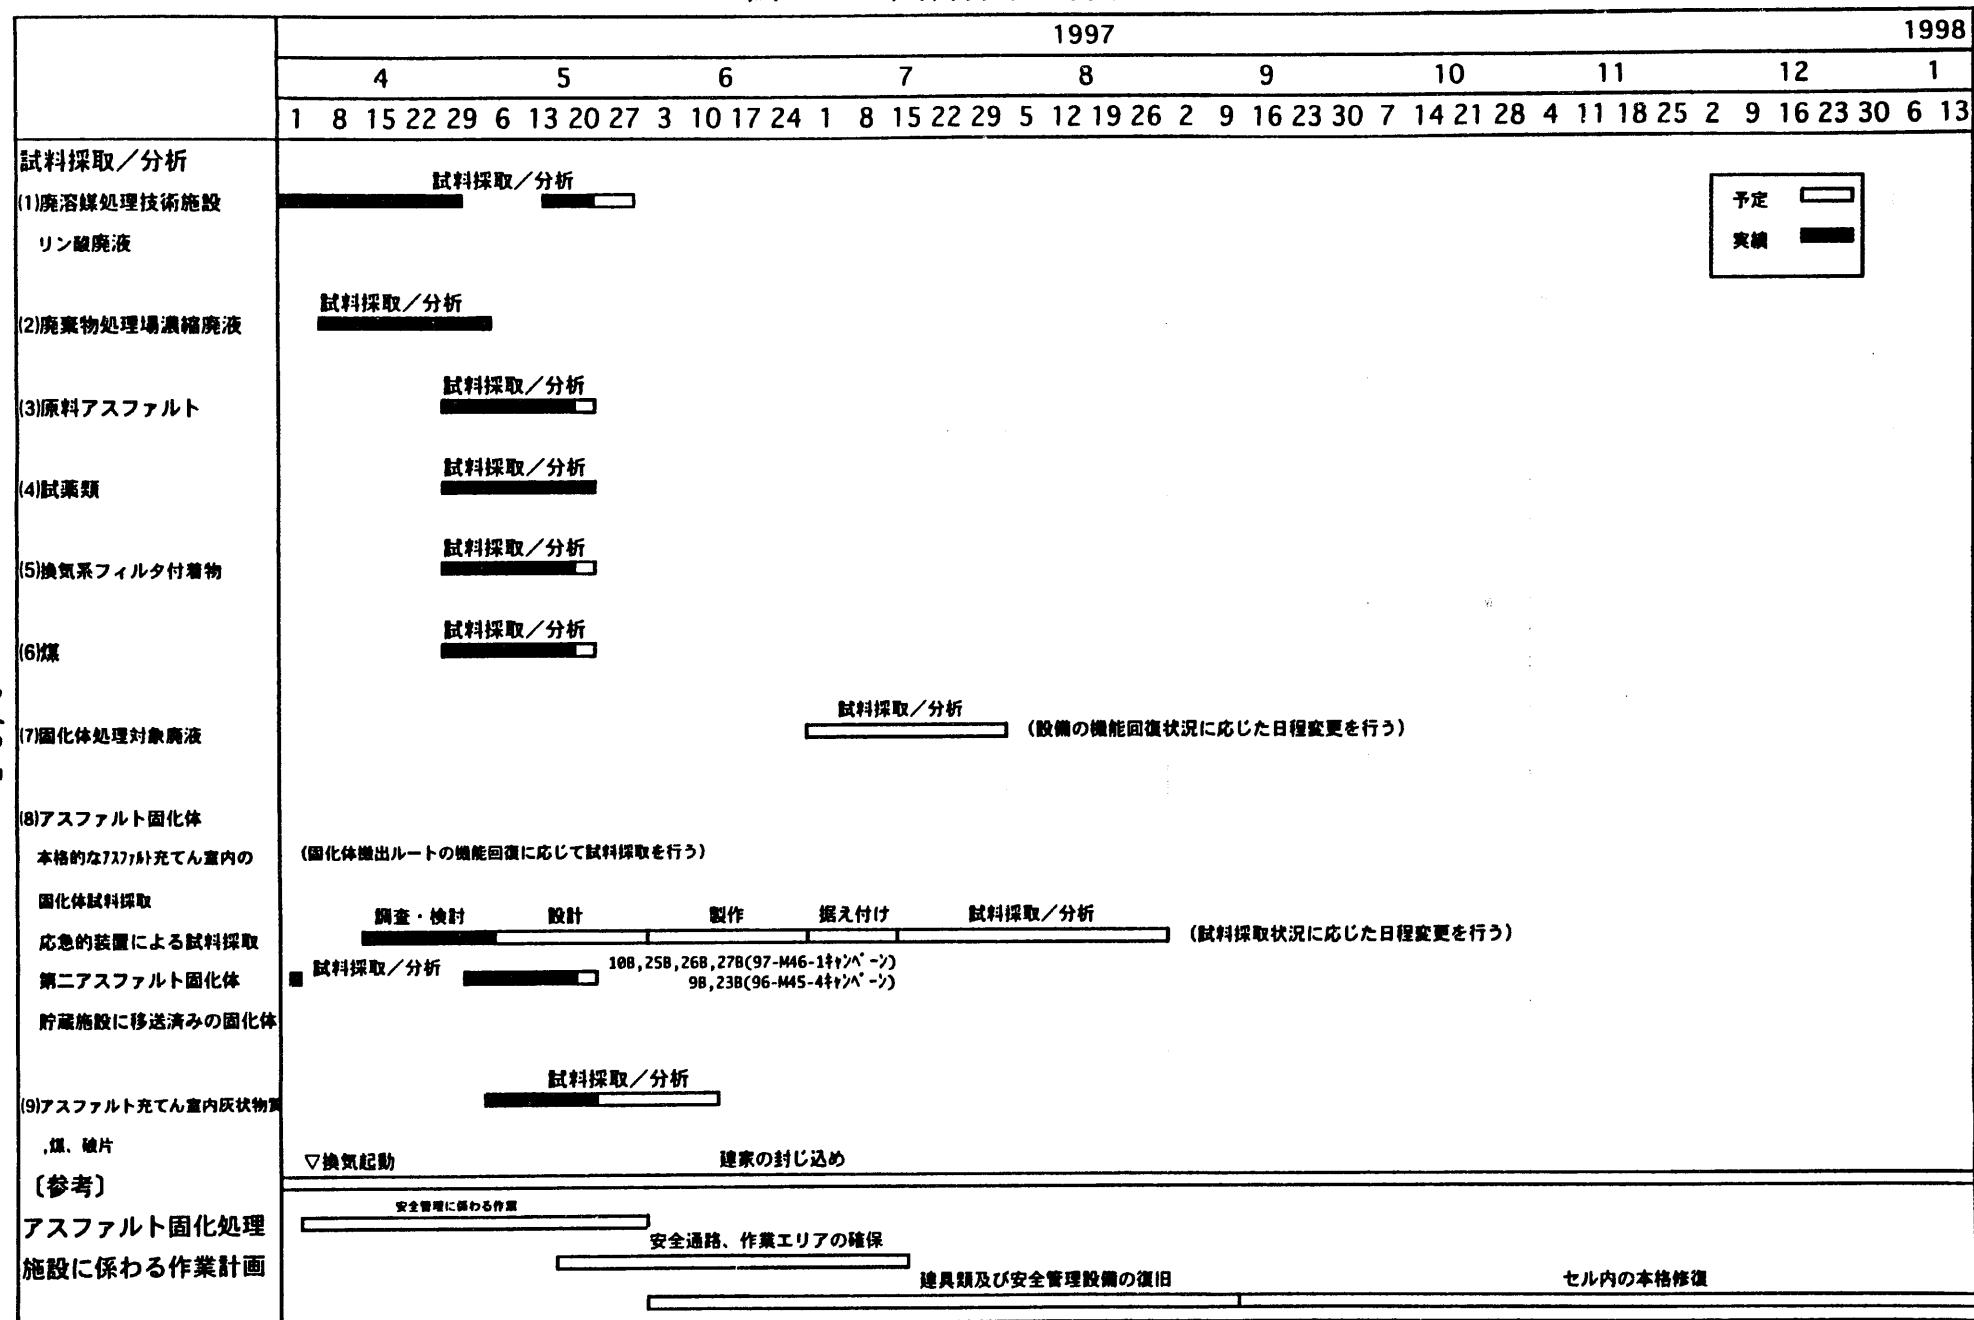
図-1 試料採取・分析等に関する計画

アスファルト固化処理施設の火災・爆発事故の原因究明を行うための試料として考えられる廃溶媒処理技術開発施設からのリン酸廃液、廃棄物処理場からの濃縮廃液、原料アスファルト、試薬類、固化処理対象廃液、アスファルト固化体、施設内に付着した煤、換気系フィルタへの付着物の試料採取・分析等については、以下の方針に基づき実施することを考えております。（図-1 参照）

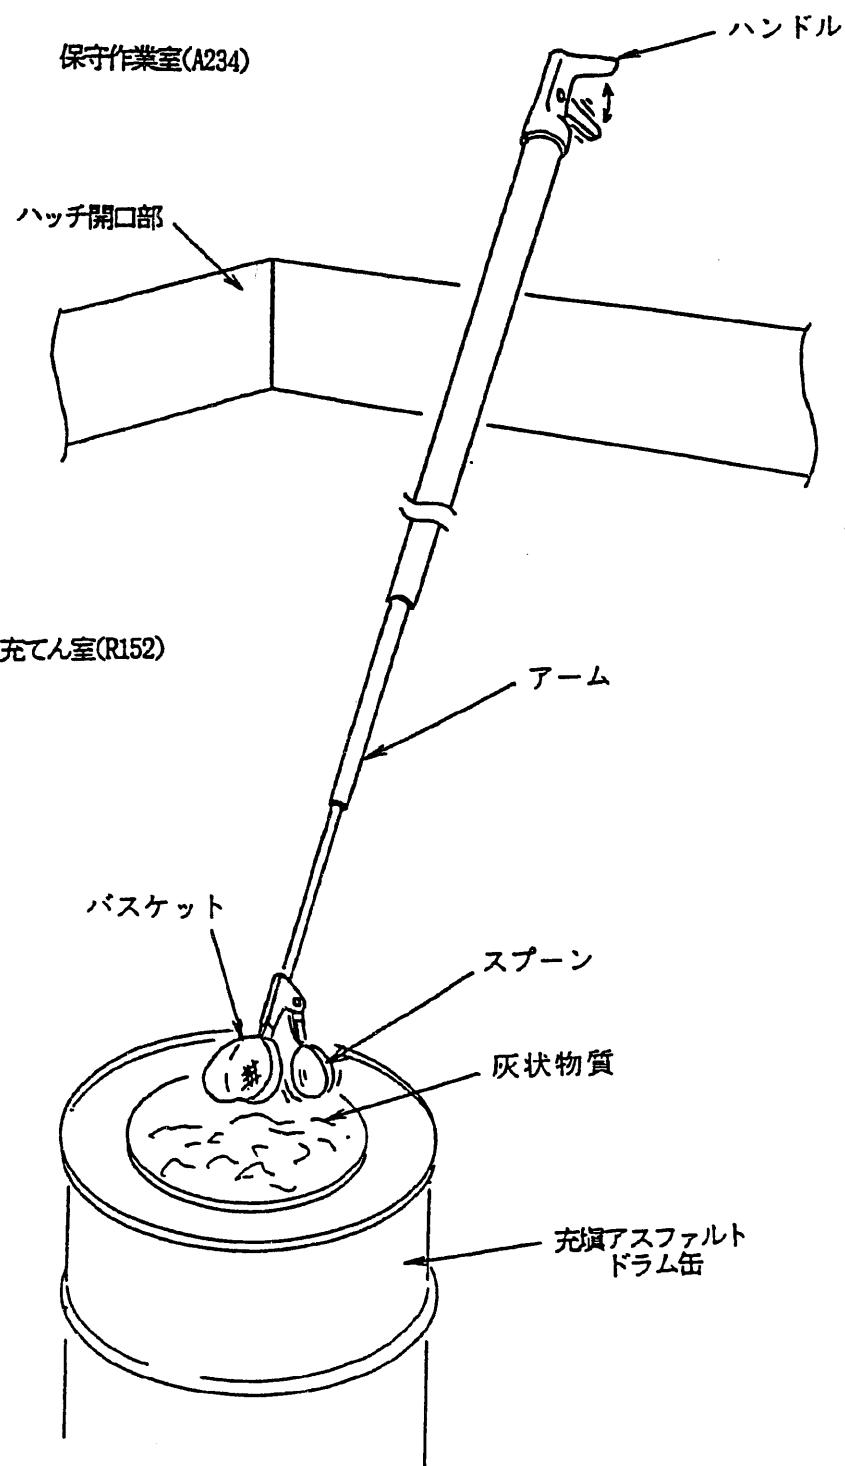
図-5 灰状物質の採取治具概略図

(ストレーナより採取)

(ドレンラインより採取)

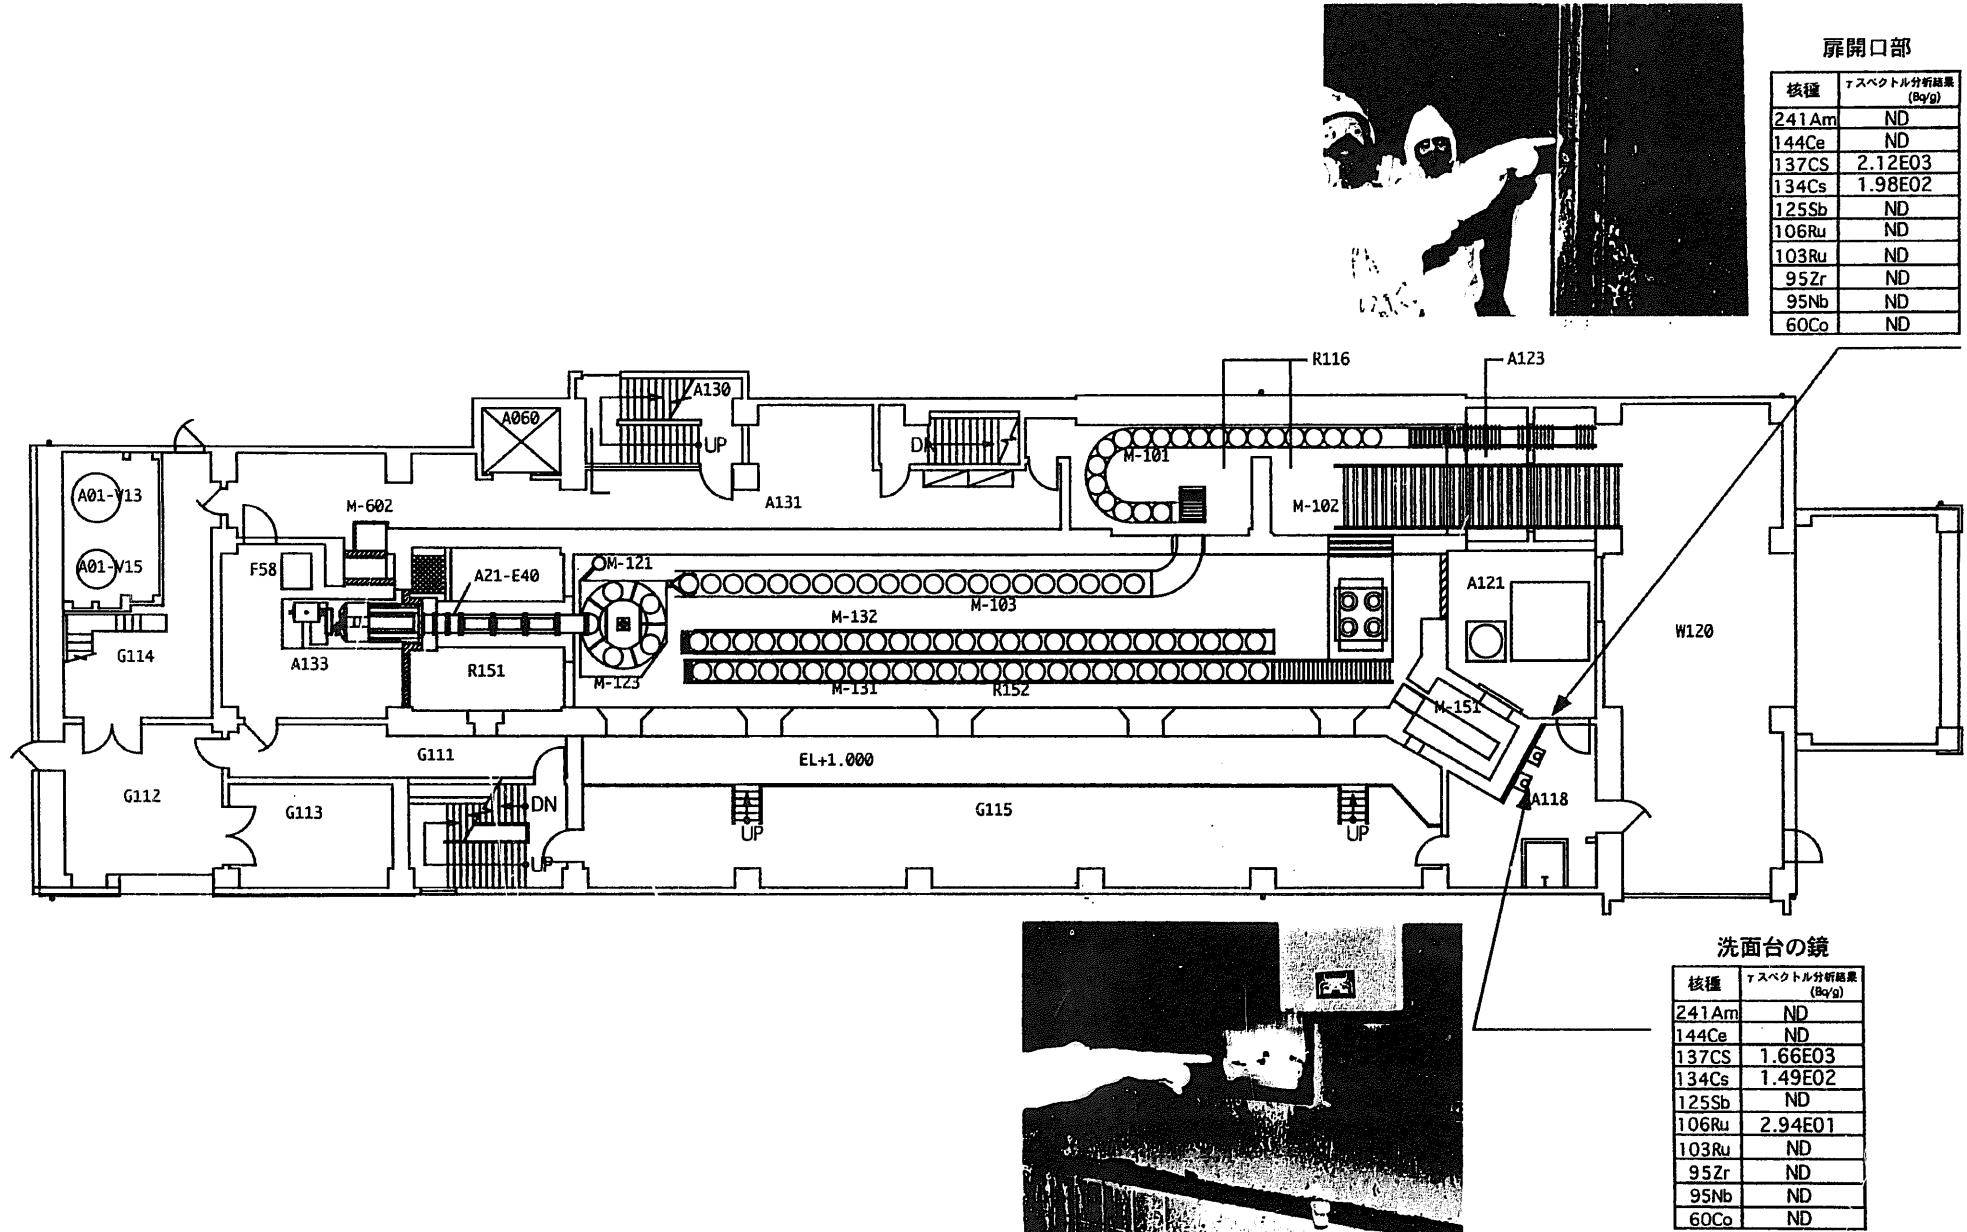
図-7 アスファルト固化処理施設(1階)内の煤のγスペクトル分析結果

- 各所の煤のγスペクトルの分析結果から、アスファルト固化処理施設内の供給槽（A12V32）での廃液のγスペクトル分析結果（第4回事故調査委員会資料4-4-2参照）と同様の核種組成であることが示されています。

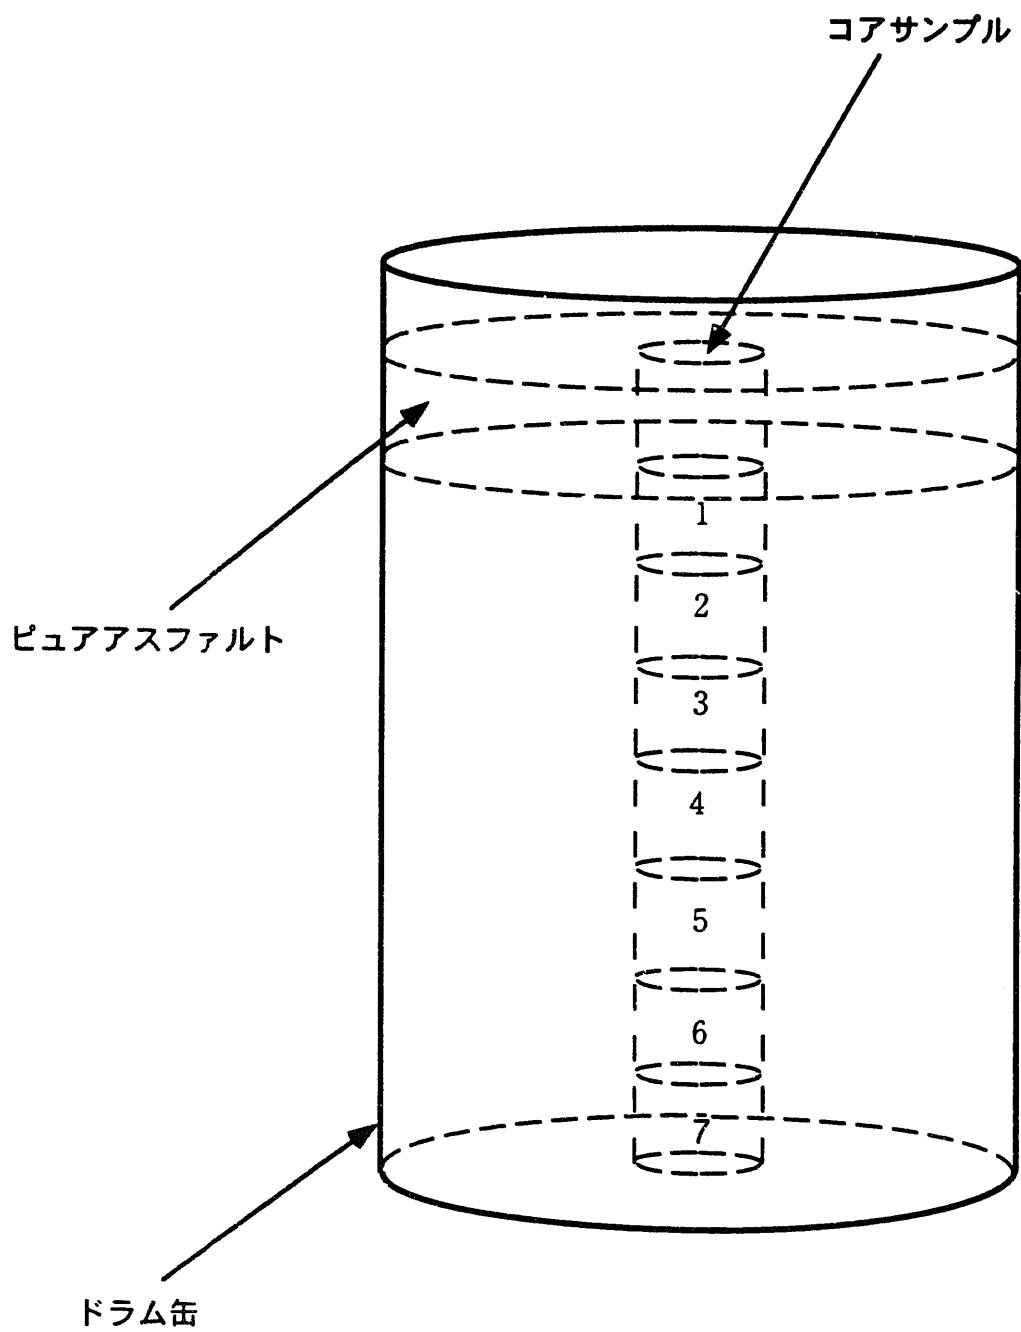
図-10 アスファルト固化体試料採取概要図

* 図-10に示す番号と対応。

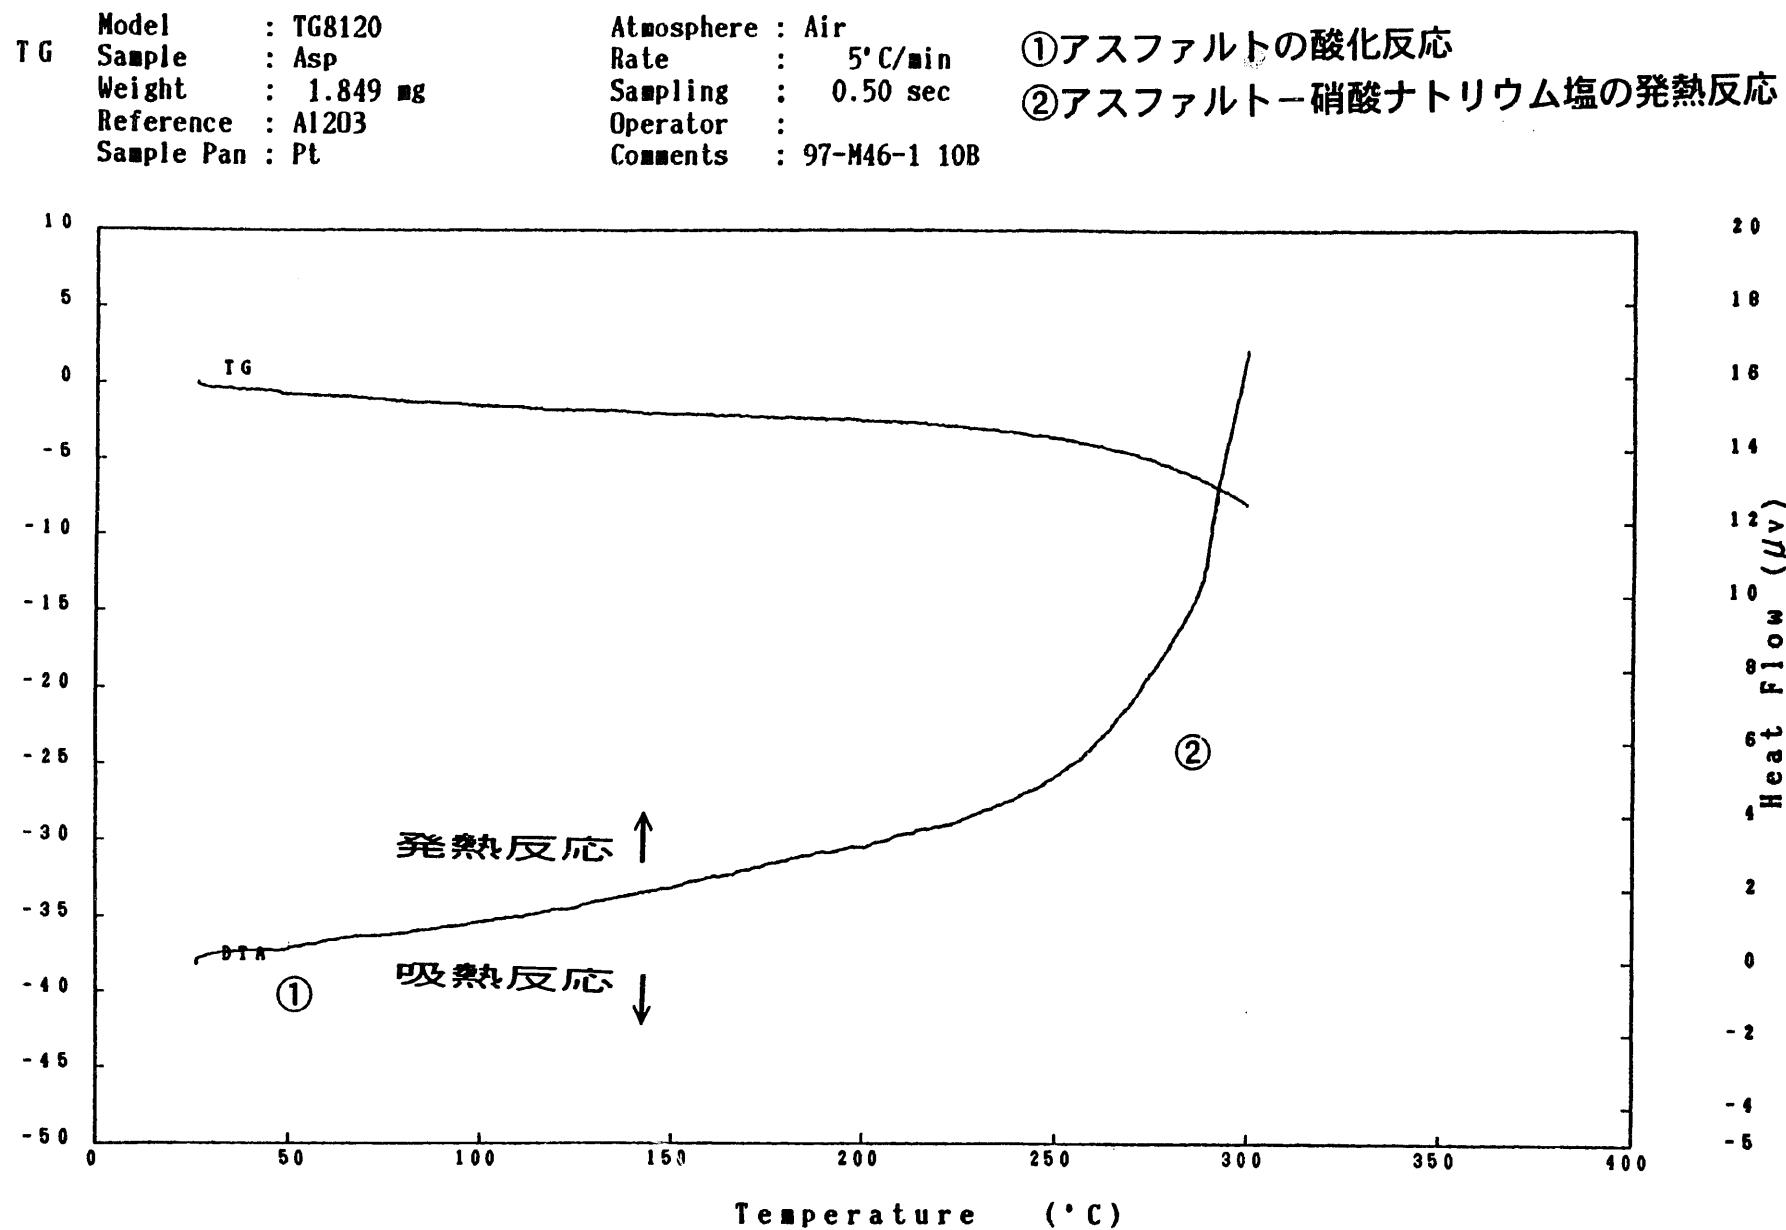
図-11 示差熱測定(DTA)及び熱重量測定(TG)結果(10B)

- 比重、及び、含水率を測定した各バッチの試料に関しては、従来から測定して得られている値に対して、特段の差異はありませんでした。
- 針入度に関しては、特に27バッチの試料で、従来から測定して得られている値に対して、低い値を示しています。
- 外観に関しては、特に27バッチの試料で、従来では見られなかった白っぽい析出物が観察されました。この他の試料については、27バッチ程の析出物は観察されませんでした。
- 27バッチの試料から析出物を選択的に採取し、X線マイクロアナリシス（EPMA:Electron Probe Micro Analysis）による元素分析を行った結果、Co、O、Na、Al、Si、P、S、Cl、K、Fe、Znが同定されました。また、当該析出物は、数 μm 程度の微粒子から構成されていることが観察されました。
- 示差熱測定及び熱重量測定結果については、～250°Cで緩やかなアスファルトの酸化による発熱反応、250～300°Cでアスファルトの分解に伴う発熱反応が示されていると考えます。

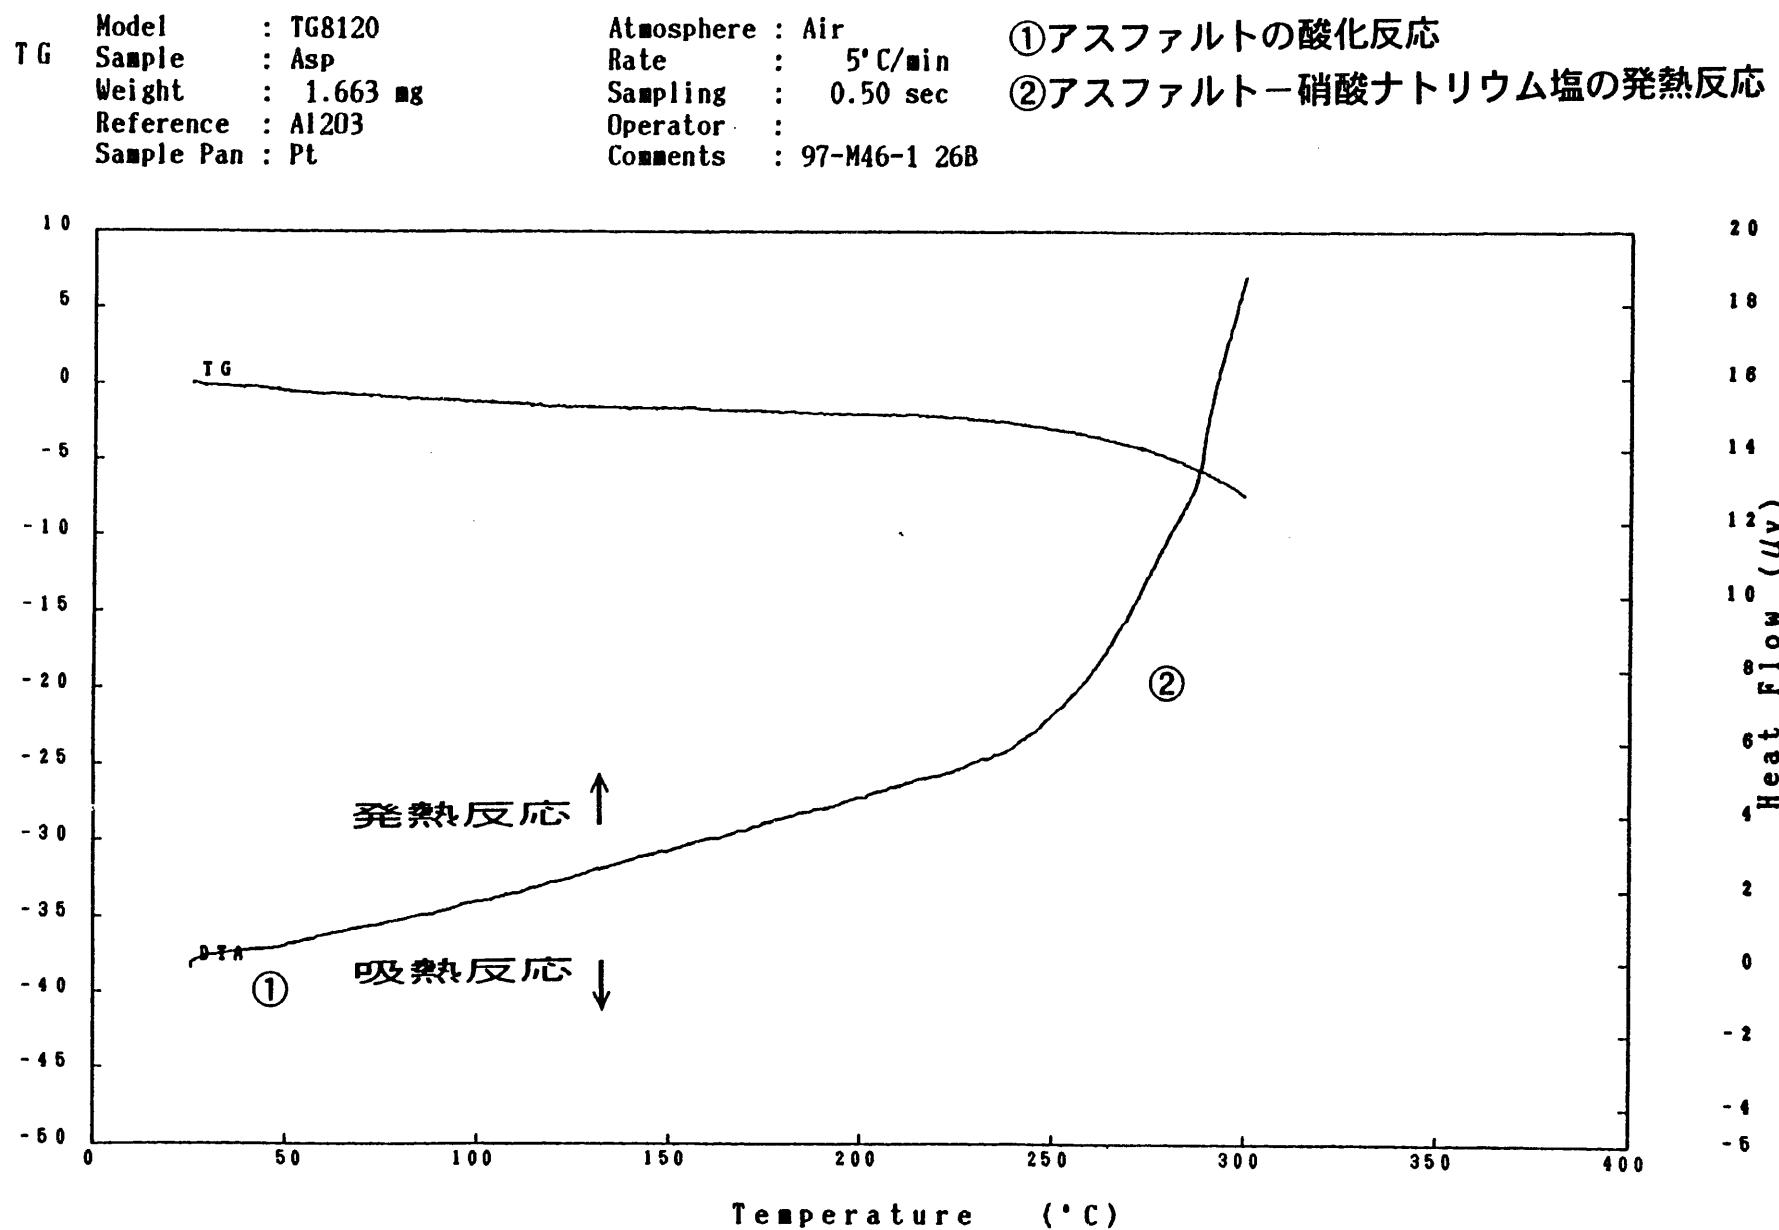
図-13 示差熱測定(DTA)及び熱重量測定(TG)結果(26B)

TG Model : TG8120
 Sample : Asp
 Weight : 1.735 mg
 Reference : Al2O3
 Sample Pan : Pt

Atmosphere : Air
 Rate : 5°C/min
 Sampling : 0.50 sec
 Operator :
 Comments : 97-M46-1 27B

①アスファルトの酸化反応
 ②アスファルト-硝酸ナトリウム塩の発熱反応

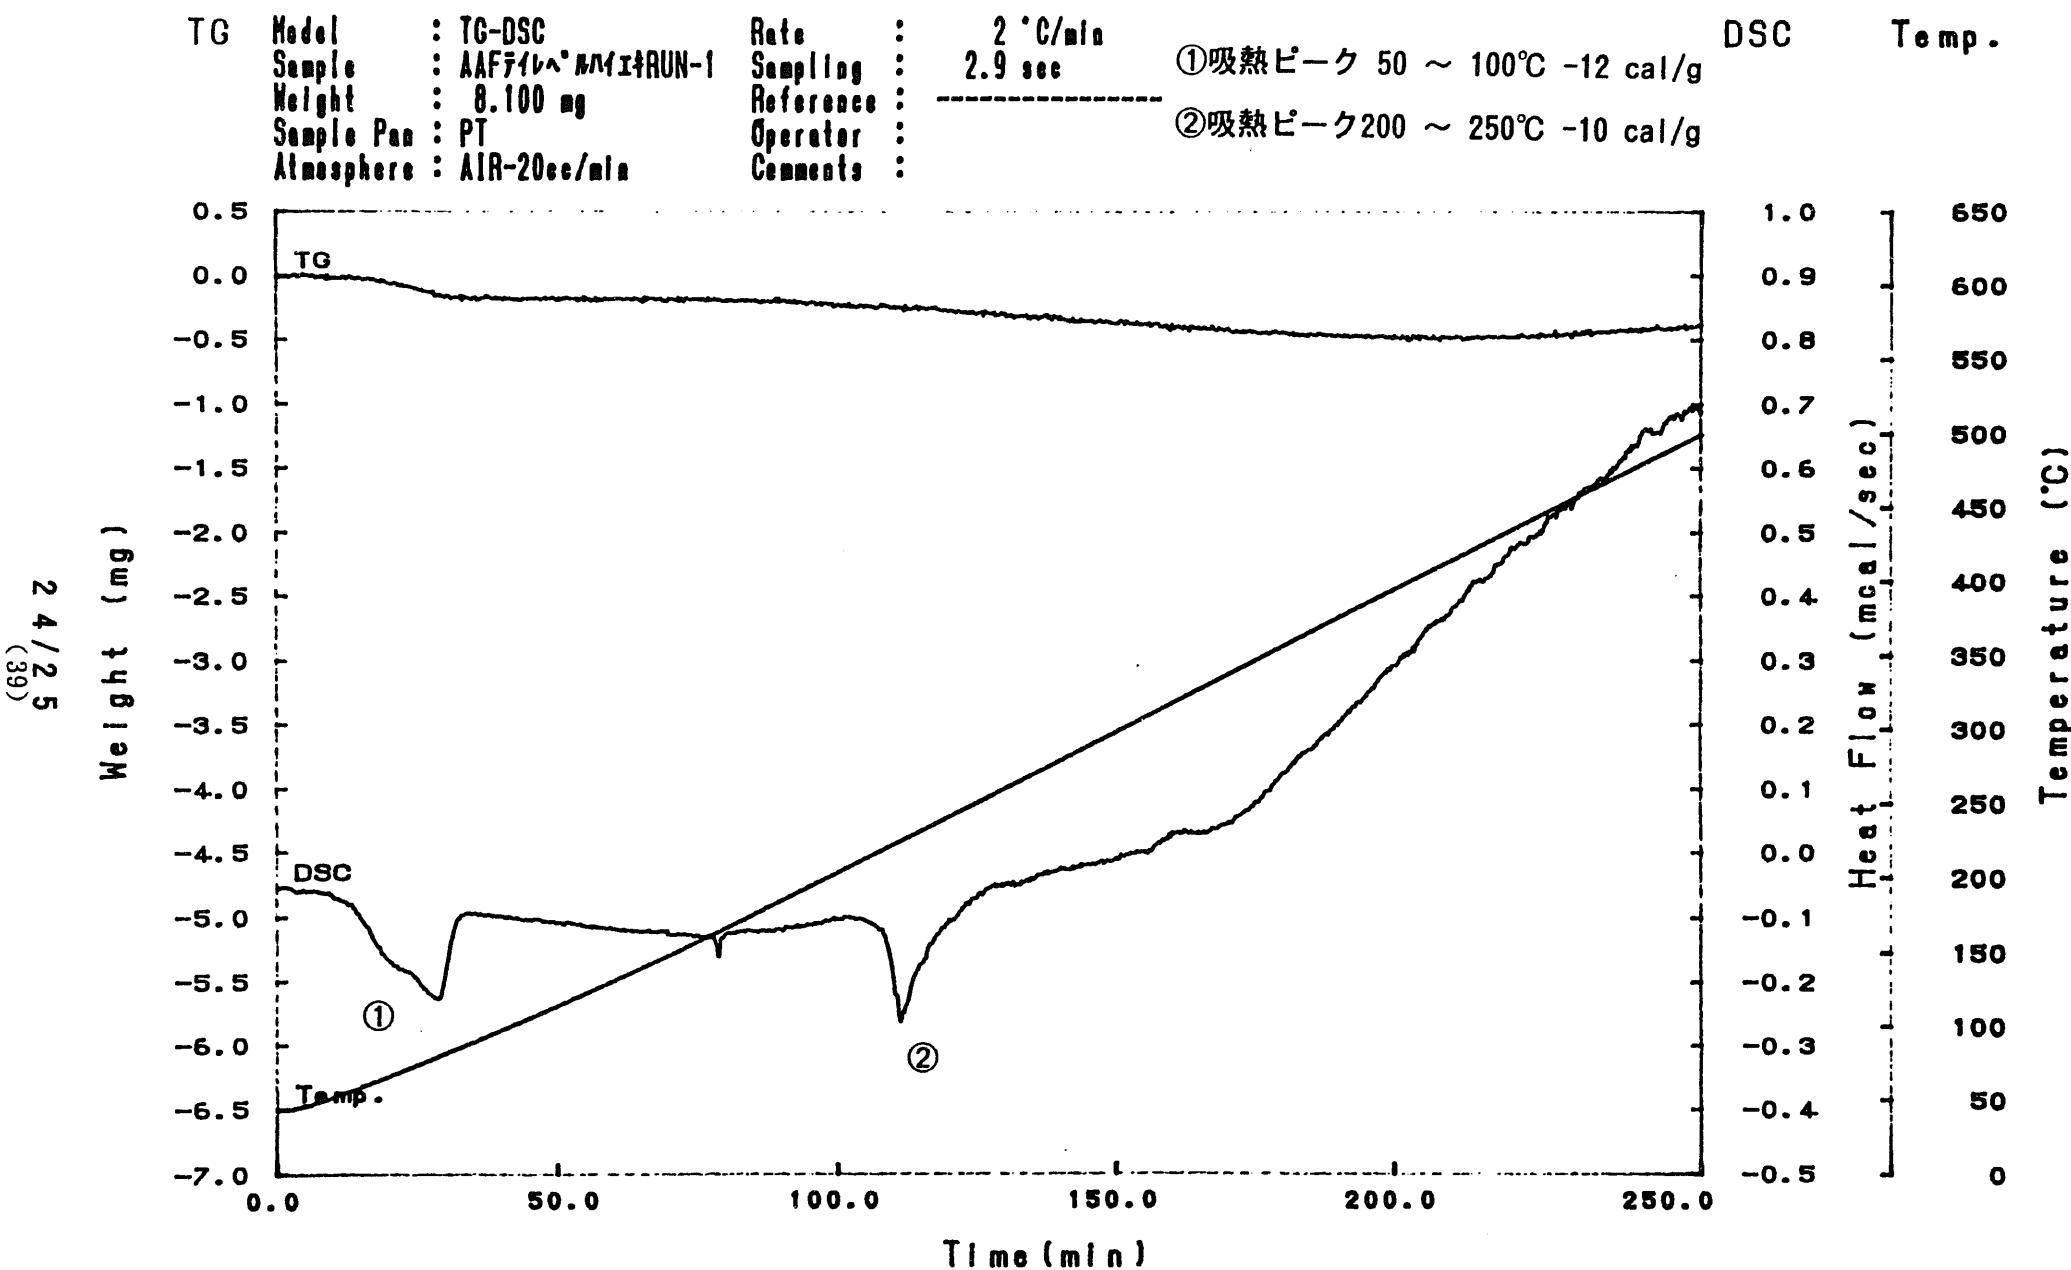
図-15 示差走査熱量測定(DSC)及び熱重量測定(TG)結果(4月5日採取分)

なお、廃棄物処理場からの濃縮廃液の示差走査熱量測定及び熱重量測定について、昇温条件を変えることで感度を上げ、再分析を行った結果を図-15、16に示します。これによると、第8回事故調査委員会資料8-5で示し

た熱重量測定結果の400℃付近からの上昇は見られないことが確認されました。

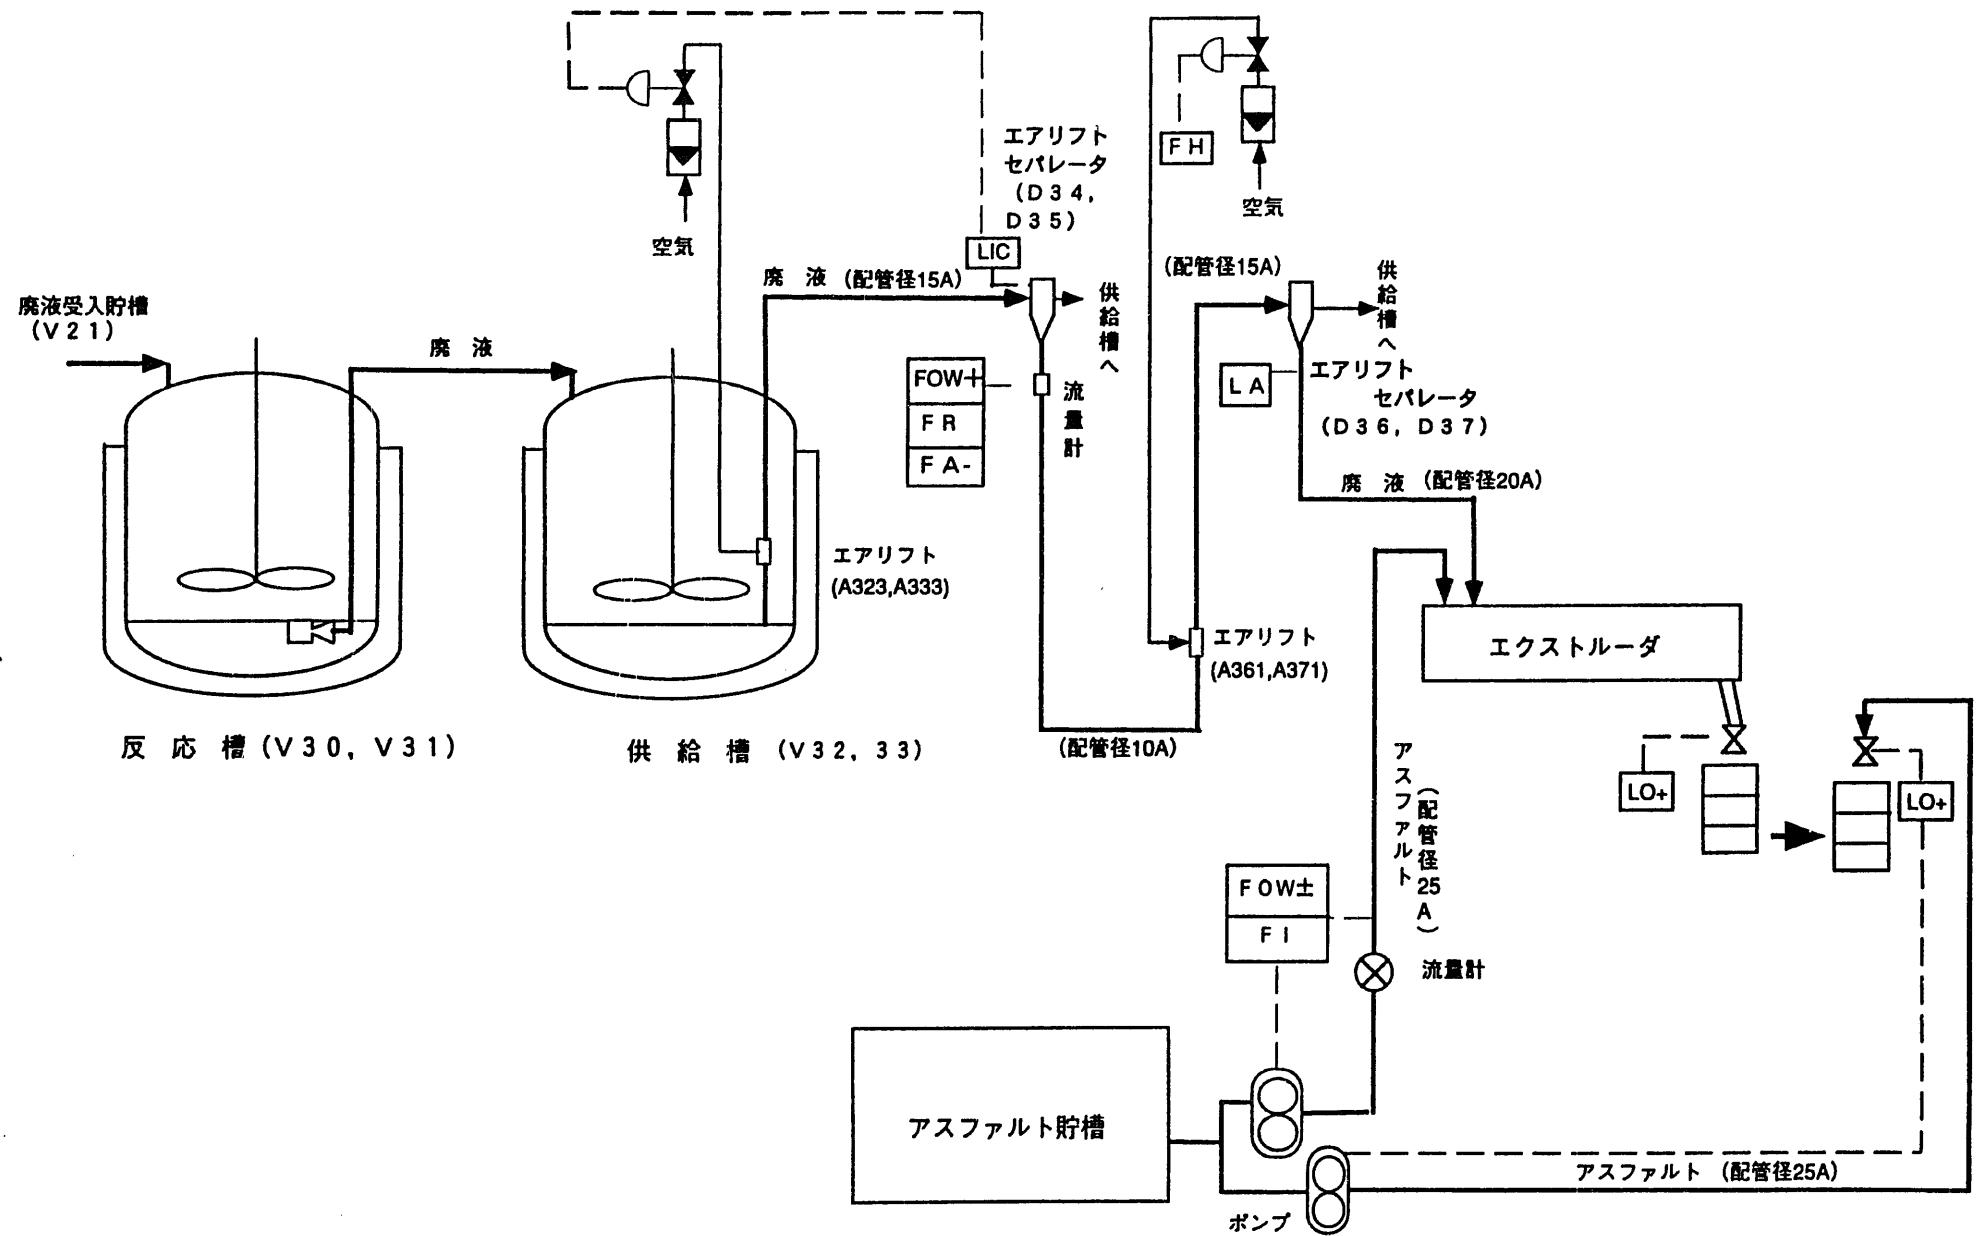
28Bから30Bまでを例に、上記の廃液供給流量とアスファルトの供給流量の関係を表-1に示す。

28Bから30Bまで廃液の供給流量は、160ℓ/hを目標に流量調節を行っているのに対して、アスファルトの供給流量は、29Bの塩濃度（供給槽の液密度から換算した塩濃度）が、28B及び30Bより高いため、アスファルトの供給量を高くするよう調節している。

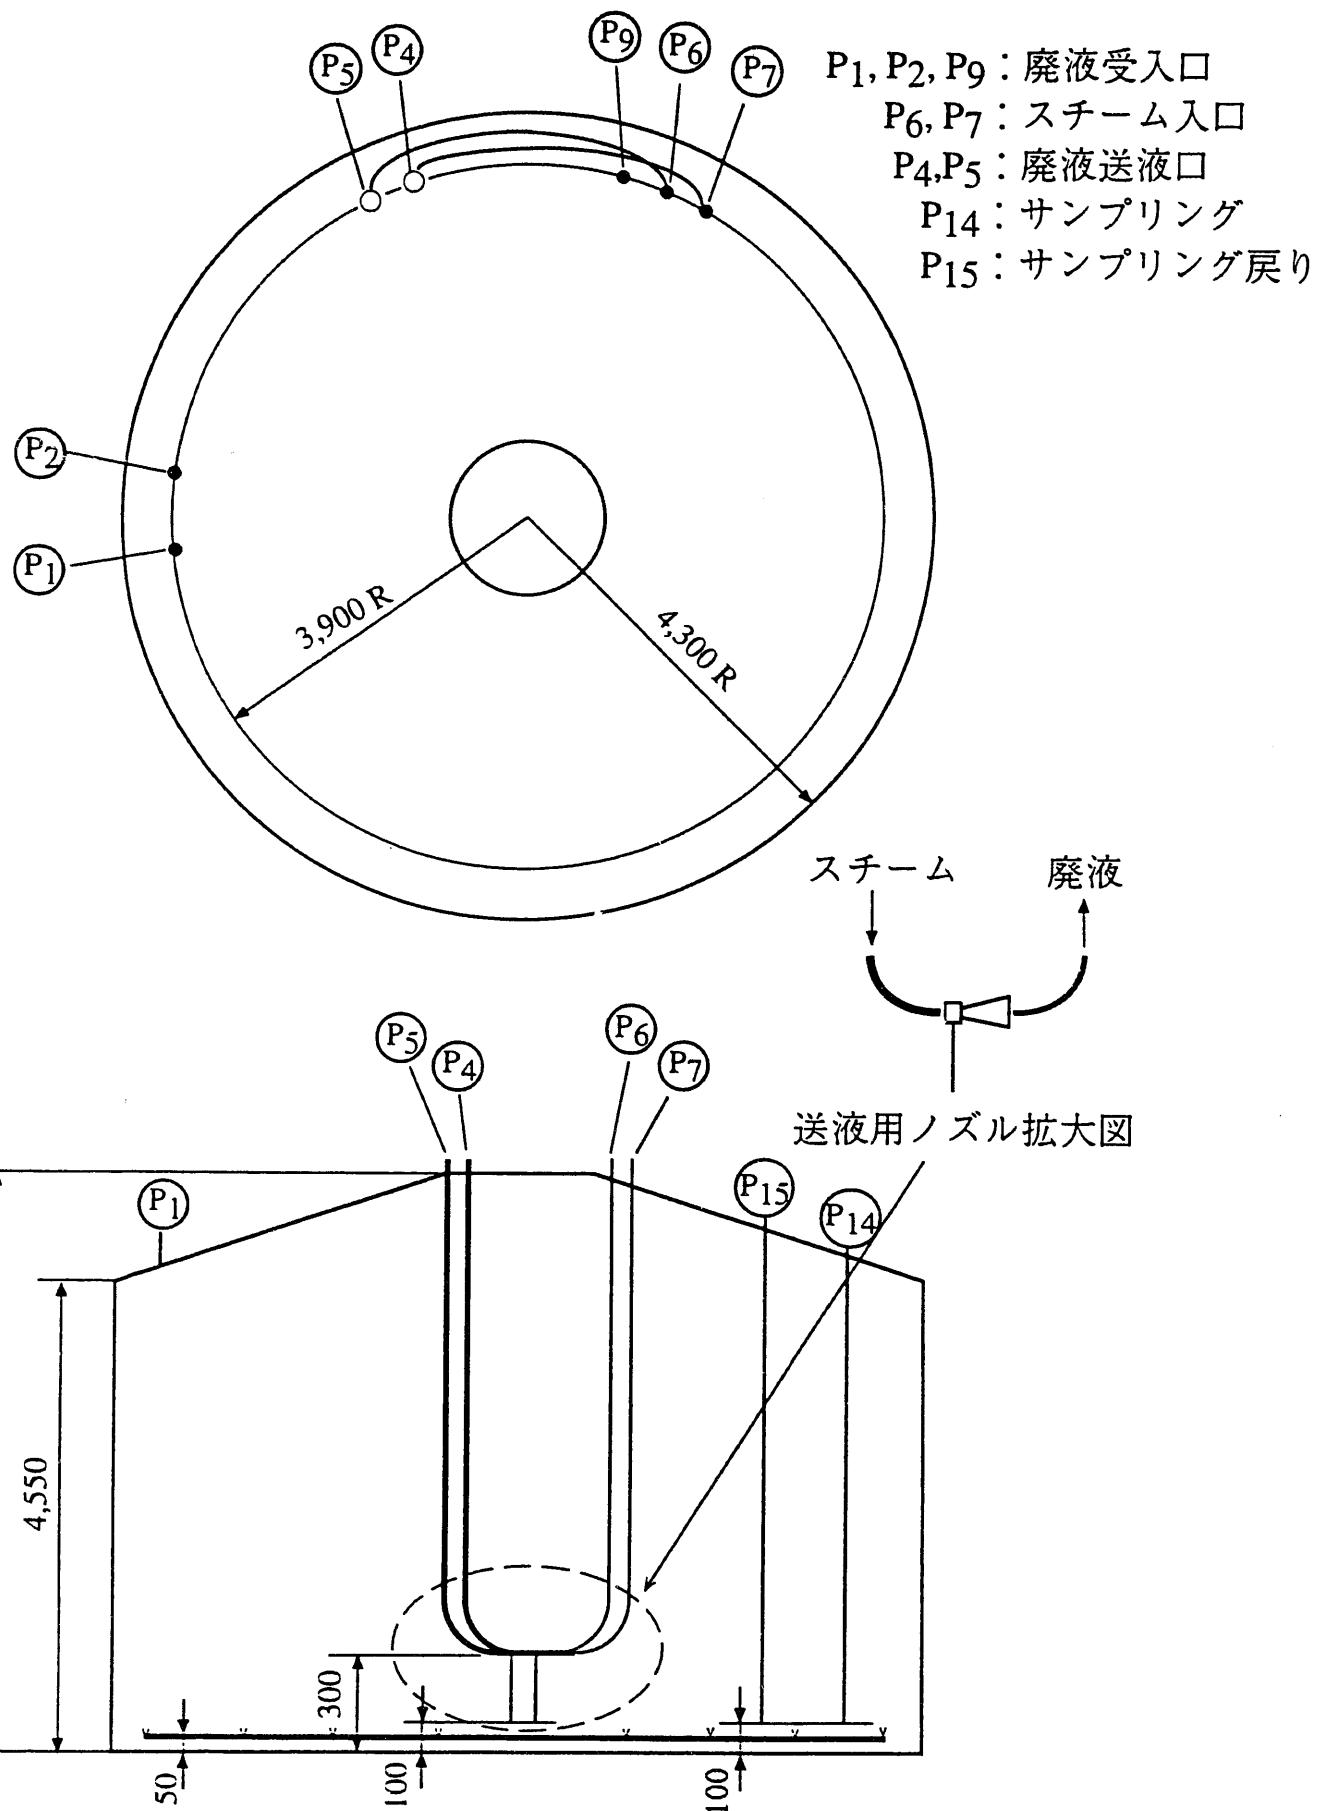
図 5 (1/2) Asp V21 概略

注：エアスパージャーについては次頁参照

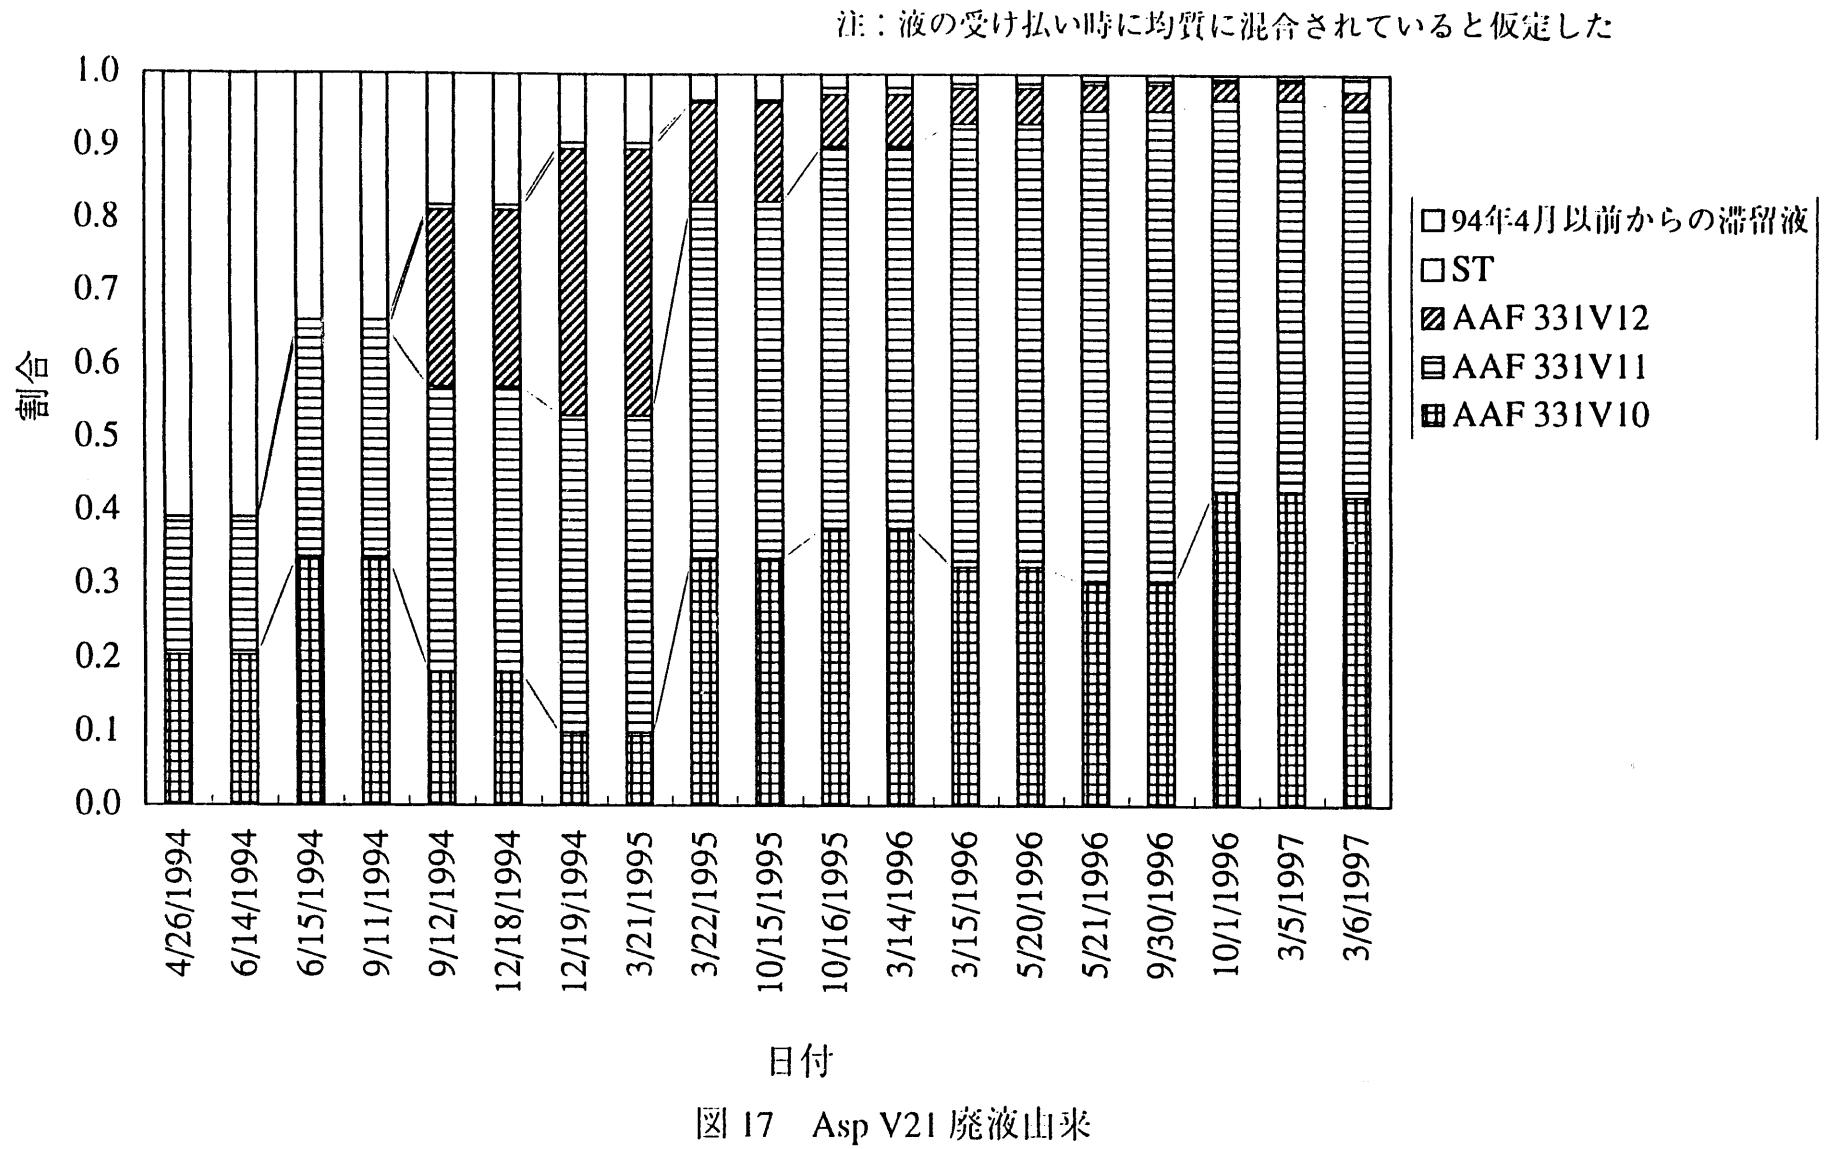
図 17 Asp V21 廃液由来

注：液の受け扱い時に均質に混合されていると仮定した
