東海再処理施設アスファルト固化処理施設における

火災爆発事故調査委員会第9回会合資料
〔事業団作成分〕

「火災・爆発被害状況（その6）」

「今後の試料採取・分析等の方針、予定及び実績について（その3）」

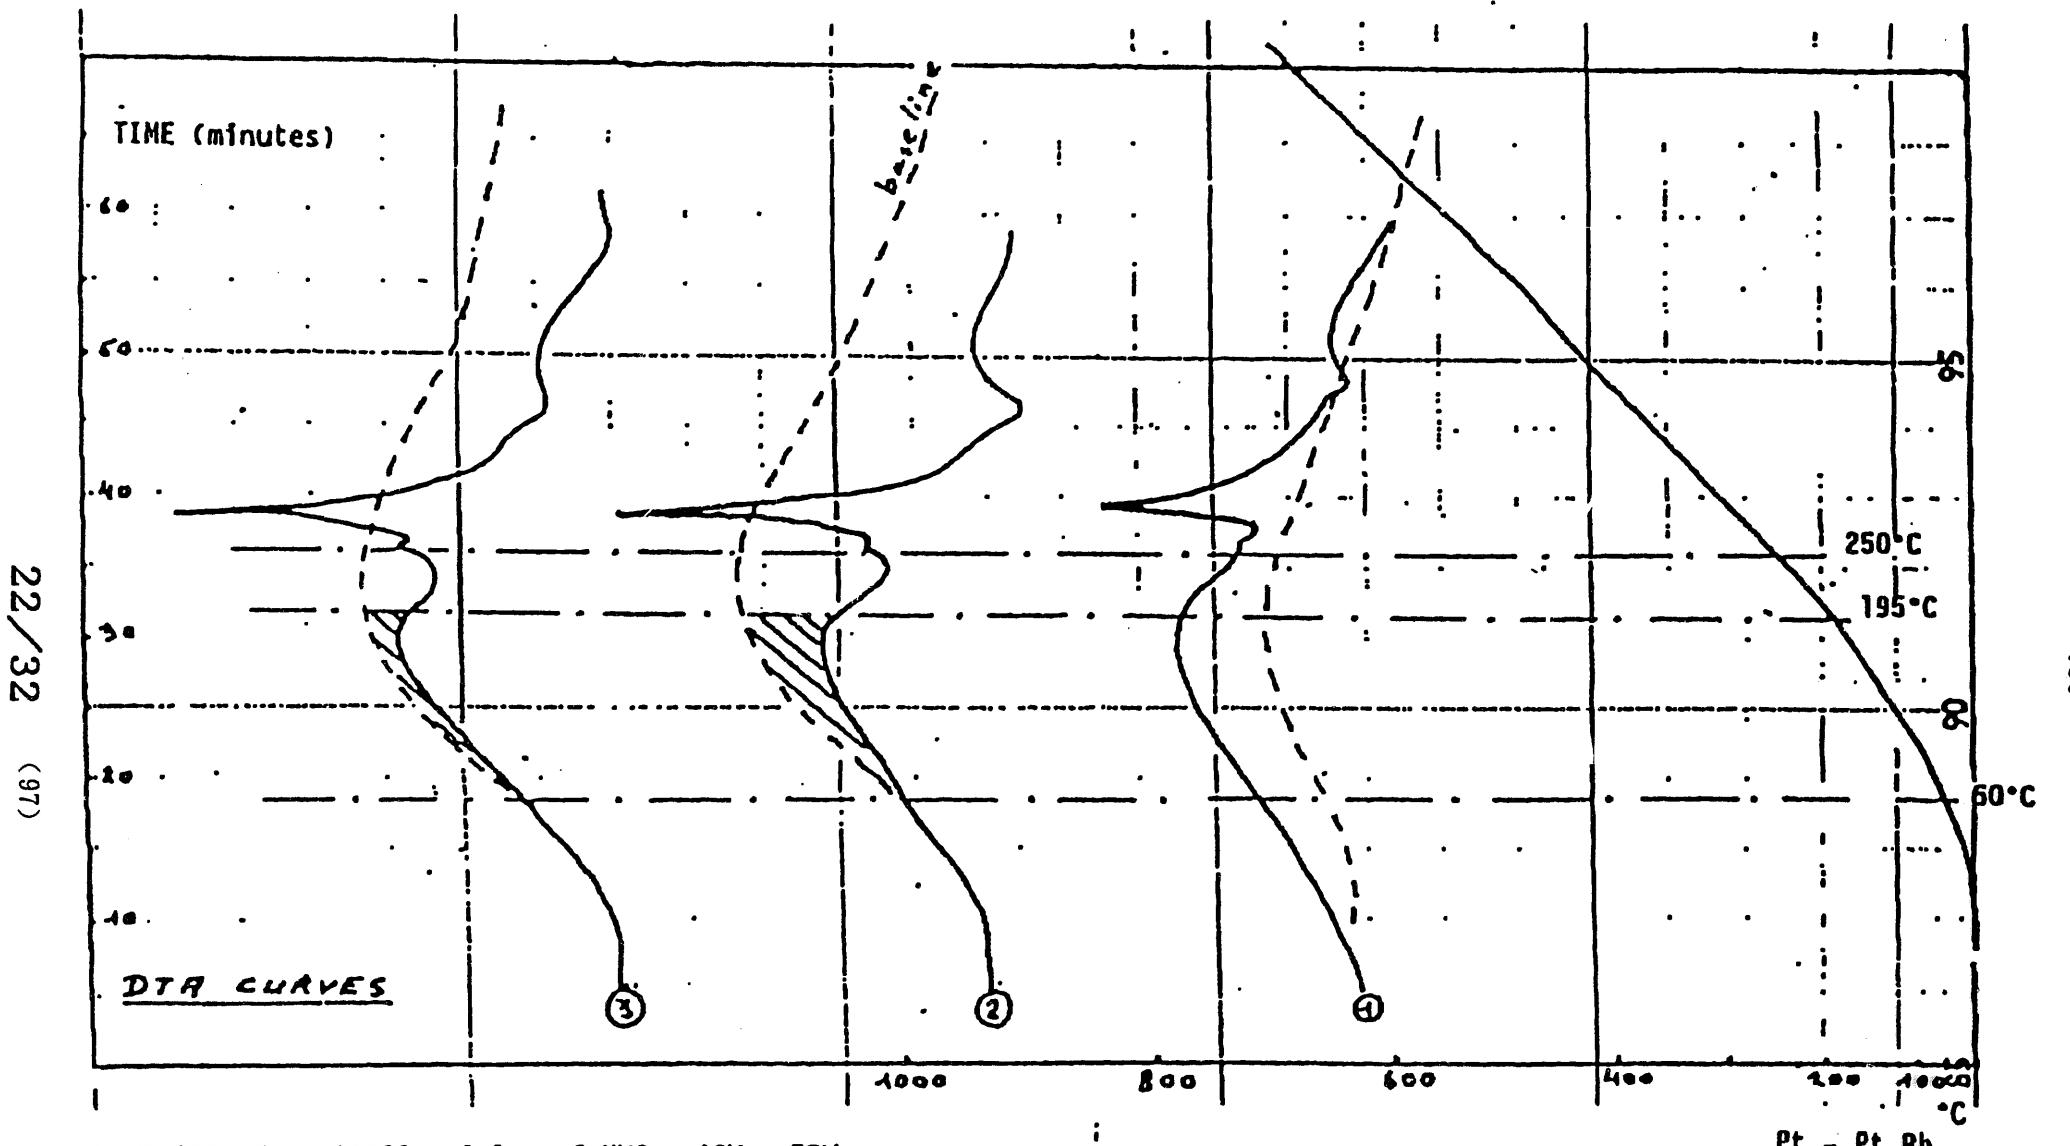
1. T 5800-7 SP 29400 : Salts of HWC + ADW + ZDW.

2. T 5800-8 Salts of HWC (SP 29400) + 5800-31 + 5800-21 after NH₃ boil off.

3. T 5800-6 Salts of HWC (SP 29400) + 5800-31 + 5800-21 after NH₃ boil off and removal of free Mexphalt oil by CC_l₄ extraction

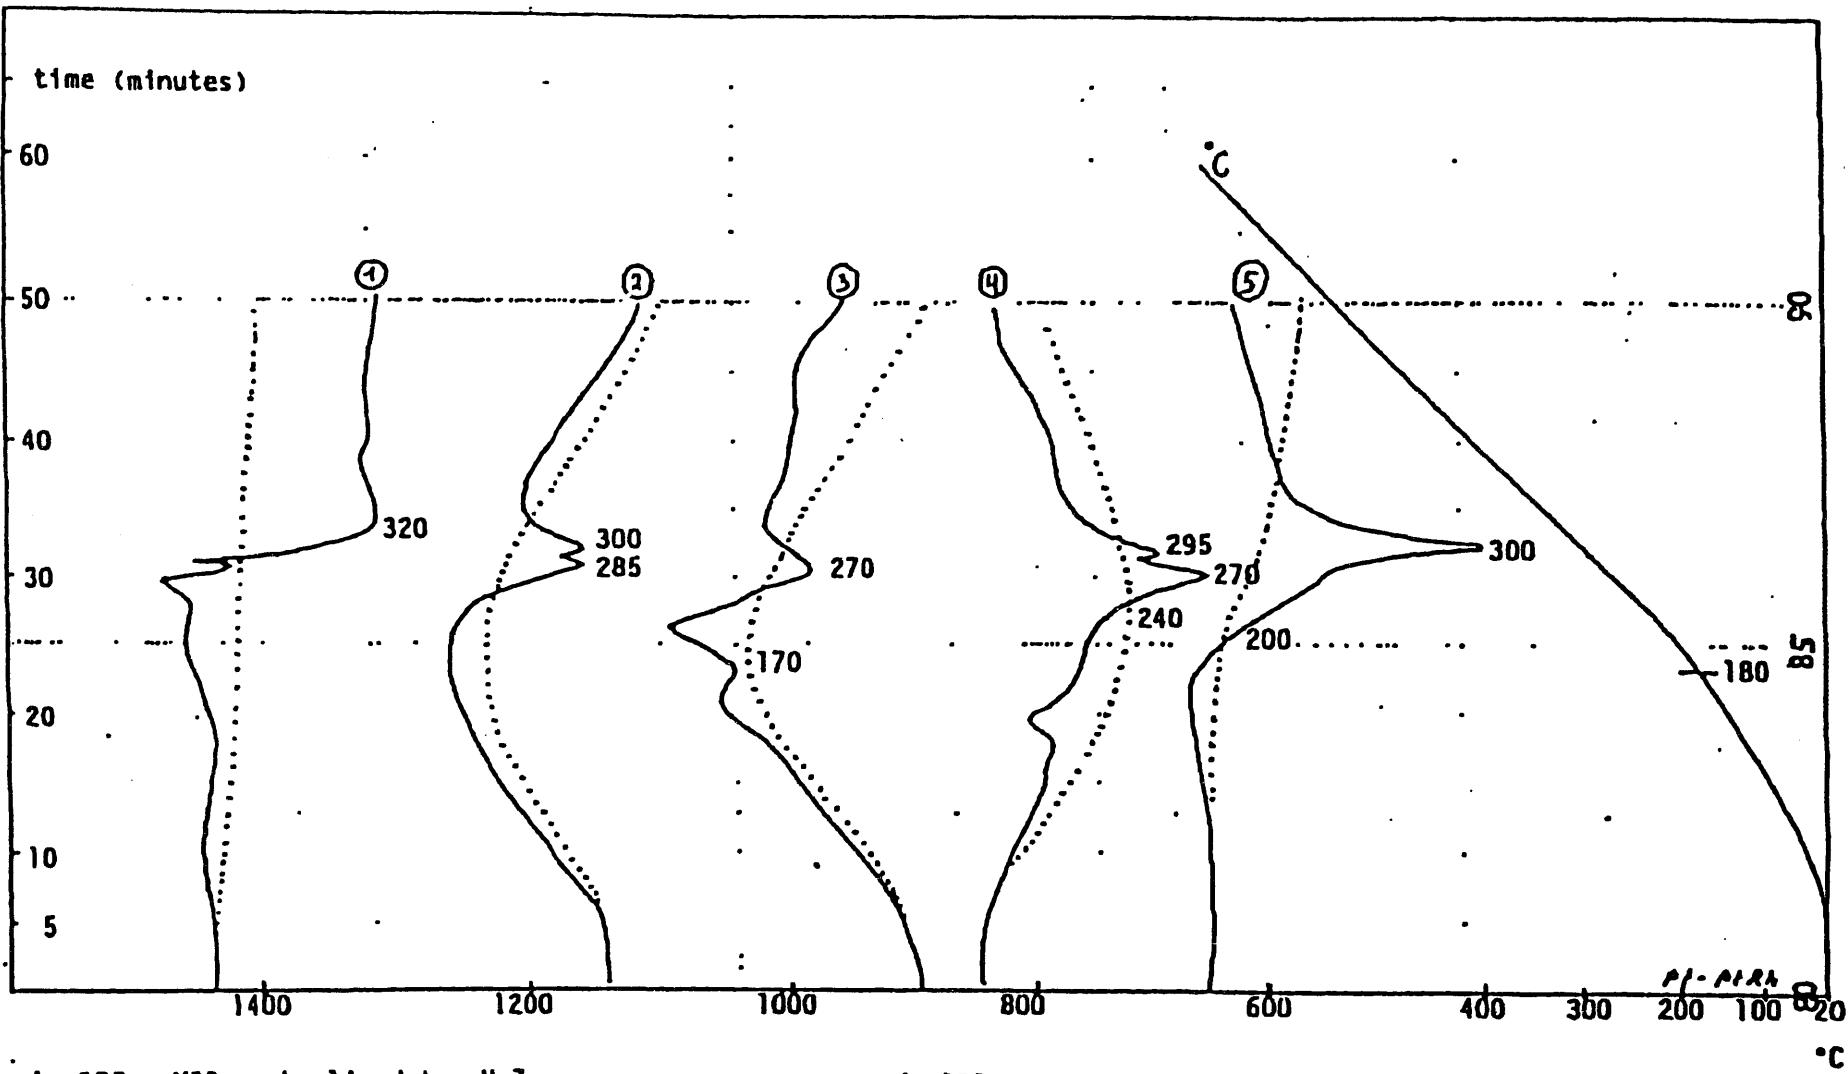
Figure 10 : DTA CURVES OF TBP DEGRADATION PRODUCTS

1. DBP + MBP neutralized to pH 7.
2. DBP + MBP + $\text{UO}_2(\text{NO}_3)_2$ + NaOH up to pH 8-9.
3. DBP + MBP + slurry simulate A2.

4. DBP + MBP 5 wt% in SP 29300.
5. DBP + MBP 5 wt% in SP 29300 without NaNO_3

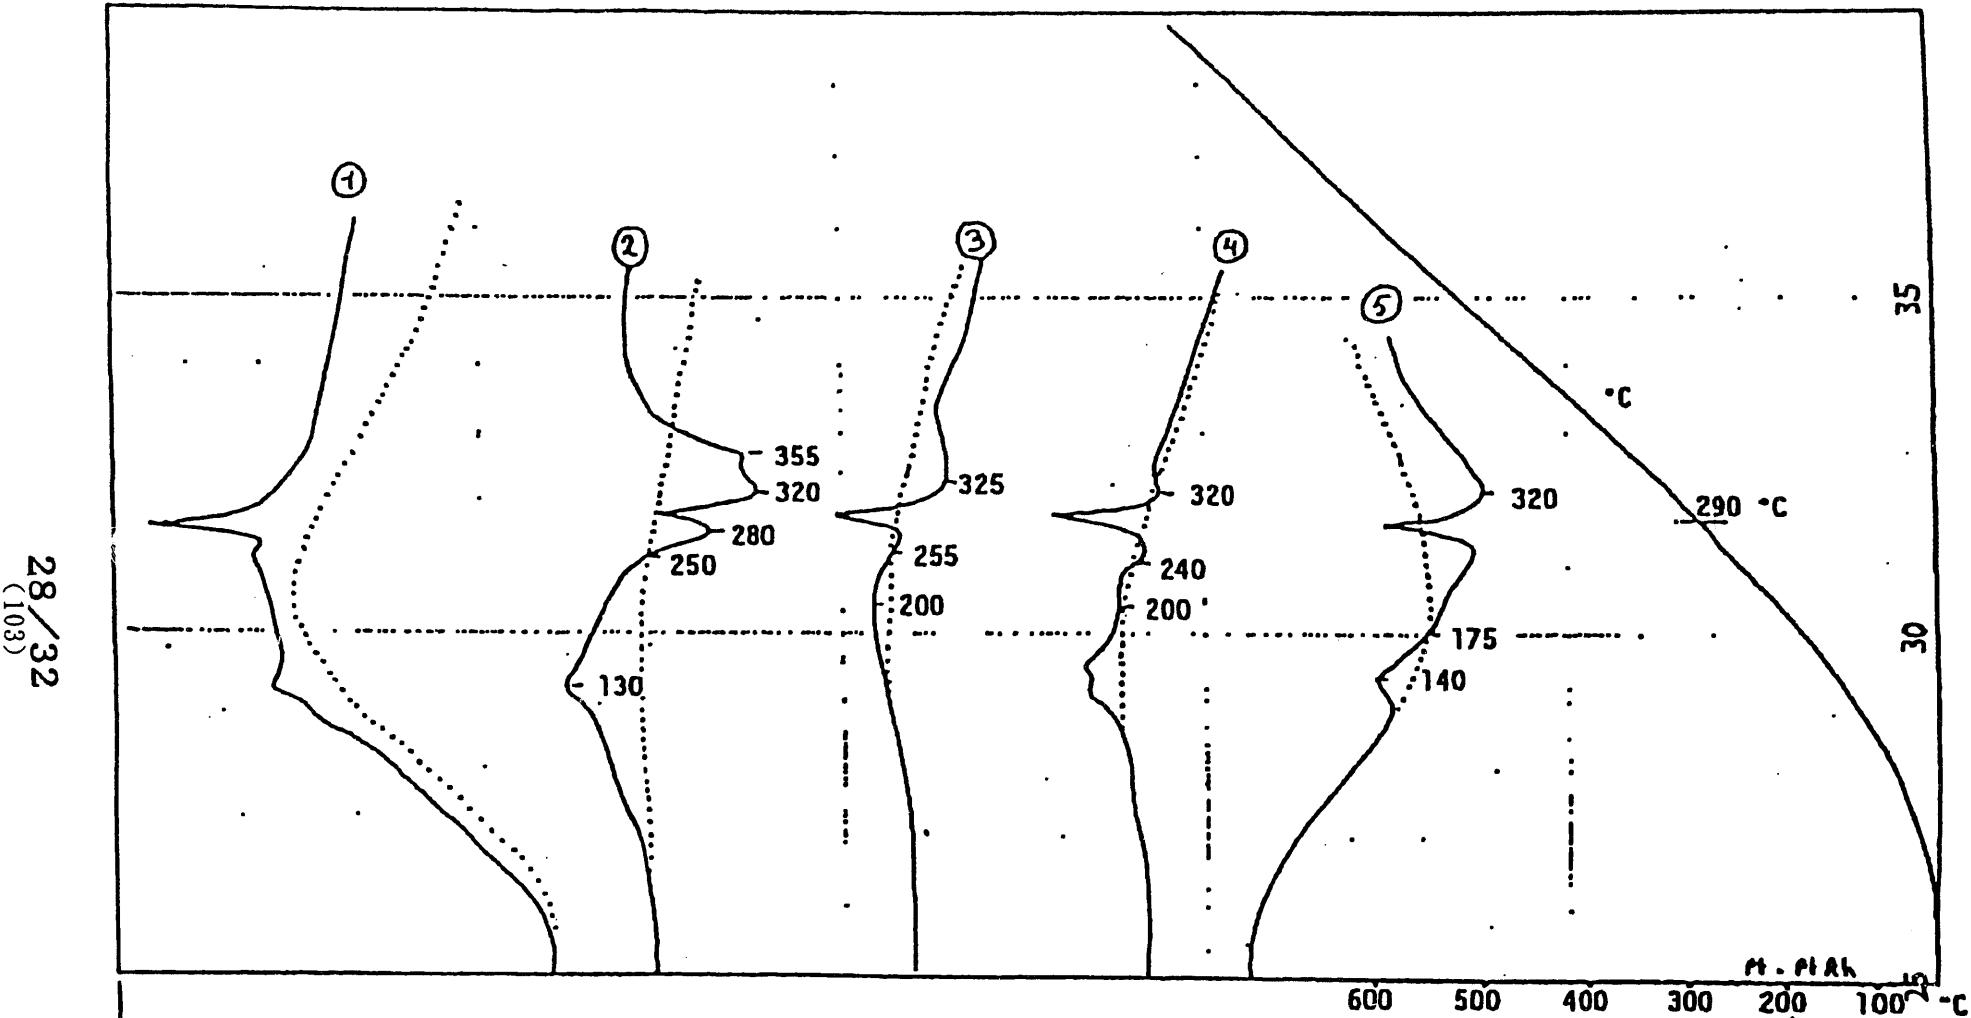
Figure 20 : DTA-INVESTIGATION ON THE INFLUENCE OF MIXTURES OF EACH OF THE THREE HAZARDOUS WASTE TYPES WITH REFERENCE SLURRY SP 29300 IN COMPARISON WITH SP 29400

- 1 : SP 29300
- 2 : SP 29300 + T 543 residues
- 3 : SP 29300 + Mexph. oil
- 4 : SP 29300 + Deco. Mfxt.
- 5 : SP 29400

Although the individual components of the decontamination chemicals could not be separated and analysed in the hazardous slurry batch SP 29400, their presence could be demonstrated by DTA comparison of the decontamination chemicals with SP 29400 and with mixtures of the decontamination chemicals with simulated reference slurry. Both Deternet soap and Radiac Wash were thermally unstable with exothermic reactions starting lower or equal to 200°C and maximum peaks at 320°C and 270°C, respectively (Figures 19, 20, 21).

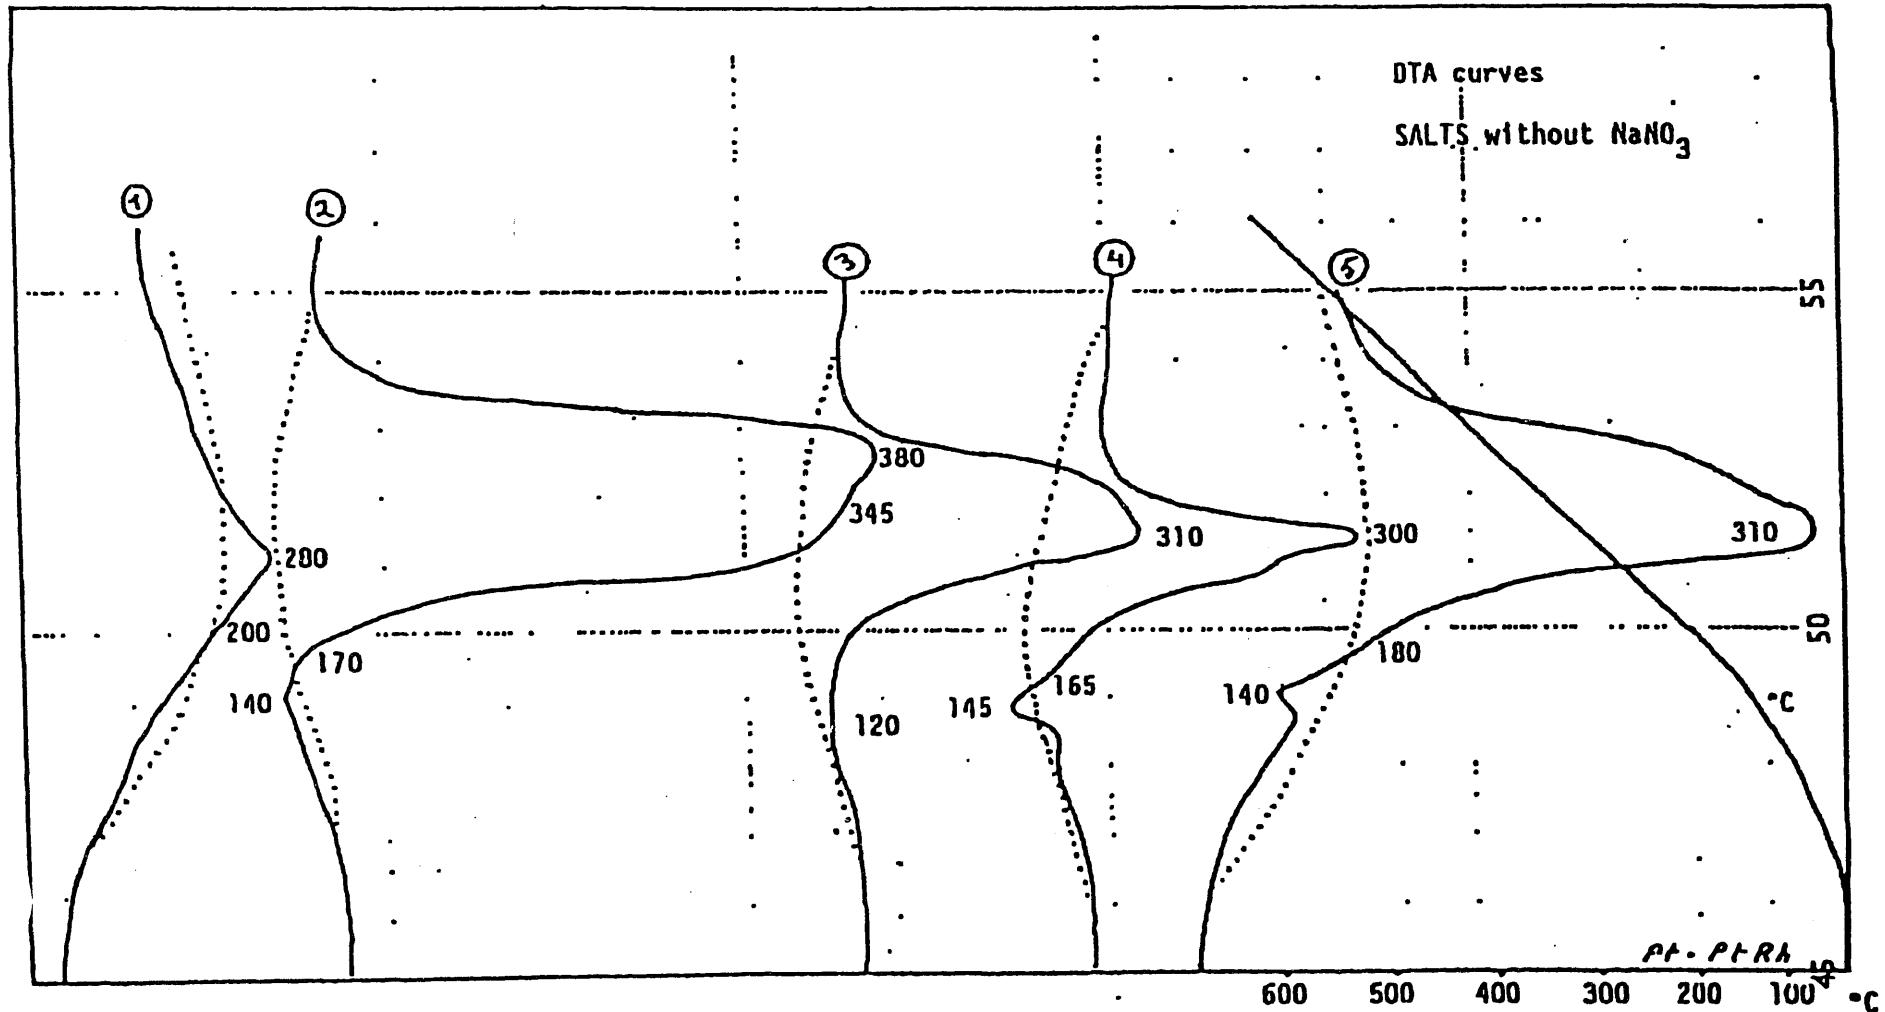
Figure 21 : DTA-INVESTIGATION ON THE INFLUENCE OF MIXTURES OF EACH OF THE THREE HAZARDOUS WASTE TYPES WITH REFERENCE SLURRY SP 29300 IN COMPARISON WITH SP 29400 AFTER REMOVAL OF SODIUM NITRATE

- 1 : SP 29300
- 2 : SP 29300 + T 543 residues
- 3 : SP 29300 + Mexph. oil
- 4 : SP 29300 + Deco. Mixt.
- 5 : SP 29400
