異材管継手の長期信頼性評価 (I)

—フィールド試験体の中間検査結果—

1998年8月

動力炉・核燃料開発事業団
東 海 事 業 所

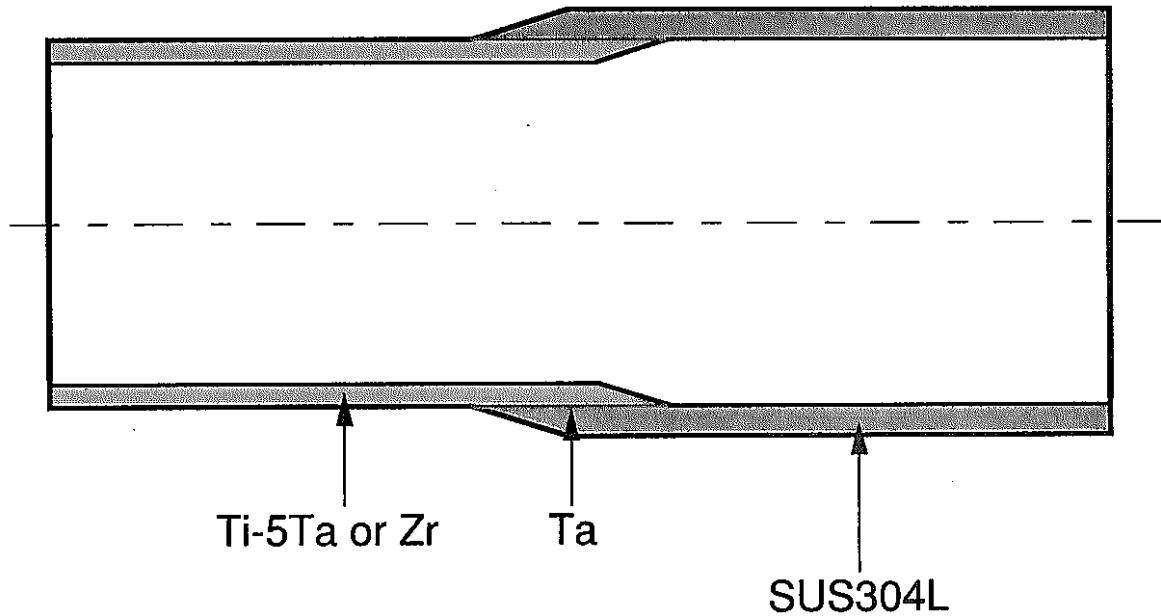
図 1 热間圧延接合管継手の形状

管継手の形状は、図1に示すように中央部にバルブメタルとステンレス鋼の接合部があり、管継手の一端がバルブメタル、他端がステンレス鋼となっている。この管継手の接合部は、小径のバルブメタル管と大径のステンレス鋼钢管が熱間圧延処理によってインサート材（タンタル箔）を介して接合されており、小径のバルブメタル管と大径のオーステナイト系ステンレス鋼钢管が重なった同軸二重管構造となっている。なお、インサート材は、バルブメタルとステンレス鋼とを直接接合した場合、接合界面に局部的な侵食が発生し、インサート材としてタンタル箔を介して接合した場合、接合界面の耐食性が改善されるとの知見により使用している。

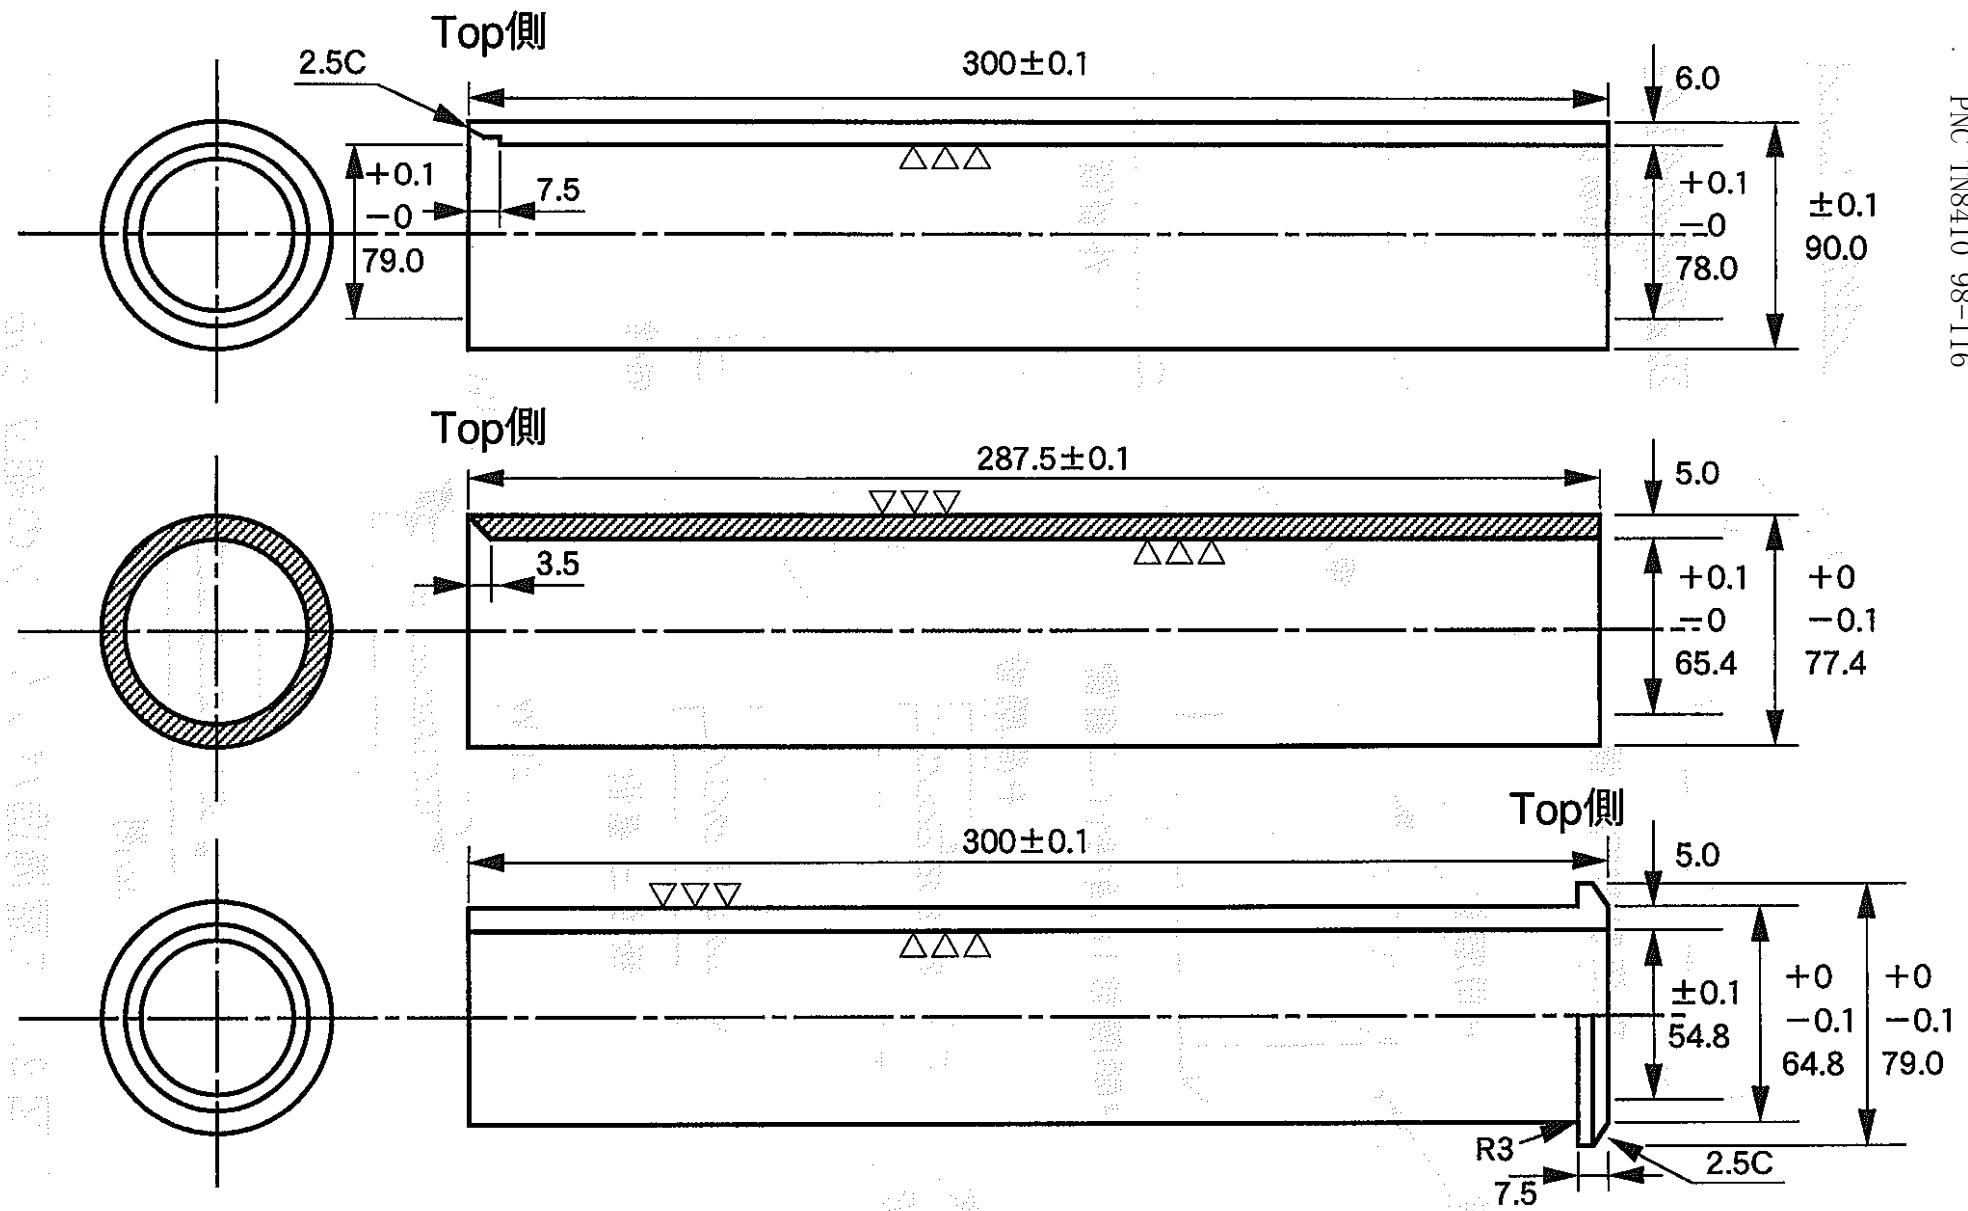
図 8 三層構造パッケージの各部詳細寸法

三層構造の中空圧延パッケージを組立、ロータリ圧延ミルを用いて熱間圧延することにより圧延接合材を作製し、図7に示すように三層クラッド管から従来と同様、機械加工により異材管継手を作製した。外層管としてSUS304ULC、中間層管としてTi-5TaまたはZr、内層管としてSUS304ULCをそれぞれ用い、外層管／中間層の界面にTa箔を配した。パッケージ組立寸法の詳細を図8に、組立方法を図9に示す。

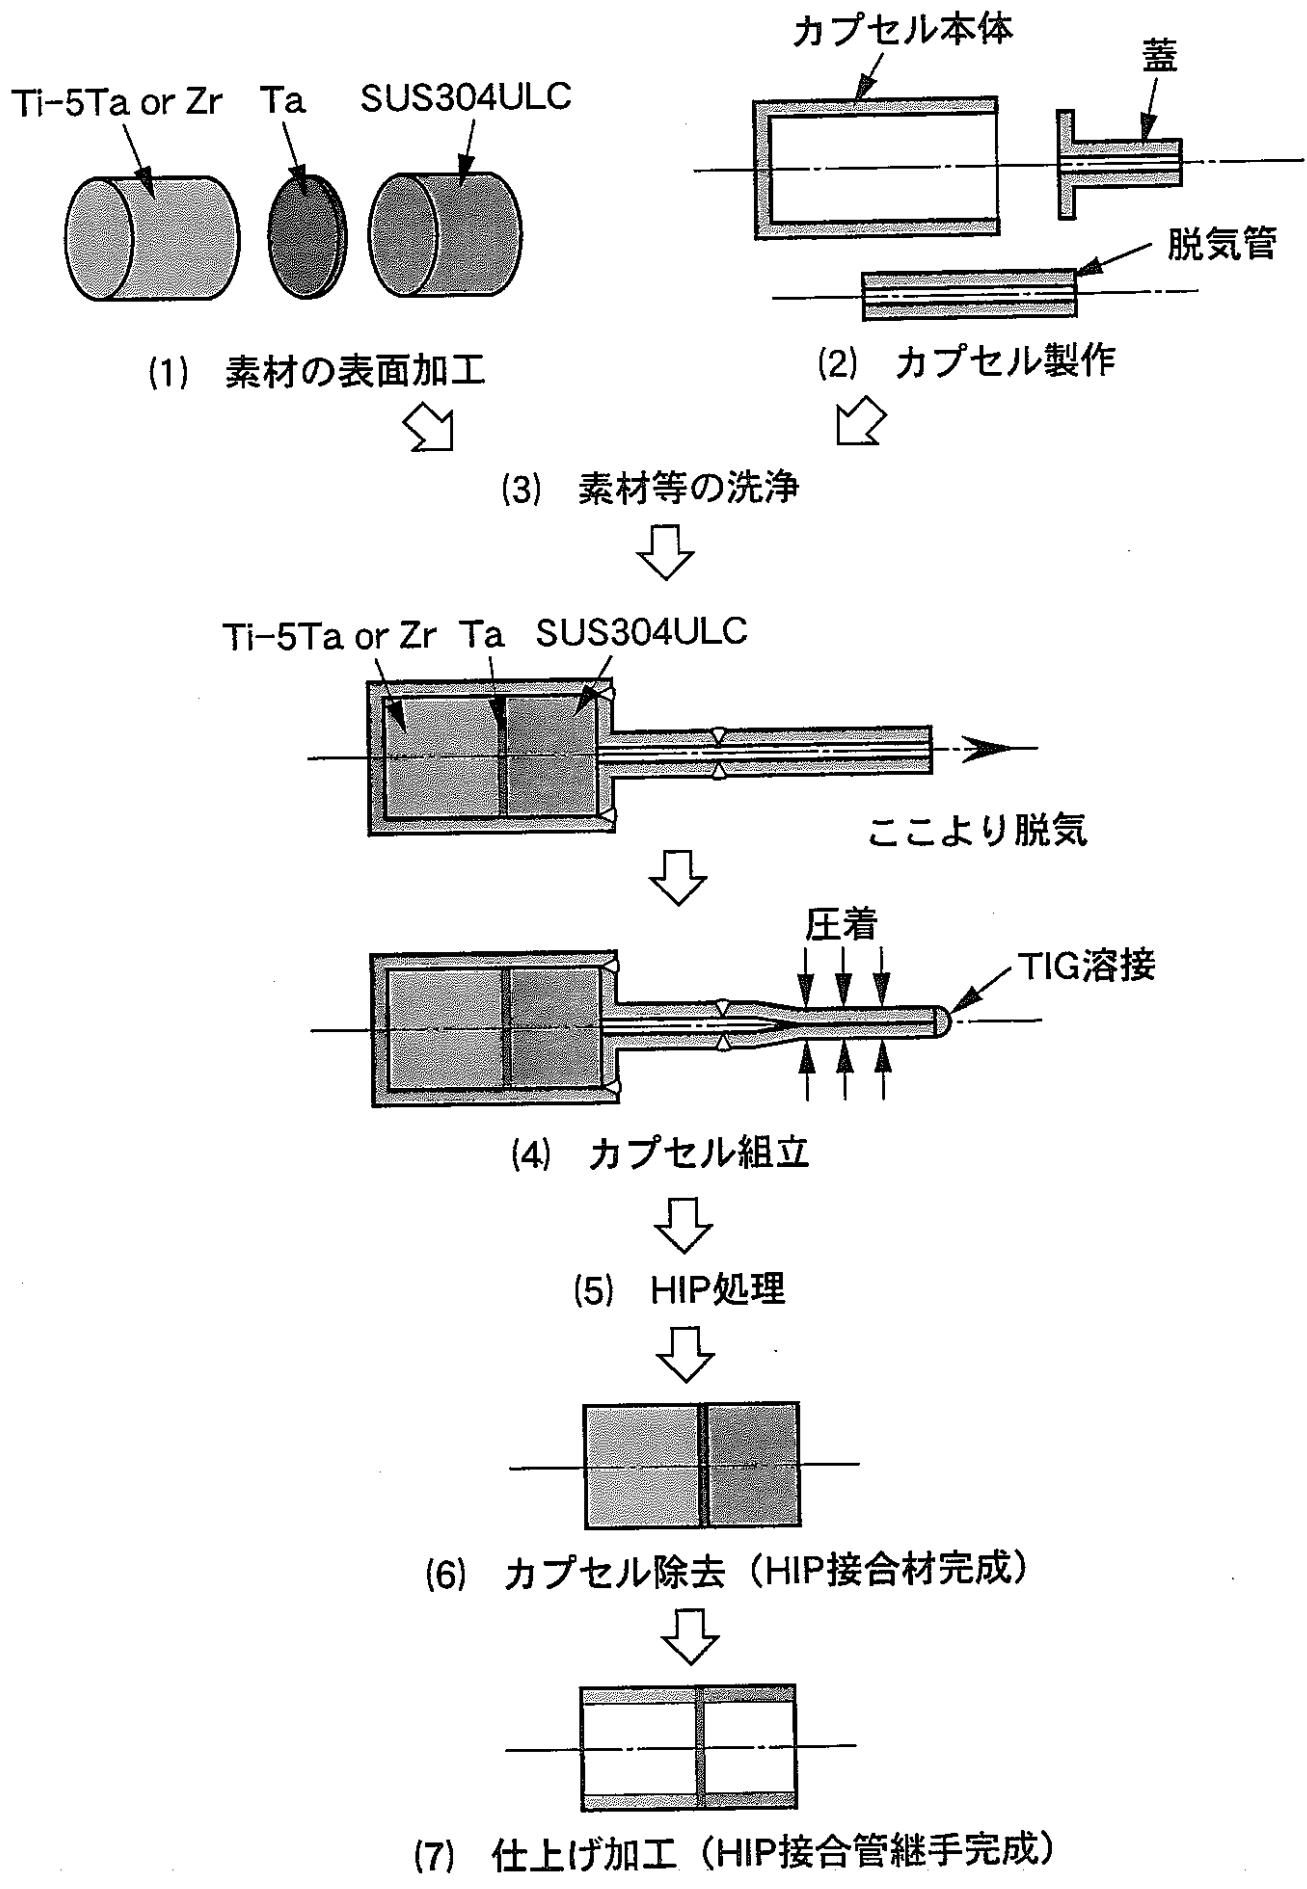
図12 HIP接合管継手の製造手順

HIP管継手は図12に示すように、まず接合対象の素材をHIP処理することによって得られるHIP接合材を製作し、その後、管継手形状に仕上げ加工を行うことにより製造できる。以下に、HIP管継手の各製造手順の概要を述べる。

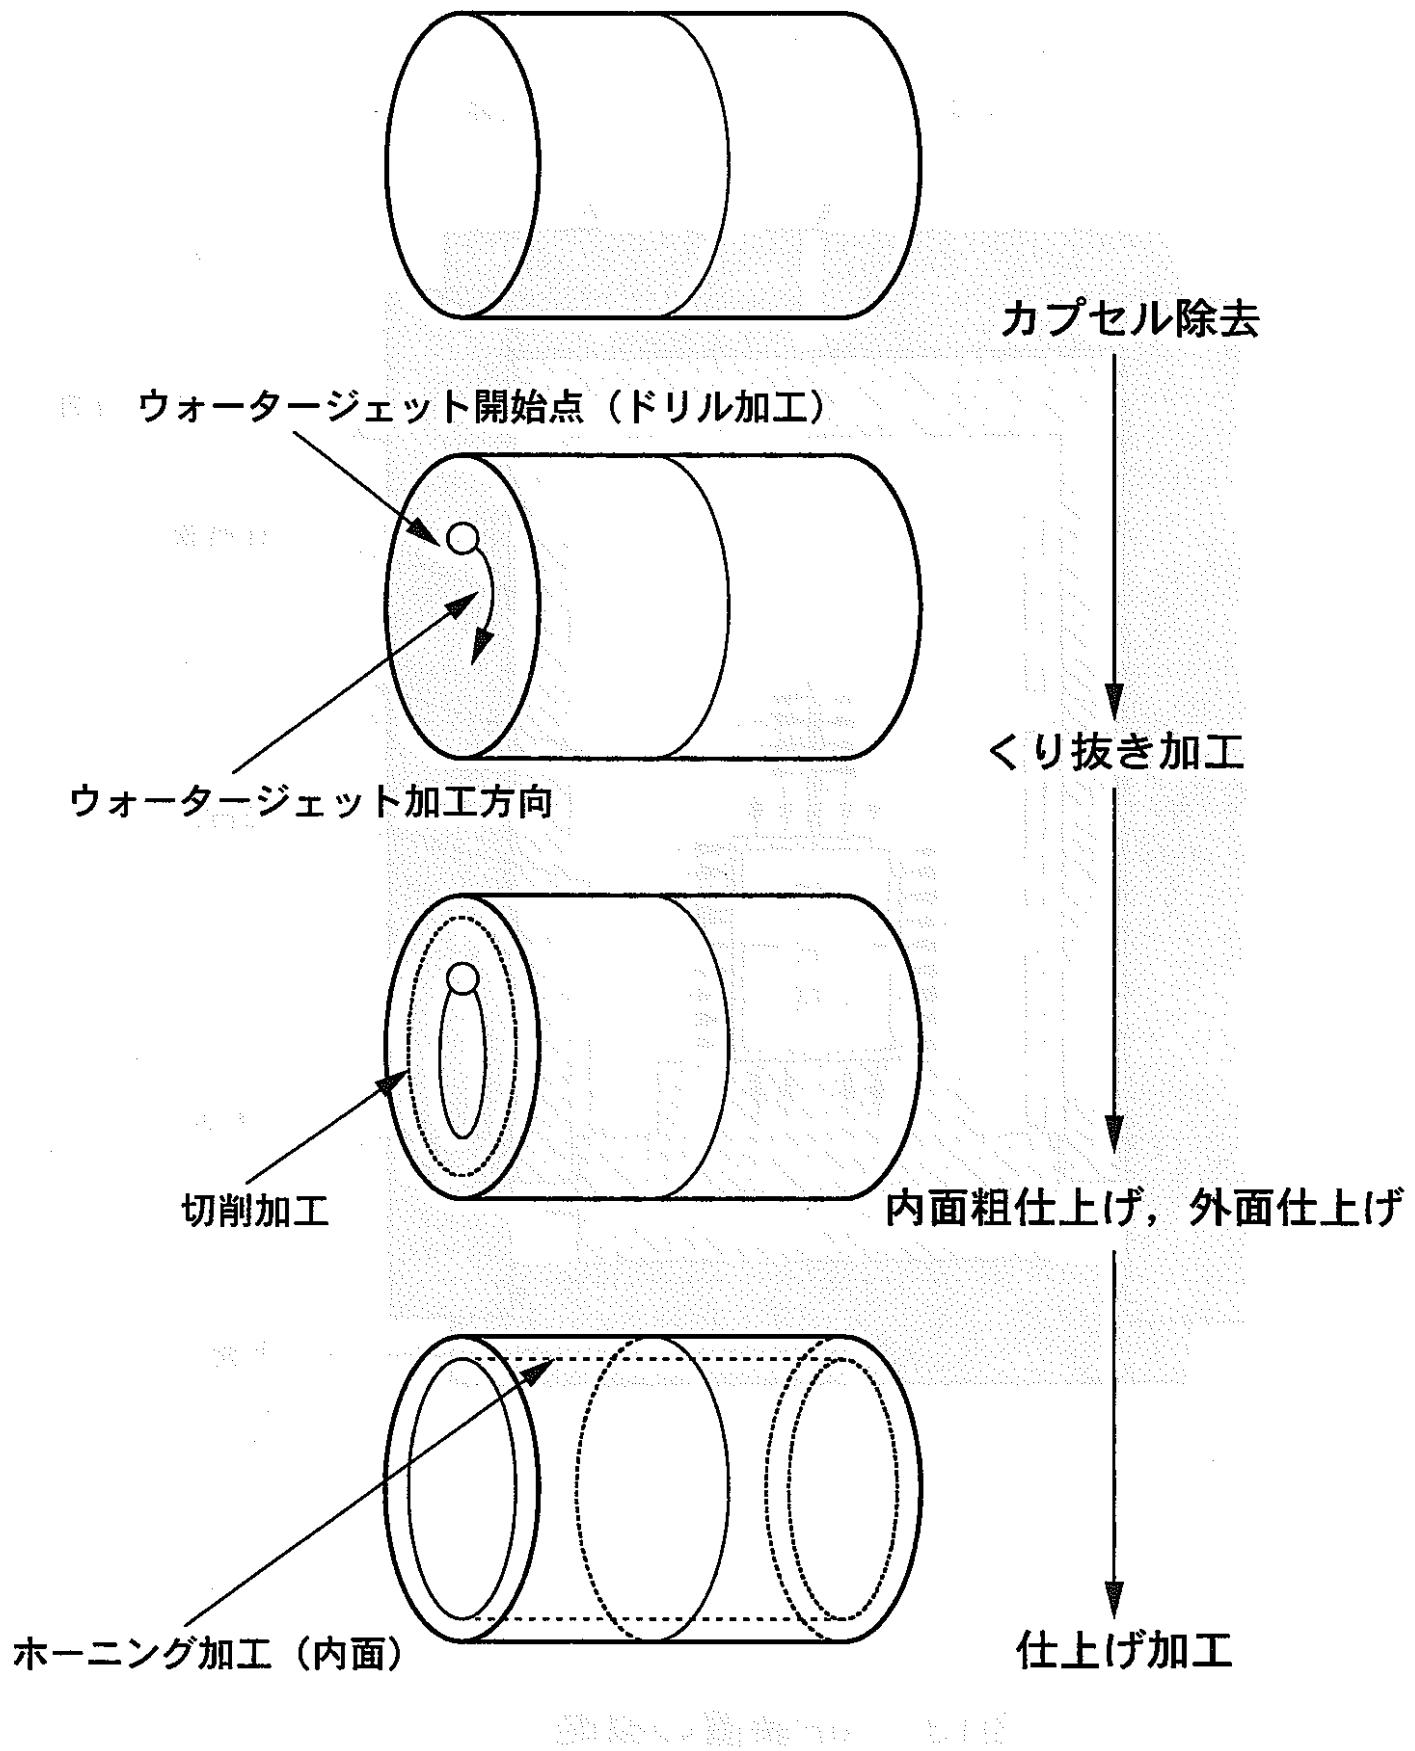
図14 大径サイズ管内外径の加工手順

以上のように製造した接合体の外周を、所定の形状まで機械加工後、その内部をウォータージェットでくり貫き加工し、さらに仕上げの機械加工（旋削加工）によって管外径および両端を仕上げた。管内径は、旋削加工後にホーニング加工して、内表面粗さが3.2S以下となるように仕上げた（図14）。

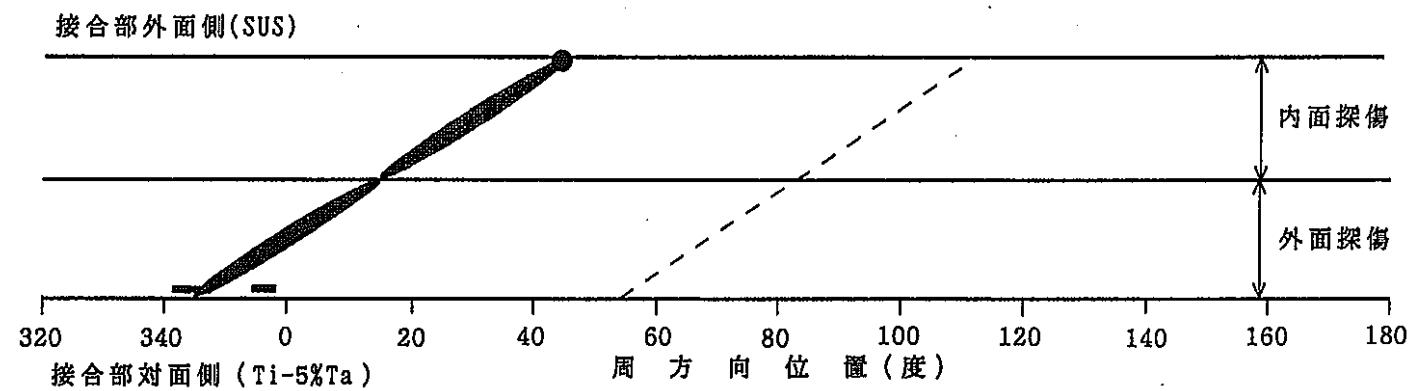
図23 欠陥の分布図

図23に浸透探傷試験および超音波探傷試験結果を併せた分布図を示す。

6T1は、浸透探傷試験による結果は内外表面のみの結果であるが、きず指示模様の広がりから内部に深く進展していると推定される。超音波探傷試験で検出した位置はTa箔二層部と一層部の境界ではなく、二層部に若干入ったところである。外面側に連続していないのは外面側に近づくに従って境界部に沿って進展したものと推定される。

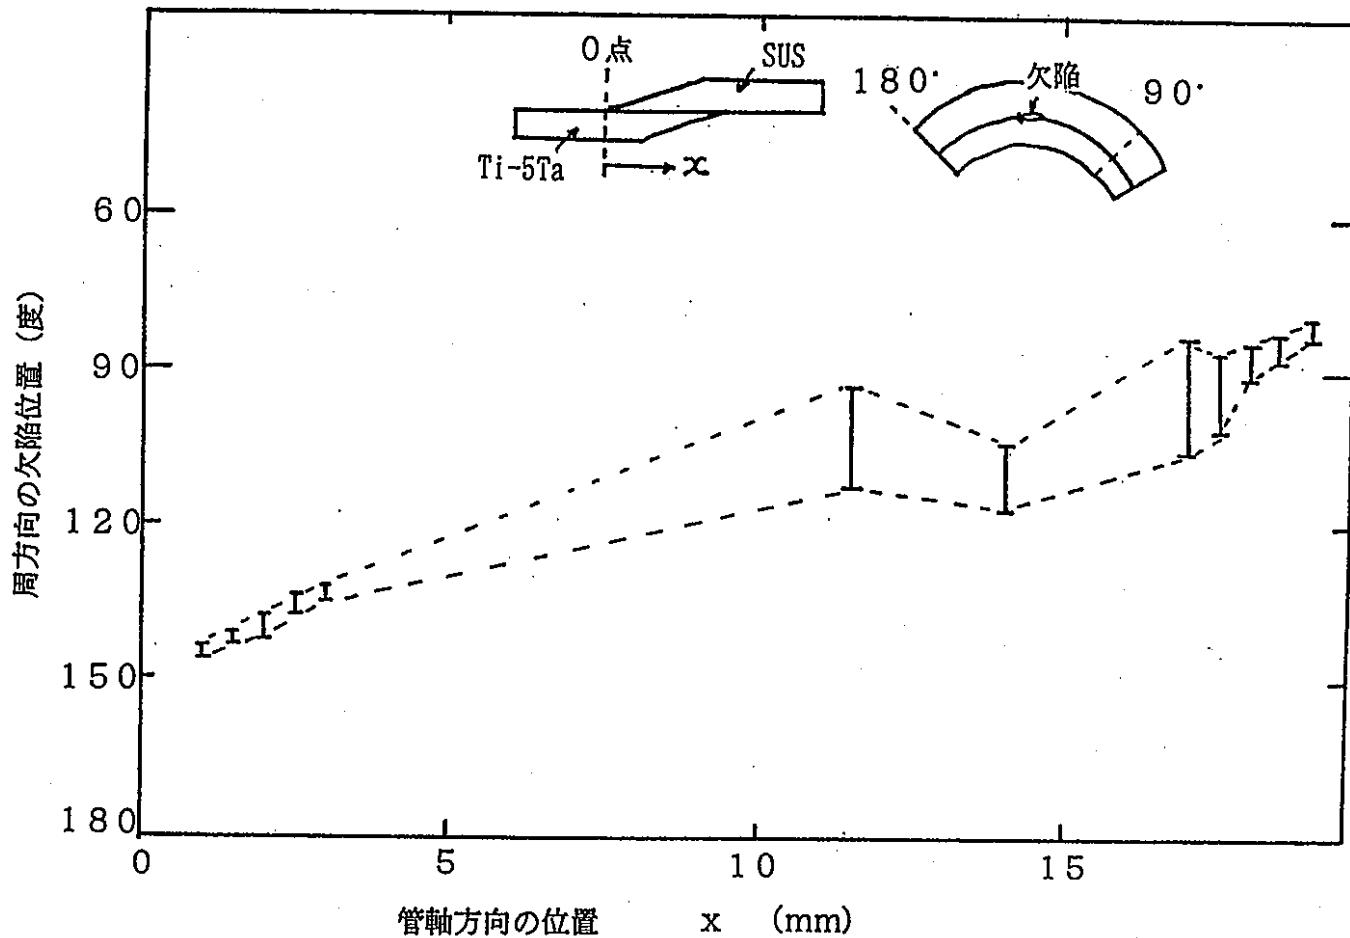
図24-1 追い込み断面観察による欠陥分布の測定結果 (6T1)

管軸方向に境界面(6T1は1mm, 3mm, 5mm, 10.2mm(中央部), 6T2は0.5mm研削毎に断面)に認められる欠陥(空洞)の位置と寸法を測定した。その結果を図24-1, 2に示す。欠陥は管内面、外面側に近い側では周方向の長さ6T1は0.7mm, 6T2は0.5～1.8mm程度であったが中央部では、6T1については3.5mm, 6T2については7.5mm程度まで広がっていた。

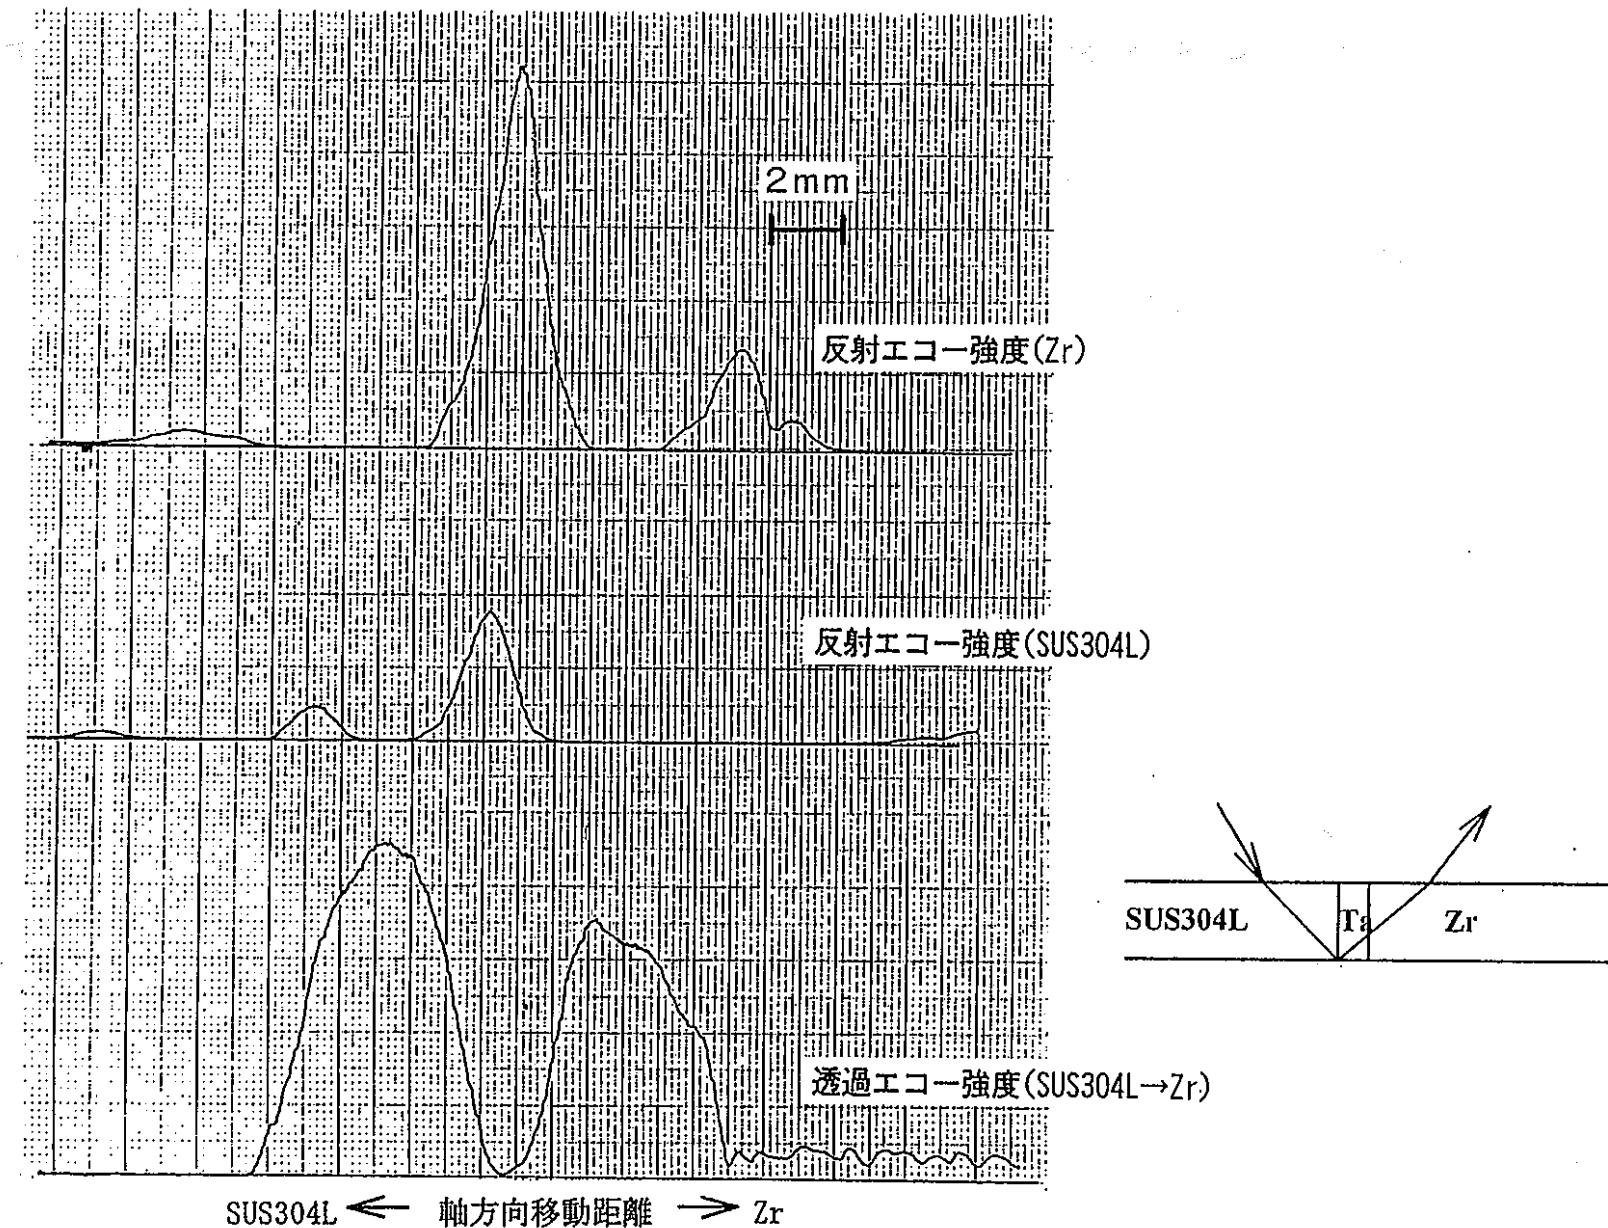
図25-1 2探触子斜角法探傷結果 (Z1試験片)

Z1のZr側反射強度, SUS304L側反射強度, SUS304LからZrへの透過強度分布を図25-1に, T1のTi-5Ta側反射強度, SUS304L側反射強度, SUS304LからTi-5Taへの透過強度分布図を図25-2に示す。

Z1の透過強度は, 2個の探触子ともSUS304L側あるいはZr側にある場合は, 透過音軸と受信側探触子の角度・軸とがずれるため音圧が零になっている。透過波が接合界面を通過する位置では, 透過音軸と受信側の探触子位置・角度と一致し, 透過エコーが観察されている。この界面透過は, 反射強度分布が最大になる界面端部への直射位置で透過しない。これらは界面き裂により透過波が遮断されたためと推測される。

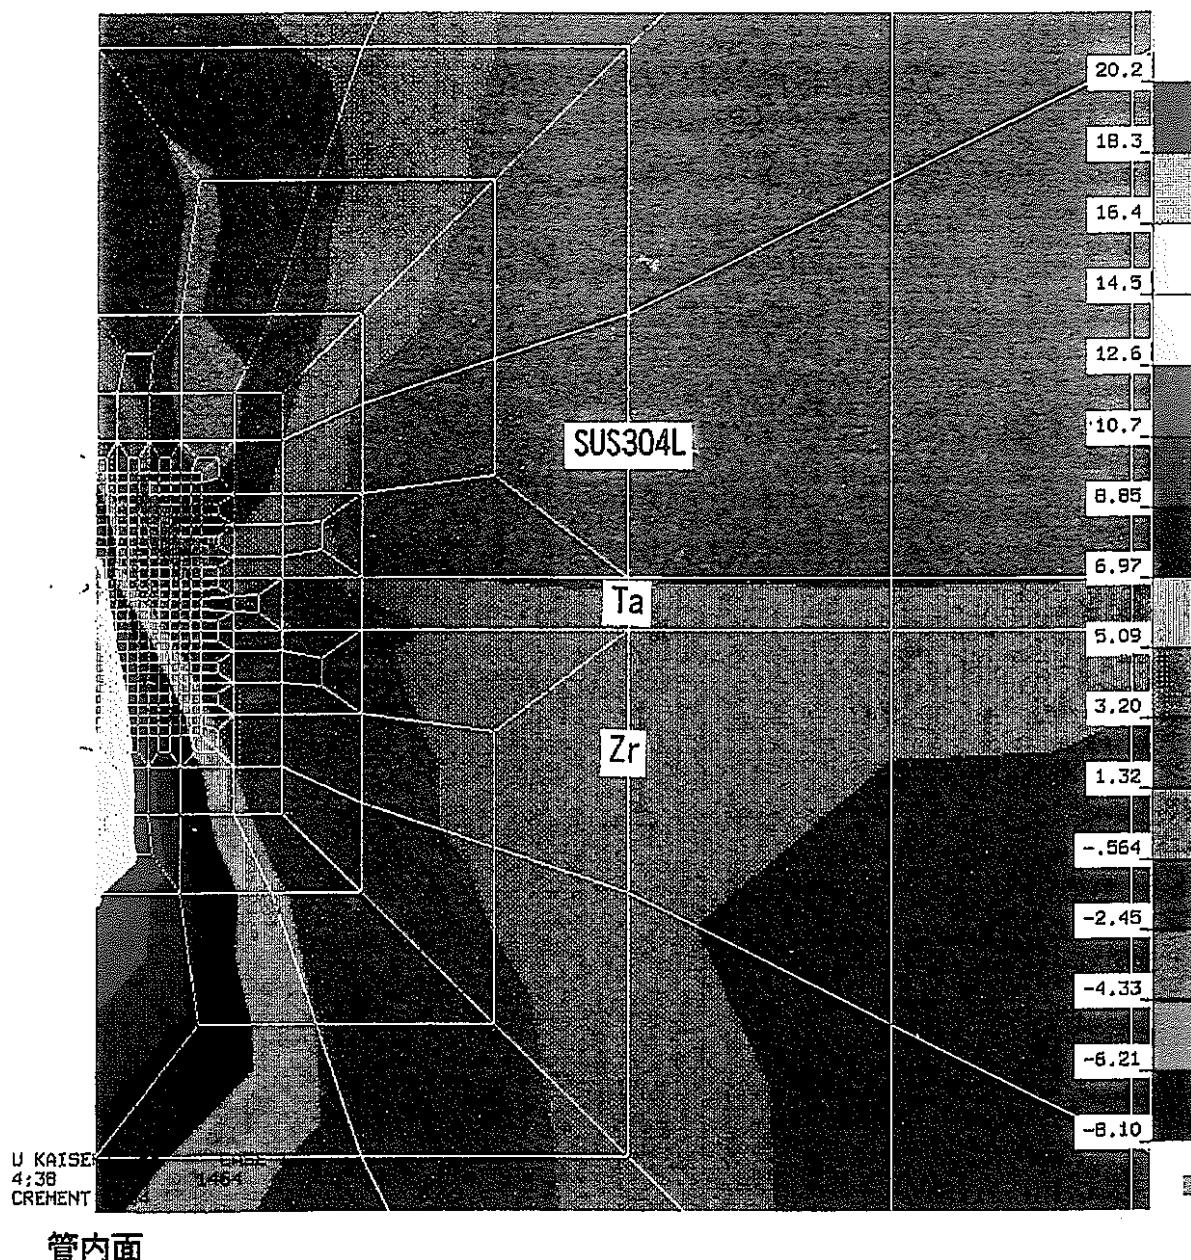
図27 管内面の軸方向残留応力分布 (kgf/mm²)

管継手に加工後の軸方向残留応力分布を図27に、き裂進展後の軸方向応力分布を図28に示す。

管継手形状加工後の管内表面では、Ta/SUS304L接合部に約15kgf/mm²の引張残留応力がある。また、管内き裂先端には軸方向に約10kgf/mm²の残留応力がある。このき裂先端部の引張残留応力が見かけの破壊靱性を低下させている原因の一つと考えられる。

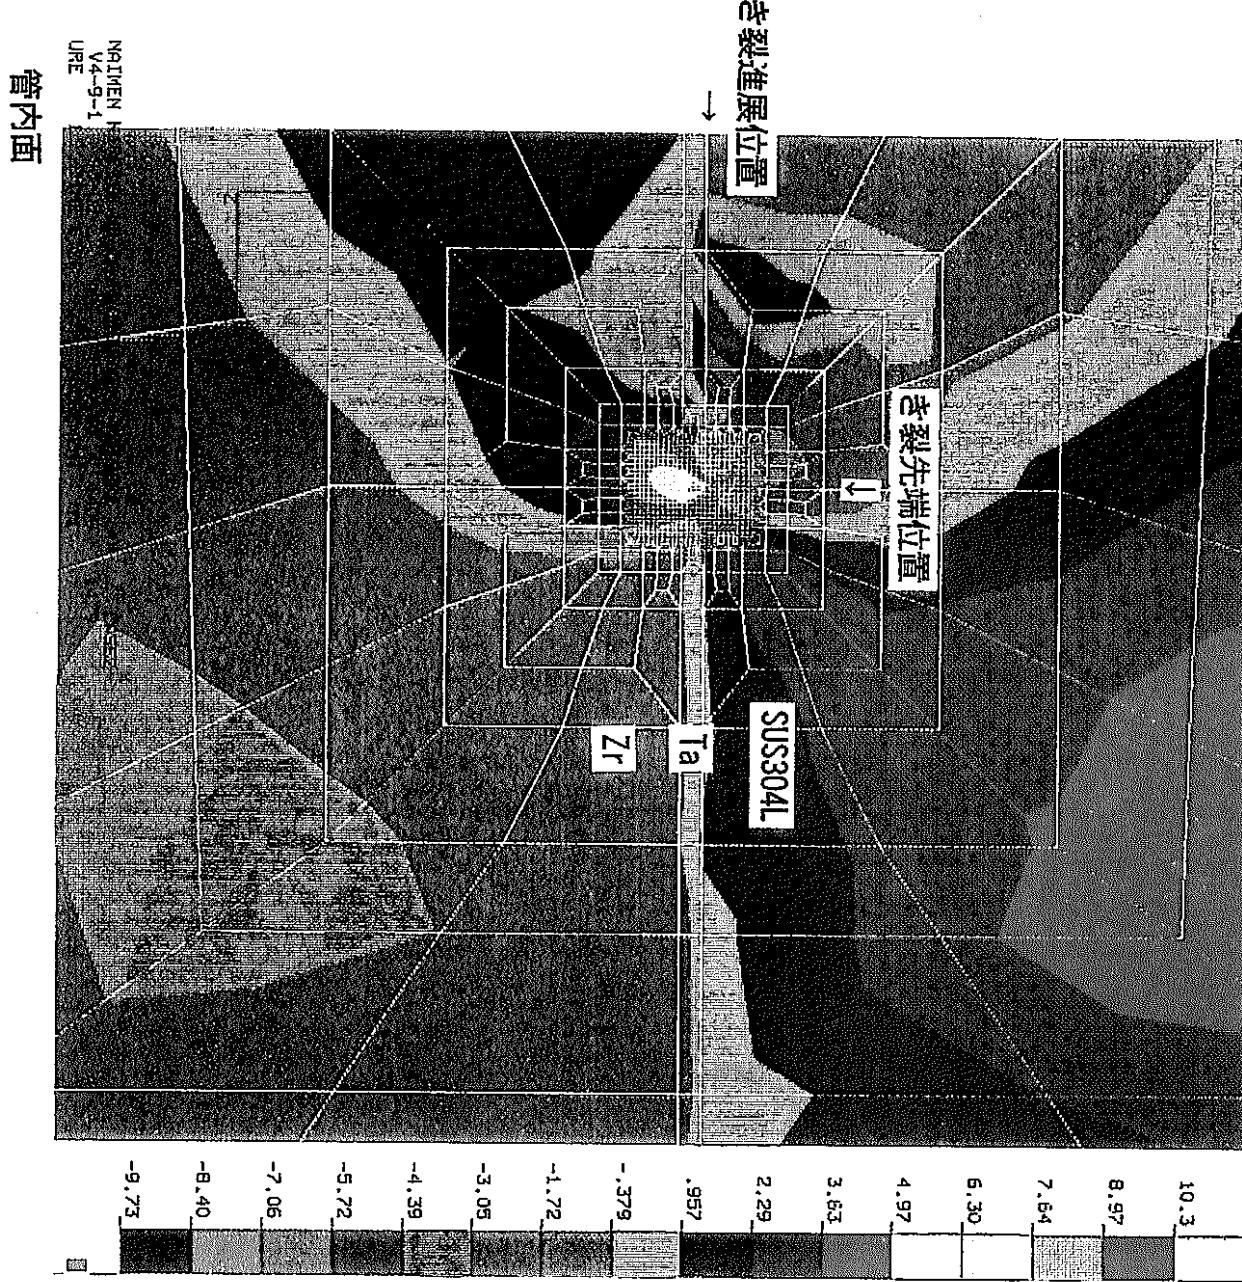
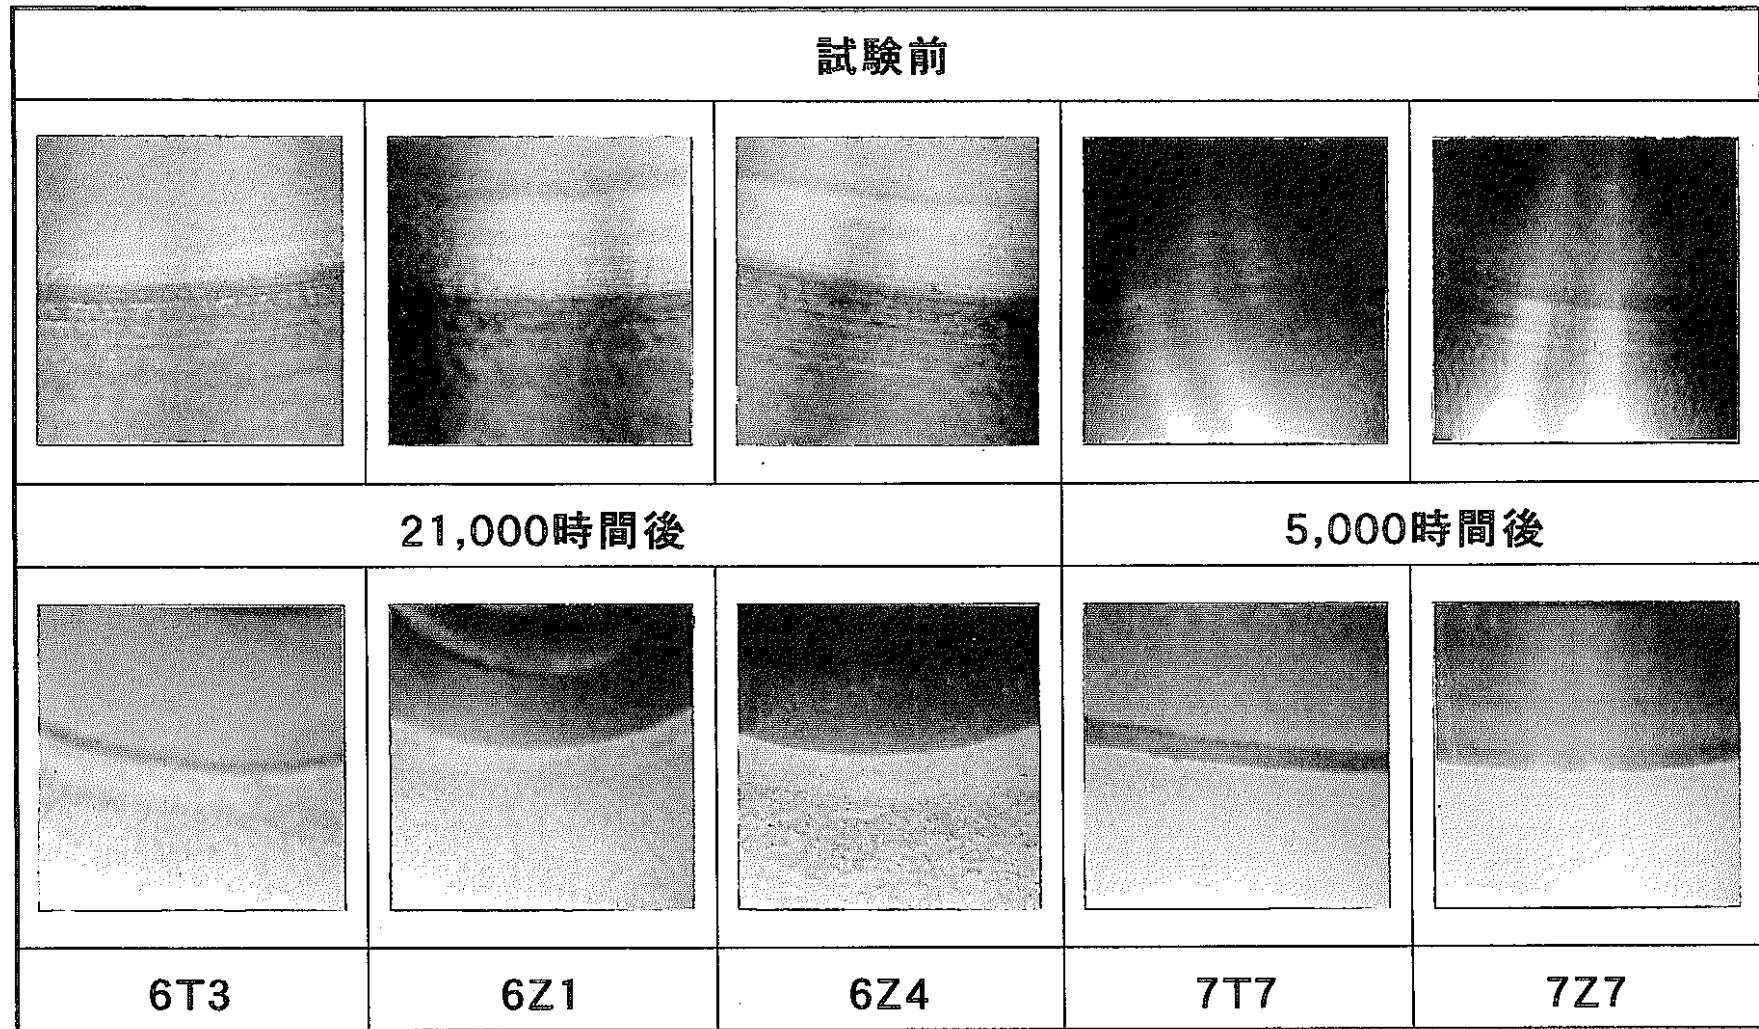
写真 1-1 热間圧延管継手の内表面観察（硝酸凝縮液ライン）

耐久性試験前後の管継手内表面を写真1-1~4に示す。観察した結果、硝酸凝縮液ラインに装着した管継手のうち、ステンレス鋼側は金属光沢がなくなり、肌荒れが認められた。その他の部位に装着した管継手の観察の結果、著しい腐食および傷等は認められなかった。

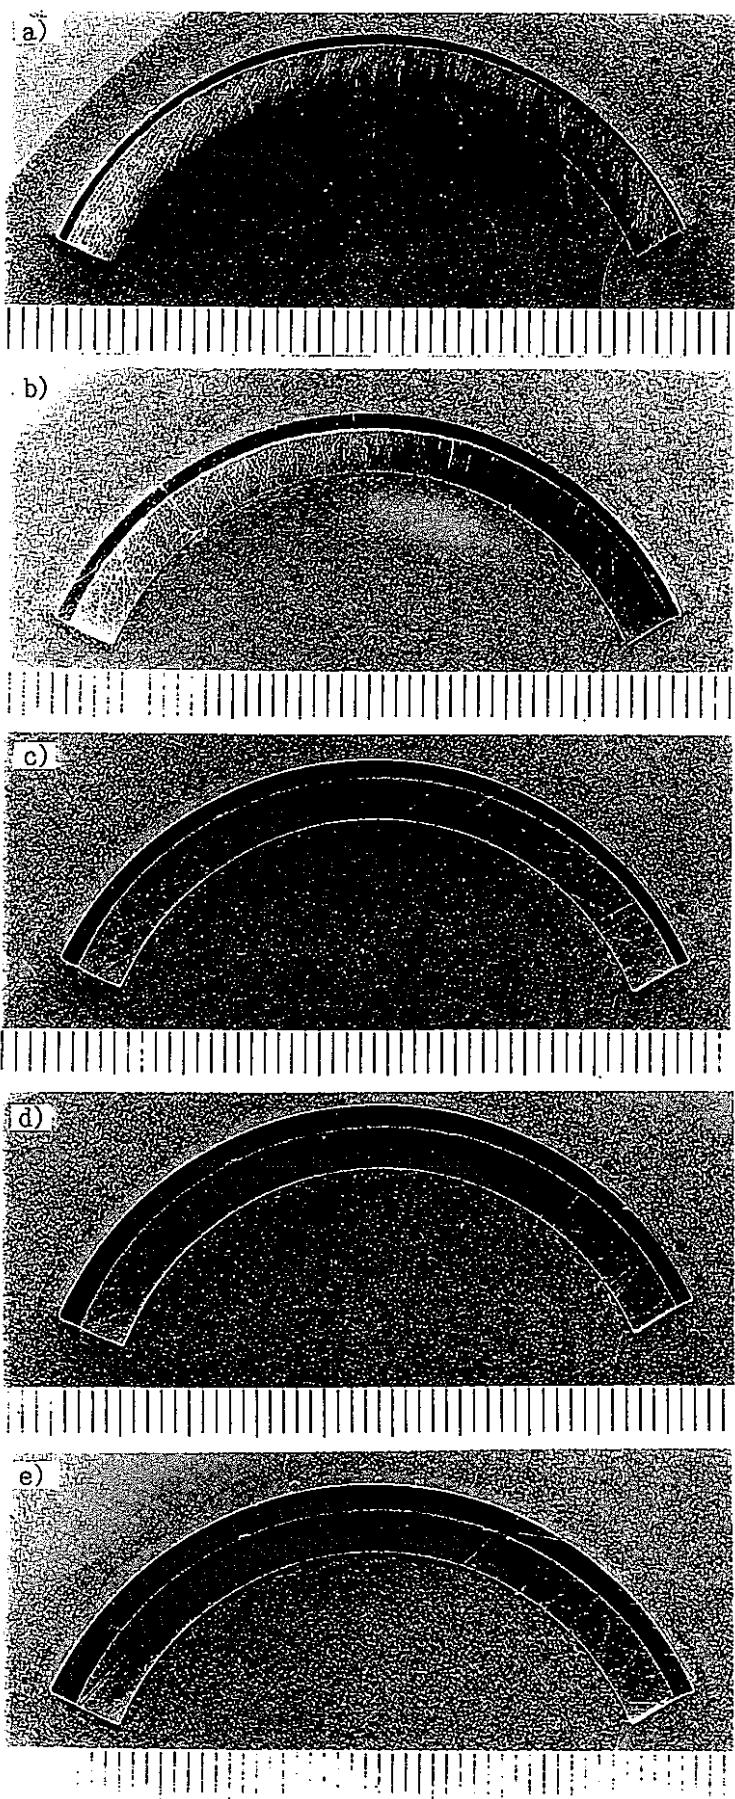
写真 5-1 管外面側欠陥からの断面研削後のマクロ断面 (6T1)

追い込み観察結果を写真5-1～4, 6-1, 2に示す。管外面側の欠陥から管軸方向に研削して追い込んでいくと、欠陥はTaとSUSの界面に接したSUS側に、6T1では約50μm×500μmの空洞(写真7-1～3)が、6T2では約260μm×740μmの空洞(写真8-1～7)が認められた。この空洞は長手方向で接合界面の中央部を切断した場合にも認められた。また、管内面側(写真9-1～9, 10-1～6)の欠陥から管軸方向に研削して追い込んだ断面にも認められ、空洞は、管内面から管外面に連続して存在しているものと考えられる。

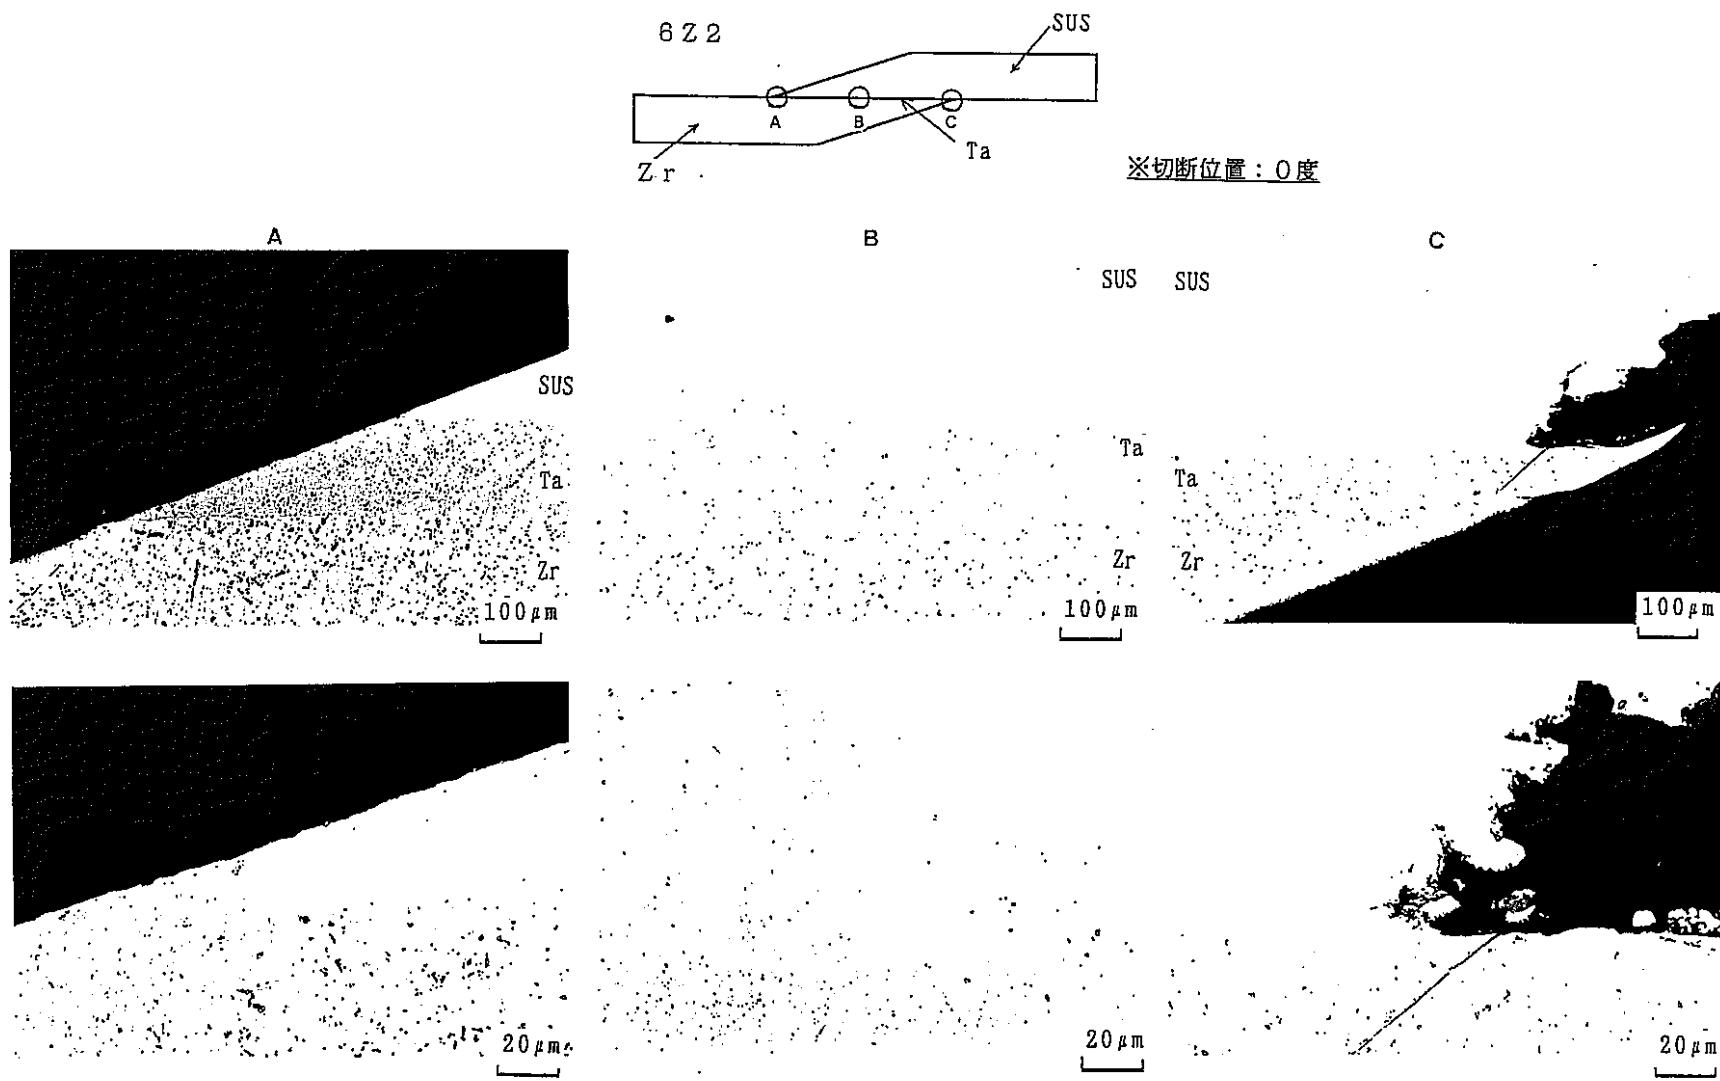
写真11 管軸方向の断面ミクロ観察 (6Z2)

これまでの耐久性試験により、リークが発生していない6Z2材についても、SUS側の腐食状況を調べるために、管軸方向の断面ミクロ観察を実施した(写真11)。なお、気密試験の結果、4.86kgf/cm²までリークは認められなかった。

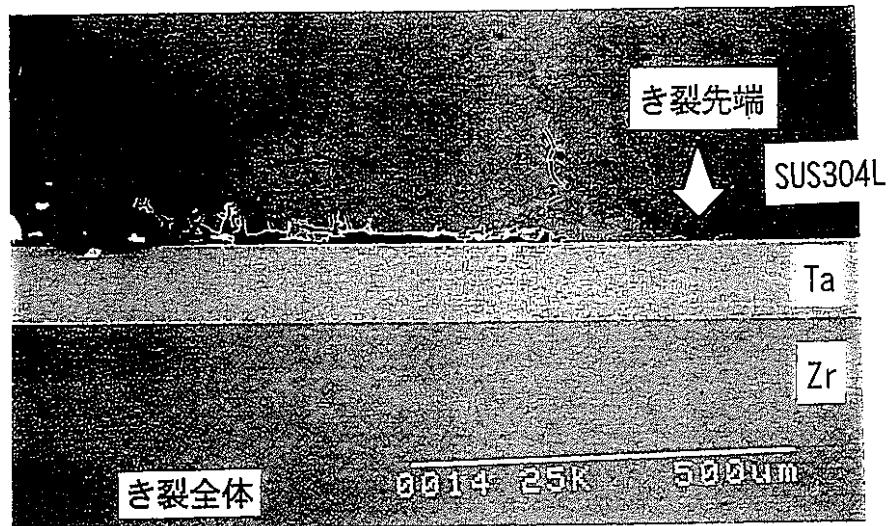
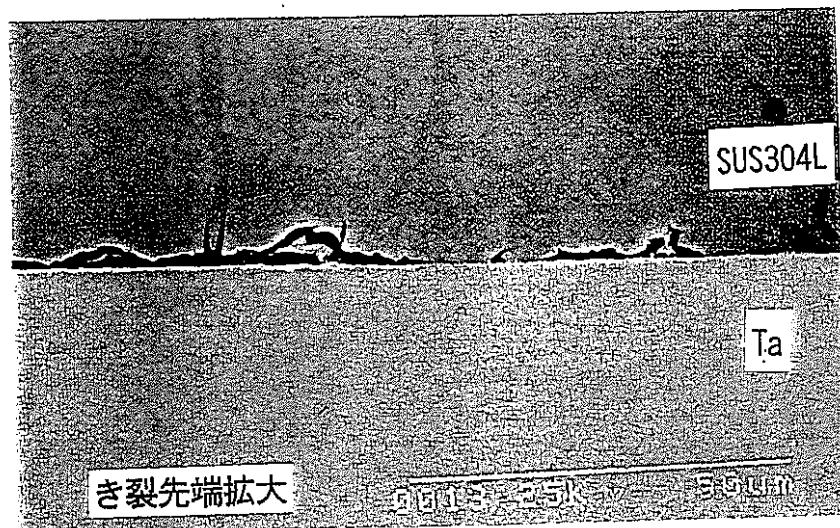
写真14-3 Z1試験片断面（C部）

A, B, C部の断面写真を写真14-1~3に示す。き裂長さは、A部で約2mm, B, C部で約1mmと異なる。しかし、何れもSUS304L/Ta接合界面を選択的き裂が進展し、進展したき裂に面したSUS304Lが粒界腐食している。また、A部外面近傍の断面写真の様に、き裂が無い外周側の接合界面にも微小な未接合部がある。
